**UNIVERSIDAD DE HUÁNUCO**  
**FACULTAD DE INGENIERÍA**  
**PROGRAMA ACADÉMICO DE INGENIERÍA CIVIL**

**“EVALUACIÓN DE FALLAS ESTRUCTURALES DE ALBAÑILERÍA  
CONFINADA Y SU INFLUENCIA EN LA VULNERABILIDAD EN  
EDIFICACIONES DE LA LOCALIDAD DE SAN ANDRÉS, DISTRITO DE  
AMARILIS - HUÁNUCO, 2020”**

PARA OPTAR EL GRADO DE BACHILLER EN INGENIERIA CIVIL

AUTOR: Meza Falcon, Mijael Junior

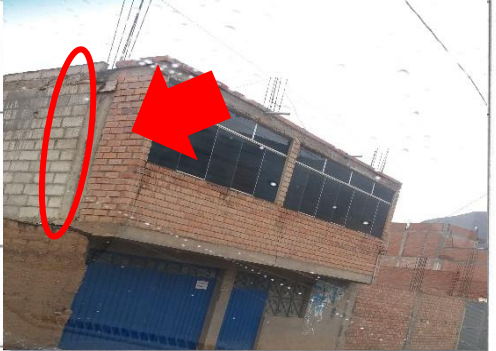
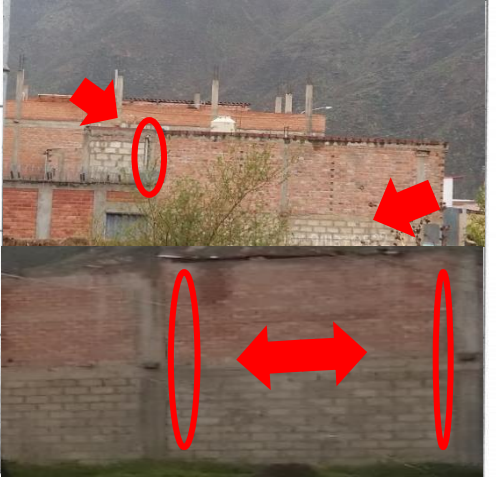
FICHA TECNICA N° 01		
a) Dirección: <u>AV. SAN ANDRÉS 1234 LT 5N</u> b) Número de edificación: <u>04</u> c) Uso: <u>VIVIENDA UNIFAMILIAR</u> d) N° de pisos de la edificación: <u>02 PISOS</u>

TIPOS DE FALLAS	Si/No	FOTOGRAFÍA DE LA FALLA ENCONTRADA EN LA MUESTRA
- FALLA POR CORTE	NO

- FALLA POR FLEXIÓN	SI	
- FALLA POR APLASTAMIENTO	NO	
- FALLA POR ASENTAMIENTO DIFERENCIAL	NO

- FALLA POR CORROSIÓN DE ACERO	SI	
- FALLA POR COLUMNAS ESPACIADAS	SI	
- FALLA POR ESCASA DENSIDAD DE MUROS	SI	
<b>OBSERVACIONES:</b> ..... SE OBSERVA LA EDIFICACIÓN QUE SE UTILIZARON DIFERENTES TIPOS DE UNIDADES DE ALBAÑILERÍA Y UN INADECUADO ASENTADO DE LAS MISMAS.

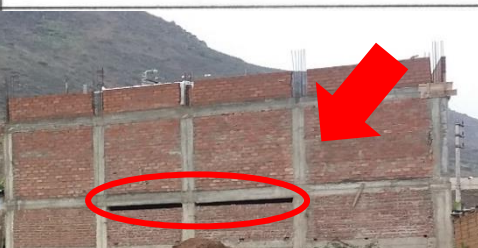
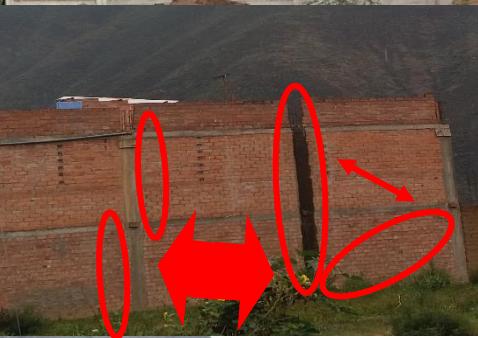
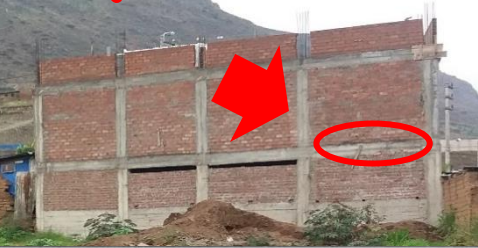
FICHA TECNICA N° 01		
a) Dirección: <u>Av. SAN ANDRÉS Mz B-4 S/N</u> b) Número de edificación: <u>05</u> c) Uso: <u>VIVIENDA MULTIFAMILIAR</u> d) N° de pisos de la edificación: <u>02</u>

TIPOS DE FALLAS	Si/No	FOTOGRAFÍA DE LA FALLA ENCONTRADA EN LA MUESTRA
- FALLA POR CORTE	SI

- FALLA POR FLEXIÓN	SI	
- FALLA POR APLASTAMIENTO	NO

- FALLA POR ASENTAMIENTO DIFERENCIAL	NO	
- FALLA POR CORROSIÓN DE ACERO	SI	
- FALLA POR COLUMNAS ESPACIADAS	NO

- FALLA POR ESCASA DENSIDAD DE MUROS	NO	
<b>OBSERVACIONES:</b>		
<p>.....</p> <p>..... EN LA EDIFICACION SE OBSERVA LA FALTA DEL</p> <p>..... ELEMENTO ESTRUCTURAL (COLUMNA); TANTO DESDE</p> <p>..... EL PRIMER PISO AL ÚLTIMO.</p> <p>.....</p>

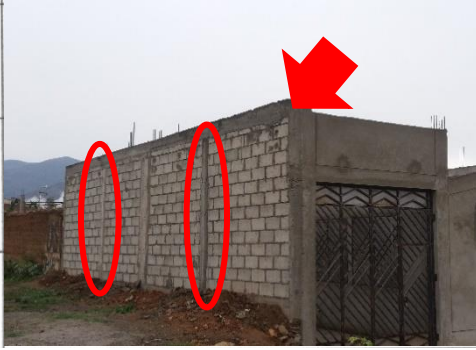
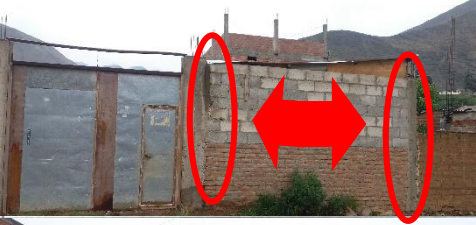
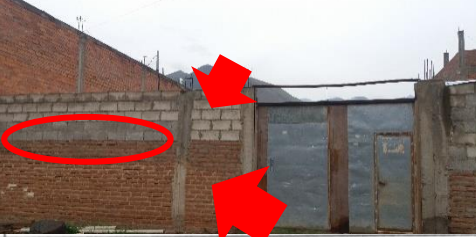
b) Número de edificación: 07		
c) Uso: VIVIENDA UNIFAMILIAR		
d) N° de pisos de la edificación: 01		
TIPOS DE FALLAS	Si/No	FOTOGRAFÍA DE LA FALLA ENCONTRADA EN LA MUESTRA
- FALLA POR CORTE	NO

- FALLA POR FLEXIÓN	NO	
- FALLA POR APLASTAMIENTO	NO	
- FALLA POR ASENTAMIENTO DIFERENCIAL	NO

- FALLA POR CORROSIÓN DE ACERO	SI	
- FALLA POR COLUMNAS ESPACIADAS	SI

- FALLA POR ESCASA DENSIDAD DE MUROS	SI	
<b>OBSERVACIONES:</b>		
<p>..... EN LA EDIFICACIÓN SE UTILIZÓ UNIDADES DE .....                  ..... ALBAÑILERÍA DE BLOQUE DE CONCRETO ARTESANAL ; .....                  ..... DONDE SE PRESENTA INADECUADO ASENTADO DE LAS PISAS .....                  .....</p>

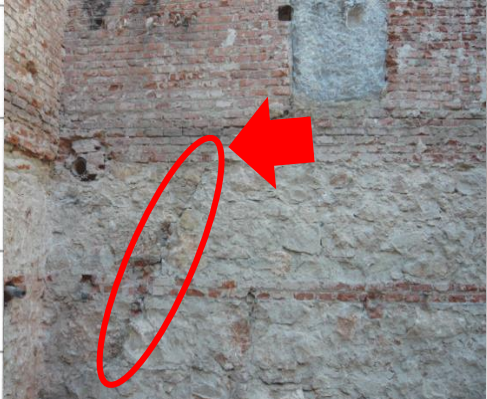
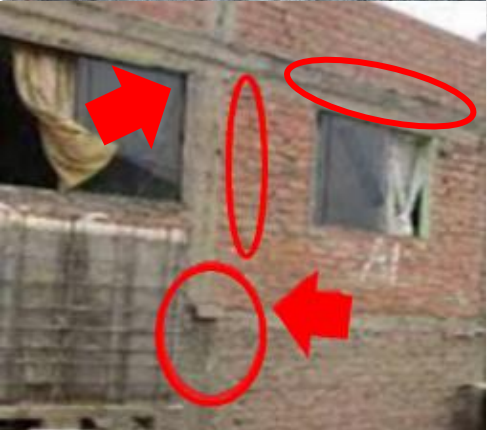
FICHA TECNICA N° 01		
a) Dirección: <u>AV. SAN ANDRÉS 1123 B - Lt. PARC 29</u> b) Número de edificación: <u>10</u> c) Uso: <u>VIVIENDA</u> d) N° de pisos de la edificación: <u>03 PISOS</u>	<b>Imagen de la edificación</b>

TIPOS DE FALLAS	Si/No	FOTOGRAFÍA DE LA FALLA ENCONTRADA EN LA MUESTRA
- FALLA POR CORTE	SI

- FALLA POR FLEXIÓN	SI	
- FALLA POR APLASTAMIENTO	NO

- FALLA POR ASENTAMIENTO DIFERENCIAL	NO	
- FALLA POR CORROSIÓN DE ACERO	SI	
- FALLA POR COLUMNAS ESPACIADAS	NO	
- FALLA POR ESCASA DENSIDAD DE MUROS	NO	
<b>OBSERVACIONES:</b> ..... SE OBSERVA EN LA EDIFICACIÓN LA BAJA CALIDAD ..... DE LOS MATERIALES, EL INADECUADO ASENTADO DE LAS ..... UNIDADES DE ALBAÑILERÍA REFLEJADO EN GRIETAS Y FISURAS. ....
