UNIVERSIDAD DE HUÁNUCO
FACULTAD DE INGENIERÍA
PROGRAMA ACADÉMICO DE INGENIERÍA CIVIL

**“Estudio superficial del pavimento flexible para el
mantenimiento de vías en la Región Huánuco, tramo Ambo –
San Rafael 25.4 km,2019”**

La presente tesis tuvo como objetivo general proponer opciones de intervención que permitan mejorar la condición operacional del pavimento flexible de la Región Huánuco, tramo Ambo – San Rafael 25.4 km, mediante el método Pavement Condition Index (PCI) hallado en la norma ASTM D6433-07.

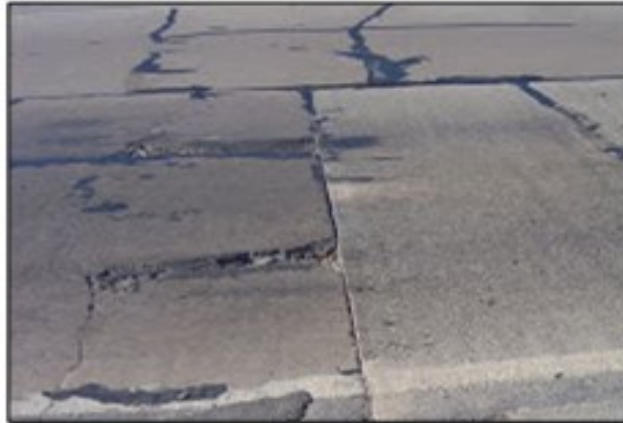
Fisuras en bloque, vía de estudio

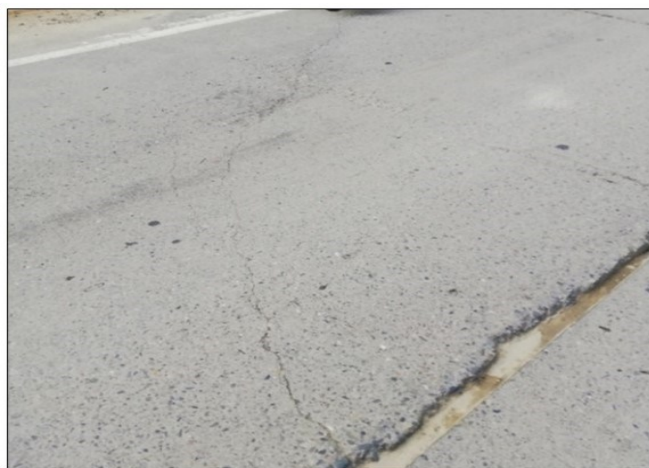
Fisuras en arco, vía de estudio

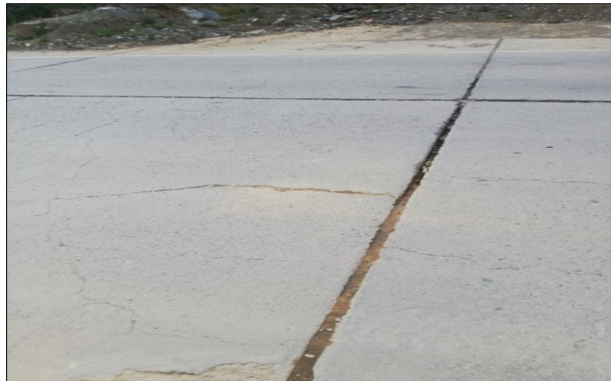
Fisuras longitudinales, vía de estudio

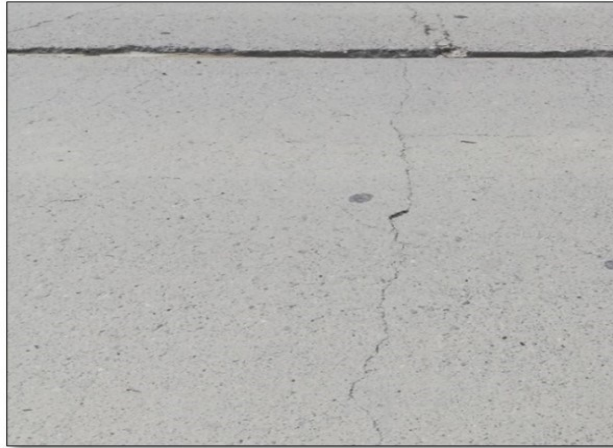
Fisuras transversales, vía de estudio

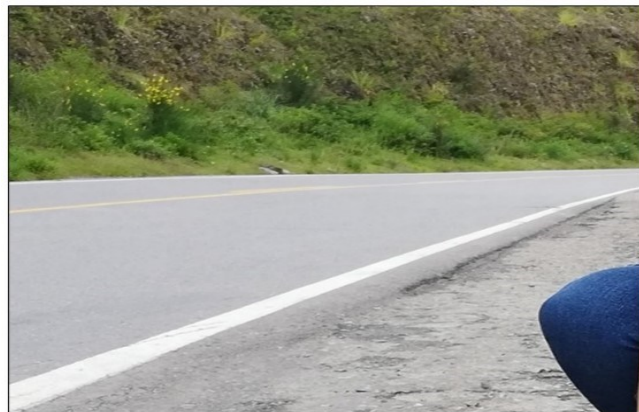
Fisura de borde: Las grietas longitudinales tienden a volverse semicirculares junto al borde de la carretera, estas grietas se deben primordialmente a la falta de crestas. (Gutiérrez, 2006)

Fisura de borde en el pavimento

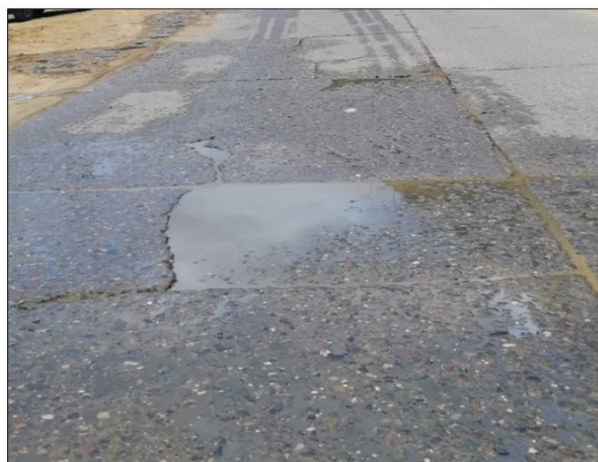
Fisura por reflexión de junta en el pavimento

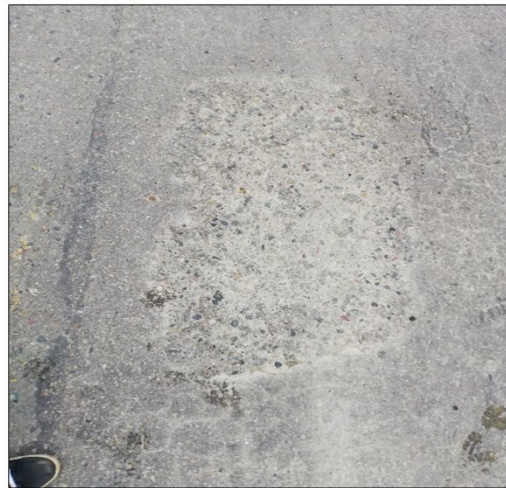
Pérdida de agregados en el pavimento

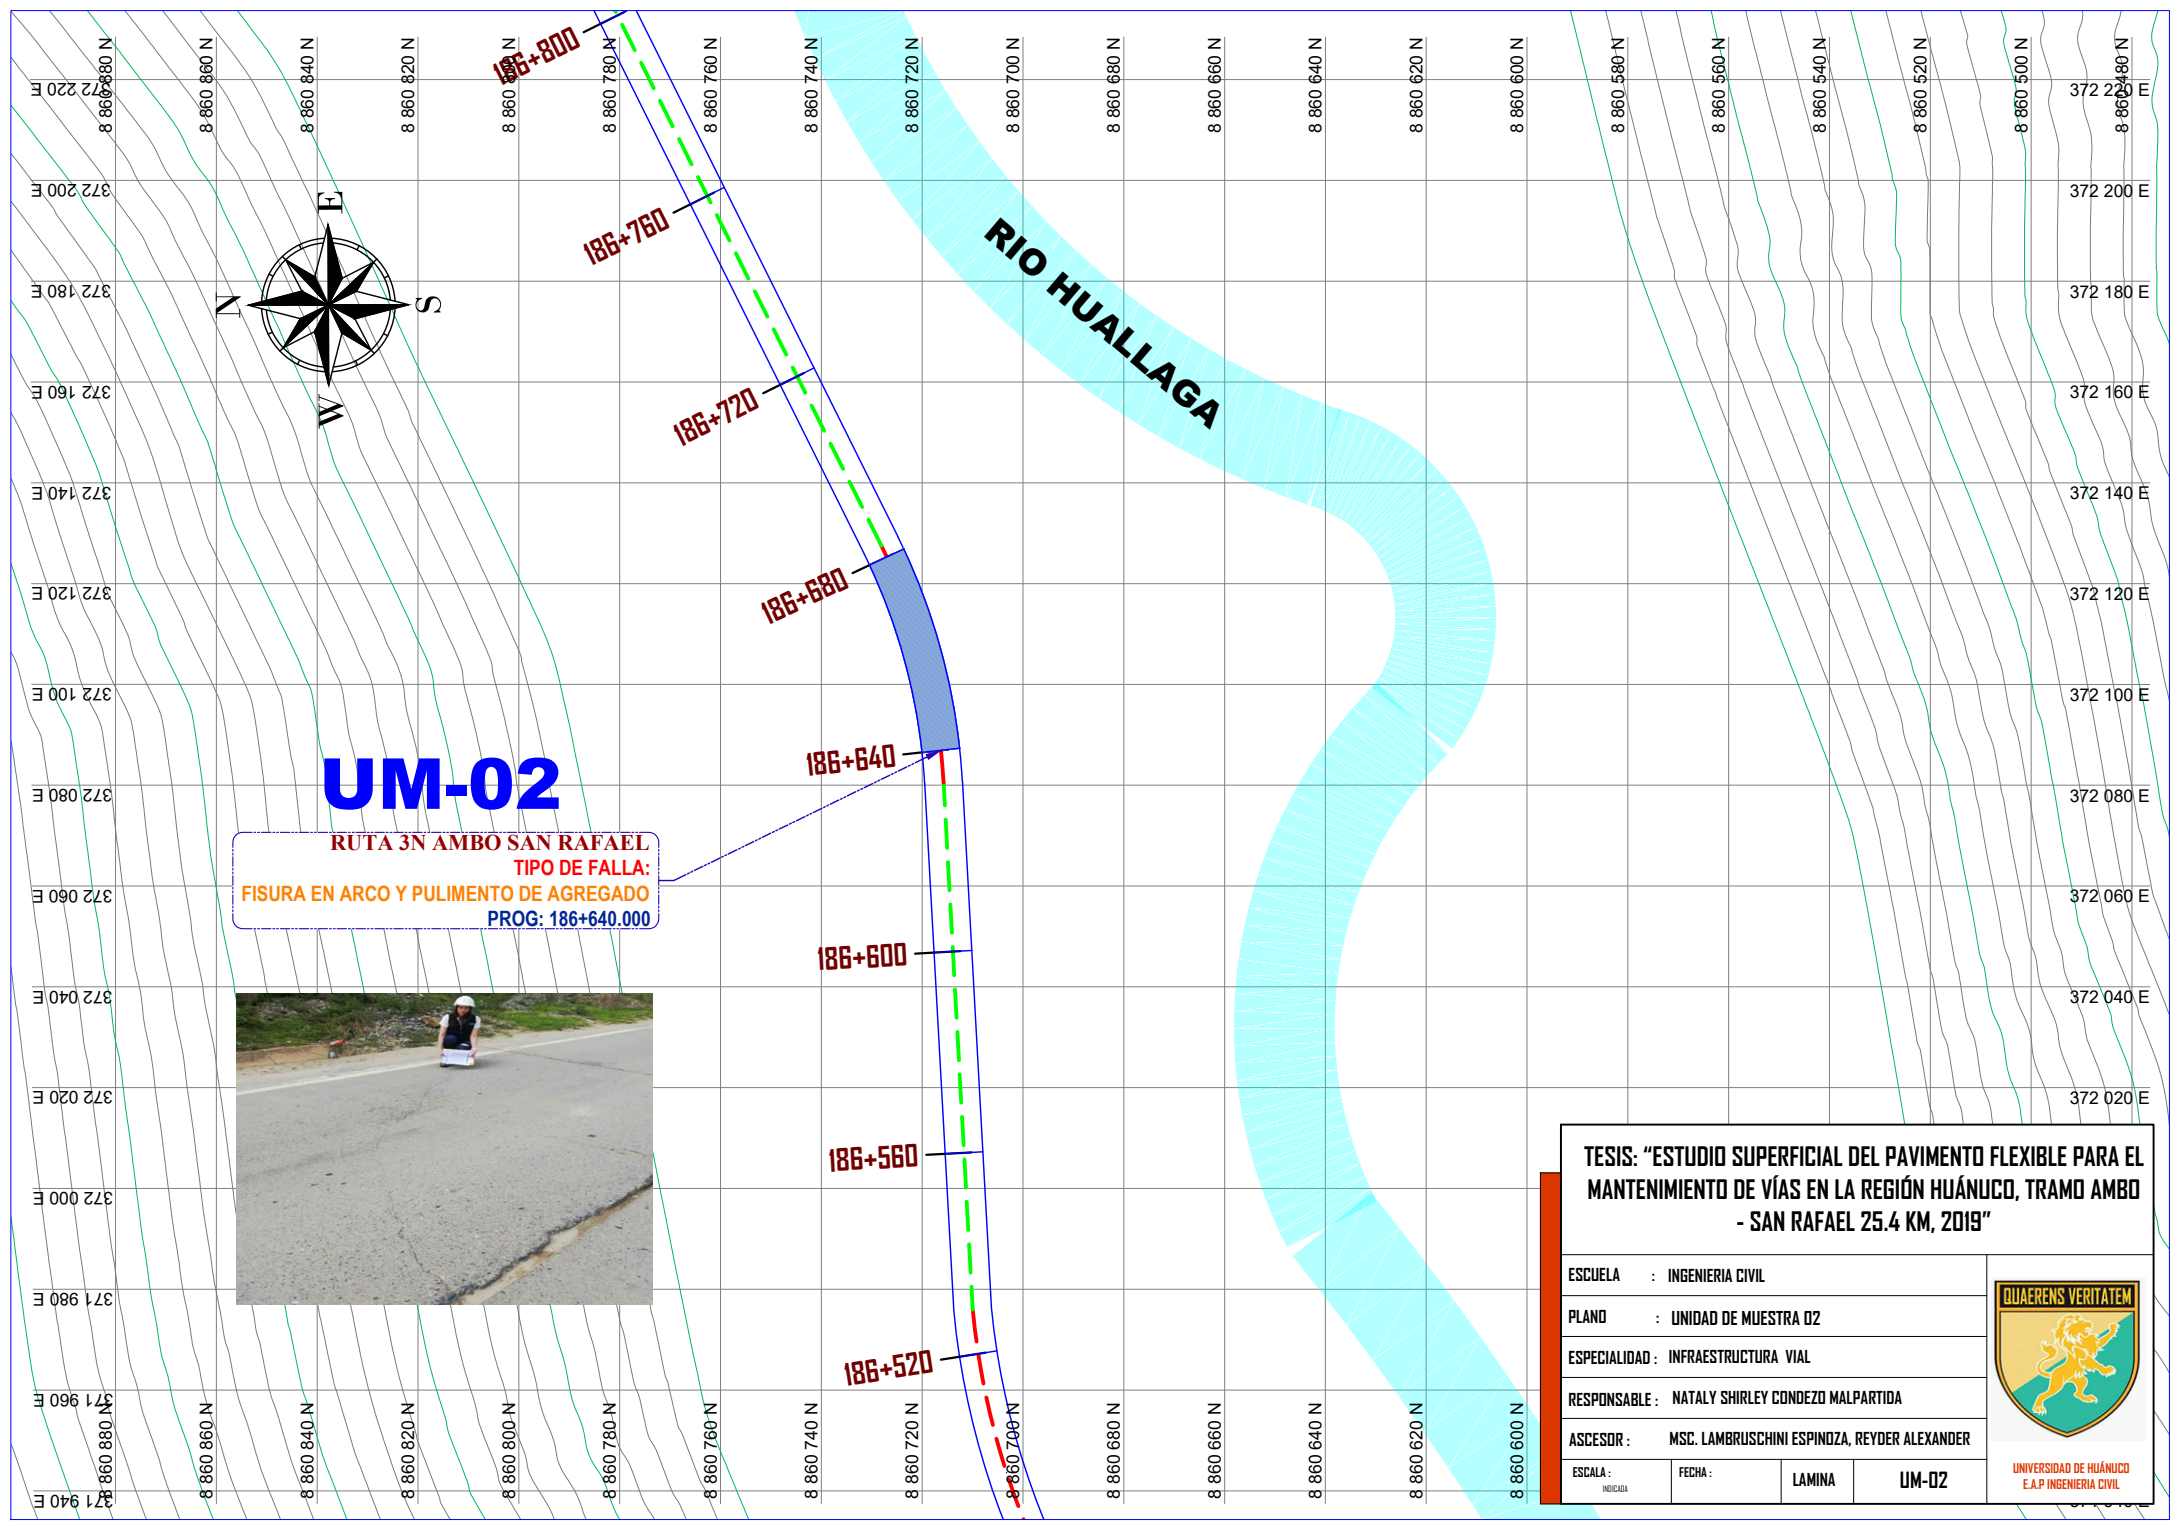
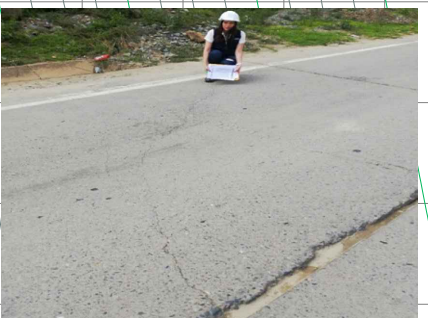
UM-02

RUTA 3N AMBO SAN RAFAEL
TIPO DE FALLA:
FISURA EN ARCO Y PULIMENTO DE AGREGADO
PROG: 186+640.000

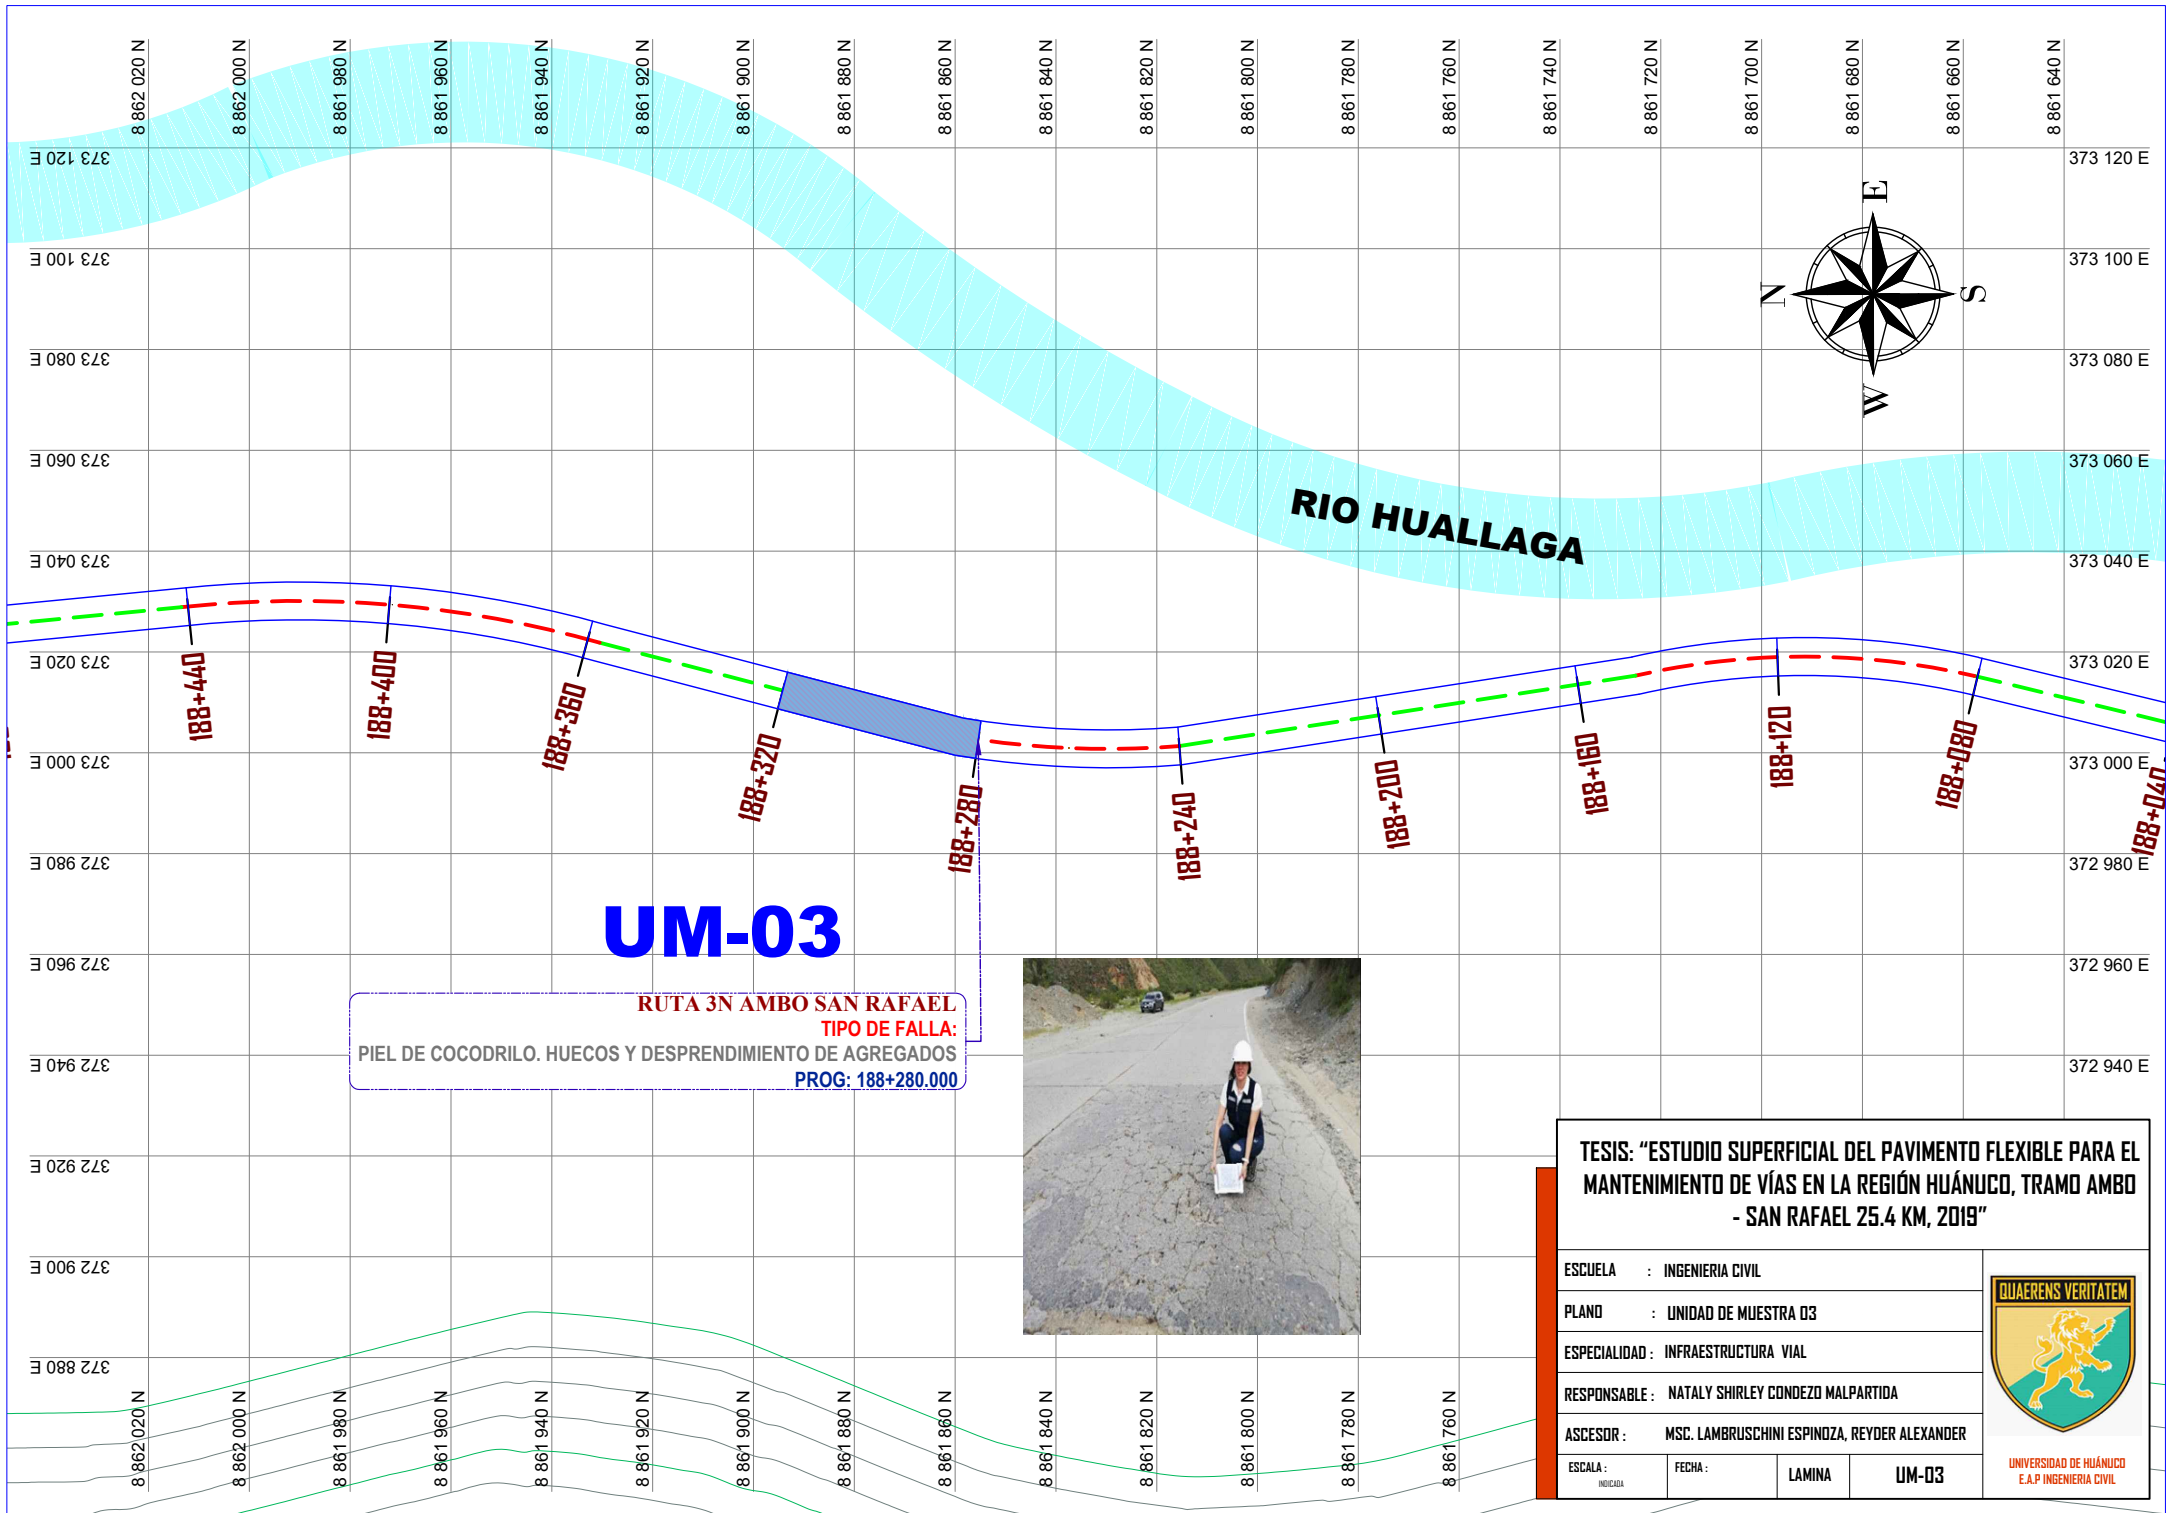
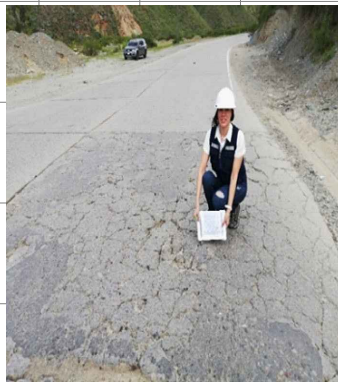
UM-03

Cantidad	severidad	Cantidad	severidad							
	3,40	M	9,00	H							
Total baja (L)	0,00		0,00								
Total media (M)	3,40		0,00								
Total alta (H)	0,00		9,00								
CALCULO DEL PCI											
TIPO DE DAÑO	SEVERIDAD	TOTAL	DENSIDAD (%)	VALOR DE DEDUCCIÓN	NRO	VALORES DEDUCIDOS			VDT	q	VDC
1	M	3,40	1,13	33	1	33	12	2	47	2	90
7	H	9,00	3,00	12	2	33	2		35	2	81
										MAX. VDC	90
ÍNDICE DE CONDICIÓN DE PAVIMENTO (PCI)					PCI= 100- MAX. VDC						
CONDICIÓN DE PAVIMENTO					PCI = 10						
					FALLADO

RUTA 3N AMBO SAN RAFAEL
TIPO DE FALLA:
 PIEL DE COCODRILLO. HUECOS Y DESPRENDIMIENTO DE AGREGADOS
 PROG: 188+280.000

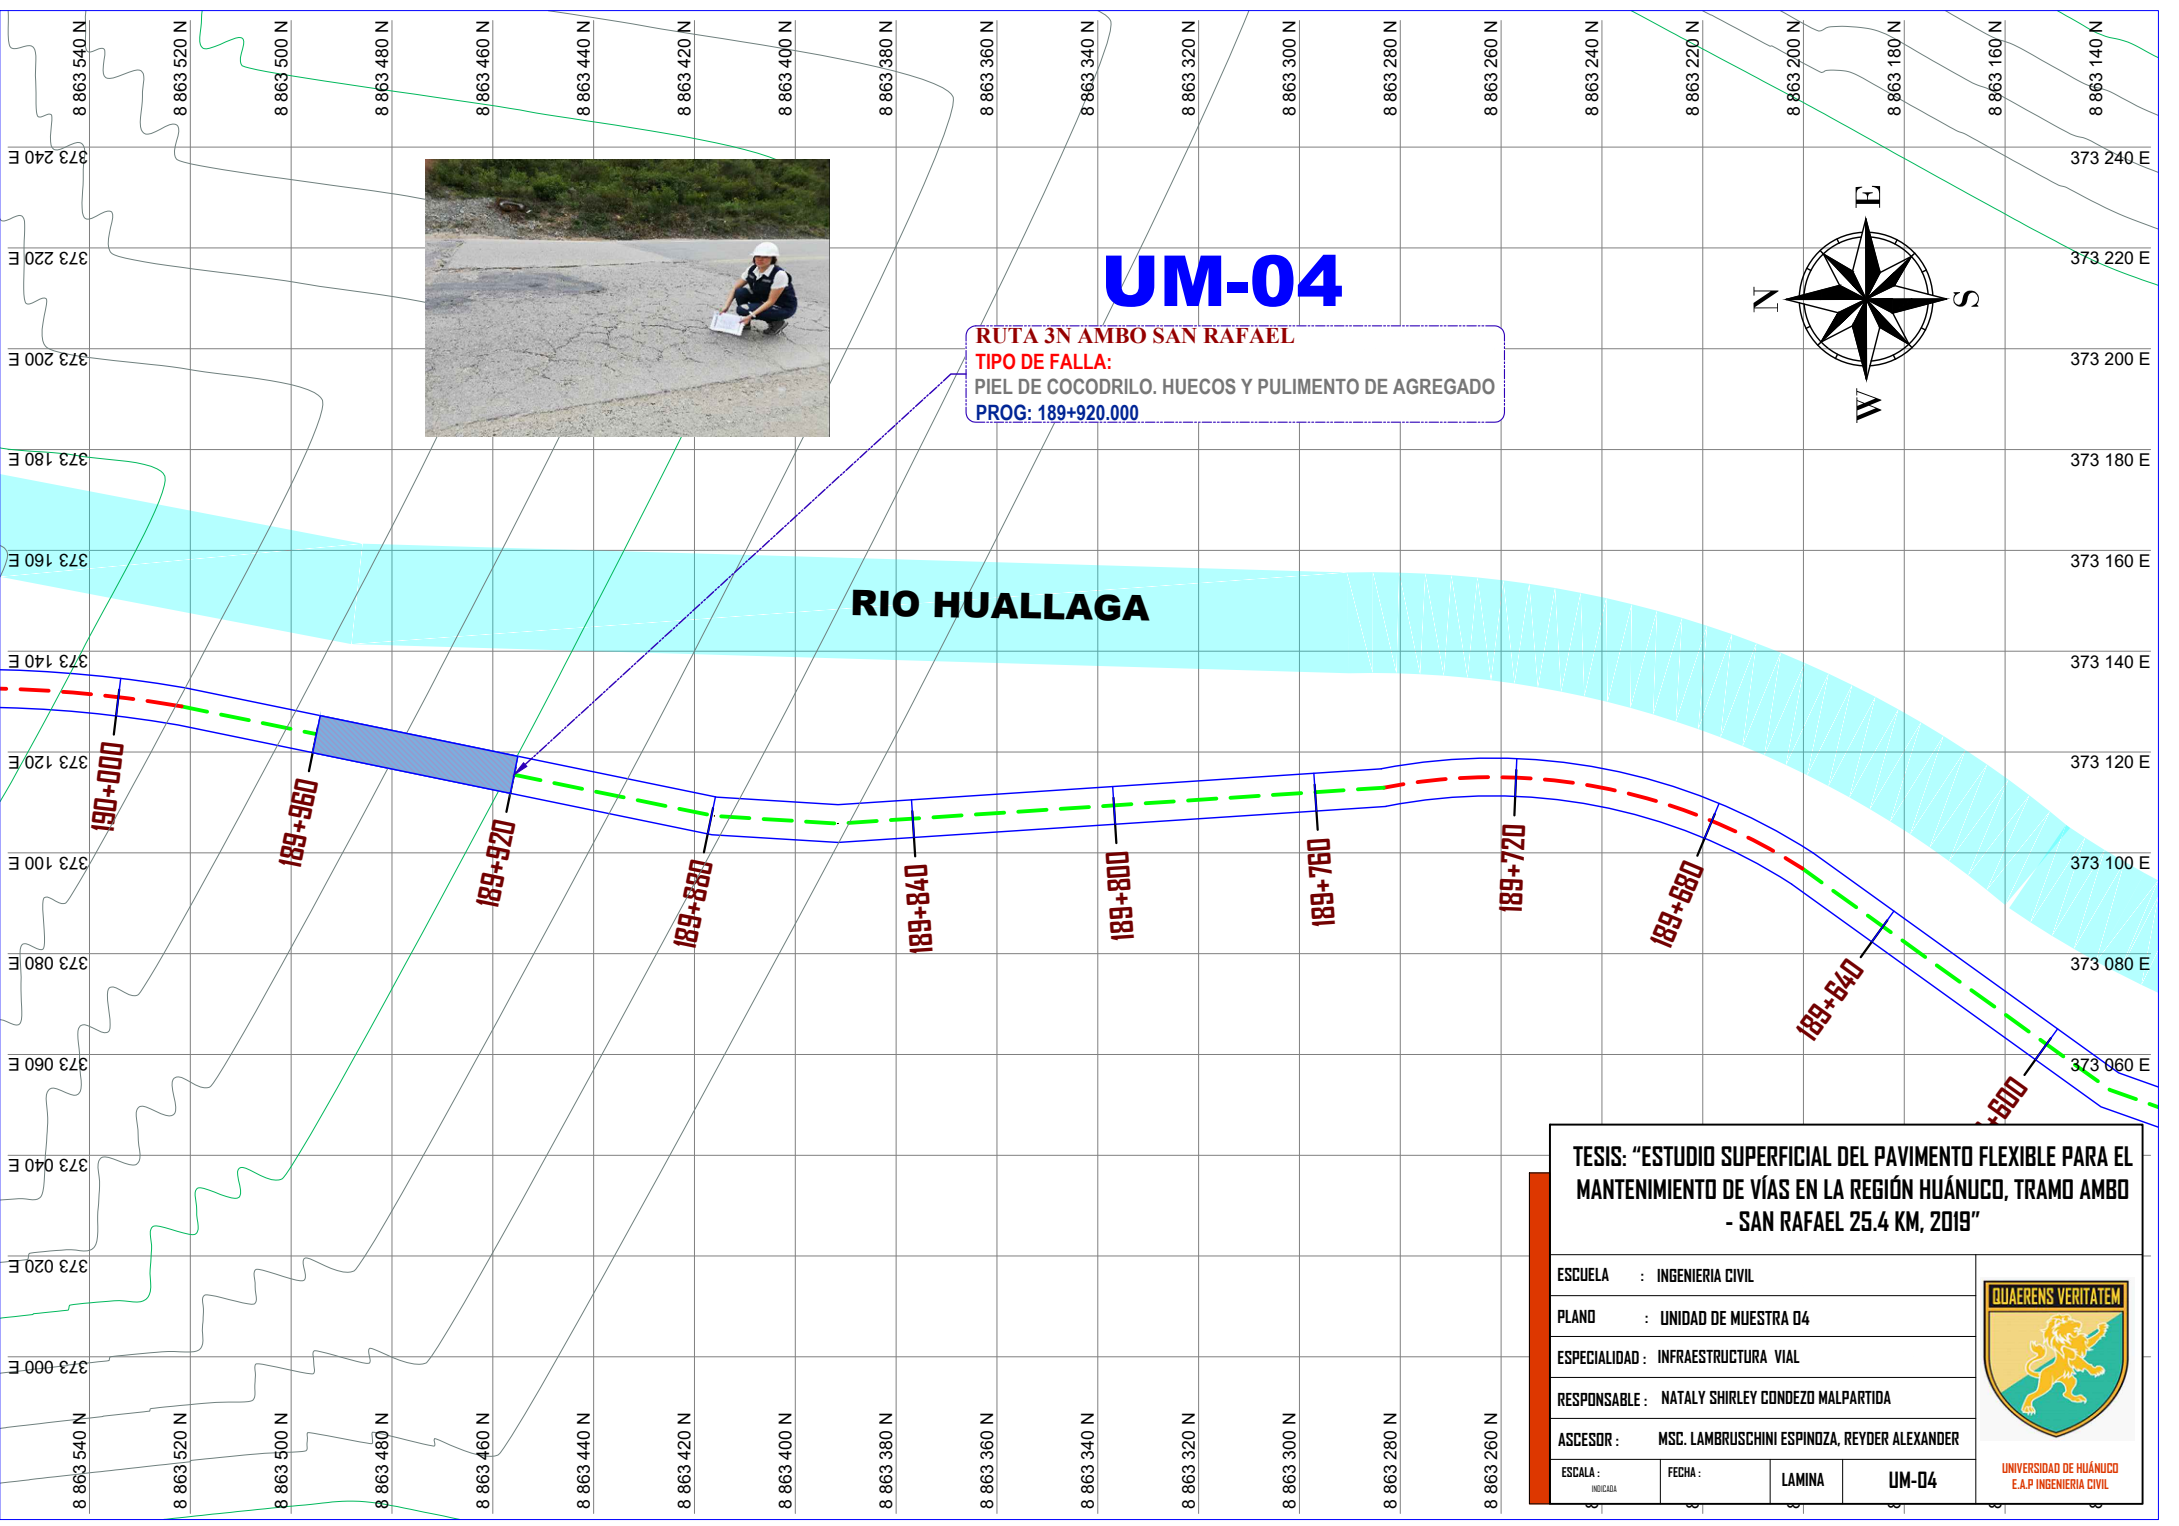
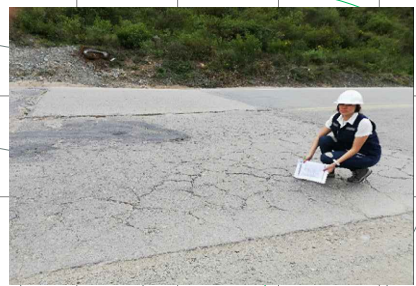
UM-04

RUTA 3N AMBO SAN RAFAEL
TIPO DE FALLA:
 PIEL DE COCODRILO. HUECOS Y PULIMENTO DE AGREGADO
PROG: 189+920.000

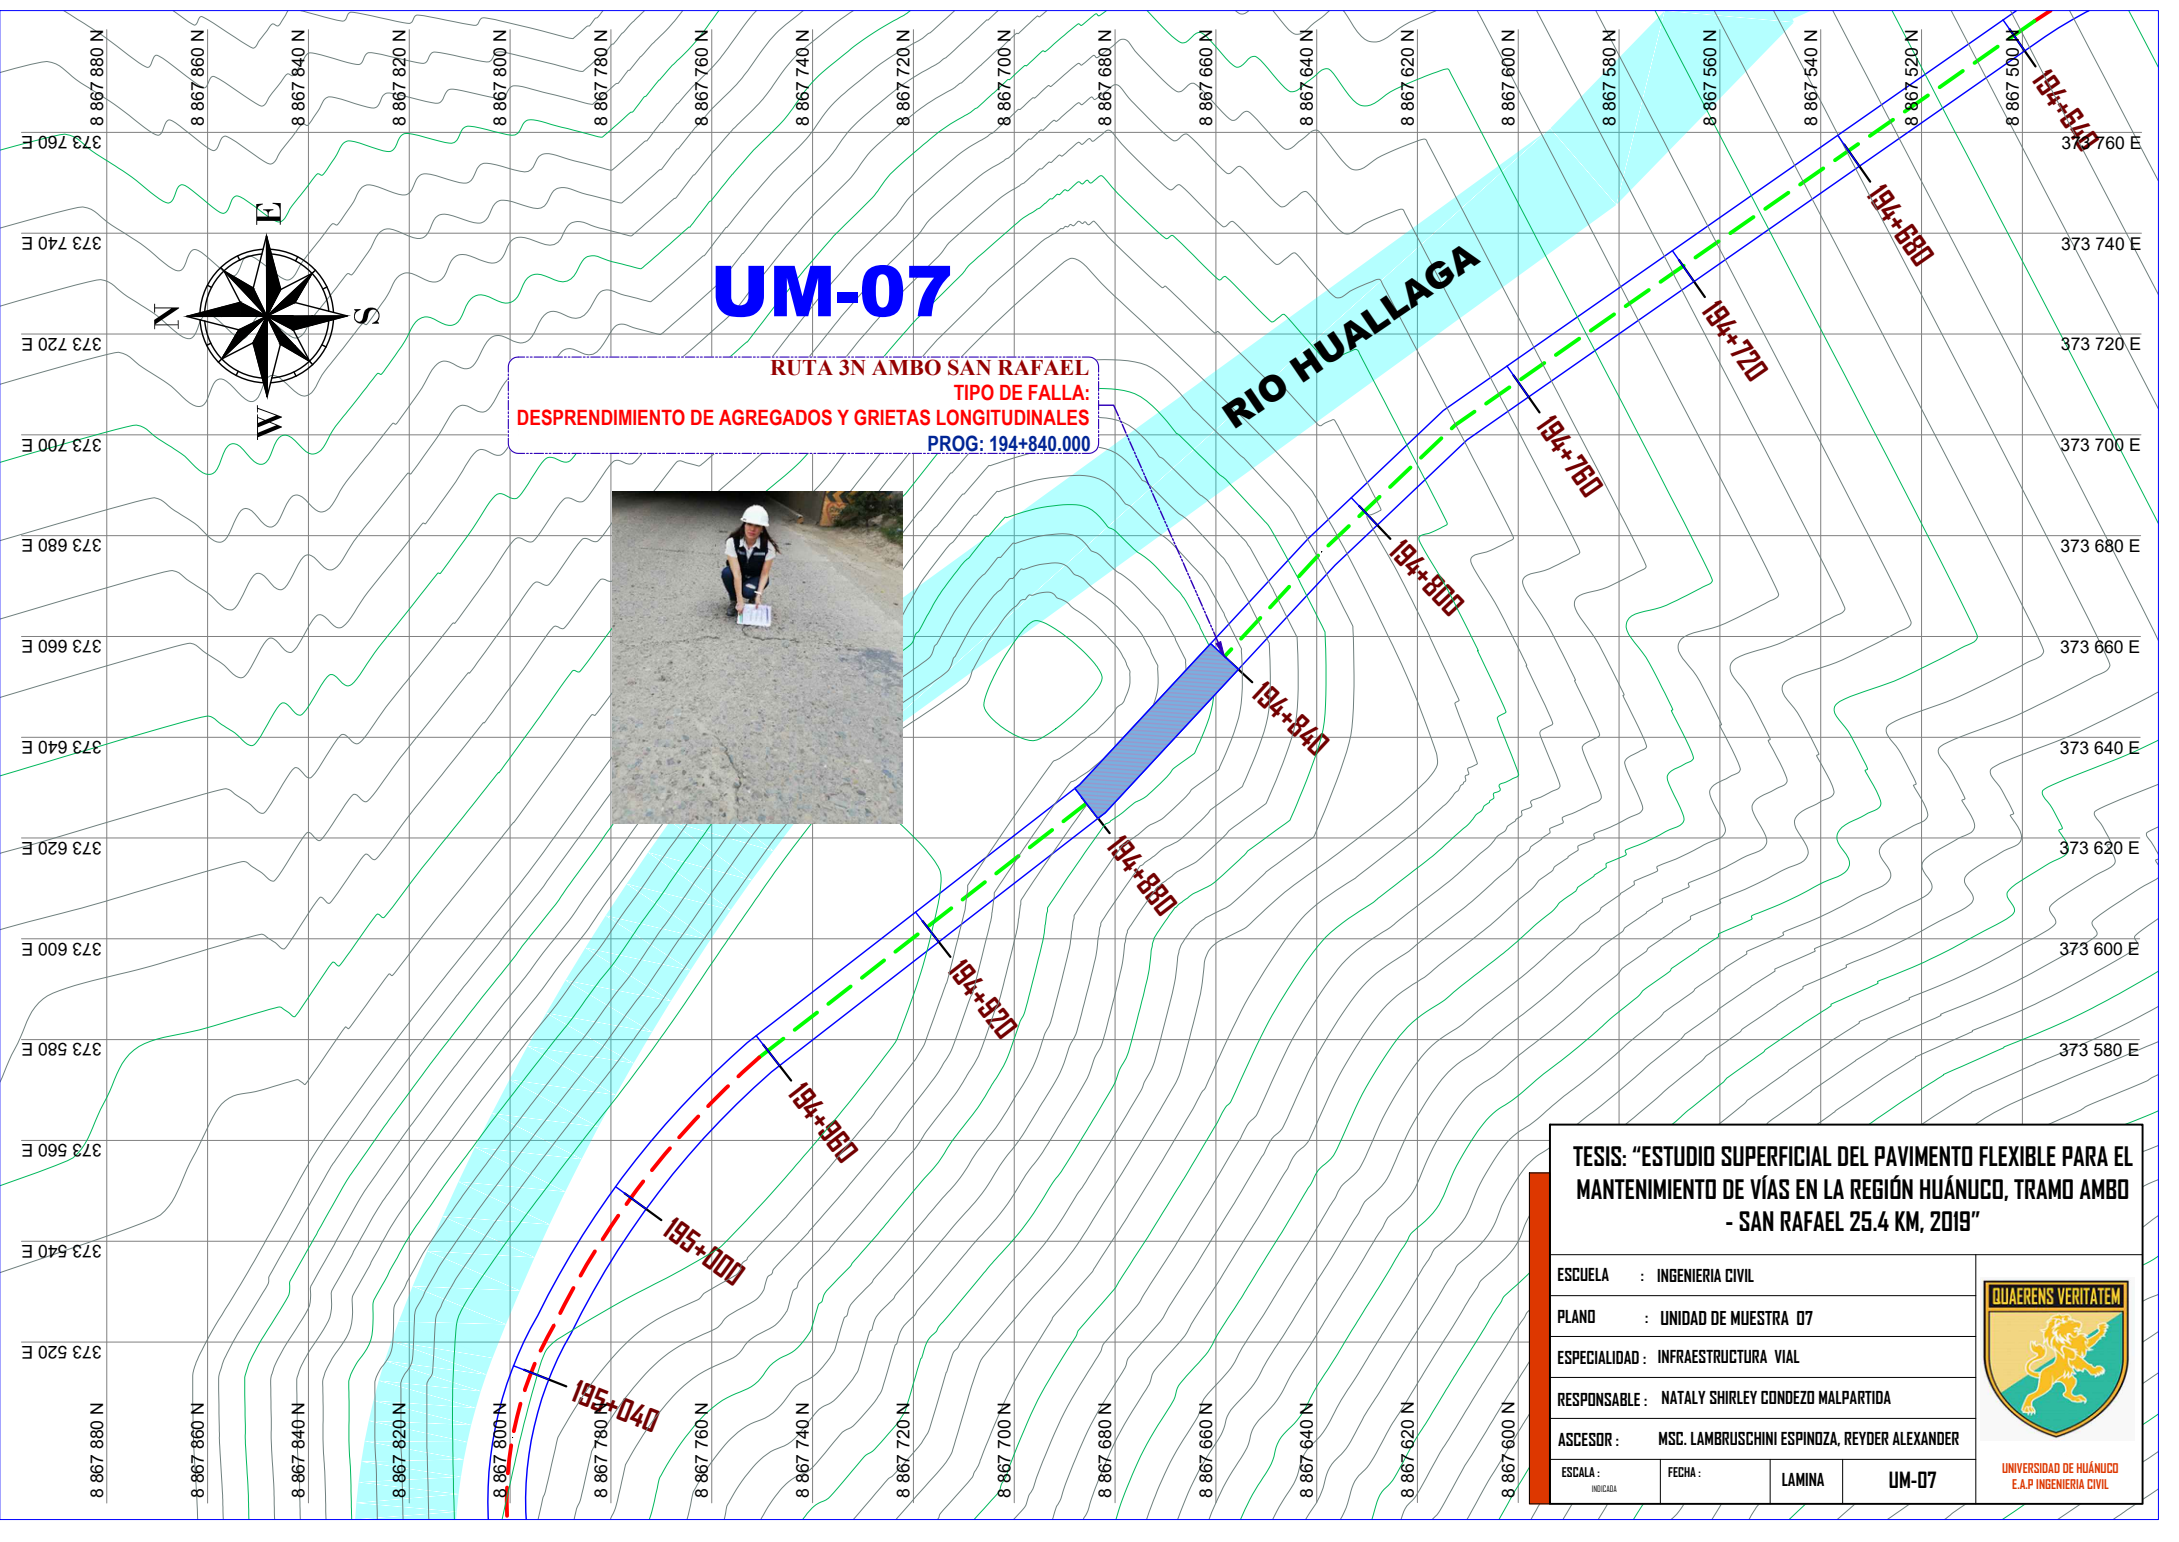
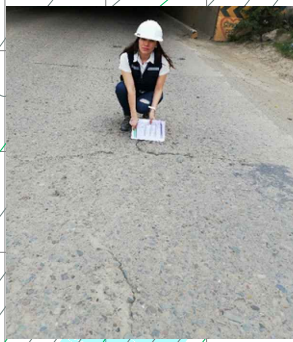
UM-07

RESULTADOS PCI				
Tipo De Falla	Km	Medida	PCI	Condición
Desprendimiento de agregados	km 194+840	38.00 m ²	15	Muy malo
Grietas longitudinales	km 194+840	10.00 m		
Pavimento flexible		2.00 m	80	Muy bueno

RUTA 3N AMBO SAN RAFAEL
TIPO DE FALLA:
DESPRENDIMIENTO DE AGREGADOS Y GRIETAS LONGITUDINALES
PROG: 194+840.000

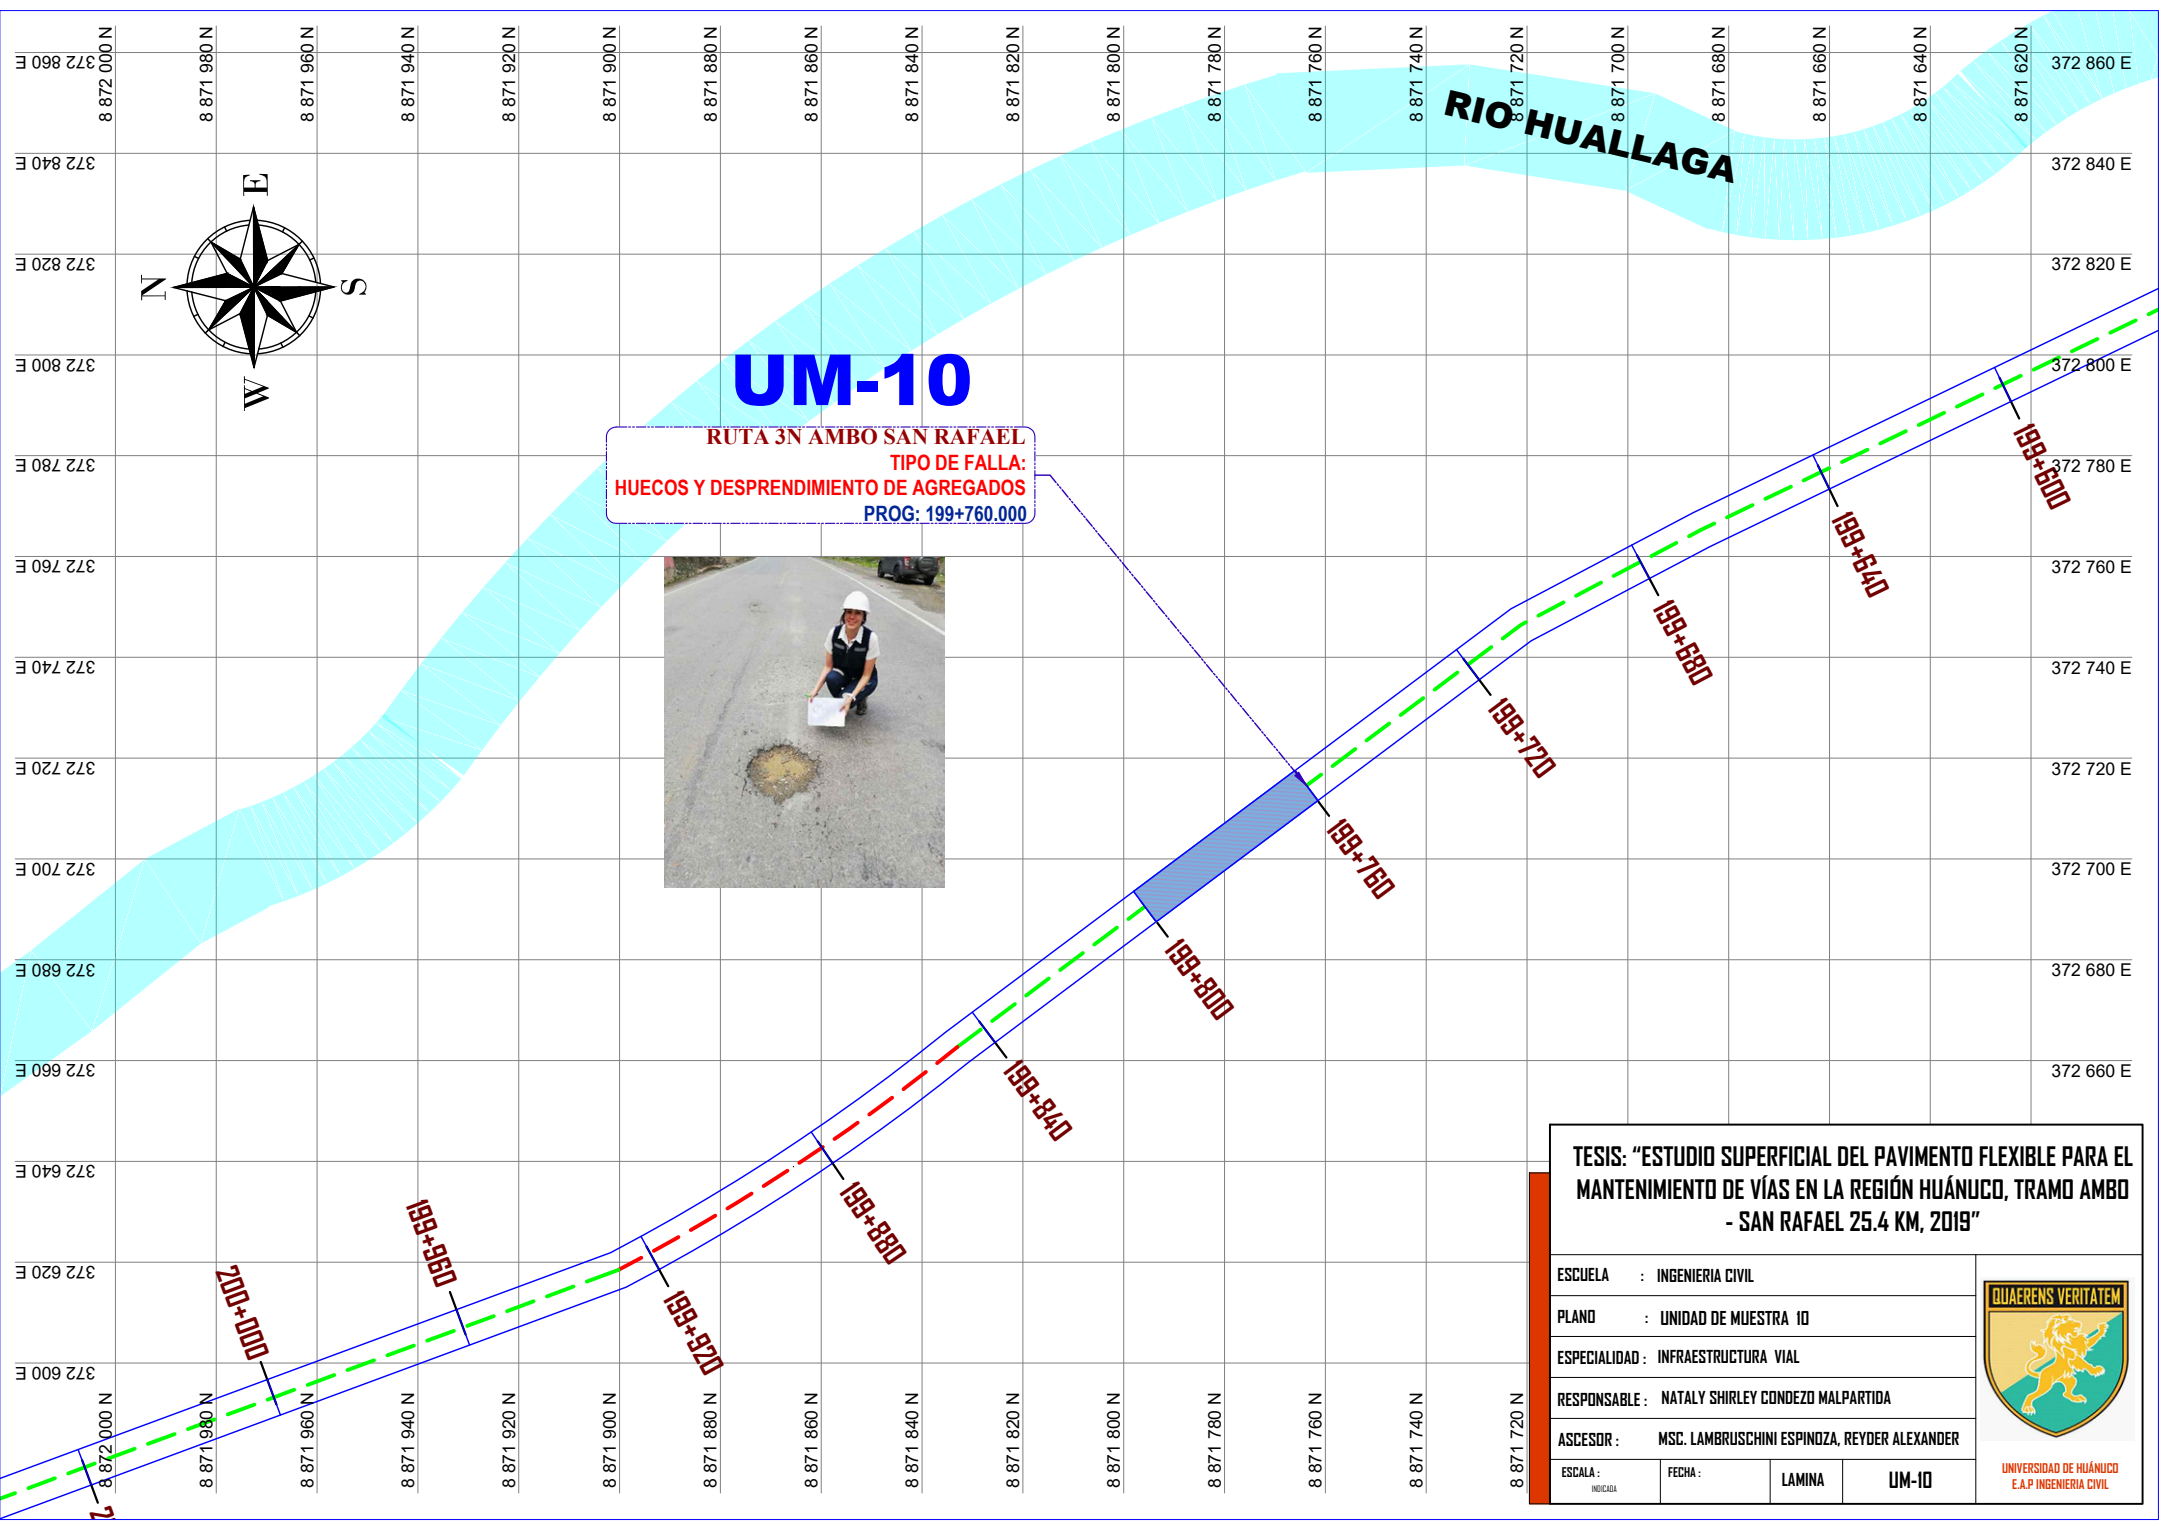
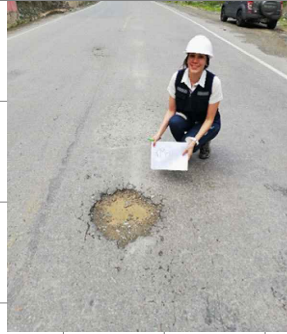
RESULTADOS PCI				
Tipo De Falla	Km	Medida	PCI	Condición
Desprendimiento de agregados	km 199+760	35.00 m ²	17	Muy malo
Huecos	km 199+760	1.00 m ²		
Pavimento flexible		4.00	80	Muy bueno

Cantidad	severidad	Cantidad	severidad							
	35	M	0,5	L							
			0,2	L							
			0,3	L							
Total baja (L)	35,00		1,00								
Total media (M)	0,00		0,00								
Total alta (H)	0,00		0,00								
CALCULO DEL PCI											
TIPO DE DAÑO	SEVERIDAD	TOTAL	DENSIDAD (%)	VALOR DE DEDUCCIÓN	NRO	VALORES DEDUCIDOS			VDT	q	VDC
19	L	35,00	11,67	60	1	60	30		90	2	83
13	L	1,00	0,33	30	2	60	2		62	1	59
										MAX. VDC	83
ÍNDICE DE CONDICIÓN DE PAVIMENTO (PCI)					PCI = 100 - MAX. VDC						
					PCI = 17						
CONDICIÓN DE PAVIMENTO					MUY MALO

RUTA 3N AMBO SAN RAFAEL
TIPO DE FALLA:
HUECOS Y DESPRENDIMIENTO DE AGREGADOS
PROG: 199+760.000

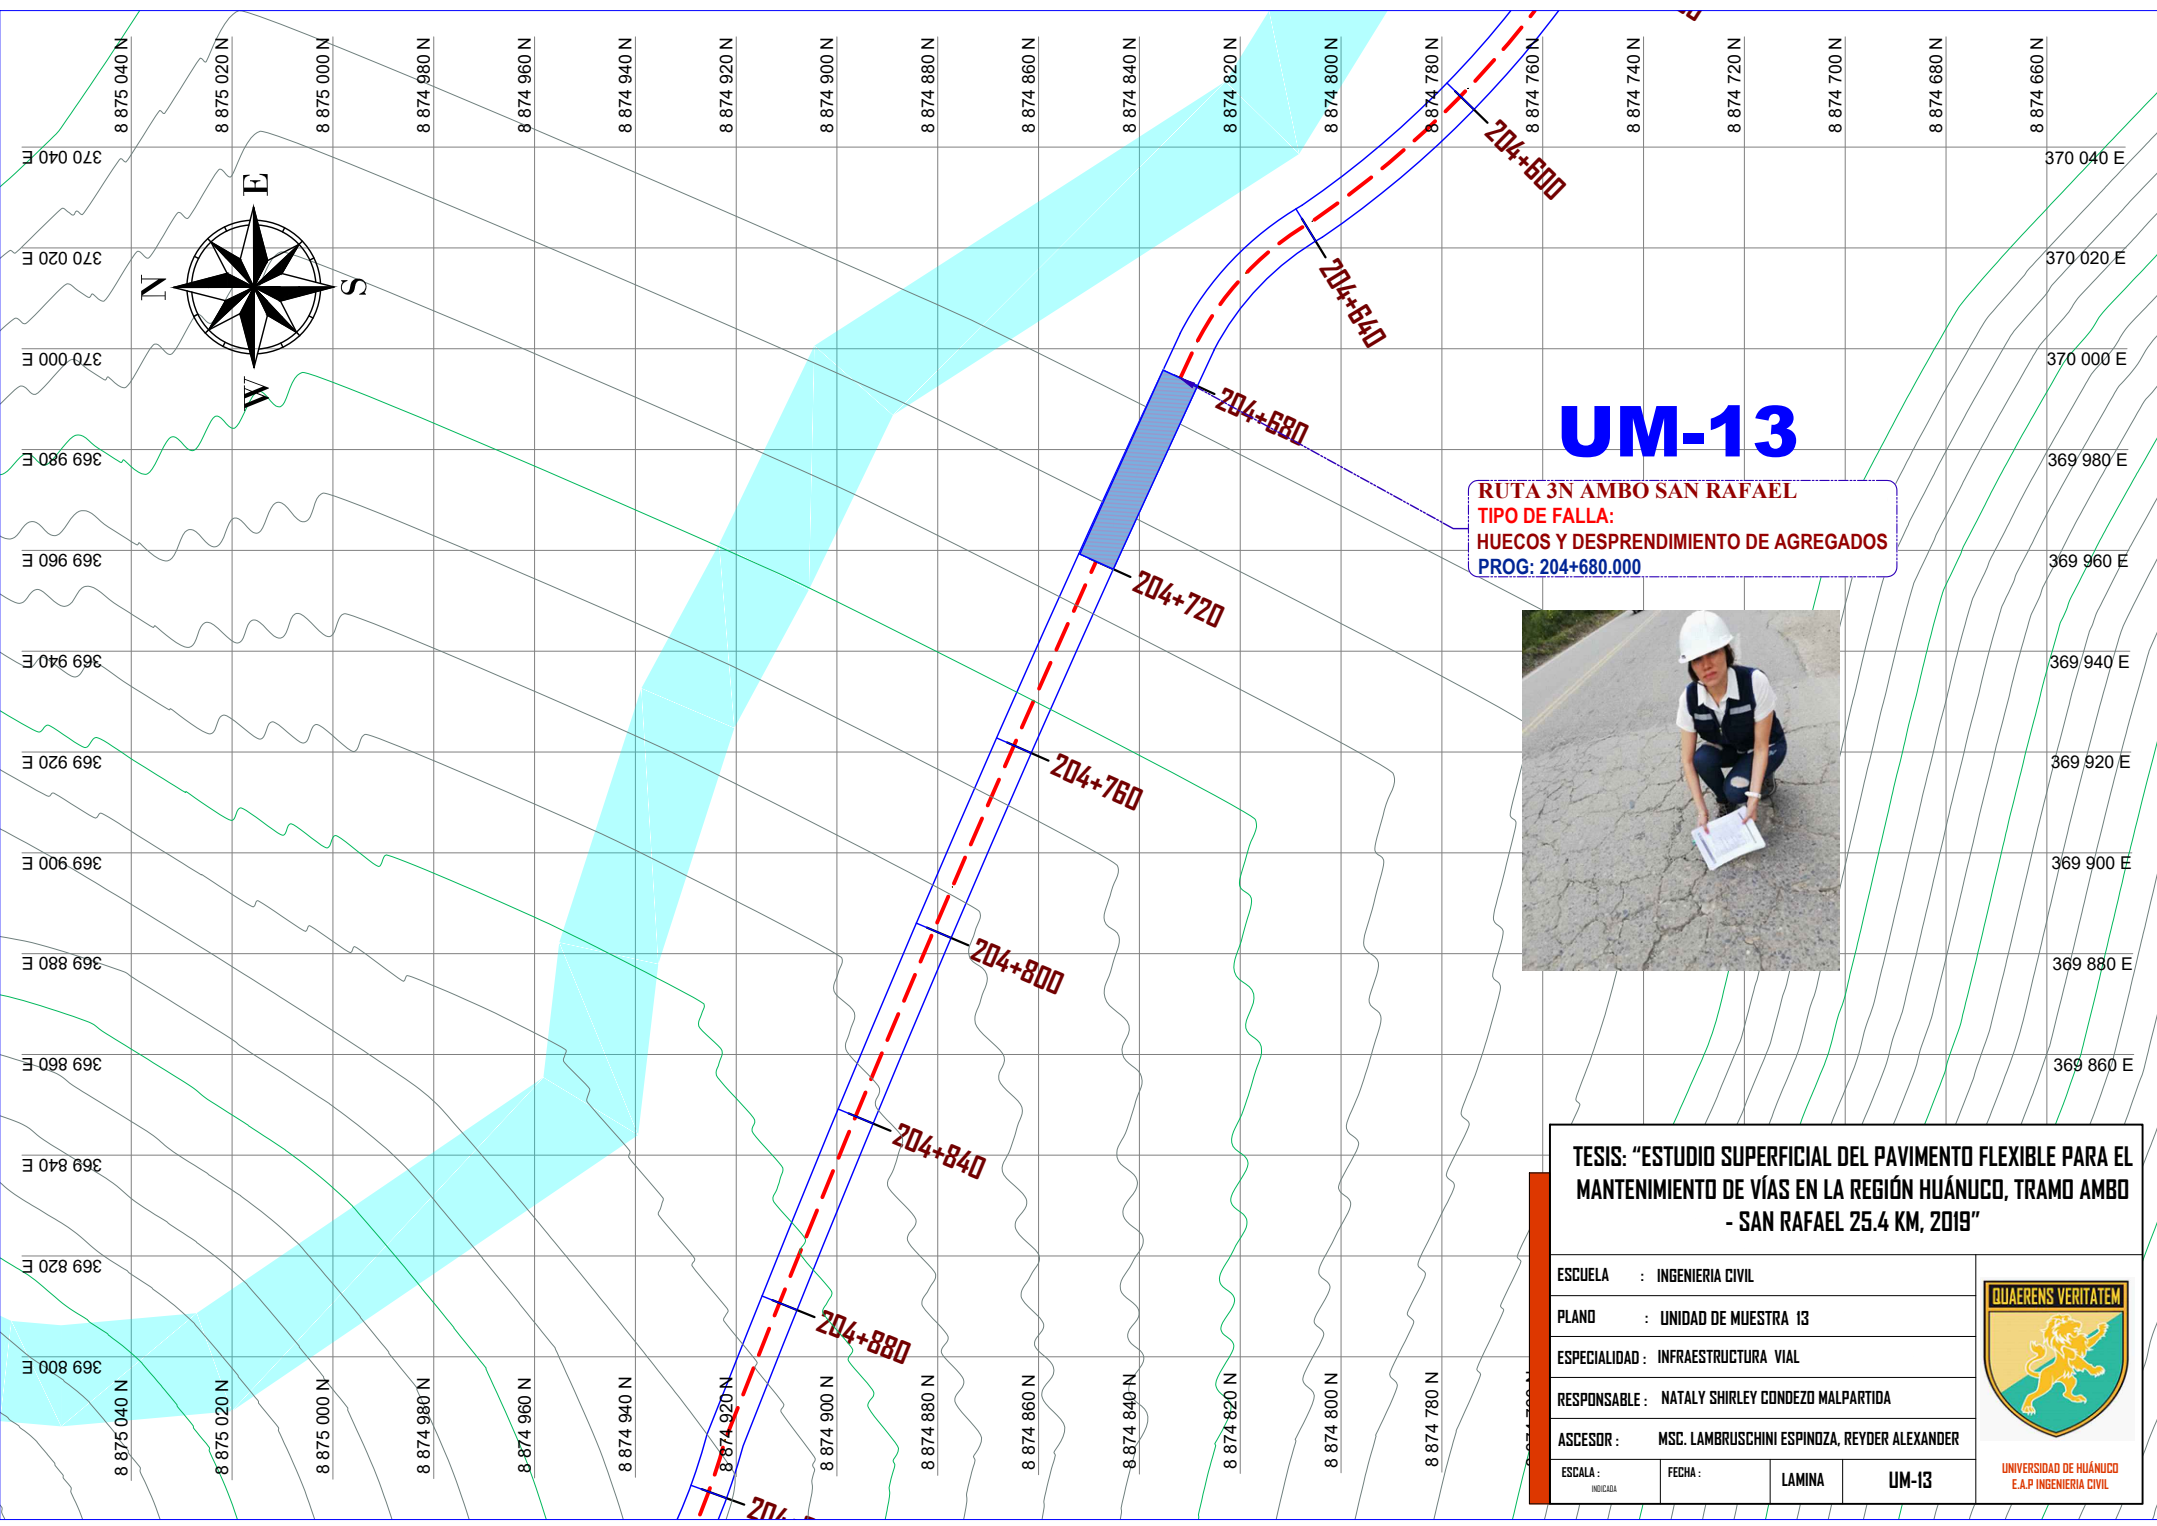
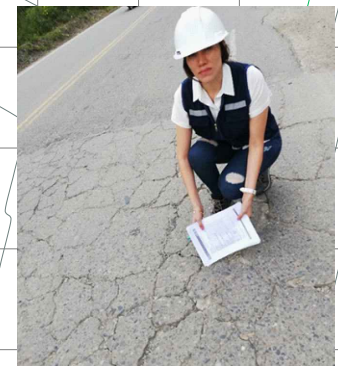
UM-13

RESULTADOS PCI				
Tipo De Falla	Km	Medida	PCI	Condición
Huecos	km 204+690	2.00 m ²	40	Malo
Desprendimiento de agregados	km 204+690	15.00 m ²		
Pavimento flexible		23.00	80	Bueno

RUTA 3N AMBO SAN RAFAEL
TIPO DE FALLA:
HUECOS Y DESPRENDIMIENTO DE AGREGADOS
PROG: 204+680.000
