UNIVERSIDAD DE HUÁNUCO
FACULTAD DE INGENIERÍA
PROGRAMA ACADÉMICO DE INGENIERÍA CIVIL

**“Estudio superficial del pavimento flexible para el
mantenimiento de vías en la Región Huánuco, tramo Ambo –
San Rafael 25.4 km,2019”**

La presente tesis tuvo como objetivo general proponer opciones de intervención que permitan mejorar la condición operacional del pavimento flexible de la Región Huánuco, tramo Ambo – San Rafael 25.4 km, mediante el método Pavement Condition Index (PCI) hallado en la norma ASTM D6433-07.

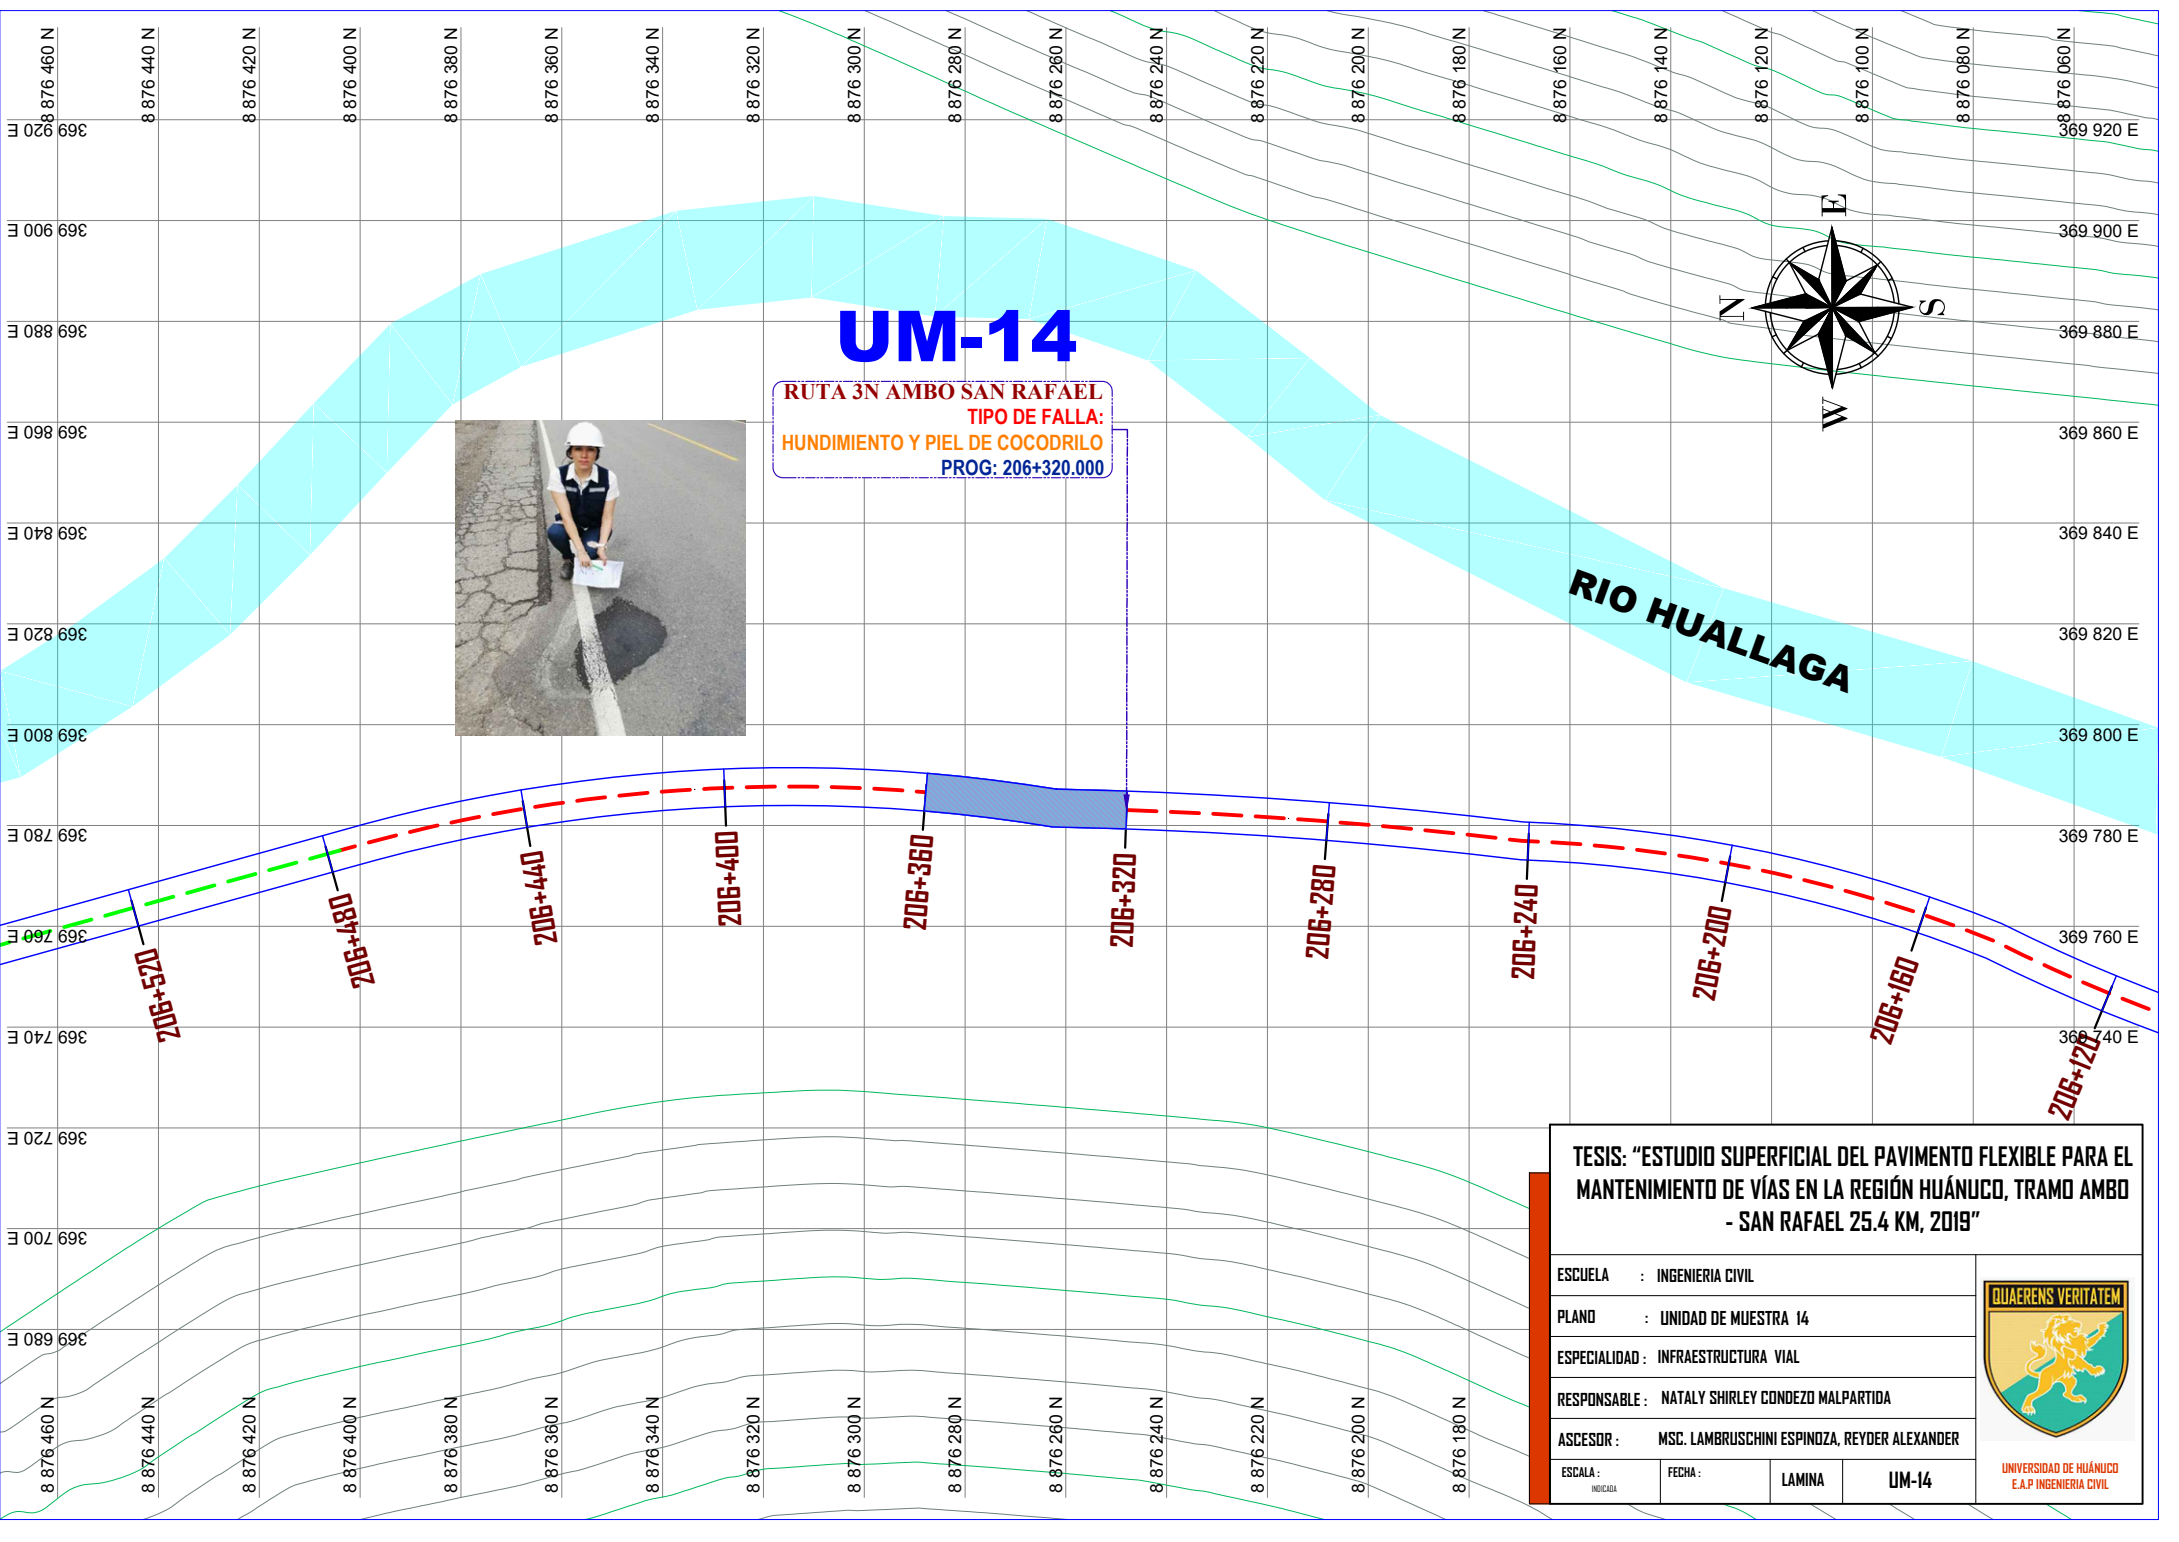
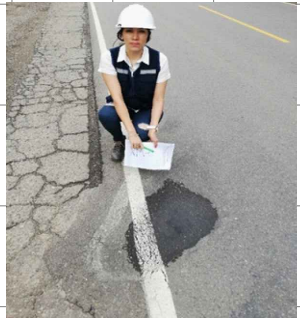
UM-14

RESULTADOS PCI				
Tipo De Falla	Km	Medida	PCI	Condición
Hundimiento	km 206+350	1.00 m ²	55	Regular
Piel de cocodrilo	km 206+350	7.00 m ²		
Pavimento flexible		32.00	80	Bueno

RUTA 3N AMBO SAN RAFAEL
TIPO DE FALLA:
HUNDIMIENTO Y PIEL DE COCODRILO
PROG: 206+320.000

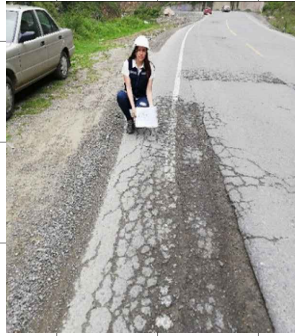
RESULTADOS PCI				
Tipo De Falla	Km	Medida	PCI	Condición
Grietas en borde	km 207+960	2.00 m	50	Regular
Pavimento flexible		38.00 m	80	Bueno

RUTA 3N AMBO SAN RAFAEL
TIPO DE FALLA:
GRIETAS EN BORDE
PROG: 207+960.000

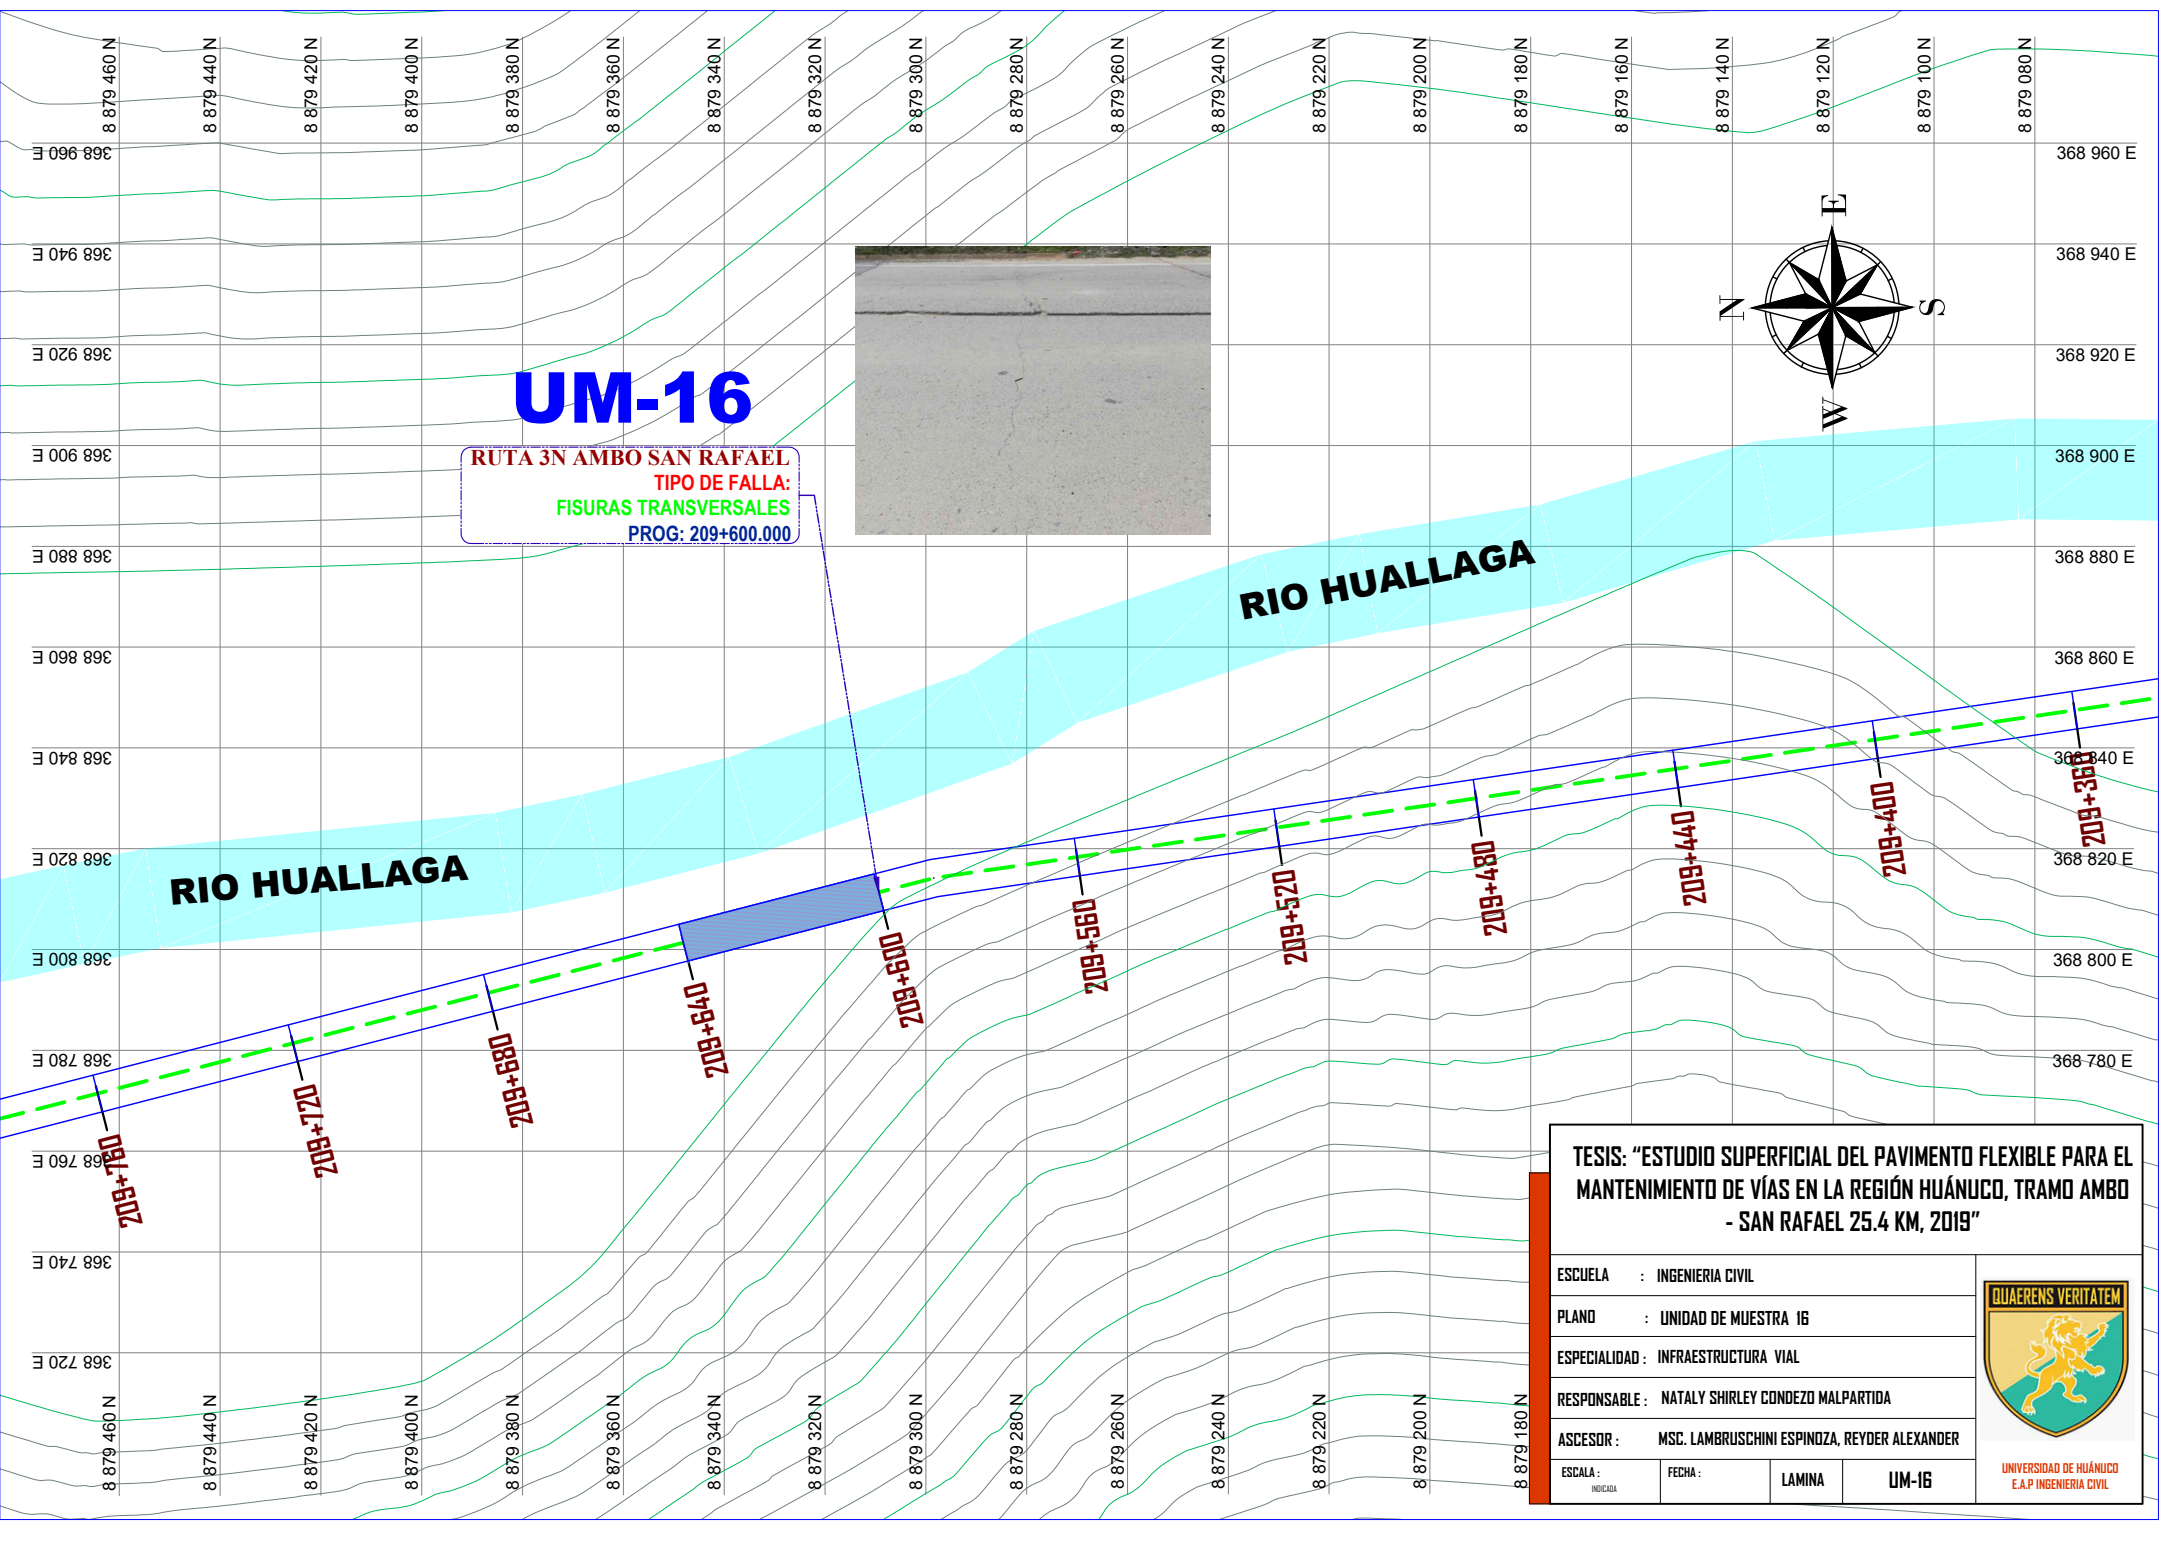
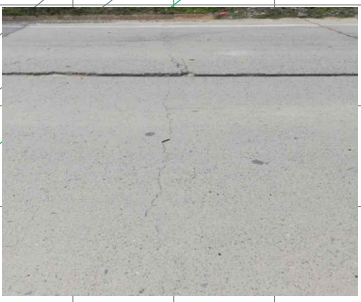
UM-16

RESULTADOS PCI				
Tipo De Falla	Km	Medida	PCI	Condición
Fisuras transversales	km 209+620	2.00 m	85	Muy bueno
Pavimento flexible		38.00 m	85	Muy bueno

CALCULO DEL PCI											
TIPO DE DAÑO	SEVERIDAD	TOTAL	DENSIDAD (%)	VALOR DE DEDUCCIÓN	NRO	VALORES DEDUCIDOS			VDT	q	VDC
10	L	2,00	0,67	1	1	1	2		3	2	15
										MAX. VDC	15
ÍNDICE DE CONDICIÓN DE PAVIMENTO (PCI)					PCI= 100- MAX. VDC						
CONDICIÓN DE PAVIMENTO					PCI = 85						
					MUY BUENO

RUTA 3N AMBO SAN RAFAEL
TIPO DE FALLA:
FISURAS TRANSVERSALES
PROG: 209+600.000
