**UNIVERSIDAD DE HUANUCO**  
**FACULTAD DE INGENIERIA**  
**PROGRAMA ACADÉMICO DE INGENIERIA CIVIL**

**“Determinación de las condiciones del deterioro del pavimento rígido, mediante el método PCI y volumen de tránsito en las vías perimetrales del mercado modelo de Huánuco – 2023”**

AUTOR: Castro Cabra, Albert Antony

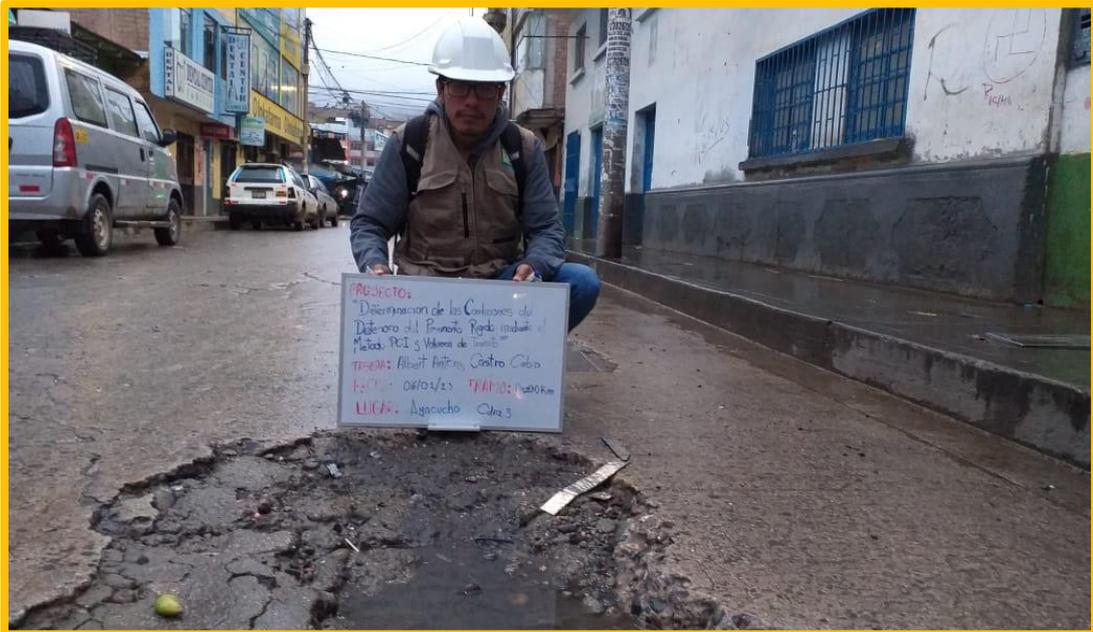
**Figura 1**

Se observa en la imagen defectos de superficie por **descascaramiento**, presencia de grietas, desconchamiento con acumulación de agua de **severidad alta**, se usó una wincha para la ubicación y medición, una pizarra para poner el punto observado, algunas complicaciones fue el tiempo debido a la lluvia la ubicación es en la **cuadra 3 del Jirón Ayacucho a las 5.55 am.**

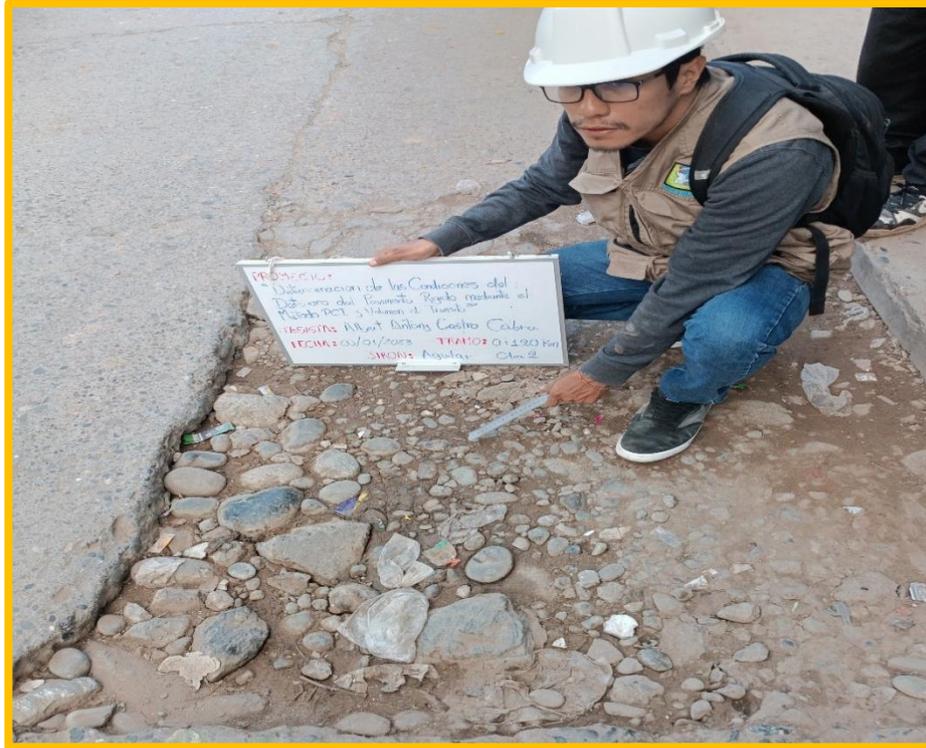
**Figura 13**

Se observa en la imagen los defectos de superficie por **desprendimiento/peladura** de una parte del pavimento y presenta **severidad alta**, se usó una regla para medir el grosor del daño, una wincha para la ubicación, una pizarra para poner el punto observado, la ubicación es en **la cuadra 2 del Jirón Aguilar a las 6.14 am**

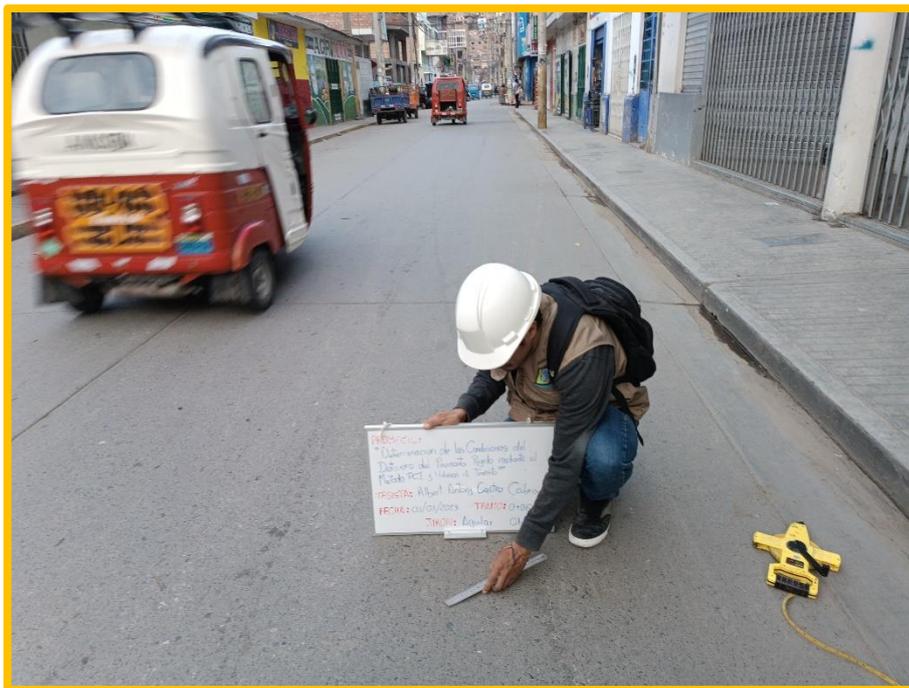
**Figura 14**

Se observa en la imagen defectos de superficie por **pulimiento superficial**, de **severidad media**, se usó una regla para medir el grosor del daño, una wincha para la ubicación, una pizarra para poner el punto observado, la ubicación es en **la cuadra 3 del Jirón Aguilar a las 6.20**

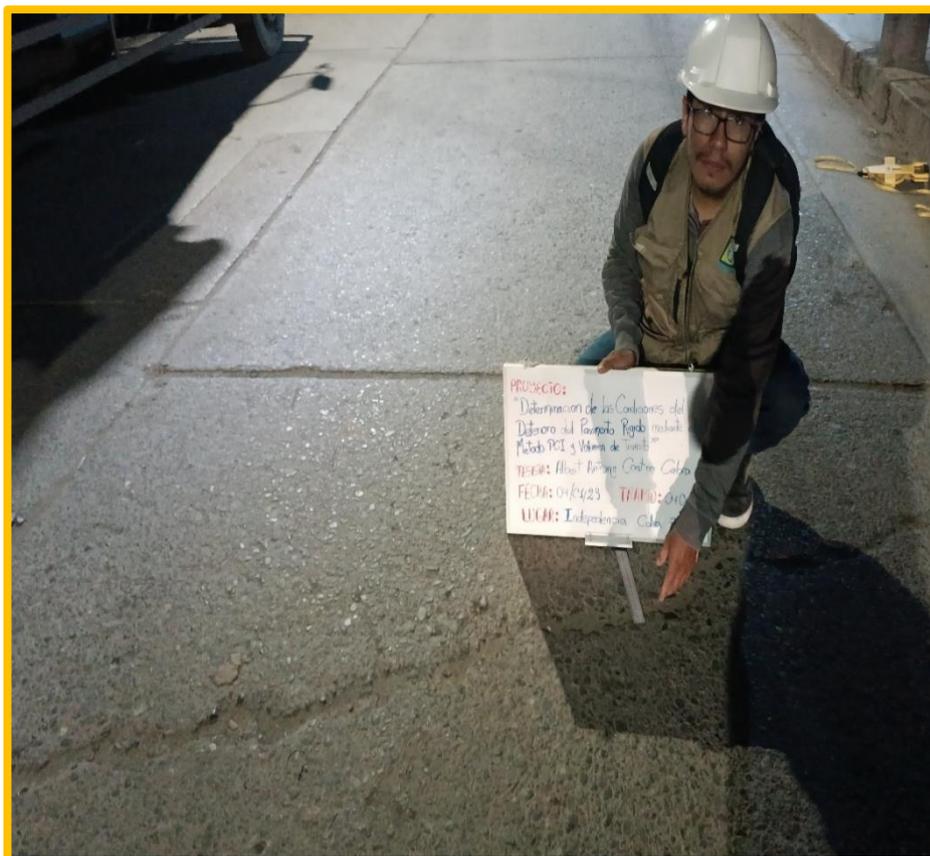
**Figura 15**

En la imagen, se observa en la imagen presencia de defectos estructurales por **fisura longitudinal**, grietas lineales de **severidad alta**, se usó una regla para medir y una wincha para la ubicación una pizarra para poner el punto observado, la ubicación es en **la cuadra 7 del Jirón Independencia a las**

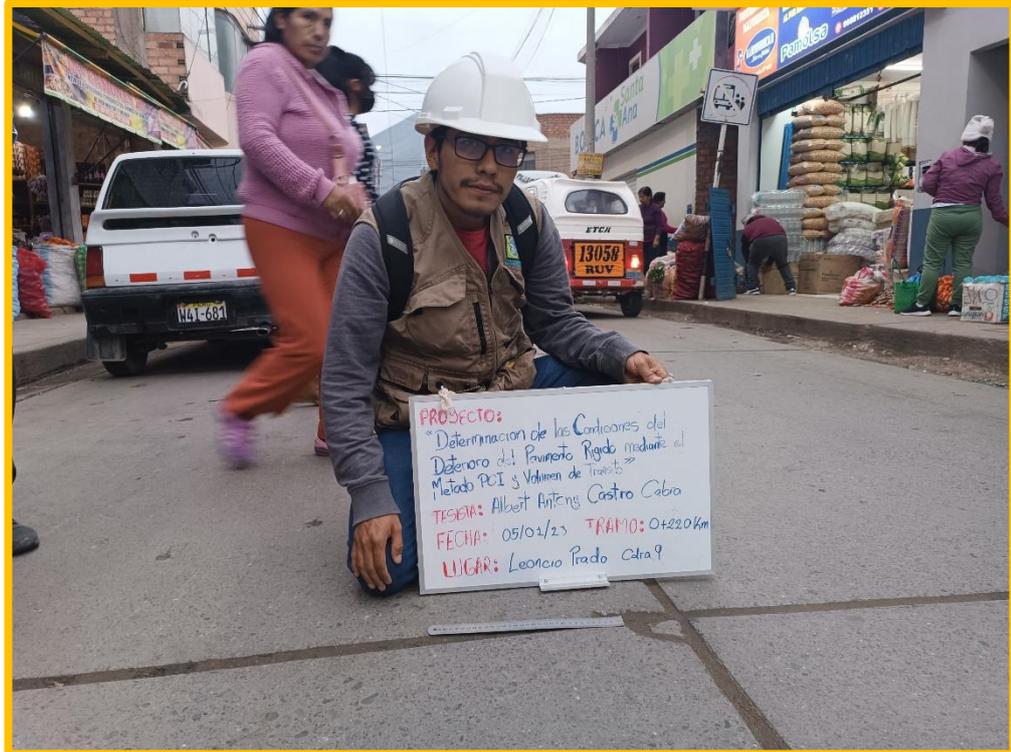
**Figura 16**

En la imagen, se observa la presencia de **fisura en la esquina de severidad alta**, se usó una regla para medir y una wincha para la ubicación una pizarra para poner el punto observado, la ubicación es en **la cuadra 9 del Jirón Leoncio Prado a las 6.42 am**

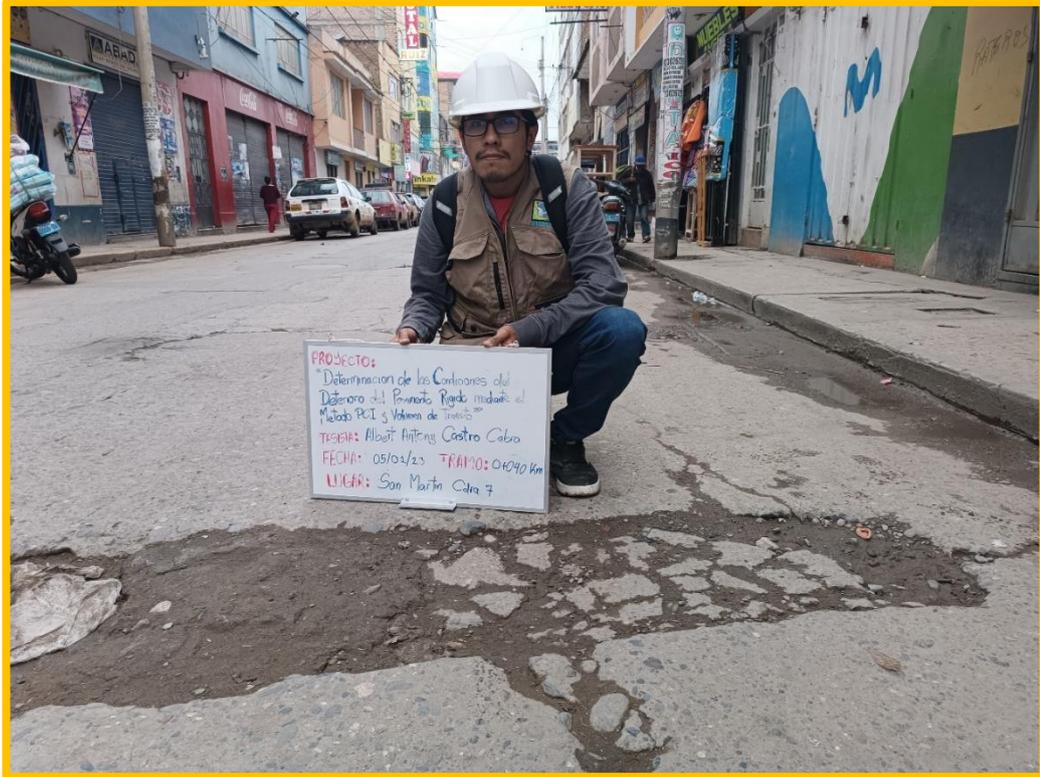
Se observa en la imagen presencia de **rotura o bache** <math><45\text{m}^2</math> con presencia de grietas, descaramiento, escala de **severidad alta**, se usó una regla para medir y una wincha para la ubicación una pizarra para poner el punto observado, la ubicación es en **la cuadra 7 del Jirón San Martín a las 6.33 am**

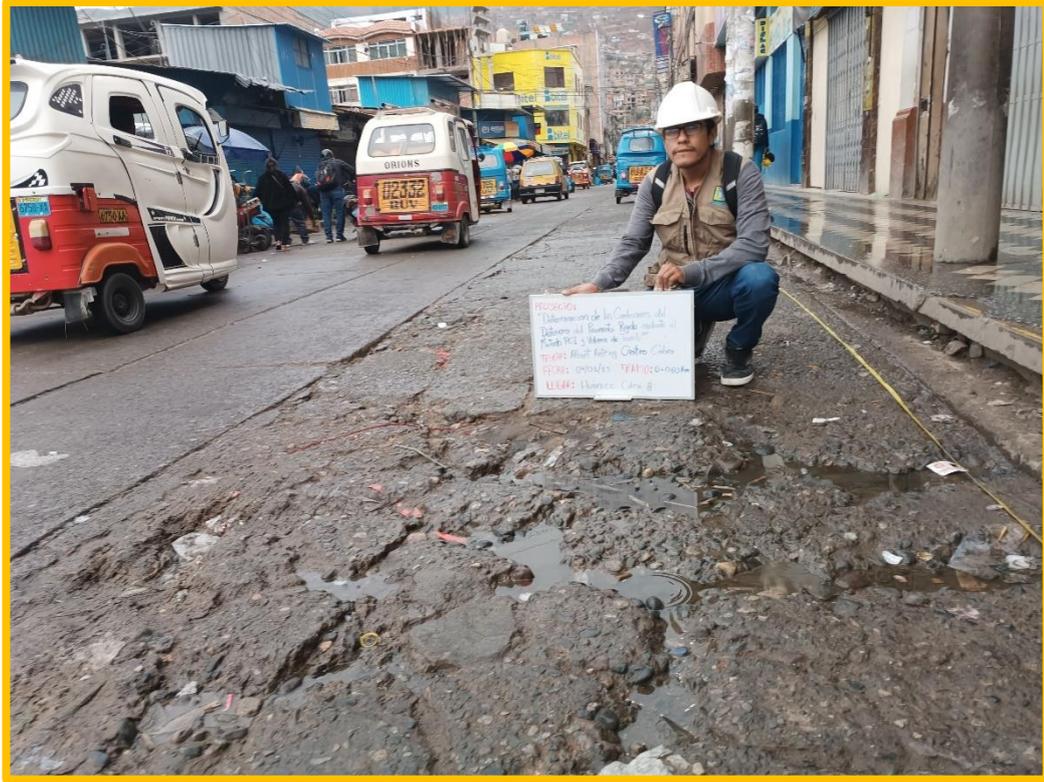
Se observa en la imagen, defectos estructurales por **bombeo**, losas divididas de **severidad alta**, se usó una regla para medir y una wincha para la ubicación una pizarra para poner el punto observado, la ubicación es en **la cuadra 4 del Jirón Huánuco a las 6.15 am**

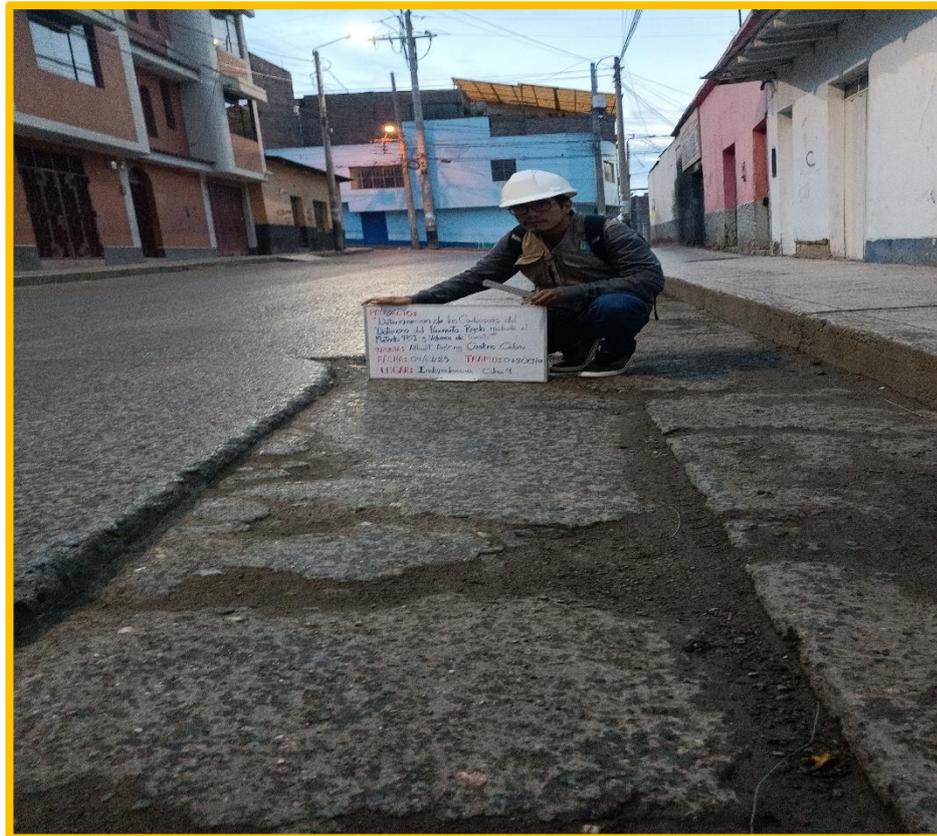
Se observa en la imagen presencia de defectos estructurales por **escalonamiento** en la losa del lado izquierdo un parcheo >45m<sup>2</sup>, con presencia de grietas, desconchamiento, descascaramiento de **severidad alta**, se usó una regla para medir y una wincha para la ubicación una pizarra para poner el punto observado, la ubicación es en **la cuadra 9 del Jirón Independencia a las 5.55 am**

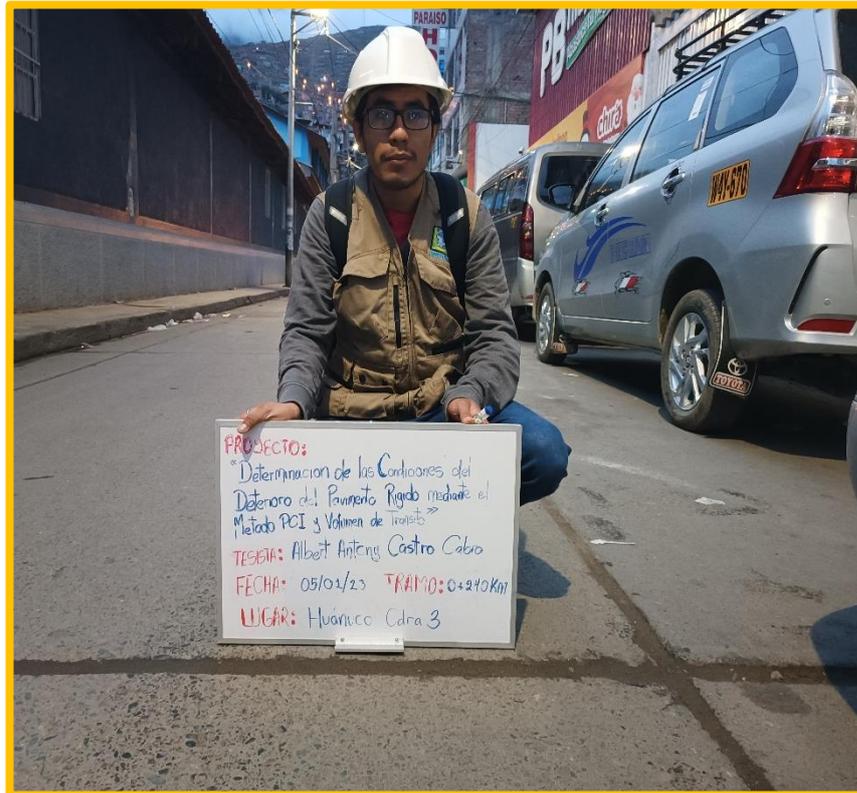
Se observa en la imagen defectos de **juntas por deficiencia en el material de sello**, descascaramiento de esquina de **severidad alta**, se usó una regla para medir y una wincha para la ubicación una pizarra para poner el punto observado, la ubicación es en **la cuadra 2 del Jirón Huánuco a las 6.27 am**

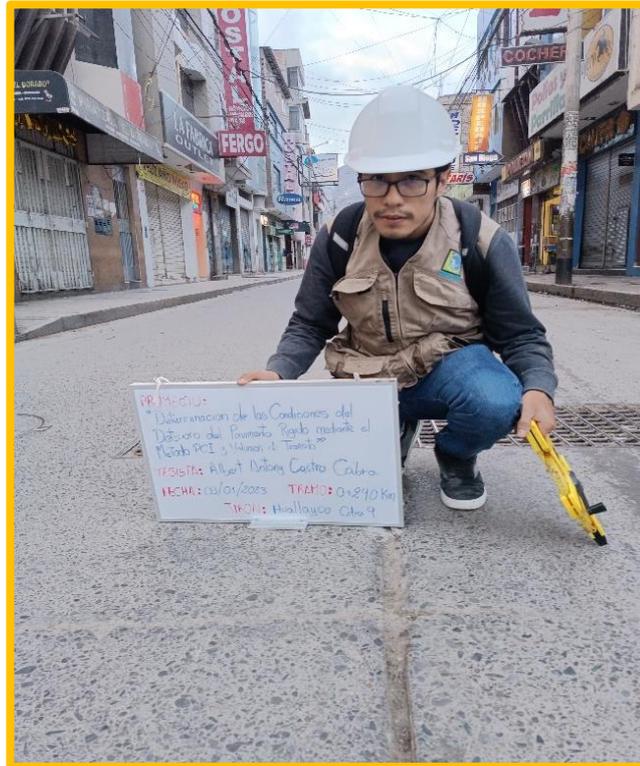
Se observa en la imagen defectos de juntas por **desportillamiento** y grietas en las juntas de **severidad alta**, se usó una regla para medir y una wincha para la ubicación una pizarra para poner el punto observado, la ubicación es en **la cuadra 7 del Jirón Huallayco a las 6.30 am**

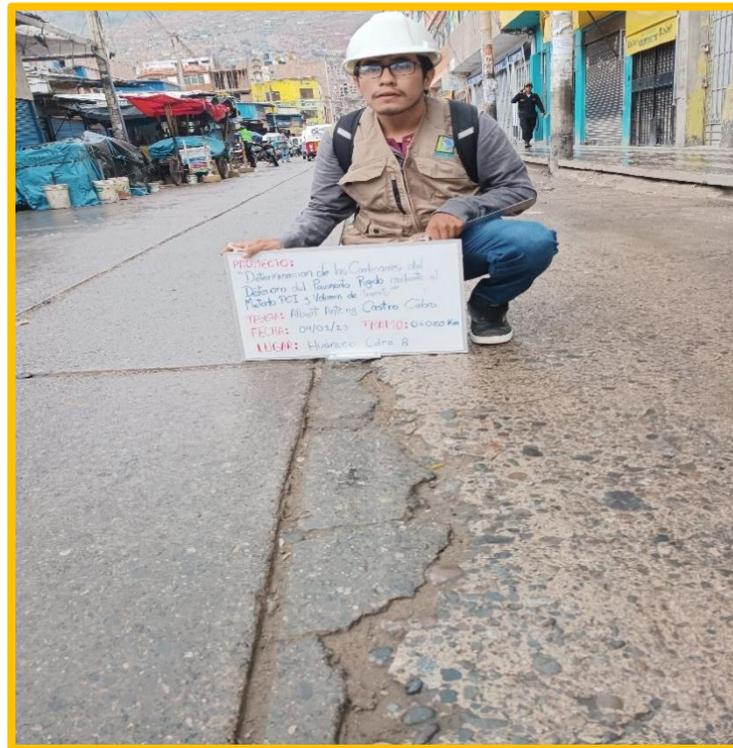
Se observa en la imagen defectos de juntas **fisura por el mal funcionamiento de juntas**, grietas, descascaramiento, punzonamiento de juntas de **severidad alta**, se usó una regla para medir y una wincha para la ubicación una pizarra para poner el punto observado, la ubicación es en **la cuadra 4 del Jirón Huánuco a las**
