**TESIS**

“DIAGNÓSTICO SITUACIONAL DE LA SUPERFICIE DE  
PAVIMENTO EN EL TRAMO PUENTE TINGO – ÓVALO DE  
CAYHUAYNA, EN LA CIUDAD DE HUÁNUCO MEDIANTE EL  
MÉTODO PCI, 2018”

**Bach. Luis Felipe, ACOSTA CUELLO**

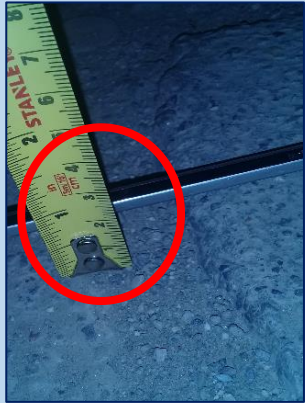
| <p>Al inicio del tramo se muestra 02 losas con la falla denominada ESCALA, ambas se clasifican con nivel de severidad HIGH (Alta) debido a que la menor diferencia en elevaciones es de 22 mm</p> | |

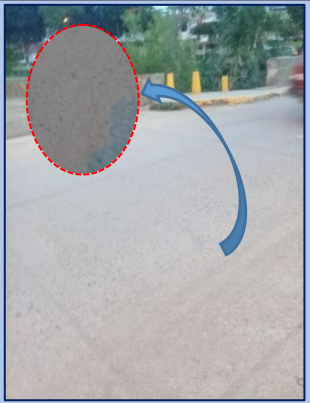
| | <p>Se observó la presencia de la falla GRIETA DE DURABILIDAD "D" con nivel de severidad MEDIUM (Medio), porque cubre menos del 15% del área y las piezas se pueden desprender con relativa facilidad.</p> |

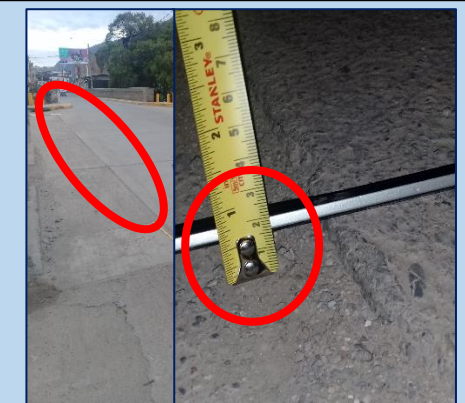
| <p>En la parte indicada se muestra la falla ESCALA, la cual aborda dos losas con nivel de severidad MEDIUM (Medio) porque la diferencia de elevación está entre 10 y 19 mm (15 mm)</p> | |

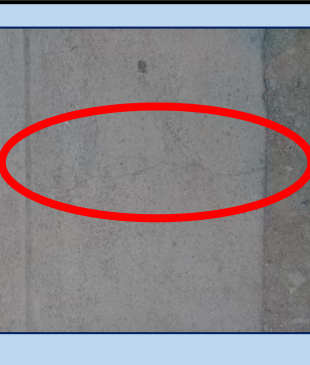
| | <p>Existe la presencia de la falla GRIETA DE DURABILIDAD "D" en 3 zonas repartidas en 2 losas con nivel de severidad LOW (Bajo), porque cubren menos del 15% y es una grieta cerrada sin desprendimiento.</p> |

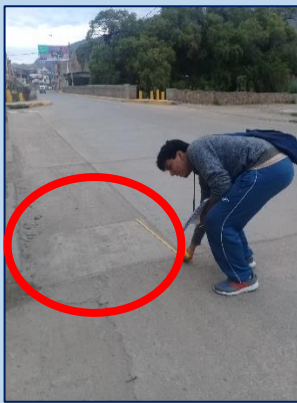
| <p>En esta parte del tramo se muestra PARCHE GRANDE (MAYOR DE 0.45 M2) con área 1.035 M2y se clasifica en nivel de severidad LOW (Bajo) porque funciona bien con poco o ningún daño.</p> | |

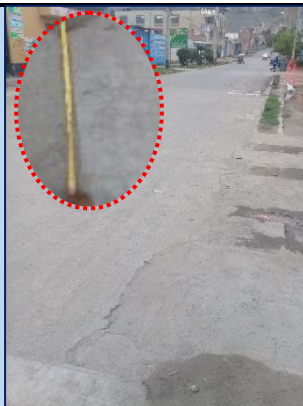
| | <p>La losa que se muestra en la imagen presenta DESCASCARAMIENTO DE ESQUINA que de acuerdo la sección y a la profundidad se ubica en el nivel de severidad MEDIUM (Medio)</p> |

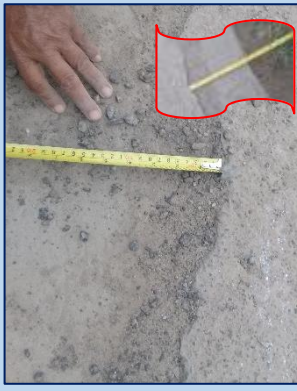
| <p>Se presenta en la losa el DESCASCARAMIENTO DE JUNTA de nivel de severidad HIGH (Alto) porque la mayoría o todos los fragmentos han sido removidos y tanto el ancho como la longitud del descascaramiento sobrepasan los límites.</p> | |

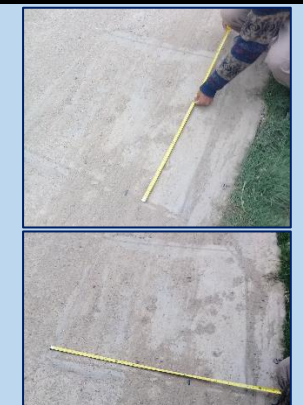
| | <p>En esta parte del tramo se muestra PARCHE GRANDE (MAYOR DE 0.45 M2) con área 0.783 M2y se clasifica en nivel de severidad LOW (Bajo) porque funciona bien con poco o ningún daño.</p> |

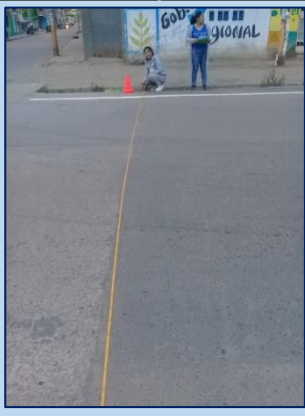
| <p>Se realiza la medición de inicio de la sección N° 02 en la progresiva 0+031.5</p> | |

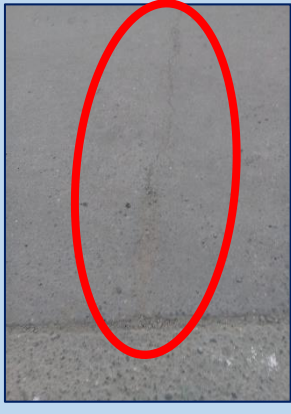
| <p>Al inicio de la sección se muestra que el pavimento sufre el daño N°23 Losa Dividida clasificada en el nivel de severidad MEDIUM (medio)</p> | |

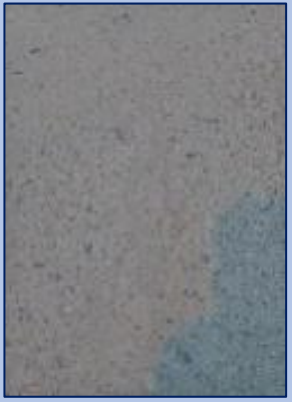
| | <p>En la losa se observó la presencia de GRIETA LINEAL (daño N°28) con un nivel de severidad LOW (bajo) puesto que la grieta no tiene espesor pronunciado</p> |

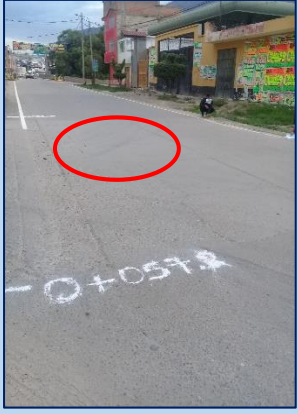
| <p>En la losa se observó la presencia de GRIETA LINEAL (daño N°28) con un nivel de severidad MEDIUM (medio), clasificado ahí por presentar un espesor de 1cm</p> | |

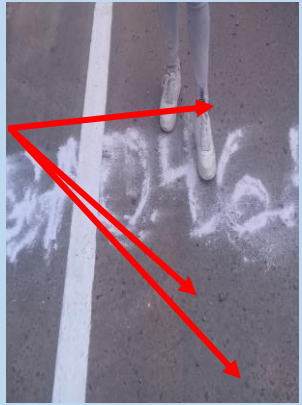
| <p>Al realizar la mendición de la vía se encontró desprendimiento de agregados (Falla N°19) con un grado de severidad de LOW (bajo)</p> | |

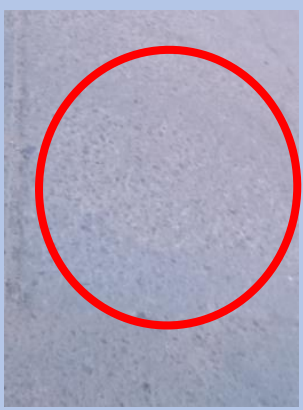
| | <p>El carril muestra una parte dañada por Corrugación (Daño N°5), su grado de severidad es LOW (bajo).</p> |

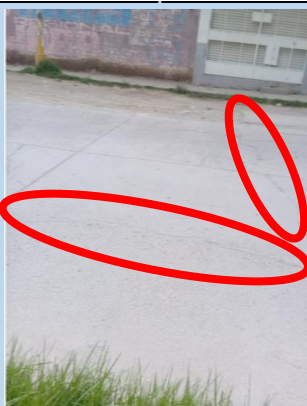
| <p>En el carril es notoria la presencia de LOSA DIVIDIDA (Daño N°23), la cual es clasificada con grado de severidad HIGH (alto), en la primera parte de la sección y MEDIUM (medio) para la segunda parte de la sección.</p> | |

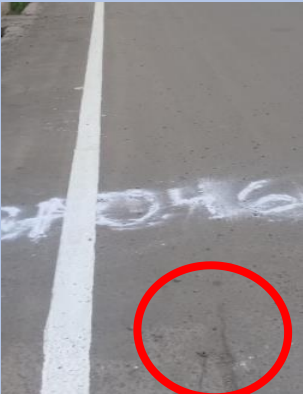
| | <p>La grieta de durabilidad (Daño N° 24) se presentó en toda la sección del carril, clasificandola así en el grado de severidad LOW (bajo) para la primera parte, MEDIUM (medio) para la segunda parte del sector del tramo y HIGH (alto) para la tercera parte de la sección</p> |

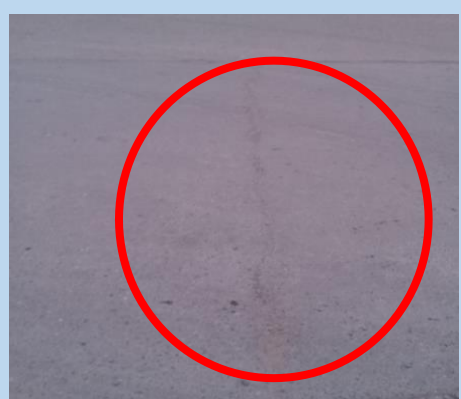
| <p>Las grietas lineales (Daño N° 28) se observaron en todas las secciones del tramo, la clasificación segundo el grado de severidad es: primera parte HIGH (alto), la segunda es LOW(bajo) y la última parte es MEDIUM (medio)</p> | |

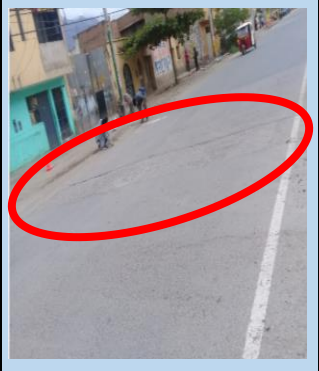
| | <p>Solo se observó un Parcheo - Grande (Daño N°29), en toda la seccion del carril, y esta se clasificó en el grado de severidad MEDIUM (medio)</p> |

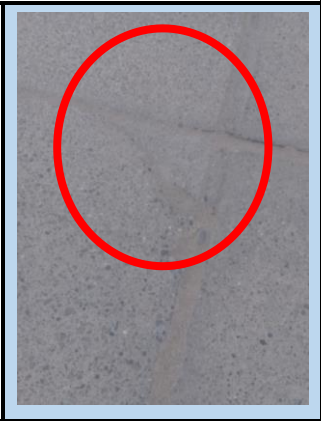
| <p>En este tramo se observó que las partes mas dañadas del carril son las esquinas, se notó Descascaramiento en las Esquinas (Daño N°38) y el grado de severidad en la primera parte es MEDIUM (medio) y en la ultima parte es HIGH (alto).</p> | |

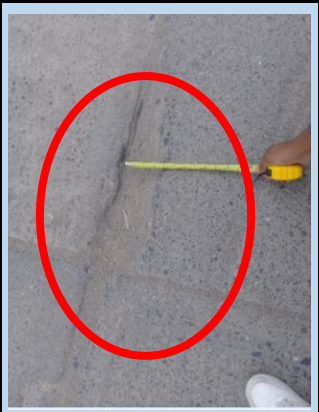
| | <p>En esta sección, en la intersección de los dos carriles se notó un fuerte descascaramiento de juntas (Daño N°39), clasificando a la primera parte con grado de severidad MEDIUM (medio) y para la ultima parte el grado de severidad disminuyó a LOW (bajo)</p> |

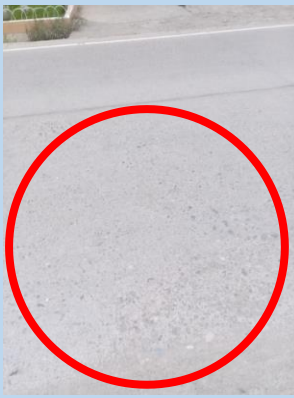
| <p>El carril derecho presentó constantemente el Daño N°1 (Piel de Cocodrilo), en la primera parte el grado de severidad es MEDIUM (medio) y en la ultima es HIGH (alto)</p> | |

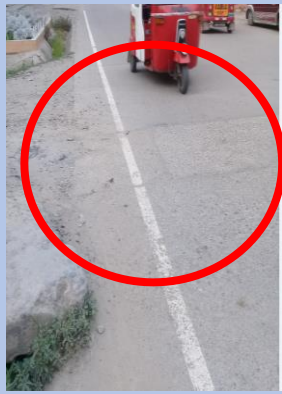
| | <p>Se observó notoriamente Parcheo (Daño N°11) en toda la sección del carril, con un grado de severidad MEDIUM (medio) para la primera parte y de severidad LOW (bajo) para la ultima.</p> |

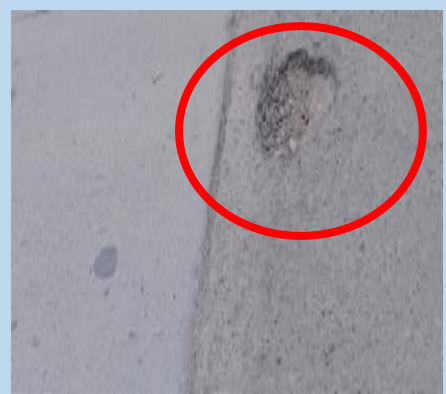
| <p>En la sección se pudo notar un gran número de HUECOS (Daño N° 13), con grado de severidad HGH (alto) en la primera parte y en la ultima LOW (bajo)</p> | |

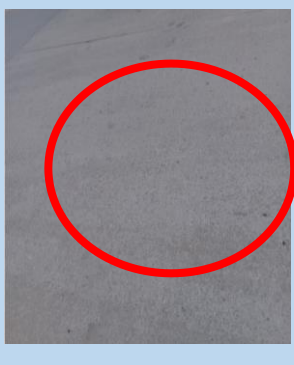
| | <p>El desprendimiento de agregados en la sección fue notorio (Daño N°19), con un grado de severidad MEDIUM (medio)</p> |

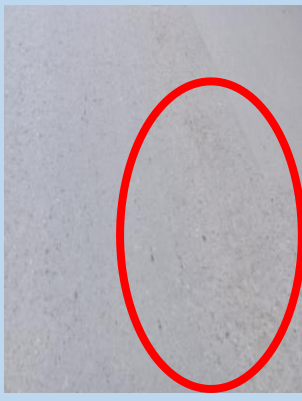
| <p>En toda la sección la presencia de Piel de Cocodrilo (Daño N°1) fue notorio, en todo el tramo el grado de severidad es MEDIUM (medio)</p> | |

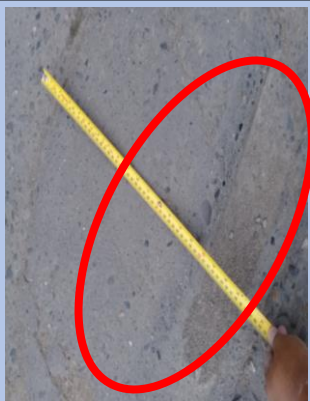
| | <p>En la primera parte del tramo se observó en el carril derecho un Abultamiento y Hundimiento (Daño N°4), con grado de severidad LOW (bajo)</p> |

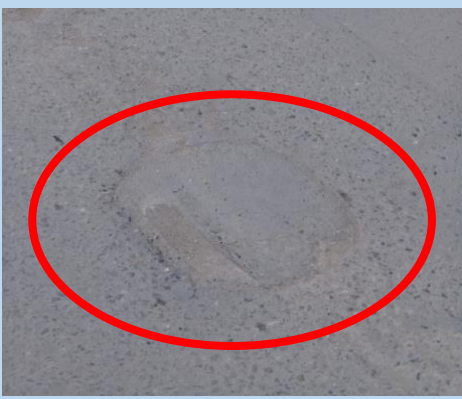
| <p>Existe Parcheo (Daño N°11) en una parte pequeña de la sección del carril, su grado de severidad es LOW (bajo)</p> | |

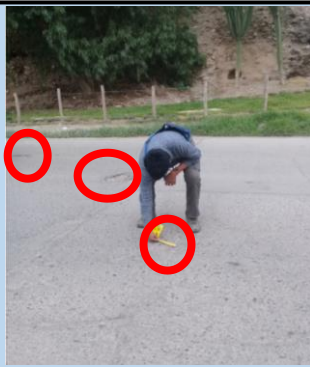
| | <p>La presencia de los Huecos (Daño N°3) en el carril fue clasificado con severidad LOW (bajo)</p> |

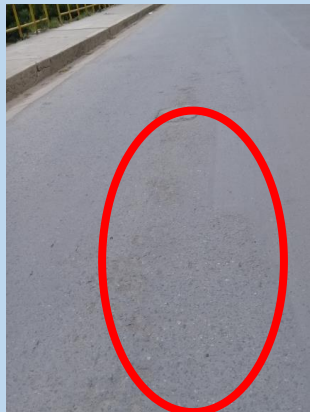
| <p>En la sección fue notoria la presencia de Piel de Cocodrilo (Daño N°1), en su estado se clasificó en un nivel MEDIUM(medio) de severidad</p> | |

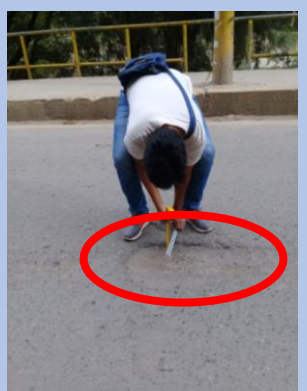
| | <p>Se observarán Huecos (Daño N°13) y estos clasificados con un nivel LOW (bajo) de severidad</p> |

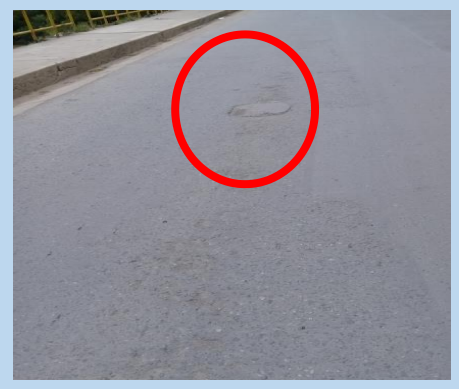
| <p>La imagen muestra que en la parte media e inicial de la sección se presentan Parches (Daño N°11) y para la parte inicial es clasificada en el grado de severidad LOW(bajo) y para la otra un nivel MEDIUM (medio) de severidad.</p> | |

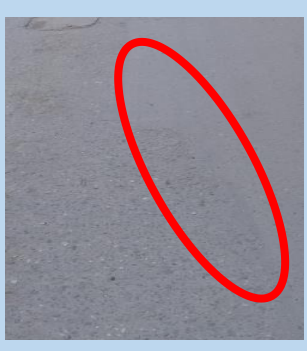
| | <p>Se puede observar el estado actual del pavimento que presenta un suave Abultamiento y Hundimiento (Daño N° 4), clasificandose este en un nivel LOW (bajo) de severidad</p> |

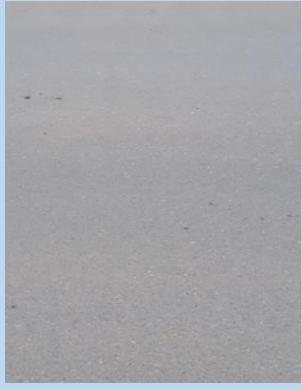
| <p>Se realiza la medición de inicio de la sección y se encuentra Abultamiento y Hundimiento (Daño N° 4) clasificandola como nivel de severidad HIGH (alto)</p> | |

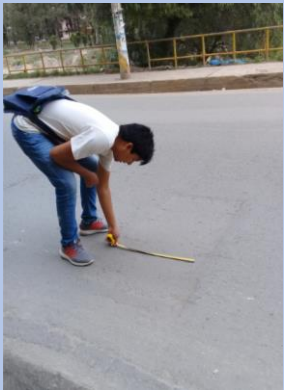
| | <p>En la parte final de la sección se encontró Parches (Daño N° 11) clasificado como nivel de severidad HIGH (alto)</p> |

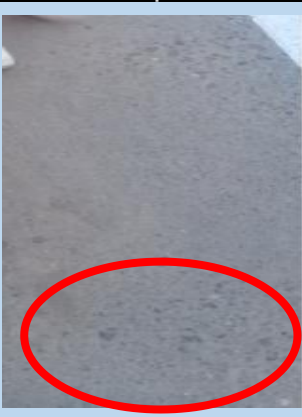
| <p>Al realizar el analisis de la sección se halló una parte afectada con Piel de Cocodrilo (DañoN°1), clasificandola con un grado de severidad MEDIUM (medio)</p> | |

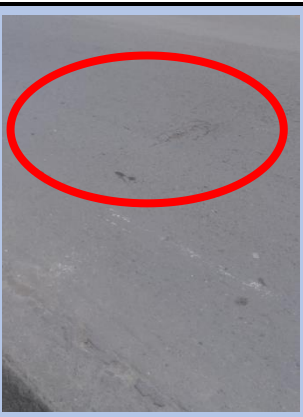
| | <p>En la primera parte de la sección se halló Abultamiento y Hundimiento (Daño N°4), clasificada con un grado de severidad LOW (baja)</p> |

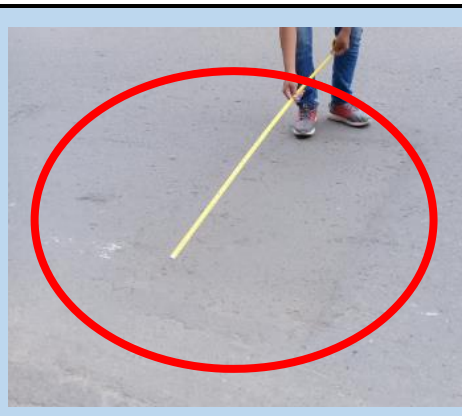
| <p>Se encontraron Parches (Daño N° 11) de distintas dimensiones, las cuales fueron clasificadas con un grado de severidad LOW (bajo)</p> | |

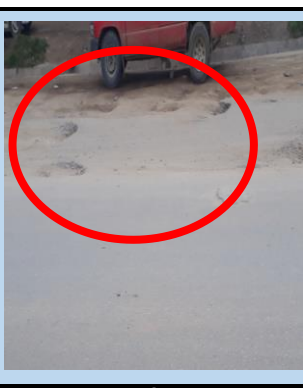
| | <p>Los Huecos (Daño N°13) penetrantes al pavimento fueron notorios, su clasificación fue MEDIUM (media)</p> |
