TESIS

**“Evaluación de la resistencia de elementos estructurales
producida por las patologías de concreto armado en viviendas
de la urbanización Huayopampa-Amarilis-Huánuco-2023”**

AUTORA: Cardenas Mazanett, Karla Alicia

2023

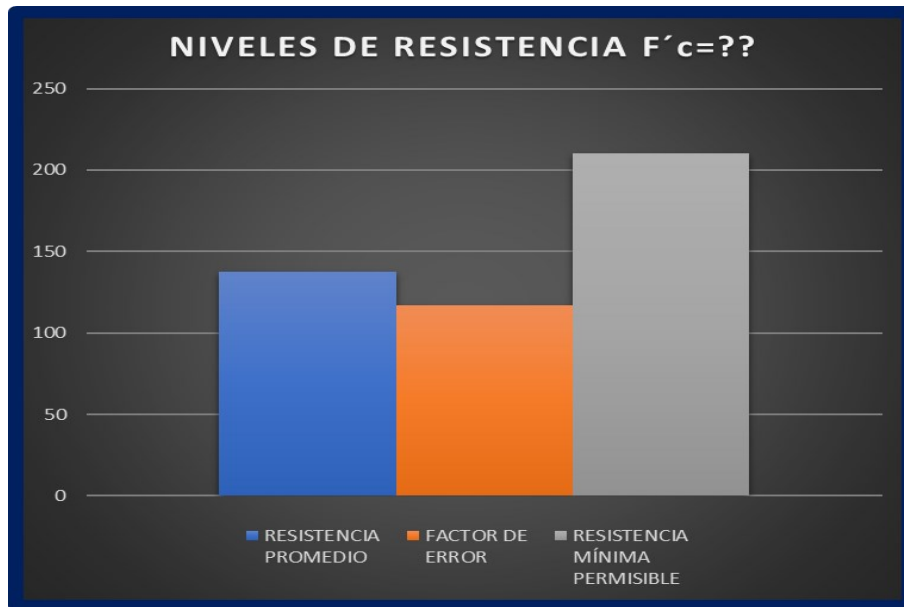
Figura 5
Resultados de la Columna en la Vivienda N°01 / E-01

Nota: Se observa el gráfico de niveles de resistencia de acuerdo a nuestros resultados que obtuvimos en la columna de la vivienda N°01/E-01.

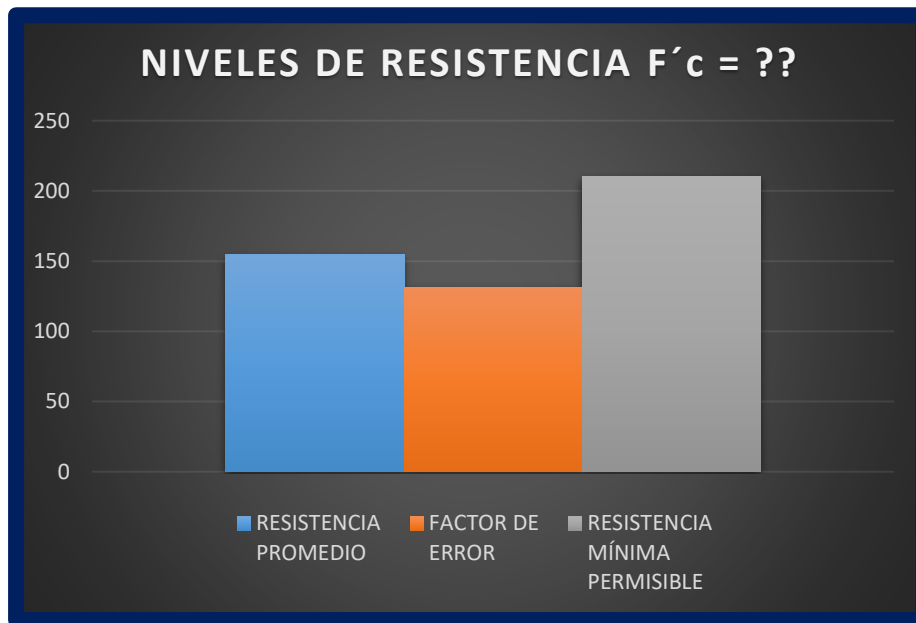
Figura 6
Resultados de la Columna en la Vivienda N°02 / E-02

Nota: Se observa el gráfico de niveles de resistencia de acuerdo a nuestros resultados que obtuvimos en la columna de la vivienda N°02/E-02.

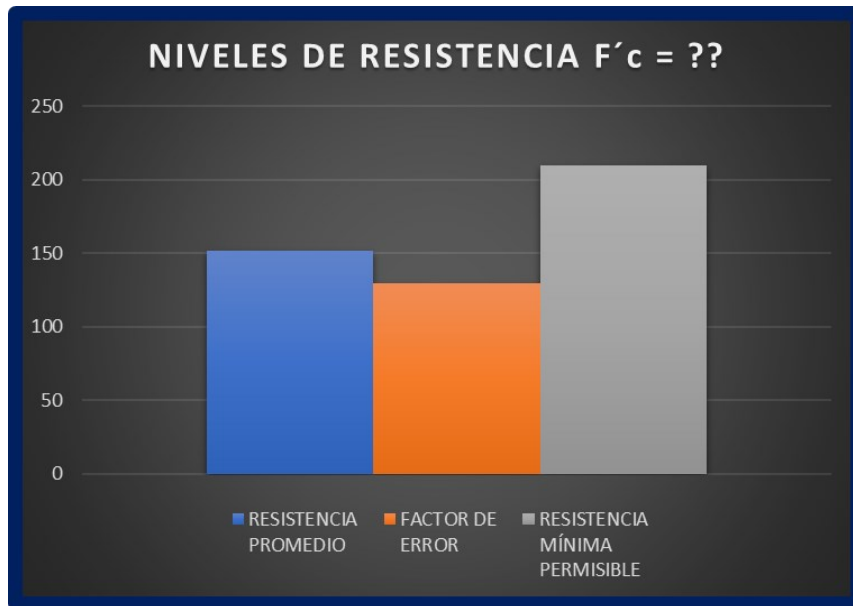
Figura 7
Resultados de la Columna en la Vivienda N°03 / E-03

Nota: Se observa el gráfico de niveles de resistencia de acuerdo a nuestros resultados que obtuvimos en la columna de la vivienda N°03/E-03.

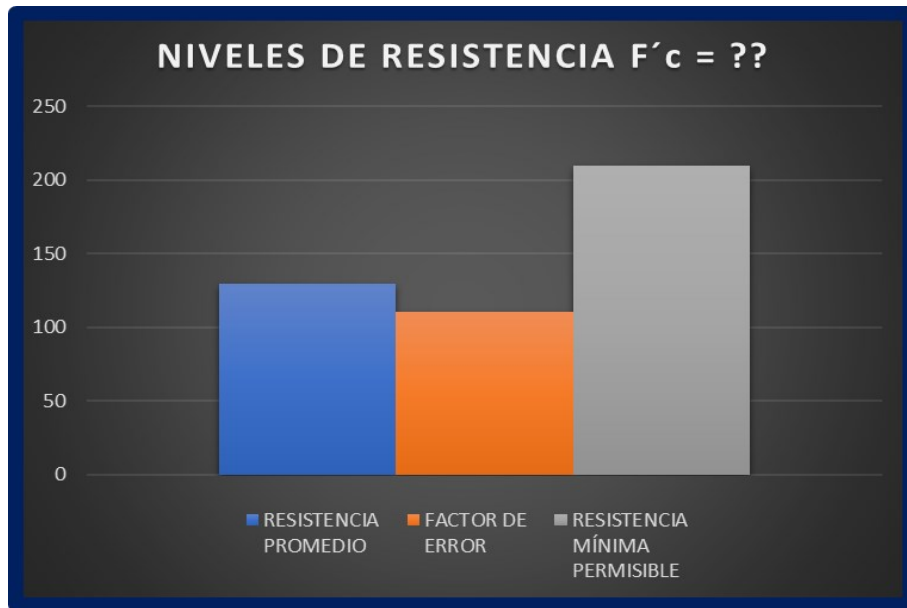
Figura 8
Resultados de la Columna en la Vivienda N°04 / E-04

Nota: Se observa el gráfico de niveles de resistencia de acuerdo a nuestros resultados que obtuvimos en la columna de la vivienda N°04/E-04.

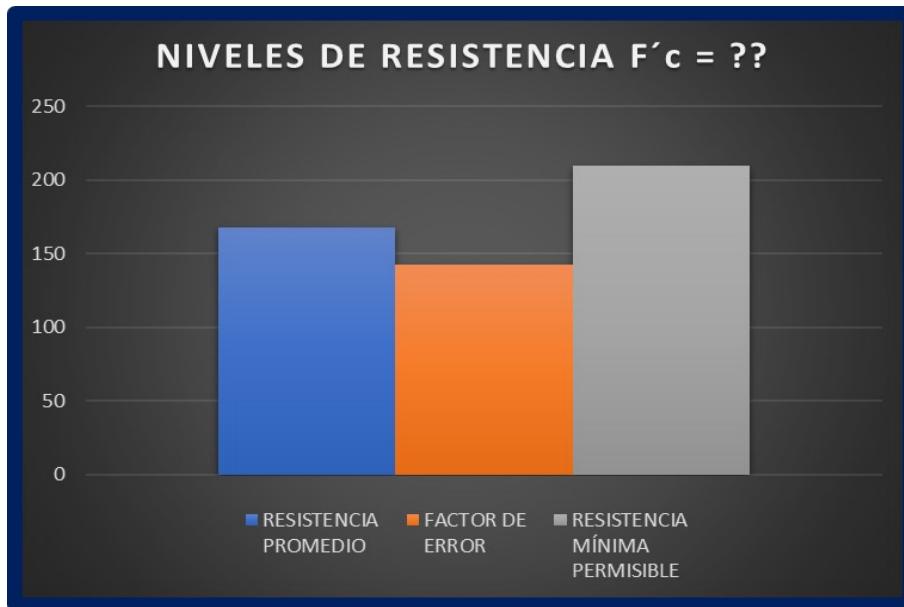
Figura 9
Resultados de la Columna en la Vivienda N°05 / E-05

Nota: Se observa el gráfico de niveles de resistencia de acuerdo a nuestros resultados que obtuvimos en la columna de la vivienda N°05/E-05.

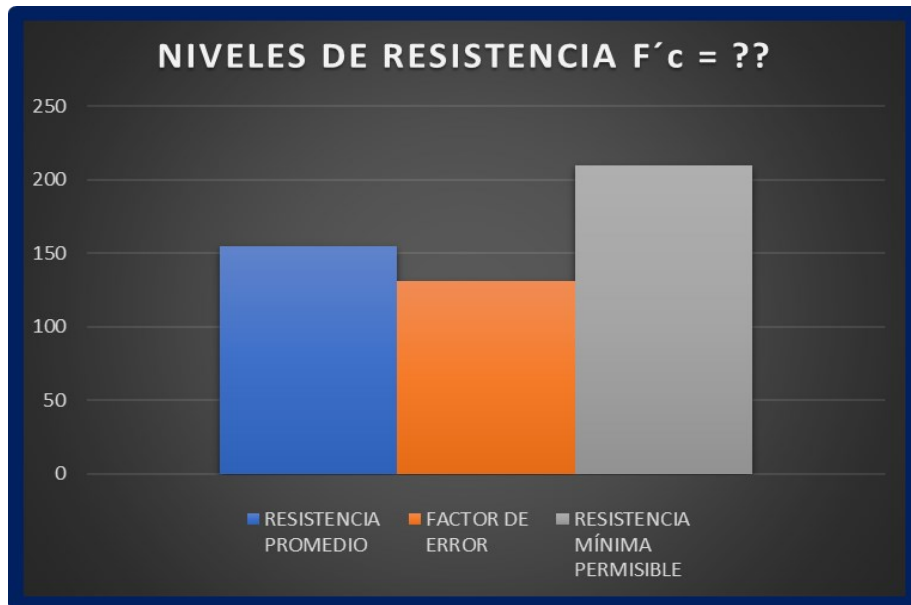
Figura 10
Resultados de la Columna en la Vivienda N°06 / E-06

Nota: Se observa el gráfico de niveles de resistencia de acuerdo a nuestros resultados que obtuvimos en la columna de la vivienda N°06/E-06.

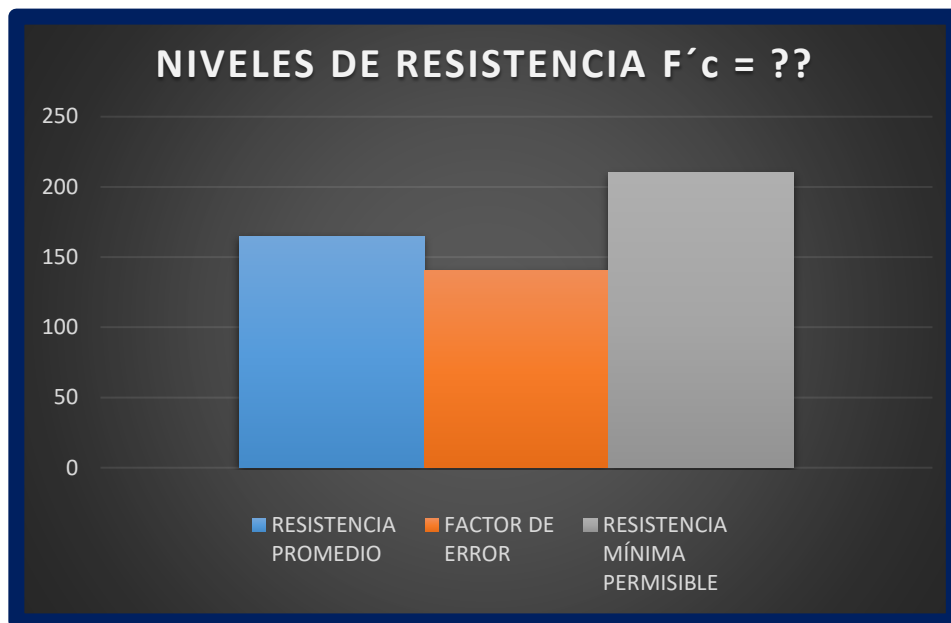
Figura 11
Resultados de la Columna en la Vivienda N°07 / E-07

Nota: Se observa el gráfico de niveles de resistencia de acuerdo a nuestros resultados que obtuvimos en la columna de la vivienda N°07/E-07.

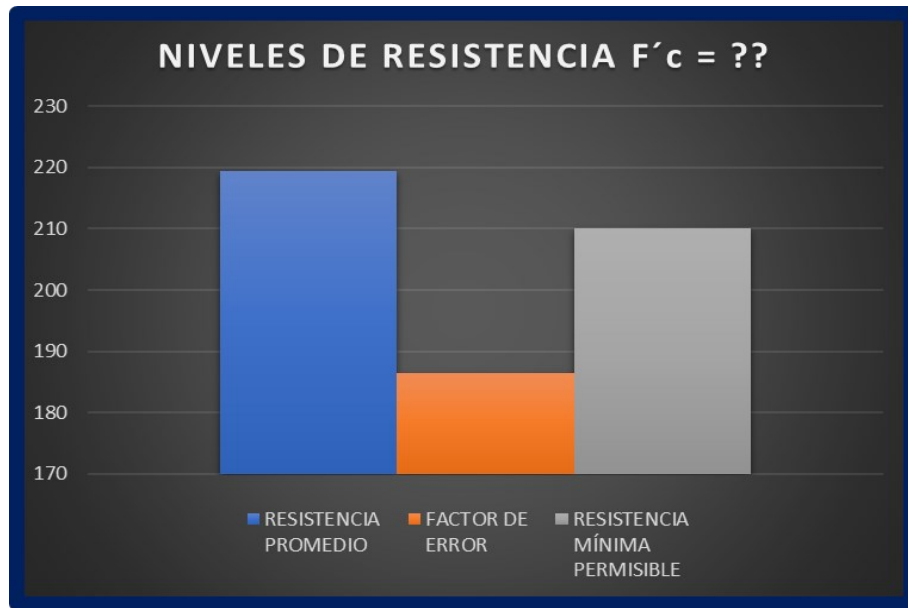
Resultados de la Columna en la Vivienda N°08 / E-08

Nota: Se observa el gráfico de niveles de resistencia de acuerdo a nuestros resultados que obtuvimos en la columna de la vivienda N°08/E-08.

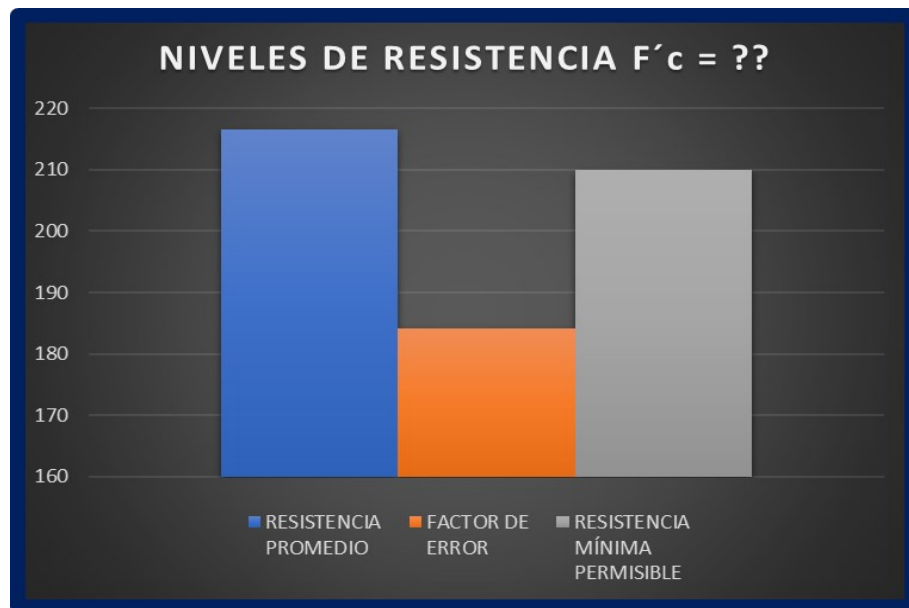
Figura 13
Resultados de la Columna en la Vivienda N°09 / E-09

Nota: Se observa el gráfico de niveles de resistencia de acuerdo a nuestros resultados que obtuvimos en la columna de la vivienda N°09/E-09.

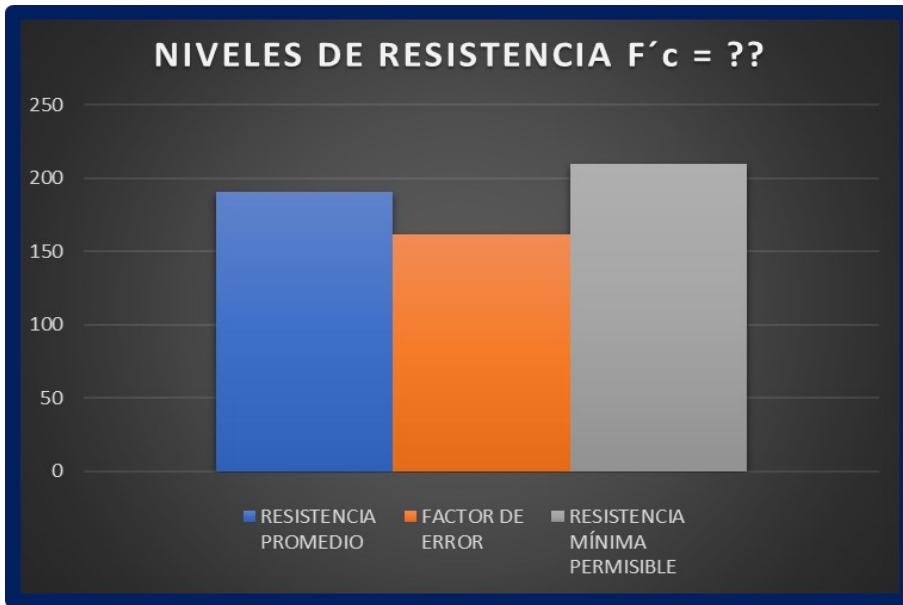
Resultados de la Columna en la Vivienda N°10 / E-10

Nota: Se observa el gráfico de niveles de resistencia de acuerdo a nuestros resultados que obtuvimos en la columna de la vivienda N°10/E-10.

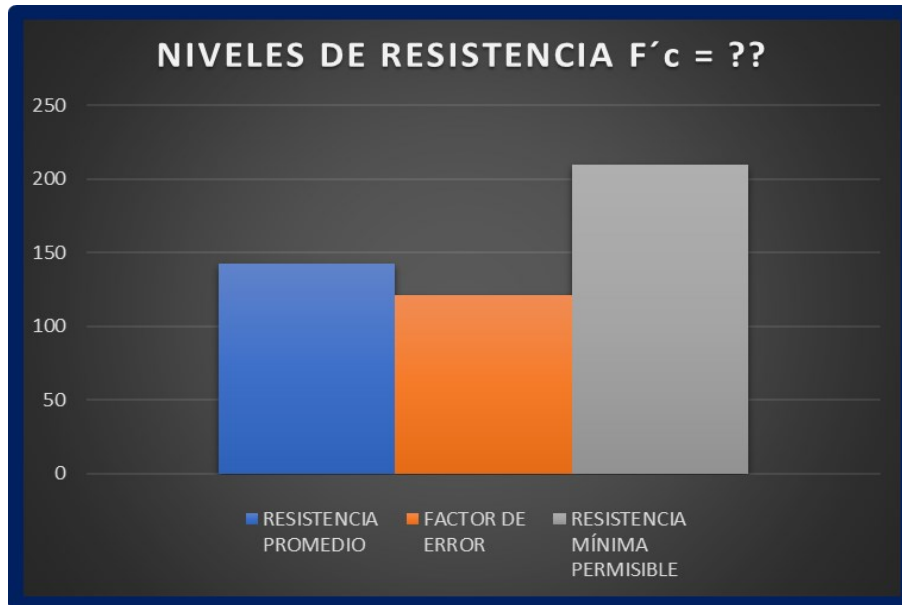
Figura 15
Resultados de la Columna en la Vivienda N°11 / E-11

Nota: Se observa el gráfico de niveles de resistencia de acuerdo a nuestros resultados que obtuvimos en la columna de la vivienda N°11/E-11.

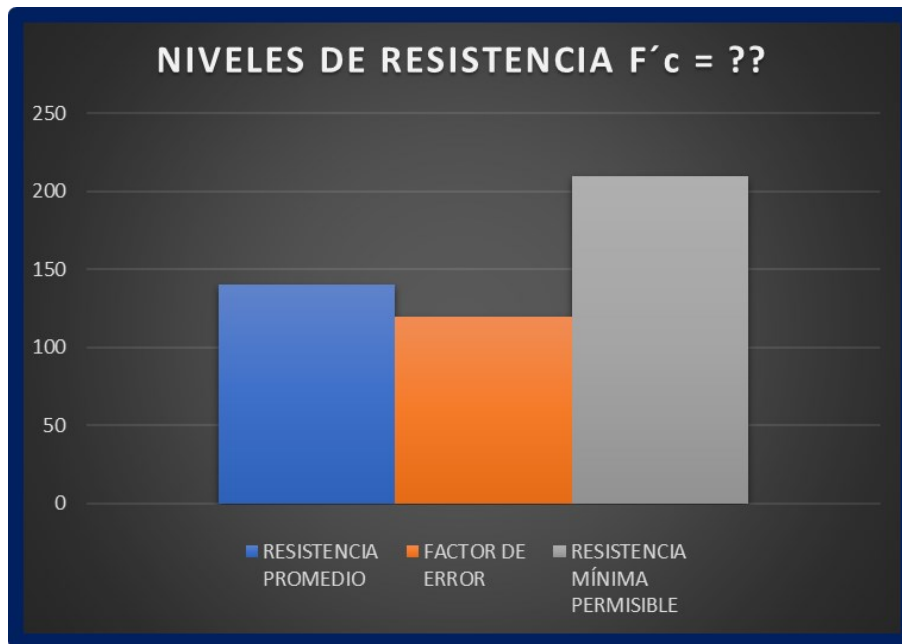
Figura 16
Resultados de la Columna en la Vivienda N°12 / E-12

Nota: Se observa el gráfico de niveles de resistencia de acuerdo a nuestros resultados que obtuvimos en la columna de la vivienda N°12/E-12.

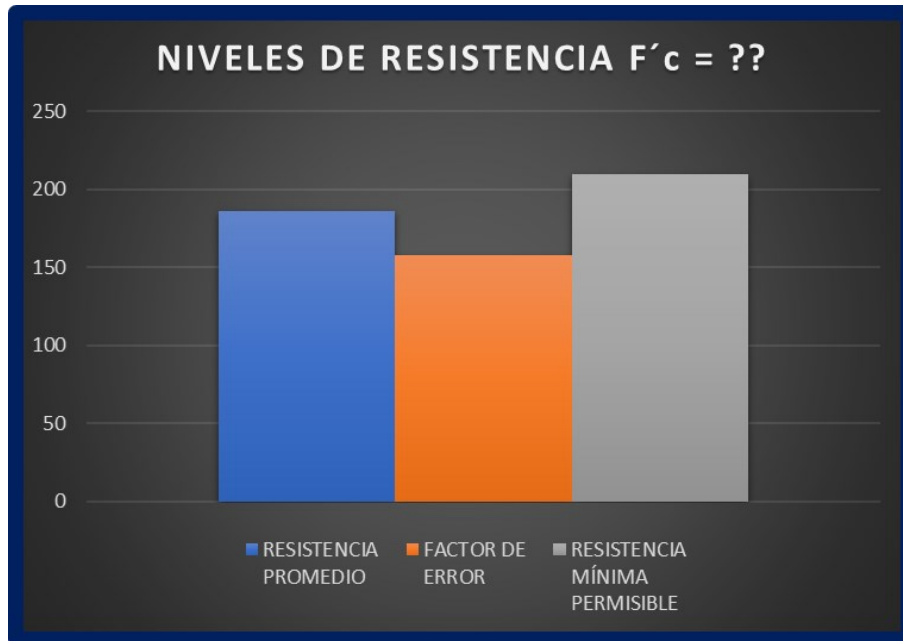
Figura 17
Resultados de la Columna en la Vivienda N°13 / E-13

Nota: Se observa el gráfico de niveles de resistencia de acuerdo a nuestros resultados que obtuvimos en la columna de la vivienda N°13/E-13.

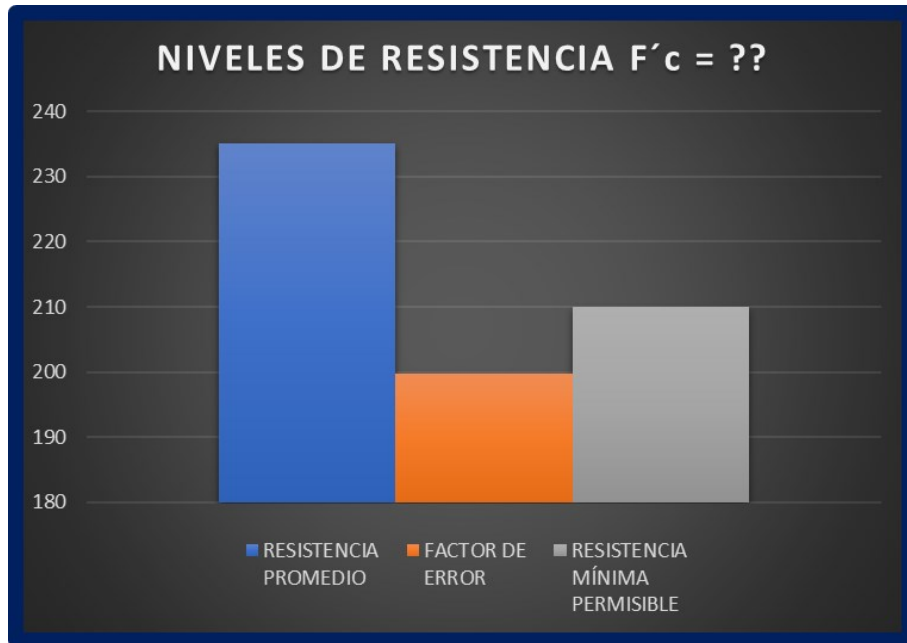
Figura 18
Resultados de la Columna en la Vivienda N°14 / E-14

Nota: Se observa el gráfico de niveles de resistencia de acuerdo a nuestros resultados que obtuvimos en la columna de la vivienda N°14/E-14.

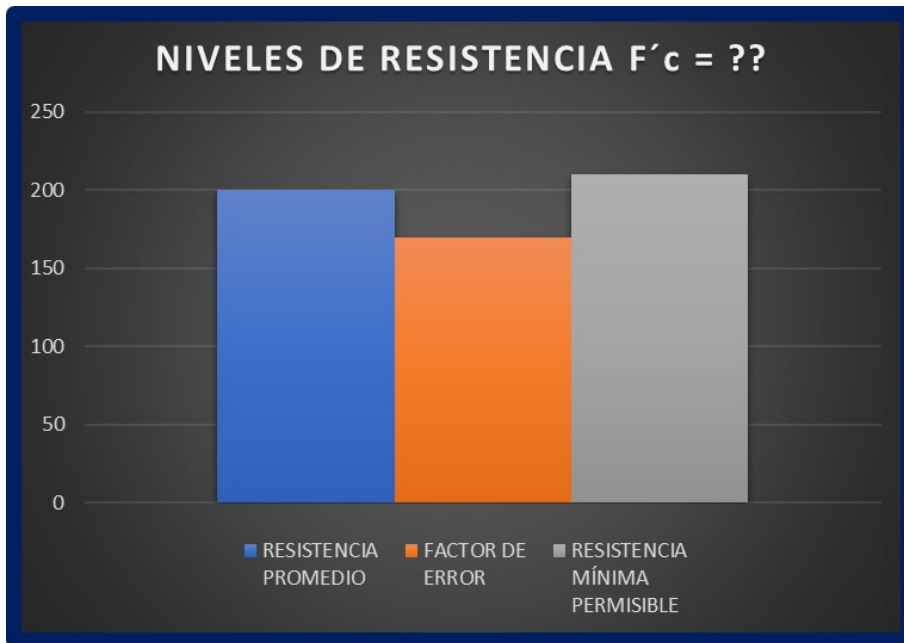
Figura 19
Resultados de la Columna en la Vivienda N°15 / E-15

Nota: Se observa el gráfico de niveles de resistencia de acuerdo a nuestros resultados que obtuvimos en la columna de la vivienda N°15/E-15.

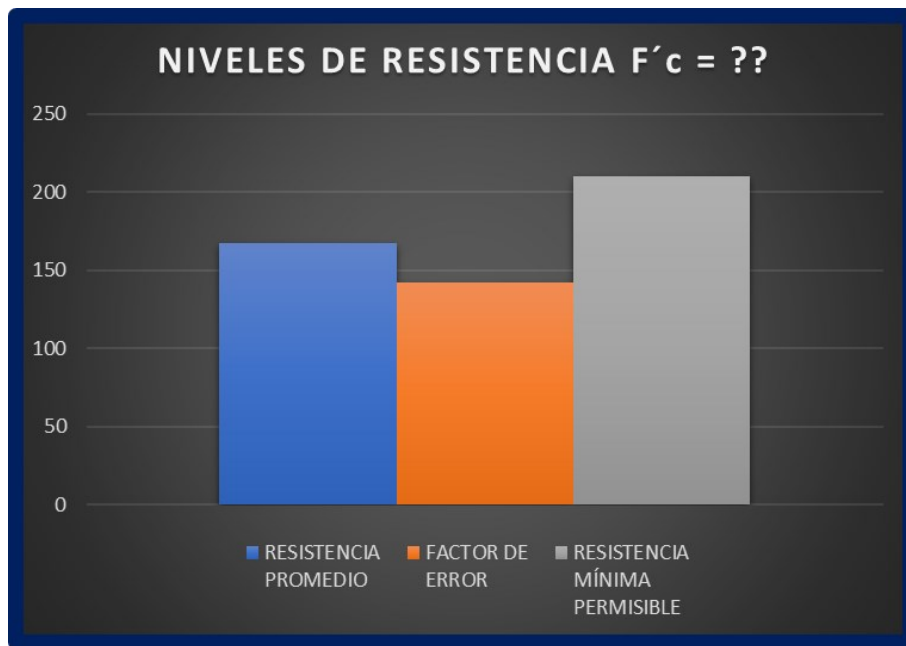
Figura 20
Resultados de la Columna en la Vivienda N°16 / E-16

Nota: Se observa el gráfico de niveles de resistencia de acuerdo a nuestros resultados que obtuvimos en la columna de la vivienda N°16/E-16.

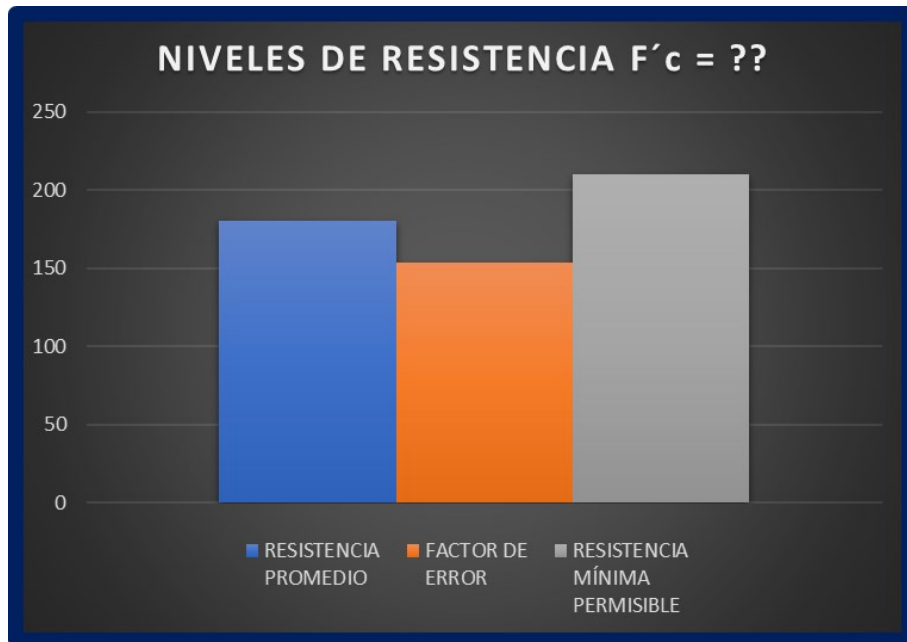
Figura 21
Resultados de la Columna en la Vivienda N°17 / E-17

Nota: Se observa el gráfico de niveles de resistencia de acuerdo a nuestros resultados que obtuvimos en la columna de la vivienda N°17/E-17.

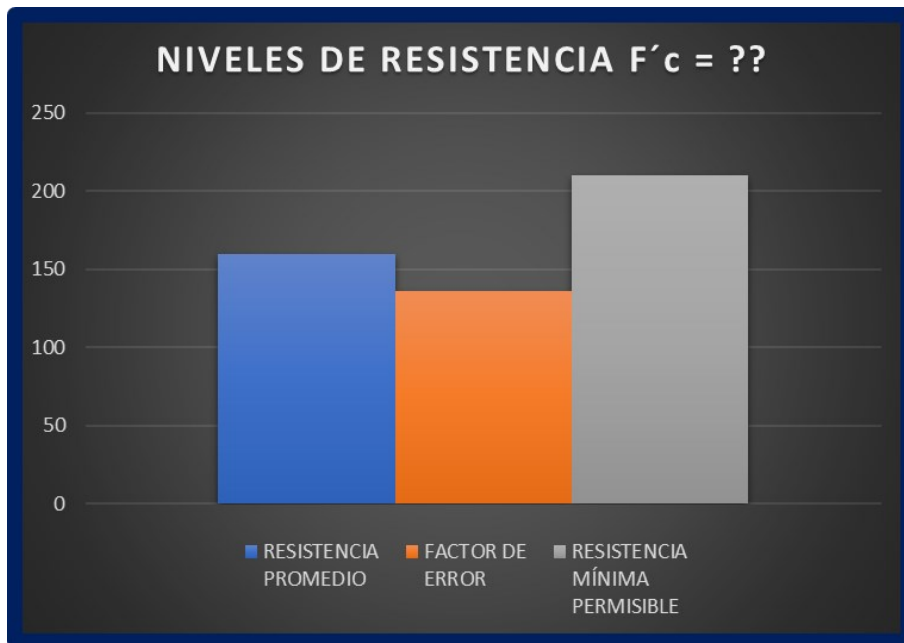
Figura 22
Resultados de la Columna en la Vivienda N°18 / E-18

Nota: Se observa el gráfico de niveles de resistencia de acuerdo a nuestros resultados que obtuvimos en la columna de la vivienda N°18/E-18.

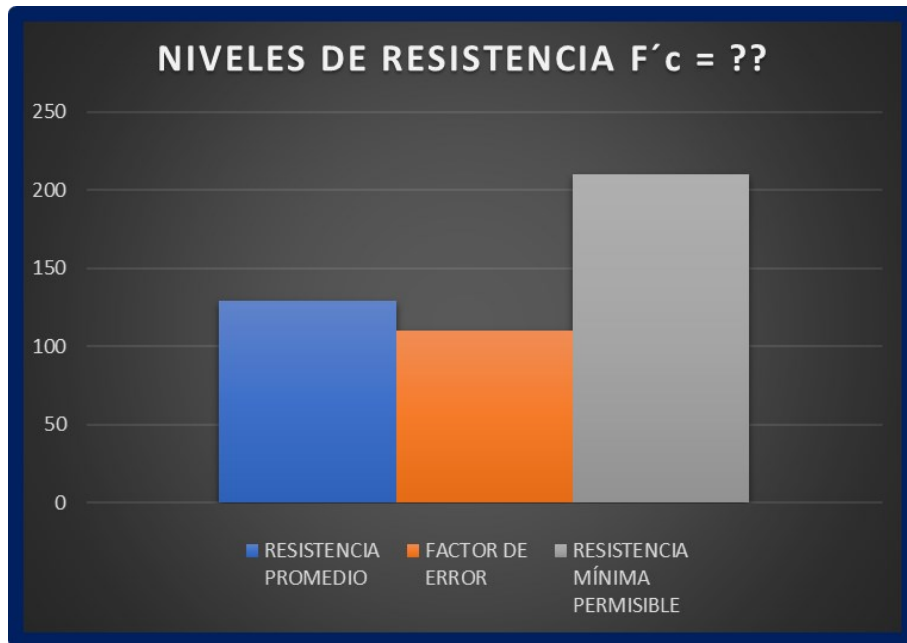
Resultados de la Columna en la Vivienda N°19 / E-19

Nota: Se observa el gráfico de niveles de resistencia de acuerdo a nuestros resultados que obtuvimos en la columna de la vivienda N°19/E-19.

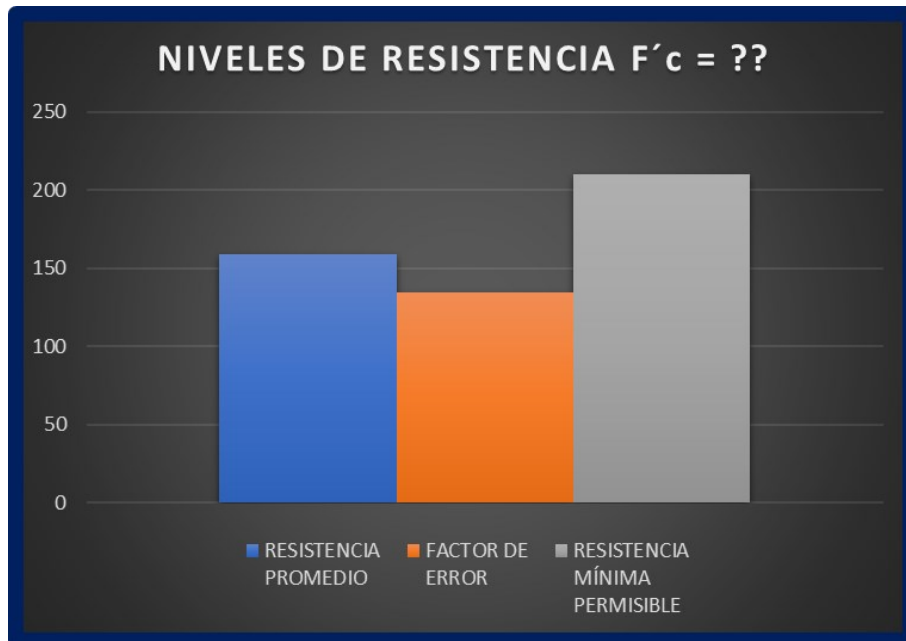
Resultados de la Columna en la Vivienda N°20 / E-20

Nota: Se observa el gráfico de niveles de resistencia de acuerdo a nuestros resultados que obtuvimos en la columna de la vivienda N°20/E-20.

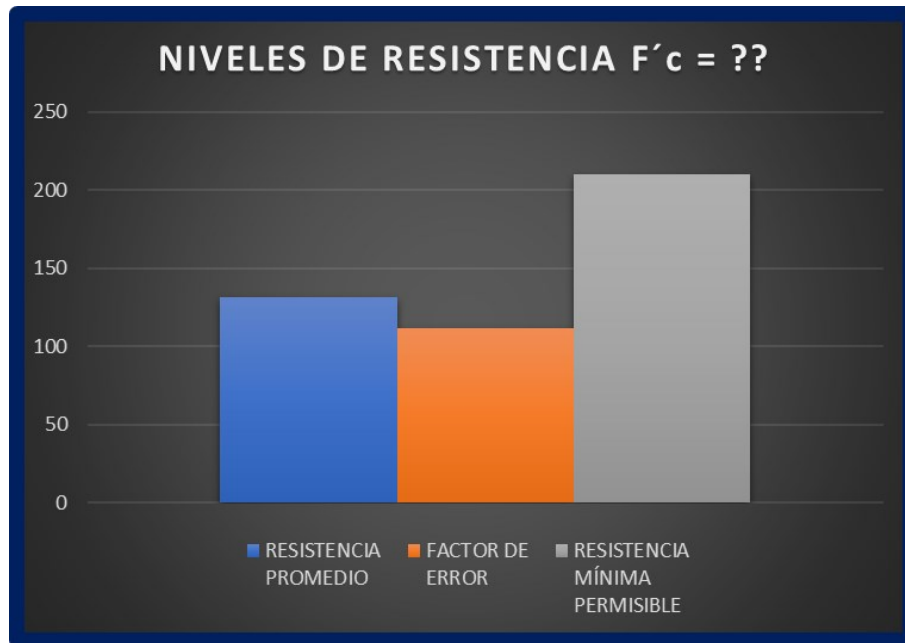
Resultados de la Columna en la Vivienda N°21 / E-21

Nota: Se observa el gráfico de niveles de resistencia de acuerdo a nuestros resultados que obtuvimos en la columna de la vivienda N°21/E-21.

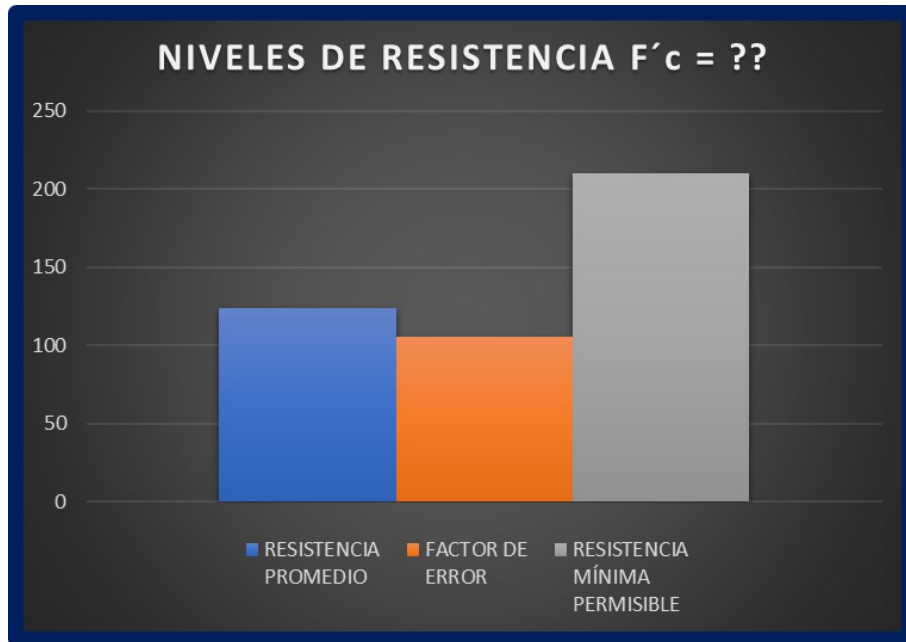
Figura 26
Resultados de la Columna en la Vivienda N°22 / E-22

Nota: Se observa el gráfico de niveles de resistencia de acuerdo a nuestros resultados que obtuvimos en la columna de la vivienda N°22/E-22.

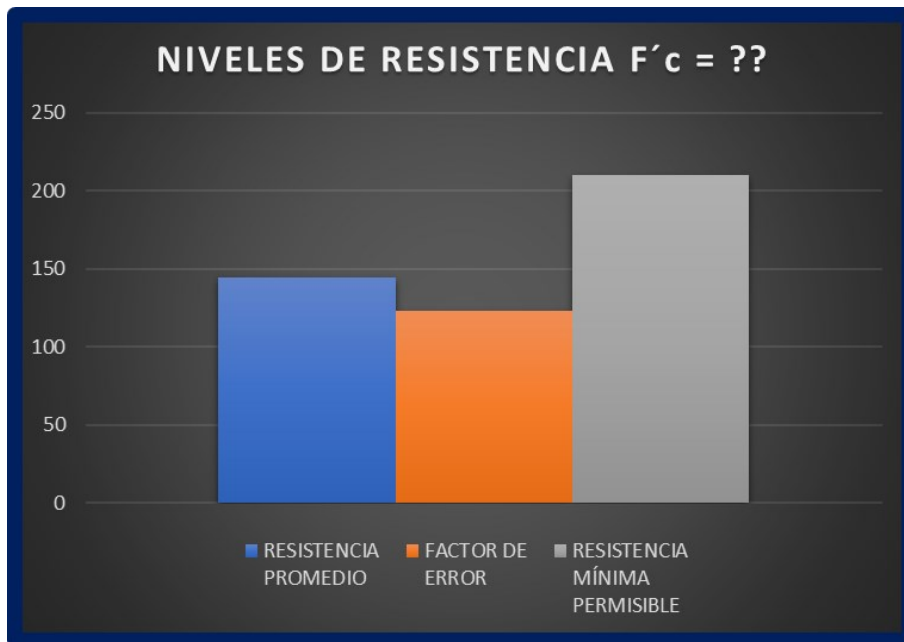
Resultados de la Columna en la Vivienda N°23 / E-23

Nota: Se observa el gráfico de niveles de resistencia de acuerdo a nuestros resultados que obtuvimos en la columna de la vivienda N°23/E-23.

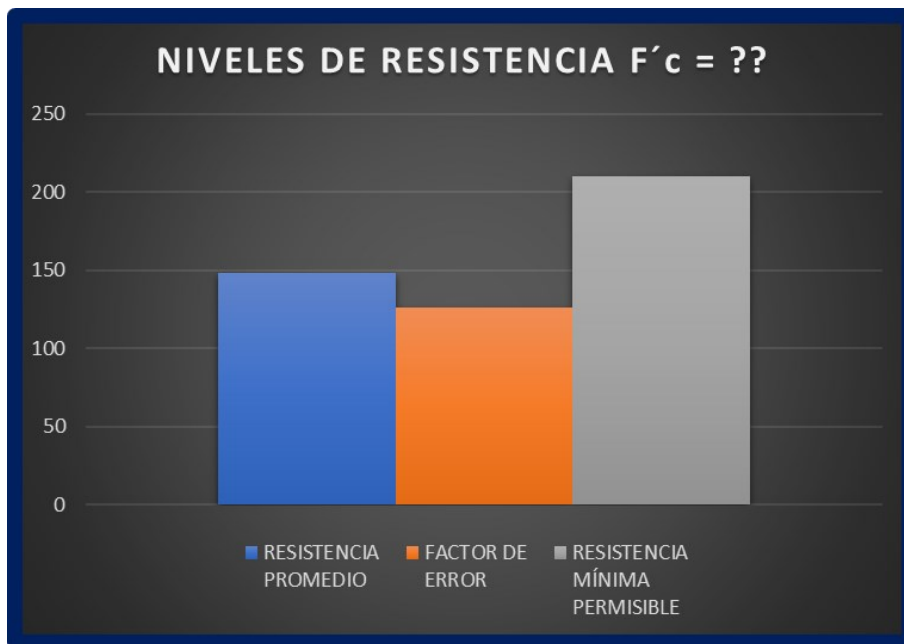
Resultados de la Columna en la Vivienda N°24 / E-24

Nota: Se observa el gráfico de niveles de resistencia de acuerdo a nuestros resultados que obtuvimos en la columna de la vivienda N°24/E-24.

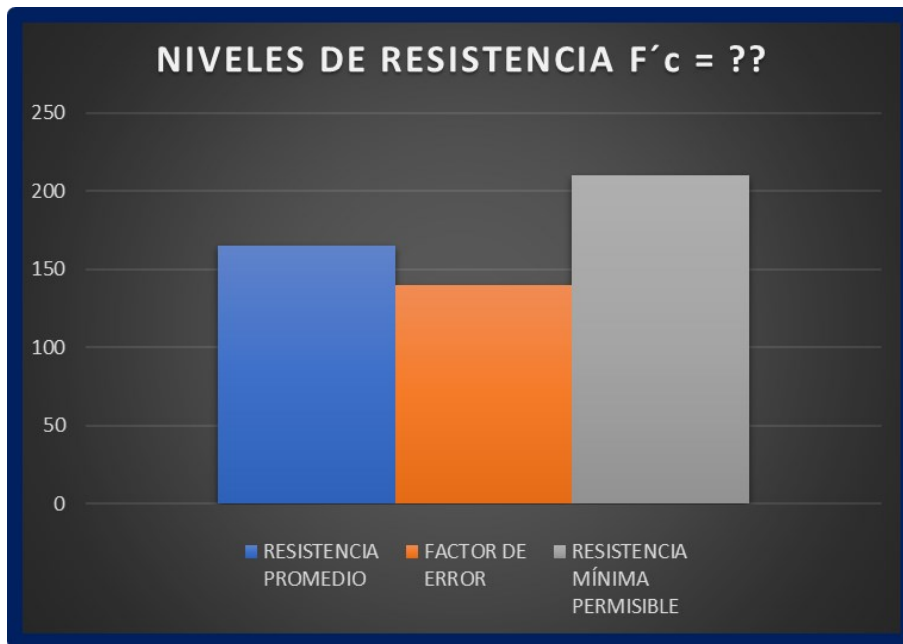
Resultados de la Columna en la Vivienda N°25 / E-25

Nota: Se observa el gráfico de niveles de resistencia de acuerdo a nuestros resultados que obtuvimos en la columna de la vivienda N°25/E-25.

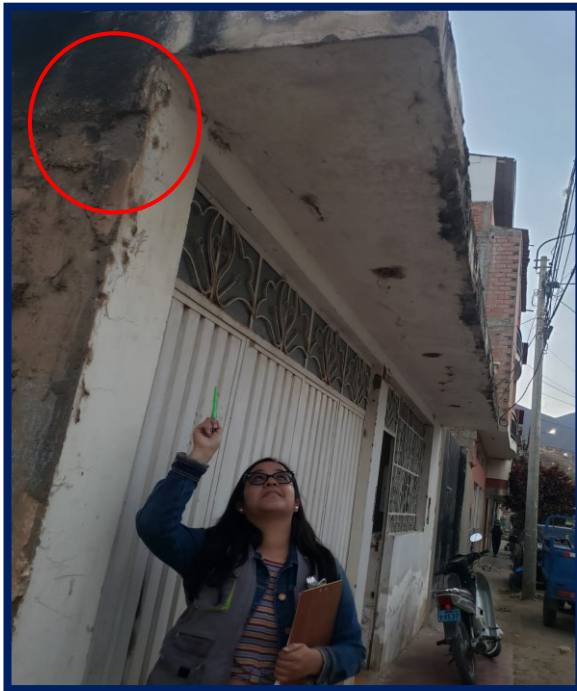
Patologías en los elementos estructurales de las viviendas
