**UNIVERSIDAD DE HUANUCO**  
**FACULTAD DE INGENIERIA**  
**PROGRAMA ACADÉMICO DE INGENIERIA CIVIL**

**“Planteamiento de diseño para la reconstrucción de tramos de pavimento flexible reutilizando el pavimento deteriorado en la av. Perú, Amarilis – Huánuco – 2023”**

AUTOR: Poma Meza, Quebin Alain

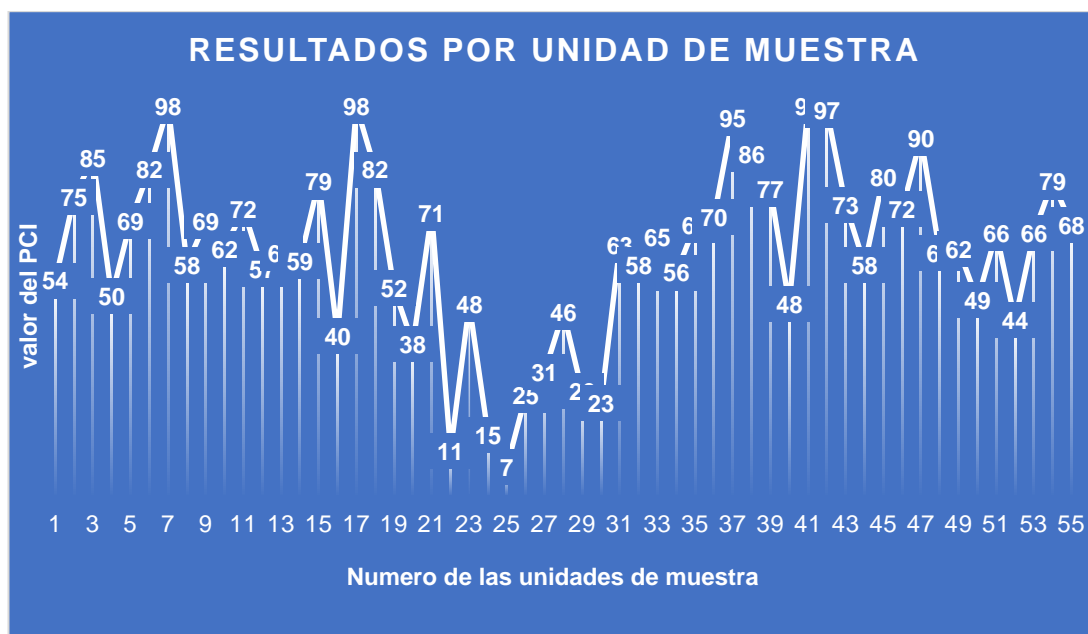
**Figura 8**

**Nota:** Se muestra los resultados de la metodología PCI mediante un diagrama (x,y) donde “x” representa el número de tramo analizado de la Av. Perú y “y” la clasificación de cada tramo analizado

Como muestra la figura 8 se obtuvo un valor máximo de 98 que nos indica un estado EXCELENTE y un valor mínimo de 7 que nos indica un estado FALLADO.

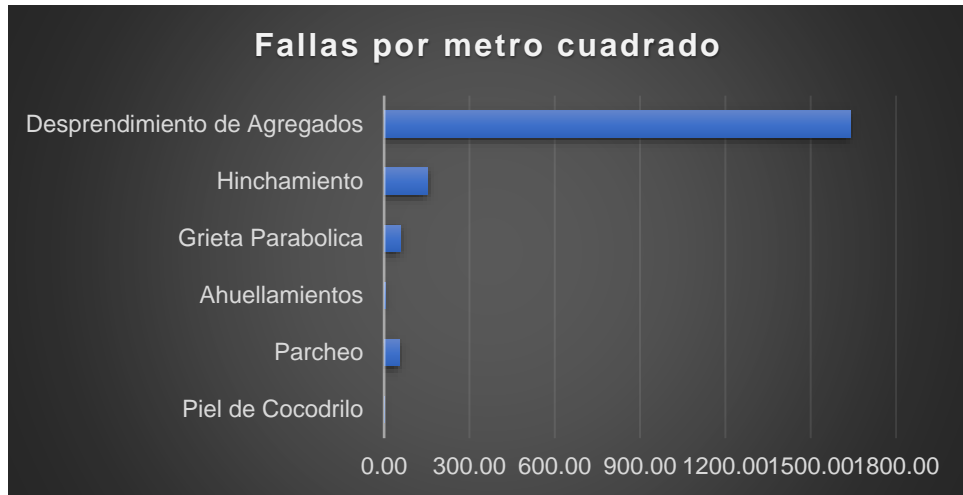
**Figura 11**  
Fallas por metro cuadrado

**Nota:** Se muestra la cantidad de fallas en el pavimento asfáltico de la Av. Perú en metros cuadrados

Se presenta en mayor proporción desprendimiento de agregados con un total de 1639.4 m<sup>2</sup>, en hinchamiento un total de 153 m<sup>2</sup>, en grietas parabólicas un total de 57.8 m<sup>2</sup>, en parcheo un total de 53.2 m<sup>2</sup> y en el caso de ahuellamiento y piel de cocodrilo valores mínimos de 5.2 m<sup>2</sup> y 2.6 m<sup>2</sup> respectivamente.

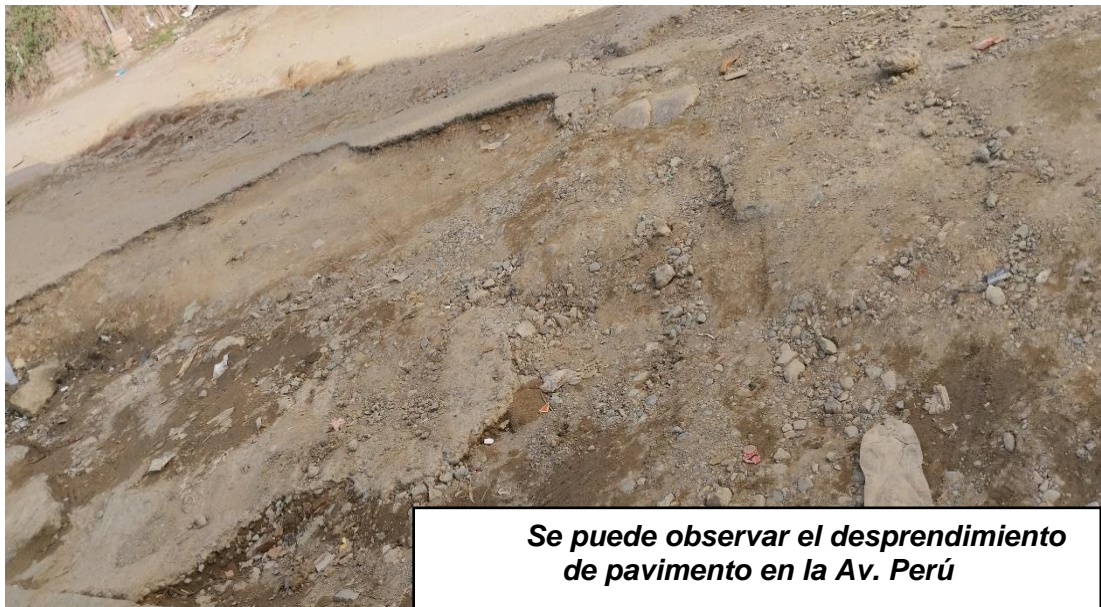
***Se puede observar el desprendimiento de pavimento en los bordes de la Av. Perú***

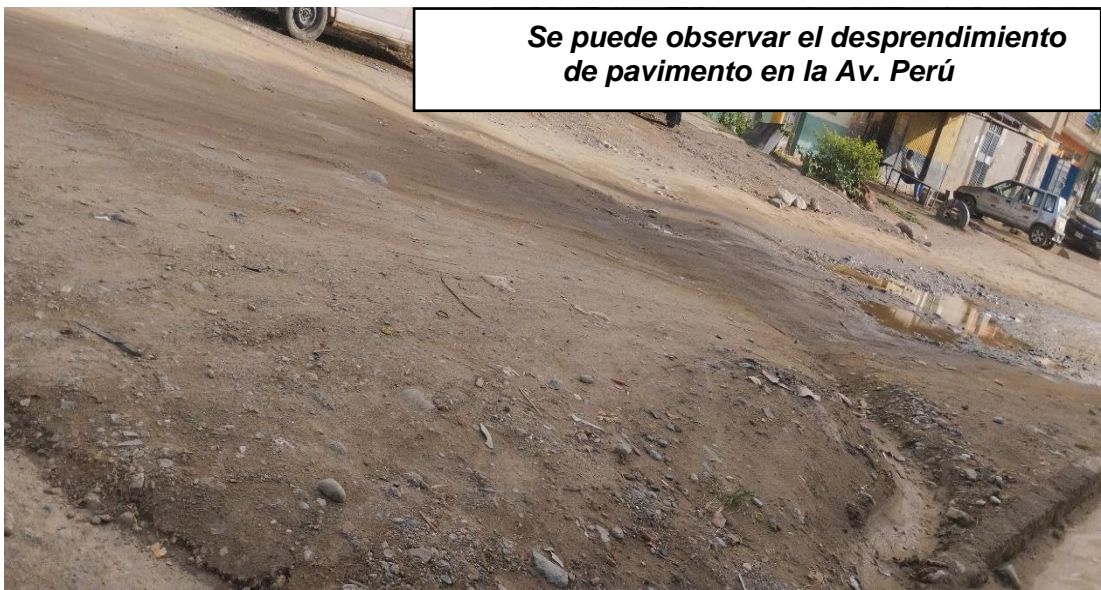
***Se puede observar el desprendimiento de pavimento en los bordes de la Av. Perú***

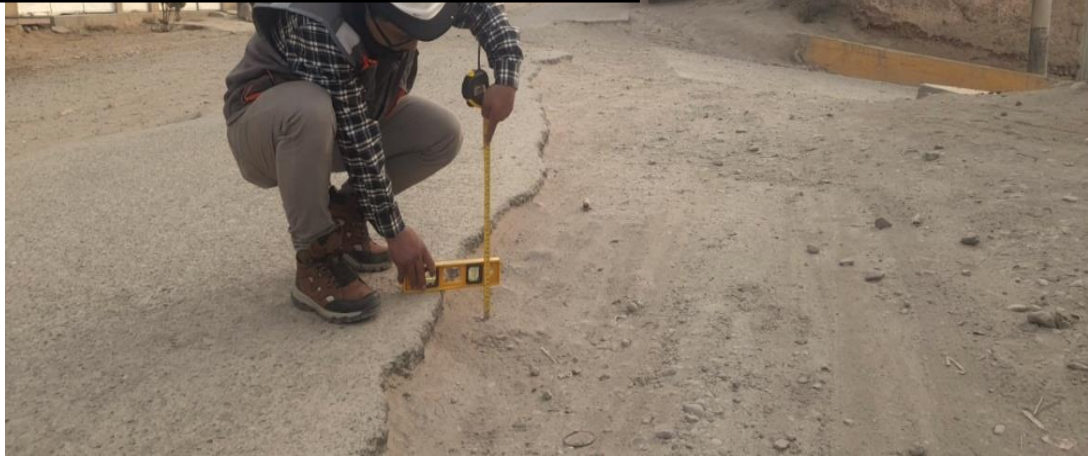
***Se puede observar la falta de limpieza y mantenimiento del pavimento en la Av. Perú***

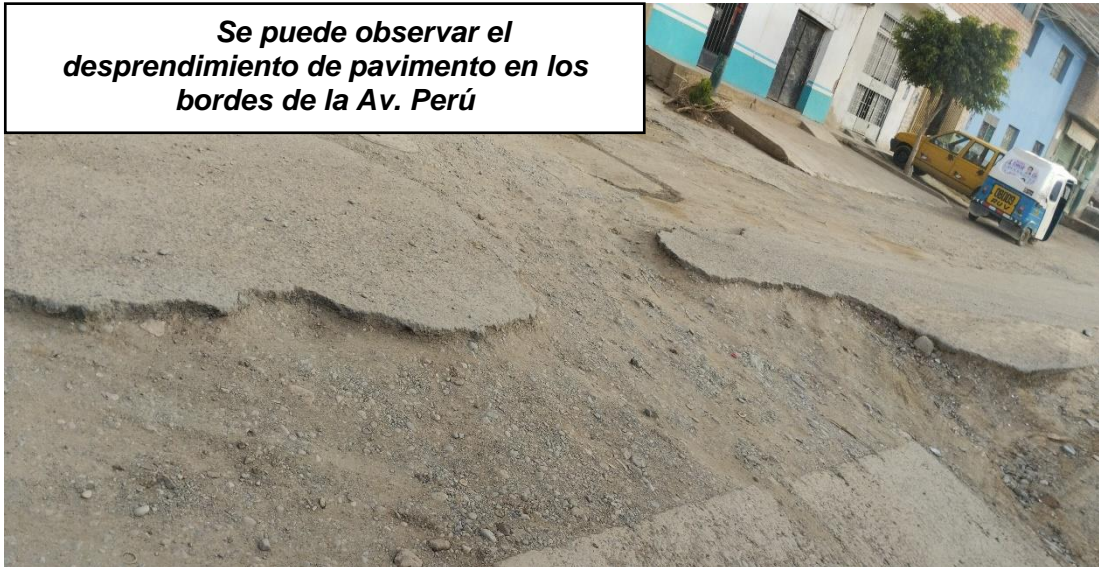
***Se puede observar que la acumulación de agua aumenta la rapidez del deterioro del pavimento en la Av. Perú***

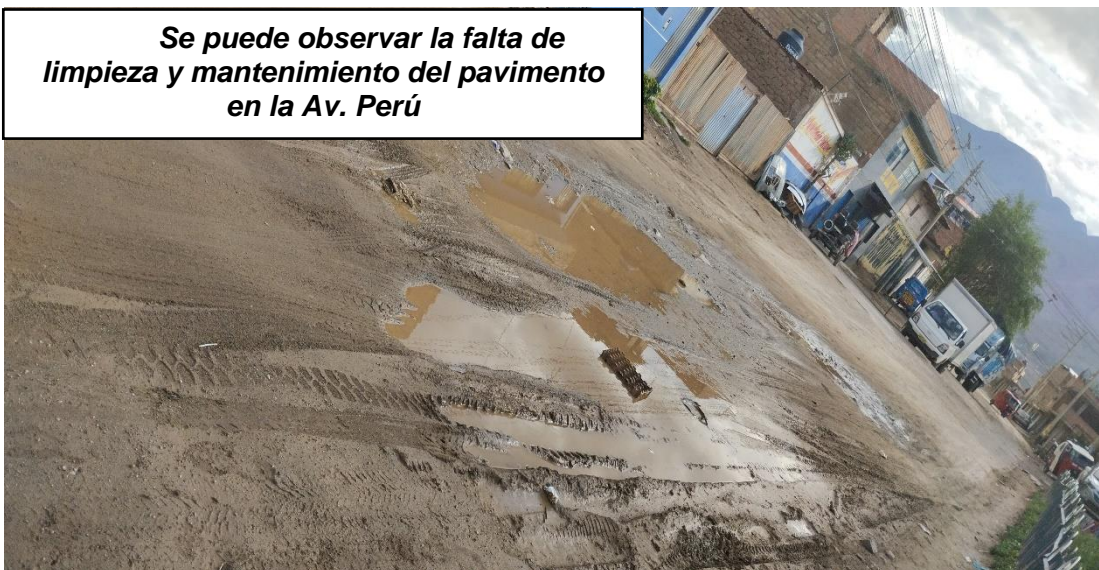
***Se puede observar que la acumulación de agua aumenta la rapidez del deterioro del pavimento en la Av. Perú***

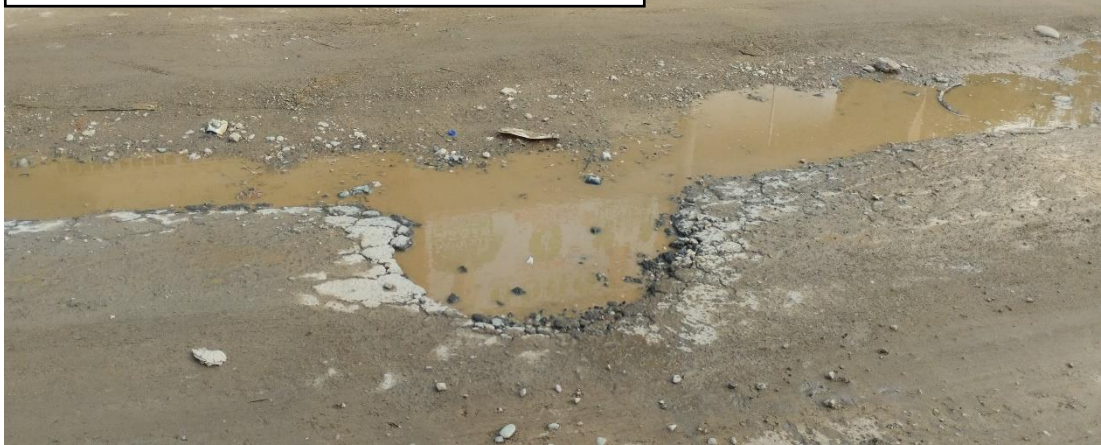
***Se puede observar que el desprendimiento del pavimento se encuentra en varios puntos de la Av. Perú, en algunos lugares casi ya no hay nada de pavimento***
