UNIVERSIDAD DE HUANUCO
FACULTAD DE INGENIERIA
PROGRAMA ACADÉMICO DE INGENIERIA CIVIL

TESIS

**“Diagnóstico estructural de edificaciones patrimoniales
mediante la termografía infrarroja en la capilla Señor de
Huayopampa - Huánuco - 2022”**

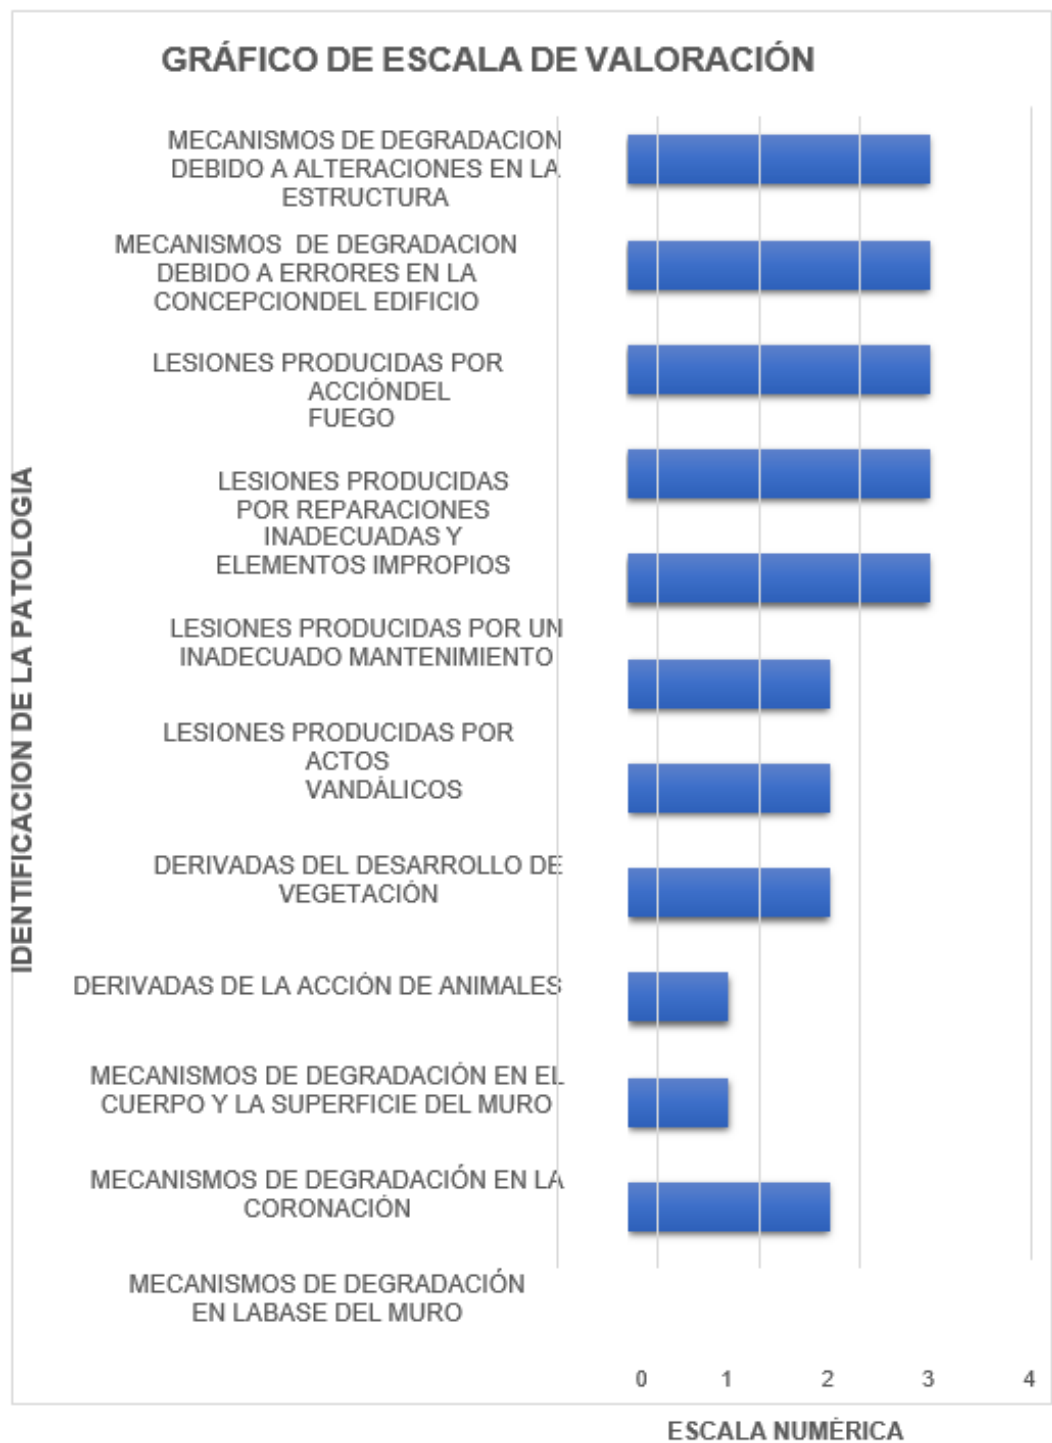
Figura 14

Interpretación gráfica de escala de valoración 01

A través de la toma visual termo gráfica del muro interior que da al acceso principal podemos identificar las siguientes lesiones:

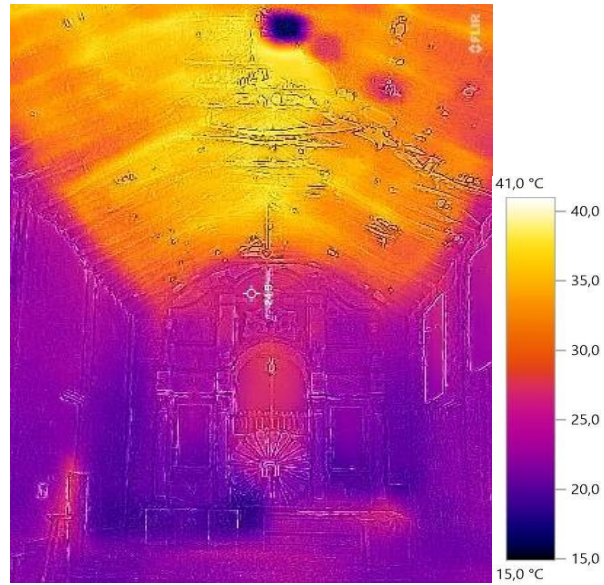
Figura 15

Toma termográfica 02

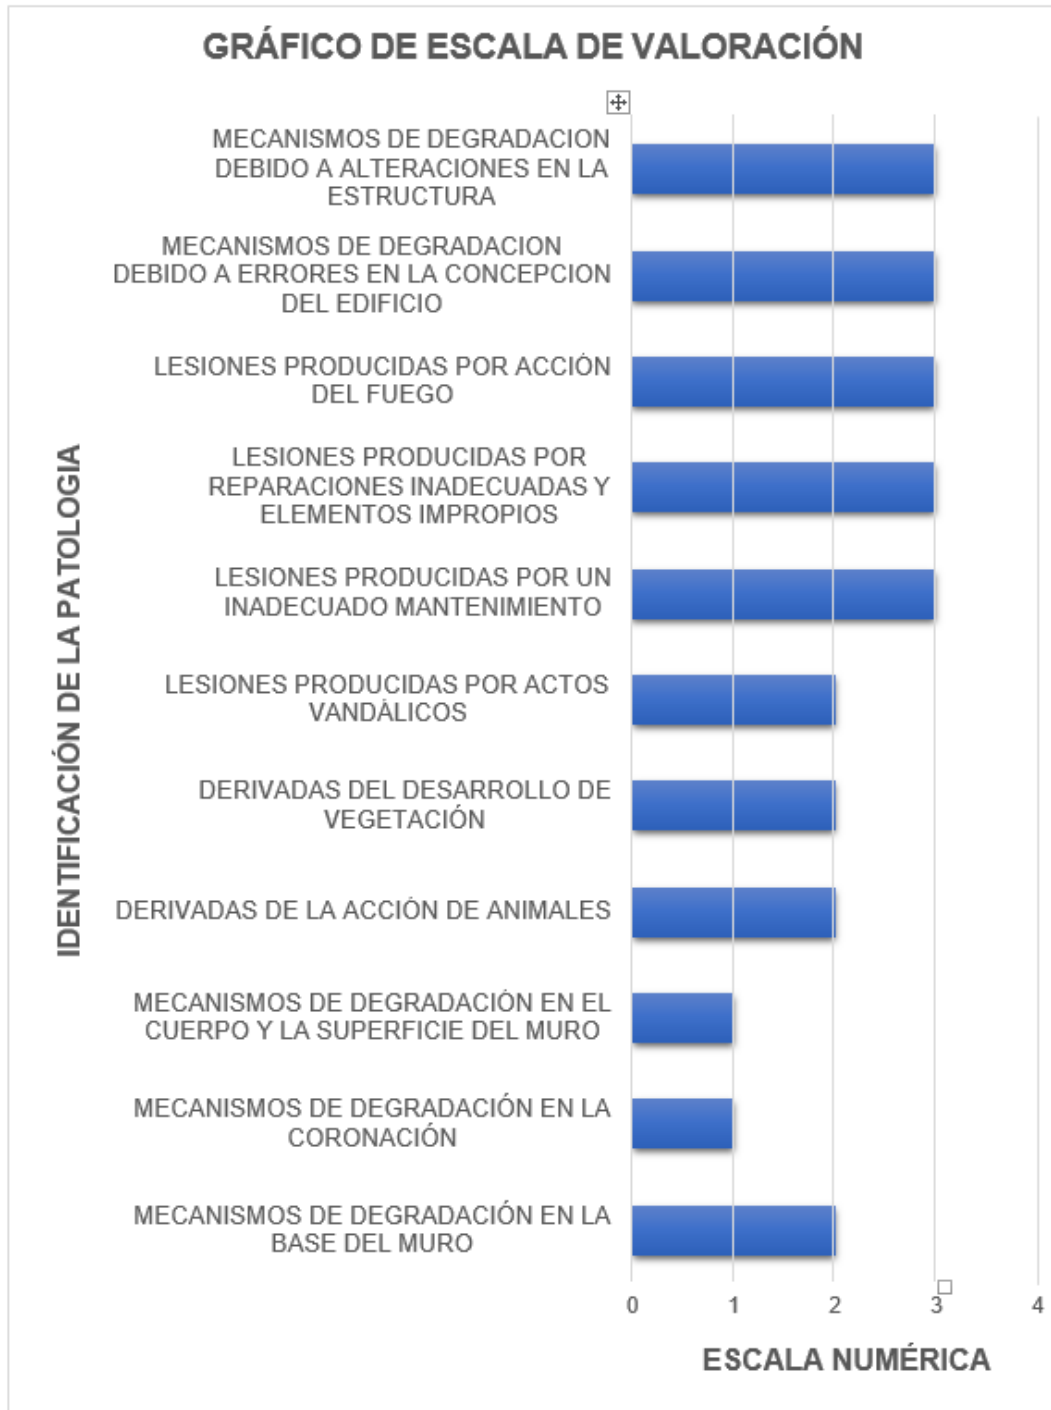
Figura 17

Interpretación gráfica de escala de valoración 02

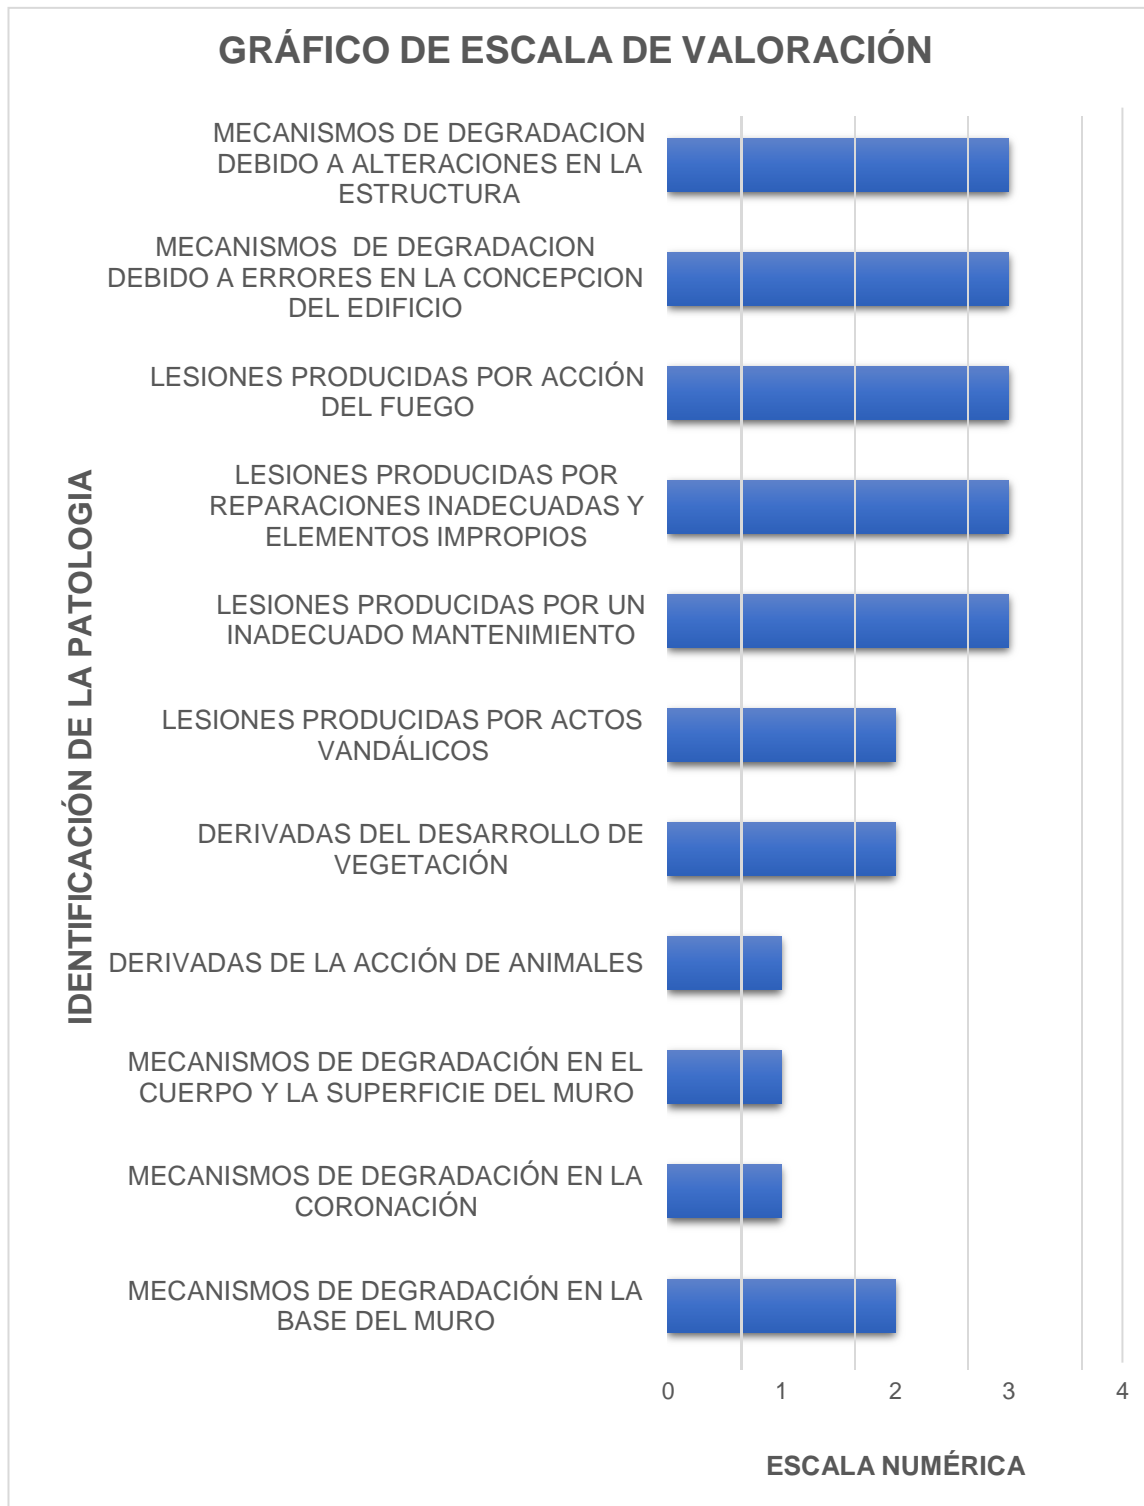
Figura 20

Interpretación gráfica de escala de valoración 03

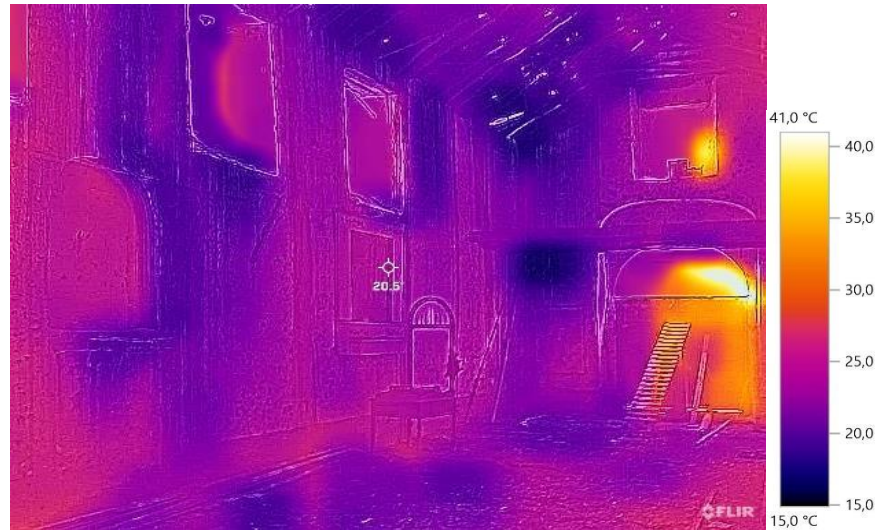
Figura 21

Toma termográfica 04

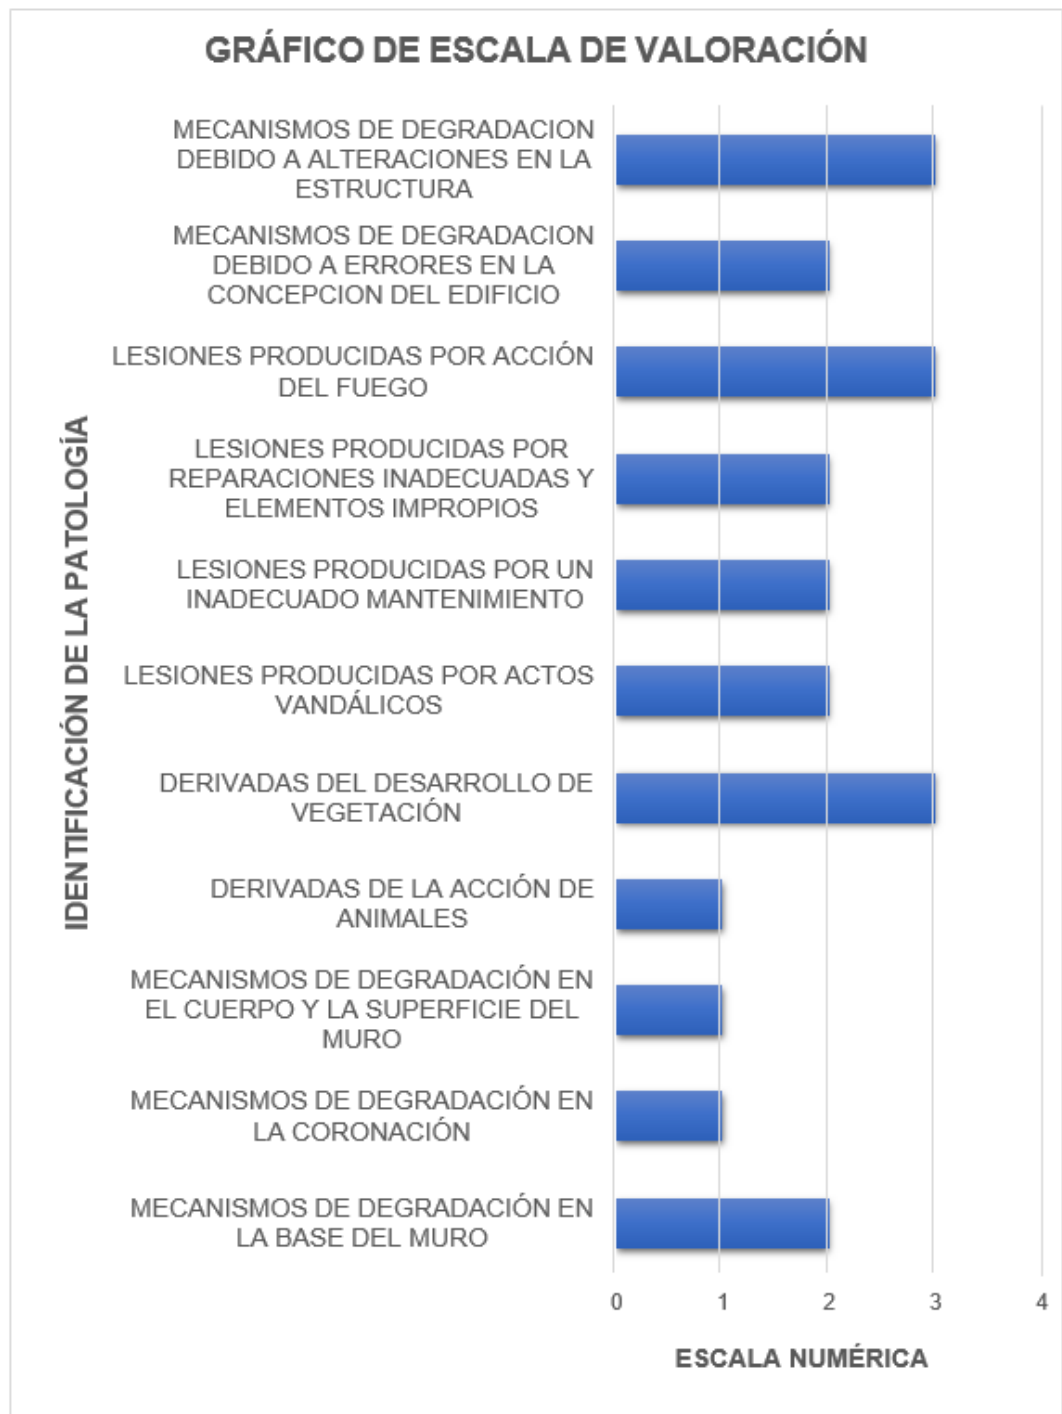
Figura 23

Interpretación gráfica de escala de valoración 04

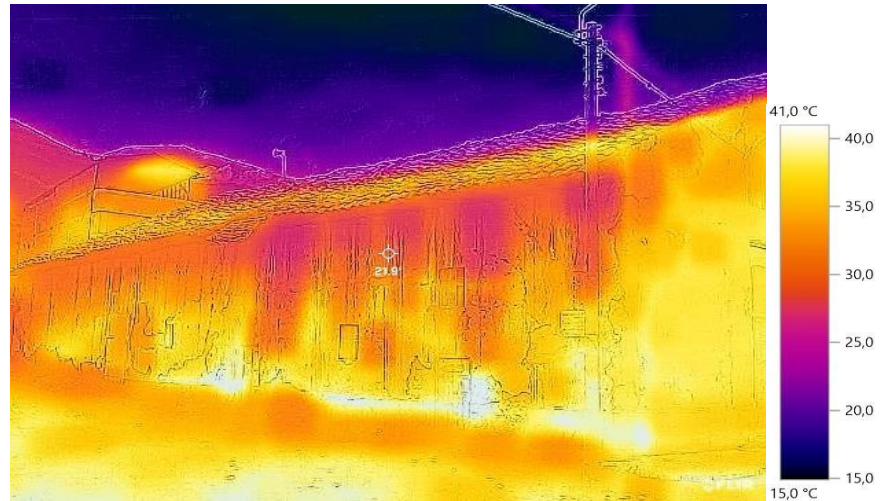
Figura 24

Toma termográfica 05

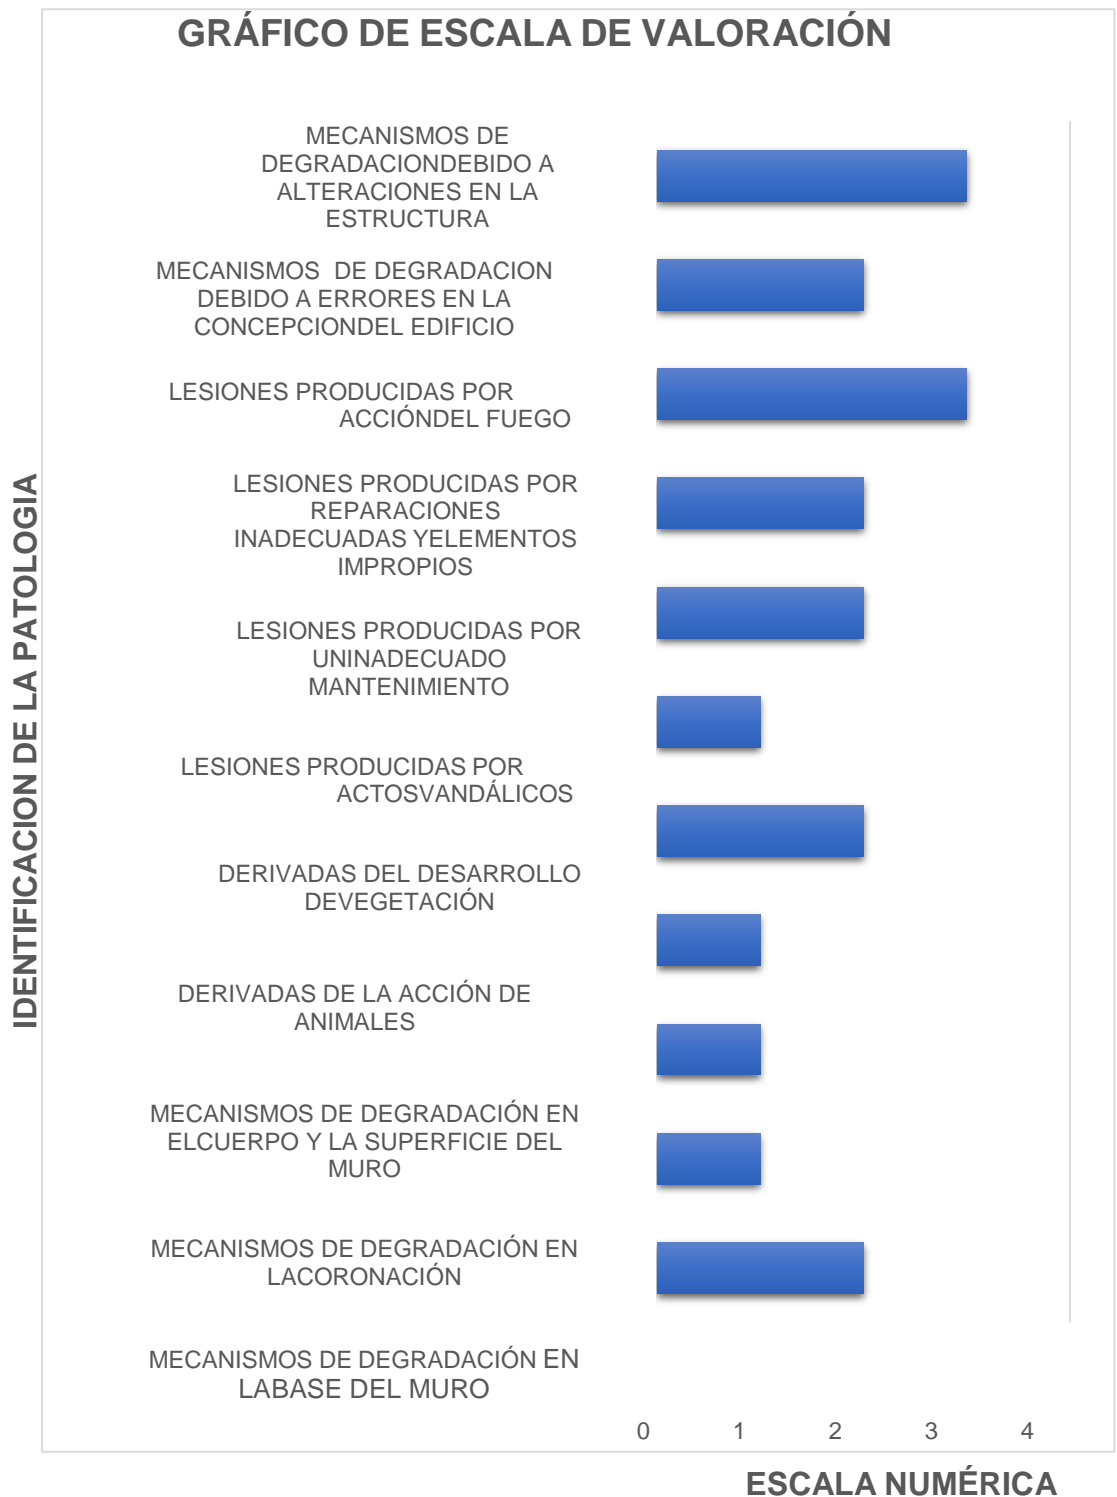
Figura 26

Interpretación gráfica de escala de valoración 05

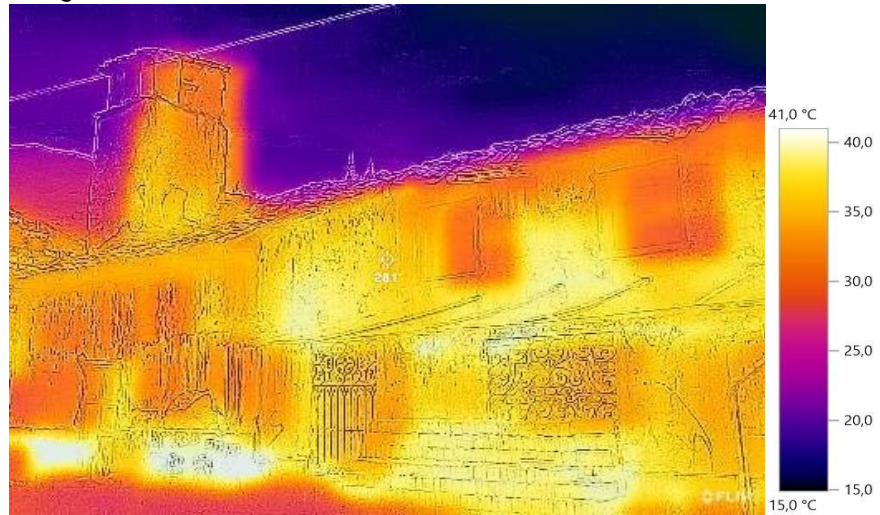
Figura 27

Toma termográfica 06

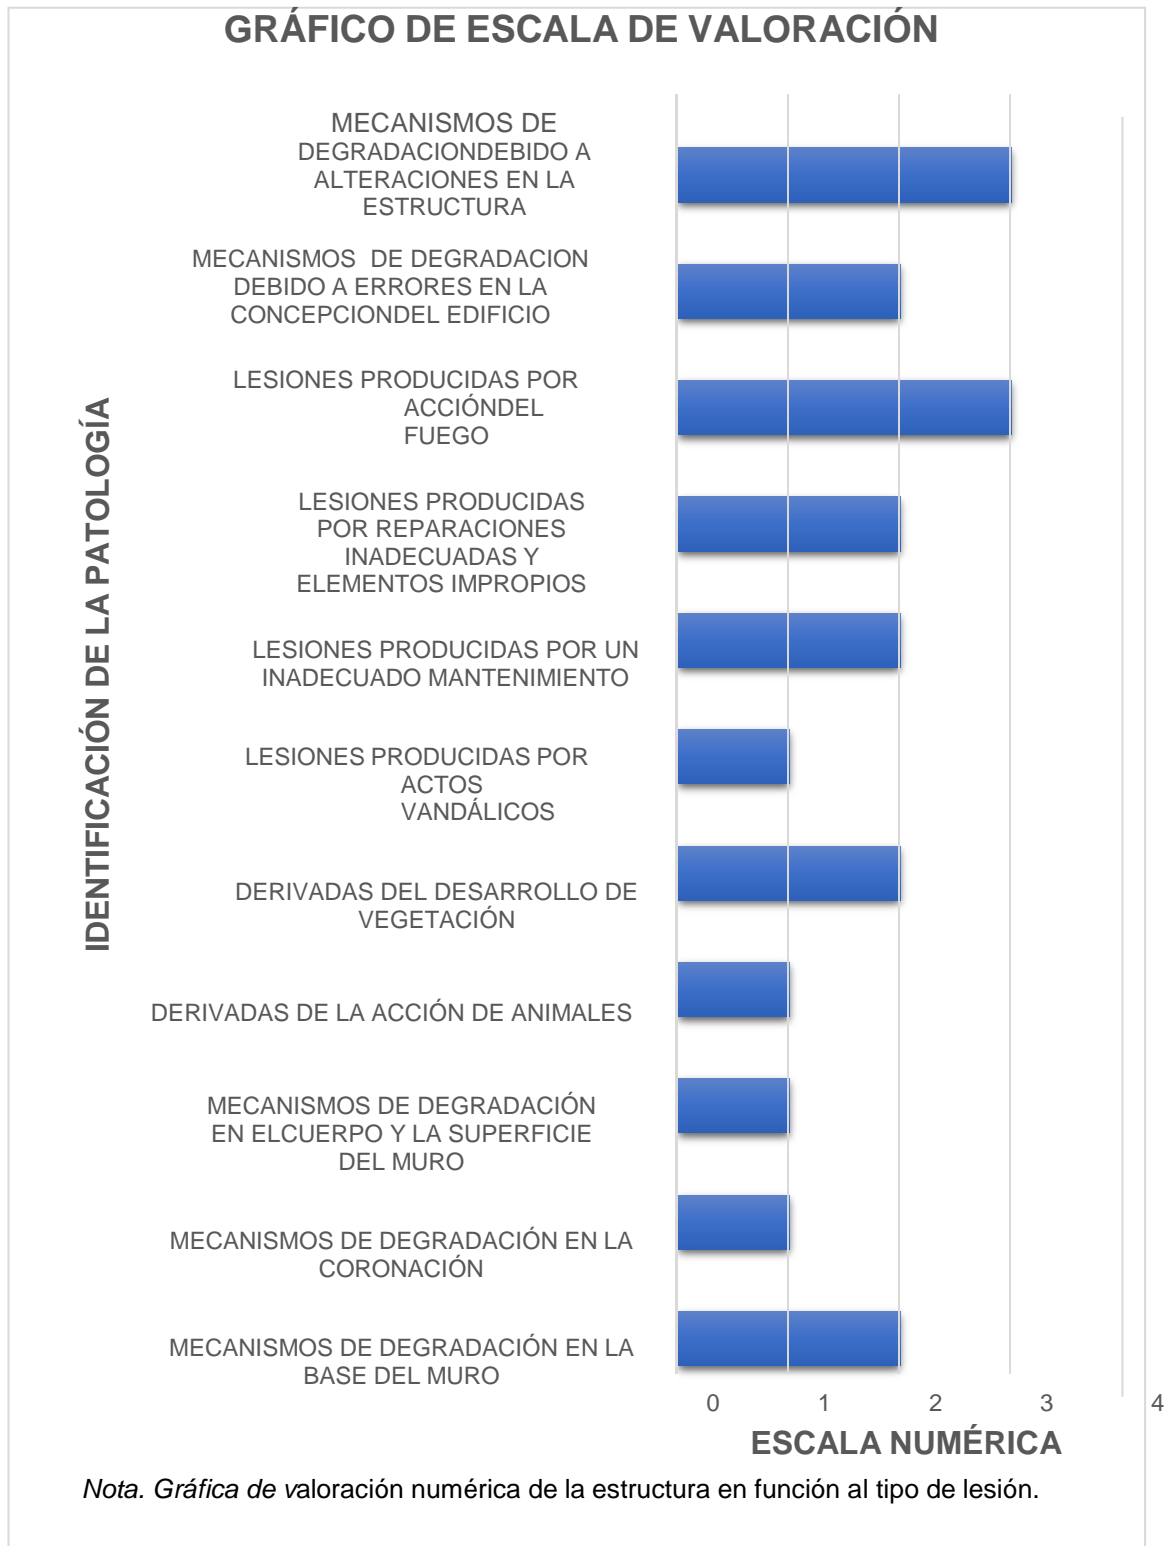
Figura 29
Interpretación gráfica de escala de valoración 06

A través de la toma visual y termográfica del muro exterior podemos identificar las siguientes lesiones:

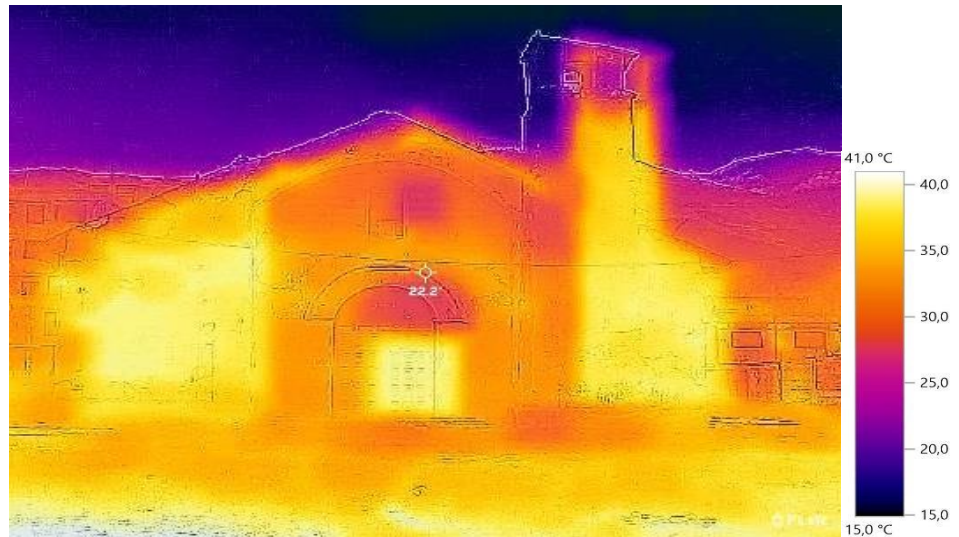
Figura 30

Toma termográfica 07

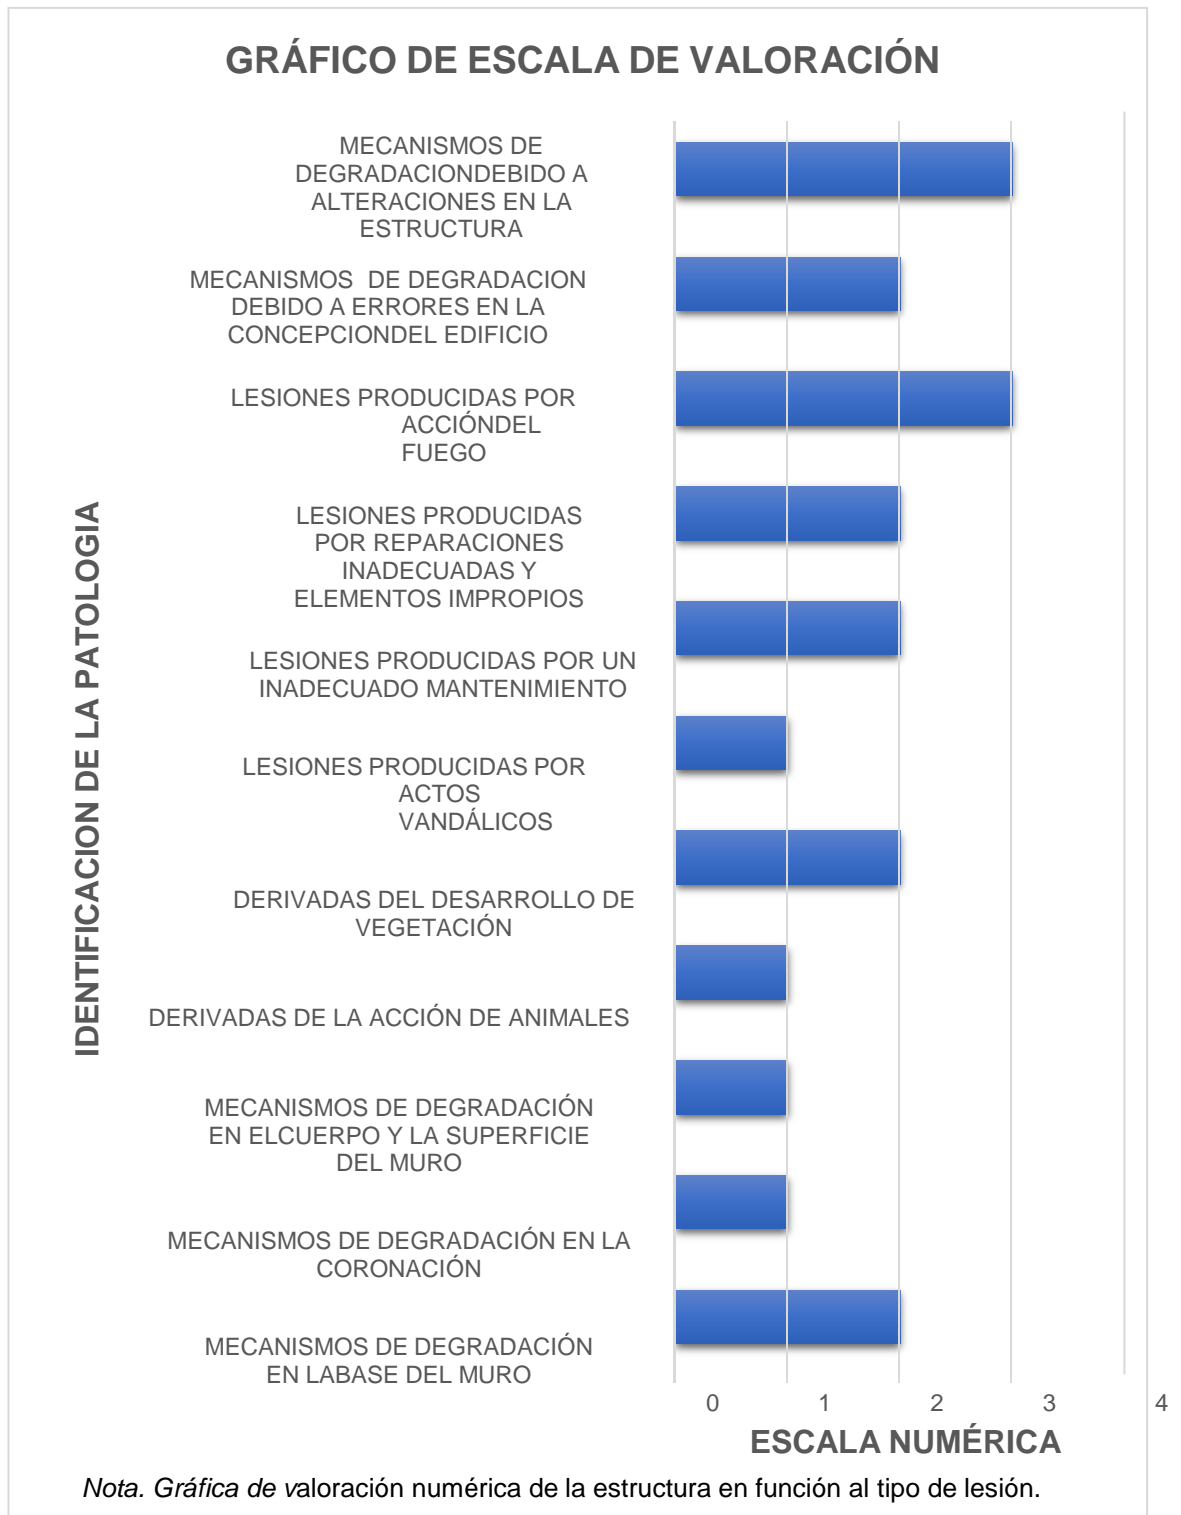
Figura 32

Interpretación gráfica de escala de valoración 07

A través de la toma visual y termográfica del muro exterior podemos identificar las siguientes lesiones:

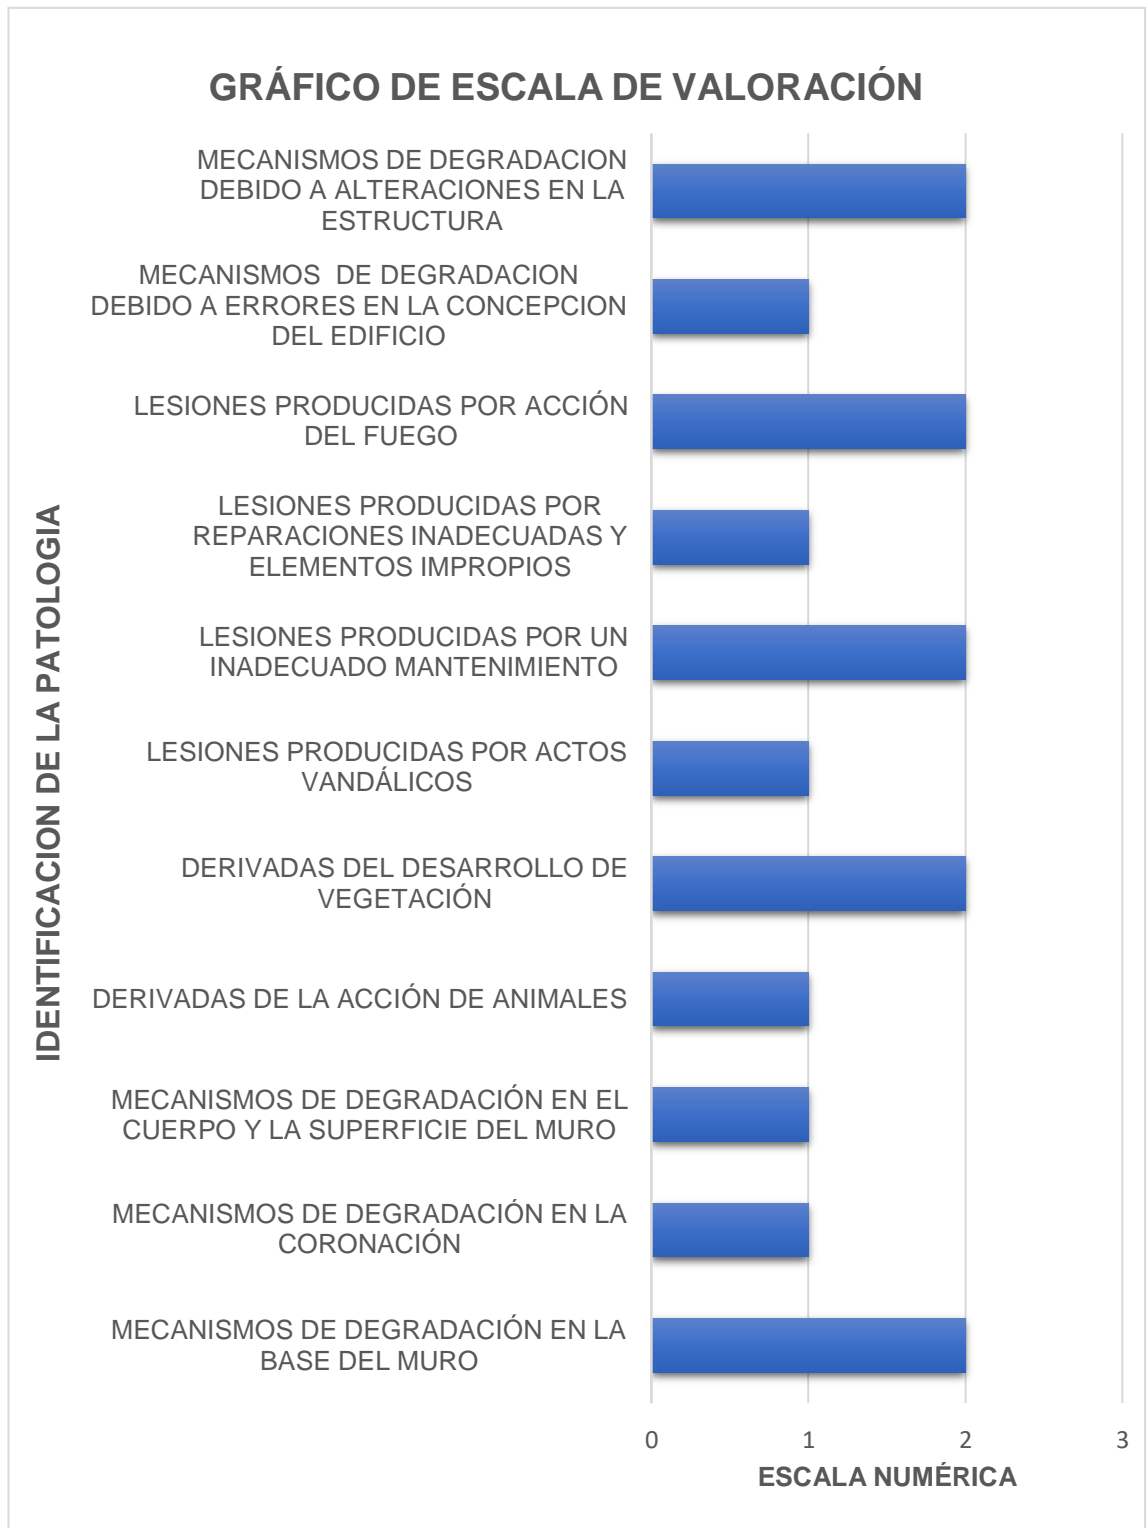
Figura 35

Interpretación gráfica de escala de valoración 08

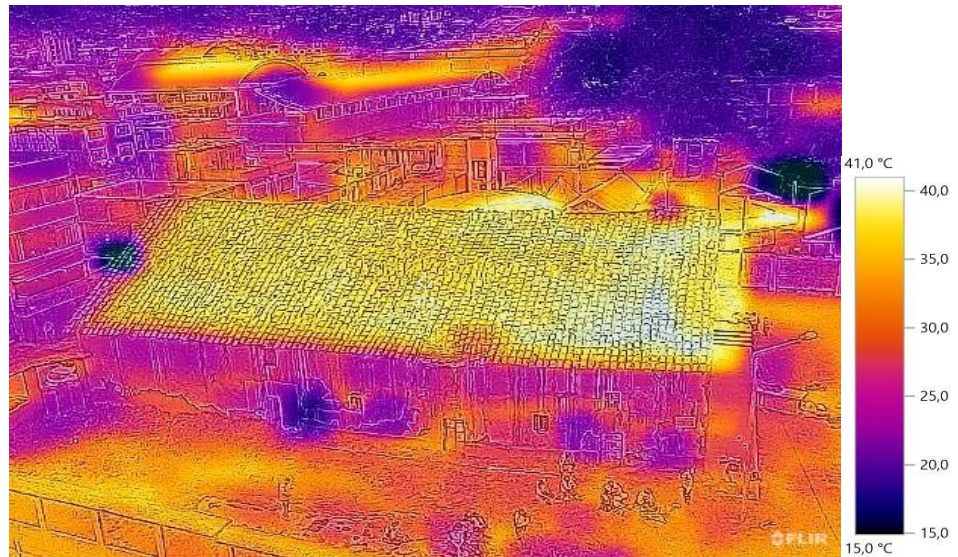
Figura 36

Toma termográfica 09

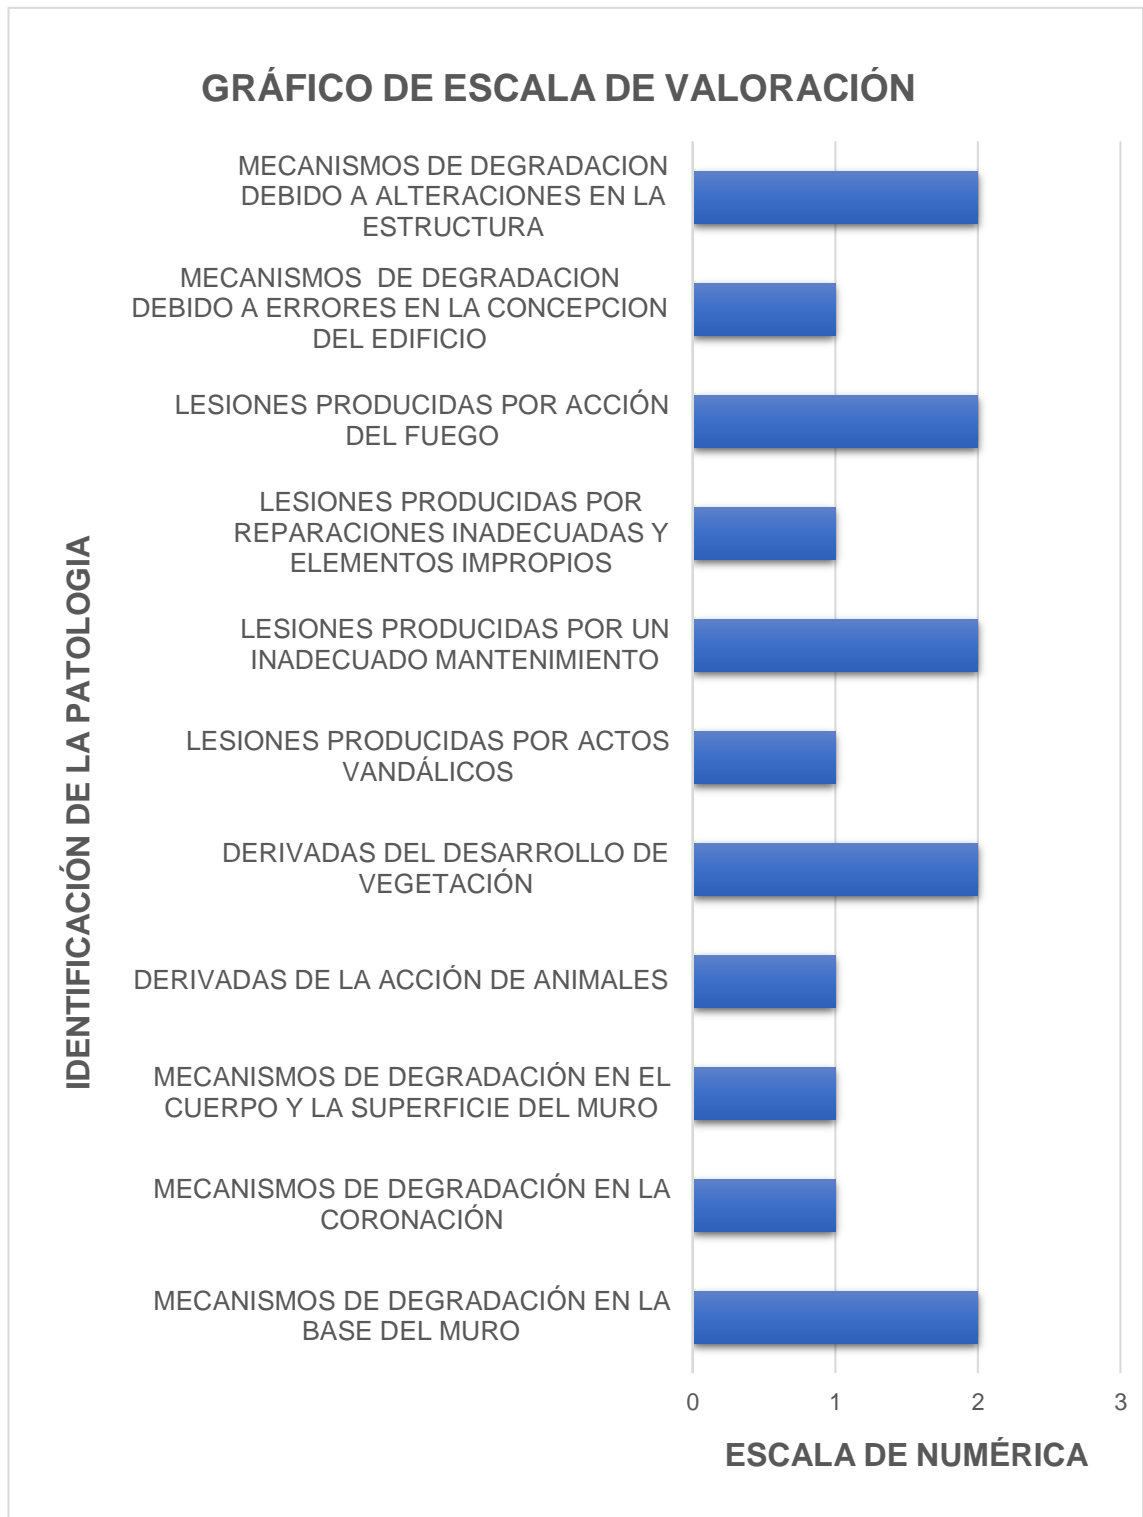
Figura 38

Interpretación gráfica de escala de valoración 09

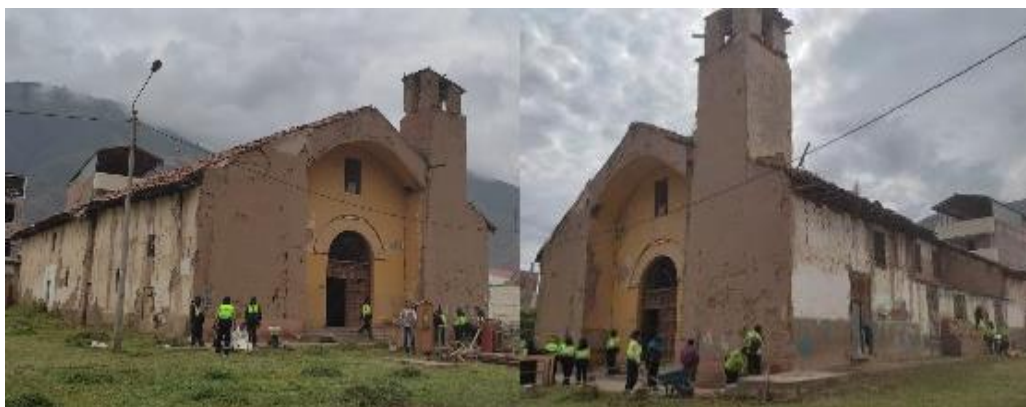
Figura 39

Evaluación estructural de campo realizada en la estructura

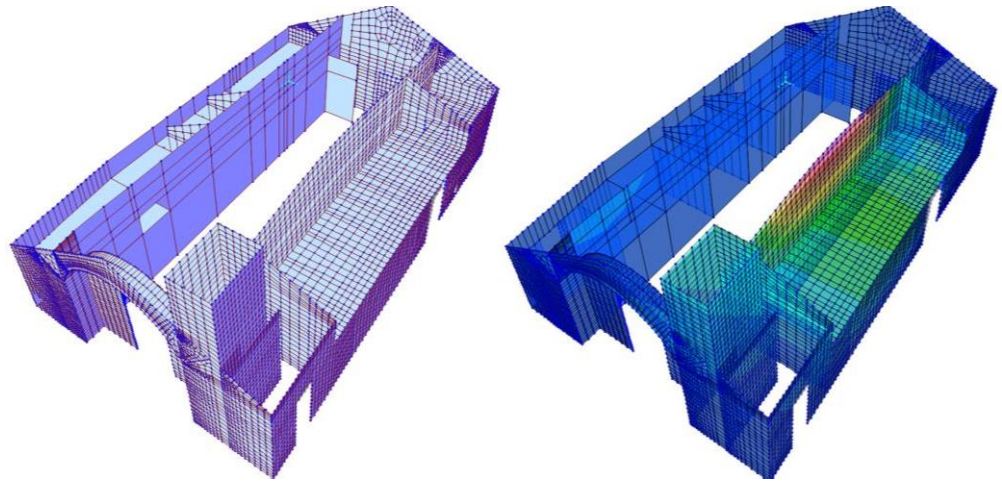
Figura 57

Nota. El desplazamiento transversal del muro longitudinal, debido a su gran longitud.

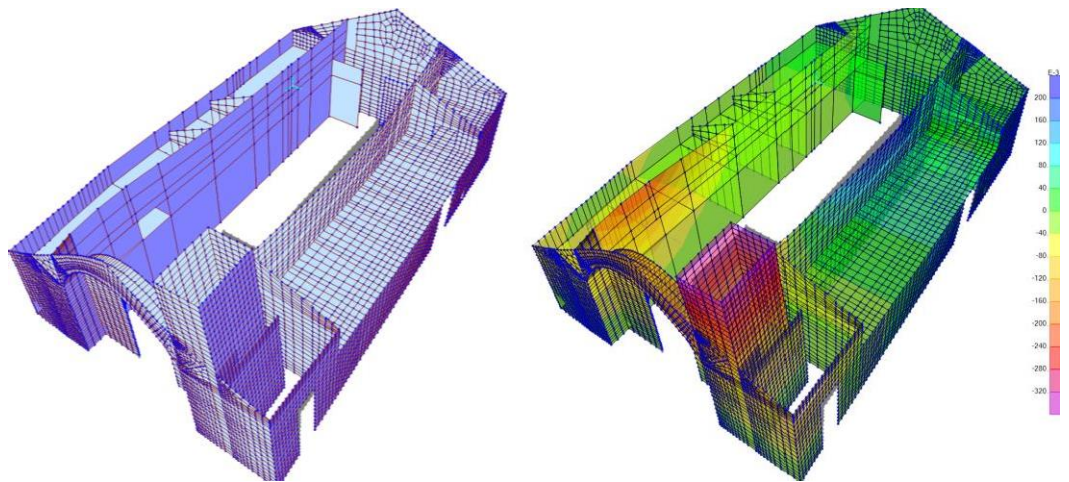
Figura 58

Nota. La región más crítica es el campanario, que cuenta con mayor desplazamiento.

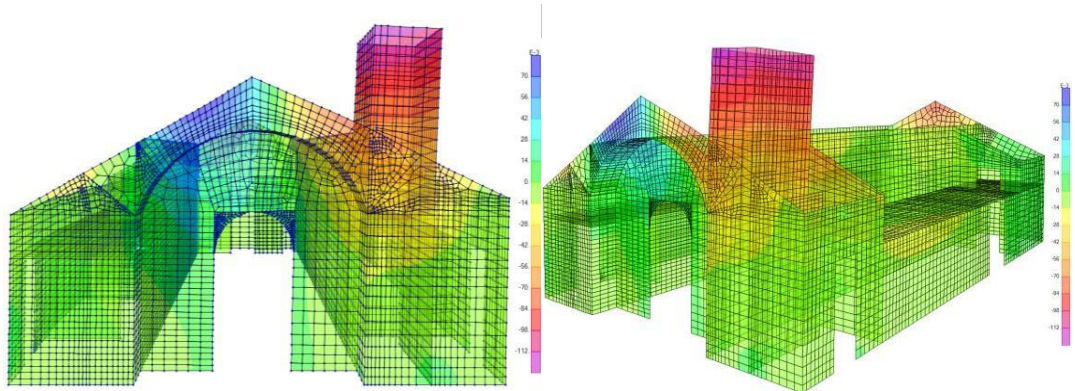
Figura 59

Nota. La región más crítica es el campanario, que cuenta con mayor desplazamiento.

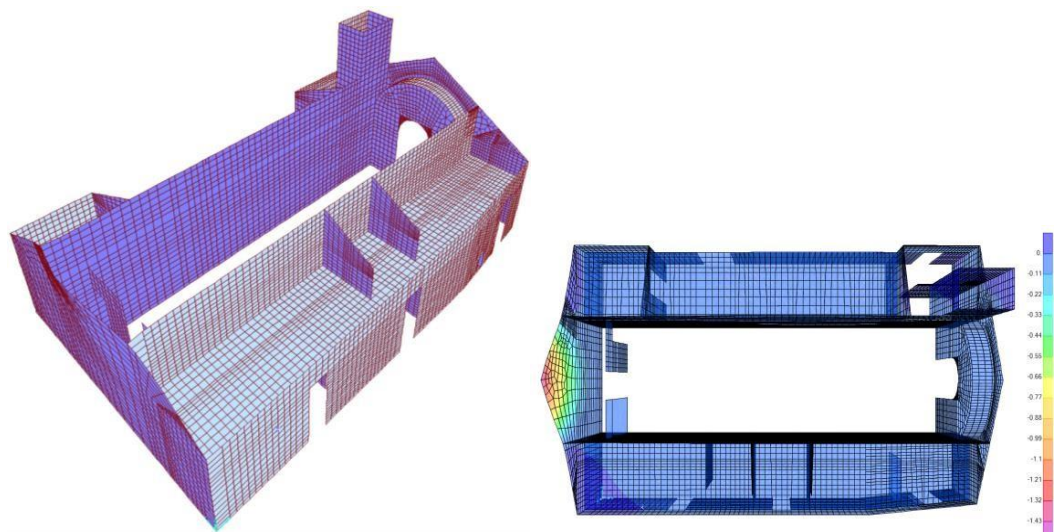
Figura 60

Nota. En este modo, el muro posterior es el más predominante durante un desplazamiento.

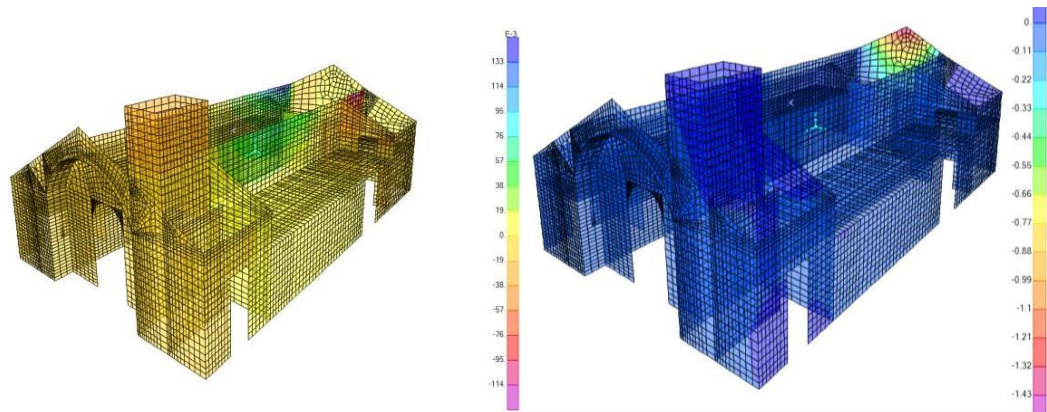
Figura 61

Nota. En este modo, el muro posterior es el más predominante durante un desplazamiento.

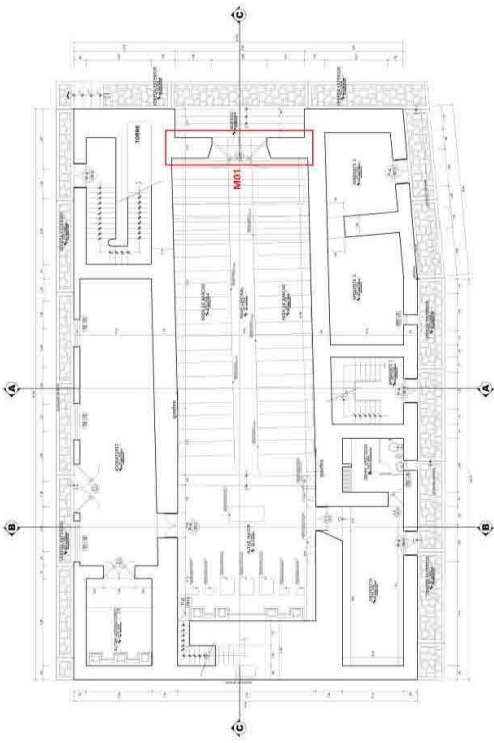
<p>REGISTRO TERMOGRAFICO</p>

<p>IDENTIFICACION DE ELEMENTO EN PLANIMETRIA</p>			
<p>ANÁLISIS E INTERPRETACIÓN</p> <p>A través de la toma visual termográfica del muro interior que da al acceso principal podemos identificar las siguientes lesiones:</p> <ul style="list-style-type: none"> - Por agentes atmosféricos: en las tomas fotográficas de temperatura se observa la degradación de la base del muro, coronación y la superficie del muro debido a los cambios drásticos de temperatura durante periodos prolongados de lluvia y calor, esto provoca a corto, mediano y largo plazo el deterioro exponencial de la estructura del patrimonio. - Por causas biológicas: se tiene la presencia de animales (palomas) en el interior de la capilla lo que afecta al estado del muro, conllevando al deterioro del acabado en los muros. - Por causas antrópicas: no se ha contado con un adecuado mantenimiento a través de los años. - Por lesiones estructurales: a observación simple se puede observar que la dimensión estructural de los muros es de forma variable para lo cual se realizará un análisis de toda la estructura.

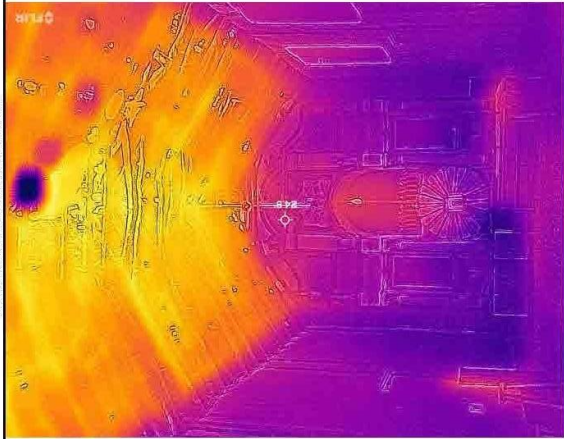
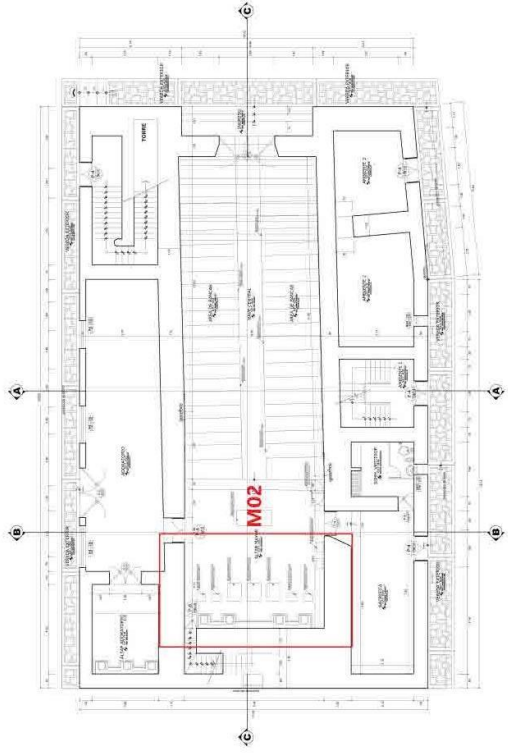
IDENTIFICACION DE ELEMENTO EN PLANIMETRIA			
ANÁLISIS E INTERPRETACIÓN			
<p>Através de la toma visual y termográfica del muro interior que da al altar podemos identificar las siguientes lesiones:</p> <ul style="list-style-type: none"> - Por agentes atmosféricos: en las tomas fotográficas de temperatura se observa la degradación de la base del muro, coronación y la superficie del muro debido a los cambios drásticos de temperatura durante periodos prolongados de lluvia y/o calor, esto provoca a corto, mediano y largo plazo el deterioro exponencial de la estructura del patrimonio, lo cual se puede observar en los tonos de azul presencial de humedad alta. - Por causas biológicas: se tiene la presencia de animales (palomas) en el interior de la capilla lo que afecta al estado del muro, conllevando al deterioro del acabado en los muros. - Por causas antrópicas: no se ha contado con un adecuado mantenimiento a través de los años. - Por lesiones estructurales: a observación simple se puede observar que la dimensión estructural de los muros es de forma variable para lo cual se realizará un análisis de toda la estructura.

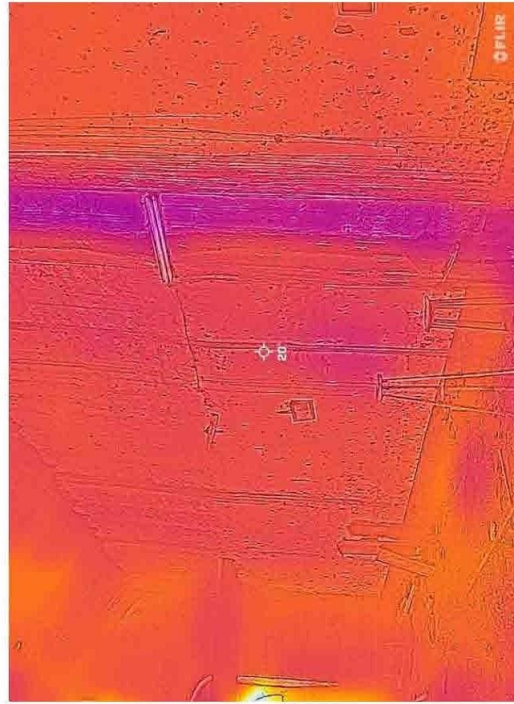
ELEMENTO MURO INTERIOR 03 N° DE ENSAYO 03

A través de la toma visual y termográfica del muro interior podemos identificar las siguientes lesiones:
- Por agentes atmosféricos: en las tomas fotográficas de temperatura se observa la degradación de la base del muro, coronación y la superficie del muro debido a los cambios drásticos de temperatura durante periodos prolongados de lluvia y/o calor, esto provoca a corto, mediano y largo plazo el deterioro exponencial de la estructura del patrimonio, lo cual se puede observar en los tonos de azul presencia de humedad alta (parte específica en el muro por donde ingresa la humedad cuando llueve)
