UNIVERSIDAD DE HUANUCO
FACULTAD DE INGENIERIA
PROGRAMA ACADÉMICO DE INGENIERIA CIVIL

TESIS

**“Diagnóstico estructural de edificaciones patrimoniales
mediante la termografía infrarroja en la capilla Señor de
Huayopampa - Huánuco - 2022”**

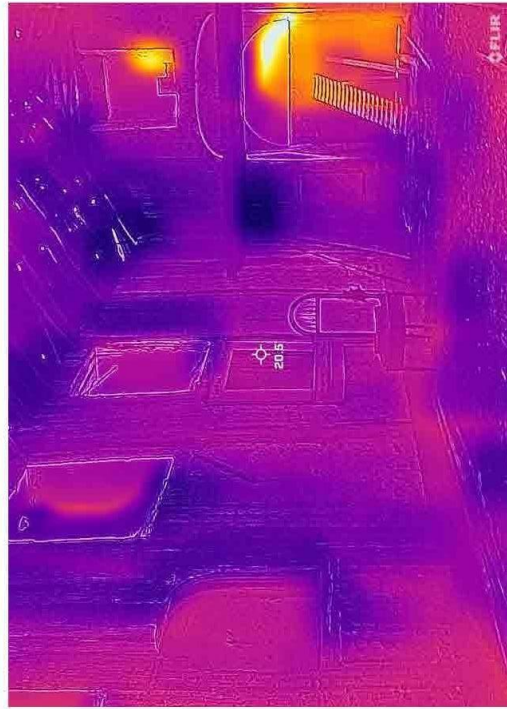
A través de la toma visual y termográfica del muro interior podemos identificar las siguientes lesiones:

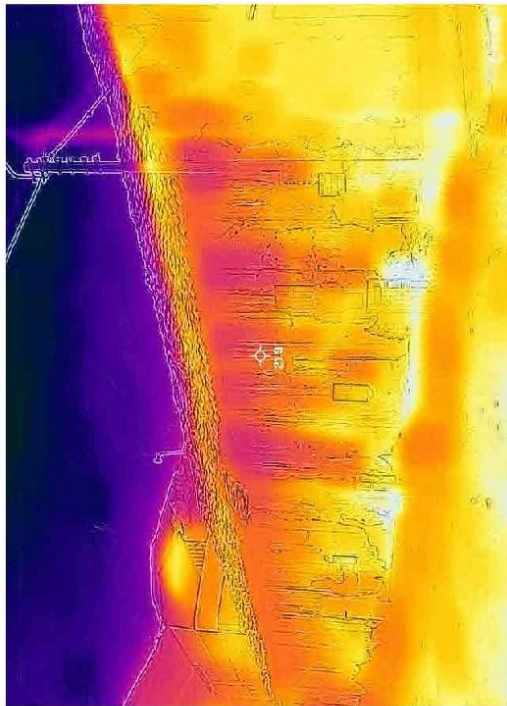
A través de la toma visual y termográfica del muro exterior podemos identificar las siguientes lesiones:

- Por agentes atmosféricos: en las tomas fotográficas de temperatura se observa la degradación de la base del muro, coronación y la superficie del muro debido a los cambios drásticos de temperatura durante periodos prolongados de lluvia y calor, esto provoca a corto, mediano y largo plazo el deterioro exponencial de la estructura del patrimonio, lo cual se puede observar en los tonos de azul presencia de humedad alta (parte superior de la humedad cuando llueve), en cuanto a los tonos de color amarillo y anaranjado es producido de la absorción de calor durante el día del muro.

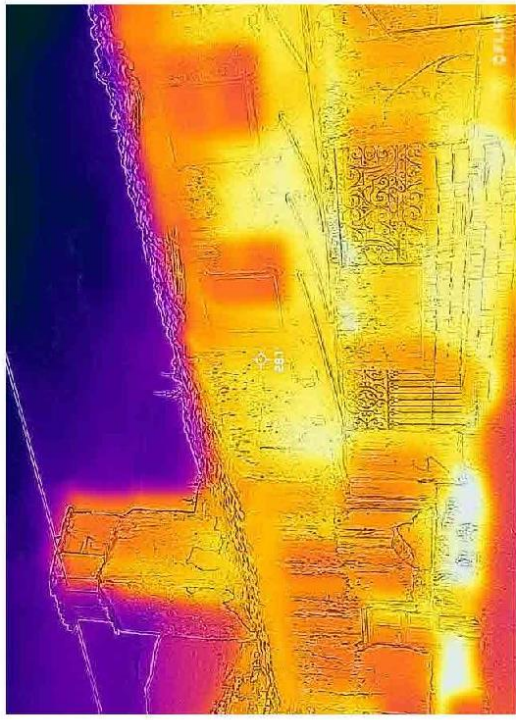
Através de la toma visual y termográfica del muro exterior podemos identificar las siguientes lesiones:

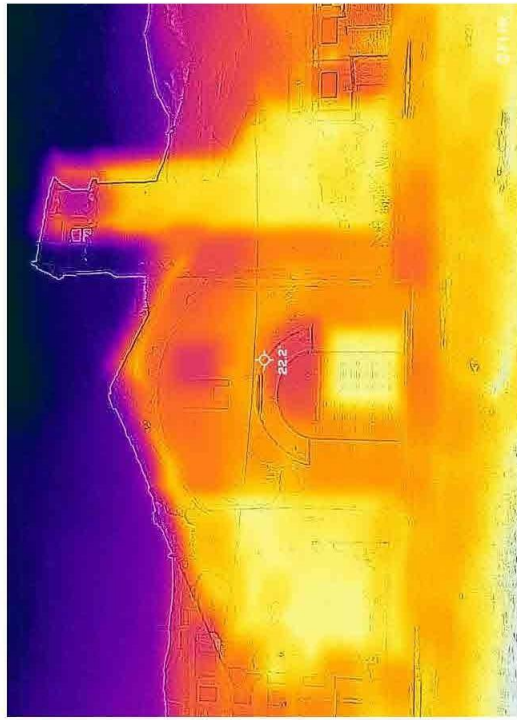
ELEMENTO MURO EXTERIOR 03 N° DE ENSAYO 107

A través de la toma visual y termográfica del muro exterior podemos identificar las siguientes lesiones:

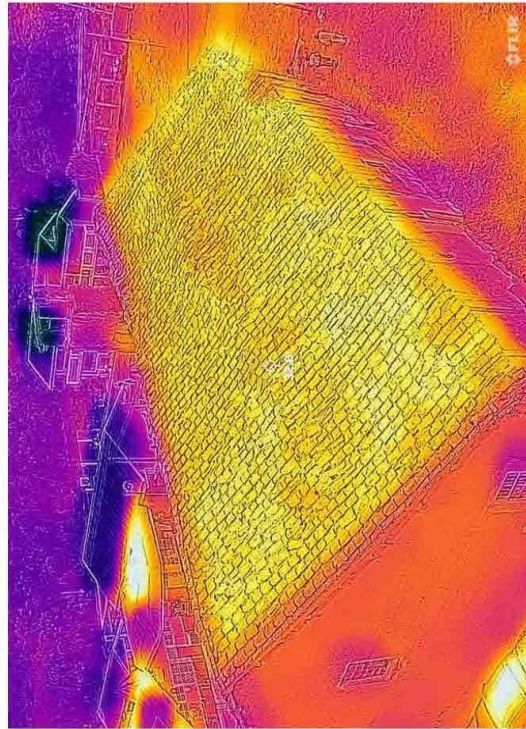
A través de la toma visual y termográfica de la cobertura y muros podemos identificar las siguientes lesiones:

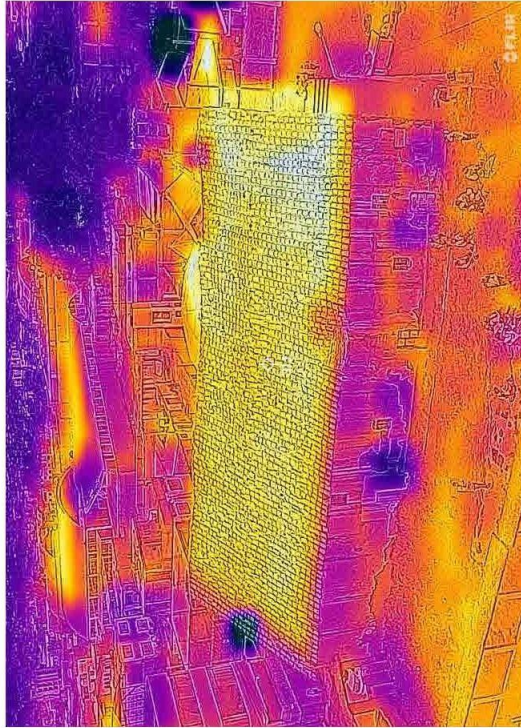
A través de la toma visual y termográfica de la cobertura y muros podemos identificar las siguientes lesiones:

- **Por causas antrópicas:** no se ha contado con un adecuado mantenimiento a través de los años, además de pintas por actos vandálicos.
- **Por lesiones estructurales:** a observación simple se puede observar que la dimensión estructural de los muros es de forma variable para lo cual se realizará un análisis de toda la estructura.
