UNIVERSIDAD DE HUANUCO
FACULTAD DE INGENIERIA
PROGRAMA ACADÉMICO DE INGENIERIA CIVIL

TESIS

**“Evaluación de patologías del pavimento aplicando el método
PCI para su tipo de mejoramiento y/o rehabilitación, del distrito
de Huánuco - 2023”**

AUTOR: Gonzales Arellano, Sebastian Emiliano

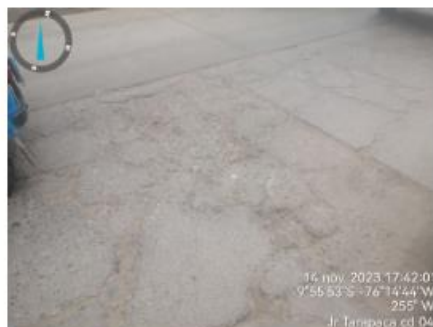
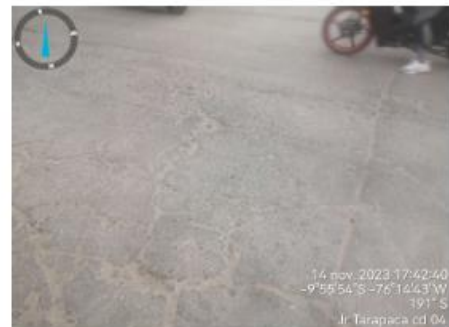
PCI : 100-MAX CDV **14.06 MUY MALO**

Nota: Se muestra la ficha empleada para la recolección de datos en campo y la evaluación correspondiente de las fallas de la vía para determinar el valor de PCI con un resultado cuantitativo de 14.06 y calificación cualitativa de Muy Malo.

El formato de evaluación de la unidad de muestra N°42 corresponde al tipo de patología de parcheo grande, punzonamiento y desconchamiento que se presenta en las losas del pavimento evaluado. El valor de la densidad se ubicará en los rangos correspondientes del cuadro de valores por severidad de falla encontrada para obtener el valor deducido.

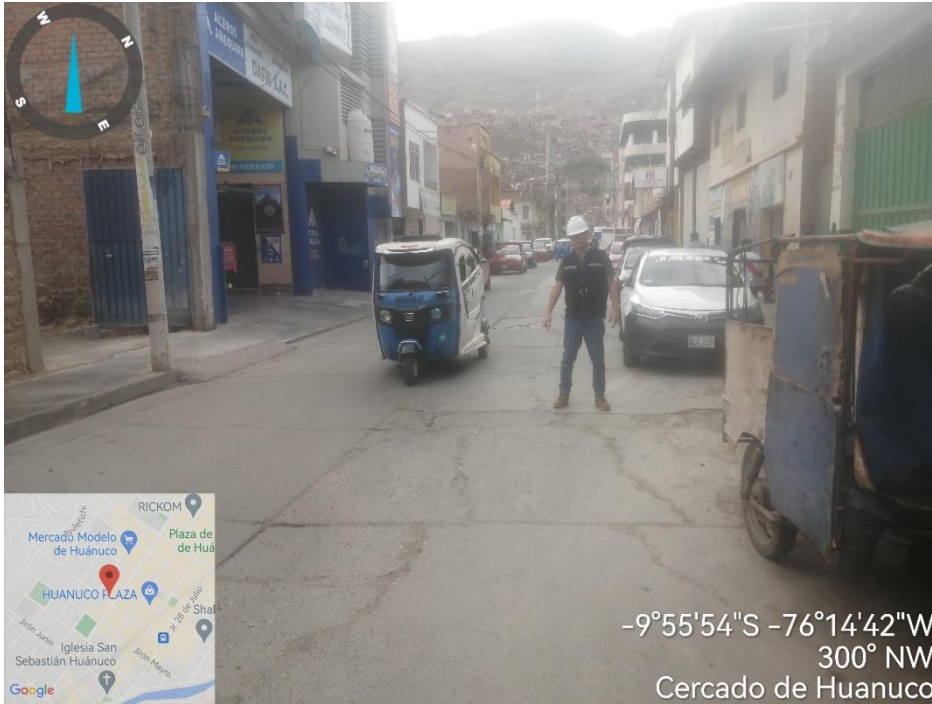
Fotografía 1

Patología de punzonamiento grado alto en el Jr. Tarapacá

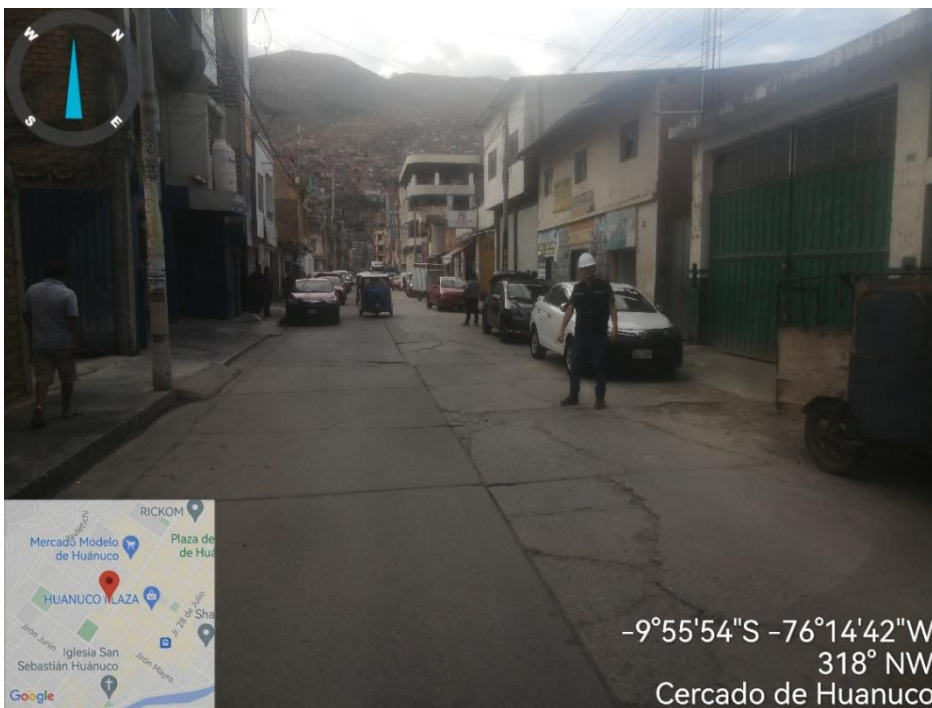
Fotografía 2

Falla de grietas lineales nivel alto en el Jr. Tarapacá

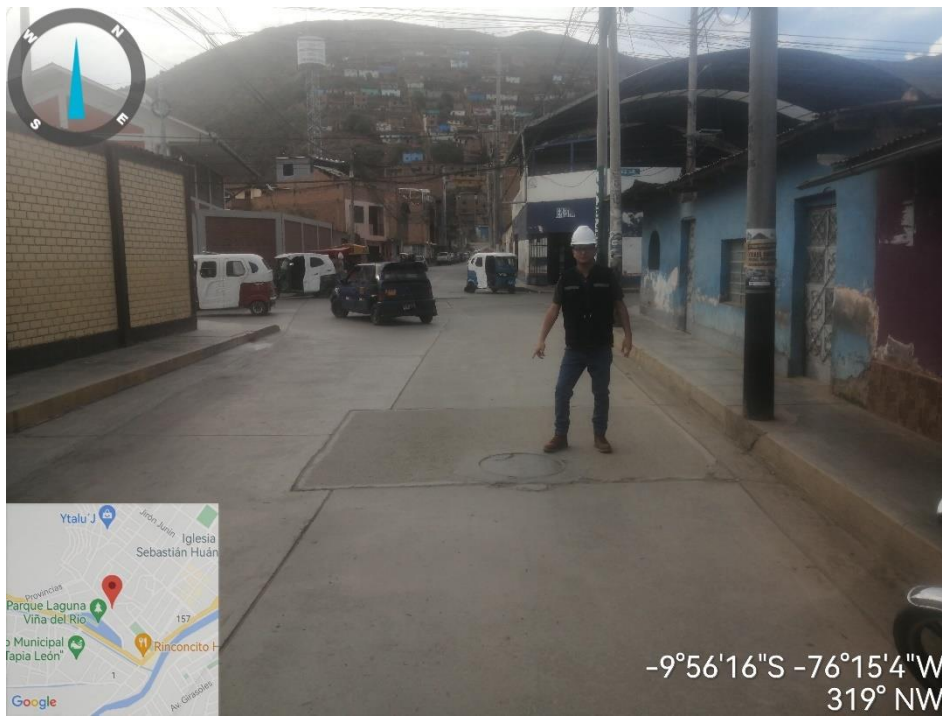
Fotografía 3

Patología Parche grande en el Jr. Tarma

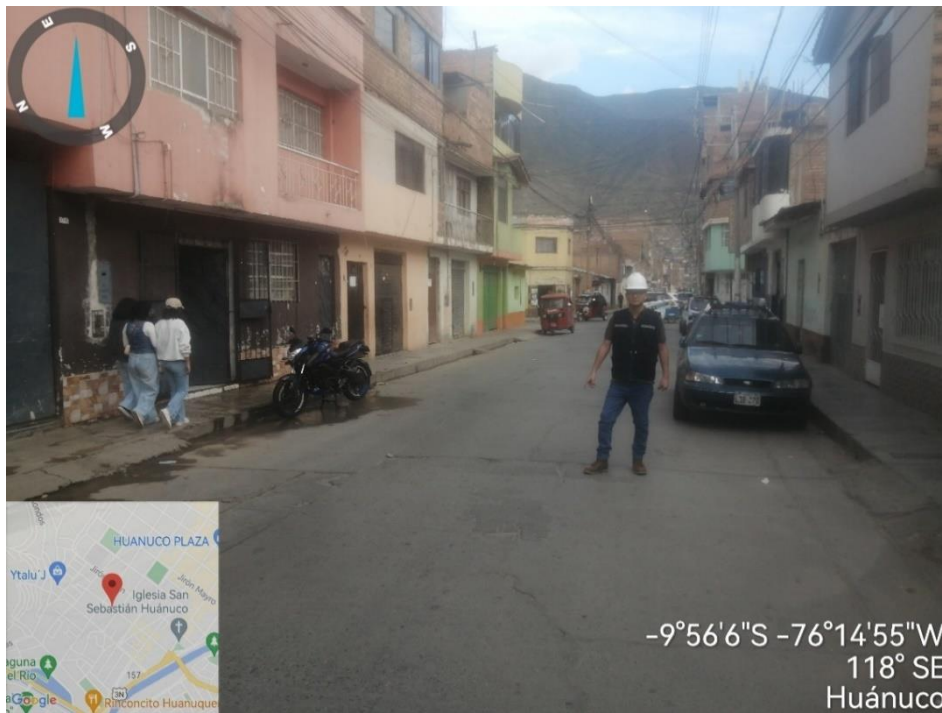
Fotografía 4

Patología Parche grande en el Jr. Libertad

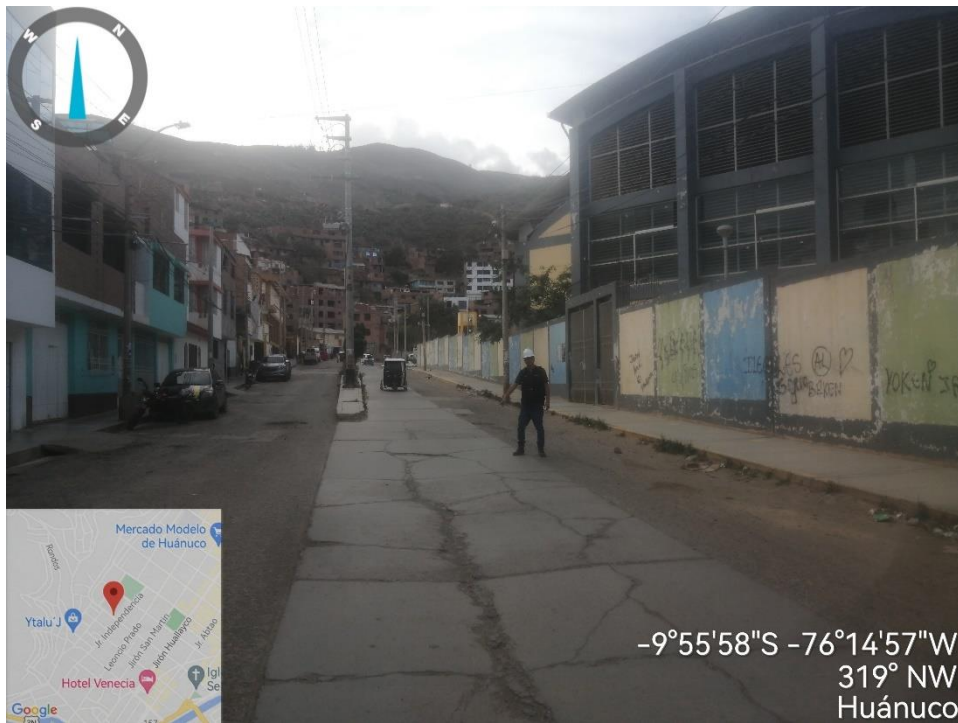
Fotografía 5

Patología punzonamiento en el Jr. Junín

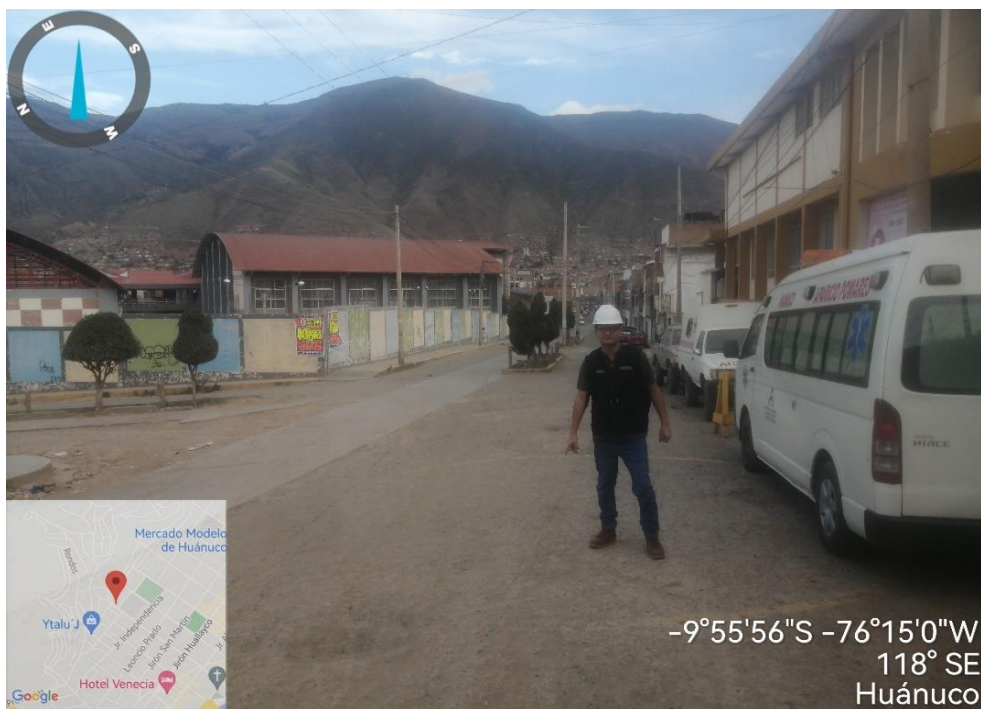
Fotografía 6

Patología desconchamiento en el Jr. Junín

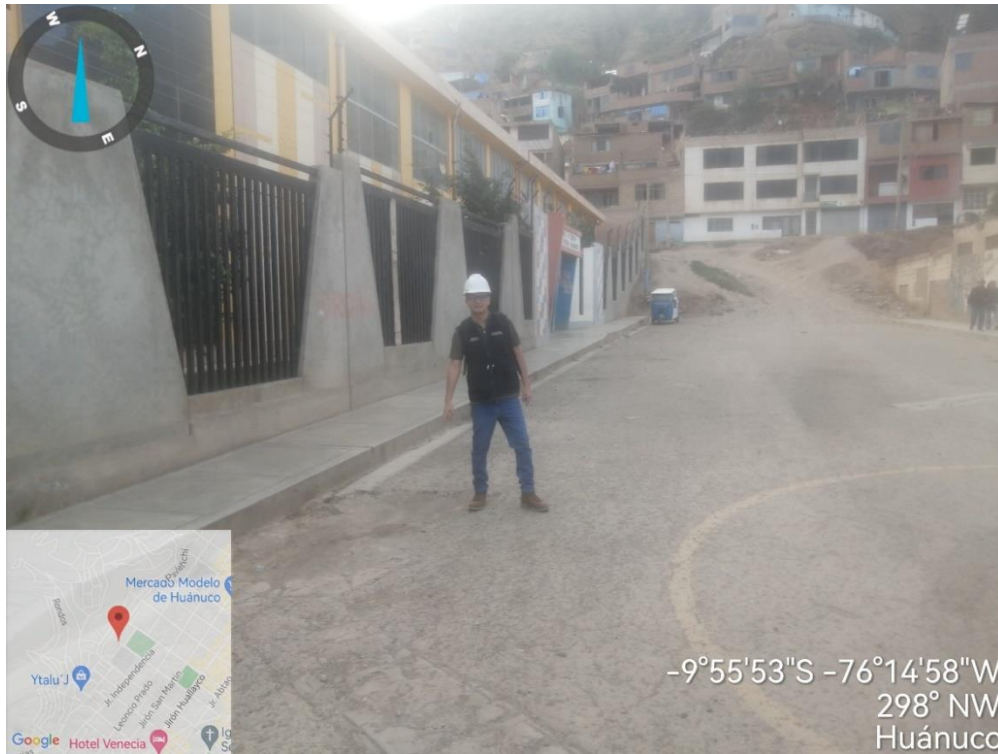
Fotografía 7

Patología parche grande y desconchamiento en el Jr. Ayancocha

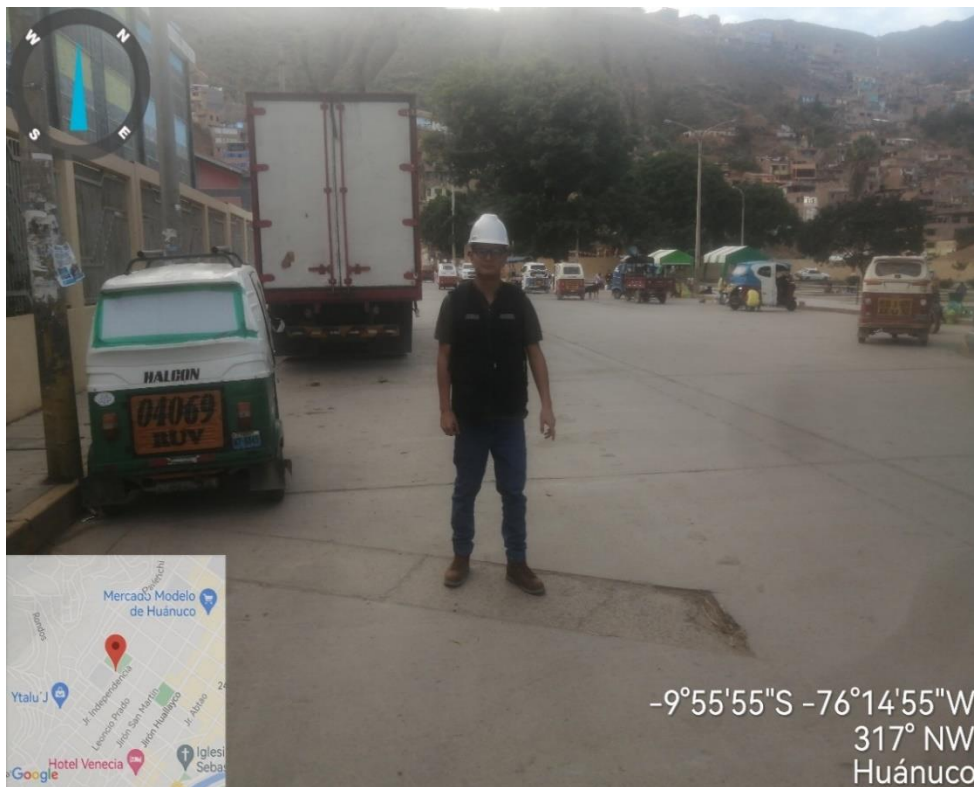
Fotografía 8

Patología parche grande en el Jr. Ayancocha

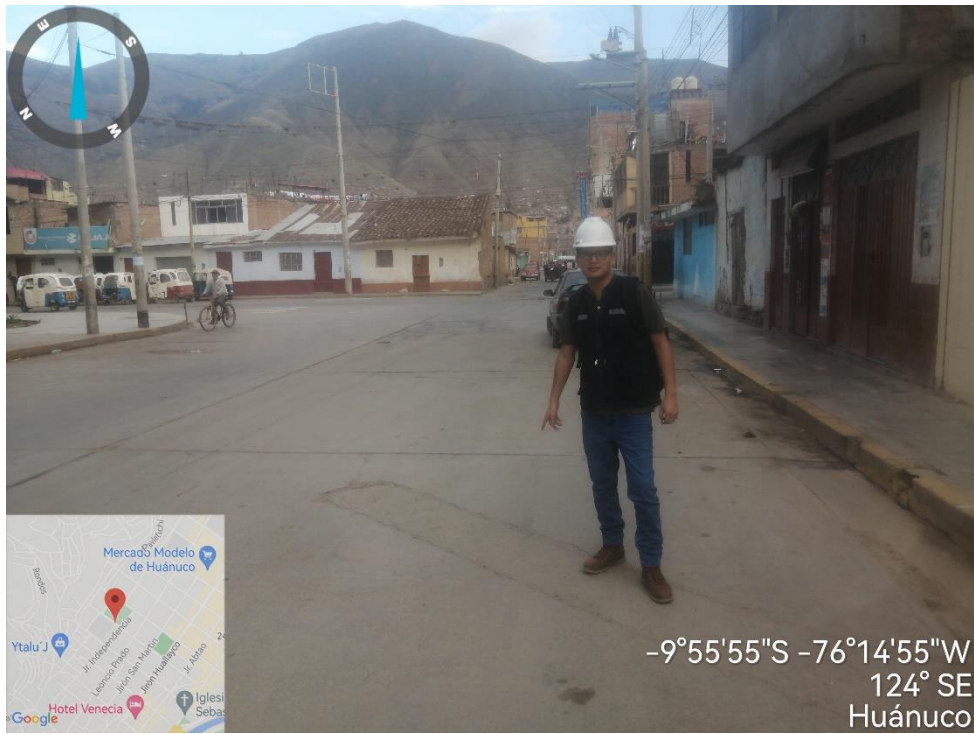
Fotografía 9

Patología parche grande de severidad baja en la calle Ayancocha

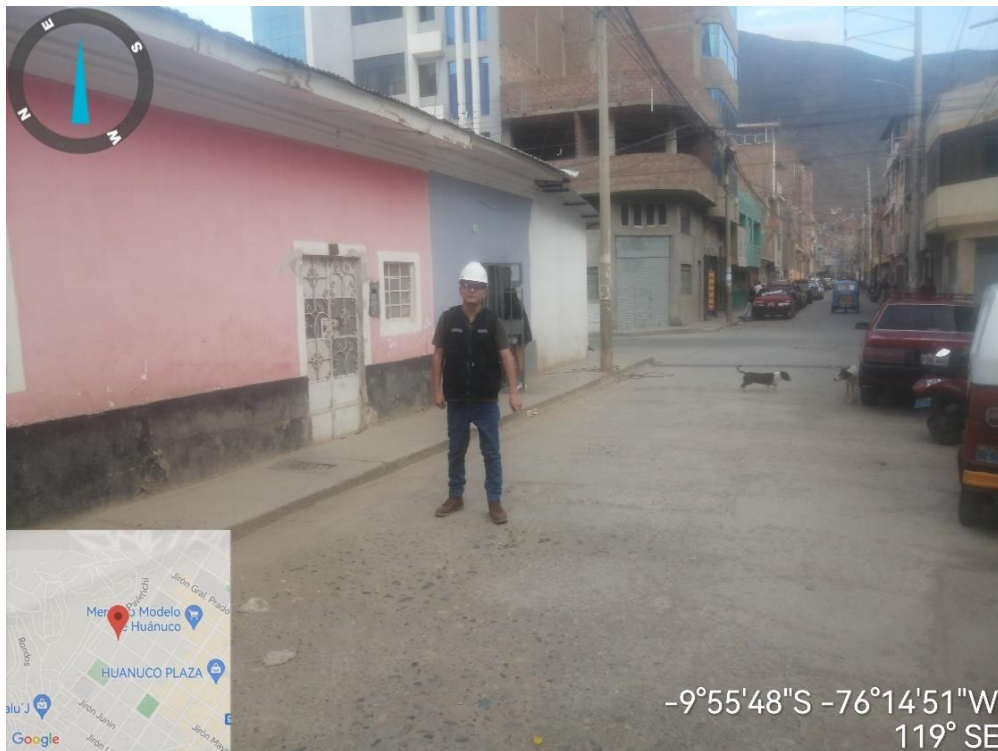
Fotografía 10

Patología de desconchamiento en el Jr. Tarapacá

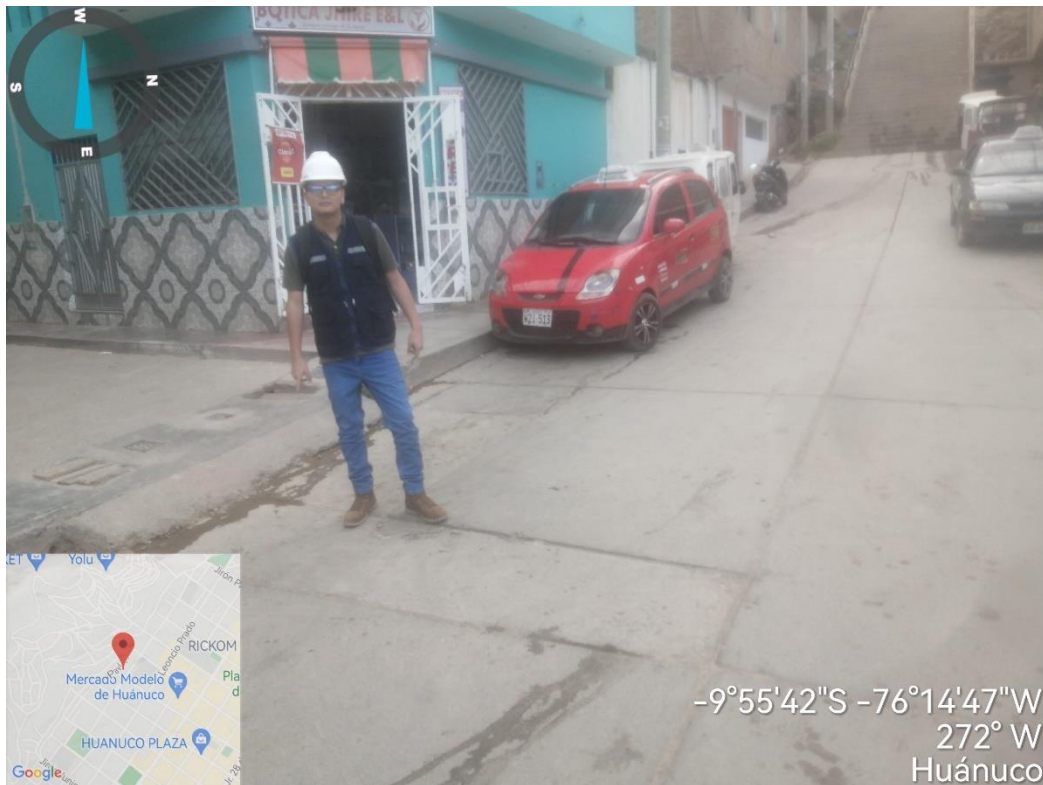
Fotografía 11

Patología parche grande de nivel bajo en el Jr. Ayacucho

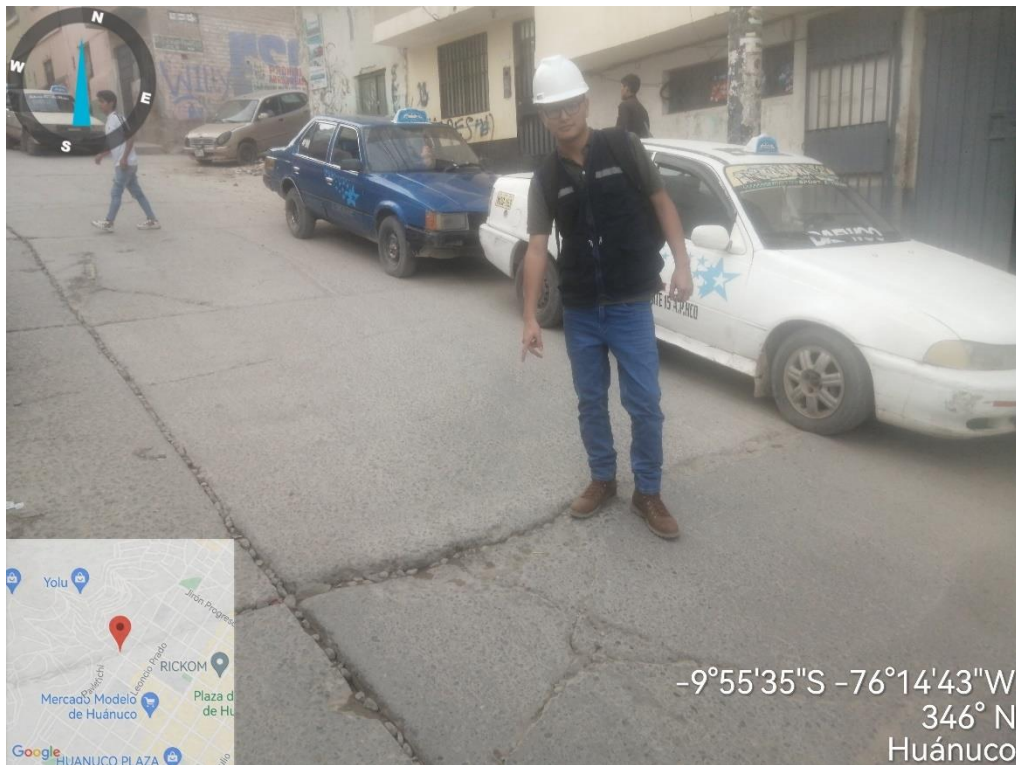
Fotografía 12

Patología de pulimento de agregados en el Jr. General Prado

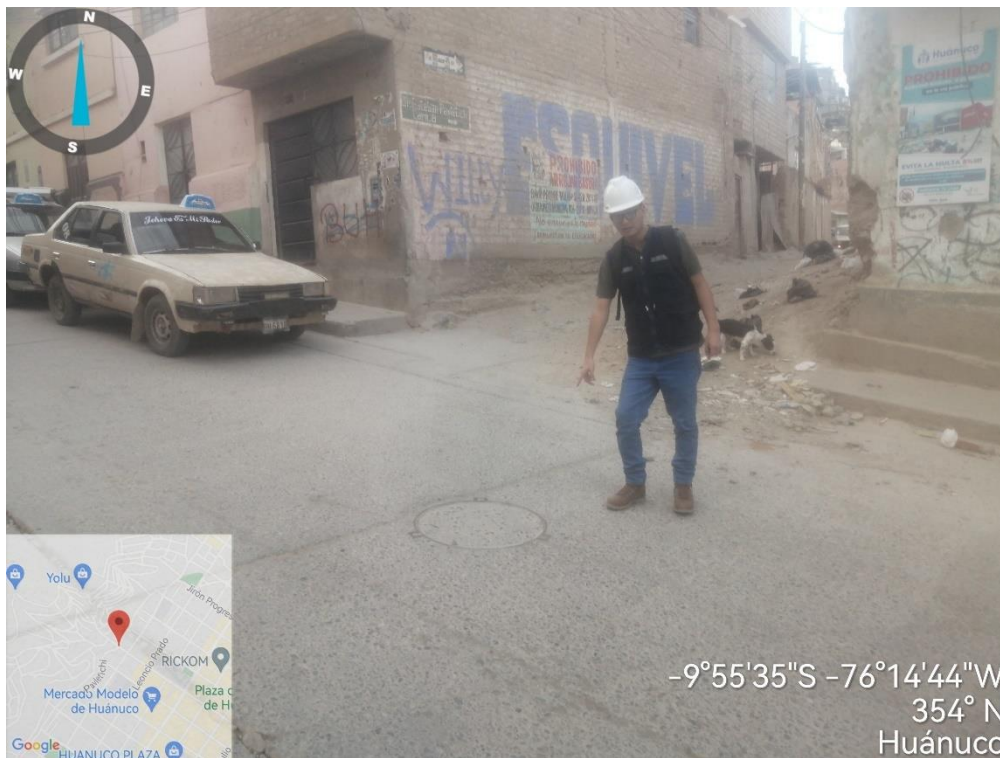
Fotografía 13

Patología punzonamiento en la vía General Prado

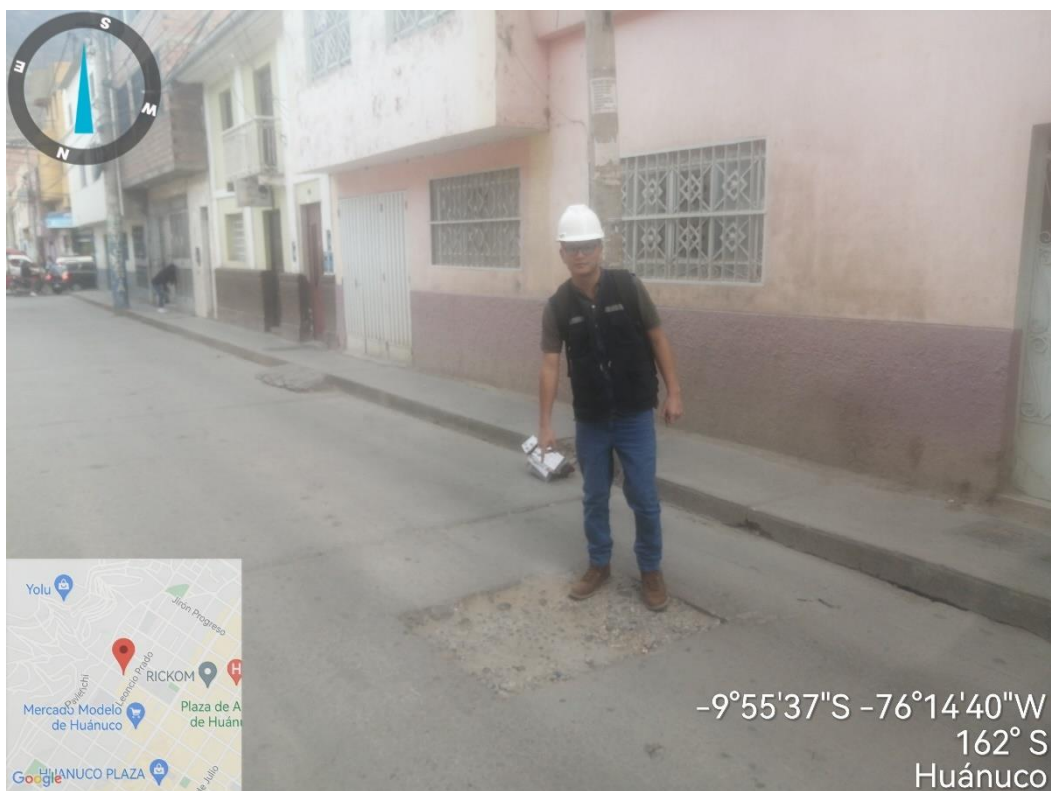
Fotografía 14

Patología parche grande de severidad alta calle General prado

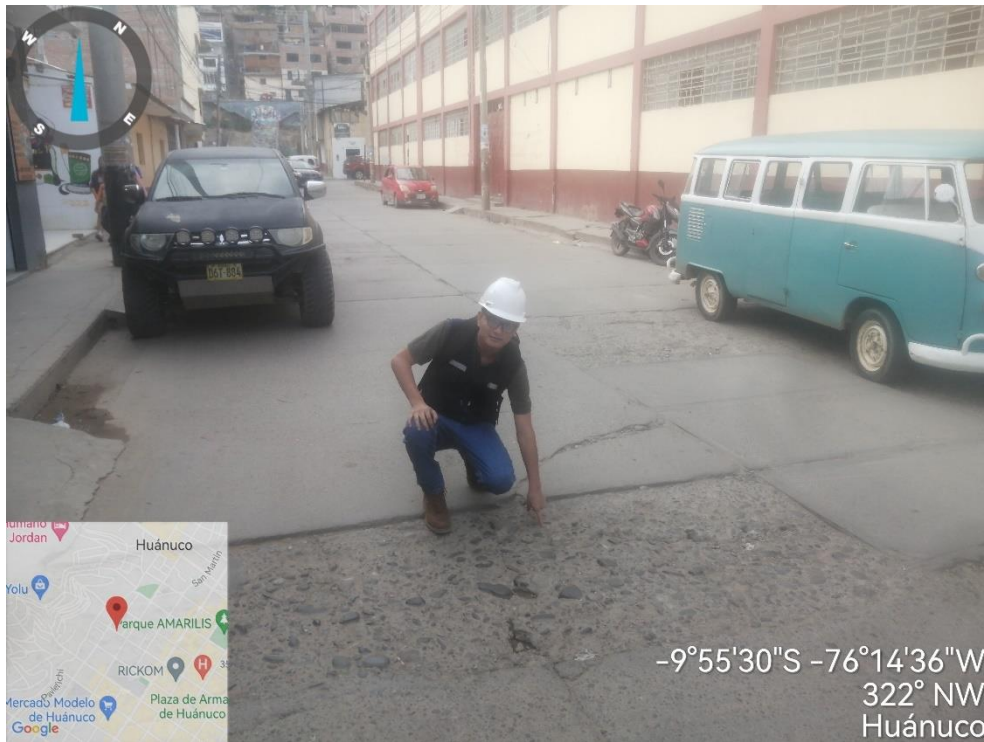
Fotografía 15

Falla de desconchamiento y punzonamiento en el Jr. Crespo y Castillo

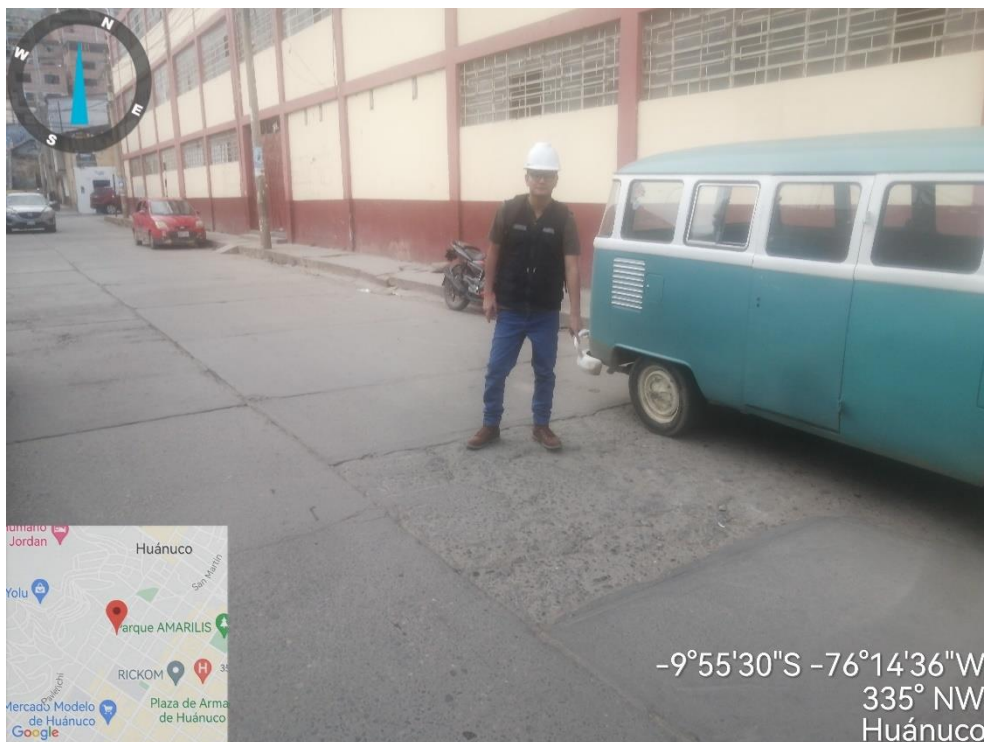
Fotografía 16

Falla de parcheo grande en el Jr. Crespo y Castillo

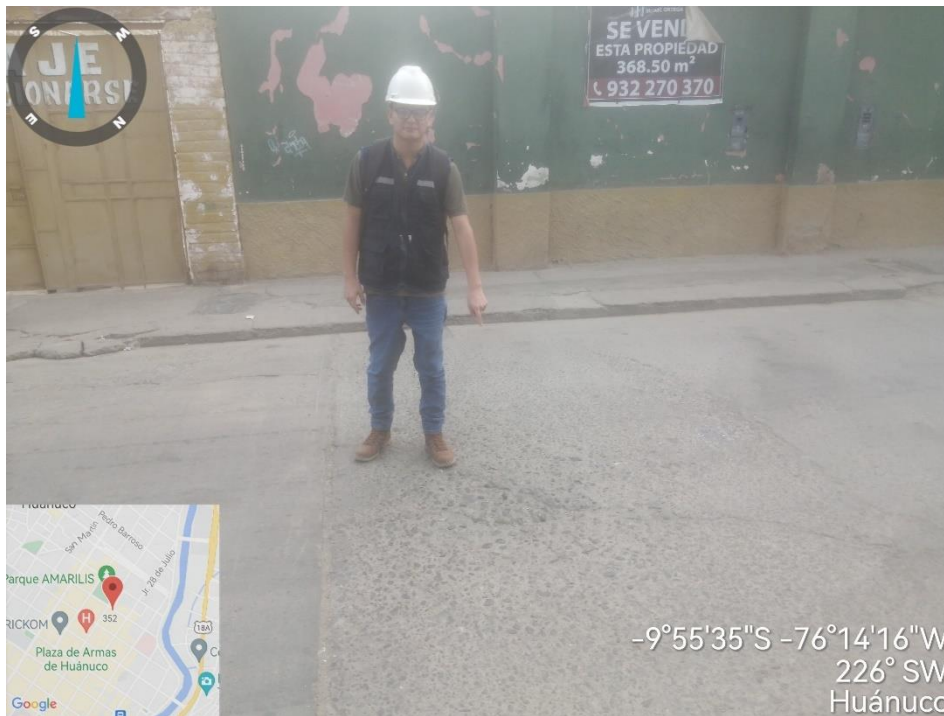
Fotografía 17

Falla de desconchamiento en el Jr. Progreso

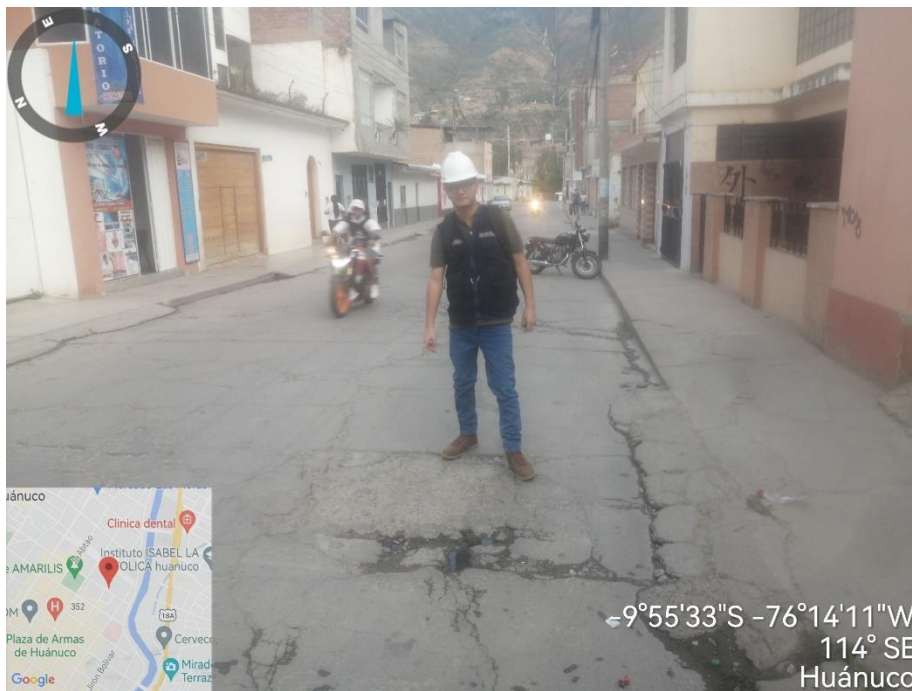
Fotografía 18

Patología de punzonamiento en el Jr. Pedro Puelles

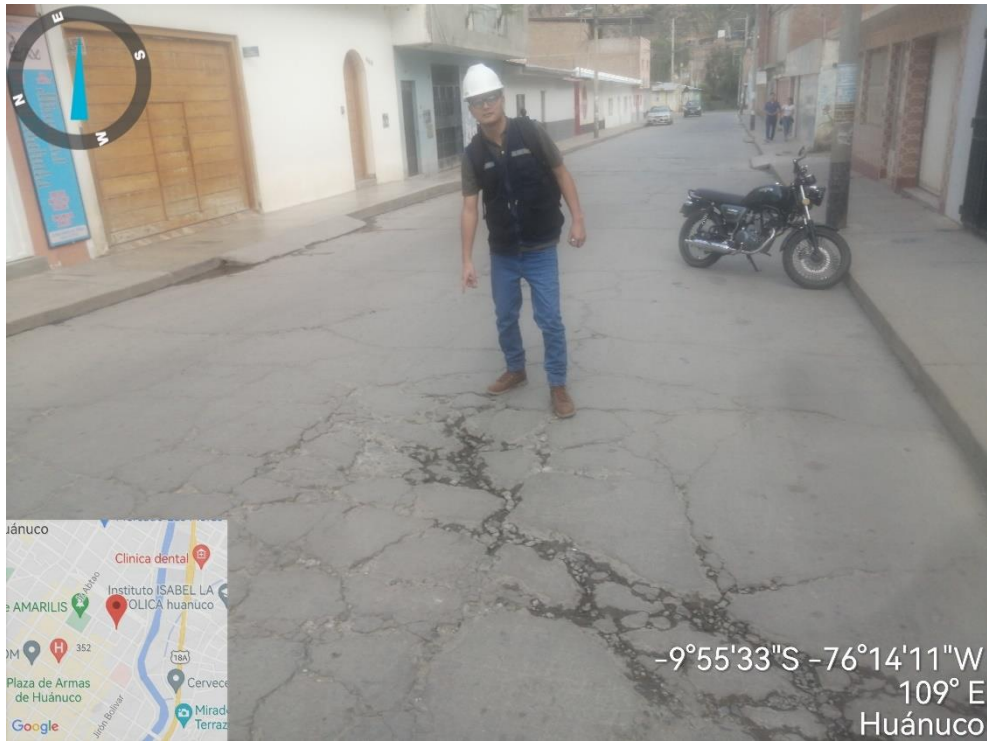
Fotografía 19

Patología desconchamiento en el Jr. Pedro Puelles

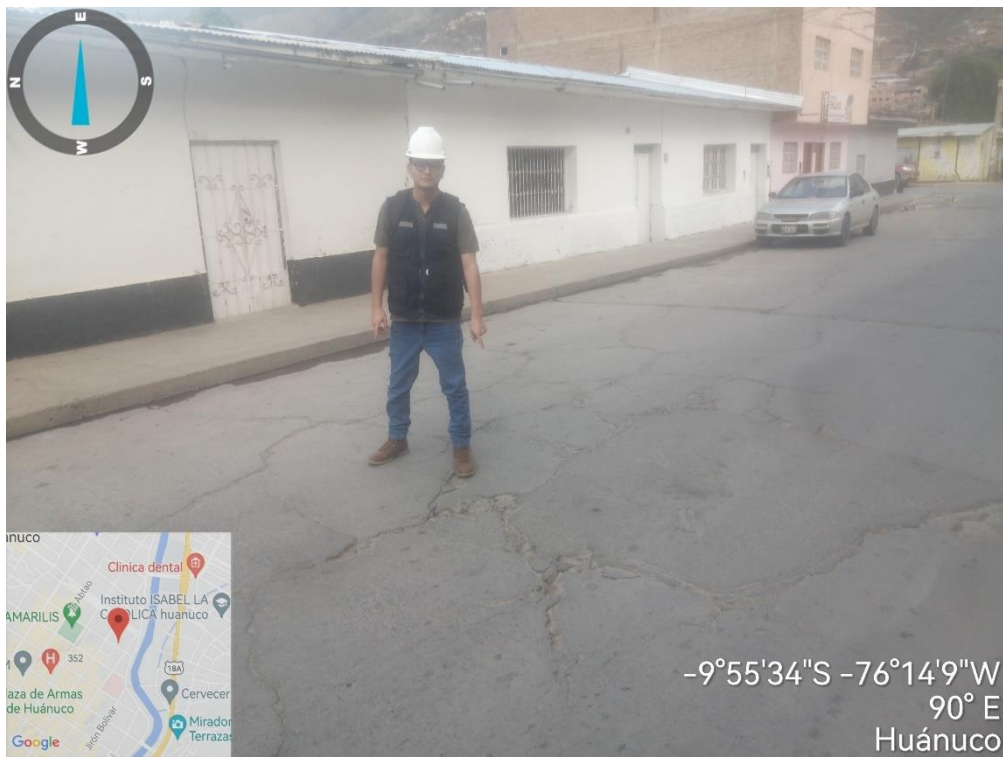
Fotografía 20

Patología de punzonamiento en el Jr. Pedro Puelles

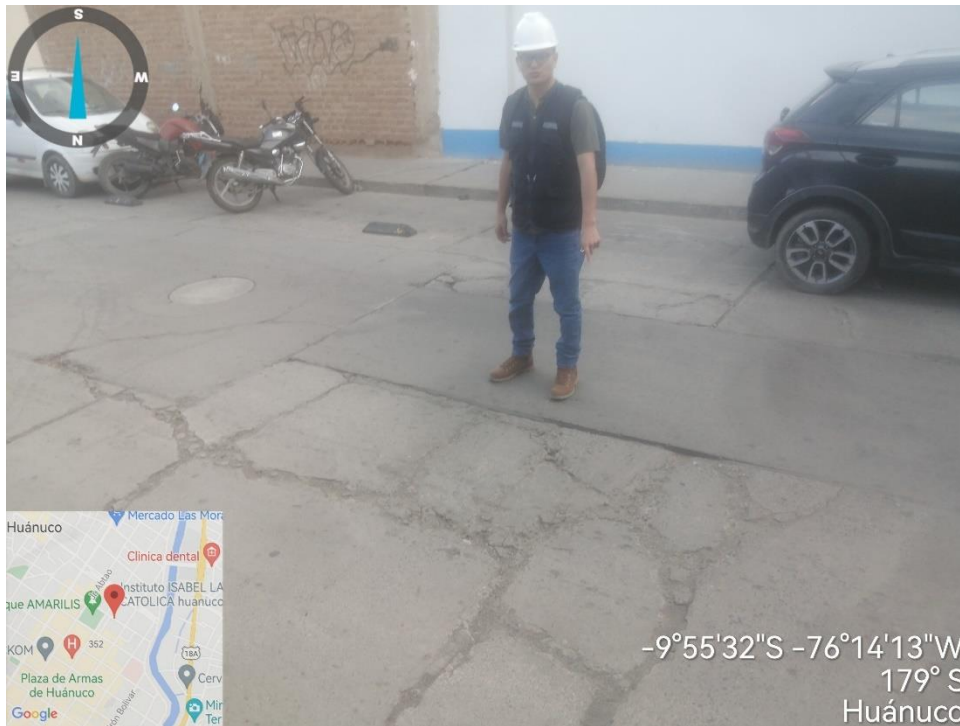
Fotografía 21

Falla de tipo desconchamiento y punzonamiento en la calle Pedro Puelles
