UNIVERSIDAD DE HUANUCO
FACULTAD DE INGENIERIA
PROGRAMA ACADÉMICO DE INGENIERIA CIVIL

**“Técnicas sostenibles de reparación en la fisuración de
concreto armado en el Jr. Hermilio Valdizán cuadra 10 –
Huánuco 2023”**

HUÁNUCO – PERÚ

2024

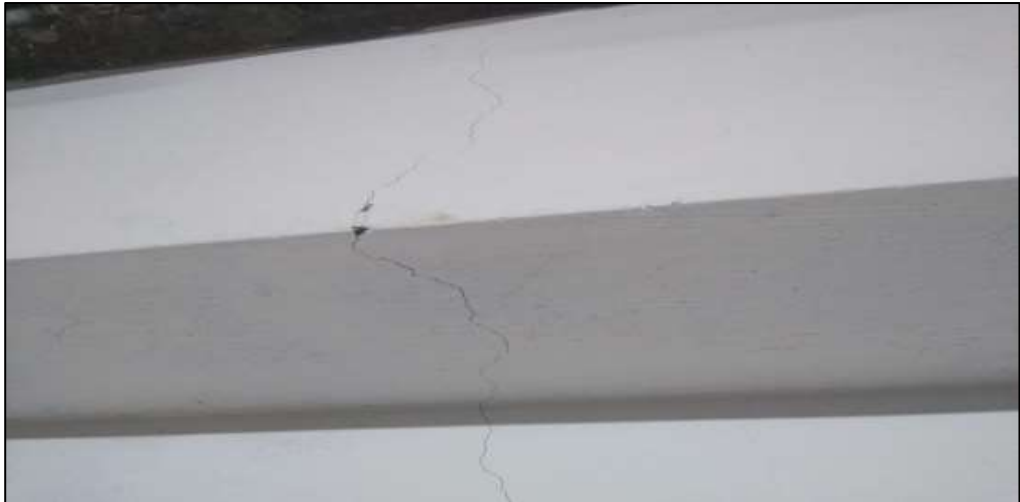
Figura 8

Medición de fisura

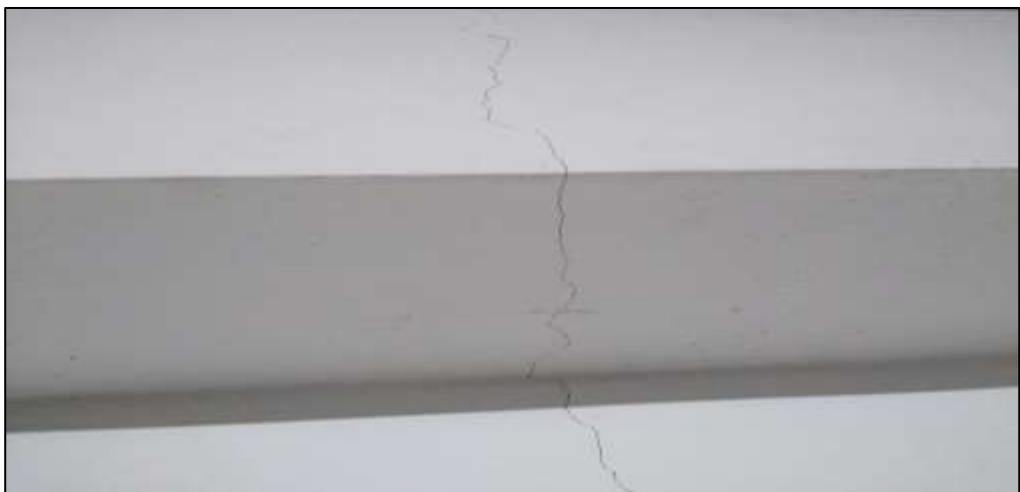
Figura 9

Medición de fisura

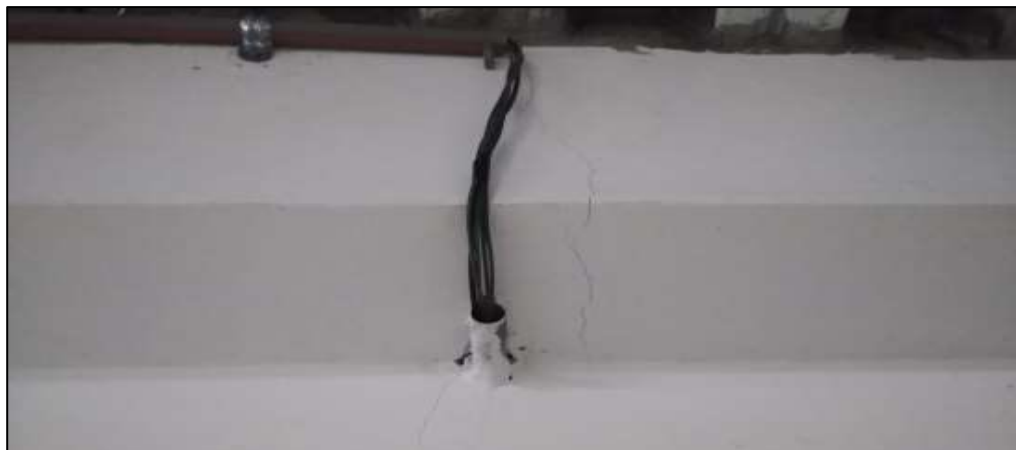
Figura 10

Medición de fisura

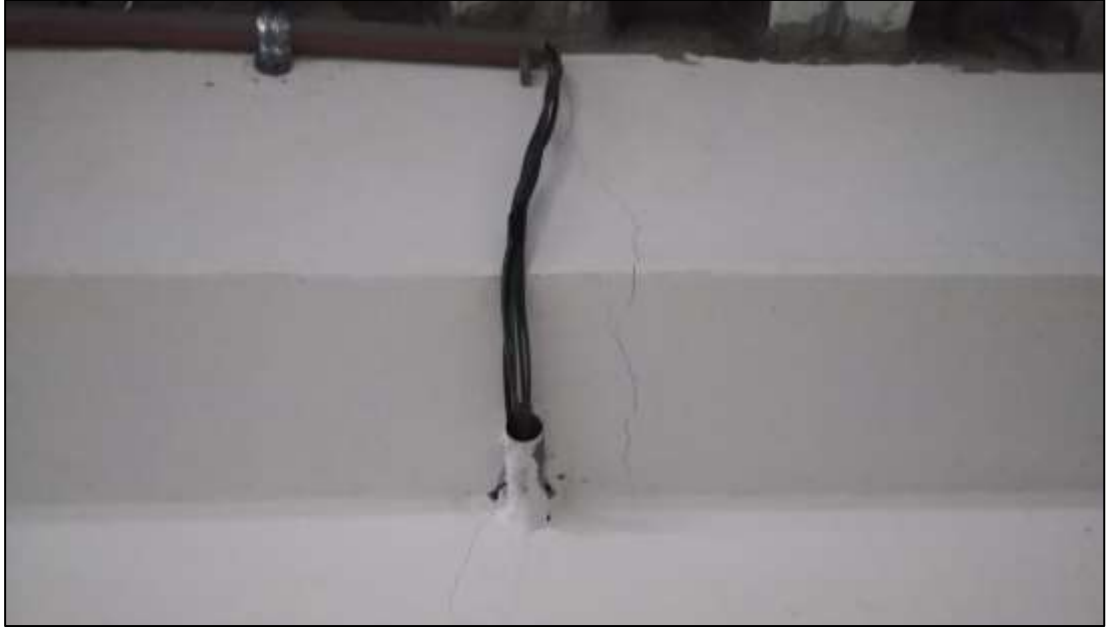
Evidencia de fisuras en el Concreto Armado del Jr. Hermilio Valdizán la cuadra 10

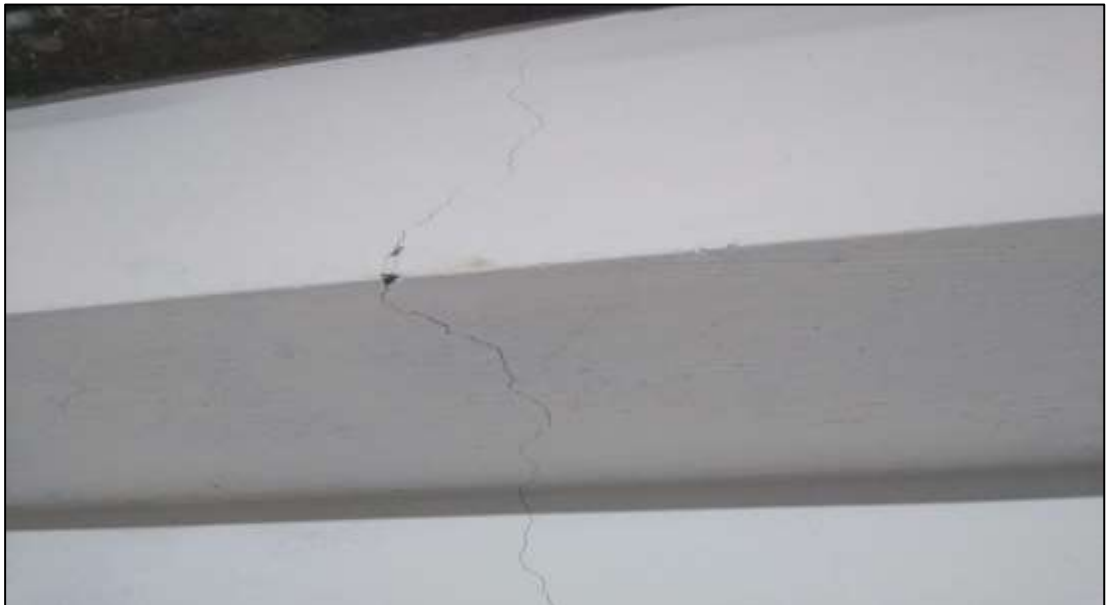
Evidencia de fisuras en el Concreto Armado del Jr. Hermilio Valdizán la cuadra 10

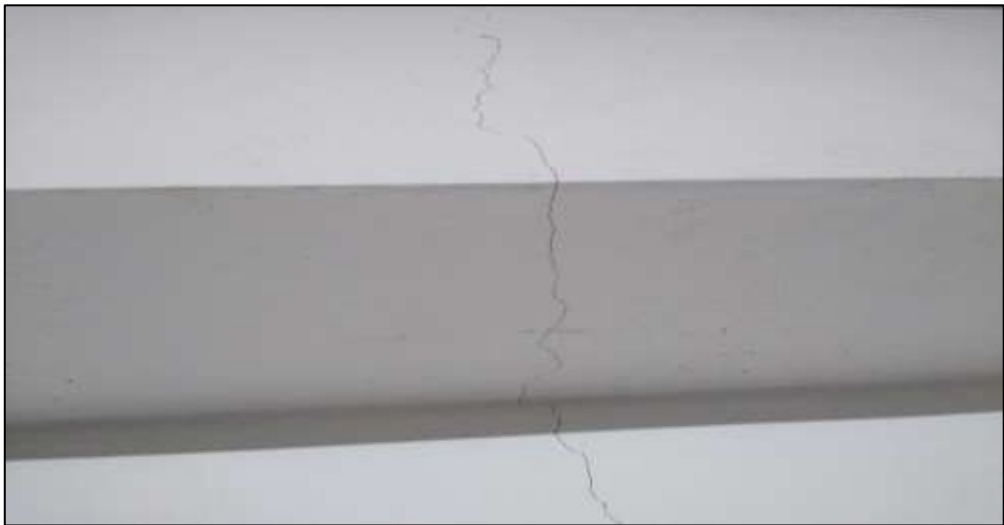
Evidencia de fisuras en el Concreto Armado del Jr. Hermilio Valdizán la cuadra 10

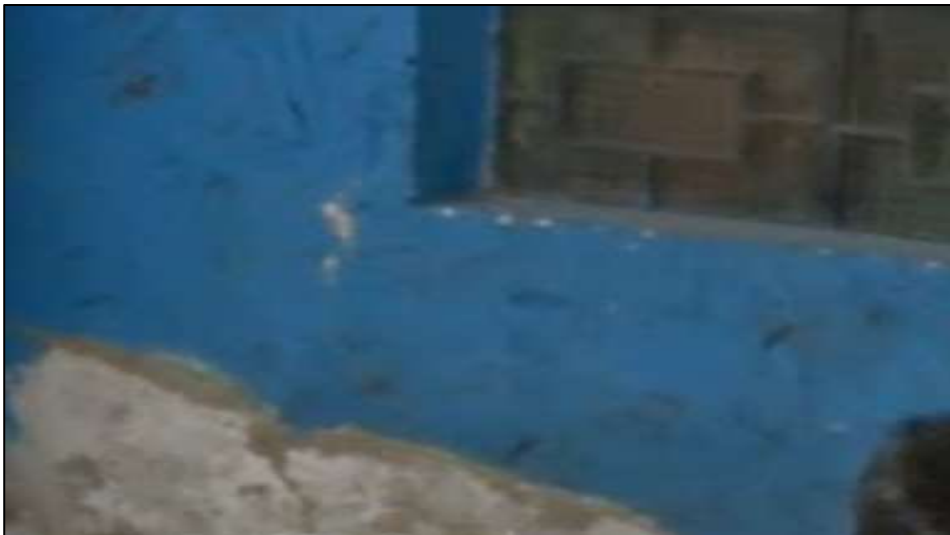
Evidencia de fisuras en la vivienda 1058 del Jr. Hermilio Valdizán la cuadra 10

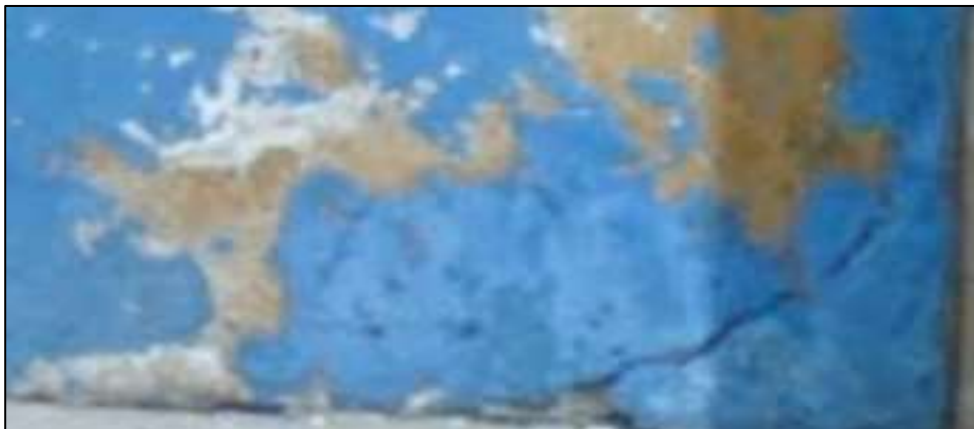
Evidencia de fisuras en la vivienda 1058 del Jr. Hermilio Valdizán la cuadra 10
