UNIVERSIDAD DE HUANUCO
FACULTAD DE INGENIERIA
PROGRAMA ACADÉMICO DE INGENIERIA CIVIL

**“Las fallas estructurales y el índice de condición de pavimento
de la carpeta asfáltica en la Av. Universitaria, Pillco Marca,
Huánuco 2023”**

El objetivo de este proyecto fue determinar la relación entre el índice de condición del pavimento flexible y las fallas estructurales de la carpeta asfáltica de la Av. Universitaria, Pillco Marca utilizando el método del Índice de Condición del Pavimento (PCI). Además, los resultados que se presentan a continuación demostraron la mayor rigurosidad y confiabilidad de la metodología PCI en la evaluación de carreteras como pavimentos flexibles: Las fallas más frecuentes desde la progresiva 0+000.00 hasta la progresiva 3+900.00 de la Av, Universitaria, Pillco Marca - Huánuco fueron las siguientes: falla por pulido de agregados (72.80%), falla por grietas de borde (30.62%), falla tipo piel de cocodrilo (29.5%), falla por bacheo (25.25%), falla por ahuellamiento (21.44%), falla por hoyos y baches (12.61%) y falla por ahuellamiento (12.61%). El tramo de 3,9 km de longitud se dividió en 14 unidades de muestreo de 229,95 m² cada una. El PCI medio del tramo estud

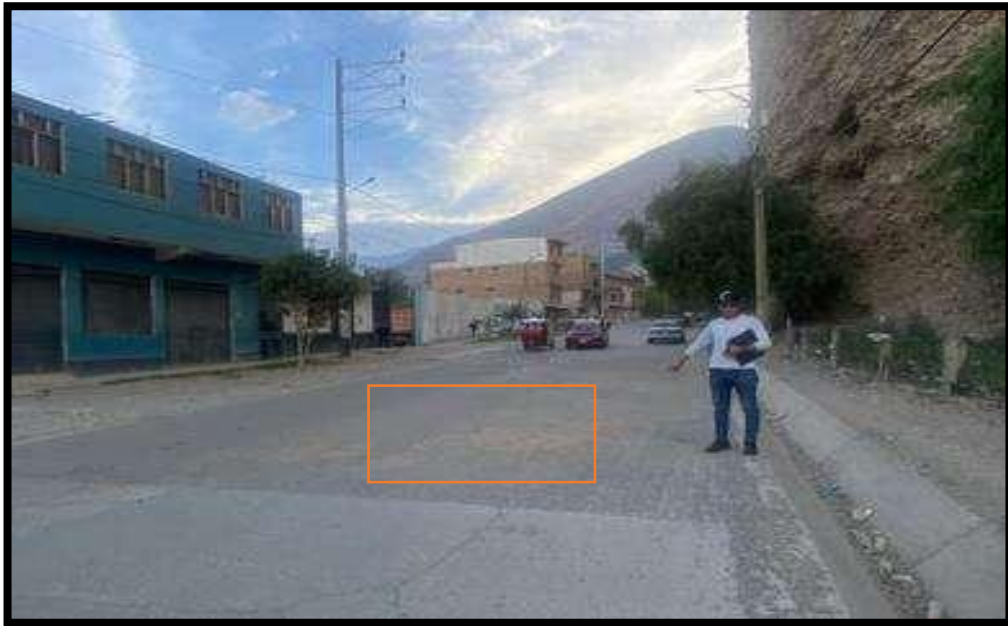
Progresiva: 0+157.50 al 0+189.00

Fallas tipo huecos, ubicado en la muestral N.º UM6, del tramo la Av. Universitaria, PILLCO MARCA, HUÁNUCO.

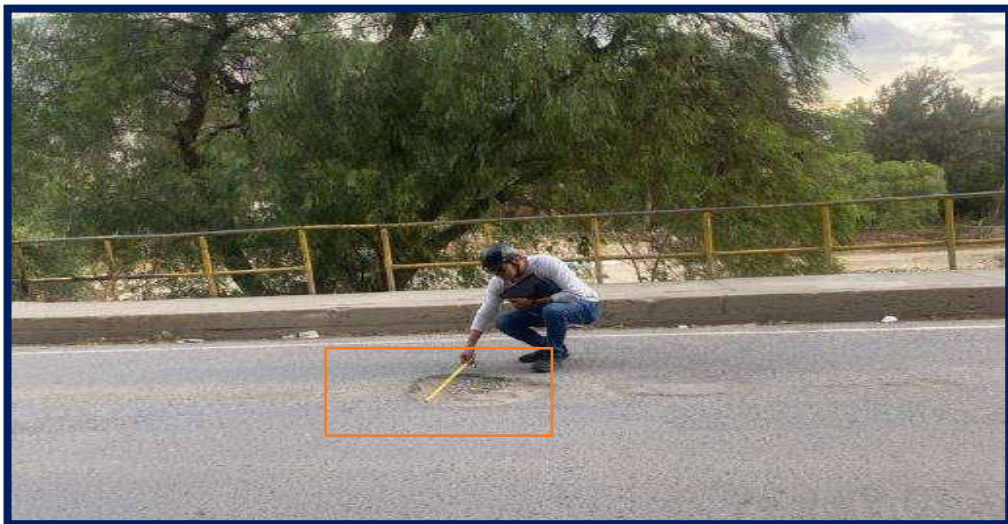
Progresiva: 0+661.50 al 0+693.00

Fallas tipo huecos, ubicado en la muestral N.º UM22, del tramo la Av. Universitaria, PILLCO MARCA, HUÁNUCO.

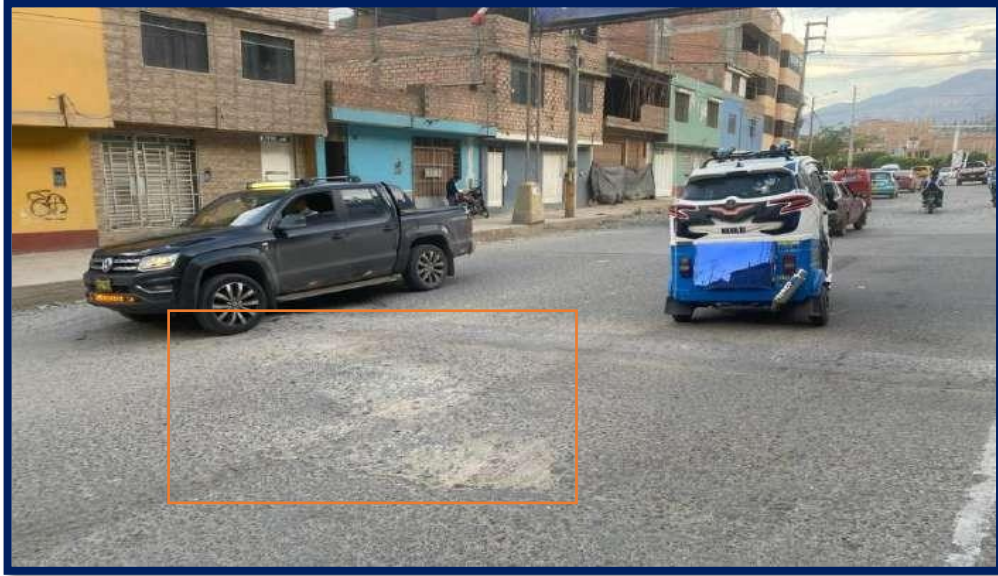
Progresiva: 0+913.50 al 0+945.00

Fallas por desprendimientos de agregados, ubicado en la muestral N.º UM30, del tramo la Av. Universitaria, PILLCO MARCA, HUÁNUCO.

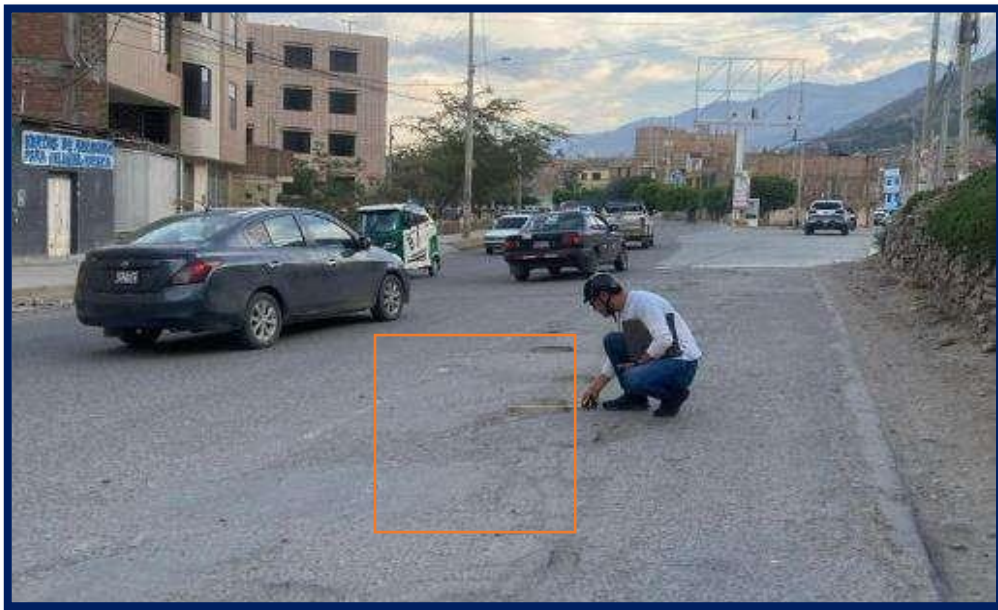
Progresiva: 0+913.50 al 0+945.00

Fallas tipo piel de cocodrilo y huecos, ubicado en la muestral N.º UM30, del tramo la Av. Universitaria, PILLCO MARCA, HUÁNUCO.

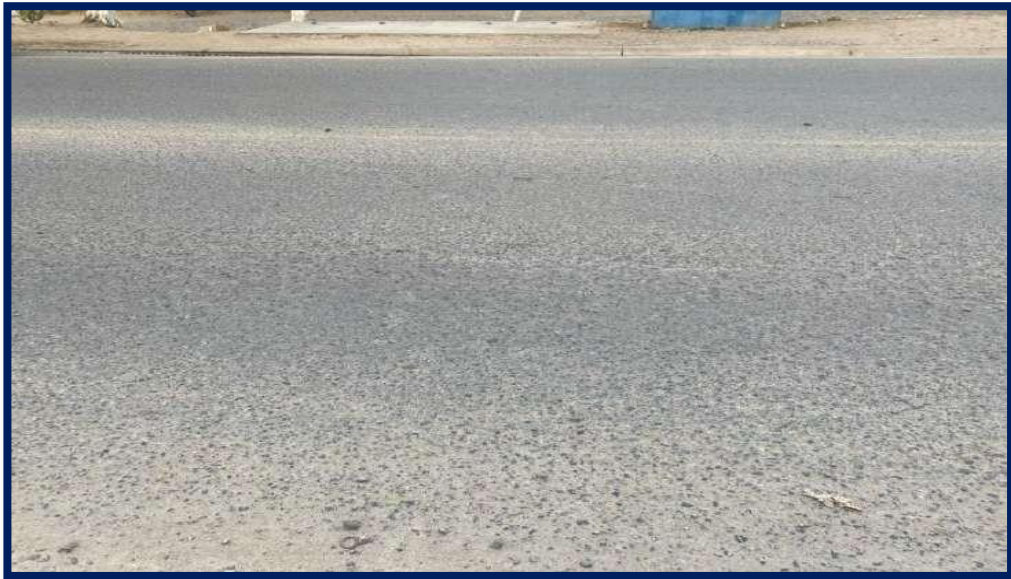
Progresiva: 1+165.50 al 1+197.00

Pulimiento de agregados, ubicado en la muestral N.º UM38, del tramo la Av. Universitaria, PILLCO MARCA, HUÁNUCO.

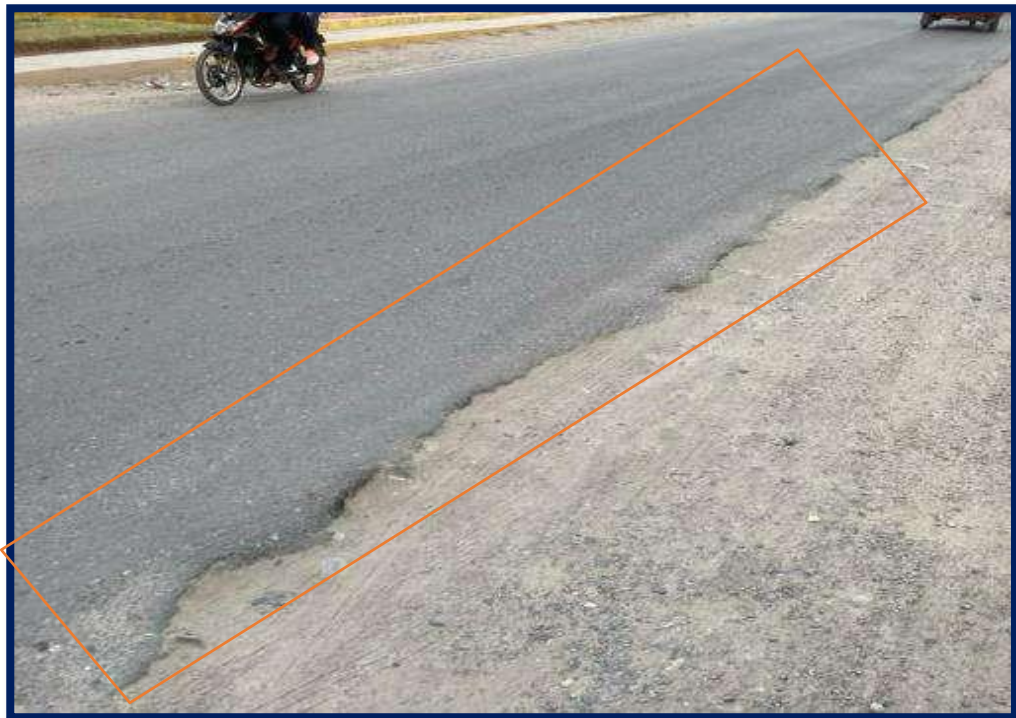
Progresiva: 1+669.50 al 1+701.00

Grietas en borde, ubicado en la muestral N.º UM54, del tramo la Av. Universitaria, PILLCO MARCA, HUÁNUCO.

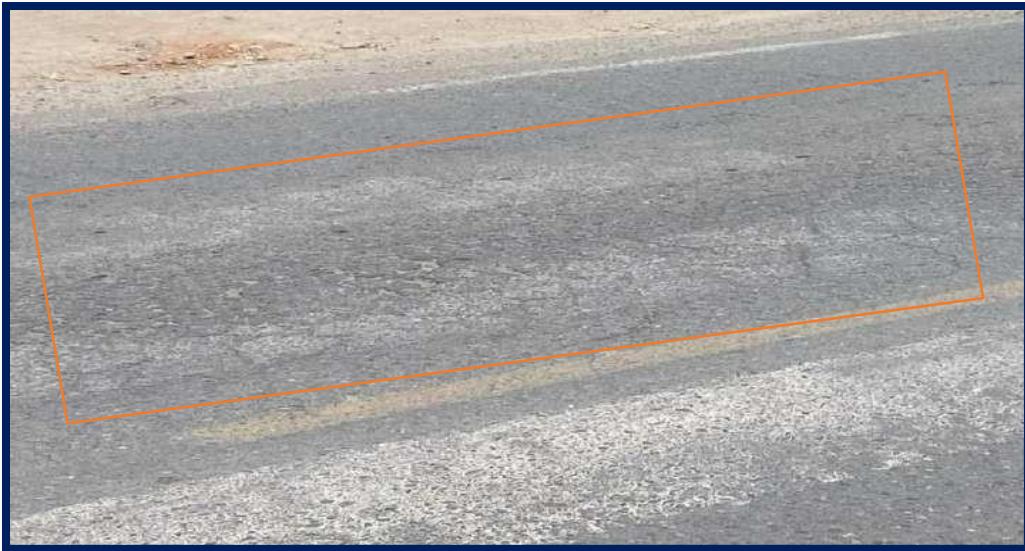
Progresiva: 2+173.50 al 2+205.00

Piel de cocodrilo, ubicado en la muestral N.º UM70, del tramo la Av. Universitaria, PILLCO MARCA, HUÁNUCO.

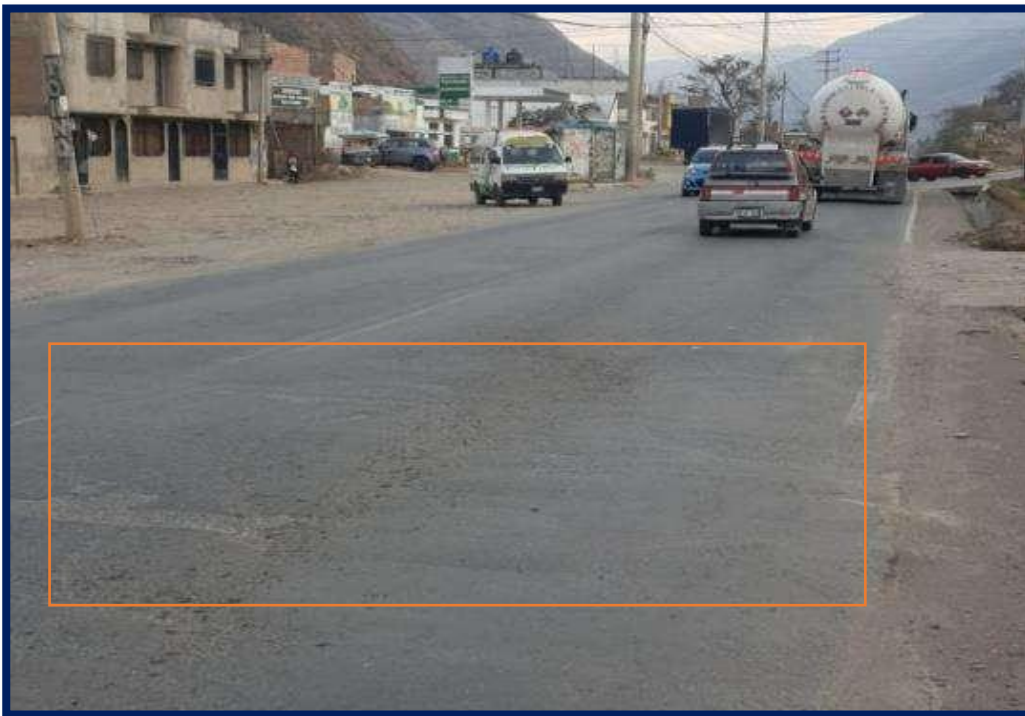
Progresiva: 3+181.50 al 3+213.00

Parqueo, ubicado en la muestral N.º UM102, del tramo la Av. Universitaria, PILLCO MARCA, HUÁNUCO.

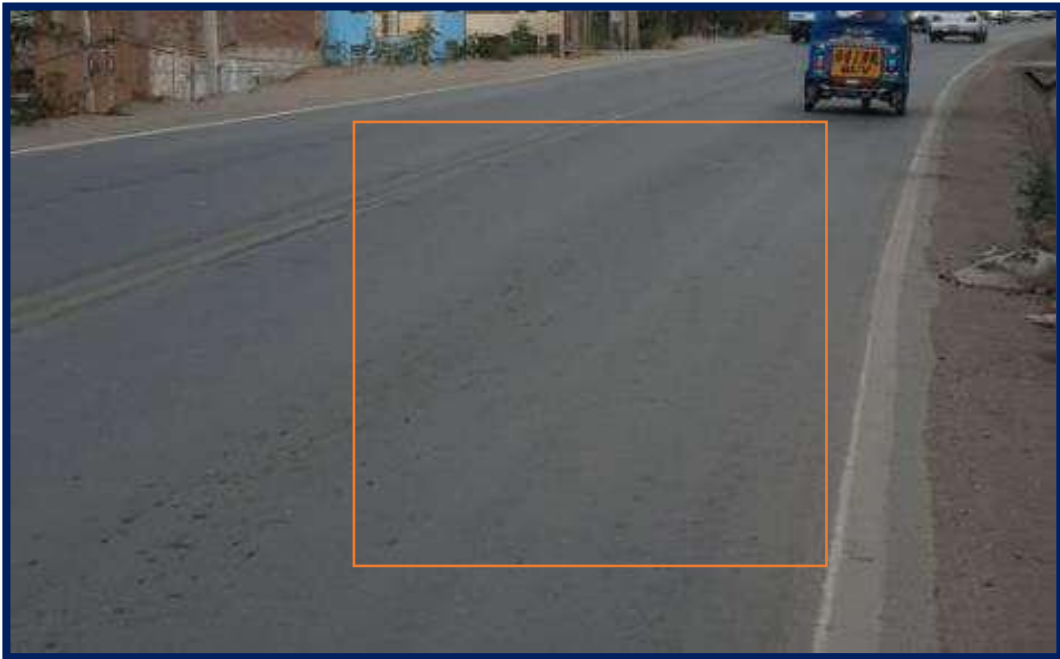
Progresiva: 3+433.50 al 3+465.00

Ahuellamiento, ubicado en la muestral N.º UM110, del tramo la Av. Universitaria, PILLCO MARCA, HUÁNUCO.

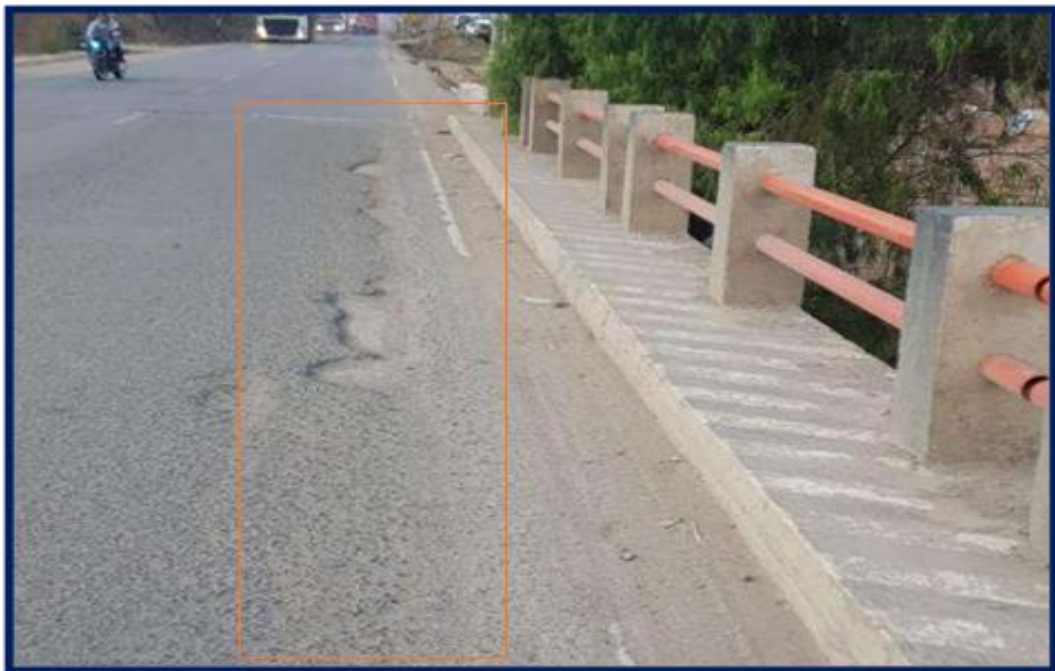
Grietas en borde, ubicado en la muestral N.º UM110, del tramo la Av.Universitaria, PILLCO MARCA, HUÁNUCO.
