UNIVERSIDAD DE HUANUCO
FACULTAD DE INGENIERIA
PROGRAMA ACADÉMICO DE INGENIERIA CIVIL

“Diagnóstico del pavimento rígido de la Av. Juan Velasco Alvarado aplicando el método PCI, distrito de Pillco Marca – Huánuco 2023”

"MEJORAMIENTO Y CONSTRUCCIÓN DE LAS VÍAS VEHICULARES,
PEATONALES Y ÁREAS VERDES DE LA AVENIDA JUAN VELASCO
ALVARADO, DISTRITO DE PILCO MARCA, HUÁNUCO"

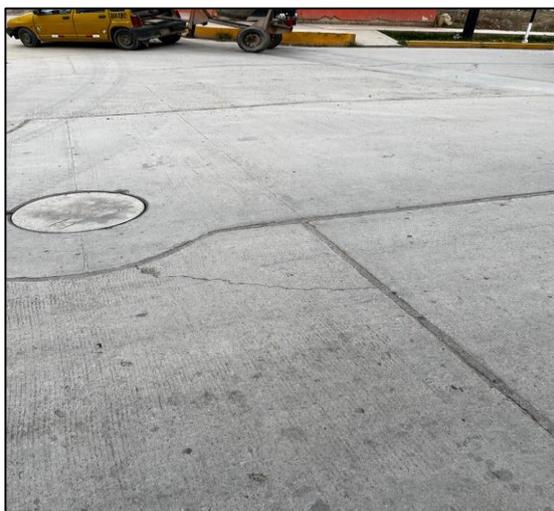
Figura 14

Grieta de esquina

Nota. Se observa la falla de grieta de esquina con una severidad Low.

Nivel de severidad es Low, no se ejecuta nada, el sellado de grietas de más de 3 mm.

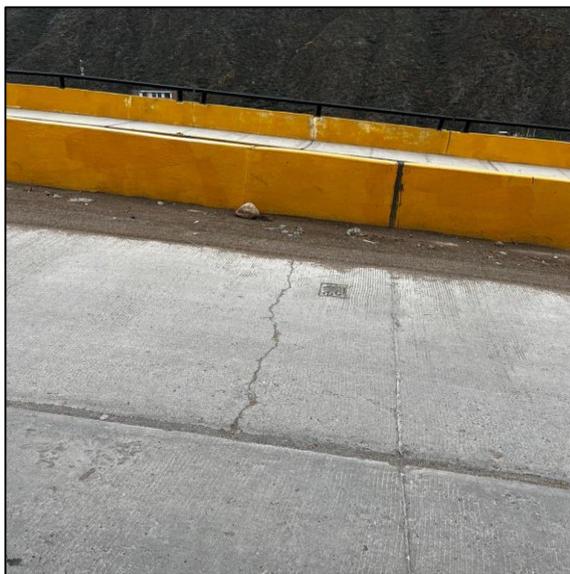
Figura 15

Grieta Transversal

Nota. Se observa la falla de grieta de transversal con una severidad Low.

Nivel de severidad es Low, no se ejecuta nada, el sellado de grietas deben ser mayos de 3.0 mm en ancho.

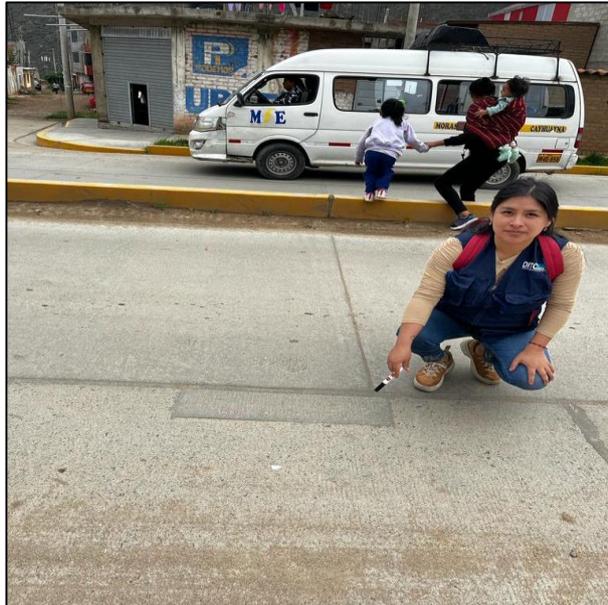
Figura 16

Parqueo pequeño

Nota. Se observa la falla de parqueo pequeño con una severidad Low.

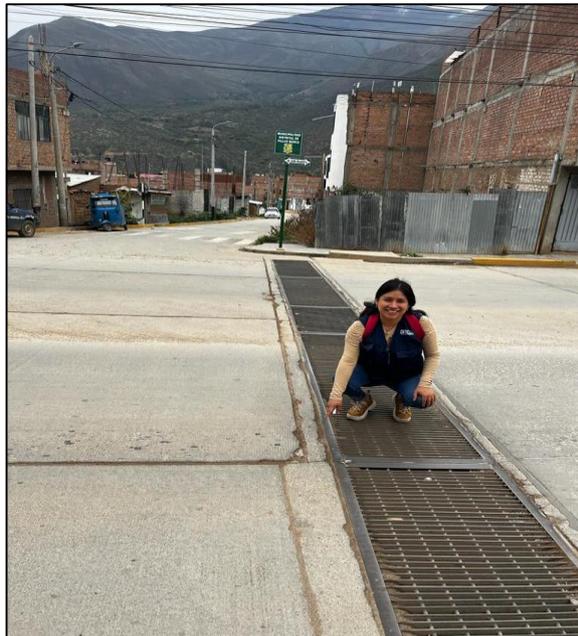
Figura 17

Cruce de vía férrea

Nota. Se observa la falla de Cruce de vía férrea con una severidad Low.

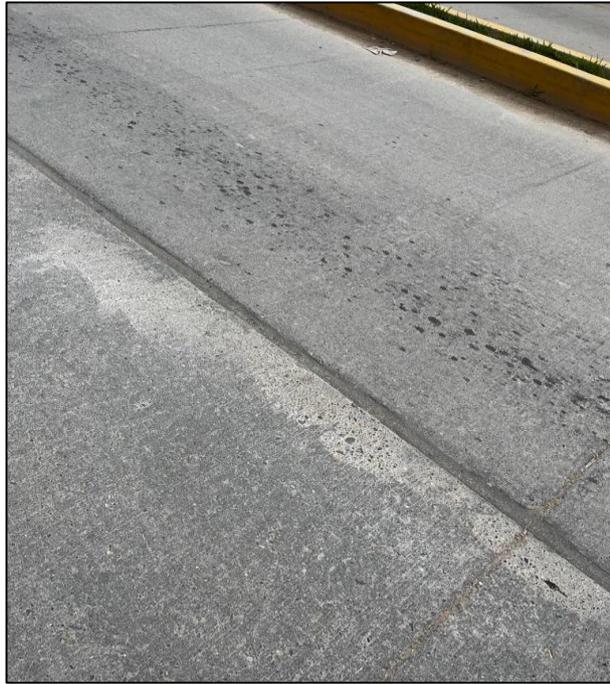
Figura 18

Pulimiento de agregado

Nota. Se observa la falla de Pulimiento de agregado con una severidad Medium.

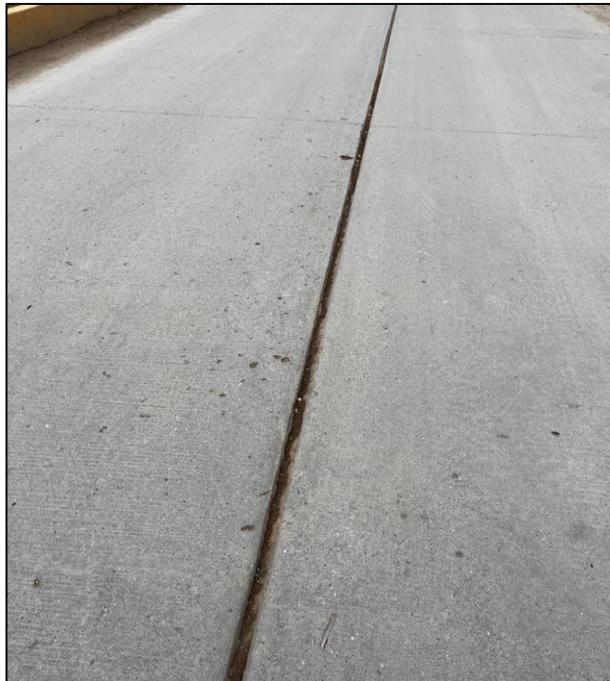
Figura 19

Sello de junta

Nota. Se observa la falla de Sello de Junta con una severidad Medium.

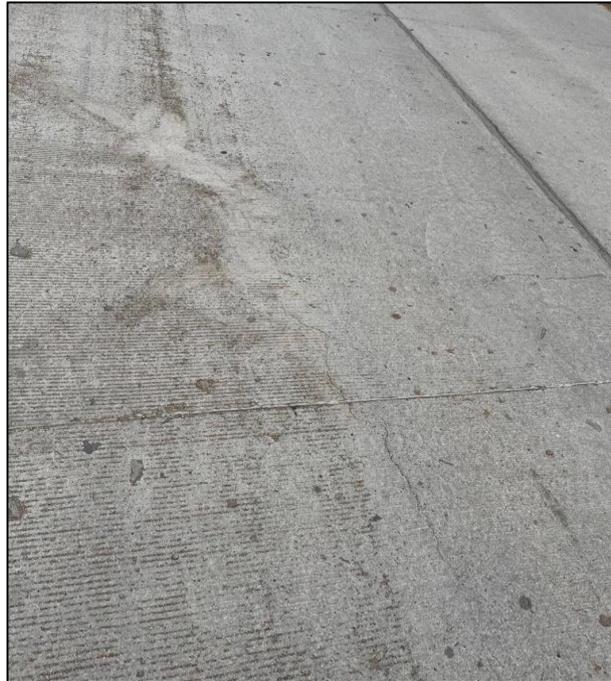
Figura 20

Grietas de retracción

Nota. Se observa la falla de Grieta de Retracción con una severidad Low.

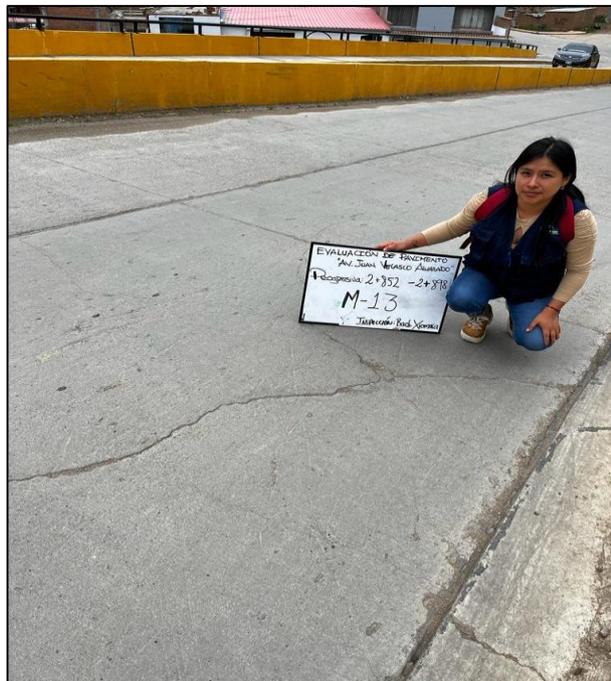
Figura 21

Losa dividida

Nota. Se observa la falla de Losa Dividida con una severidad Low.
