**“Modelo de gestión de preservación vial para disminuir costos en el mantenimiento de la carretera de Rancho-Panao-Chaglla, Pachitea, Huánuco – 2022”**

AUTORA: Asis Ramos, Jhoselyn Isau

HUÁNUCO – PERÚ

2024

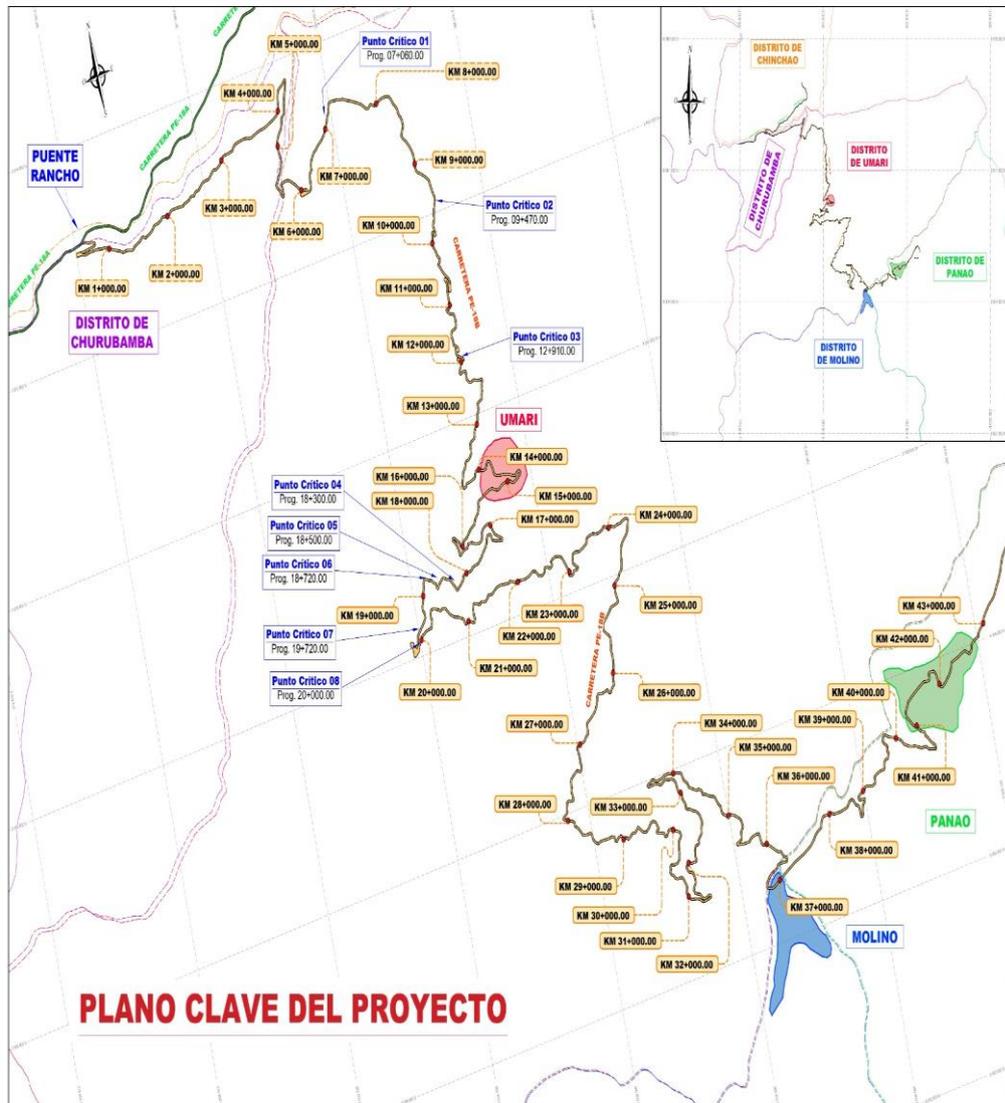
**Figura 1**  
*Plano Clave – Puntos Críticos*

FORMATO N° 7			
PUNTOS CRITICOS			
Región:	HUÁNUCO	Ruta:	HU-112
Provincia:	PACHITEA	Fecha:	JUNIO DEL 2022
Distrito:	PANAO		
Clase:	Fallas Constructivas:	15	Zonas de alto deterioro:
	Fallas Geológicas:	16	Zonas de riesgo probable:
	Fallas Geotécnicas:	17	
	Problemas Hidrológicos:	17A	
	Geografía de la zona:	17B	
Progresiva	Clases de Daños	Lado	Observaciones / Conclusiones
7+060.00	16	Derecho	Zona no segura por congestión de talud en épocas de invierno
9+470.00	16	Derecho	Zona no segura por congestión de talud en épocas de invierno
12+910.00	15	Derecho	Zona no segura por congestión de plataforma por drenaje pluvial de alcantarilla
18+300.00	17D	Derecho	Erupción del pie de talud de carretera por desbordamiento del río
18+500.00	17D	Derecho	Erupción del pie de talud de carretera por desbordamiento del río
18+720.00	16	Derecho	Erupción del pie de talud de carretera por desbordamiento del río
19+720.00	16	Izquierdo	Zona no segura por congestión de talud en épocas de invierno

- Respecto a tipo de daños, se encontró 1 falla constructiva, 4 fallas geológicas, 3 zonas donde se observó riesgos probables.
- Sobre la proporción por tipo de daño, se evidenció que; el 12,5% correspondía a fallas constructivas, el 50% se debía a fallas geológicas, 37,5% evidenció que fueron zonas de riesgo probables.

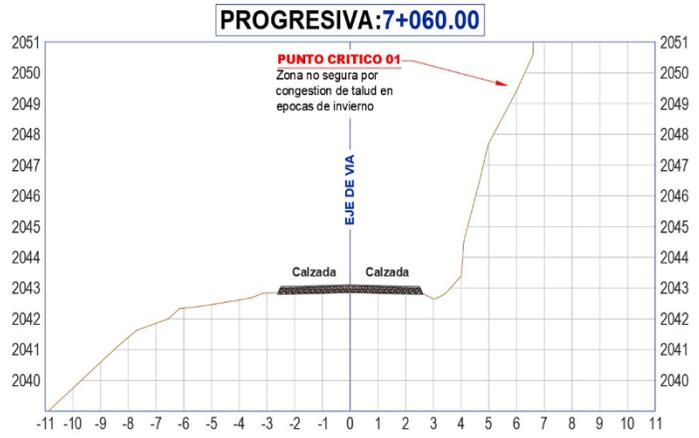
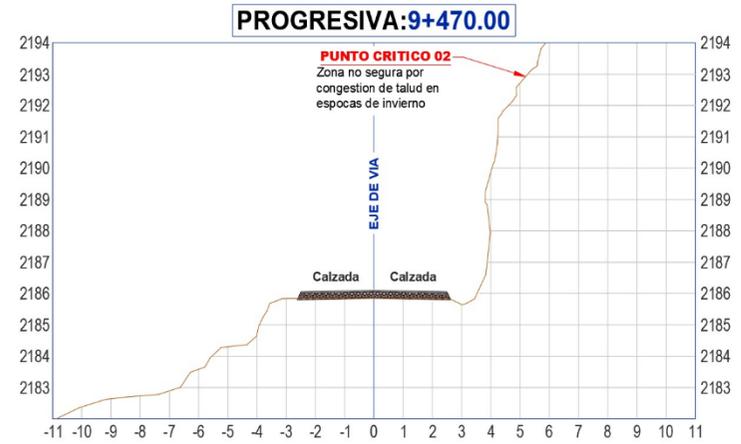
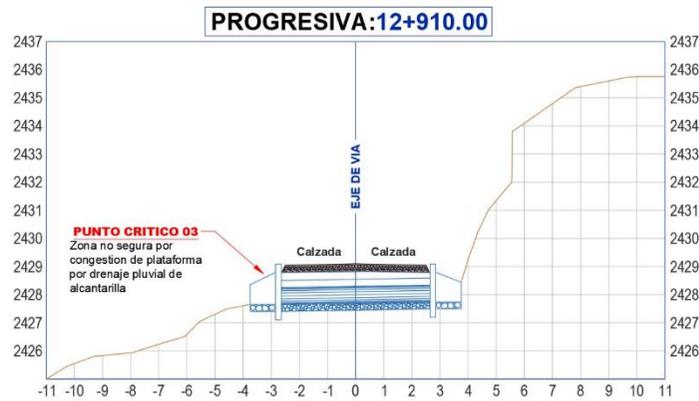
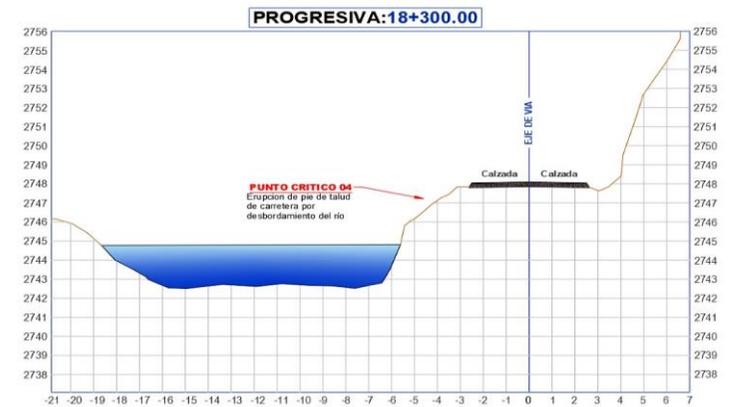
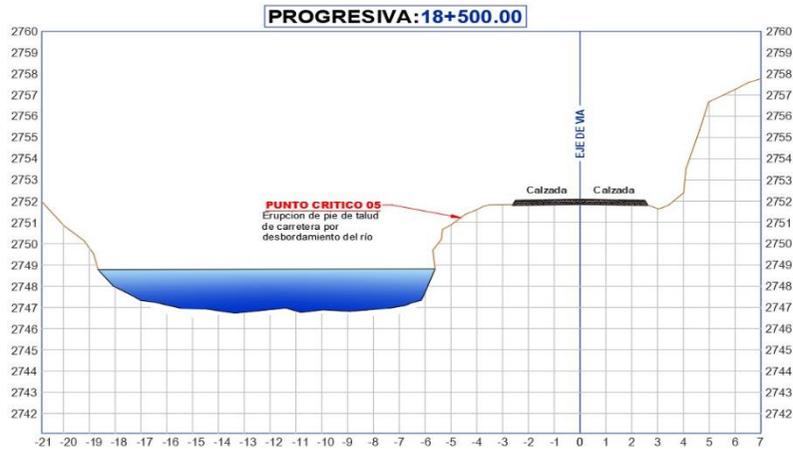
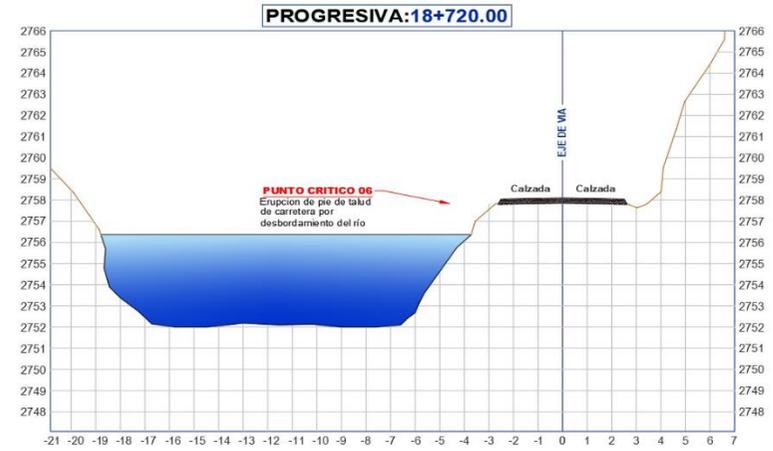
Figura 2

Corte Transversal de los puntos Críticos
