UNIVERSIDAD DE HUANUCO
FACULTAD DE INGENIERIA
PROGRAMA ACADÉMICO DE INGENIERIA CIVIL

TESIS

“Patologías del pavimento rígido en términos del PCI y su efecto en la transitabilidad de la avenida amazonas, ciudad de Tingo María, distrito de Rupa Rupa, provincia de Leoncio Prado, departamento de Huánuco, 2023”

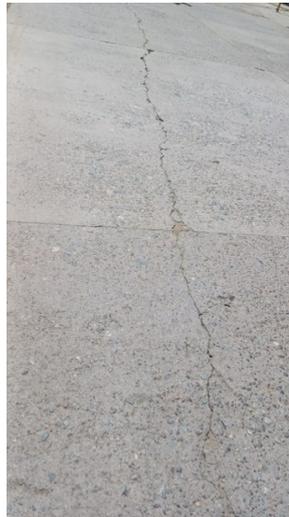
FALLA 03 Losa Dividida M (2 paños)

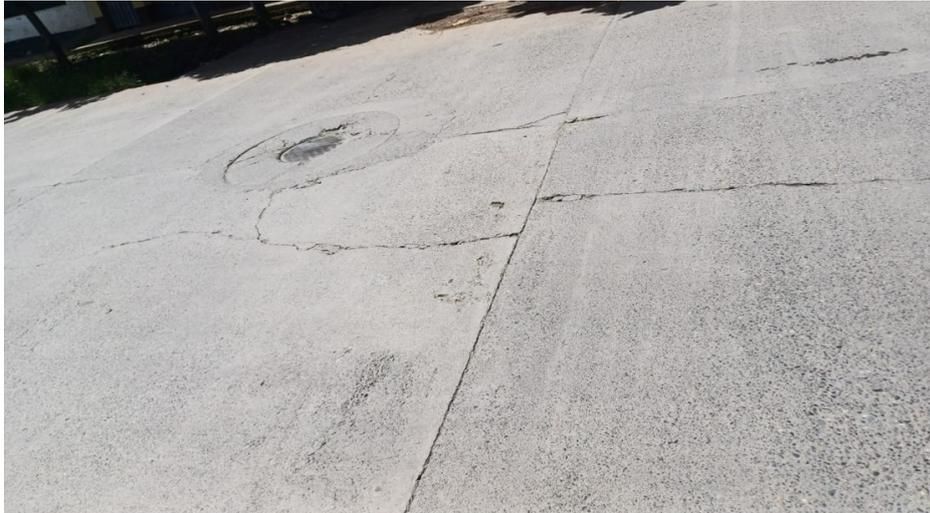
FALLA 03 Losa Dividida M (3 paños)

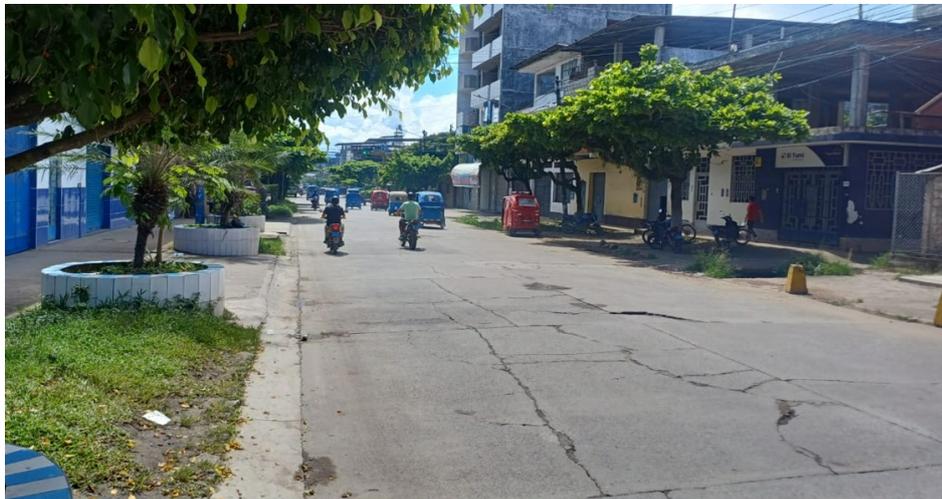
FALLA 03 Losa Dividida M (4 paños)

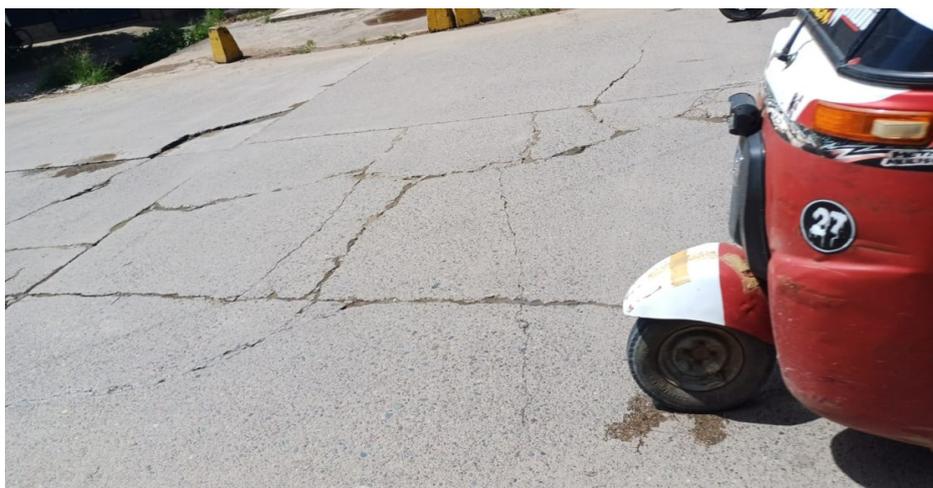
FALLA 08 Grietas Lineales A, FALLA 02, Grieta en esquina M

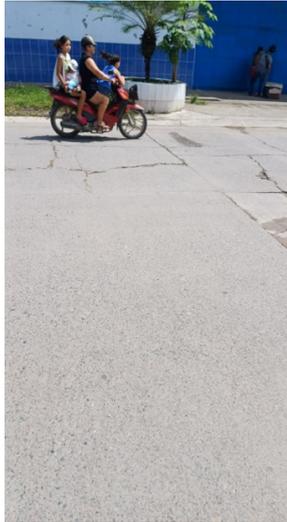
FALLA 08 Grietas Lineales A

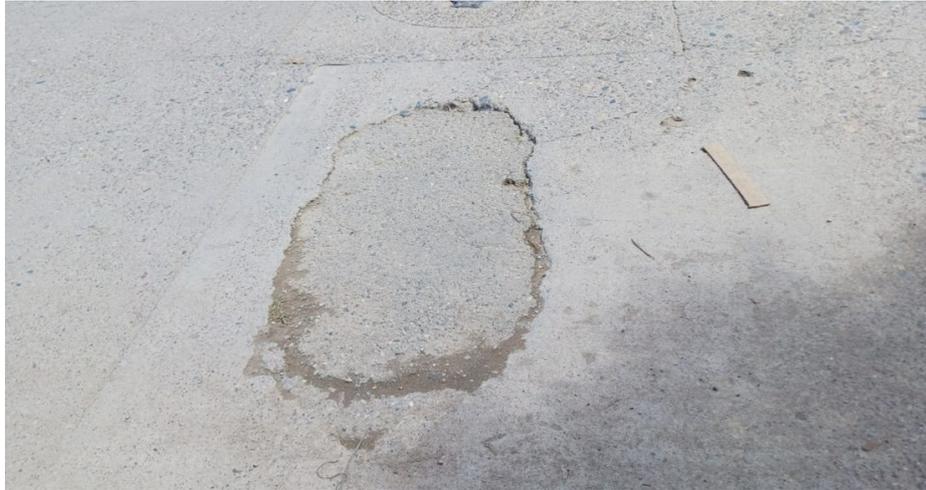
FALLA 09 Parcheo Grande M

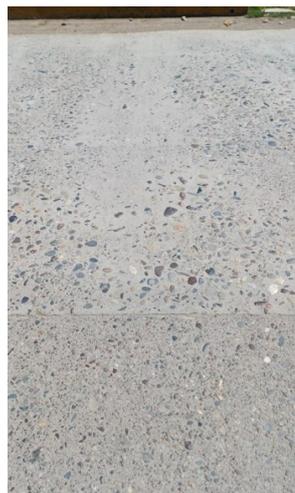
FALLA 11 Pulimiento de Agregados M (4 paños)

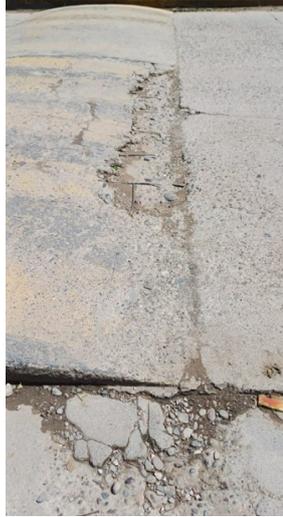
FALLA 14 Punzonamiento A

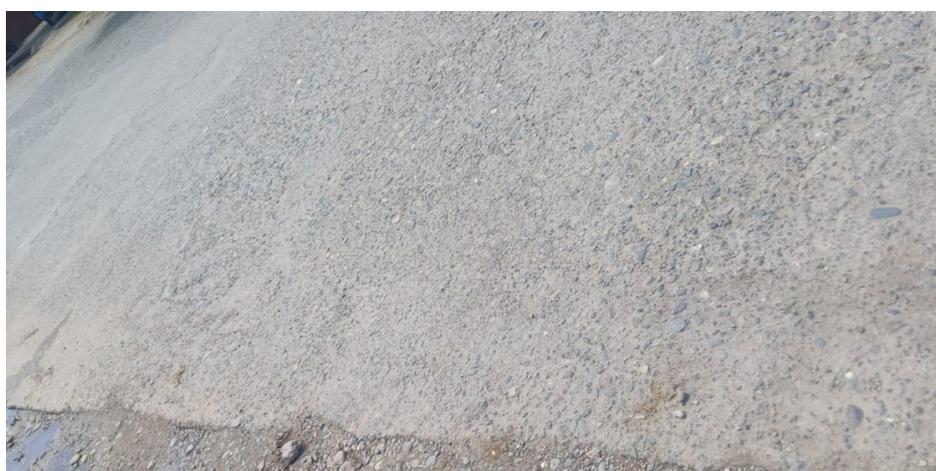
FALLA 11 Pulimiento de Agregados A

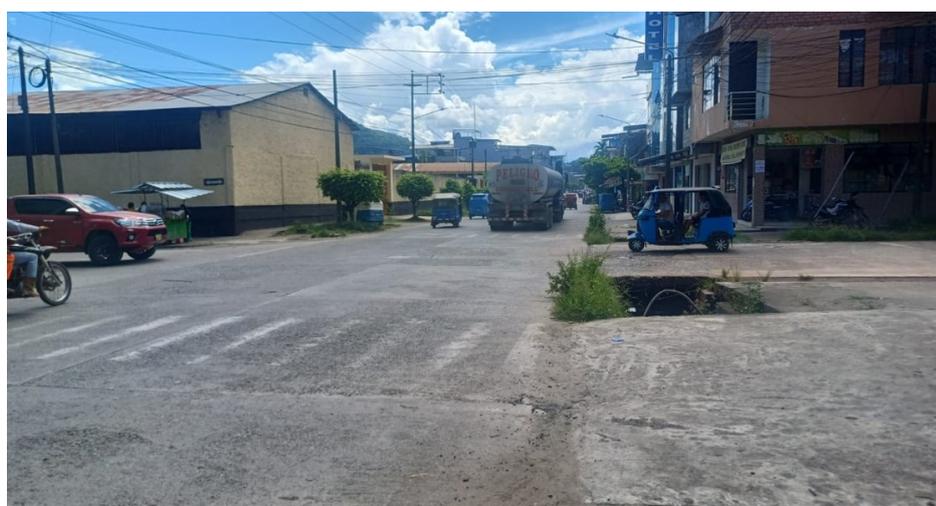
FALLA 11 Pulimiento de Agregados M (4 paños)

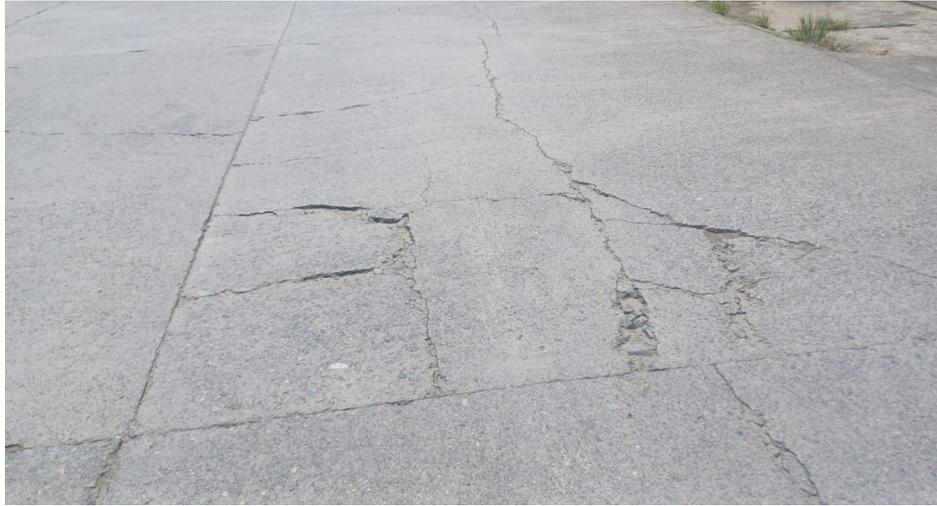
FALLA 14 Punzonamiento A

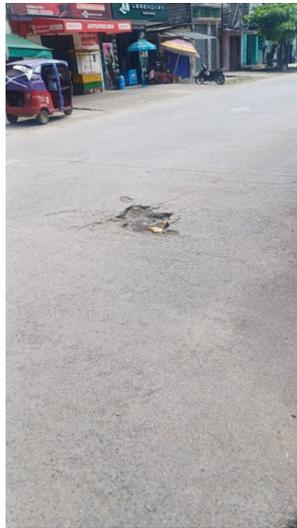
FALLA 14 Punzonamiento M

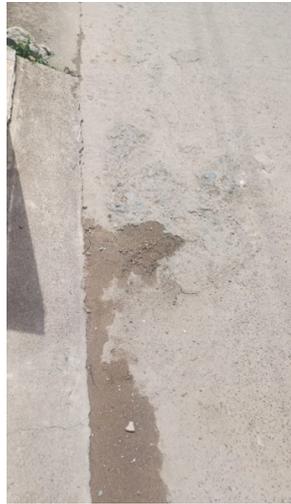
FALLA 07 Desnivel Carril-Berma B

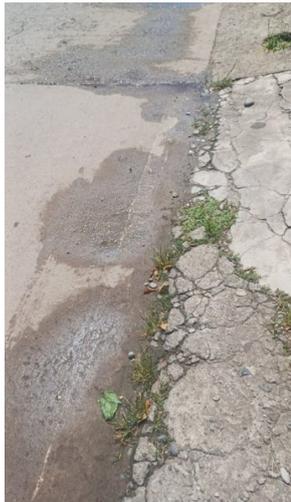
FALLA 07 Desnivel Carril-Berma M

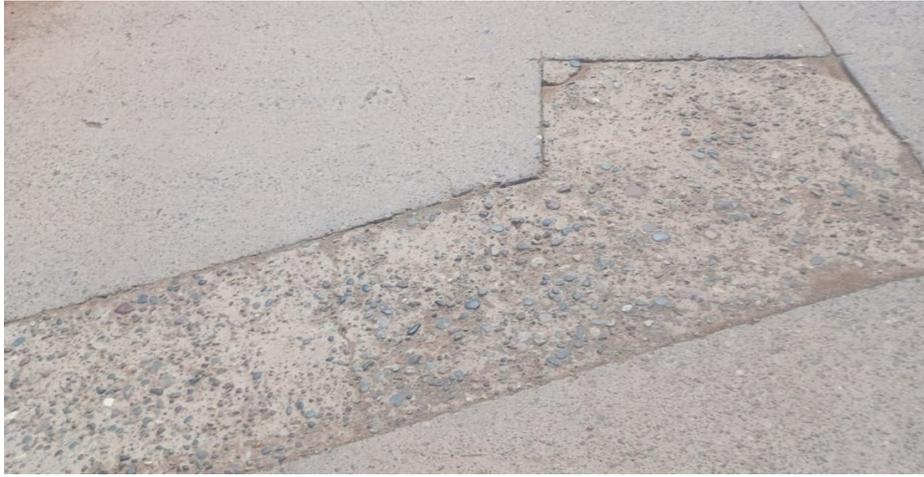
FALLA 09 Parqueo Grande A

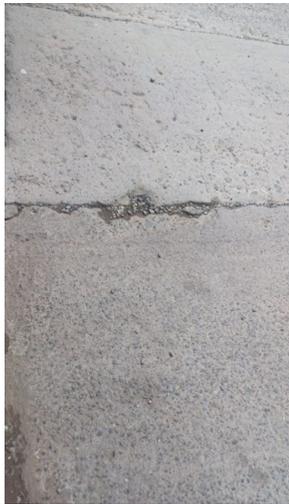
FALLA 09 Parqueo Grande B (2 paños)

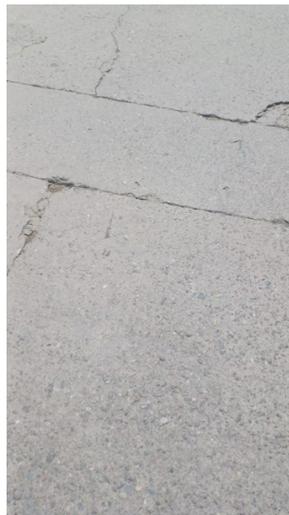
FALLA 09 Parqueo Grande B

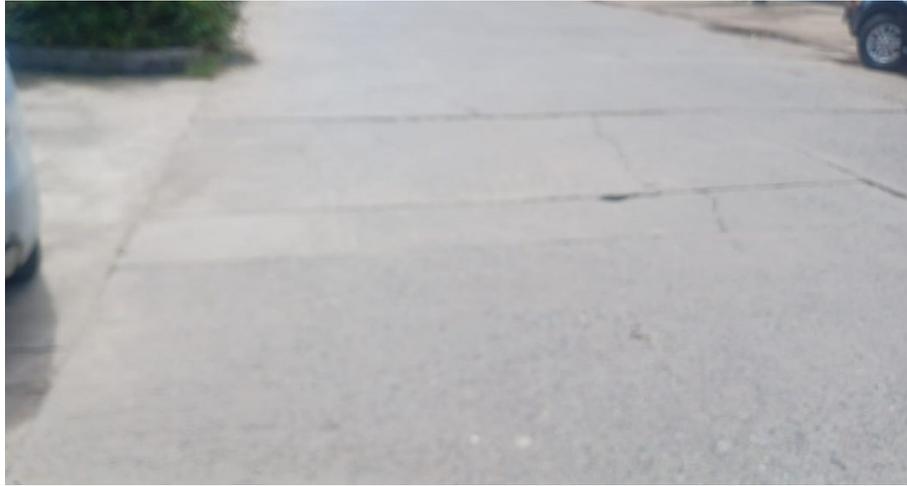
FALLA 09 Parcheo Grande M (2 paños)

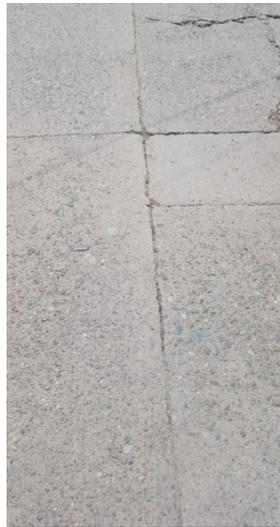
FALLA 09 Parcheo Grande M, FALLA 14 Punzonamiento A

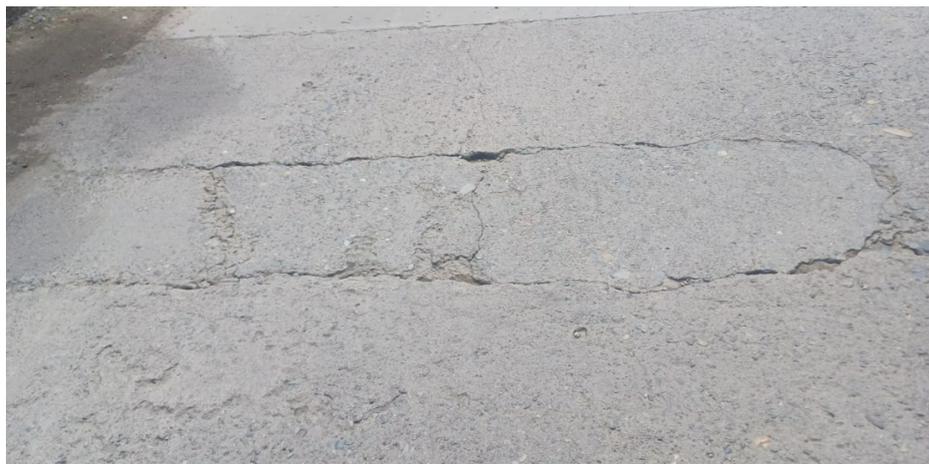
FALLA 09 Parcheo Grande M

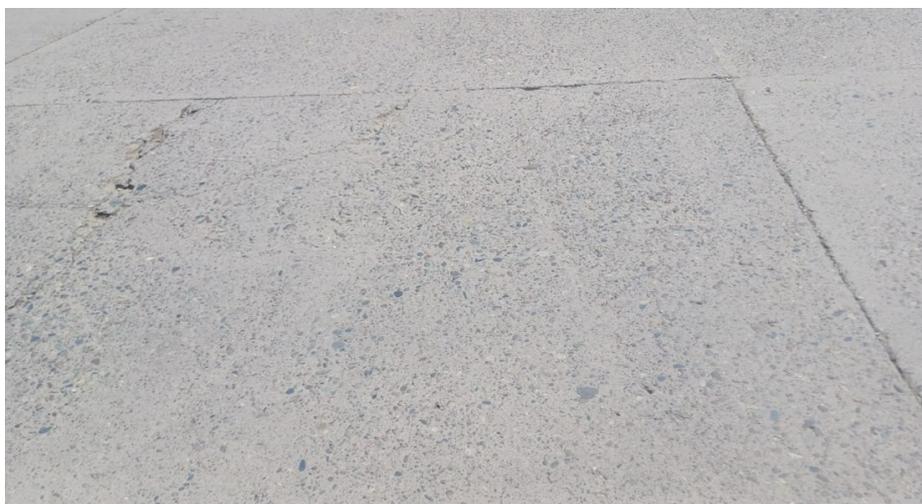
FALLA 11 Pulimiento de Agregados M (2 paños)

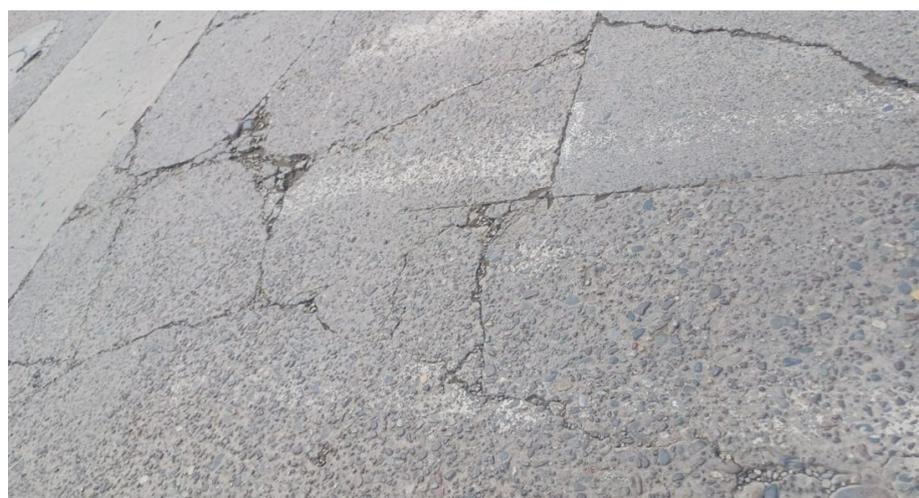
FALLA 11 Pulimiento de Agregados M, FALLA 14 Punzonamiento M

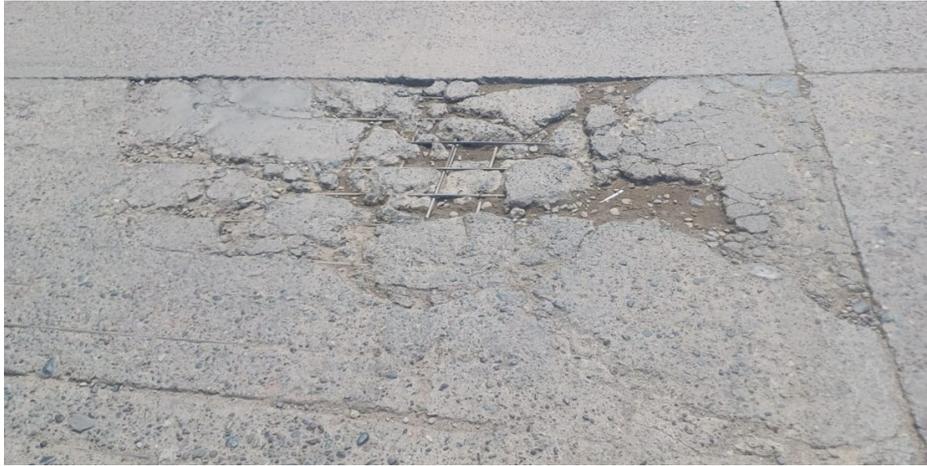
FALLA 14 Punzonamiento A, FALLA 11 Pulimiento de agregados M

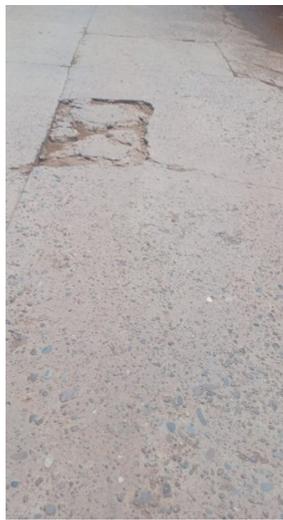
FALLA 14 Punzonamiento A

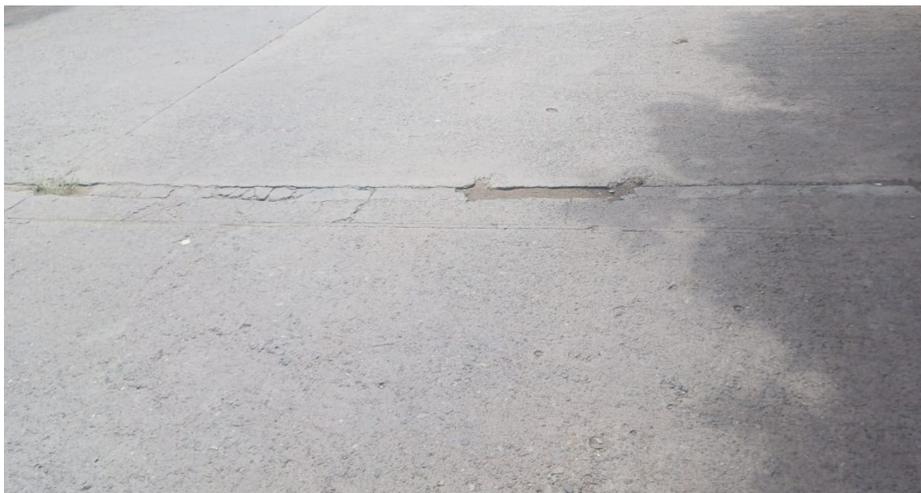
FALLA 14 Punzonamiento A

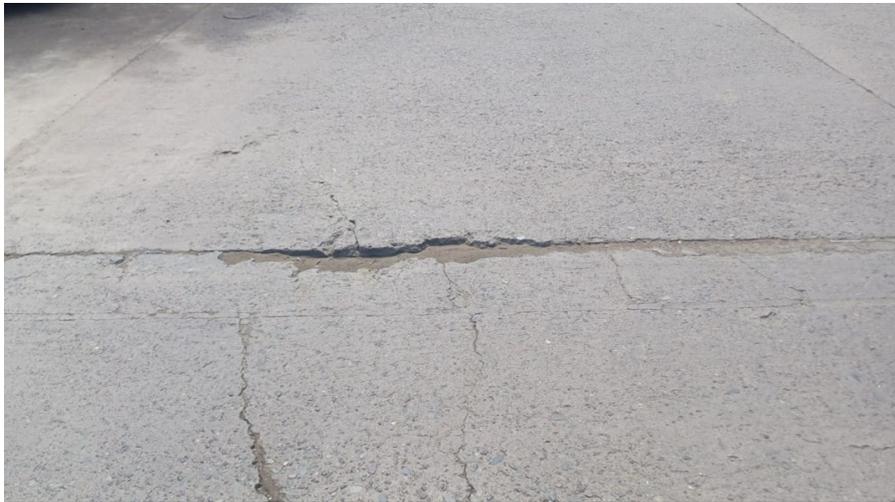
FALLA 14 Punzonamiento M

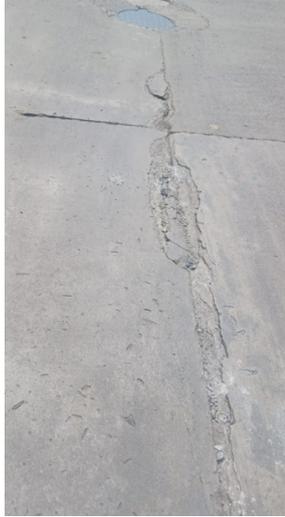
FALLA 19 Descascaramiento de Junta M

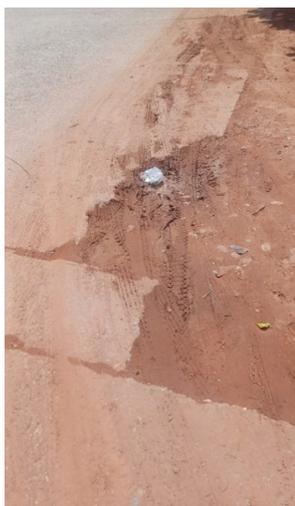
FALLA 09 Parche Grande B

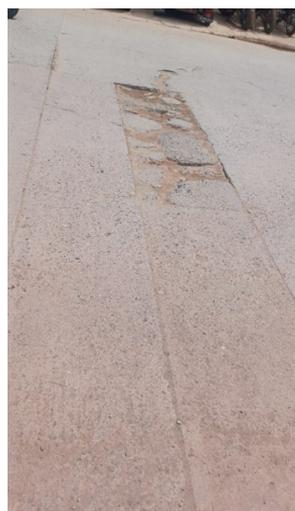
FALLA 09 Parcheo Grande A

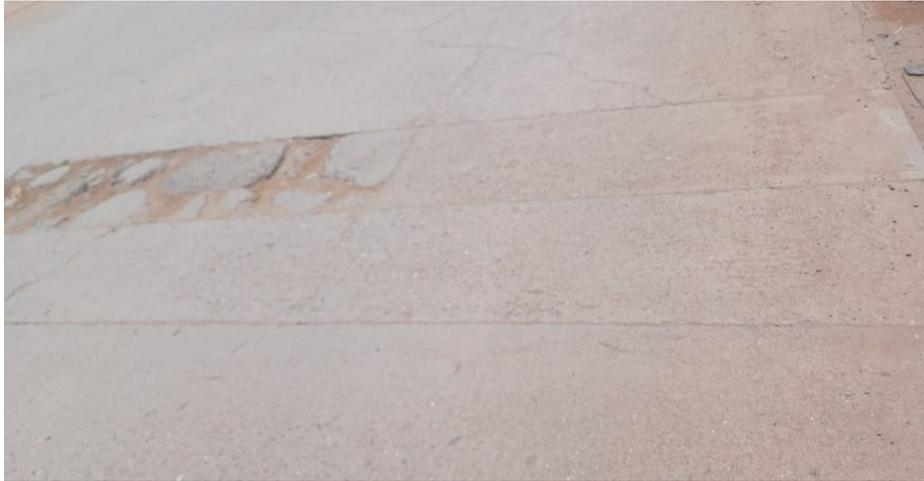
FALLA 09 Parcheo Grande A

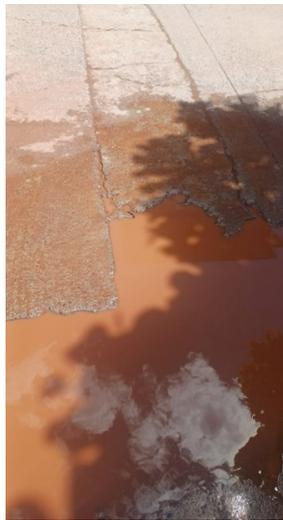
FALLA 09 Parcheo Grande A

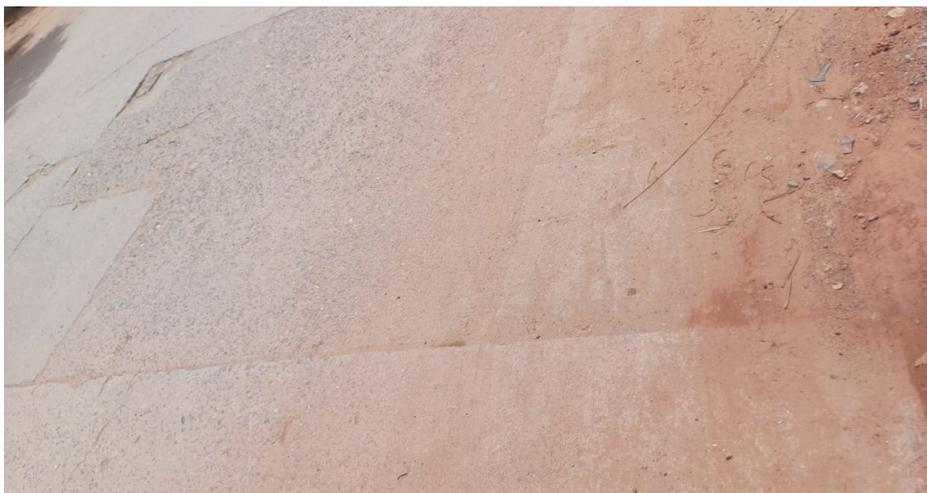
FALLA 11 Pulimiento de Agregados A

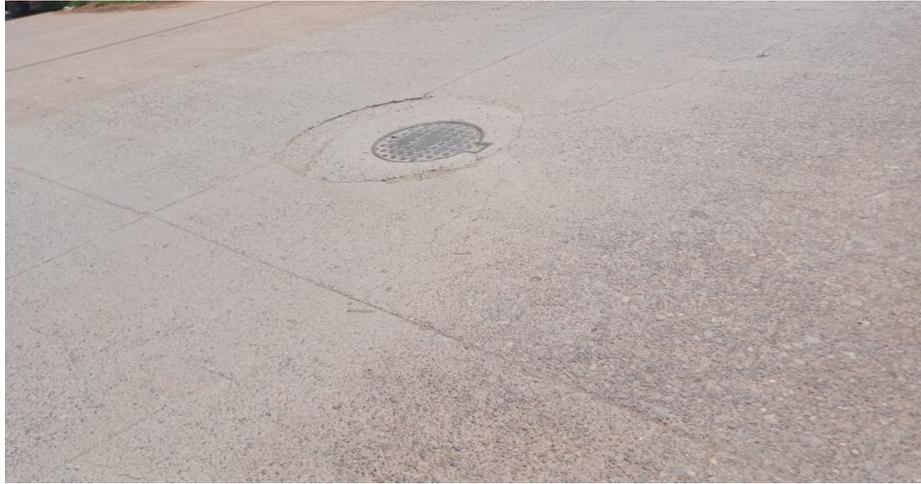
FALLA 11 Pulimiento de Agregados M (4 paños)

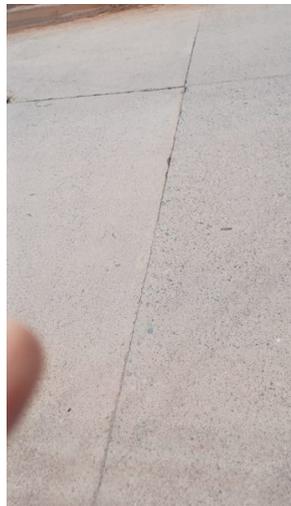
FALLA 11 Pulimiento de Agregados M

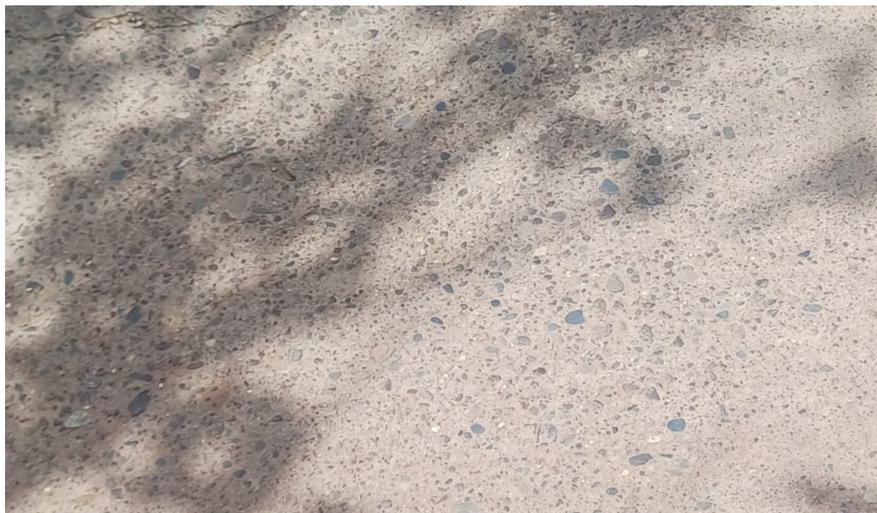
FALLA 11 Pulimiento de Agregados M

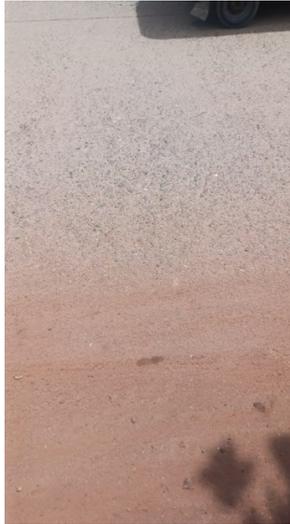
FALLA 11 Pulimiento de Agregados M

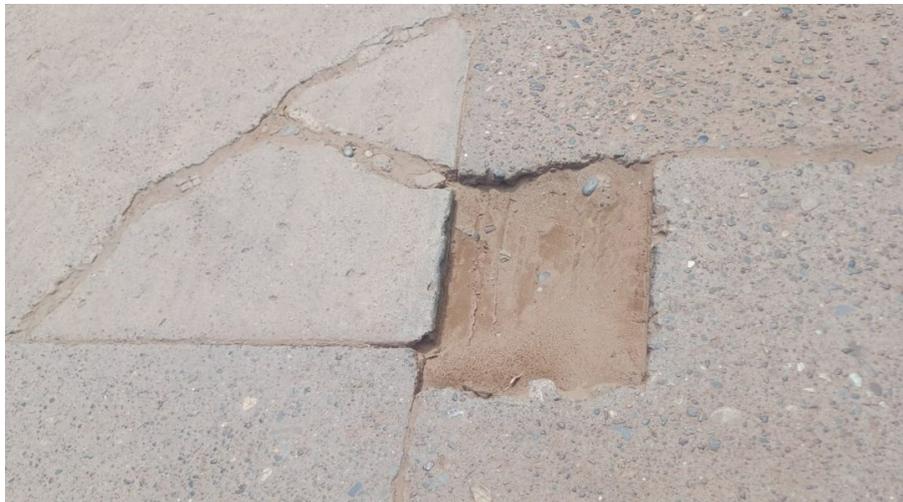
FALLA 14 Punzonamiento A, FALLA 11 Pulimiento de Agregados M

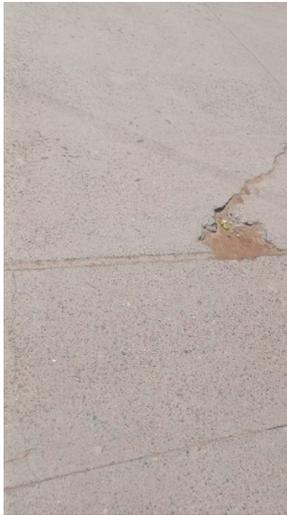
FALLA 14 Punzonamiento M

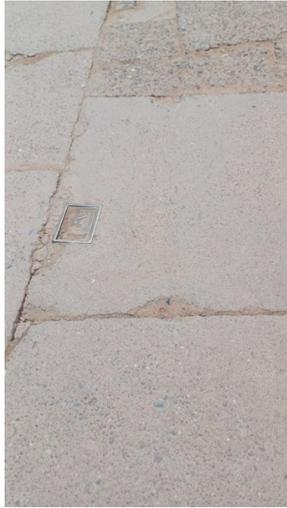
FALLA 19 Descascaramiento de Junta M, FALLA 11 Pulimiento de agregados A

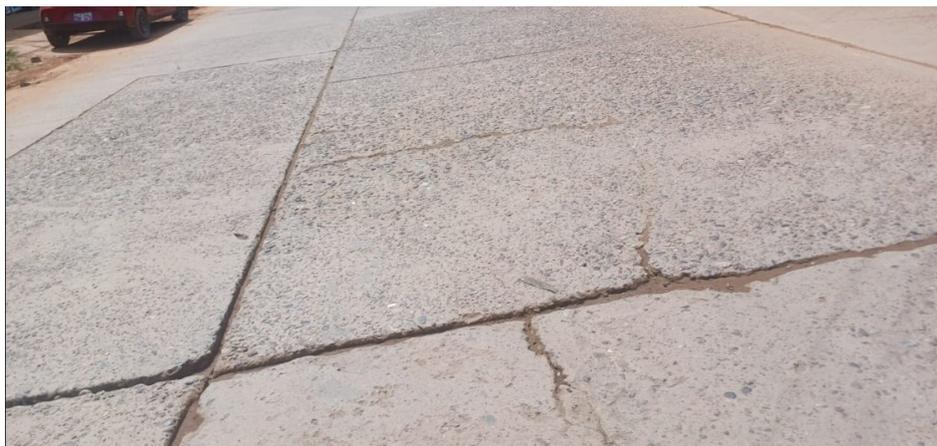
Imagen 70. FALLA 05 Escala M (4 paños), FALLA 11 Pulimiento de
Agregados M (4 paños)

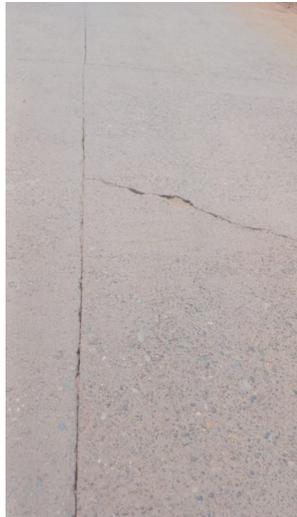
FALLA 08 Grietas Lineales M

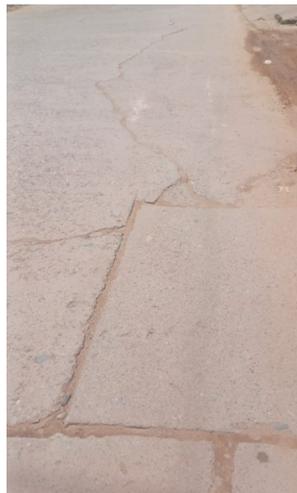
FALLA 09 Parche Grande B, FALLA 08 Grietas Lineales M

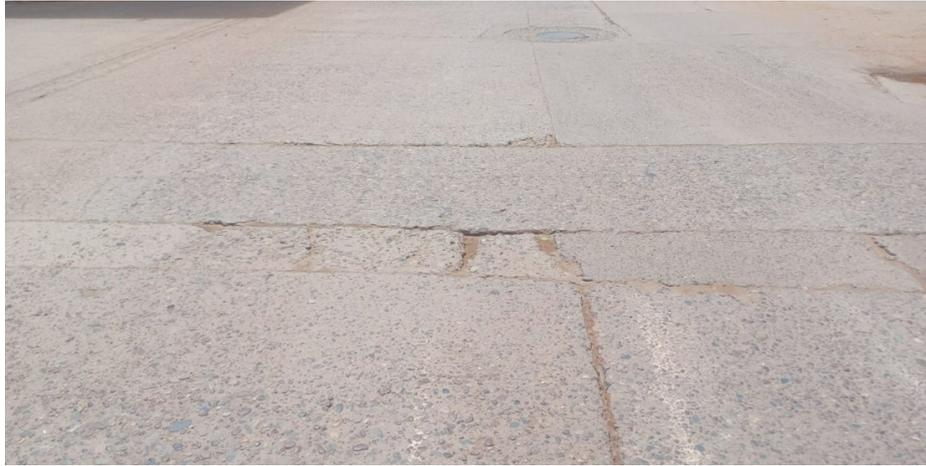
FALLA 09 Parche Grande M, FALLA 11 Pulimiento de Agregados M

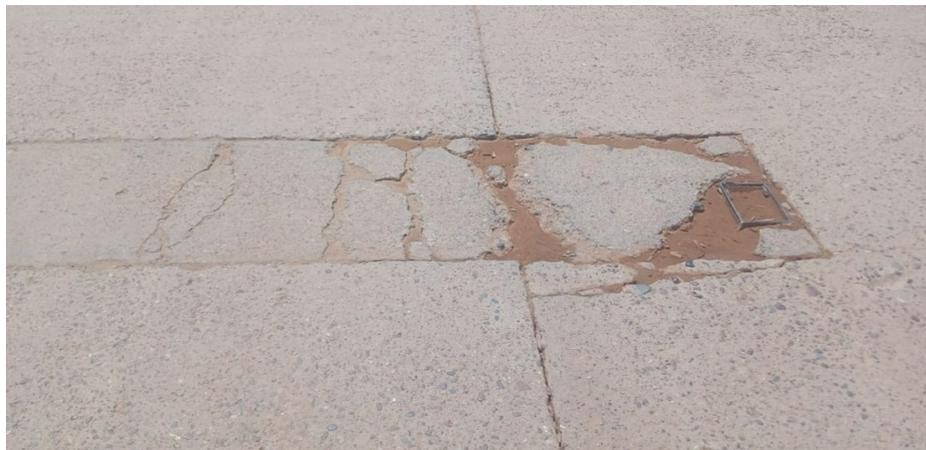
FALLA 09 Parcheo Grande A

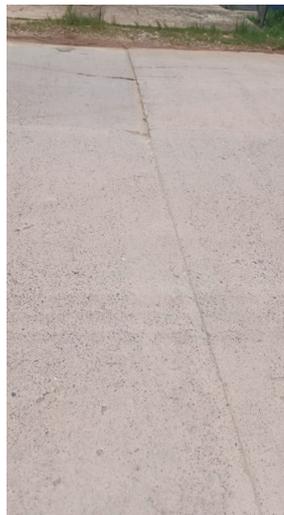
FALLA 11 Pulimiento de Agregados B

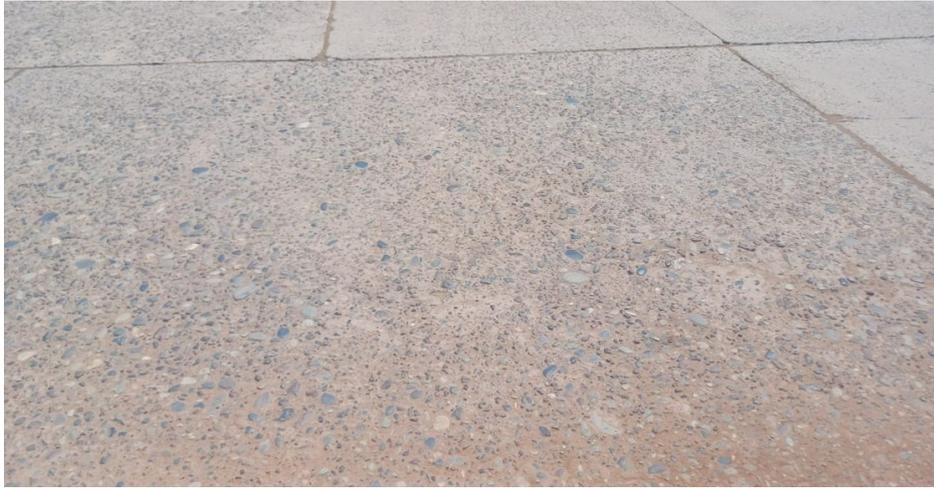
FALLA 11 Pulimiento de Agregados M (3 paños)

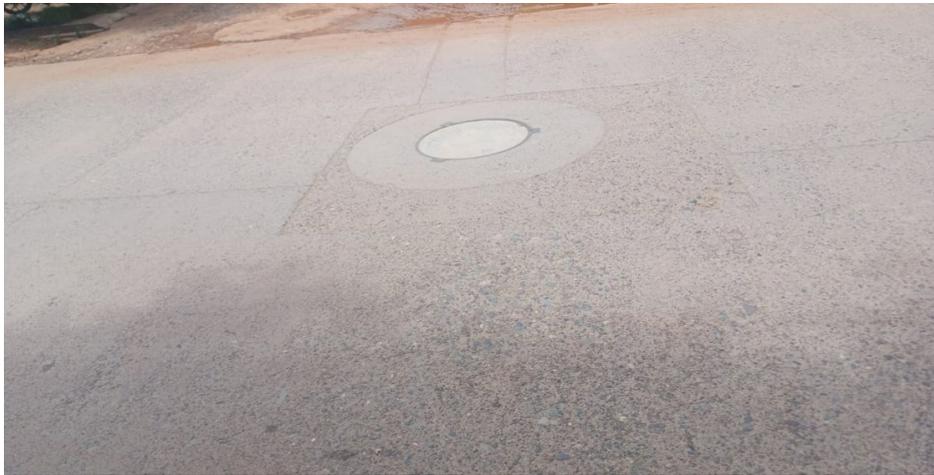
FALLA 11 Pulimiento de Agregados M

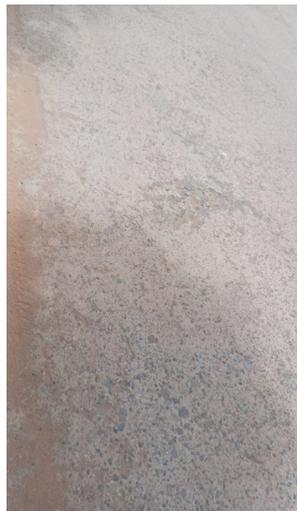
FALLA 11 Pulimiento de Agregados M

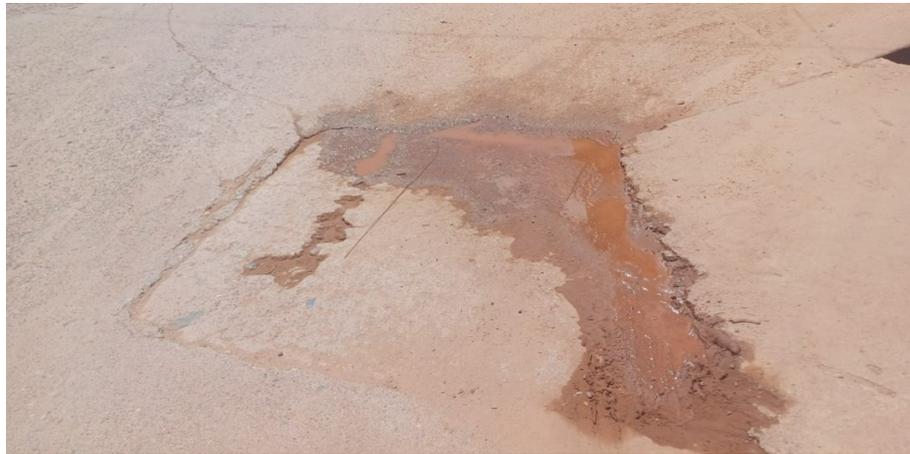
FALLA 14 Punzonamiento A

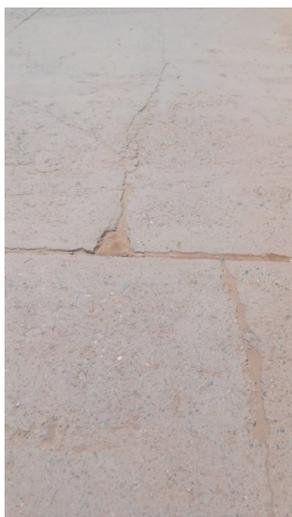
FALLA 14 Punzonamiento B

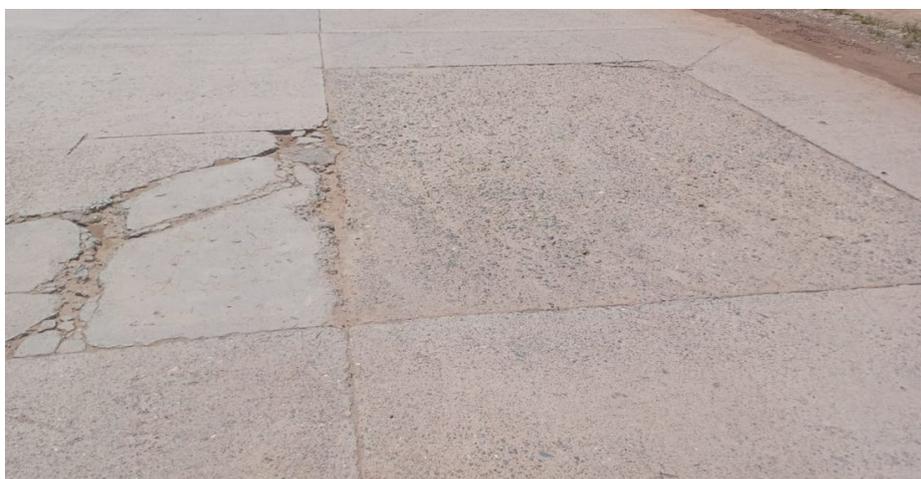
FALLA 14 Punzonamiento M, FALLA 11 Pulimiento de Agregados M

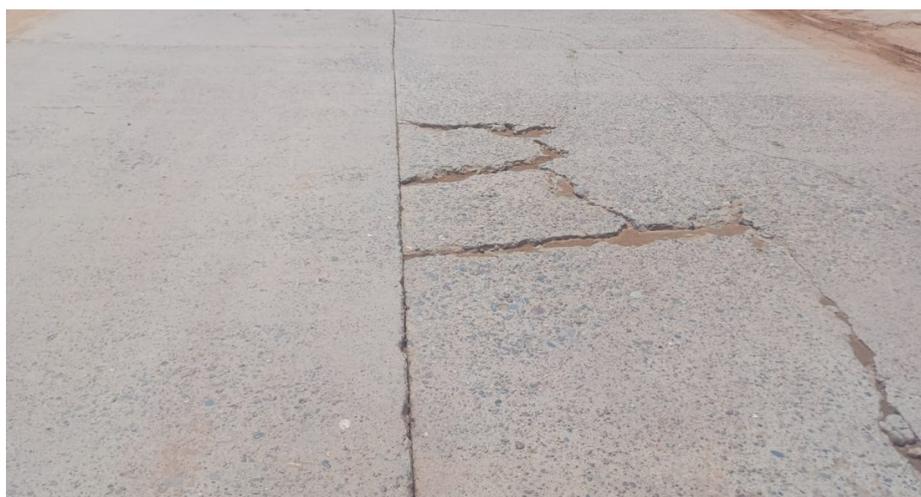
FALLA 14 Punzonamiento M

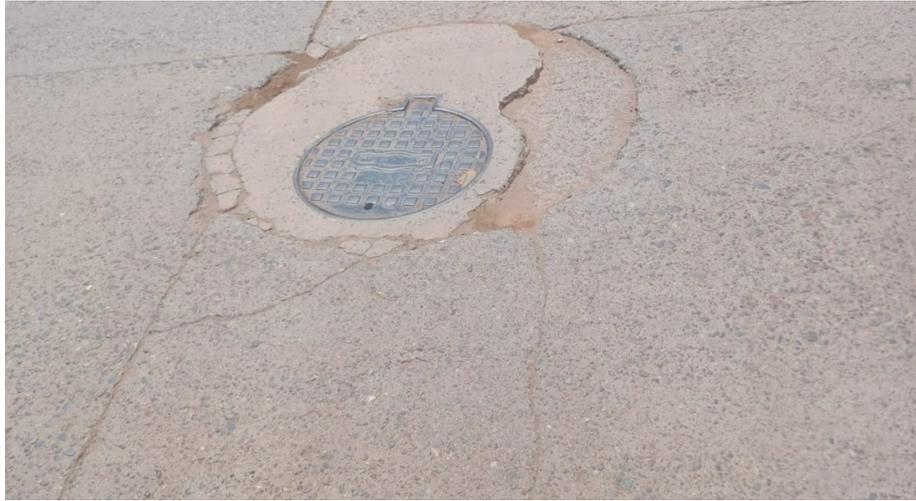
FALLA 14 Punzonamiento M
