**UNIVERSIDAD DE HUANUCO**  
**FACULTAD DE INGENIERIA**  
**PROGRAMA ACADÉMICO DE INGENIERIA CIVIL**

**“Relación entre el método PCI y VIZIR en la evaluación de pavimentos flexibles en la av. Universitaria desde el óvalo de Cayhuayna hasta el puente Tingo en el distrito de Pillco Marca-2025”**

**PARA OPTAR EL TÍTULO PROFESIONAL DE INGENIERO CIVIL**

**AUTOR: Jara Rojas, Kirk Patrick**

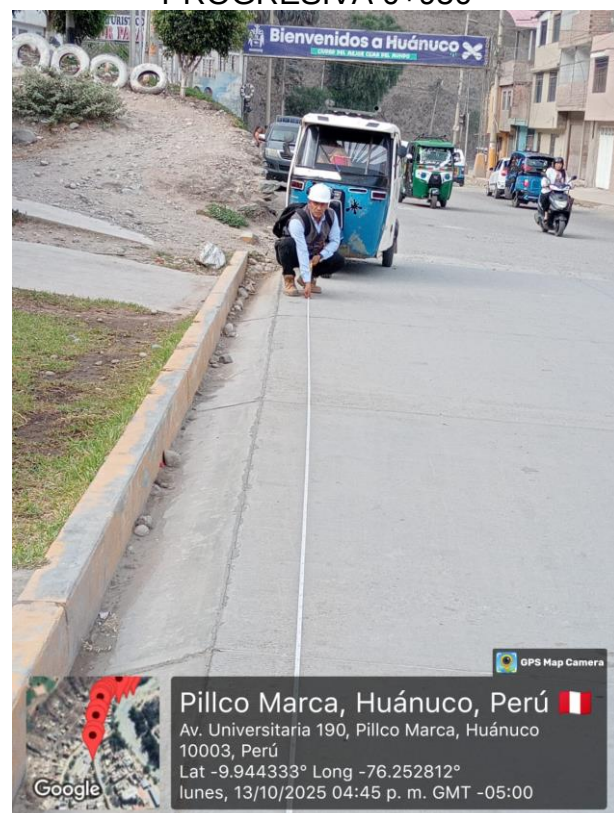
PROGRESIVA 1+000

| Unidad de muestreo | Progresiva | | Carril | Área | Rango de calificación | |
|---|---|---|---|---|---|---|
| 35 | 1+000 | 1+050 | IZQUIERDO | 300 | 6.33 | FALLADO |
