**UNIVERSIDAD DE HUANUCO**  
**FACULTAD DE INGENIERIA**  
**PROGRAMA ACADÉMICO DE INGENIERIA CIVIL**

**"Evaluación del puente monzón en el tramo Tingo  
María - Cachicocto, usando la guía de Provias Nacional"**

PARA OPTAR EL GRADO ACADEMICO DE BACHILLER DE  
INGENIERO CIVIL

AUTOR: Salinas Infante, Angella Katherine

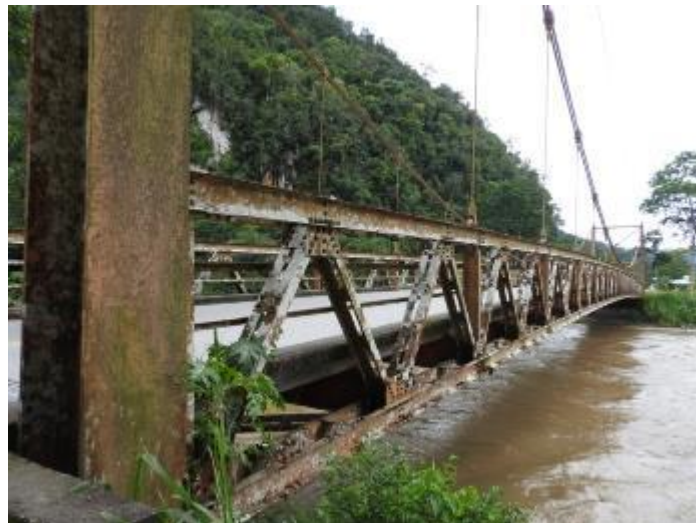
**Figura 17**

- c) Vigas de Rigidez y arriostres de acero:** las vigas de rigidez y arriostres de acero muestran pintura en mal estado y oxidación superficial. Se observa presencia de moho, eflorescencia y humedad por intemperismo.

*Tirantes y péndolas aguas abajo*

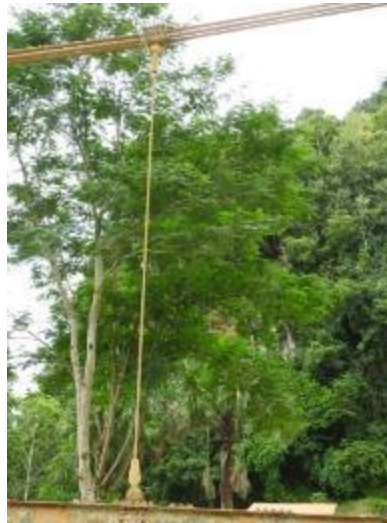
**Figura 18**

- d) Péndolas de acero con sockets:** las péndolas de acero con sockets muestran pintura en mal estado y oxidación superficial. Se observa presencia de moho, eflorescencia y humedad por intemperismo.

*Leve oxidación en los elementos de conexión de la péndola aguas arriba cerca al acceso izquierdo*

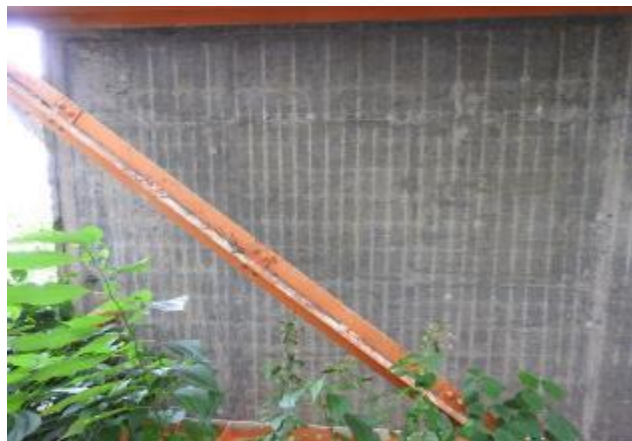
**Figura 19**

- e) Losa de concreto y veredas:** esta estructura se encuentra en buenas condiciones de servicio, en la superficie de fondo de losa se observan fisuras menores de 1.5mm de separación, solo existen algunas zonas localizadas que presentan decoloración y eflorescencia menor.

*Fondo de la losa en buen estado*

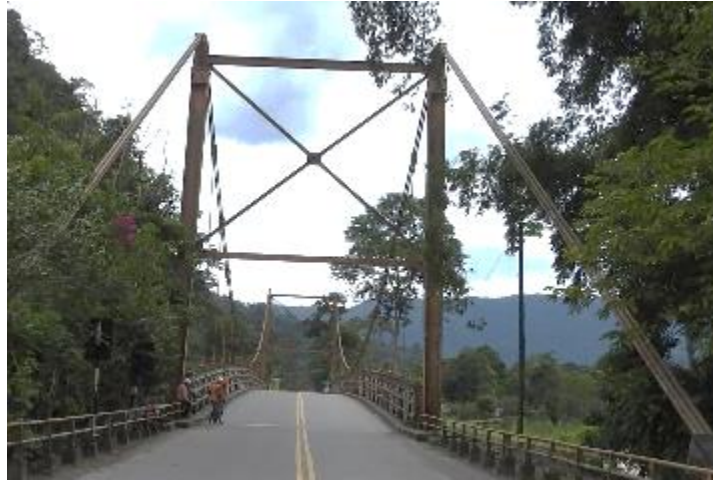
**Figura 20**

- f) Torres de acero:** muestran pintura en mal estado, oxidación superficial y existe una pérdida de sección perceptible, en un área aproximada de 0.01 m<sup>2</sup>, menor al 1% del área total de una torre. Se observa presencia de moho, eflorescencia y humedad por intemperismo.

*Columnas de anclaje correspondiente al acceso derecho*

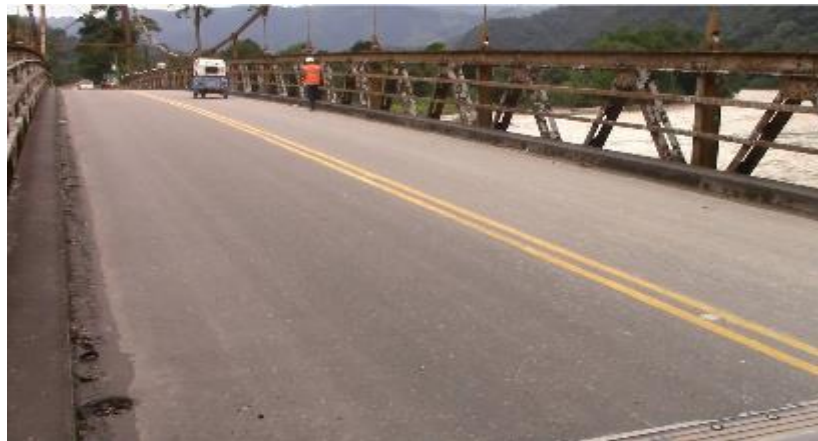
**Figura 21**

- g) Superficie de rodadura:** la carpeta asfáltica se encuentra en buen estado de conservación. Sin embargo, se observa desgaste superficial del material sellante y fisuras menores en los bordes de la losa de aproximación.

*Superficie de rodadura en buen estado con acumulación de material suelto en los márgenes de la vía*

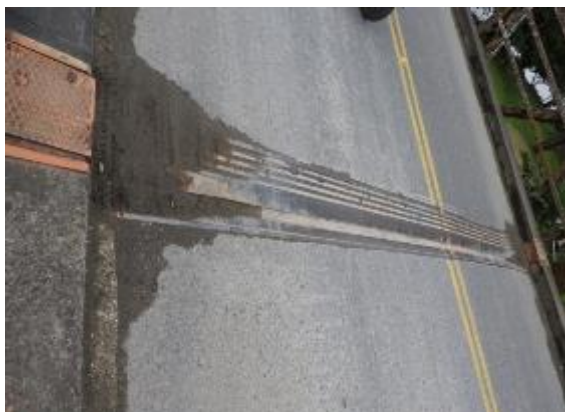
**Figura 22**

- h) Juntas de dilatación:** estos elementos se ubican en los extremos de la losa del puente, entre el parapeto del estribo y la losa. La junta de dilatación se encuentra en buen estado de servicio, sin embargo, presenta oxidación superficial y material de rellenos depositado en áreas delimitadas.

*Junta metálica de expansión correspondiente al acceso izquierdo con presencia de material suelto en la rendija*

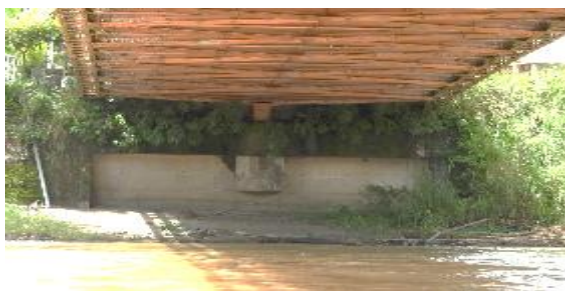
**Figura 23**

- i) **Estribos:** las elevaciones de los estribos presentan humedad, decoloración y eflorescencia en los estribos. Se observan fisuras menores de 1.5mm de separación y disgregación del mortero en la pantalla de los estribos. En el estribo izquierdo se observa la presencia de un hormiguero y un desprendimiento de concreto mayor de 25mm de profundidad.

*Estribo izquierdo con presencia de hongos, musgos y vegetación sobre la superficie de las alas*

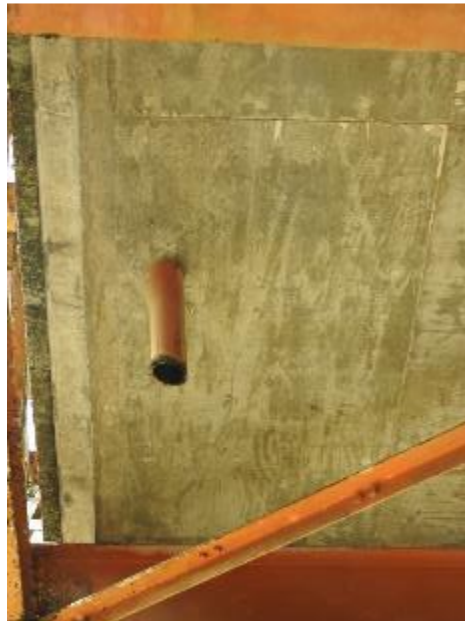
**Figura 24**

- j) **Tuberías de drenaje:** los drenajes tienen la función de evacuar las aguas provenientes de las lluvias hacia el río o quebrada de tal manera que no se acumule en la superficie y no dañe a la superestructura. Para el caso de este puente, se aprecian las tuberías metálicas con leves obstrucciones. Las tuberías se encuentran en buen estado de conservación.

*Vista de tuberías de drenaje metálica de longitud larga en el fondo de losa aguas arriba*

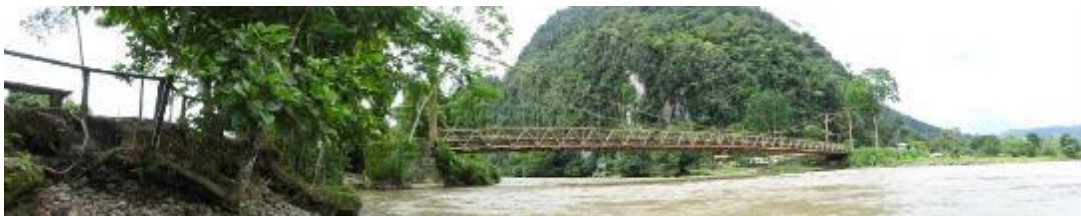
**Figura 25**

- k) **Márgenes del río:** se observan estables y, relativamente, bien definidas y alineadas.

*Vista de los márgenes del río desde las aguas abajo, presentan taludes definidos y alineados*

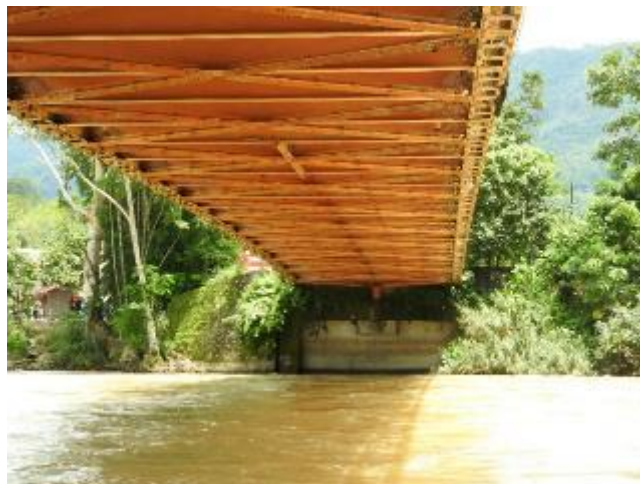
**Figura 26**

- l) Lecho del río:** la pendiente del cauce es suave y la degradación es mínima.

*Vista del lecho del río con pendiente suave*

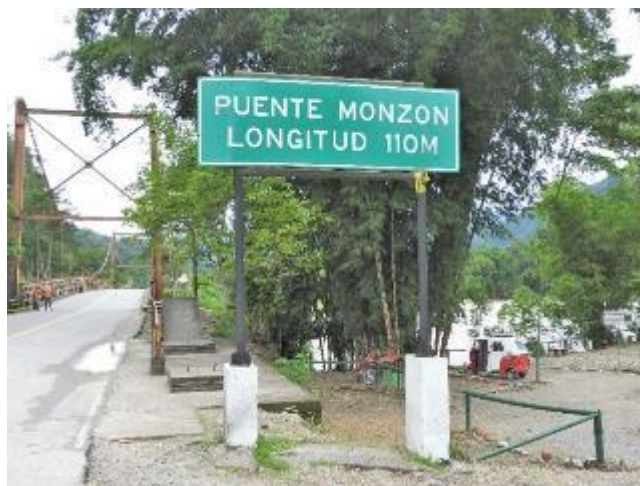
**Figura 27**

- m) Señalización:** este elemento define las condiciones en que se encuentran los carteles, utilizados para la señalización vial, en las proximidades del puente. La señalización en sus diversas formas es un componente muy importante para el buen servicio de los puentes, pues constituye elementos de seguridad para el usuario y protegen indirectamente a la estructura, se aprecia la señal informativa ubicada en el acceso izquierdo y derecho. Se observó un deterioro del panel de señalización.

*Vista de la señal informativa del acceso derecho, presenta panel levemente deteriorado*

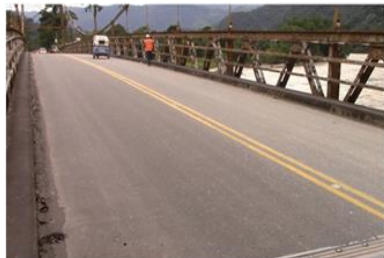
| SECCION (F) CONDICION DEL PUENTE | | | | |
|---|---|---|---|--|
| 012.jpg | 4/04/2017 | Superficie de rodadura en buen estado. | | |

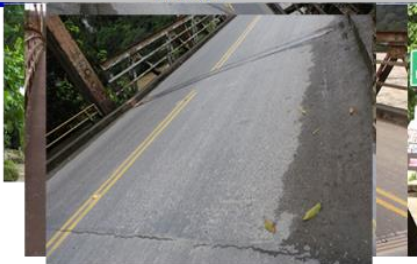
| 016 .jpg | 4/04/2017 | La superficie de rodadura de la losa de aproximación se encuentra en buena condición, se ubicada en el acceso derecho, existe acumulación de material suelto en las márgenes de la calzada. | |

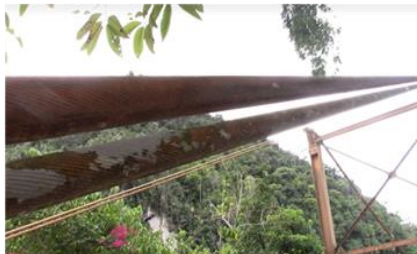
| 017 .jpg | 4/04/2017 | Tiranta del acceso izquierdo aguas arriba, se observa que existe desprendimiento de pintura y presencia de moho y musgo. | |

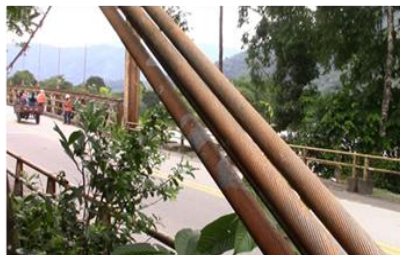
| 018 .jpg | 4/04/2017 | Tiranta del acceso izquierdo aguas abajo, se observa que existe desprendimiento de pintura y presencia de moho y musgo. | |

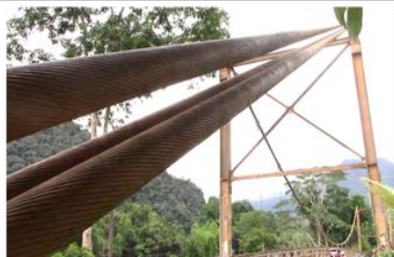
| 019 .jpg | 4/04/2017 | Tiranta del acceso derecho aguas arriba, se observa que existe desprendimiento de pintura y presencia de moho y musgo. | |

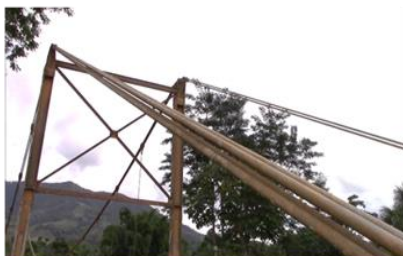
| 020 .jpg | 4/04/2017 | Tiranta del acceso derecho aguas abajo, se observa que existe desprendimiento de pintura y presencia de moho y musgo. | |

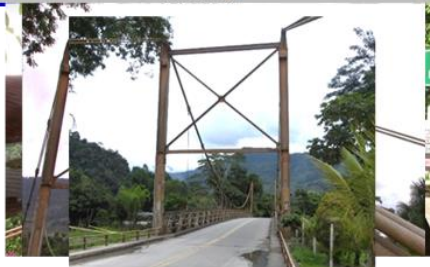
| SECCION (F) CONDICION DEL PUENTE | | | | |
|---|---|---|---|--|
| 021.jpg | 4/04/2017 | Columnas de anclaje correspondiente al acceso izquierdo, , se observa que existe desprendimiento de pintura, oxidación y presencia de moho y musgo. | | |

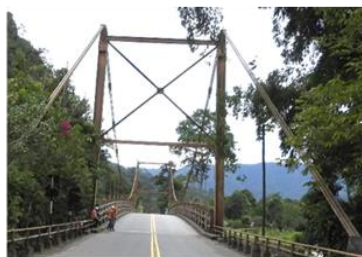
| SECCION (F) CONDICION DEL PUENTE | | | | |
|---|---|---|---|--|
| 023.jpg | 4/04/2017 | Columnas de anclaje correspondiente al acceso derecho, se observa que existe desprendimiento de pintura, oxidación y presencia de moho y musgo. | | |

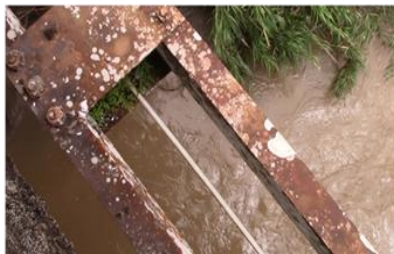
| 030 .jpg | 4/04/2017 | Severa oxidación en la bridas inferiores de la parte central de los elementos metálicos aguas arriba. | | |

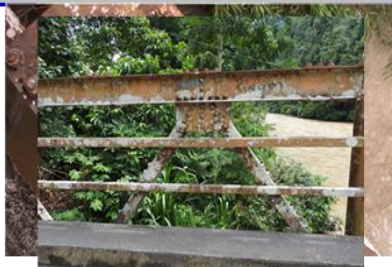
| SECCION (F) CONDICION DEL PUENTE | | | | |
|---|---|---|---|--|
| 031.jpg | 4/04/2017 | Oxidación severa en la superficie metálica de elementos bridas, montantes, diagonales y barandas aguas arriba cerca al acceso derecho. | | |

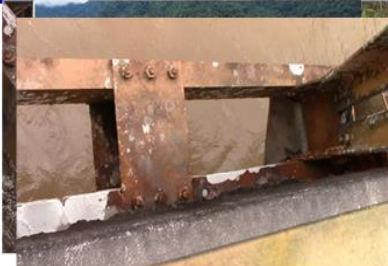
| 036.jpg | 4/04/2017 | Oxidación en la bridas inferiores de la parte central de los elementos metálicos aguas abajo. | | |

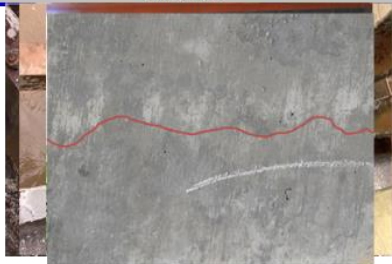
| 041.jpg | 4/04/2017 | Fisura longitudinal por flexión cerca de 40.0 centímetros del estribo izquierdo | |

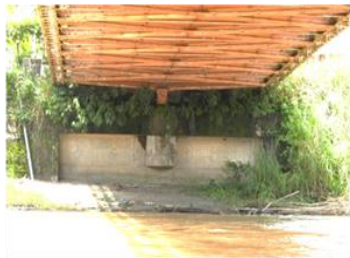
| 042.jpg | 4/04/2017 | Estribo izquierdo con presencia de hongos, musgos y vegetación sobre la superficie de las alas | |

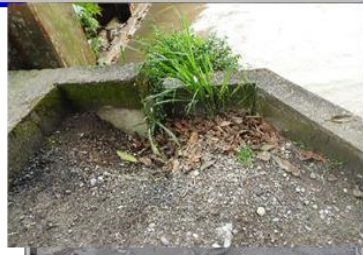
| 050.jpg | 4/04/2017 | Presencia de moho y musgos adheridos a la superficie de concreto de la margen izquierda y margen superior del estribo derecho. | | |

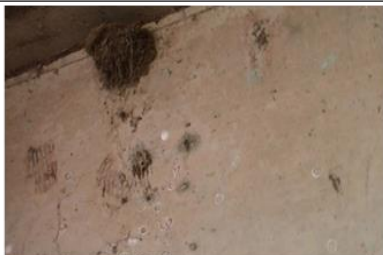
| 052.jpg | 4/04/2017 | Presencia de panales de insectos adheridos a la superficie de la pantalla del estribo derecho. | | |

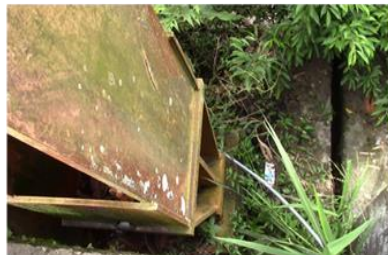
| 053.jpg | 4/04/2017 | Material suelto acumulado y presencia de abundante vegetación en la cajuela del estribo derecho. | | |

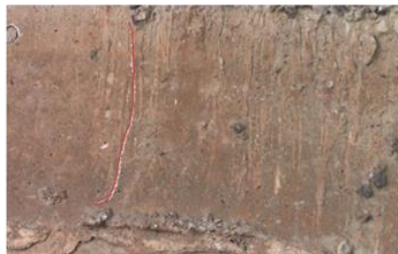
| 054.jpg | 4/04/2017 | Fisura vertical a 1.0 metro a la derecha de la parte central la pantalla del estribo derecho. | | |

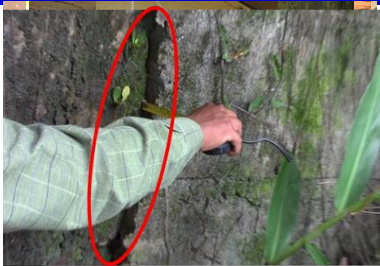
| 046.jpg | 4/04/2017 | Deslizamiento de 5.0 centímetros del ala derecha del estribo izquierdo. | |

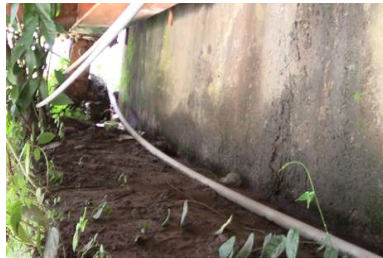
| 047.jpg | 4/04/2017 | Material suelto acumulado y material orgánico en la cajuela del estribo izquierdo. | |

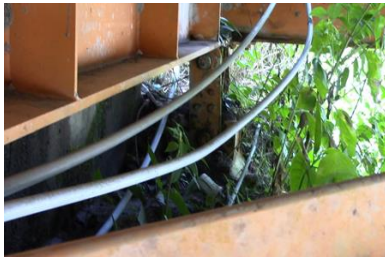
| 048.jpg | 4/04/2017 | Apoyo metálico aguas abajo en la cajuela del estribo izquierdo cubierto de suciedad. | |

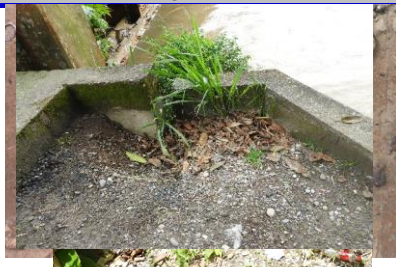
| 055.jpg | 4/04/2017 | Pérdida considerable de material de relleno en el ala derecha del estribo derecho. | | |
