UNIVERSIDAD DE HUÁNUCO
FACULTAD DE INGENIERÍA
PROGRAMA ACADÉMICO DE INGENIERÍA CIVIL

**“El servicio de la infraestructura vial con pavimento rígido
para la transitabilidad vehicular en el radio urbano de
Huánuco - 2024”**

AUTOR: Aquino Vargas, Sheila Milagros Ketel

2026

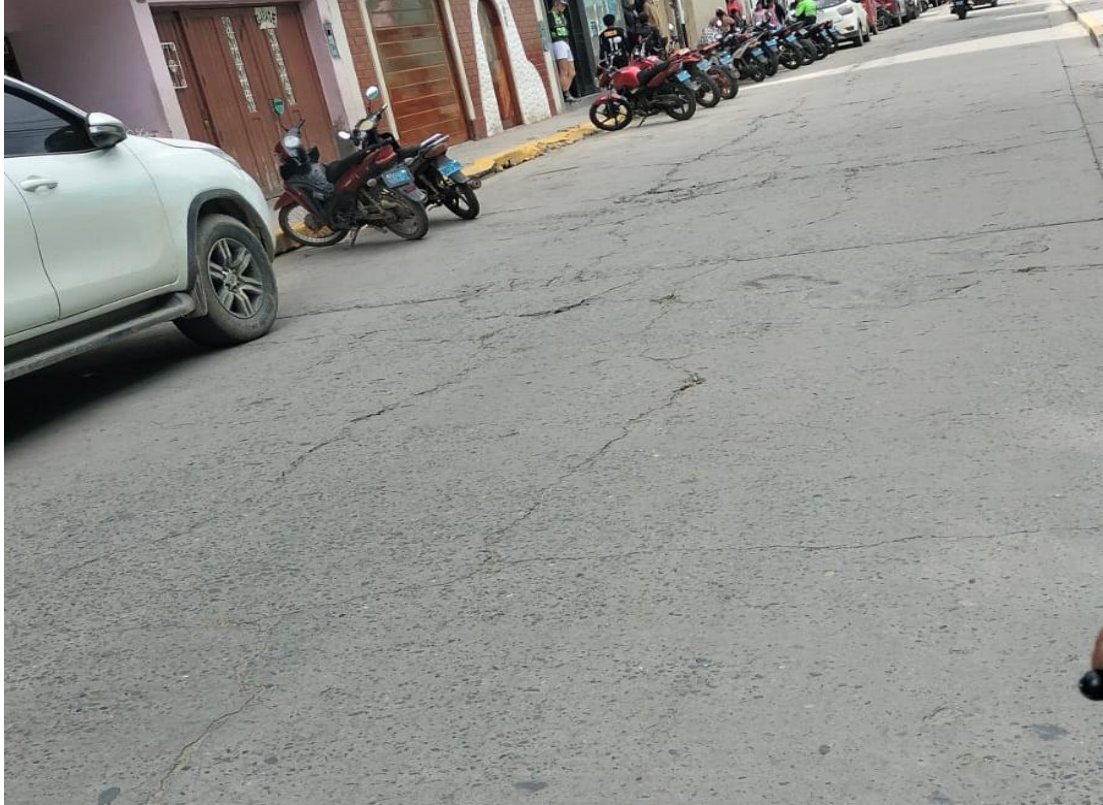
Jirón abtao cuadra 11

En la imagen se observa la cuadra 11 del jirón Abato, donde se evidencian notables fisuras en el pavimento rígido. Se aprecian grietas de diversas longitudes y profundidades que revelan el desgaste de la superficie, probablemente ocasionado por el tránsito constante y la falta de mantenimiento adecuado. La iluminación resalta los detalles de estas fracturas, ofreciendo una visión clara del deterioro que afecta a esta infraestructura vial y subrayando la necesidad de intervenciones correctivas para garantizar la seguridad y el confort de los usuarios.

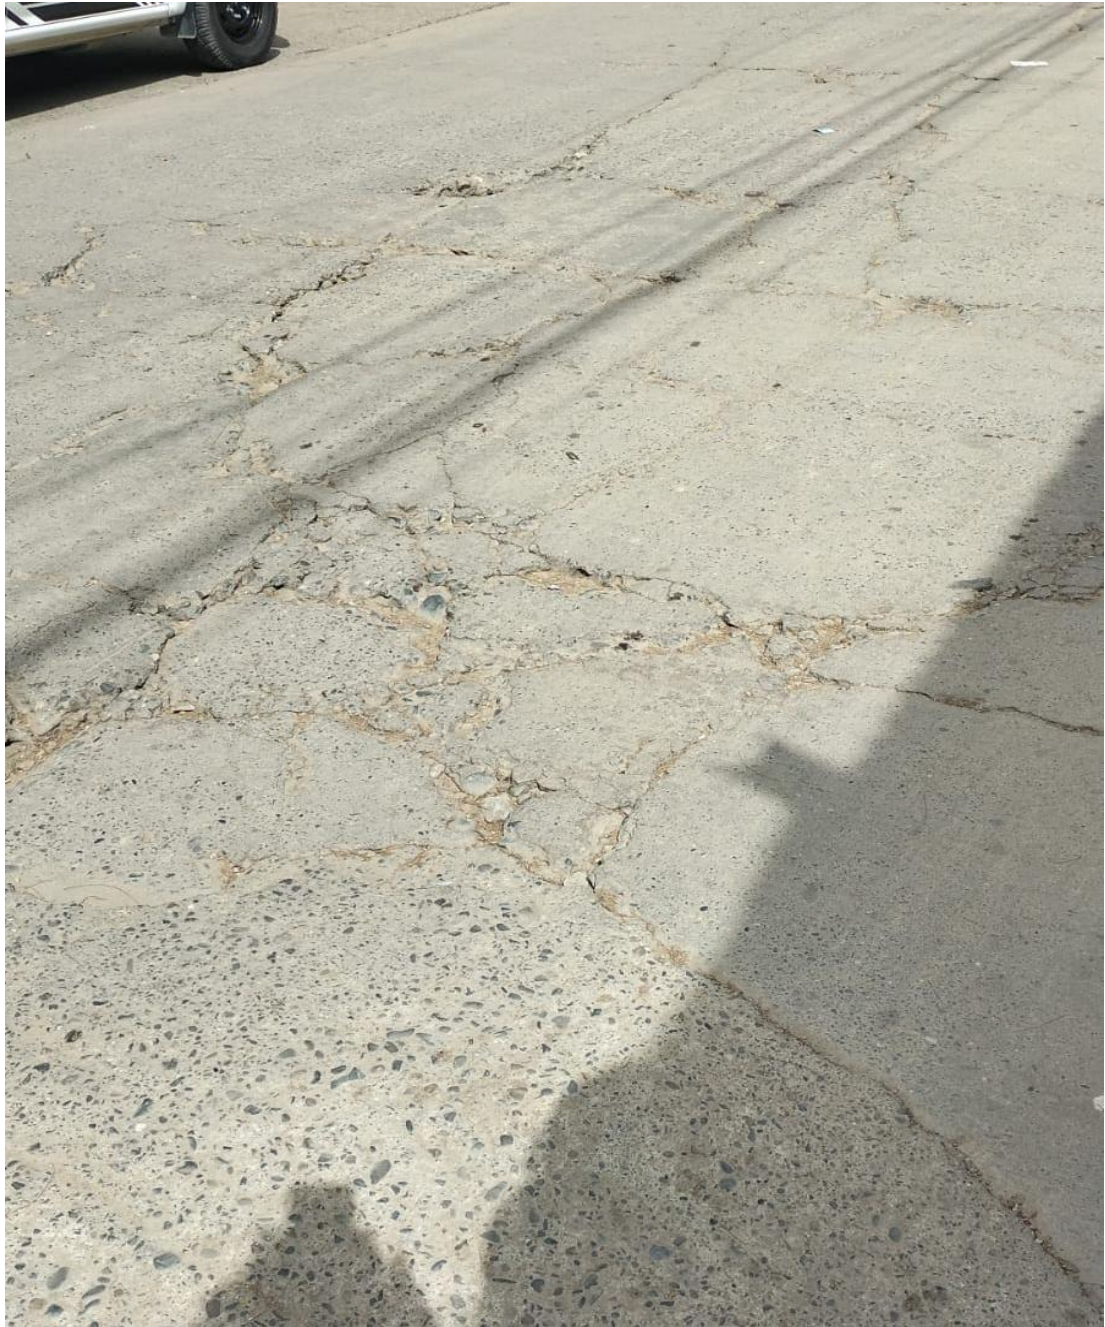
Jirón progreso cuadra 2

En la imagen se observa la cuadra 2 de progreso, donde se evidencian fisuras considerables en el pavimento rígido. Las grietas, de notable extensión y profundidad, reflejan un deterioro avanzado de la superficie, probablemente ocasionado por el tránsito intenso y la falta de un mantenimiento preventivo adecuado. La imagen resalta la severidad del desgaste, subrayando la urgente necesidad de implementar acciones de reparación y mantenimiento para mejorar la seguridad y funcionalidad de la infraestructura vial.

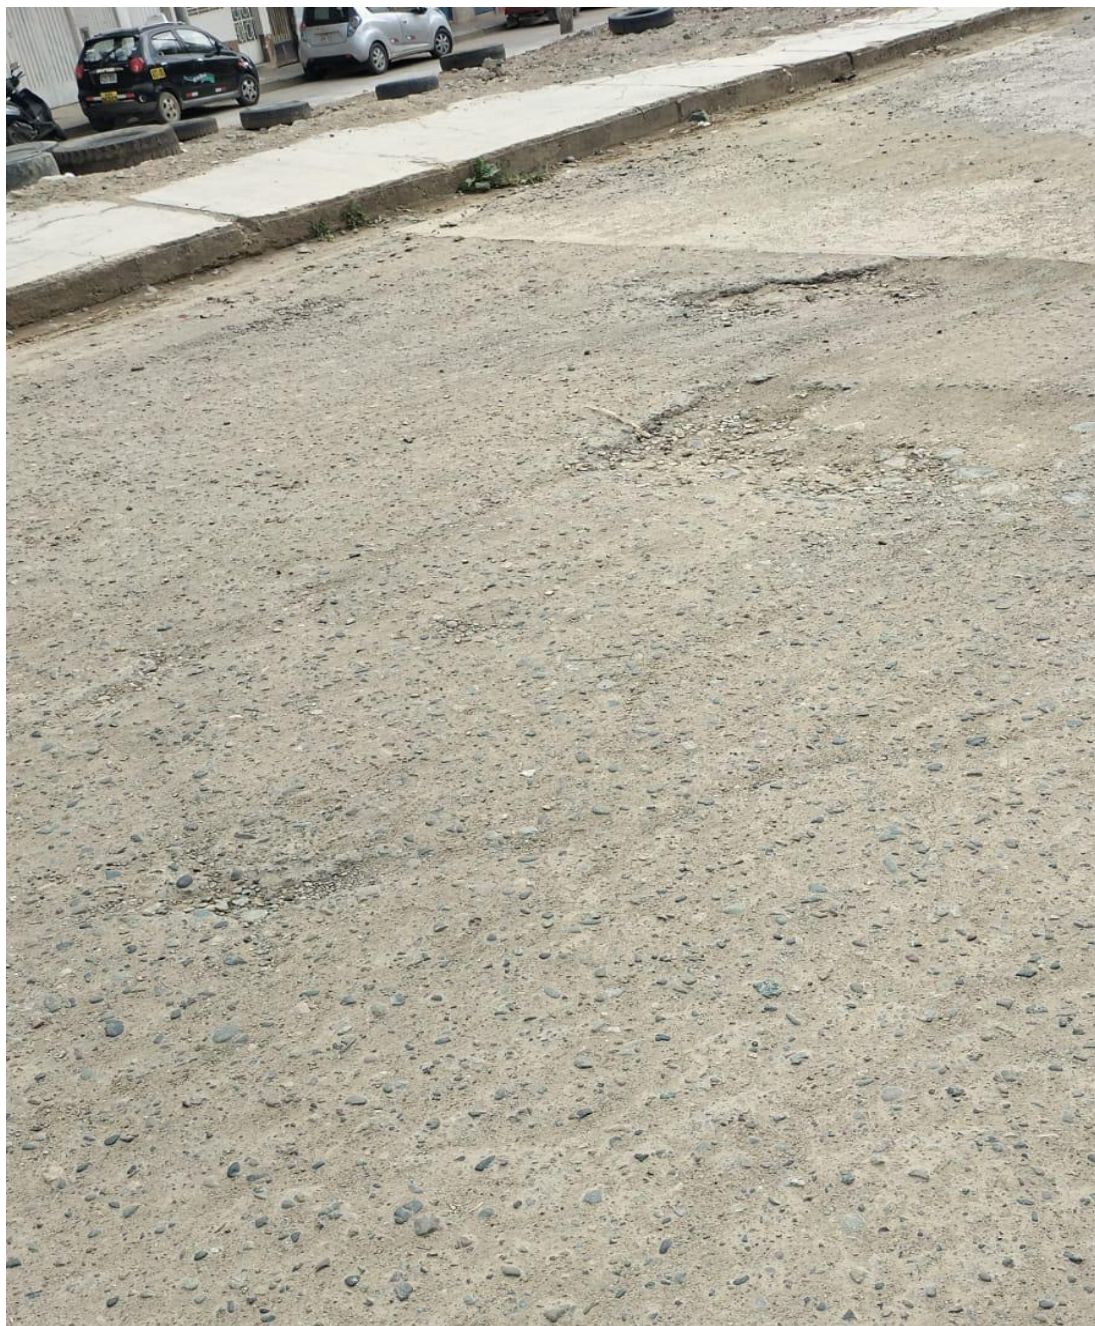
Jirón Leoncio Prado cuadra 19

En la imagen de Leoncio Prado, cuadra 19, se evidencia que falta una parte del pavimento, dejándolo en un estado de deterioro avanzado. La ausencia de material y la exposición de la base subrayan la falta de mantenimiento, lo que afecta gravemente la transitabilidad y la seguridad de los usuarios. Esta deficiencia estructural resalta la urgencia de intervenir para reparar y reforzar la infraestructura vial, evitando así mayores riesgos y garantizando un tránsito fluido y seguro en la zona.

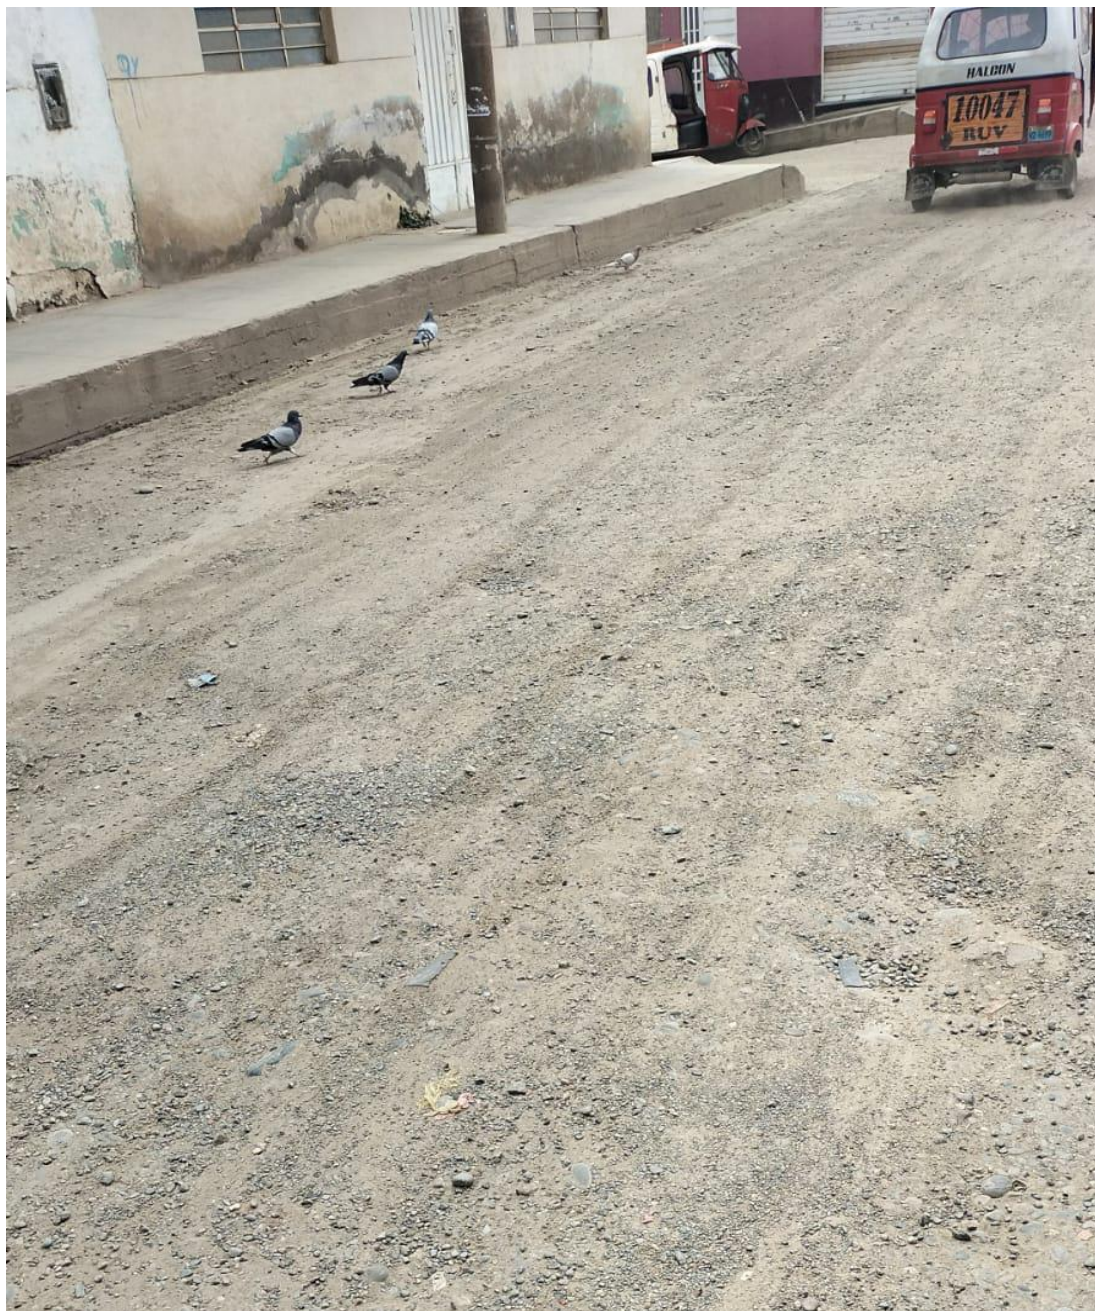
Jirón Leoncio Prado cuadra 17

En la imagen correspondiente a Leoncio Prado, cuadra 17, se evidencia la ausencia total de pavimento rígido. La falta de una superficie consolidada se refleja en un terreno irregular y deteriorado, que afecta directamente la transitabilidad y seguridad de los usuarios. La carencia del pavimento adecuado no solo dificulta el flujo vehicular, sino que también expone a los conductores a mayores riesgos de accidentes. Este cuadro subraya la urgente necesidad de intervenciones para rehabilitar la vía y restablecer una infraestructura vial que garantice condiciones óptimas para el tránsito.

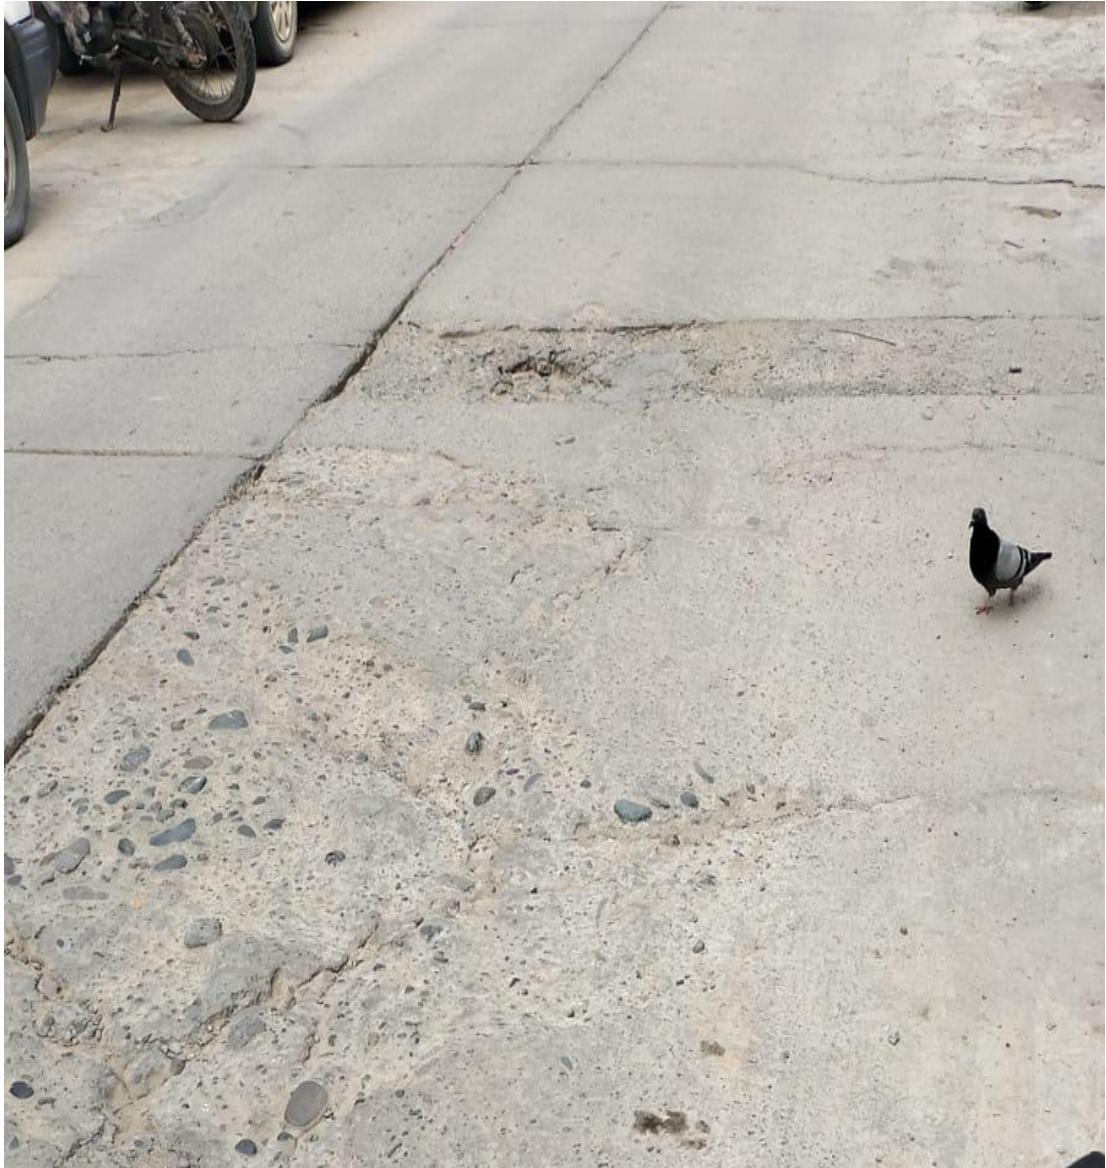
Jirón San Martín cuadra 13

En la imagen se observa la vía en San Martín, la 13, donde se evidencia la aplicación de parches en el pavimento, indicativos de reparaciones puntuales. Además, se aprecian hundimientos en diversas áreas, lo que demuestra un deterioro estructural que afecta la uniformidad y estabilidad de la superficie. Estos hundimientos y el parcheo realizado sugieren que las intervenciones han sido temporales y no han logrado solucionar los problemas subyacentes, comprometiendo la seguridad y fluidez del tránsito vehicular en la zona.

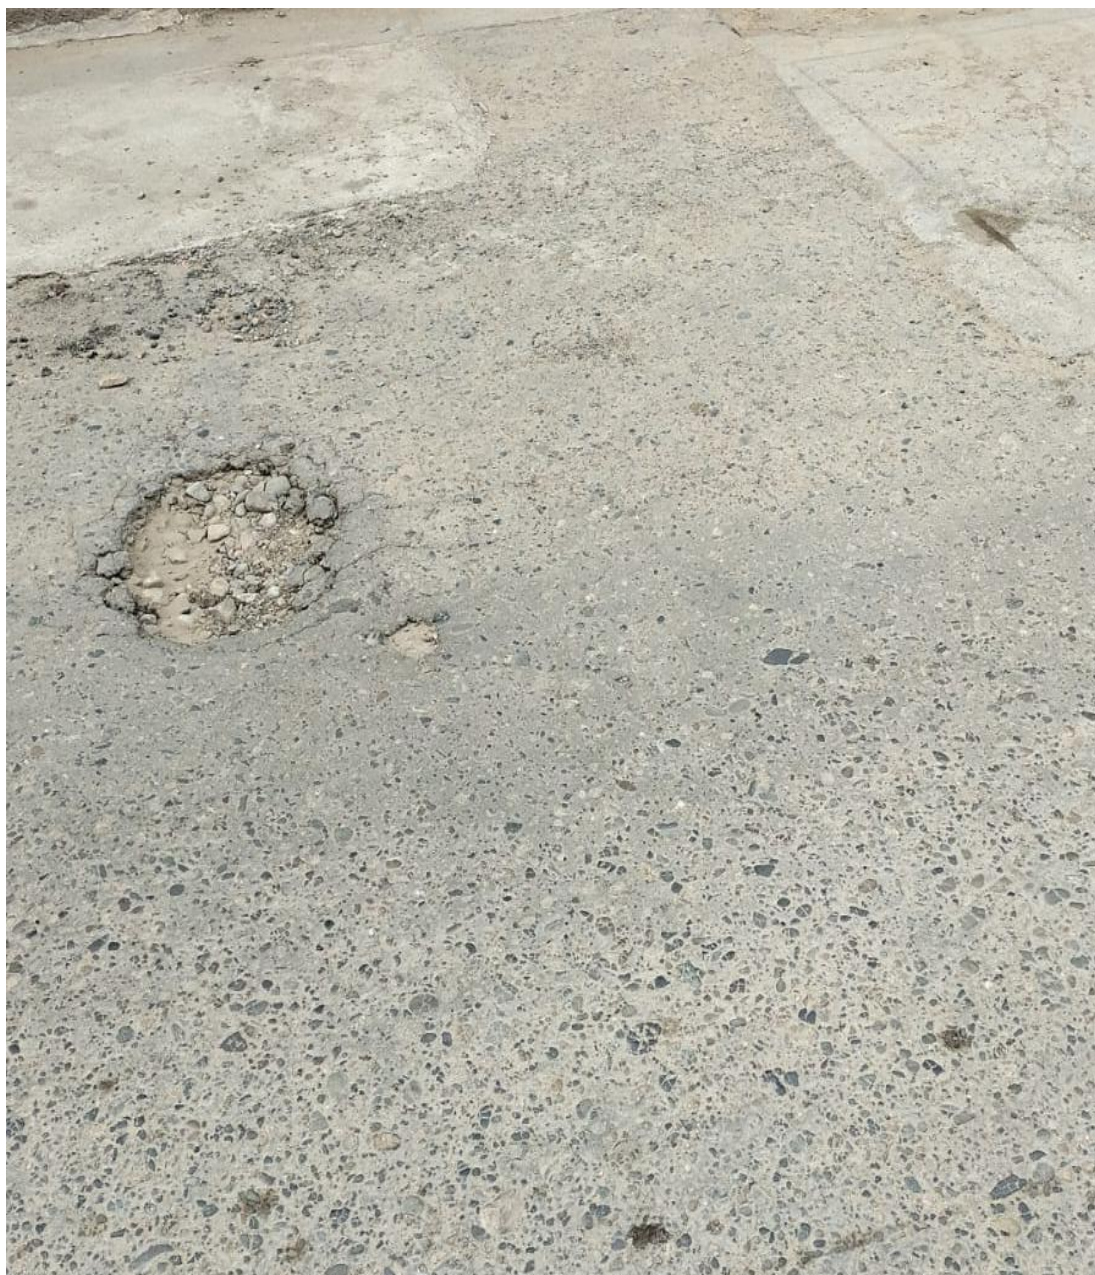
Jirón San Martín cuadra 15

En la imagen correspondiente a San Martín, la 15, se evidencia una superficie deteriorada con la presencia de múltiples baches y áreas donde se han aplicado reparaciones puntuales o parcheo. Estos defectos muestran un desgaste avanzado del pavimento, indicando que las intervenciones realizadas han sido temporales y poco efectivas para resolver los problemas estructurales. La combinación de baches y parches resalta la necesidad de un mantenimiento integral y adecuado para garantizar una transitabilidad segura y fluida para los usuarios de la vía.

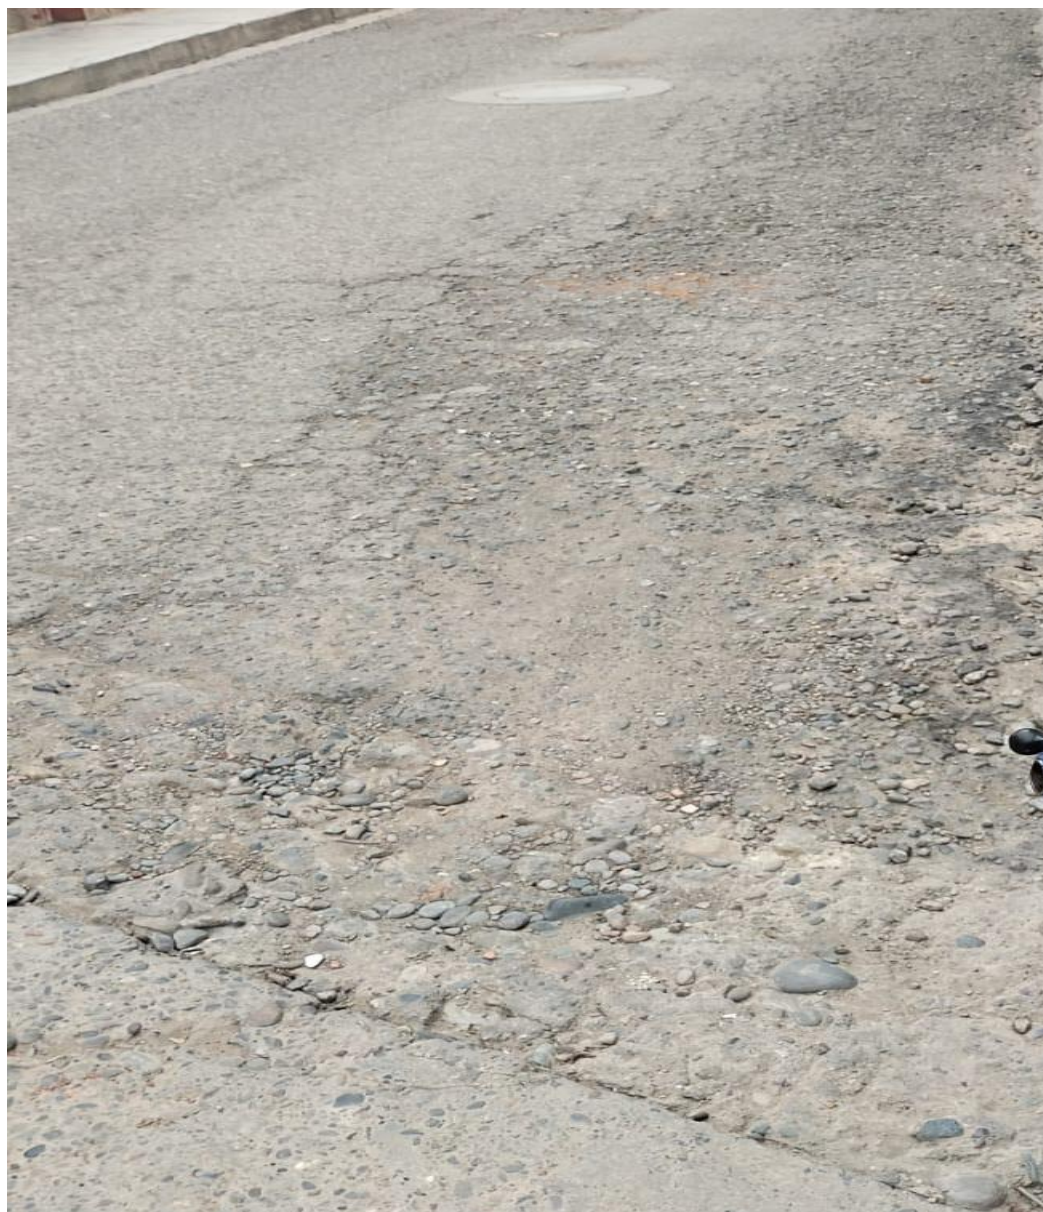
Jirón Pedro Barroso cuadra 1

En la imagen correspondiente a la cuadra 1 de Pedro Barroso se aprecia un estado de deterioro significativo en el pavimento. Se observan fisuras que se extienden a lo largo de la superficie, hundimientos que crean irregularidades y baches de diversos tamaños, además de otros desperfectos que evidencian la falta de un mantenimiento adecuado. Estos daños comprometen la seguridad y fluidez del tránsito, resaltando la necesidad urgente de intervenciones integrales para restablecer la funcionalidad y seguridad de la vía.

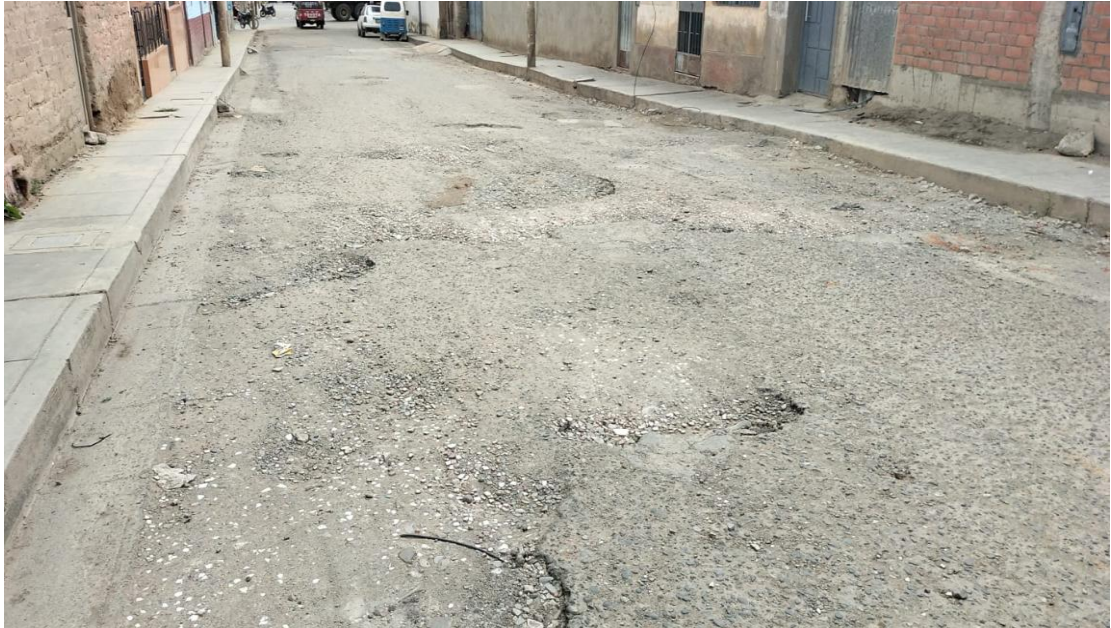
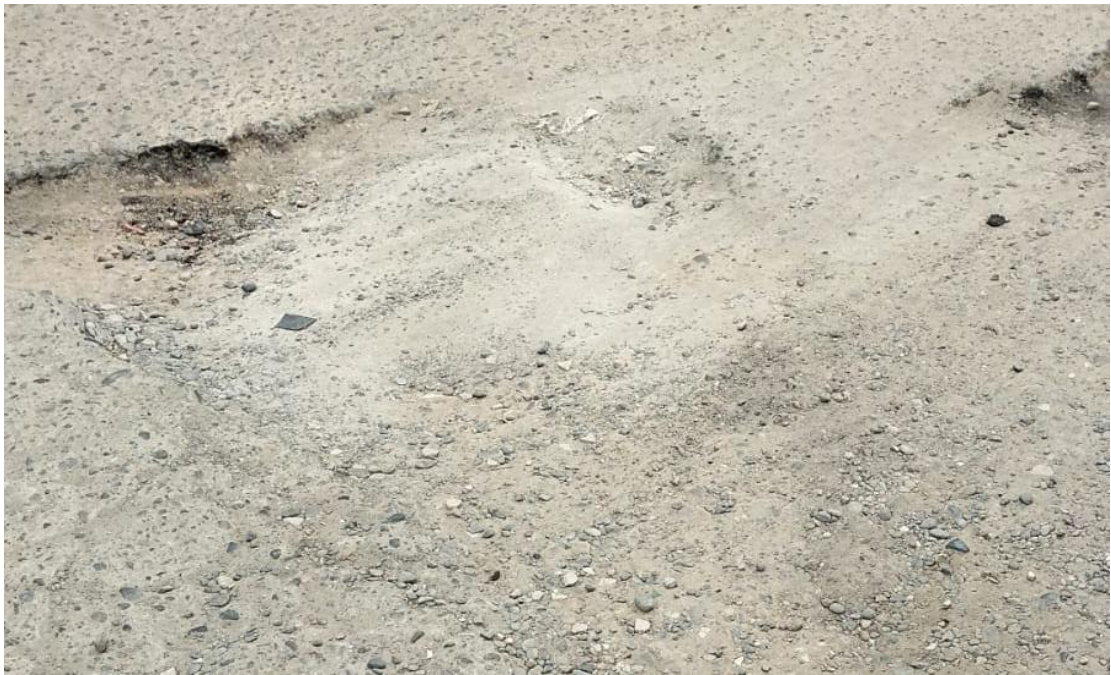
Jirón Pedro Barroso cuadra 2 y 3

En las imágenes correspondientes a las cuadras 2 y 3 de Pedro Barroso se evidencia un deterioro generalizado del pavimento. Se observan baches, fisuras y otros desperfectos que indican un estado deficiente de la vía. Esta situación, resultado de una falta de mantenimiento integral, afecta la uniformidad de la superficie y compromete la seguridad y fluidez del tránsito vehicular. Es urgente implementar intervenciones correctivas para mejorar la infraestructura y garantizar condiciones óptimas para los usuarios.

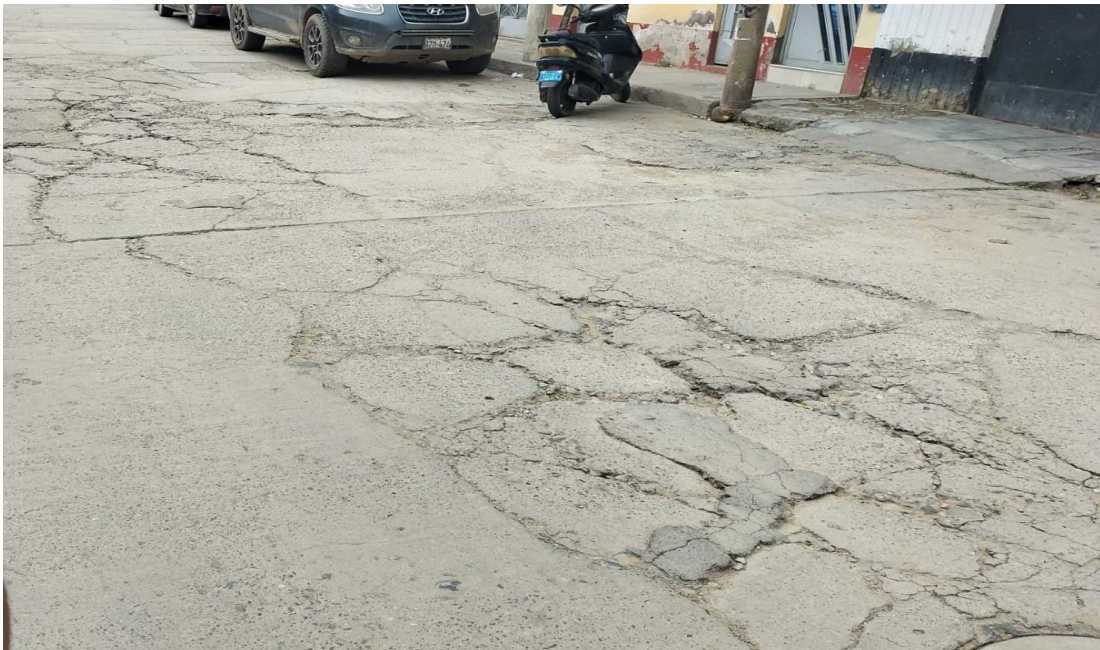
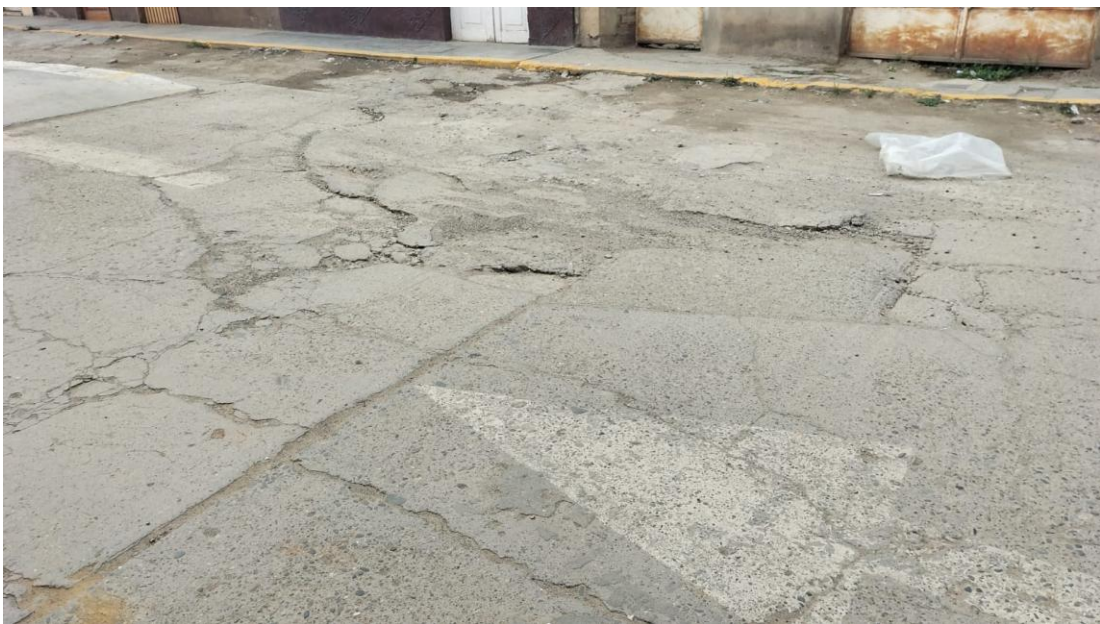
Jirón San Cristóbal cuadra 1

En la imagen correspondiente a San Cristóbal, cuadra 4, se observan fisuras significativas que se extienden tanto en dirección transversal como longitudinal a lo largo del pavimento. Estas grietas evidencian un deterioro avanzado en la infraestructura vial. Además, se aprecian hundimientos en diferentes zonas, lo que genera irregularidades en la superficie y compromete la seguridad del tránsito. Esta situación resalta la urgencia de implementar medidas de mantenimiento y rehabilitación para asegurar una transitabilidad segura y mejorar la calidad de la vía.

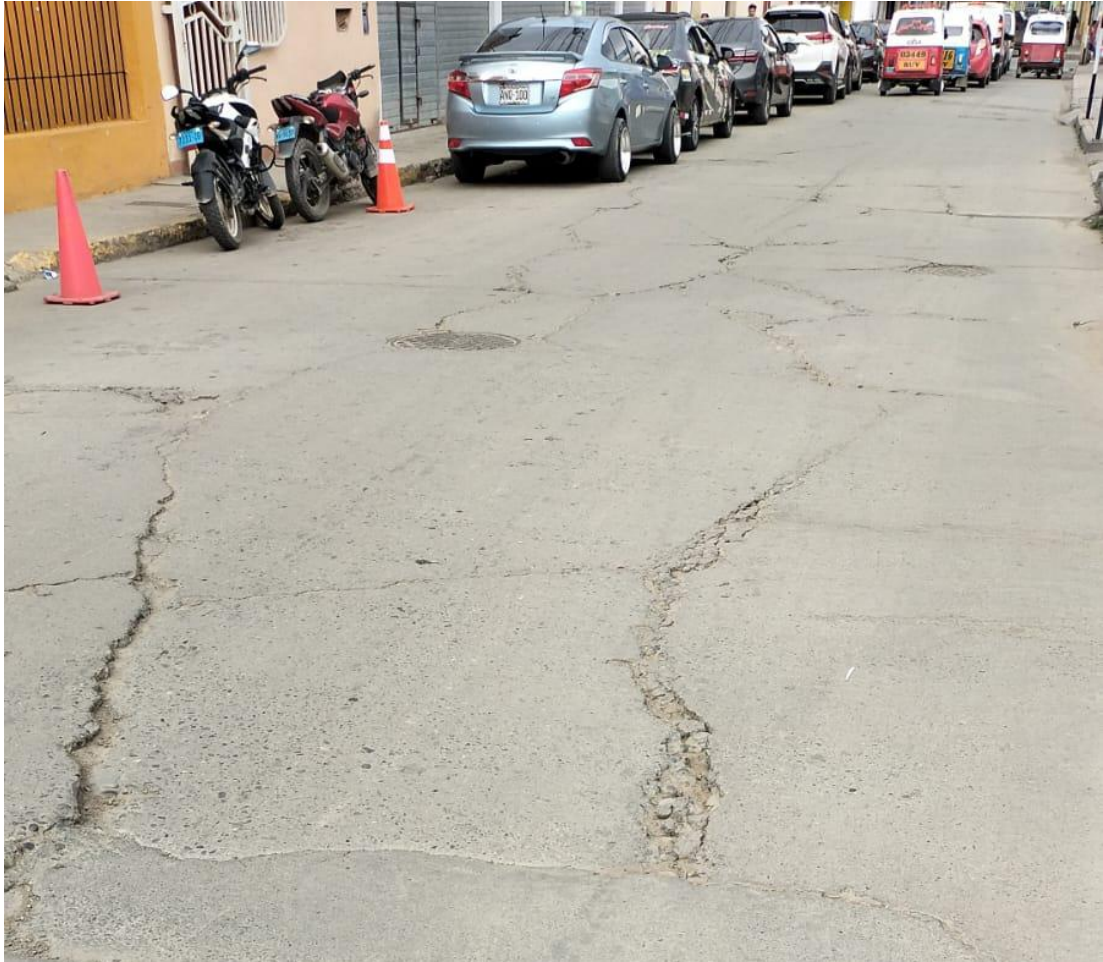
Jirón Bolívar cuadra 2

En la imagen correspondiente a Jirón Bolívar, cuadra 2, se observan fisuras tanto transversales como longitudinales en el pavimento. Estas grietas evidencian un desgaste avanzado que afecta la integridad de la vía, mientras que la aplicación de parcheo señala intervenciones puntuales y temporales para tratar el deterioro. La combinación de estos defectos compromete la uniformidad y estabilidad del pavimento, poniendo en riesgo la seguridad y fluidez del tránsito. Es necesaria una intervención integral para corregir estos desperfectos y garantizar condiciones óptimas para los usuarios.

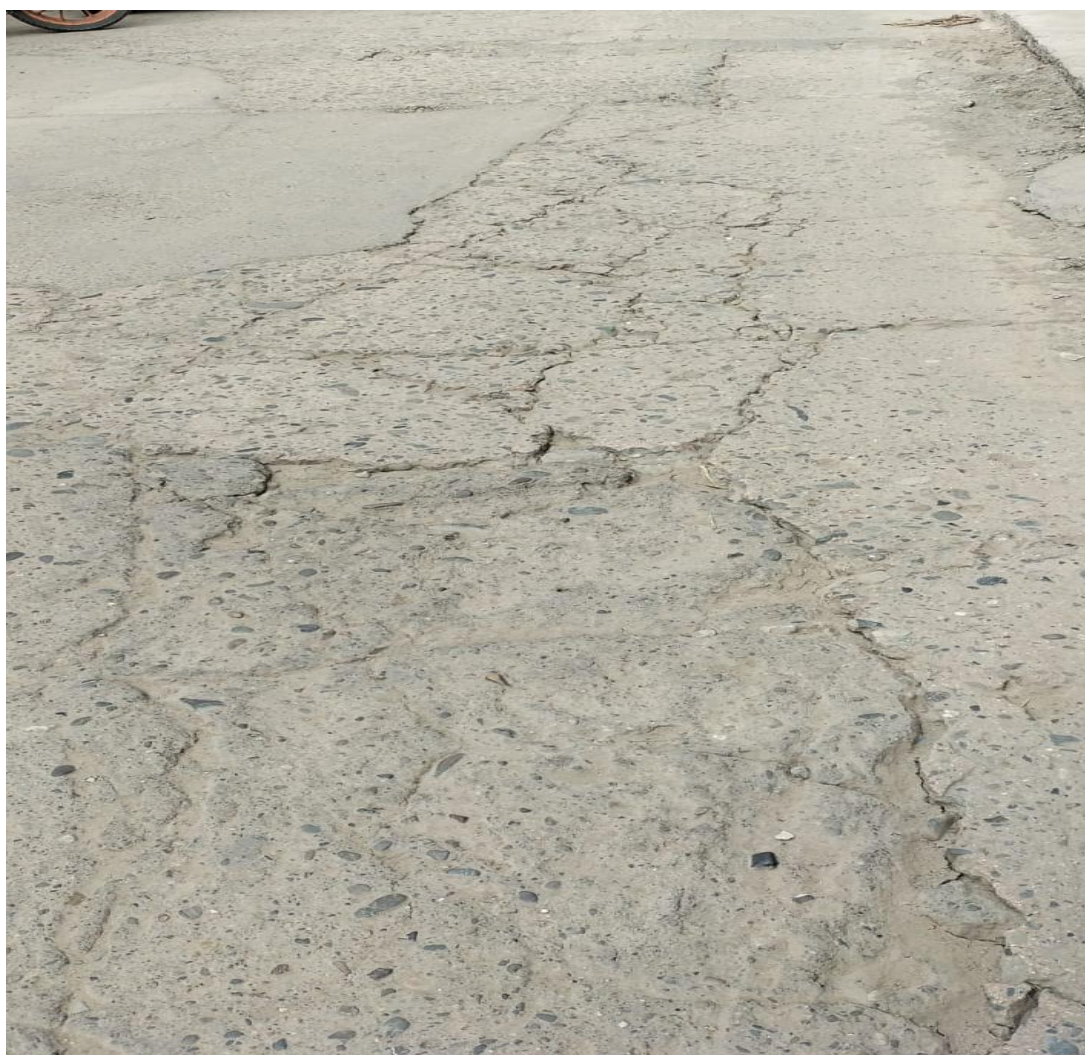
Jirón San Cristóbal cuadra 2

En la imagen correspondiente a San Cristóbal, cuadra 2, se observan fisuras tanto transversales como longitudinales, acompañadas de hundimientos notables. Estos desperfectos evidencian un estado de deterioro avanzado en la superficie del pavimento, lo que afecta negativamente la transitabilidad y la seguridad de los usuarios. La presencia simultánea de grietas y hundimientos indica que el mantenimiento de la vía es insuficiente, resaltando la necesidad de intervenciones integrales para rehabilitar la infraestructura y garantizar condiciones óptimas de circulación.

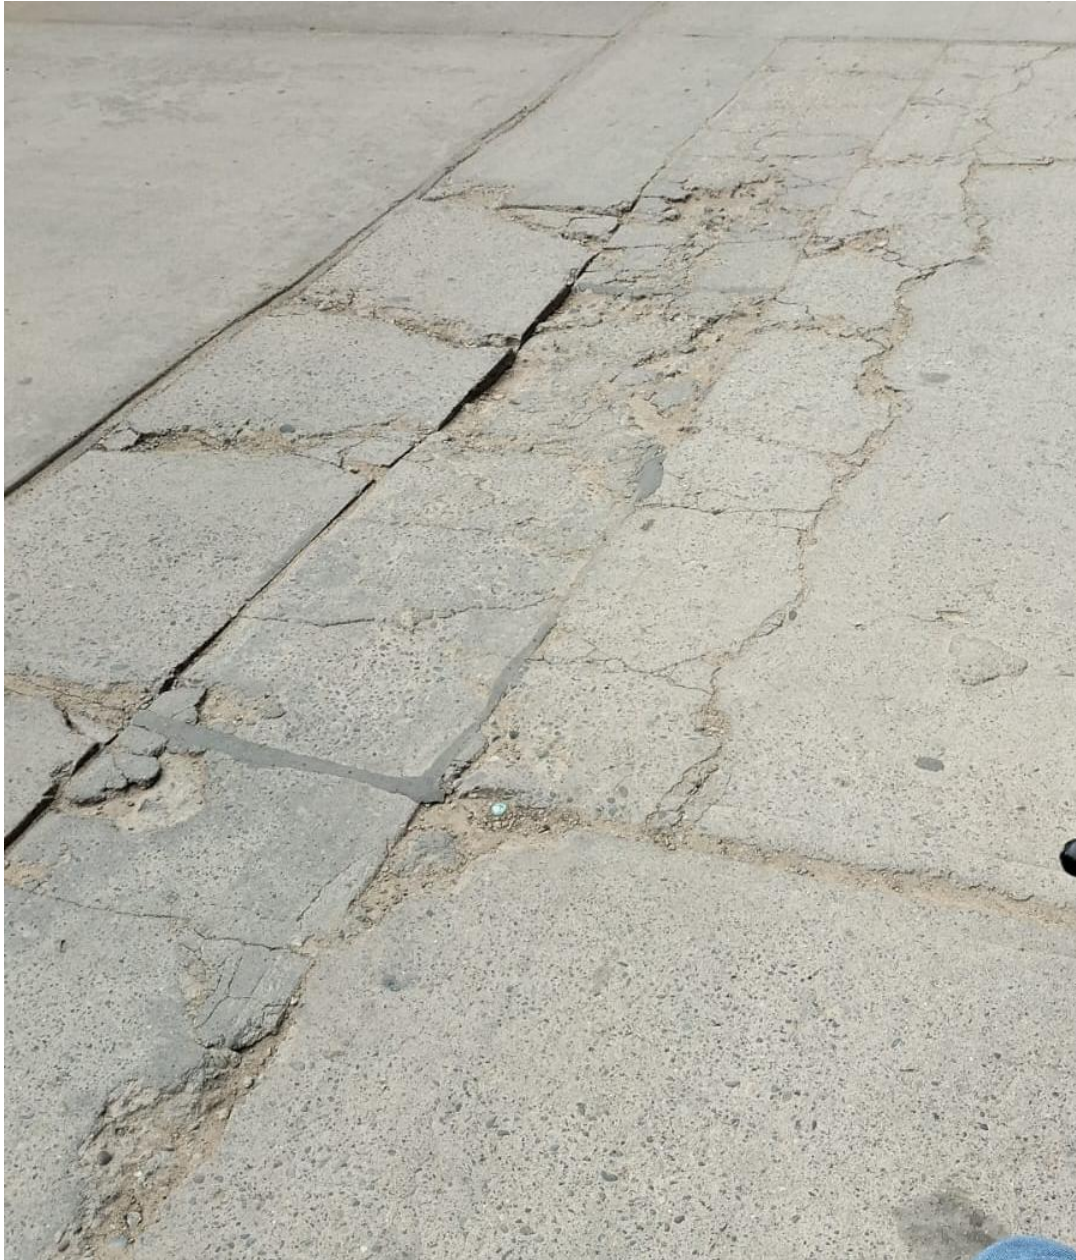
Jirón Libertad cuadra 2

En la imagen correspondiente a Jirón Libertad, cuadra 2, se observa un deterioro severo del pavimento. Se evidencian fisuras tanto transversales como longitudinales, acompañadas de hundimientos y baches, lo que refleja un estado generalizado de mala conservación. Estos desperfectos afectan negativamente la estabilidad y uniformidad de la vía, comprometiendo la seguridad y la fluidez del tránsito. La situación resalta la necesidad urgente de una intervención integral para rehabilitar la infraestructura y asegurar condiciones óptimas para los usuarios.

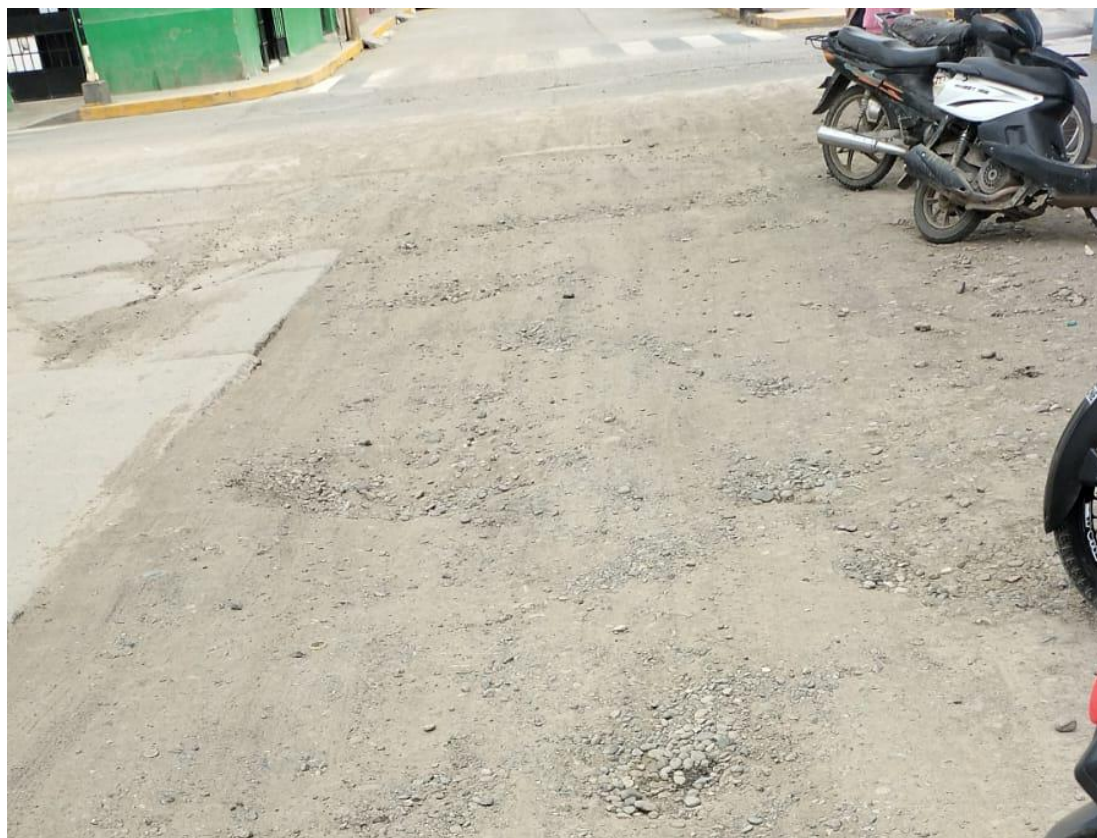
En la imagen correspondiente a Prolongación Junín se evidencian fisuras tanto transversales como longitudinales, acompañadas de hundimientos en el pavimento rígido. Estos desperfectos indican un estado avanzado de deterioro en la infraestructura vial, lo que afecta la estabilidad y la seguridad de la vía. A pesar de tratarse de pavimento rígido, la mala condición observada demuestra que no se han implementado las acciones de mantenimiento necesarias para preservar su integridad. Esta situación compromete la fluidez del tránsito y resalta la urgencia de intervenciones integrales para rehabilitar la vía y garantizar condiciones óptimas para los usuarios.

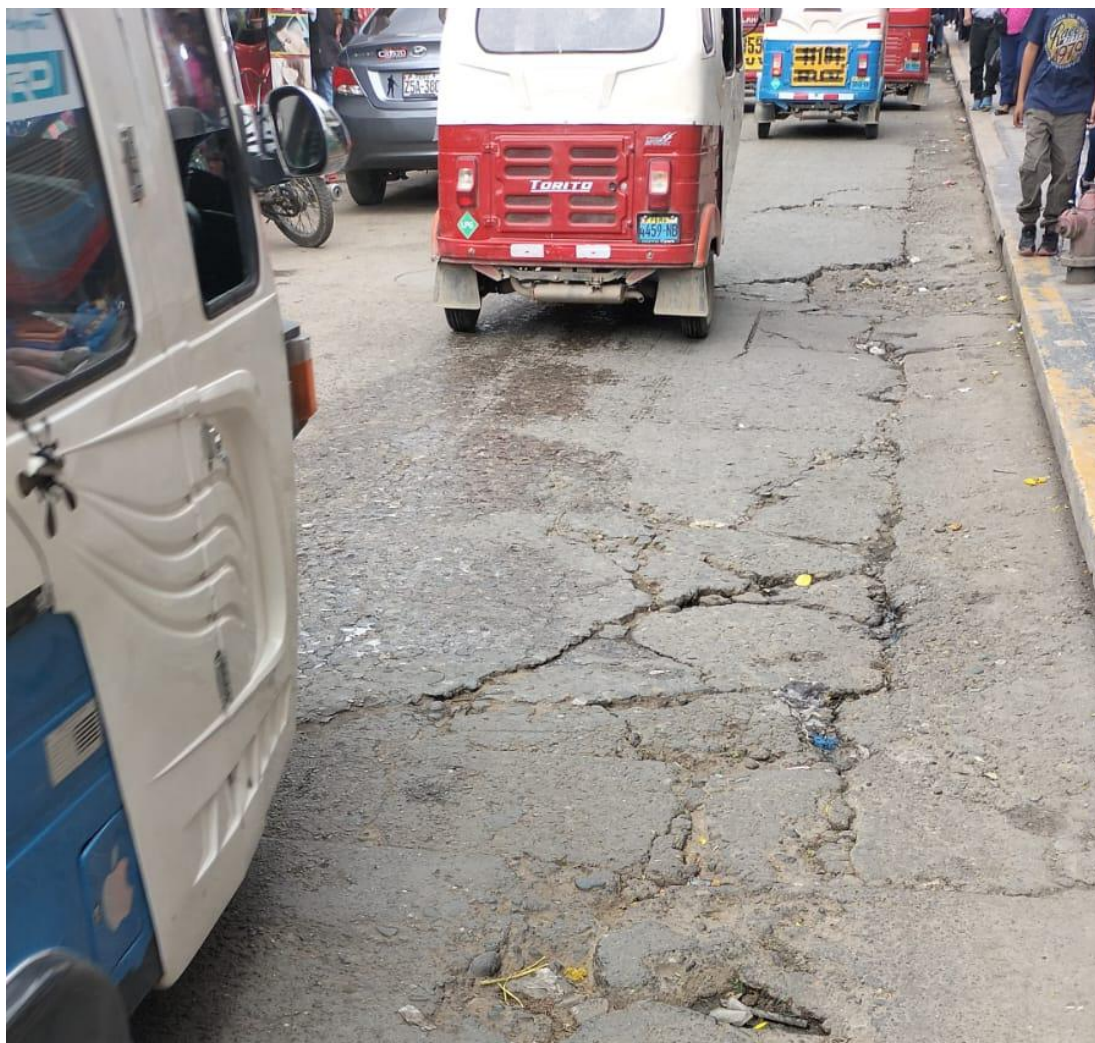
Jirón Ayacucho cuadra 4

En la imagen correspondiente a Jirón Ayacucho, cuadra 4, se evidencian fisuras tanto transversales como longitudinales, junto con hundimientos notables en el pavimento. Estos desperfectos indican un desgaste avanzado en la infraestructura vial, lo que sugiere un mantenimiento insuficiente. La combinación de grietas y hundimientos compromete la estabilidad de la vía y afecta la seguridad y fluidez del tránsito vehicular. Este deterioro resalta la urgencia de implementar acciones correctivas y de rehabilitación integral para restablecer condiciones óptimas de uso y garantizar la seguridad de los usuarios.
