**“La condición de la infraestructura vial y la transitabilidad en
la carretera - tramo de vía Centro Poblado de Ayancocha -
Ambo - Huánuco 2024”**

**PARA OPTAR EL TÍTULO PROFESIONAL DE INGENIERA
CIVIL**

AUTORA: Huerto Daga, Yazmine Consuelo

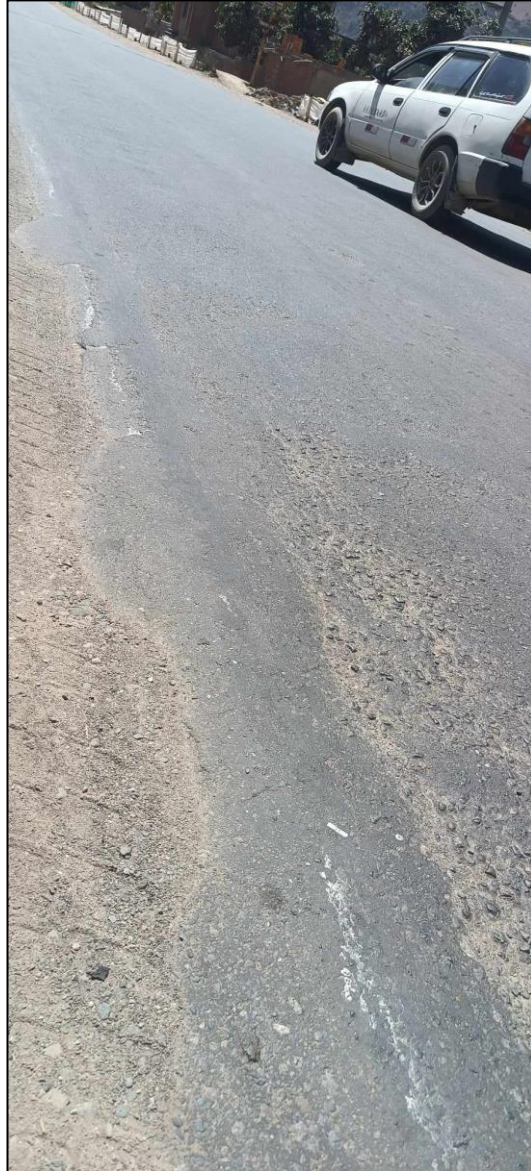
Fotografía 1: Pulimento de agregados y ahuellamiento superficial en pavimento asfáltico

Se evidencia fallas técnicas como Pulimento de agregados, Ahuellamiento y otros en el tramo de la vía donde está comprendido el trabajo de estudio - CENTRO POBLADO DE AYANCOCHA - AMBO - HUANUCO 2024.

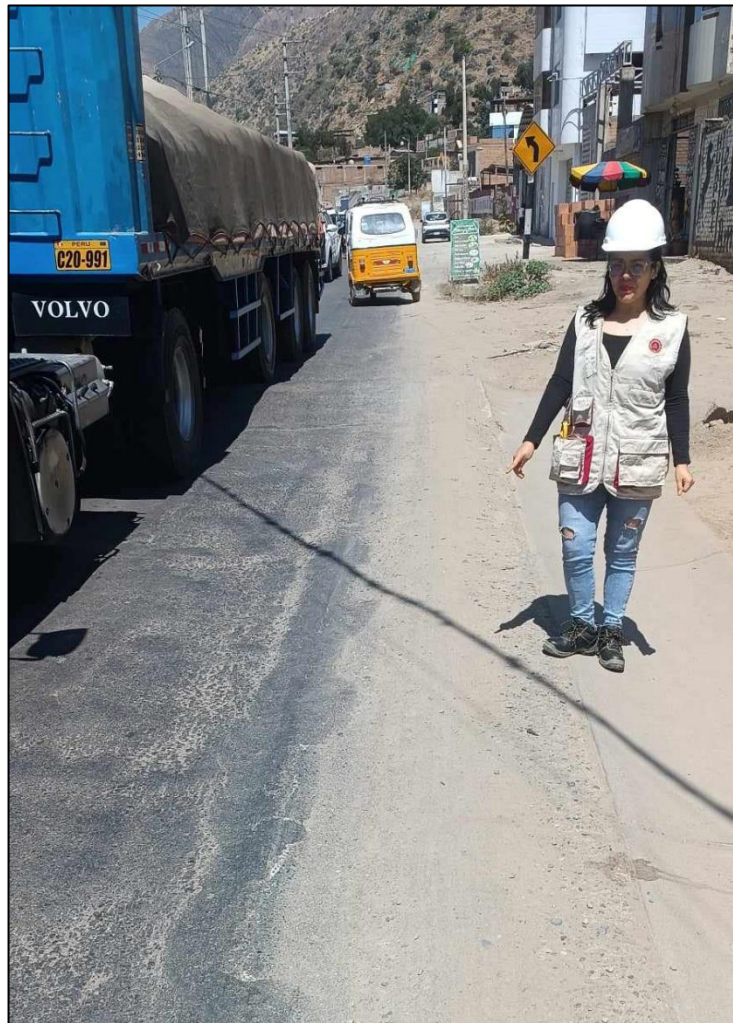
Fotografía 2: Pulimento de agregados y fisuras en calzada por tránsito vehicular

Se evidencia fallas técnicas como Pulimento de agregados, Ahuellamiento, fisuras y otros en el tramo de la vía donde está comprendido el trabajo de estudio - CENTRO POBLADO DE AYANCOCHA - AMBO - HUANUCO 2024.

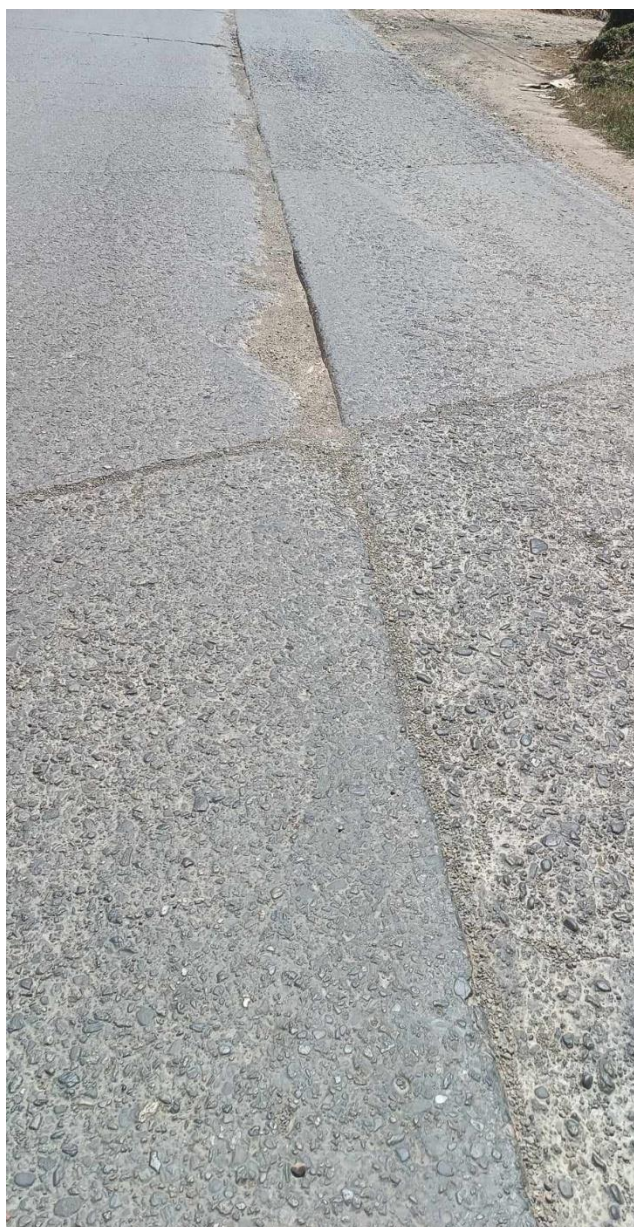
Fotografía 3: Ahuellamiento y fisuración longitudinal en pavimento asfáltico

Se evidencia fallas técnicas como Pulimento de agregados, Ahuellamiento, fisuras y otros en el tramo de la vía donde está comprendido el trabajo de estudio - CENTRO POBLADO DE AYANCOCHA - AMBO - HUANUCO 2024.

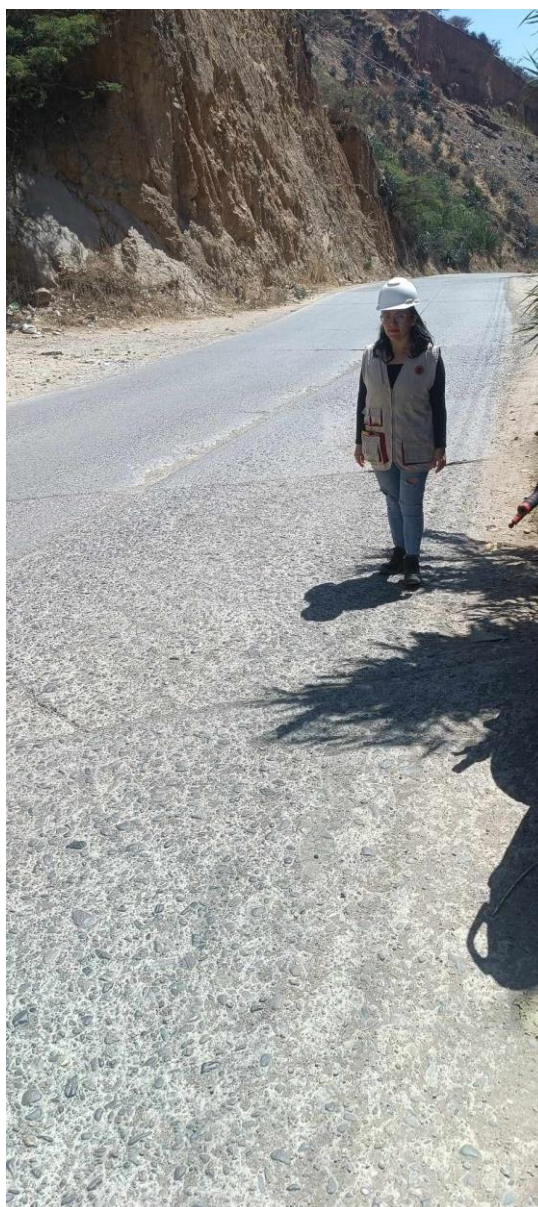
Fotografía 4: Pulimento de agregados y fisuras asociadas a alto tránsito vehicular

Se evidencia fallas técnicas como Pulimento de agregados, fisuras y otros en el tramo de la vía donde está comprendido el trabajo de estudio - CENTRO POBLADO DE AYANCOCHA - AMBO - HUANUCO 2024. Esta falla presente se puede deducir que son producidos por el alto tránsito que se tiene en dicho tramo.

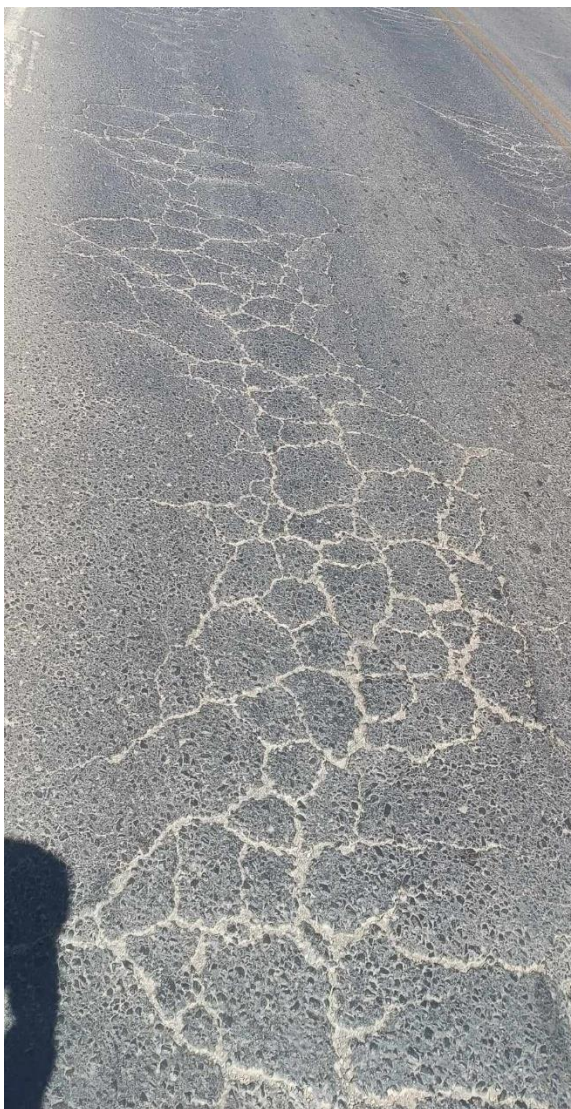
Fotografía 5: Fisuración tipo piel de cocodrilo en pavimento asfáltico

Se evidencia fallas técnicas como Pulimento de agregados, fisuras, piel de cocodrilo y otros en el tramo de la vía donde está comprendido el trabajo de estudio - CENTRO POBLADO DE AYANCOCHA - AMBO - HUANUCO 2024. Esta falla presente se puede deducir que son producidos por el alto tránsito que se tiene en dicho tramo.

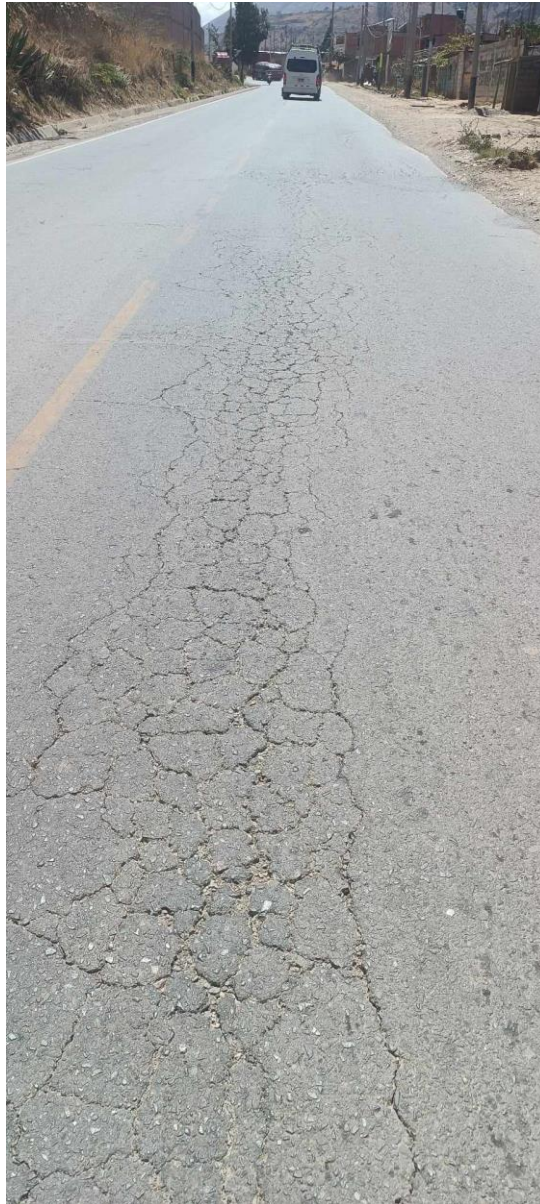
Fotografía 6: Pulimento de agregados y fisuración múltiple en la superficie de rodadura

Se aprecia en la fotografía fallas técnicas como Pulimento de agregados, fisuras, piel de cocodrilo y otros en el tramo de la vía donde está comprendido el trabajo de estudio - CENTRO POBLADO DE AYANCOCHA - AMBO - HUANUCO 2024. Esta falla presente se puede deducir que son producidos por el alto tránsito que se tiene en dicho tramo.

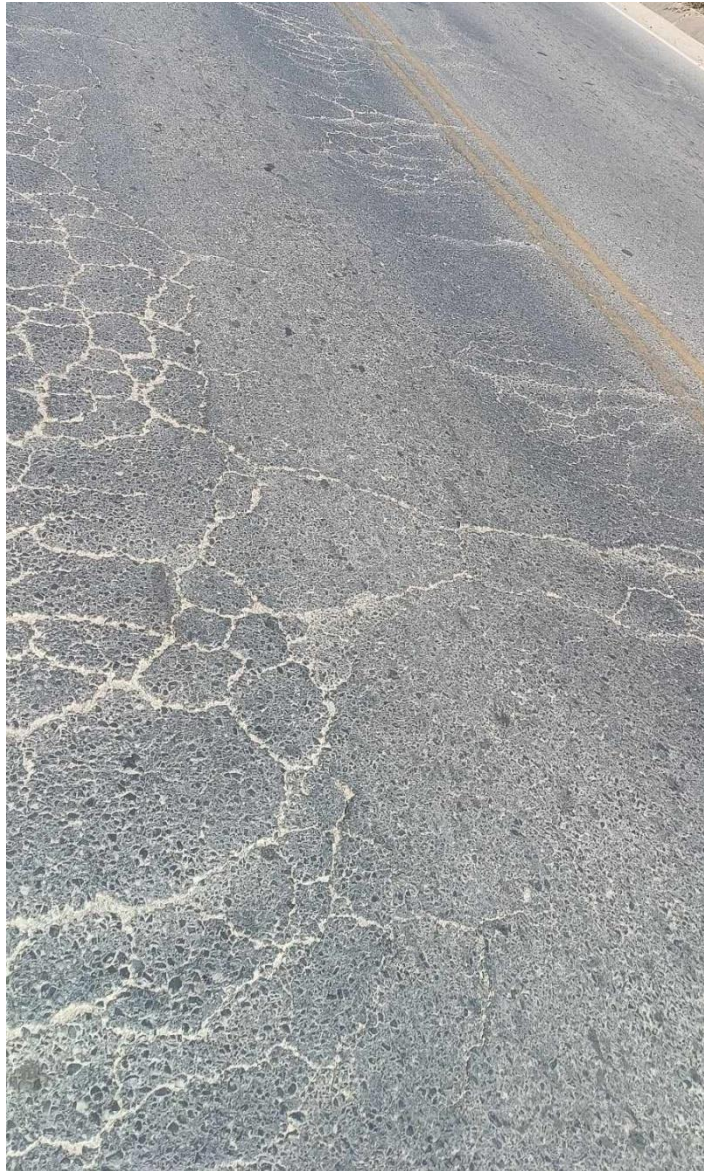
Fotografía 7: Fisuras transversales y longitudinales con piel de cocodrilo

Se aprecia en la fotografía fallas técnicas como Pulimento de agregados, fisuras transversales y longitudinales, piel de cocodrilo y otros en el tramo de la vía donde está comprendido el trabajo de estudio - CENTRO POBLADO DE AYANCOCHA - AMBO - HUANUCO 2024. Esta falla presente se puede deducir que son producidos por el alto tránsito que se tiene en dicho tramo.

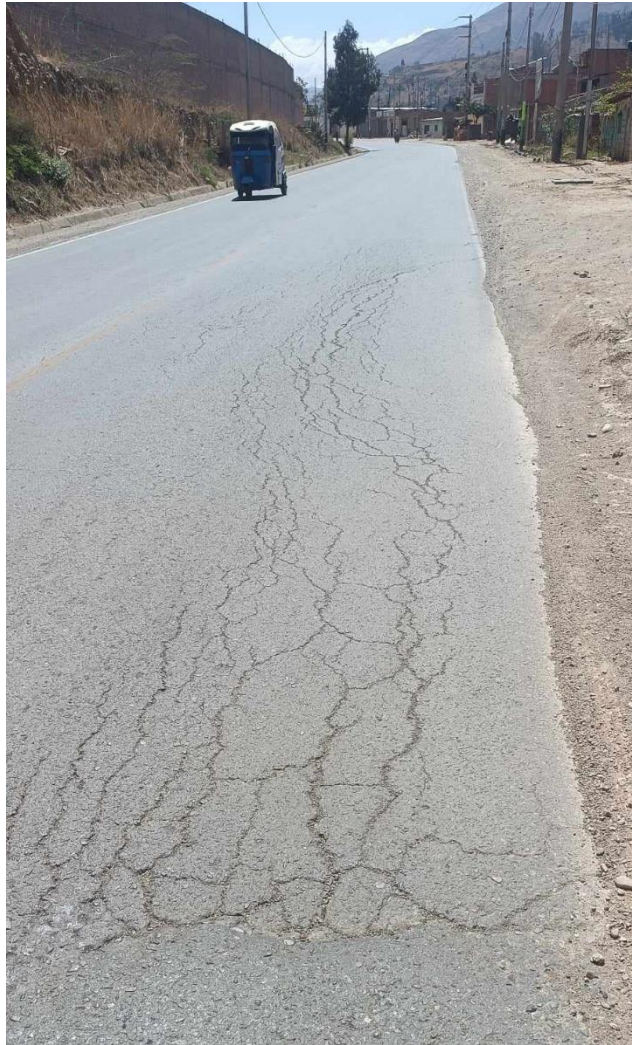
Fotografía 8: Deterioro superficial del pavimento por fisuración combinada

Se aprecia en la fotografía fallas técnicas como Pulimento de agregados, fisuras transversales y longitudinales, piel de cocodrilo y otros en el tramo de la vía donde está comprendido el trabajo de estudio - CENTRO POBLADO DE AYANCOCHA - AMBO - HUANUCO 2024. Esta falla presente se puede deducir que son producidos por el alto tránsito que se tiene en dicho tramo.

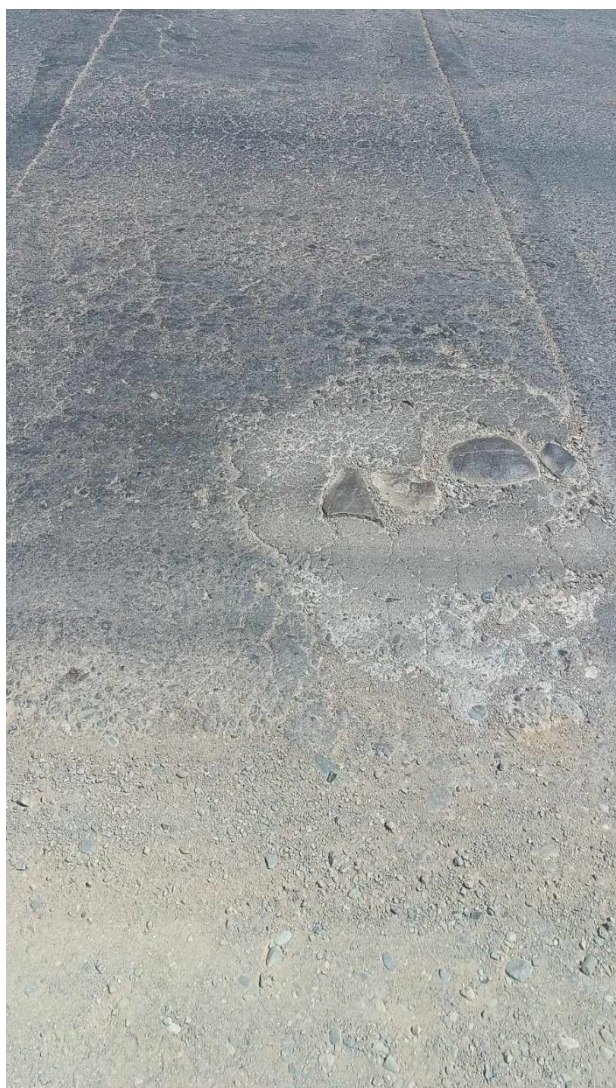
Fotografía 9: Fisuración y presencia de baches en pavimento asfáltico

Se aprecia en la fotografía fallas técnicas como Pulimento de agregados, fisuras transversales y longitudinales, baches y otros en el tramo de la vía donde está comprendido el trabajo de estudio - CENTRO POBLADO DE AYANCOCHA - AMBO - HUANUCO 2024. Esta falla presente se puede deducir que son producidos por el alto tránsito que se tiene en dicho tramo.

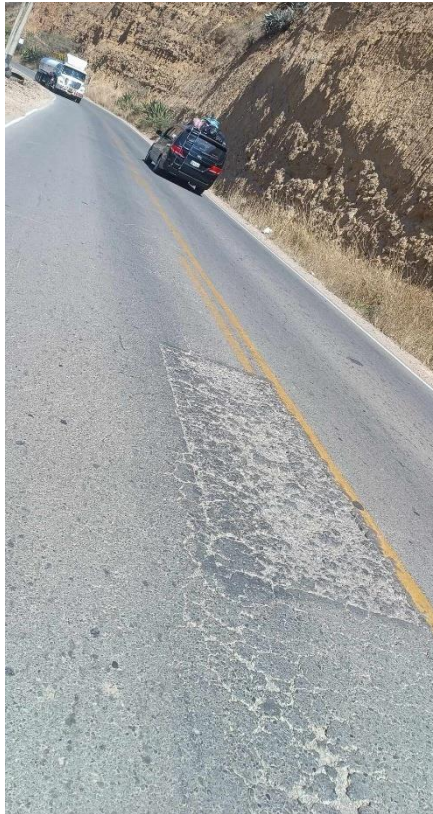
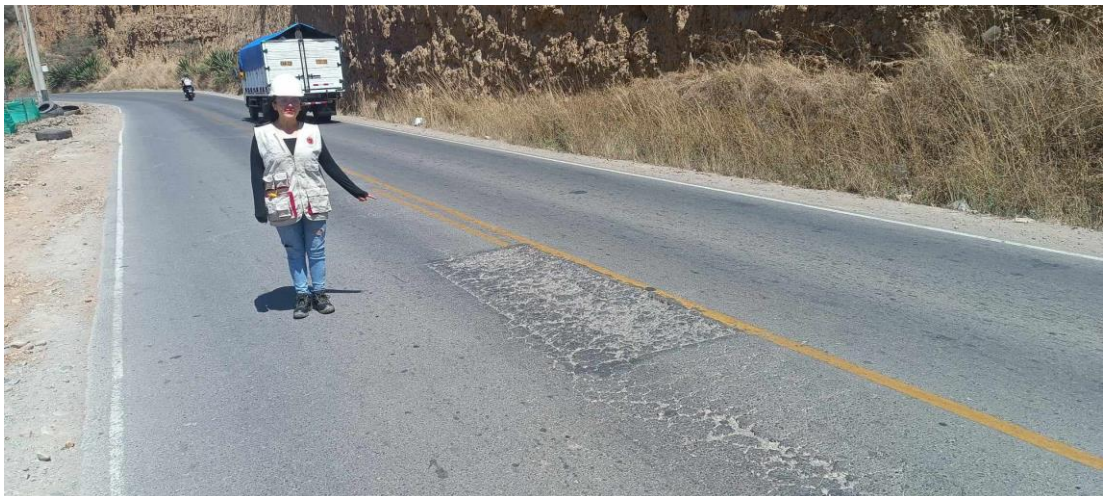
Fotografía 10: Pulimento de agregados y fisuración en tramo recto de la vía

Se aprecia en la fotografía fallas técnicas como Pulimento de agregados, fisuras transversales y longitudinales, piel de cocodrilo y otros en el tramo de la vía donde está comprendido el trabajo de estudio - CENTRO POBLADO DE AYANCOCHA - AMBO - HUANUCO 2024. Esta falla presente se puede deducir que son producidos por el alto tránsito que se tiene en dicho tramo.

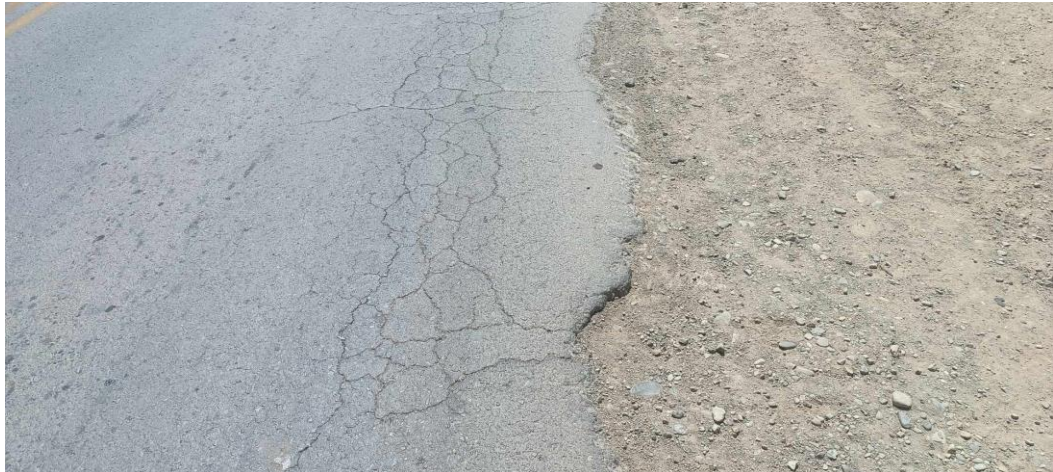
Fotografía 11: Fisuración longitudinal en borde de calzada

Se aprecia en la fotografía fallas técnicas como Pulimento de agregados, fisuras transversales y longitudinales, piel de cocodrilo y otros en el tramo de la vía donde está comprendido el trabajo de estudio - CENTRO POBLADO DE AYANCOCHA - AMBO - HUANUCO 2024. Esta falla presente se puede deducir que son producidos por el alto tránsito que se tiene en dicho tramo.

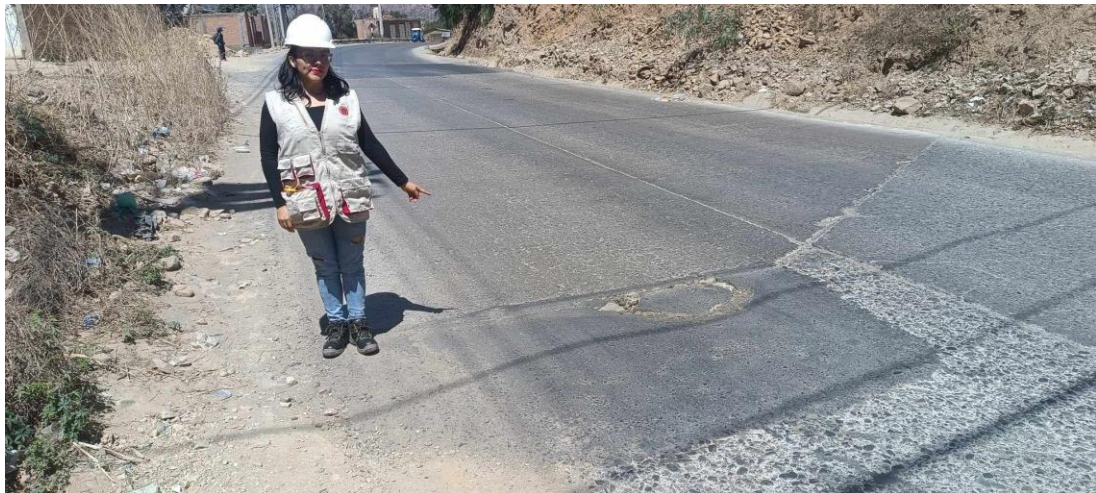
Fotografía 12: Pulimento severo de agregados en pavimento asfáltico

Se aprecia en la fotografía fallas técnicas como Pulimento de agregados, fisuras transversales y longitudinales, baches y otros en el tramo de la vía donde está comprendido el trabajo de estudio - CENTRO POBLADO

DE AYANCOCHA - AMBO - HUANUCO 2024. Esta falla presente se puede deducir que son producidos por el alto transito que se tiene en dicho tramo.

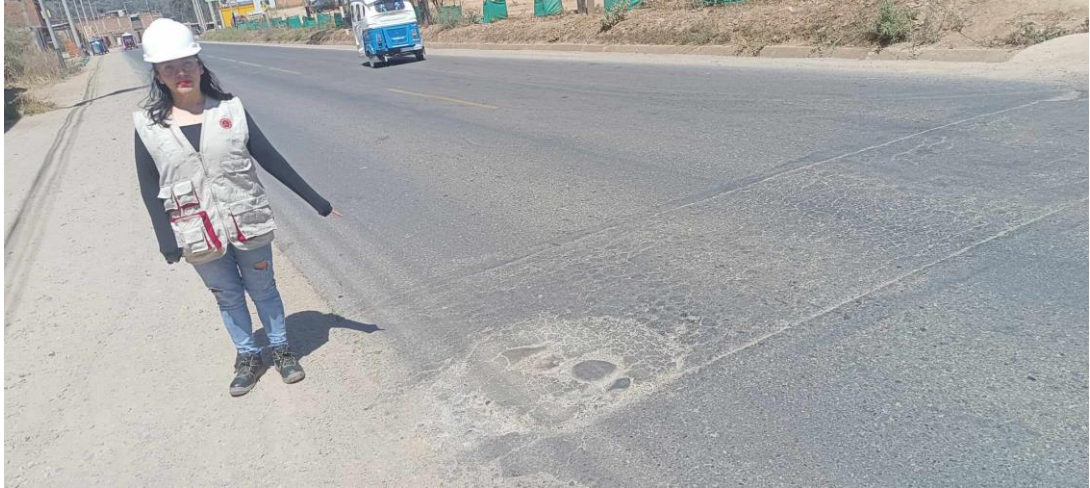
Fotografía 13: Baches y fisuración en superficie de rodadura

Se aprecia en la fotografía fallas técnicas como Pulimento de agregados, fisuras transversales y longitudinales, piel de cocodrilo y otros en el tramo de la vía donde está comprendido el trabajo de estudio - CENTRO POBLADO DE AYANCOCHA - AMBO - HUANUCO 2024. Esta falla presente se puede deducir que son producidos por el alto transito que se tiene en dicho tramo.

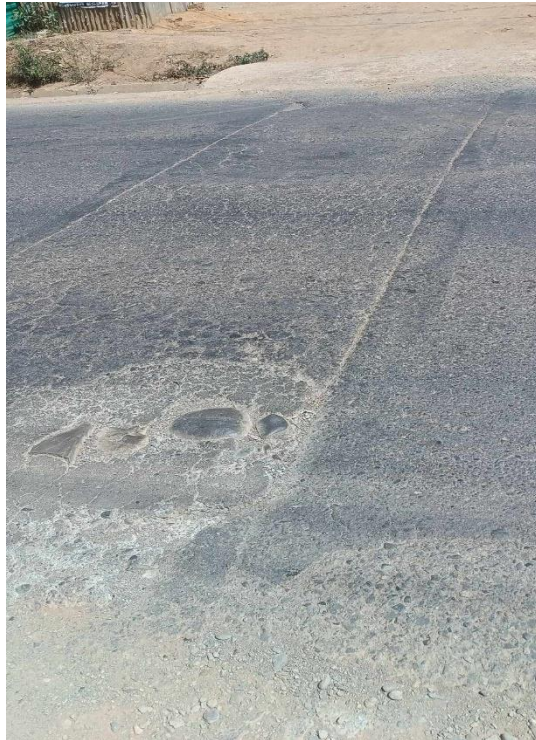
Fotografía 14: Baches y fisuración en superficie de rodadura

Se aprecia en la fotografía fallas técnicas como Pulimento de agregados, fisuras transversales y longitudinales, piel de cocodrilo y otros en el tramo de la vía donde está comprendido el trabajo de estudio - CENTRO POBLADO DE AYANCOCHA - AMBO - HUANUCO 2024. Esta falla presente se puede deducir que son producidos por el alto tránsito que se tiene en dicho tramo.

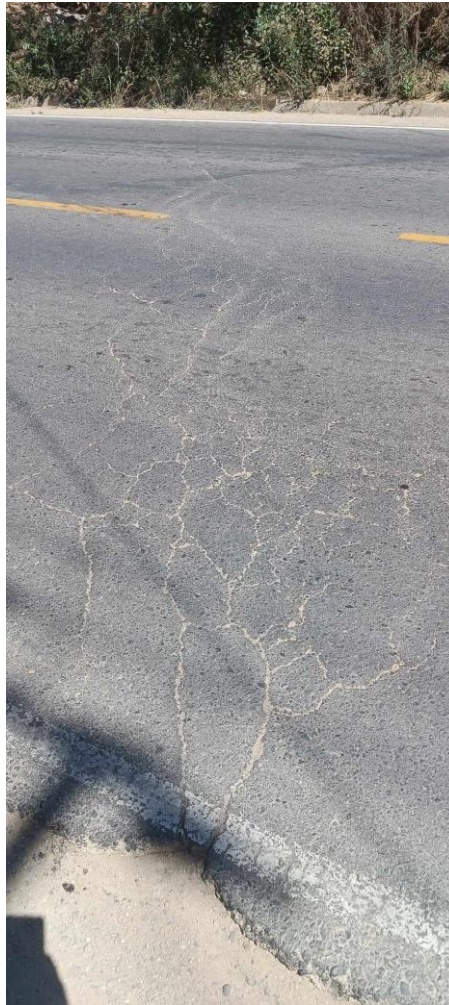
Fotografía 15: Baches y fisuración en superficie de rodadura

Se aprecia en la fotografía fallas técnicas como Pulimento de agregados, fisuras transversales y longitudinales, piel de cocodrilo y otros en el tramo de la vía donde está comprendido el trabajo de estudio - CENTRO POBLADO DE AYANCOCHA - AMBO - HUANUCO 2024. Esta falla presente se puede deducir que son producidos por el alto tránsito que se tiene en dicho tramo.

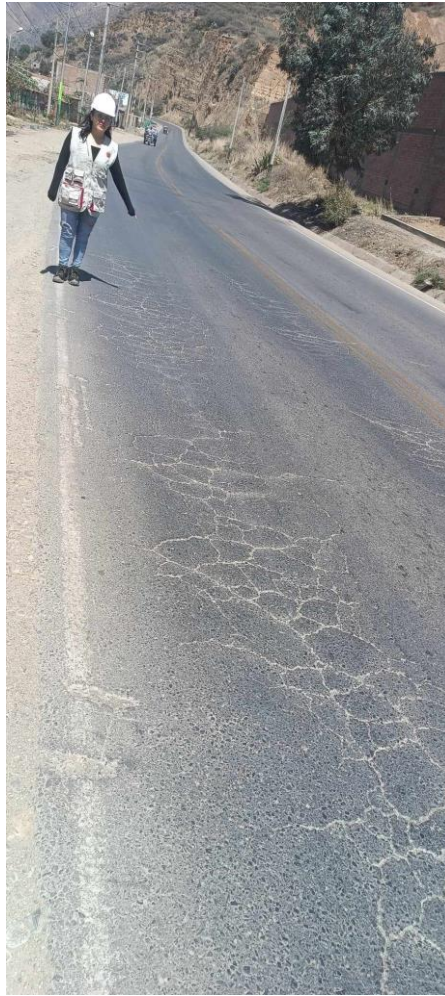
Fotografía 16: Fisuración tipo piel de cocodrilo en tramo de alto tránsito

Se aprecia en la fotografía fallas técnicas como Pulimento de agregados, fisuras transversales y longitudinales, piel de cocodrilo y otros en el tramo de la vía donde está comprendido el trabajo de estudio - CENTRO POBLADO DE AYANCOCHA - AMBO - HUANUCO 2024. Esta falla presente se puede deducir que son producidos por el alto tránsito que se tiene en dicho tramo.
