**“Asociación entre la vulnerabilidad estructural de las viviendas y la  
ocurrencia de procesos geomorfológicos en los Comités II y XIII del  
Asentamiento Humano Aparicio Pomares, Huánuco, 2025”**

**AUTOR: Falcon Puente, Precio Chiquiño**

**HUÁNUCO – PERÚ**

**2026**

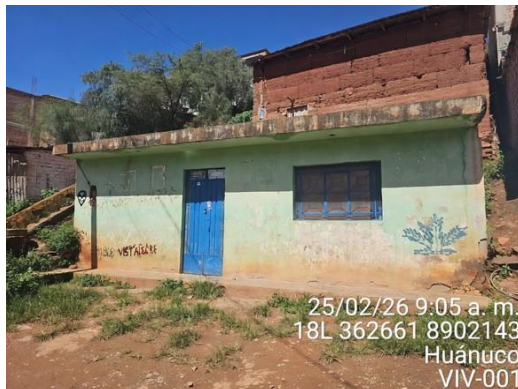
Muro artesanal con cocción deficiente, presenta cangrejas y deterioro superficial.

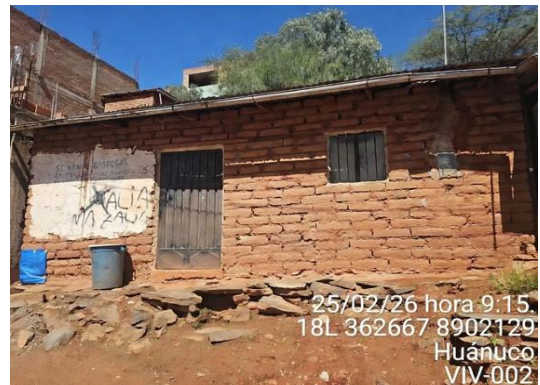
Vivienda de adobe con fisuración estructural y deterioro del sobrecimiento, consecuencia de asentamiento diferencial.

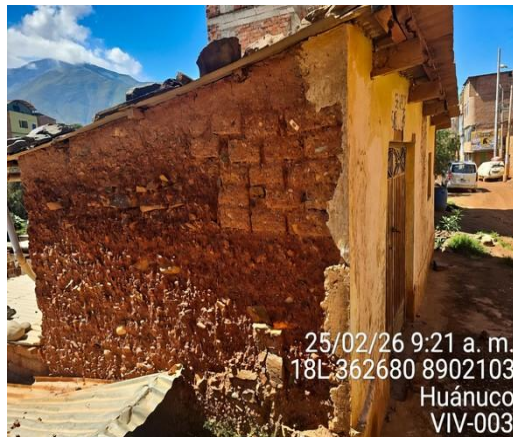
Edificación de adobe con degradación del material por acción de humedad pluvial.

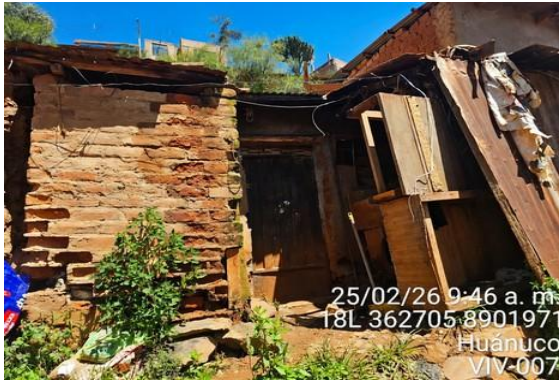
Vivienda de ladrillo artesanal con deterioro por lluvia directa y base dañada por drenaje deficiente.

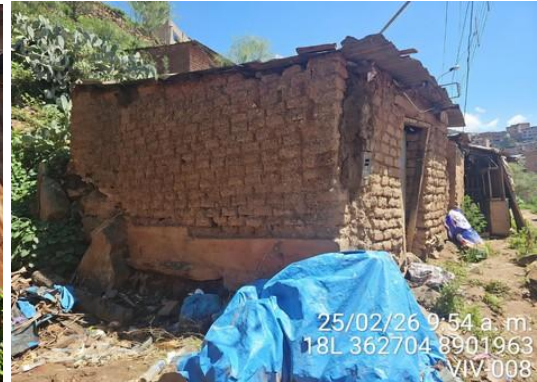
Vivienda de adobe en riesgo de colapso con degradación severa de paramento y cimentación por acción pluvial directa.

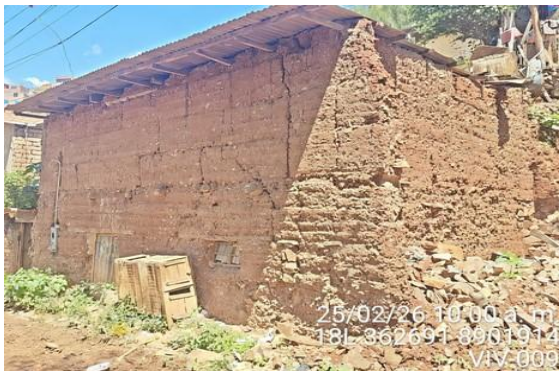
Vivienda de tapial con deterioro de muros y fisuración debido a filtración pluvial por techo de calamina dañado.

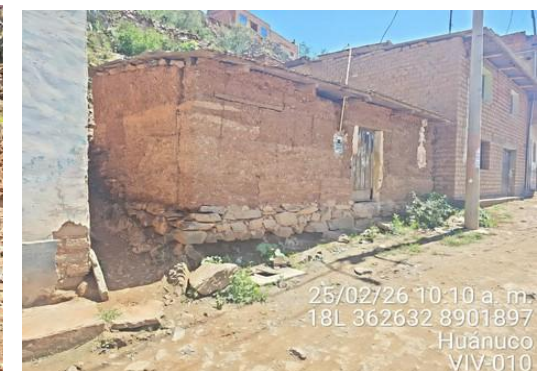
Vivienda de tapial con muros y base deteriorados, con fisuración por exposición directa a la lluvia.

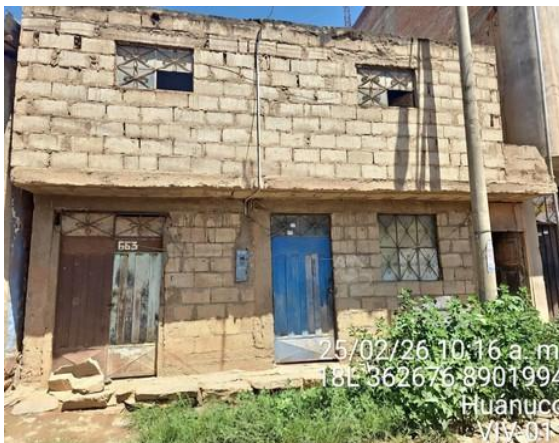
Vivienda de bloques de concreto con mortero deficiente, ausencia de vigas estructurales y presencia de cangrejeras.

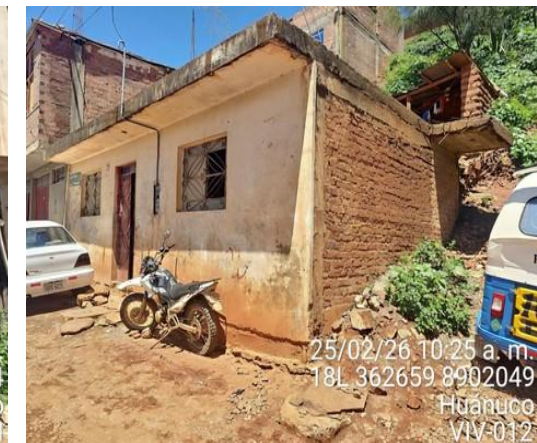
Vivienda de ladrillo artesanal con acero de refuerzo expuesto y base estructural deteriorada.

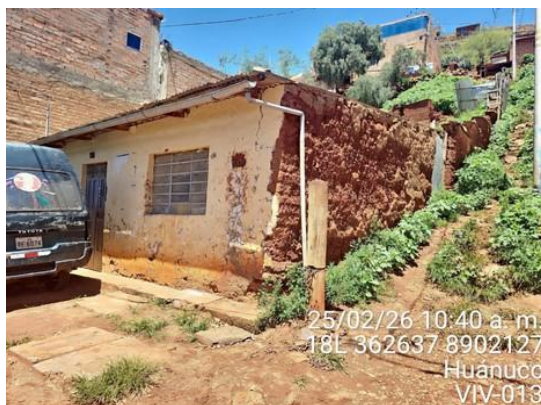
Vivienda de tapial con daño y humedad en paramentos y base por escurrimiento pluvial sin drenaje

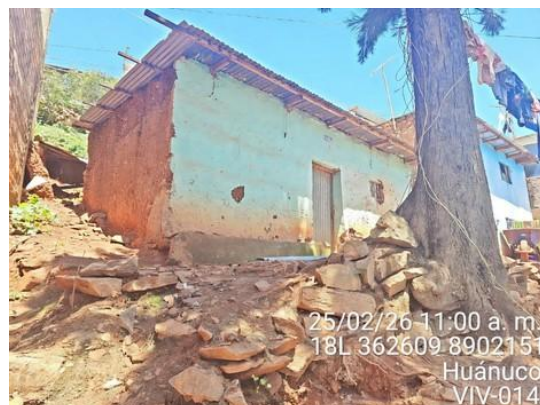
Vivienda con rajaduras y desgaste en paramentos, y base mal ubicada

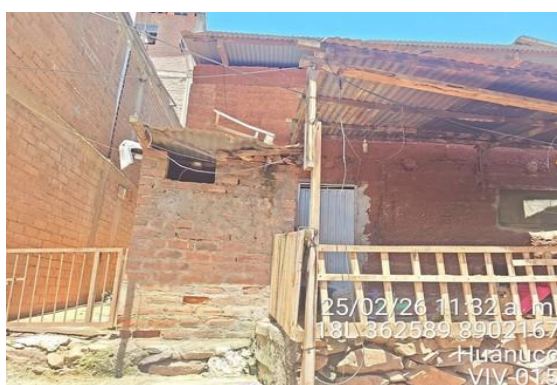
Vivienda con base sobre piedras picadas; sección de ladrillo artesanal con mortero pobre y tapial fisurado con drenaje deficiente

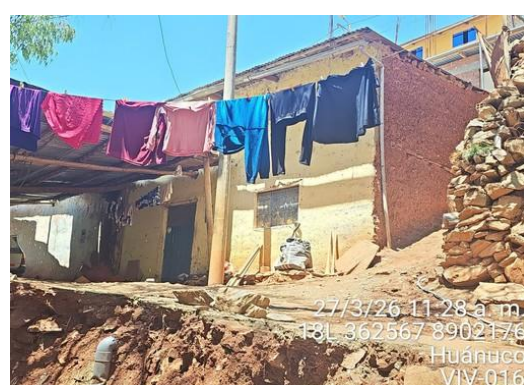
Vivienda de tapial con deterioro por acción pluvial y deficiente evacuación de aguas

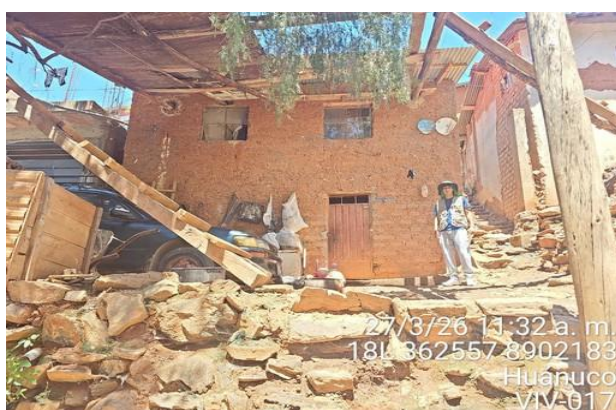
realizando la inspección para identificar los problemas de la vivienda de adobe, la cual presenta deterioro por lluvia directa y drenaje deficiente

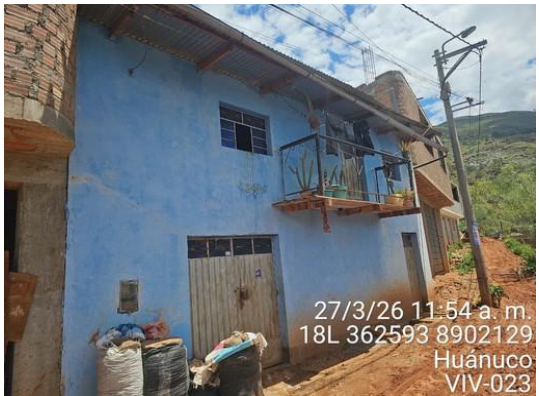
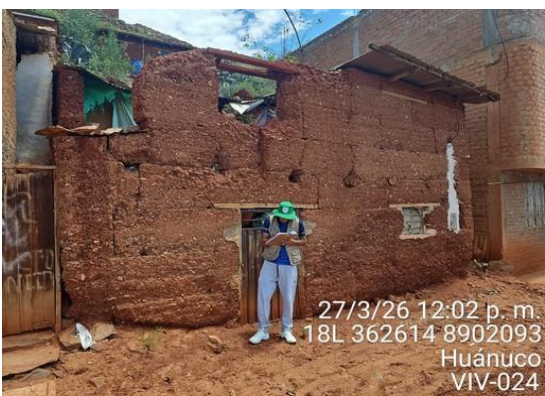
Vivienda con canaletas mal ubicadas, fisura severa y ausencia de drenaje pluvial.

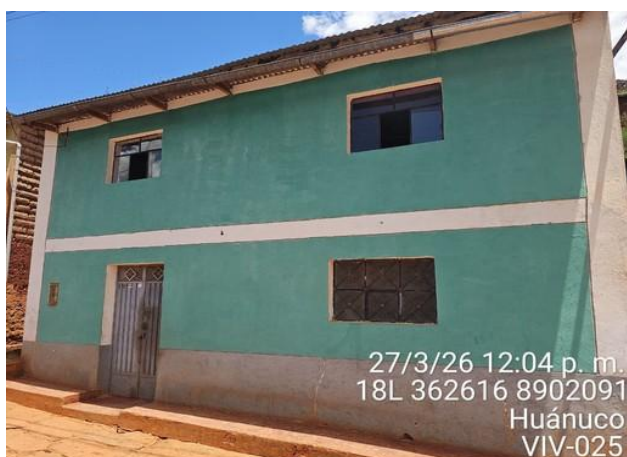
Vivienda con fisuración superficial y ausencia de drenaje pluvial.

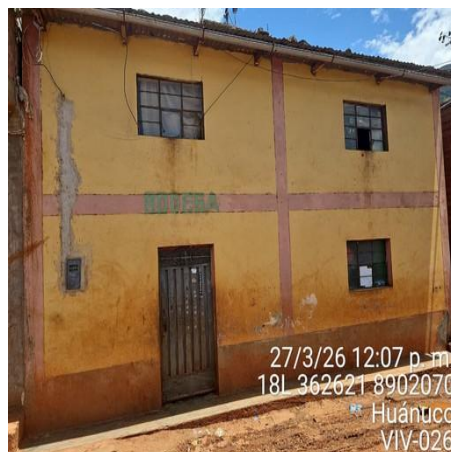
Vivienda con fisuración moderada, deficiente drenaje pluvial y deterioro general.

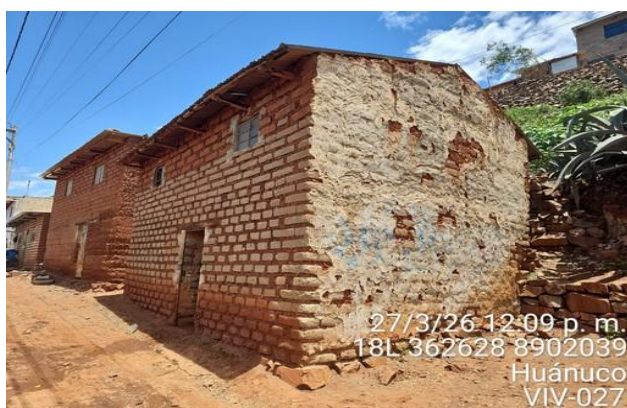
Vivienda de adobe con cimentación expuesta, sin drenaje y muros deteriorados por lluvia, recubiertos con mortero deficiente.

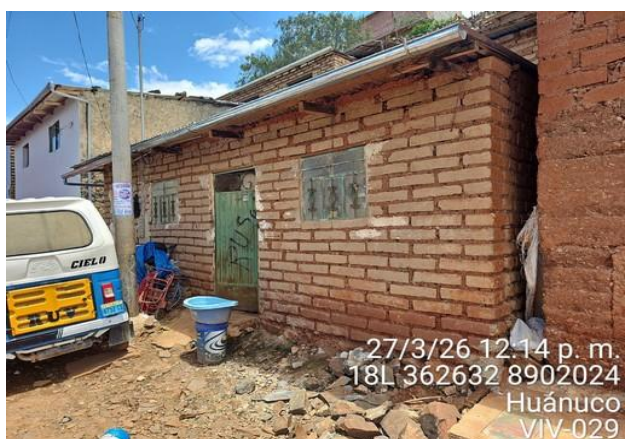
Vivienda de adobe con desagüe expuesto, carencia de sistema de drenaje pluvial y cimentación afectada por humedad capilar.

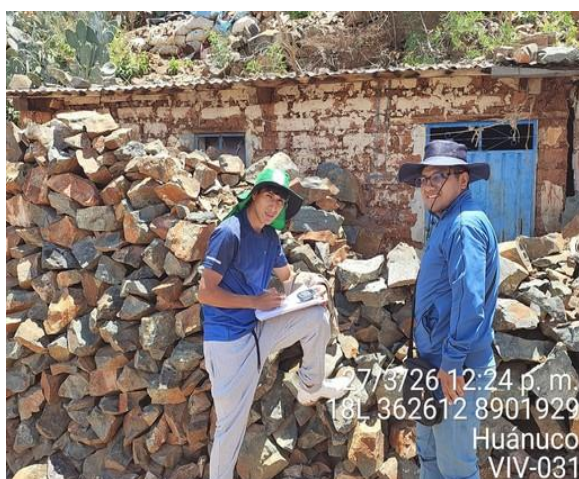
Ejecución de proyecto de tesis con apoyo de un especialista (INGENIERO CIVIL); la vivienda presenta riesgo por caída de rocas y daños en muros de adobe.

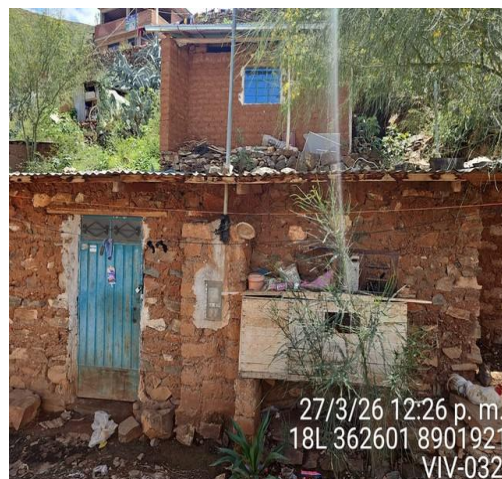
Vivienda de piedra y barro con cimentación expuesta a humedad; presenta mala ubicación en zona de rocas inestables, generando alto riesgo estructural.

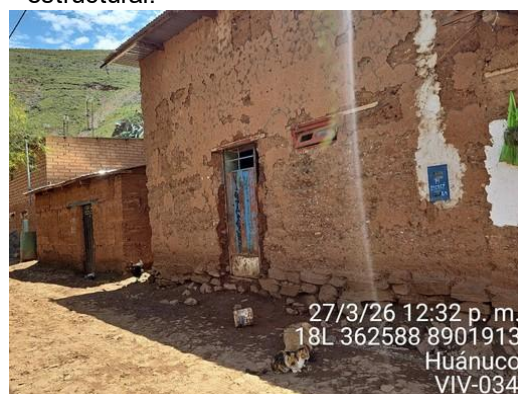
Vivienda de tapial con tarrajeo de arcilla; presenta deterioro por lluvia, sin drenaje, con humedad que afecta la cimentación.

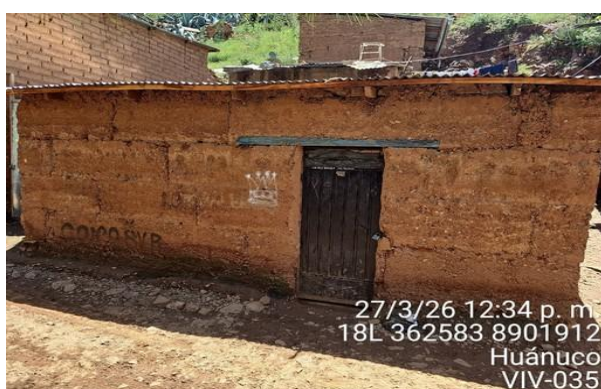
Vivienda de tapial con fisuras y erosión superficial, presenta humedad en la base y deterioro estructural.

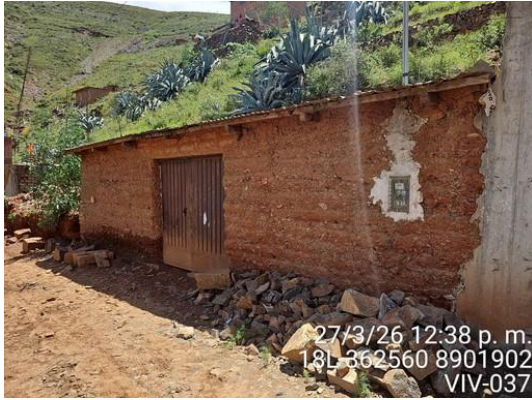
Vivienda de adobe con erosión superficial y desprendimiento de revestimiento, presenta humedad en la base.

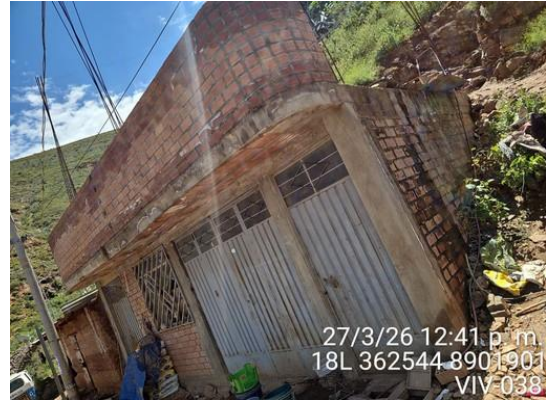
Vivienda de albañilería de ladrillo con estructura de concreto, presenta deficiencias constructivas y exposición a humedad lateral.

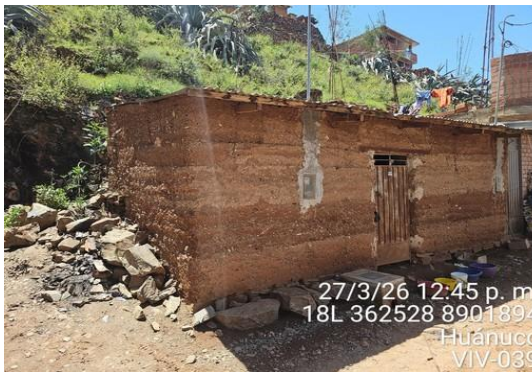
Vivienda de tapial con fisuras y desgaste por intemperie, presenta acumulación de humedad en la cimentación.

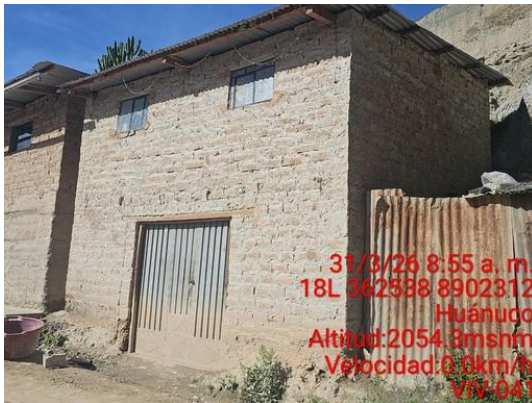
Vivienda de bloque de tierra (adobe artesanal) con deficiente acabado, presenta posible vulnerabilidad sísmica.

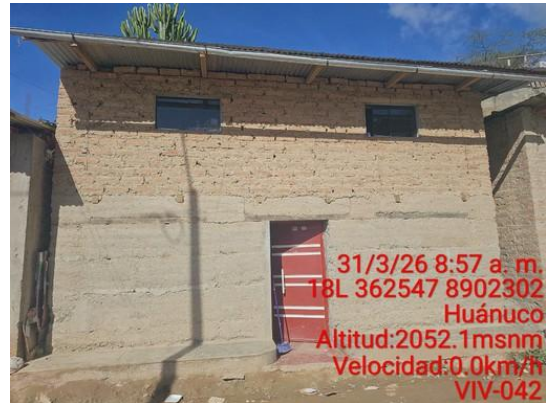
Vivienda de sistema mixto (adobe y tapial) con zócalo deteriorado, presenta afectación por humedad ascendente.

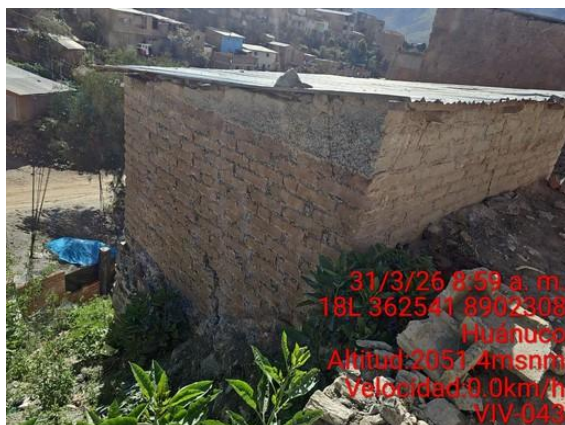
Vivienda de adobe con erosión y desprendimiento de revestimiento, presenta humedad en la base.

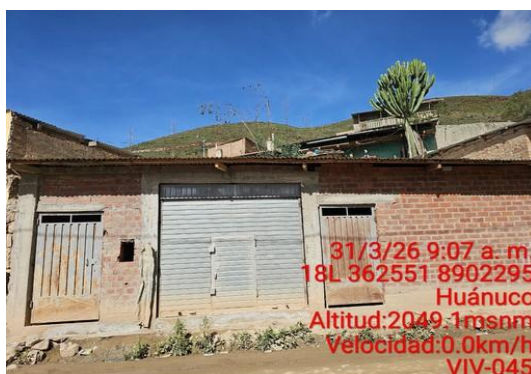
Vivienda de albañilería de ladrillo con deficiente acabado, presenta vulnerabilidad estructural.

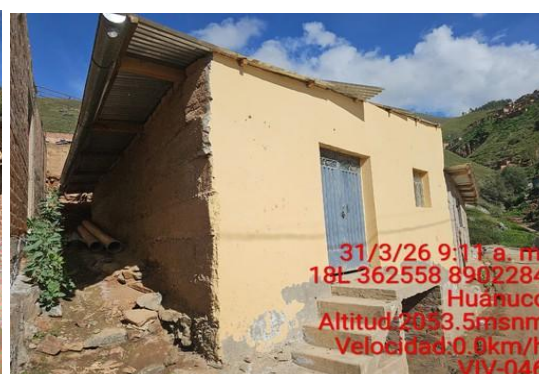
Vivienda de tapial con revestimiento, presenta desprendimiento del tarrajeo y humedad en la base.

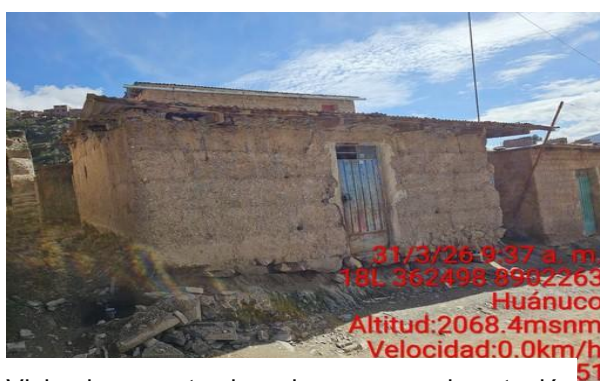
Vivienda a punto de colapsar, con cimentación comprometida, fisuras en muros, ausencia de drenaje pluvial y escorrentía de agua sobre la puerta que agrava el daño durante lluvias.

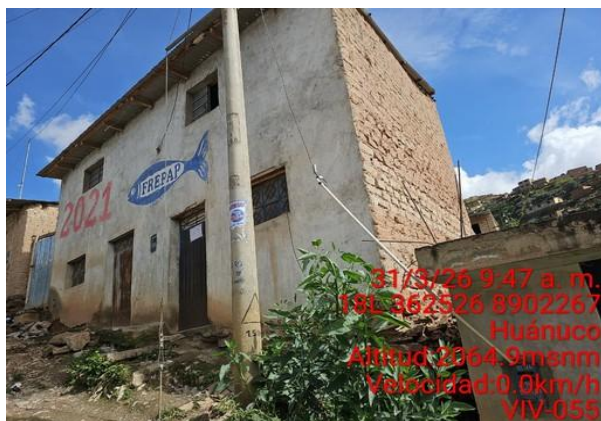
Vivienda de adobe, con inadecuada ubicación, presenta deterioro del material y humedad ascendente en la base.

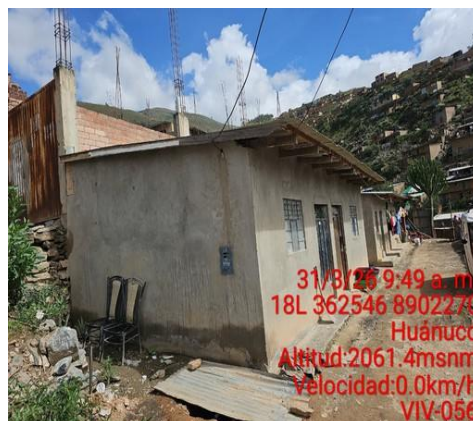
Vivienda presenta humedad ascendente en la base por ausencia de drenaje.

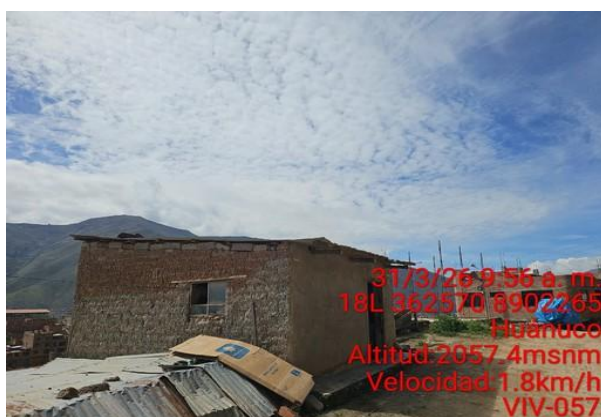
Vivienda de adobe con deterioro por impacto directo de lluvia, presenta erosión superficial del muro.

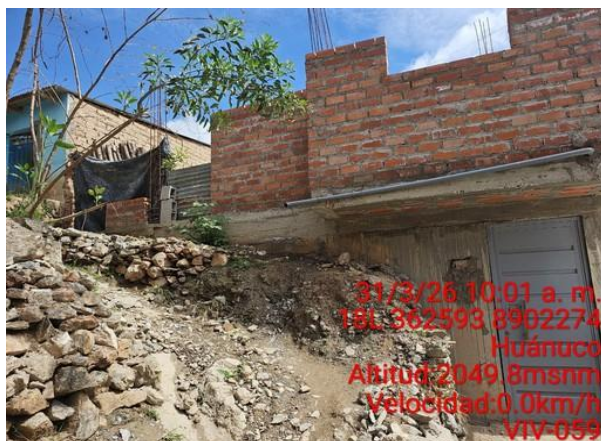
Vivienda de ladrillo con mortero de baja resistencia, presenta humedad por capilaridad y deterioro del muro.

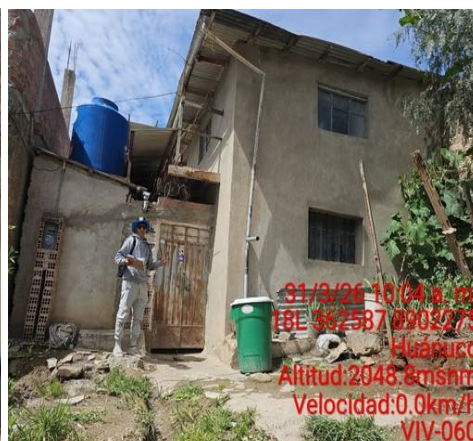
Vivienda con canaleta mal dispuesta, presenta acumulación de humedad en la base.

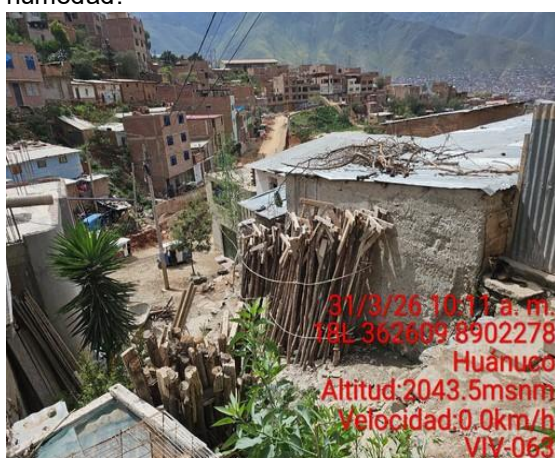
Vivienda de tapial con suelo arcilloso, sin drenaje; presenta humedad ascendente en la base y deterioro del muro.

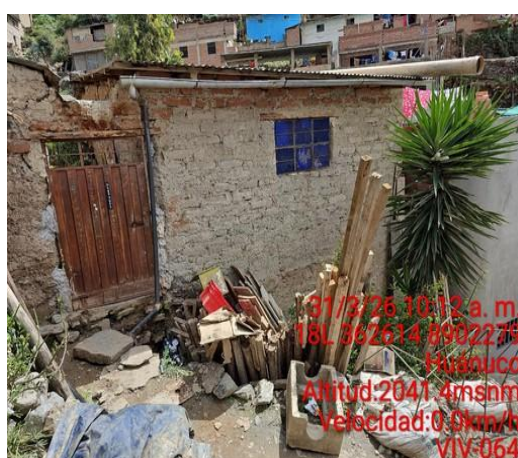
Vivienda de adobe en mal estado, con canaleta mal dispuesta, presenta humedad ascendente en la base.

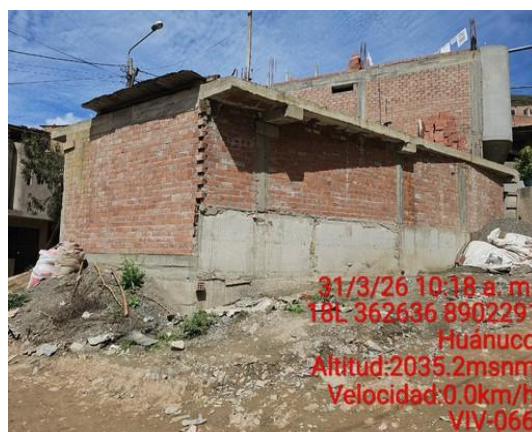
Vivienda de albañilería de ladrillo, con acabado deficiente, presenta cimentación deteriorada con presencia de cangrejas y ausencia de drenaje

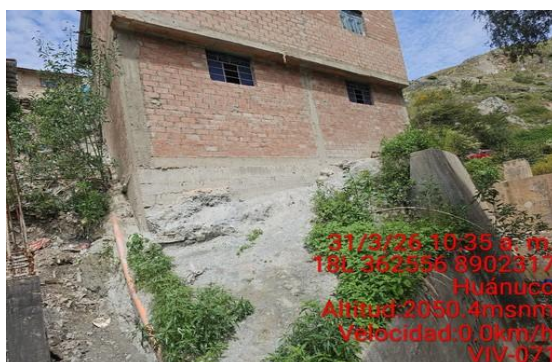
Vivienda de albañilería de ladrillo, presenta cimentación expuesta y riesgo por erosión del suelo.

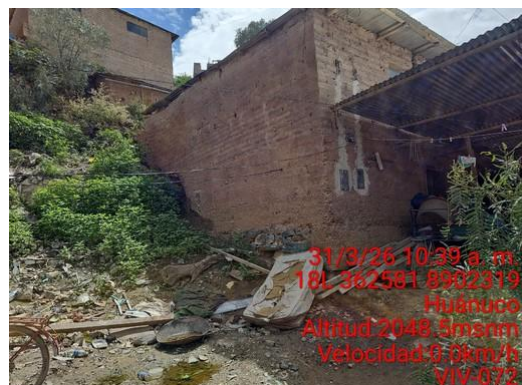
Vivienda de tapial/adobe, presenta humedad en la base y deficiente drenaje en el entorno.

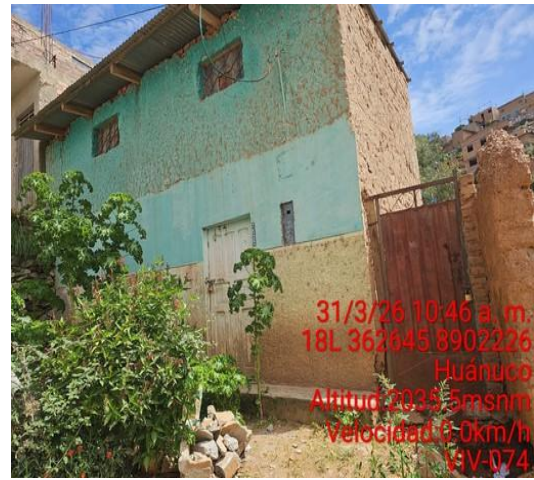
Vivienda de adobe con revestimiento, presenta deterioro del tarrajeo y exposición a humedad.

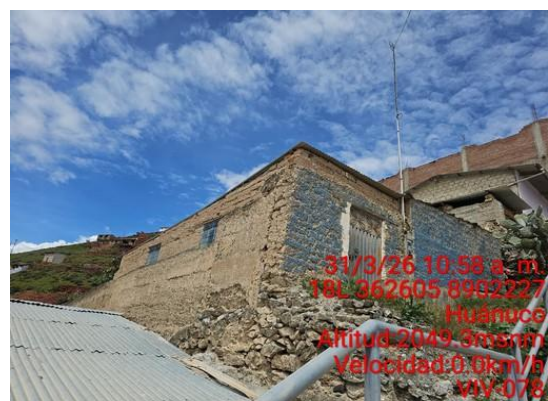
Vivienda de adobe, presenta deficiente confinamiento y riesgo estructural por inestabilidad del terreno.

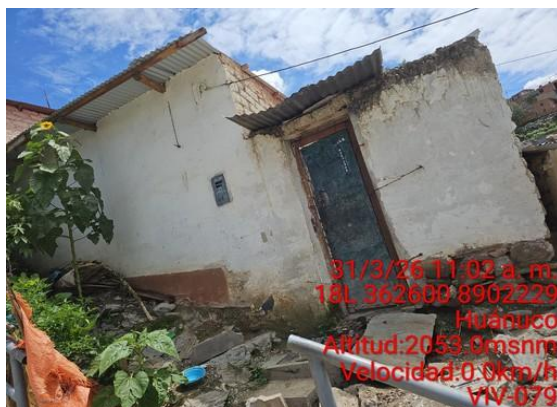
Vivienda de adobe con revestimiento, presenta fisuración y deterioro del tarrajeo, con humedad en la base.

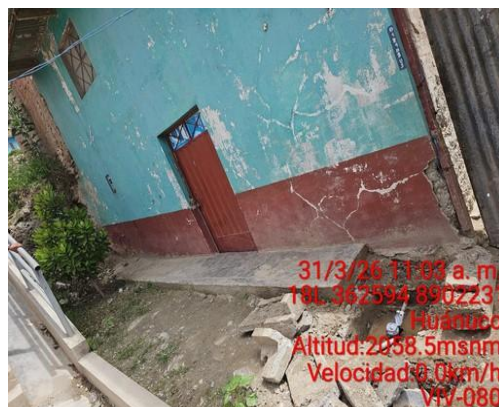
Vivienda de adobe con revestimiento, presenta desprendimiento de acabado y fisuras superficiales.

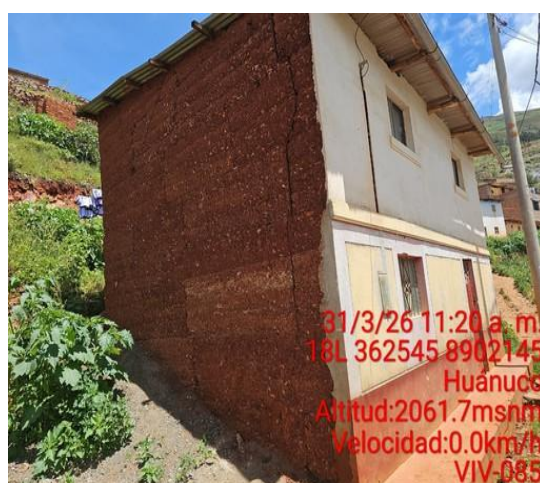
Vivienda de tapial, presenta humedad en la base y deficiente drenaje en el entorno.

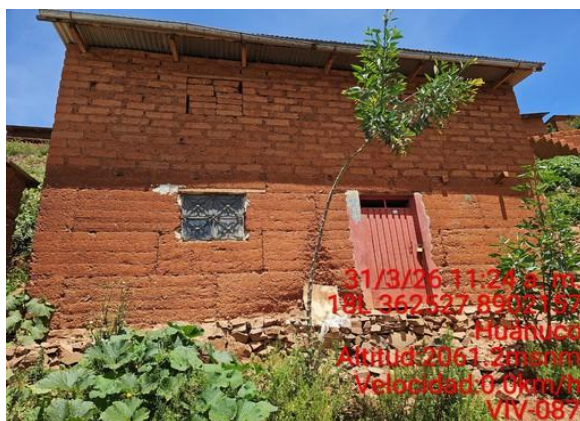
Vivienda de adobe/tapial, presenta fisuración y erosión superficial, con humedad en la base.

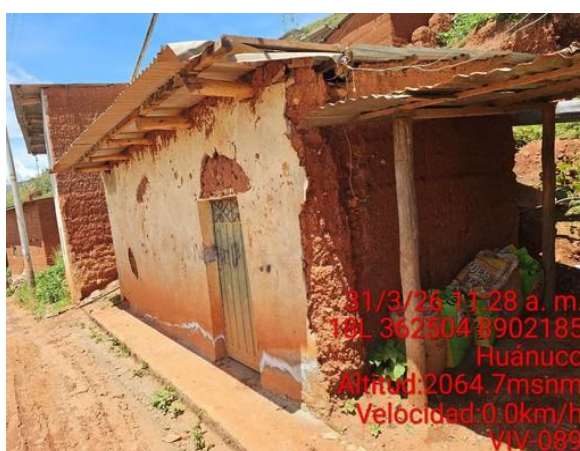
Vivienda de tapial con revestimiento, presenta deterioro del tarrajeo y afectación por humedad.

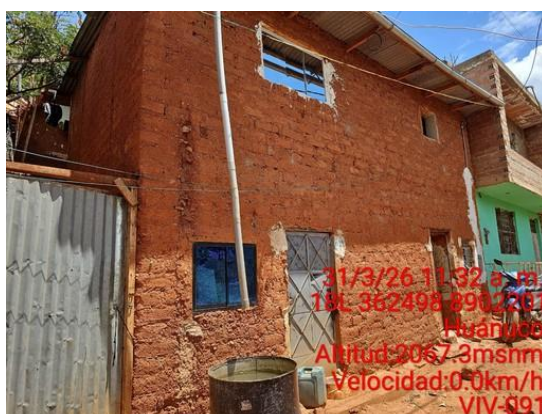
Vivienda de adobe, presenta deficiente acabado y exposición a humedad en muros.

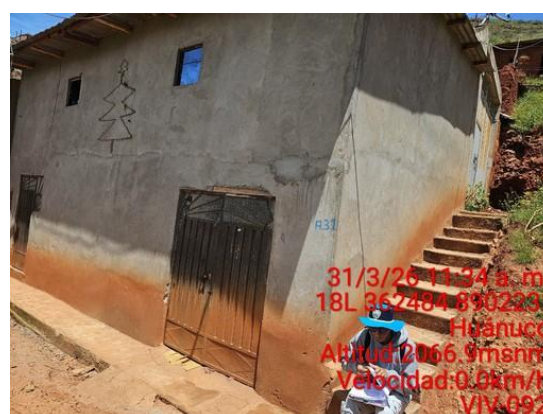
Vivienda de adobe con revestimiento, presenta fisuración del muro y humedad ascendente en la base.

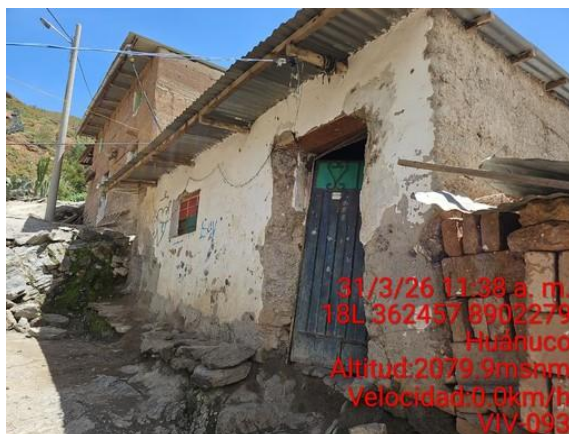
Vivienda de tapial con revestimiento, presenta fisuración y deterioro del acabado, con humedad en la base.

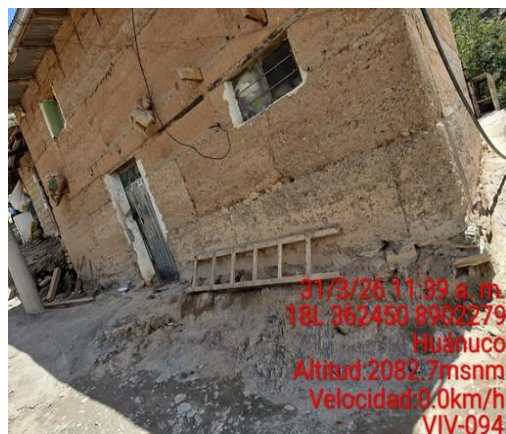
Vivienda de tapial, presenta desgaste superficial y fisuras, con afectación por humedad.

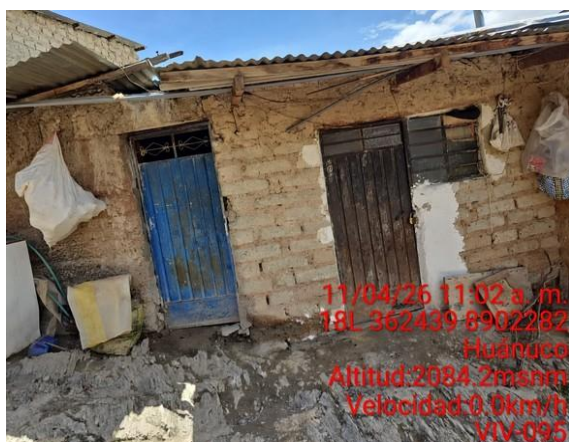
Vivienda de adobe, presenta deterioro del muro y erosión, con exposición a humedad.

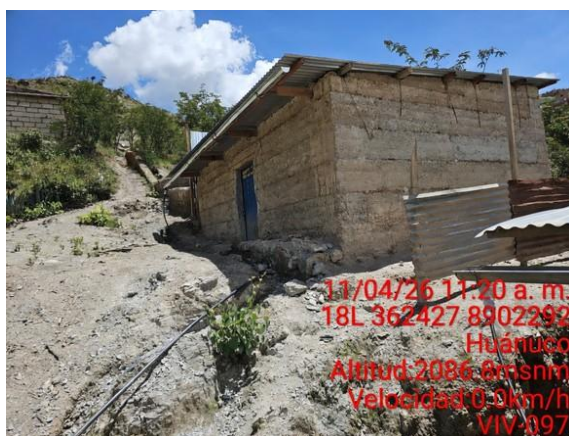
Vivienda de tapial, con inadecuada ubicación en quebrada, presenta cimentación expuesta y exposición a humedad.

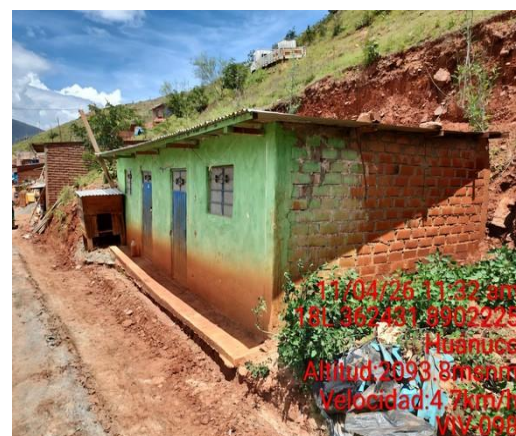
Vivienda de ladrillo, presenta deterioro superficial, con mortero escaso y en mal estado

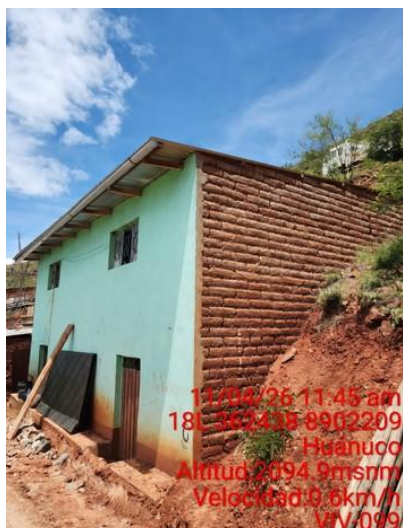
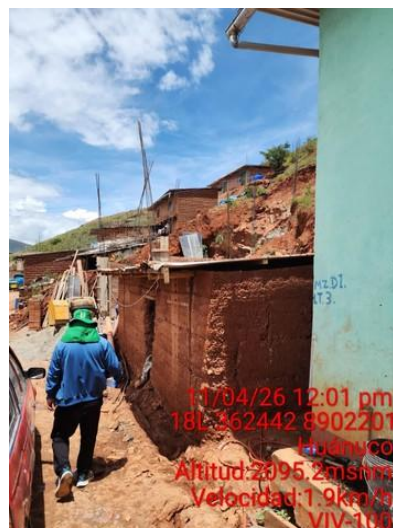
Vivienda de adobe en talud sin contención, con riesgo de inestabilidad geotécnica y erosión superficial.

Vivienda de tapial y en vía no consolidada, con taludes expuestos y susceptibilidad a erosión y colapso lateral.

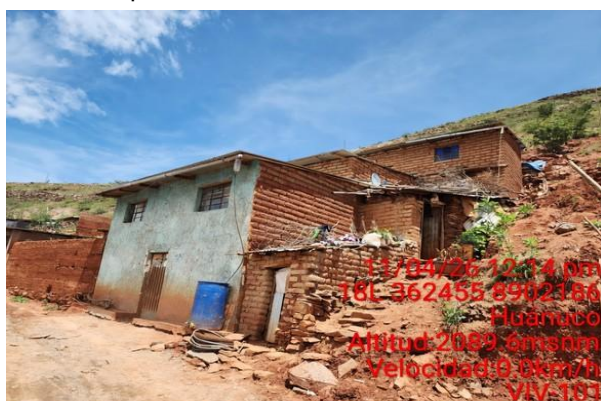
Vivienda de adobe con ampliaciones precarias, presencia de residuos y drenaje deficiente, generando contaminación del suelo.

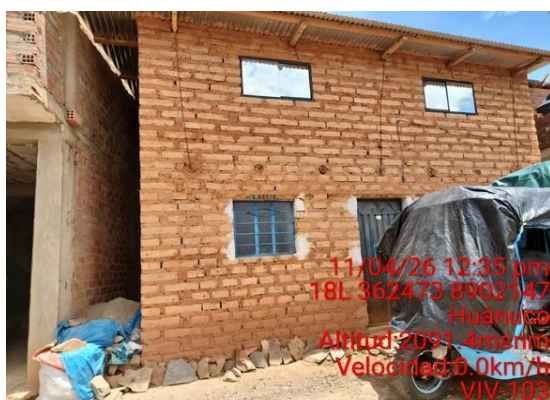
Vivienda de adobe expuesta a meteorización, vulnerable a humedad capilar.

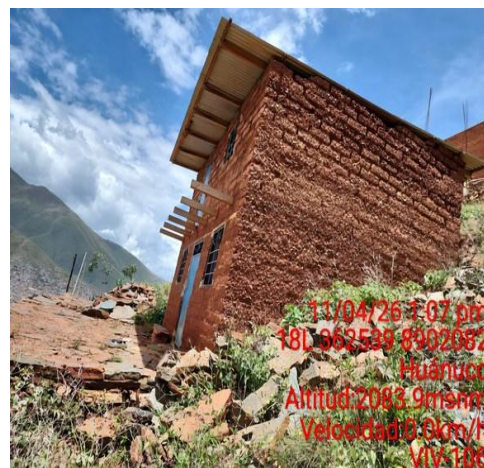
Vivienda de adobe en mal estado, con unión de adobes deteriorada y emplazamiento en ladera con riesgo de deslizamiento.

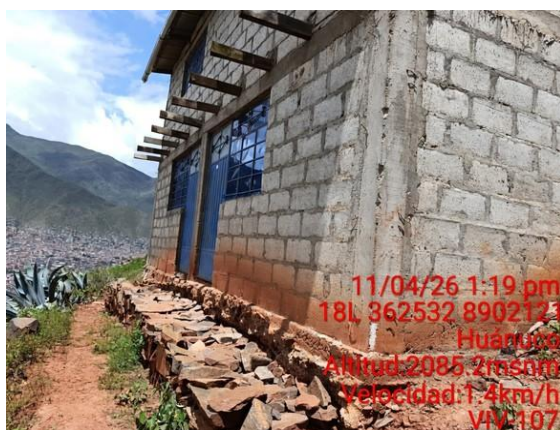
Vivienda de bloques de concreto con mortero deficiente, cimentación expuesta sobre piedras y ausencia de drenaje pluvial, con humedad por escorrentía.

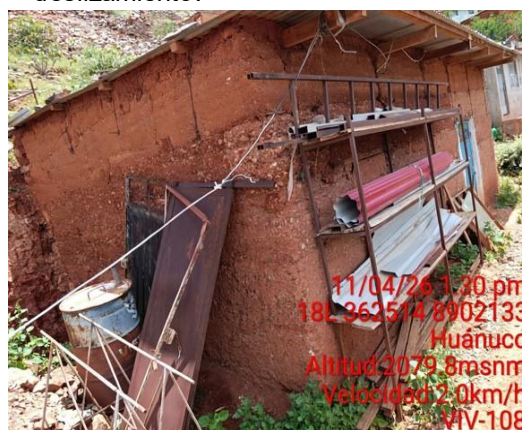
Vivienda de tapial en estado crítico, ubicada en ladera, con cimentación susceptible a humedad, fisuras en muros y ausencia de drenaje pluvial.
