**UNIVERSIDAD DE HUÁNUCO**  
**FACULTAD DE INGENIERÍA**  
**PROGRAMA ACADÉMICO DE INGENIERÍA CIVIL**

**“La gestión de infraestructura vial y su impacto en la  
transitabilidad en zonas rurales – ruta N° HU-1042  
Trayectoria: Emp. Hu-1031 - Chinchobamba – Marcacoto –  
Tomayquichua – Huánuco”**

**PARA OPTAR EL TÍTULO PROFESIONAL DE INGENIERO CIVIL**

**AUTOR: Chavez Guerreros, Nilton Eslinder**

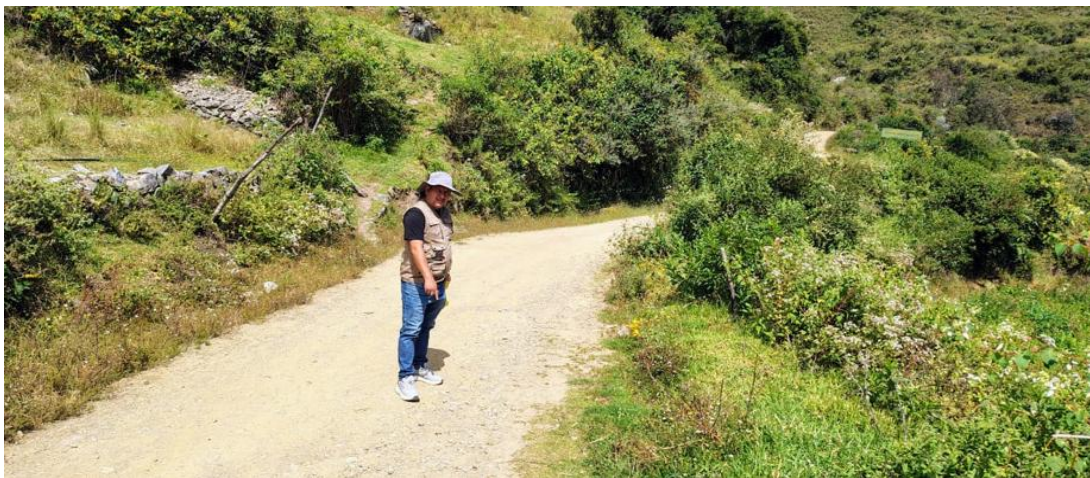
Inspección visual realizada en la Ruta N.º HU-1042 para la evaluación del estado de la infraestructura vial y las condiciones de transitabilidad

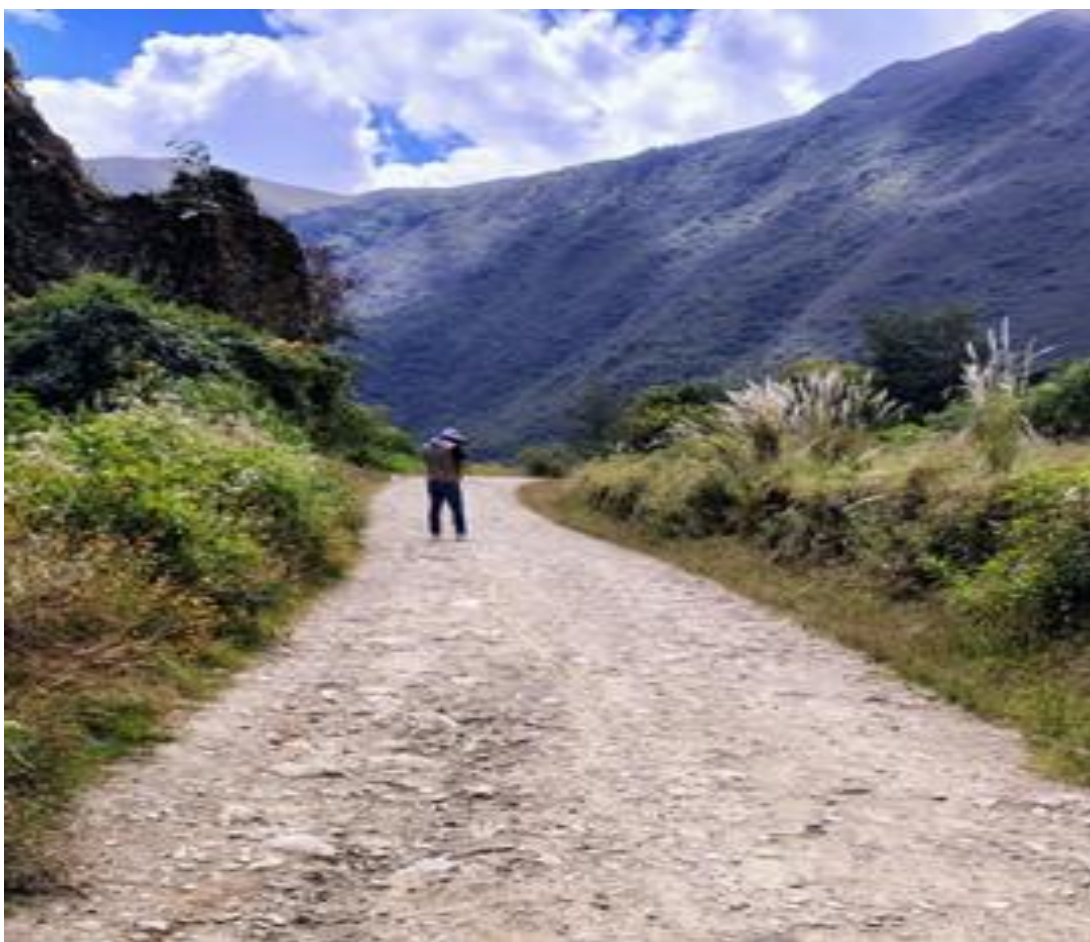
Verificación de las condiciones físicas de la carretera, observándose un nivel de conservación deficiente en el tramo evaluado.

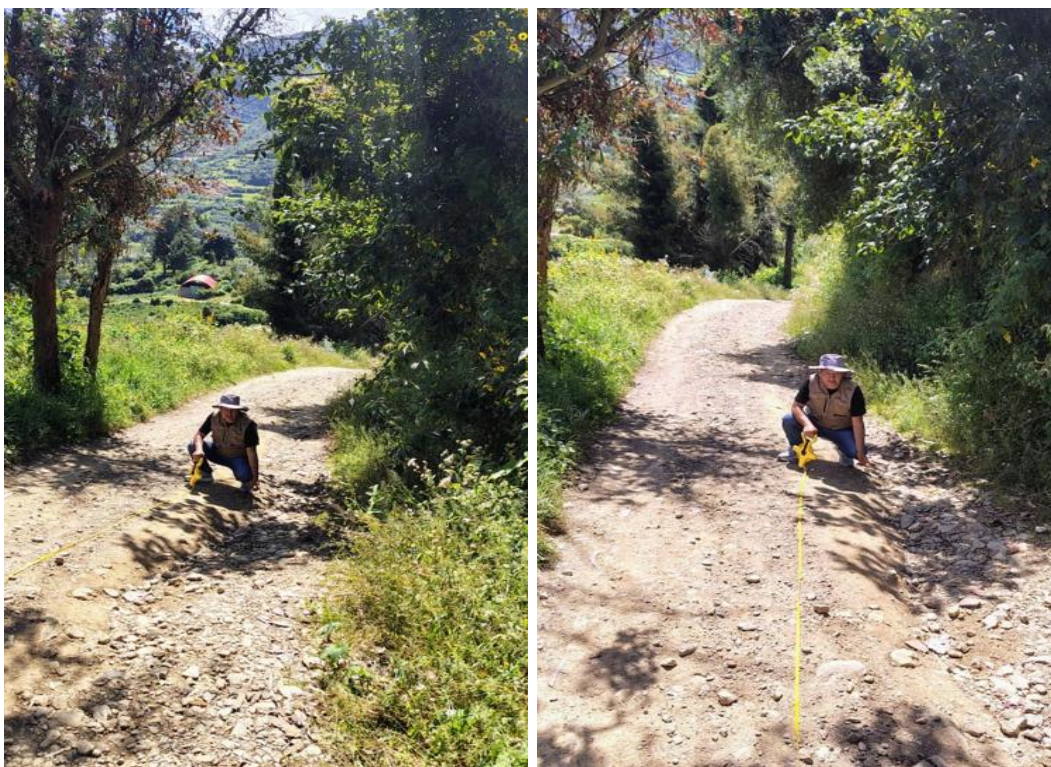
Evaluación in situ del estado de conservación de la carretera, evidenciándose la presencia de deterioros que afectan las condiciones de transitabilidad.

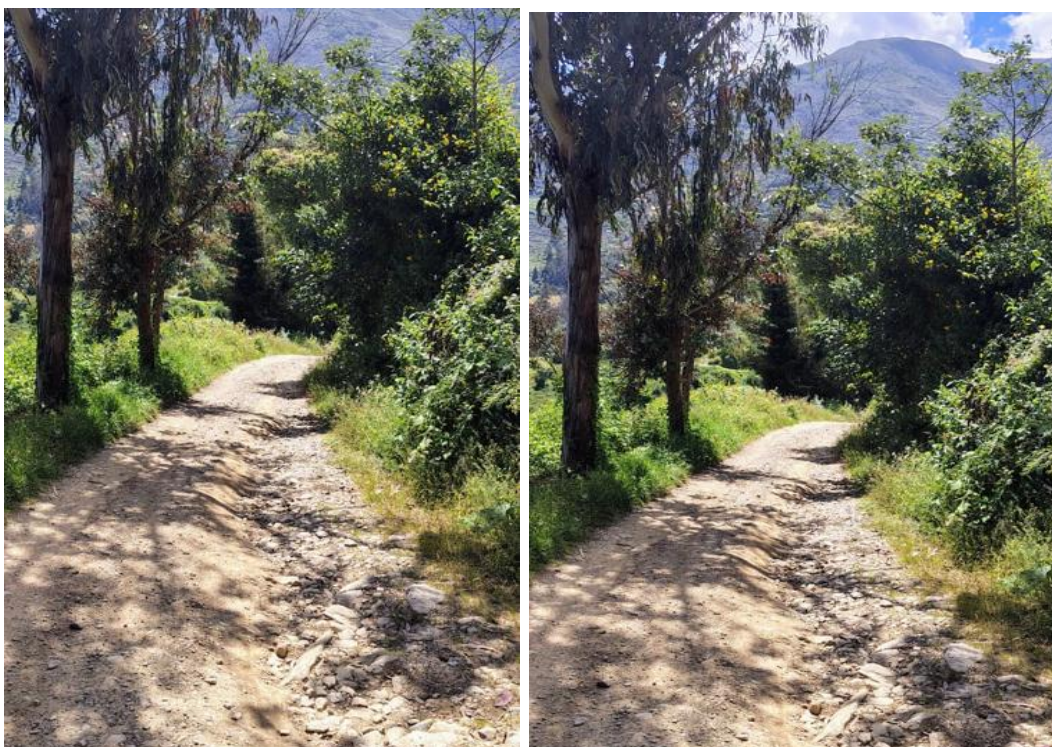
Reconocimiento de campo realizado para identificar problemas de mantenimiento vial que influyen en la transitabilidad de la ruta.

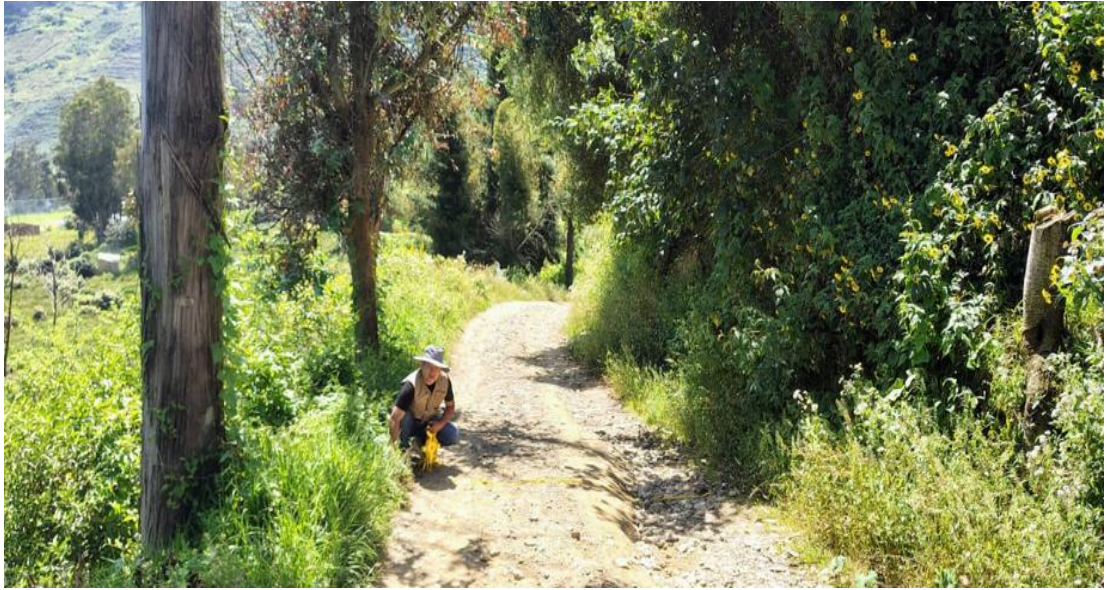
Observación directa de las condiciones de la carretera durante el trabajo de campo, apreciándose deficiencias en la conservación de la infraestructura vial.

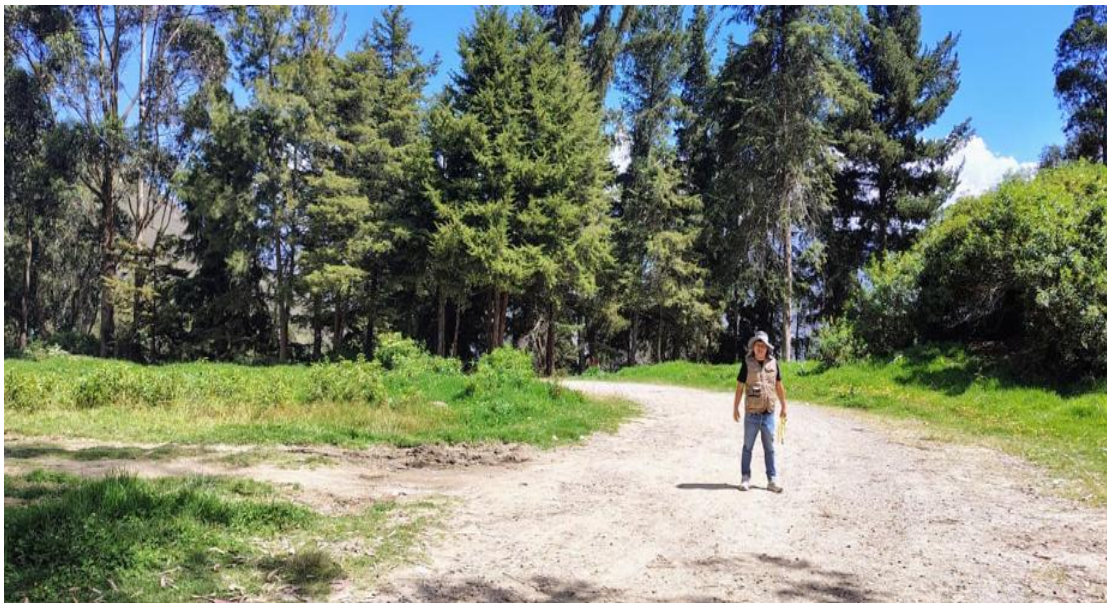
Recorrido de inspección efectuado para constatar el nivel de deterioro existente en la carretera objeto de estudio.

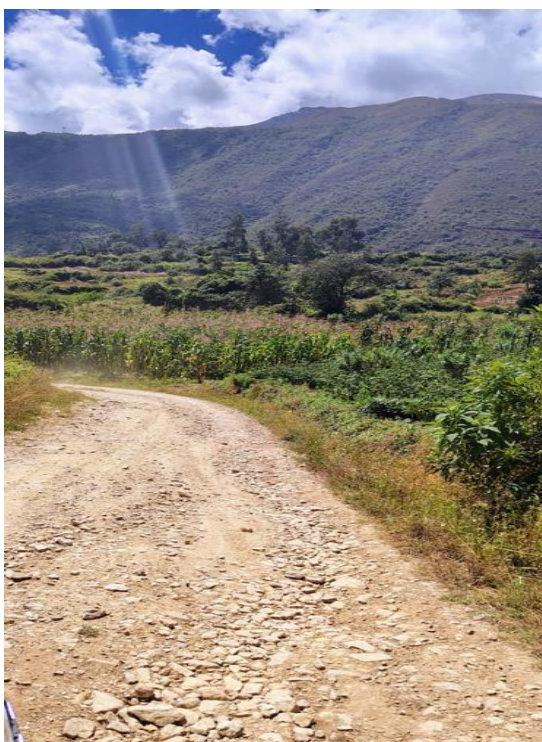
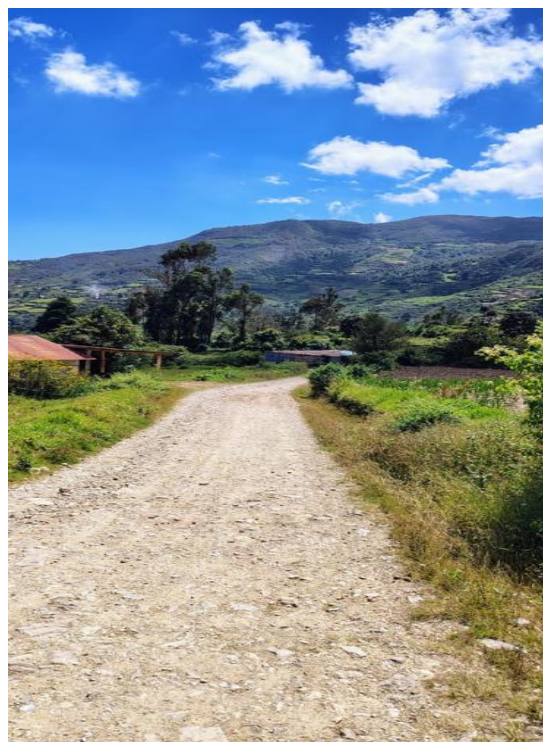
Evaluación in situ del estado de conservación de la carretera, evidenciándose la presencia de deterioros que afectan las condiciones de transitabilidad.

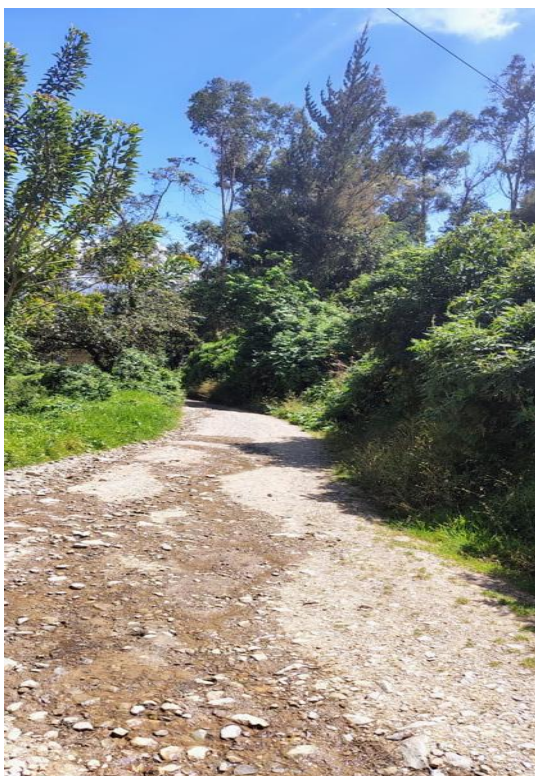
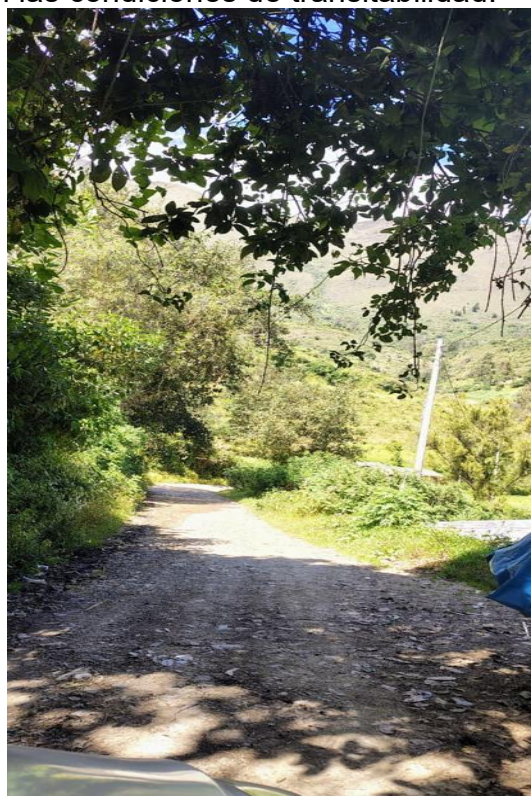
Inspección técnica de un tramo de la Ruta N.º HU-1042 que presenta condiciones desfavorables para la circulación vehicular.

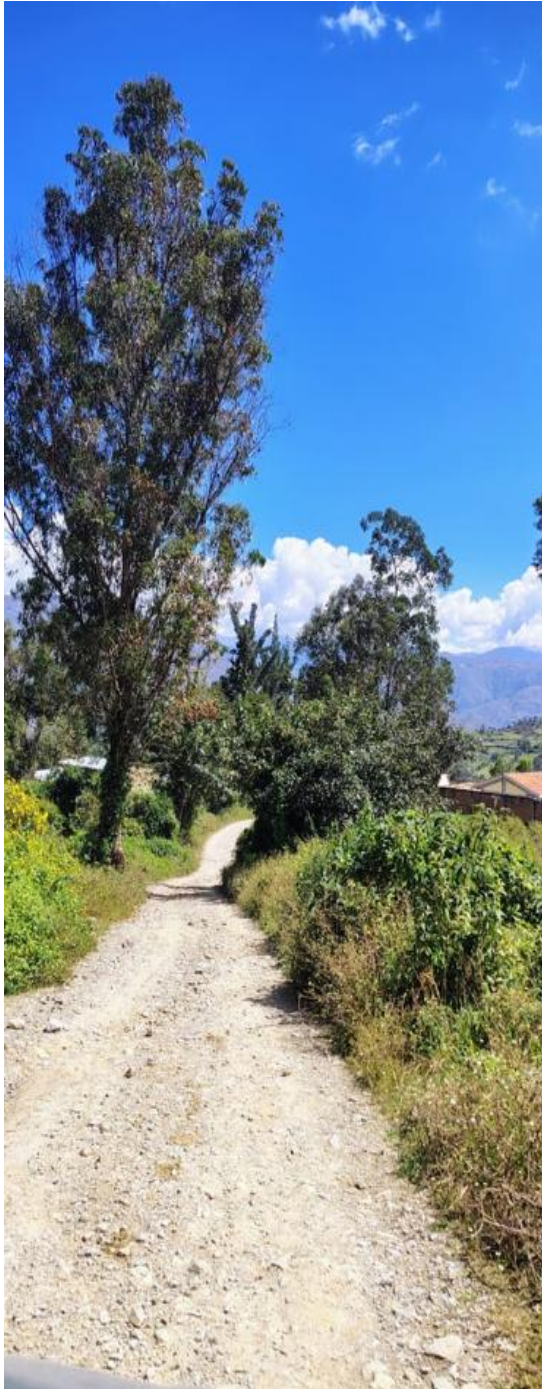
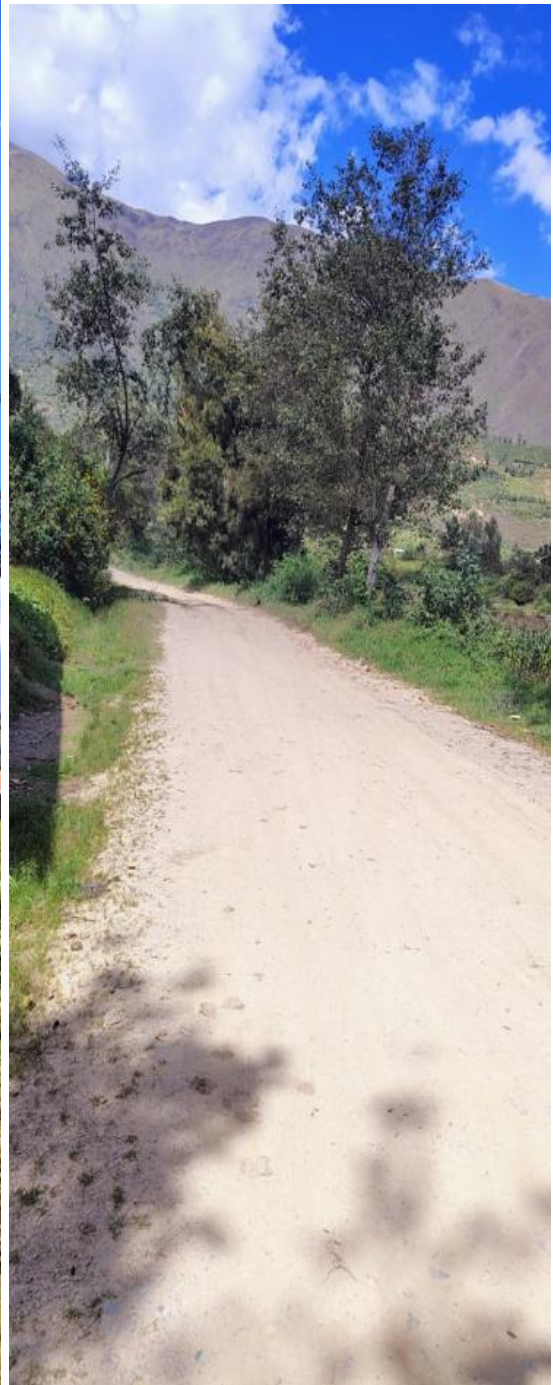
Registro fotográfico durante la evaluación de sectores con deterioro de la superficie de rodadura y limitaciones en la transitabilidad.

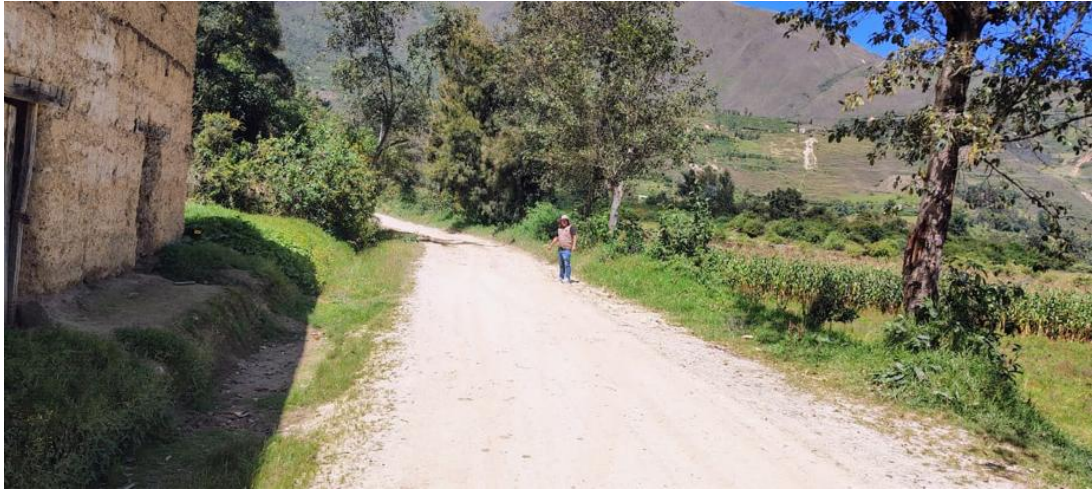
Trabajo de campo efectuado para la identificación y registro de las deficiencias que afectan la transitabilidad vehicular en la vía de estudio.

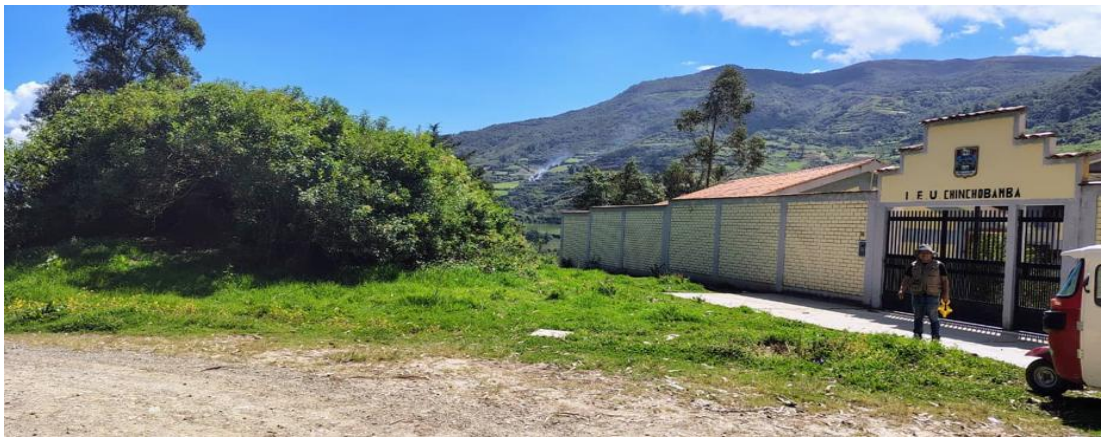
Reconocimiento de campo realizado para identificar problemas de mantenimiento vial que influyen en la transitabilidad de la Ruta N.º HU-1042.
