**TESIS**

**“Evaluación de la capa de rodadura para el mejoramiento del  
camino vecinal HU-530 en el caserío de Vista Alegre del  
distrito de Pucayacu, 2025”**

AUTORA: Rivera Rodríguez, Luz Estrellita

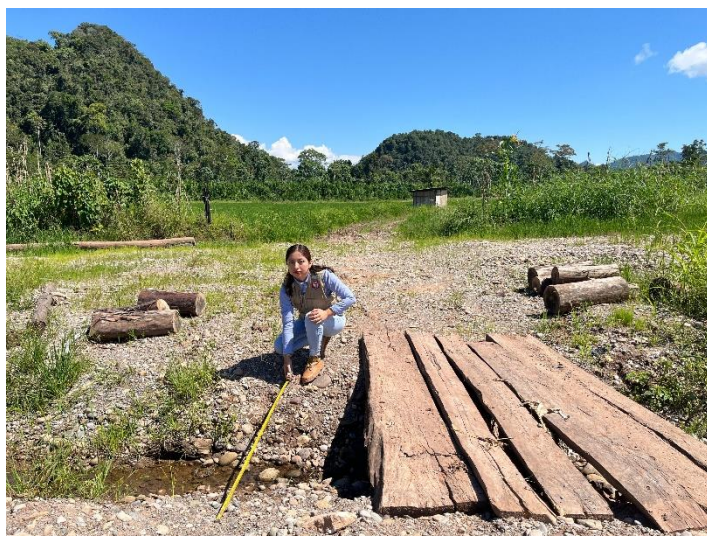
*Punto crítico hidrológico y deficiencia de drenaje transversal*

*Nota.* Se identifica un cauce intermitente sin estructura de cruce adecuada, lo que genera erosión hídrica en la plataforma. Este punto justifica la proyección de una alcantarilla TMC de 36".

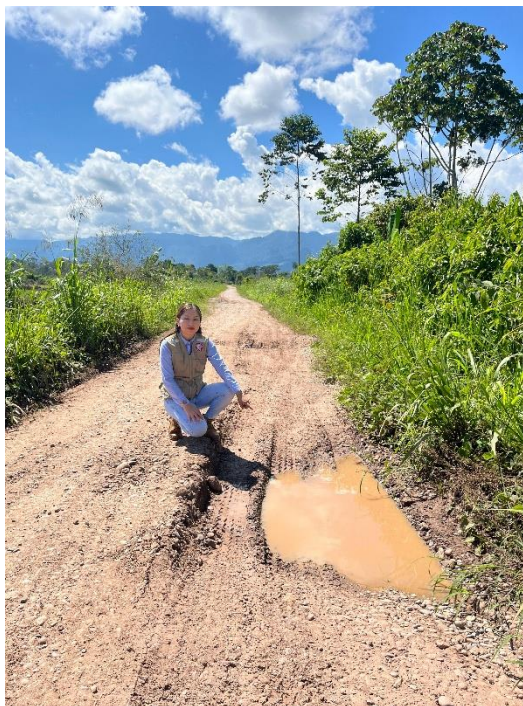
*Estado actual de la superficie de rodadura en el Km 1+200*

*Nota.* El deterioro superficial generalizado, evidenciado por la presencia simultánea de baches, erosión y zonas saturadas, confirma técnicamente que la capa de rodadura actual ha perdido su funcionalidad y que el sistema de drenaje es deficiente, lo que justifica la necesidad de un mejoramiento integral.

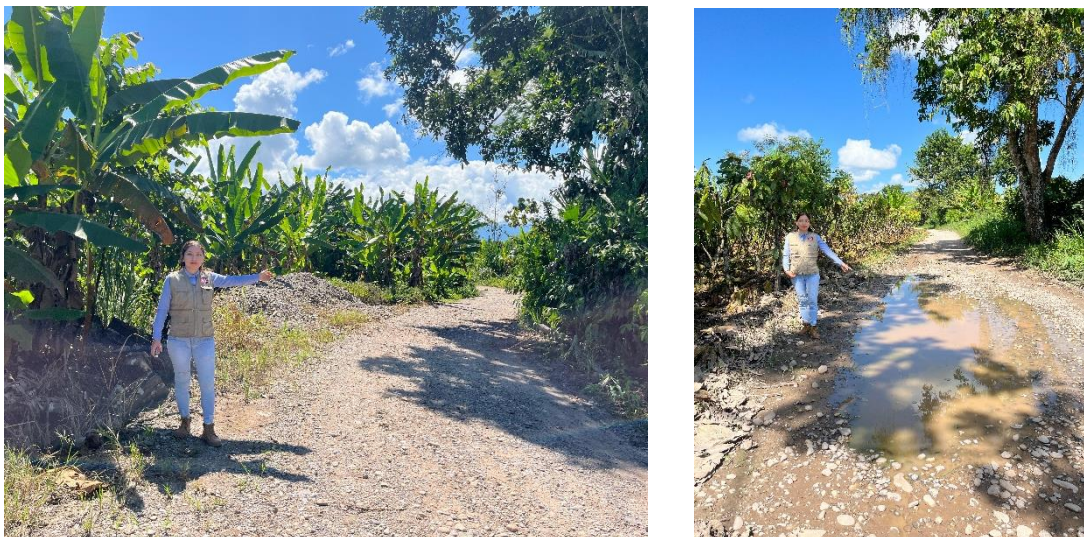
*Registro de deformaciones y pérdida de sección transversal*

*Nota.* Se identifican sectores con material granular suelto, pérdida de confinamiento lateral y formación de baches en la capa de rodadura, debido a deficiencias de mantenimiento. Estas condiciones limitan la velocidad de operación y afectan la seguridad del transporte agrícola.

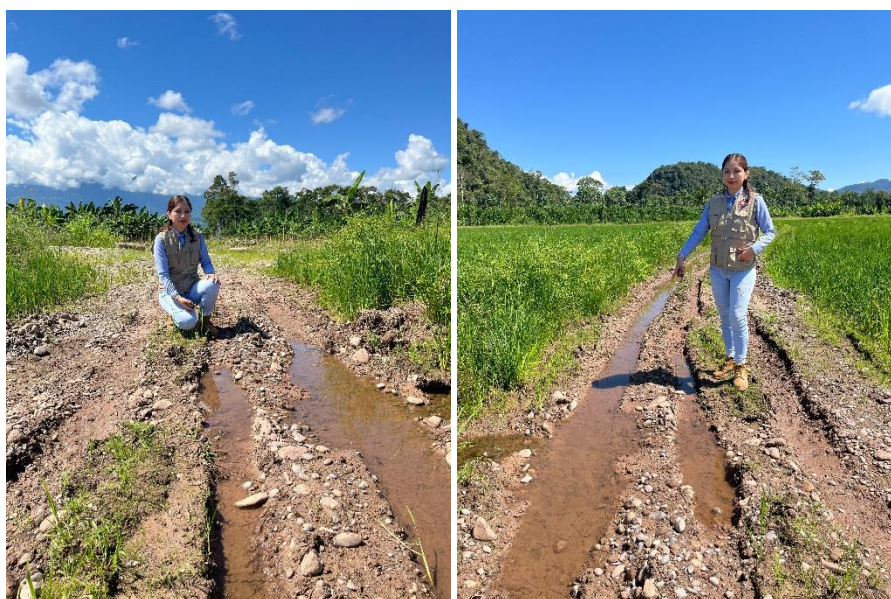
Actualmente, se observa que la capa de rodadura presenta un deterioro prematuro, manifestado en baches profundos, erosión lateral y pérdida de material granular. Este fenómeno no solo se atribuye al tránsito, sino principalmente a la vulnerabilidad estructural ante los factores climáticos. La falta de una superficie estabilizada permite que el material fino sea lavado por la escorrentía, dejando expuestas piedras de gran tamaño que dificultan la circulación (ver Figura 13).

*Evidencia de fallas funcionales y estancamiento de agua*

*Nota.* Registro de baches y ahuellamientos severos con acumulación de agua pluvial. Esta condición degrada la capacidad portante y restringe drásticamente la transitabilidad en la vía HU-530.

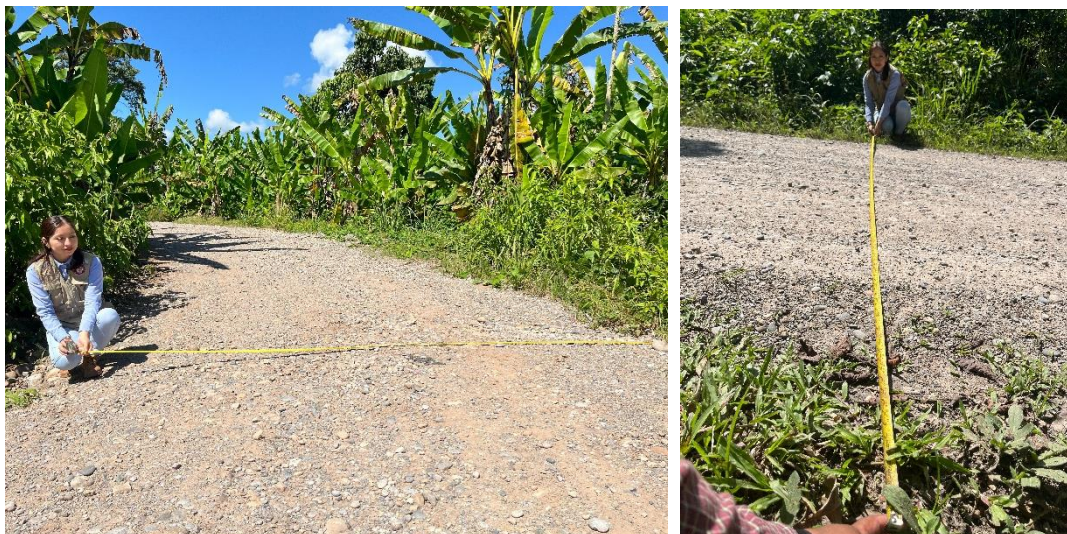
*Verificación de ancho de calzada existente*

*Nota.* Control métrico del ancho de vía mediante wincha para evaluar el cumplimiento de la sección transversal de diseño. Se observa una superficie irregular con presencia de finos y falta de compactación.

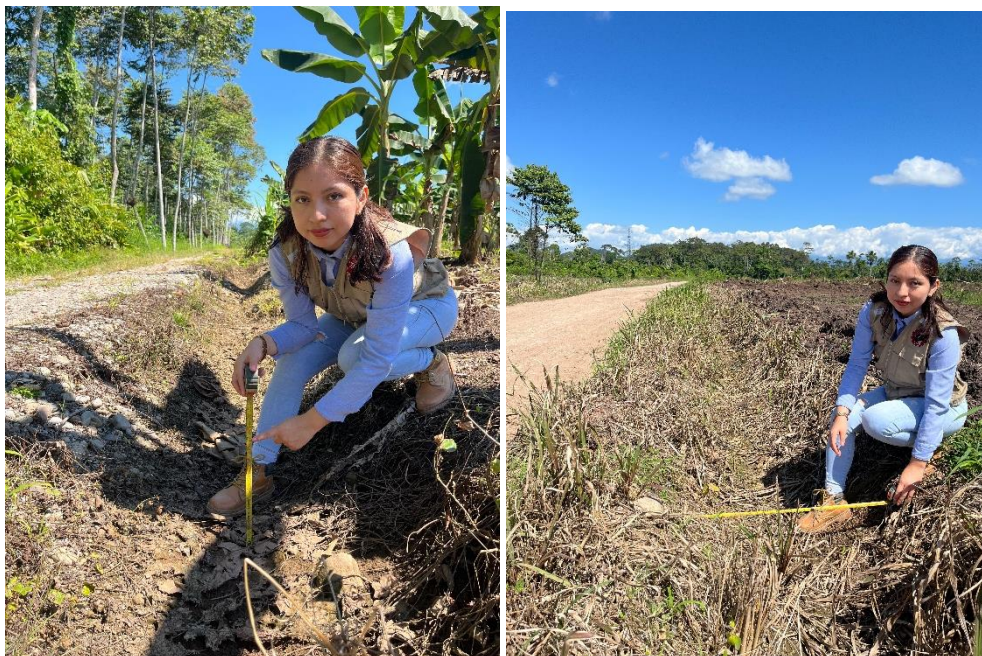
*Verificación de dimensiones en zona de cunetas proyectadas*

*Nota.* Medición de la sección lateral para el diseño y dimensionamiento de cunetas de coronación o longitudinales. Se evidencia la colmatación por vegetación y la falta de una zanja de drenaje definida para la evacuación de aguas pluviales.

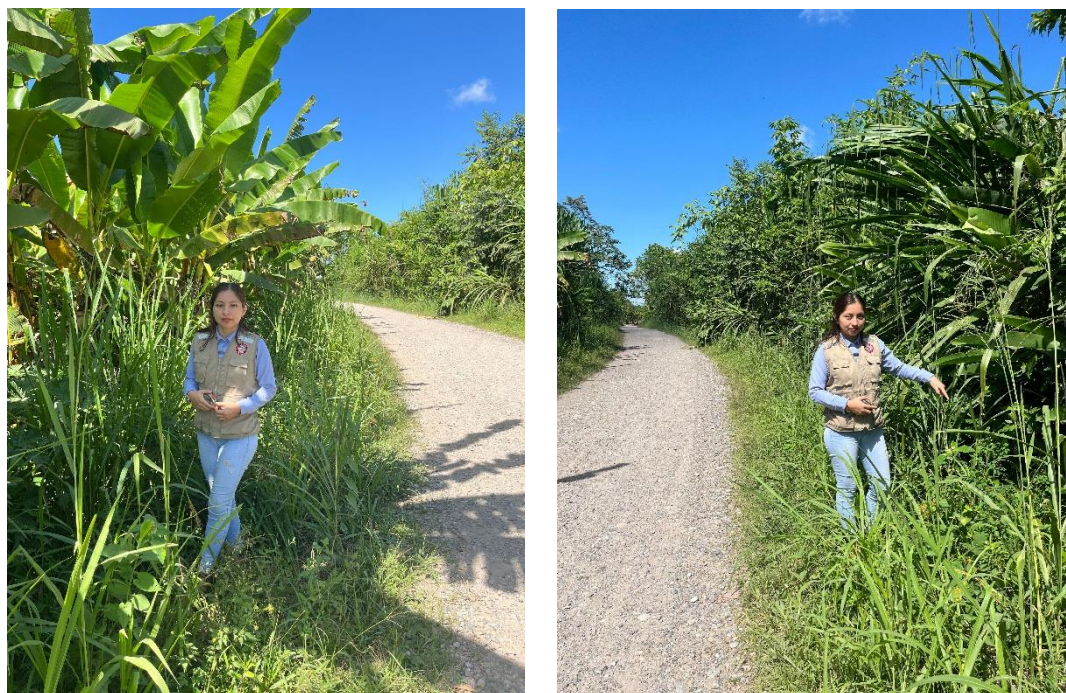
*Verificación de inexistencia de sistemas de drenaje longitudinal*

*Nota.* Inspección visual en diversos sectores de la vía HU-530 donde se constata la ausencia total de cunetas. La invasión de vegetación provoca que la escorrentía pluvial erosione directamente la superficie de rodadura, comprometiendo la estructura de la trocha.

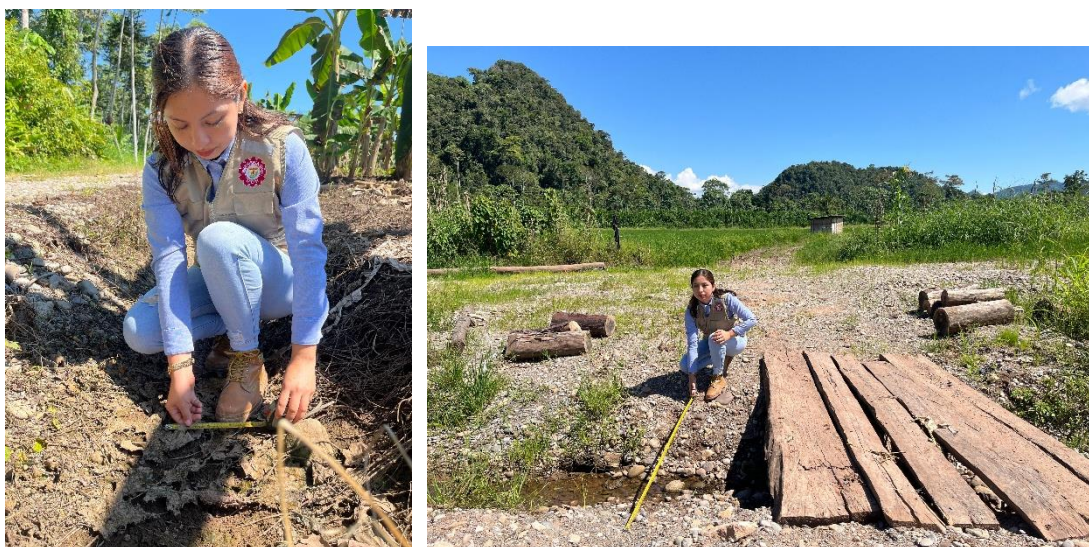
*Control métrico de la sección de drenaje longitudinal*

*Nota.* Verificación de las dimensiones de las cunetas existentes mediante wincha. Los datos recolectados confirman la insuficiencia hidráulica de la infraestructura actual frente a las precipitaciones de la zona de Pucayacu. Se evidencia la vulnerabilidad de la vía ante el factor climático y la falta de obras de arte (alcantarillas) que garanticen la continuidad del flujo hídrico sin dañar la estructura vial.

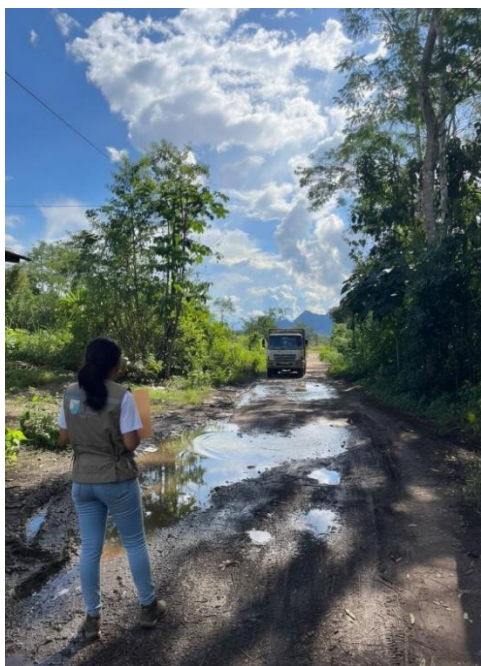
*Identificación de unidades de carga y estado de la superficie de rodadura*

*Nota.* Registro de tránsito de carga pesada y evidencia de fallas funcionales en la vía HU-530. Los baches con acumulación de agua pluvial sustentan la necesidad de un diseño de pavimento con drenaje eficiente para mitigar los efectos climáticos en Pucayacu.
