**UNIVERSIDAD DE HUÁNUCO**  
**FACULTAD DE INGENIERÍA**  
**PROGRAMA ACADÉMICO DE INGENIERÍA CIVIL**

**“Análisis comparativo de los métodos PCI y MTC Perú en la evaluación superficial del pavimento asfáltico en los jirones Los Alisos y Los Vilcos – Pillco Marca – Huánuco 2025”**

AUTOR: León Sánchez, Kaleb Ever

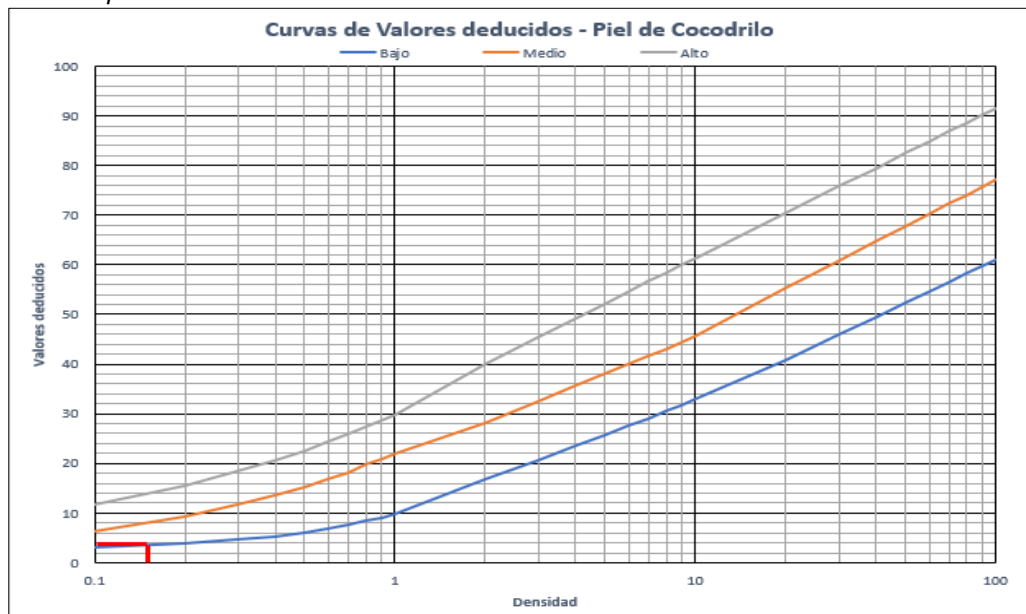
*Falla de piel de cocodrilo en la UM1 del Jr. Los Alisos*

*Nota:* Se muestra el valor deducido de falla de piel de cocodrilo; observándose que dicha falla se muestra en 0,35 m<sup>2</sup>, siendo el 0,15 % de densidad del total del pavimento, con un valor deducido de 4.

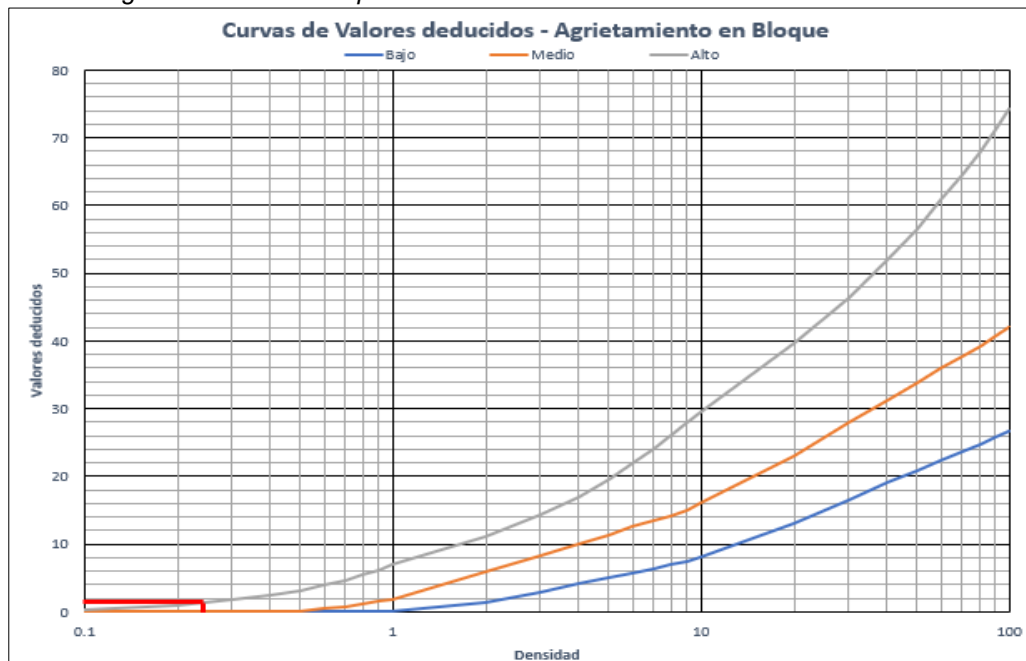
**Figura 25**

*Falla de agrietamiento en bloque en la UM1 del Jr. Los Alisos*

*Nota:* Se muestra el valor deducido de falla de agrietamiento en bloque; observándose que dicha falla se muestra en 0,60 m<sup>2</sup>, siendo el 0,25 % de densidad del total del pavimento, con un valor deducido de 0.

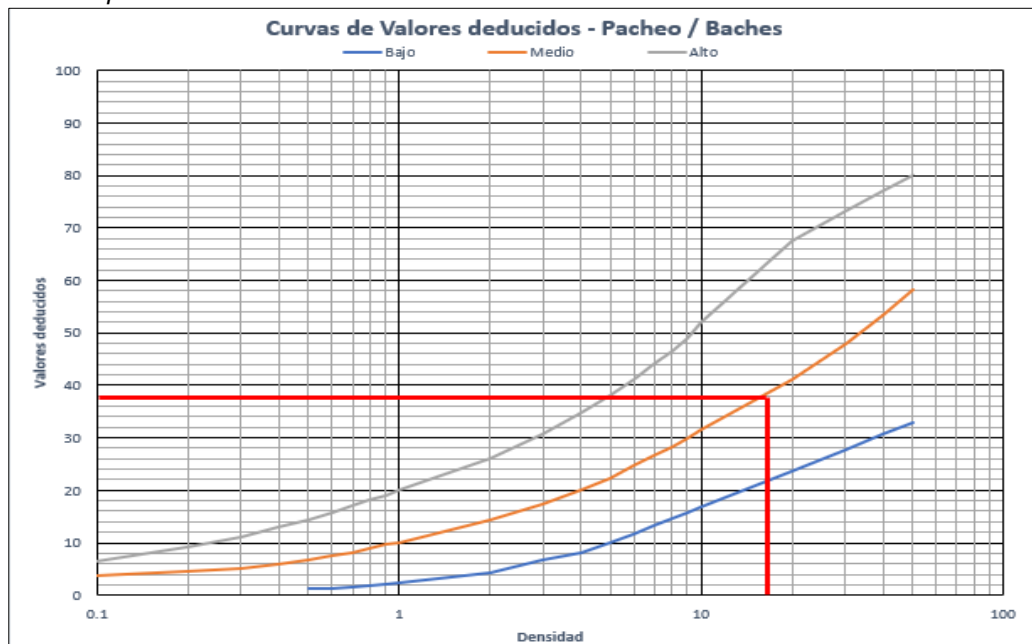
*Falla de parcheo en la UM1 del Jr. Los Alisos*

*Nota:* Se muestra el valor deducido de falla de parcheo; observándose que dicha falla se muestra en 35,40 m<sup>2</sup>, siendo el 14,75 % de densidad del total del pavimento, con un valor deducido de 38, para el área.

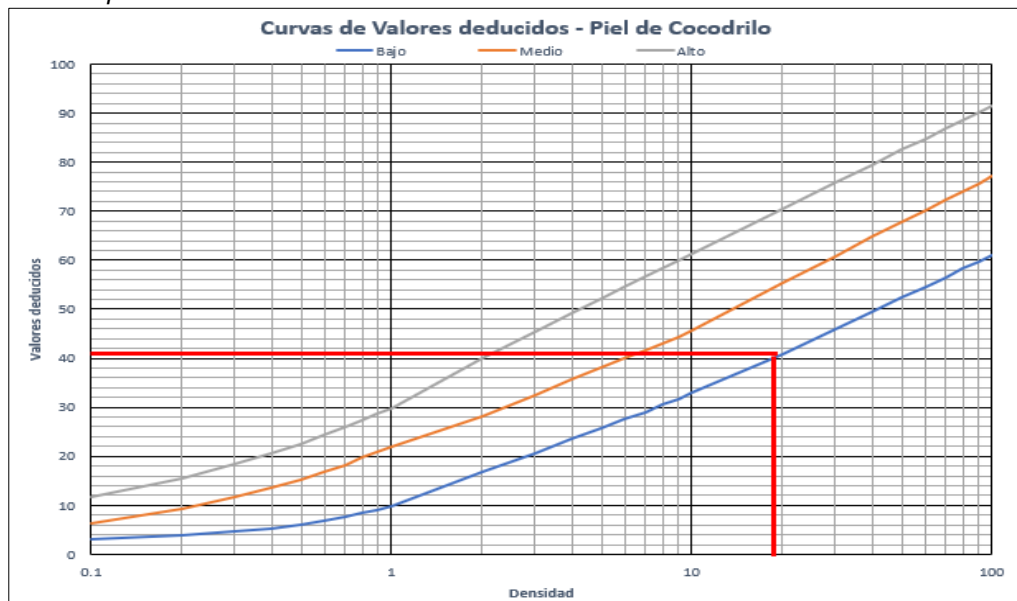
*Falla de piel de cocodrilo en la UM3 del Jr. Los Alisos*

*Nota:* Se muestra el valor deducido de falla de piel de cocodrilo; observándose que dicha falla se muestra en 47,00 m<sup>2</sup>, siendo el 19,58 % de densidad del total del pavimento, con un valor deducido de 41.

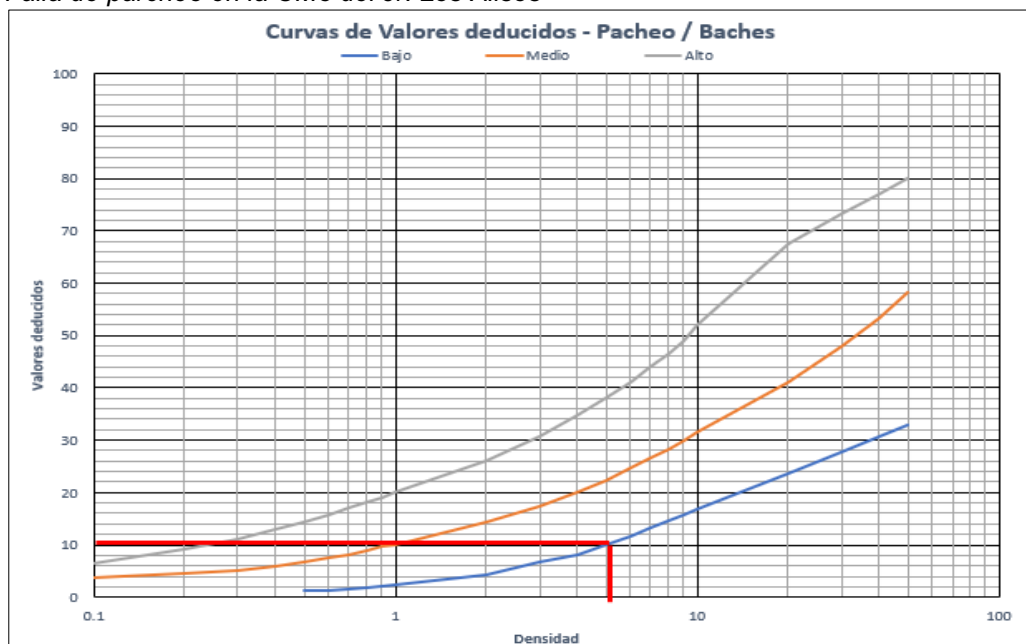
*Falla de parcheo en la UM3 del Jr. Los Alisos*

*Nota:* Se muestra el valor deducido de falla de parcheo; observándose que dicha falla se muestra en 12,57 m<sup>2</sup>, siendo el 5,24 % de densidad del total del pavimento, con un valor deducido de 10.

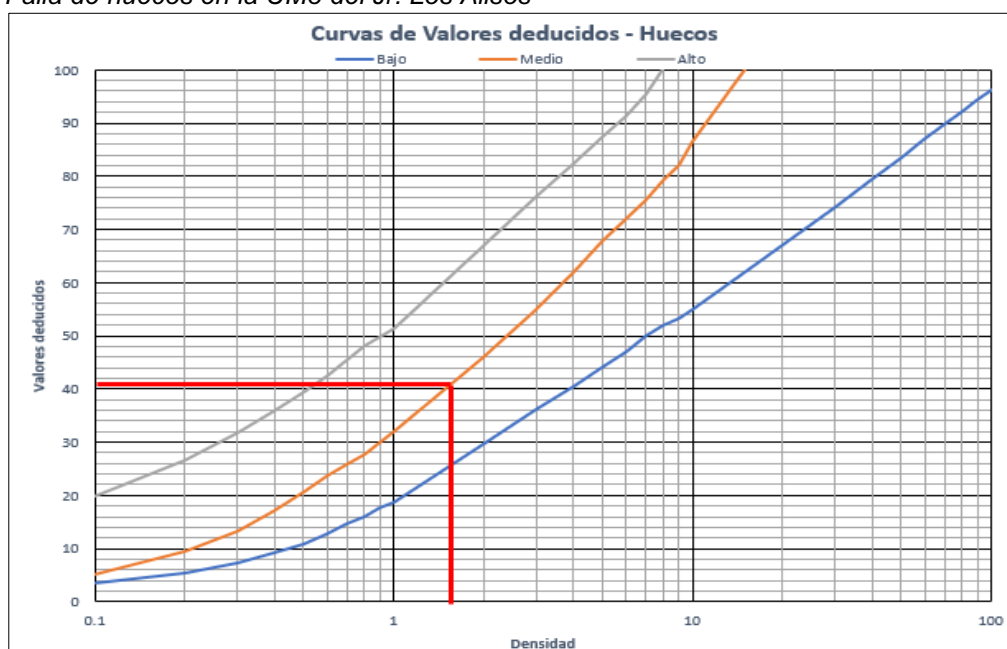
*Falla de huecos en la UM3 del Jr. Los Alisos*

*Nota:* Se muestra el valor deducido de falla de huecos; observándose que dicha falla se muestra en 4,00 unidades, siendo el 1,67 % de densidad del total del pavimento, con un valor deducido de 41.

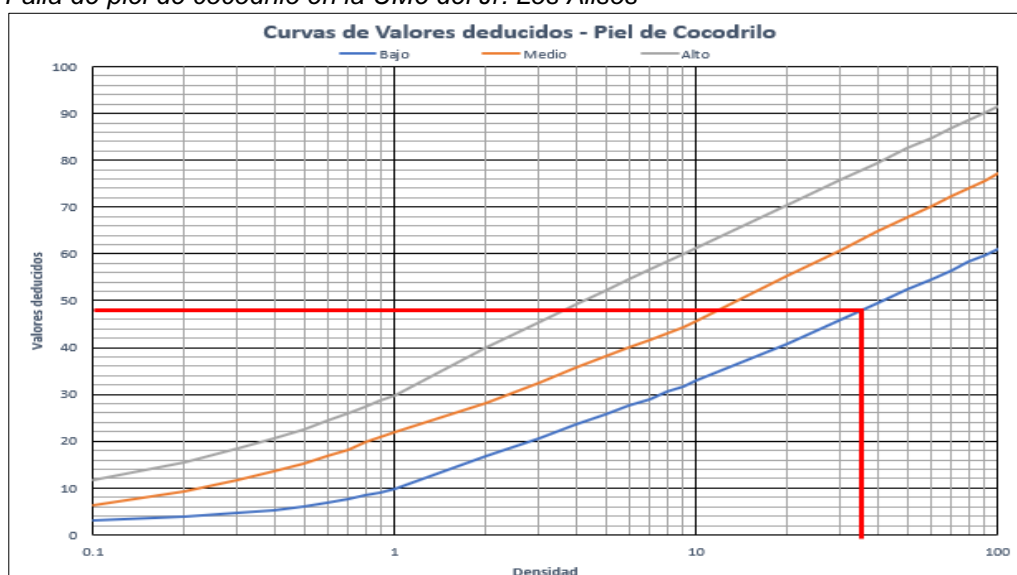
*Falla de piel de cocodrilo en la UM5 del Jr. Los Alisos*

*Nota:* Se muestra el valor deducido de falla de piel de cocodrilo; observándose que dicha falla se muestra en 87,94 m<sup>2</sup>, siendo el 35,39 % de densidad del total del pavimento, con un valor deducido de 48.

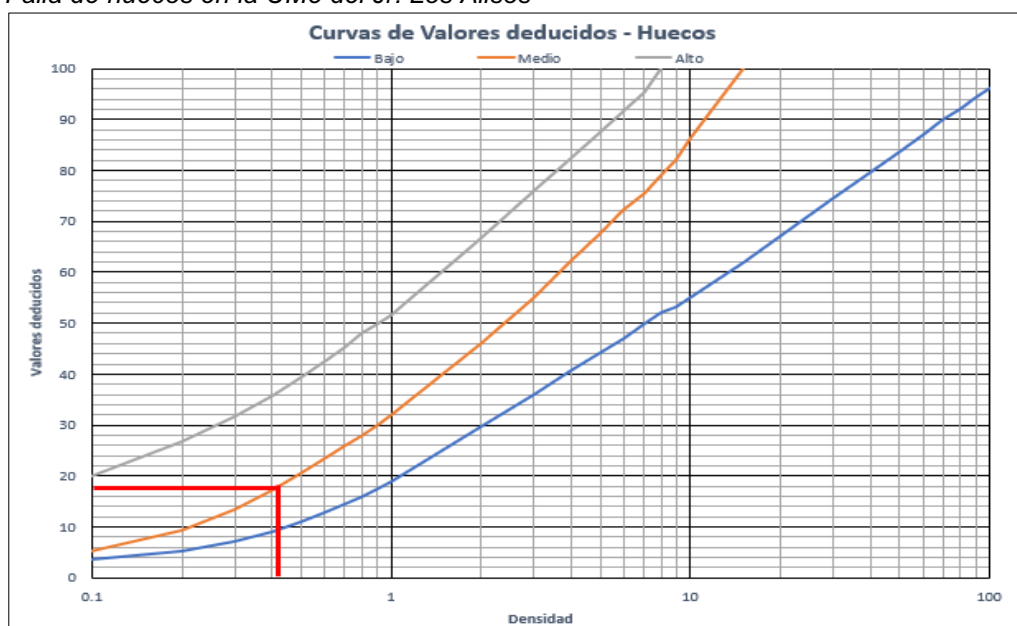
*Falla de huecos en la UM5 del Jr. Los Alisos*

*Nota:* Se muestra el valor deducido de falla de huecos; observándose que dicha falla se muestra en 1,00 unidad, siendo el 0,42 % de densidad del total del pavimento, con un valor deducido de 18.

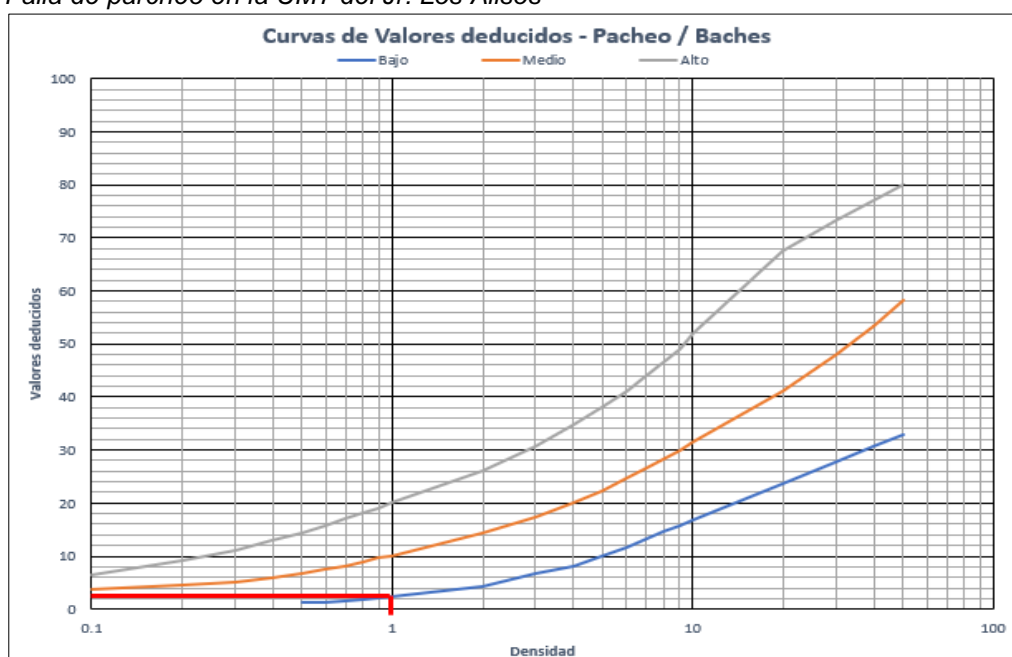
*Falla de parcheo en la UM7 del Jr. Los Alisos*

*Nota:* Se muestra el valor deducido de falla de parcheo; observándose que dicha falla se muestra en 2,56 m<sup>2</sup>, siendo un 1,07 % de densidad del total del pavimento, con un valor deducido de 2.

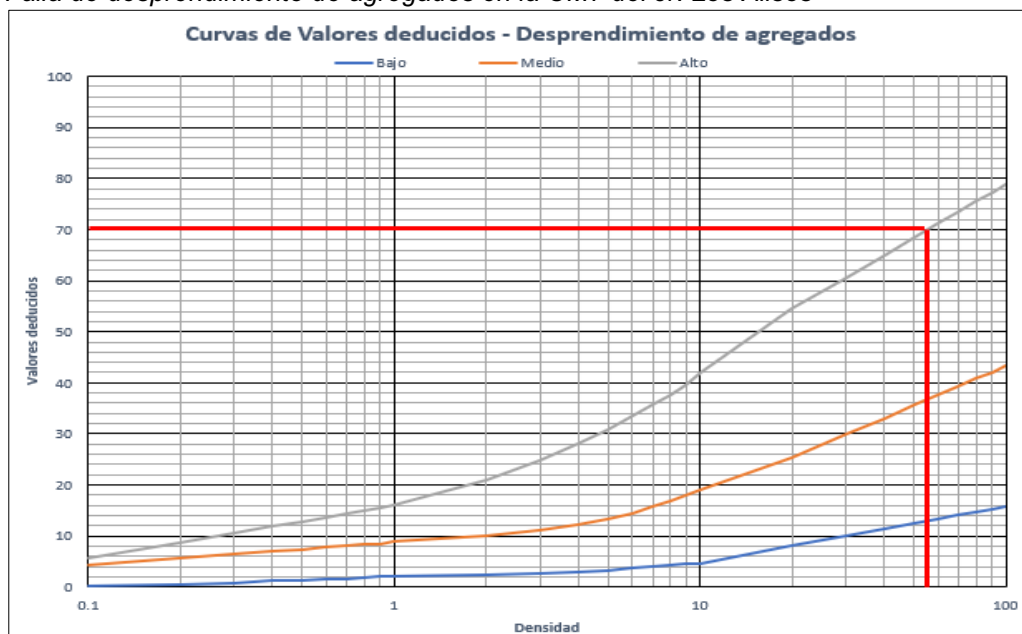
*Falla de desprendimiento de agregados en la UM7 del Jr. Los Alisos*

*Nota:* Se muestra el valor deducido de falla de desprendimiento de agregados; observándose que dicha falla se muestra en 129,00 m<sup>2</sup>, siendo el 53,75% de densidad del total del pavimento, con un valor deducido de 70.

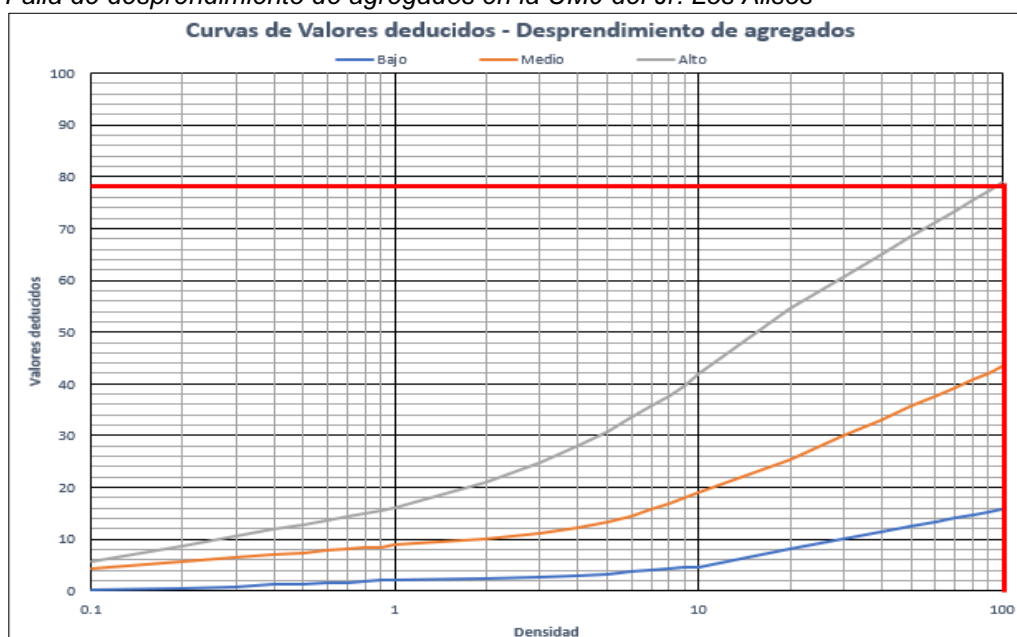
*Falla de desprendimiento de agregados en la UM9 del Jr. Los Alisos*

*Nota:* Se muestra el valor deducido de falla de desprendimiento de agregados; en donde se observa que dicha falla se muestra en 240,00 m<sup>2</sup>, siendo el 100,00 % de densidad del total del pavimento, con un valor deducido de 77.

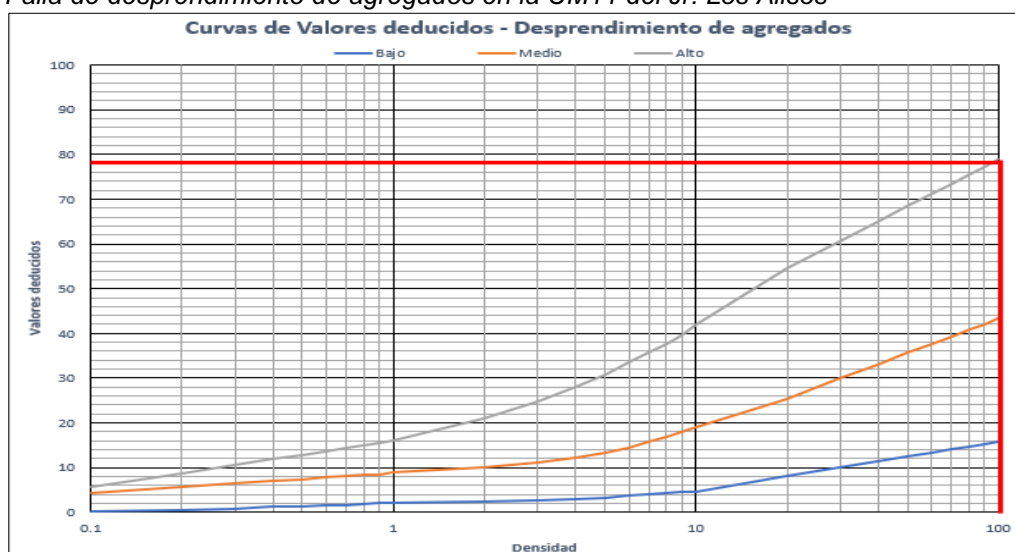
*Falla de desprendimiento de agregados en la UM11 del Jr. Los Alisos*

*Nota:* Se muestra el valor deducido de falla de desprendimiento de agregados; observándose que dicha falla se muestra en 150,00 m<sup>2</sup>, siendo el 100,00 % de densidad del total del pavimento, con un valor deducido de 77.

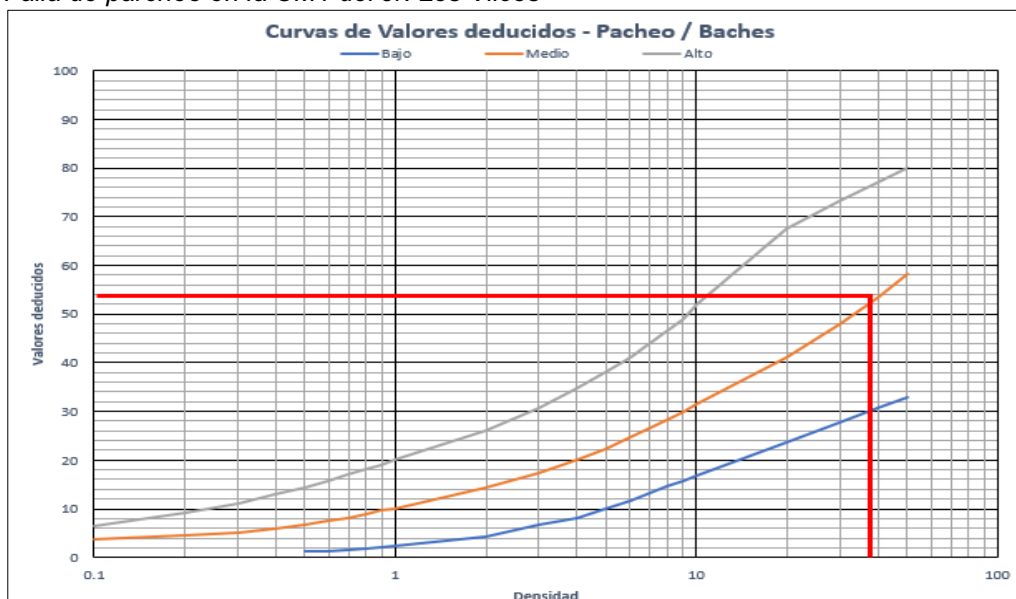
*Falla de parcheo en la UM1 del Jr. Los Vilcos*

*Nota:* Se muestra el valor deducido de falla de parcheo; observándose que dicha falla se muestra en 81,00 m<sup>2</sup>, siendo el 33,75 % de densidad del total del pavimento, con un valor deducido de 54.

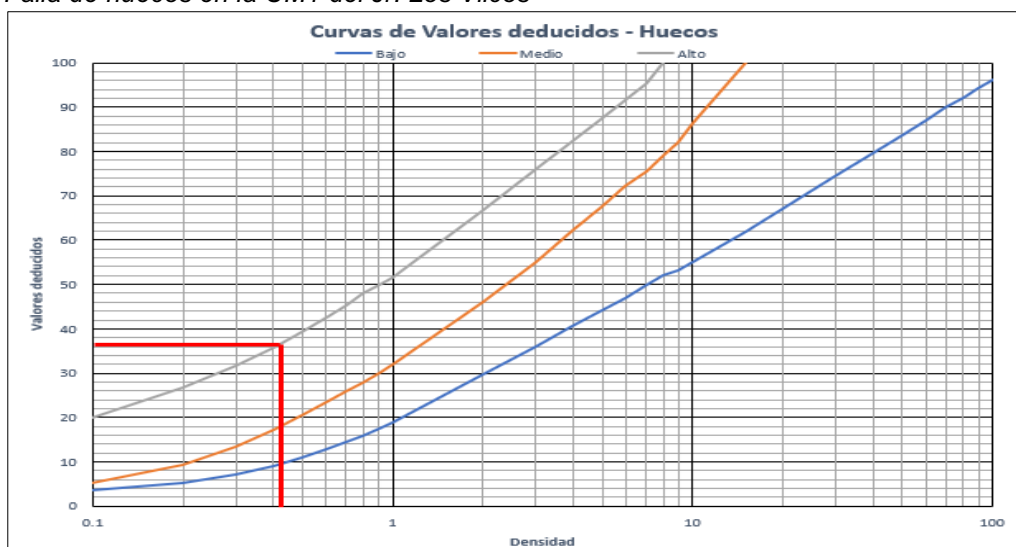
*Falla de huecos en la UM1 del Jr. Los Vilcos*

*Nota:* Se muestra el valor deducido de falla de huecos; observándose que dicha falla se muestra en 1,00 unidad, siendo el 0,42 % de densidad del total del pavimento, con un valor deducido de 37.

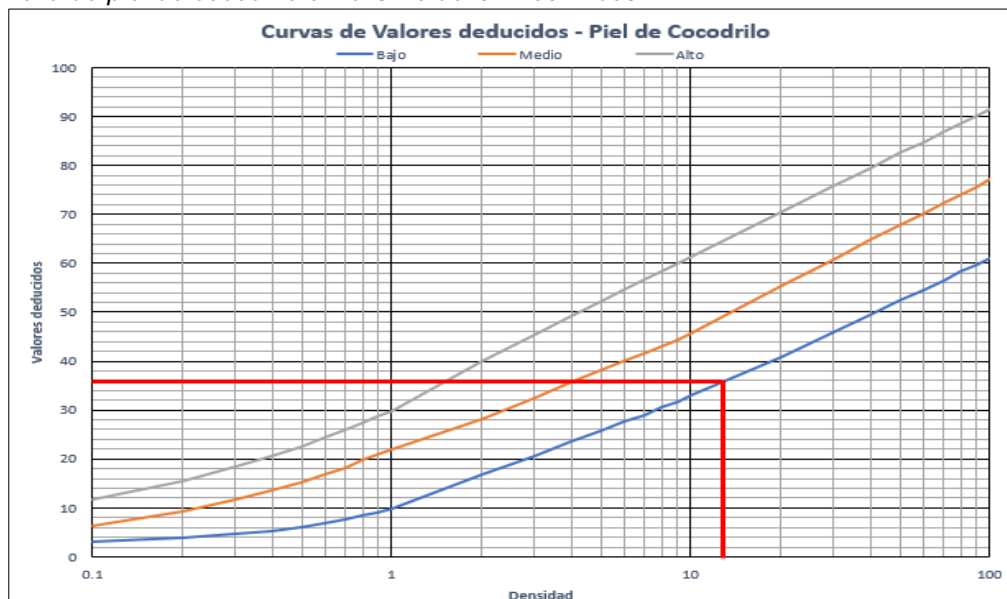
*Falla de piel de cocodrilo en la UM3 del Jr. Los Vilcos*

*Nota:* Se muestra el valor deducido de falla de piel de cocodrilo; observándose que dicha falla se muestra en 31,20 m<sup>2</sup>, siendo el 13,00 % de densidad del total del pavimento, con un valor deducido de 36.

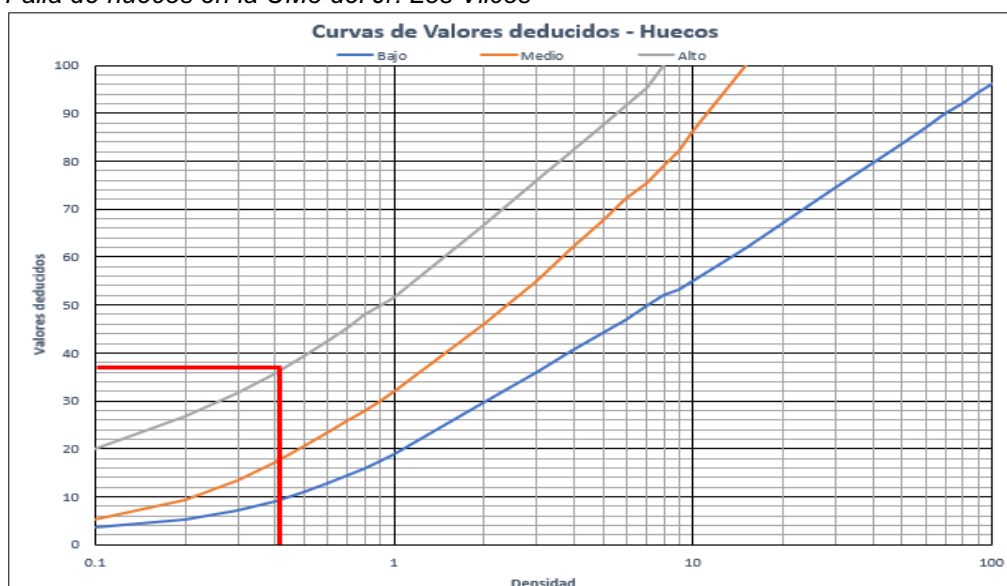
*Falla de huecos en la UM3 del Jr. Los Vilcos*

*Nota:* Se muestra el valor deducido de falla de huecos; observándose que dicha falla se muestra en 1,00 unidad, siendo el 0,42 % de densidad del total del pavimento, con un valor deducido de 37.

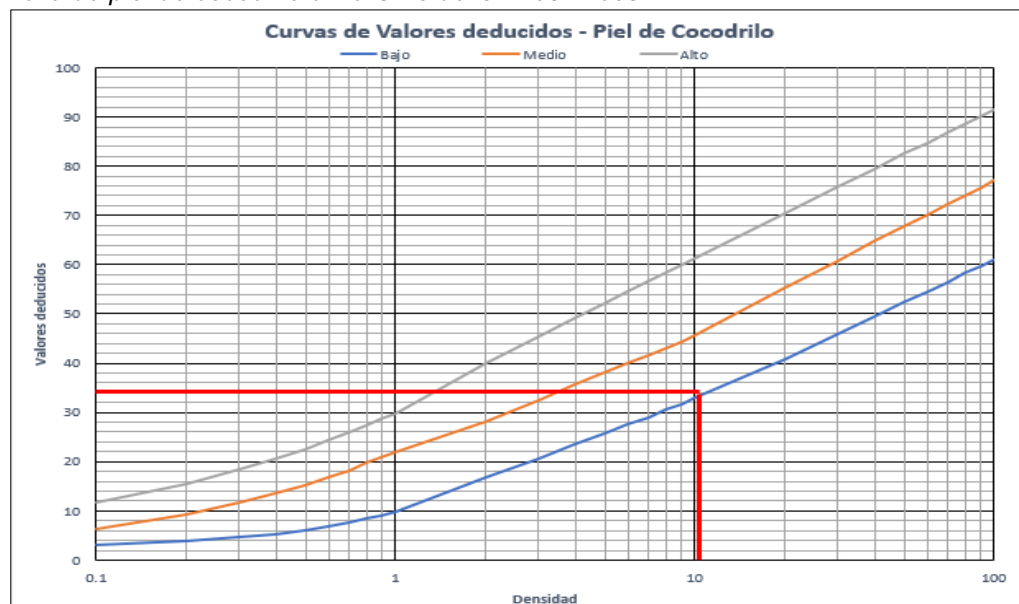
*Falla de piel de cocodrilo en la UM5 del Jr. Los Vilcos*

*Nota:* Se muestra el valor deducido de falla de piel de cocodrilo; observándose que dicha falla se muestra en 25,81 m<sup>2</sup>, siendo el 10,75 % de densidad del total del pavimento, con un valor deducido de 34.

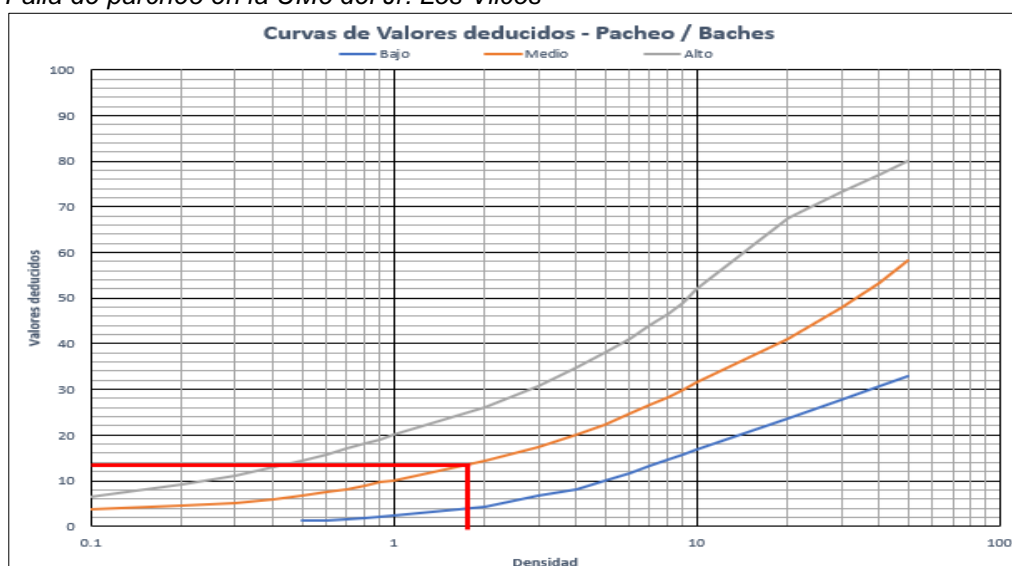
*Falla de parcheo en la UM5 del Jr. Los Vilcos*

*Nota:* Se muestra el valor deducido de falla de parcheo; observándose que dicha falla se muestra en 4,23 m<sup>2</sup>, siendo el 1,76 % de densidad del total del pavimento, con un valor deducido de 14.

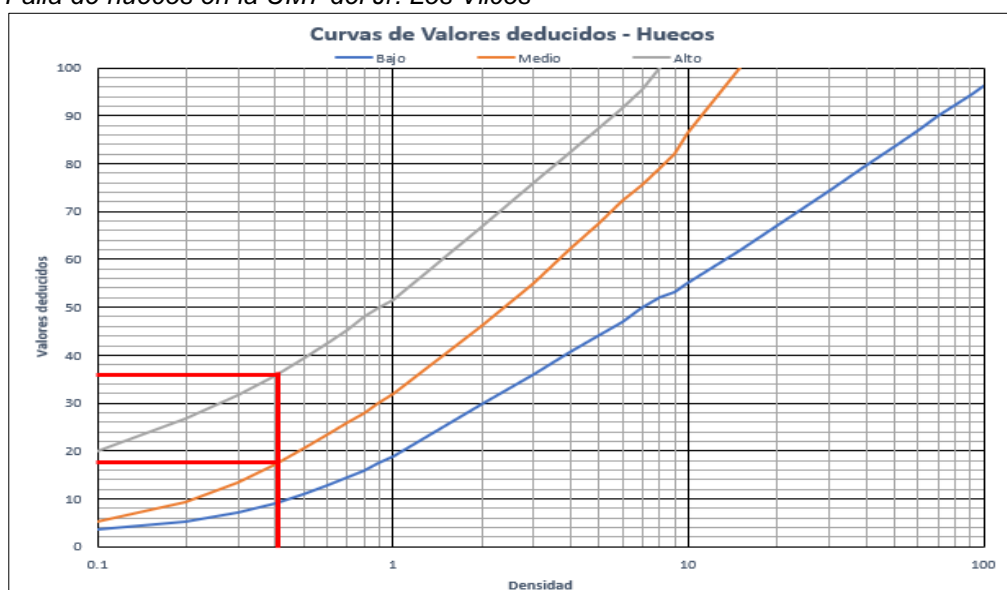
*Falla de huecos en la UM7 del Jr. Los Vilcos*

*Nota:* Se muestra el valor deducido de falla de huecos; observándose que dicha falla se muestra en 2,00 unidades, siendo el 0,42 % de densidad, para cada falla, del total del pavimento, con valores deducidos de 18 y 37.

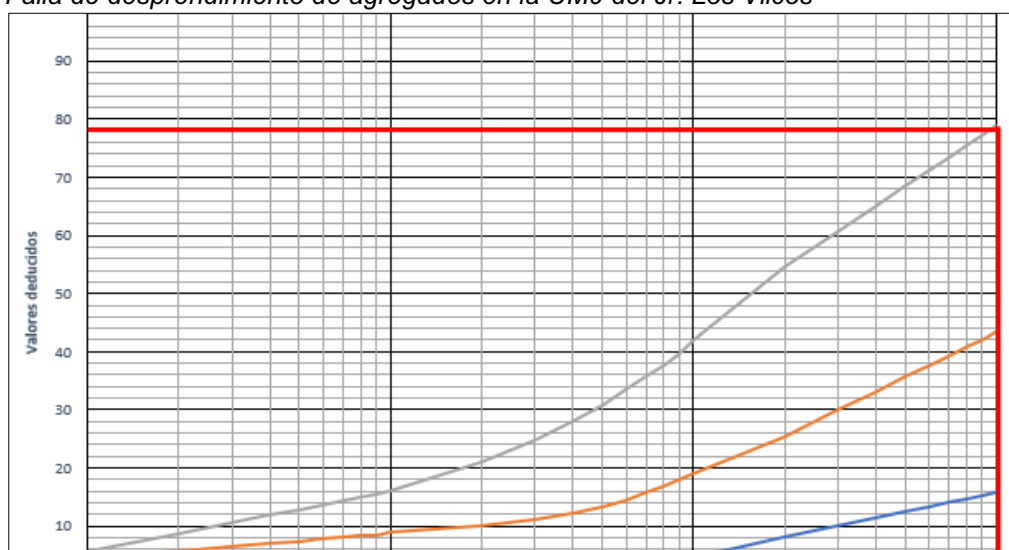
*Falla de desprendimiento de agregados en la UM9 del Jr. Los Vilcos*

*Nota:* Se muestra el valor deducido de falla de desprendimiento de agregados; observándose que dicha falla se muestra en 240,00 m<sup>2</sup>, siendo el 100,00 % de densidad del total del pavimento, con un valor deducido de 77.

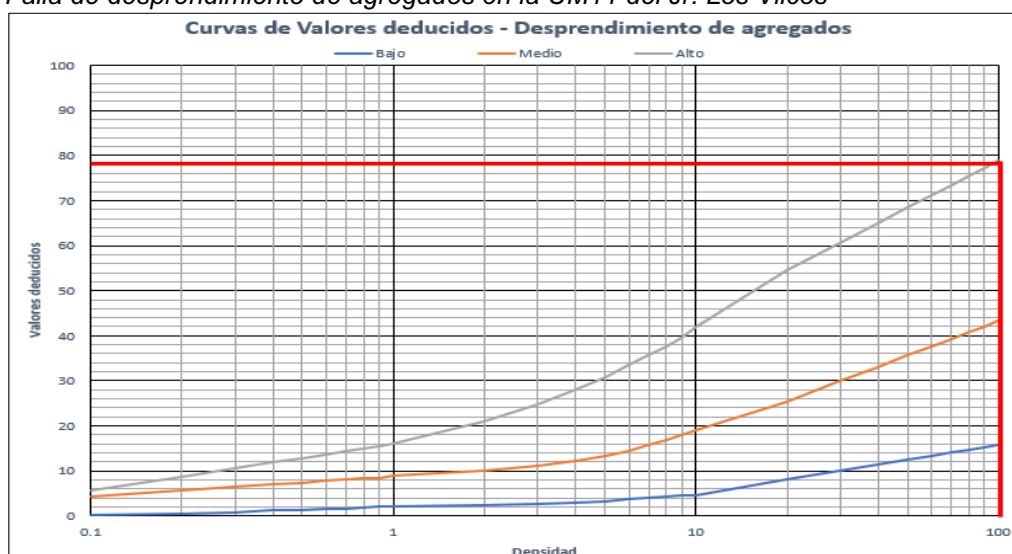
*Falla de desprendimiento de agregados en la UM11 del Jr. Los Vilcos*

*Nota:* Se muestra el valor deducido de falla de desprendimiento de agregados; observándose que dicha falla se muestra en 240,00 m<sup>2</sup>, siendo el 100,00 % de densidad del total del pavimento, con un valor deducido de 77.
