**UNIVERSIDAD DE HUANUCO**  
**FACULTAD DE INGENIERIA**  
**PROGRAMA ACADÉMICO DE INGENIERIA CIVIL**

**“Evaluación del muro de gaviones, para mejorar la defensa ribereña del río supte Chico y en la quebrada anipante, en el caserío de supte san jorge, distrito de Rupa Rupa, provincia de Leoncio Prado, región Huánuco, 2024”**

**PARA OPTAR EL TÍTULO PROFESIONAL DE INGENIERA CIVIL**

**AUTORA: Taipei Aguirre, Gilary Valery**

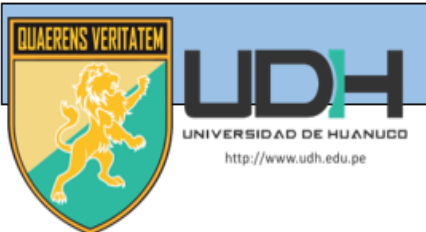
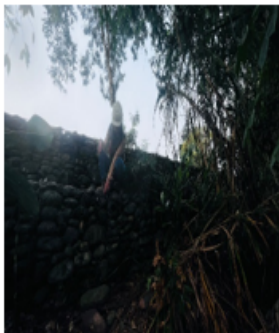
*Ficha de evaluación tramo 0+000 a 0+020 margen izquierdo*

| Vegetación | Si | Se observa vegetación en los alrededores del muro de gaviones a lo largo de todo el tramo. | | | |
| Nivel de agua | 1 metro a mas | De profundidad tiene un metro y en época de lluvias es cuando el río aumenta su tamaño. | | | |

| Corrosión | Defectuoso | Es mucha la erosión en el río <u>supte</u> chico | |

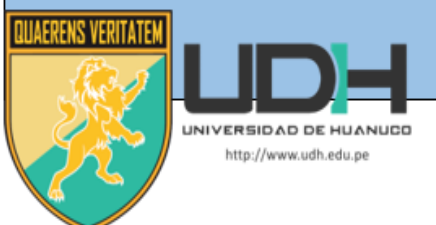
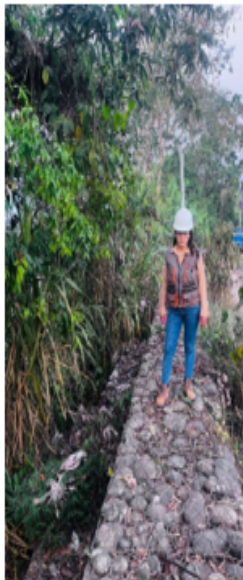
Ficha de evaluación tramo 0+040 a 0+060 margen derecho

| Ficha de evaluación | | | |
|---|---|---|---|
| Corrosión | Defectuoso | Es mucha la erosión en el río <u>supte chico</u> | |

| Aumento de caudal | Si | En épocas de lluvia | |
| Malla de alambre | 12 a 10 cm | Se observa que el alambre de malla se encuentra en un buen estado en todo el tramo | |
| Gaviones caja | 1 m x 1 m | Los muros de gaviones en el tramo tienen como medida un metro por un metro de ancho y altura | |
| Roca de gaviones | 6" a 10" | Se usaron rocas para el muro de gaviones con un tamaño de 6", 7", 8", 9" y 10" pulgadas | |

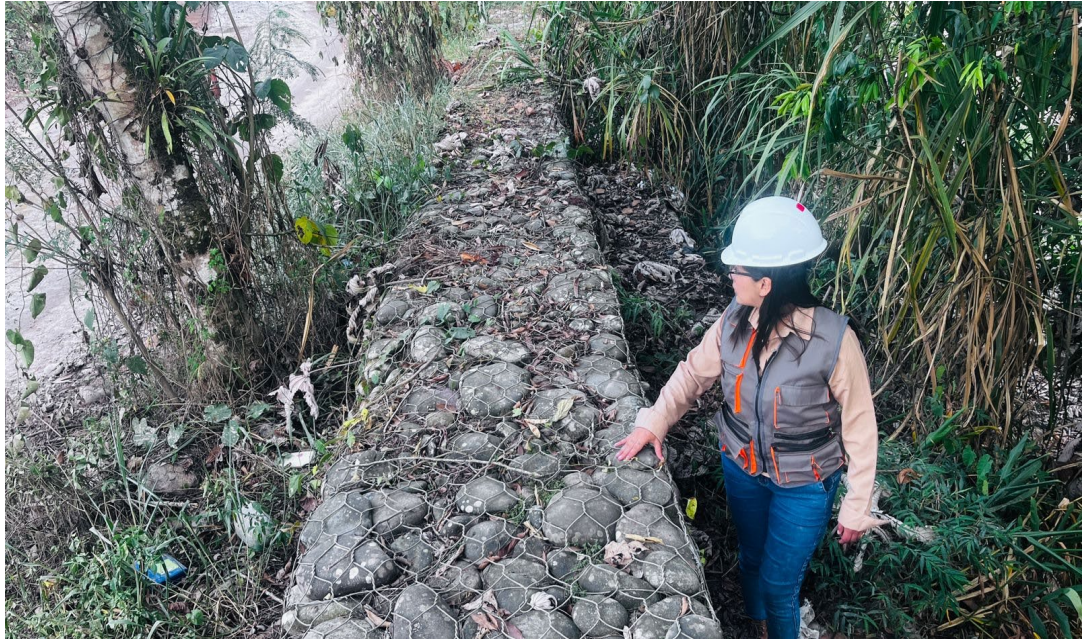
Inspección de gavión del margen derecho

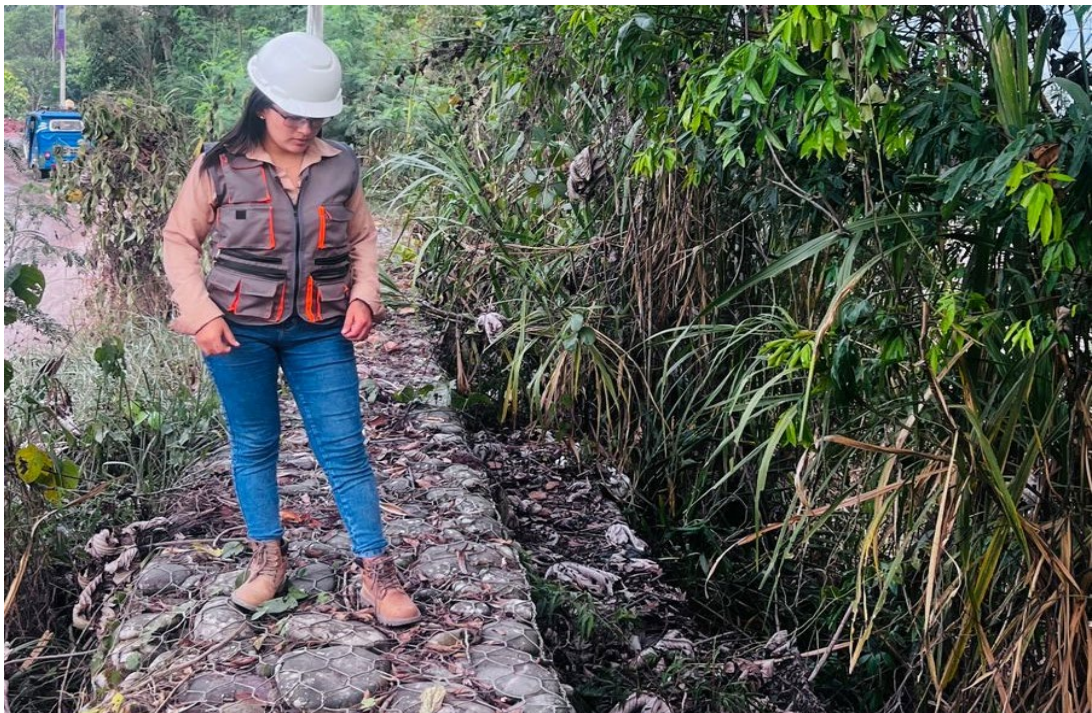
Inspección de muro de gaviones en el margen izquierdo

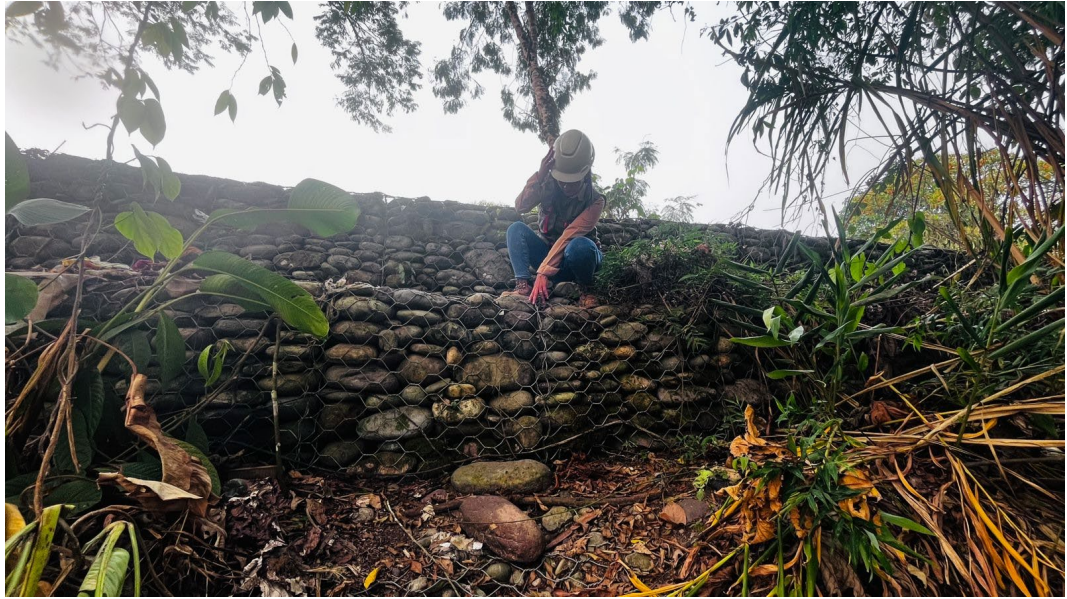
Inspección de estado de gaviones

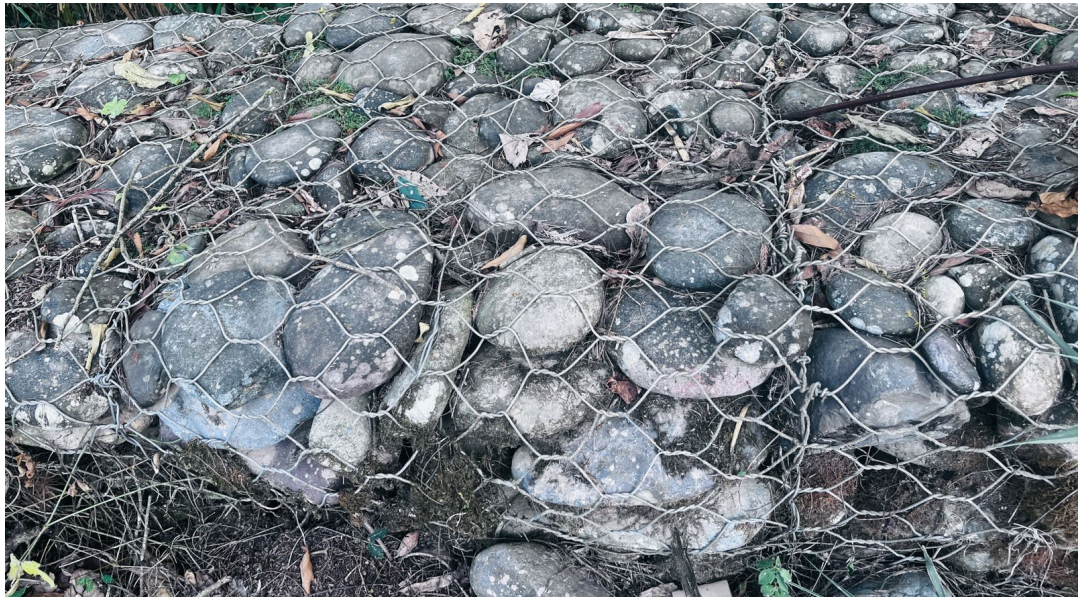
Inspección de la malla de los gaviones

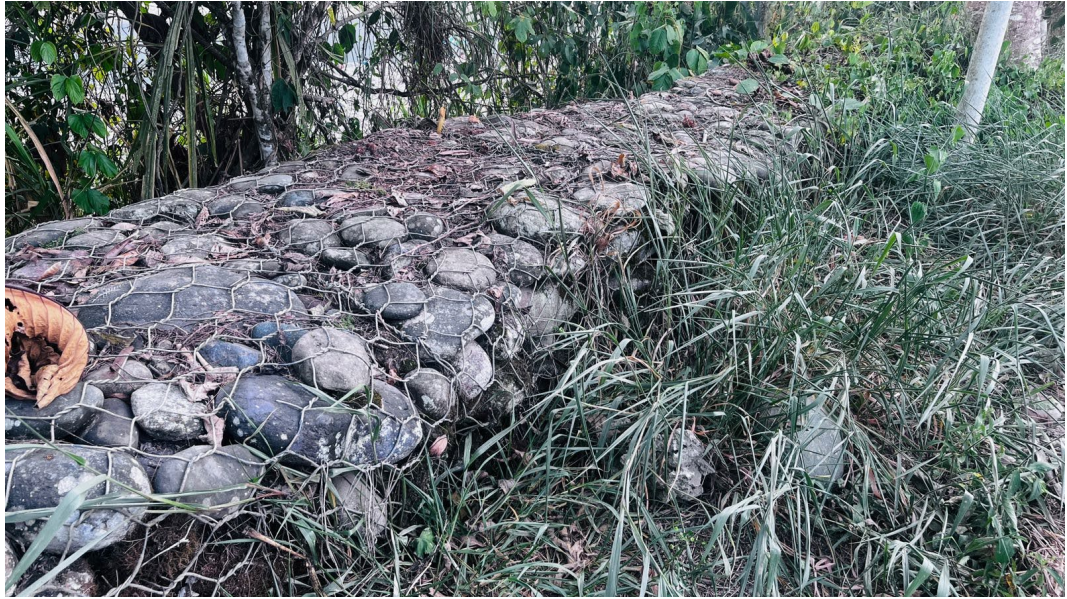
Muro de gaviones con restos orgánico

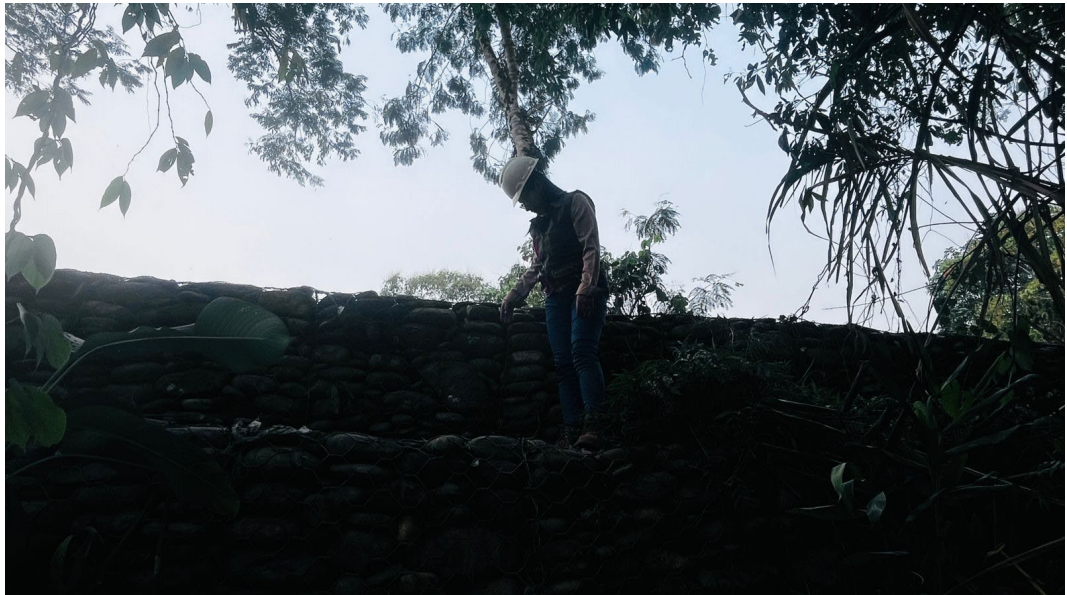
Verificación de gaviones ubicados en el margen
