**UNIVERSIDAD DE HUANUCO**  
**FACULTAD DE INGENIERIA**  
**PROGRAMA ACADÉMICO DE INGENIERIA CIVIL**

**TESIS**

**“Autoconstrucción y riesgos de colapso de las viviendas unifamiliares en el asentamiento humano Laura Bozzo del distrito de Manantay, Pucallpa - 2024”**

**AUTORA: Velasquez Ventura, Rosa del Carmen**

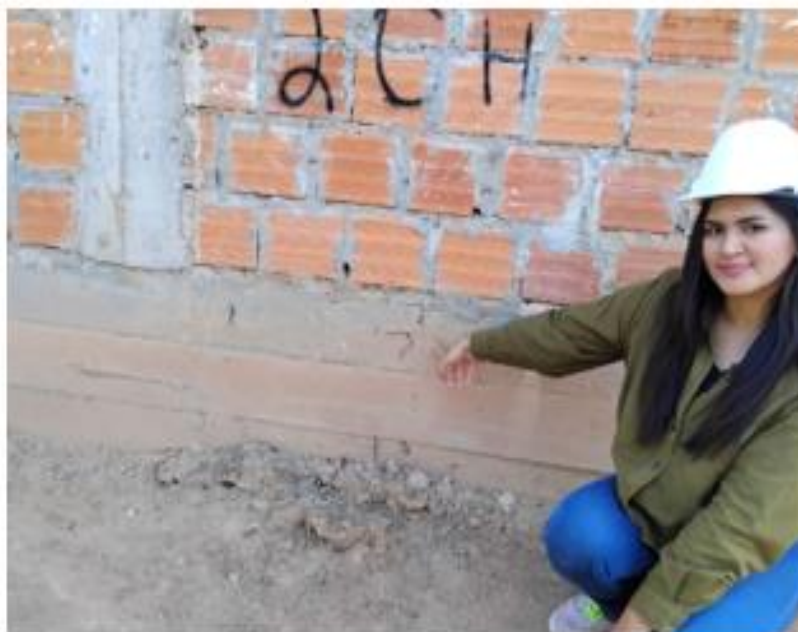
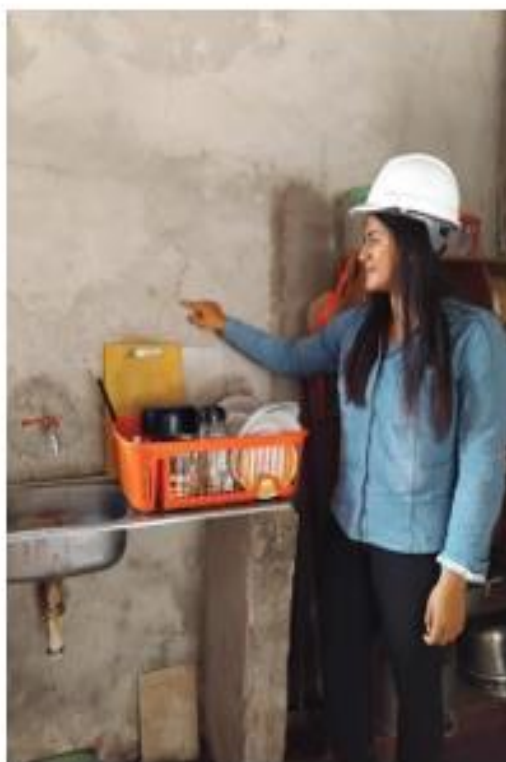
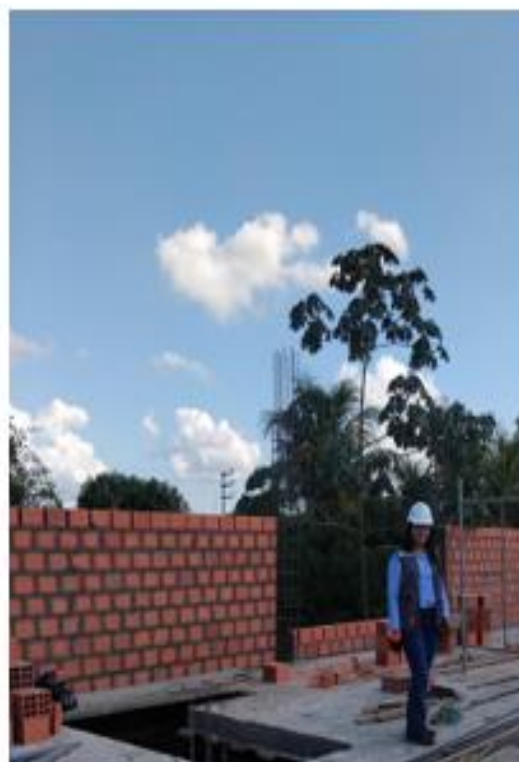
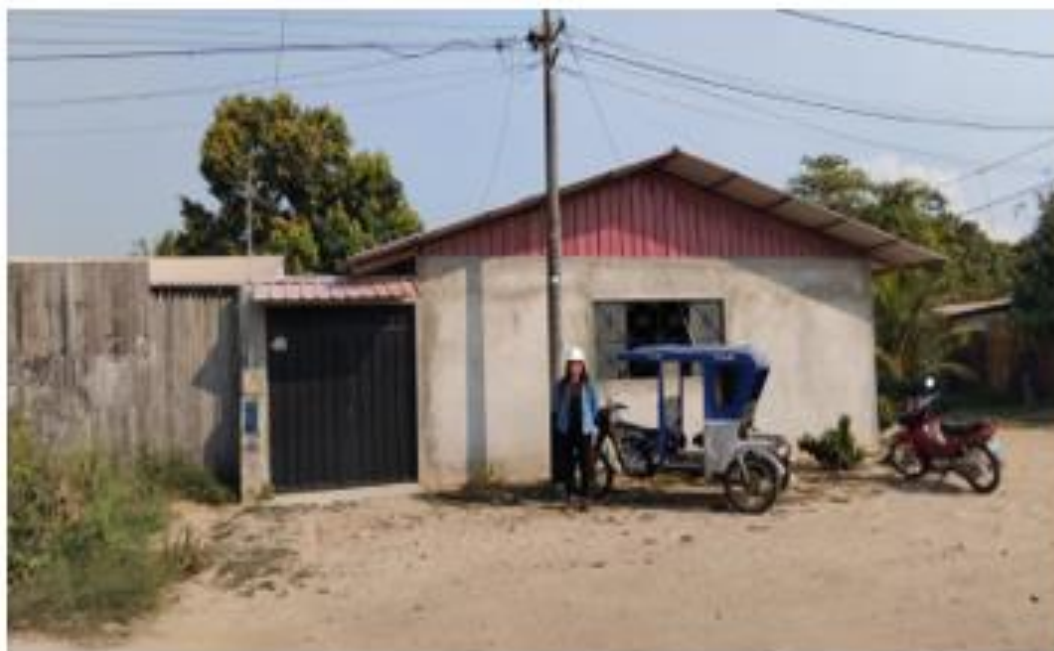
**ANEXO 7**

**VISUALIZACIÓN DE FALLAS ESTRUCTURALES EN MUROS  
Y COLUMNAS EN VIVIENDAS AUTOCONSTRUIDAS**

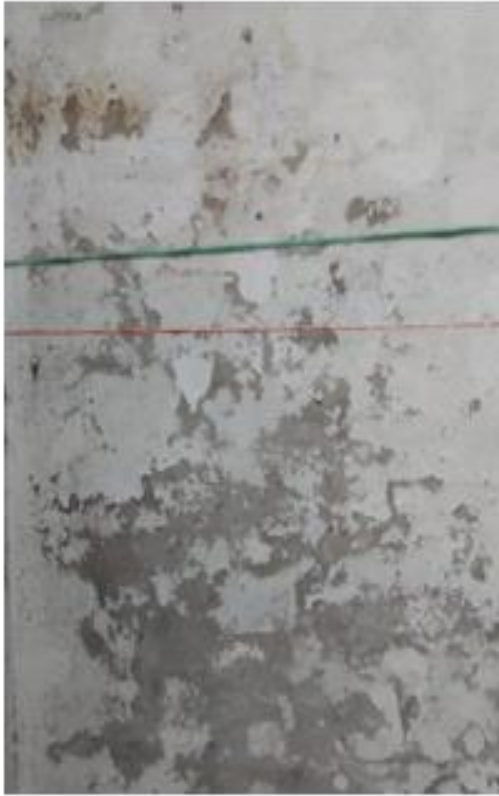
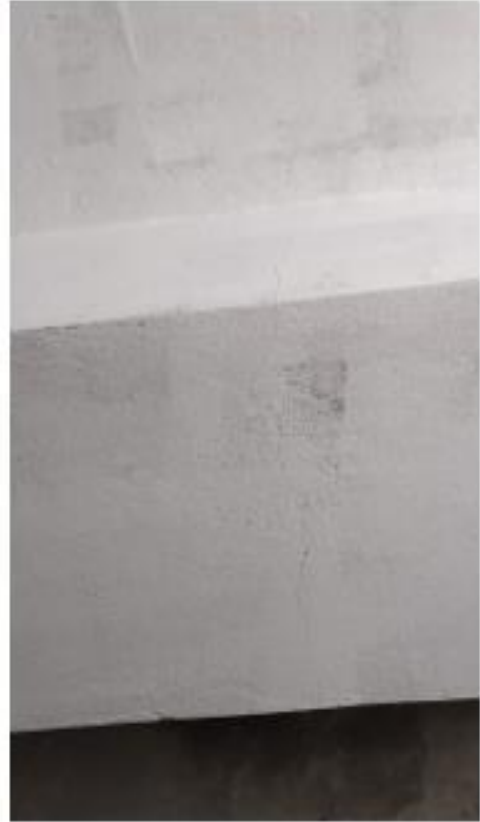
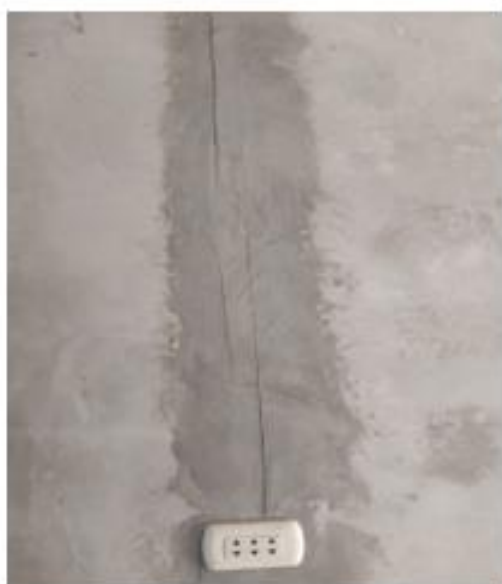
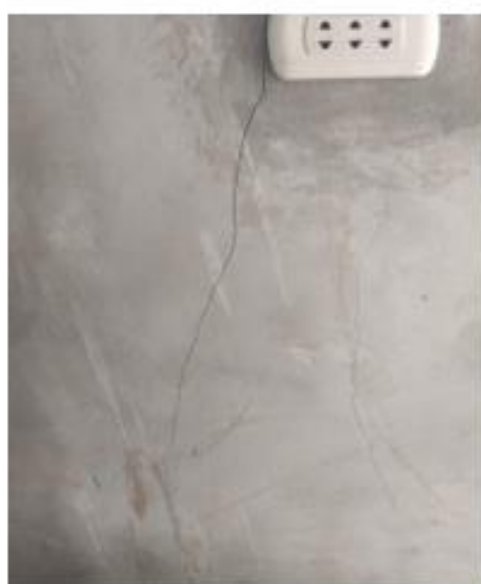
**ANEXO 8**

**FALLAS POR HUMEDAD DE MUROS DE CONFINAMIENTO**

**EN VIVIENDAS AUTOCONSTRUIDAS**

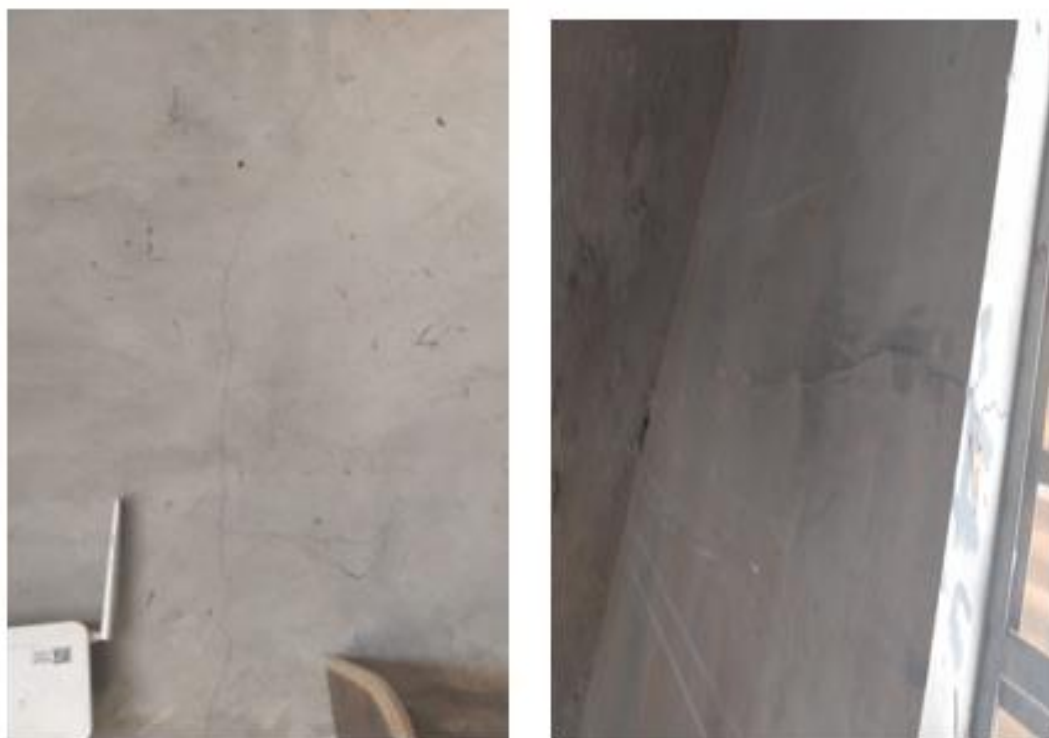
**ANEXO 9**

**FALLAS POR FLEXION EN MUROS DE CONFINAMIENTO EN**

**VIVIENDAS AUTOCONSTRUIDAS**

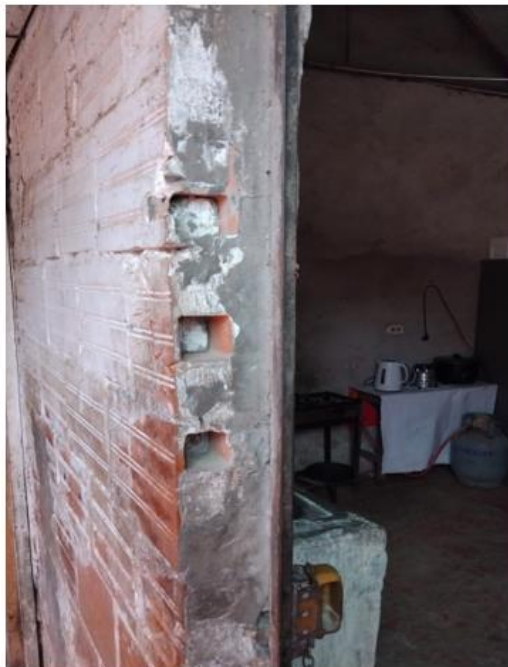
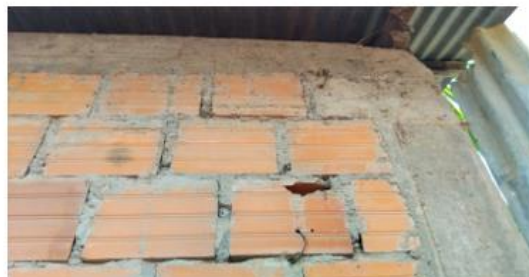
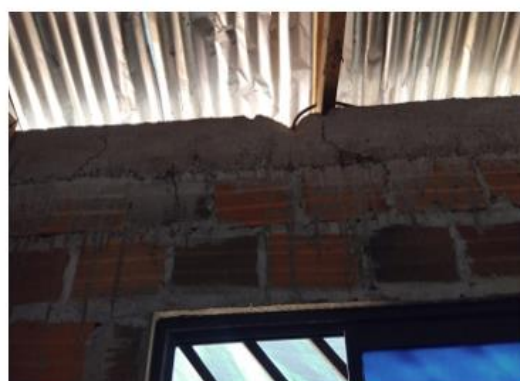
**ANEXO 10**

**FALLAS DE LAS UNIDADES DE ALBAÑILERIA EN**

**VIVIENDAS AUTOCONSTRUIDAS**

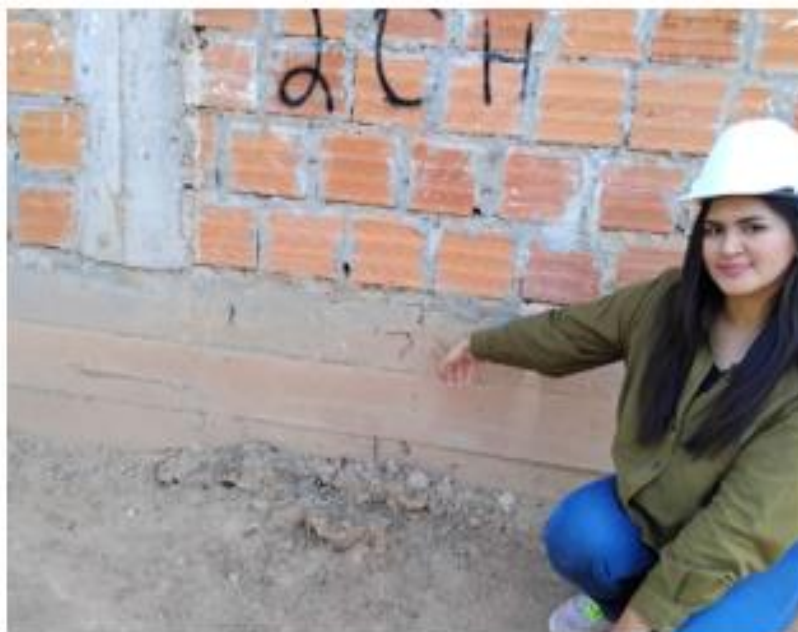
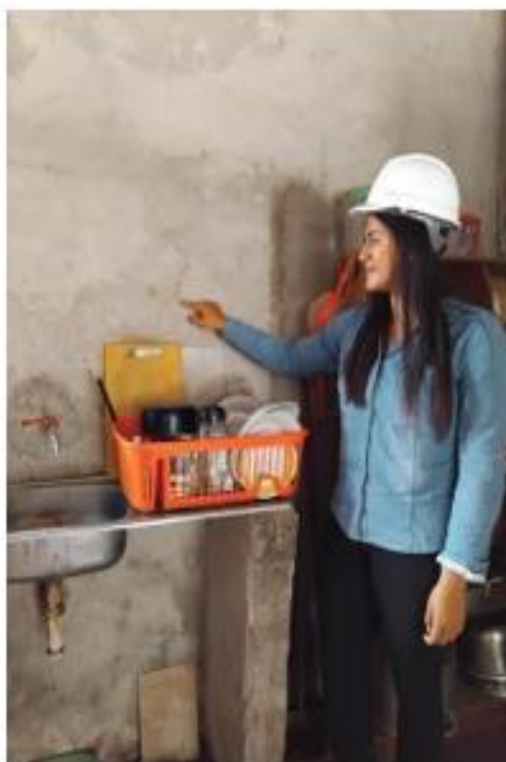
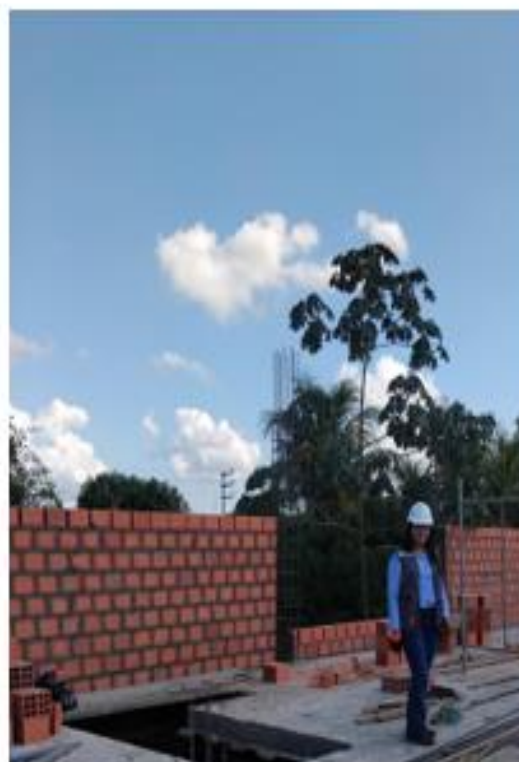
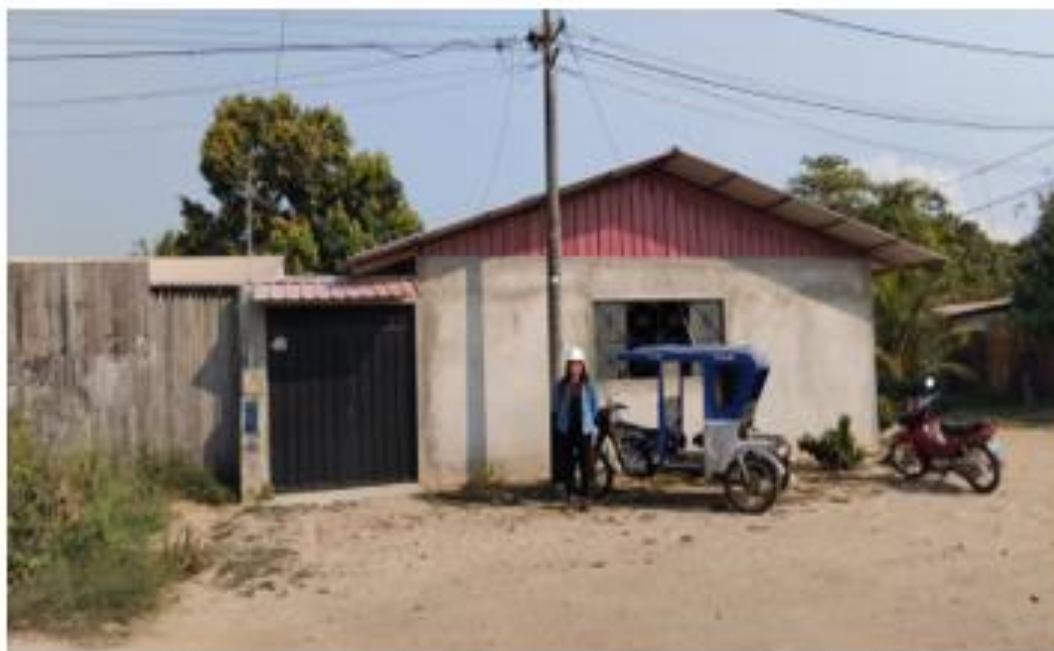
**ANEXO 7**

**VISUALIZACIÓN DE FALLAS ESTRUCTURALES EN MUROS  
Y COLUMNAS EN VIVIENDAS AUTOCONSTRUIDAS**

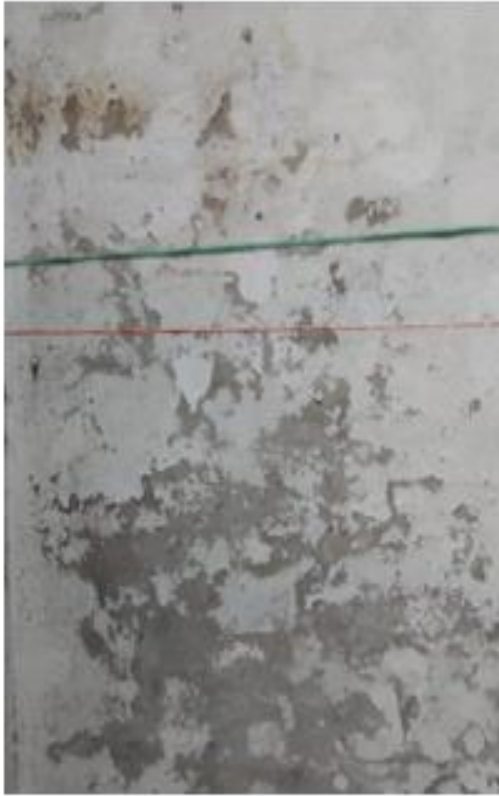
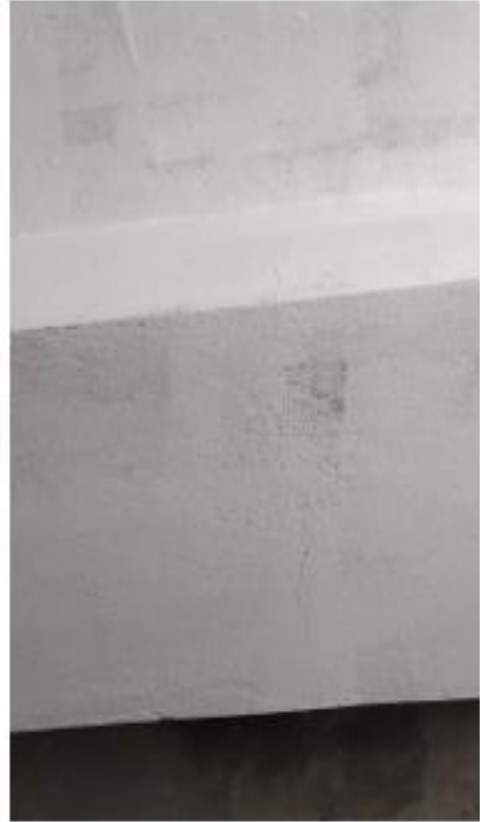
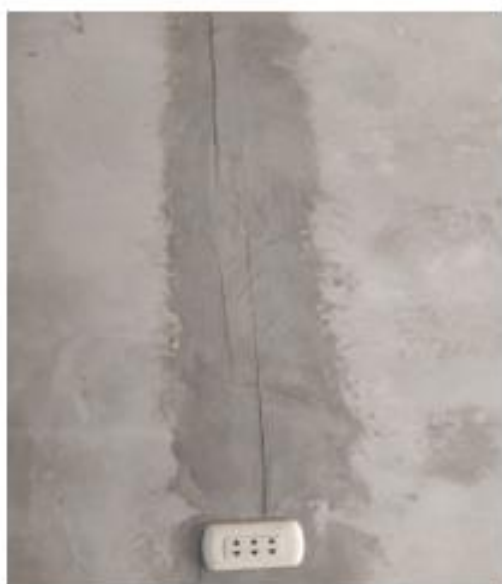
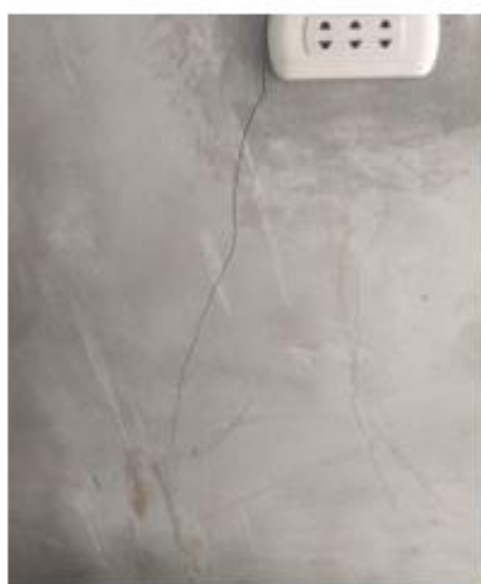
**ANEXO 8**

**FALLAS POR HUMEDAD DE MUROS DE CONFINAMIENTO**

**EN VIVIENDAS AUTOCONSTRUIDAS**

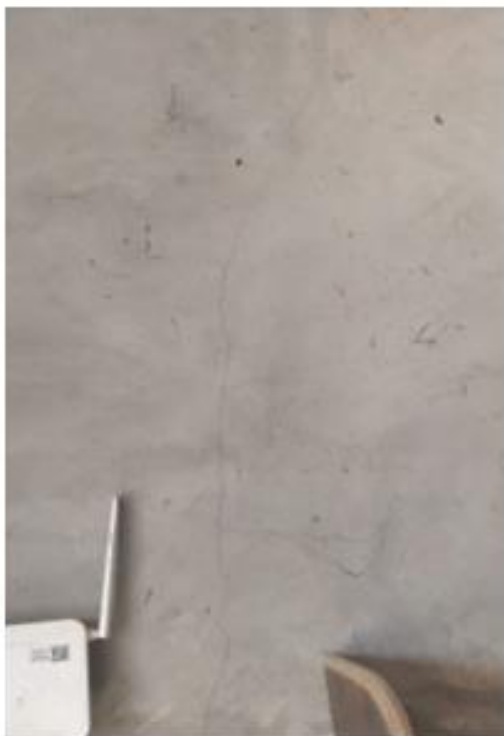
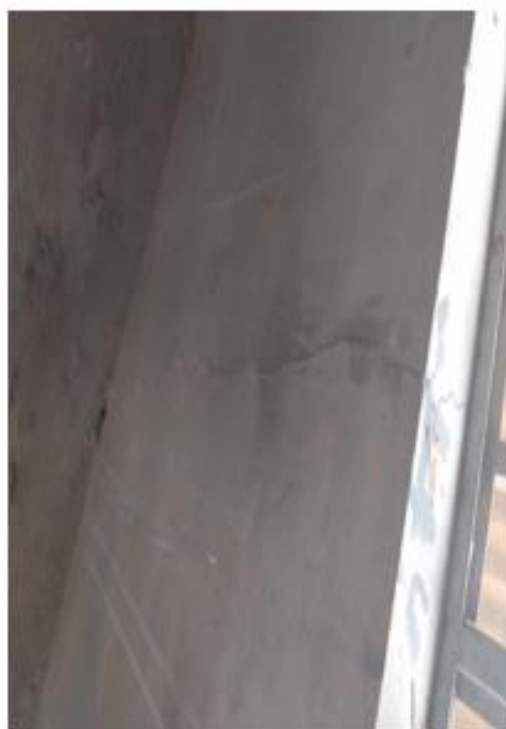
**ANEXO 9**

**FALLAS POR FLEXION EN MUROS DE CONFINAMIENTO EN**

**VIVIENDAS AUTOCONSTRUIDAS**

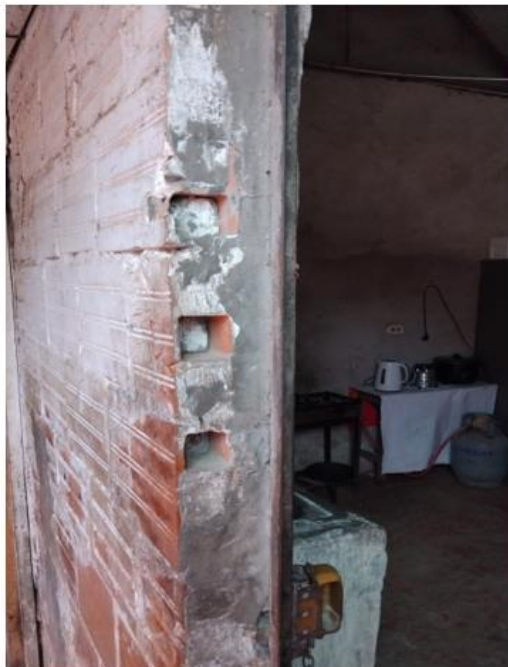
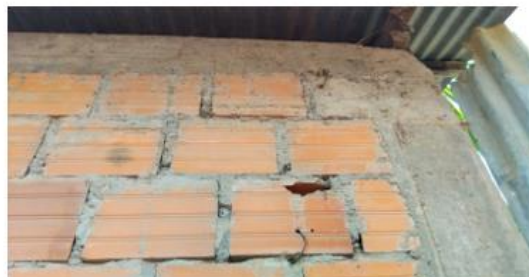
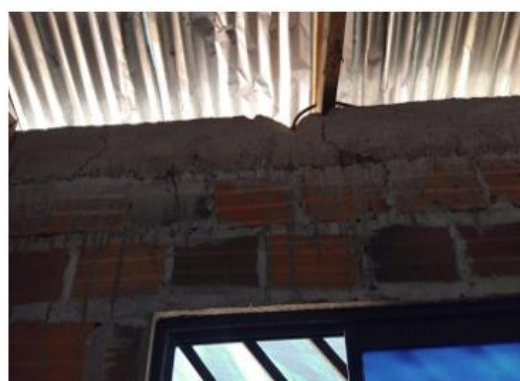
**ANEXO 10**

**FALLAS DE LAS UNIDADES DE ALBAÑILERIA EN**

**VIVIENDAS AUTOCONSTRUIDAS**
