**UNIVERSIDAD DE HUANUCO**  
**FACULTAD DE INGENIERIA**  
**PROGRAMA ACADÉMICO DE INGENIERIA CIVIL**

**“Análisis de la Norma E.080 del reglamento nacional de edificaciones como base técnica para la adecuada restauración de la iglesia San Cristóbal de la ciudad de Huánuco, año 2023”**

**AUTOR: Meza Beraún, Rodolfo Bryan**

**HUÁNUCO – PERÚ**

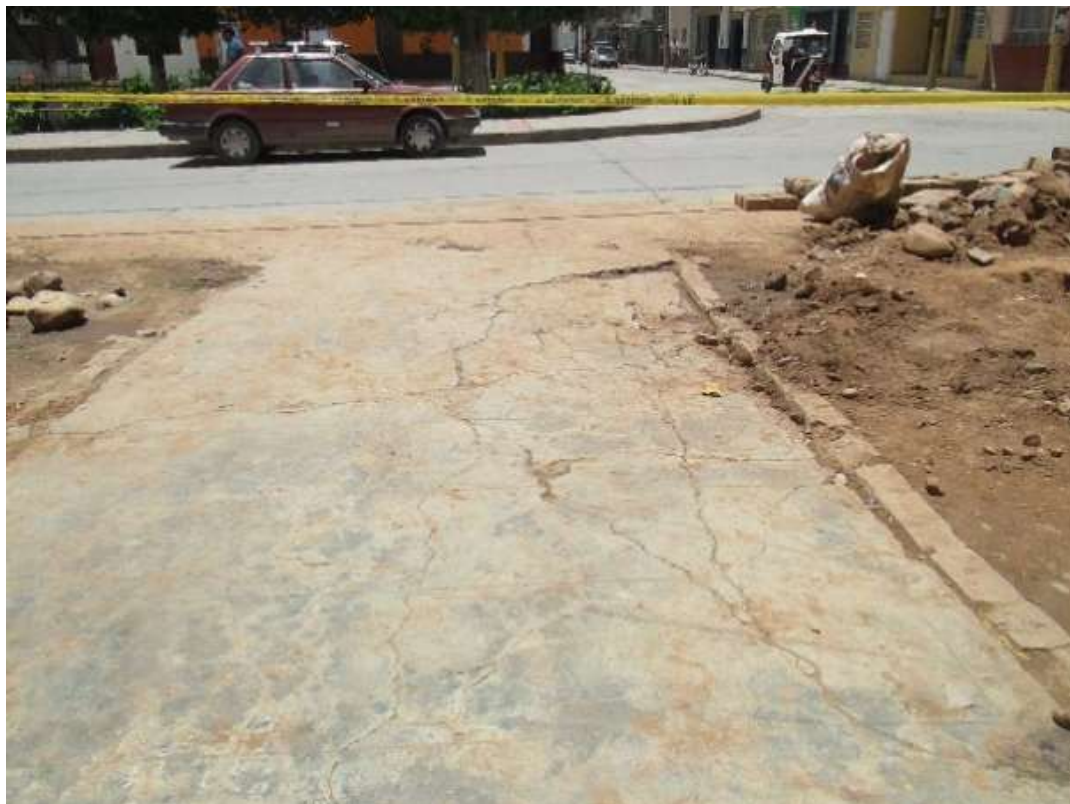
**Figura 8**  
*Piso del atrio*

De la evaluación realizada, se pudo determinar que la base original de la torre, construida con cantos rodados dispuestos de manera piramidal y rellenos con arena para evitar la humedad capilar, se encontraba en buen estado y mantenía su estabilidad sin problemas. Sin embargo, se identificó la presencia de humedad en la superficie del suelo y filtraciones donde el agua se filtraba desde el alero del primer nivel debido a la falla de la tubería de drenaje y a la falta de mantenimiento. Esta filtración no ocurría de manera uniforme en la zona circundante de la iglesia, lo que provocó un hundimiento desigual en dirección Sureste. Esto se evidencia en el hundimiento del pavimento en esa parte específica del atrio, aunque fuera de la región de soporte de la torre.

*Nota.* Detalle del hundimiento del piso del atrio producido por colapso de la tubería de drenaje pluvial

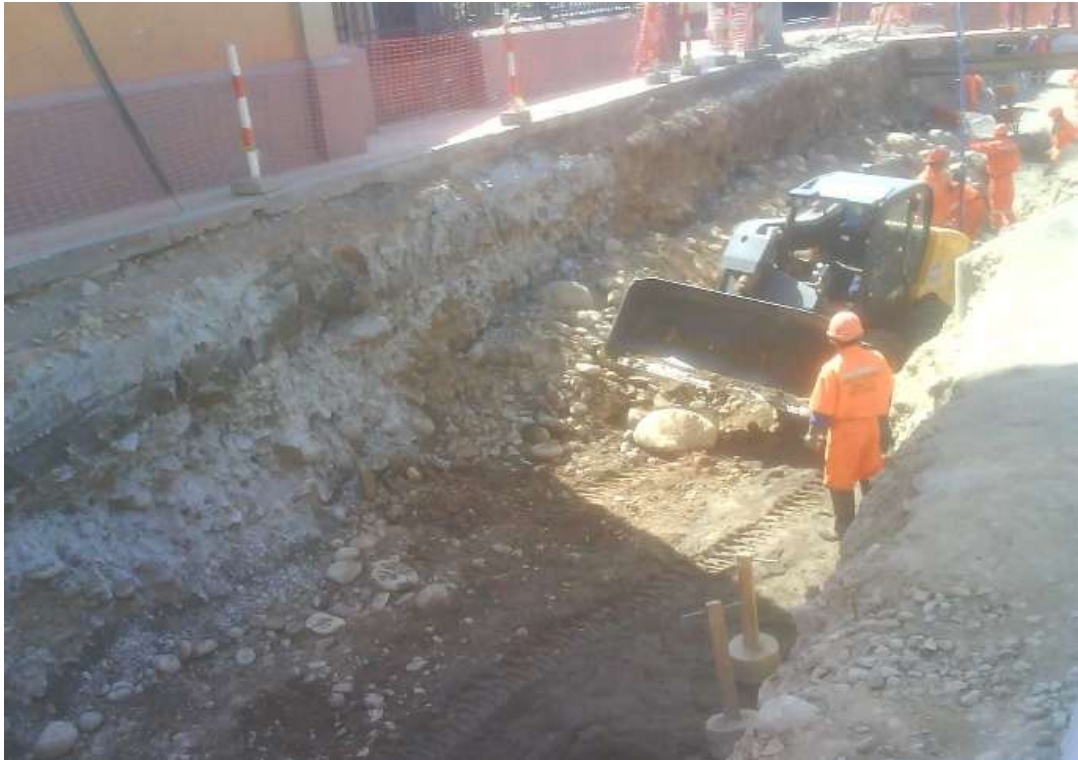
Por otro lado, se tiene, la excavación de la zanja para el sistema de drenaje pluvial en la calle Jr. Dámaso Beraún, al ser profunda y cercana a la torre, resultó en la transmisión de cargas desde el cono de presión de la cimentación al suelo. Este fenómeno ocasionó un deslizamiento inicial de tierra hacia la zanja, ya que el primer nivel de la base de la cimentación fue interrumpido abruptamente debido a la falta de conocimiento sobre su existencia, diagnosticándose erróneamente durante la ejecución de los trabajos. Además, el uso de maquinaria pesada durante la excavación del drenaje generó una vibración intensa en los suelos circundantes, lo que resultó en un doble daño a la torre.

*Nota.* Detalle del cercenado de la cimentación de la torre y el frenado del deslizamiento con la adición de lechada de cemento al talud.

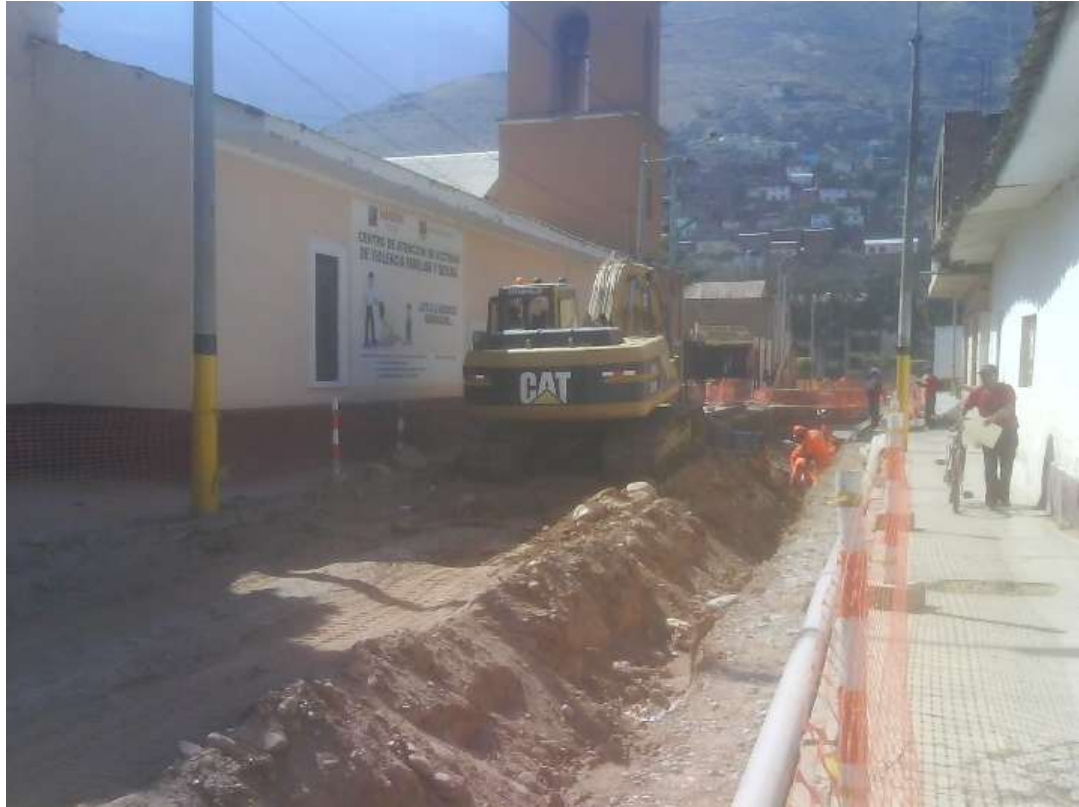
Los daños producidos en la estructura de la Iglesia San Cristóbal también fueron producidos por los trabajos de la maquinaria pesada con la que se construyó el drenaje pluvial de la ciudad de Huánuco en los

*Nota.* Vista de la presencia de maquinaria pesada en acción muy cerca de los patrimonios culturales como son la Iglesia San Cristóbal y la capilla San Juan de Dios.

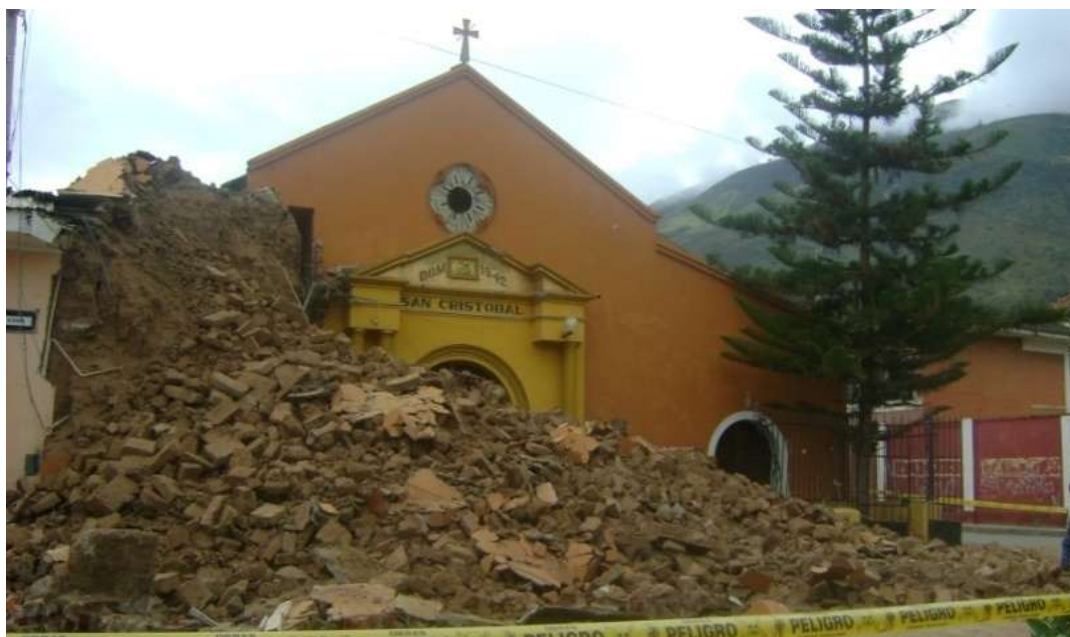
Los muros de adobe en las paredes Sur y Este han experimentado un proceso de deterioro que se inicia con la compresión de la base y la formación de fisuras. Esto se debe, en primera instancia, a la infiltración de agua y, posteriormente, se ha acelerado debido a las vibraciones ocasionadas por los trabajos de drenaje pluvial en la vía Jr. Beraún podrían ser la causa de estos daños, y es posible que estos problemas hayan empezado a evidenciarse hace un tiempo considerable, llevando a la decisión de instalar un revestimiento para salvaguardar la integridad de la estructura de la torre.

*Nota.* Detalle del colapso de la torre, obsérvese la falla de los muros colindantes al Jr. Dámaso Beraún (Sur) y parte del muro colindante al atrio (Este).

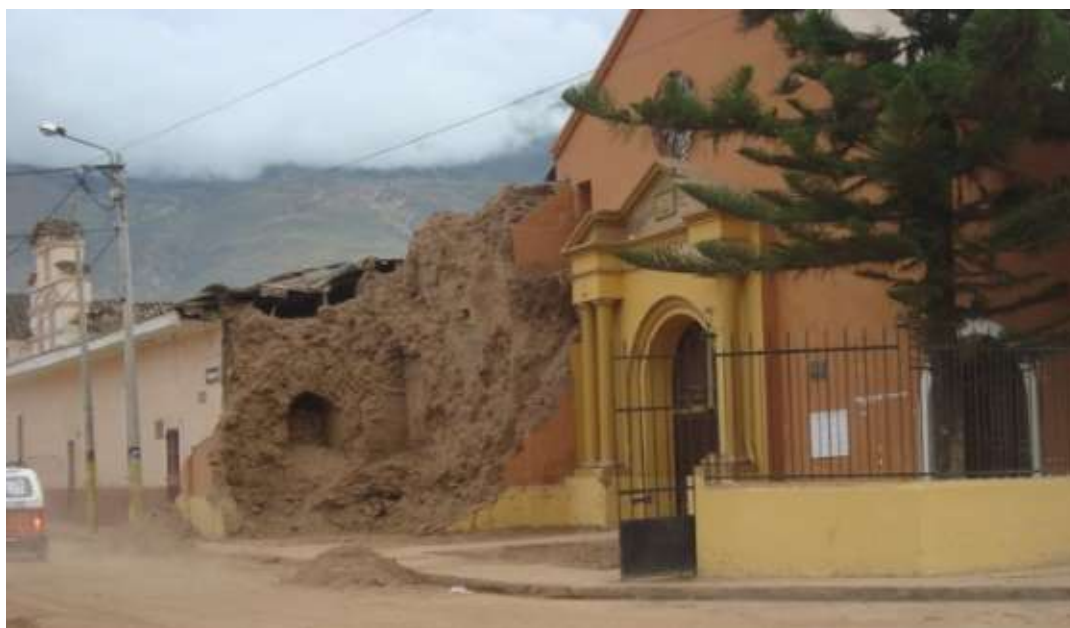
**Figura 12**  
*Colapso de torre*

Según la evidencia descubierta, se evidencia el colapso de los muros ubicados en la parte sur, frente a la calle Jr. Dámaso Beraún, y el primer tercio del muro orientado hacia el este, en frente del atrio. Dichos muros se derrumbaron, mientras que permanecieron en pie los muros adyacentes a Beneficencia Pública y la fachada de la iglesia. Estos muros que quedaron en pie sufrieron daños en sus estructuras debido a las fuerzas de tracción generadas por el colapso de los otros muros.

*Nota.* Detalle del colapso de la torre, en el cual se observa la falla de los muros colindantes al Jr. Dámaso Beraún y parte del muro colindante al atrio

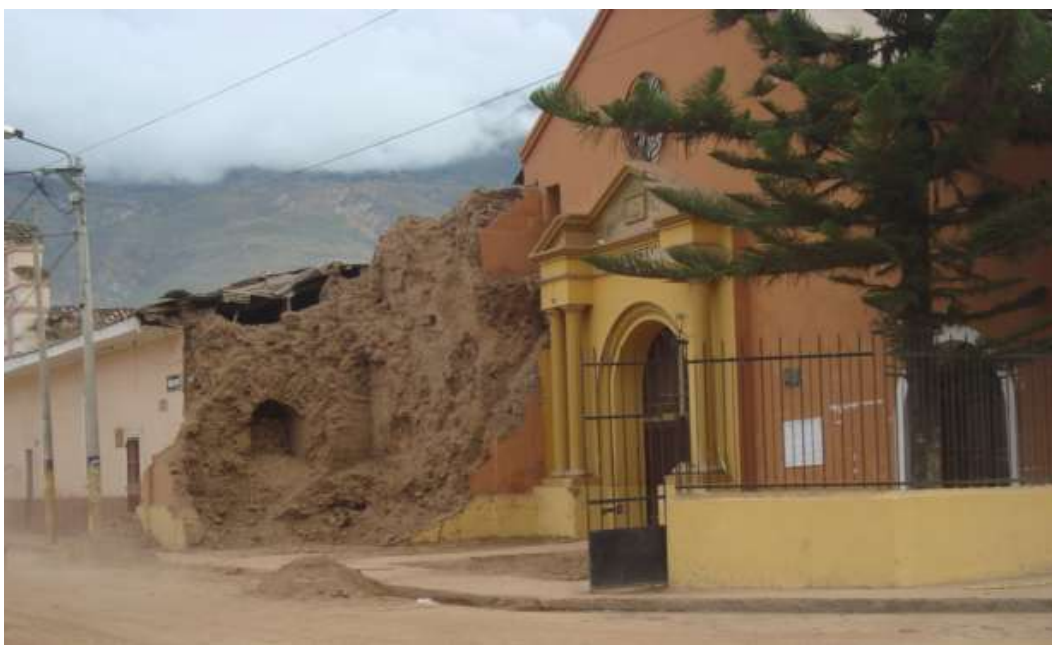
Nota. En la figura se aprecia días posteriores al colapso de la Torre San Cristóbal.

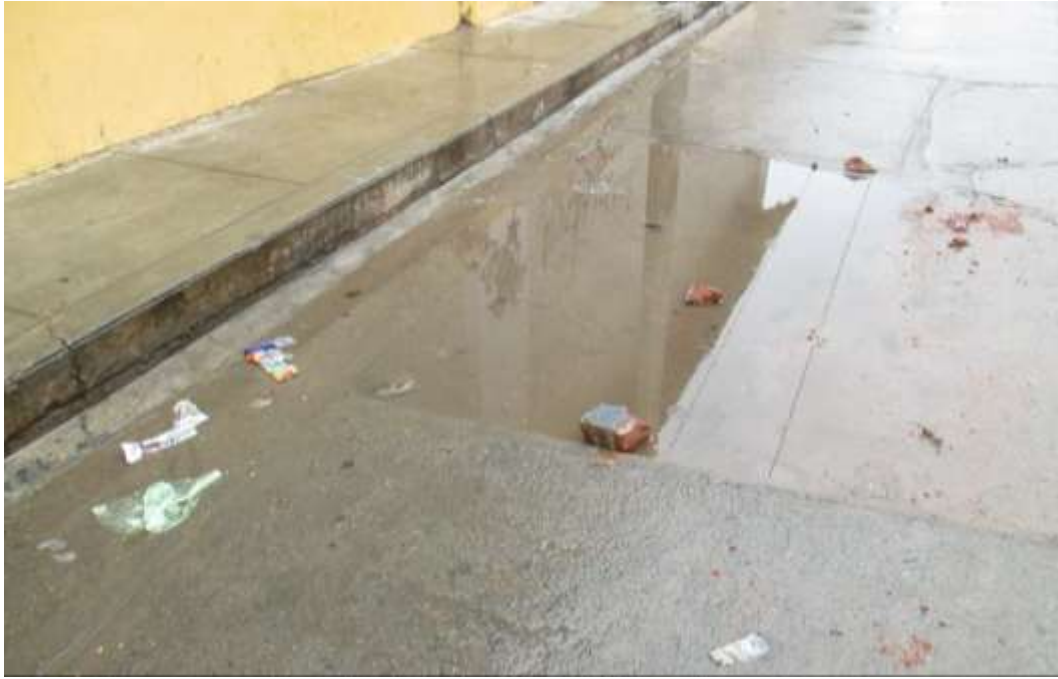
Nota. En la figura se muestra el encharcamiento de las aguas pluviales en el Jr. San Cristobal.

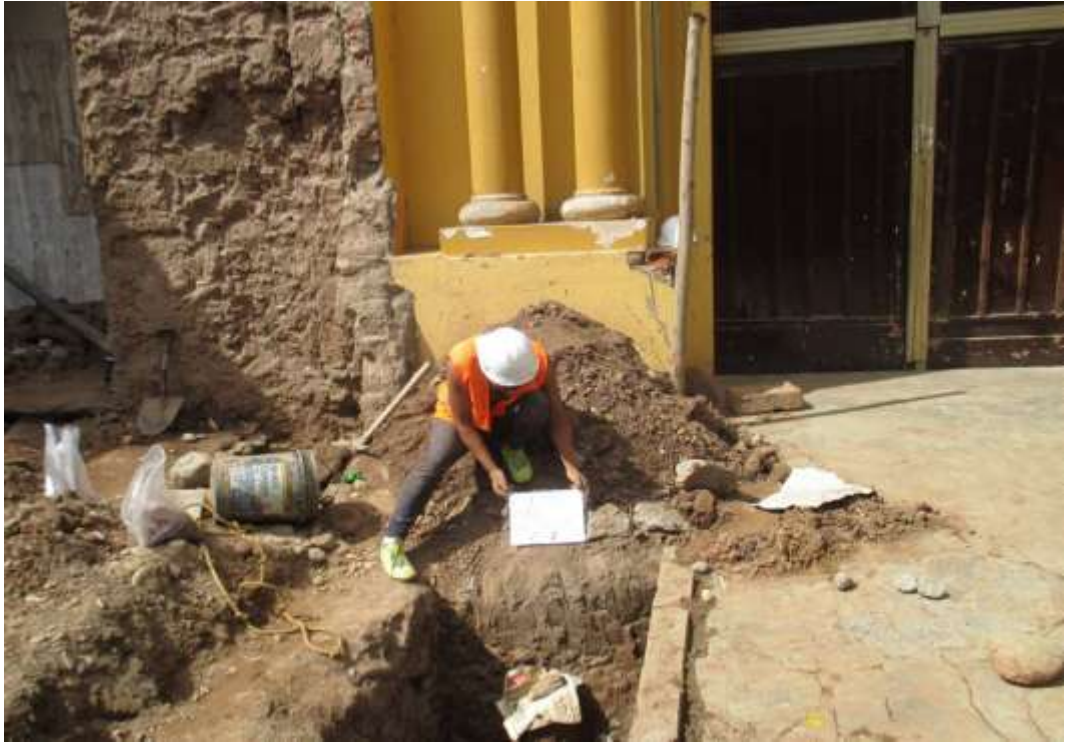
Nota. Observación de material y estado de cimentaciones.

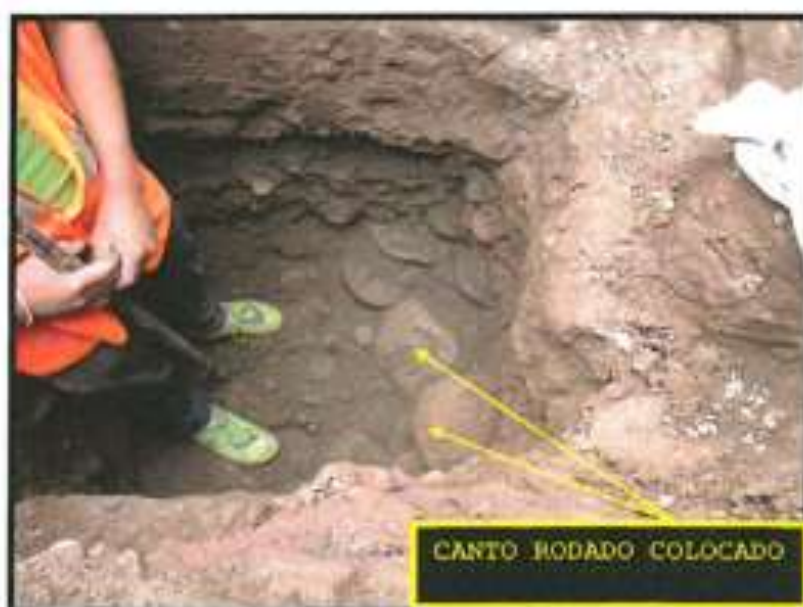
Esta calicata nos permitió determinar que a torre tenía una cimentación compuesta por piedra de canto rodado convenientemente acomodado que su origen no era natural que algunas muestras presentaban cierto tallado para su correcto acomodo como se puede apreciar en la vista fotográfica siguiente.
