TESIS:

“VULNERABILIDAD SÍSMICA DE LOS PUESTOS DE SALUD DE LOS DISTRITOS HUÁNUCO Y AMARILIS, PROVINCIA DE HUÁNUCO - HUÁNUCO, 2018”.

TESISTA

BACH. JUIPA MACHADO, URSULA MARILIA

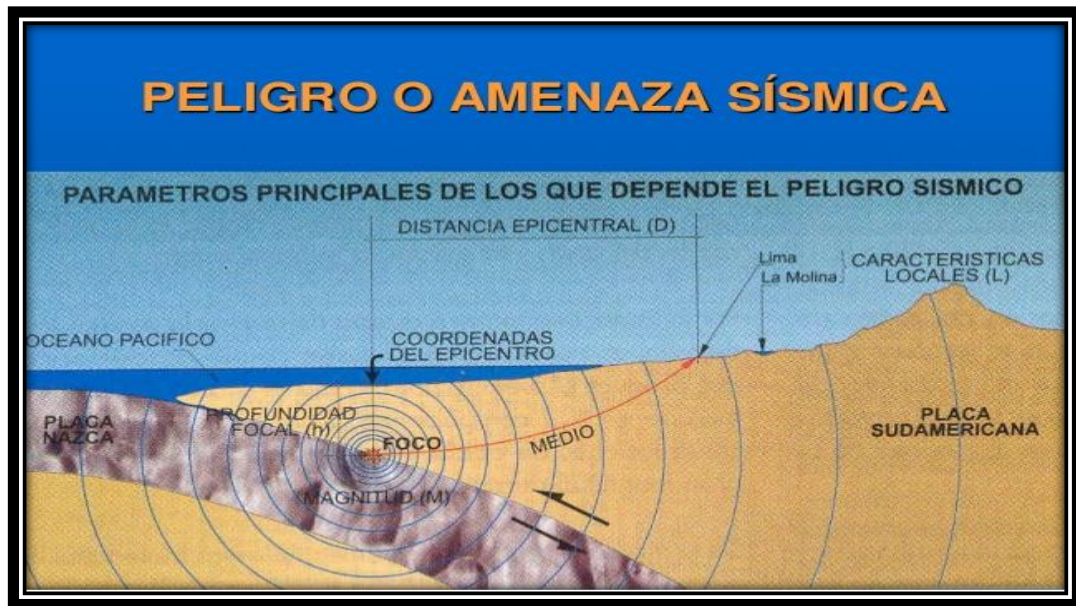
Figura 4. Modelo simplificado del Peligro Sísmico

En la Figura 4, se describen los parámetros principales que intervienen para determinar la amenaza sísmica o peligro sísmicos. (Kuroiwa, 2002).

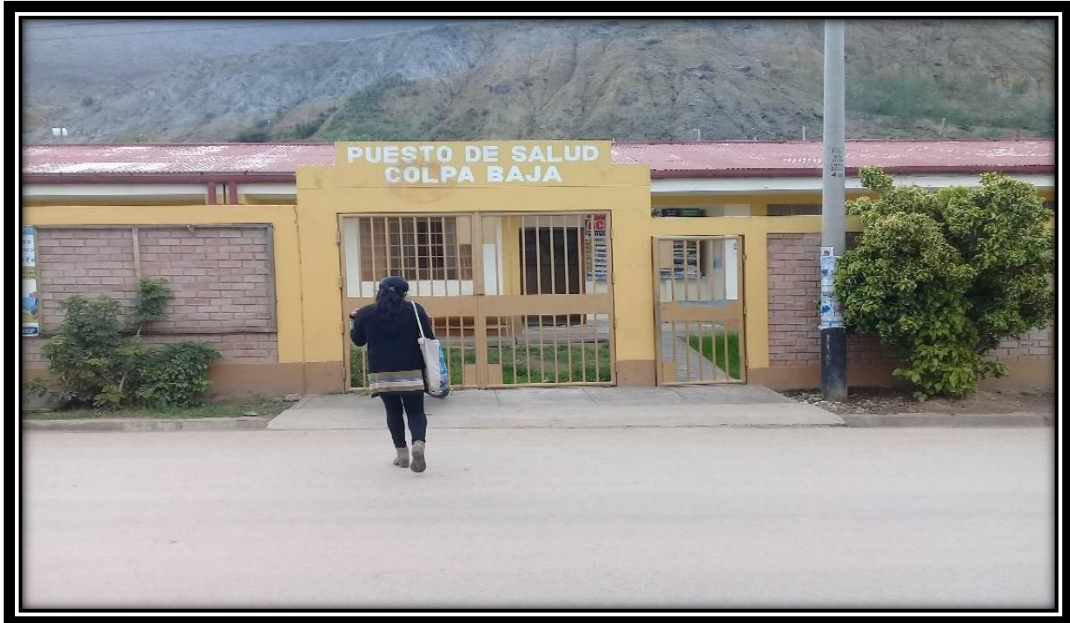
Figura 12. Ingreso del Puesto de Salud de Colpa Baja

Antecedentes: Ubicado a 40 minutos de la ciudad de Huánuco y es de fácil acceso, construido de material noble, las puertas y ventanas en buen estado.

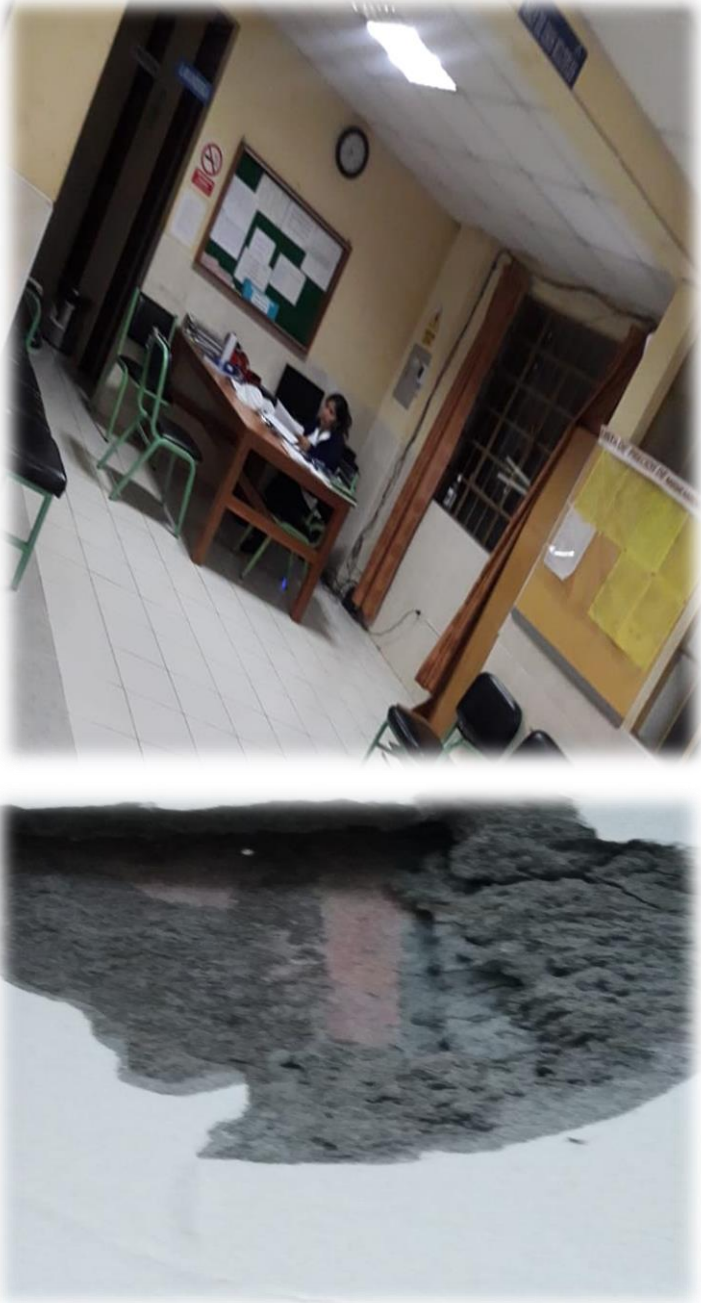
Descripción	Panel Fotográfico
<p>Clase A: Según las especificaciones técnicas mostradas en el plano presentado por el jefe del puesto de salud de colpa baja la mampostería es de ladrillo hecha con unidades de medidas invariables y homogéneas.</p>

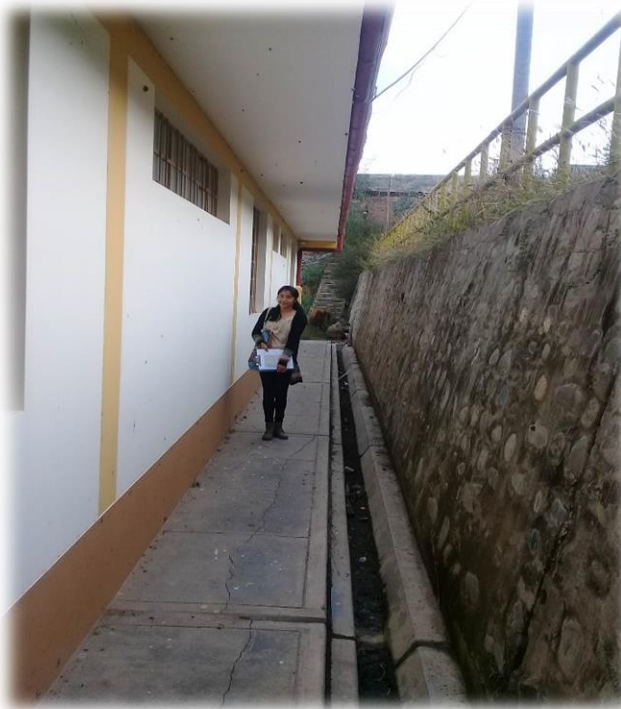
Descripción	Panel Fotográfico
<p>Clase A: La edificación fue cimentado en una ladera con pendiente menor al 10% y el talud no se encuentra en la misma cota de la cimentación es por eso que se aprecia en el imagen la existencia de un muro de contención que sostiene el talud de 2.3 m de alto.</p>

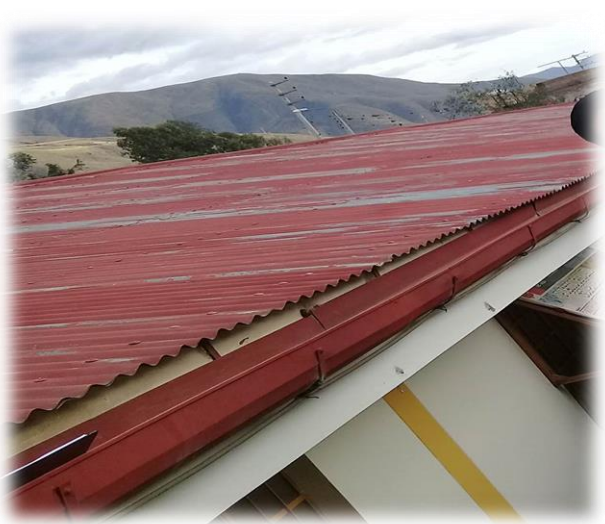
Descripción	Panel Fotográfico
Clase A: Cubierta de calamina, firme y resistente a acciones sísmicas, debidamente asegurada, apropiadamente adherida mediante pernos en toda la extensión del techo y con capacidad de resistir vientos.

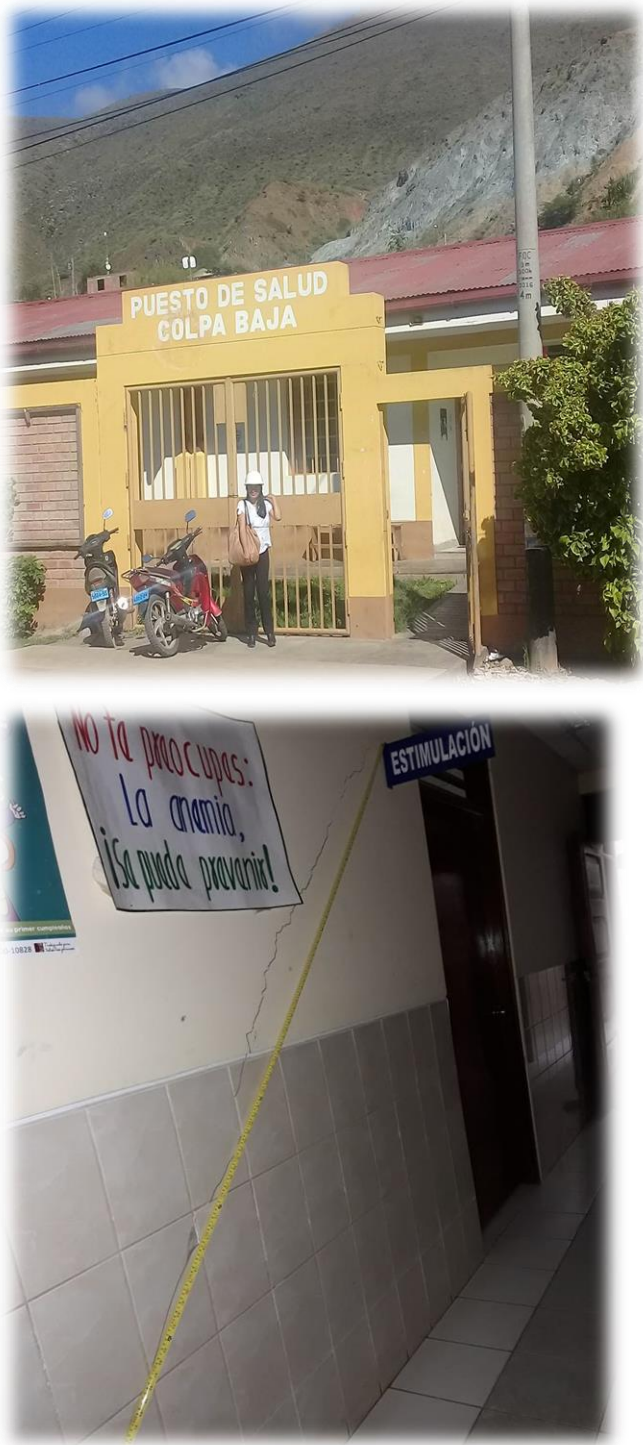
Descripción	Panel Fotográfico
<p>Clase B: Existen cornisas (es la parte superior y más saliente de la fachada de una edificación) bien adheridas a la pared, no se aprecian balcones, ni fogones, ni chimeneas en la edificación.</p>

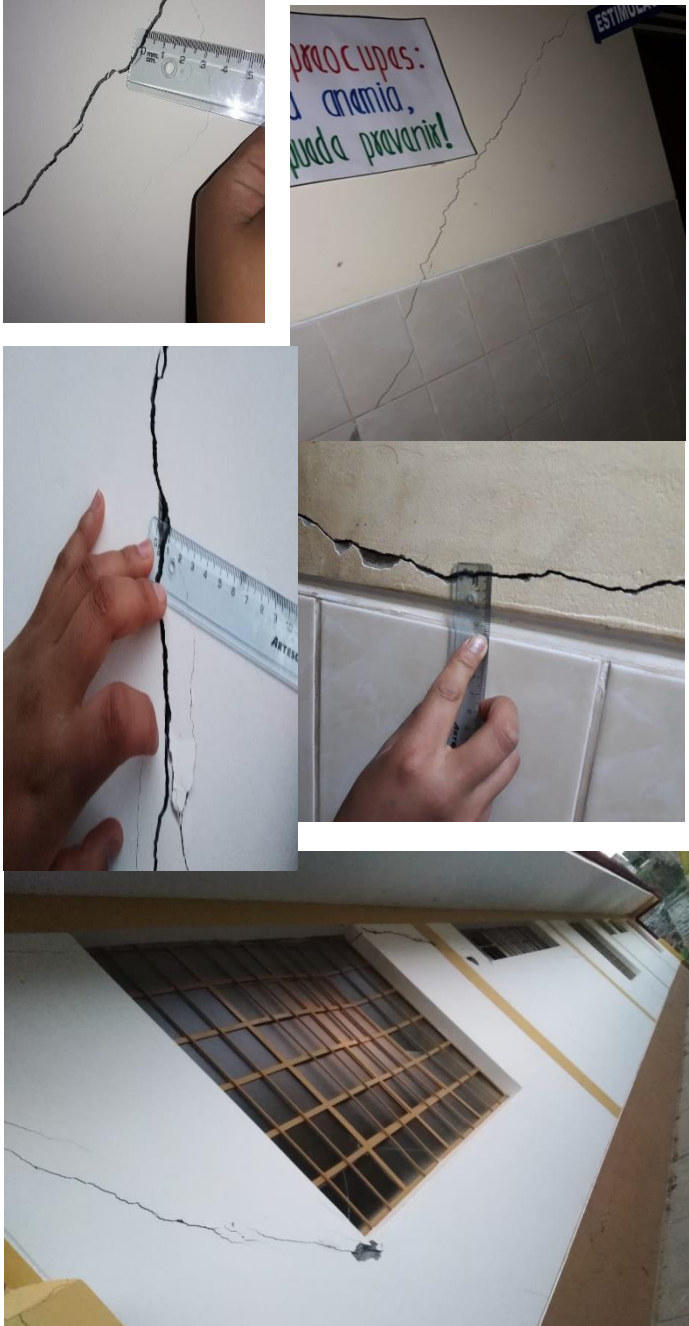
Descripción	Panel Fotográfico
<p>Clase D: A detalle se observaron los estados de los muros del puesto de salud de Colpa Baja, presenta agrietamientos internos en las paredes del área de sala de dilatación y la sala de partos de 0.3 y 0.2 respectivamente, el único agrietamiento externo fue en la pared del área de internamiento de niños de 1cm.</p>

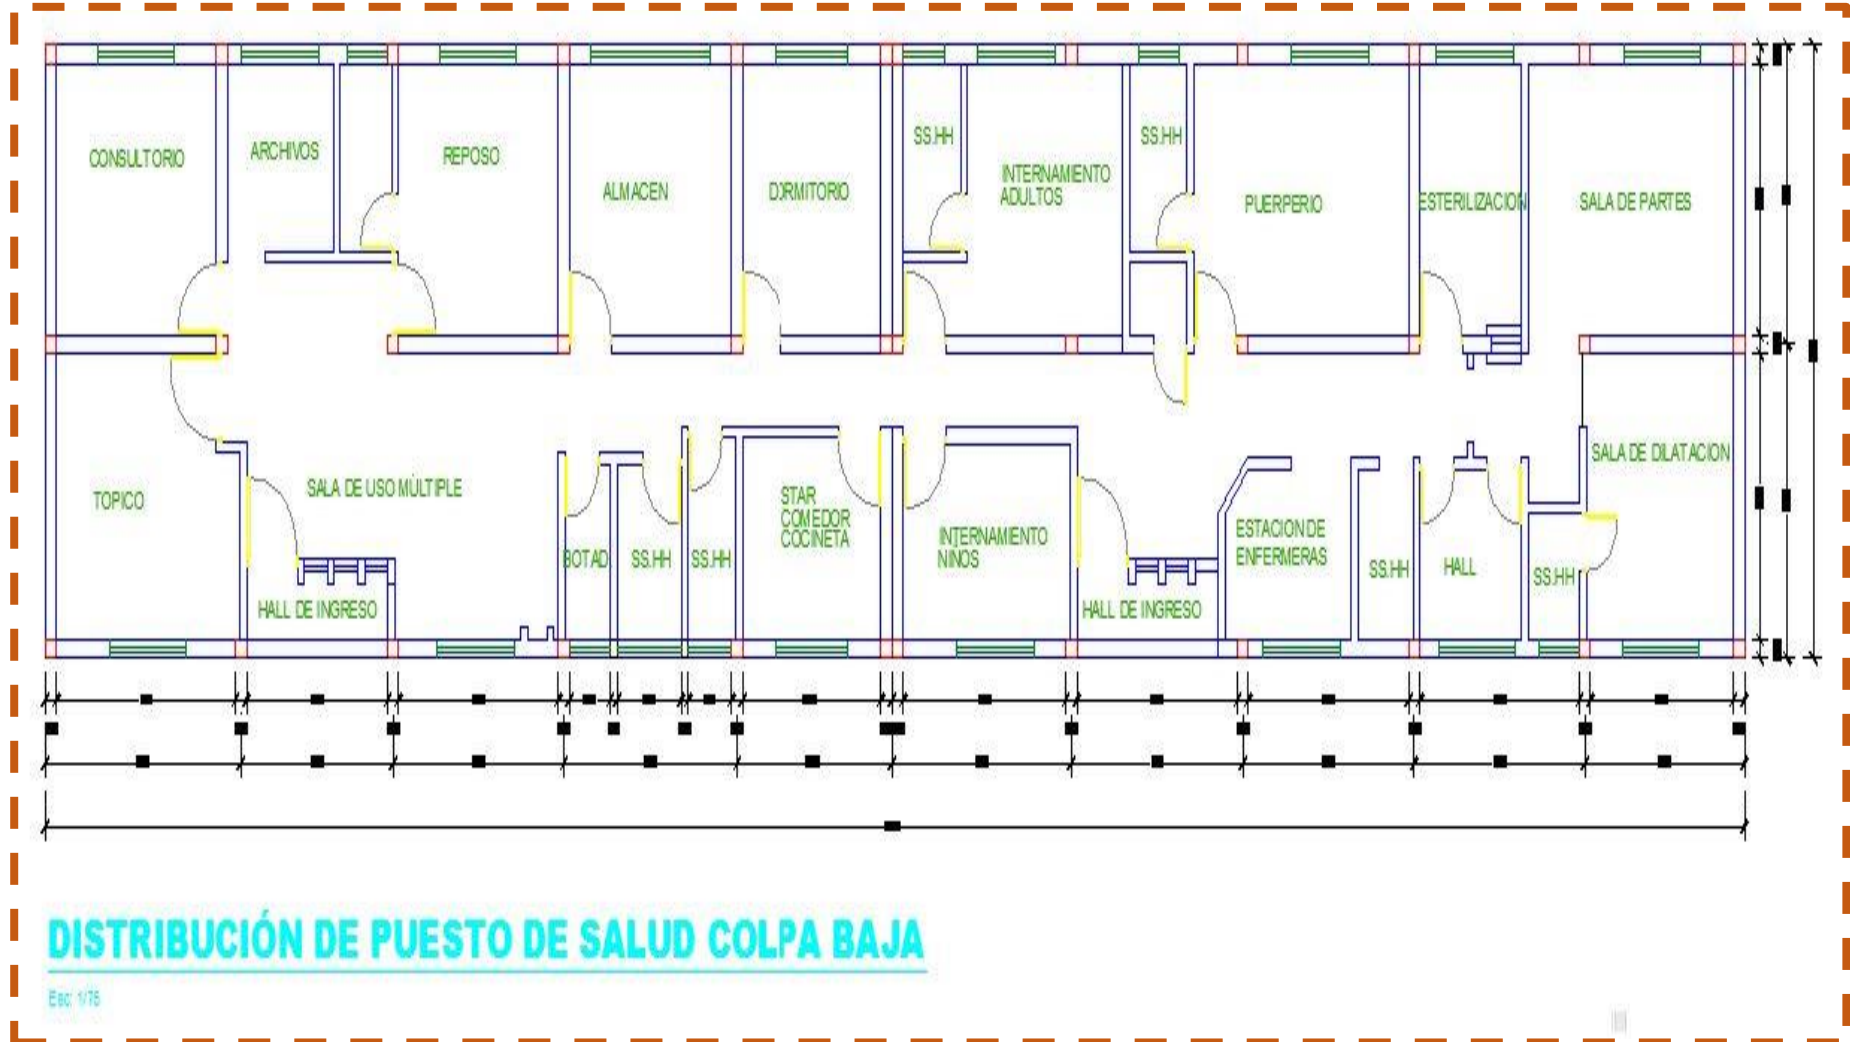
PLANO DE DISTRIBUCIÓN DEL P.S. COLPA BAJA (Ver plano completo en el ANEXO N°35)

DISTRIBUCIÓN DE PUESTO DE SALUD COLPA BAJA

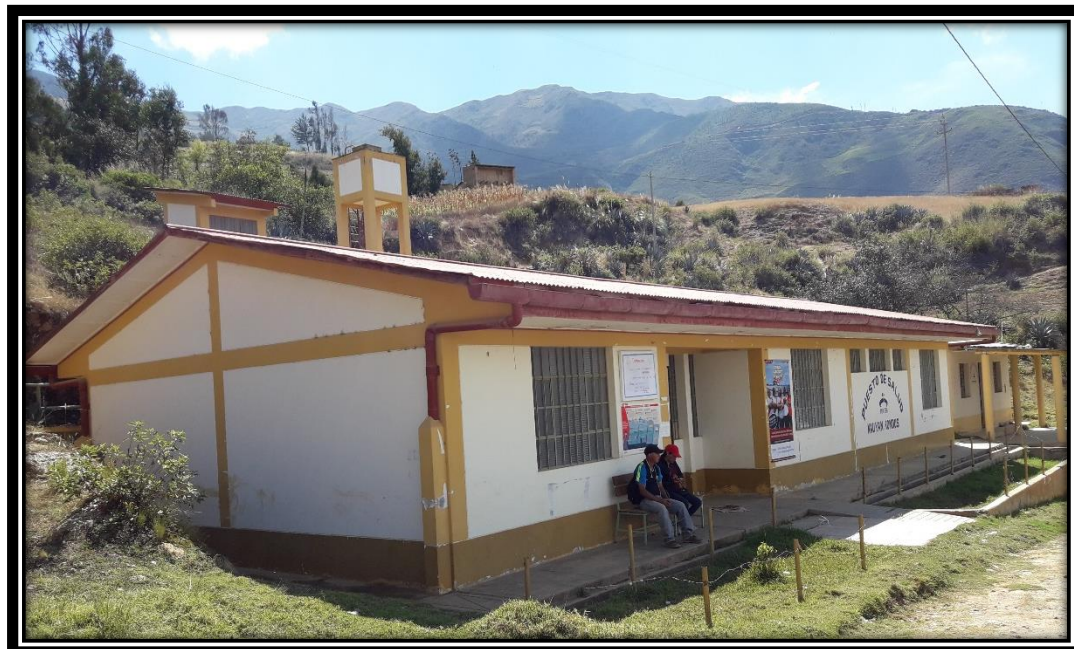
Figura 14. Ingreso del Puesto de Salud de Nauyan Rondos

Antecedentes: Ubicado a 1 hora y 30 minutos de la ciudad de Huánuco, es de complicado acceso (carretera en mal estado).

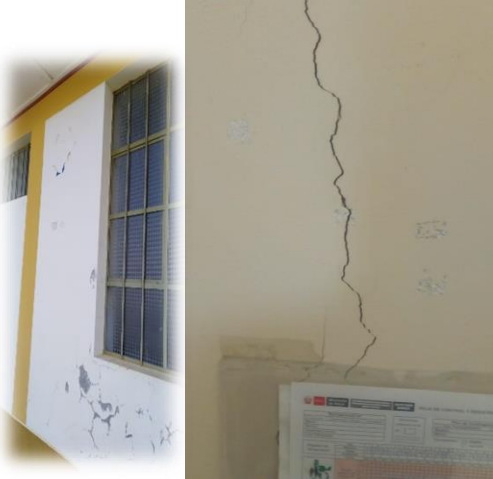
Tabla 23. Descripción del parámetro 2 - P.S. Nauyan Rondos

Descripción	Panel Fotográfico
<p>Clase A: Las especificaciones técnicas verificadas en el plano presentado por el jefe del puesto de salud de Nauyan Rondos indican que la mampostería está compuesta de ladrillo hecha con unidades de medidas homogéneas.</p>

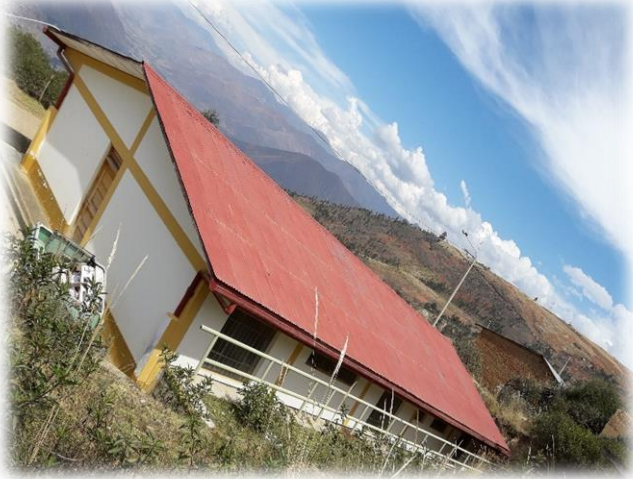
Descripción	Panel Fotográfico
<p>Clase A: La cubierta es de calamina, de posición firme y resistente a cargas vivas, apropiadamente asegurada, debidamente conectada mediante pernos en toda la amplitud del techo y con capacidad de resistir acciones sísmicas.</p>

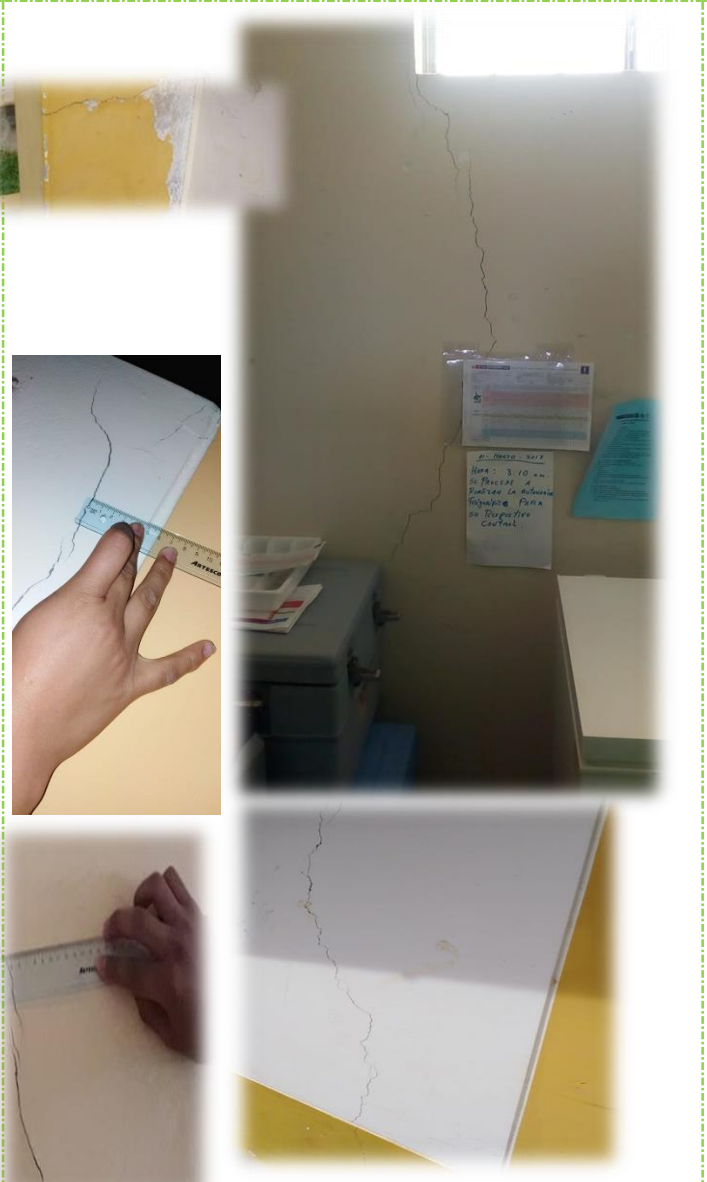
Descripción	Panel Fotográfico
<p>Clase B: Los muros del puesto de salud de Nauyan Rondos, presentan agrietamientos internos en las paredes del tóxico y obstetricia de 0.1 y 0.3 mm respectivamente, el único agrietamiento externo leve fue en la pared del área de internamiento de niños de 0.3mm.</p>

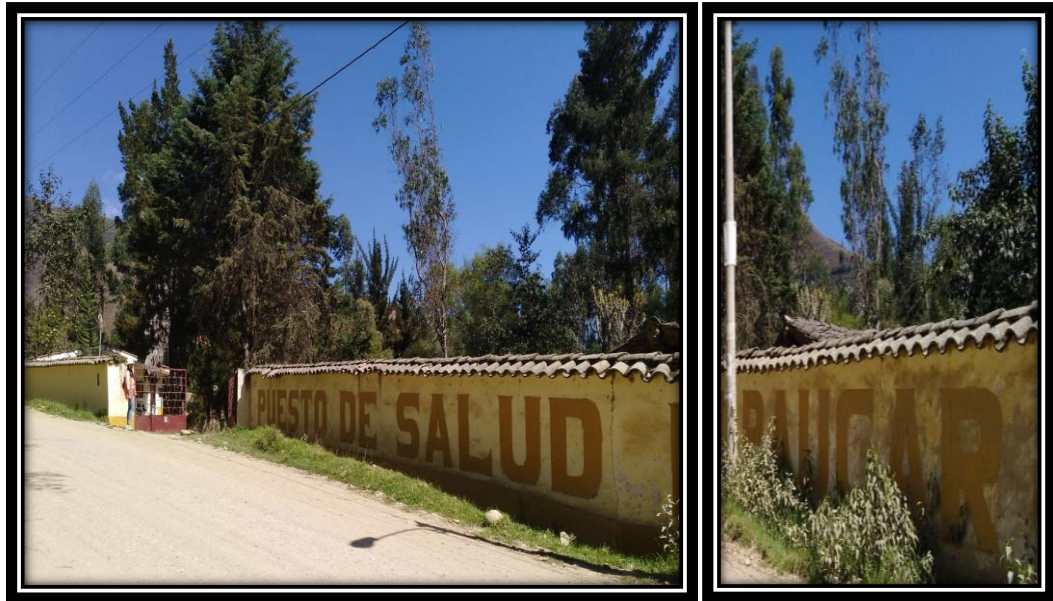
Figura 16. Ingreso del Puesto de Salud de Paucar

Antecedentes: Ubicado a 45 minutos de la ciudad de Huánuco, de complicado acceso (carretera en mal estado), la construcción es antigua (material rústico), grande y con divisiones de triplay (muros de tabiquería).

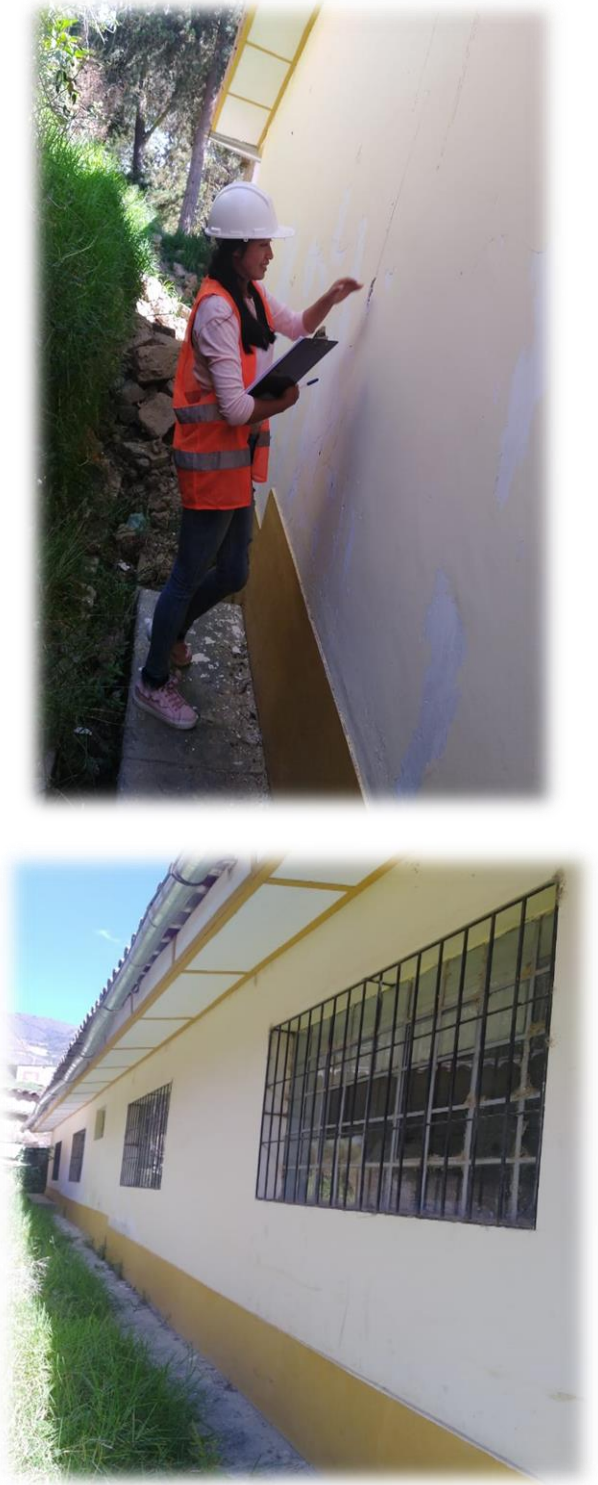
Descripción	Panel Fotográfico
<p>Clase C: La edificación fue cimentado en una ladera con pendiente menor al 10% y la fundación no se encuentra en la misma cota de la cimentación es por eso que se aprecia en el imagen la existencia de un muro de contención que sostiene el talud de 2.3 m de alto</p>

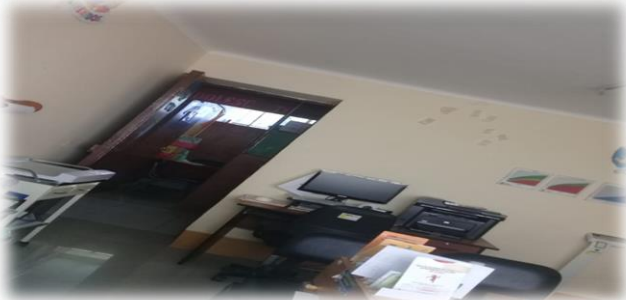
Tabla 42. Descripción del parámetro 10 - P.S. Paucar

Descripción	Panel Fotográfico
<p>Clase B: Existen cornisas bien adheridas a la pared, no existen balcones, ni fogones, ni chimeneas en la edificación.</p>

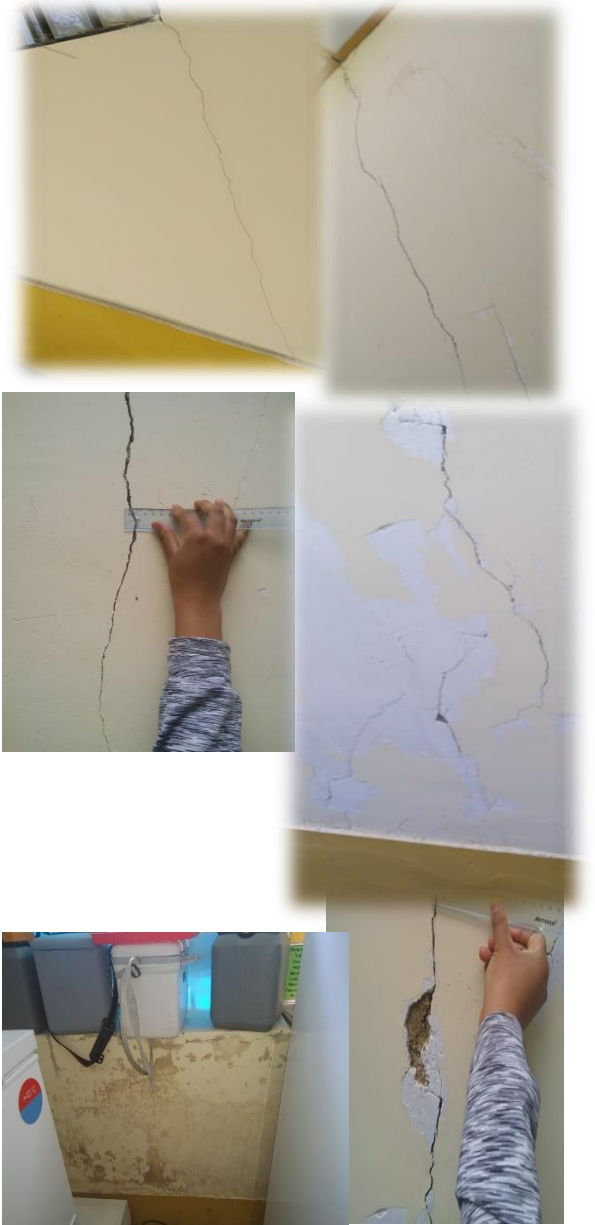
Descripción	Panel Fotográfico
<p>Clase C: Muros con lesiones capilares y profundas, su conservación no es buena, hay desgaste de adobe, las paredes se quiebran y pretenden colapsar. La infraestructura no presenta grietas internas; pero si existe humedad parcial en la pared del área del vacunatorio, el único agrietamiento externo fue en el muro del área de obstetricia de 3 mm.</p>

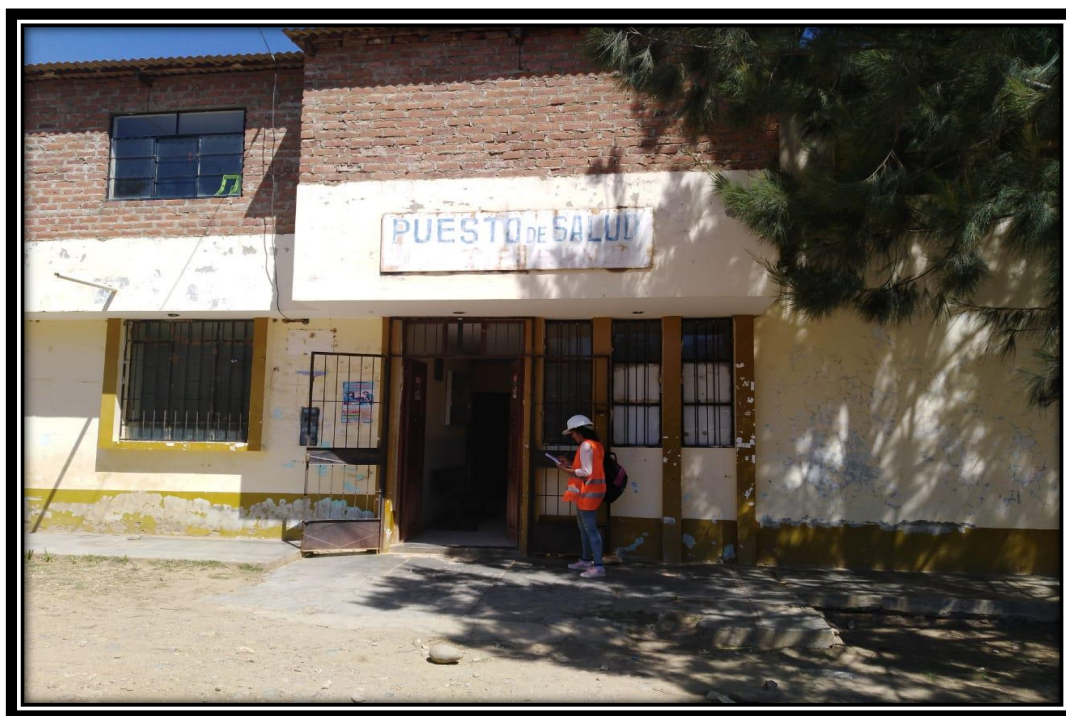
Figura 18. Ingreso del Puesto de Salud La Esperanza

Antecedentes: Ubicado a 45 minutos de la ciudad de Huánuco, es de fácil acceso, de construcción antigua (material noble), perímetro amplio y con divisiones de triplay en algunos ambiente.

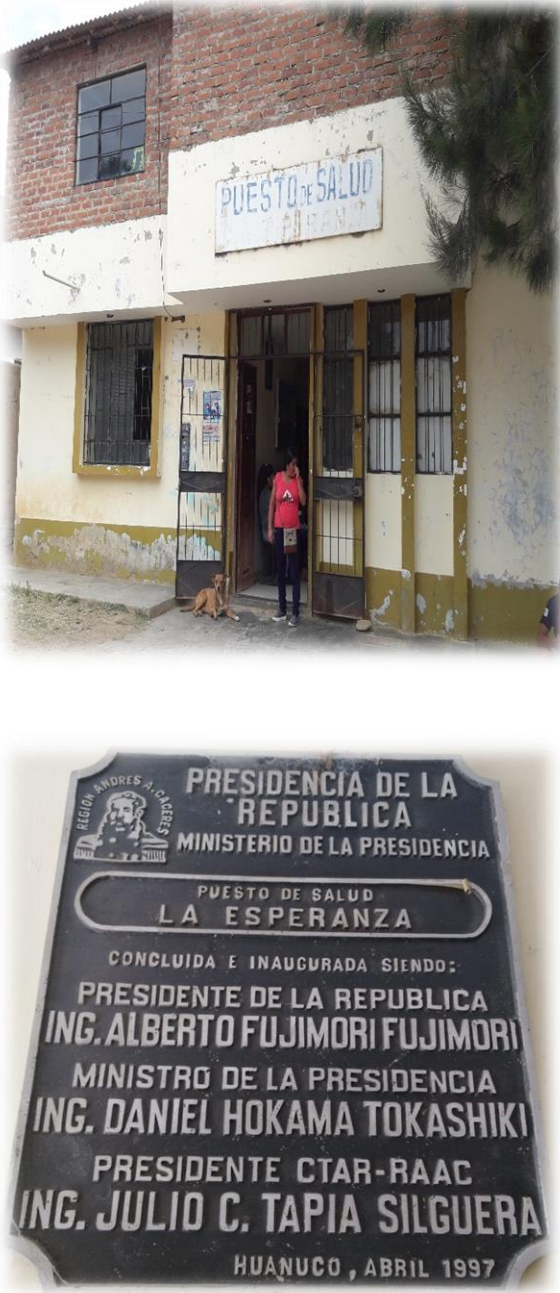
Descripción	Panel Fotográfico
<p>Clase B: Construido aproximadamente el año 1996. En campo se observó que el puesto presenta conexiones de vigas de amarre con capacidad de transmitir cargas verticales. La existencia de la viga de amarre asegura que los elementos estructurales del puesto de salud de la Esperanza trabajaran en forma de “cajón”.</p>

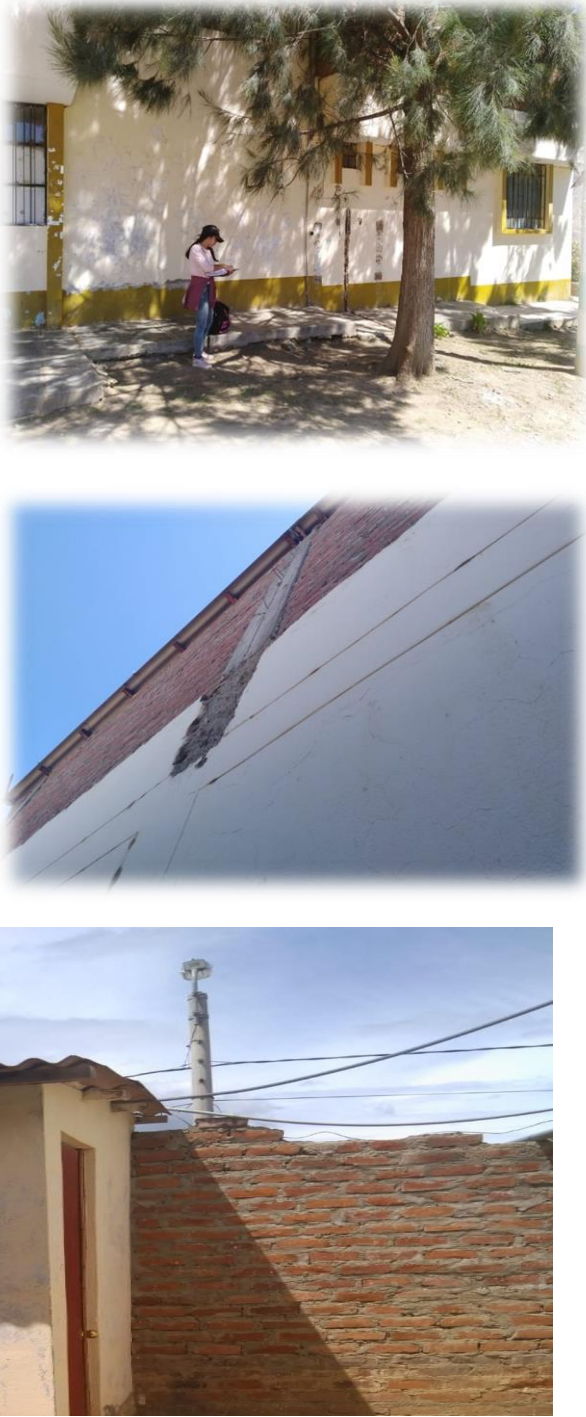
Descripción	Panel Fotográfico
<p>Clase B: El muro está compuesto de mampostería de ladrillo sentado con mortero. Se notó en el segundo nivel el mal asentado de los ladrillos, las unidades colocadas están inclinadas y fuera de linealidad, pues son variadas las medidas en todo el muro; se notó la escases de mantenimiento.</p>

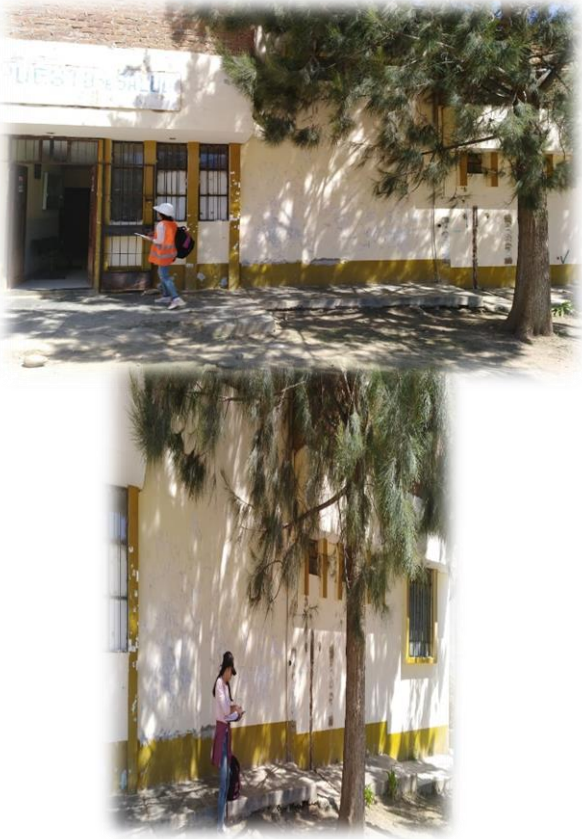
Descripción	Panel Fotográfico
<p>Clase B: La parte posterior de la estructura se está asentando, dejando como evidencia el hundimiento de las paredes y provocando fuertes grietas en estas (mostradas en la figura). La posición de la edificación es muy buena y no será afectada por ningún empuje no equilibrado en caso de sismo; las estructuras adyacentes están muy bien separadas y la cimentación con pendiente igual 10%.</p>

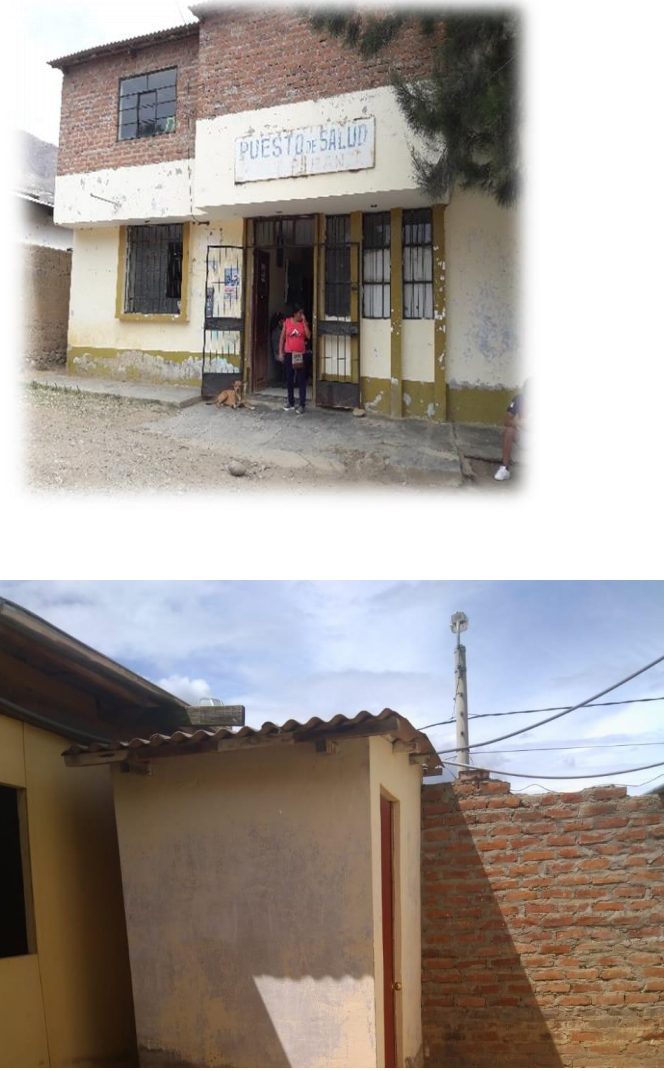
Descripción	Panel Fotográfico
<p>Clase B: Cubierta de calamina delgada, existe filtración de agua causando debilitamiento al resto de elementos estructurales. La cubierta no resiste vientos ni fuerzas agresivas. (ver Anexo7)</p>

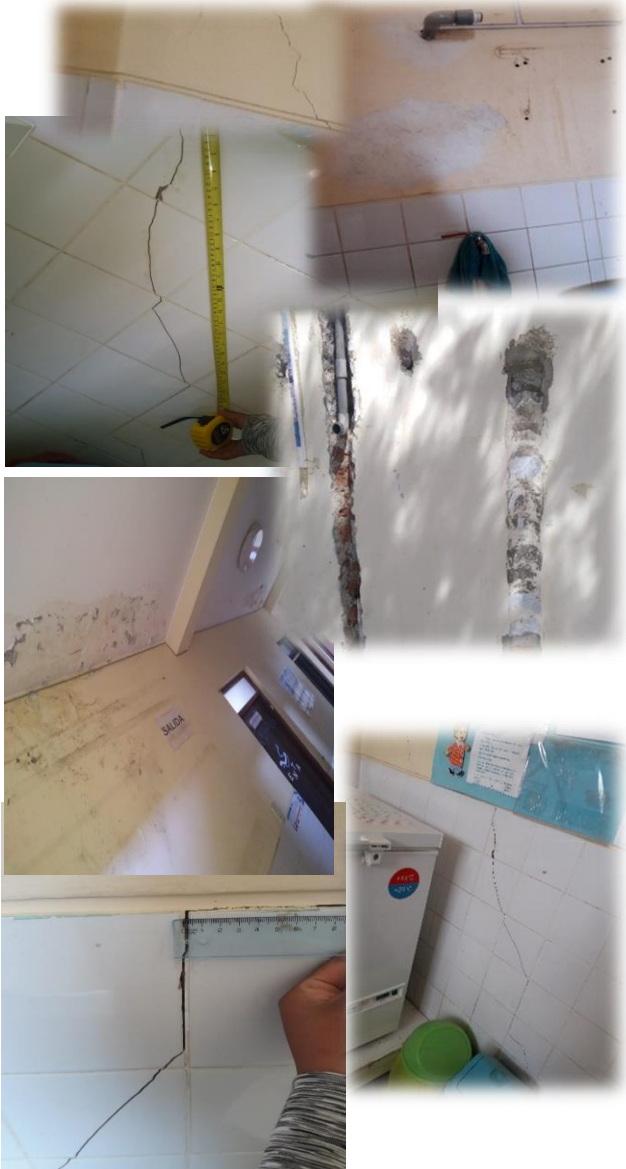
Descripción	Panel Fotográfico
<p>Clase D: El Puesto de Salud de la Esperanza, presenta grietas internas en el área de cadena de frío de 3.1mm y algunos muros poseen lesiones capilares, en la losa aligerada existe presencia de filtración de agua, tales como en el pasadizo y medicina de 1m y 0.8m respectivamente. No hay presencia de agrietamiento externo.</p>

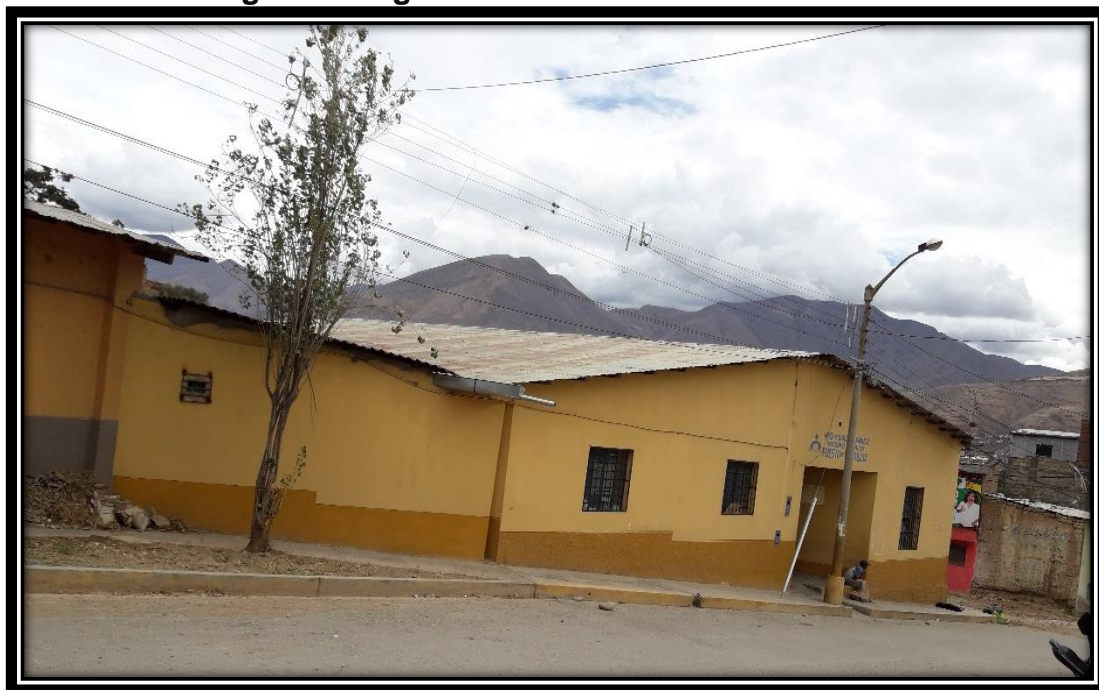
Figura 20. Ingreso del Puesto de Salud Llicua

Antecedentes: Ubicado a 20 minutos de la ciudad de Huánuco, es de fácil acceso, construcción antigua (material rústico), el perímetro es grande, con divisiones de tabiquería (triplay) y otras de muros de adobe..

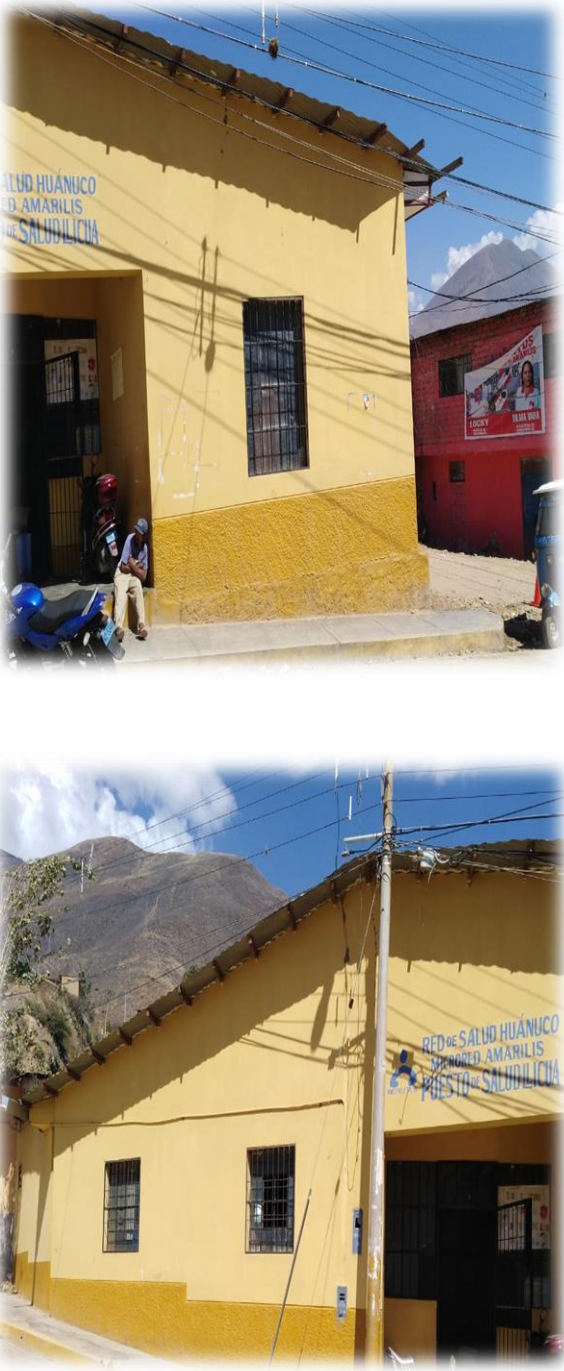
Descripción	Panel Fotográfico
<p>Clase D: Se evalúan dos aspectos importantes en este parámetro; respecto a la posición de la edificación, existen estructuras adyacentes (lado derecho y posterior); ninguno de estos lados cuenta con junta sísmica o un espacio que deja que la estructura oscile en caso de sismo, la posición de la edificación no es buena y su cimentación fue sobre relleno.</p>

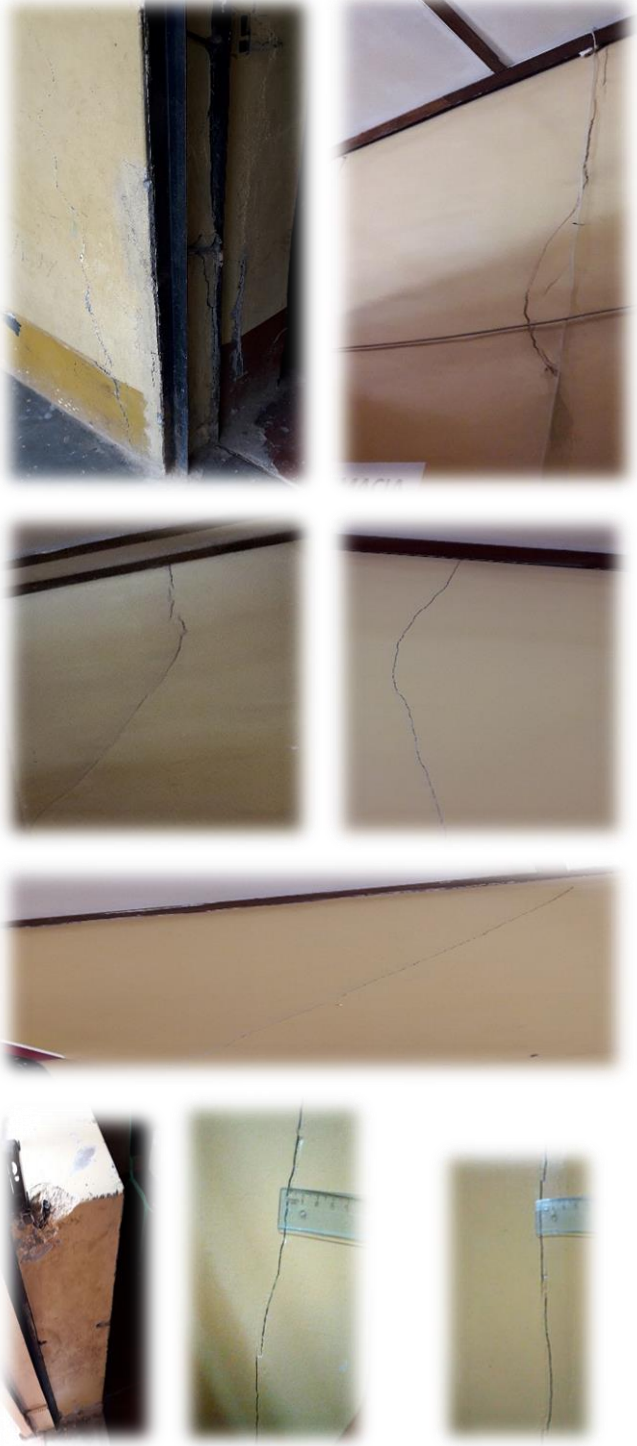
Descripción	Panel Fotográfico
<p>Clase D: Los muros evidencian que está estructura está desvaneciéndose lentamente, existen lesiones capilares y profundas que pueden ser percibidas sin ningún problema en la fotografía, presenta grietas en las paredes del tópico de 3.5mm, servicio higiénico general de 2mm y adolescente de 4mm, dando la primera impresión de hundimiento. Los agrietamientos internos leves de 0.2mm están en las áreas de medicina, adulto mayor y en la farmacia cadena de frío de 2mm.</p>

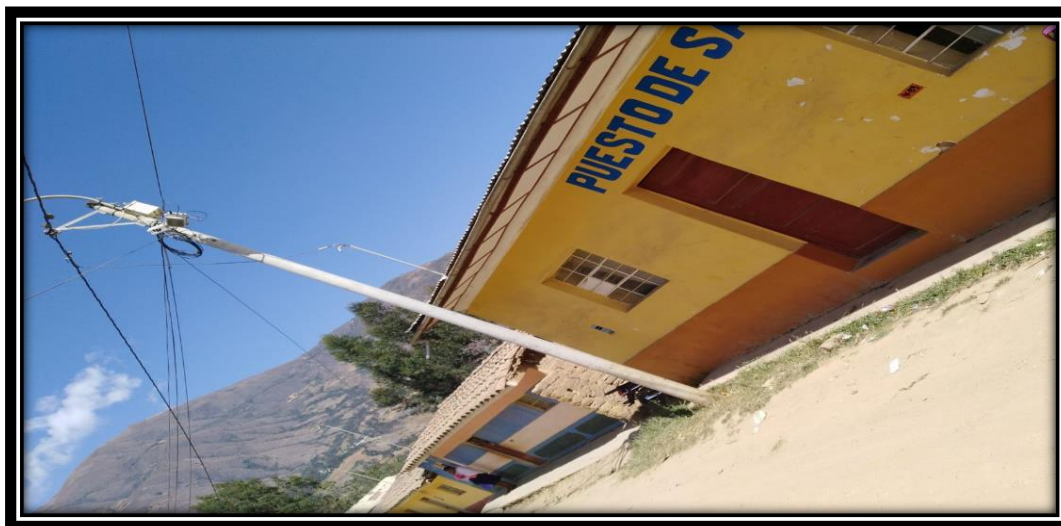
Figura 22. Ingreso del Puesto de Salud Malconga

Antecedentes: Ubicado a 45 minutos de la ciudad de Huánuco, es de complicado acceso (carretera en mal estado), construcción antigua (material rústico), el perímetro es grande, con divisiones de sus ambientes con muros de adobe.

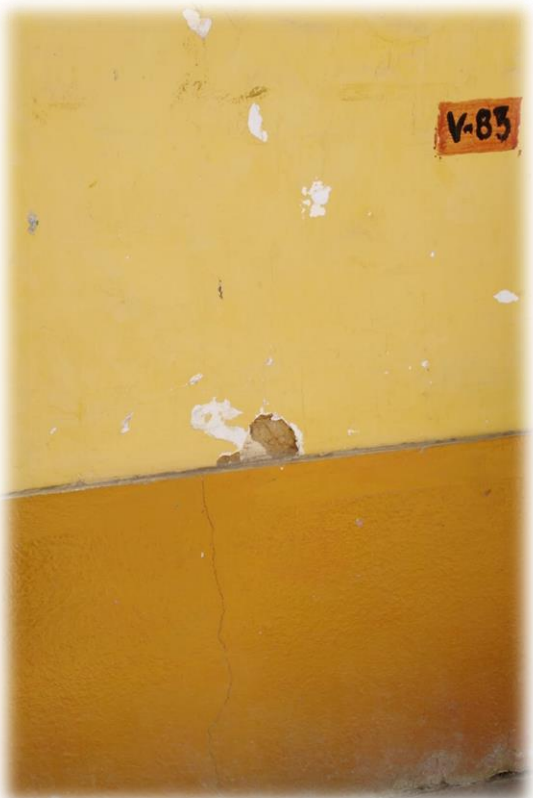
Descripción	Panel Fotográfico
<p>Clase B: El muro está compuesto de mampostería de adobe, el estado de las mamposterías son críticas, las grietas en los muros dan la impresión de aplastamiento, existen agrietadas de distintas formas en las paredes.</p>

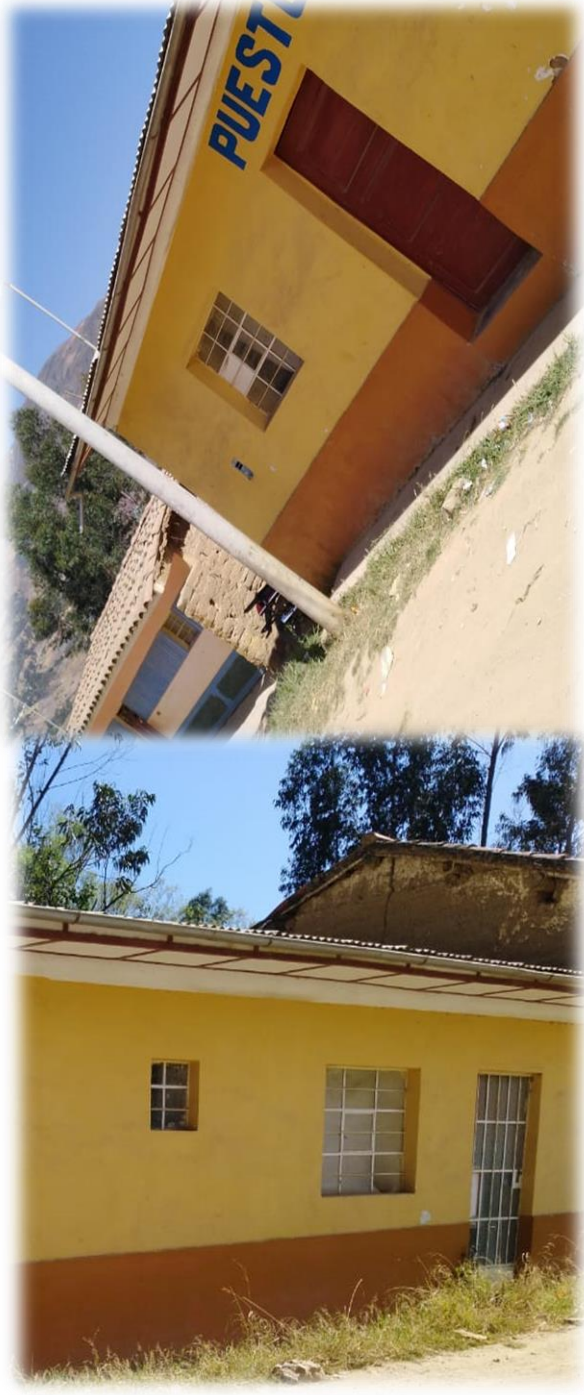
Descripción	Panel Fotográfico
<p>Clase D: Existen estructuras adyacentes (izquierdo y posterior), ninguno de estos lados cuenta con junta sísmica o un espacio que deja que la estructura oscile en caso de sismo, la construcción lo hicieron los mismos pobladores. La cimentación fue realizada sobre relleno (Ladera)</p>

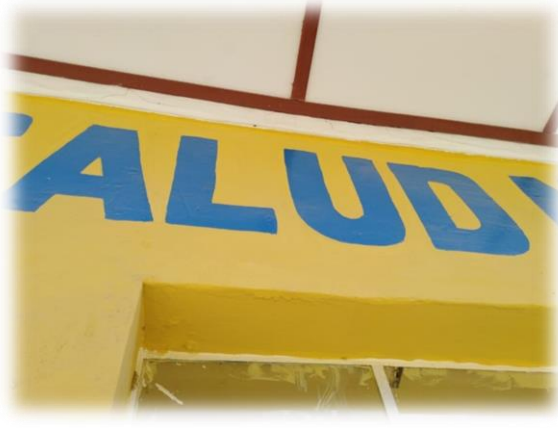
Descripción	Panel Fotográfico
<p>Clase A: Diafragma flexible, y según se observó ya tiene fisuras, no existe planos a desnivel, no se considera la deformidad del diafragma y que tenga buena conexión con los muros.</p>
