TESIS:

“VULNERABILIDAD SÍSMICA DE LOS PUESTOS DE SALUD DE LOS DISTRITOS HUÁNUCO Y AMARILIS, PROVINCIA DE HUÁNUCO - HUÁNUCO, 2018”.

TESISTA

BACH. JUIPA MACHADO, URSULA MARILIA

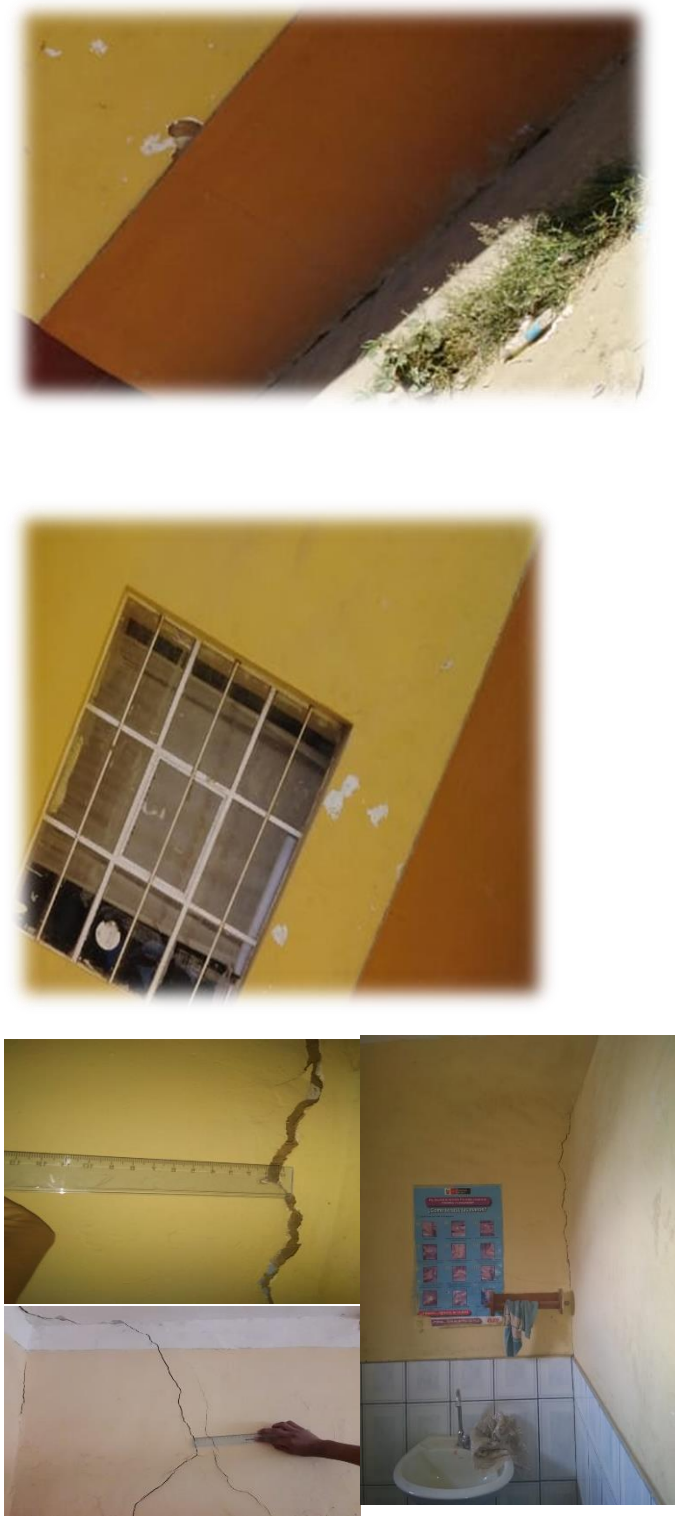
Descripción	Panel Fotográfico
<p>Clase D: A detalle se observaron los muros y se visualizaron lesiones capilares y algunas profundas, presenta grietas en las paredes de la sala de espera de 4mm, servicio higiénico general de 1mm, sala de parto de 1.5mm y en el área de cadena de frio de 0.4mm, dando la primera impresión de hundimiento. Los agrietamientos externos son leves de 0.2mm visibles en la fachada</p>
