**UNIVERSIDAD DE HUANUCO**  
**FACULTAD DE INGENIERÍA**  
**ESCUELA ACADÉMICO PROFESIONAL DE**  
**INGENIERIA AMBIENTAL**

**TESIS**

“REDUCCION DE LA EROSIÓN HÍDRICA DEL SUELO, CON LA  
UTILIZACIÓN DE LA VETIVERIA ZIZANOIDES EN LA  
MICROCUENCA DE TINGORAGRA – NAUYAN RONDOS,  
PROVINCIA DE HUÁNUCO 2017”

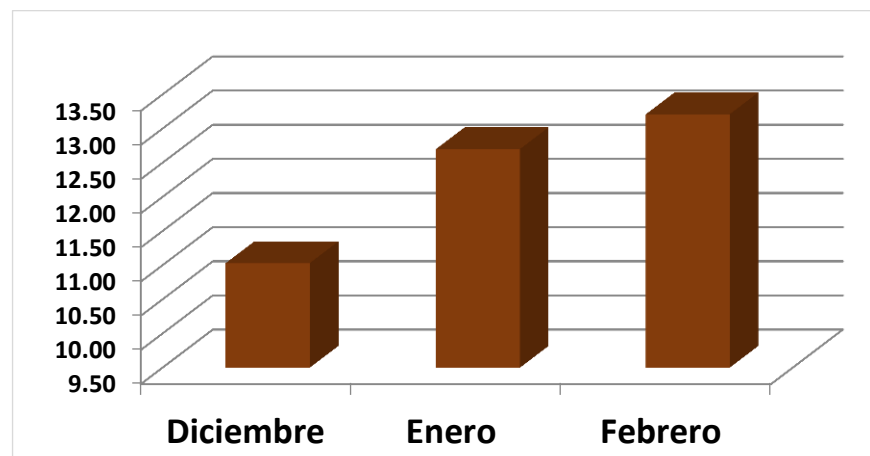
**Ilustración 9. Suelo Movilizado (mm) con uso de las varillas de Erosión - Microparcela 03 (Diciembre- Febrero)**

En el periodo de evaluación de 5 meses (Octubre a Febrero) la erosión fue de 159.43 (ton/Ha/Periodo de lluvia) (ver Tabla 33), mientras que en el periodo de evaluación de los últimos 3 meses (Diciembre a Febrero) la erosión fue de 171.11 (ton/Ha/Periodo de lluvia) (ver Tabla 34).

Teniendo una diferencia de 11.68 (ton/Ha/Periodo de lluvia) de suelo erosionado durante los 5 meses (Octubre a Febrero) y los últimos 3 meses (Diciembre a Febrero); es decir que existe mayor erosión durante los 3 últimos meses que los 5 meses que duro el proyecto, (ver Tabla 35).

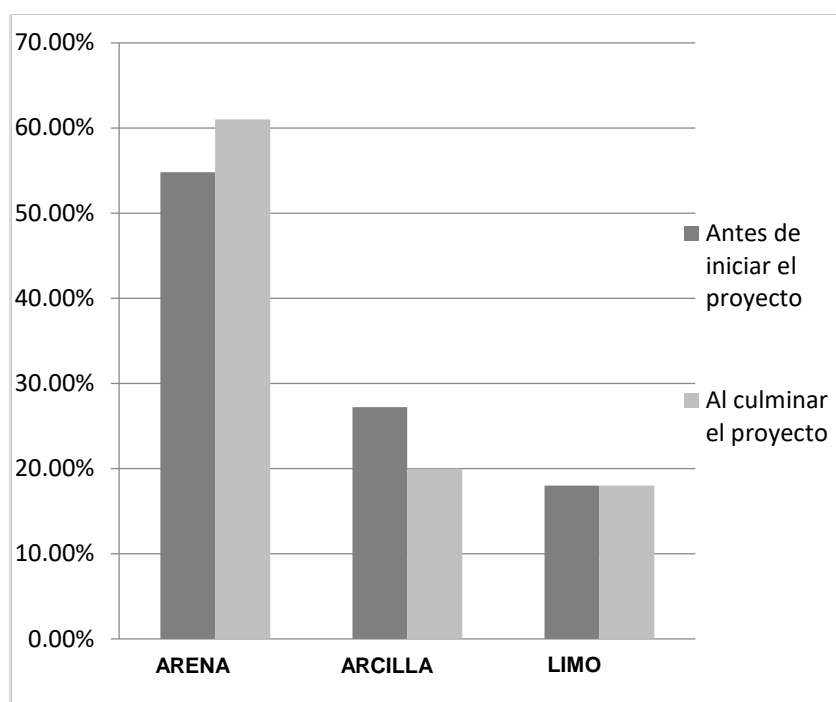
**Ilustración 11. Análisis del laboratorio de suelos (arena, limo y arcilla)**

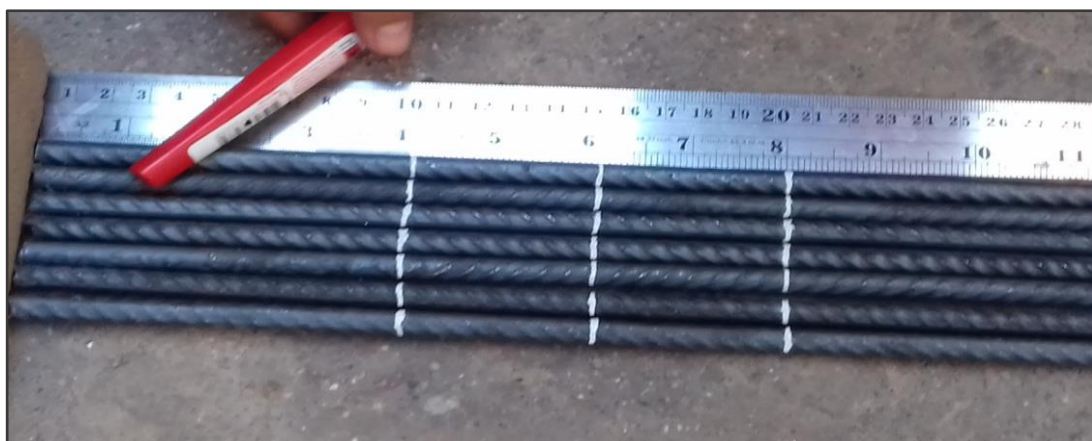
**Ilustración 18.** Demarcación de las varillas de hierro de 50 cm de longitud.

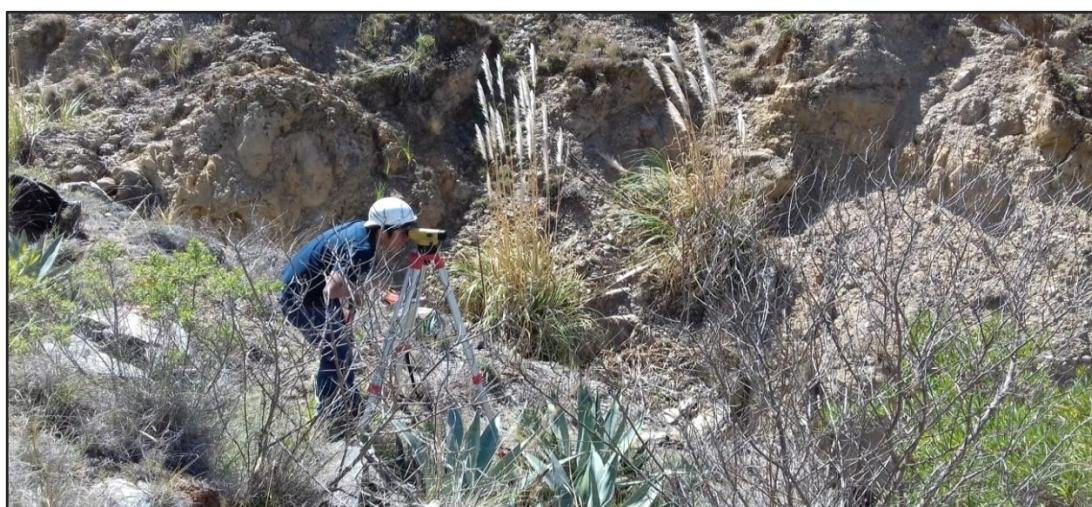
**Ilustración 19.** Determinación de la pendiente con el uso del nivel topografico.

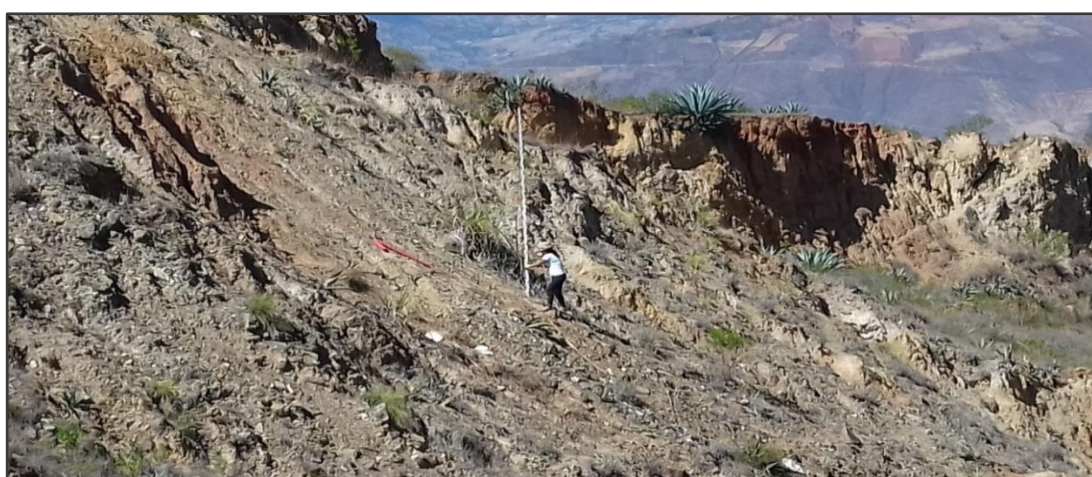
**Ilustración 20.** Determinación de la pendiente con el uso del nivel topografico.

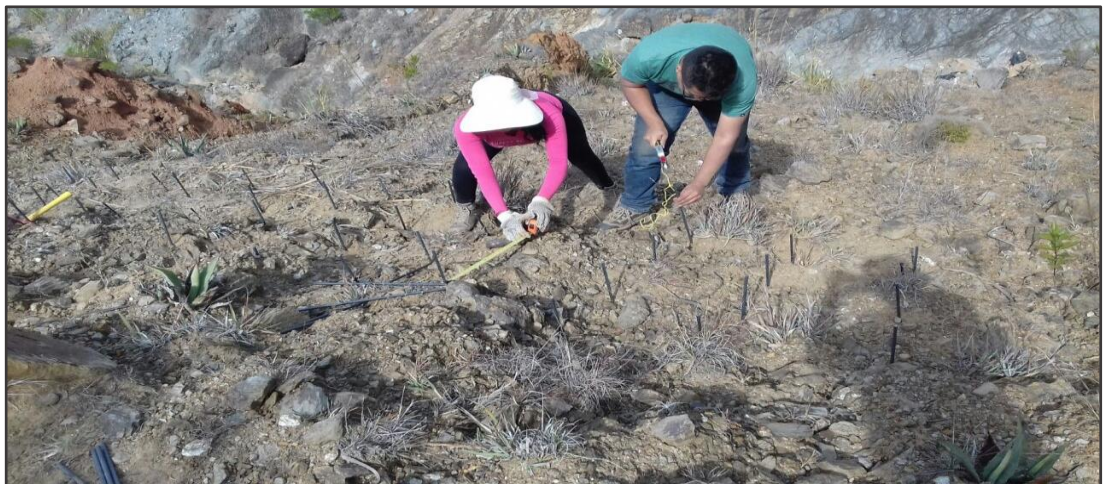
**Ilustración 23.** Medicion del terreno y colocación de las varillas de erocion en las microparcelas.

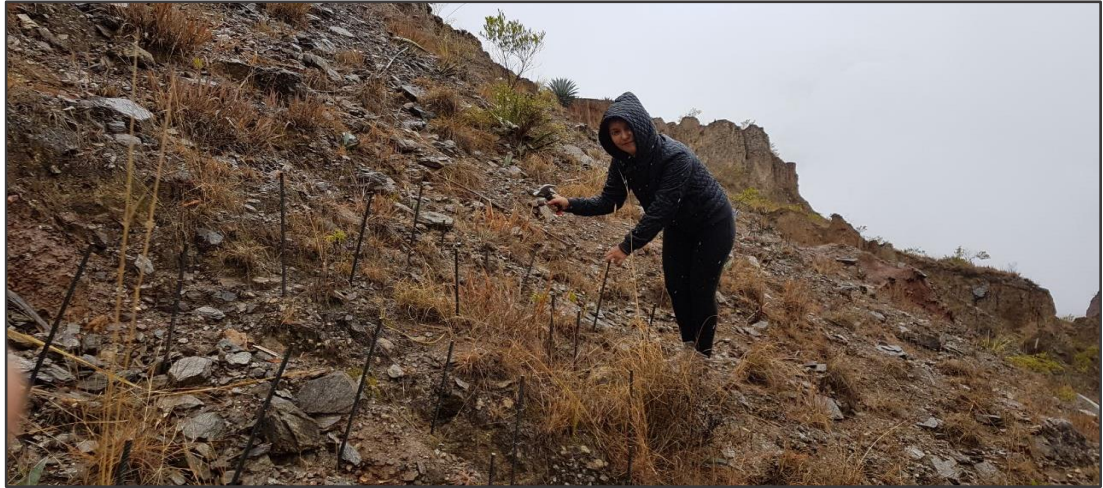
**Ilustración 24.** Medición de las microparcels y colocación de las varillas de erosión.

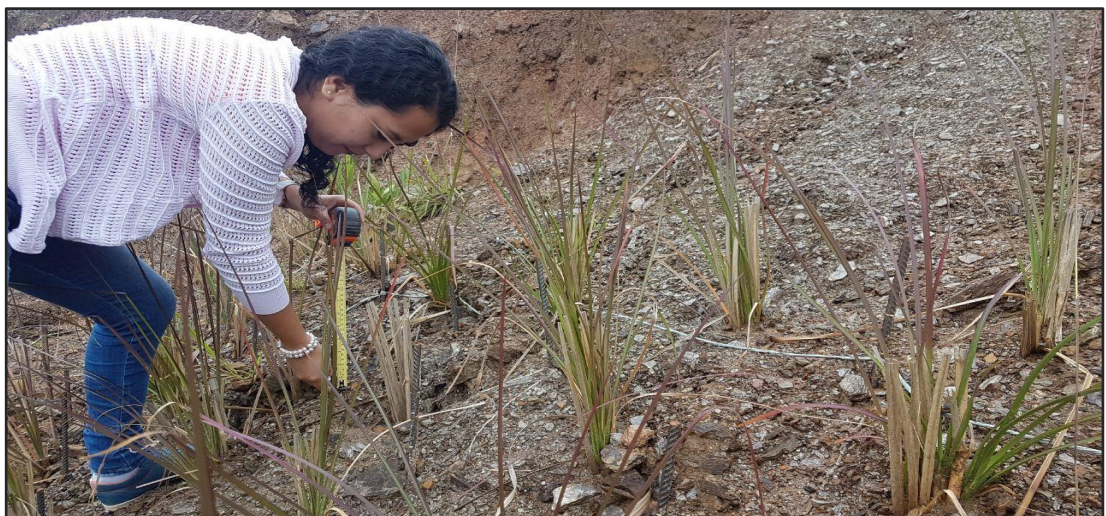
**Ilustración 32.** Medicion del suelo erosionado mediante de las varillas de erosion

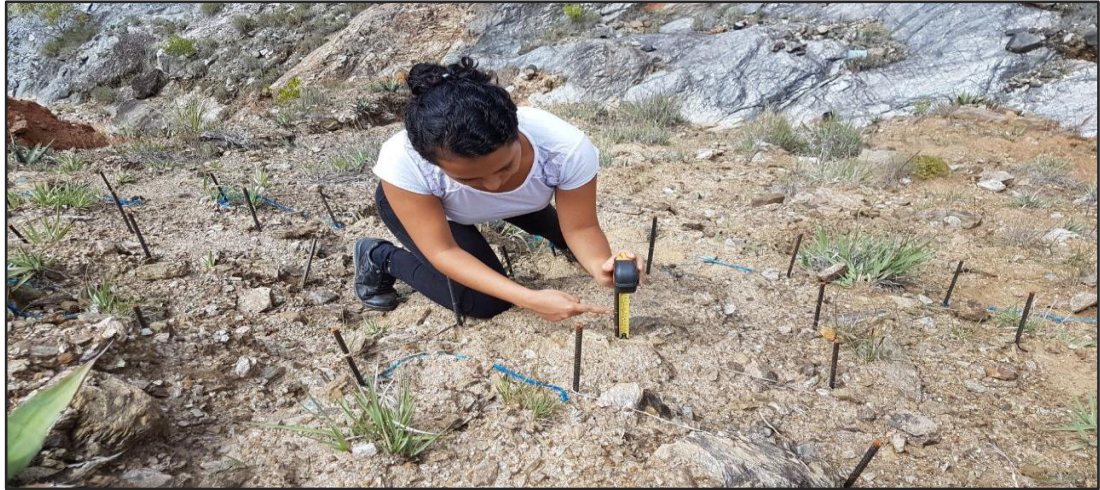
**Ilustración 33.** Medición del suelo erosionado mediante de las varillas de erosión.

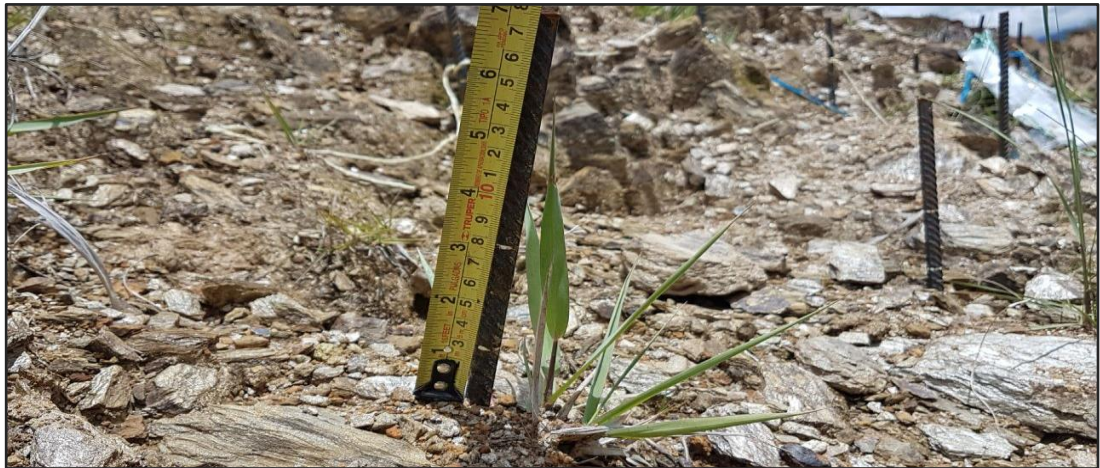
**Ilustración 34.** Medición del suelo erosionado mediante de las varillas de erosión.

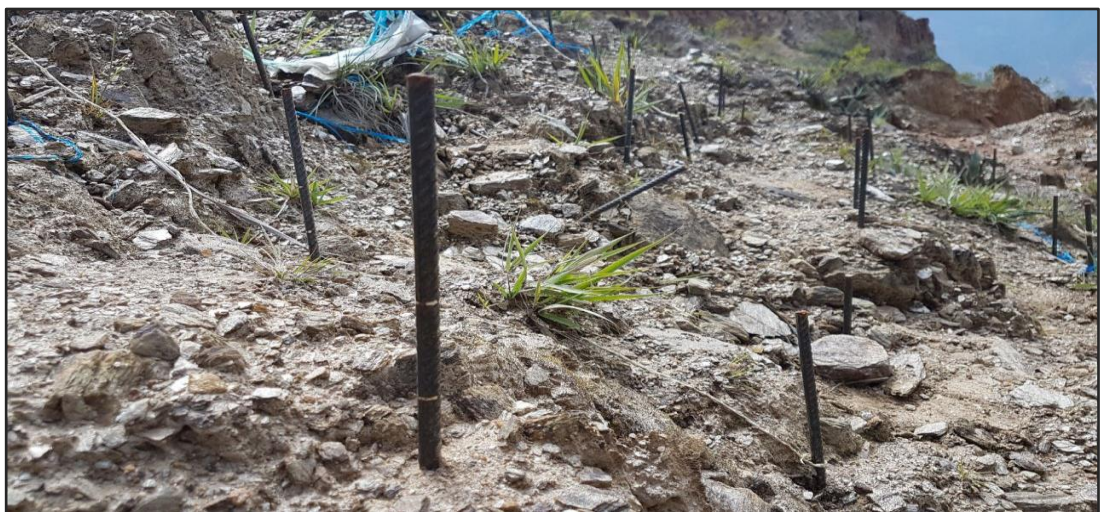
**Ilustración 35.** Varillas de erosión cubiertas por el suelo erosionado.

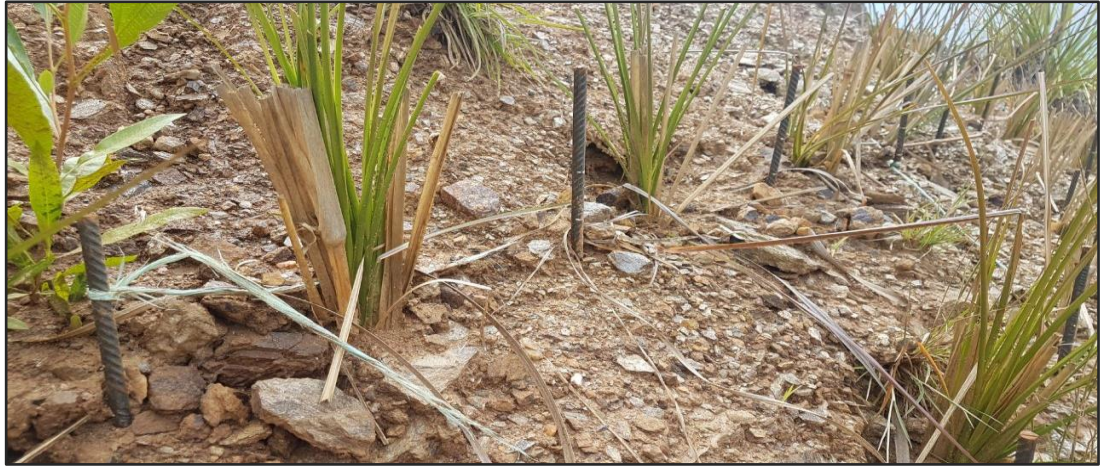
**Ilustración 36.** Control de erosión de suelos mediante las plantas Vetiveria Zizanoides.

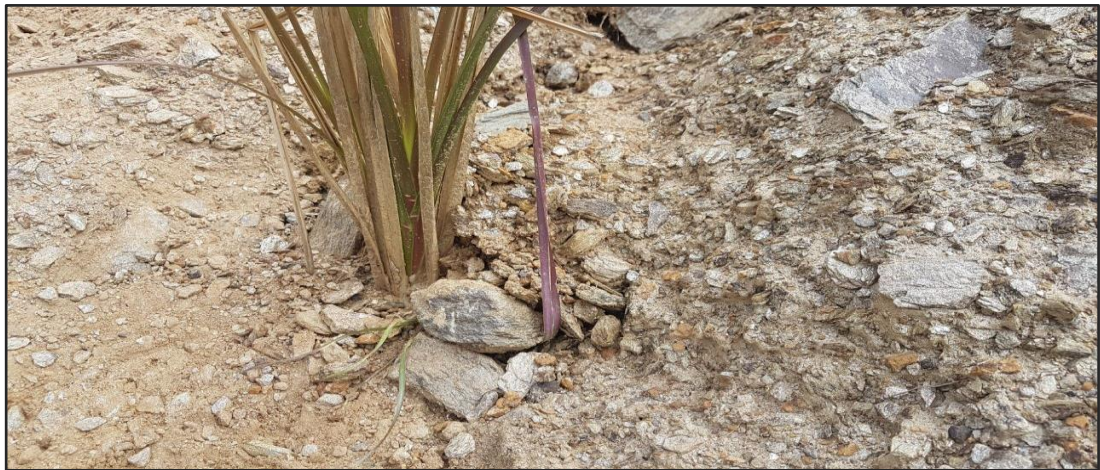
**Ilustración 37.** Retención del suelo erosionado mediante las plantas Vetiveria Zizanoides.

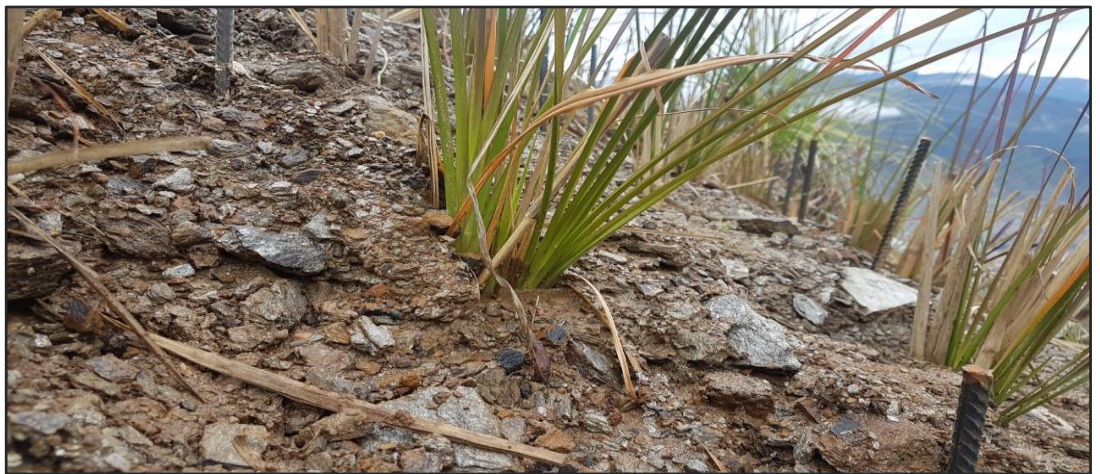
**Ilustración 38.** Retención del suelo erosionado mediante las plantas Vetiveria Zizanoides.

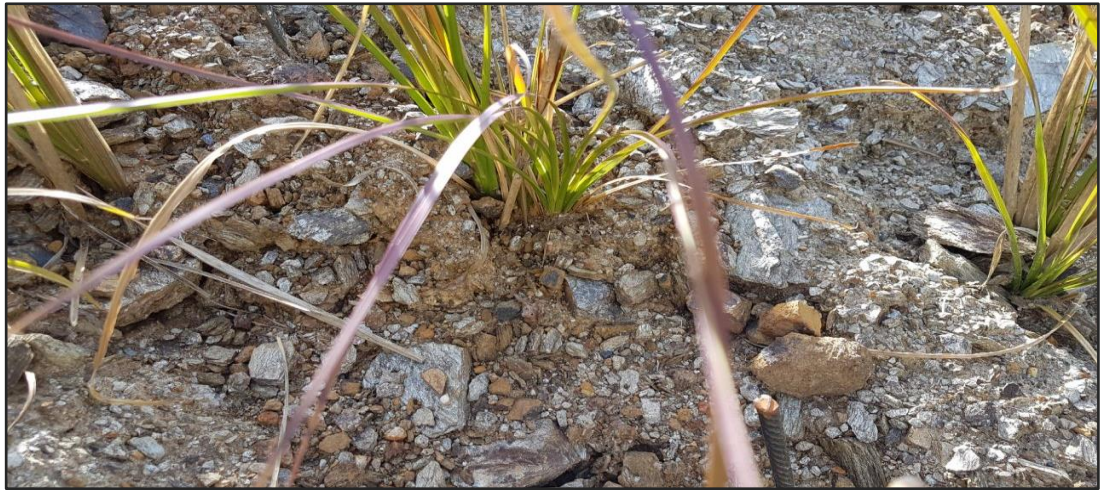
**Ilustración 39.** Retención del suelo erosionado mediante las plantas Vetiveria Zizanoides
