UNIVERSIDAD DE HUANUCO
FACULTAD DE INGENIERIA
PROGRAMA ACADÉMICO DE INGENIERIA AMBIENTAL

**“EVALUACION DE LA VULNERABILIDAD ESTRUCTURAL POR
EL FENOMENO DE FLUJO DE DETRITOS EN VIVIENDAS DE LA
LOCALIDAD PROLONGACION 16 DE NOVIEMBRE, DISTRITO Y
PROVINCIA – AMBO - 2019”**

PARA OPTAR EL TÍTULO PROFESIONAL DE
INGENIERA AMBIENTAL

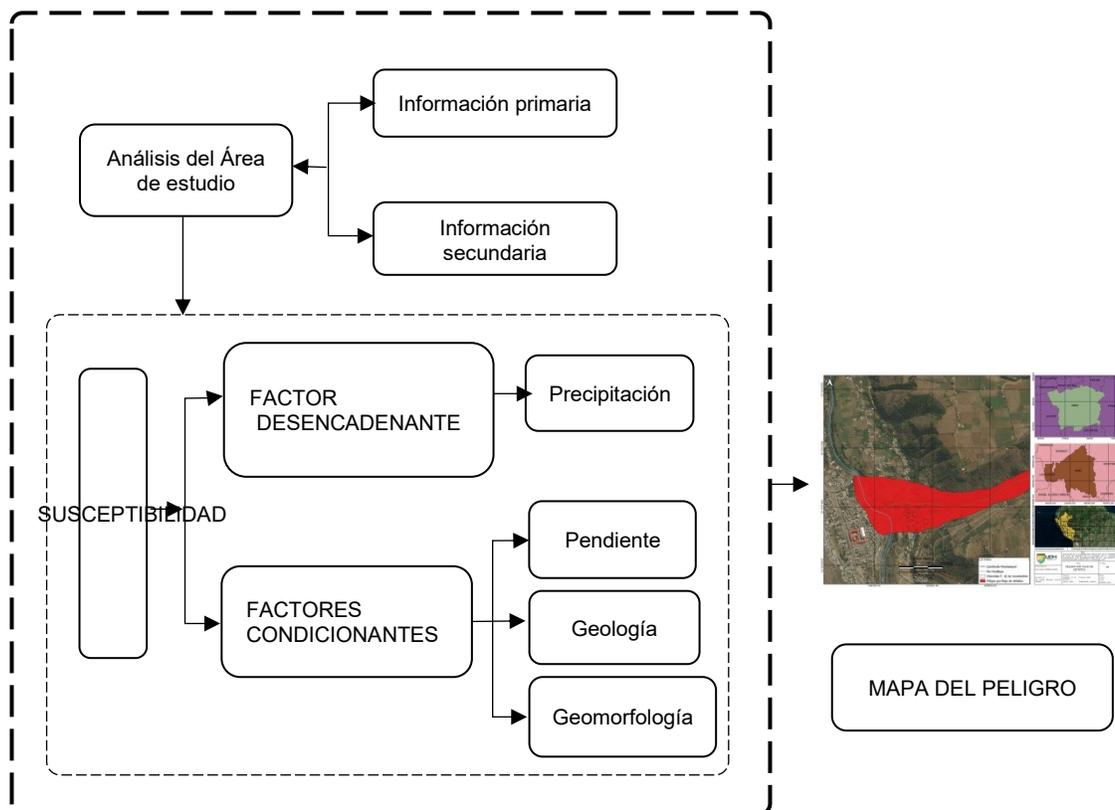
Para determinación del peligro por el fenómeno de flujo de detritos, en la localidad Prolongación 16 de noviembre, distrito y provincia - Ambo - 2019, se utilizó la siguiente metodología descrita en la figura 1:

Figura 1: Diagrama de flujo de detritos

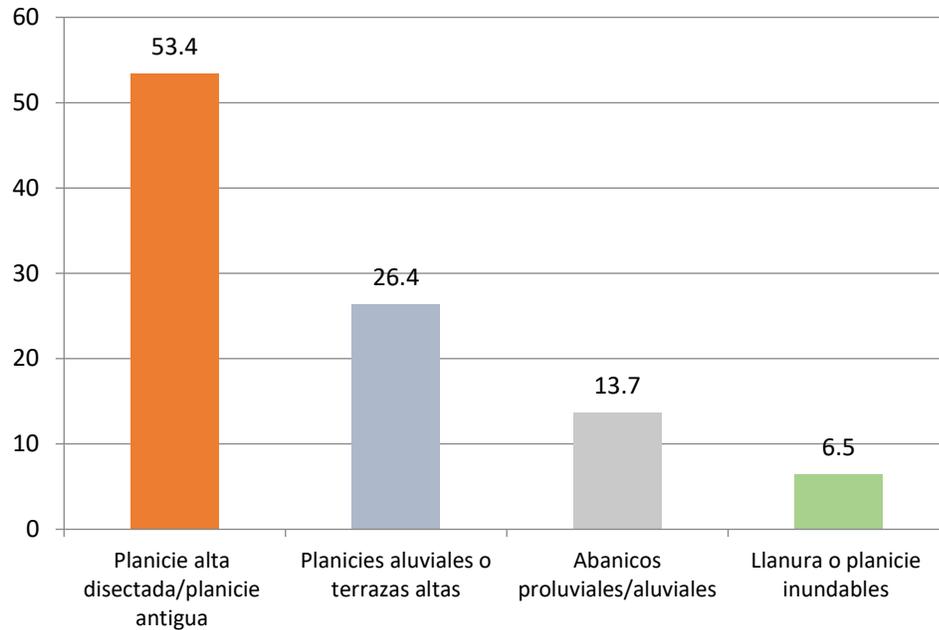
Figura 2: Matriz de porcentaje de priorización de las unidades geomorfológicas del peligro por flujo de detritos en la localidad Prolongación 16 de noviembre, distrito y provincia de Ambo – 2019.

Las unidades geomorfológicas se han evaluado de acuerdo a su altura relativa, pendiente y asociación morfogenética que determinan la susceptibilidad a los flujos de detritos. Se identificaron 5 unidades geomorfológicas, donde predomina el cono Planicie alta disectada/planicie antigua, Planicies aluviales o terrazas altas, Abanicos proluviales/aluviales y Llanura o planicie inundables y se prosiguió a identificar la influencia de los flujos de detritos en cada una de ellas.

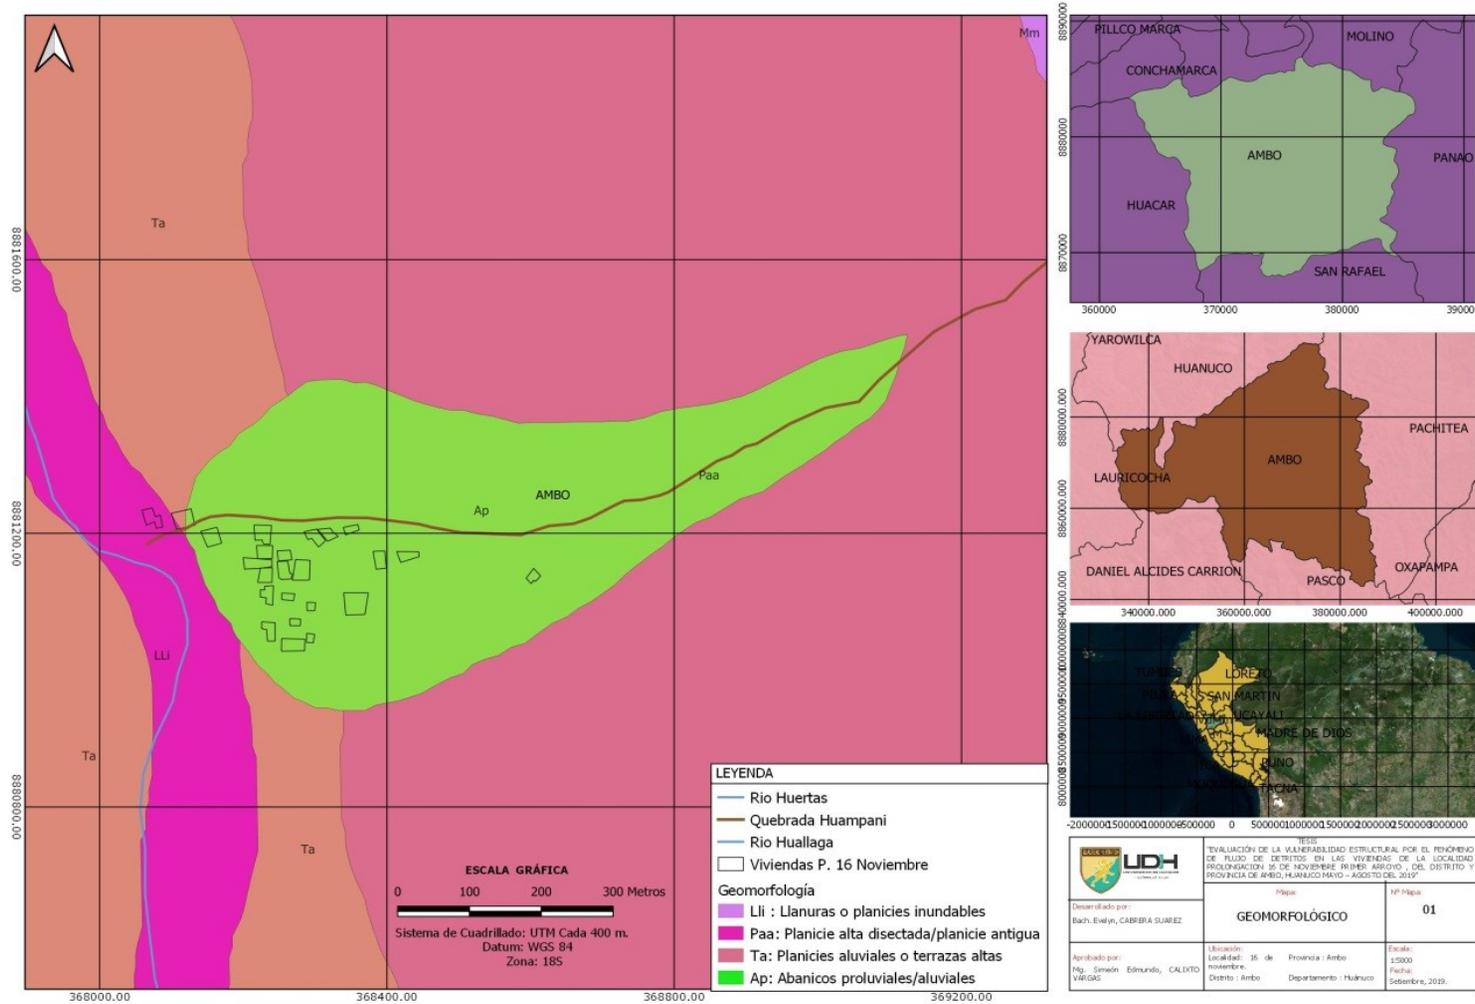
Mapa 1:
Unidades geomorfológicas del área de estudio.

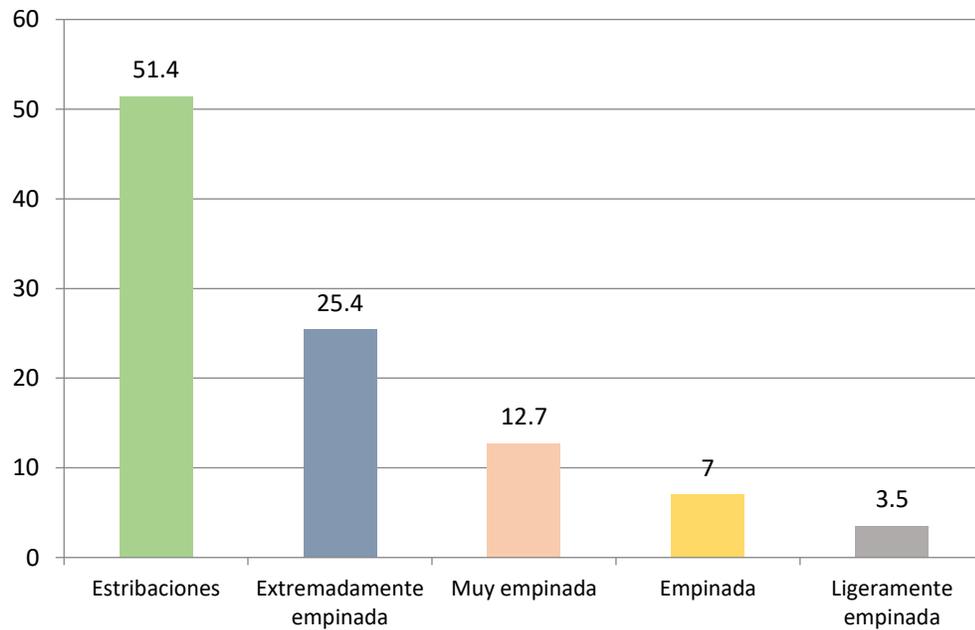
Figura 3: Matriz de porcentaje de priorización de las unidades de pendiente del peligro por flujo de detritos en la localidad Prolongación 16 de noviembre, distrito y provincia - Ambo - 2019.

Las unidades de pendiente, constituye un factor de evaluación principal para el análisis de susceptibilidad al flujo de detritos, la localidad de 16 de noviembre, predomina el terreno denominado pendiente “Empinada” (31°-35°). La formación de la quebrada Humanpari parte de la pendiente “Extremadamente empinada” (38°-40°) dando paso por la pendiente “muy empinada” (35°-38°) y las que conforman la parte del área de estudio.

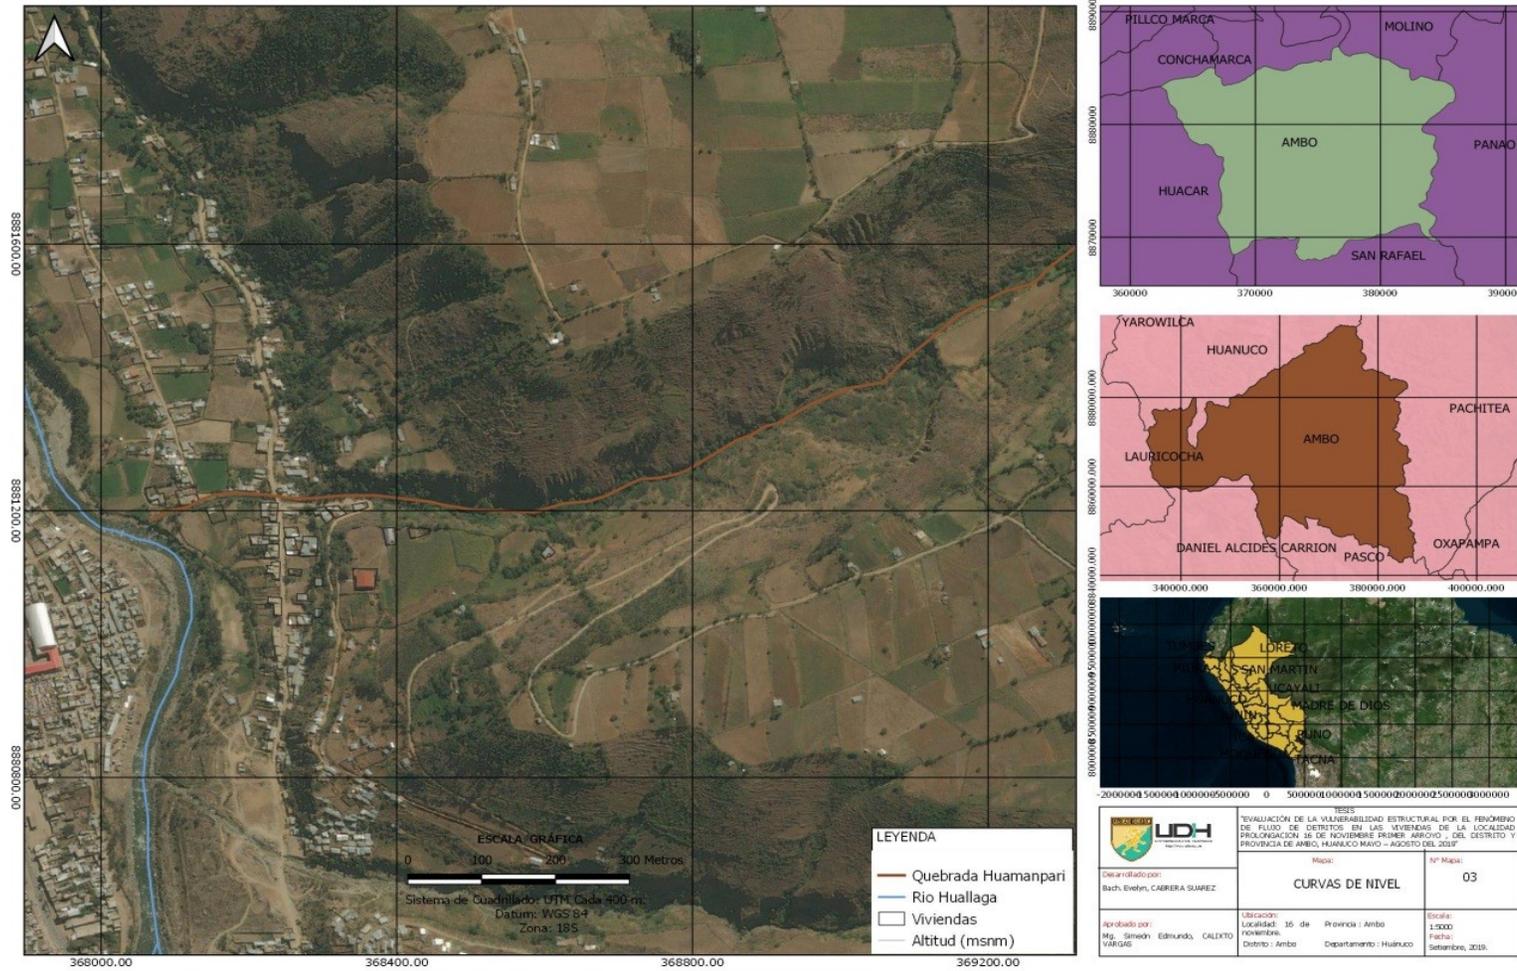
Mapa 3:
Unidades de pendiente.

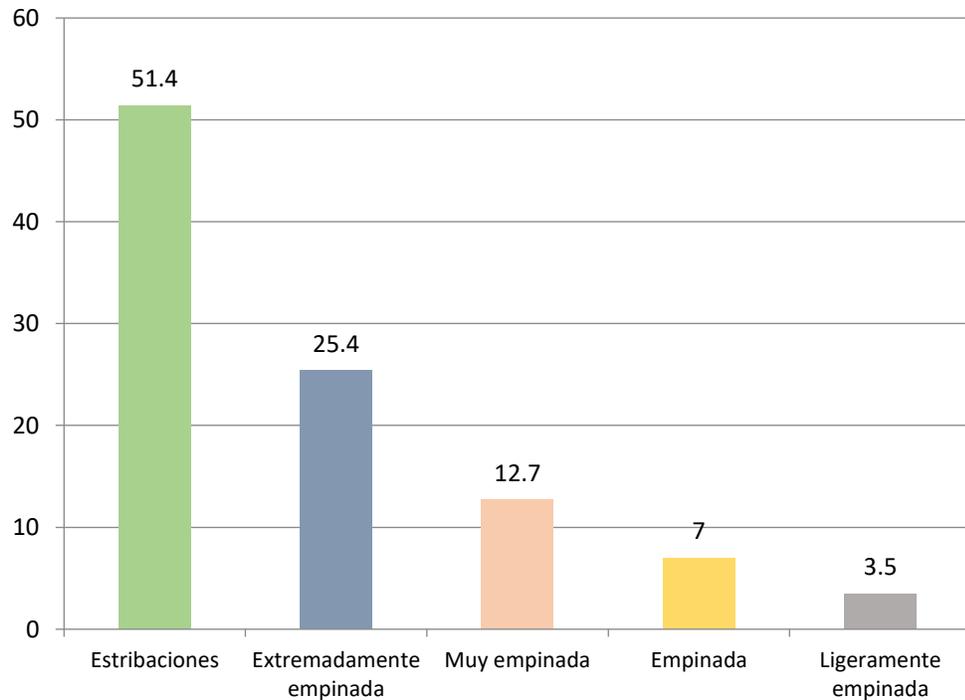
Figura 4 : Matriz de porcentaje de priorización de la de las unidades de precipitación del peligro por flujo de detritos en la localidad Prolongación 16 de noviembre, distrito y provincia - Ambo - 2019.

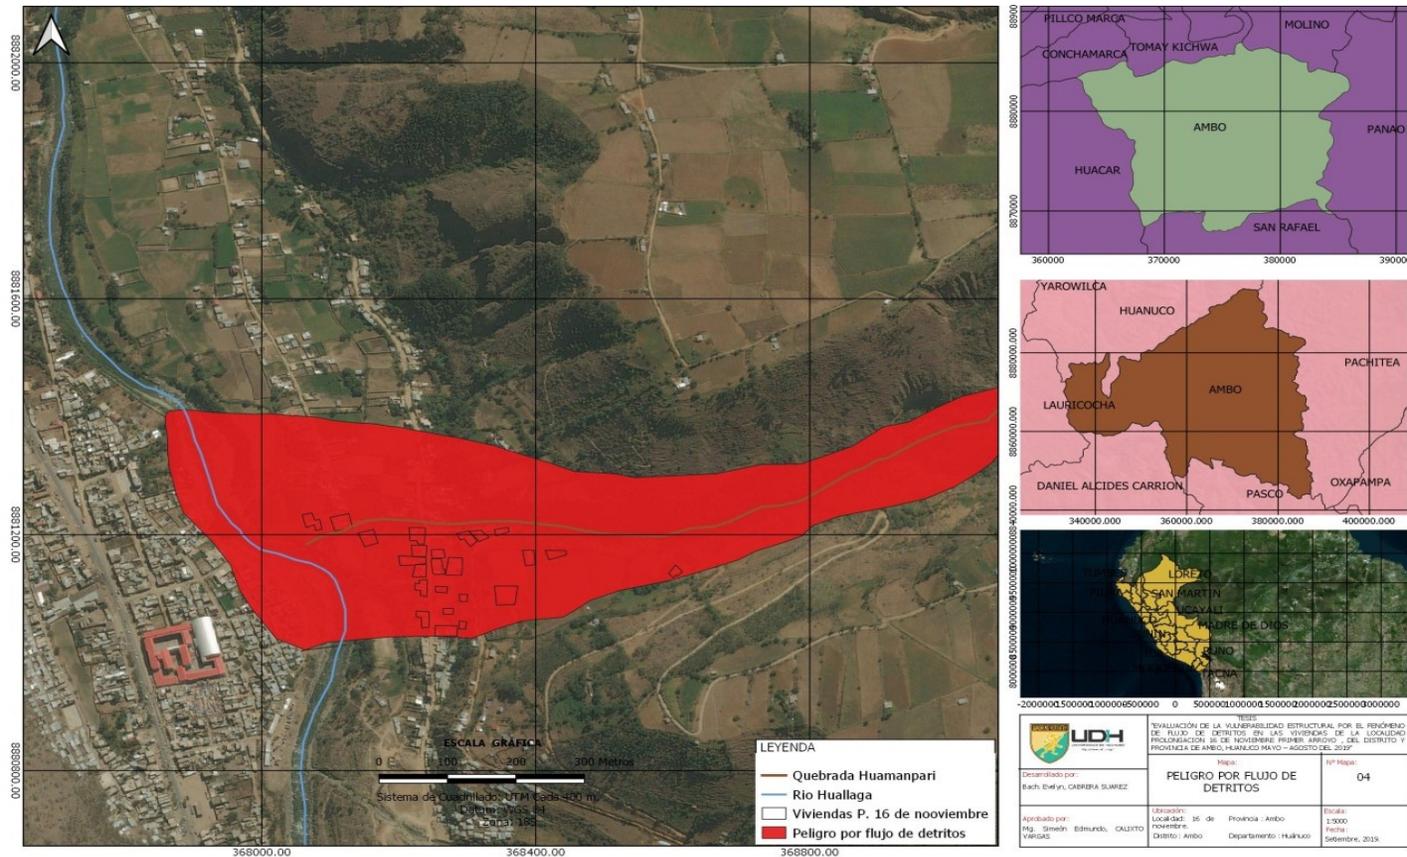
Mapa 4:
Peligro por flujo de detritos.

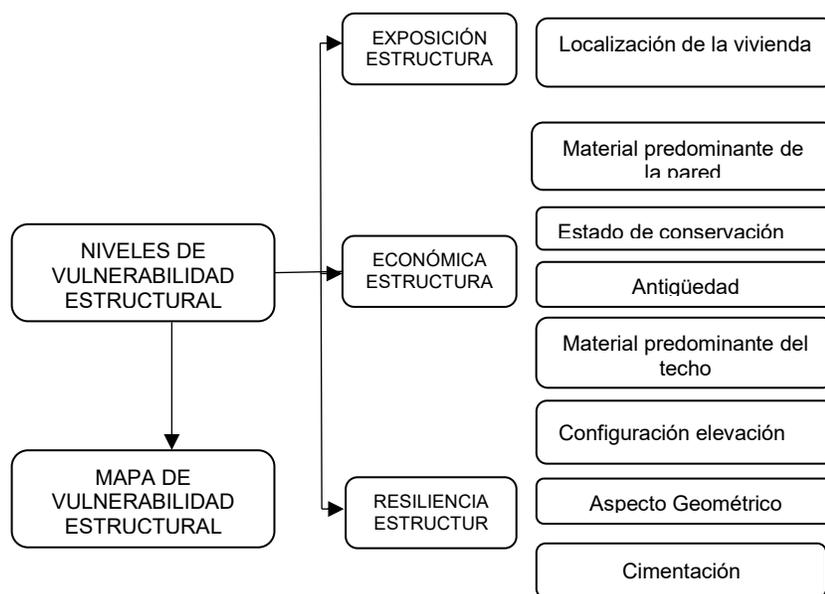
Para el análisis de la vulnerabilidad estructural en las viviendas de la localidad Prolongación 16 de noviembre del distrito y provincia de Ambo – Huánuco - 2019, para lo cual se ha desarrollado la siguiente metodología descrita en la figura 4:

Figura 5: Metodología del análisis de la vulnerabilidad estructural de las viviendas de la localidad de Prolongación 16 de noviembre del distrito y provincia de Ambo – Huánuco - 2019.

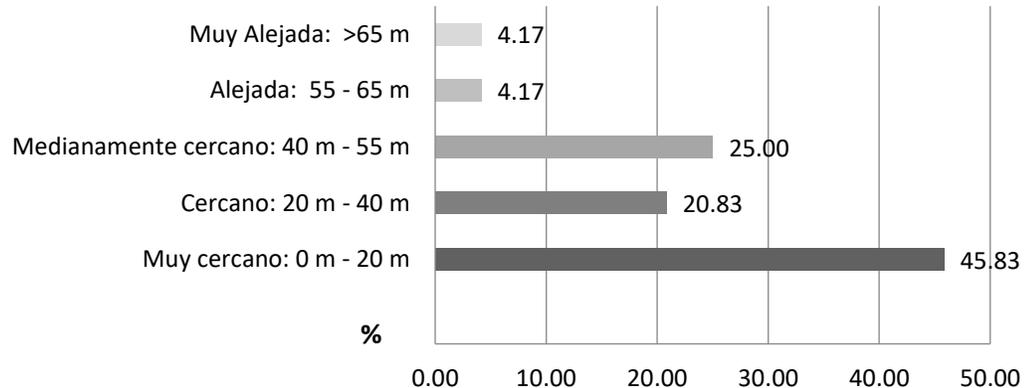
Figura 6: Localización de vivienda al flujo de detritos, en la localidad de Prolongación 16 de noviembre del distrito y provincia de Ambo – 2019.

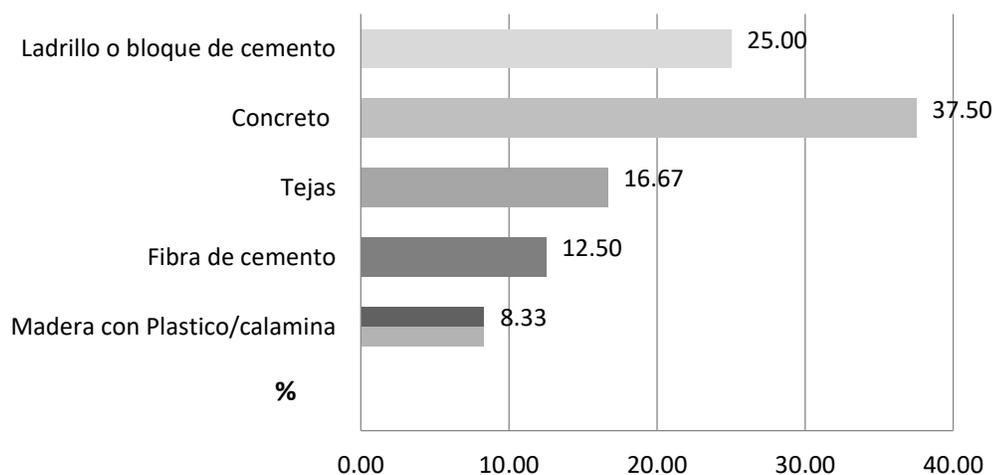
Figura 7: Material predominante de las paredes de las viviendas de la localidad Prolongación 16 de noviembre del distrito y provincia de Ambo - 2019.

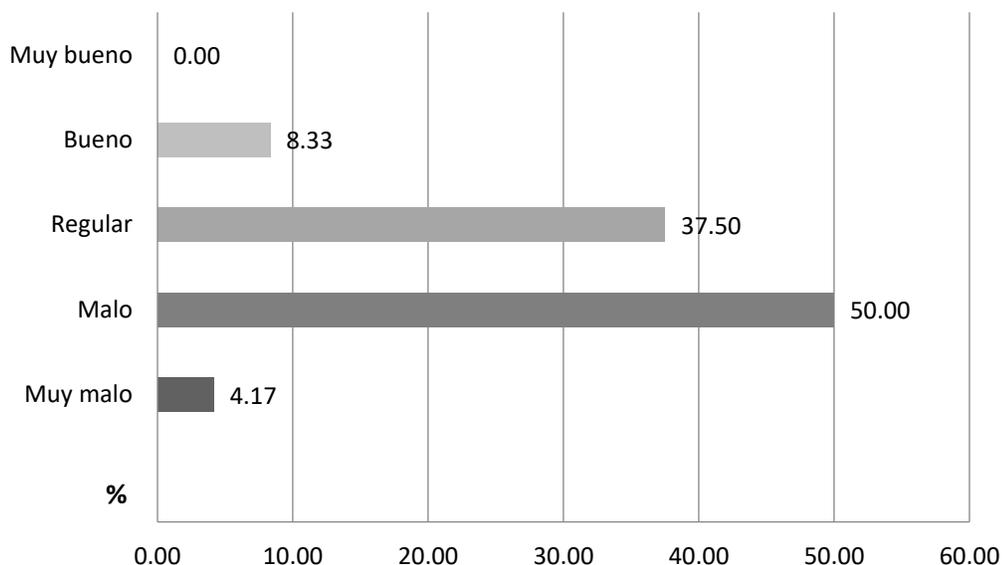
Figura 8: Estado de conservación de las viviendas de la localidad de Prolongación 16 de noviembre del distrito y provincia de Ambo – Huánuco - 2019.

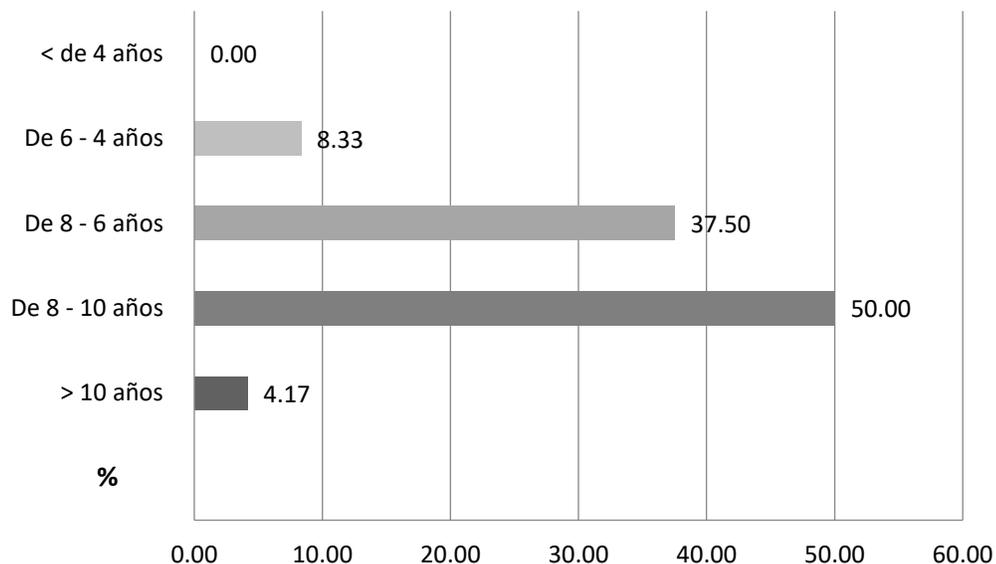
Figura 9: Antigüedad de las viviendas de la localidad de Prolongación 16 de noviembre del distrito y provincia de Ambo – Huánuco - 2019.

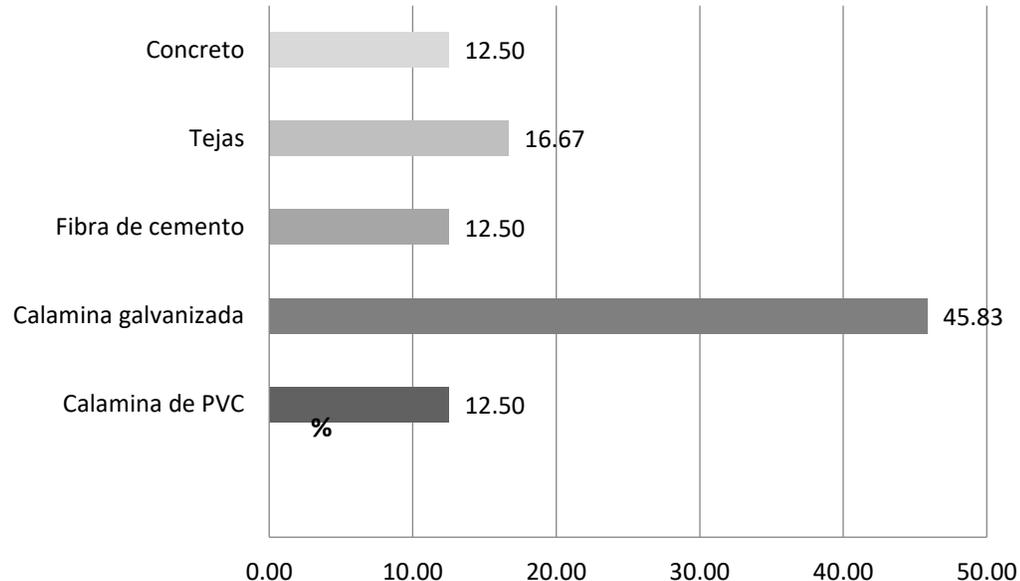
Figura 10: Material predominante del techo de las viviendas de la localidad Prolongación 16 de noviembre, distrito y provincia de Ambo – 2019.

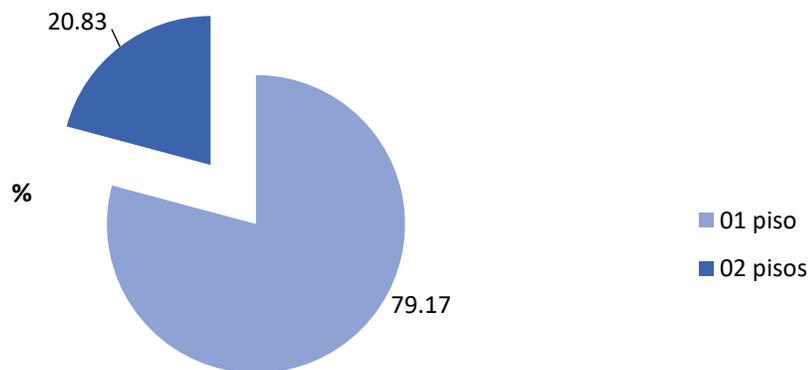
Figura 11: Configuración de elevaciones (número de pisos) de las viviendas de la localidad de Prolongación 16 de noviembre, distrito y provincia de Ambo – 2019.

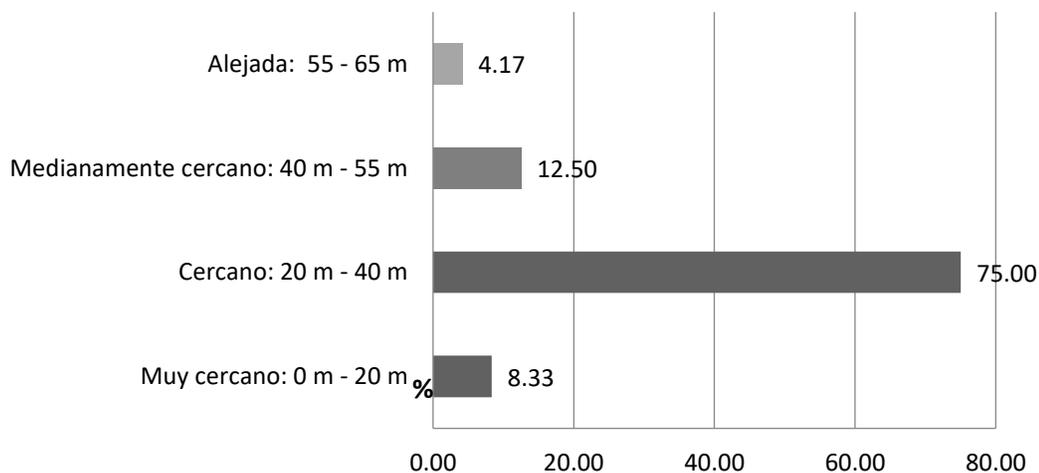
Figura 12: Aspecto geométrico de las viviendas de la localidad Prolongación 16 de noviembre del distrito y provincia de Ambo - 2019.

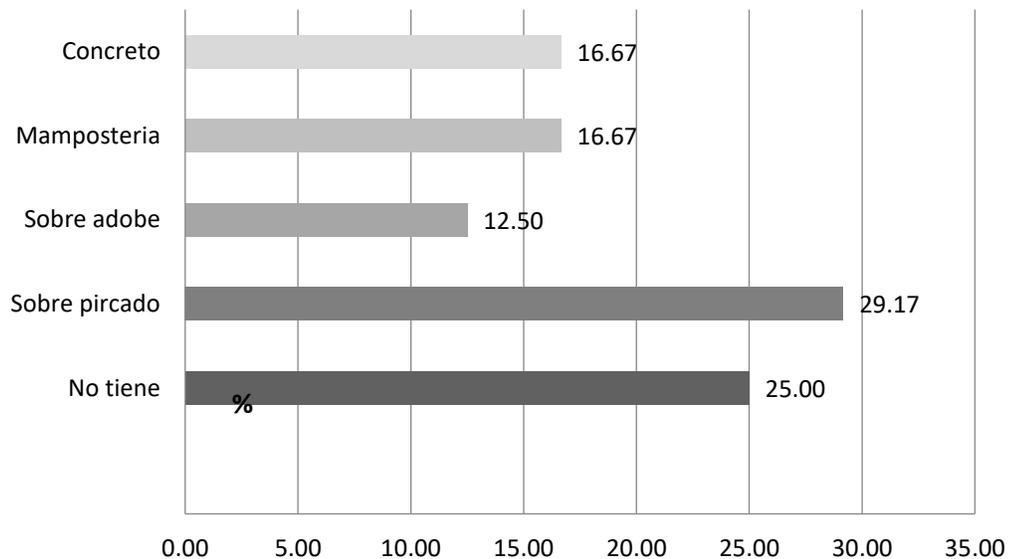
Figura 13: Aspecto geométrico de las viviendas de la localidad Prolongación 16 de noviembre, distrito y provincia - Ambo - 2019.

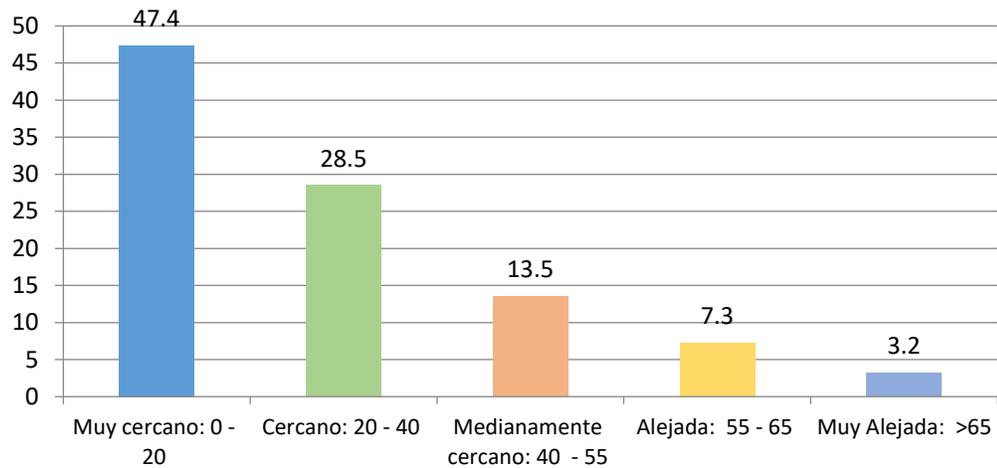
Figura 14: Porcentaje de priorización de la exposición: Localización de las viviendas a la quebrada Huamanpari, en la localidad Prolongación 16 de noviembre del distrito y provincia de Ambo - 2019.

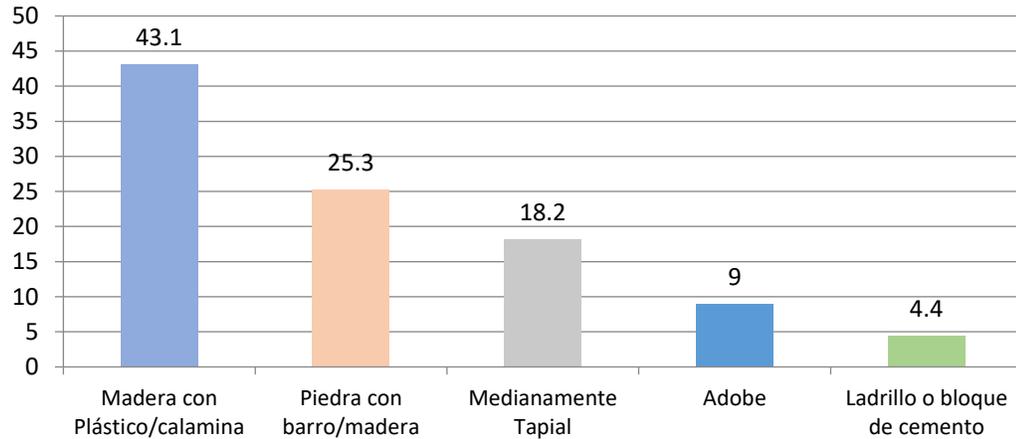
Figura 15: Porcentaje de priorización de la fragilidad: Material predominante de la pared de las viviendas de la localidad Prolongación 16 de noviembre, distrito y provincia - Ambo - 2019.

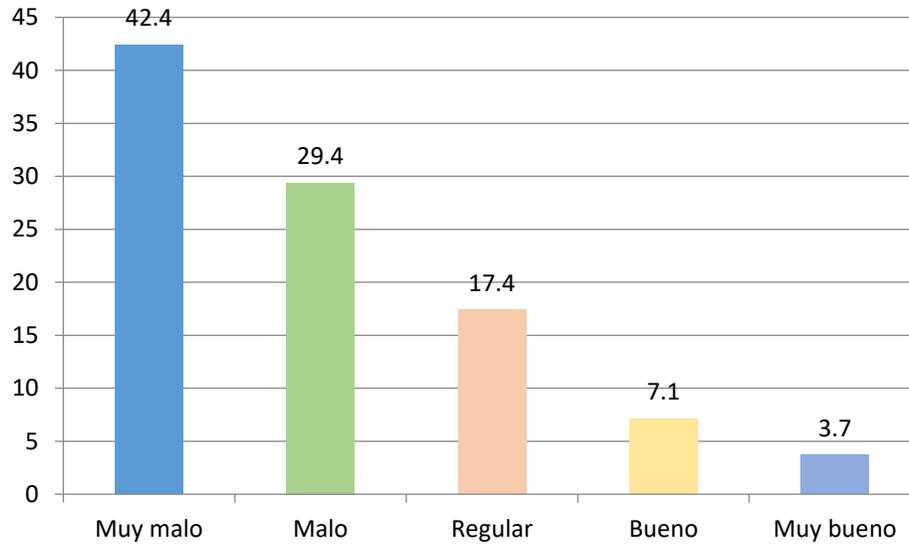
Figura 16: Porcentaje de priorización de la fragilidad: Estado de conservación de las viviendas a la quebrada Huamanpari, de la localidad Prolongación 16 de noviembre, distrito y provincia - Ambo - 2019.

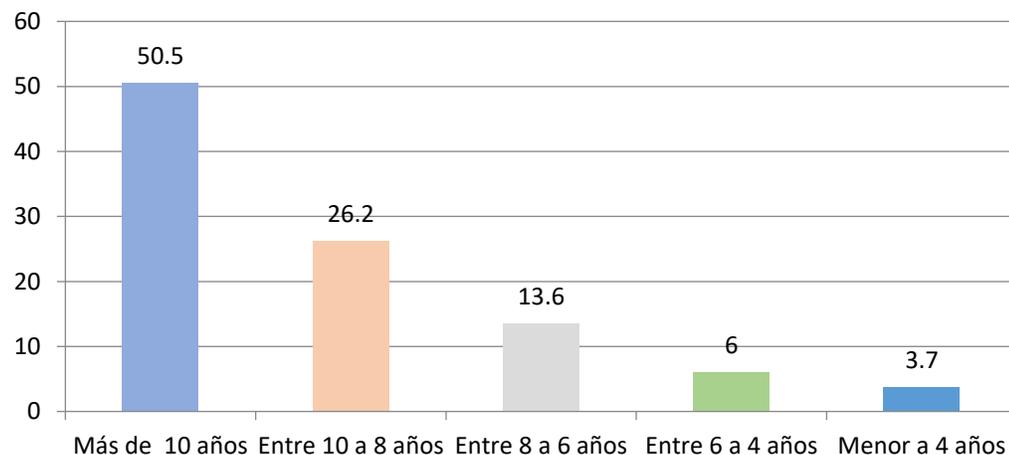
Figura 17: Porcentaje de priorización de la fragilidad: Antigüedad de las viviendas a la quebrada Huamanpari, de la localidad Prolongación 16 de noviembre, distrito y provincia - Ambo - 2019.

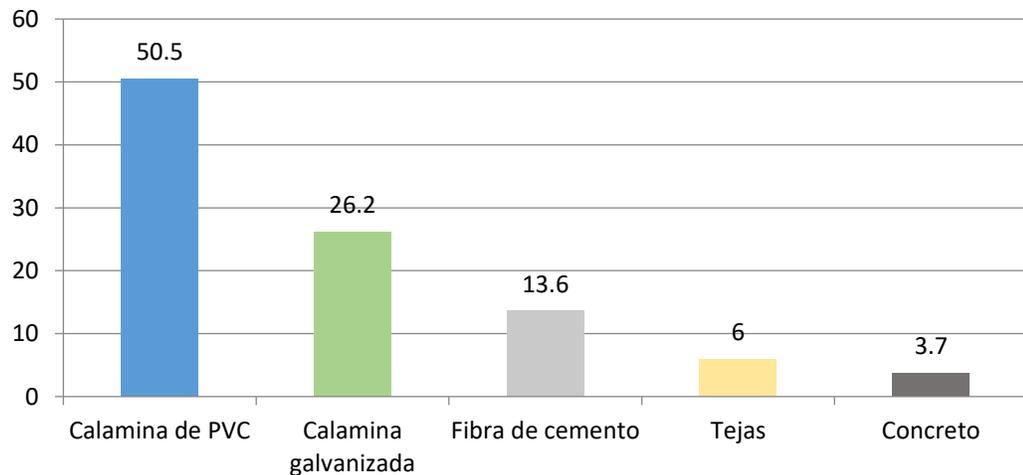
Figura 18: Porcentaje de priorización de la fragilidad: Material predominante del techo de las viviendas de la localidad Prolongación 16 de noviembre, distrito y provincia de Ambo - 2019.

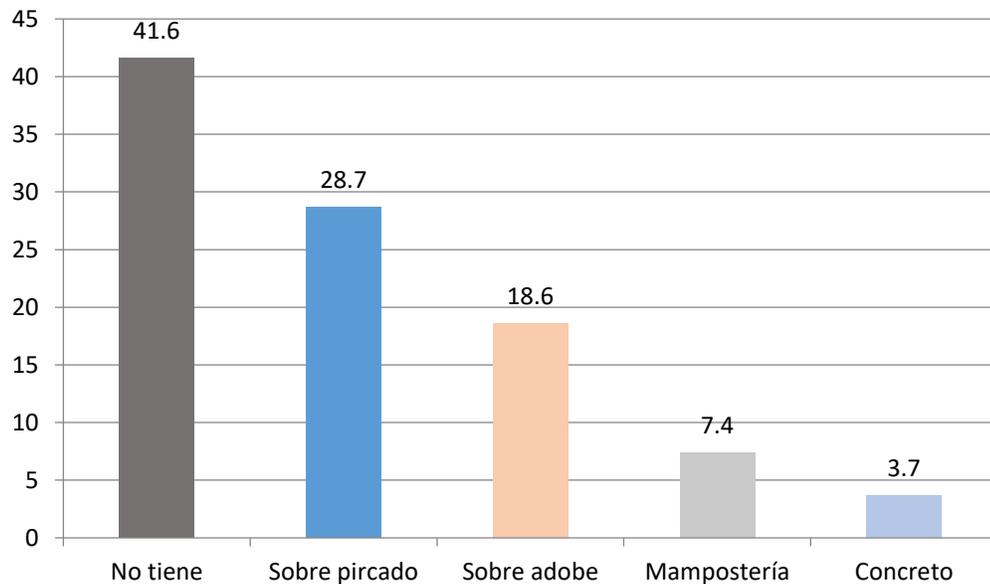
Figura 19: Porcentaje de priorización de la resiliencia: Tipo de cimentación de las viviendas de la localidad Prolongación 16 de noviembre, distrito y provincia de Ambo - 2019.

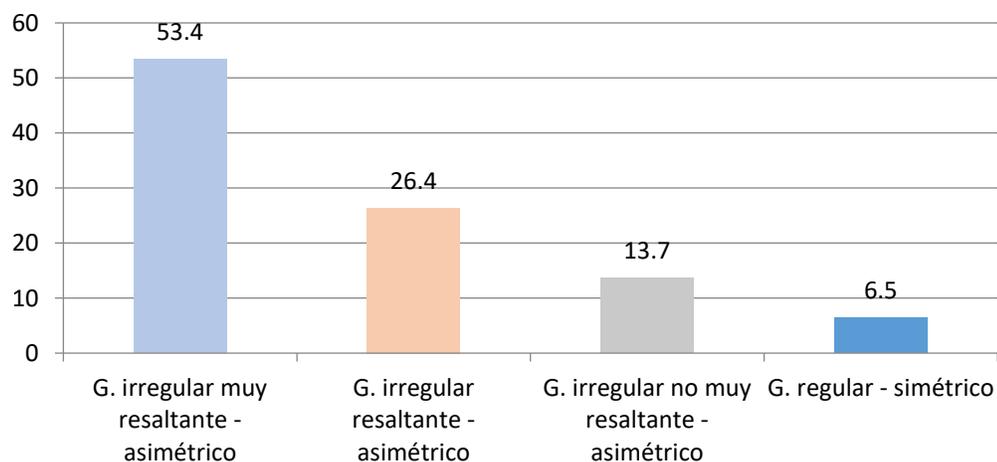
Figura 20: Porcentaje de priorización de la resiliencia: Aspecto geométrico de las viviendas de la localidad Prolongación 16 de noviembre, distrito y provincia de Ambo - 2019.

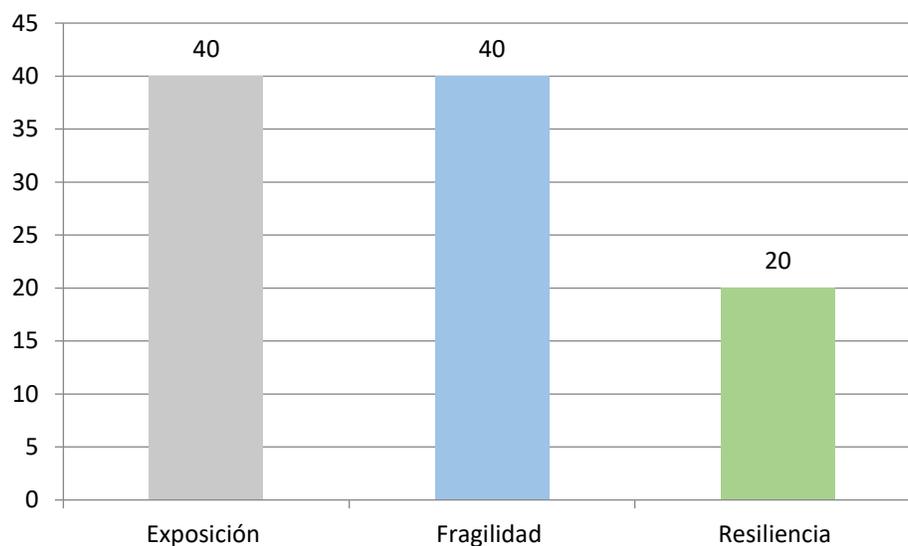
Figura 21: Porcentaje de priorización de la vulnerabilidad de las viviendas de la localidad de Prolongación 16 de noviembre del distrito y provincia de Ambo – Huánuco - 2019.

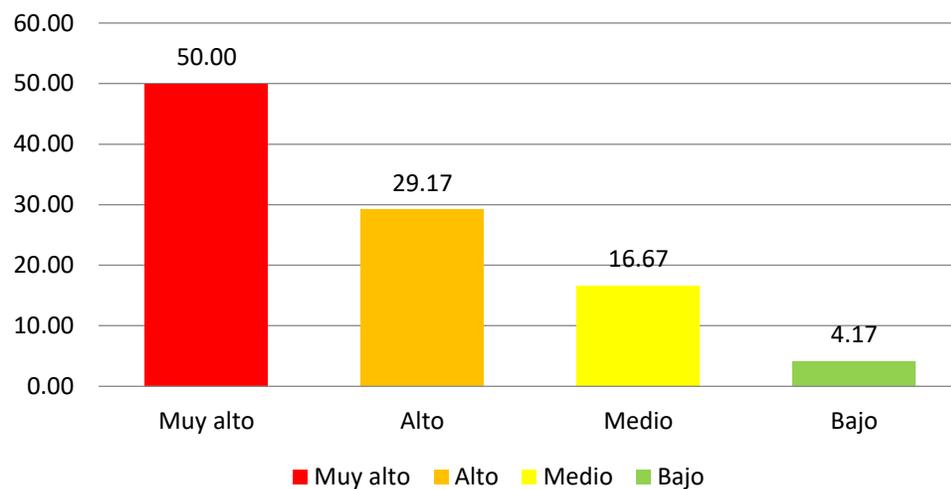
Figura 22: Resultado de la vulnerabilidad estructural ante el flujo de detritos en la localidad Prolongación 16 de noviembre, distrito y provincia de Ambo - 2019.
