UNIVERSIDAD DE HUANUCO
FACULTAD DE INGENIERIA
PROGRAMA ACADÉMICO DE INGENIERIA AMBIENTAL

TESIS

**“INFLUENCIA DE LAS DESCARGAS DE LOS TRES POZOS
SÉPTICOS EN LA CALIDAD MICROBIOLÓGICA DEL AGUA DEL RÍO
HUALLAGA UBICADAS EN EL CENTRO POBLADO DE
CHUNAPAMPA - HUÁNUCO 2019”**

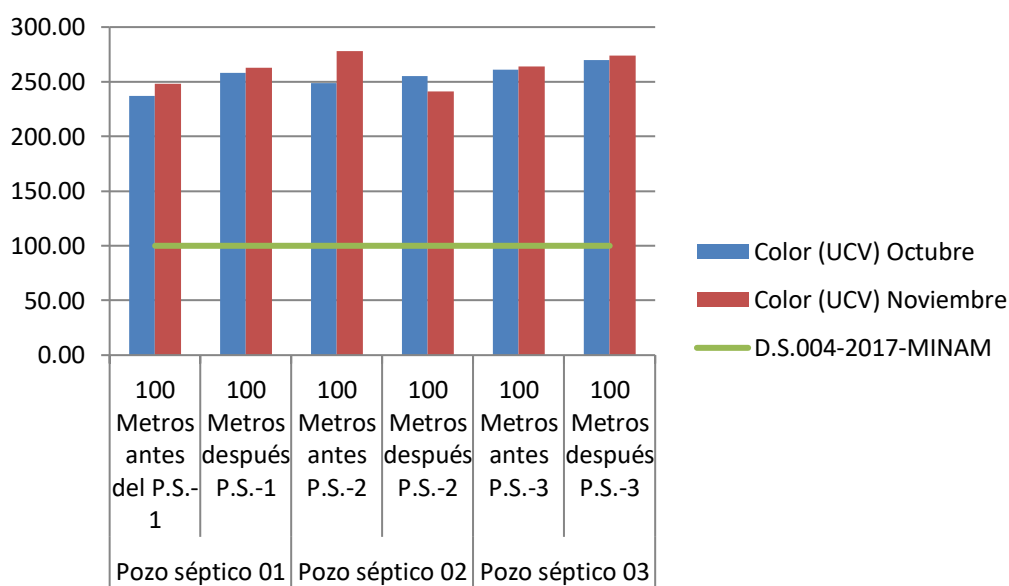
Figura 2:

Color del agua antes y después de las descargas de los tres pozos sépticos al río Huallaga ubicadas en el centro poblado de Chunapampa - Huánuco 2019.

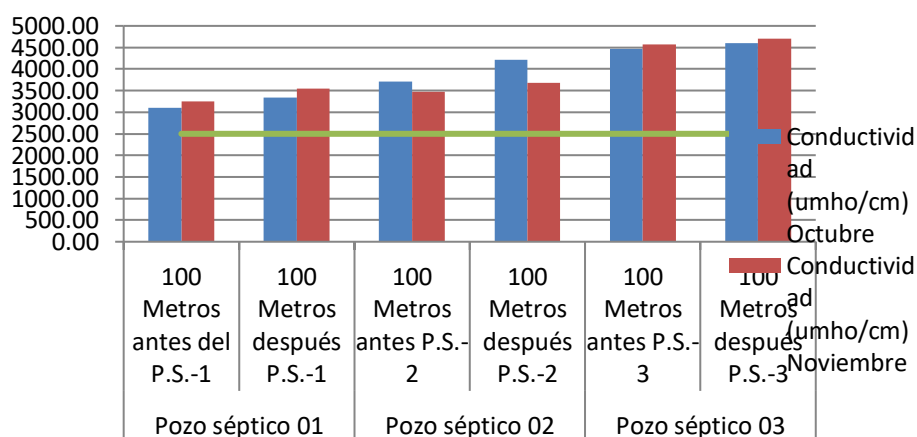
Figura 3:

Conductividad del agua antes y después de las descargas de los tres pozos sépticos al rio Huallaga ubicadas en el centro poblado de Chunapampa - Huánuco 2019.

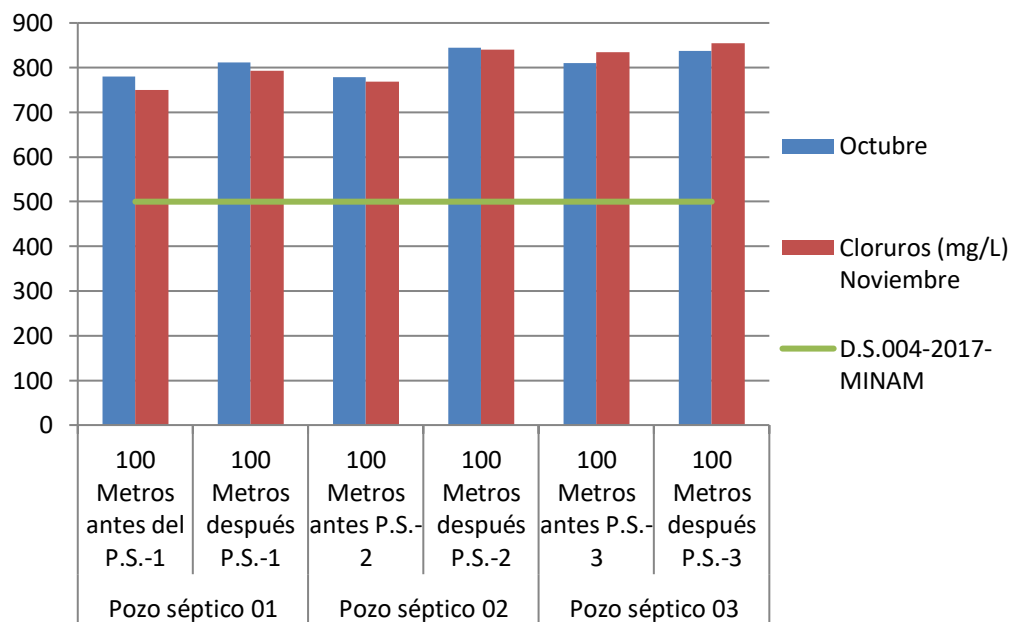
Figura 4:

Cloruros del agua antes y después de las descargas de los tres pozos sépticos al río Huallaga ubicadas en el centro poblado de Chunapampa - Huánuco 2019.

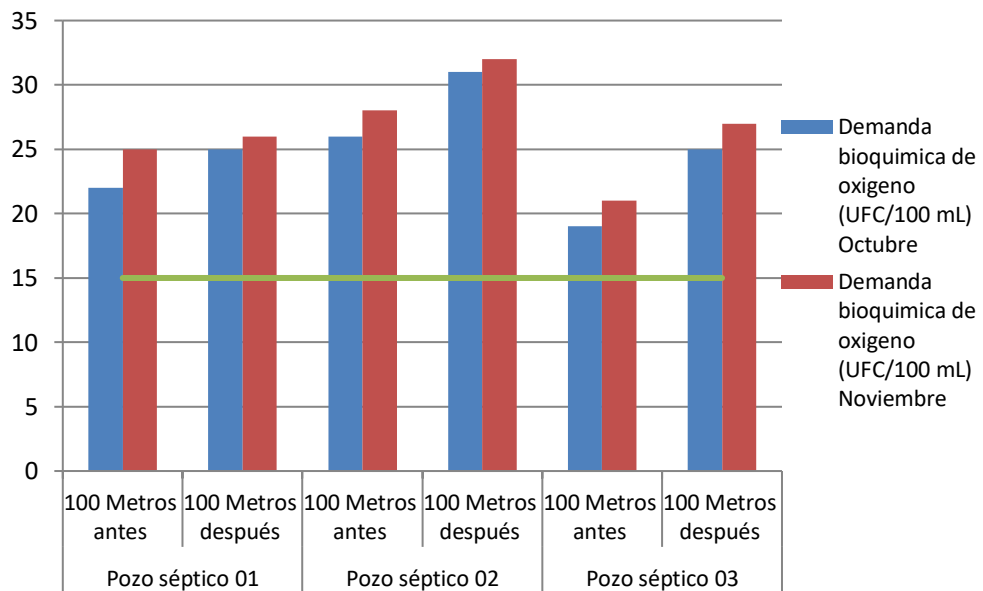
Figura 6:

Demanda bioquímica de oxígeno del agua antes y después de las descargas de los tres pozos sépticos al río Huallaga ubicadas en el centro poblado de Chunapampa - Huánuco 2019.

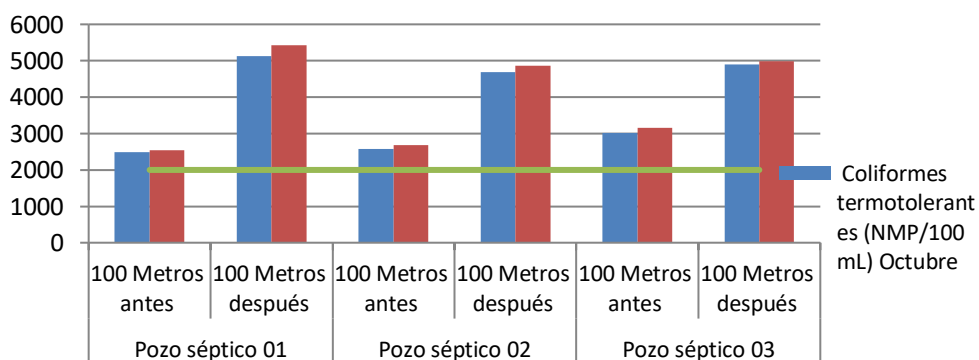
Figura 8:

Coliformes termotolerantes del agua antes y después de las descargas de los tres pozos sépticos al río Huallaga ubicadas en el centro poblado de Chunapampa - Huánuco 2019.

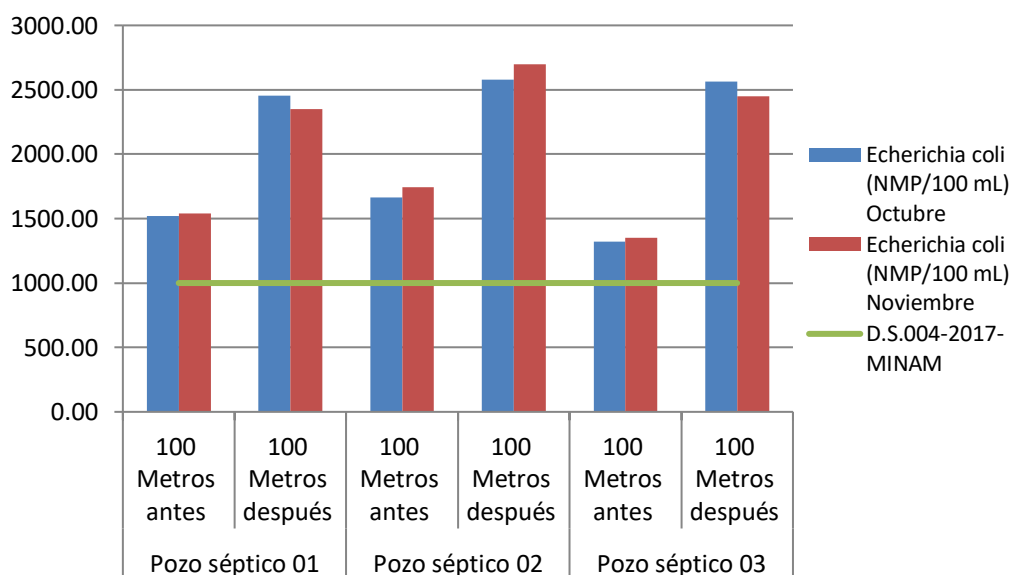
Figura 9:

Echerichia coli del agua antes y después de las descargas de los tres pozos sépticos al río Huallaga ubicadas en el centro poblado de Chunapampa - Huánuco 2019.

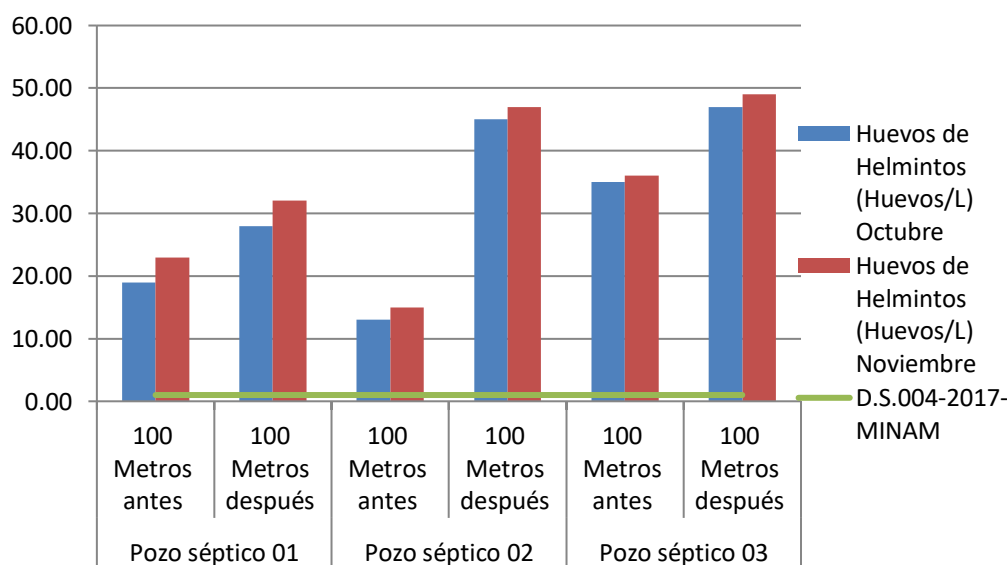
Figura 10:

Huevos de helmintos del agua antes y después de las descargas de los tres pozos sépticos al río Huallaga ubicadas en el centro poblado de Chunapampa - Huánuco 2019.

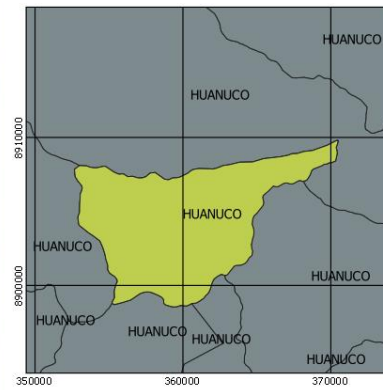
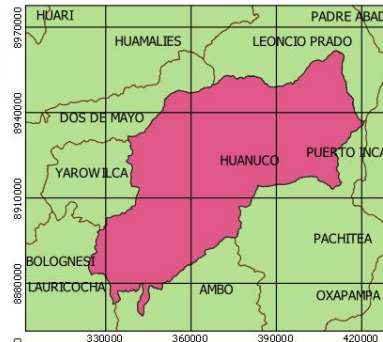
PROYECTO: INFLUENCIA DE LAS DESCARGAS DE LOS TRES POZOS SÉPTICOS EN LA CALIDAD MICROBIOLÓGICA DEL AGUA DE BEBIDA HUALLAGA, ALCANTARILLADO EN EL CENTRO POBLADO DE CHUNAPAMPA - HUANUCO - MAYO - JULIO 2019	
	TÍTULO: UBICACIÓN Y ESTACIONES DE MUESTREO DE LA CALIDAD MICROBIOLÓGICA	
Autorizado por: Rector: QUINCEZ GONZALES, José Alfredo	Número: 01	
Aprobado por: B. gr. DUJAN NIEVA, ALEJANDRO RODRIGO	Director: Hualhuaco, Desayuntamiento - Huancayo	Escala: 1:2500 Fecha: Setiembre, 2019.

Coordenadas UTM-WGS 84 de las Estaciones de Muestreo antes y después de vert.			
N° Est.	Coord. Este	Coord. Norte	
01	365202.00	8907033.00	
02	365432.00	8906798.00	
03	365662.00	8906562.00	
04	365892.00	8906326.00	
05	366122.00	8906090.00

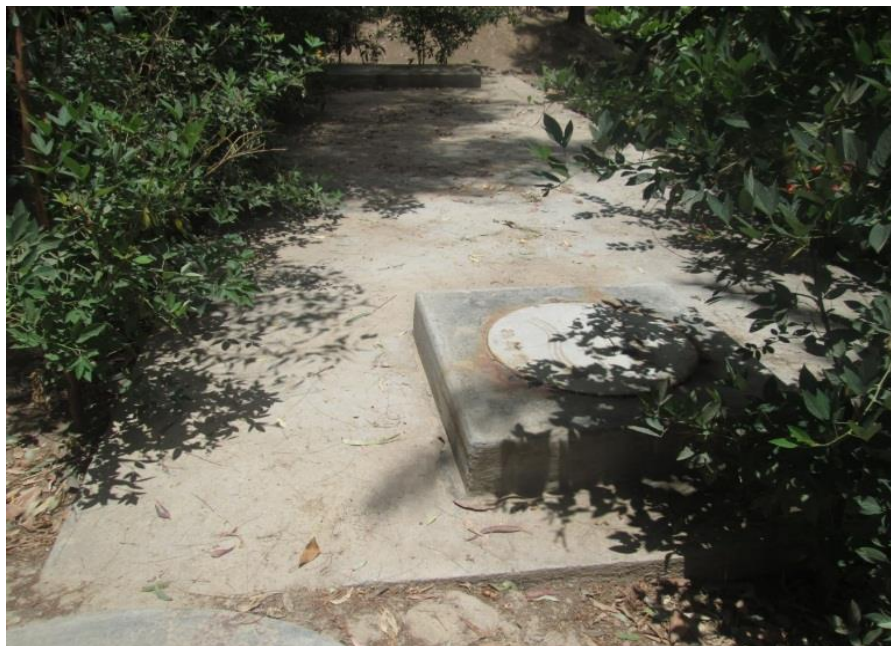
Figura 11: Tranque séptico 1

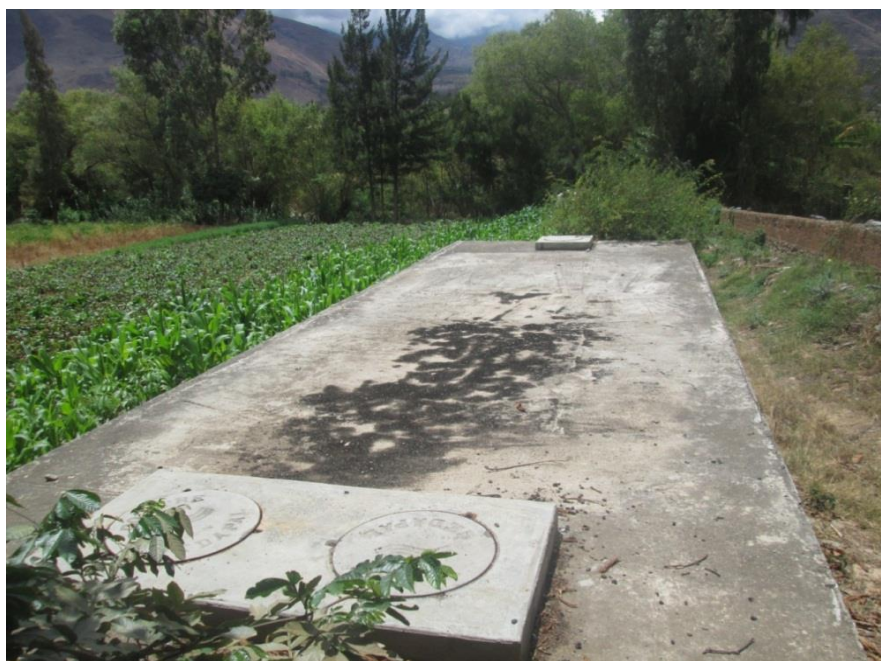
Figura 12: Tranque séptico 2

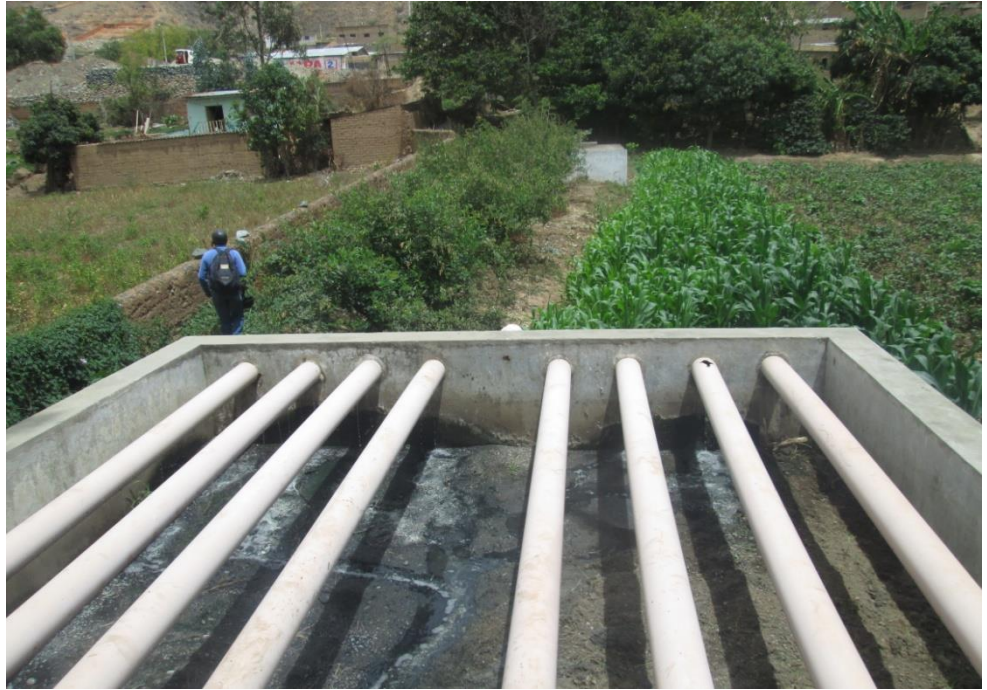
Figura 12: Lecho filtrante

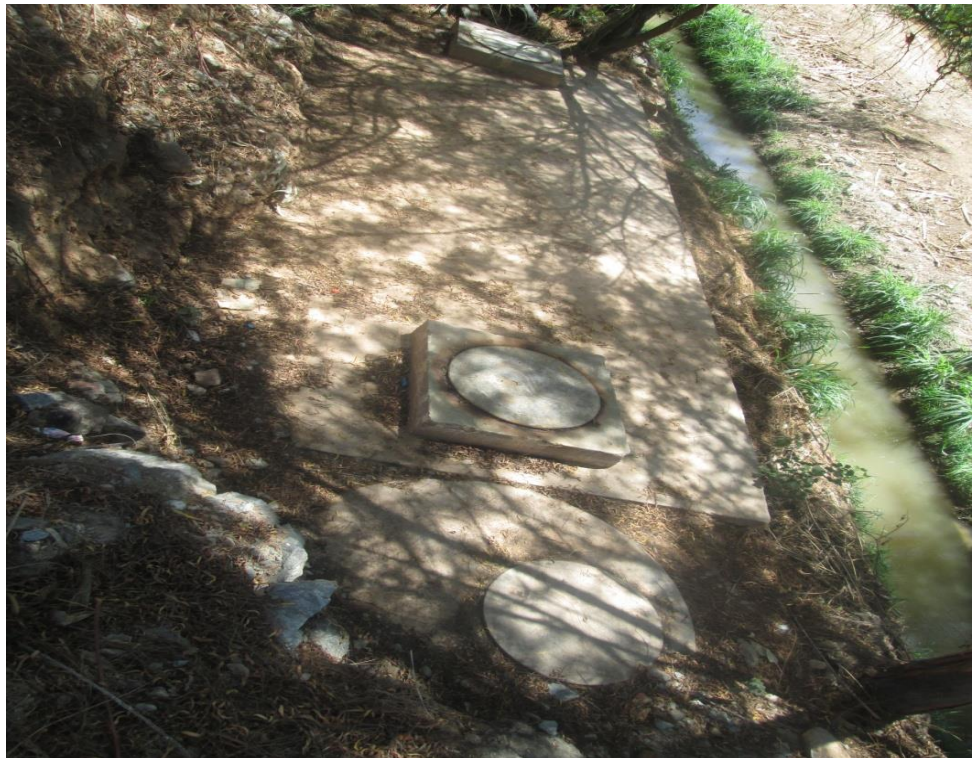
Figura 13: Tranque séptico 3.

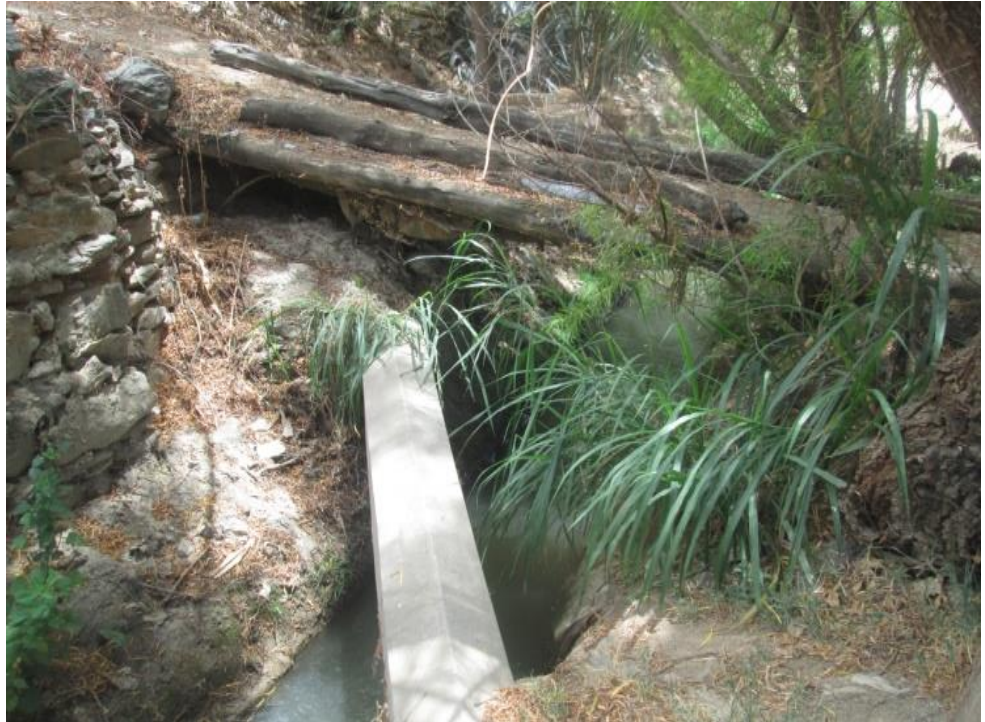
Figura 14: Línea de conducción hacia el río Huallaga.

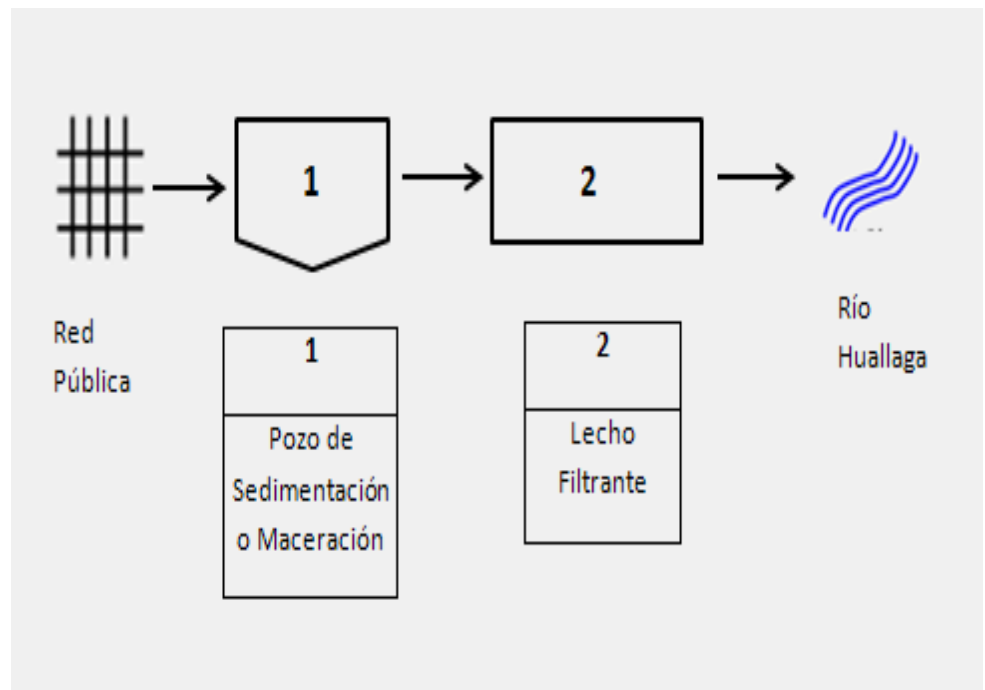
Figura 15: Esquema de la planta de tratamiento de aguas residuales.

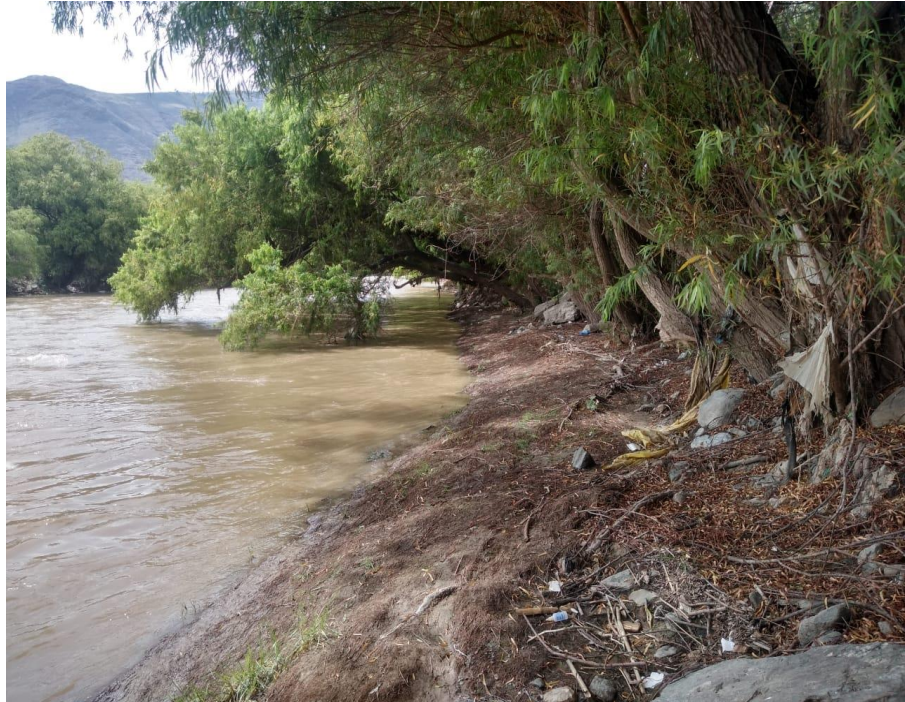
Figura 16: Cauce del río Huallaga.

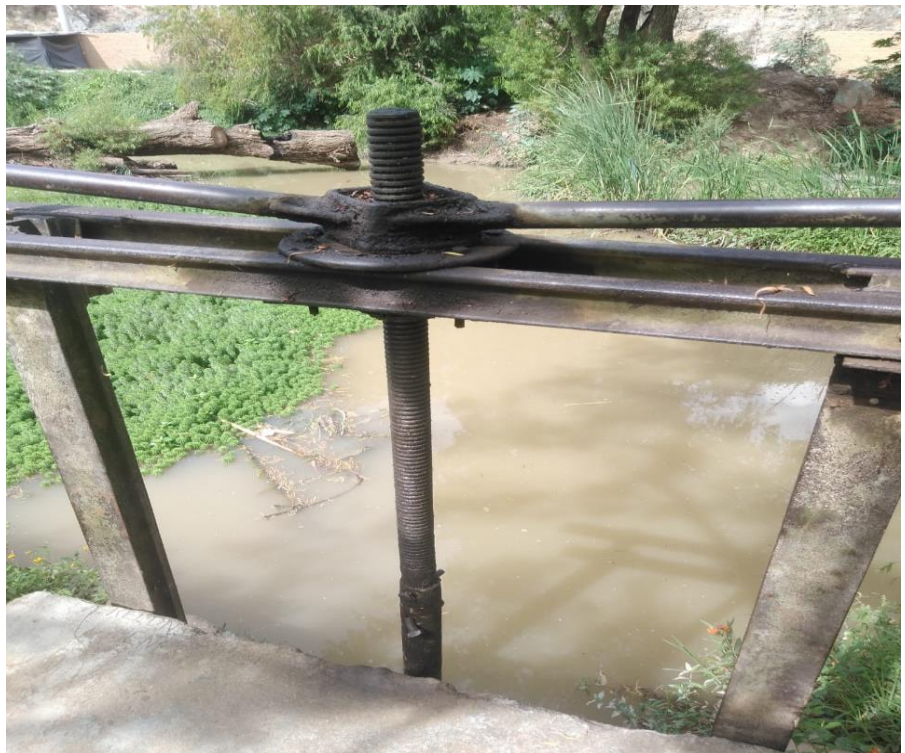
Figura 17: Compuerta de ingreso de agua del río Huallaga al canal de riego.
