UNIVERSIDAD DE HUANUCO
FACULTAD DE INGENIERIA
PROGRAMA ACADÉMICO DE INGENIERIA CIVIL

TESIS

**“IMPACTO VIAL Y DESGASTE DEL PAVIMENTO EN EL
PUENTE JOAQUÍN GARAY DURANTE LA CONSTRUCCIÓN DEL
PUENTE ESTEBAN PAVLETICH - HUÁNUCO 2021”**

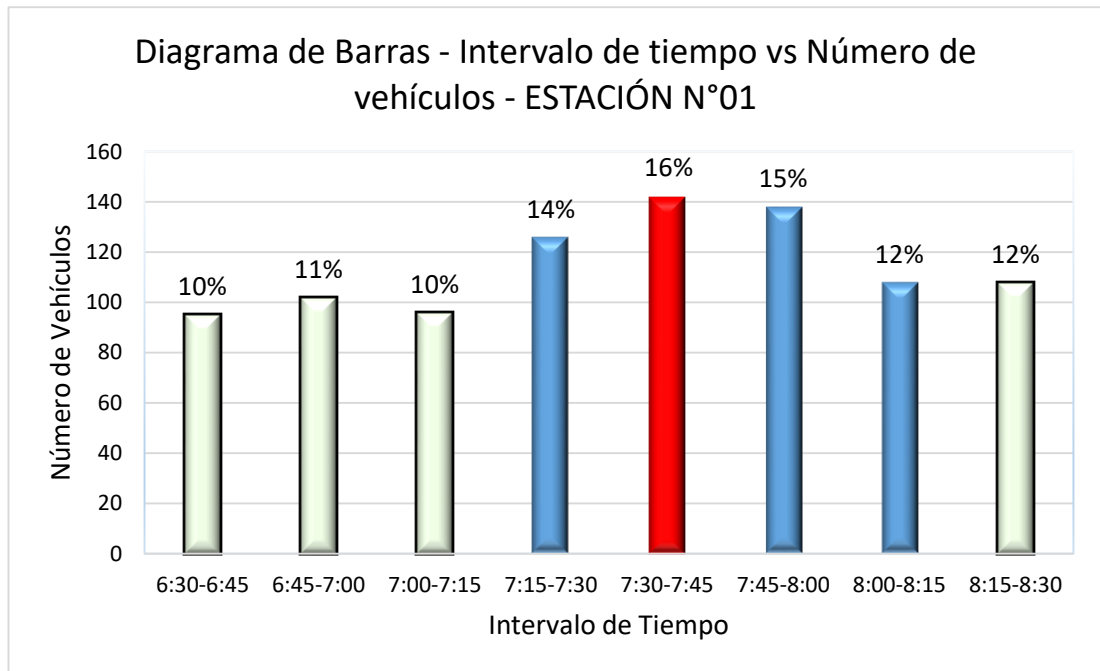
Figura 1

Intervalo de tiempo del flujo vehicular

Tal como es de apreciarse en la Figura 1, el intervalo de tiempo según número de vehículos resulta notorio de entre las 7:30 a 7:45 debido a que en ese intervalo de tiempo circulan mayor cantidad de vehículo (16%) más que en el resto de los intervalos.

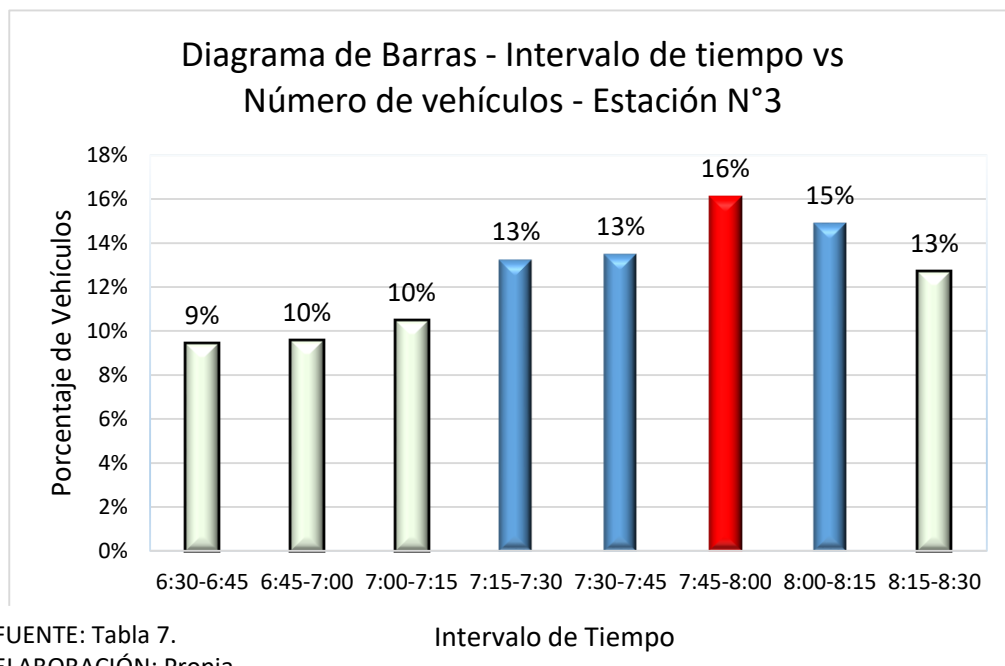
Figura 5

Intervalo de tiempo del flujo vehicular – Estación N°3

Tal como es de apreciarse en la Figura 5, el intervalo de tiempo según número de vehículos resulta notorio de entre las 7:45 a 8:00 debido a que en ese intervalo de tiempo circulan mayor cantidad de vehículo (16%) más que en el resto de los intervalos.

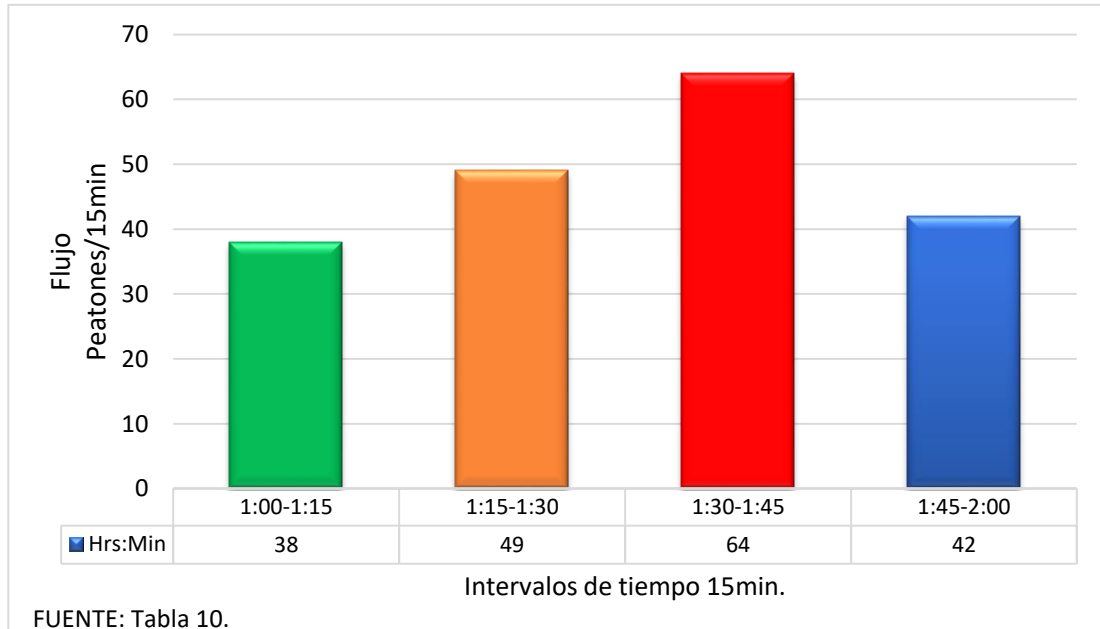
Figura 7

Variación del volumen de tránsito peatonal en la hora de máxima demanda – Estación 1.

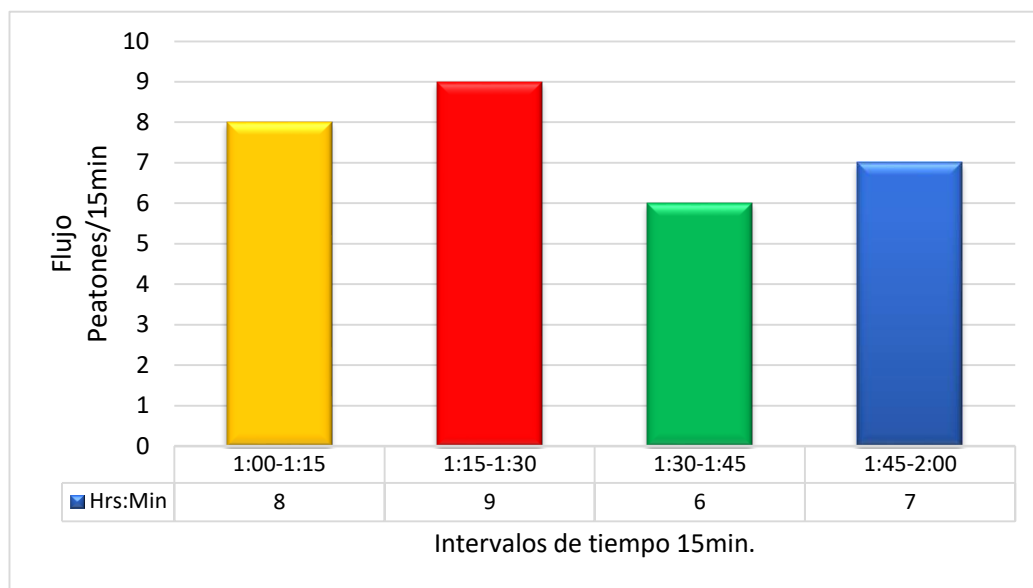
Figura 9

Variación del volumen de tránsito peatonal en la hora de máxima demanda – Estación 3.

De acuerdo con la Figura 9, podemos advertir que en la Estación 3 de la carretera central 18-A Huánuco – Tingo María y el puente Joaquín Garay existe mayor (30%) tránsito peatonal entre el intervalo de tiempo de 1:15 a 1:30 horas. Considerando estos datos, podemos inferir que la construcción del Puente Esteban Pavletich genera mayor transitabilidad de personas por la Estación 2 que es objeto de estudio y que, por lo tanto, influye en el desgaste del pavimento de la zona.

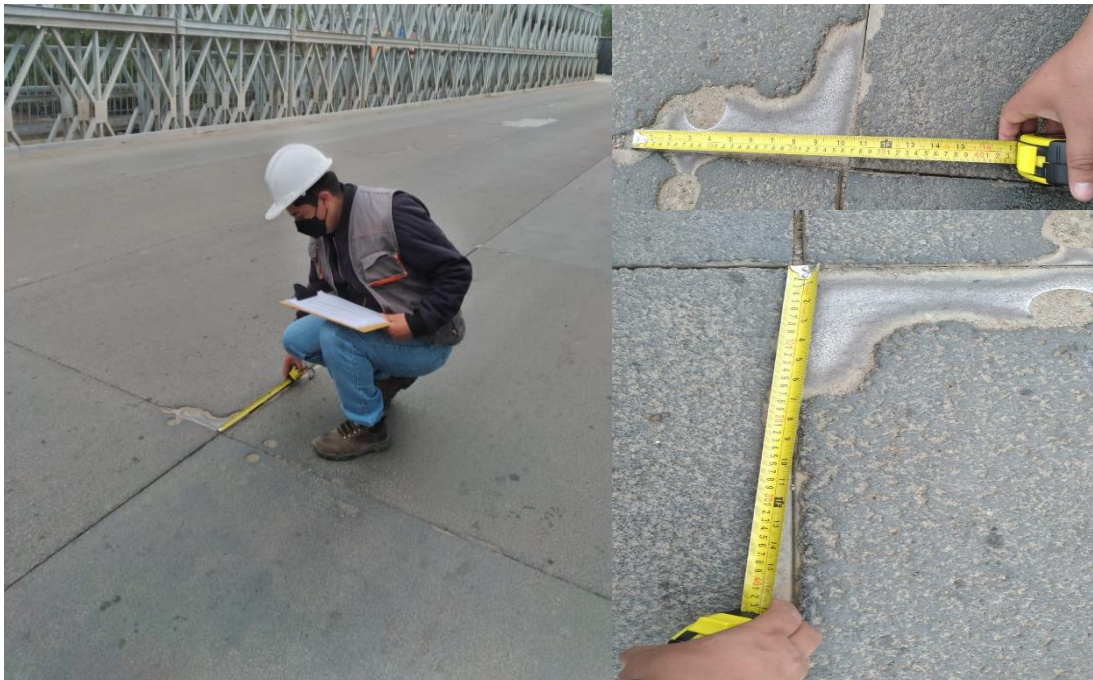
Punto de Referencia 0001-0002, se observa el tipo de deterioro “Peladura y Desprendimiento”, la falla es puntual y desprendimiento del concreto asfáltico de 0.2mx0.17m.

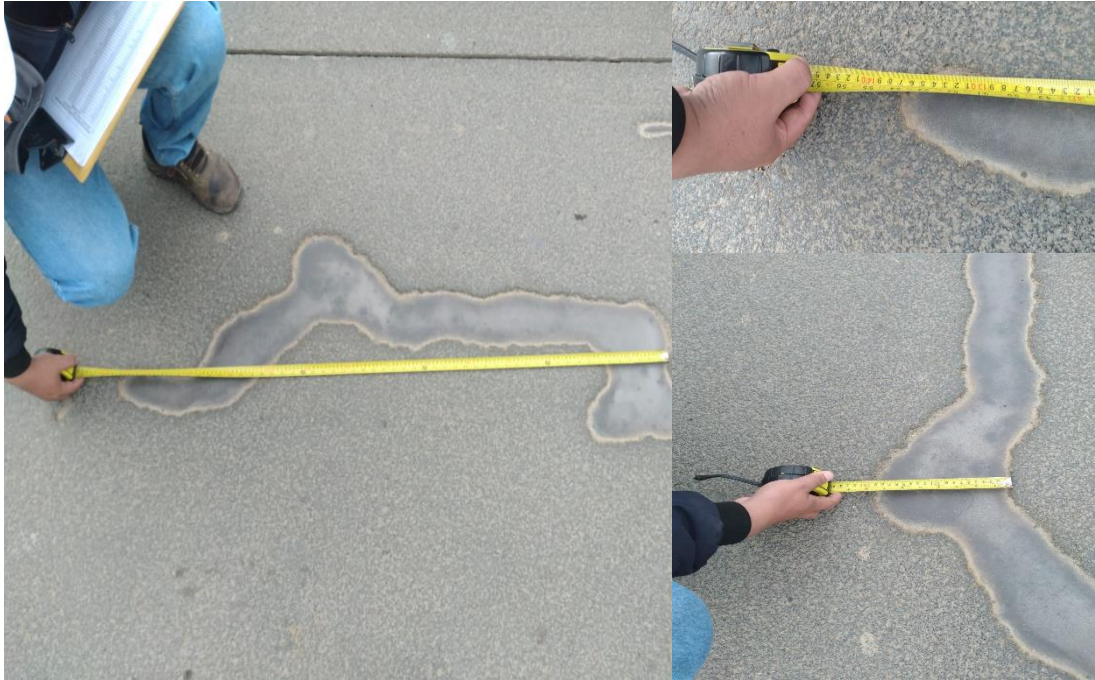
Punto de Referencia 0003-0004, se observa el tipo de deterioro “Peladura y Desprendimiento”, la falla es puntual y desprendimiento del concreto asfáltico de 1.37mx0.19m

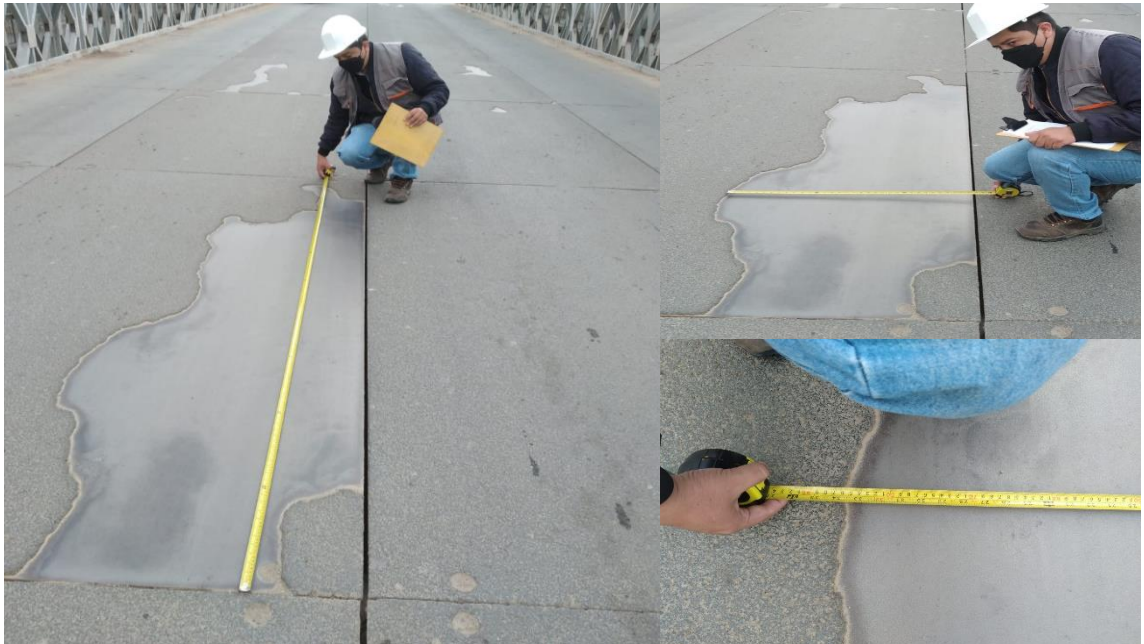
Punto de Referencia 0005-0006, se observa el tipo de deterioro “Peladura y Desprendimiento”, la falla es puntual y desprendimiento del concreto asfáltico de 2.90mx0.86m

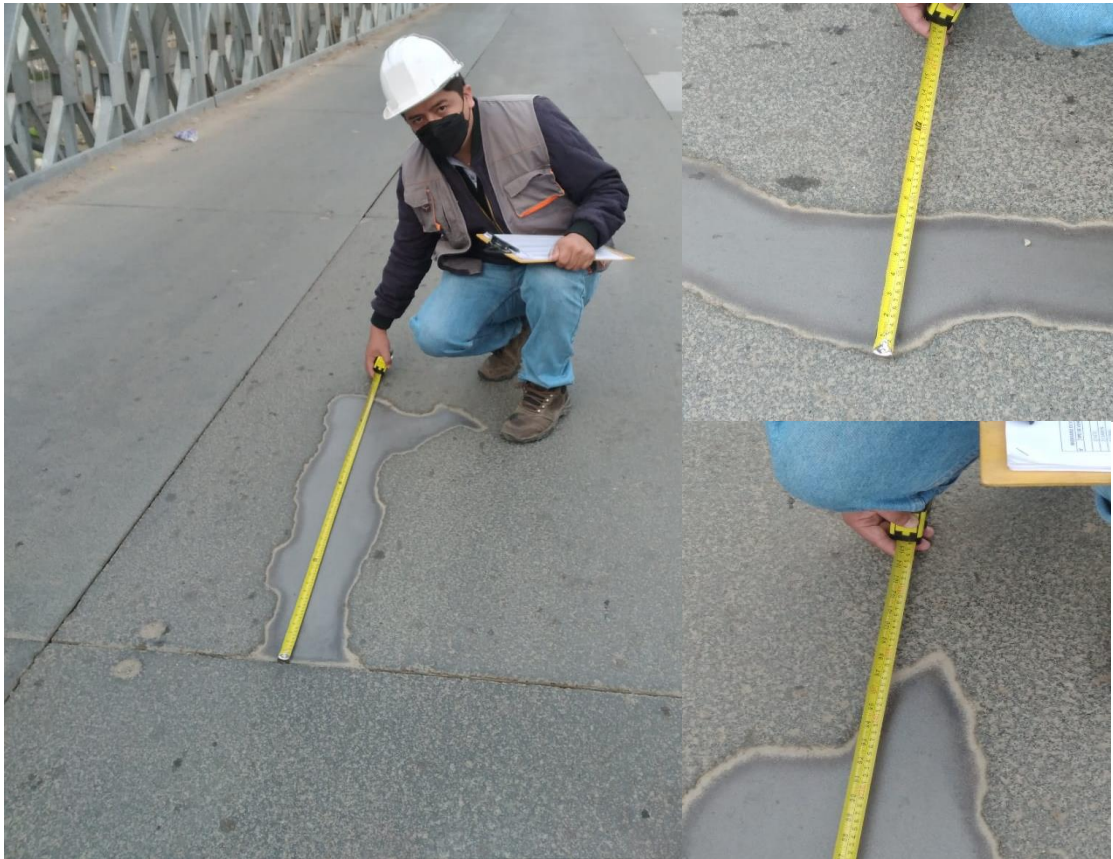
Punto de Referencia 0007-0008, se observa el tipo de deterioro “Peladura y Desprendimiento”, la falla es puntual y desprendimiento del concreto asfáltico de 2.50mx0.18m

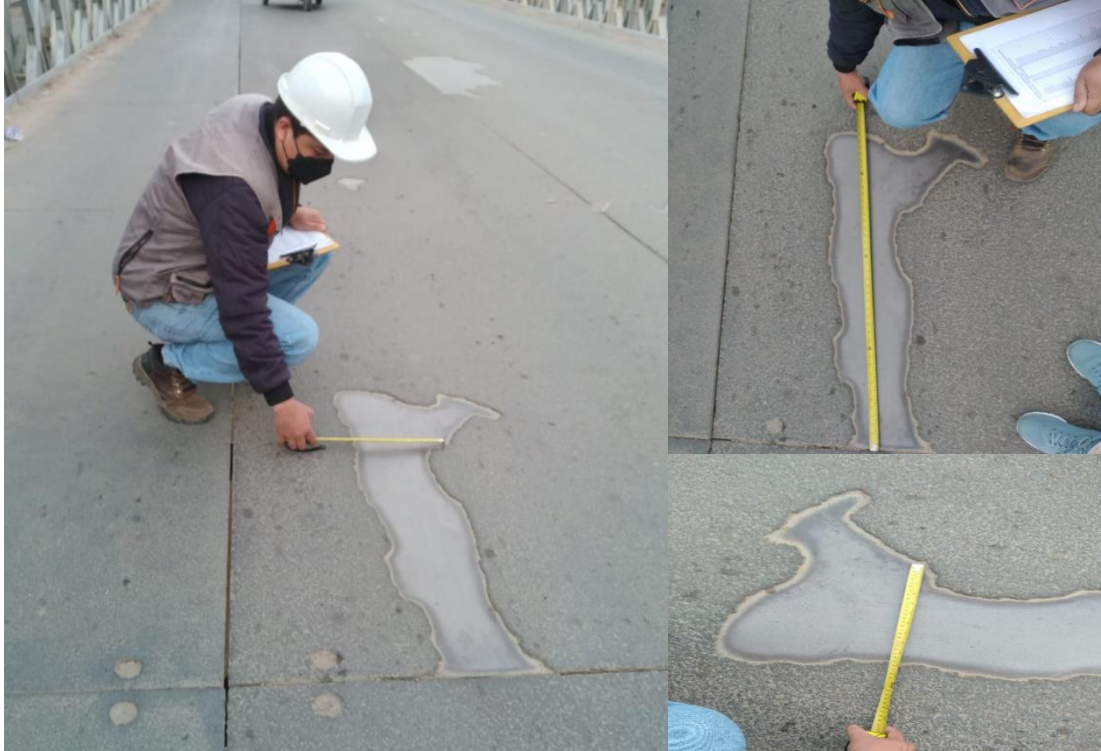
Punto de Referencia 0009-0010, se observa el tipo de deterioro “Peladura y Desprendimiento”, la falla es puntual y desprendimiento del concreto asfáltico de 1.09mx0.25m

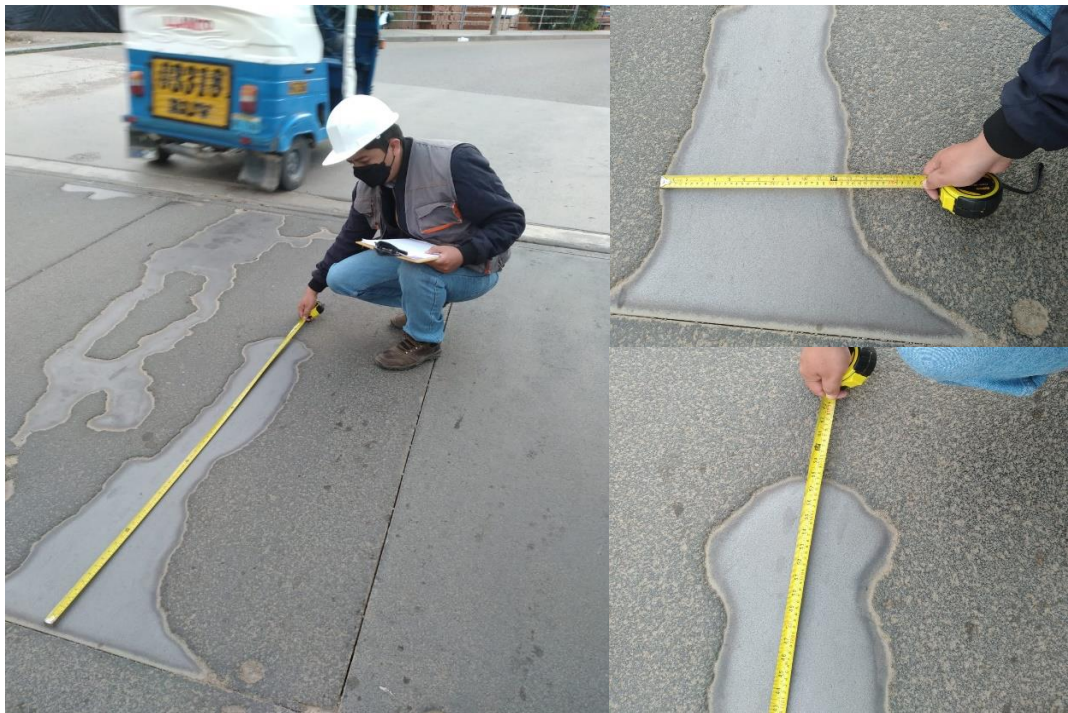
Punto de Referencia 0011-0012, se observa el tipo de deterioro “Peladura y Desprendimiento”, la falla es puntual y desprendimiento del concreto asfáltico de 1.48mx0.33m

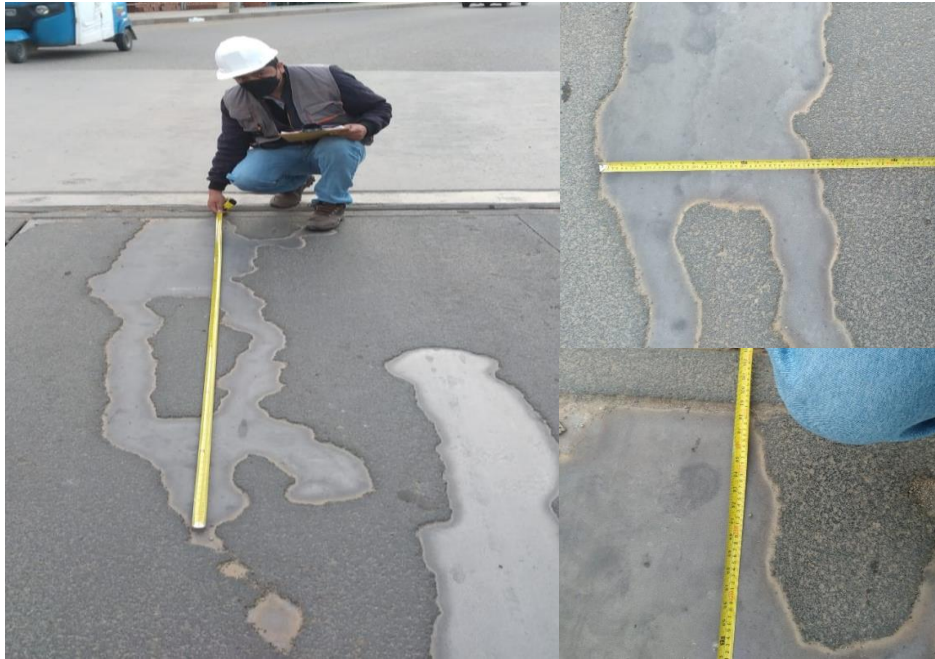
Punto de Referencia 0013-0014, se observa el tipo de deterioro “Peladura y Desprendimiento”, la falla es puntual y desprendimiento del concreto asfáltico de 2.49mx0.46m

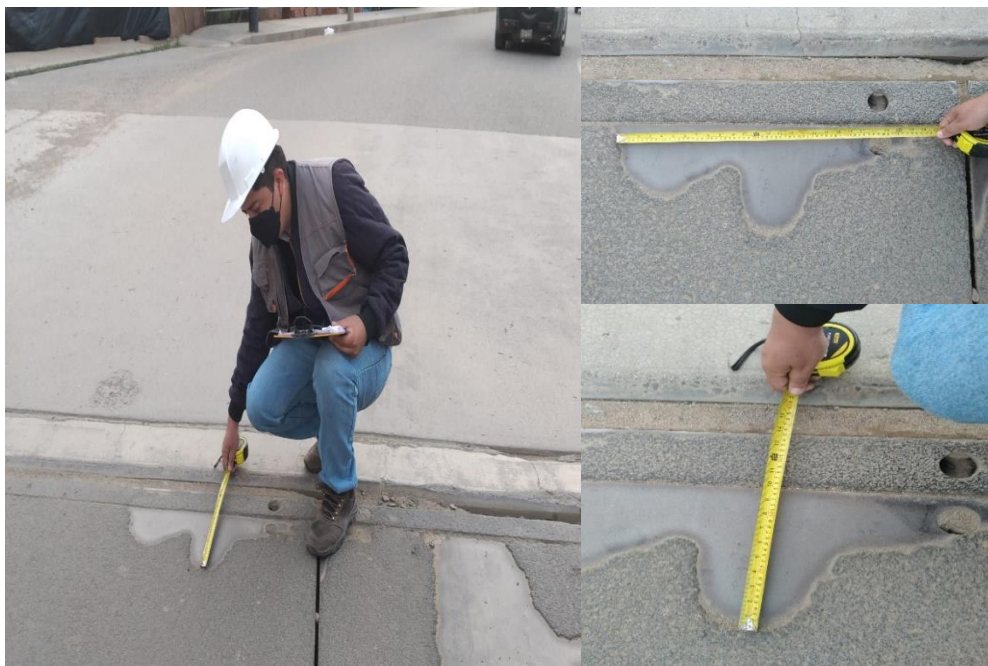
Punto de Referencia 0015-0016, se observa el tipo de deterioro “Peladura y Desprendimiento”, la falla es puntual y desprendimiento del concreto asfáltico de 0.65mx0.25m

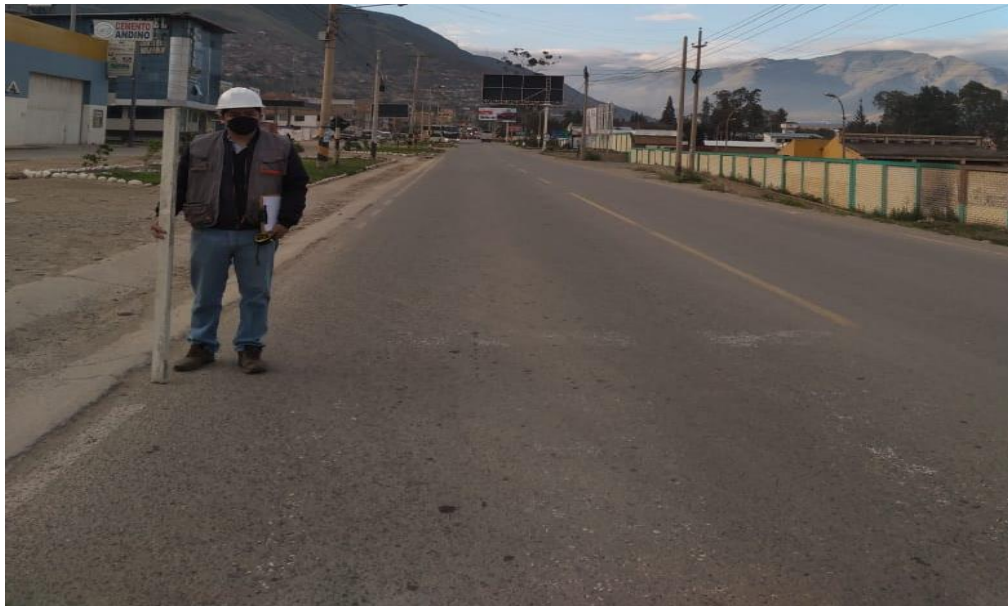
Punto de Referencia 0019-0020, se observa el tipo de deterioro “Peladura y Desprendimiento”, la falla es puntual sin aparición de la base granular (peladura superficial) de 130mx4m

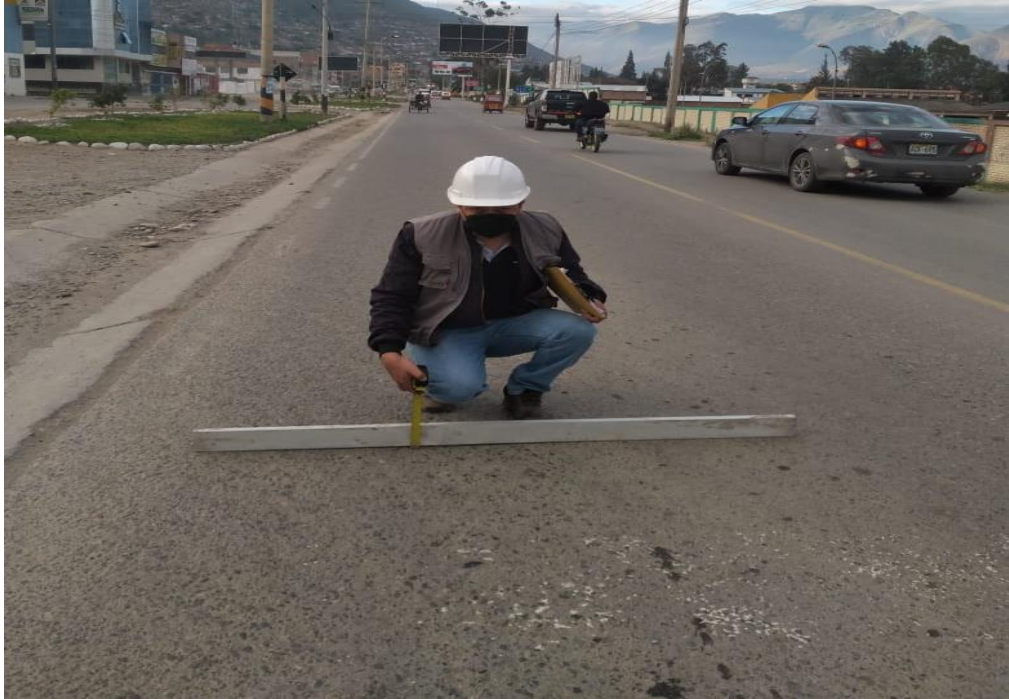
No existe surcos o ahuellamiento en la vía de estudio.

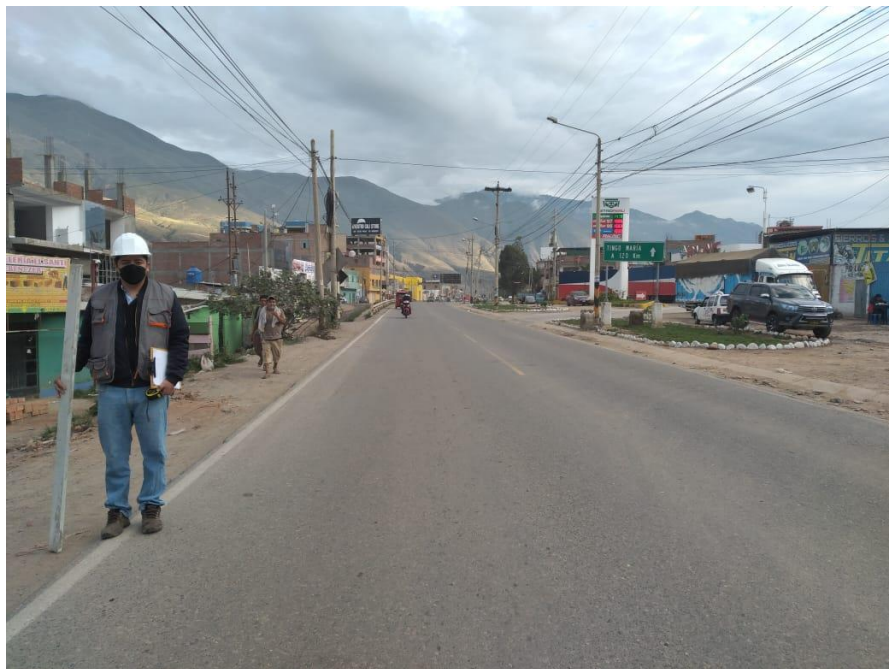
Punto de Referencia 0020-0021, se observa la vía sin deterioro o falla, un ancho de 130mx4m
