UNIVERSIDAD DE HUANUCO
FACULTAD DE INGENIERIA
PROGRAMA ACADÉMICO DE ARQUITECTURA

TRABAJO DE SUFICIENCIA PROFESIONAL

**“MEJORAMIENTO DE LA CAPACIDAD RESOLUTIVA DE LOS
SERVICIOS DE SALUD DEL HOSPITAL REGIONAL HERMILIO
VALDIZAN DE HUÁNUCO – NIVEL III - 1”**

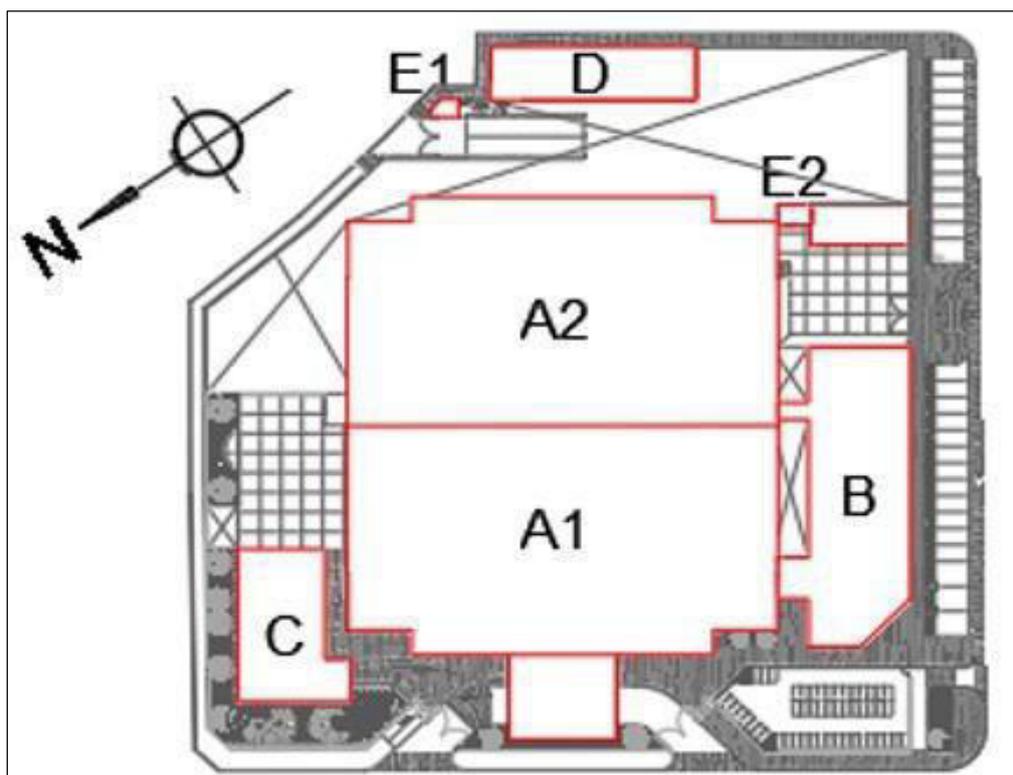
Figura 2. Sectorización hospital hermilio valdizan

El alcance del Proyecto comprendió la ejecución de Seis (06) niveles y se dividió por Sectores (Sector A, B, C, D y E), la cual se dividieron de la siguiente manera:

Sector E: Está integrado por puestos de resguardo y espacios para emergencias.

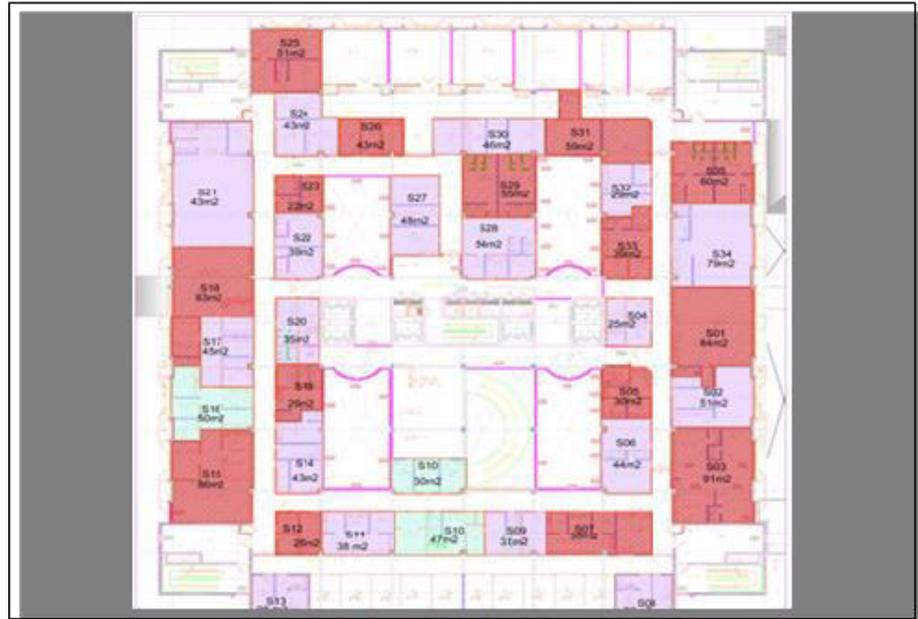
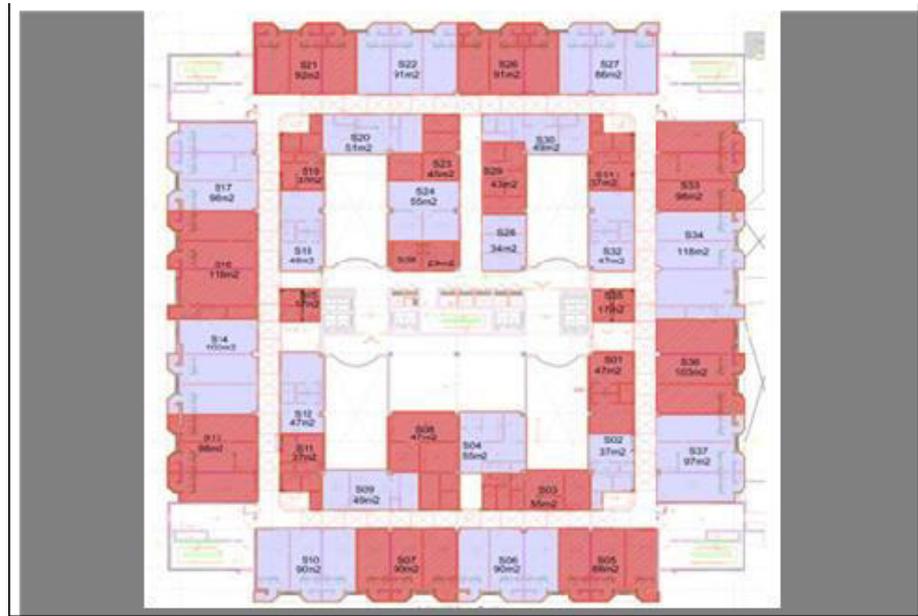
Figura 6. Sectorización por bloques (tercer y cuarto nivel – bloque A y B)

BLOQUE A – QUINTO NIVEL

BLOQUE A – SEXTO NIVEL

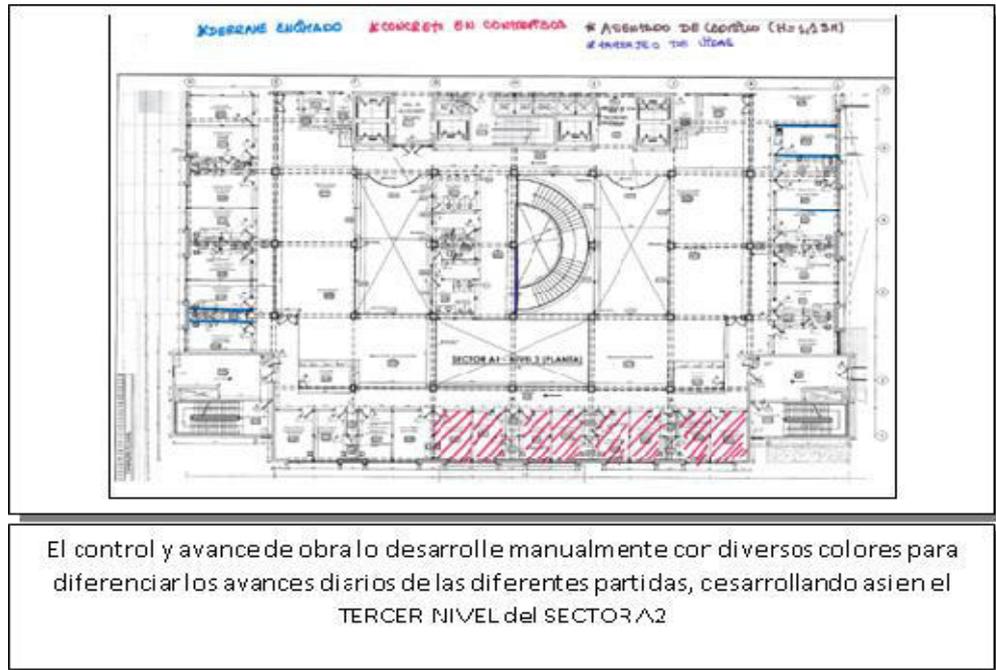
Figura 9. Control de actividades del avance diario de obra – primer nivel

Estaba encargada del mapeo diario del avance ejecutado en obra, distinguiéndolo así por colores cada actividad.

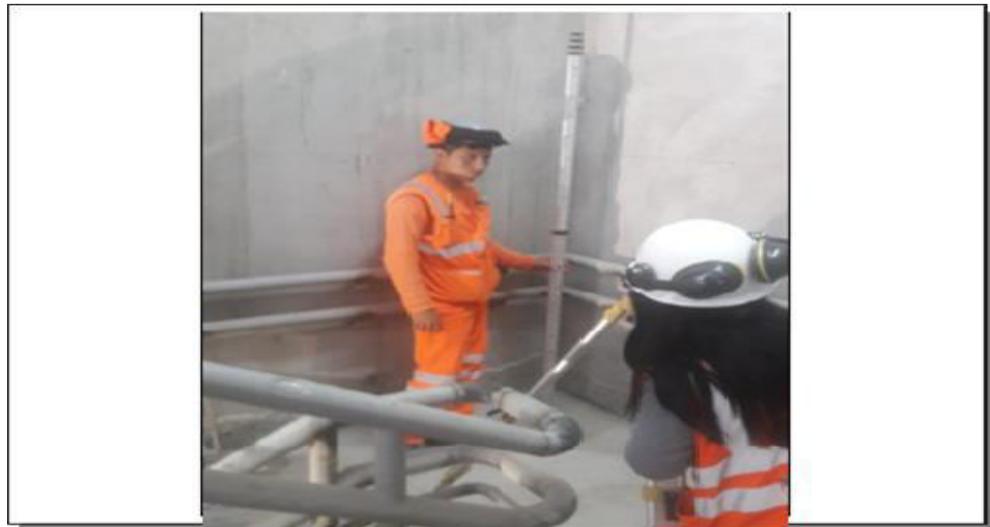
Imagen 3. Constatación de las alturas correctas y contra zócalos terrazos

CONSTATACIÓN DE LAS ALTURAS CORRECTAS

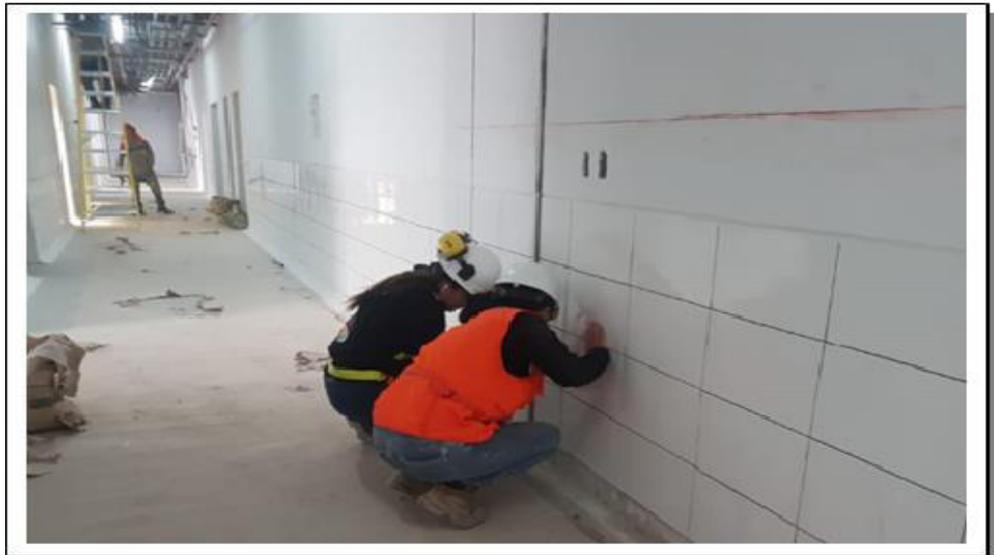
Imagen 4. Verificación de las alturas en contra zócalo terrazo

VERIFICACIÓN DE LAS ALTURAS EN CONTRAZÓCALO TERRAZO

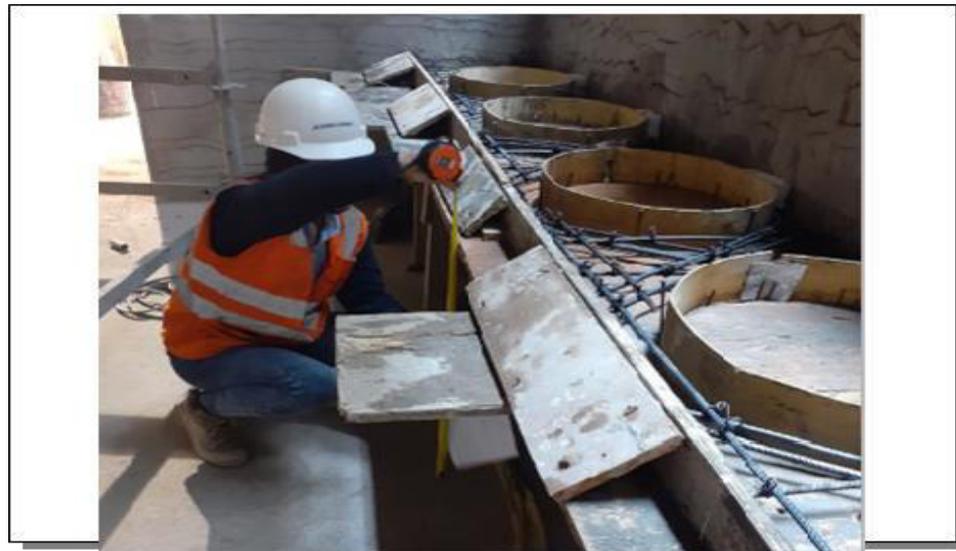
Imagen 5. Constatación de las alturas correctas de la mesa de los laboratorios y reunión con el equipo de supervisión

CONSTATACIÓN DE LAS ALTURAS DE LA MESA DE LOS LAVATORIOS

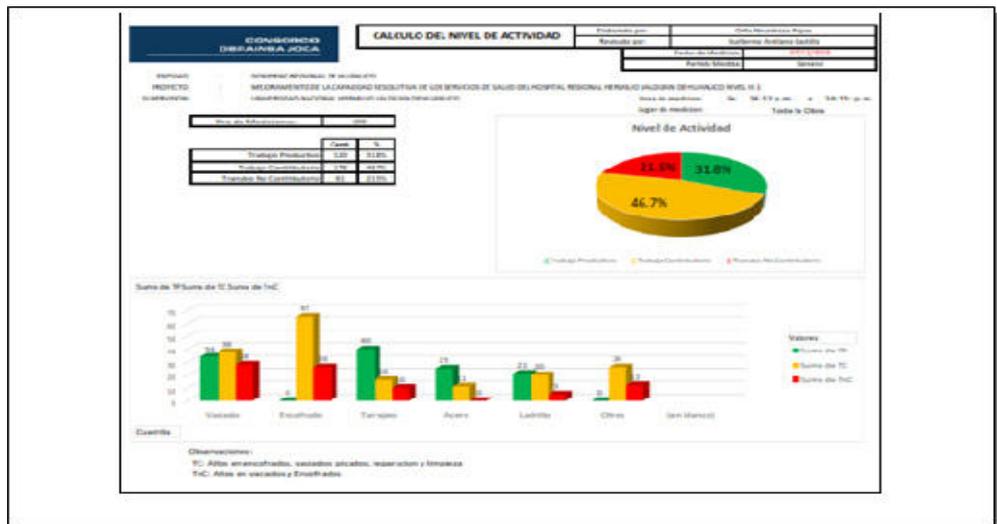
Figura 15. Análisis de restricciones

Según esta medición nos determinó el rendimiento de cada actividad y las debilidades de producción.

El Nivel de Actividad lo realice después de hacer el seguimiento de obra, considerando el trabajo productivo del personal, Capataz (Trabajo productivo), Operario (Trabajo contributivo) y peón (Trabajo no contributivo), por las diferentes partidas desarrolladas, arrojándonos así el porcentaje de acuerdo al nivel de medición.

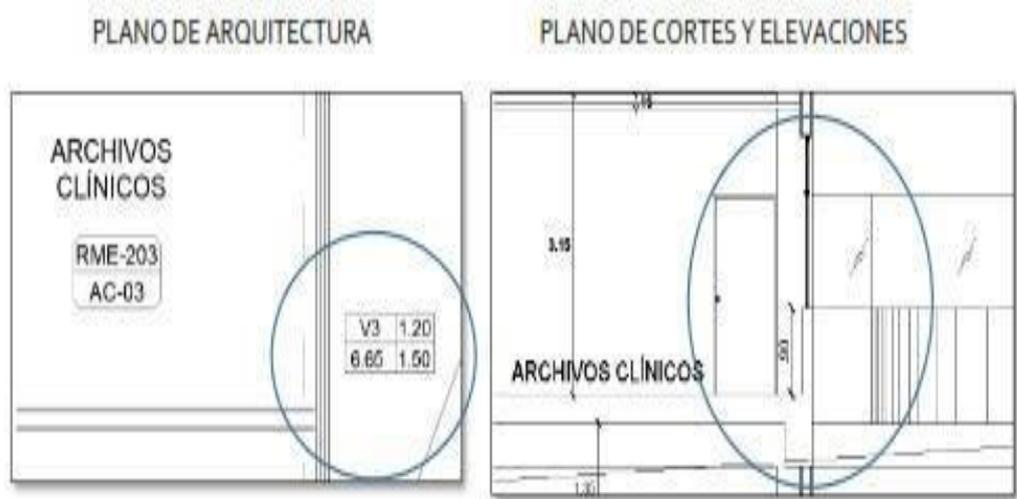
Figura 16. Planos de arquitectura

Descripción: En los planos de arquitectura los vanos V - 1 hasta el vano V - 27 especifican alfeizar de 1.20 m, mientras que en los planos de desarrollo (AD- 05) y en los cortes y elevaciones tienen un alfeizar de 0.90 m

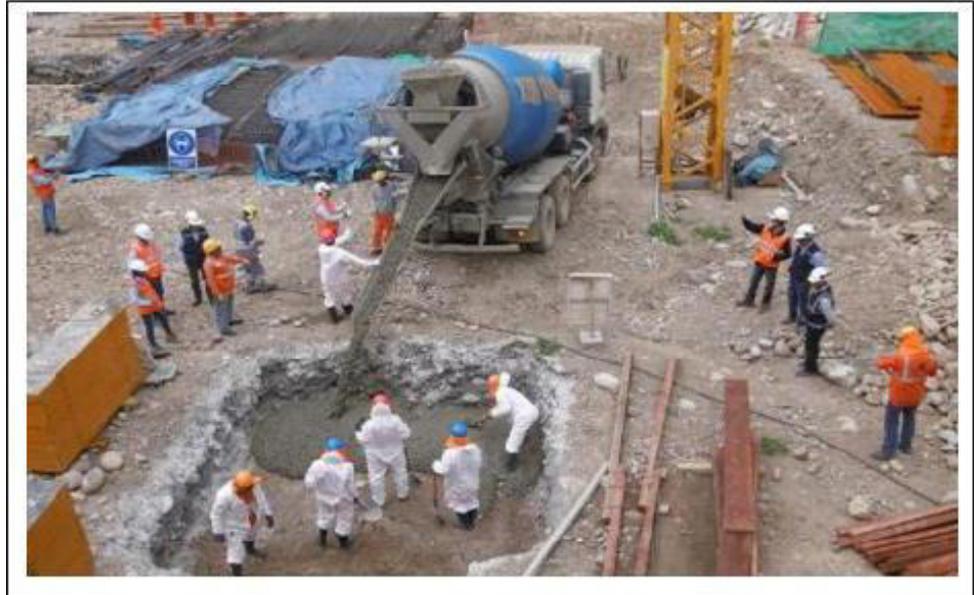
Fotografía 3. Vertido de concreto de solado

VERTIDO DE CONCRETO DE SOLADO

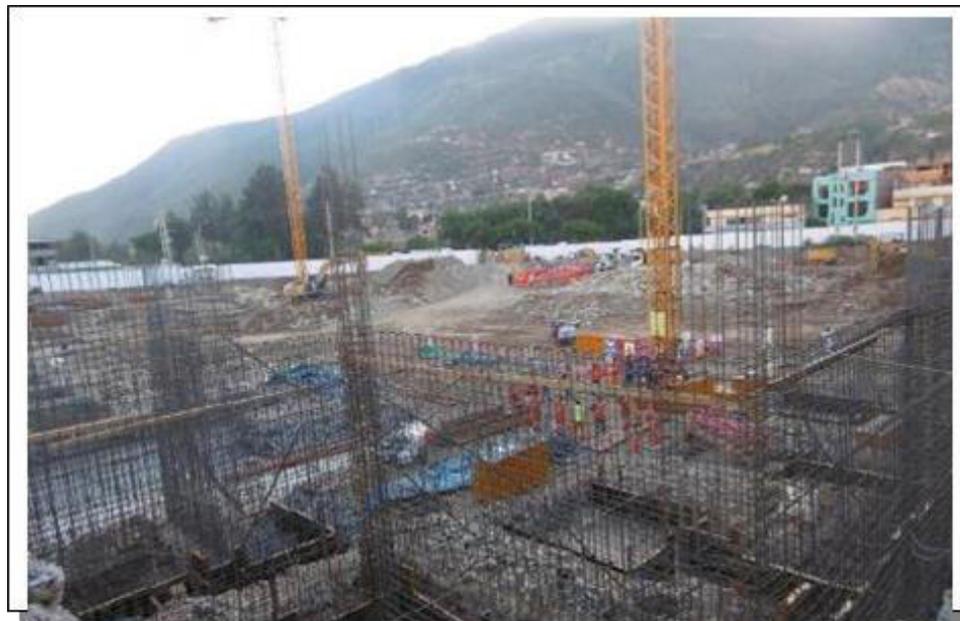
Fotografía 4. Colocación de acero pre armado del muro

COLOCACIÓN DE ACERO PRE ARMADO DEL MURO PANTALLA.

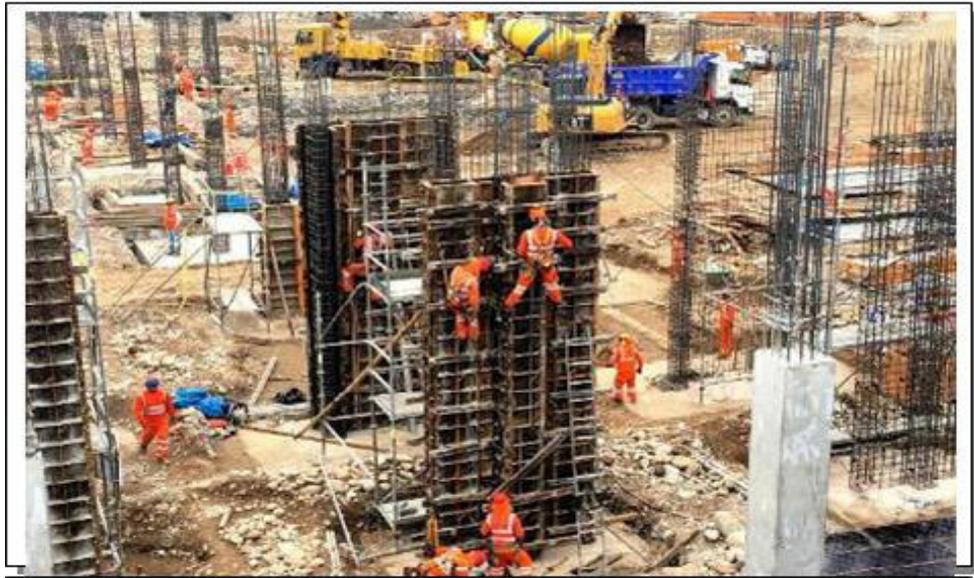
Fotografía 7. Encofrado de placas

ENCOFRADO DE PLACAS

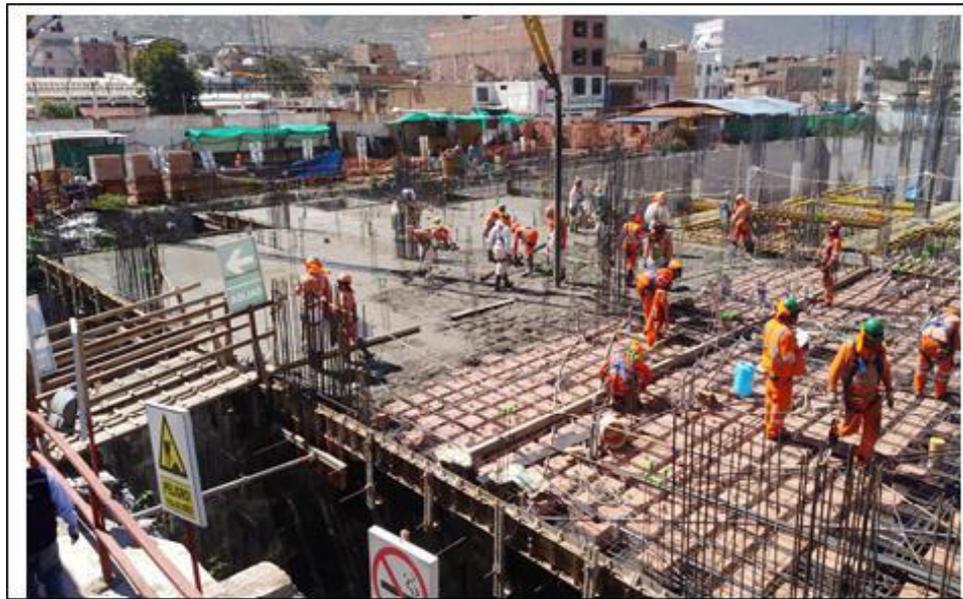
Fotografía 8. Vaciado de losas sector b

VACIADO DE LOSAS SECTOR B

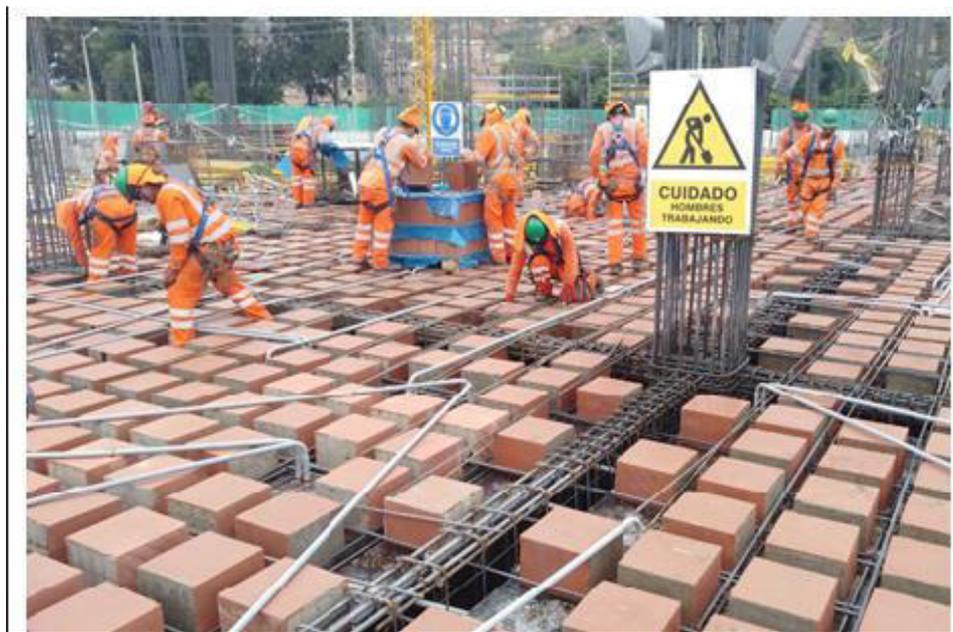
Fotografía 9. Vista panorámica de colocación de ladrillo ii.ee – ii.ss

VISTA PANORÁMICA DE COLOCACIÓN DE LADRILLOS II.EE – II.SS.

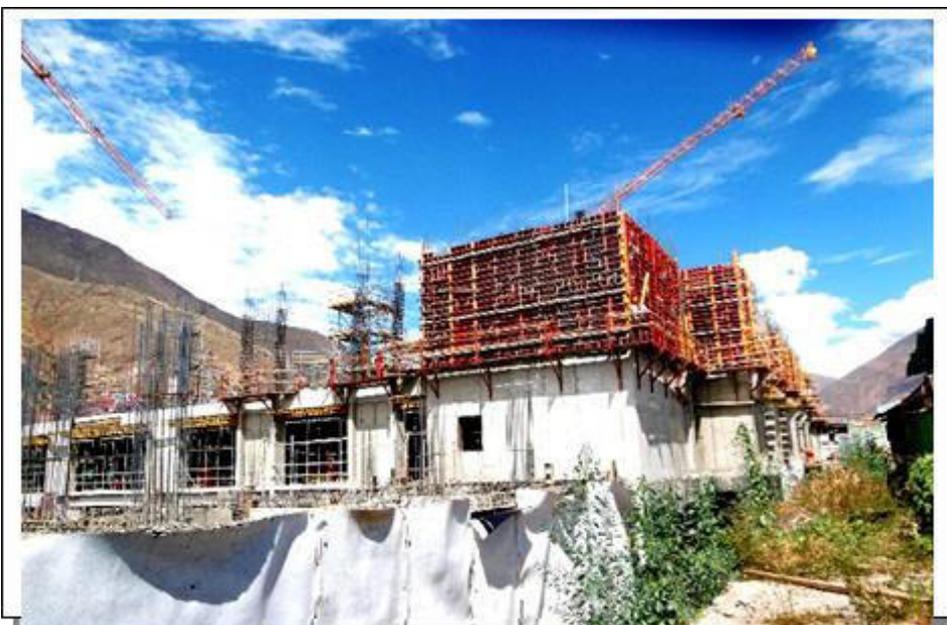
Fotografía 10. Colocación de geo membrana y encofrado

COLOCACIÓN DE GEOMEMBRANA Y ENCOFRADO DE PLACAS.

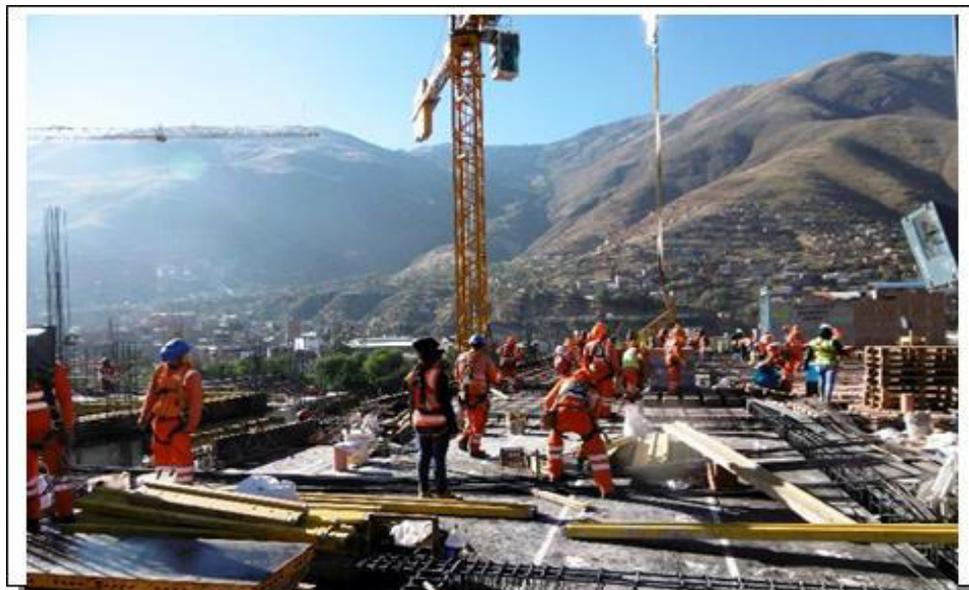
Fotografía 12. Actividades en losa aligerada 4to nivel – bloque b

ACTIVIDADES EN LOSA ALIGERADA 4TO NIVEL – BLOQUE B.

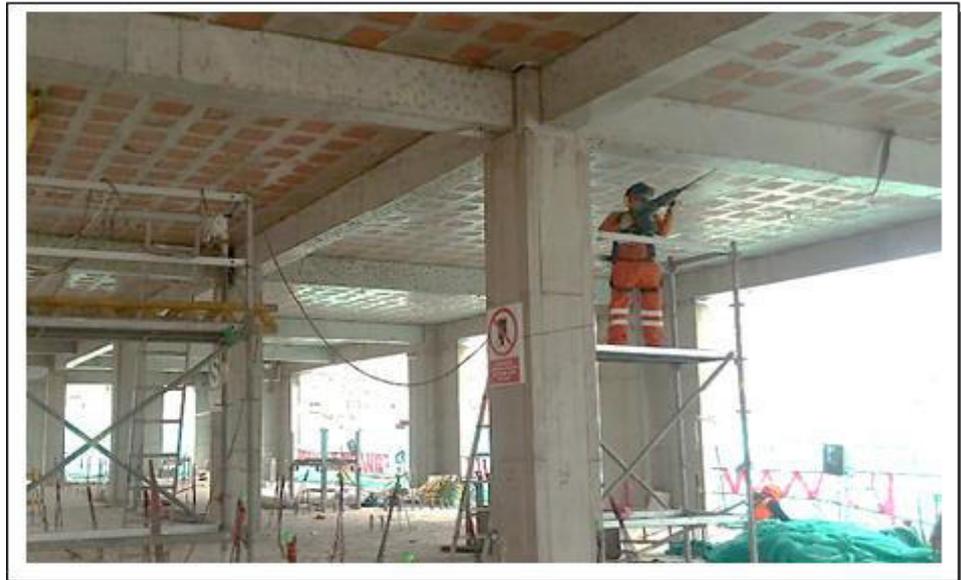
Fotografía 13. Descalificado de vigas – 4s2

DESCALIFICADO DE VIGAS – 4S2

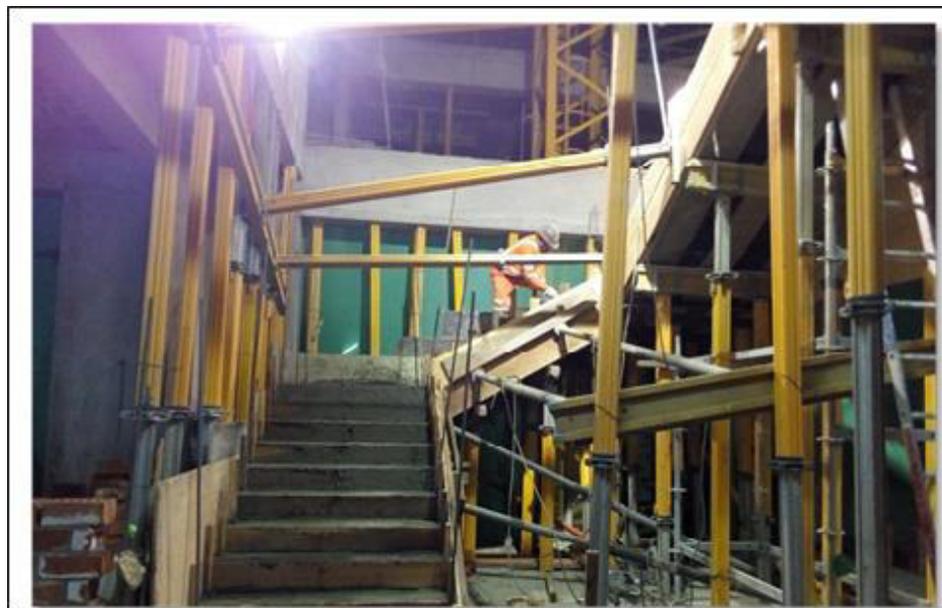
Fotografía 14. Vertido de concreto en las escaleras – 3s1

VERTIDO DE CONCRETO EN LAS ESCALERAS – 3S1

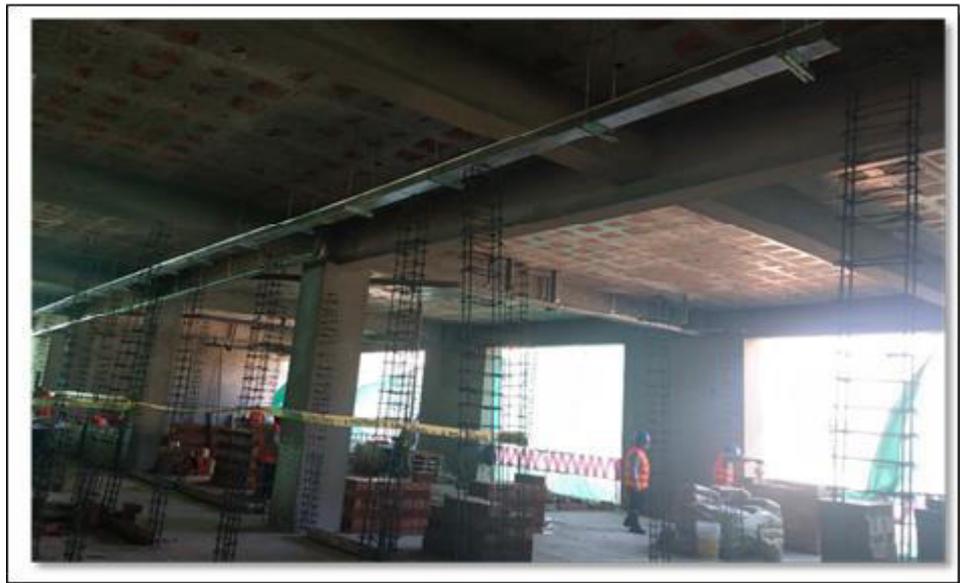
Fotografía 15. Tendido de bandejas – 2s5

TENDIDO DE BANDEJAS – 2S5

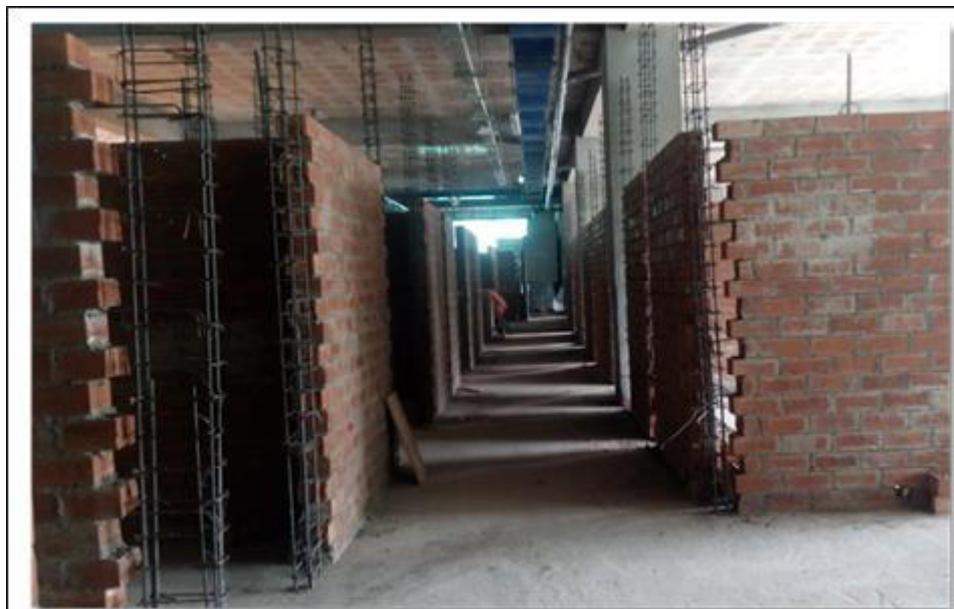
Fotografía 16. Muros de albañilería y acero en columnetas – bloque b

MUROS DE ALBAÑILERÍA Y ACERO EN COLUMNETAS **BLOQUE D**
