UNIVERSIDAD DE HUANUCO
FACULTAD DE INGENIERIA
PROGRAMA ACADÉMICO DE INGENIERIA CIVIL

**“Análisis de la vulnerabilidad sísmica de la vivienda típica
construida en tapial en el C.P. de Tambillo, Huánuco 2021”**

PARA OPTAR EL TÍTULO PROFESIONAL DE INGENIERO
CIVIL

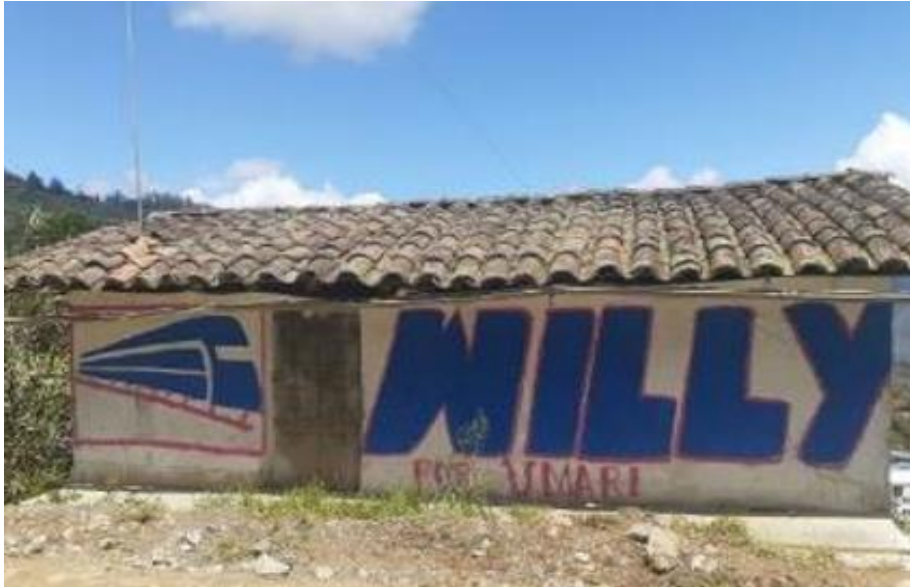
Figura 12
Vivienda en forma rectangular

La esbeltez de las paredes es de 4,00 a 6,00, y su espesor está entre 0,40 y 0,50 metros. Para entender mejor la vivienda típica de la región investigada, damos las dimensiones mínimas, máximas y medias

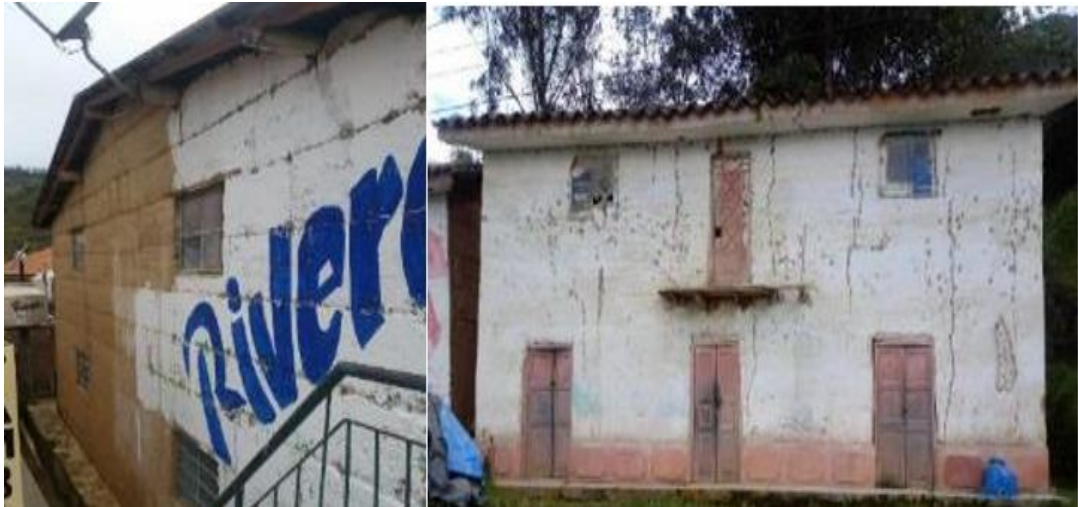
Figura 22
Zócalos y veredas de vivienda de tapial

Del análisis estadístico de los datos de campo sólo dos viviendas tienen zócalos con una altura de 30 cm. y 20 cm, respectivamente.

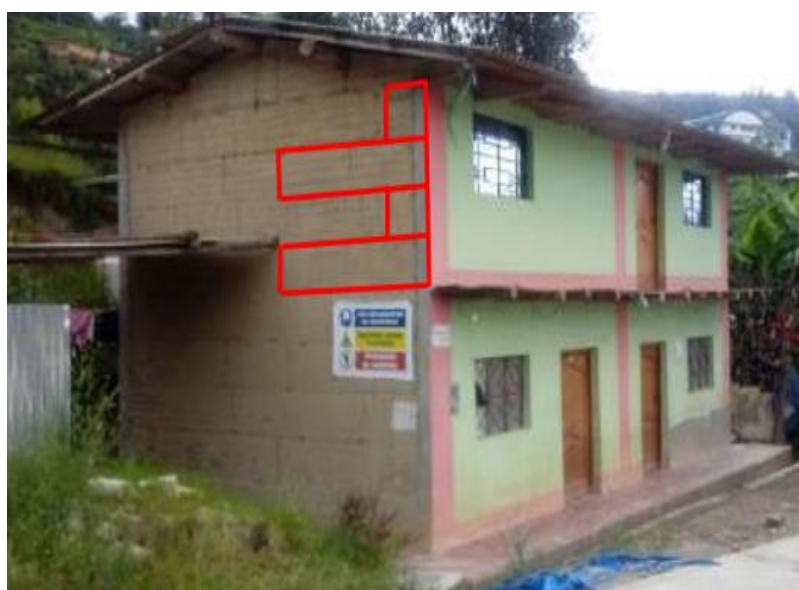
Figura 25
Asentado típico de muros de tapial en las esquinas

A continuación, se muestran la figura 24 y la figura 25 de tal forma el asentado más representativo para los muros portantes (aquellos que soportan la carga vertical del entre piso y los muros del superiores a ellas).

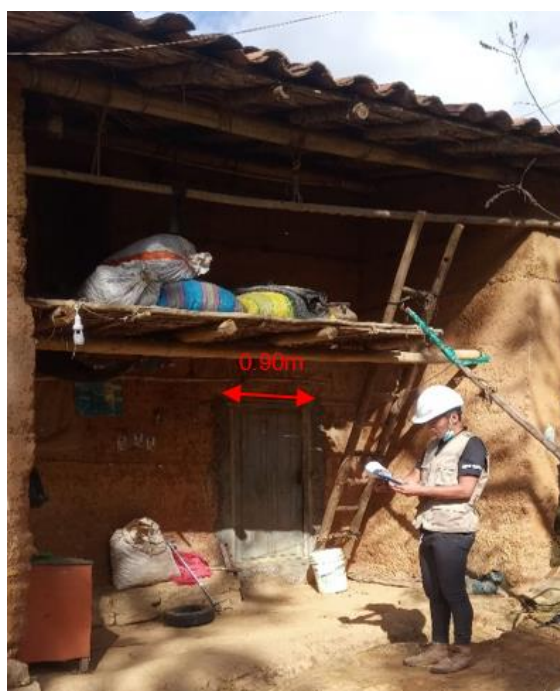
Figura 26
Vano de puerta

Dos o más vigas de madera, cada una de ellas con una sección transversal de unos 0,15 m x 0,10 m de espesor, se utilizan como dinteles sobre las aberturas de las puertas y ventanas, y se introducen en la pared al menos entre 0,30 m y 0,50 m a cada lado de la abertura.

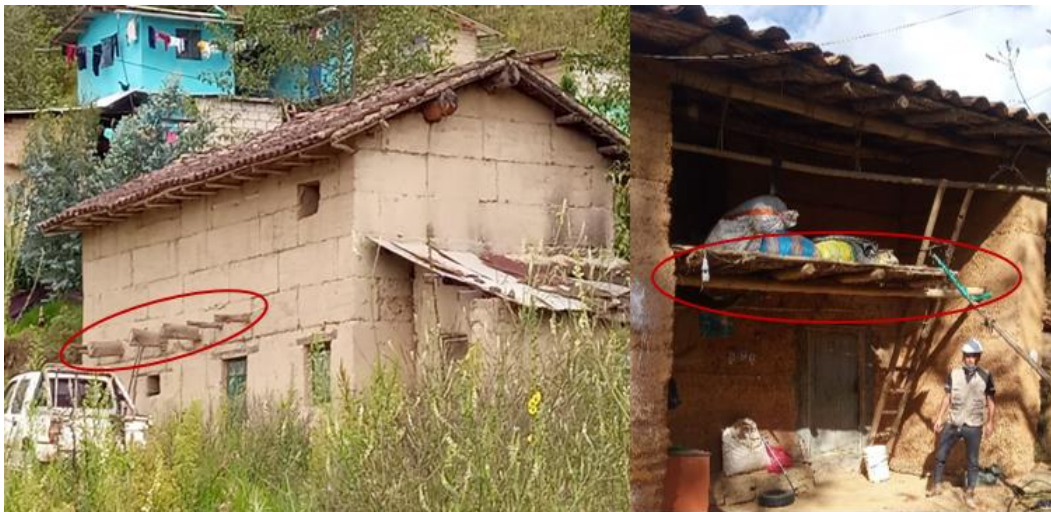
Figura 27

Vigas de entrepiso

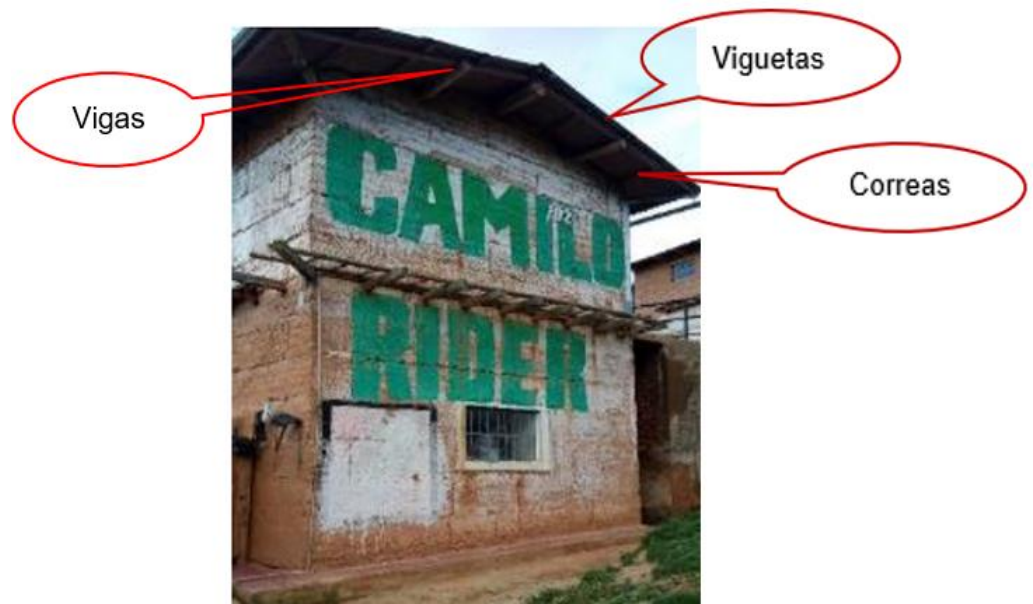
Figura 28
Cubiertas de la vivienda

Existe un amplio estilo de tejado utilizados en viviendas de tapial. Se suelen utilizar vigas de madera colocadas en sentido longitudinal de diámetro de 4" a 6", las correas de madera de 4"x3" y las viguetas son de madera de 2"x1". recubiertas de calamina o tejas artesanales.

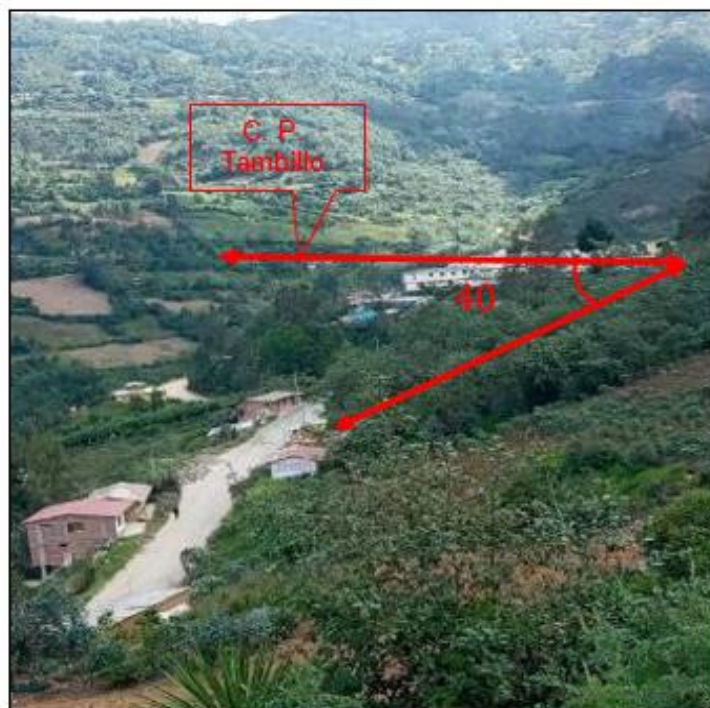
Figura 30
Viviendas en pendiente, zona tipo 1

La topografía del terreno del área de estudio presenta arbustos y con pendiente de 40° de inclinación con respecto a la horizontal y muchos residentes se han visto atraídos por sus propiedades relativamente baratas, lo que los ha llevado a construir viviendas en taludes pronunciadas.

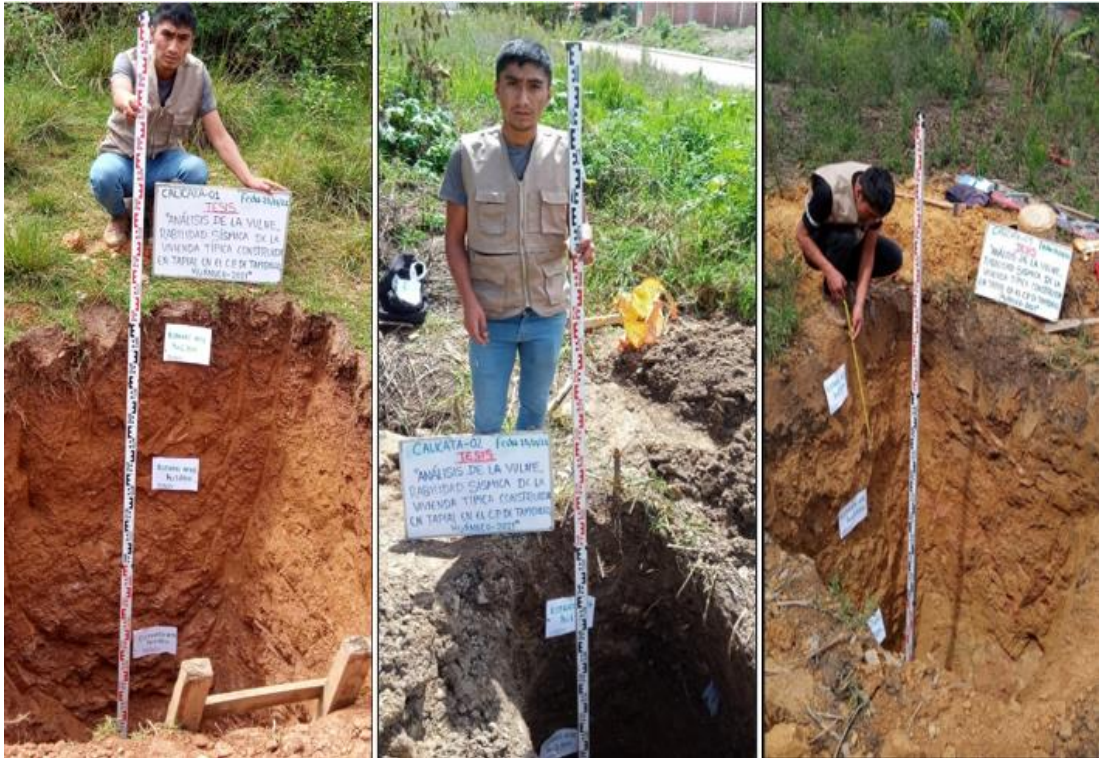
Figura 34

Según lo observado en campo y resultados de laboratorio, se tienen: Suelos limosos y arcillosas.

(a) Calicata de la zona tipo 1, (b) calicata de la zona tipo 2 y (c) calicata de la zona tipo 1

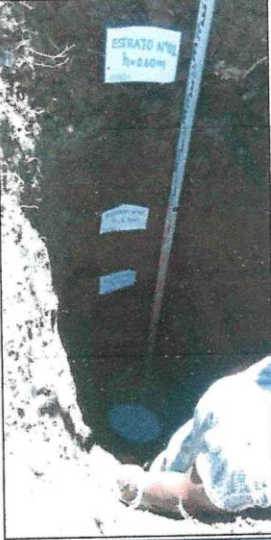
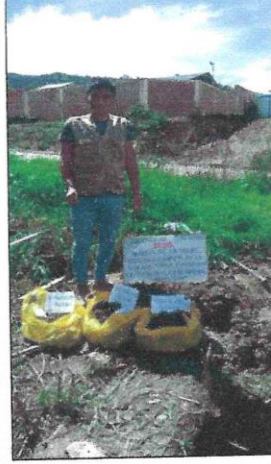
20	CL	Arcilla inorgánica de baja plasticidad; LL=34.27% , LP=22.87% , IP=11.40%	1	Mab	0.60	E-2	
30							
40							
50	CL	Arcilla inorgánica de baja plasticidad; LL=40.31% , LP=28.54% , IP=11.77%	2	Mab	1.10	E-3	
60

70							
80	CL	Arcilla inorgánica de baja plasticidad; LL=36.18% , LP=18.78% , IP=17.40% , Presencia de Nivel Freático a 2.20m	3	Mab	1.30	E-4	
90							
100							
110

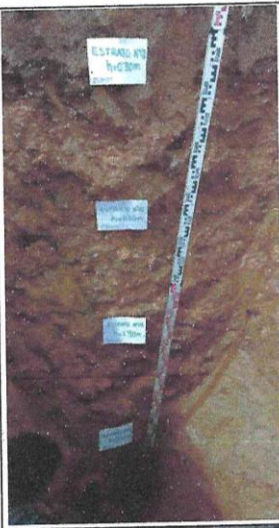
20	ML	Limo inorgánico de baja plasticidad, LL=33.67%, LP=30.61%, IP=3.06%	1	Mab	0.30	E-2	
30		Limo inorgánico de baja plasticidad, LL=35.74, LP=32.85, IP=2.89	2	Mab	0.70	E-3	
40			Limo inorgánico de baja plasticidad, LL=35.80%, LP=33.46%, IP=2.34	3	Mab	1.30

50	SC	Arena arcillosa con grava, LL=39.60%, LP=31.92%, IP=37.69%		4	Mab	0.70	
60							
70							
80							
90							
100							
110							
120							
130							
140							
150							
160							
170							
180							
190							
200							
210							
220							
230							
240							
250							
260							
270							
280							
290							
300							
310							
320							
330							
340							
350							
360							
370							
380							
390							
400							
410							
420							
430							
440							
450							
460							
470							
480							
490							
500

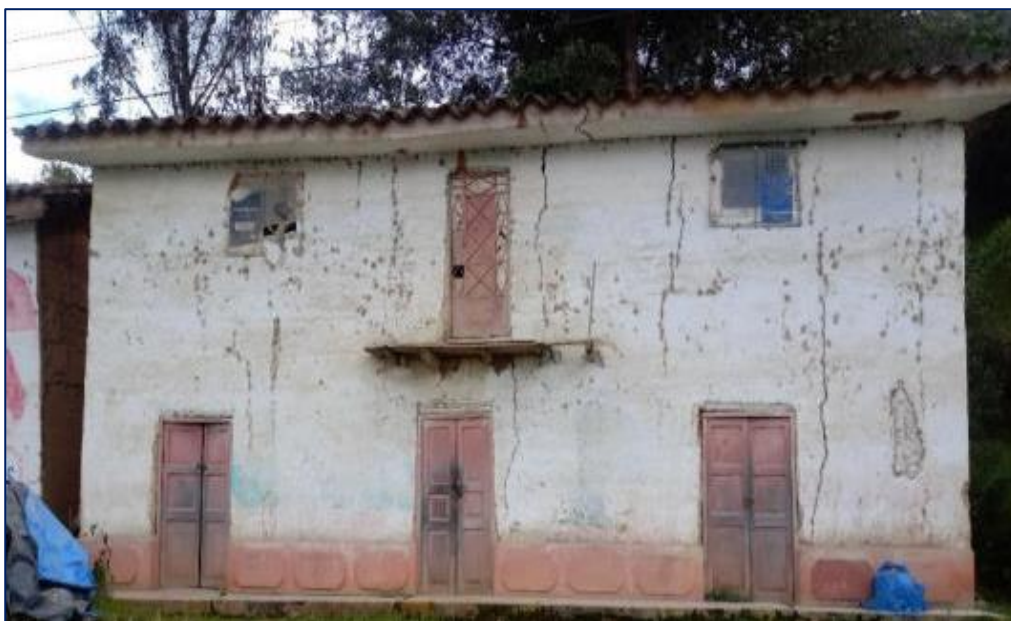
Figura 41

Vista frontal de la vivienda típica (rectangular), N°26

Esta casa tiene una distribución muy sencilla, con habitaciones del mismo tamaño en ambos niveles. La mayoría de las habitaciones siguen conectadas con el edificio principal, aunque estén divididas por muros de 40 cm.

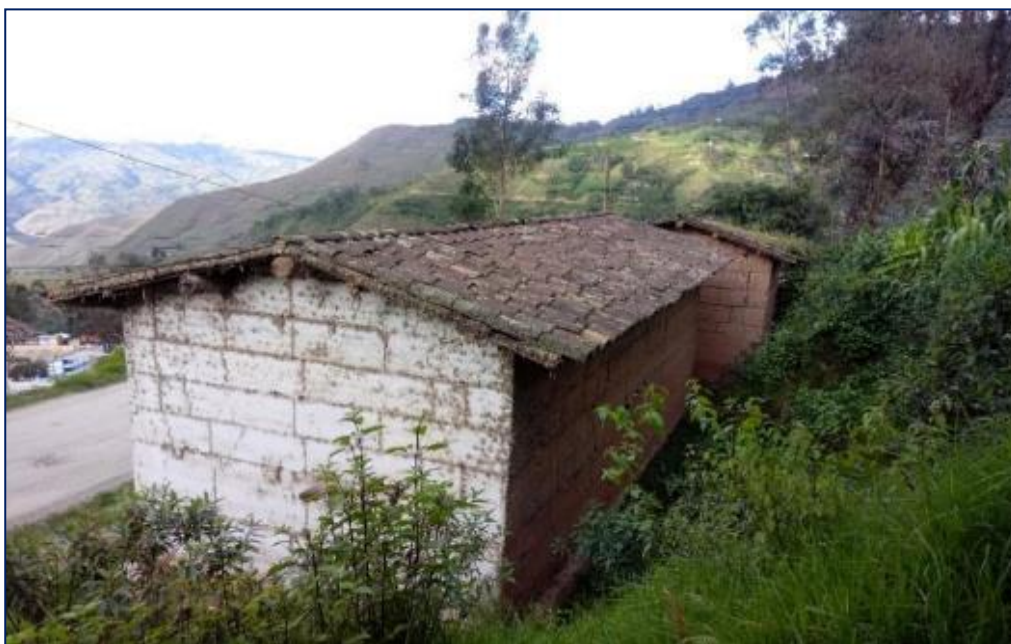
Figura 42

Vista lateral de la vivienda típica (rectangular), N°26.

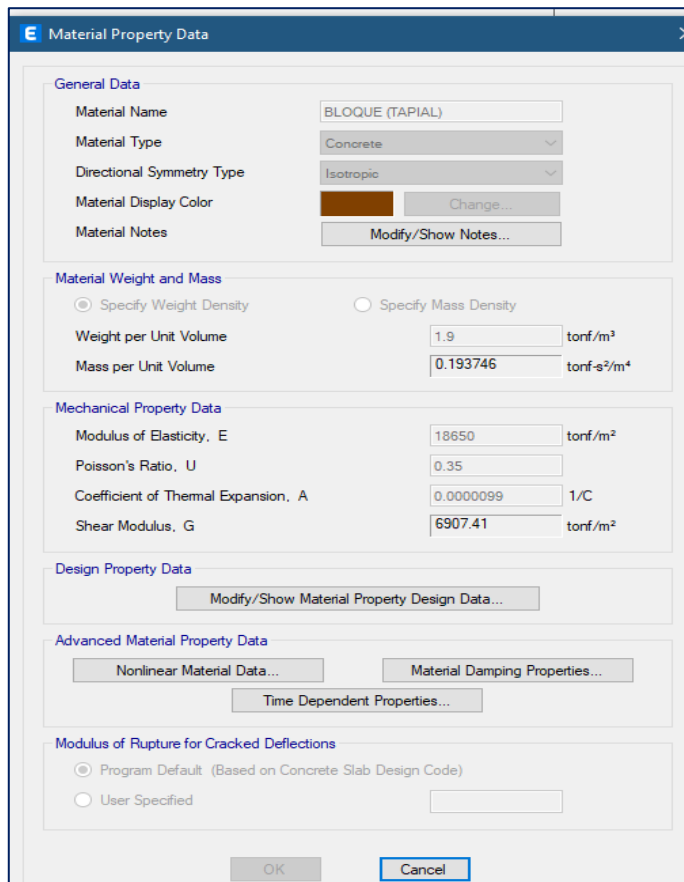
Figura 51
Definición de propiedades de tapial en Etabs V.19

Después de haber definido el material, se procedió a realizar el modelamiento de los muros.

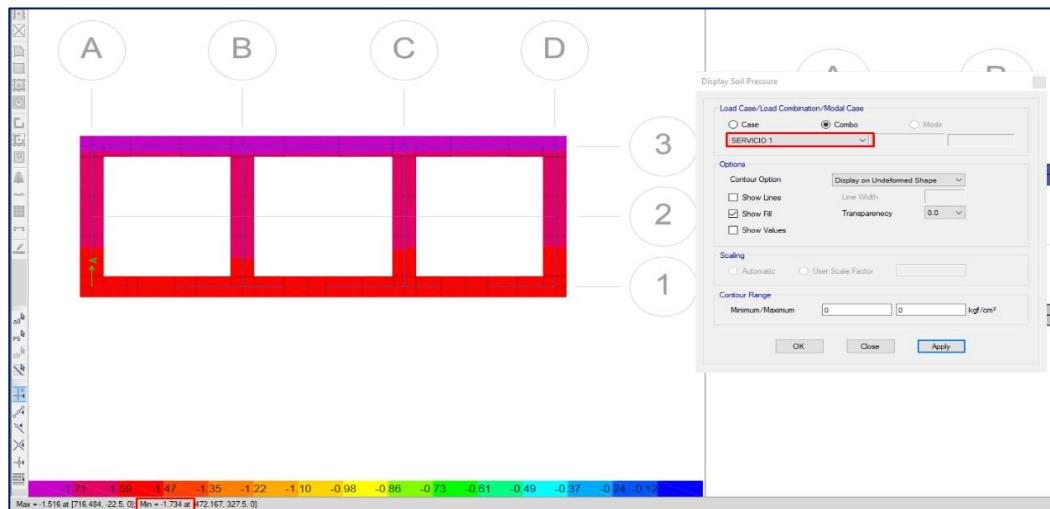
Esfuerzos de cargas de servicio 01 sobre el suelo de fundación; $U=CM+CV$

Esfuerzo máximo = 1.73 kg/cm²

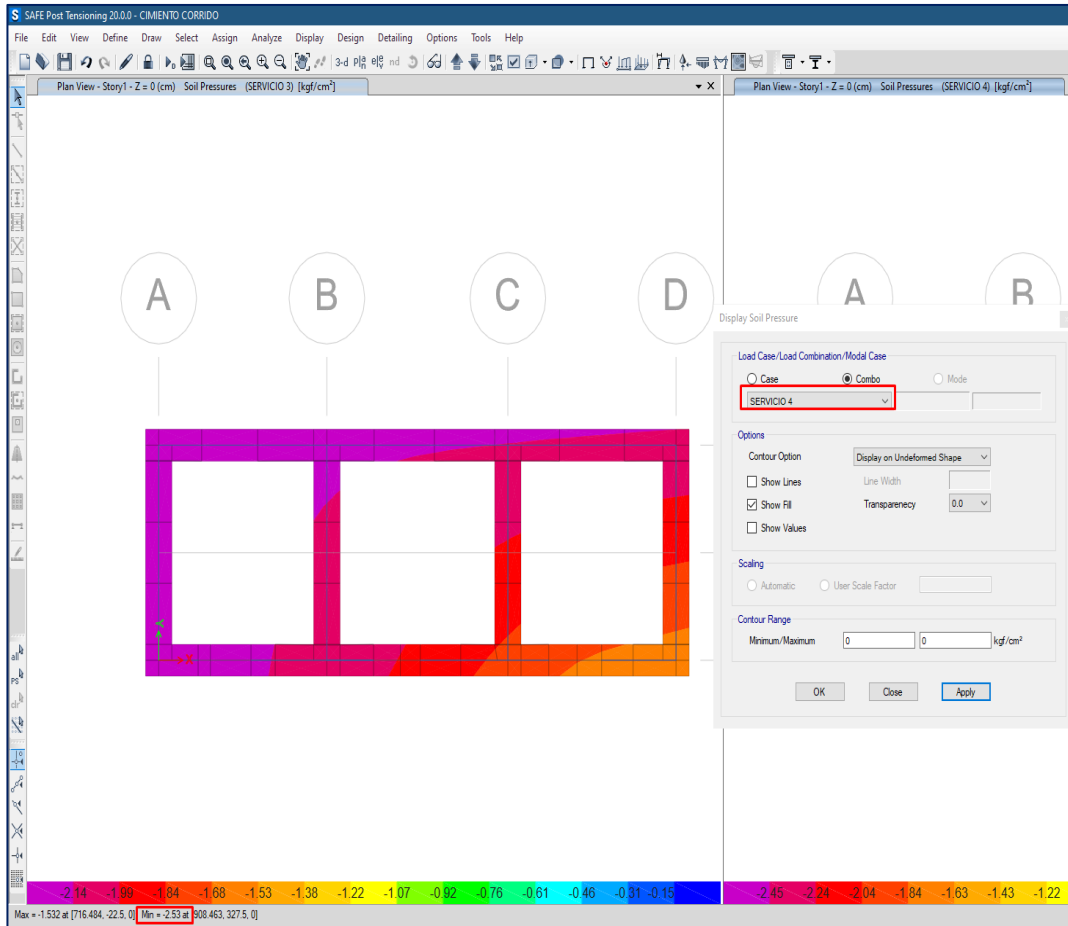
Esfuerzos de cargas de servicio 04 sobre el suelo de fundación; $U=1.25(CM+CV) + SY$

Esfuerzo máximo = 2.53 kg/cm²

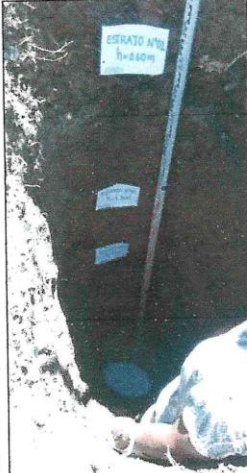
DATOS DEL CLIENTE		CONTROL DE CALIDAD	DATOS DE LA MUESTRA	
Ubicación:	C.P. TAMBILLO	ESTRATIGRAFIA	N° de muestra:	M-1, M-2y M-3
Propietario:			Fecha de ensayo:	05/12/2019
Solicitante:	Bach. BIL K. PONCE LAURENCIO	DETALLE: CALICATA PARA CIMENTACION	Clase de Material:	Arcilla inorgánica de baja plasticidad
Lugar:	C.P. TAMBILLO		Técnico:	
Calicata:	C-2		Ing. Responsable:	Ing. Hilder, Espinoza Poma

20	CL	Arcilla inorgánica de baja plasticidad; LL=34.27% , LP=22.87%, IP=11.40%	1	Mab	0.60	E-2	
30							
40							
50							
60							
70	CL	Arcilla inorgánica de baja plasticidad; LL=40.31% , LP=28.54%, IP=11.77%	2	Mab	1.10	E-3	
80							
90							
100							
110							
120	CL	Arcilla inorgánica de baja plasticidad; LL=36.18% , LP=18.78%, IP=17.40%, Presencia de Nivel Freático a 2.20m	3	Mab	1.30	E-4	
130							
140							
150							
160							
170							
180							
190							
200							
210							
220							
230							
240							
250							
260							
270							
280							
290							
300							
310							
320							
330							
340							
350							
360							
370							
380							
390							
400							
410							
420							
430							
440							
450							
460							
470							
480							
490							
500

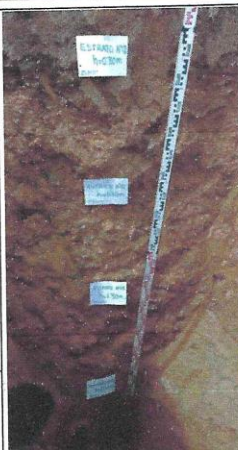
20	ML	Limo inorgánico de baja plasticidad, LL=33.67%, LP=30.61%, IP=3.06%	1	Mab	0.30	E-2	
30							
40							
50	ML	Limo inorgánico de baja plasticidad, LL=35.74, LP=32.85, IP=2.89	2	Mab	0.70	E-3

60							
70							
80							
90	ML	Limo inorgánico de baja plasticidad, LL=35.80%, LP=33.46%, IP=2.34	3	Mab	1.30	E-4	
100							
110							
120							
130							
140							
150	SC	Arena arcillosa con grava, LL=39.50%, LP=31.92%, IP=7.58%	4	Mab	0.70	E-5	
160							
170							
180							
190							
200							
210							
220							
230							
240							
250							
260							
270							
280							
290							
300							
310							
320							
330							
340							
350							
360							
370							
380							
390							
400							
410							
420							
430							
440							
450							
460							
470							
480							
490							
500

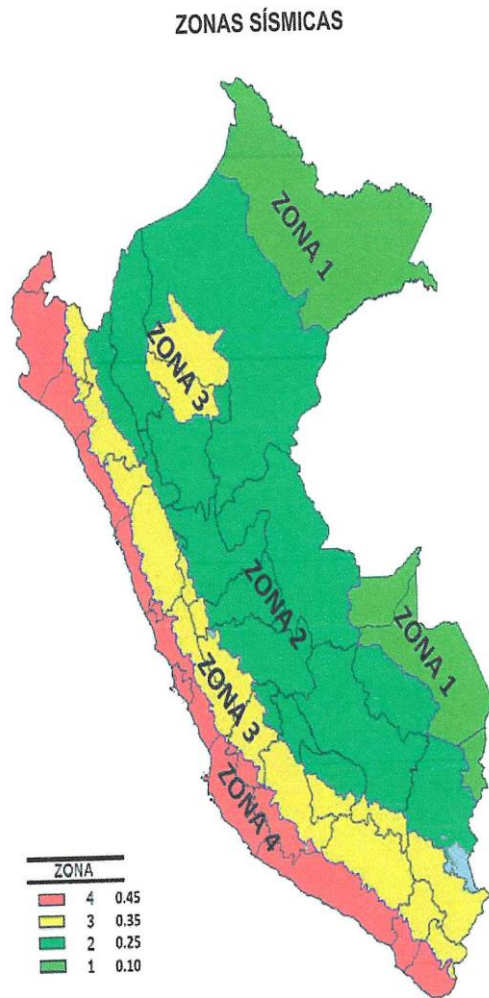
Ilustración 03: FACTOR DE ZONA.

A cada zona se asigna un factor Z según se indica en la Tabla N° 1. Este factor se interpreta como la aceleración máxima horizontal en suelo rígido con una probabilidad de 10 % de ser excedida en 50 años. El factor Z se expresa como una fracción de la aceleración de la gravedad.

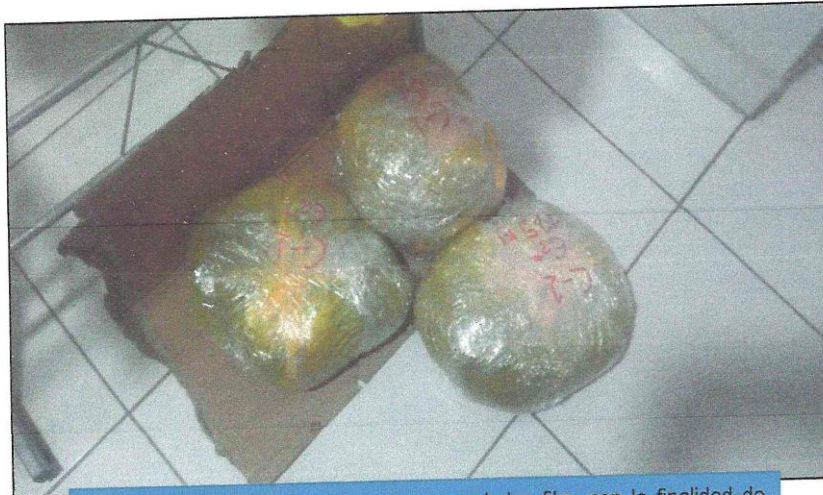
Imagen 06: Embolsado de muestras con bolsa film, con la finalidad de mantener la humedad en su estado natural.

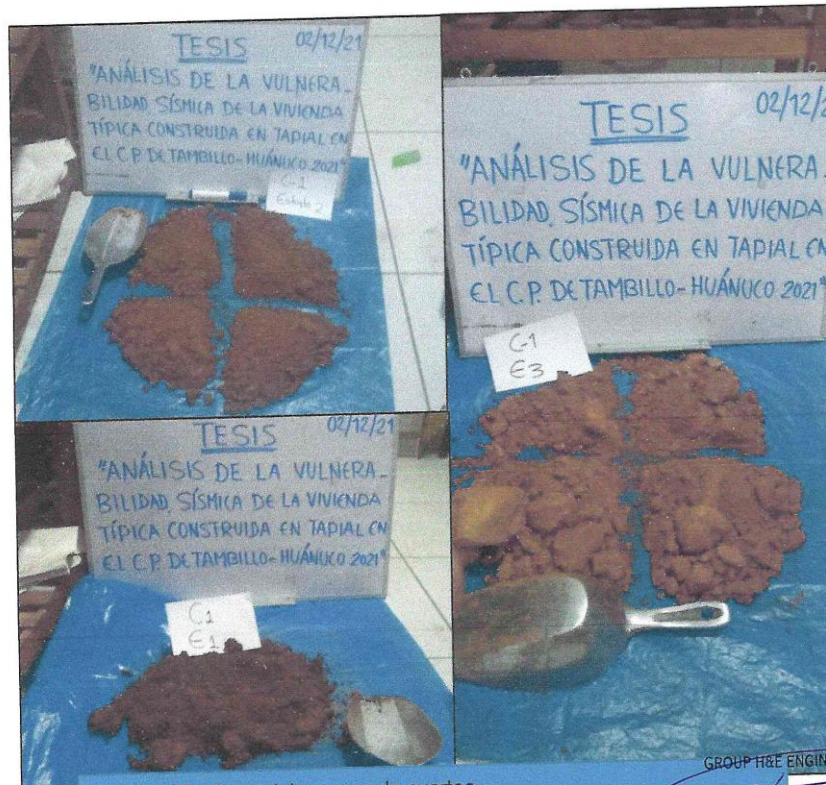
Imagen 07: Vistas del proceso de cuarteo

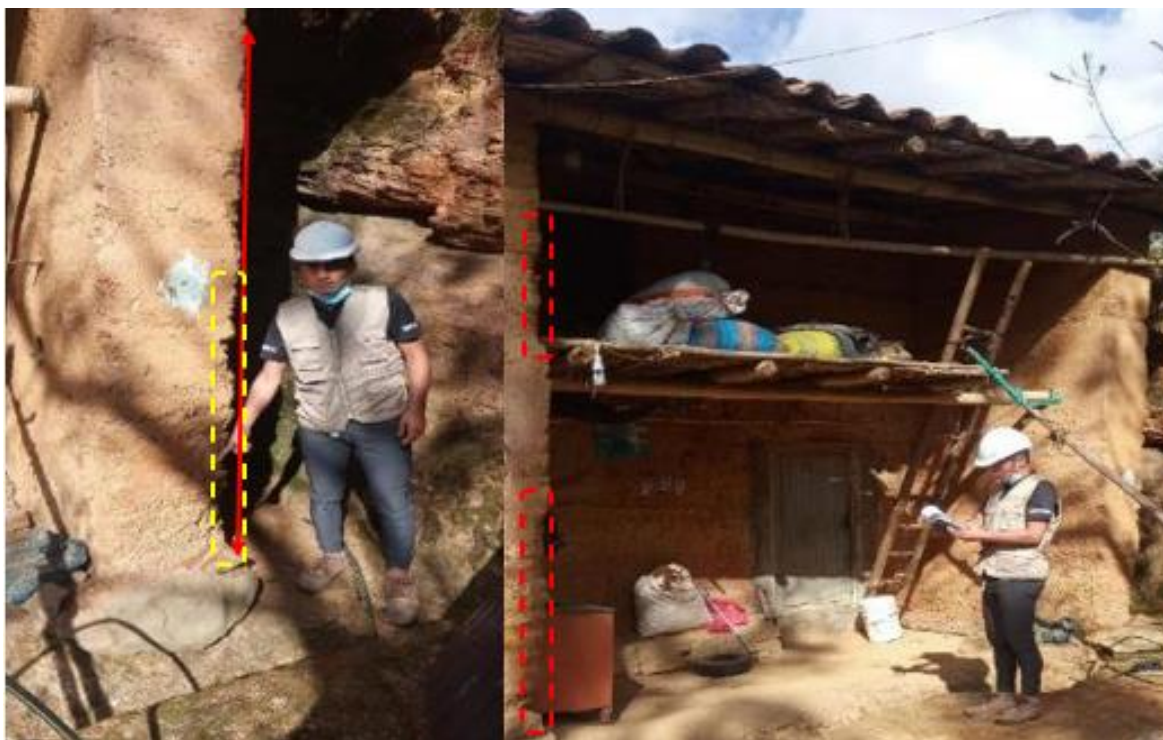
FOTOGRAFÍA N°01: Se aprecia disgregación de las unidades de tapial, principalmente este tipo de daños se observó en todas las viviendas evaluadas, ya que todos ellos no tienen una adecuada protección en sus muros.

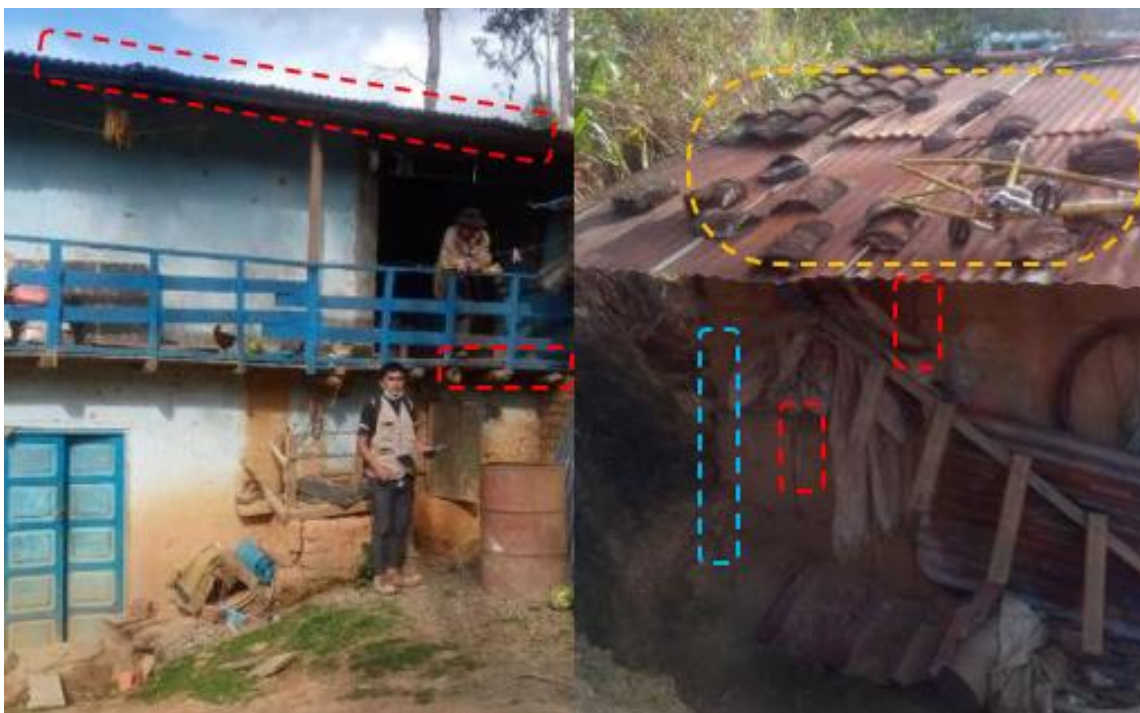
FOTOGRAFÍA N°02: Se observa la disgregación de las unidades de tapial, presencia de grietas en los muros, las coberturas en estado de deterioro y las vigas de maderas apolilladas. Todo ello debido a la antigüedad y otros agentes externos.

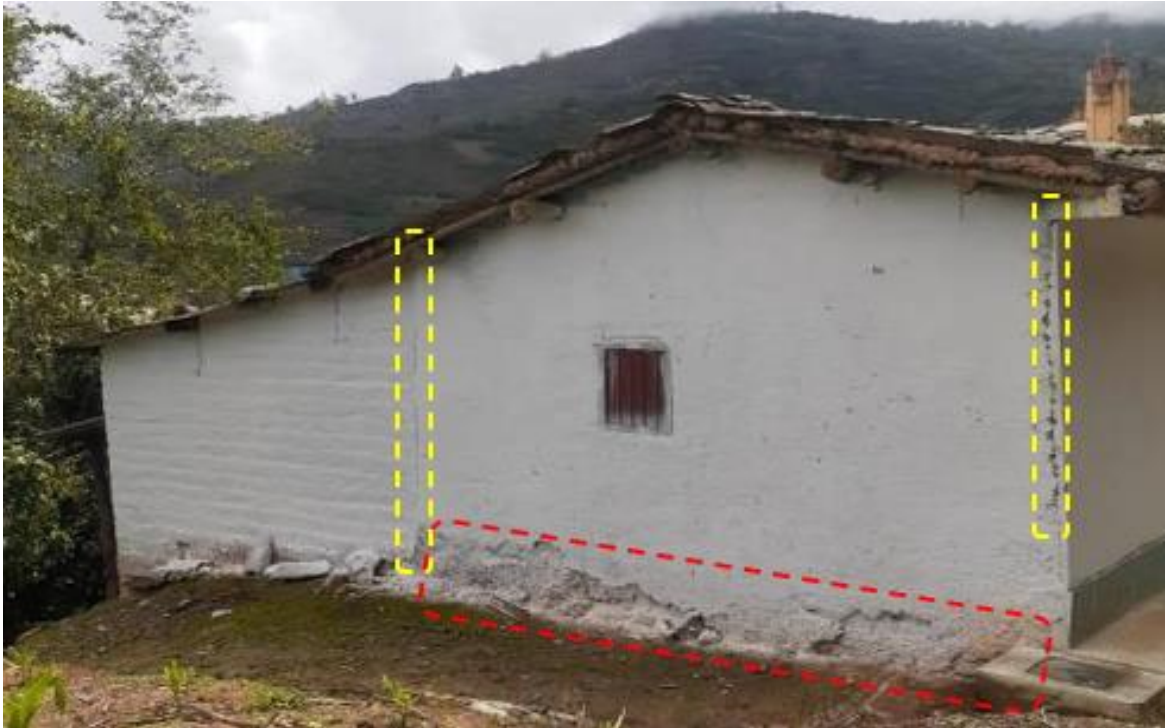
FOTOGRAFÍA N°03: Se observa eflorescencia en muros que son por efectos de humedad al no contar con sobrecimientos y recubrimientos. Asimismo, esta vivienda no tiene una adecuada junta sísmica.

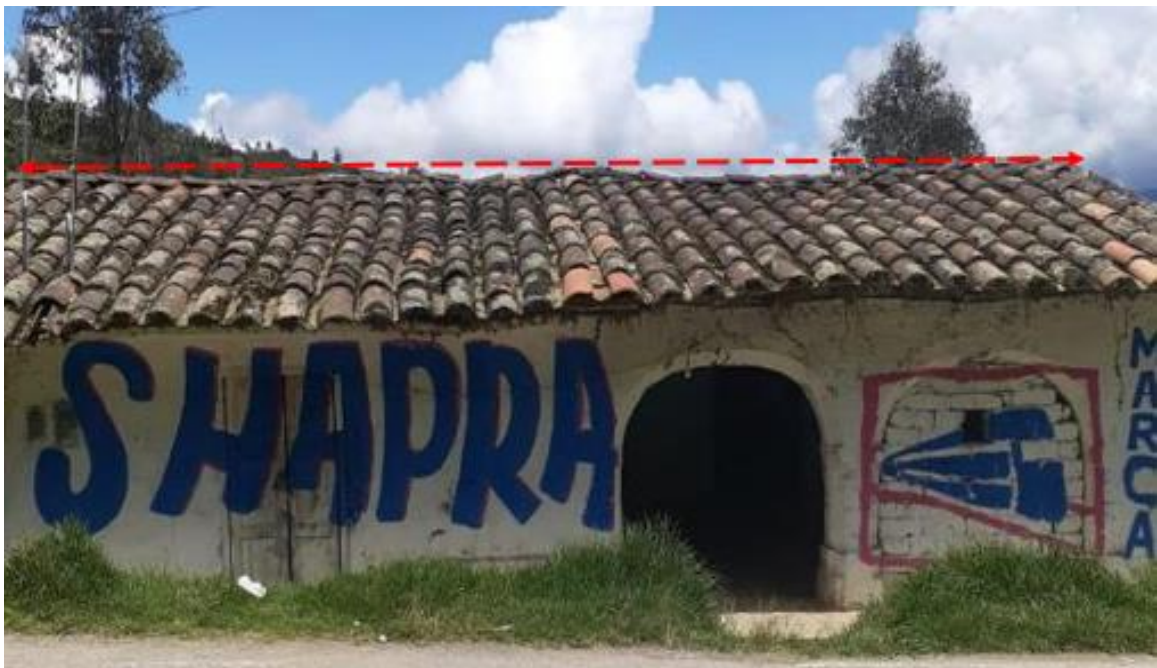
FOTOGRAFÍA N°06: Se aprecia hundimiento de la viga principal, tejas artesanales en estado de deterioro y la mano de obra fue deficiente.

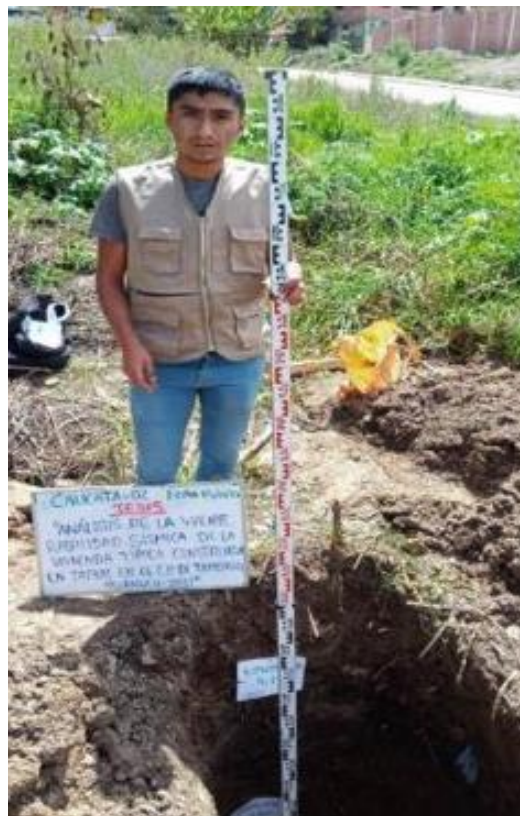
FOTOGRAFÍA N°07: Se observa la calicata C-01. La cual se realizó con la finalidad de verificar el perfil estratigráfico In-Situ. Y asimismo extraer muestras para ensayo en laboratorio de mecánica de suelos.

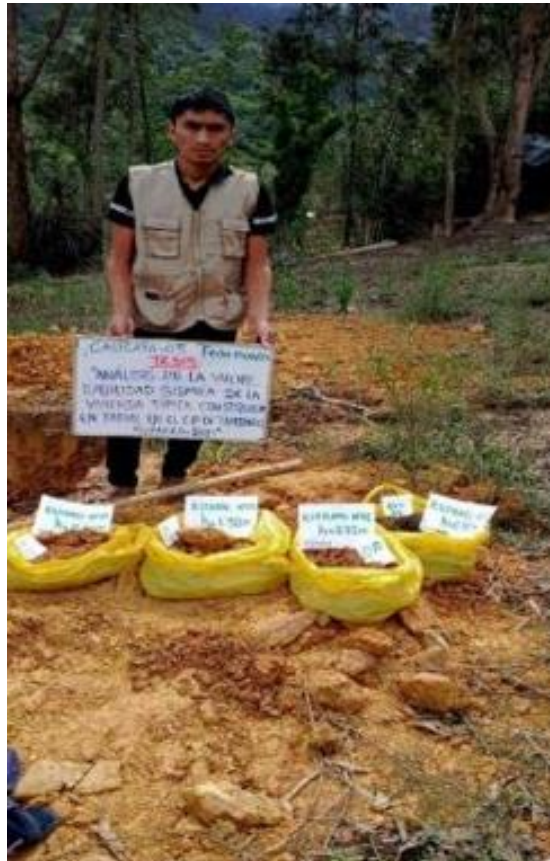
FOTOGRAFÍA N°08: Se observa la calicata C-02. La cual se realizó con la finalidad de verificar el perfil estratigráfico In-Situ. Y asimismo extraer muestras para ensayo en laboratorio de mecánica de suelos.

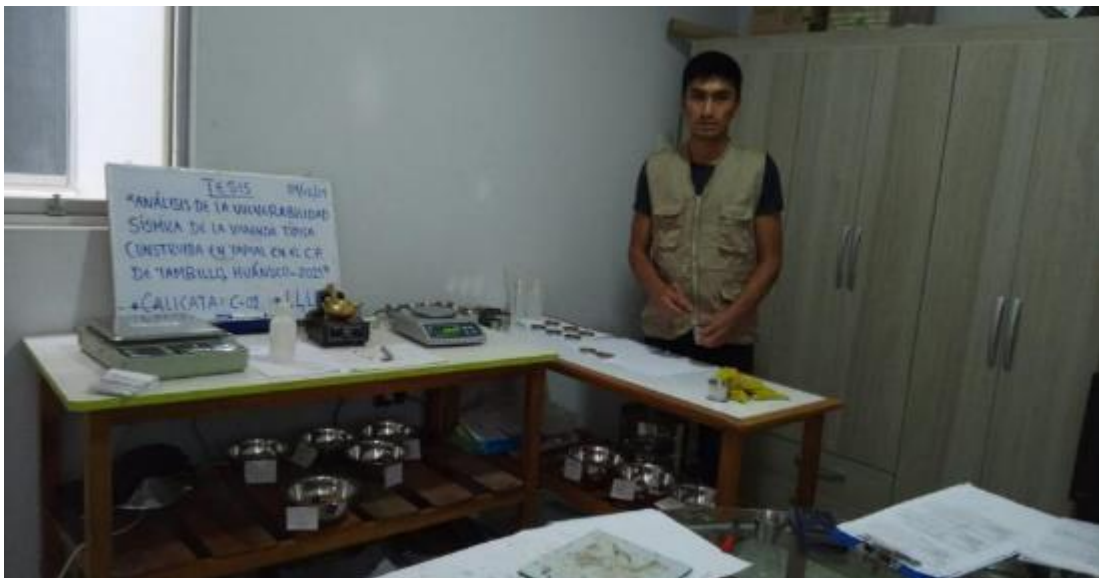
FOTOGRAFÍA N°09: Se observa la calicata C-03. La cual se realizó con la finalidad de verificar el perfil estratigráfico In-Situ. Y asimismo extraer muestras para ensayo en laboratorio de mecánica de suelos.
