**UNIVERSIDAD DE HUANUCO**  
**FACULTAD DE INGENIERIA**  
**PROGRAMA ACADÉMICO DE INGENIERIA CIVIL**

**“Evaluación de la vulnerabilidad sísmica de viviendas Urbanas informales del sector Mapresa y Naranjillo, Distrito de Luyando, Provincia de Leoncio Prado – 2021”**

**PARA OPTAR EL TÍTULO PROFESIONAL DE INGENIERO  
CIVIL**

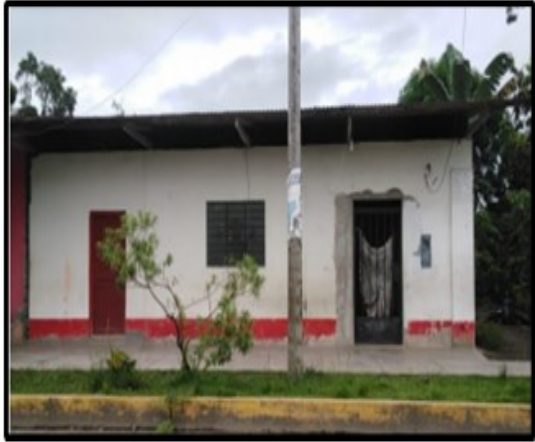
Propietario: <b>Maria Magdalena Alvarez Amasifu</b>		Código Postal: <b>10141</b>									
				DNI: <b>▼</b>		Uso: <b>vivienda</b>									
UTM Norte: <b>390751</b>		UTM Este: <b>8477082</b>		Inspector: <b>F.A.R.N.</b>		Nro Pisos: <b>01 PISOS</b>									
Año de construcción: <b>2000</b>		Área de construcción (m <sup>2</sup> ):		Zona sísmica: <b>02</b>											
FOTOGRAFIA

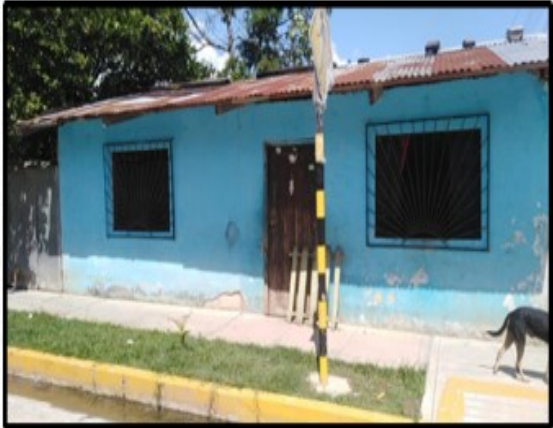
Propietario: <b>Damiano Sals Trujillo</b>		Código Postal: <b>10141</b>											
		DNI: -		Uso: <b>Vivienda</b>											
		UTM Norte: <b>390701</b>		Este: <b>8977119</b>											
		Inspector: <b>F.A.R.N.</b>		Nro Pisos: <b>01 PISO</b>		Año de construcción: <b>2007</b>									
		Área de construcción (m2)		Zona sísmica: <b>02</b>											
FOTOGRAFIA
