**UNIVERSIDAD DE HUANUCO**  
**FACULTAD DE INGENIERIA**  
**PROGRAMA ACADÉMICO DE ARQUITECTURA**

**“Análisis situacional de los espacios seguros y sostenibles del  
asilo Santa Sofía – Huánuco 2022”**

**PARA OPTAR EL TÍTULO PROFESIONAL DE ARQUITECTO**

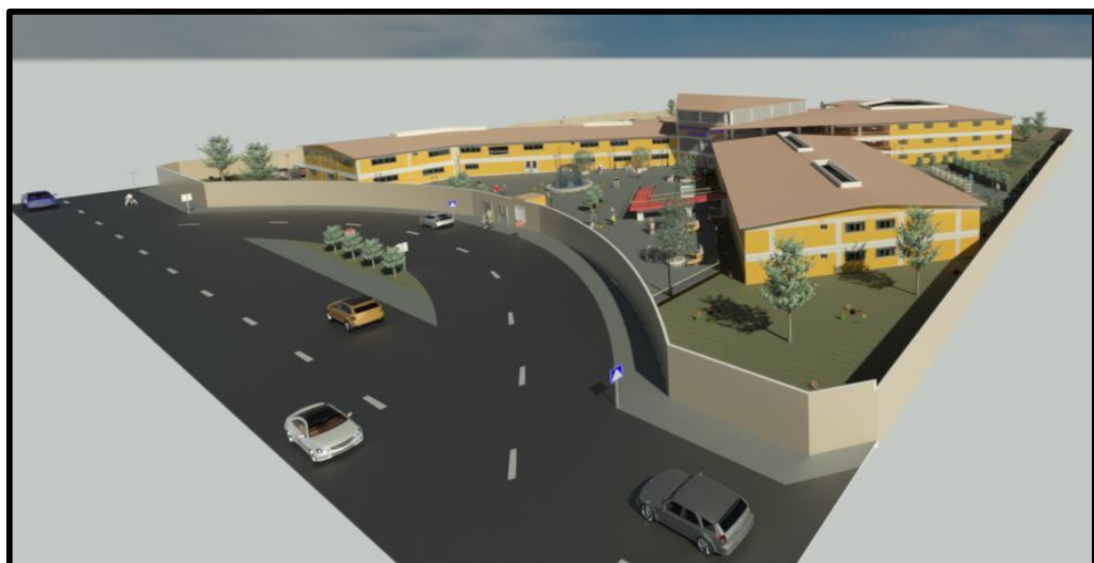
**Figura 16**

*Perspectiva del Albergue Santa Sofía*

El proyecto se implanta en un terreno de 10 000.00 m<sup>2</sup> con un perímetro de 400.00 ml, del cual tenemos las siguientes áreas desarrolladas.

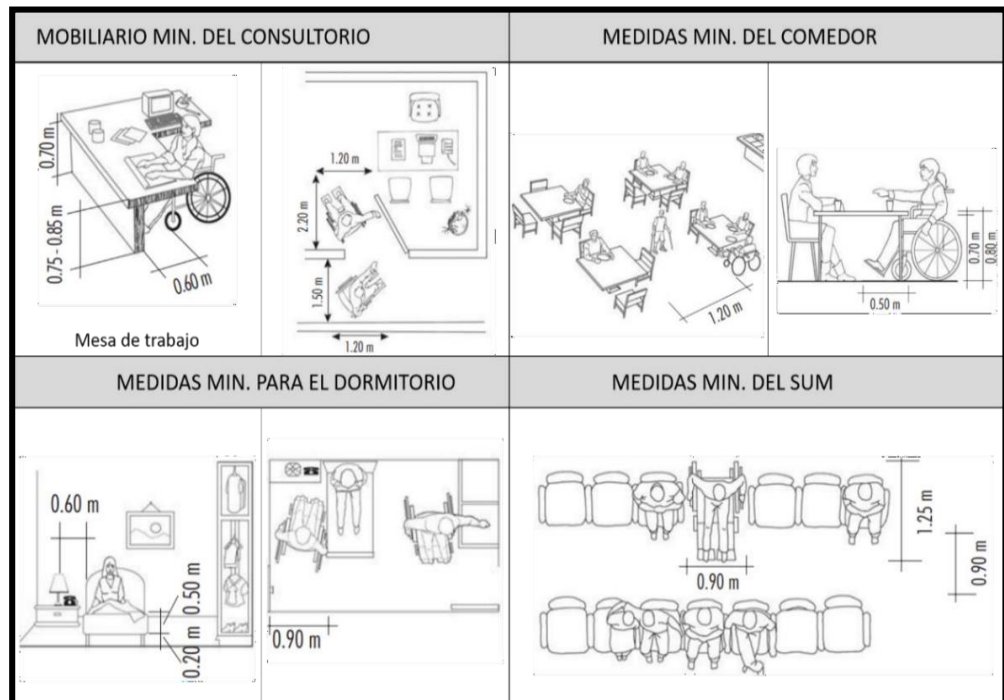
**Figura 76**

*Medidas mínimas para consultorio, comedor, dormitorio y SUM*

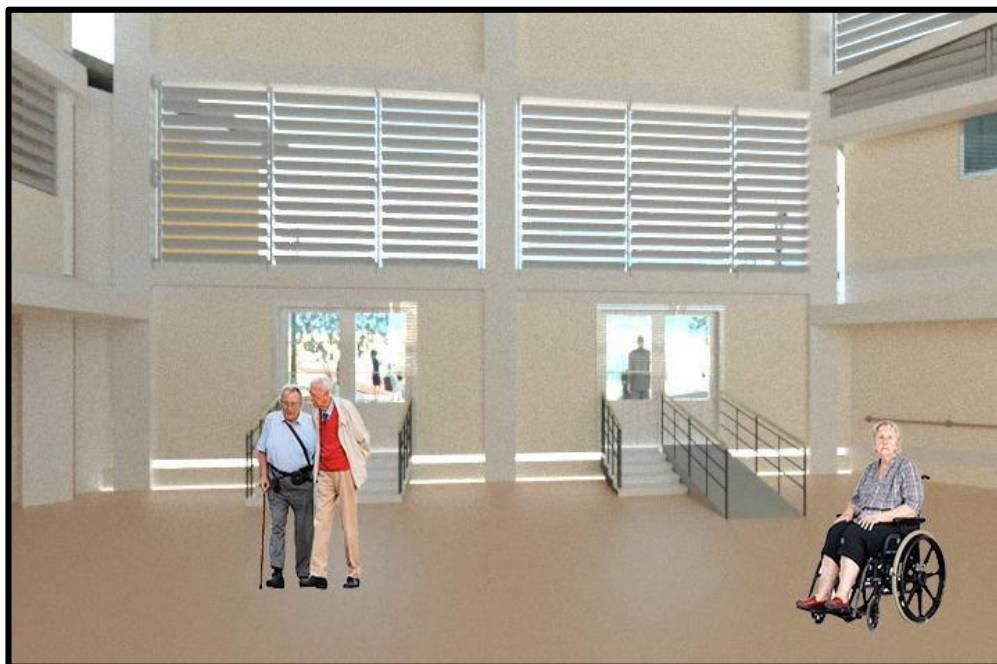
**Figura 115**

*Circulación del hall principal*

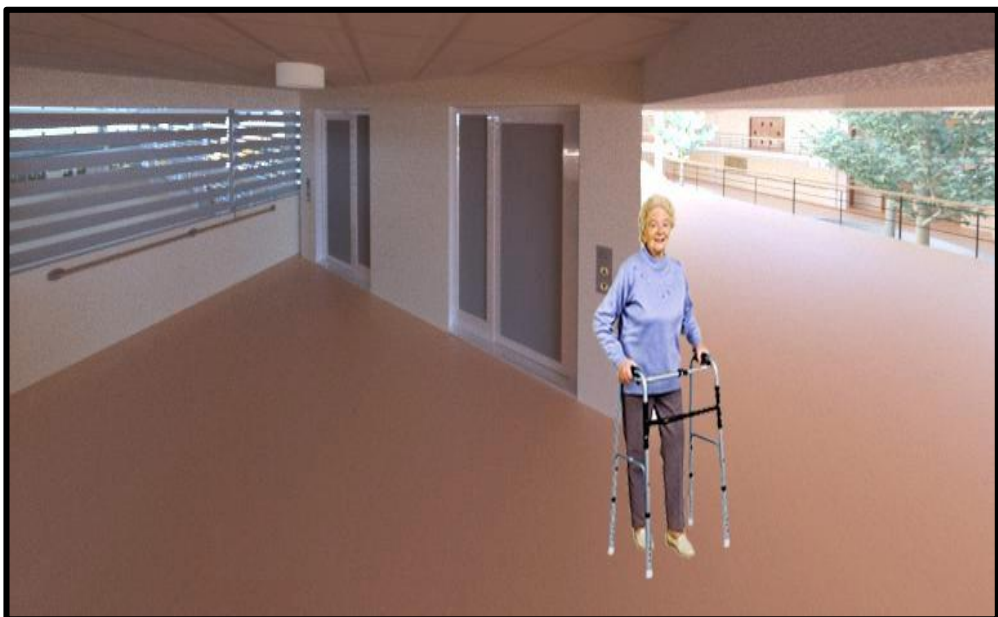
**Figura 117**

*Ascensor en circulación vertical*

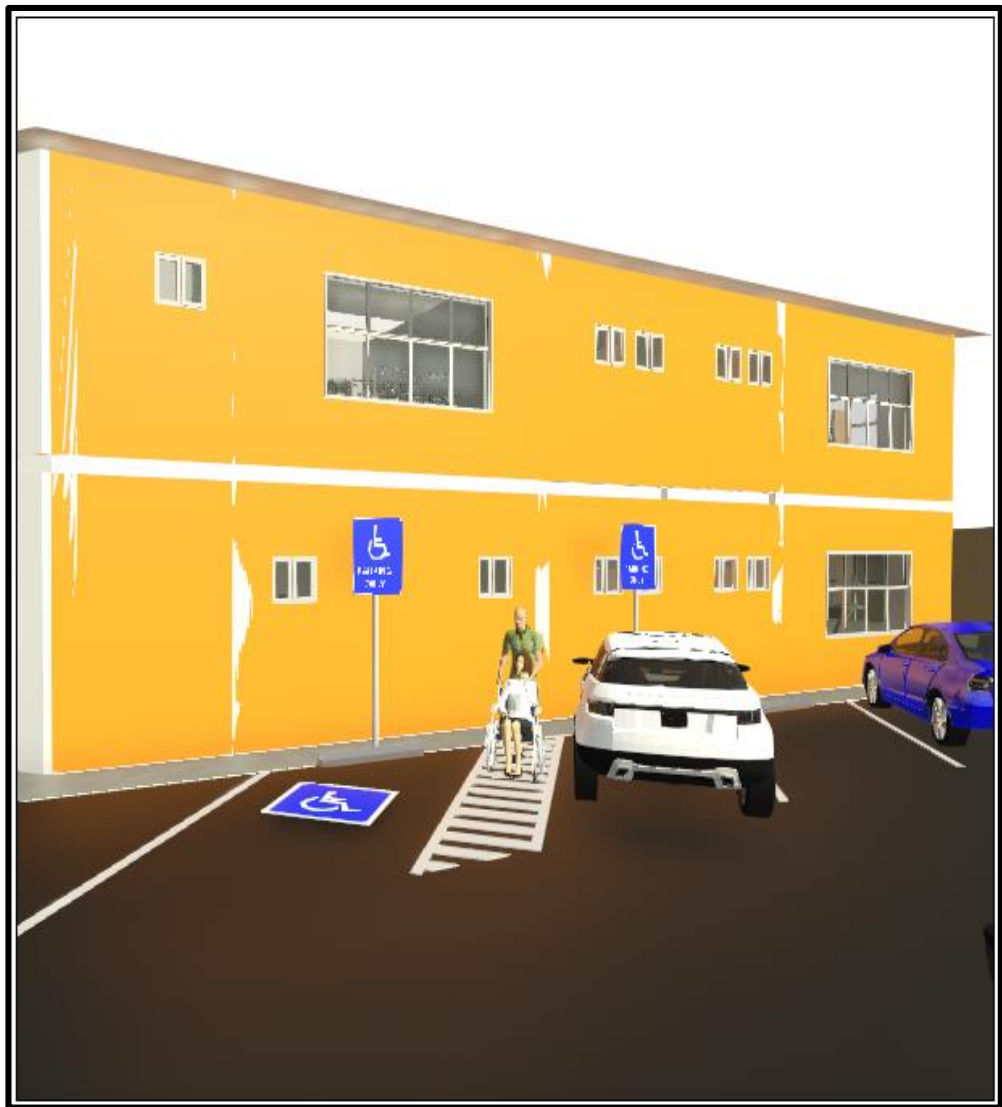
**Figura 118**

Dimensiones para estacionamientos de discapacitados es de 3.80 x 5.00 metros.

*Estacionamiento para discapacitados*

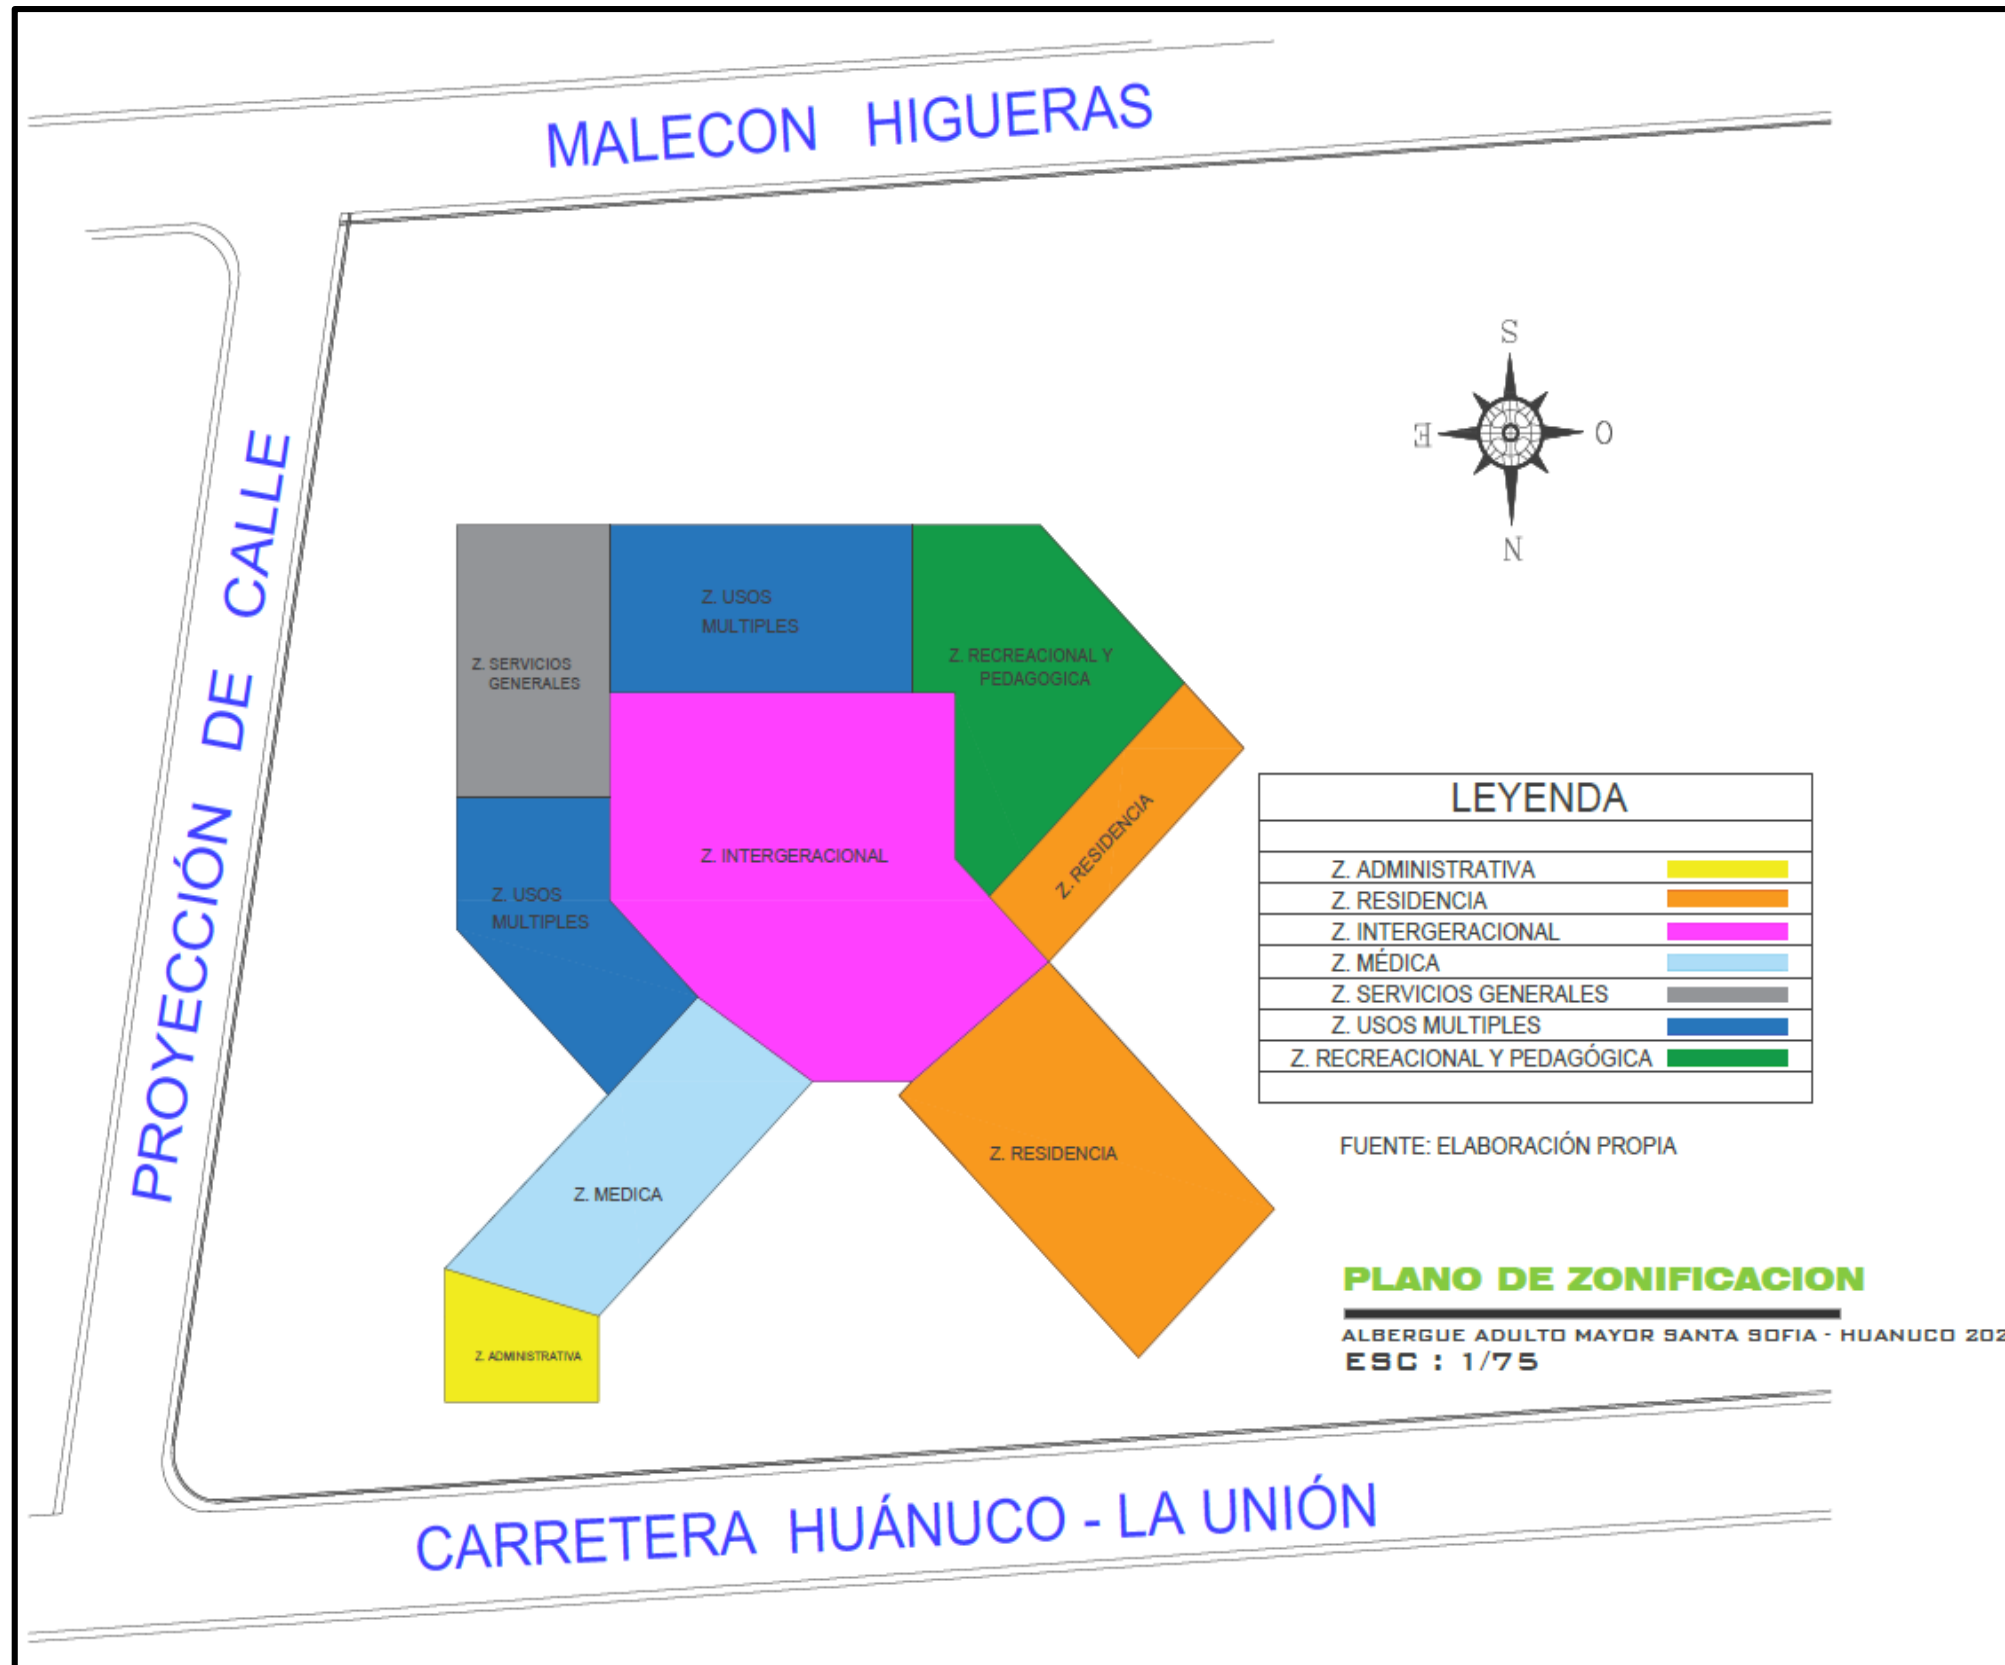
Figura 121

Zonificación general del proyecto

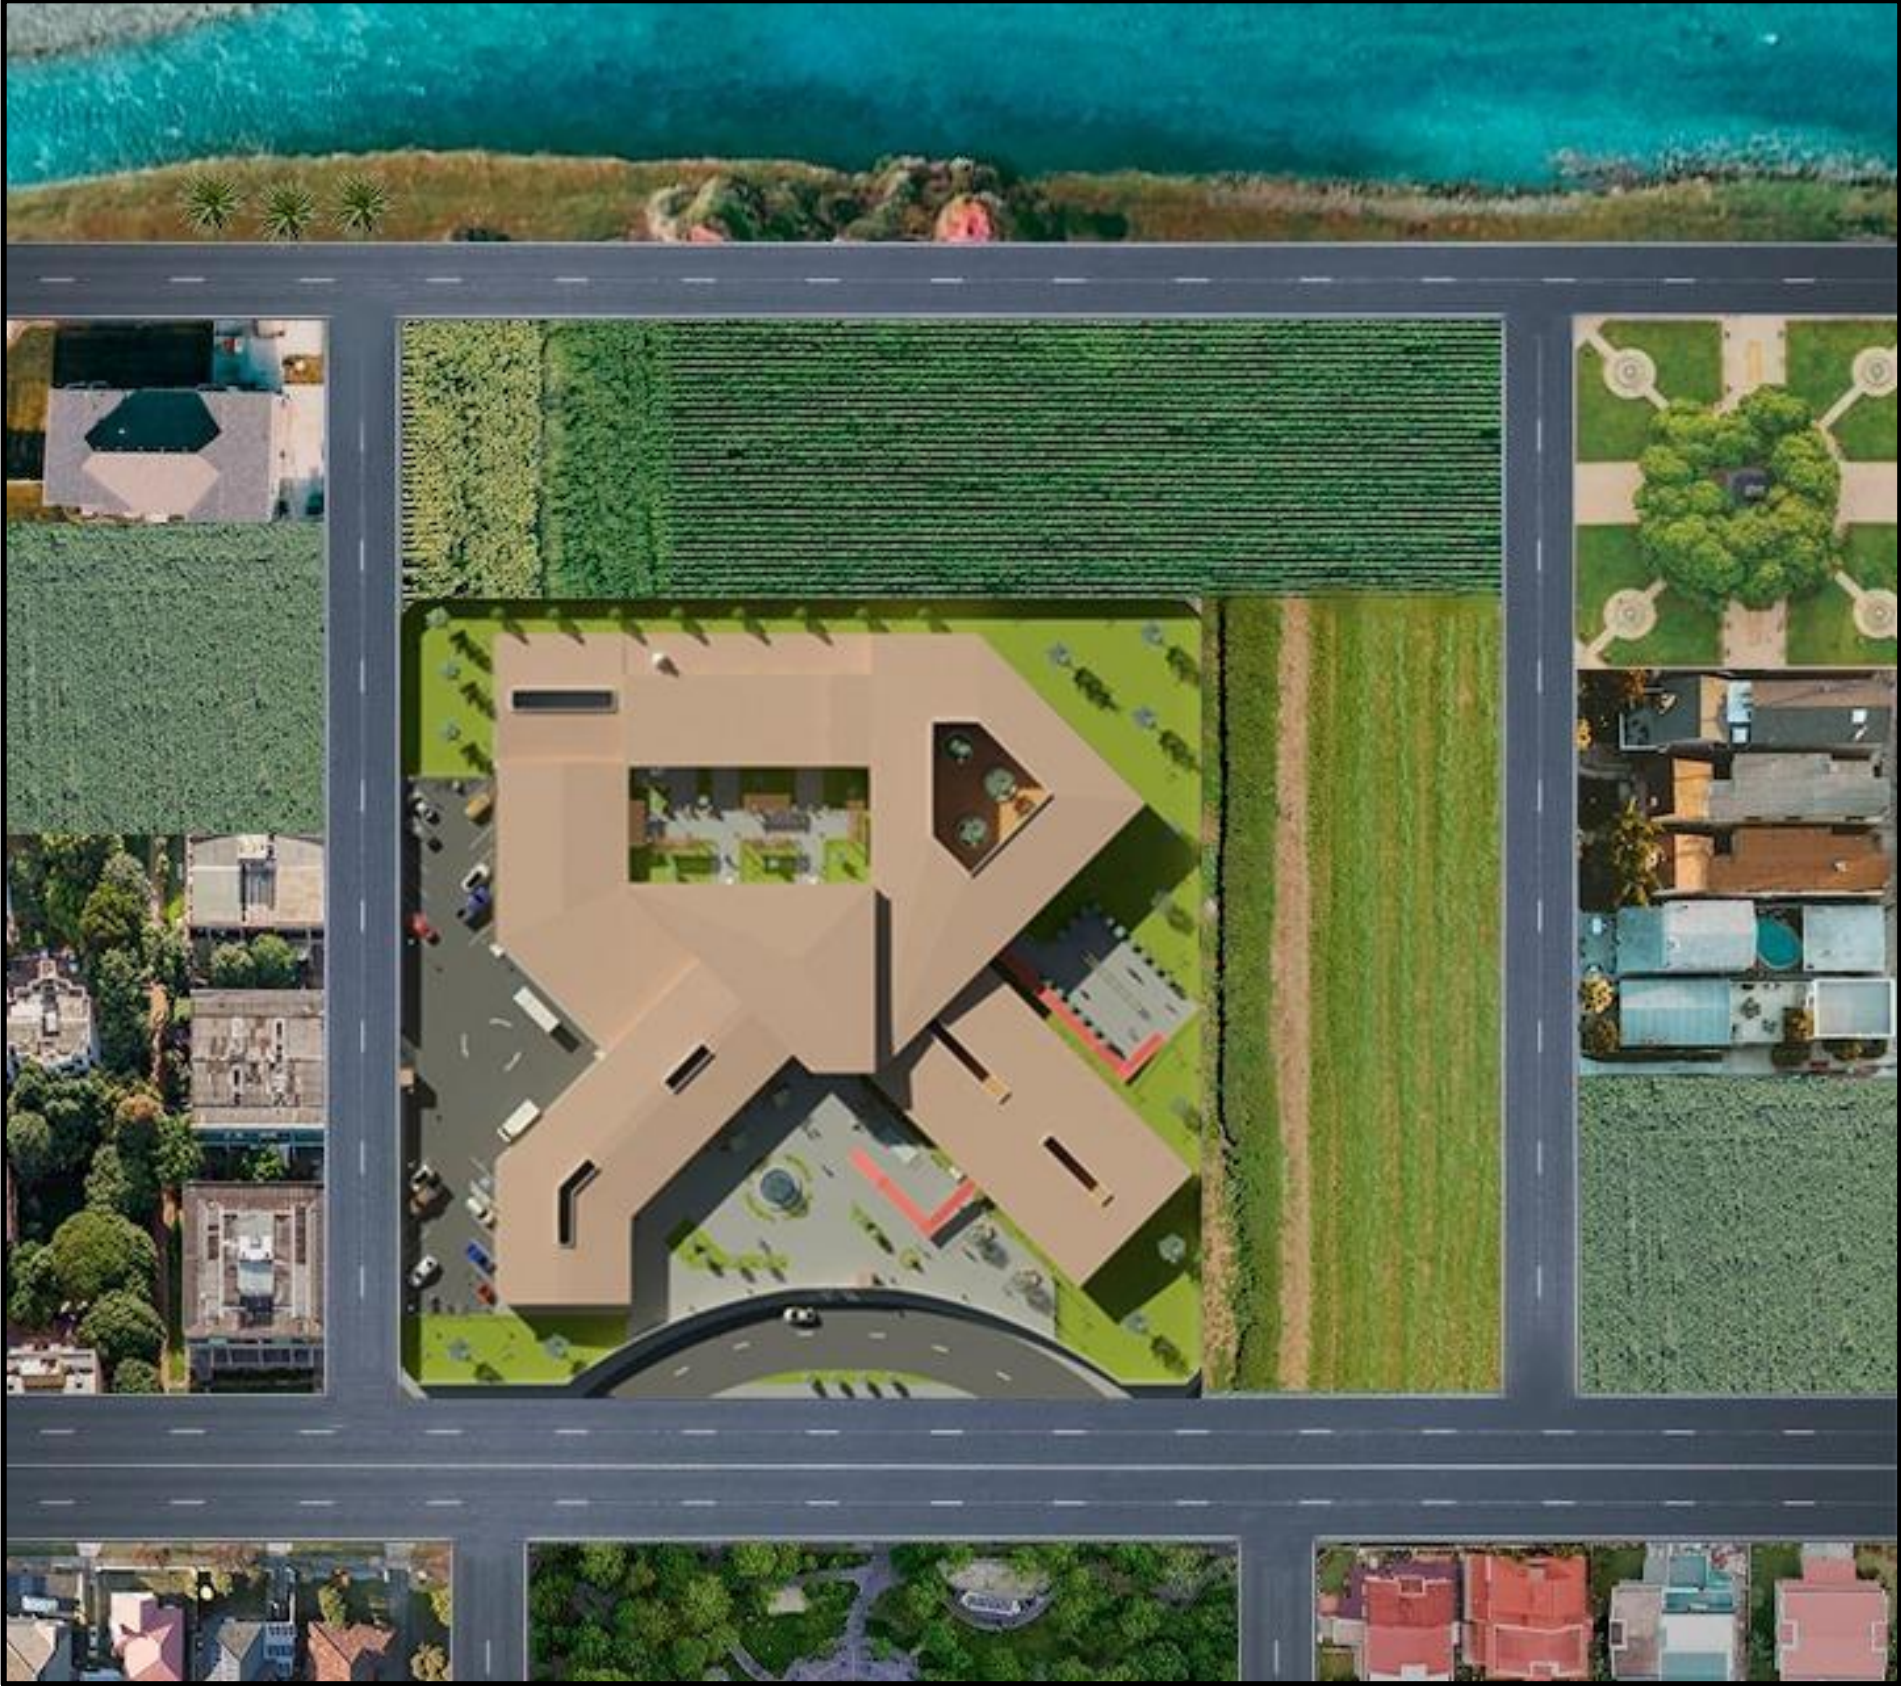
Figura 123

Plan master del proyecto
