UNIVERSIDAD DE HUANUCO
FACULTAD DE INGENIERIA
PROGRAMA ACADÉMICO DE INGENIERIA CIVIL

TRABAJO DE SUFICIECIA PROFESIONAL

“Mejoramiento de carretera y la transitabilidad vehicular y peatonal de los tramos de Conococha, sector Huánuco-La Unión-Huallanca-2023”

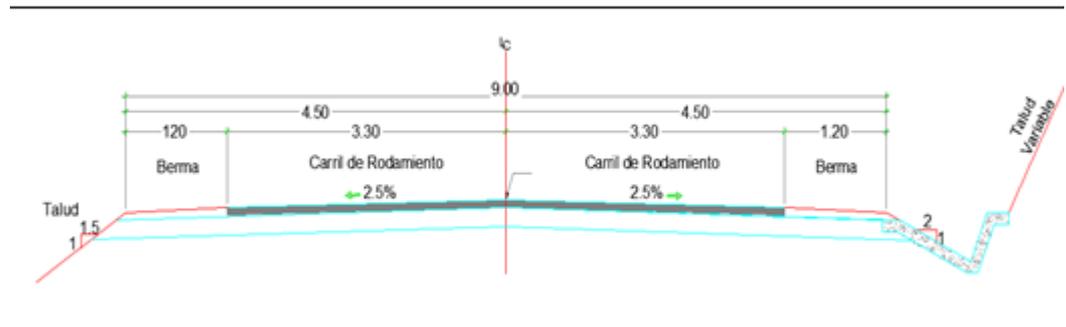
Sección tipo en zona no urbana

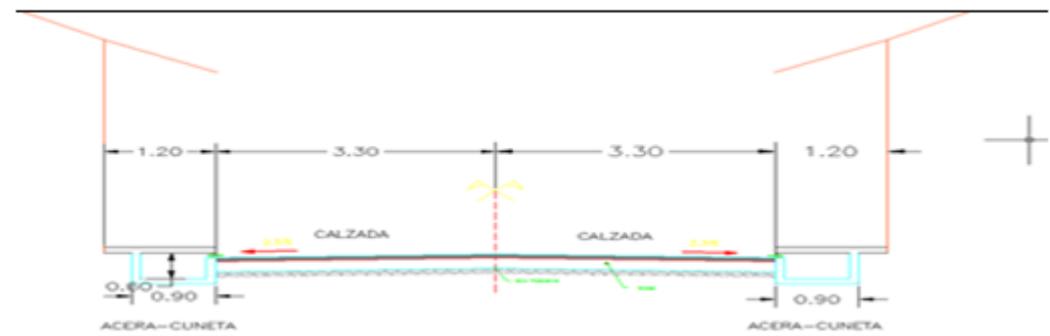
Sección tipo en zona urbana

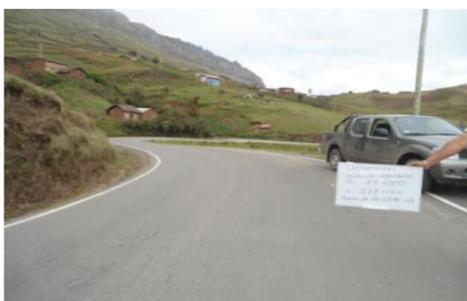
Figura 2: Tramo Km 52+350 - Km 54+000

La vía presenta una superficie de rodadura a nivel de slurry seal (mezcla asfáltica de alto rendimiento para pavimentación compuesta de emulsión asfáltica, agregados de granulometría cerrada, filler mineral y agua), en regular estado de conservación, presenta fisuras longitudinales con un moderado nivel de severidad. El ancho promedio de calzada es de 5.9 m. en este sector.

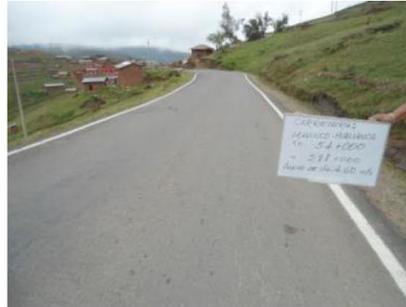
Figura 3 Tramo Km 54+000 - Km 55+000

La vía presenta una superficie de rodadura a nivel de slurry seal (mezcla asfáltica de alto rendimiento para pavimentación compuesta de emulsión asfáltica, agregados de granulometría cerrada, filler mineral y agua), en regular estado de conservación, presenta fisuras longitudinales con un moderado nivel de severidad. El ancho promedio de calzada es de 4.6m.

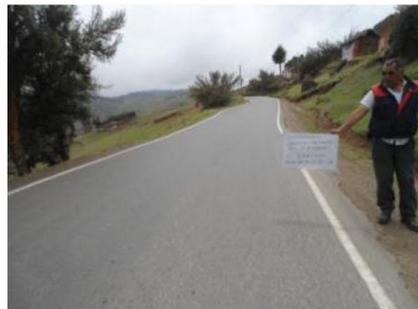
Figura4Tramo Km 55+000 - Km 56+000

La vía presenta una superficie de rodadura a nivel de slurry seal, en regular estado de conservación, presenta fisuras longitudinales con un moderado nivel de severidad. El ancho promedio de calzada es de 4.5m. en este sector.

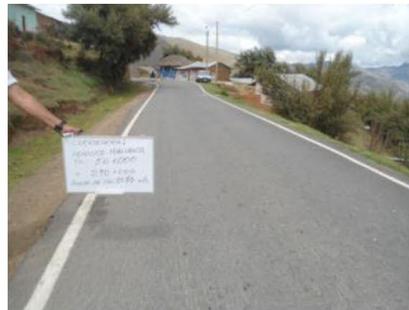
Figura 5 Tramo Km 56+000 - Km 57+000

La vía presenta una superficie de rodadura a nivel de slurry seal, en regular estado de conservación, presenta fisuras longitudinales con un moderado nivel de severidad y peladuras leves. El ancho promedio de calzada es de 3.7m.

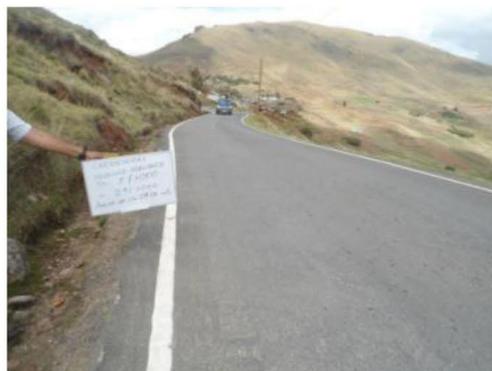
Figura 6 Tramo Km 57+000 - Km 58+000

La vía presenta una superficie de rodadura a nivel de slurry seal en regular estado de conservación, presenta fisuras longitudinales con un moderado nivel de severidad. El ancho promedio de calzada es de 4.2m.

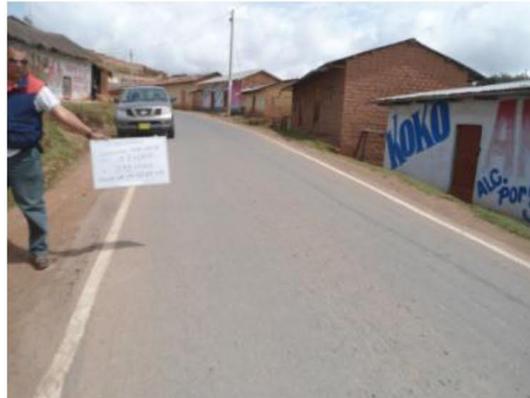
Figura 7 Tramo Km 58+000 - Km 59+000

La vía presenta una superficie de rodadura a nivel de slurry seal en regular estado de conservación, presenta fisuras longitudinales con un moderado nivel de severidad y peladuras escasas. El ancho promedio de calzada es de 3.6m.

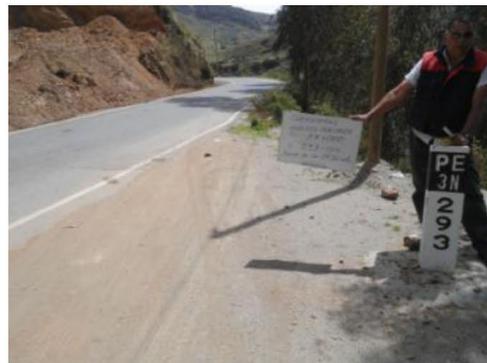
Figura 8 Tramo Km 59+000 - Km 60+000

La vía presenta una superficie de rodadura a nivel de slurry seal en regular estado de conservación, presenta fisuras longitudinales, con un moderado nivel de severidad y escasas peladuras. El ancho promedio de calzada es de 4.3m.

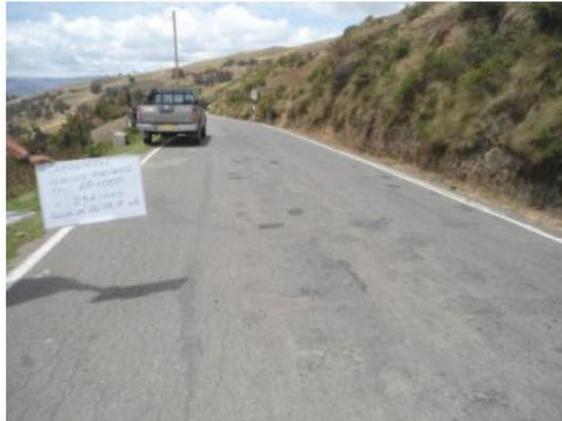
Figura9Tramo Km 60+000 - Km 61+000

La vía presenta una superficie de rodadura a nivel de slurry seal en regular estado de conservación, presenta fisuras longitudinales, transversales y ahuellamientos, con un moderado nivel de severidad. El ancho promedio de calzada es de 5.1m. en este sector.

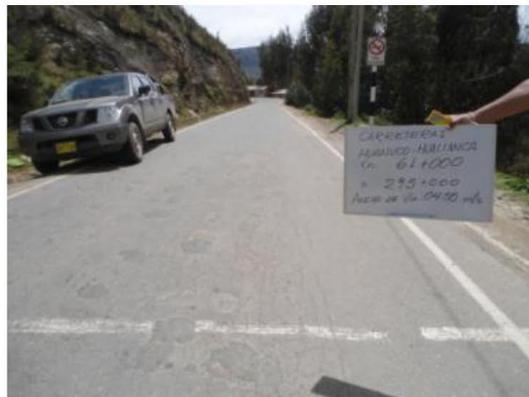
Figura 10 Tramo Km 61+000 - Km 62+000

La vía presenta una superficie de rodadura a nivel de slurry seal (mezcla asfáltica de alto rendimiento para pavimentación compuesta de emulsión asfáltica, agregados de granulometría cerrada, filler mineral y agua), en regular estado de conservación, presenta fisuras longitudinales con un moderado nivel de severidad. El ancho promedio de calzada es de 4.5 m. en este sector.

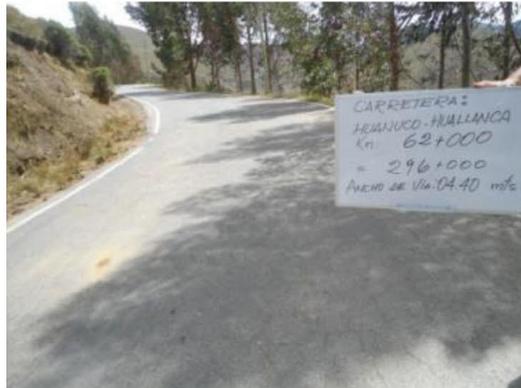
Figura11Tramo Km 62+000 - Km 63+000

La vía presenta una superficie de rodadura a nivel de slurry seal (mezcla asfáltica de alto rendimiento para pavimentación compuesta de emulsión asfáltica, agregados de granulometría cerrada, filler mineral y agua), en regular estado de conservación, presenta fisuras longitudinales, transversales y ahuellamientos, con un moderado nivel de severidad. El ancho promedio de calzada es de 4.4m. en este sector.

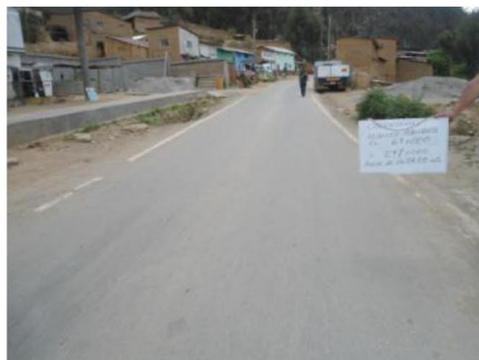
Figura12Tramo Km 63+000 - Km 64+000

La vía presenta una superficie de rodadura a nivel de slurry seal (mezcla asfáltica de alto rendimiento para pavimentación compuesta de emulsión asfáltica, agregados de granulometría cerrada, filler mineral y agua), en regular estado de conservación, presenta fisuras longitudinales con un moderado nivel de severidad. El ancho promedio de calzada es de 4.0m. en este sector.

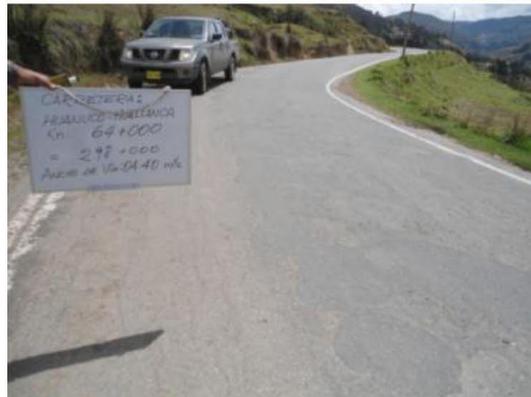
Figura13Tramo Km 64+000 - Km 65+000

La vía presenta una superficie de rodadura a nivel de slurry seal (mezcla asfáltica de alto rendimiento para pavimentación compuesta de emulsión asfáltica, agregados de granulometría cerrada, filler mineral y agua), en moderado estado de conservación, presenta fisuras longitudinales, transversales y piel de cocodrilo, con bajo nivel de severidad. El ancho promedio de calzada es de 4.4m. en este sector.

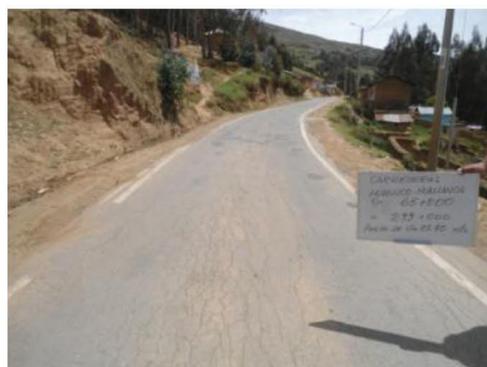
Figura14Tramo Km 65+000 - Km 66+000

La vía presenta una superficie de rodadura a nivel de slurry seal (mezcla asfáltica de alto rendimiento para pavimentación compuesta de emulsión asfáltica, agregados de granulometría cerrada, filler mineral y agua), en moderado estado de conservación, presenta fisuras longitudinales, transversales y piel de cocodrilo, con bajo nivel de severidad. El ancho promedio de calzada es de 3.4m en este sector.

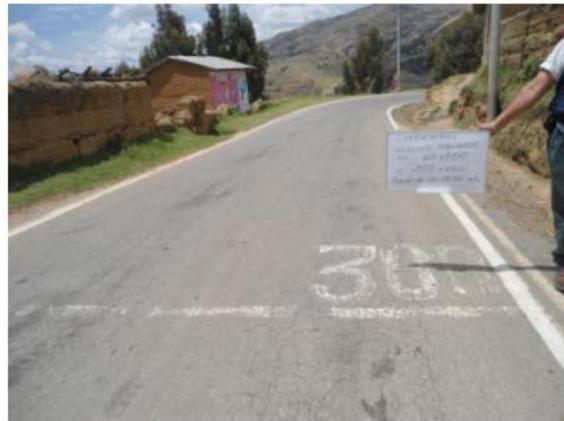
Figura15Tramo Km 66+000 - Km 67+000

La vía presenta una superficie de rodadura a nivel de slurry seal (mezcla asfáltica de alto rendimiento para pavimentación compuesta de emulsión asfáltica, agregados de granulometría cerrada, filler mineral y agua), en moderado estado de conservación, presenta fisuras longitudinales, transversales y piel de cocodrilo, con bajo nivel de severidad. El ancho promedio de calzada es de 4.5m en este sector.

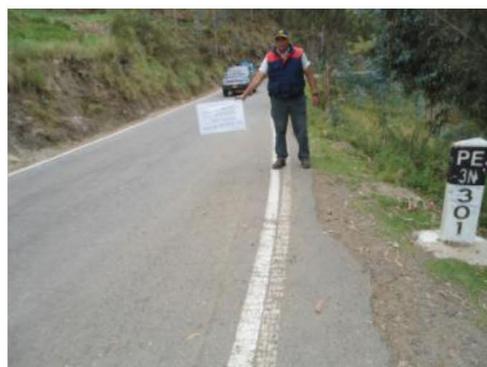
Figura16Tramo Km 67+000 - Km 68+000

La vía presenta una superficie de rodadura a nivel de slurry seal (mezcla asfáltica de alto rendimiento para pavimentación compuesta de emulsión asfáltica, agregados de granulometría cerrada, filler mineral y agua), en moderado estado de conservación, presenta fisuras longitudinales, transversales y piel de cocodrilo, con bajo nivel de severidad. El ancho promedio de calzada es de 5.1m. en este sector.

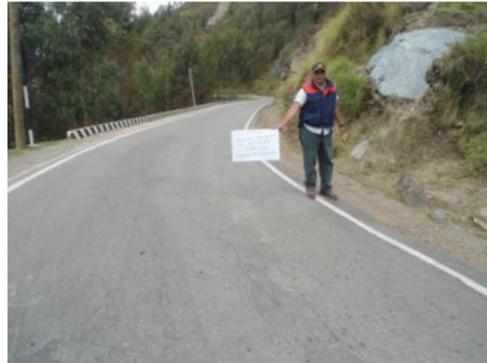
Figura17Tramo Km 68+000 - Km 69+000

La vía presenta una superficie de rodadura a nivel de slurry seal (mezcla asfáltica de alto rendimiento para pavimentación compuesta de emulsión asfáltica, agregados de granulometría cerrada, filler mineral y agua), en moderado estado de conservación, presenta fisuras longitudinales, transversales y piel de cocodrilo, con bajo nivel de severidad. El ancho promedio de calzada es de 4.2m. en este sector.

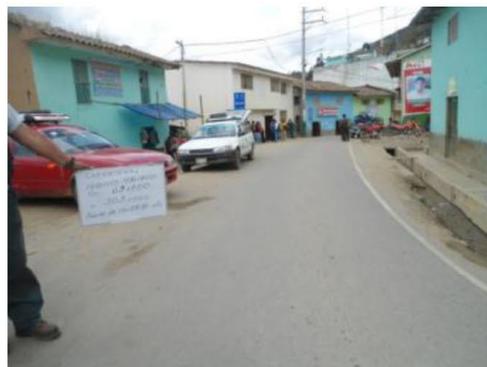
Figura18Tramo Km 69+000 - Km 70+000

La vía presenta una superficie de rodadura a nivel de slurry seal (mezcla asfáltica de alto rendimiento para pavimentación compuesta de emulsión asfáltica, agregados de granulometría cerrada, filler mineral y agua), en regular estado de conservación, presenta fisuras longitudinales con un moderado nivel de severidad. El ancho promedio de calzada es de 4.3m. en este sector.

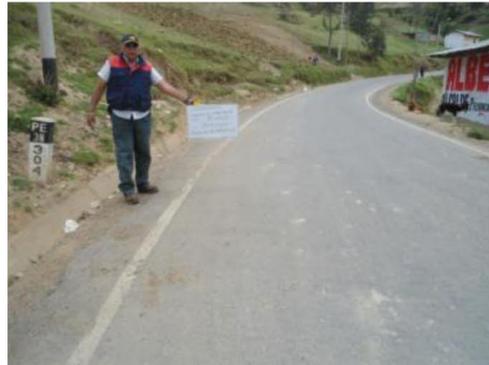
Figura19Tramo Km 70+000 - Km 71+000

La vía presenta una superficie de rodadura a nivel de slurry seal (mezcla asfáltica de alto rendimiento para pavimentación compuesta de emulsión asfáltica, agregados de granulometría cerrada, filler mineral y agua), en regular estado de conservación, presenta fisuras longitudinales con un moderado nivel de severidad. El ancho promedio de calzada es de 4.6m. en este sector.

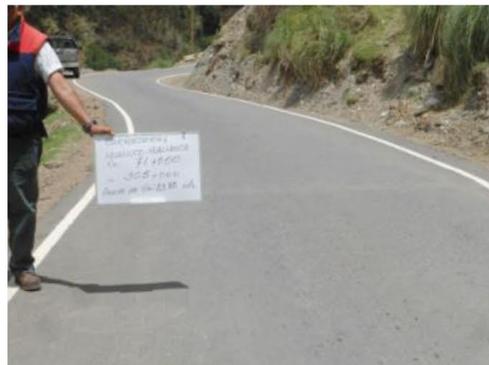
Figura20Tramo Km 71+000 - Km 72+000

La vía presenta una superficie de rodadura a nivel de slurry seal (mezcla asfáltica de alto rendimiento para pavimentación compuesta de emulsión asfáltica, agregados de granulometría cerrada, filler mineral y agua), en regular estado de conservación, presenta fisuras longitudinales con un moderado nivel de severidad. El ancho promedio de calzada es de 3.8m. en este sector.

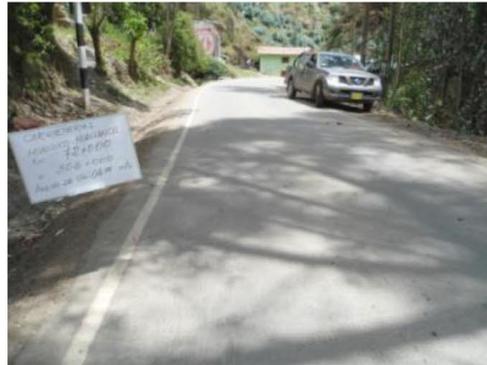
Figura21Tramo Km 72+000 - Km 73+000

La vía presenta una superficie de rodadura a nivel de slurry seal (mezcla asfáltica de alto rendimiento para pavimentación compuesta de emulsión asfáltica, agregados de granulometría cerrada, filler mineral y agua), en regular estado de conservación, presenta fisuras longitudinales con un moderado nivel de severidad. El ancho promedio de calzada es de 4.0m. en este sector.

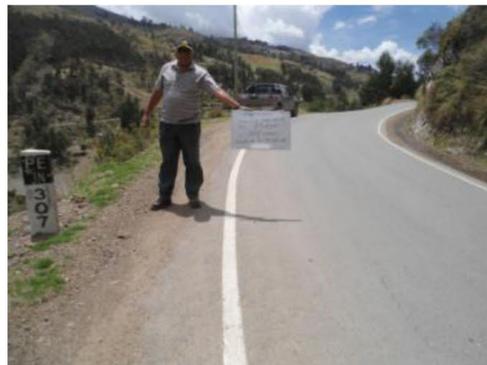
Figura22Tramo Km 73+000 - Km 74+000

La vía presenta una superficie de rodadura a nivel de slurry seal (mezcla asfáltica de alto rendimiento para pavimentación compuesta de emulsión asfáltica, agregados de granulometría cerrada, filler mineral y agua), en regular estado de conservación, presenta fisuras longitudinales con un moderado nivel de severidad. El ancho promedio de calzada es de 3.8m. en este sector.

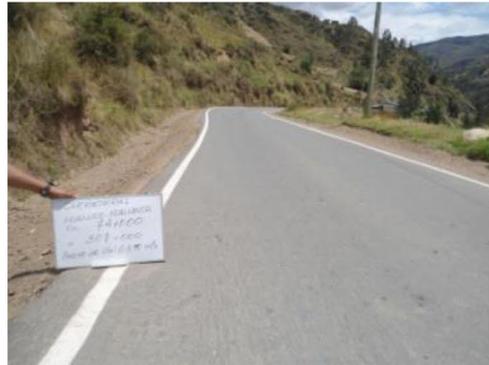
Figura23Tramo Km 74+000 - Km 75+000

La vía presenta una superficie de rodadura a nivel de slurry seal (mezcla asfáltica de alto rendimiento para pavimentación compuesta de emulsión asfáltica, agregados de granulometría cerrada, filler mineral y agua), en regular estado de conservación, presenta fisuras longitudinales con un moderado nivel de severidad. El ancho promedio de calzada es de 3.9m. en este sector.

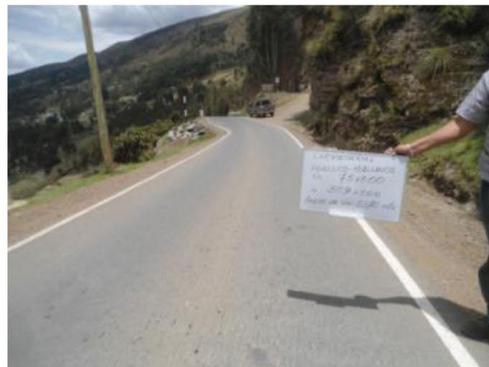
Figura24Tramo Km 75+000 - Km 76+000

La vía presenta una superficie de rodadura a nivel de slurry seal (mezcla asfáltica de alto rendimiento para pavimentación compuesta de emulsión asfáltica, agregados de granulometría cerrada, filler mineral y agua), en regular estado de conservación, presenta fisuras longitudinales con un moderado nivel de severidad. El ancho promedio de calzada es de 3.7m. en este sector.

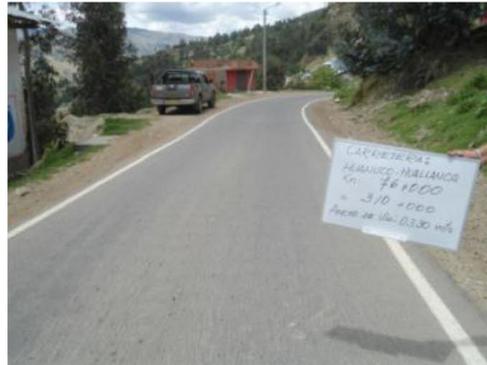
Figura25Tramo Km 76+000 - Km 77+000

La vía presenta una superficie de rodadura a nivel de slurry seal (mezcla asfáltica de alto rendimiento para pavimentación compuesta de emulsión asfáltica, agregados de granulometría cerrada, filler mineral y agua), en regular estado de conservación, presenta fisuras longitudinales con un moderado nivel de severidad. El ancho promedio de calzada es de 3.3m. en este sector.

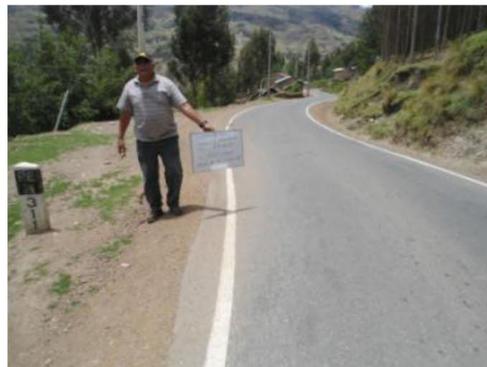
Figura26Tramo Km 77+000 - Km 78+000

La vía presenta una superficie de rodadura a nivel de slurry seal (mezcla asfáltica de alto rendimiento para pavimentación compuesta de emulsión asfáltica, agregados de granulometría cerrada, filler mineral y agua), en regular estado de conservación, presenta fisuras longitudinales con un moderado nivel de severidad. El ancho promedio de calzada es de 3.2m. en este sector.

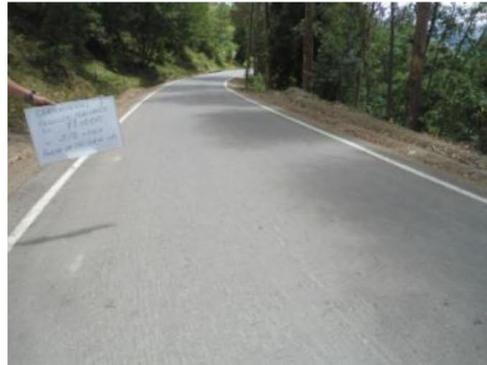
Figura27Tramo Km 78+000 - Km 79+000

La vía presenta una superficie de rodadura a nivel de slurry seal (mezcla asfáltica de alto rendimiento para pavimentación compuesta de emulsión asfáltica, agregados de granulometría cerrada, filler mineral y agua), en regular estado de conservación, presenta fisuras longitudinales con un moderado nivel de severidad. El ancho promedio de calzada es de 4.0m. en este sector.

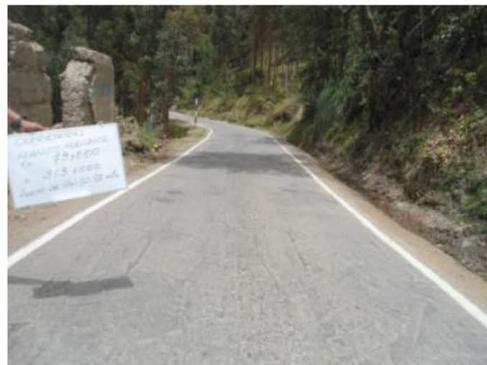
Figura28Tramo Km 79+000 - Km 80+000

La vía presenta una superficie de rodadura a nivel de slurry seal (mezcla asfáltica de alto rendimiento para pavimentación compuesta de emulsión asfáltica, agregados de granulometría cerrada, filler mineral y agua), en regular estado de conservación, presenta fisuras longitudinales con un moderado nivel de severidad. El ancho promedio de calzada es de 3.2m. en este sector.

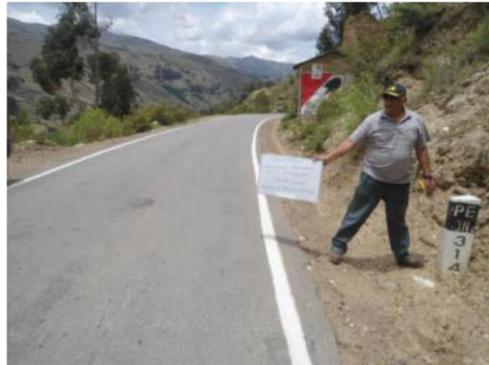
Figura29Tramo Km 80+000 - Km 81+000

La vía presenta una superficie de rodadura a nivel de slurry seal (mezcla asfáltica de alto rendimiento para pavimentación compuesta de emulsión asfáltica, agregados de granulometría cerrada, filler mineral y agua), en regular estado de conservación, presenta fisuras longitudinales con un moderado nivel de severidad. El ancho promedio de calzada es de 3.6m. en este sector.

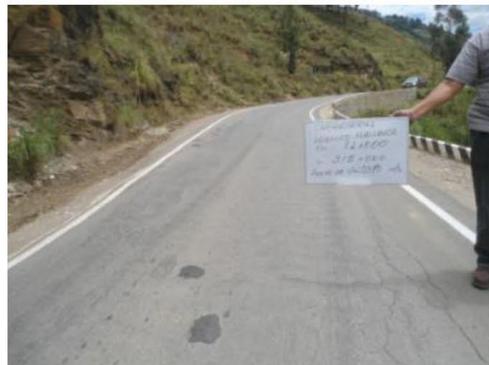
Figura30Tramo Km 81+000 - Km 82+000

La vía presenta una superficie de rodadura a nivel de slurry seal (mezcla asfáltica de alto rendimiento para pavimentación compuesta de emulsión asfáltica, agregados de granulometría cerrada, filler mineral y agua), en moderado estado de conservación, presenta fisuras longitudinales, transversales y piel de cocodrilo, con bajo nivel de severidad. El ancho promedio de calzada es de 3.7m. en este sector.

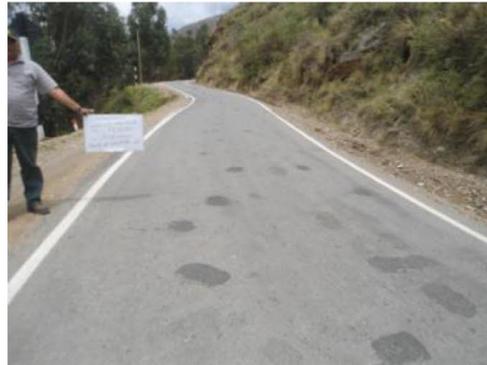
Figura31Tramo Km 82+000 - Km 83+000

La vía presenta una superficie de rodadura a nivel de slurry seal (mezcla asfáltica de alto rendimiento para pavimentación compuesta de emulsión asfáltica, agregados de granulometría cerrada, filler mineral y agua), en regular estado de conservación, presenta fisuras longitudinales con un moderado nivel de severidad. El ancho promedio de calzada es de 3.9m. en este sector.

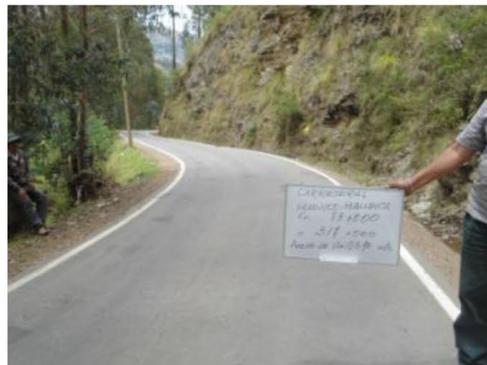
Figura32Tramo Km 83+000 - Km 84+000

La vía presenta una superficie de rodadura a nivel de slurry seal (mezcla asfáltica de alto rendimiento para pavimentación compuesta de emulsión asfáltica, agregados de granulometría cerrada, filler mineral y agua), en regular estado de conservación, presenta fisuras longitudinales con un moderado nivel de severidad. El ancho promedio de calzada es de 3.7m. en este sector.

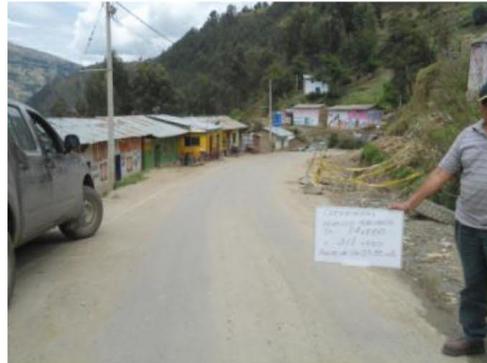
Figura33Tramo Km 84+000 - Km 85+000

La vía presenta una superficie de rodadura a nivel de slurry seal (mezcla asfáltica de alto rendimiento para pavimentación compuesta de emulsión asfáltica, agregados de granulometría cerrada, filler mineral y agua), en moderado estado de conservación, presenta fisuras longitudinales, transversales y piel de cocodrilo, con bajo nivel de severidad. El ancho promedio de calzada es de 3.5m. en este sector.

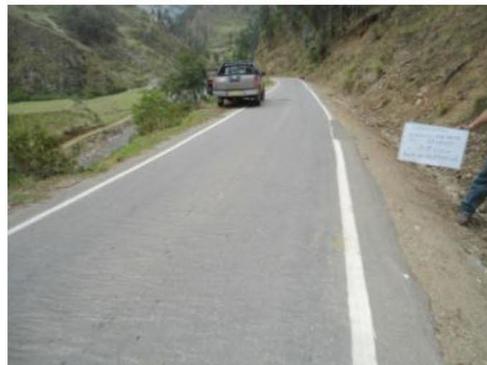
Figura34Tramo Km 85+000 - Km 86+000

La vía presenta una superficie de rodadura a nivel de slurry seal (mezcla asfáltica de alto rendimiento para pavimentación compuesta de emulsión asfáltica, agregados de granulometría cerrada, filler mineral y agua), en regular estado de conservación, presenta fisuras longitudinales con un moderado nivel de severidad. El ancho promedio de calzada es de 3.0m. en este sector.

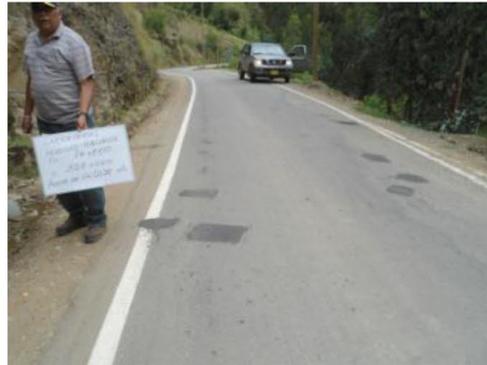
Figura35Tramo Km 86+000 - Km 87+000

La vía presenta una superficie de rodadura a nivel de slurry seal (mezcla asfáltica de alto rendimiento para pavimentación compuesta de emulsión asfáltica, agregados de granulometría cerrada, filler mineral y agua), en regular estado de conservación, presenta fisuras longitudinales con un moderado nivel de severidad. El ancho promedio de calzada es de 3.3m. en este sector.

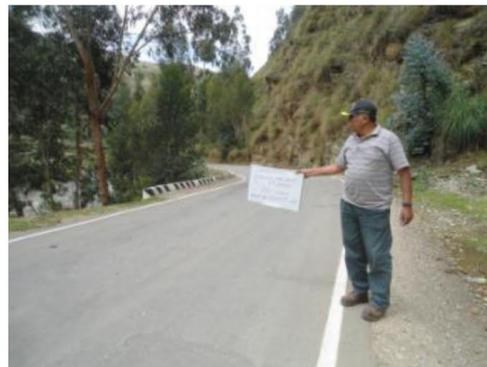
Figura36Tramo Km 87+000 - Km 88+000

La vía presenta una superficie de rodadura a nivel de slurry seal (mezcla asfáltica de alto rendimiento para pavimentación compuesta de emulsión asfáltica, agregados de granulometría cerrada, filler mineral y agua), en regular estado de conservación, presenta fisuras longitudinales con un moderado nivel de severidad. El ancho promedio de calzada es de 4.7m. en este sector.

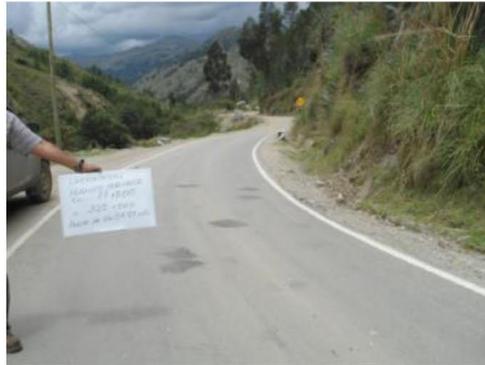
Figura37Tramo Km 88+000 - Km 89+000

La vía presenta una superficie de rodadura a nivel de slurry seal (mezcla asfáltica de alto rendimiento para pavimentación compuesta de emulsión asfáltica, agregados de granulometría cerrada, filler mineral y agua), en moderado estado de conservación, presenta fisuras longitudinales, transversales y piel de cocodrilo, con bajo nivel de severidad. El ancho promedio de calzada es de 4.2m. en este sector.

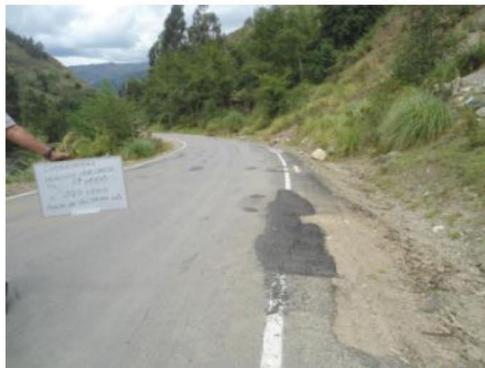
Figura38Tramo Km 89+000 - Km 90+000

La vía presenta una superficie de rodadura a nivel de slurry seal (mezcla asfáltica de alto rendimiento para pavimentación compuesta de emulsión asfáltica, agregados de granulometría cerrada, filler mineral y agua), en regular estado de conservación, presenta fisuras longitudinales con un moderado nivel de severidad. El ancho promedio de calzada es de 5.0m. en este sector.

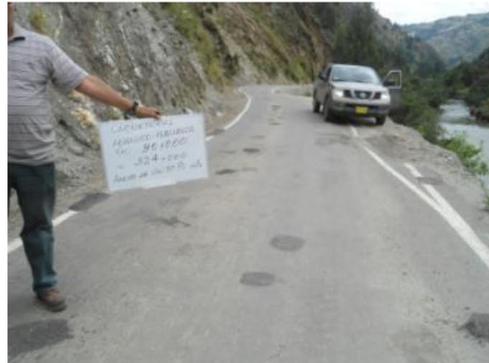
Figura39Tramo Km 90+000 - Km 91+000

La vía presenta una superficie de rodadura a nivel de slurry seal (mezcla asfáltica de alto rendimiento para pavimentación compuesta de emulsión asfáltica, agregados de granulometría cerrada, filler mineral y agua), en regular estado de conservación, presenta fisuras longitudinales con un moderado nivel de severidad. El ancho promedio de calzada es de 3.7m. en este sector.

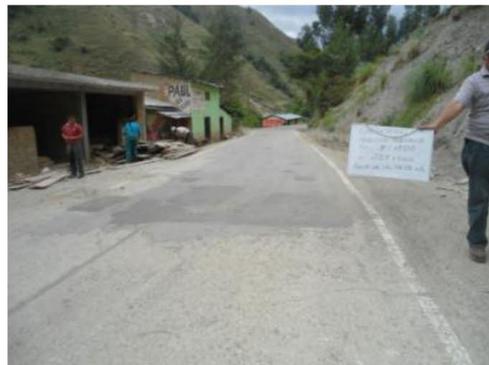
Figura40Tramo Km 91+000 - Km 92+000

La vía presenta una superficie de rodadura a nivel de slurry seal (mezcla asfáltica de alto rendimiento para pavimentación compuesta de emulsión asfáltica, agregados de granulometría cerrada, filler mineral y agua), en regular estado de conservación, presenta fisuras longitudinales con un moderado nivel de severidad. El ancho promedio de calzada es de 4.2m. en este sector.

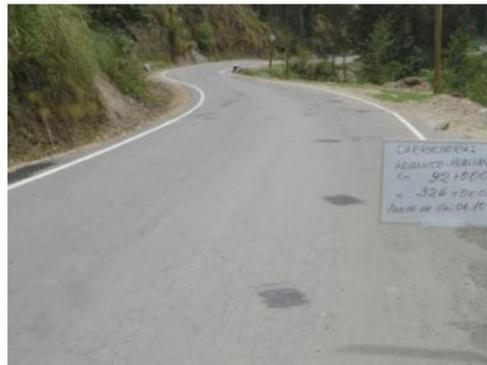
Figura41Tramo Km 92+000 - Km 93+000

La vía presenta una superficie de rodadura a nivel de slurry seal (mezcla asfáltica de alto rendimiento para pavimentación compuesta de emulsión asfáltica, agregados de granulometría cerrada, filler mineral y agua), en regular estado de conservación, presenta fisuras longitudinales con un moderado nivel de severidad. El ancho promedio de calzada es de 4.7m. en este sector.

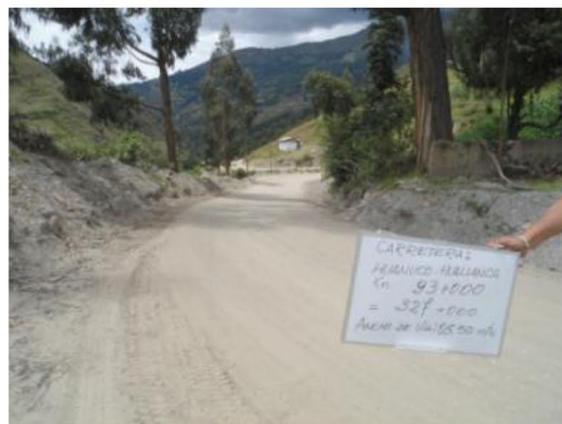
Figura42Tramo Km 93+000 - Km 94+000

La vía presenta una superficie de rodadura a nivel Afirmado, en regular estado de conservación, El ancho promedio de calzada es de 5.5m. en este sector.

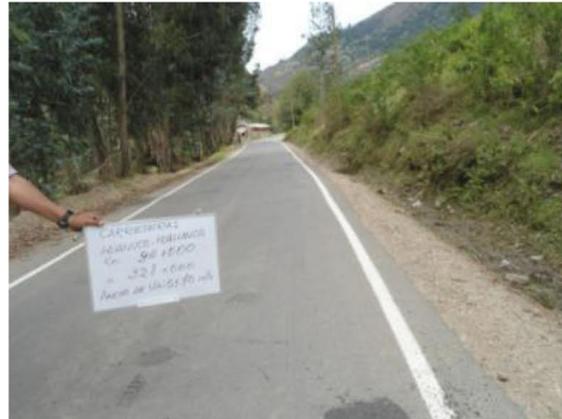
Figura43Tramo Km 94+000 - Km 95+000

La vía presenta una superficie de rodadura a nivel de slurry seal (mezcla asfáltica de alto rendimiento para pavimentación compuesta de emulsión asfáltica, agregados de granulometría cerrada, filler mineral y agua), en regular estado de conservación, presenta fisuras longitudinales con un moderado nivel de severidad. El ancho promedio de calzada es de 3.7m. en este sector.

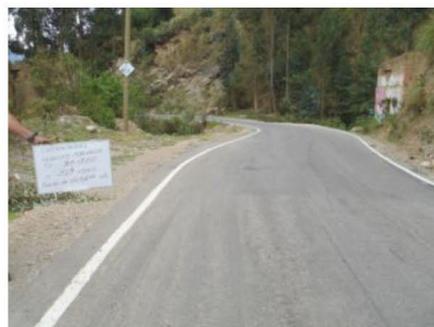
Figura44Tramo Km 95+000 - Km 96+000

La vía presenta una superficie de rodadura a nivel de slurry seal (mezcla asfáltica de alto rendimiento para pavimentación compuesta de emulsión asfáltica, agregados de granulometría cerrada, filler mineral y agua), en regular estado de conservación, presenta fisuras longitudinales con un moderado nivel de severidad. El ancho promedio de calzada es de 4.5m. en este sector.

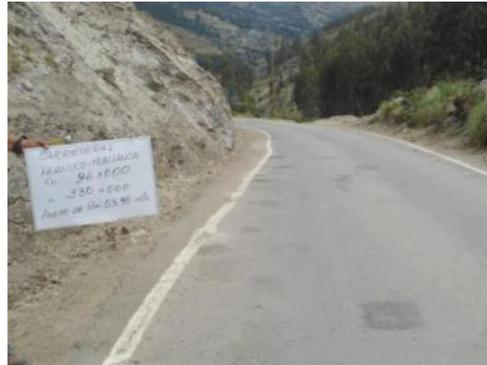
Figura45Tramo Km 96+000 - Km 97+000

La vía presenta una superficie de rodadura a nivel de slurry seal (mezcla asfáltica de alto rendimiento para pavimentación compuesta de emulsión asfáltica, agregados de granulometría

cerrada, filler mineral y agua), en regular estado de conservación, presenta fisuras longitudinales con un moderado nivel de severidad. El ancho promedio de calzada es de 3.9m. en este sector.

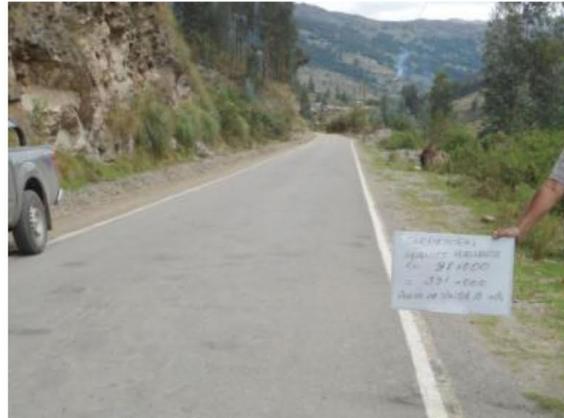
Figura46Tramo Km 97+000 - Km 98+000

La vía presenta una superficie de rodadura a nivel de slurry seal en regular estado de conservación, presenta fisuras longitudinales con un moderado nivel de severidad. El ancho promedio de calzada es de 4.1m. en este sector.

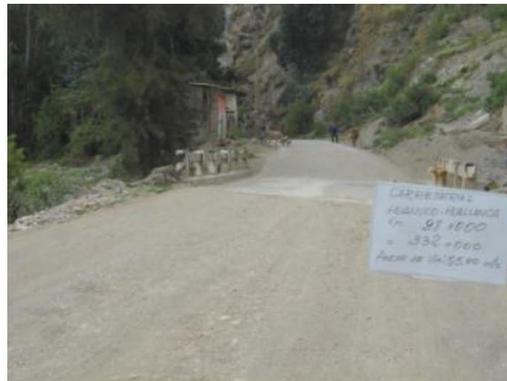
Figura47Tramo Km 98+000 - Km 99+000

La vía presenta una superficie de rodadura a nivel Afirmado, en regular estado de conservación. El ancho promedio de calzada es de 5.0m. en este sector.

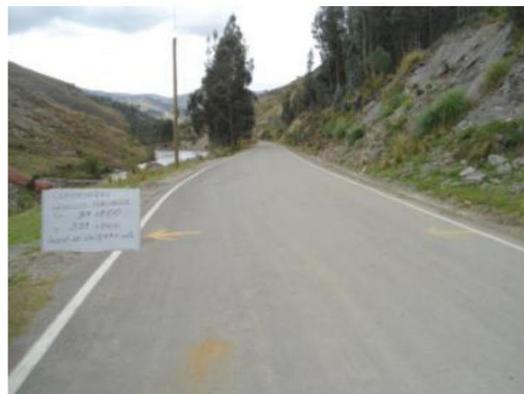
Figura48Tramo Km 99+000 - Km 100+000

La vía presenta una superficie de rodadura a nivel de slurry seal en regular estado de conservación, presenta fisuras longitudinales con un moderado nivel de severidad. El ancho promedio de calzada es de 4.5m. en este sector.

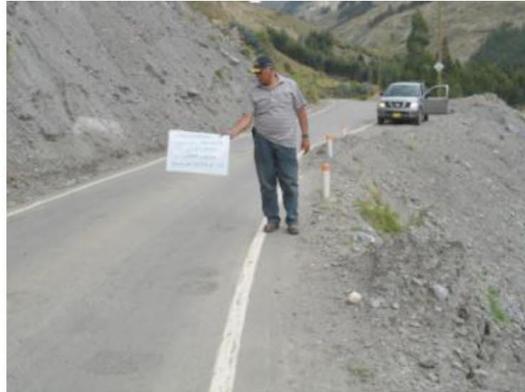
Figura49Tramo Km 100+000 - Km 101+000

La vía presenta una superficie de rodadura a nivel de slurry seal, en regular estado de conservación, presenta fisuras longitudinales con un moderado nivel de severidad. El ancho promedio de calzada es de 3.1m. en este sector.

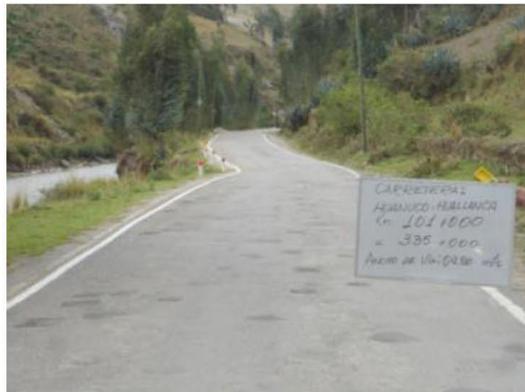
Figura50Tramo Km 101+000 - Km 102+000

La vía presenta una superficie de rodadura a nivel de slurry seal, en regular estado de conservación, presenta fisuras longitudinales con un moderado nivel de severidad. El ancho promedio de calzada es de 4.2m. en este sector.

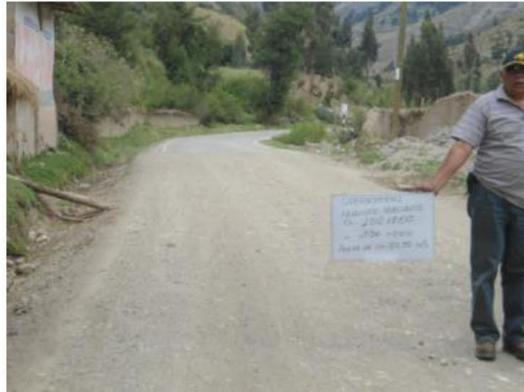
Figura51Tramo Km 102+000 - Km 103+000

Km 102+000 – Km 103+000

La vía presenta una superficie de rodadura a nivel Afirmado, en regular estado de conservación. El ancho promedio de calzada es de 4.5m. en este sector.

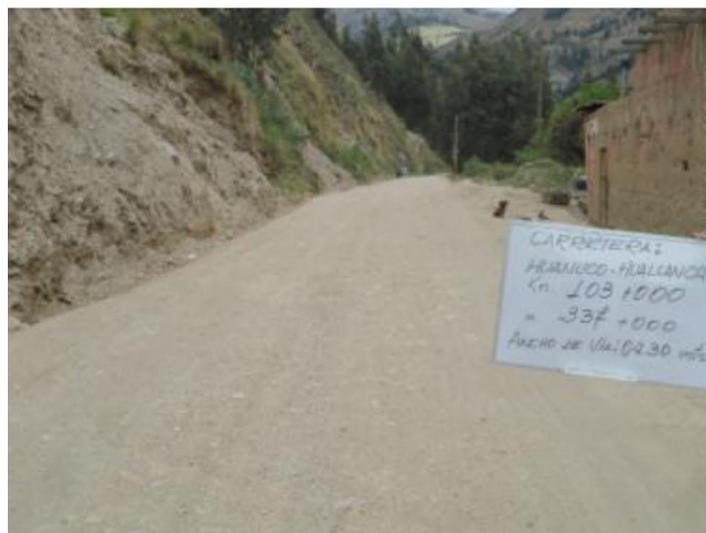
Figura52Tramo Km 103+000 - Km 104+000

Km 103+000 – Km 104+000

La vía presenta una superficie de rodadura a nivel Afirmado, en regular estado de conservación. El ancho promedio de calzada es de 4.3m. en este sector.

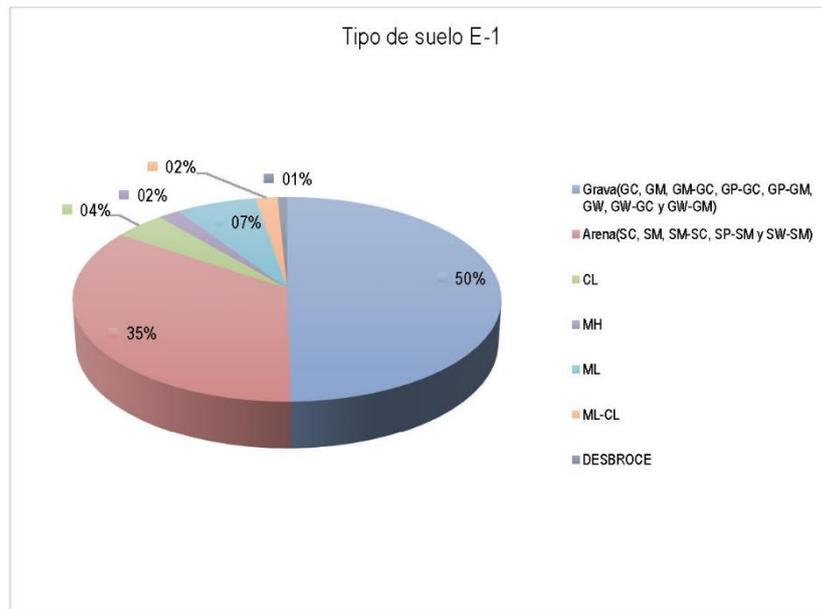
Figura 53 Tipos de Suelos - Primer estrato

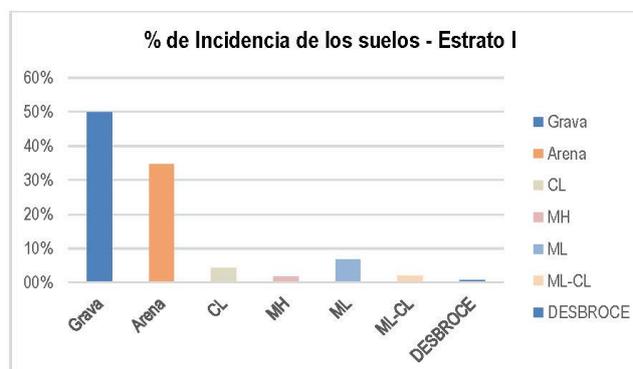
Figura 54 Porcentaje de tipos de suelos en el primer estrato.

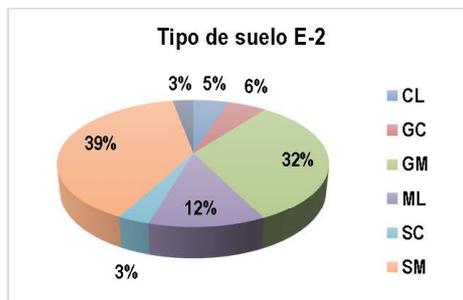
En el estrato 2 se observa el predominio de arenas limosas (SM) de plasticidad variable, no plásticas (NP) a plásticas (4.3 a 14.9) y en menor medida gravas limosas arcillosas, arenas arcillosas y arcillas (CL, GC, GM, ML, SC y SM-SC) de gradación variable.

Figura 55 Tipos de Suelos - Segundo Estrato

Tabla 6 Porcentaje de Tipos de suelos en el segundo estrato

Tipo de suelo E-2	H (m)	%
SM	19.2	39.3%
GM	15.75	32.3%
ML	5.8	11.9%
GC	2.65	5.4%
CL	2.4	4.9%
SC	1.6	3.3%
SM-SC	1.4	2.9%

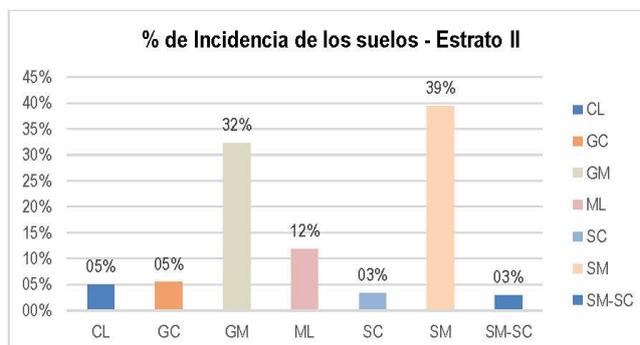
Figura 56 Porcentaje de incidencia de los tipos de suelos en el segundo estrato

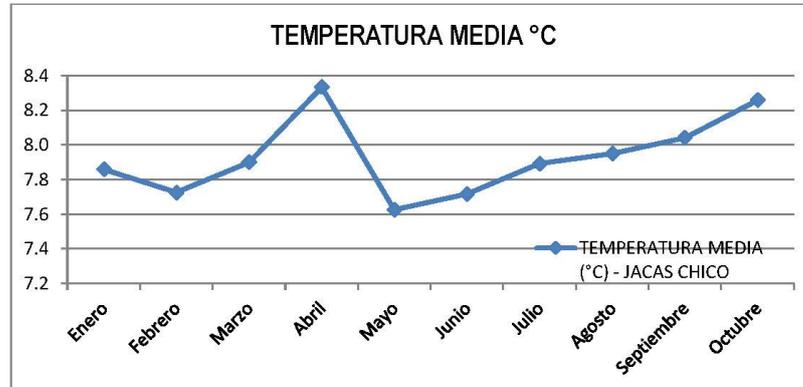
Figura 54: Temperaturas Medias Mensuales - Estación Jacas Chico

Del análisis de la información recolectada se concluye que la temperatura media anual en el sub-tramo es de 7.9°C correspondiendo por tanto el siguiente tipo de cemento asfáltico.

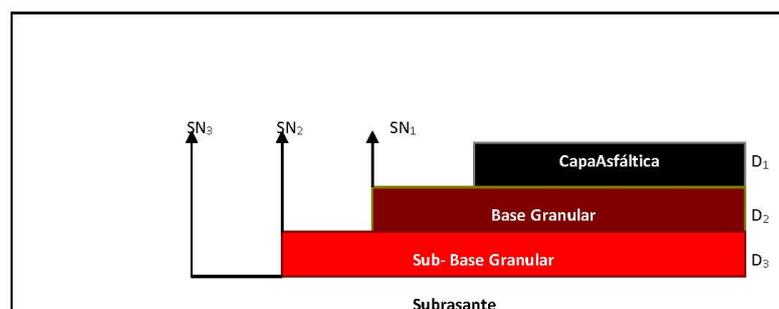
Figura 55 Esquema de la estructuración del pavimento nuevo

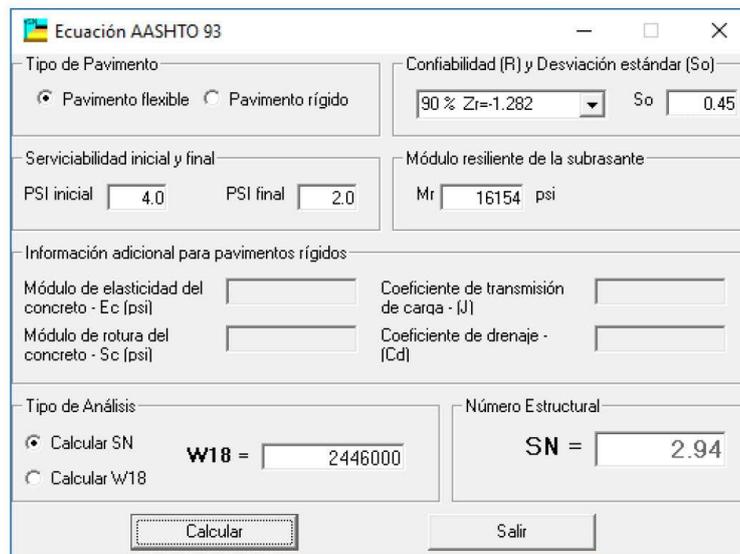
Figura 56: Cálculo de SN requerido

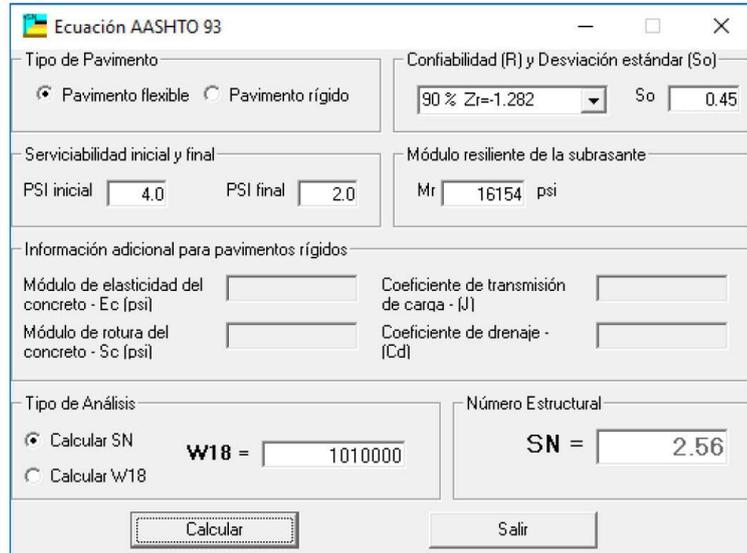
Figura 59: Calculo de SN requerido de 0 a 10 años

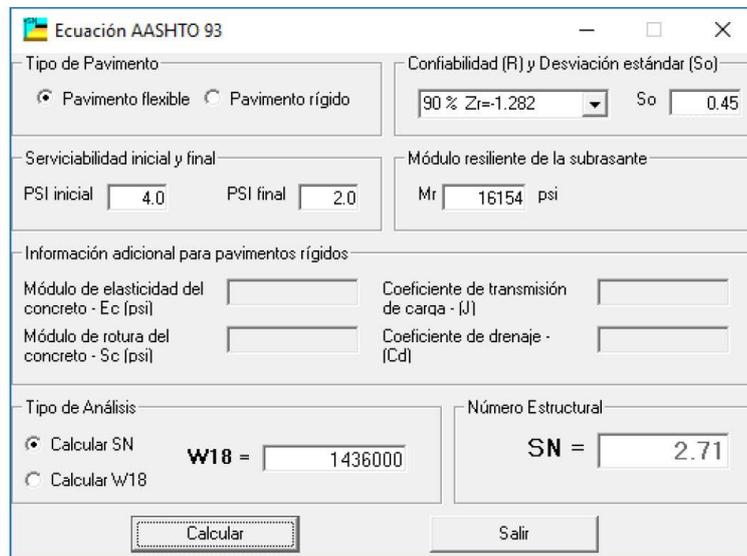
Figura 60: Calculo de SN requerido de 0 a 20 años

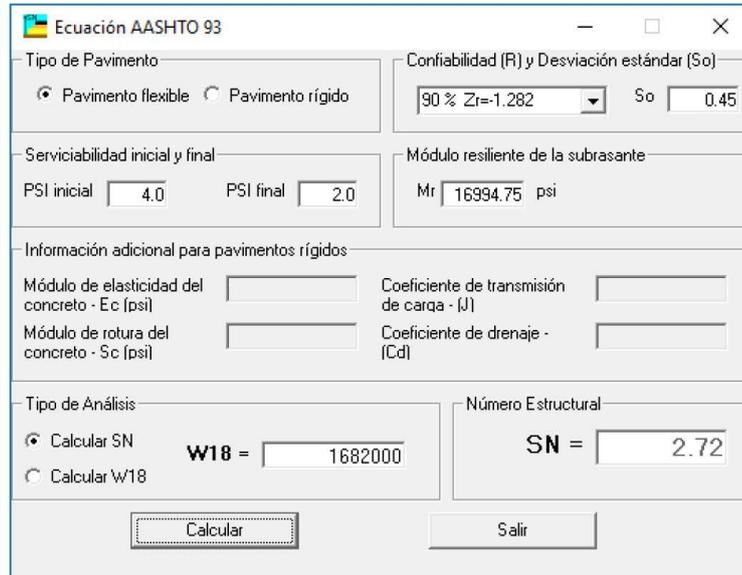
Figura 63: Calculo de SN requerido de 0 a 10 años

The screenshot shows the 'Ecuación AASHTO 93' window with the following settings:

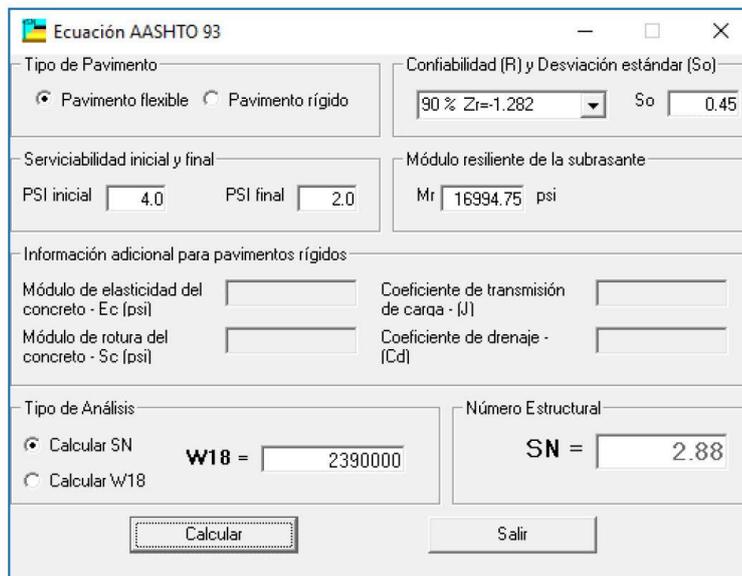
Figura 64: Calculo de SN requerido de 11 a 20 años

The screenshot shows the 'Ecuación AASHTO 93' window with the following settings:

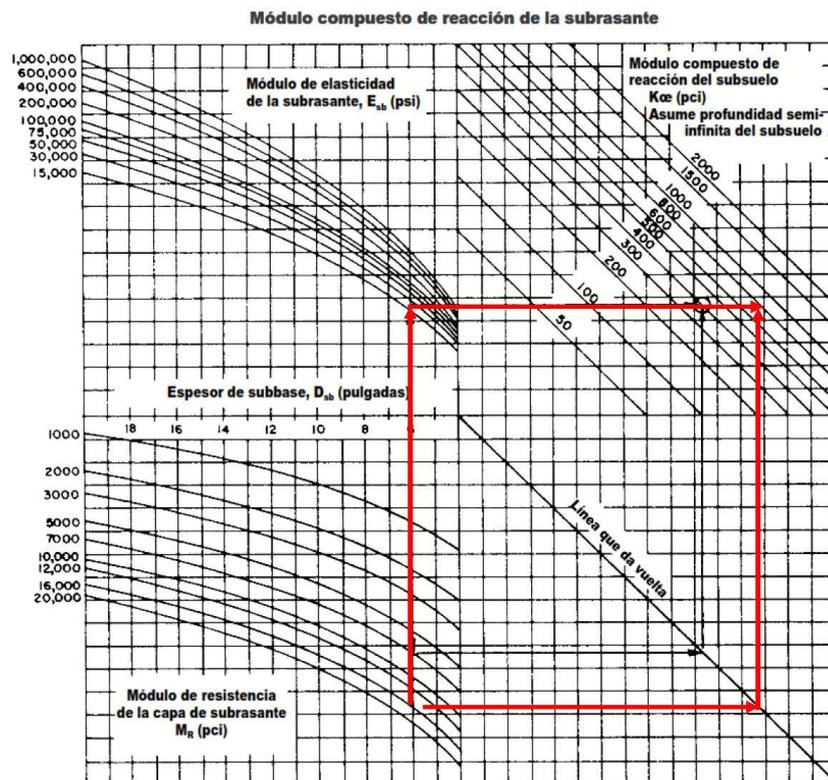
FIGURA 66

Con esta información se obtiene un módulo de reacción compuesto $k_w = 800$ pci.

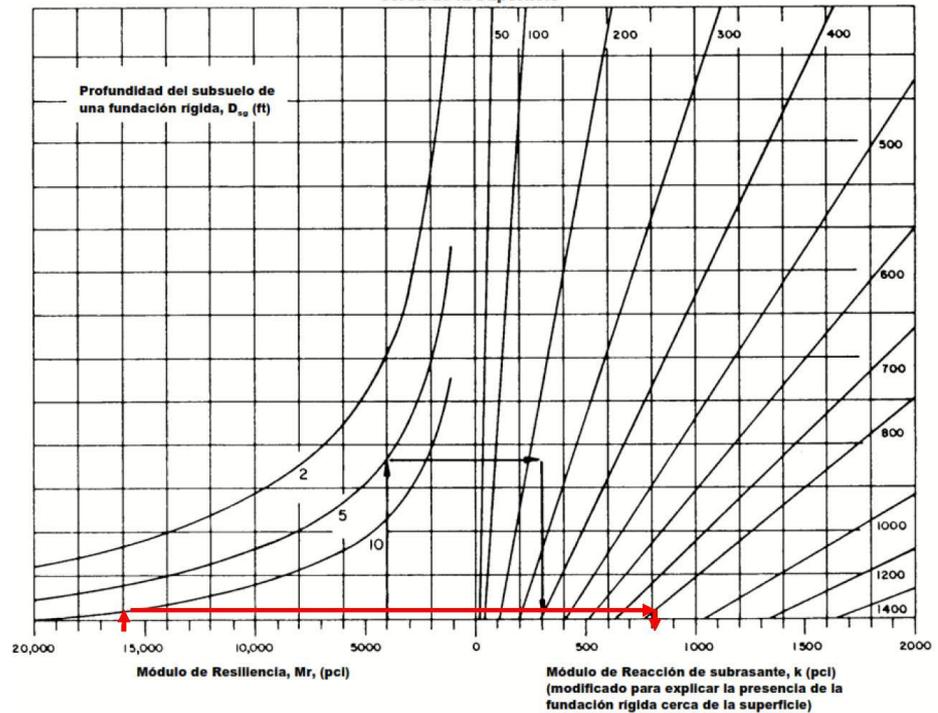
Cálculos del Módulo de reacción de la subrasante, para considerar efectos de la fundación rígida cerca de la superficie

Entonces el módulo de reacción de la subrasante $k = 800$ pci.

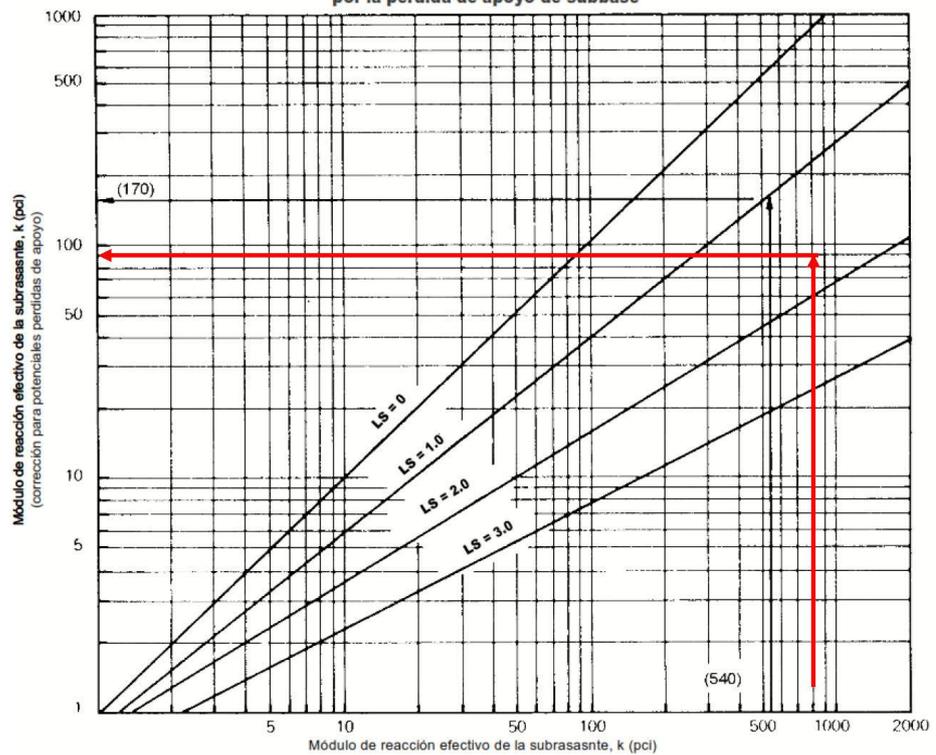
Corrección del Módulo efectivo de reacción de la subrasante por la pérdida de apoyo de subbase

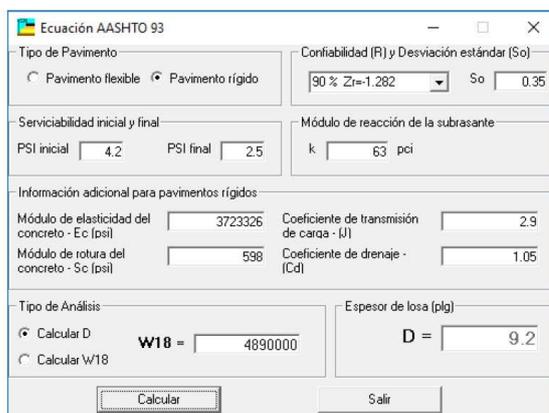
Tabla 58: Calculo de diseño de Pavimento Rígido

Aplicando el Nomograma y/o la Ecuación de Diseño, para un **periodo de diseño de 20 años**, se obtuvo un espesor de losa de concreto $D=9,2$ pulg. Por lo tanto la estructura de pavimento obtenida es la siguiente:
