UNIVERSIDAD DE HUANUCO
FACULTAD DE INGENIERIA
PROGRAMA ACADÉMICO DE INGENIERIA CIVIL

TRABAJO DE SUFICIENCIA PROFESIONAL

“Mejoramiento y ampliación de los servicios de transitabilidad de pistas y veredas para la mejora de calidad de vida en la localidad de Gashampampa, distrito de San Miguel de Cauri, provincia de Lauricocha- región Huánuco-2023”

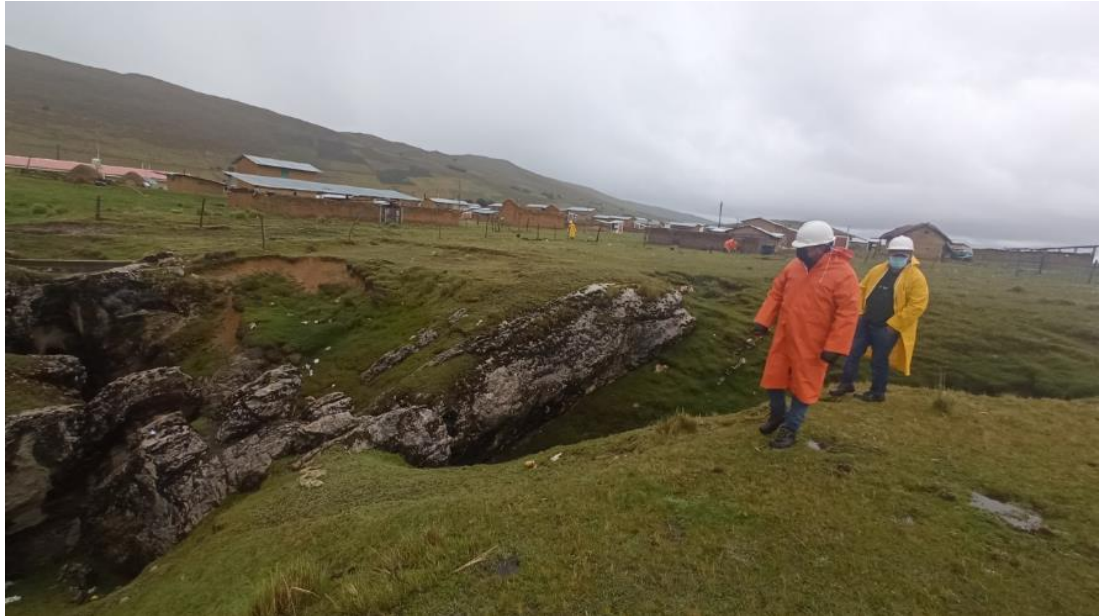
En la imagen se observa el lugar a donde será desviada las aguas superficiales de son evacuadas por las cunetas

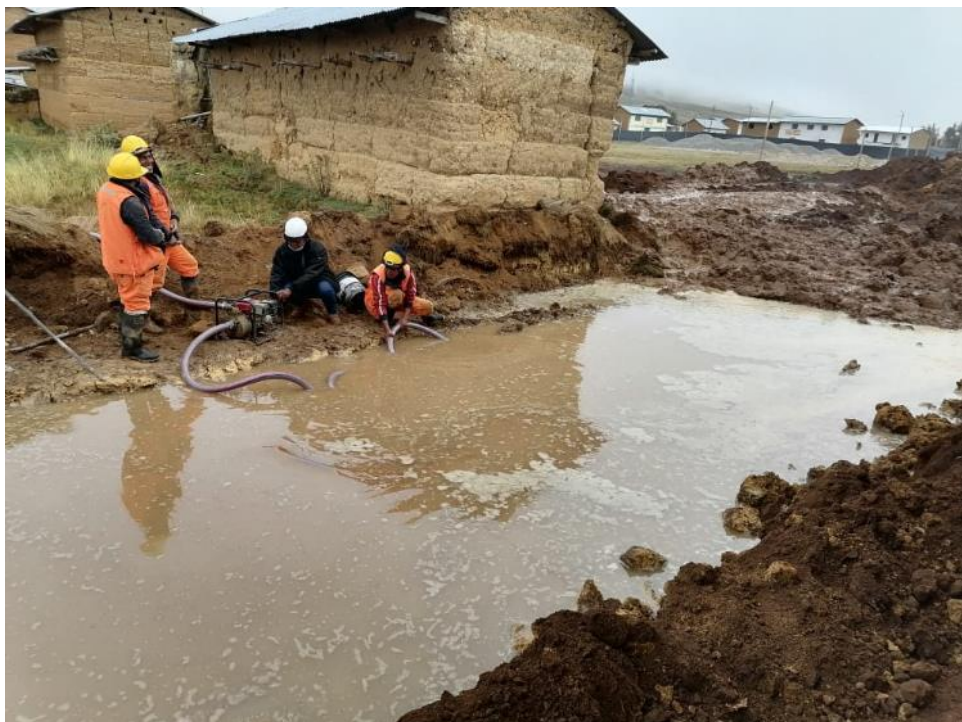
A consecuencia de las lluvias de presento la saturación de los suelos
dificultando los trabajos.

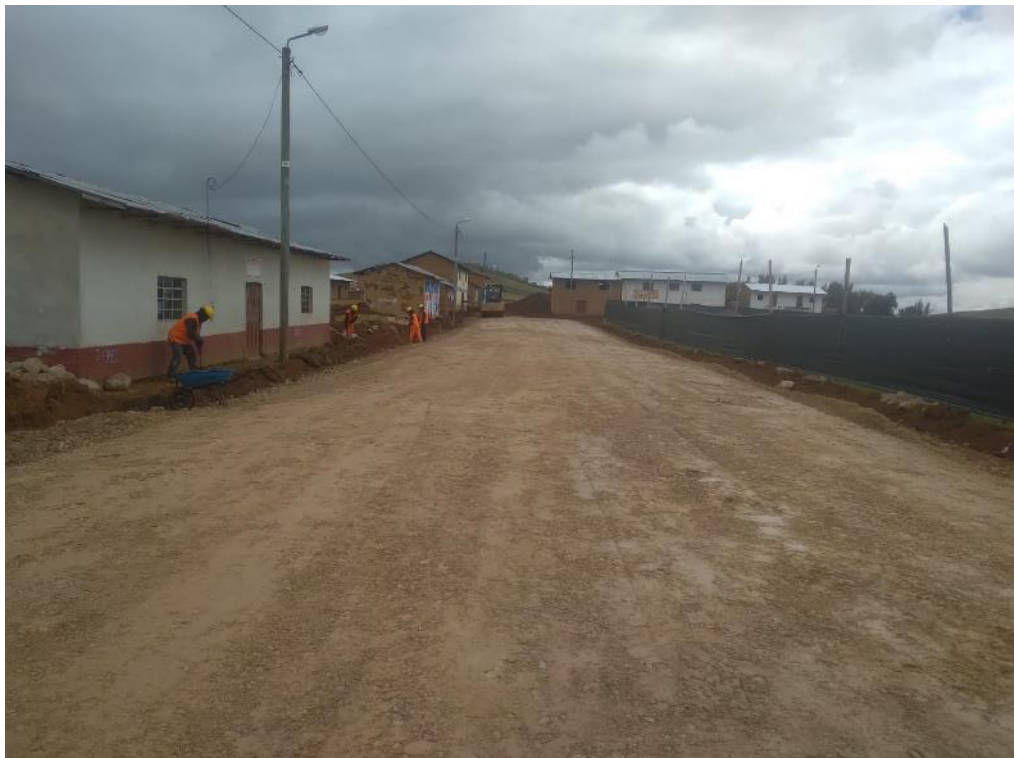
En la fotografía se observa el compactado de la base de afirmado

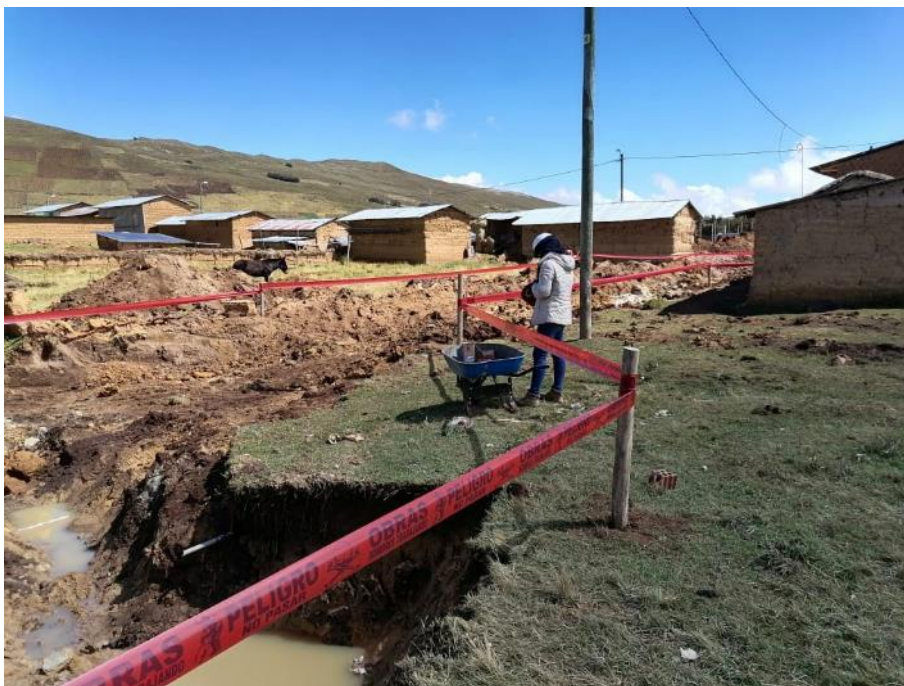
En la fotografía se observa la saturación de suelos consecuencia de las
lluvias

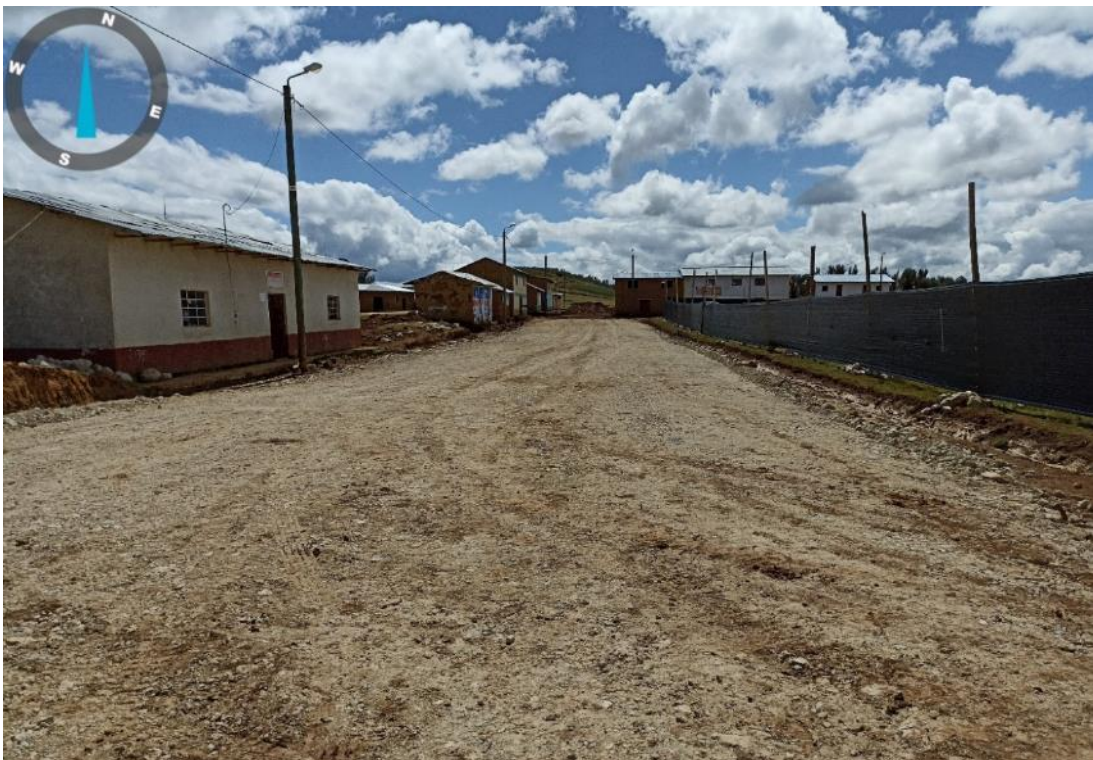
En la fotografía de observa el compactado de la base de afirmado

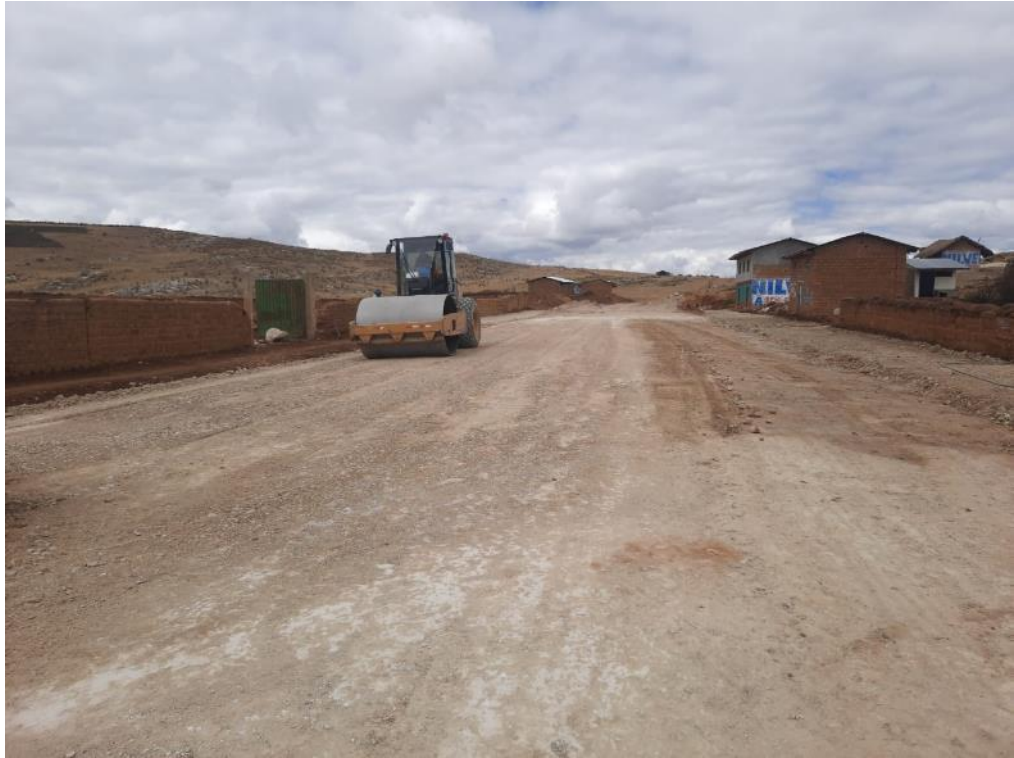
Se realizan los trabajos de compactado de la superficie de la base de afirmado

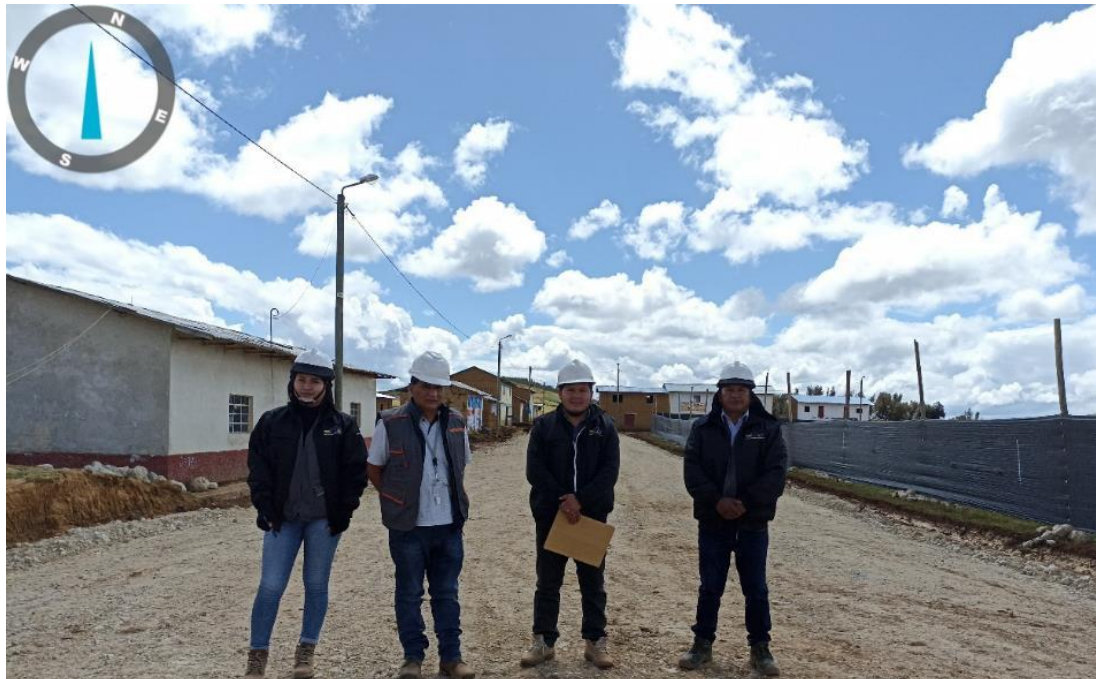
En la fotografía se observa la compactación de la base con afirmado

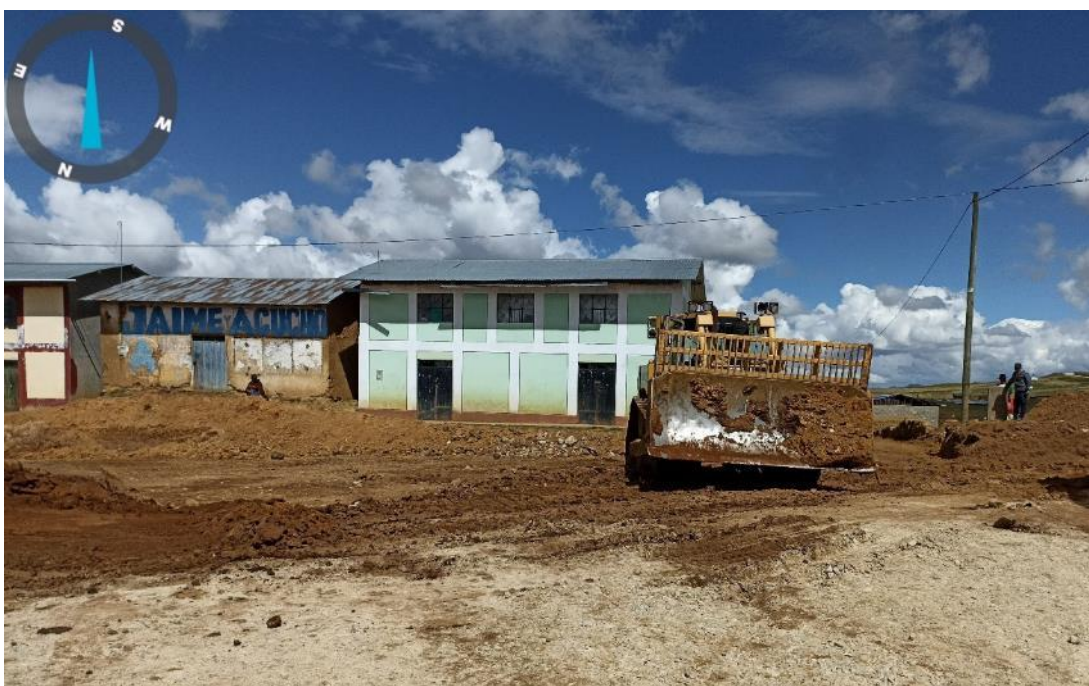
En la fotografía se observa a la maquinaria realizar los trabajos de corte de terreno a nivel de rasante

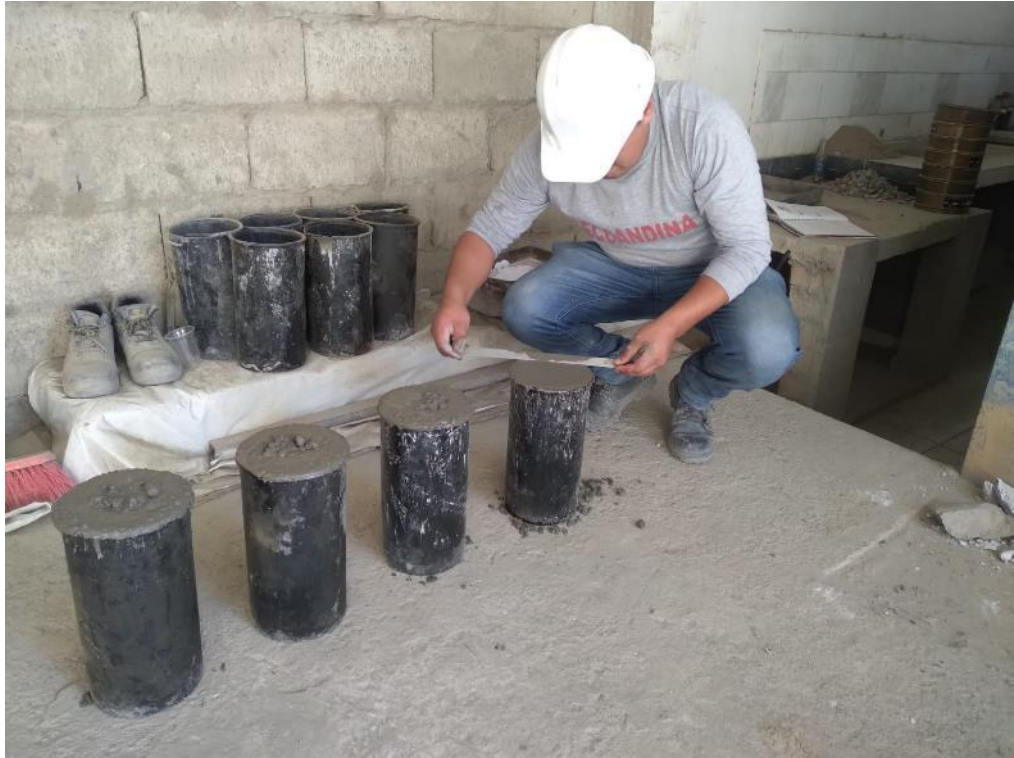
Se observa las probetas realizadas para el diseño de mezcla que será empleado en la obra

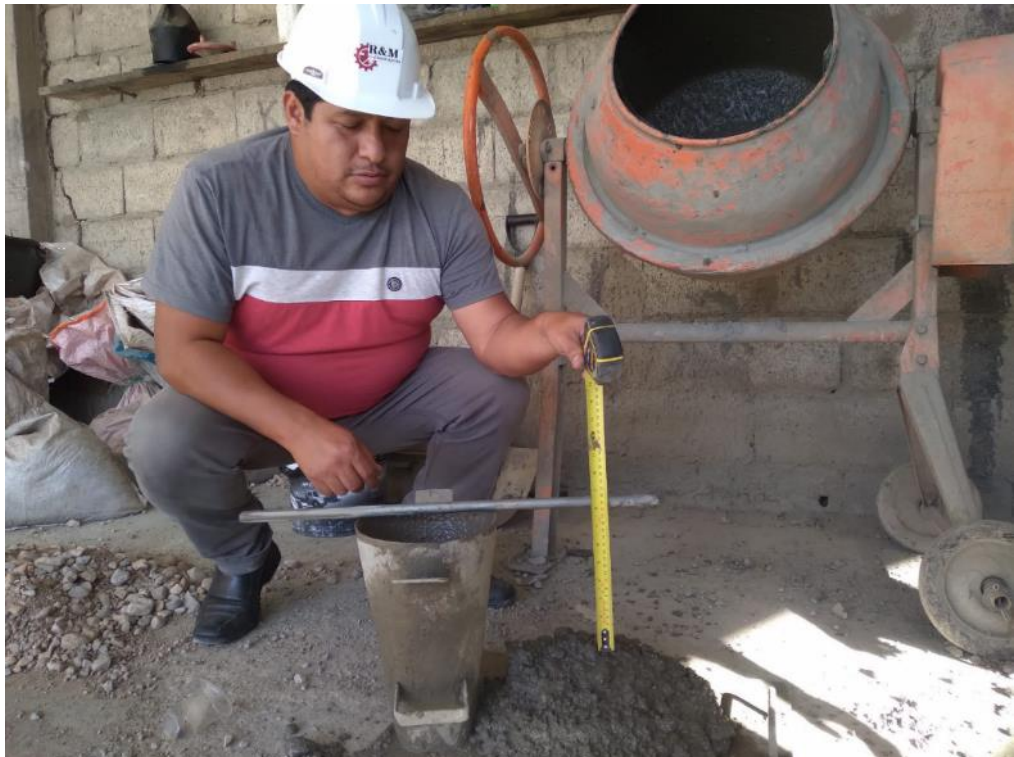
Se verifica el Slump del diseño de mezcla realizada en el laboratorio

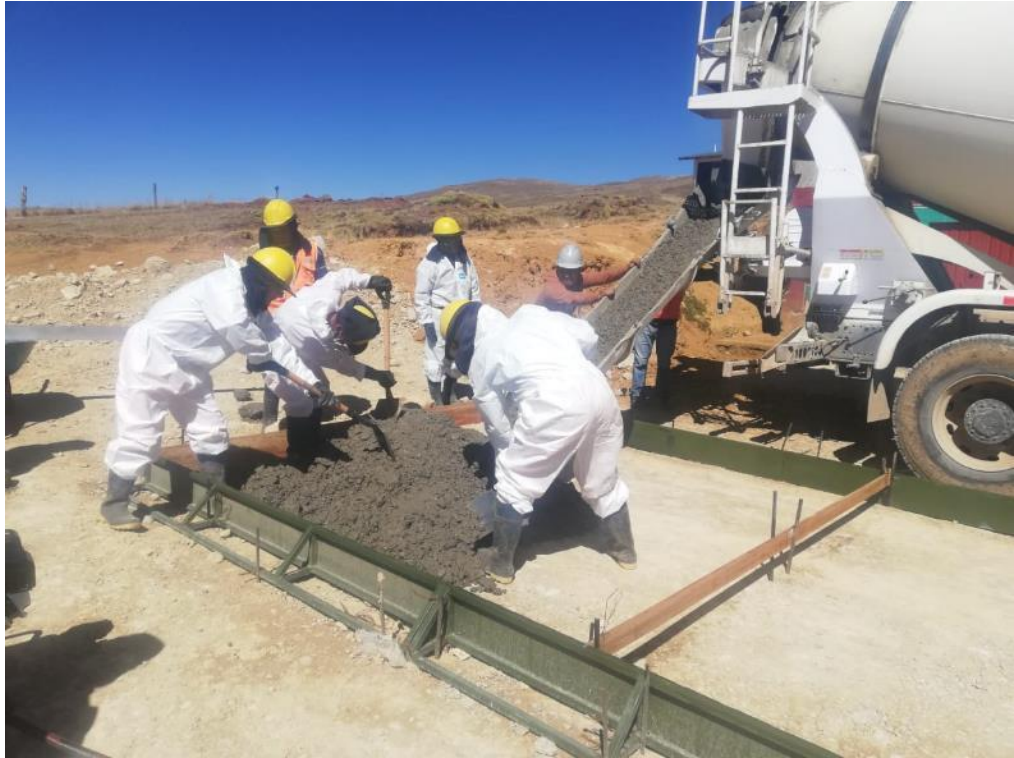
Se realizan los trabajos de vaciado de concreto en la superficie del terreno ya encofrado.

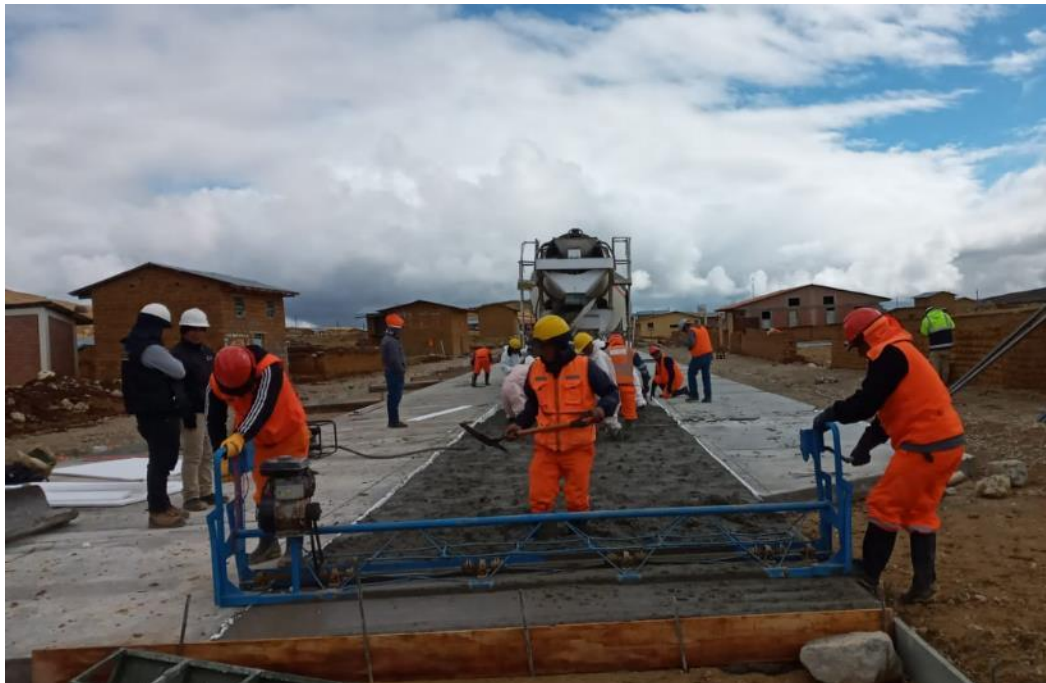
Se realiza los trabajos de vibrado y nivelado con el uso de la regla vibratoria

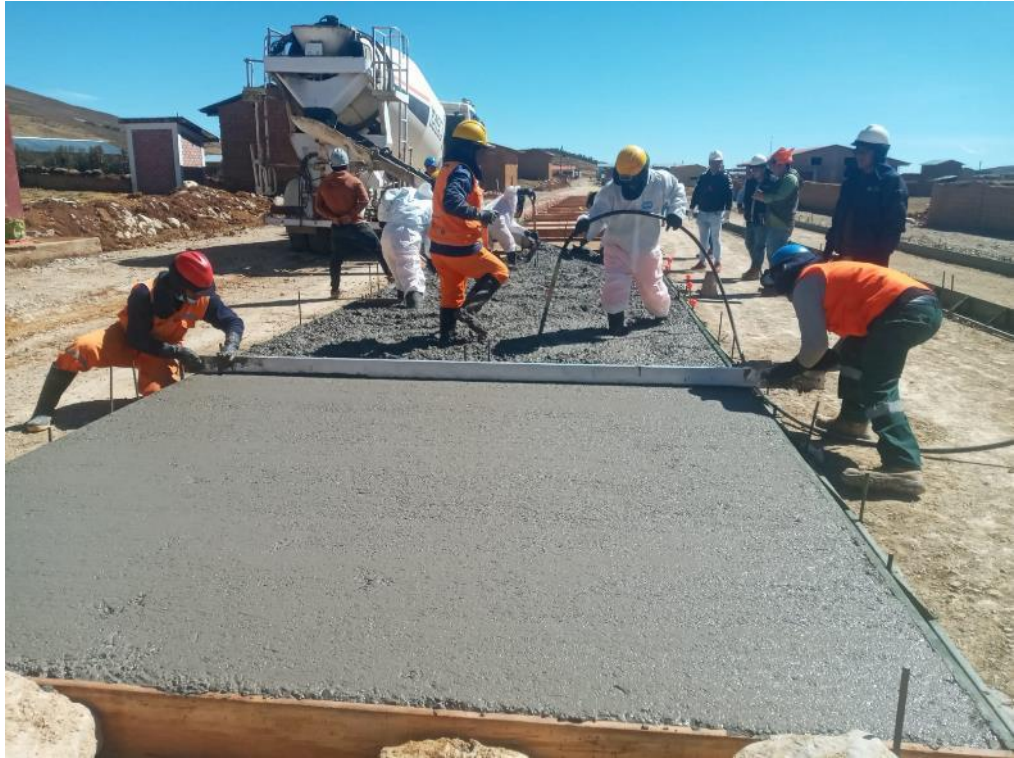
Se realiza el proceso de regleado y vibrado del concreto fresco

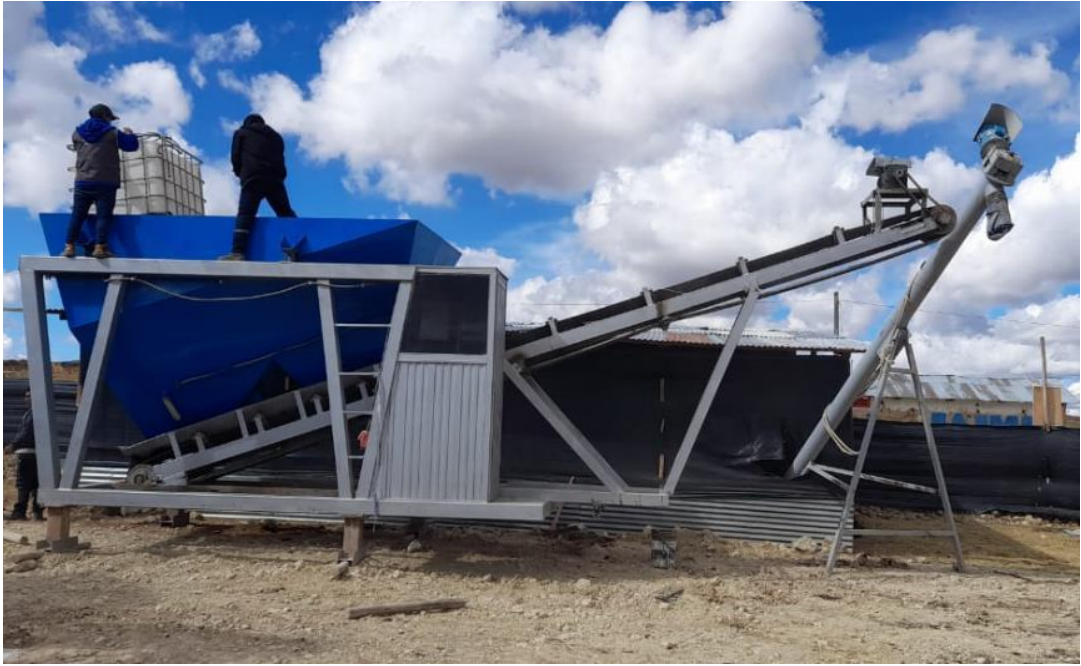
Se observa la planta concretara instalada en obra para un mayor avance en la ejecución de trabajos de vaciado

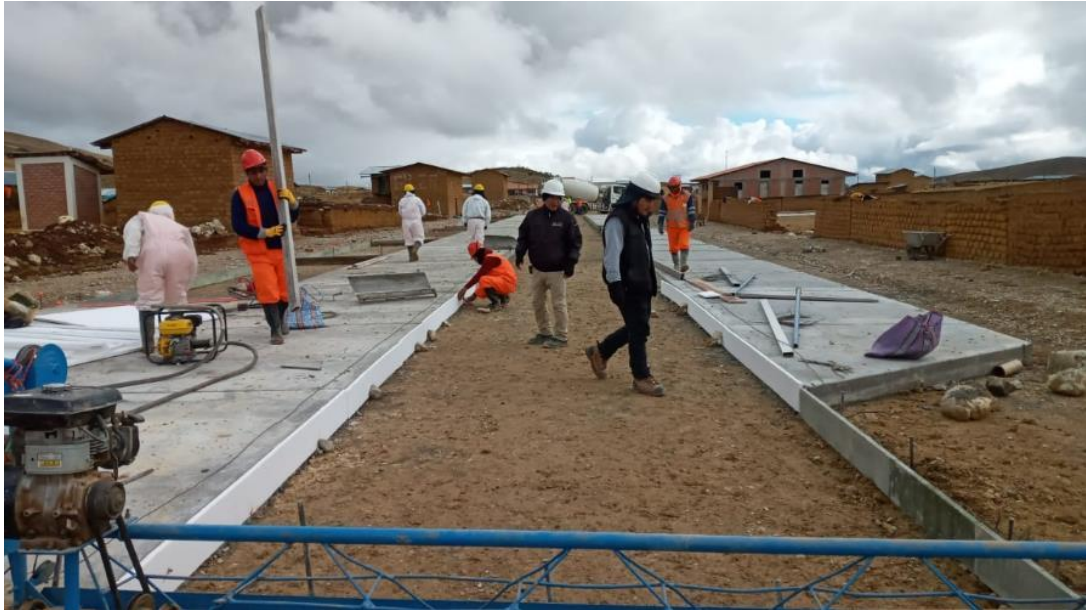
Se realizan los trabajos de colocación de juntas con tecknoport entre los paños del pavimento

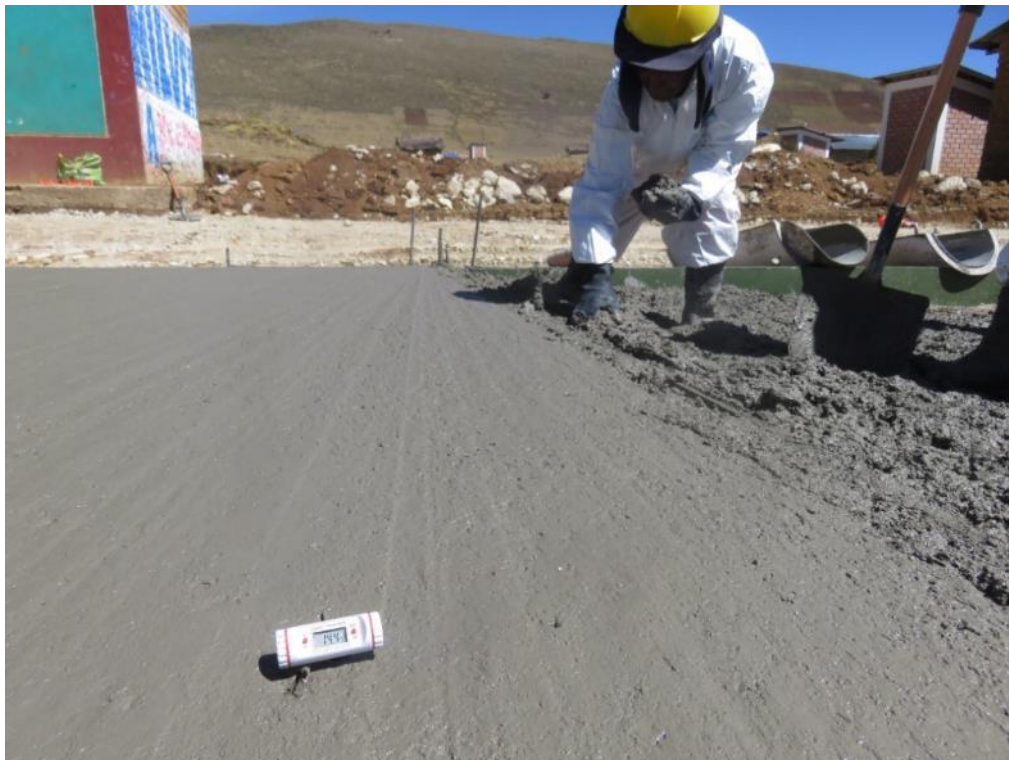
Se verifica el grado de temperatura del concreto.

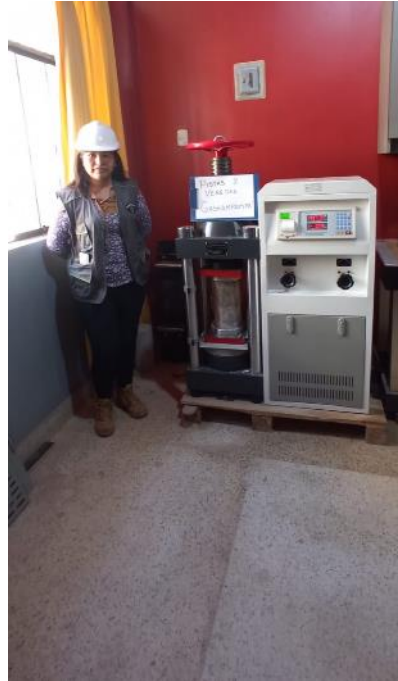
Se realizan los ensayos de rotura de probetas elaboradas in-situ para verificar si alcanzan la resistencia establecida.

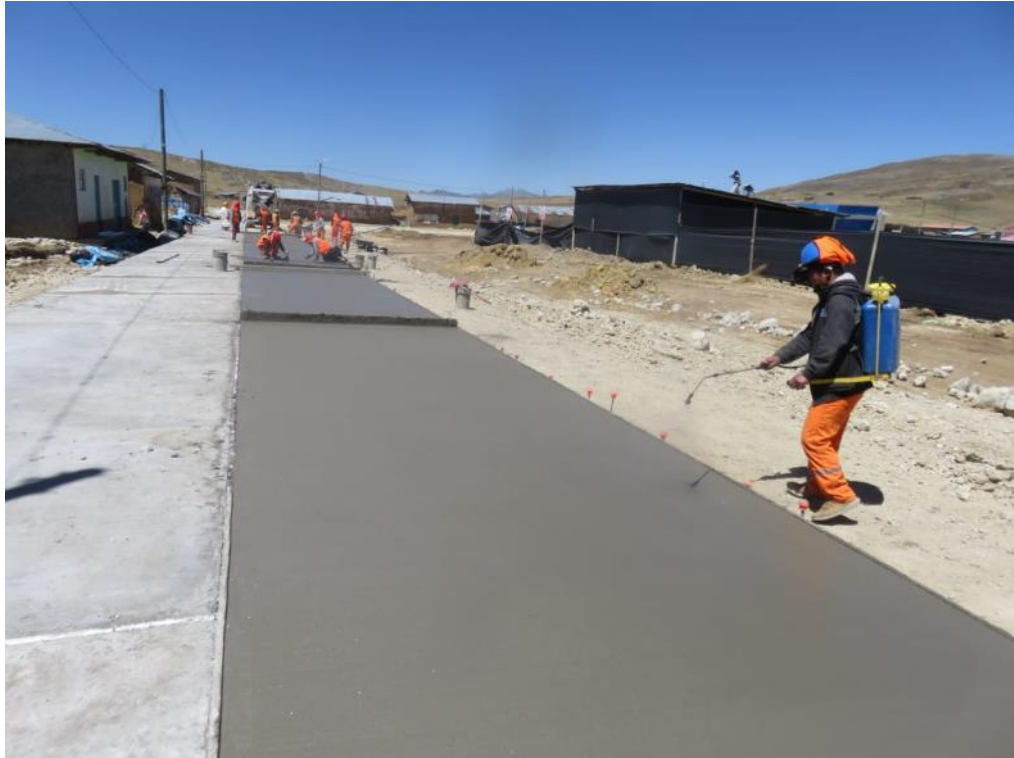
Se realiza el curado de la losa con aditivos.

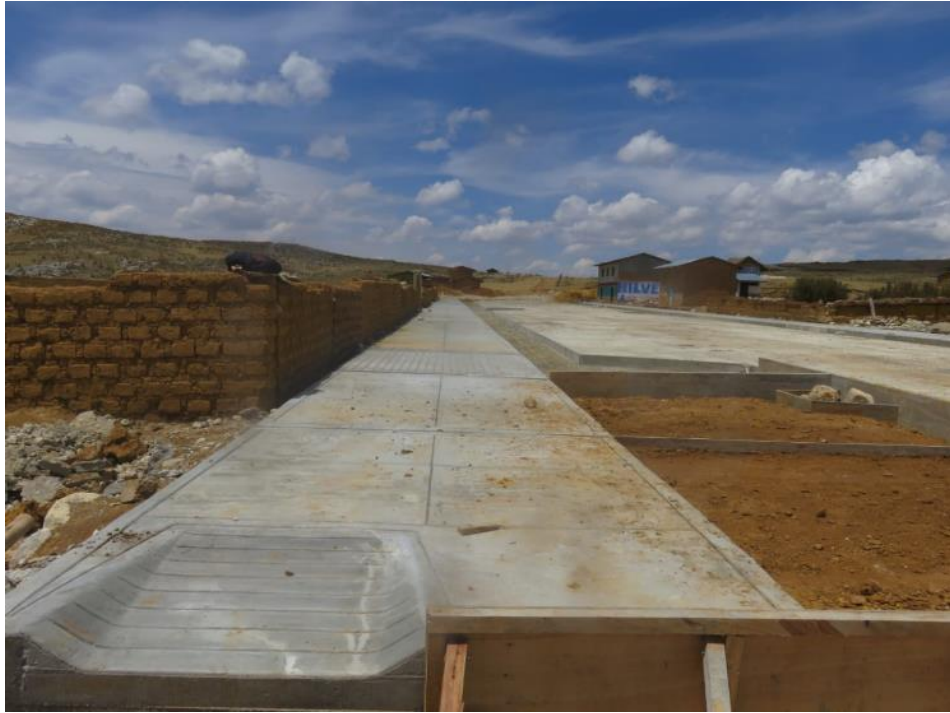
Se observa del acabado de la vereda y rampas con su bruñido y juntas según los planos
