UNIVERSIDAD DE HUANUCO
FACULTAD DE INGENIERIA
PROGRAMA ACADÉMICO DE INGENIERIA CIVIL

TESIS

“Análisis estructural mediante el ensayo de viga benkelman aplicada en la sub base granular de la carretera dv. Cerro de Pasco – dv. Chacayan del km 181+000 al km 230+000, Pasco-2023”

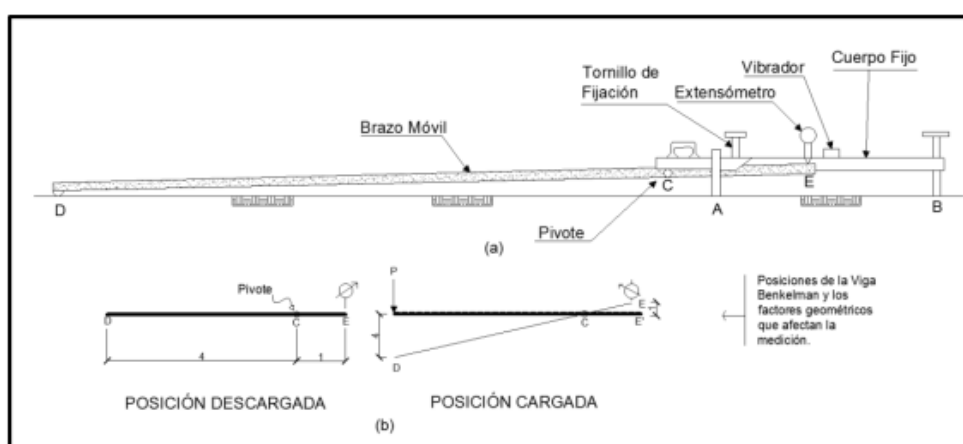
Figura 1

Viga Benkelman

Nota. La figura muestra el esquema y principio de operación de la Viga Benkelman
Fuente. Hoffman y Del Aguila (1985).

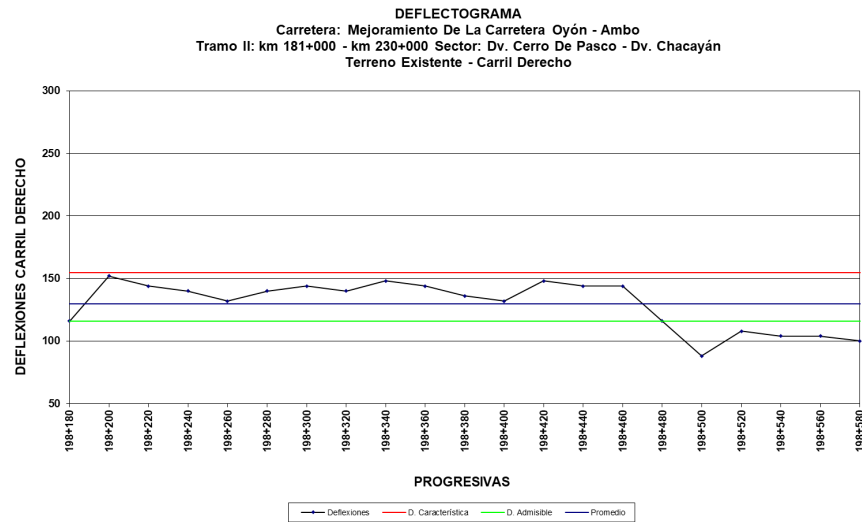
Deflexiones del sector Km. 198+180-Km. 198+580 L/D

Se puede apreciar los resultados de la evaluación deflectométrica que se ha realizado; la línea horizontal de color verde representa la deflexión máxima admisible a nivel de subrasante que viene siendo $116.2 \times 10^{-2} \text{mm}$.

En la Figura 2 correspondiente al lado derecho de la vía se puede apreciar las progresivas donde se han obtenido resultados de deflexión mayores a la deflexión máxima admisible, por lo que se analizó si es necesario hacer un mejoramiento de la subrasante mediante los resultados obtenidos del análisis de suelos de las calicatas ubicadas en estos o cerca de estos puntos.

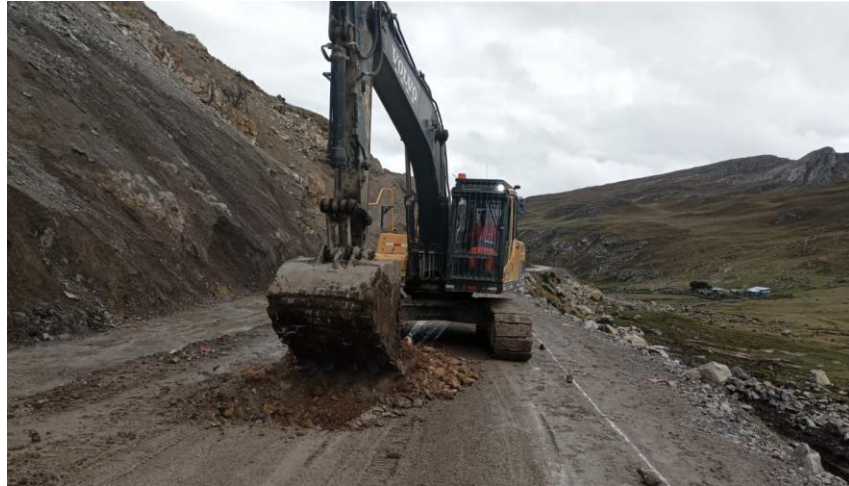
Auscultaciones Directas en la Plataforma

Tal como se puede observar, se realizaron las auscultaciones en la plataforma a una profundidad mínima de 1.50m, y con la muestra extraída podremos determinar la altura de mejoramiento necesaria para nuestra plataforma en el sector crítico indicado en el proyecto de investigación.

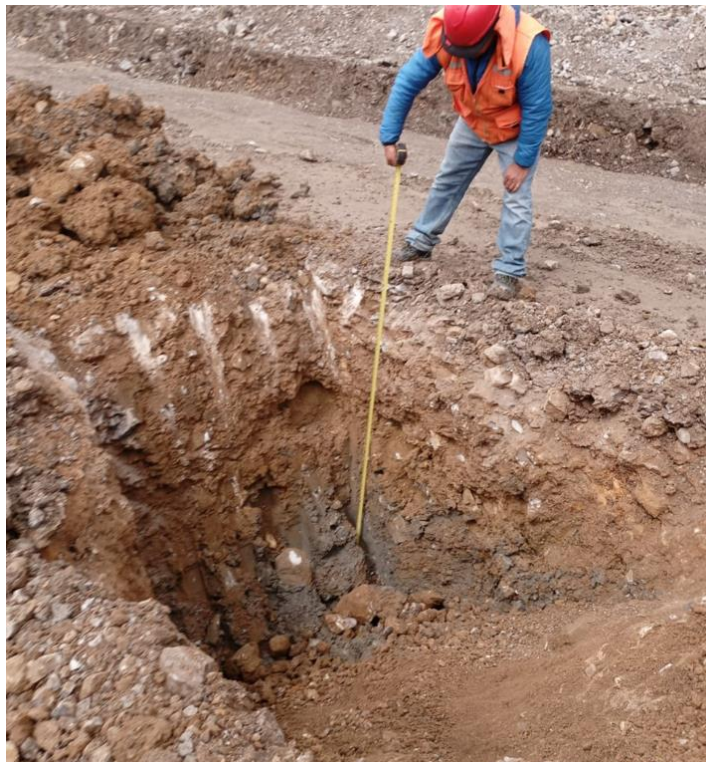
Figura 5

Profundidad de calicata realizada

Una vez extraídas las muestras se procedió a enviarlas a un laboratorio de Suelos y Pavimentos, para que pueda realizar los ensayos correspondientes, dentro de los cuales tenemos los siguientes:

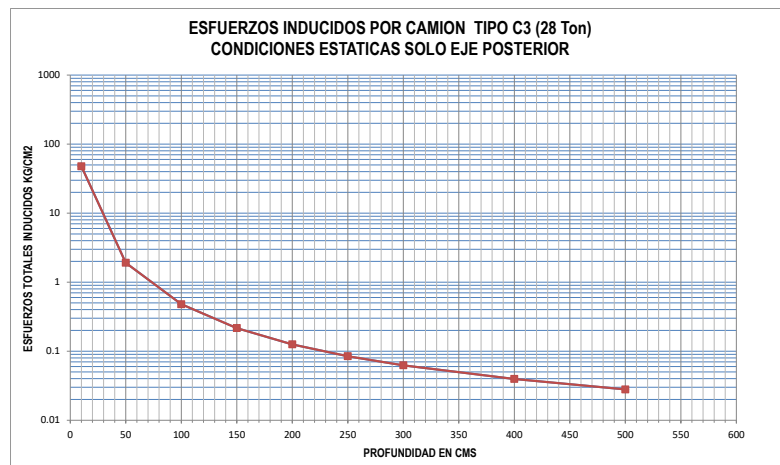
Esfuerzos inducidos por un camión tipo C3, según teoría de Boussinesq.

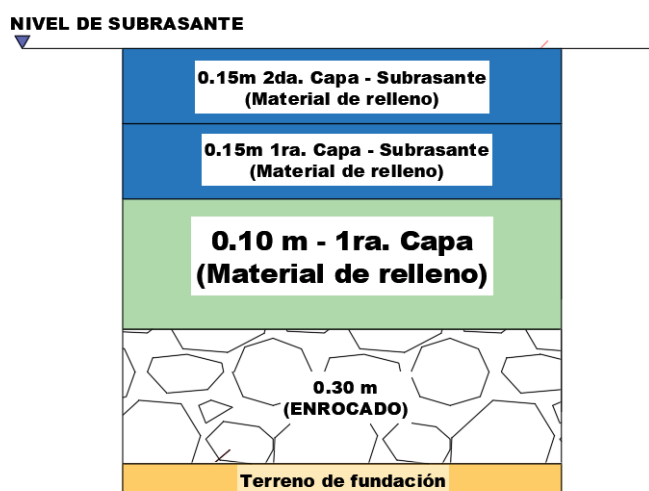
Mejoramiento a ejecutar en 0.70m de altura

Se procedió a ejecutar el mejoramiento de suelos a nivel de subrasante terminada, con los esquemas presentados para las alturas correspondientes.

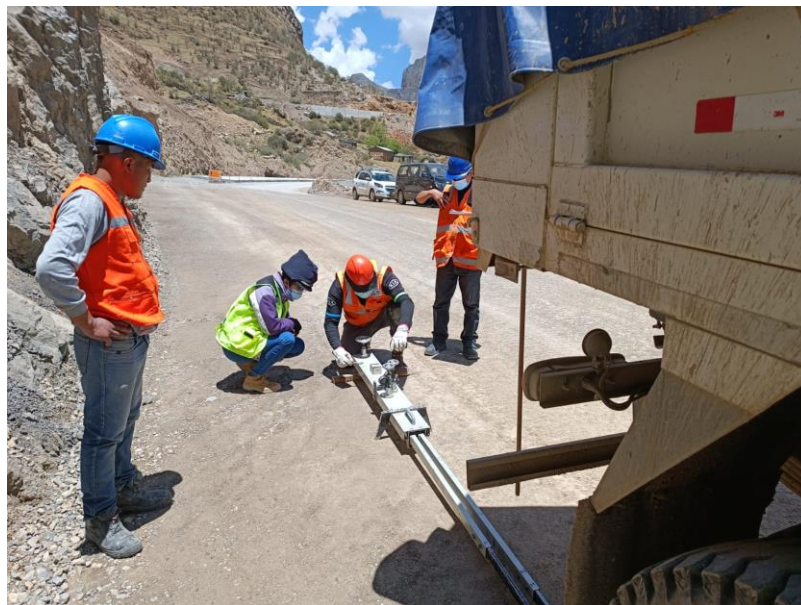
Evaluación Deflectométrica en subrasante

Realizada la evaluación deflectométrica a nivel de subrasante terminada se procedió a realizar la corrección en el formato Excel de las lecturas de los diales obtenidos en campo, para conocer de esta manera si el mejoramiento de suelos realizado en el sector crítico favoreció el comportamiento estructural de la subrasante conformada.

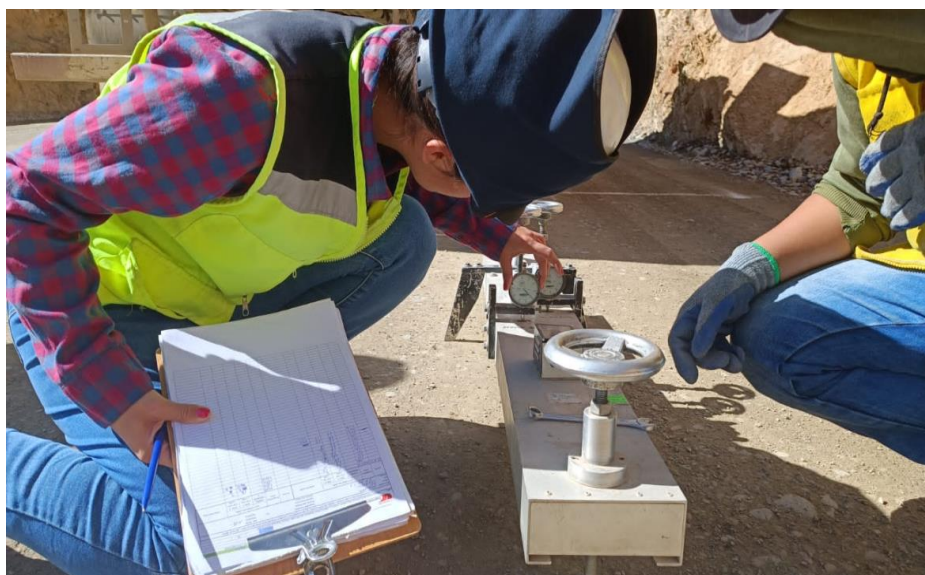
Evaluación Deflectométrica en sub base granular

Realizada la evaluación deflectométrica a nivel de sub base granular se procedió a realizar la corrección en el formato Excel de las lecturas de los diales obtenidos en campo, para conocer de esta manera si el mejoramiento de suelos realizado en el sector crítico favoreció el comportamiento estructural de la sub base granular conformada.

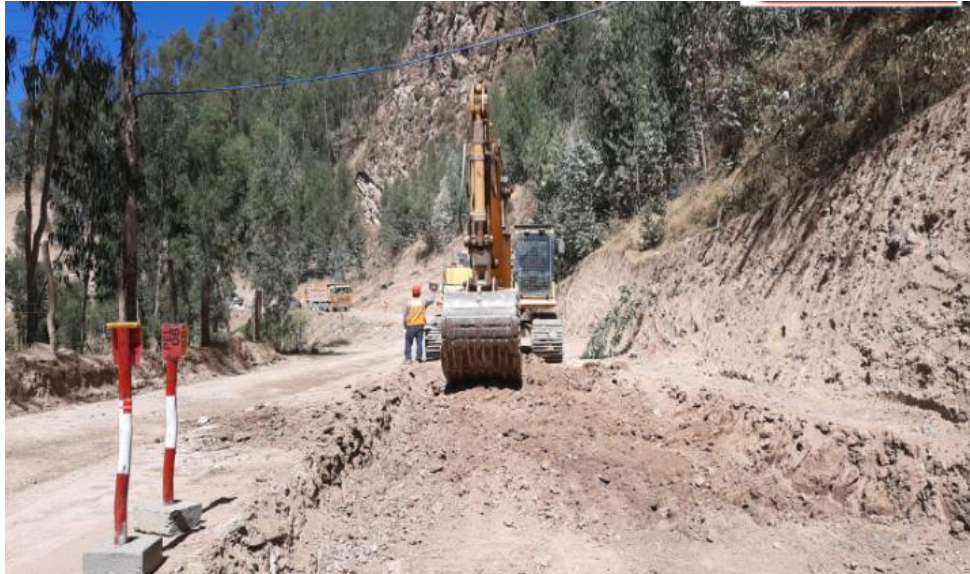
Excavación de terreno natural para la realización de mejoramiento de suelos a nivel de subrasante.

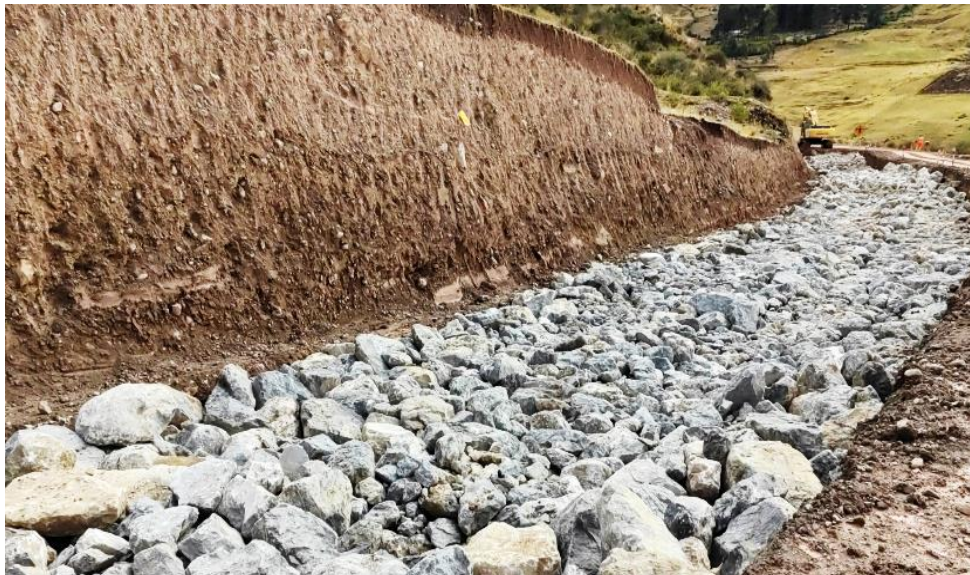
Colocación de enrocado, luego de realizar la excavación para el mejoramiento de suelos, ayudando a la estabilización de las capas superiores.

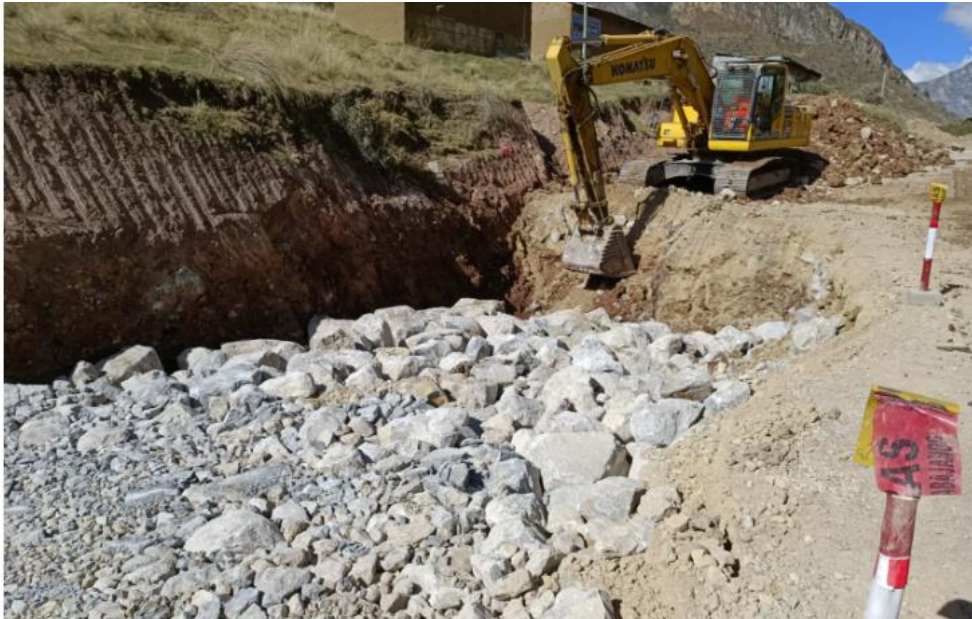
Se realiza el acomodo y la compactación del material over (enrocado) con la ayuda en la excavadora sobre oruga.

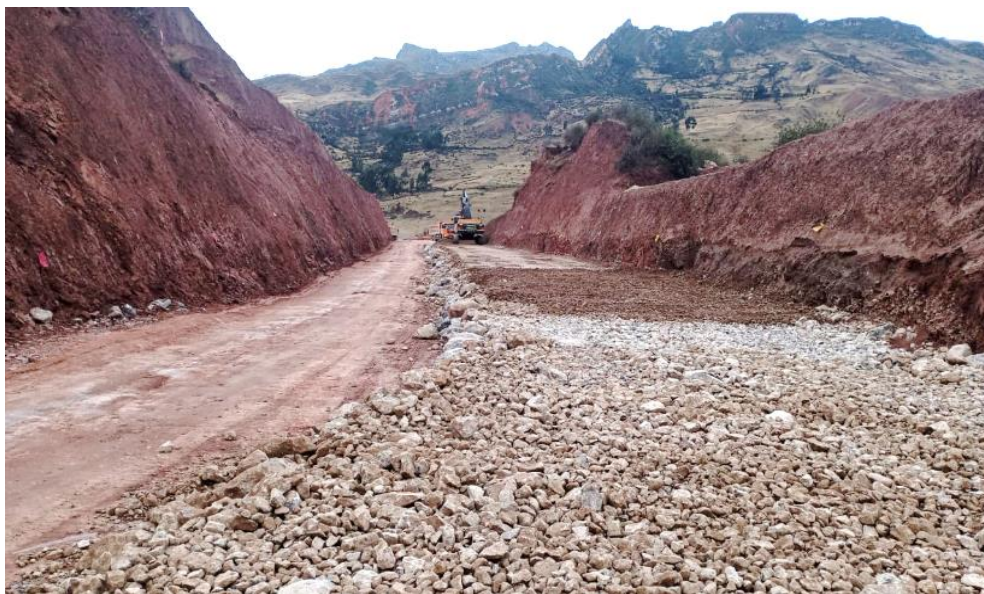
Colocación de material de sello (conformado por material granular) sobre el enrocado, para así evitar el ingreso de los finos del material de subrasante al enrocado.

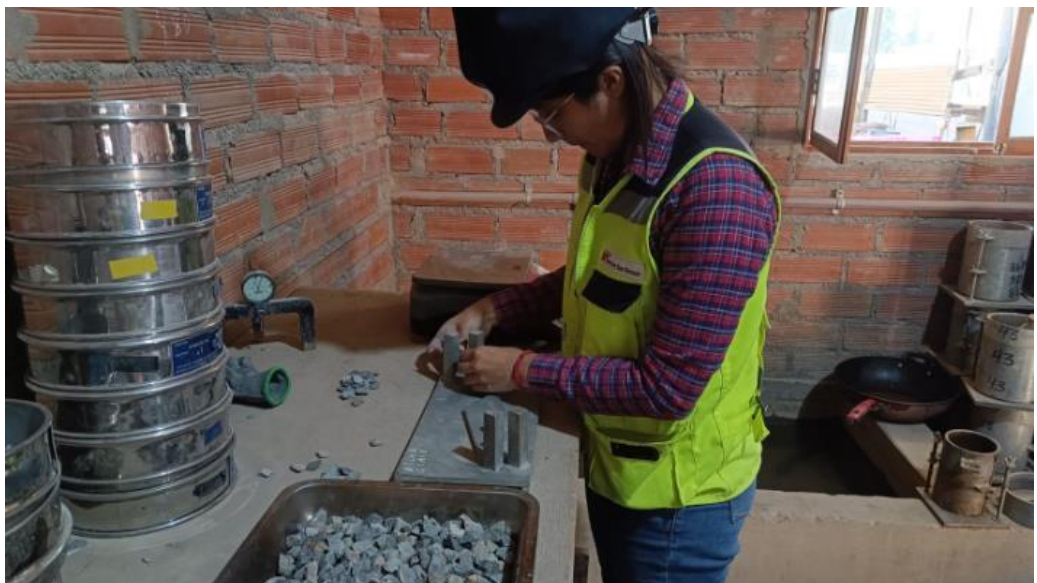
Ensayos de laboratorio para conocer el porcentaje de caras chatas y alargadas que contienen las muestras extraídas.

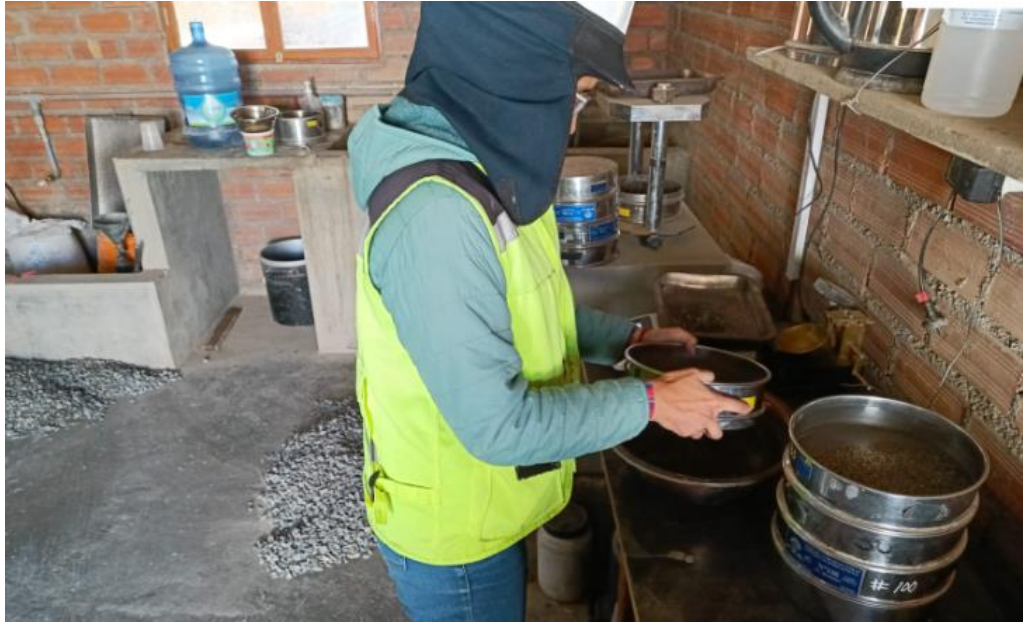
Tamizado del material fino, para realización del ensayo de equivalente de arena.

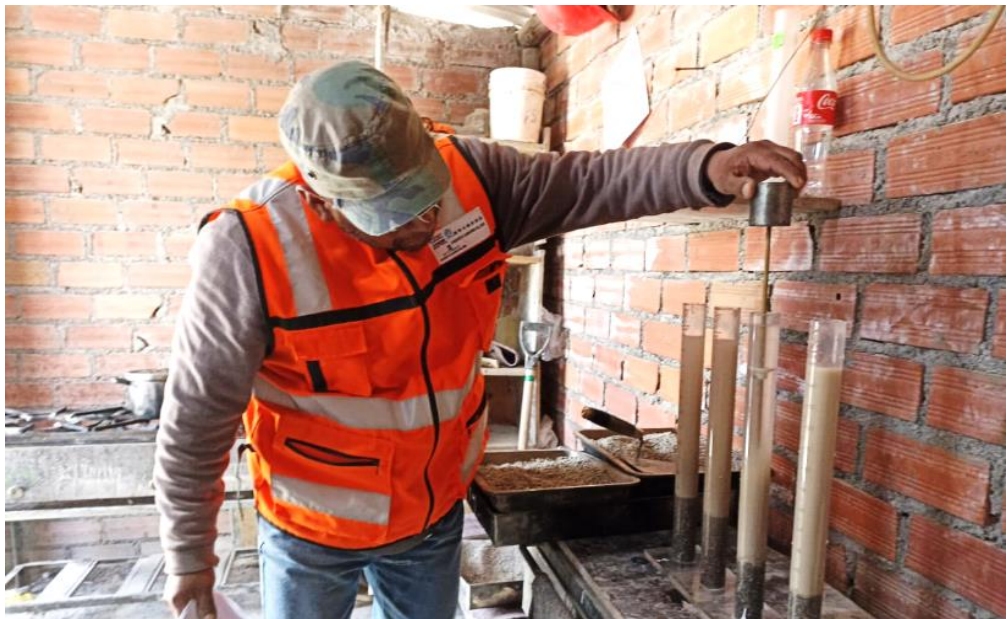
Ensayo de Equivalente de Arena.

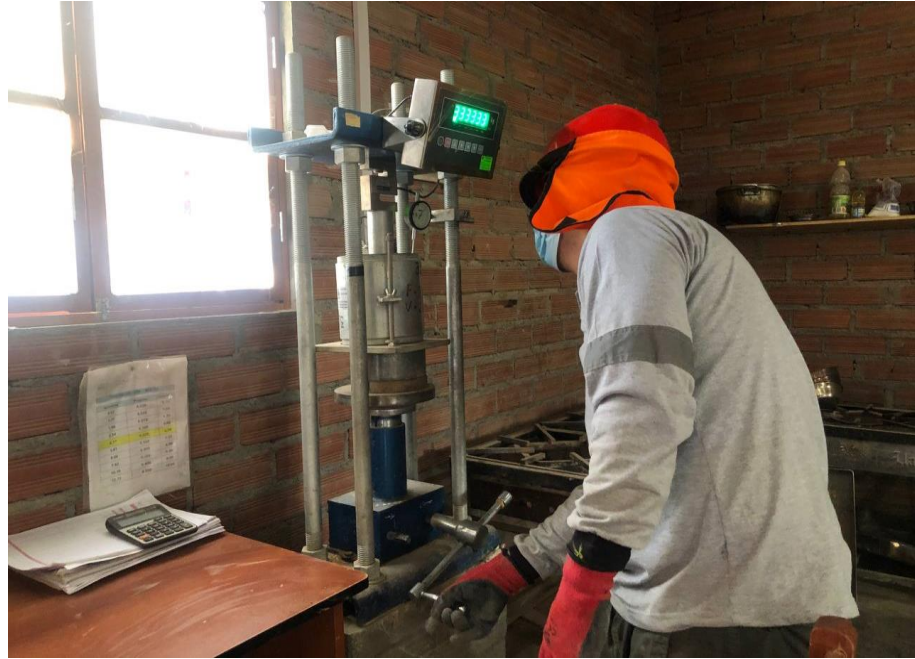
Ensayo CBR del material, para el conocimiento de la máxima densidad seca y el óptimo contenido de humedad.

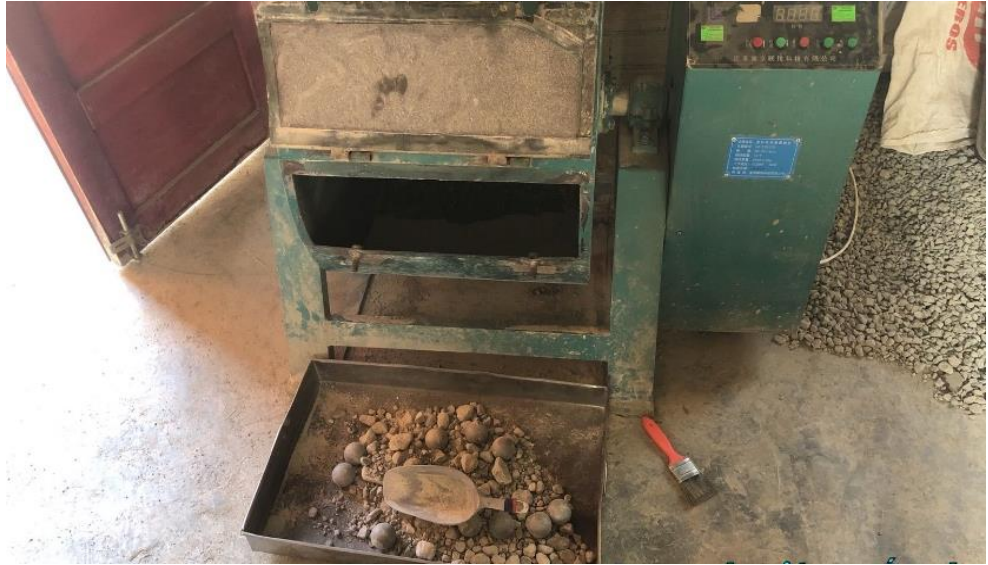
Ensayo de Abrasión de Los Ángeles.

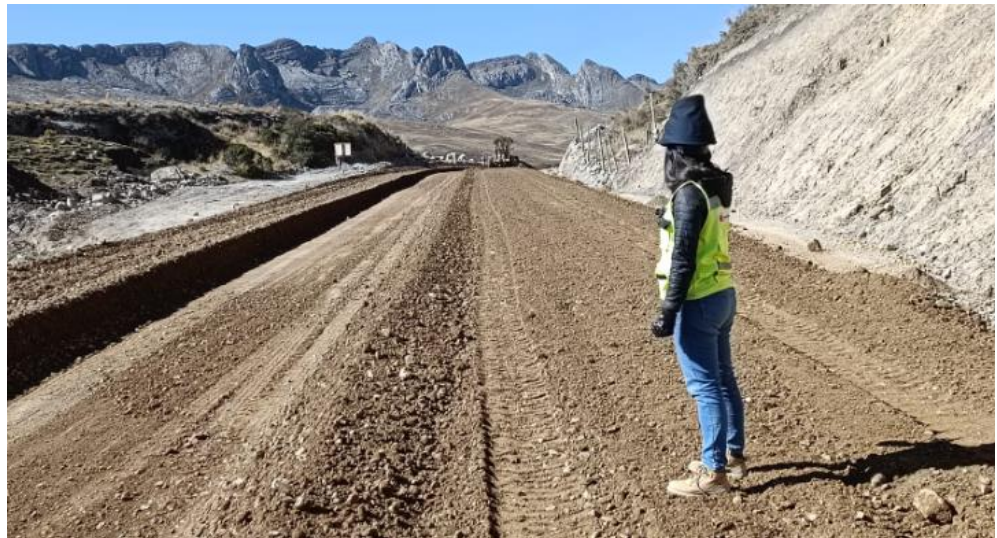
Conformación de la primera capa de subrasante con el material aprobado, cumpliendo con lo requerido por el manual EG - 2013.

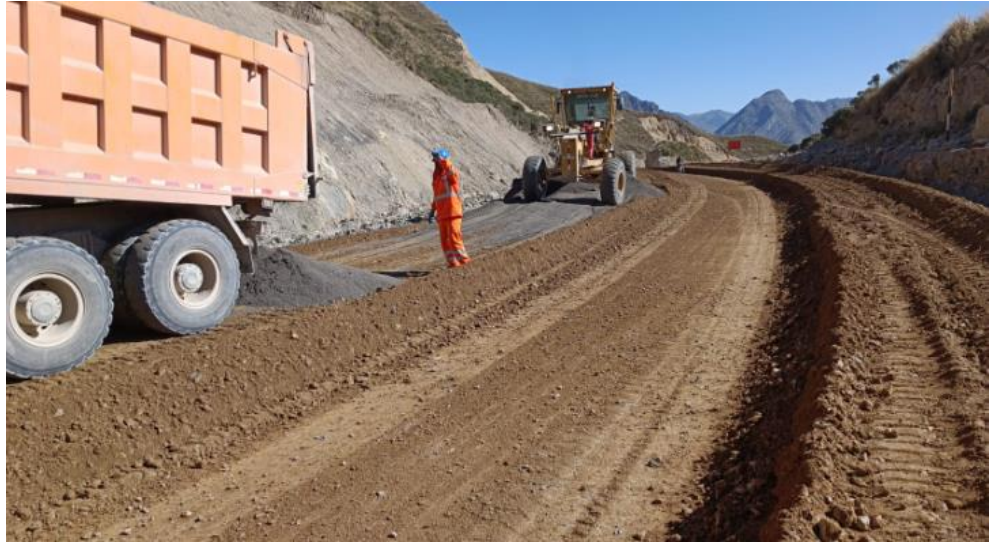
Conformación de la segunda capa de subrasante, batido con material fino para el control de humedad in-situ.

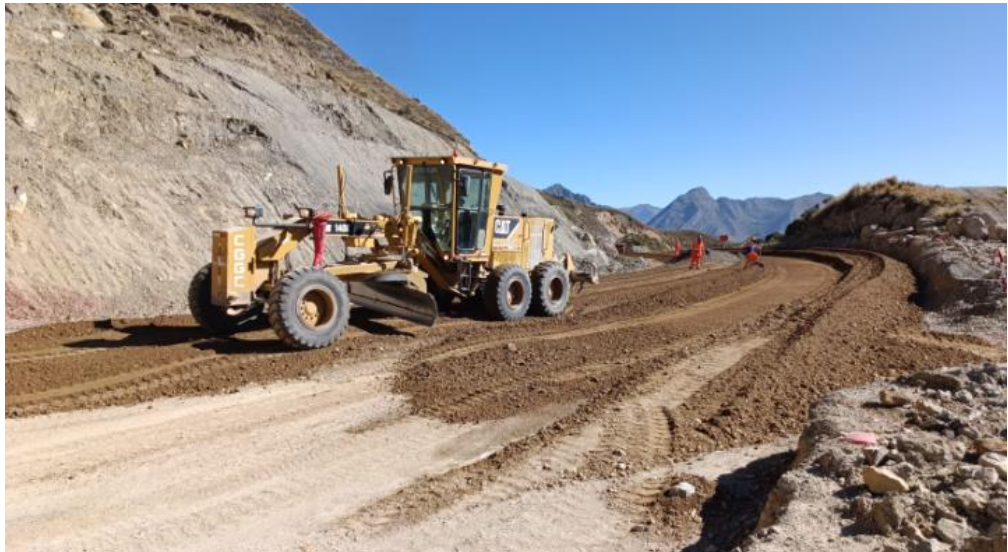
Batido del material de subrasante para su homogenización con la motoniveladora.

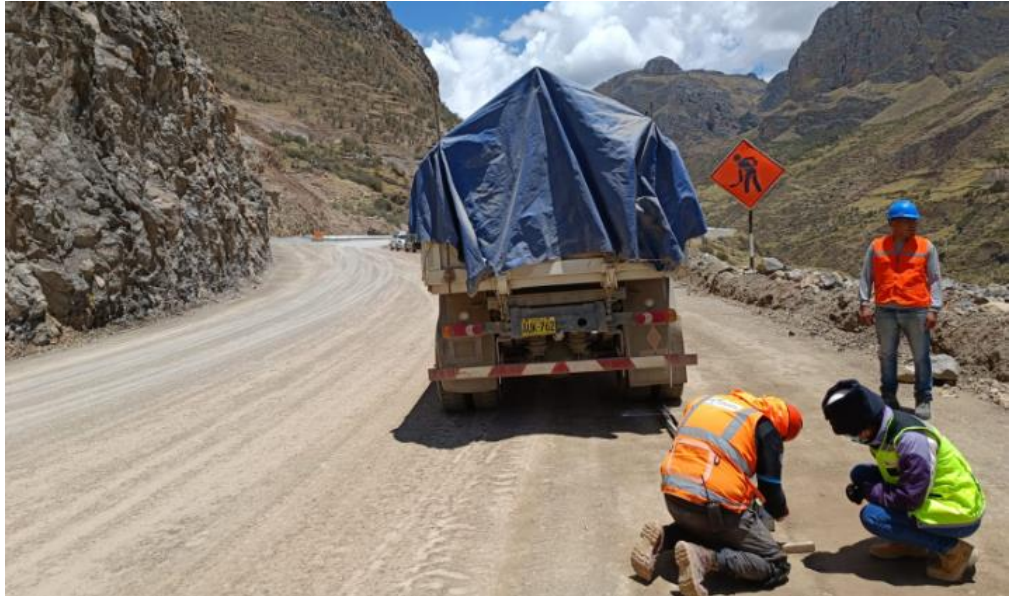
Ensayo Deflectométrico en subrasante mediante el uso de Viga Benkelman.

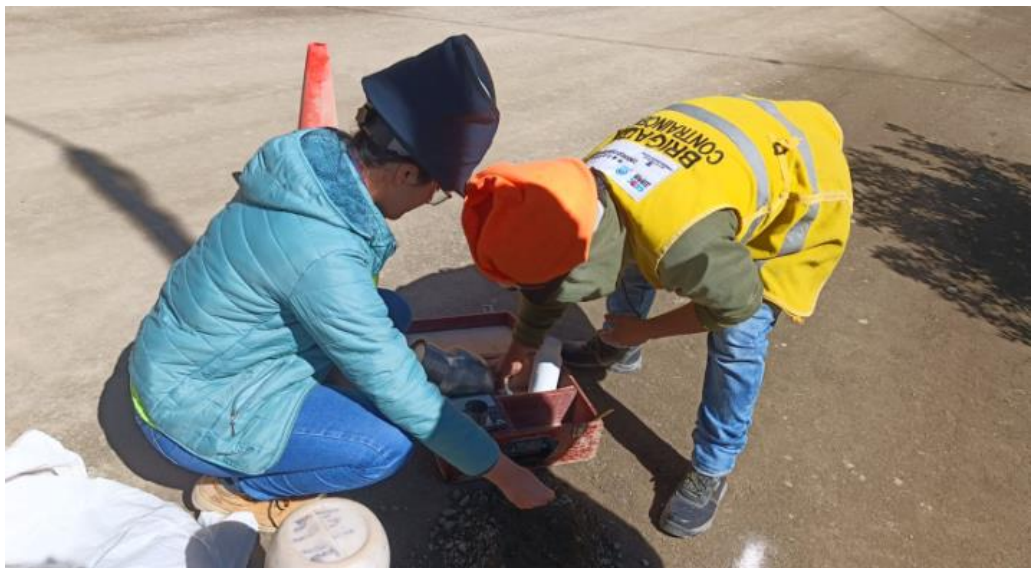
Realización del ensayo Speedy para conocer la humedad de la plataforma.

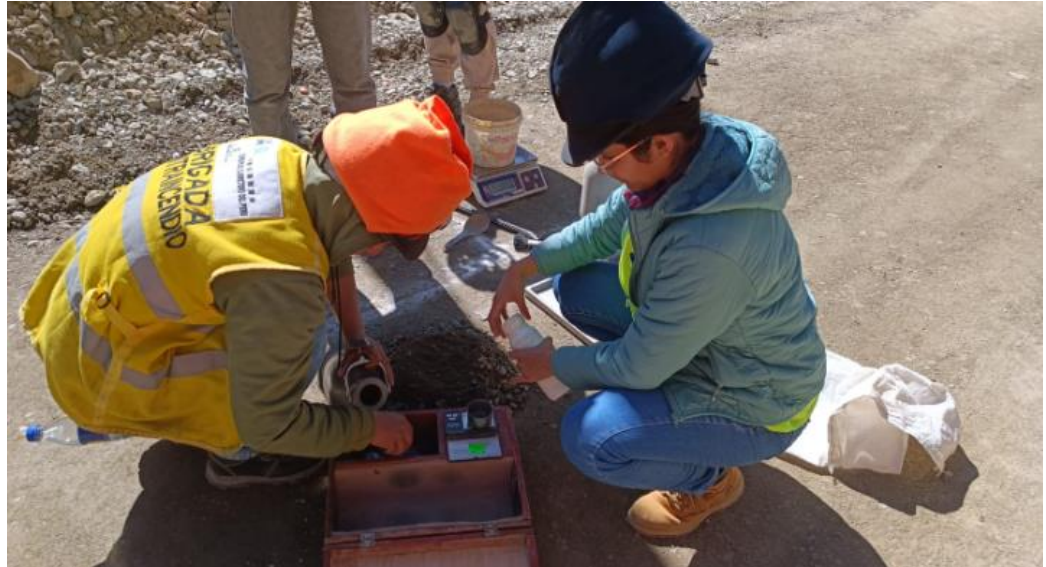
Pesaje del material extraído en el ensayo de densidad de campo y la incorporación del hidruro de carburo en el equipo Speedy.

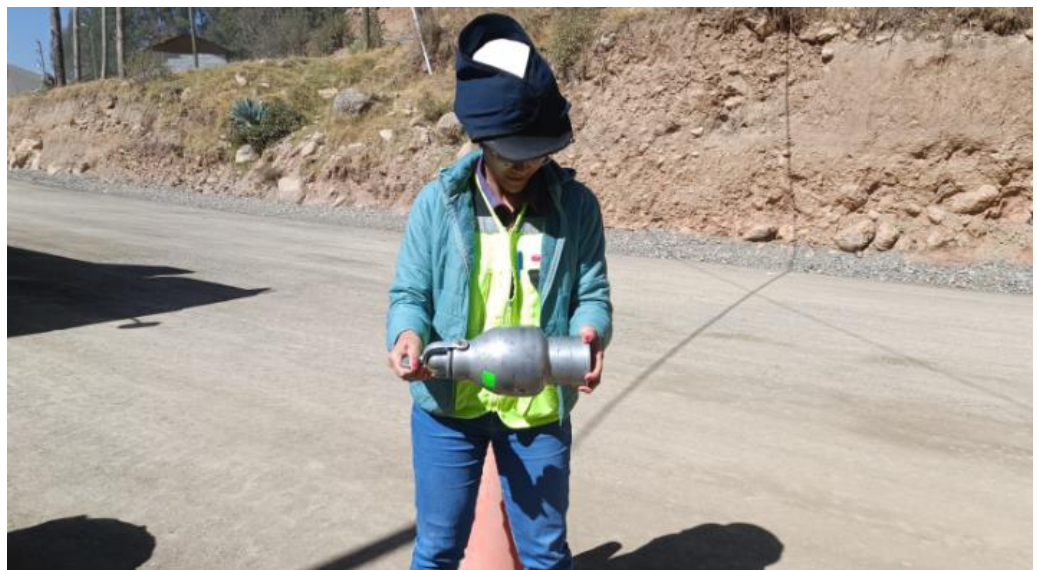
Agitación del contenido del equipo Speedy para esperar la reacción y así conocer el contenido de humedad de la plataforma.

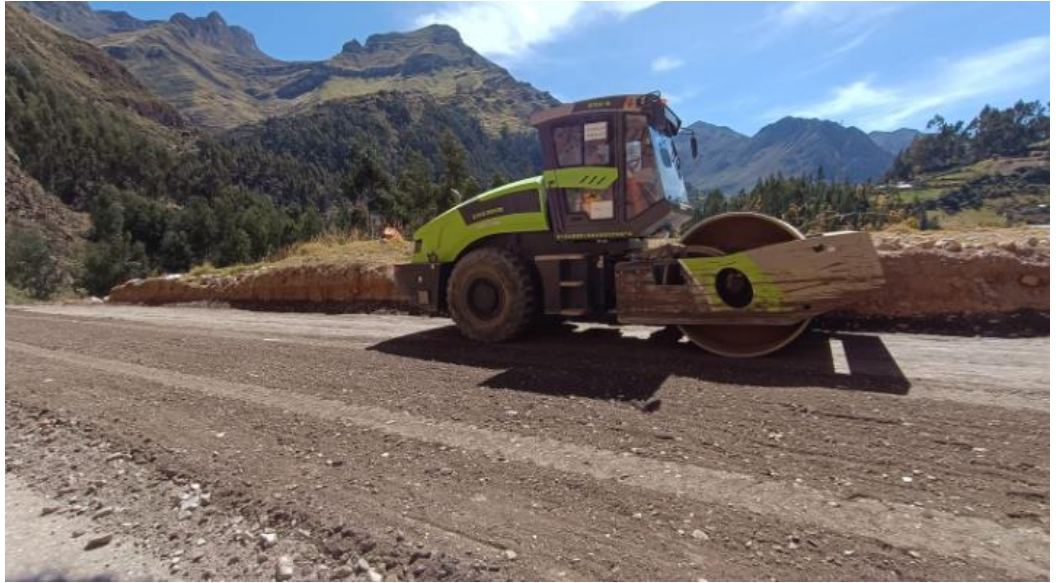
Compactación de la sub base granular con rodillo de 20Tn.

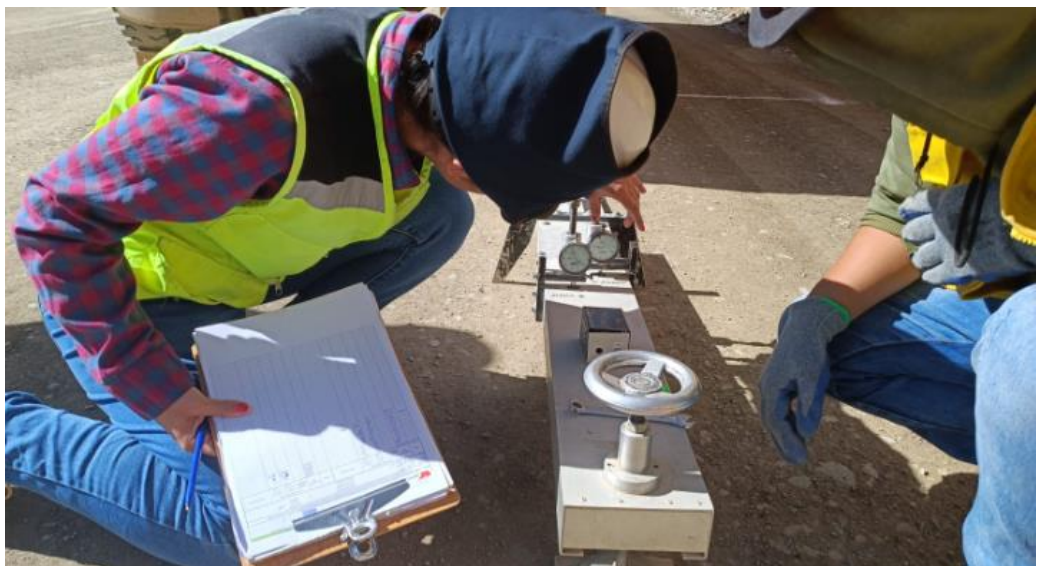
Adecuación de los diales para la realización del ensayo de Viga Benkelman en sub base granular.

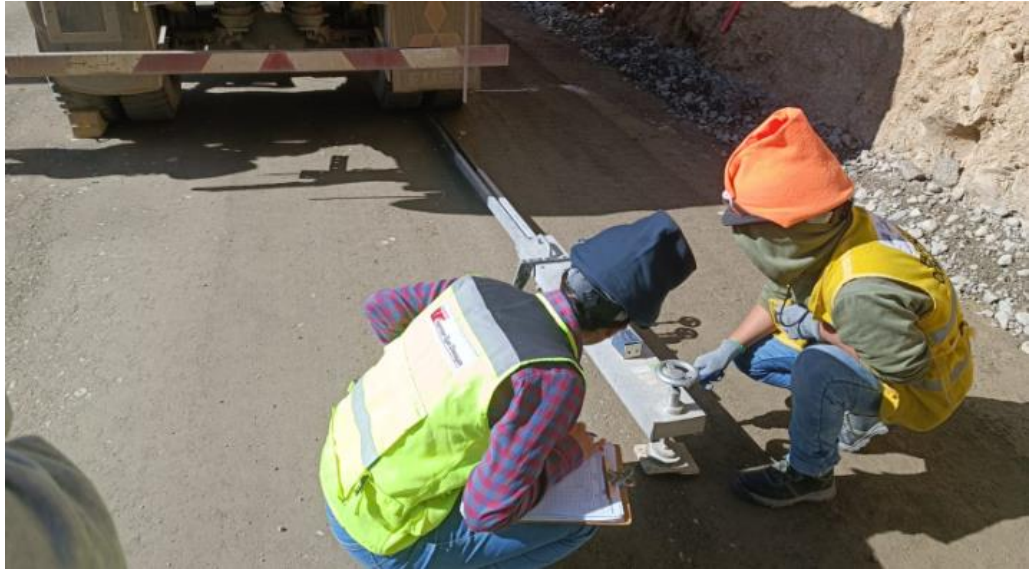
Ensayo Deflectométrico en Sub base Granular con uso de la Viga Benkelman.

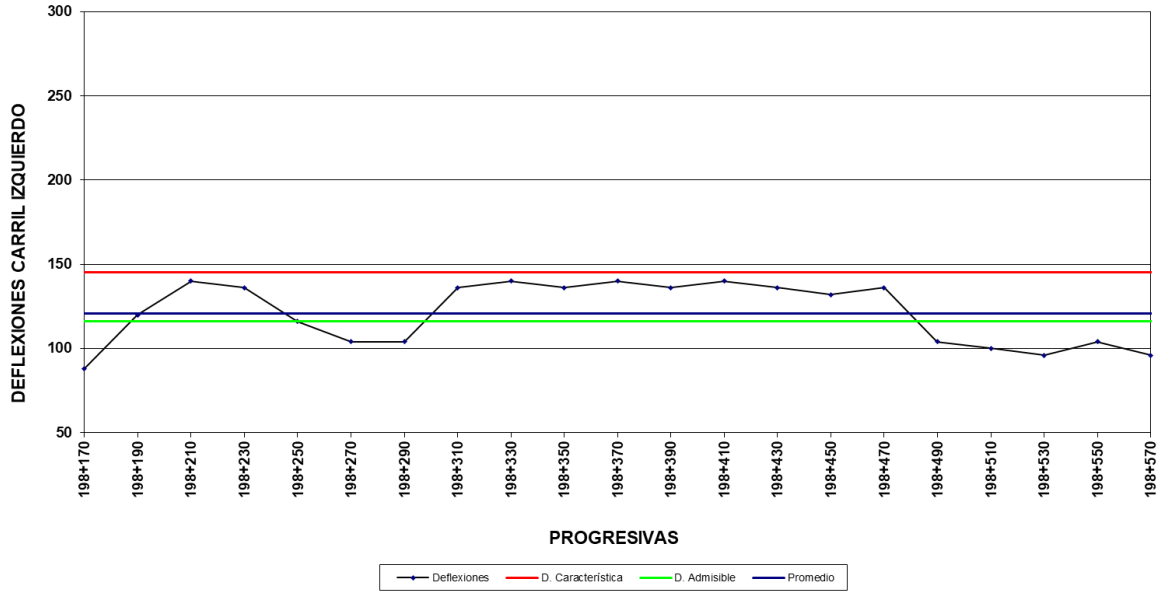
DEFLECTOGRAMA
Carretera: Mejoramiento De La Carretera Oyón - Ambo
Tramo II: km 181+000 - km 230+000 Sector: Dv. Cerro De Pasco - Dv. Chacayán
Terreno Existente - Carril Izquierdo

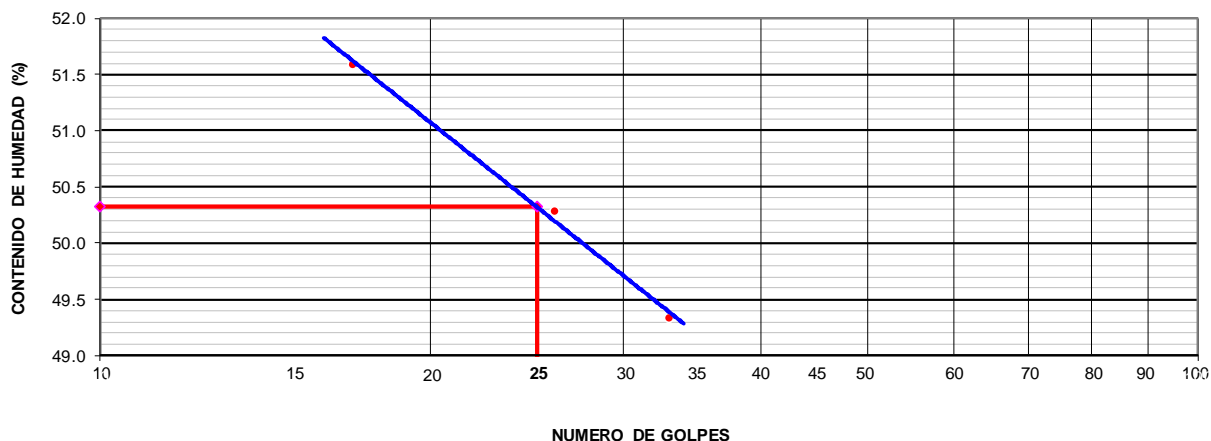
CONTENIDO DE HUMEDAD A 25 GOLPES

CONSTANTES FISICAS DE LA MUESTRA	
LÍMITE LIQUIDO	50.3
LÍMITE PLASTICO	27.4
INDICE DE PLASTICIDAD	22.9

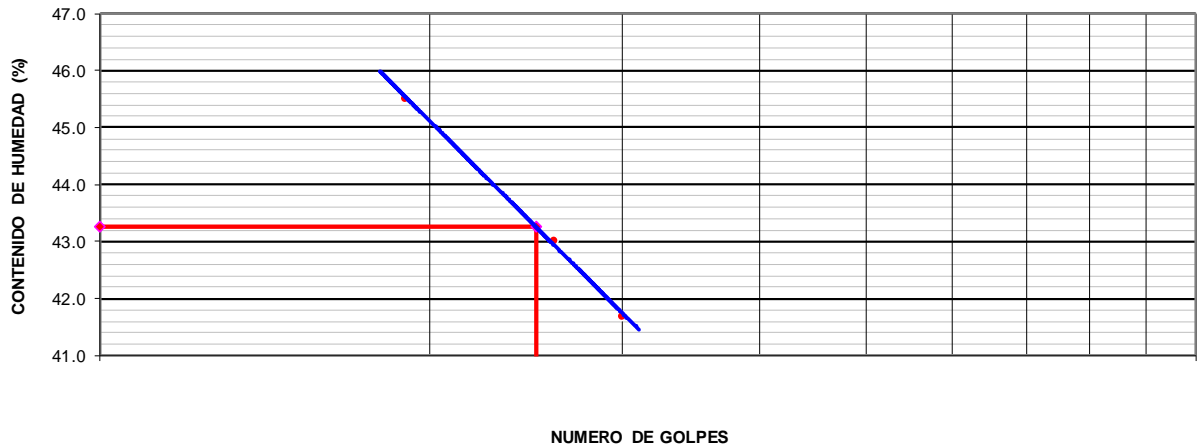
CONTENIDO DE HUMEDAD A 25 GOLPES

CONSTANTES FISICAS DE LA MUESTRA	
LIMITE LIQUIDO	43.3
LIMITE PLASTICO	22.7
INDICE DE PLASTICIDAD	20.6

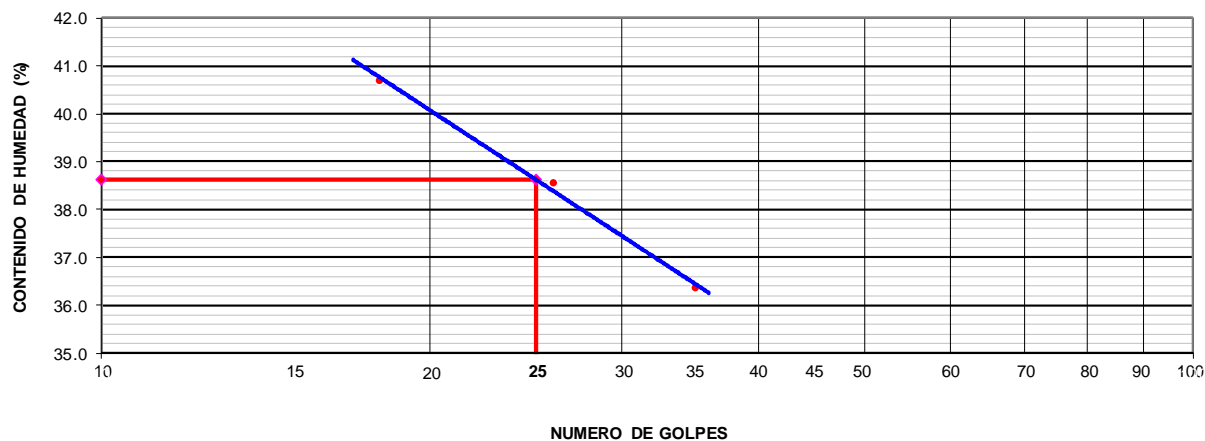
CONTENIDO DE HUMEDAD A 25 GOLPES

CONSTANTES FISICAS DE LA MUESTRA	
LÍMITE LIQUIDO	38.6
LÍMITE PLASTICO	23.2
INDICE DE PLASTICIDAD	15.4
