**“Evaluación de la eficacia del mejoramiento a nivel de afirmado  
en el camino vecinal sector dos de mayo - San José de  
Huaquisha, departamento San Martín, 2023”**

**PARA OPTAR EL TÍTULO PROFESIONAL DE INGENIERO  
CIVIL**

**AUTOR: Reyes Viera, Jehová Segundo**

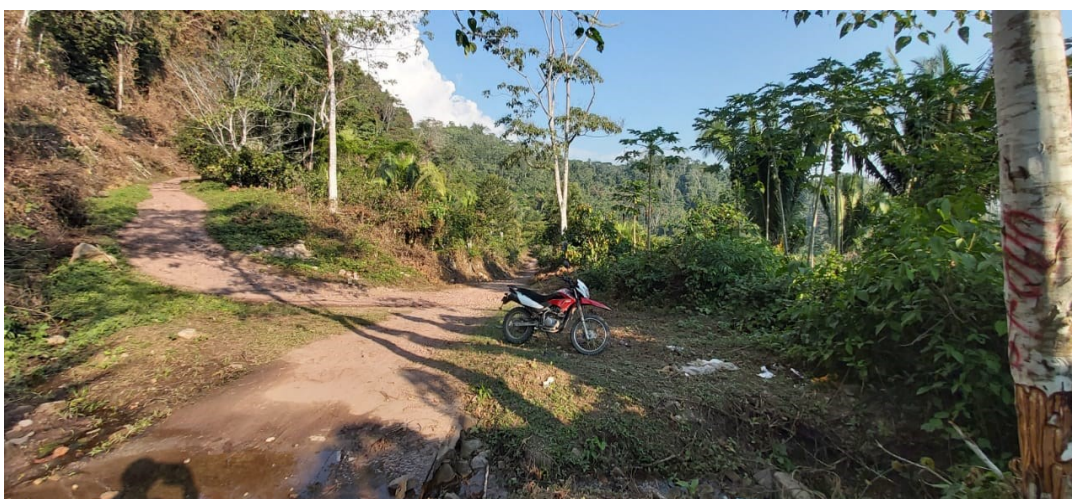
**Figura 3**  
*Inicio del tramo Km 00+000*

La longitud total del tramo en estudio es de 6.29 kilómetros

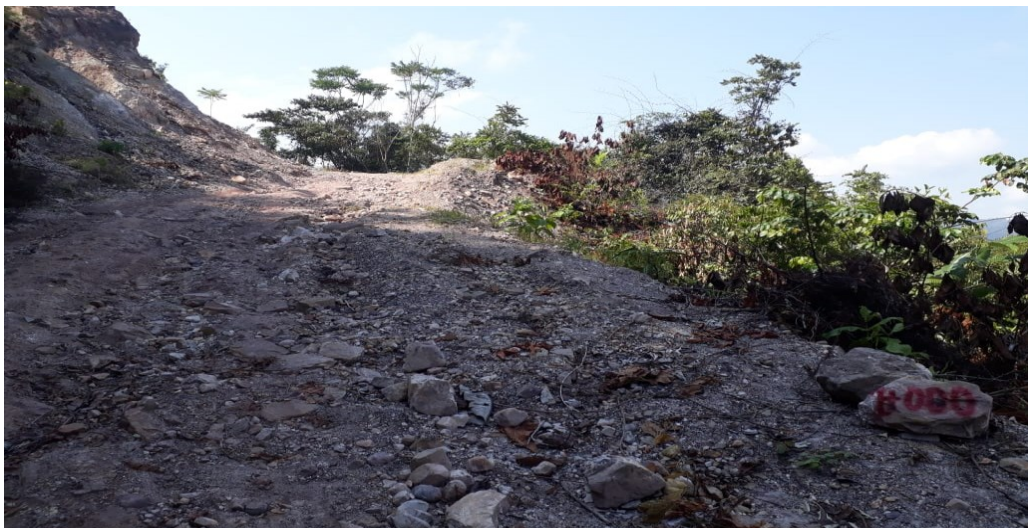
**Figura 4**  
*Vistas del Camino en estudio, KM. 1+000*

**Del Km 00+000 al Km 01+000:** El proyecto se inicia en el punto de referencia Km 0+000, ubicado en el Sector Dos de Mayo, con una altitud de 543 msnm. A partir de ahí, sigue una trayectoria ascendente en un terreno accidentado hasta llegar a una altitud de 663.00 metros sobre el nivel del mar en el punto de referencia Km 1+000.

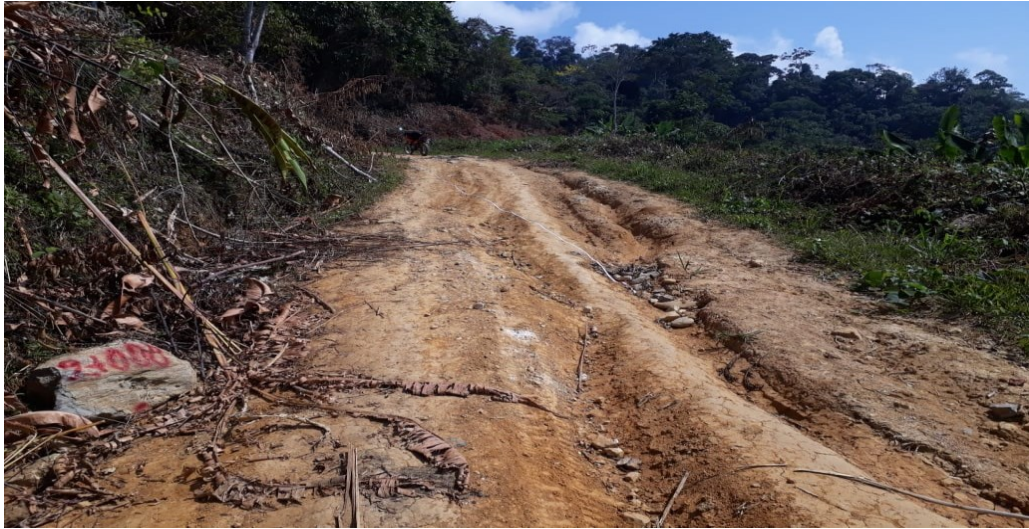
**Figura 5**  
*Vistas del Camino en estudio, KM. 2+000*

**Del Km 01+000 al Km 02+000.-** Continúa de forma ascendente sobre un terreno ondulado y accidentado con pendientes pronunciadas, la superficie se encuentra a nivel de trocha carrozable, llegando hasta el Km 02+000. Las altitudes varían entre 663.00 a 765.00 msnm.

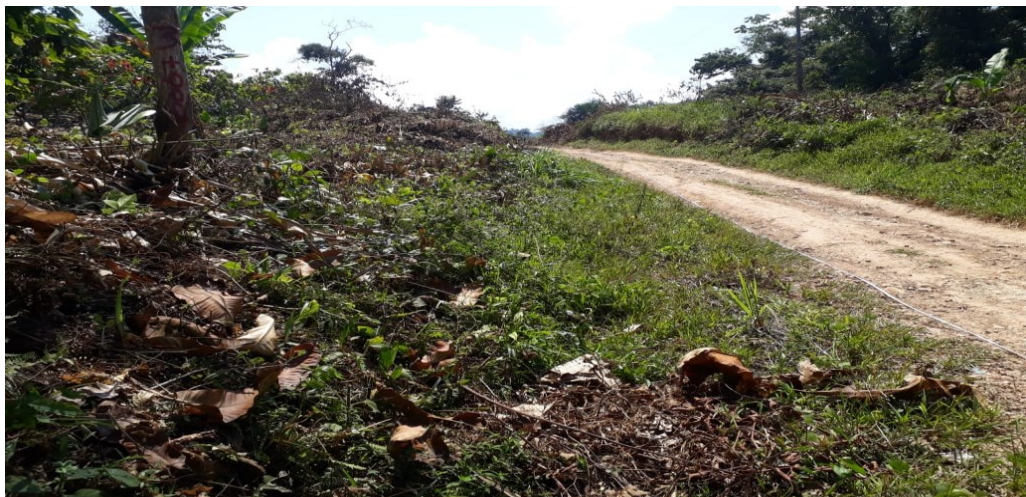
**Figura 6**  
*Vistas del Camino en estudio, KM. 3+000*

**Del Km 02+000 al 03+000.-** Continúa de forma ascendente, sobre un terreno ondulado y accidentado con pendientes pronunciadas, con presencia de rocas fracturadas en sectores puntuales y rocas sueltas. Las altitudes varían entre 765 a 806 msnm.

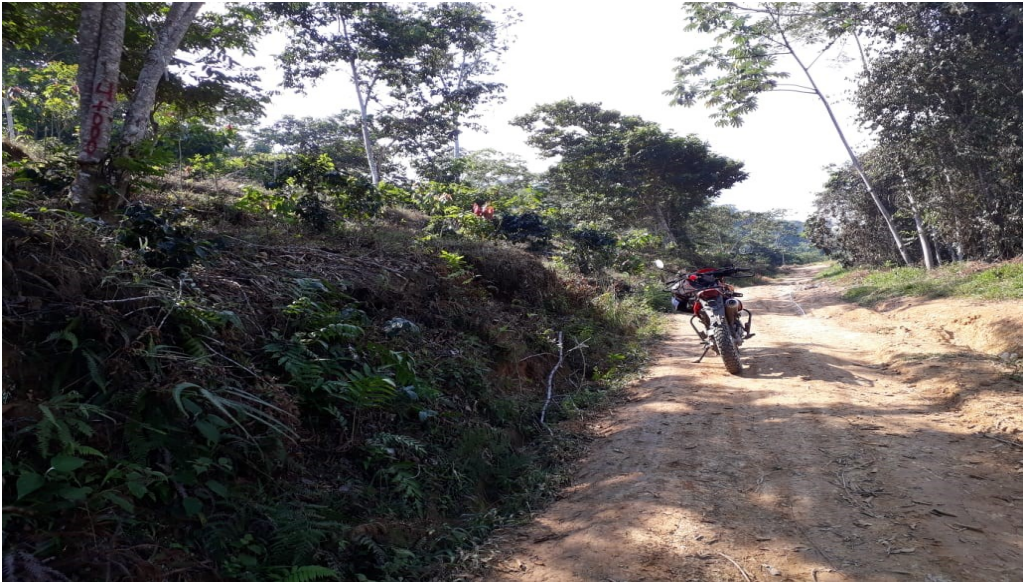
**Figura 7**  
*Vistas del Camino en estudio, KM. 4+000*

**Del Km 03+000 al 04+000.-** Prosigue en una dirección ascendente a través de un terreno con relieves suaves y pendientes moderadas, sin disponer de una capa de material granular. Las altitudes fluctúan en el rango de 806 a 841 msnm.}

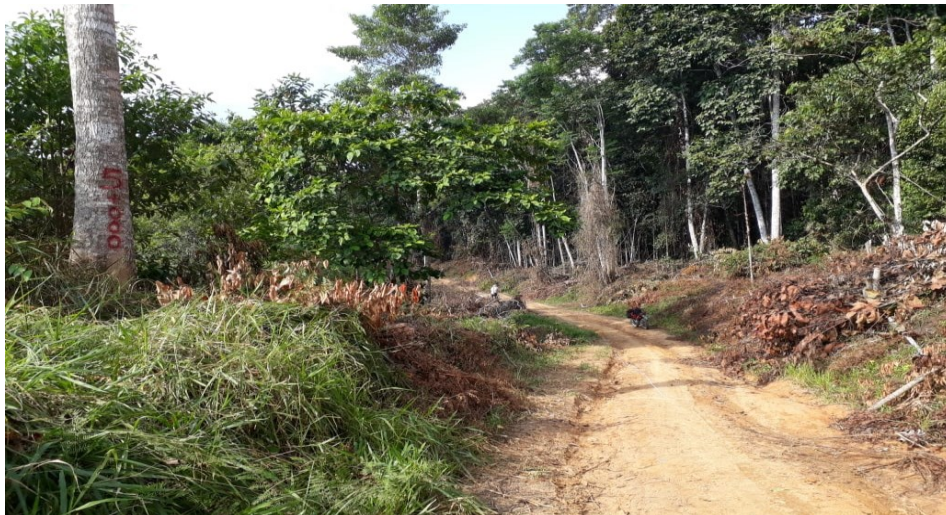
**Figura 8**  
*Vistas del Camino en estudio, KM. 5+000*

**Del Km 04+000 al km 5+000.-** La vía es trocha carrozable; el terreno continua de forma ascendente, sobre un terreno ondulado y montañoso accidentado con pendientes pronunciadas. Las altitudes varían entre 841 a 896 msnm.

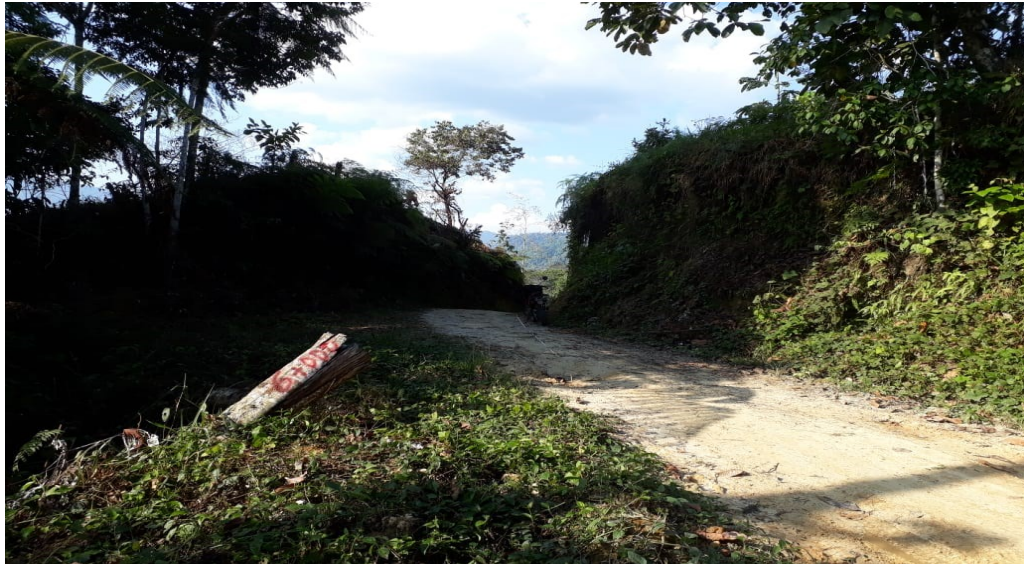
**Figura 9**  
*Vistas del Camino en estudio, KM. 6+000*

**Del Km 05+000 al 06+000.-** Sigue avanzando hacia abajo a lo largo de un terreno que presenta suaves colinas y pendientes moderadas. Las altitudes varían entre 896 a 890 msnm.

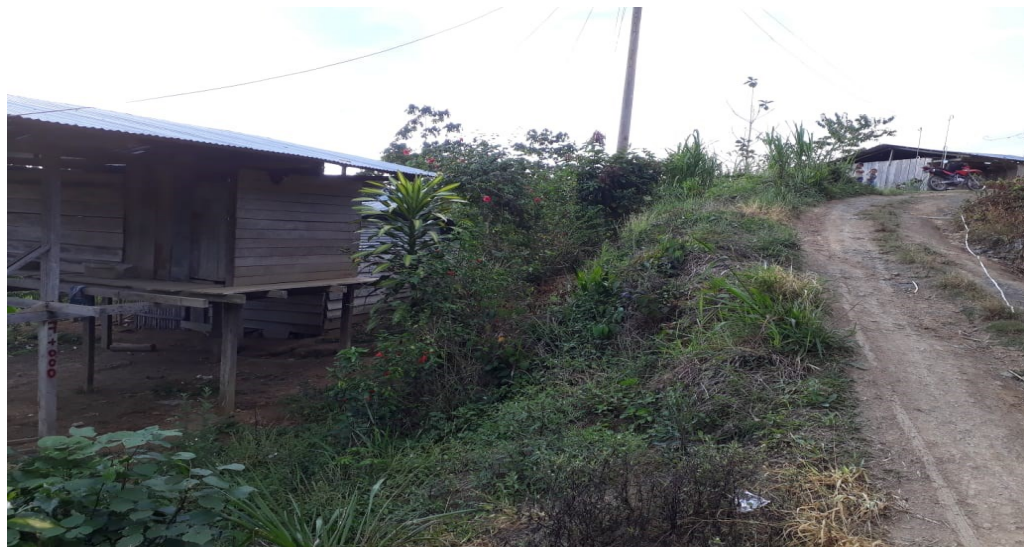
**Figura 10**  
*Vistas del Camino en estudio, KM. 7+000*

**Del Km 06+000 al 07+000.-** Continúa su recorrido en descenso a través de un terreno que muestra variaciones suaves en su topografía, caracterizado por pendientes moderadas. Las altitudes varían entre 890 a 834 msnm.

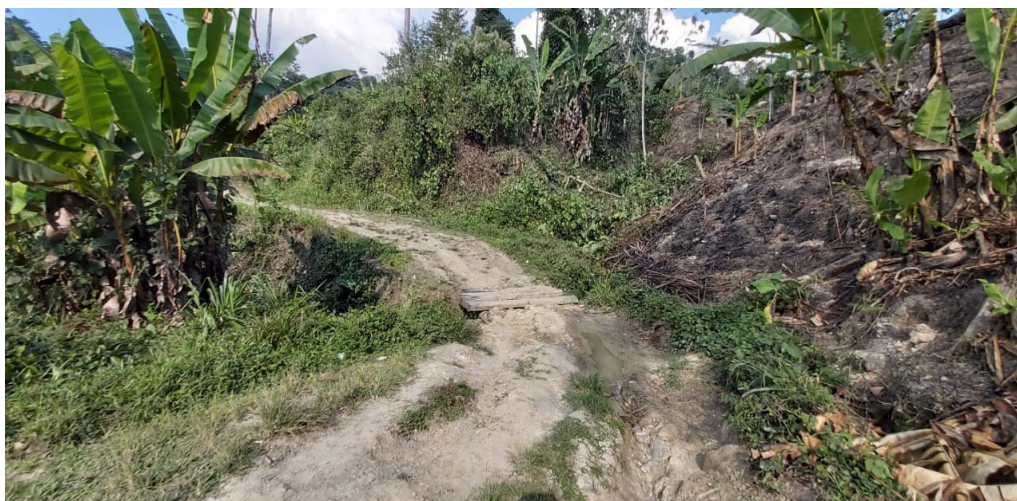
**Figura 11**

**Del Km 07+000 al km 7+290.-** La vía es trocha carrozable; el terreno continuo de forma ascendente, sobre un terreno ondulado y montañoso accidentado con pendientes pronunciadas, hasta aquí se llega a la localidad de Villa Hermosa. Las altitudes varían entre 834 a 839 msnm.

*Vistas del Camino en estudio, KM. 7+290*

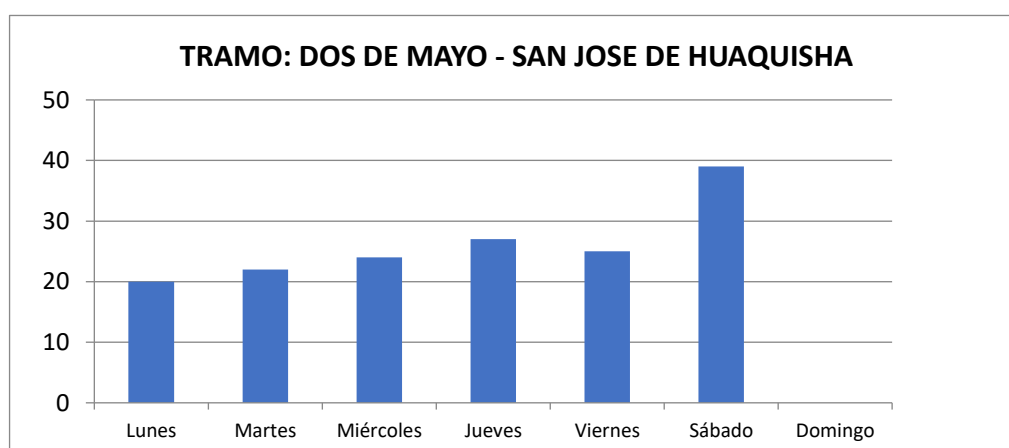
**Figura 12**  
*Número de Vehículos*

Tipo de Vehículo	Lunes	Martes	Miércoles	Jueves	Viernes	Sábado	Domingo
Motos	18	20	22	25	23	35	
Trimotos							
Automovil							
Camioneta	2	2	2	2	2	4	
Combi							
Micro	0	0	0	0	0	0	
Bus Grande	0	0	0	0	0	0	
Camión 2E							
Camión 3E							
<b>TOTAL</b>	<b>20</b>	<b>22</b>	<b>24</b>	<b>27</b>	<b>25</b>	<b>39</b>	<b>0</b>

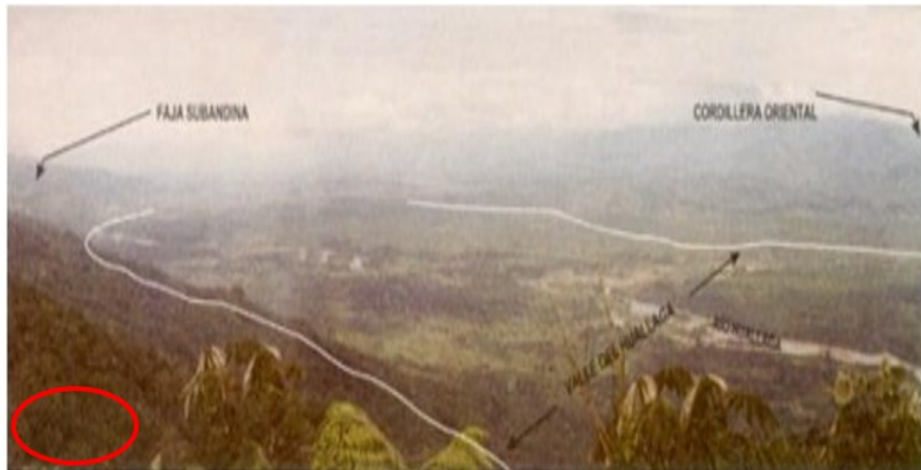
**Figura 13**

En la Figura 13 se observan las formaciones geológicas de la carretera en estudio se observa que el litoestrato superficial es la

*Vista Panorámica del valle fluvio aluvial del Huallaga a la altura de Puerto Pizana, mirando SO*

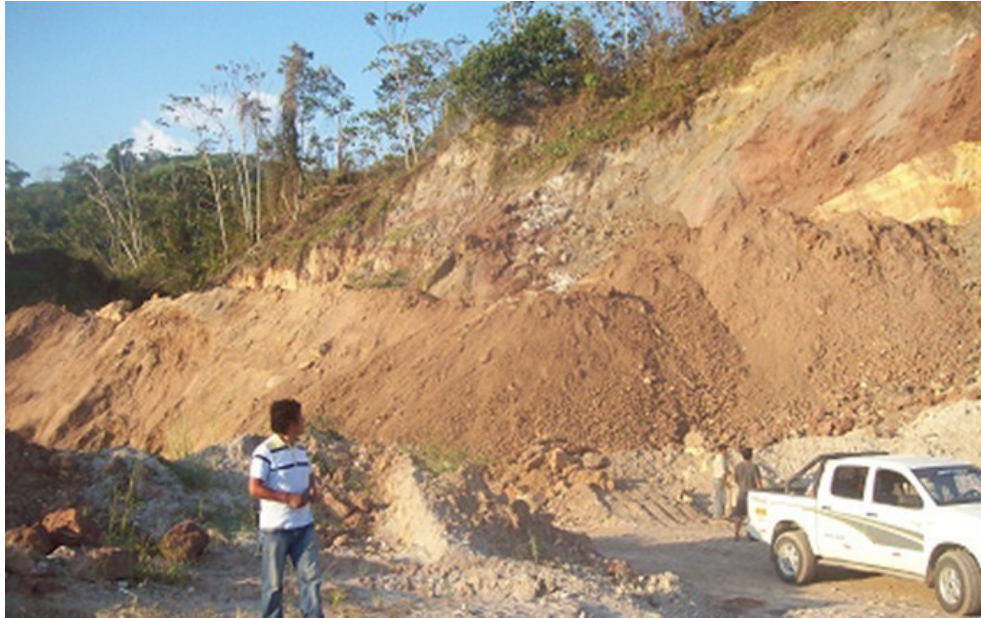
**Figura 19**

*Cantera de suelo aluvial – coluvial a 2 Km de la ciudad de Tocache. La Charapita*

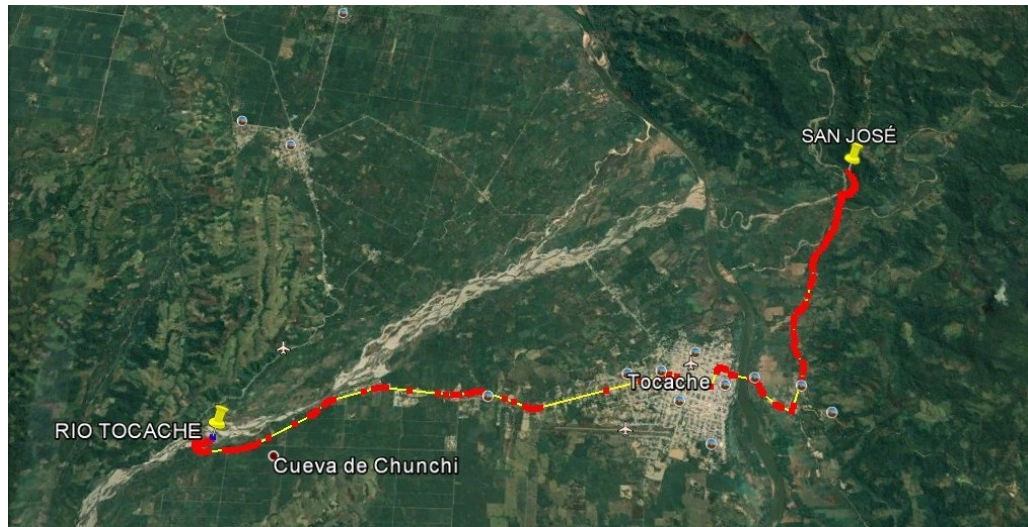
**Figura 21**

*Ubicación de Cantera de agregados Río Tocache. Fuente Google Earth*

Estos depósitos fluviales comprenden una variedad de tamaños de partículas, incluyendo arena, grava, guijarros y cantos rodados. Durante las épocas de lluvia, el río Tocache transporta y deposita estos materiales, los cuales son posteriormente extraídos y utilizados en los meses fuera de la temporada de lluvias.

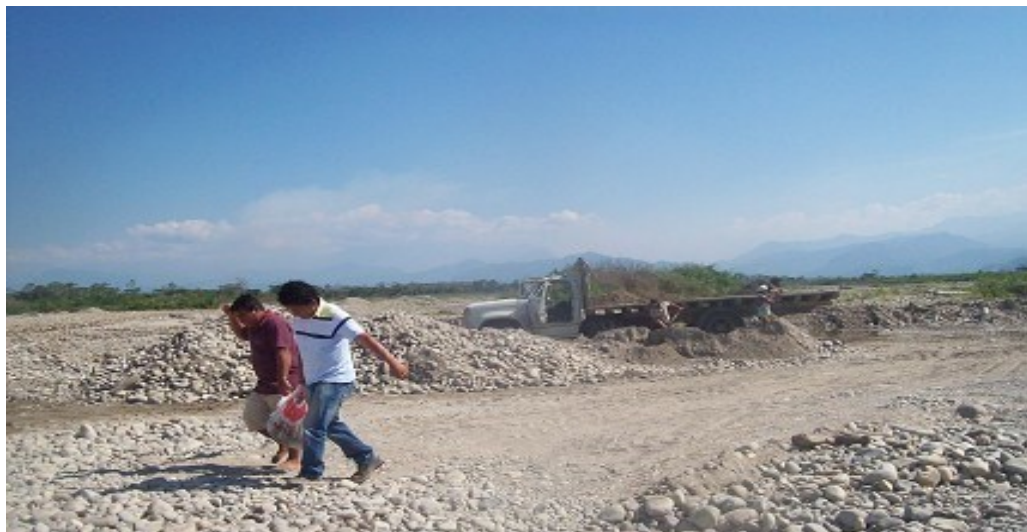
**Figura 22**

*Cantera fluvial Río Tocache de material granular*

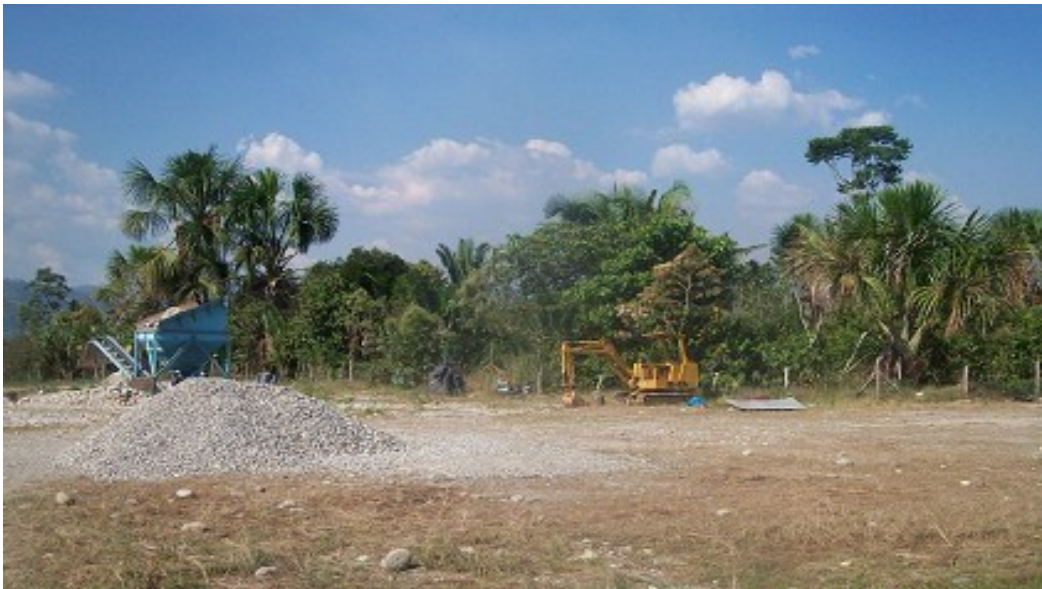
**Figura 25**

*Chancadora artesanal en la ribera del río Tocache*
