**UNIVERSIDAD DE HUANUCO**  
**FACULTAD DE INGENIERIA**  
**PROGRAMA ACADÉMICO DE INGENIERIA CIVIL**

**TESIS**

**“Condiciones de la infraestructura vial de la Av. Amazonas y la  
satisfacción del usuario en la ciudad de Tingo María, 2024”**

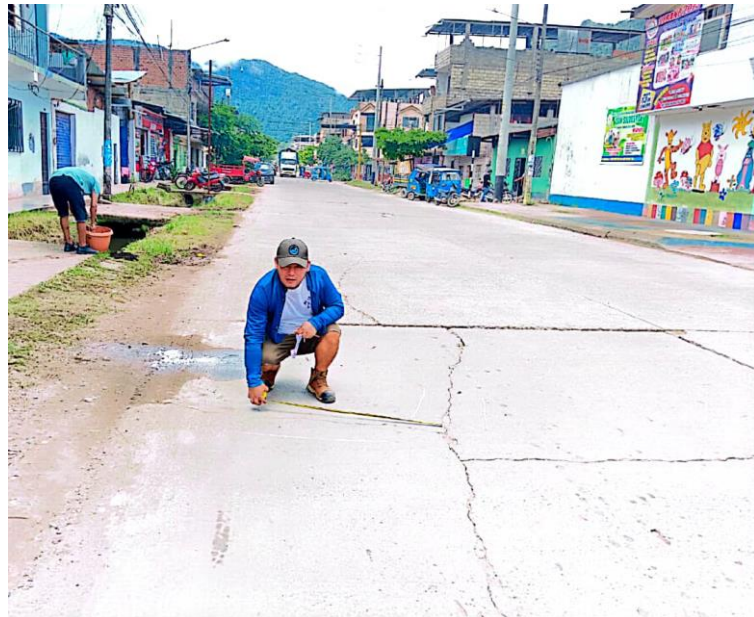
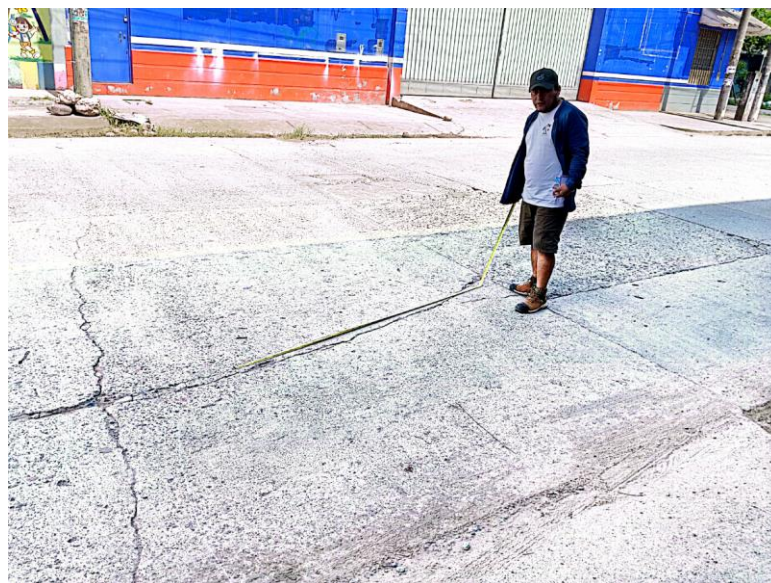
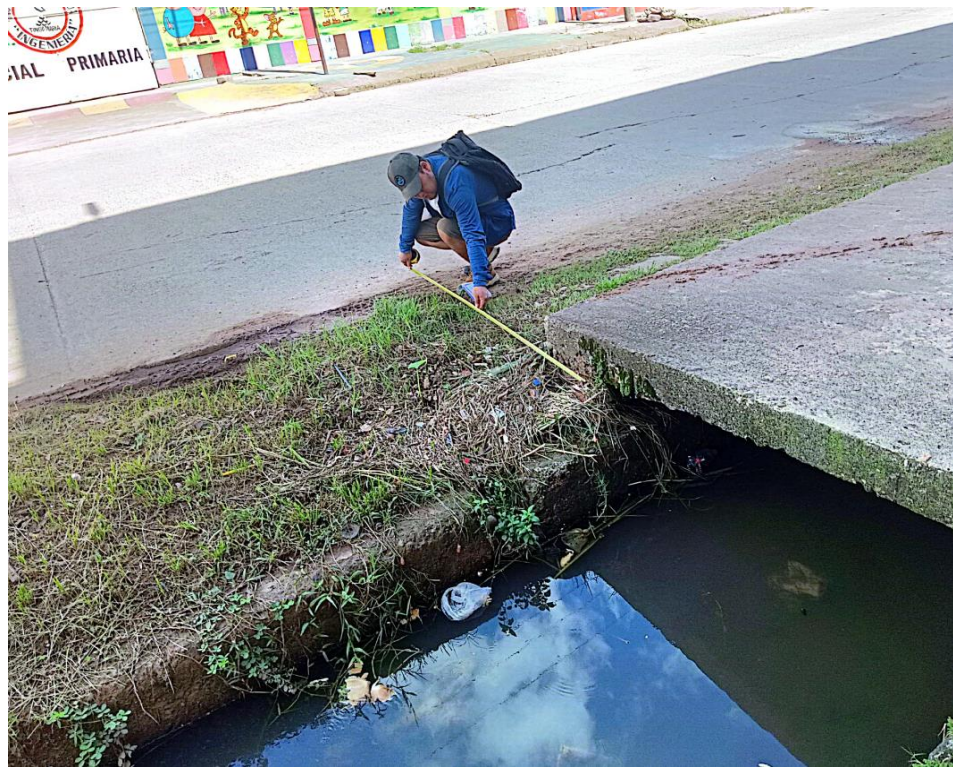
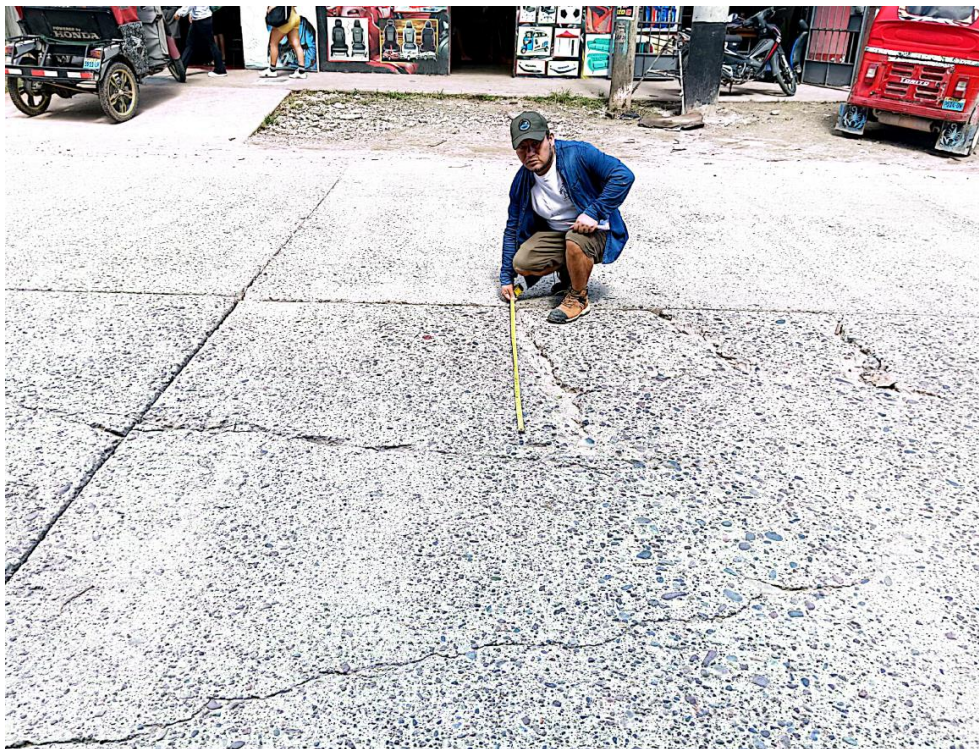
**ANEXO 8**

**FOTOGRAFÍAS DE LAS FALLAS DE LA AV. AMAZONAS**

La Avenida Amazonas, una de las principales arterias de la ciudad de Tingo María, enfrenta serios problemas de deterioro en su pavimento a lo largo de diversos tramos. Estas fallas incluyen baches, grietas y deformaciones que afectan negativamente la funcionalidad de la vía, dificultando el tránsito vehicular y peatonal, además de incrementar los riesgos de accidentes. Los datos recopilados evidencian la extensión del problema, con un total de 10 tramos identificados, cuyos metros lineales afectados varían significativamente, acumulando una superficie considerable de daños en el asfalto.

Del estudio realizado a la Av. Amazonas de la ciudad de Tingo María, se puede apreciar que la carpeta de rodadura de esta importante vía, se encuentra en mal estado puesto que el 8% aproximadamente de ella está deteriorado en condición de muy grave con fallas estructurales como fisuras o grietas longitudinales y horizontales, oquedades, piel de cocodrilo entre otras fallas. Esta situación dificulta el normal tránsito normal por esta importante arteria de la localidad.
