**“EVALUACIÓN DE LA RELACIÓN DE LOS FACTORES  
ESTRUCTURALES EN LA VULNERABILIDAD SÍSMICA DE  
VIVIENDAS DEL ASENTAMIENTO HUMANO COMITÉ 2,  
VISTA ALEGRE DE APARICIO POMARES -HUÁNUCO 2018”**

**PARA OPTAR EL TITULO PROFESIONAL DE  
INGENIERO CIVIL**

**Bach. Rodolfo Ronald, ABAL BENANCIO**

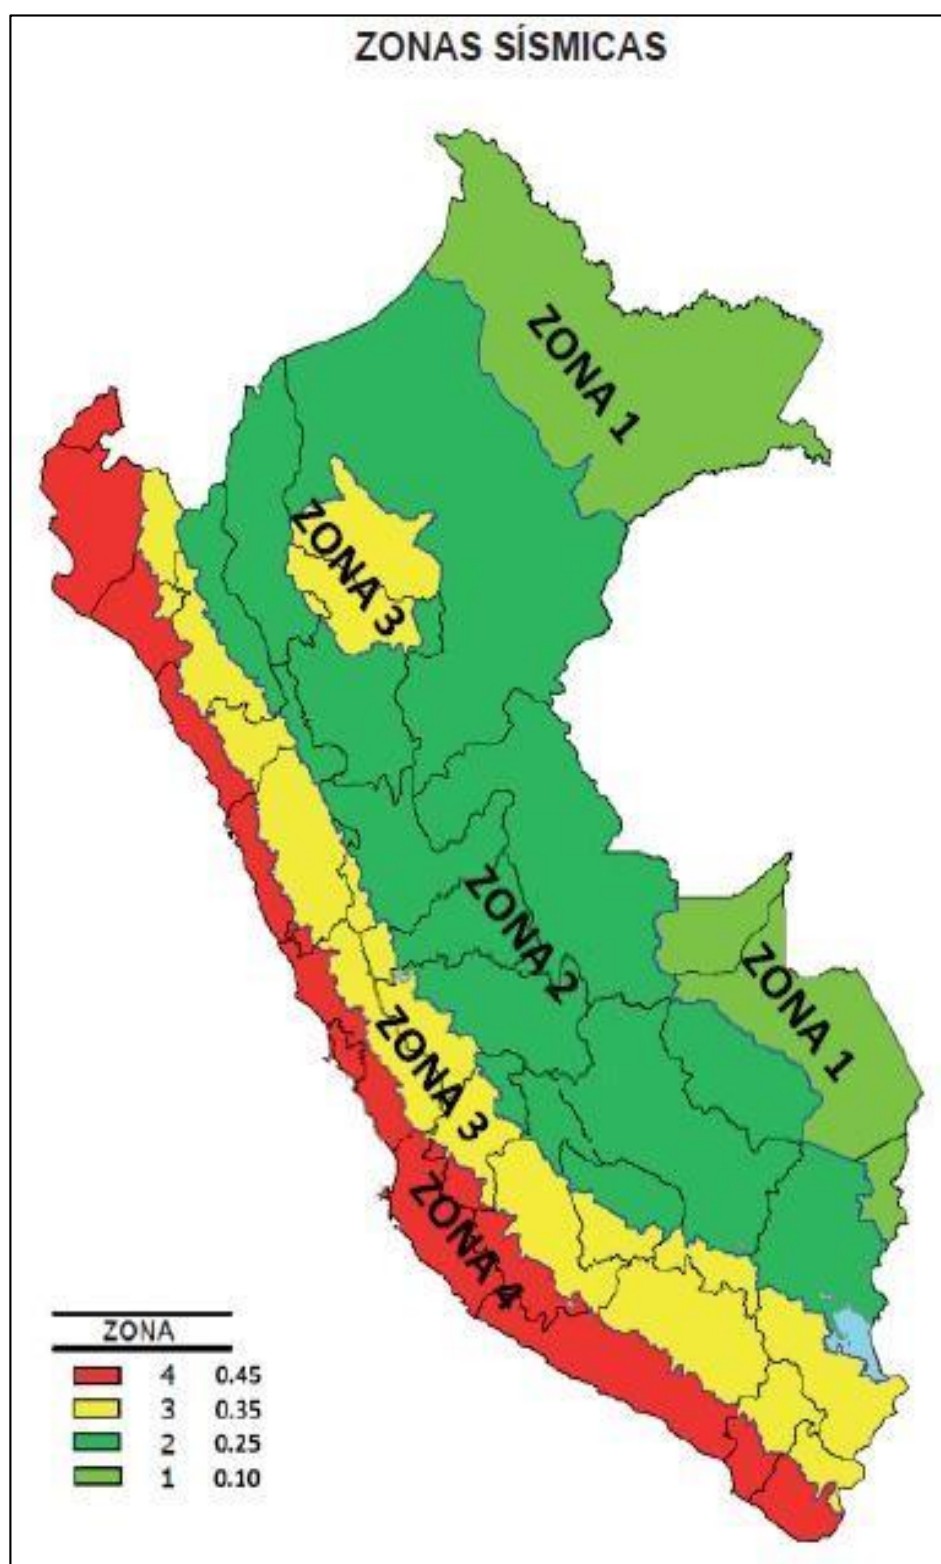
**Figura 11. Zonificación sísmica del Perú.**

La zona de estudio de esta investigación es la Zona 3 y zona 2 lo cual indica un factor de zona  $Z = 0.35$  y  $0,25$  según la figura 6.

Fuente: Zonificación sísmica del Perú (E.030 Diseño Sismoresistente, 2016)

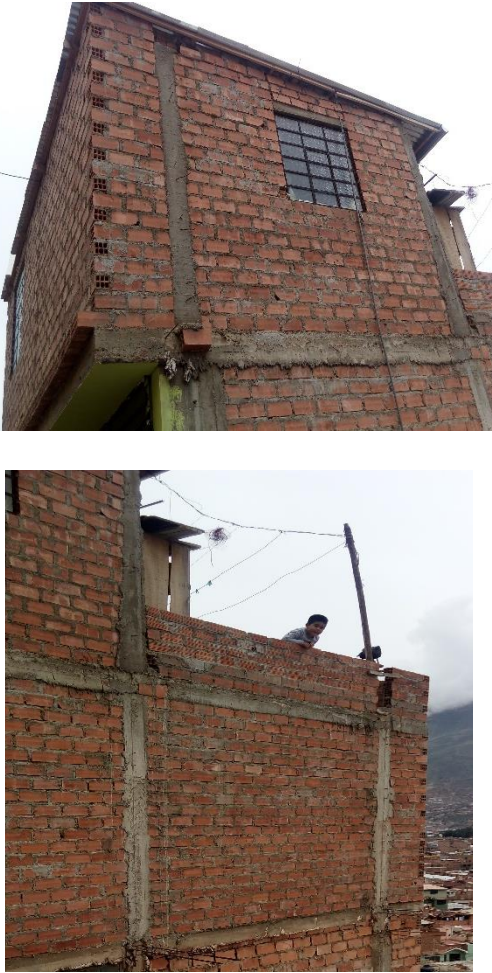
| DESCRIPCION | PANEL FOTOGRAFICO |
|---|---|
| <p>Este parámetro es cualitativo se evalúa la calidad del proceso constructivo, verificando el correcto confinamiento de los muros portantes.</p> <p>La edificación presenta en el primer y segundo piso vigas y columnas de amarre como lo recomienda la norma de Diseños Sismo resistente E-030. El tercer piso los muros no tiene vigas soleras y el parapeto no tiene columnas ni vigas de confinamiento.</p> <p>La vivienda analizada se evaluó como <b>Clase B</b>: “Edificación en albañilería solo con vigas de confinamiento sin columnas o columnas sin vigas de confinamiento o vigas con columnas de confinamiento pero no en todas la plantas”.</p> | |

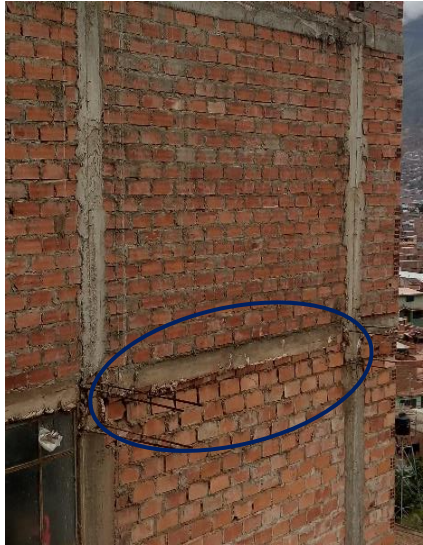
Tabla 26. Descripción del parámetro 2

| DESCRIPCION | PANEL FOTOGRAFICO |
|---|---|
| <p>El parámetro es cualitativo, se evalúa la calidad de los materiales empleados durante la construcción sea el caso de ladrillos, concreto y acero. Según lo observado la vivienda cuenta con unidades de ladrillos pandereta, además no es considerada de buena calidad y así mismo de los fierros. También se puede apreciar el cambio de calidad del ladrillo utilizado para el segundo (ladrillo King Kong 18 Huecos) y tercer piso (ladrillo pandereta. Se calificó como <b>Clase C</b>: Albañilería de baja calidad con poco mortero, no homogéneas pero bien trabadas.</p> | |

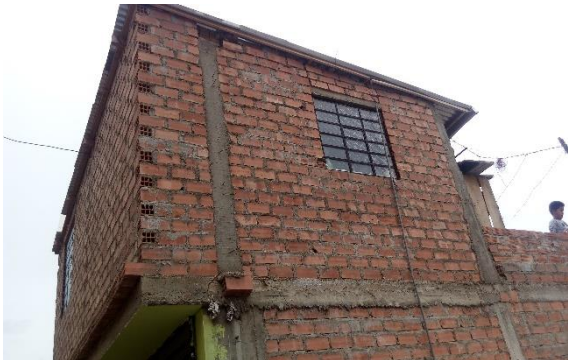
**Tabla 33. Descripción del parámetro 9**

| DESCRIPCION | PANEL FOTOGRAFICO |
|---|---|
| La cubierta del tercer piso de la vivienda es de calamina con viguetas y correas de madera amarrada a los muros con alambres y clavos. La vivienda analizada no cumple con una cubierta firme. Por lo tanto se clasifica como <b>Clase C</b> : Edificio que no cumple con dos de las características requeridas en la Clase A. | |

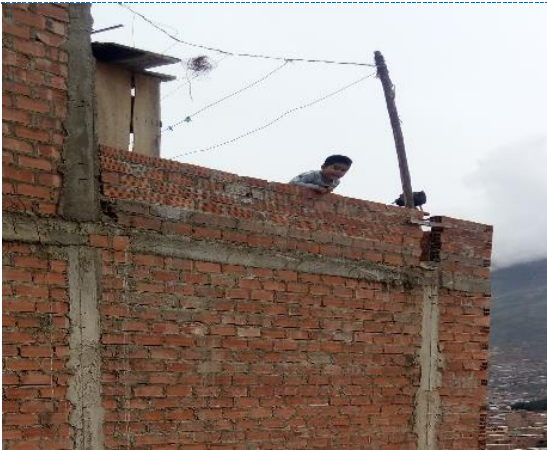
| DESCRIPCION | PANEL FOTOGRAFICO |
|---|---|
| La vivienda analizada presenta parapetos que no se encuentran con arriostres la cual pueden caer en un sismo, por las razones descritas éste parámetro califica en <b>Clase C</b> : Estructura con demasiados elementos no estructurales de peso considerable y mal conectados a la estructura principal, que pueden caer en caso de terremoto. | |

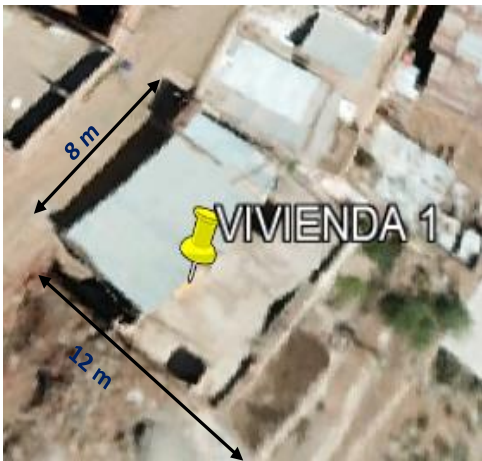
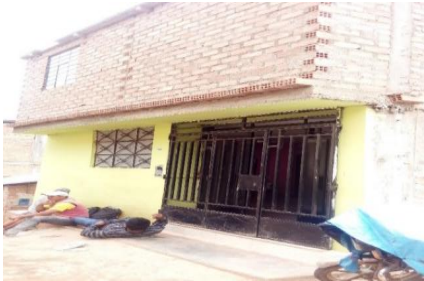
| FICHA DE REPORTE | | | | | | |
|---|---|---|---|---|---|---|
| VISTA EN PLANTA | | Direccion : JR. APARICIO POMARES MZ. "L" LOTE 12 | | | | |

| FICHA DE REPORTE | | | | | | |
|---|---|---|---|---|---|---|
| | | Numero de Pisos: 3 | | | | |
| | | Año de construccion : 2011 | | | | |
| | | Area total de terreno: 96 m2 | | | | |
| Diseño de Planos | NO | A | B | C | Parapetos | |

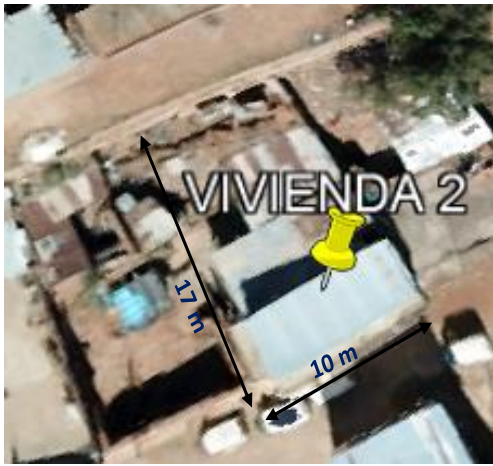
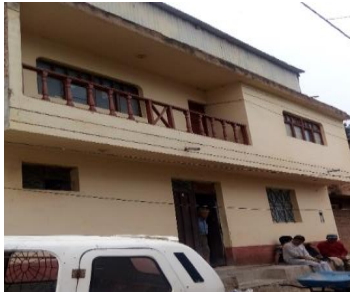
| FICHA DE REPORTE | | | | | | |
|---|---|---|---|---|---|---|
| VISTA EN PLANTA | | Direccion : JR. APARICIO POMARES MZ. "C" LOTE 7 | | | | |

| FICHA DE REPORTE | | | | | | |
|---|---|---|---|---|---|---|
| | | Numero de Pisos: 2 | | | | |
| | | Año de construccion : 2005 | | | | |
| Diseño de Planos | NO | A | B | C | DIVISIONES CALAMINA | |

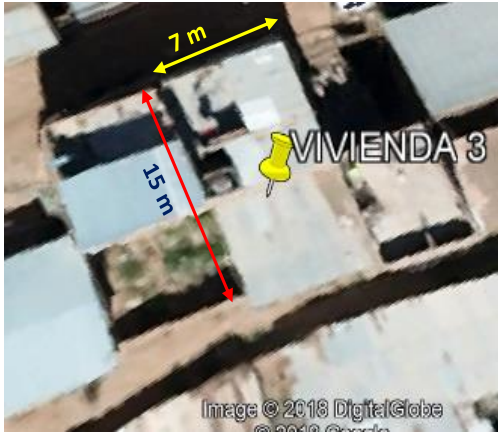
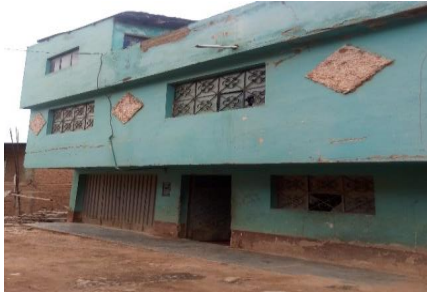
| FICHA DE REPORTE | | | | | | |
|---|---|---|---|---|---|---|
| VISTA EN PLANTA | | | Direccion : JR. APARICIO POMARES N° 276 | | | |

| FICHA DE REPORTE | | | | | | |
|---|---|---|---|---|---|---|
| | | | Numero de Pisos: 4 | | | |
| | | | Año de construccion : 2004 | | | |
| Diseño de Planos | NO | | A | B | C | Muro 4to piso |

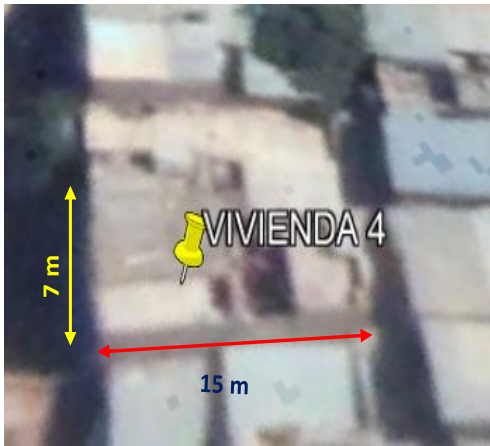
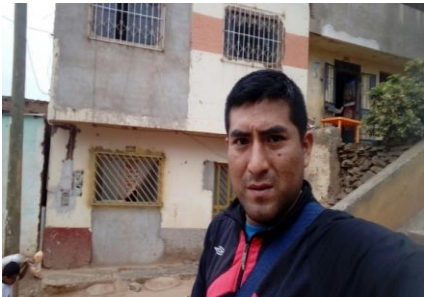
| FICHA DE REPORTE | | | | | | |
|---|---|---|---|---|---|---|
| VISTA EN PLANTA | | Direccion : JR. NAUYAN N° 209 | | | | |

| FICHA DE REPORTE | | | | | | |
|---|---|---|---|---|---|---|
| | | Numero de Pisos: 4 | | | | |
| | | Año de construccion : 1988 | | | | |
| Diseño de Planos | NO | A | B | C | Muro del 3er piso | |

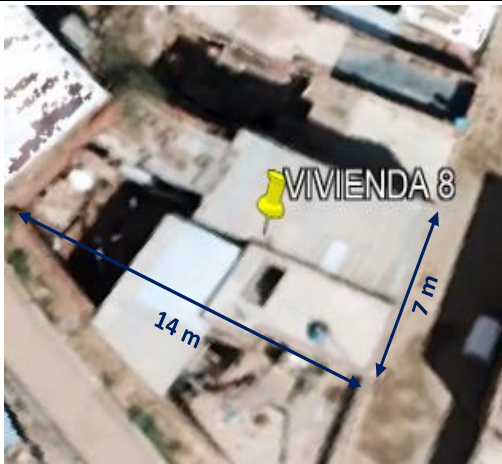
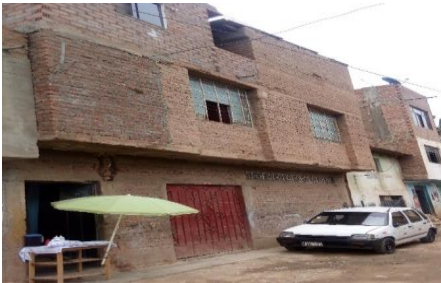
| FICHA DE REPORTE | | | | | | |
|---|---|---|---|---|---|---|
| VISTA EN PLANTA | | Direccion : JR. APARICIO POMARES N° 303 | | | | |

| FICHA DE REPORTE | | | | | | |
|---|---|---|---|---|---|---|
| | | Numero de Pisos: 3 | | | | |
| | | Año de construccion : 1998 | | | | |
| Diseño de Planos | NO | A | B | C | Muros 3er piso | |

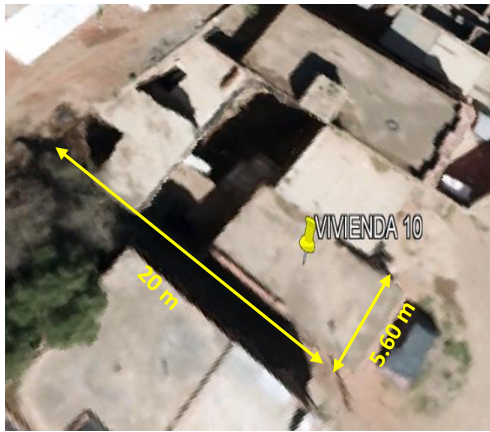
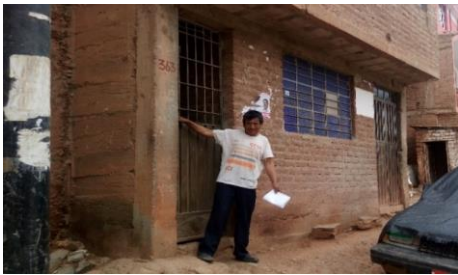
| FICHA DE REPORTE | | | | | | |
|---|---|---|---|---|---|---|
| VISTA EN PLANTA | | Direccion : AV. JACTAY N° 363 | | | | |

| FICHA DE REPORTE | | | | | | |
|---|---|---|---|---|---|---|
| | | Numero de Pisos: 2 | | | | |
| | | Año de construccion : 1988 | | | | |
| Diseño de Planos | NO | A | B | C | Vivienda por fisuras | |

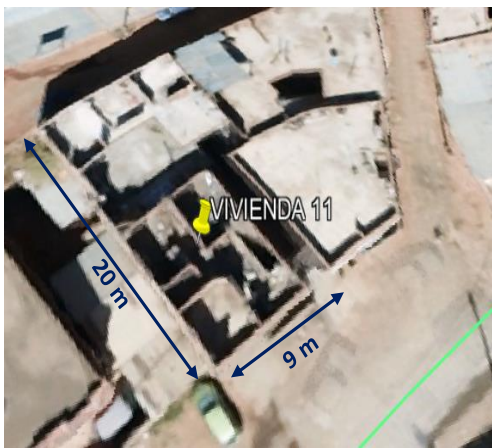
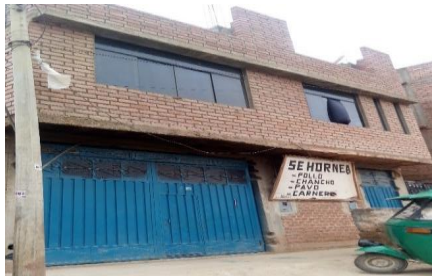
| FICHA DE REPORTE | | | | | | |
|---|---|---|---|---|---|---|
| VISTA EN PLANTA | | Direccion : AV. JACTAY N° 391 | | | | |

| FICHA DE REPORTE | | | | | | |
|---|---|---|---|---|---|---|
| | | Numero de Pisos: 2 | | | | |
| | | Año de construccion : 2007 | | | | |
| Diseño de Planos | SI | A | B | C | Muros del 2do y del 3 er | |

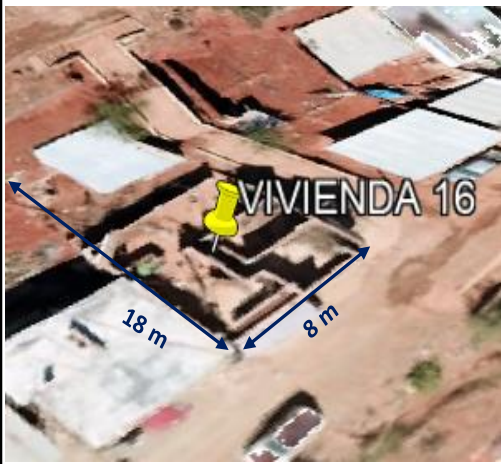
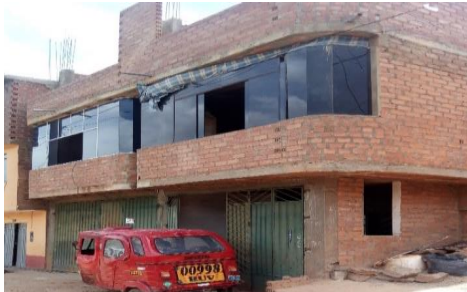
| FICHA DE REPORTE | | | | | | |
|---|---|---|---|---|---|---|
| VISTA EN PLANTA | | Direccion : JR. INCA GARC. DE LA VEGA MZ. "Y" LOTE 28 | | | | |

| FICHA DE REPORTE | | | | | | |
|---|---|---|---|---|---|---|
| | | Numero de Pisos: 2 | | | | |
| | | Año de construccion : 2003 | | | | |
| Diseño de Planos | NO | A | B | C | PARAPETO EN | |

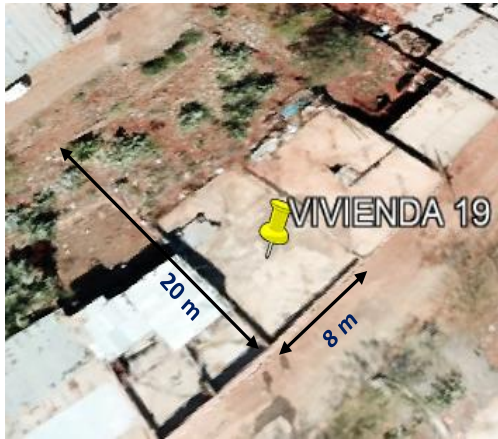
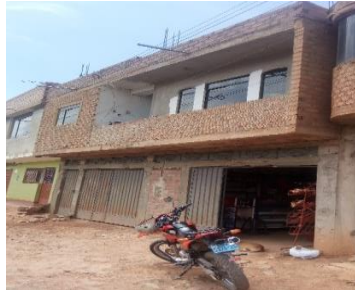
| FICHA DE REPORTE | | | | | | |

| FICHA DE REPORTE | | | | | | |
|---|---|---|---|---|---|---|
| VISTA EN PLANTA | | Direccion : JR. INCA GARCILAZO DE LA VEGA N° 687 | | | | |
| | | VISTA FRONTAL DE LA VIVIENDA | | | | |

| ITEM | DESCRIPCION | Respuesta | | OBSERVACIONES |
|---|---|---|---|---|
| 9.- | DAÑOS VISIBLES /FALLAS | × | | |
| 17.- | TIPO DE DAÑO DE LA VIVIENDA | × | | |

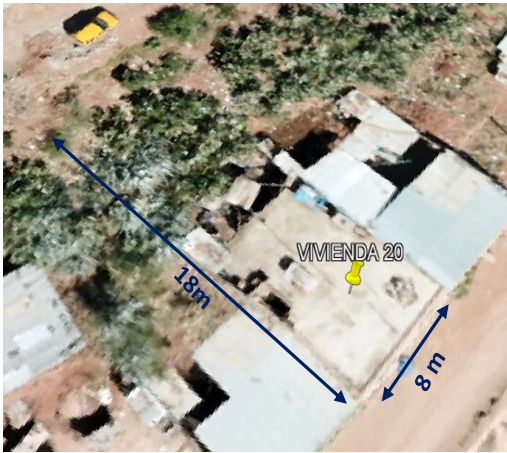
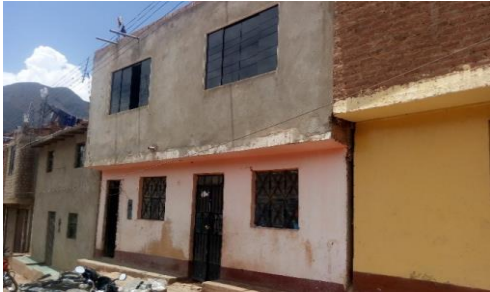
| FICHA DE REPORTE | | | | | | |

| FICHA DE REPORTE | | | | | | |
|---|---|---|---|---|---|---|
| VISTA EN PLANTA | | Direccion : JR. INCA GARC. DE LA VEGA MZ. "Y" LOTE 15 | | | | |
| | | VISTA FRONTAL DE LA VIVIENDA | | | | |

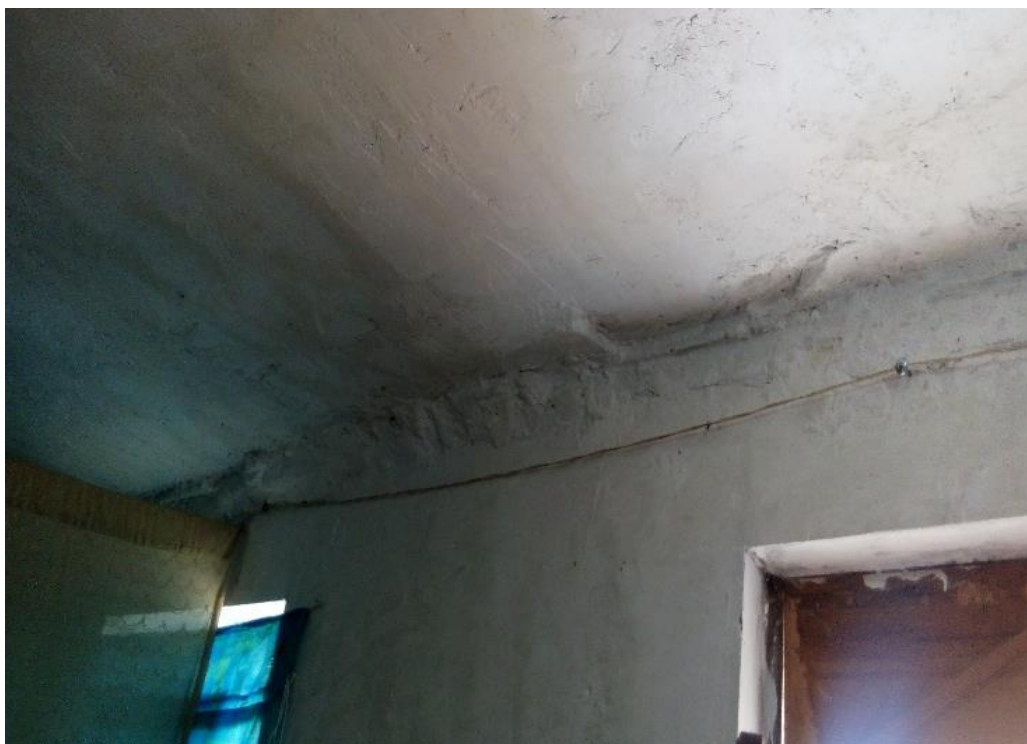
FOTOGRAFIA N° 02: Se puede apreciar la mal unión entre muro y losa aligerada y las instalaciones eléctricas no se encuentran empotradas en los muros.

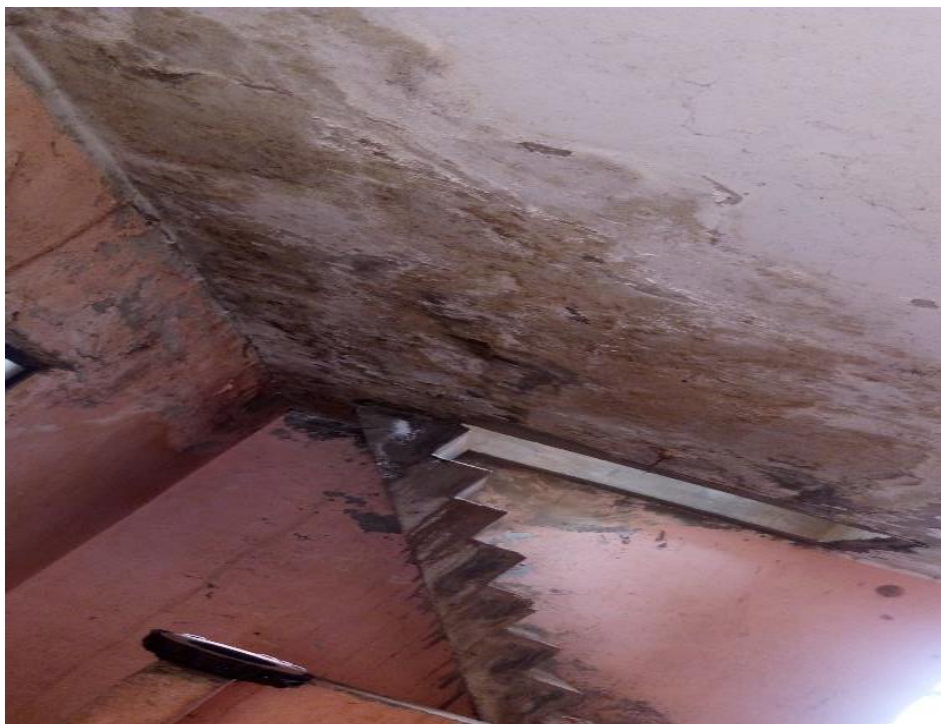
FOTOGRAFIA N° 03: Se puede apreciar fisuras en la losa aligerada y la filtración de agua de lluvia.

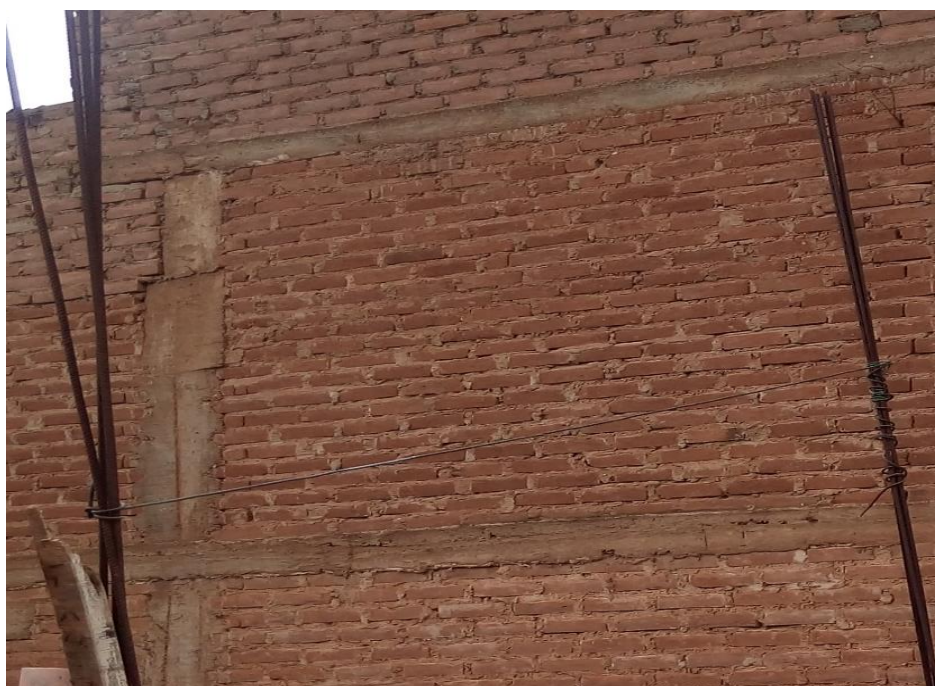
FOTOGRAFIA N° 04: Se puede apreciar que la columna del 2do Piso presenta diferente sección y el asentado de los ladrillos no están alineados.

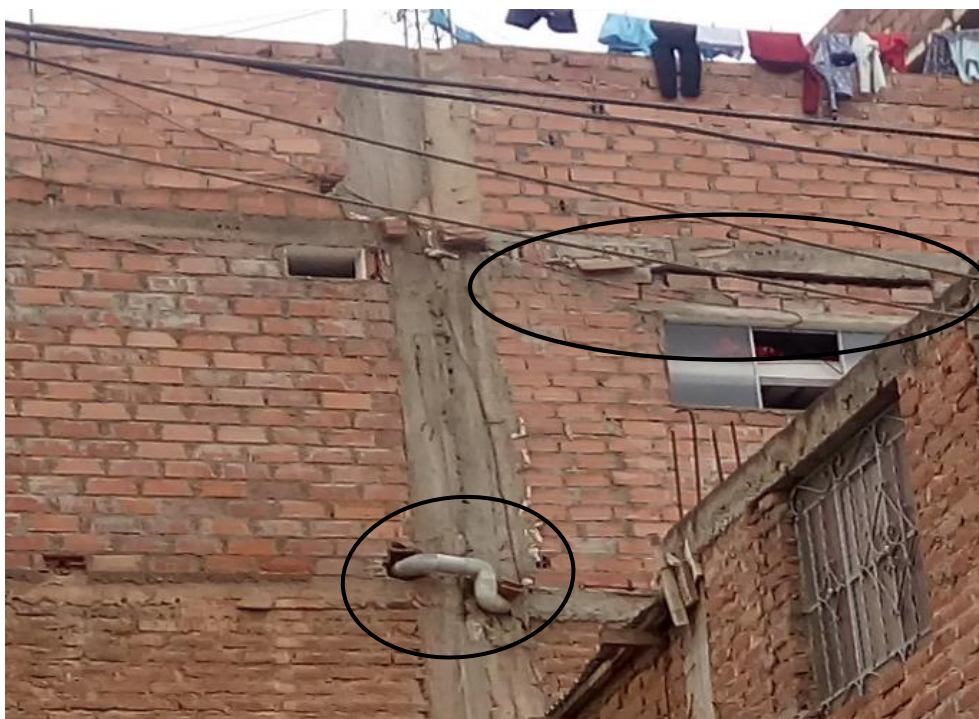
FOTOGRAFIA N° 05: Se puede apreciar que el dintel está cediendo por el peso de los ladrillos. También se puede observar que la tubería de desagüe esta fuera de la vivienda expuesta a la intemperie.

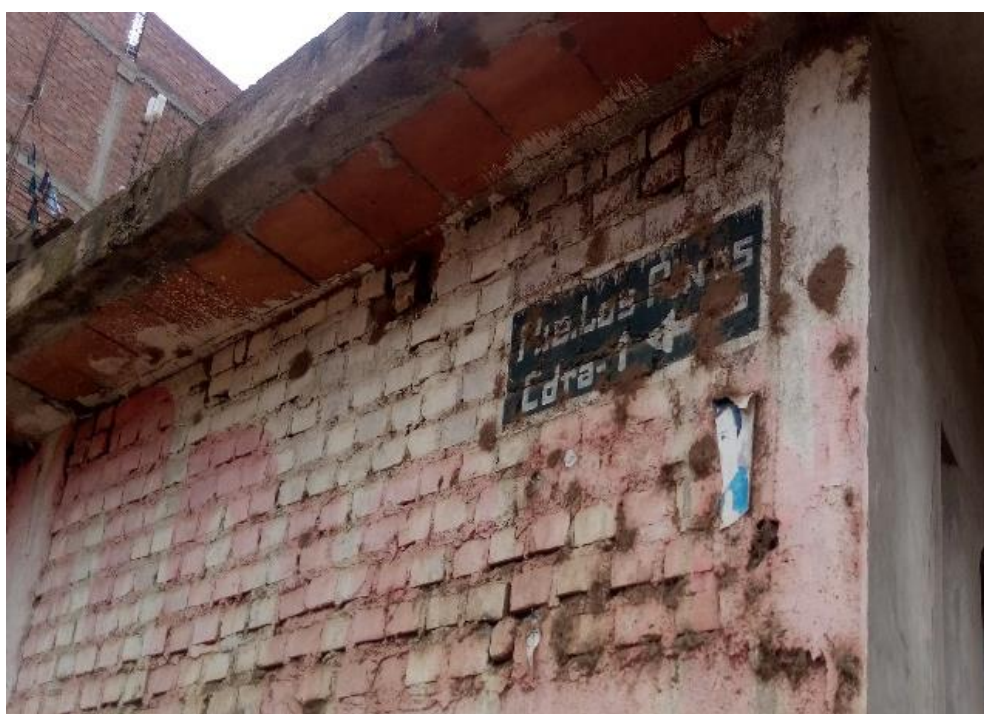
FOTOGRAFIA N° 06: Se puede apreciar la mala conexión entre el muro y la losa aligerada.

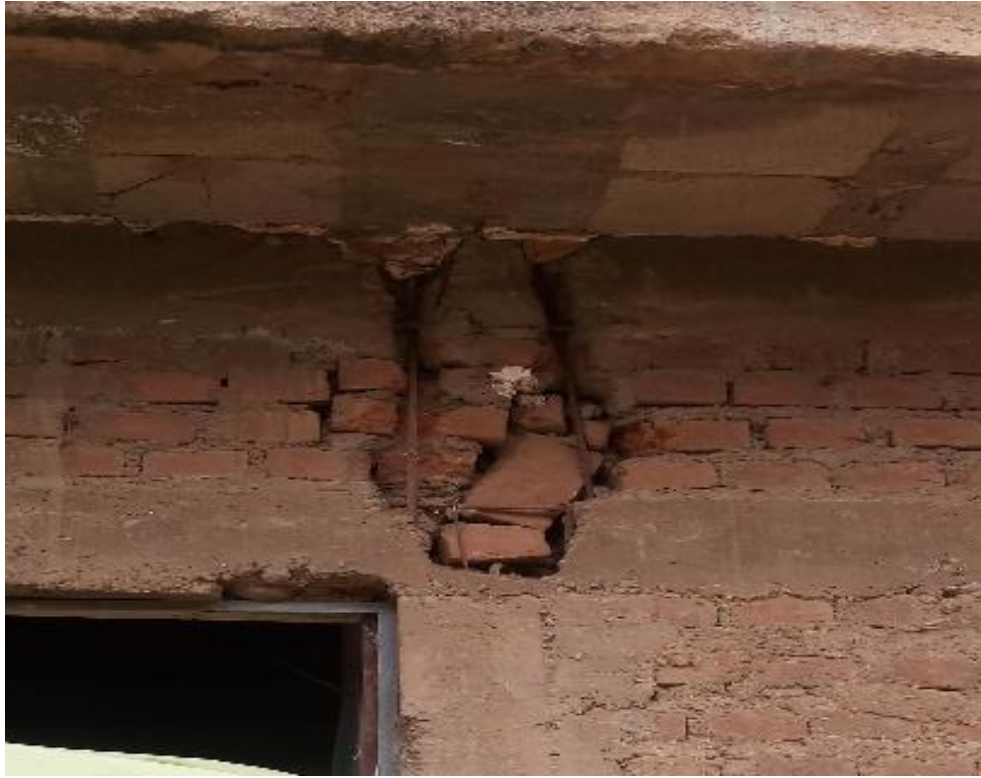
FOTOGRAFIA N° 07: Se puede apreciar que la columna no es continua hasta la viga, solo la armadura se encuentra empalmada a la viga.

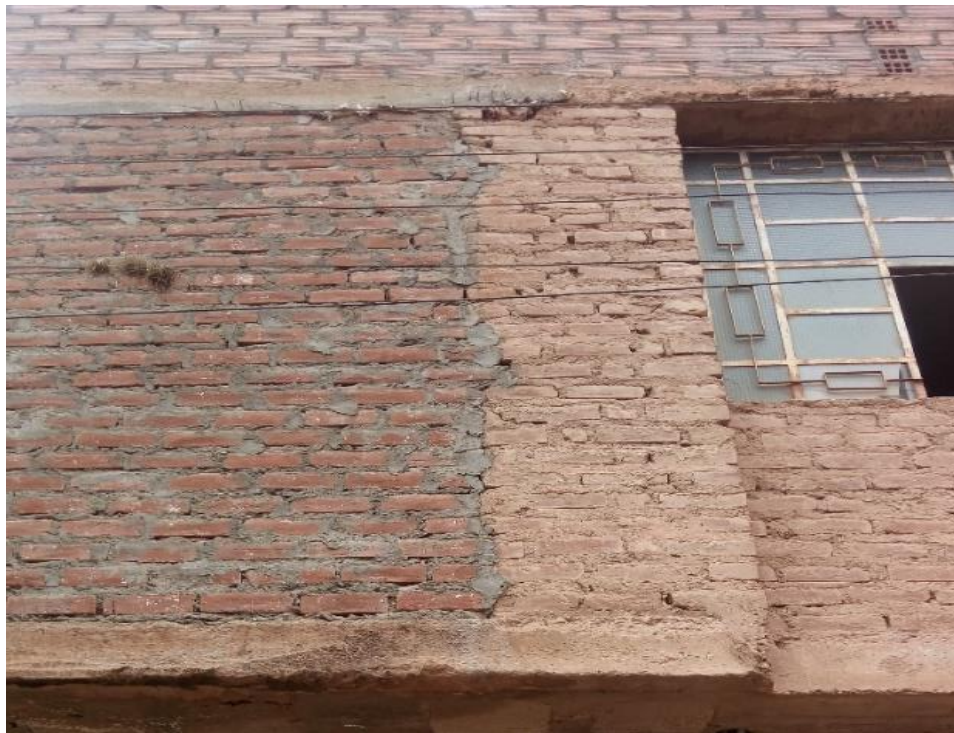
FOTOGRAFIA N° 08: Se puede apreciar que el muro de ladrillos no tiene un aparejo adecuado y se encuentran mal alineadas.

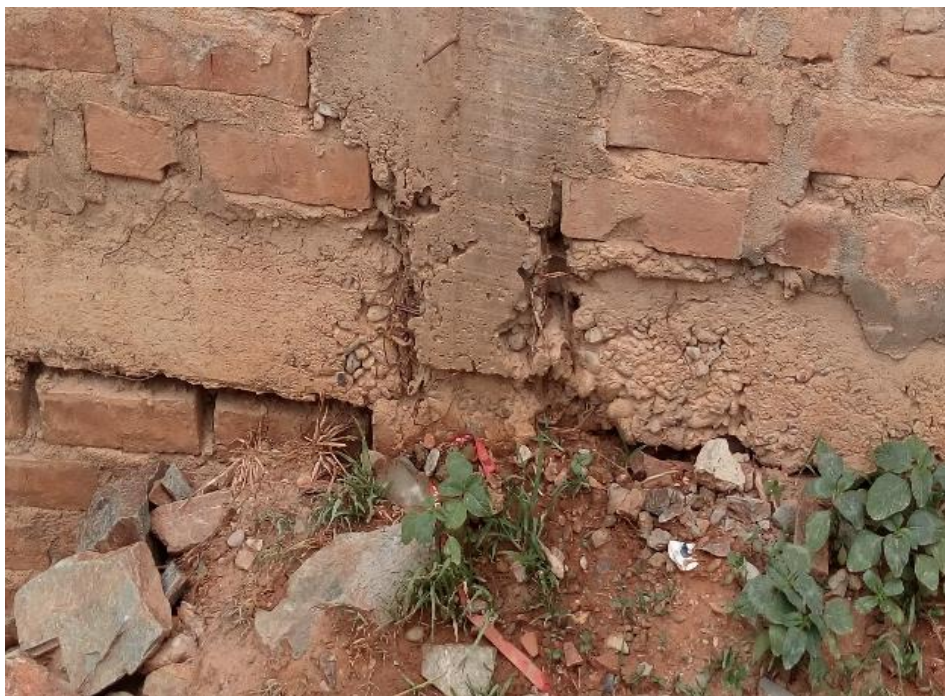
FOTOGRAFIA N° 09: Se puede apreciar que la armadura de columna y estribos están expuestas a la intemperie.

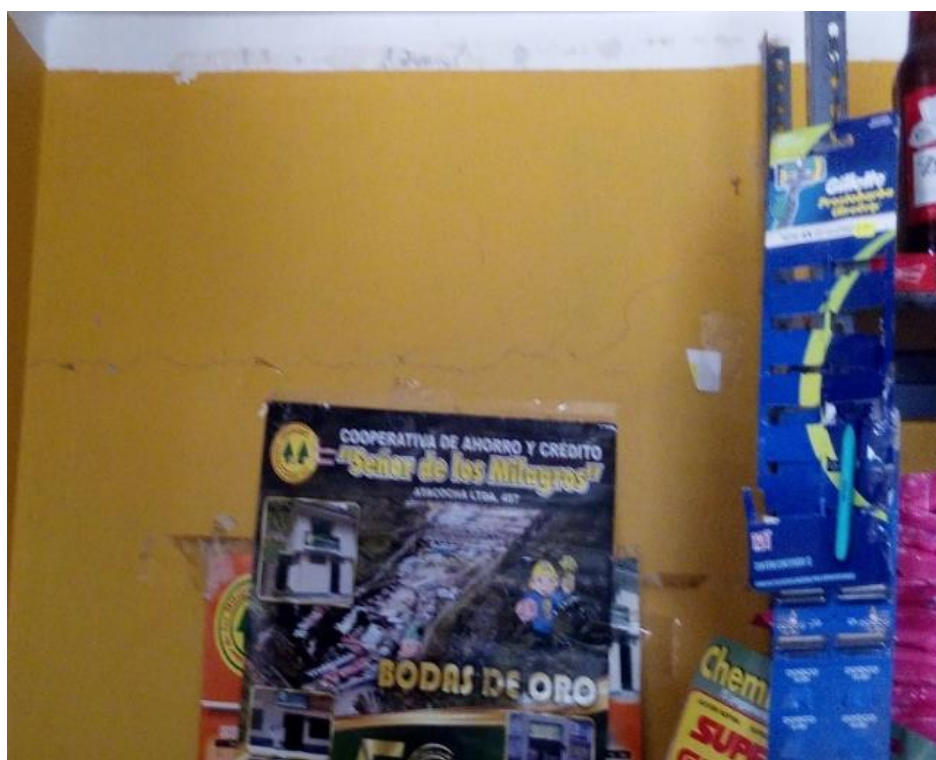
FOTOGRAFIA N° 10: Se puede apreciar una fisura en el muro de 1.50 metros aproximadamente.

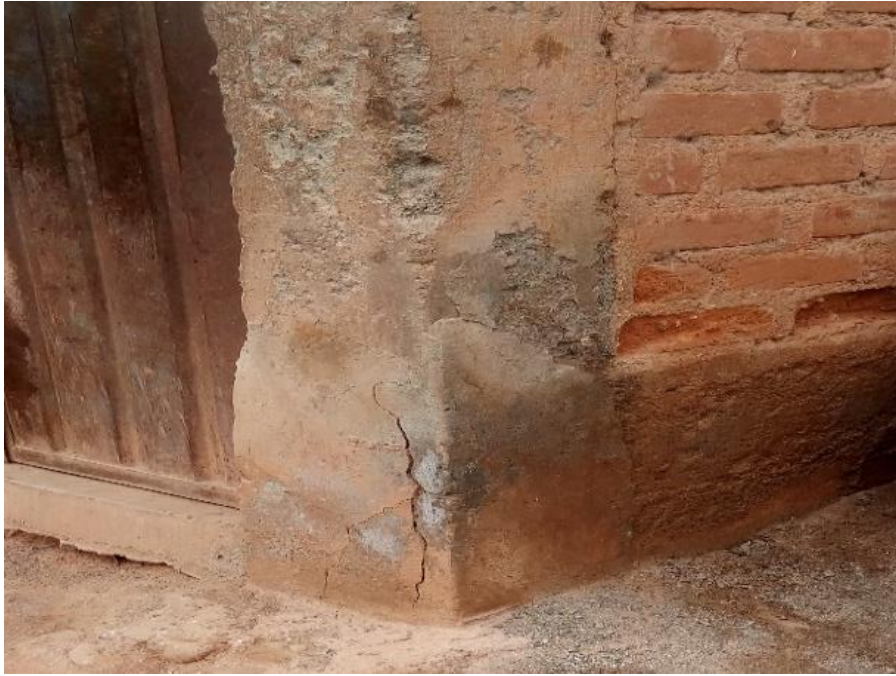
FOTOGRAFIA N° 11: Se puede apreciar la existencia de una fisura de 0.30 metros en la parte baja de una columna esquinera lado derecho. También se puede ver que los muros de la primera hilera están dañados por la erosión.

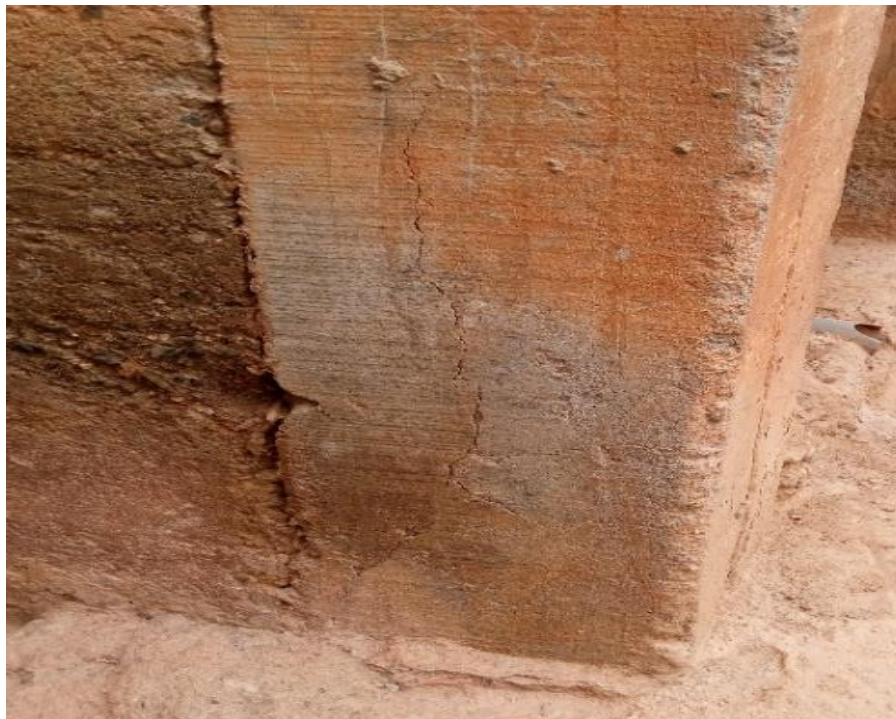
FOTOGRAFIA N° 12: Se puede apreciar la existencia de una fisura de 0.45 metros en la parte baja de una columna esquinera lado izquierda.

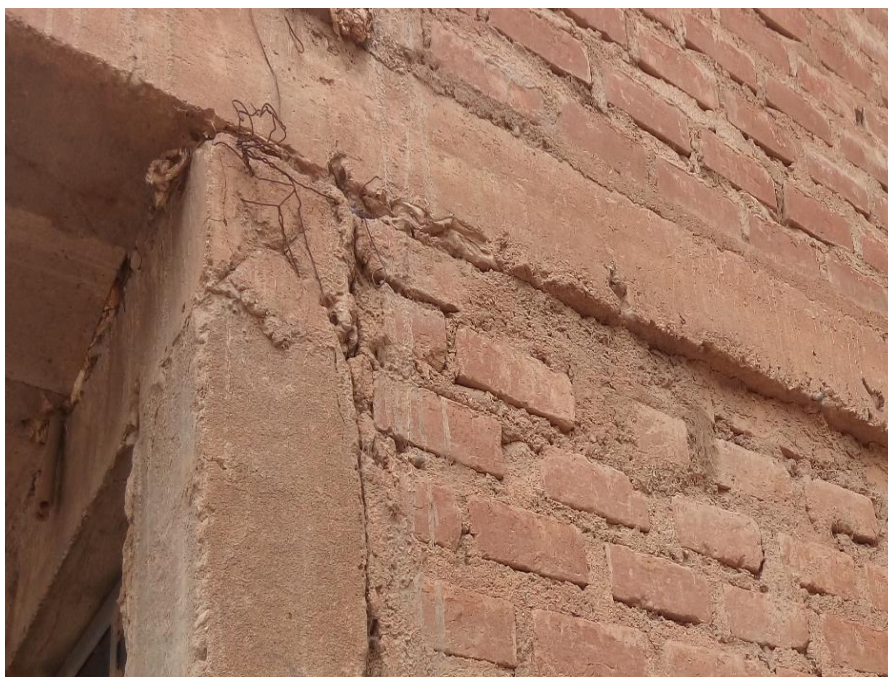
FOTOGRAFIA N° 13: Se puede apreciar la mala conexión entre muro y losa aligerada. También se pudo observar que los muros terminan al ras y no de manera dentada.

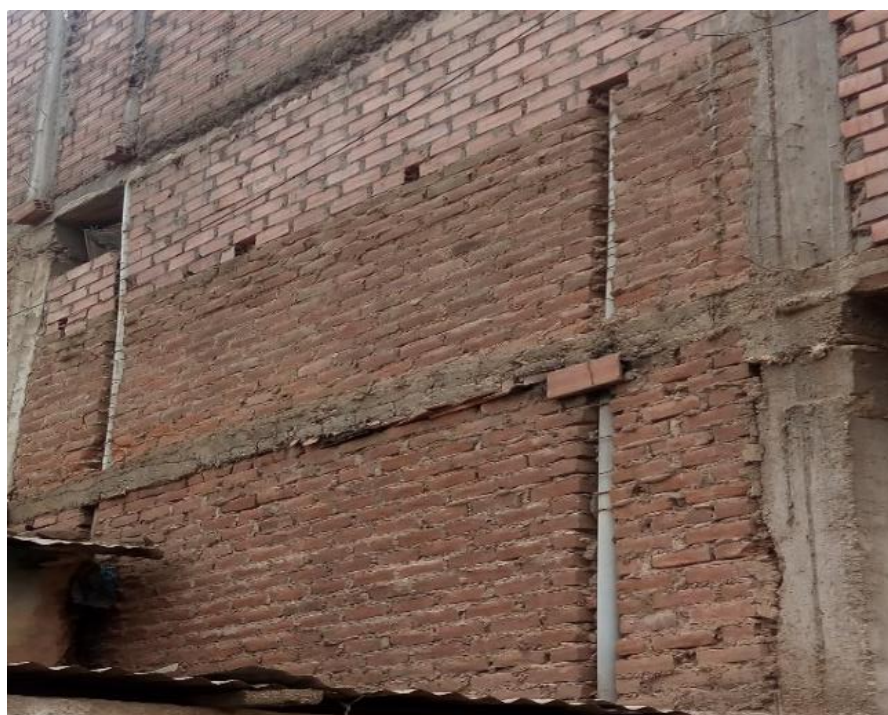
FOTOGRAFIA N° 14: Se puede apreciar que el muro de ladrillo exterior del lado izquierdo de la vivienda presenta ladrillos de distintas calidades y no se encuentran alineadas. También se pudo observar las instalaciones sanitarias expuestas a la intemperie.

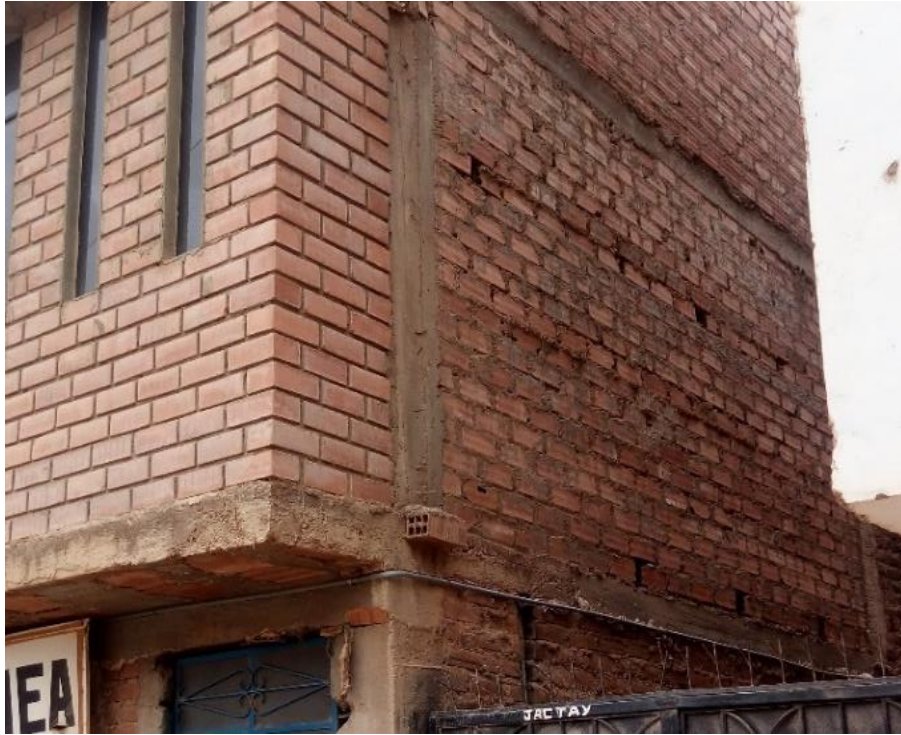
FOTOGRAFIA N° 15: Se puede apreciar que el muro de ladrillo exterior del lado derecho de la vivienda no se encuentra alineado y presenta cierta inclinación.

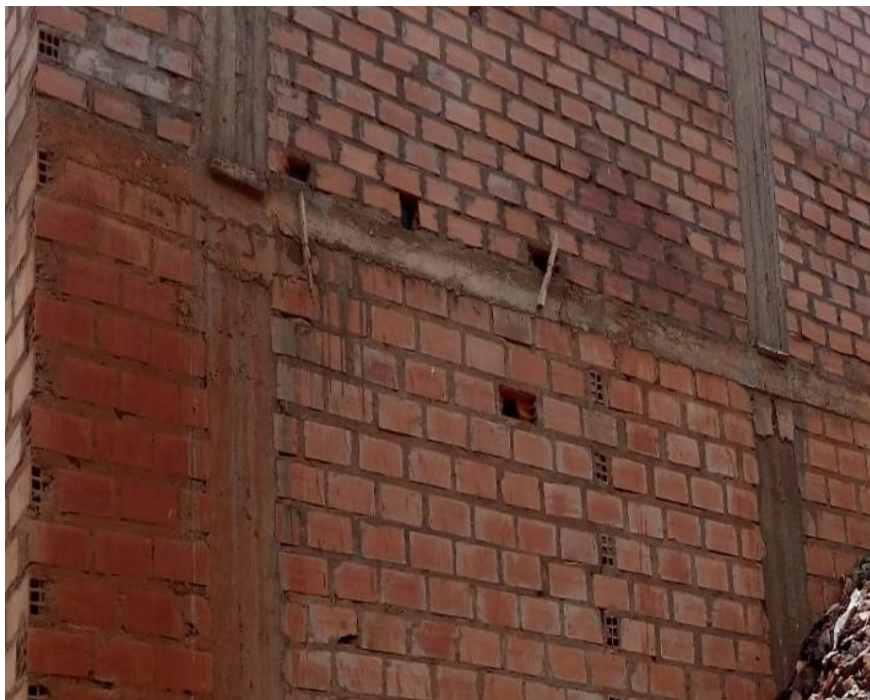
FOTOGRAFIA N° 16: Se puede apreciar el muro del lado derecho de la vivienda presenta ladrillos rotos y juntas verticales mayor a 20 mm.

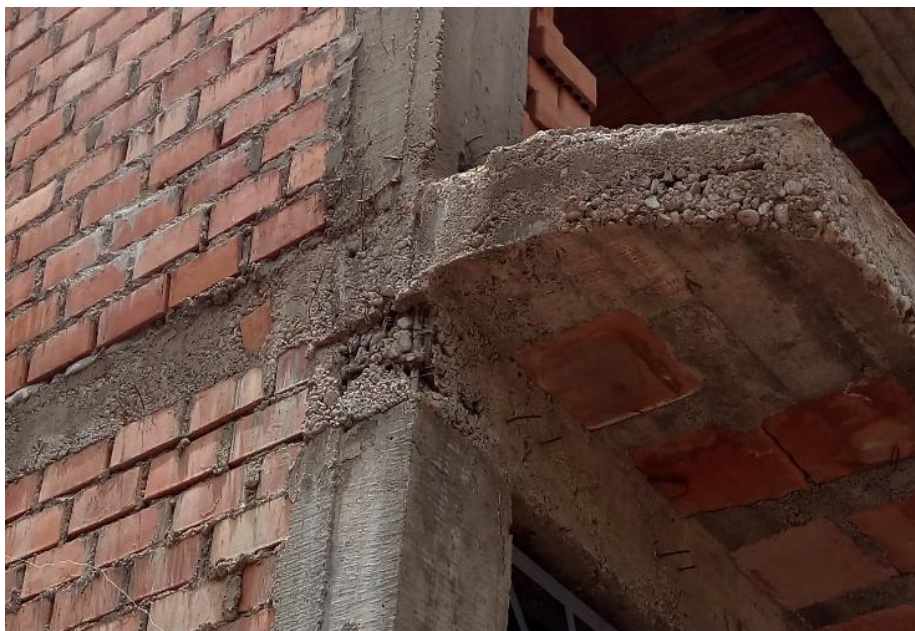
FOTOGRAFIA N° 17: Se puede apreciar la columna esquinera de la vivienda armadura expuesta a causa de la cangrejera.

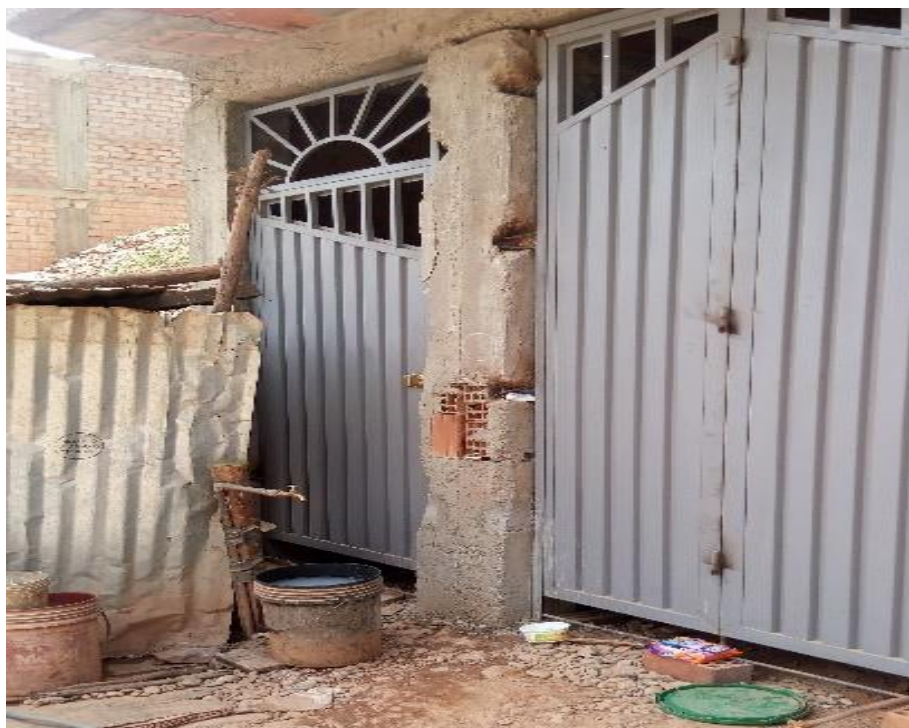
FOTOGRAFIA N° 18: Se puede apreciar columna rellena con ladrillos y mala conexión entre columna y viga. También se observó el picado de la columna en seis zonas.

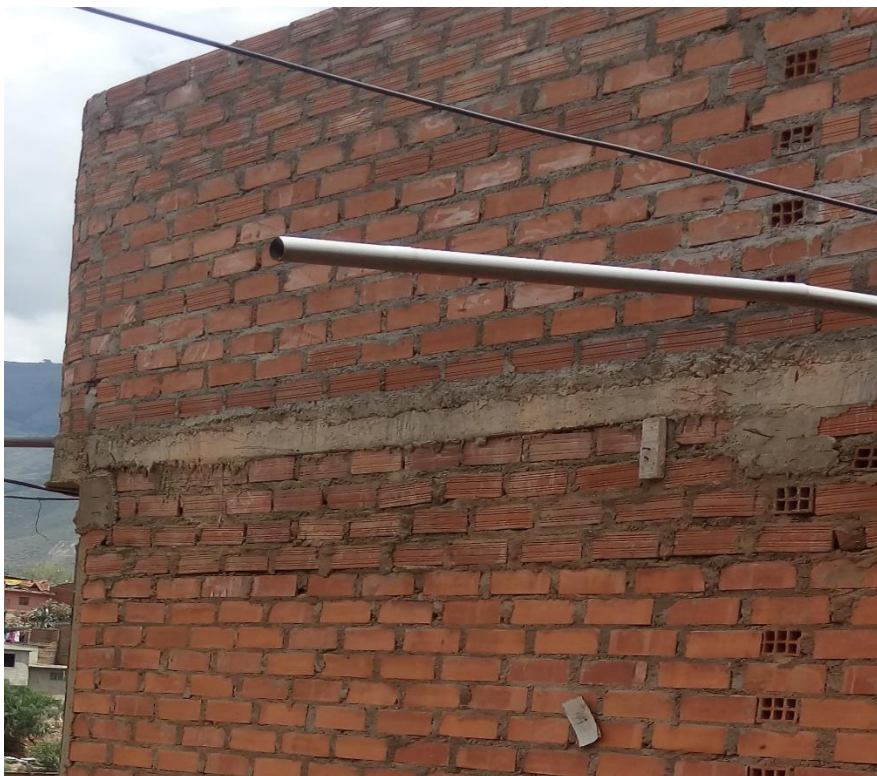
FOTOGRAFIA N° 19: Se puede apreciar el asentado del muro no se encuentra nivelado y juntas horizontales sin mortero.

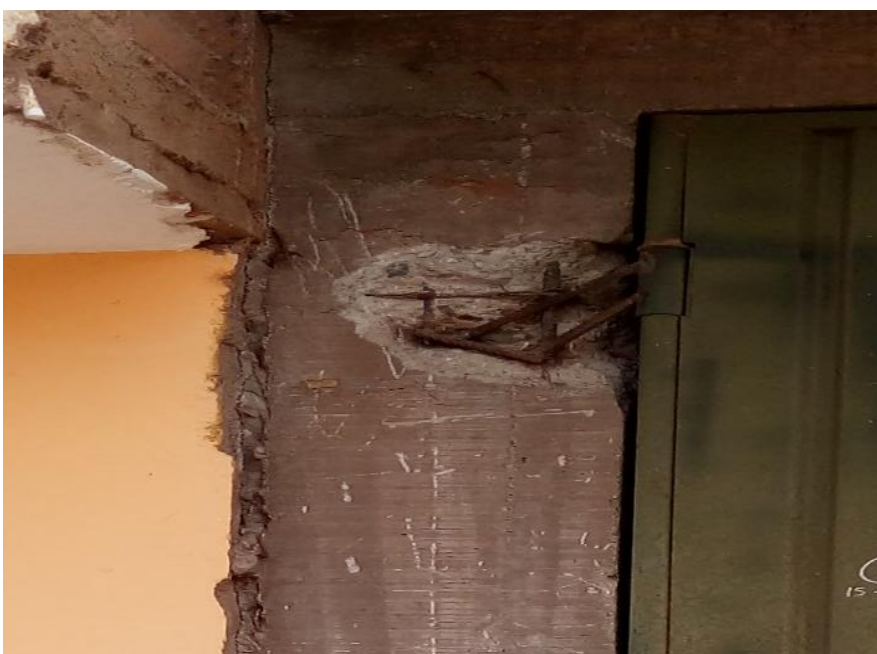
FOTOGRAFIA N° 20: Se puede apreciar columna esquinera lado izquierdo de la vivienda presenta daños por la instalación de puerta metálica, donde la armadura se encuentra expuesta.

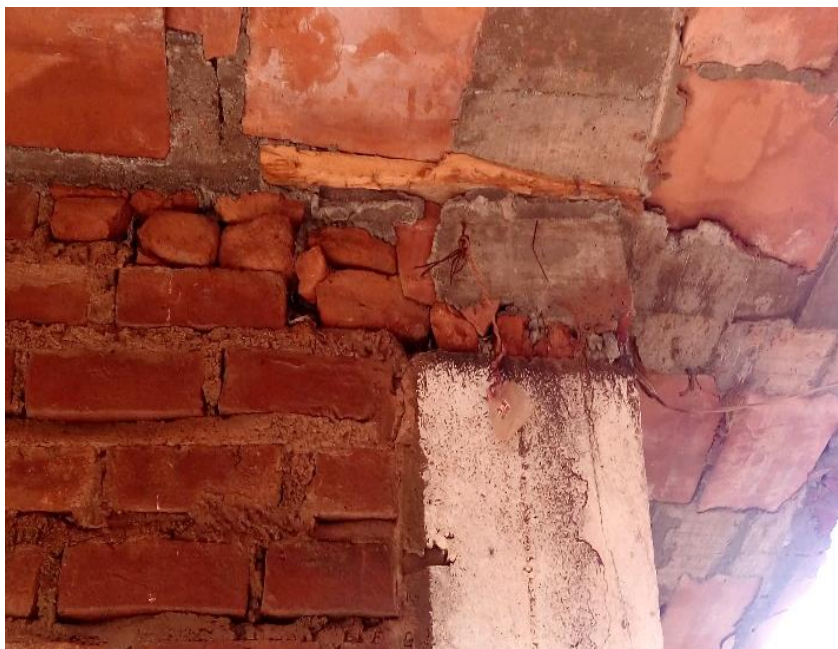
FOTOGRAFIA N° 21: Se puede apreciar que la columna del primer piso fue relleno con ladrillo, existe armadura expuesta y también la mala conexión entre muro y losa aligerada.

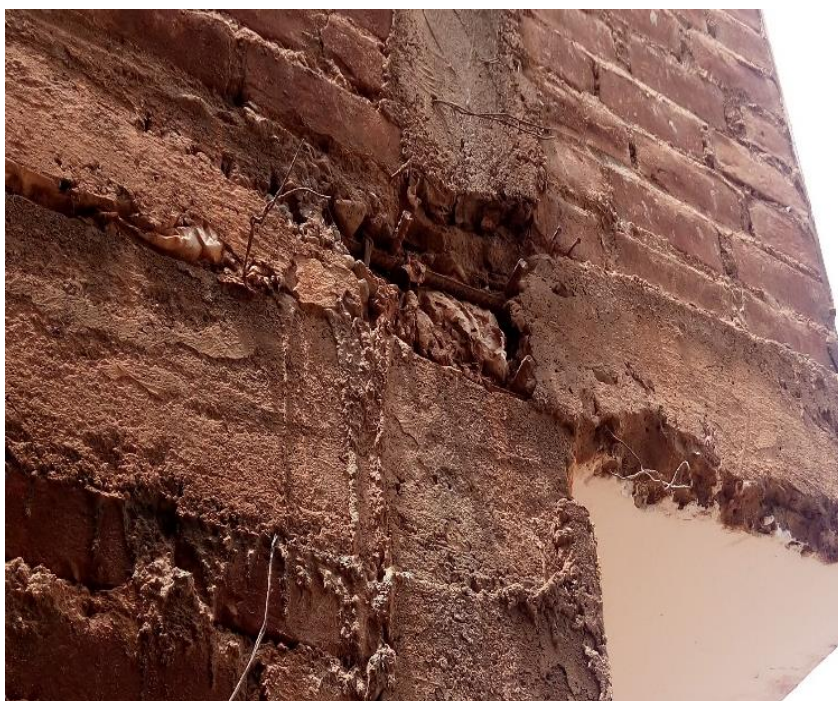
FOTOGRAFIA N° 22: Se puede apreciar la columna esquinera del segundo piso parte inferior presenta armadura expuesta a la intemperie.

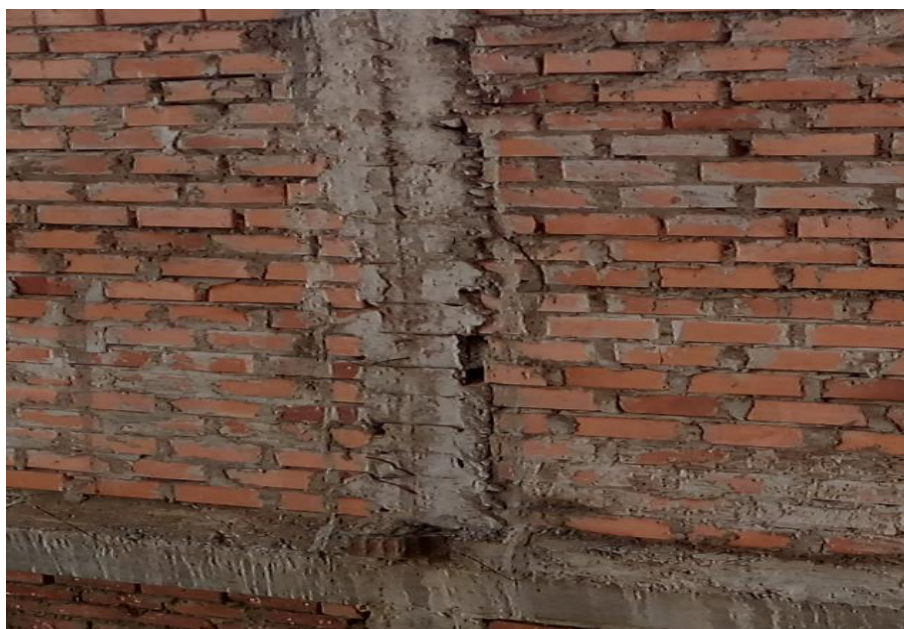
FOTOGRAFIA N° 24: Se puede apreciar la columna con estribos expuesto a la intemperie y con cangrejerías.
