**UNIVERSIDAD DE HUÁNUCO**  
**FACULTAD DE INGENIERÍA**  
**ESCUELA ACADÉMICO PROFESIONAL DE**  
**INGENIERÍA CIVIL**

“DISEÑO DE PAVIMENTO RÍGIDO PARA MEJORAR LA  
TRANSITABILIDAD VEHICULAR Y PEATONAL EN ZONA  
CERO, DISTRITO DE AMARILIS,  
PROVINCIA DE HUÁNUCO, REGIÓN HUÁNUCO 2018”

**PARA OPTAR EL TÍTULO PROFESIONAL DE:**  
**INGENIERA CIVIL**

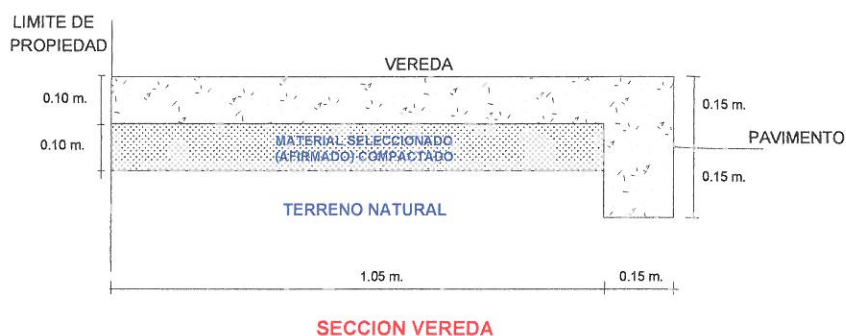
### DETALLE DE VEREDAS

El material para el sellado de las juntas será teknoport.
