**UNIVERSIDAD DE HUANUCO**  
**FACULTAD DE INGENIERIA**  
**PROGRAMA ACADÉMICO DE INGENIERIA CIVIL**

**“ANÁLISIS DEL GRADO VULNERABILIDAD SÍSMICA  
ESTRUCTURAL DE LOS PRINCIPALES MERCADOS DE LA  
CIUDAD DE HUÁNUCO - 2020”**

PARA OPTAR EL TÍTULO PROFESIONAL DE INGENIERO CIVIL

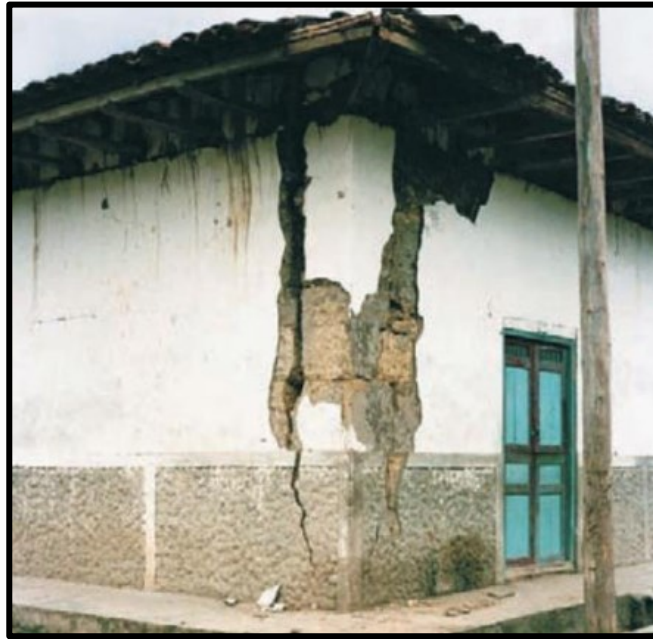
**Figura N° 10.**

*Falla por flexión y corte cerca de las esquinas del muro, causadas por fuerzas de inercia que actúan perpendicularmente a la cara de las paredes.*

Eventualmente, los muros quedan separados entre sí y se vuelcan al quedar en voladizo con una fuerza de inercia actuando perpendicularmente a su cara.

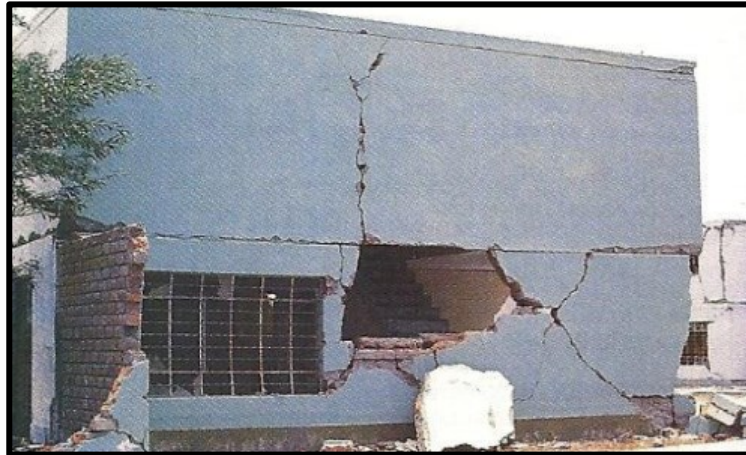
**Figura N° 13.**

*Viviendas sin columnas y baja densidad de muros en la dirección paralela a la fachada.*

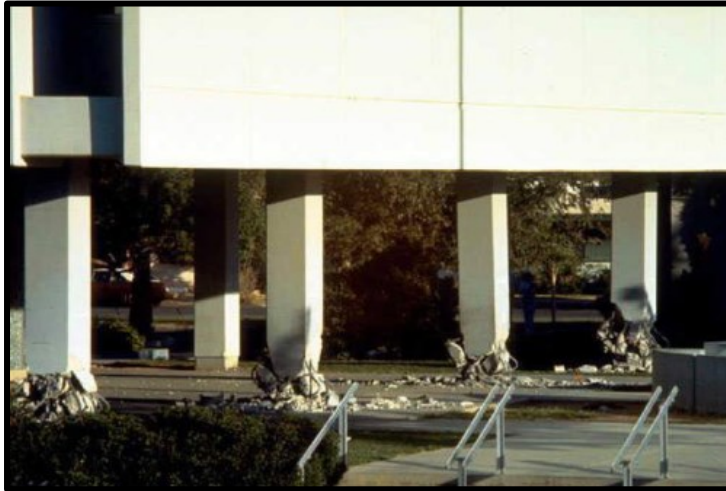
**Figura N° 15.**

*Fallo súbito de las columnas del primer nivel. Sismo de Imperial Valley de 1979. Fuente: Bonnet R. (2003).*

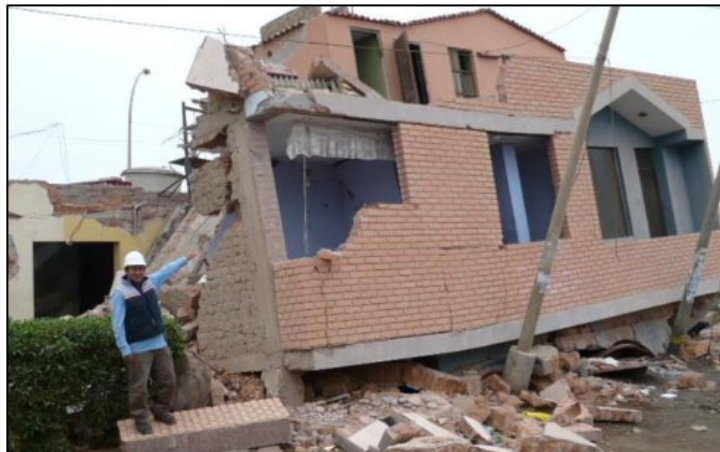
**Figura N° 18.**

*Falla por falta de densidad de muros.*

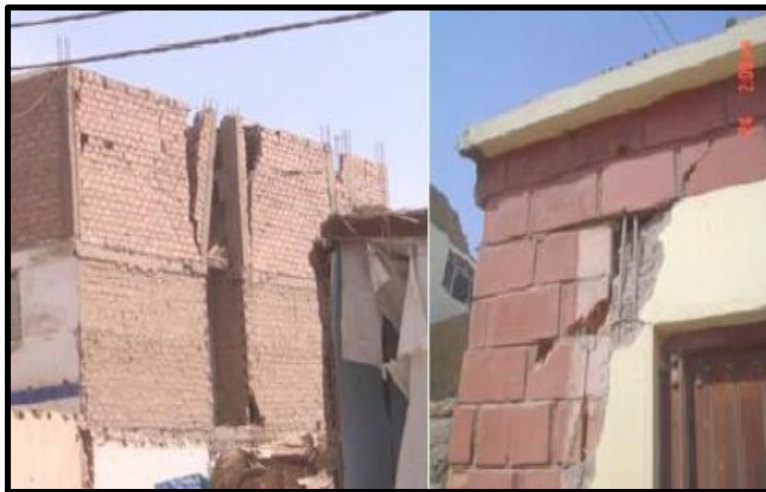
#### **Figura N° 21.**

*Izq.: Muros sin viga solera. Der.: Unión viga columna sin estribos. La NTE E.070 obliga colocar por lo menos 2 estribos.*

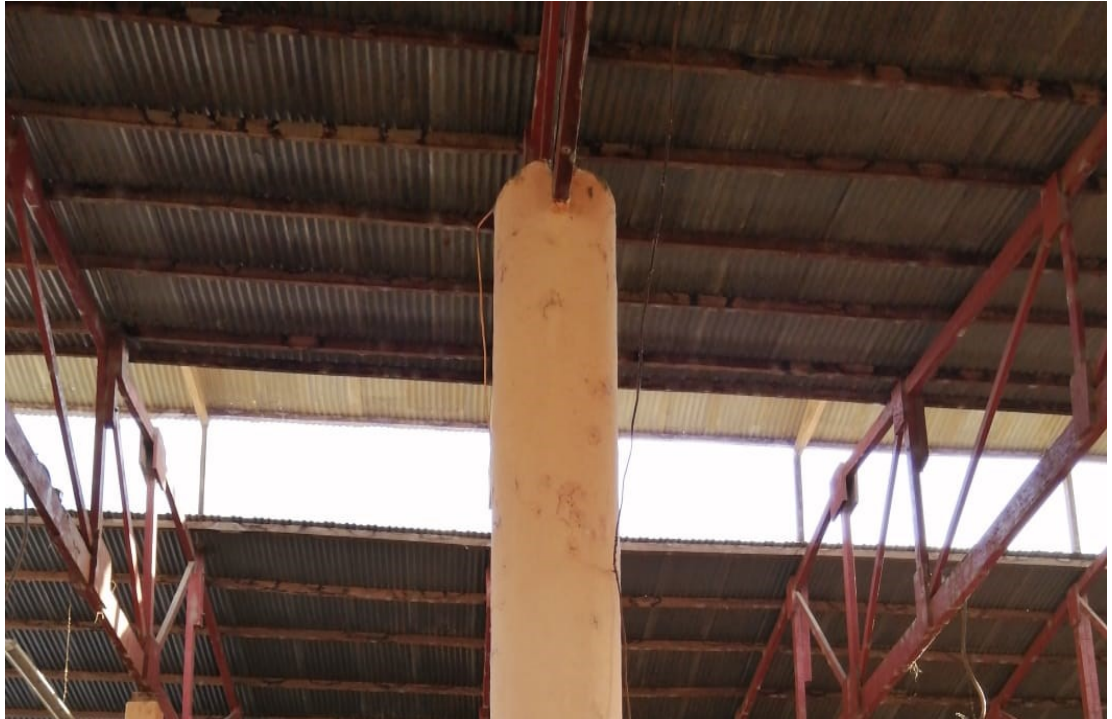
FOTO N°01- EVALUACION DEL PESO ADICIONAL A LA ESTRUCTURA DEL MERCADO ANTIGUO.

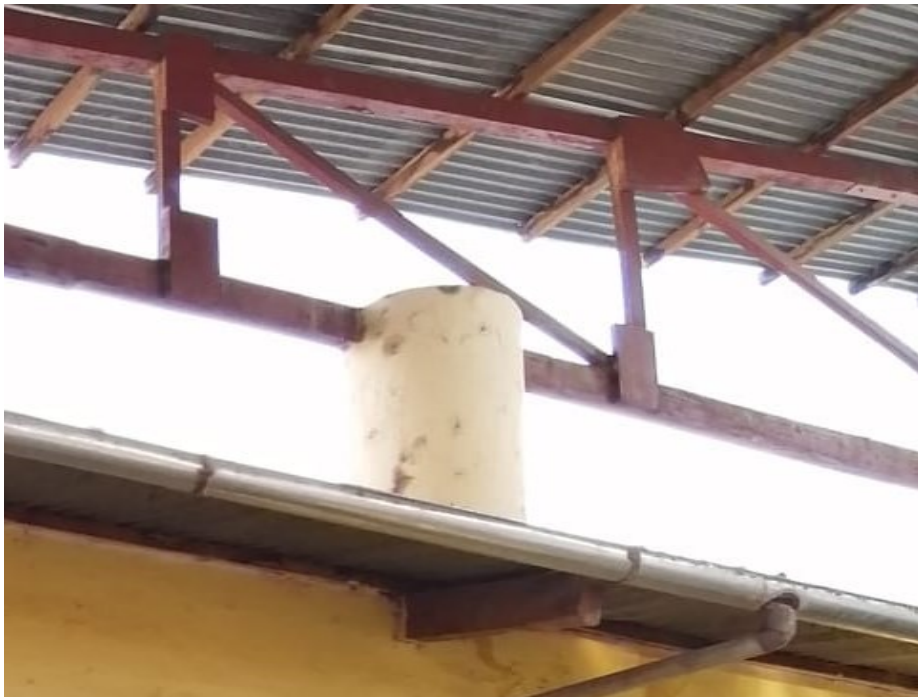
FOTO N°02- EVALUACION DEL PESO DEL TECHO EN 2 AGUAS.

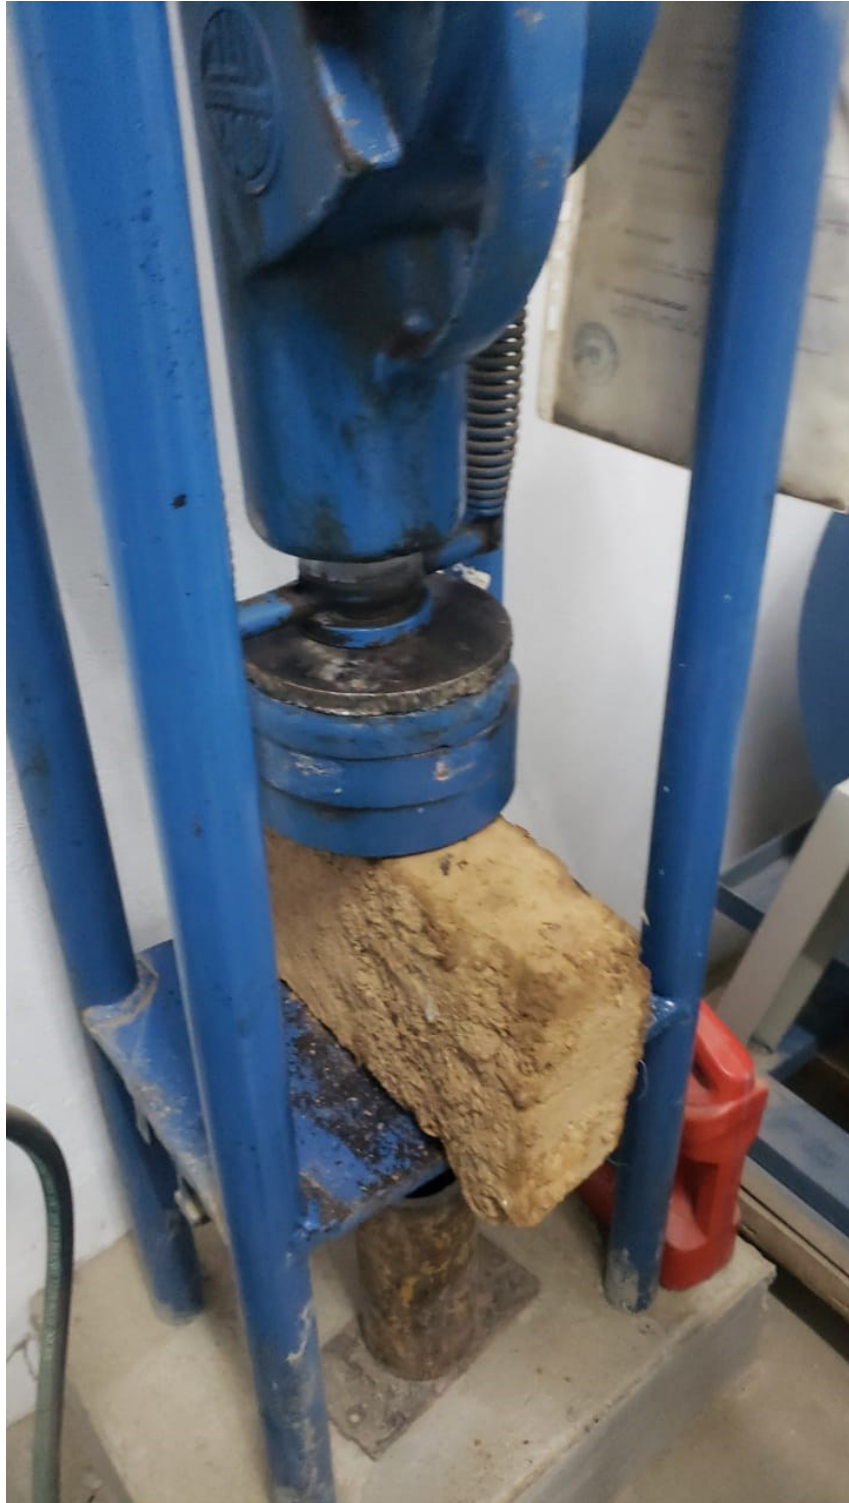
FOTO N°04- ENSAYO DE ROTURA EN PRESA PARA MEDIR LA COMPRESION ANTES DE LA ROTURA EN EL BLOQUE DE ADOBE.

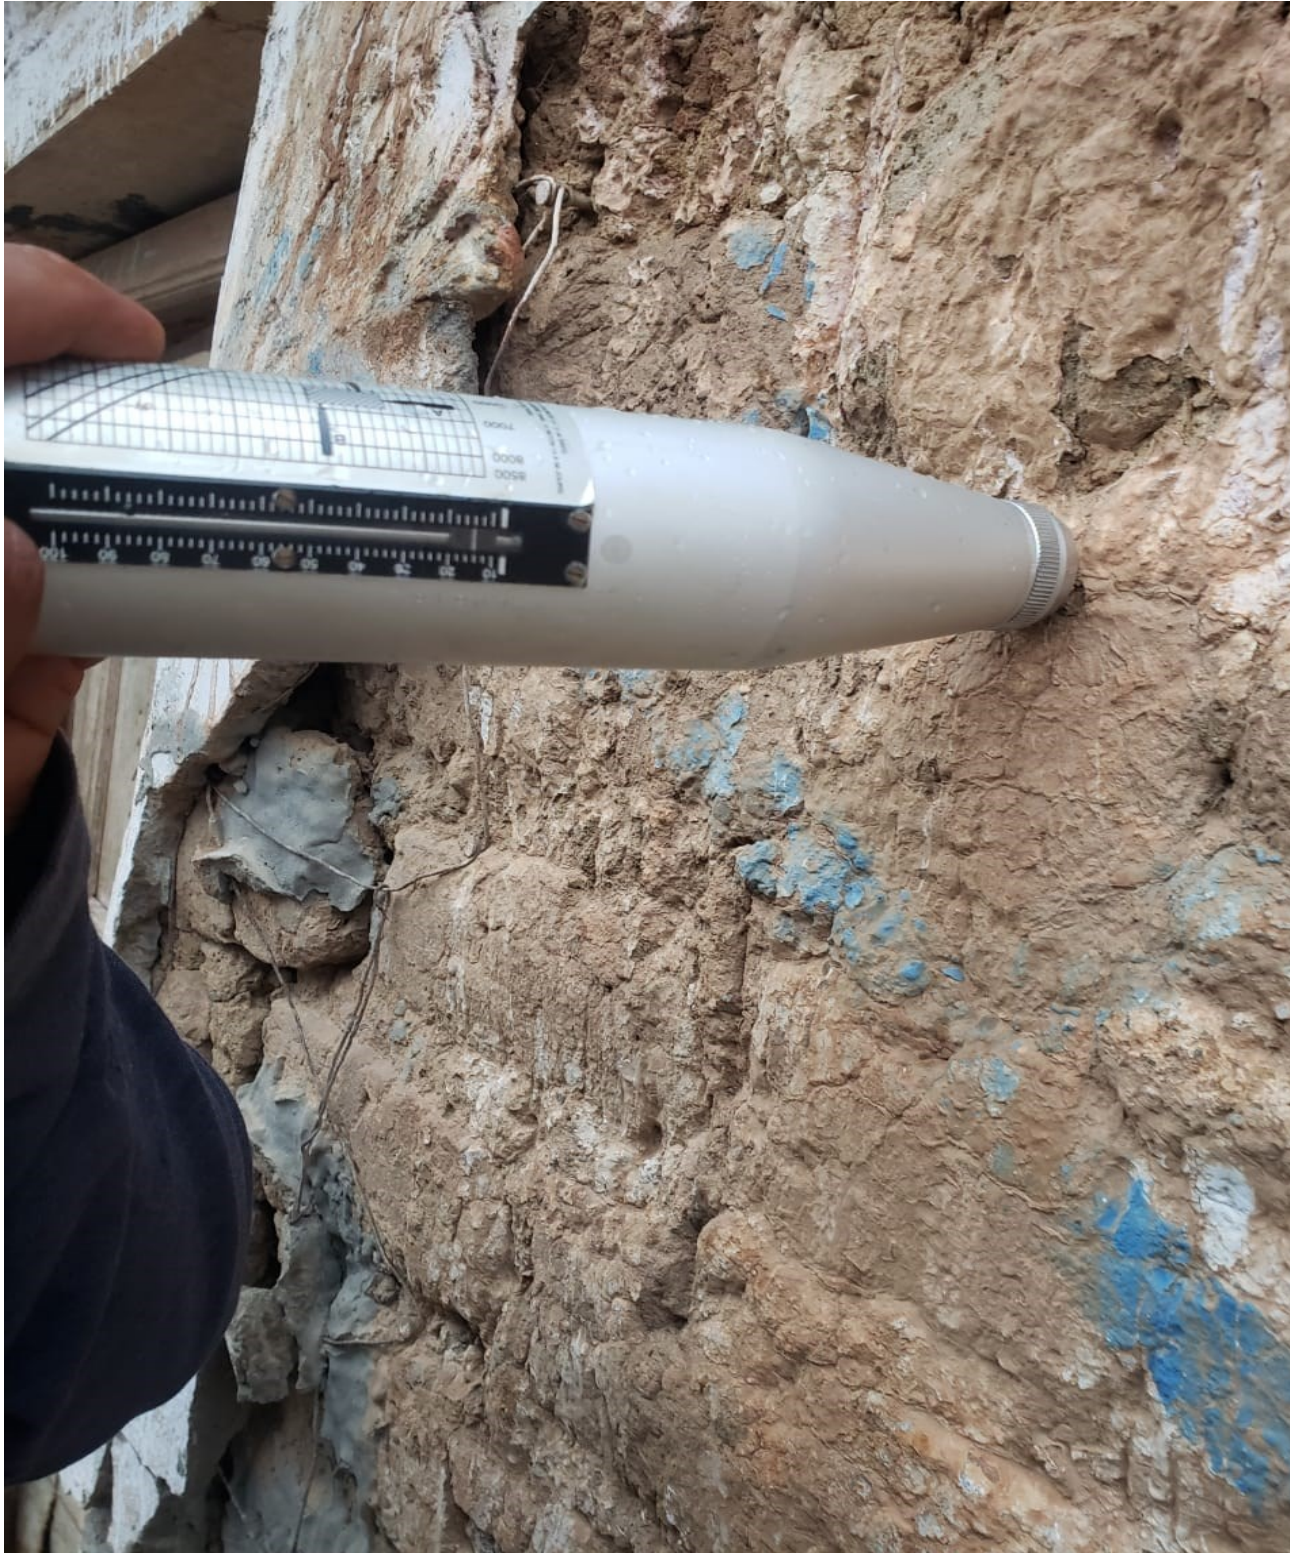
FOTO N°05- EVALUACION DE LA COMPRESION DEL ADOBE CON ESCLEROMETRO MERCADO ANTIGUO.

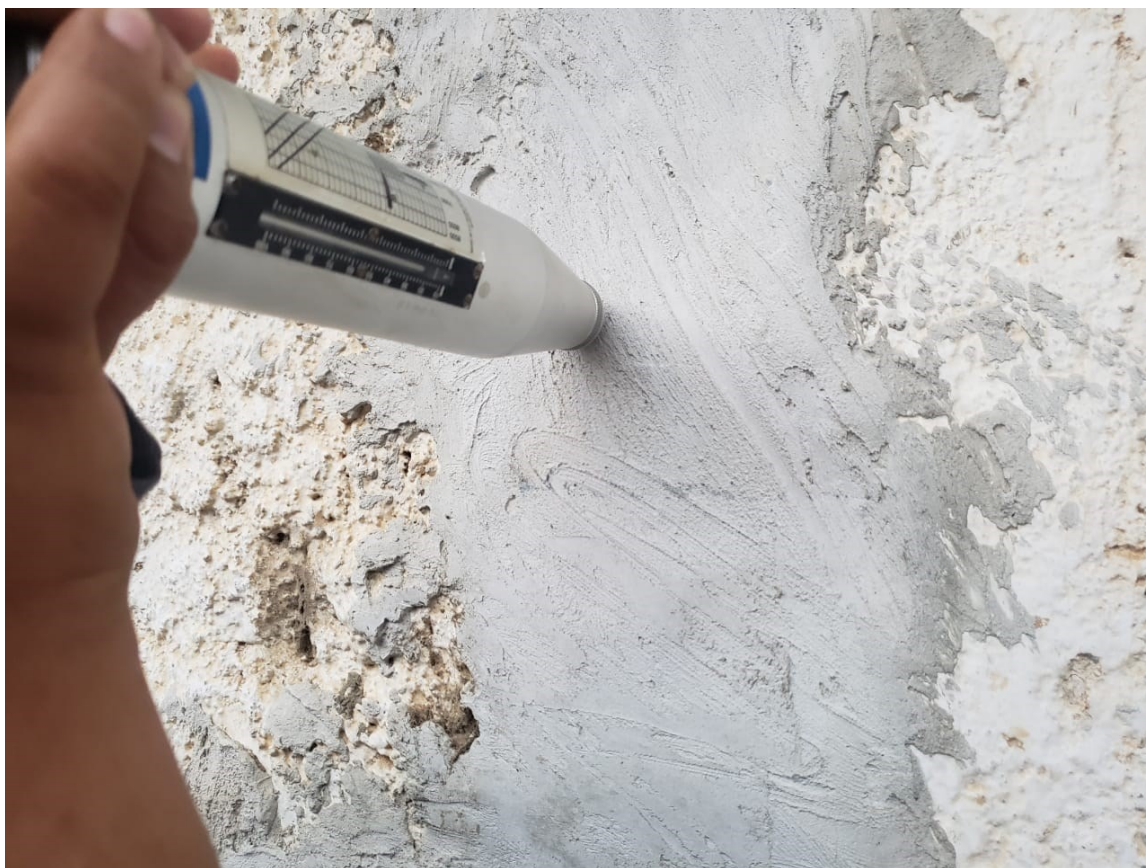
FOTO N°06- EVALUACION DE LA COMPRESION DE LA MAMPOSTERIA DE LADRILLOS CON ESCLEROMETRO.

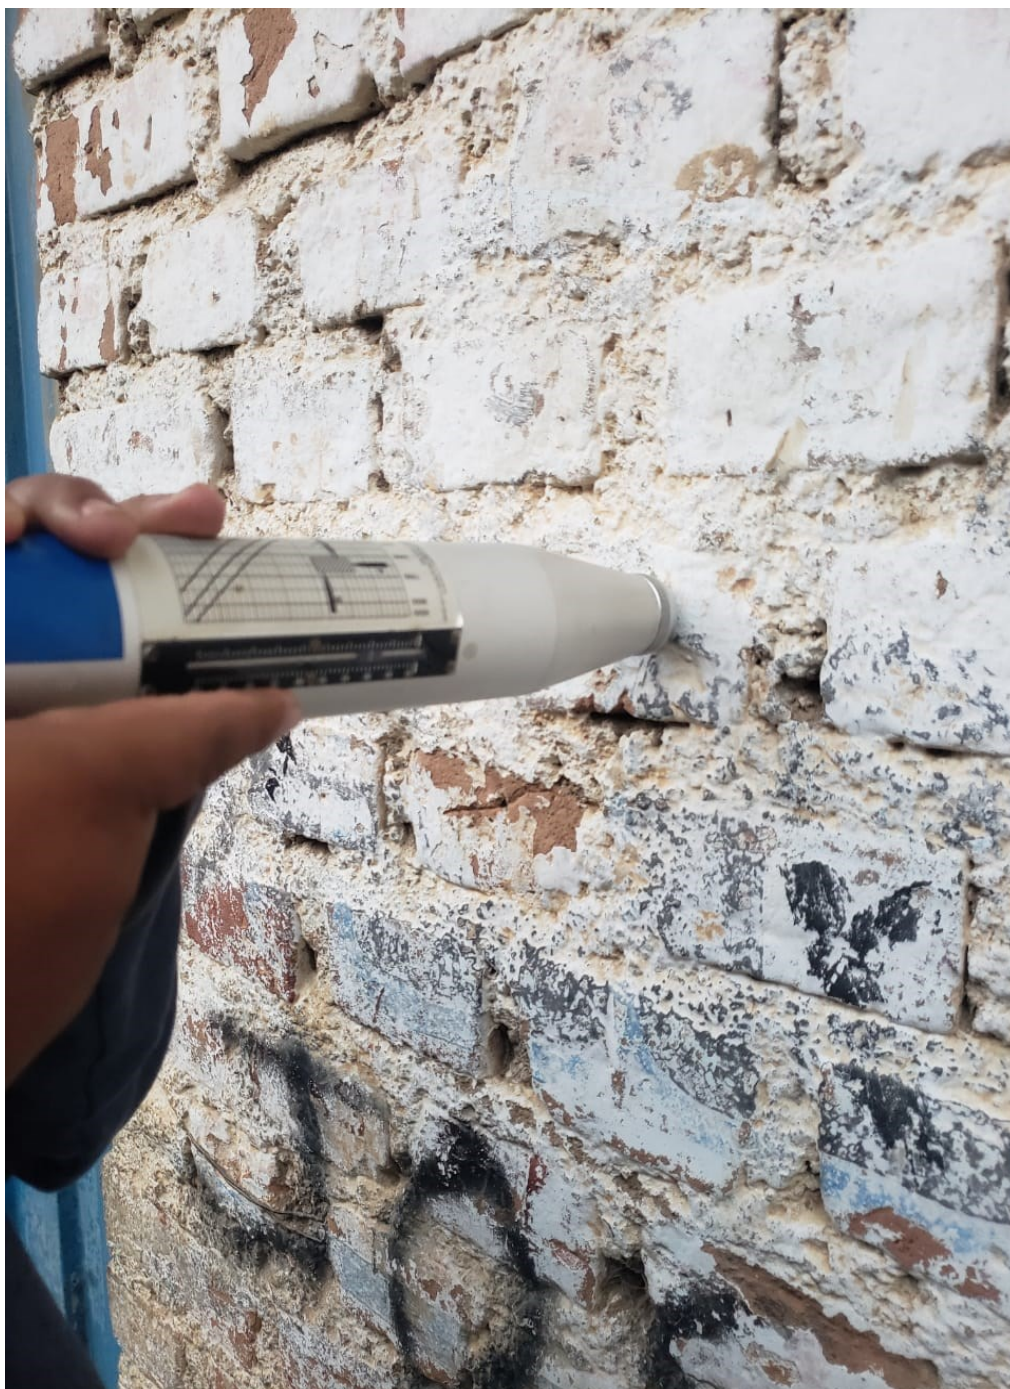
FOTO N°07- EVALUACION DE LA COMPRESION DEL ADOBE CON ESCLEROMETRO MERCADO ANTIGUO.

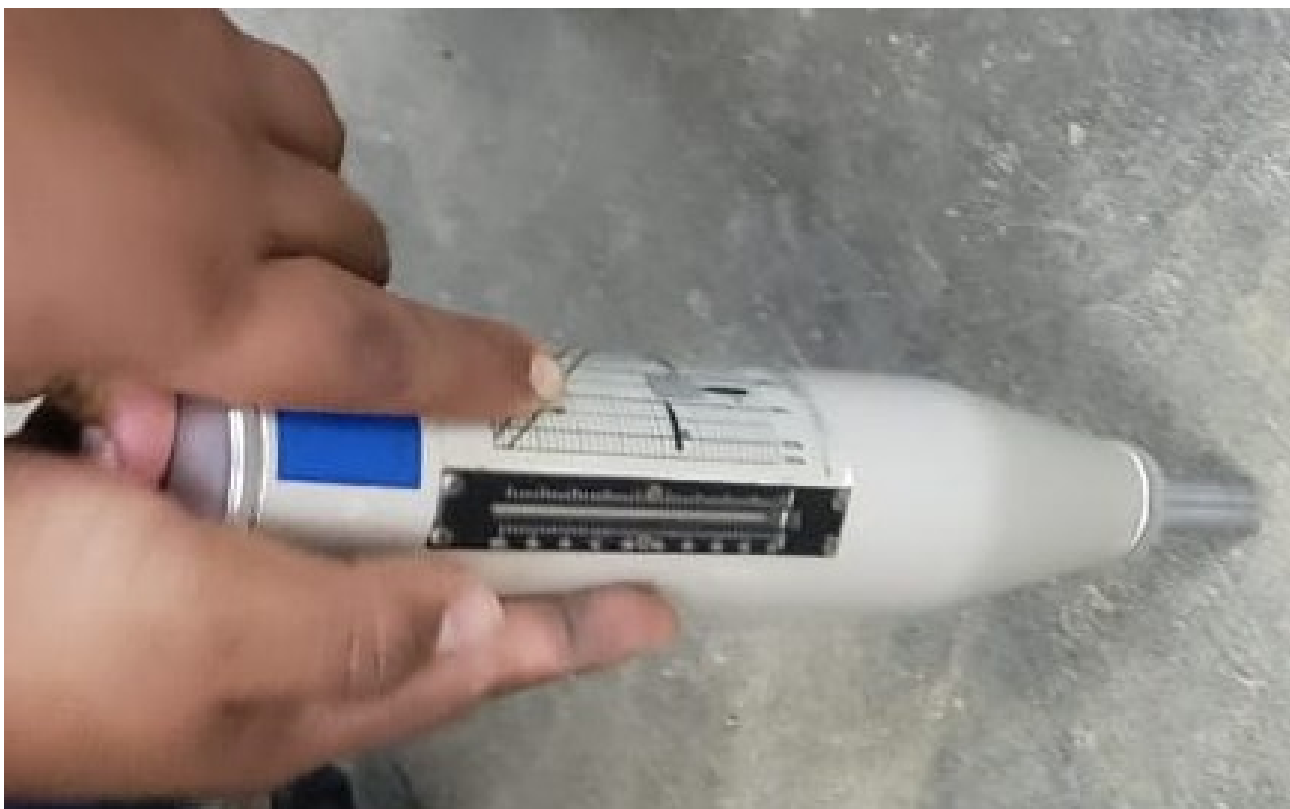
FOTO N°08- EVALUACION DE LA COMPRESION DE LA COLUMNA CENTRAL CON ESCLEROMETRO MERCADO MODELO.

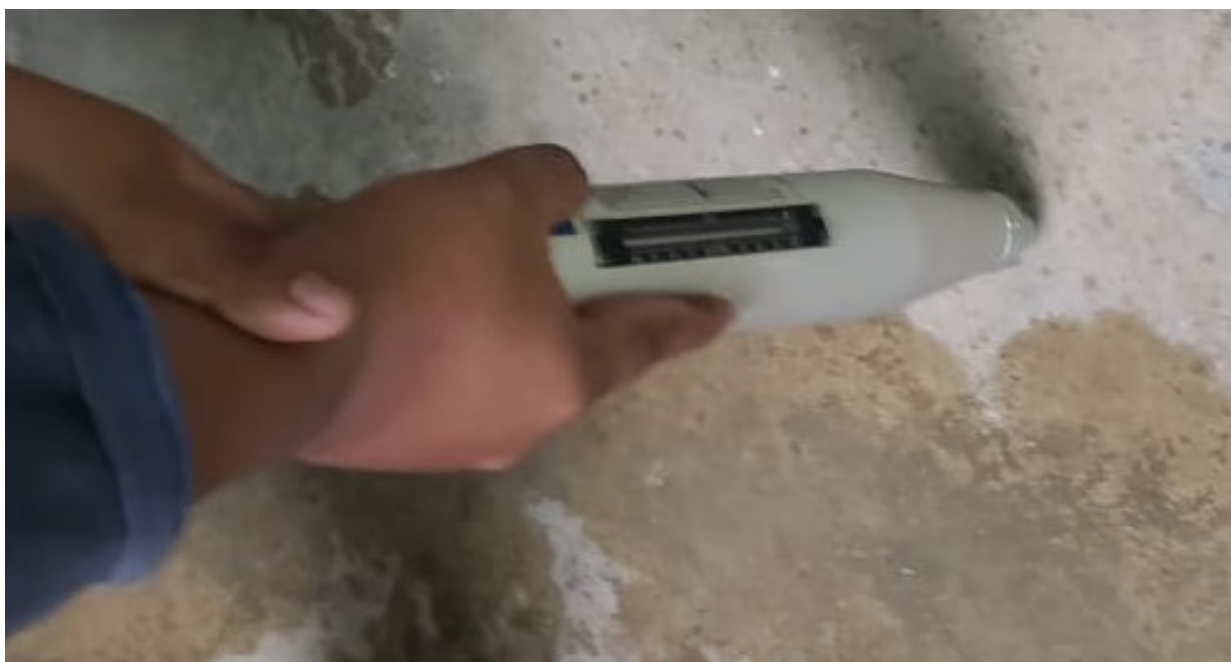
FOTO N°09- EVALUACION DE LA COMPRESION DE LA COLUMNA CON ESCLEROMETRO MERCADO ANTIGUO.

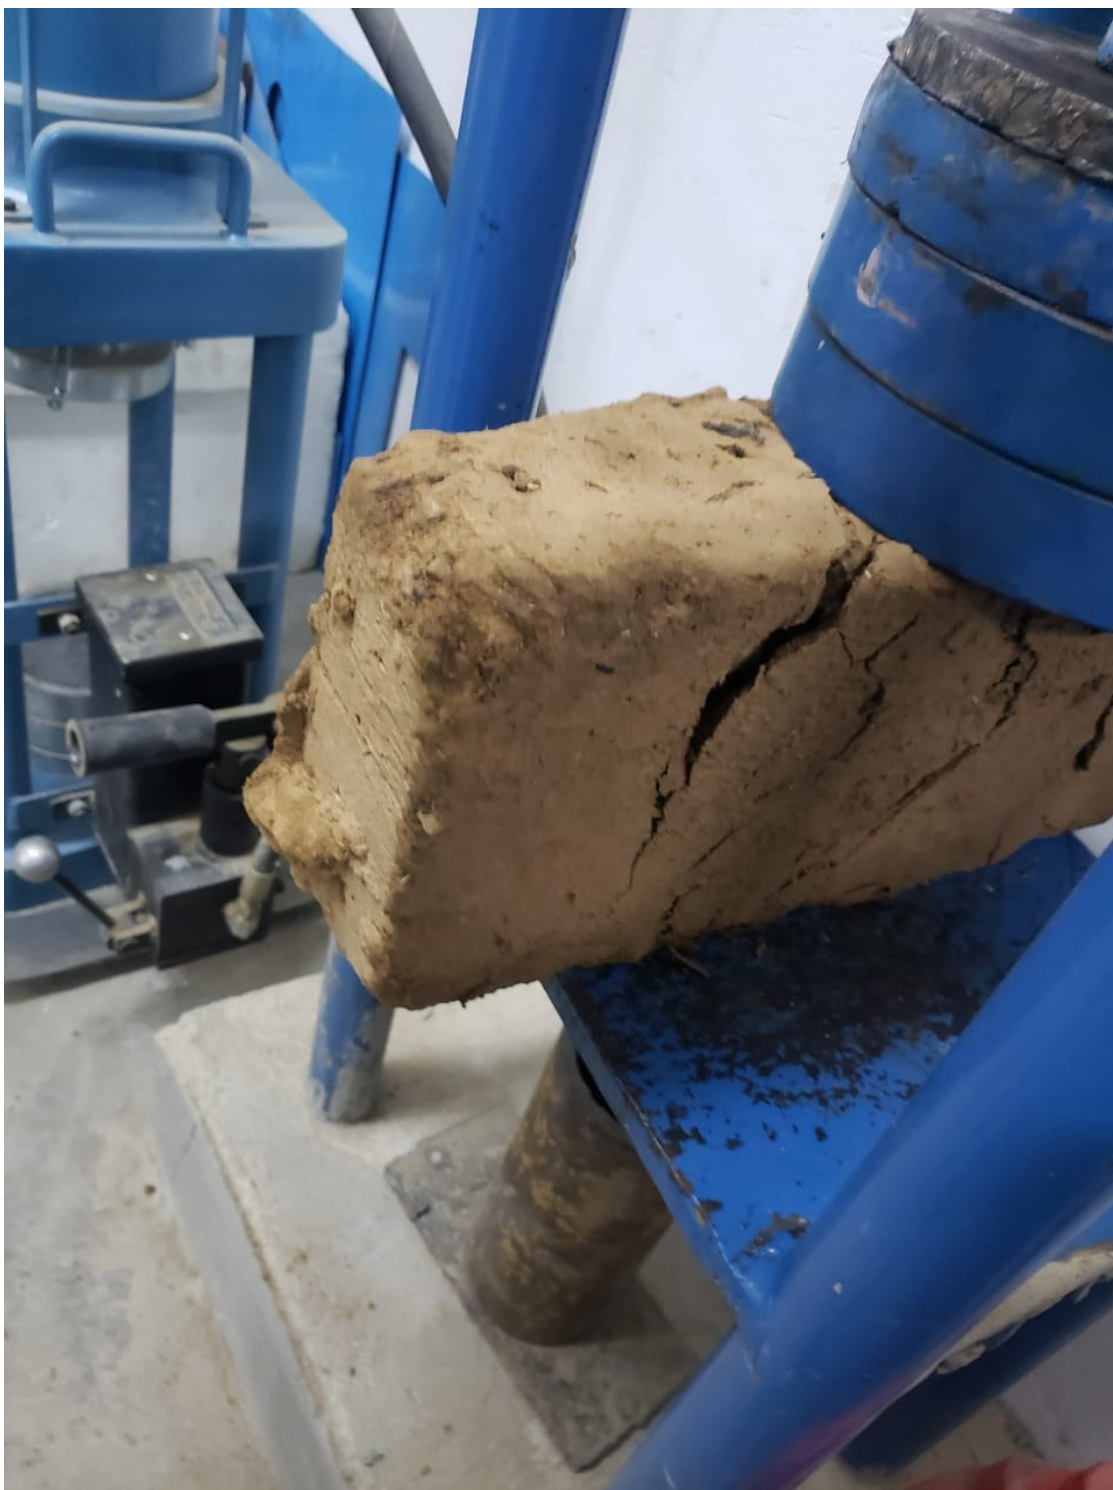
FOTO N°10- FALLA POR COMPRESION DEL ADOBE (MUESTRA N°01) EXTRAIDA DEL MERCADO ANTIGUO DE LA CIUDAD DE HUANUCO.

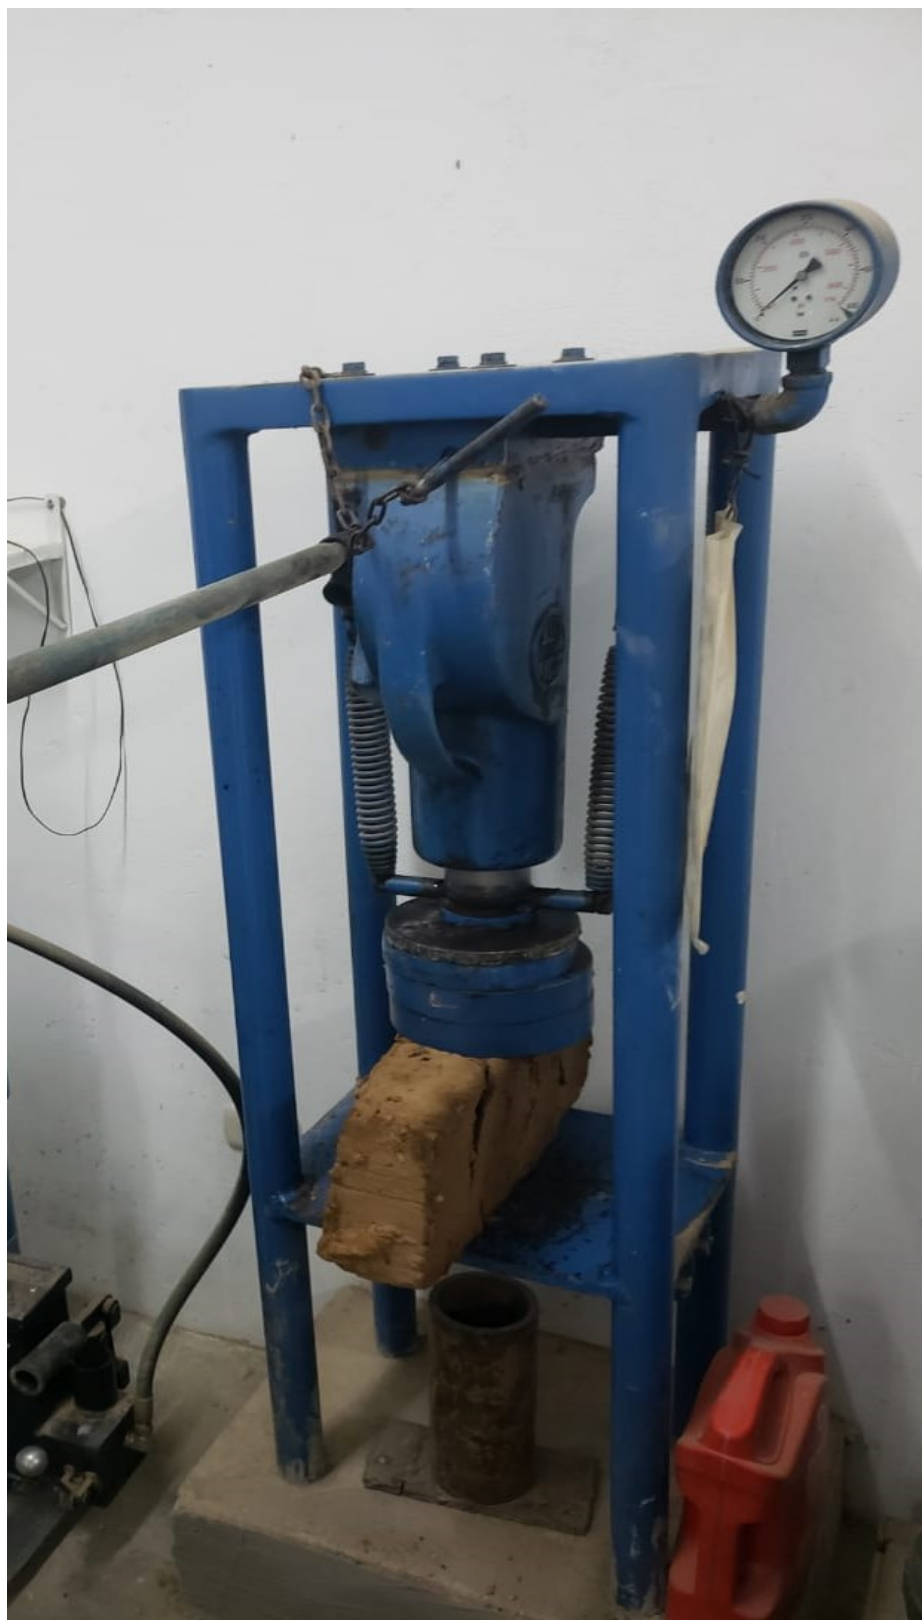
FOTO N°11- FALLA POR COMPRESION DEL ADOBE (MUESTRA N°01) EXTRAIDA DEL MERCADO ANTIGUO DE LA CIUDAD DE HUANUCO.

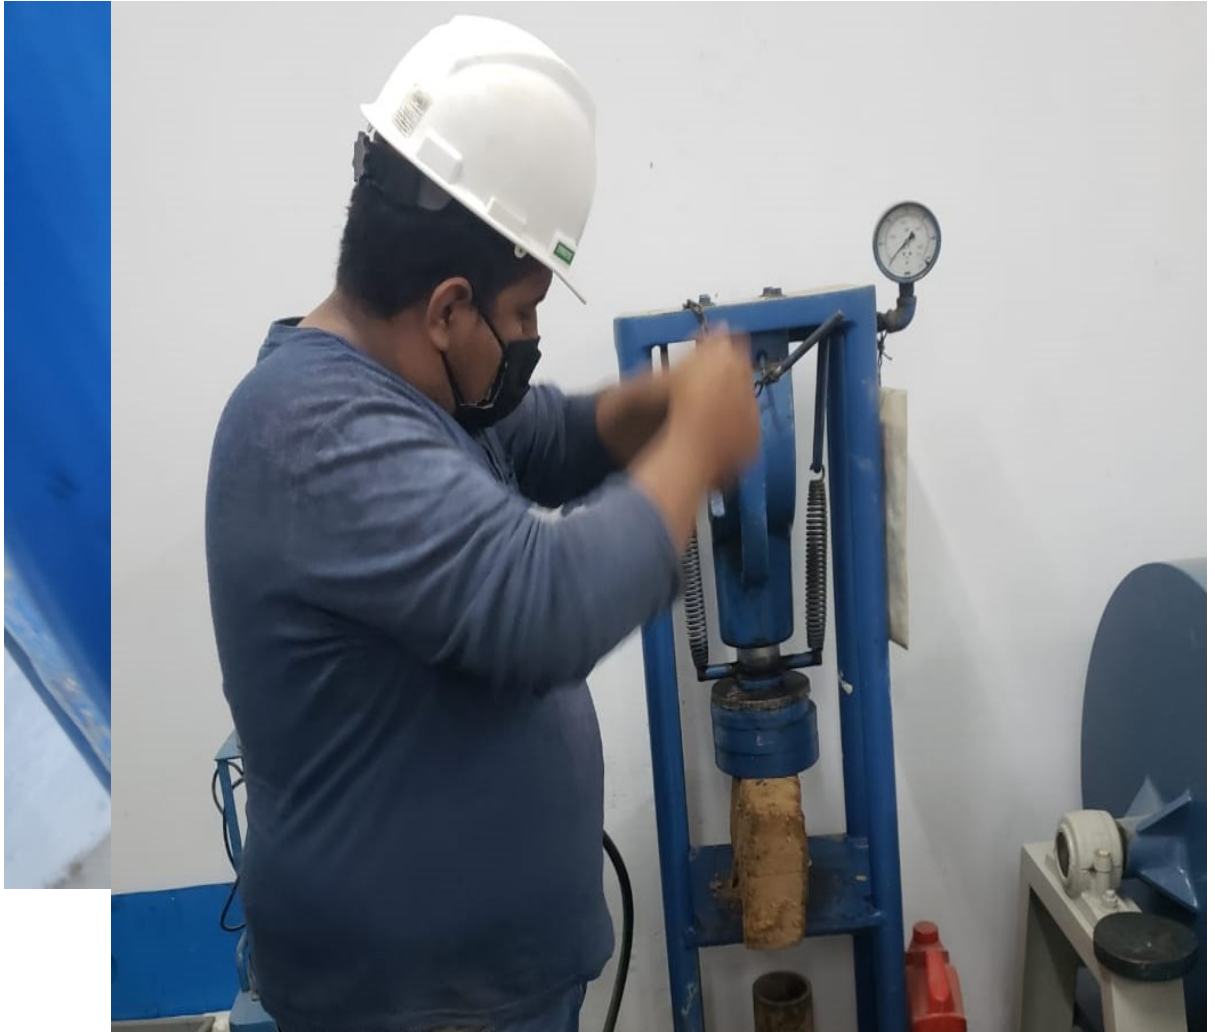
FOTO N°12- FALLA POR COMPRESION DEL ADOBE (MUESTRA N°02) EXTRAIDA DEL MERCADO ANTIGUO DE LA CIUDAD DE HUANUCO.

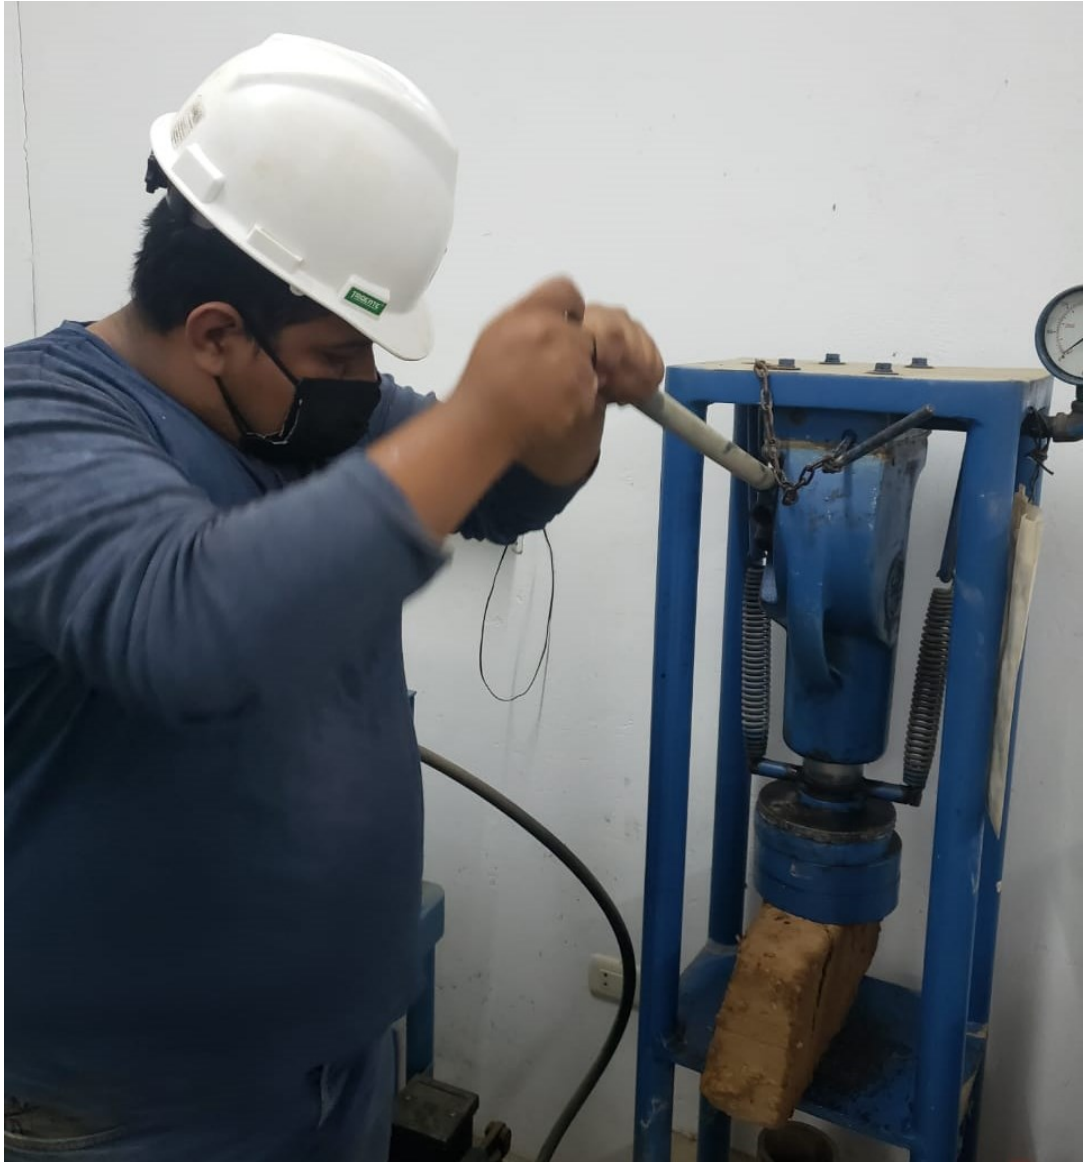
FOTO N°14- USO DE LA PRENSA PARA MEDIR LA COMPRESION DE LA PROBETA DE LOS ADOBES (MUESTRA N°02).
