UNIVERSIDAD DE HUANUCO
FACULTAD DE INGENIERIA
PROGRAMA ACADÉMICO DE INGENIERIA CIVIL

TESIS

**“La vulnerabilidad sísmica y la informalidad en las
construcciones de adobe en el centro poblado de Marabamba,
Huánuco – 2021”**

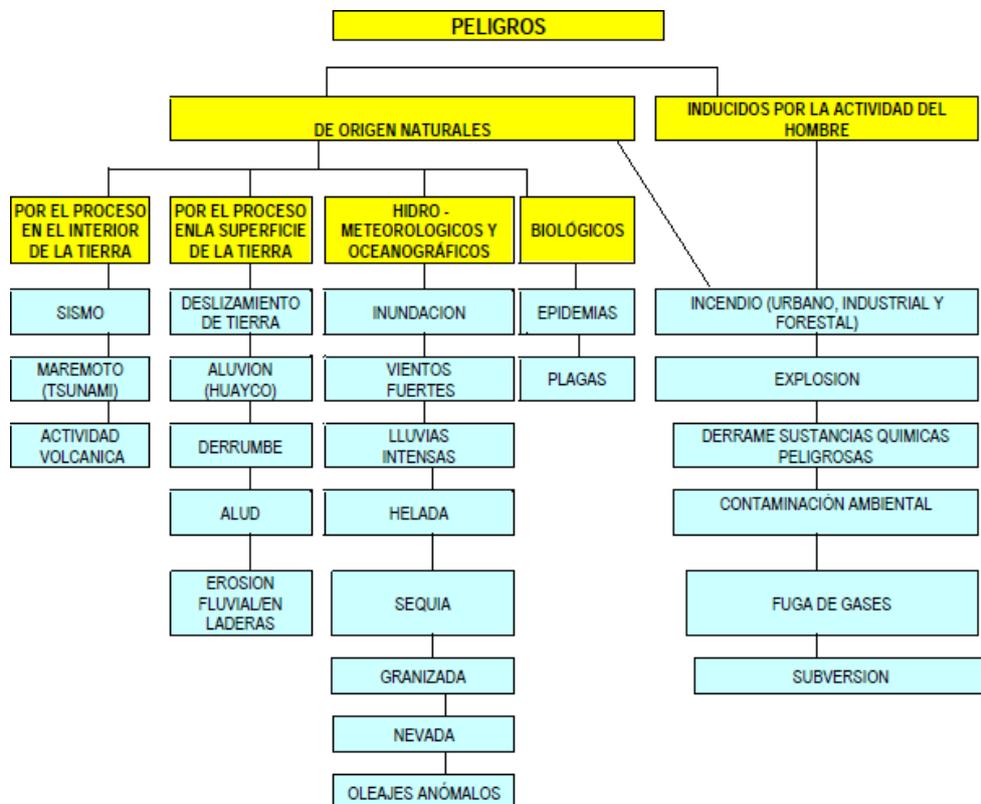
Figura 1

Clasificación de los principales peligros

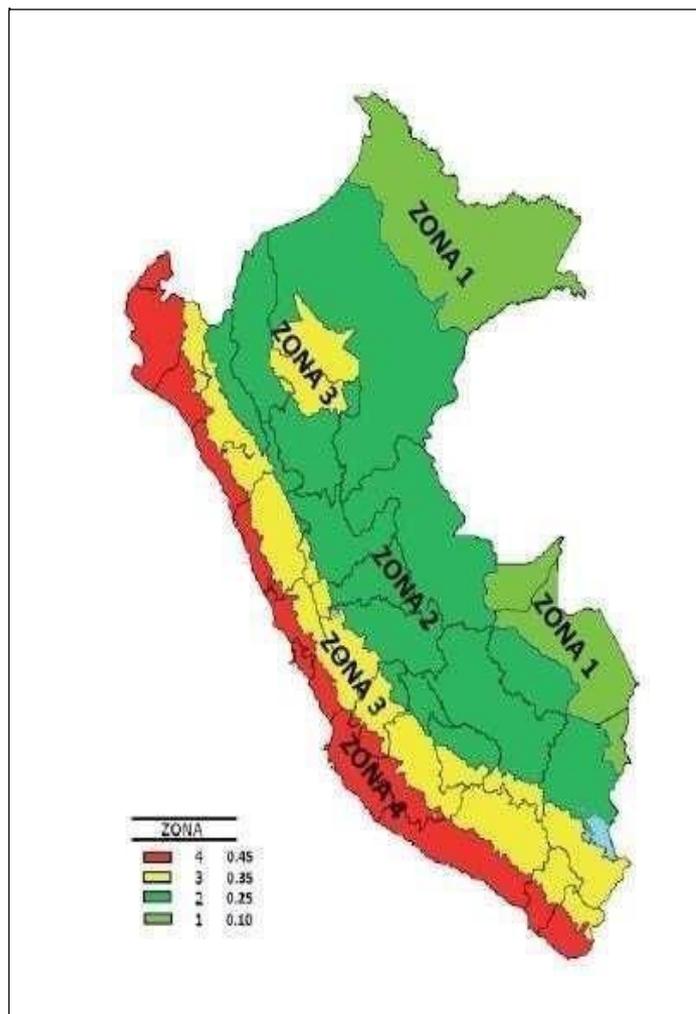
Figura 2

Zonas sísmicas en el Perú

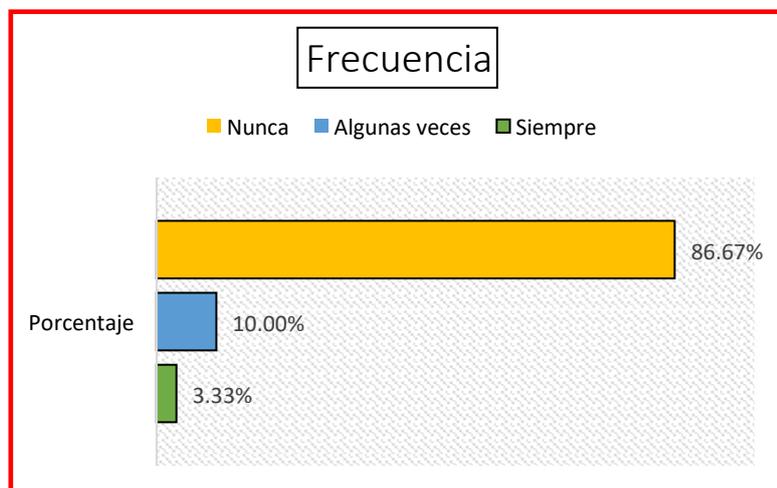
Figura 4

Resultado o esquema sobre la presencia de asesoramiento técnico hacia los dueños a lo largo de la construcción de aquellas viviendas

Se demuestra que en las construcciones de adobes analizadas, tan solo 1 propietario tuvo asesoramiento técnico que representan un 3,33% del total; 3 propietarios tuvieron algunas veces asesoramiento técnico que representan un 10,0% del total y 26 propietarios nunca tuvieron asesoramiento técnico previo a la construcción que representan un 86,67% del total.

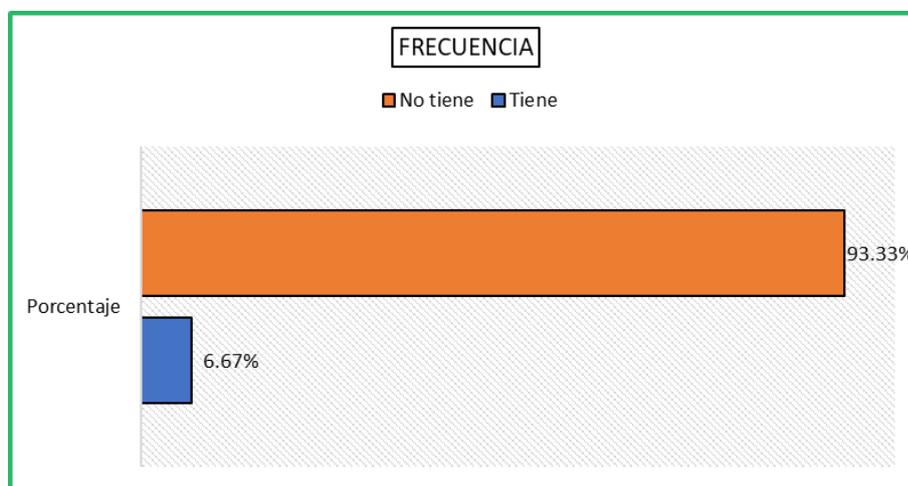
Figura 5

Resultado sobre la tenencia de la licencia de construcción

Se demuestra que en las construcciones de adobes analizadas, solo 2 construcciones tienen con su licencia de construcción que representa un 6,67% del total; 28 construcciones no tienen con su licencia de construcción que representan un 93,33% del total.

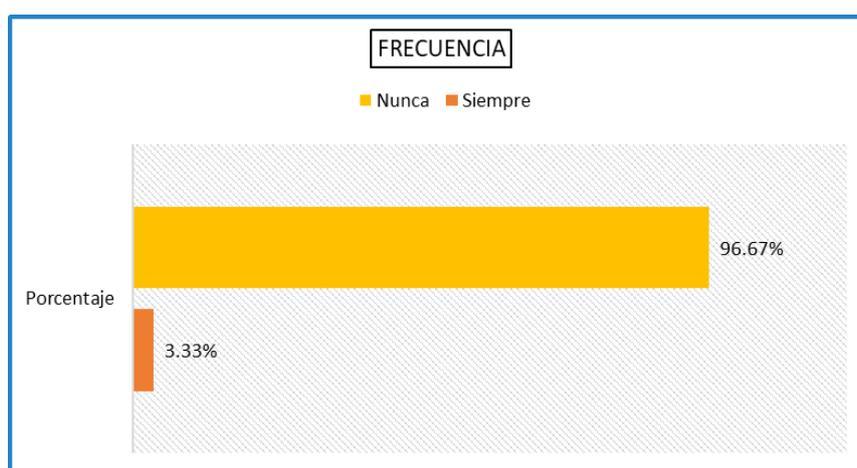
Figura 6

Resultados o esquema de la existencia de la supervisión a lo largo de la elaboración de aquellas viviendas o edificaciones

Se demuestra que en las construcciones de adobes analizadas, solo 1 construcción tuvo supervisión constante que representa un 3,33% del total; mientras que 29 construcciones no tuvieron supervisión constante que representa un 96,67% del total.

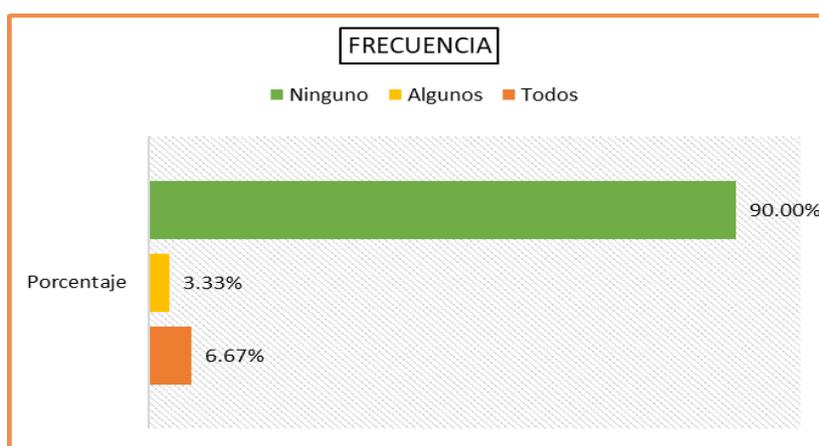
Figura 7

Resultado de la existencia o tenencia de planos previo a la construcción de aquellas viviendas

Se comprueba que las construcciones de adobes analizadas, solo 2 propietarios cuentan con todos los planos previo a la construcción que representa un 6,67% del total; 1 propietario cuenta con algunos planos previo a la construcción que representa un 3,33% del total y 27 propietarios no cuentan con todos los planos previo a la construcción que representa un 90,00% del total.

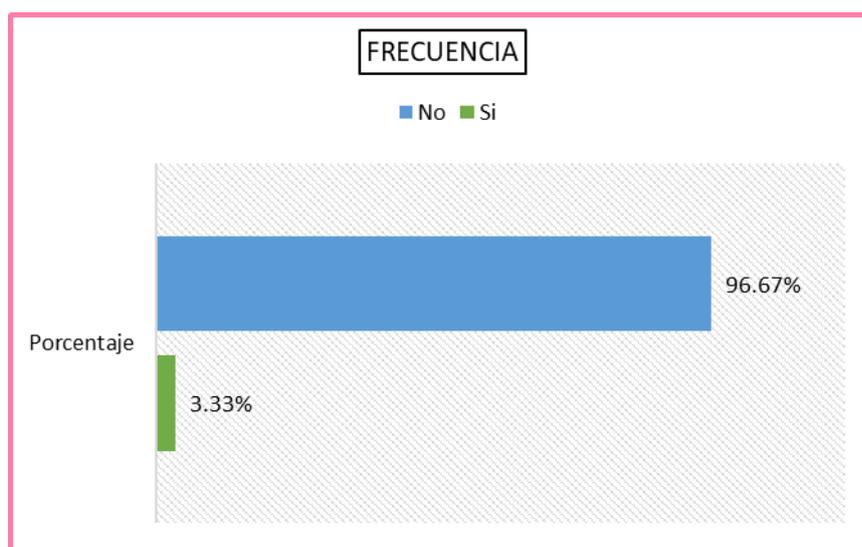
Figura 8

Resultados sobre el control de calidad de los materiales a lo largo de la elaboración de aquellas viviendas o edificaciones

Se determino que en las construcciones de adobes analizadas, solo 1 propiedad hizo pruebas al material de construcción que representa un 3,33% del total; mientras que 29 propietarios no hicieron pruebas al material de construcción que representa un 96,67% del total.

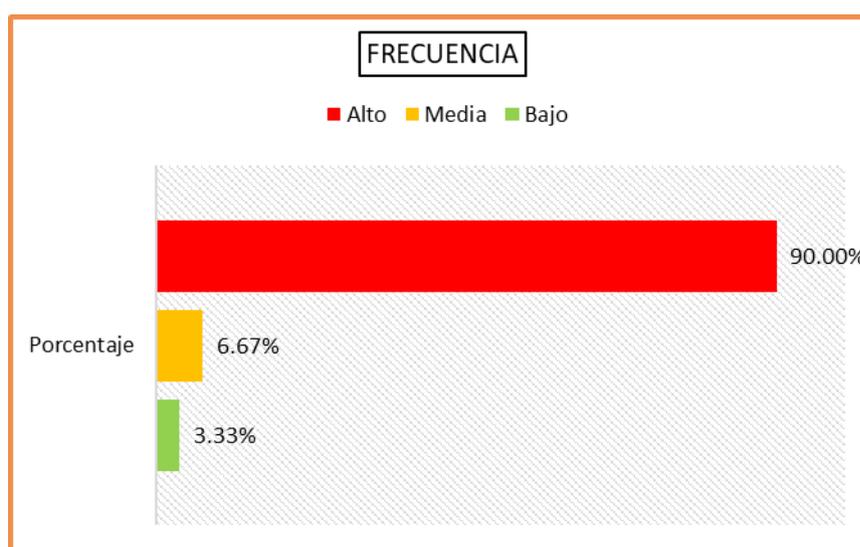
Figura 9

Resultado o cuadro de un importante índice de vulnerabilidad en dichas viviendas analizadas

Se determinó el porcentaje de índice de vulnerabilidad de las construcciones de adobes analizadas, solo 1 una construcción tiene una vulnerabilidad sísmica baja que representa un 3,33% del total; 2 construcciones tienen una vulnerabilidad sísmica media que representa un 6,67% del total y 27 construcciones tienen una vulnerabilidad sísmica alta que representa un 90,00% del total.

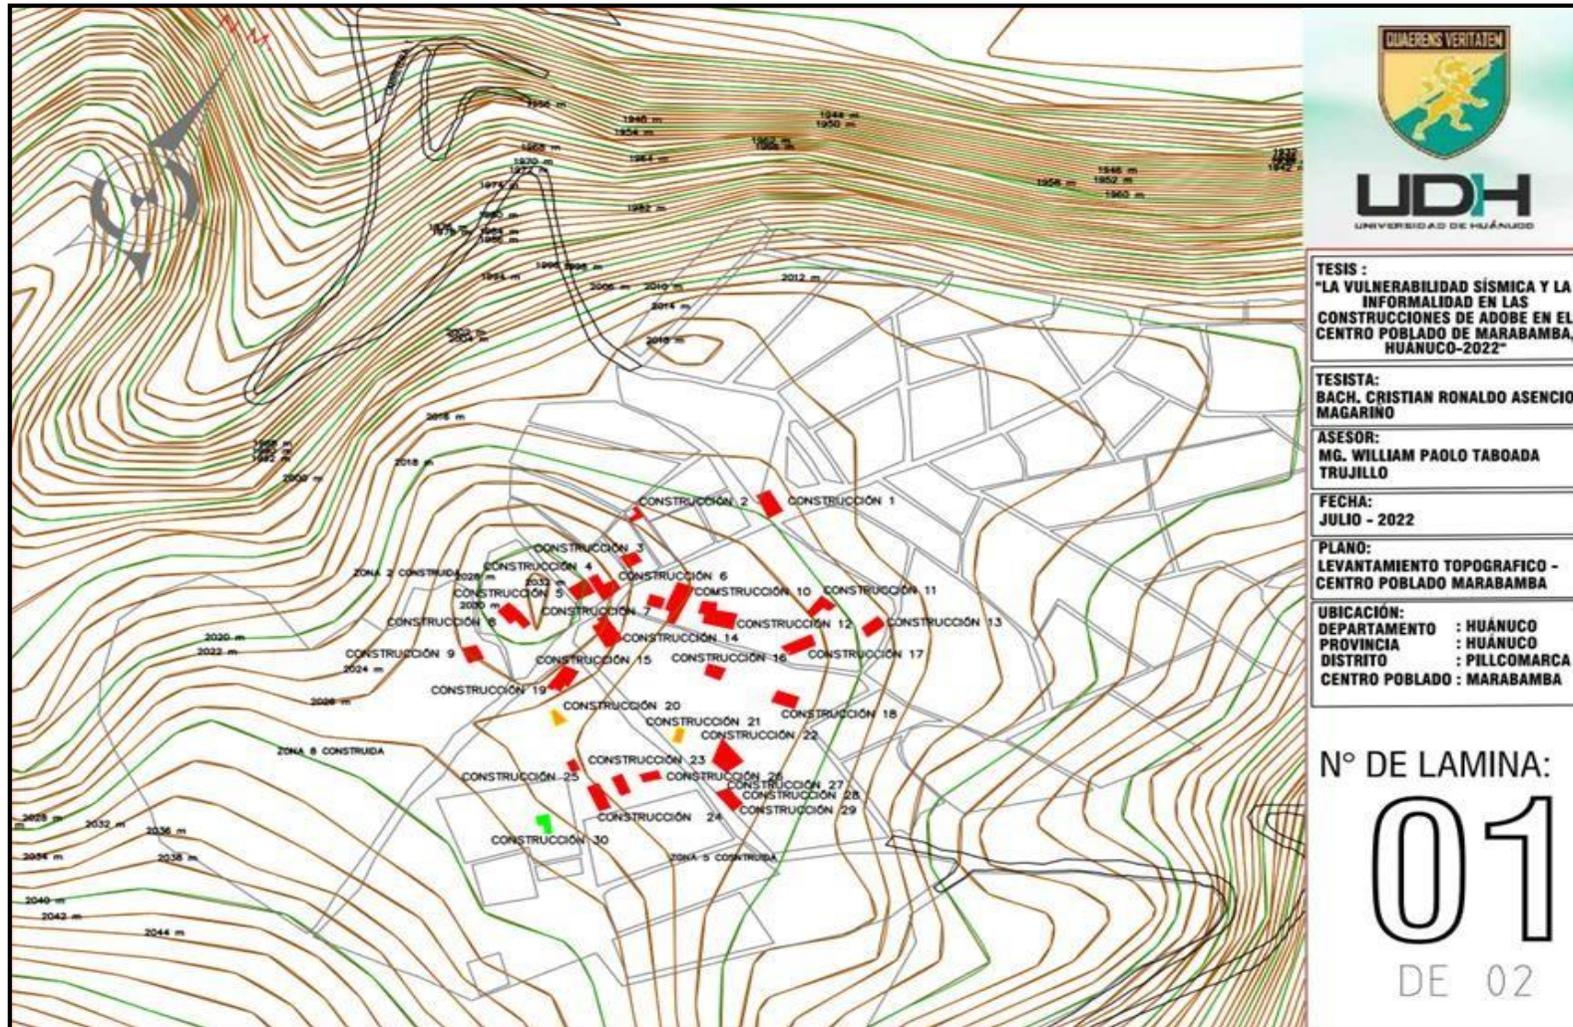
ANEXO 2

MAPA TOPOGRÁFICO INDICANDO LA VULNERABILIDAD SÍSMICA DE LAS 30 CONSTRUCCIONES DE MARABAMBA

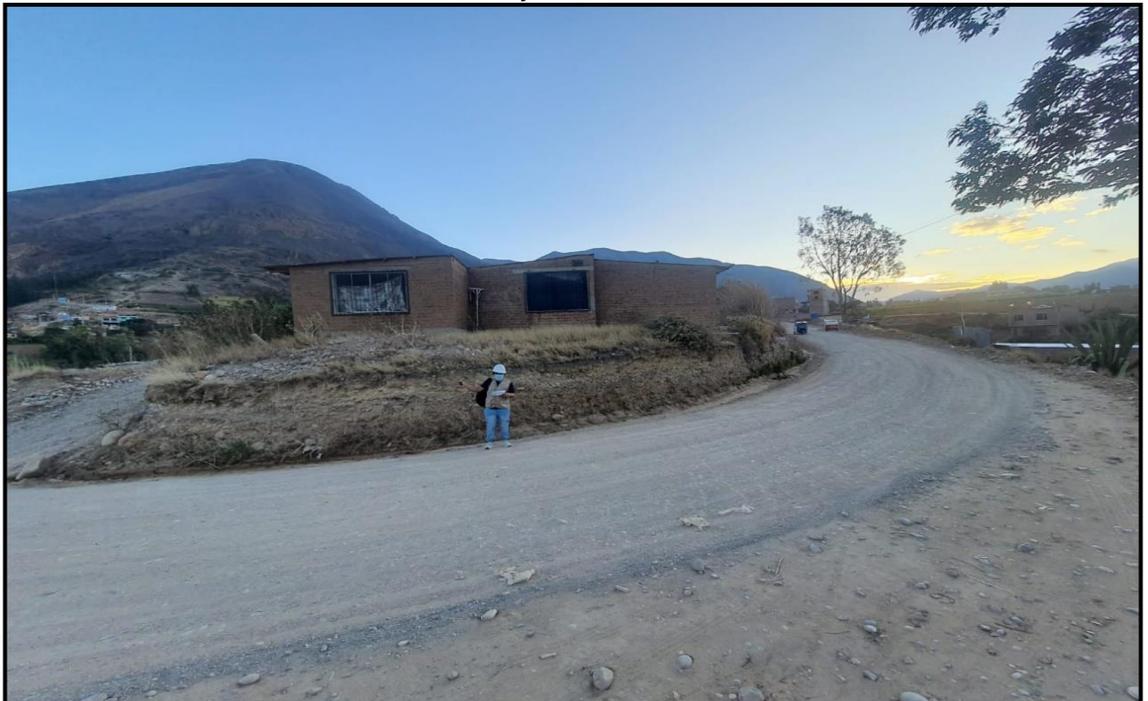
Figura 14

Evaluación de la construcción de adobe 02 y toma de coordenadas con el GPS

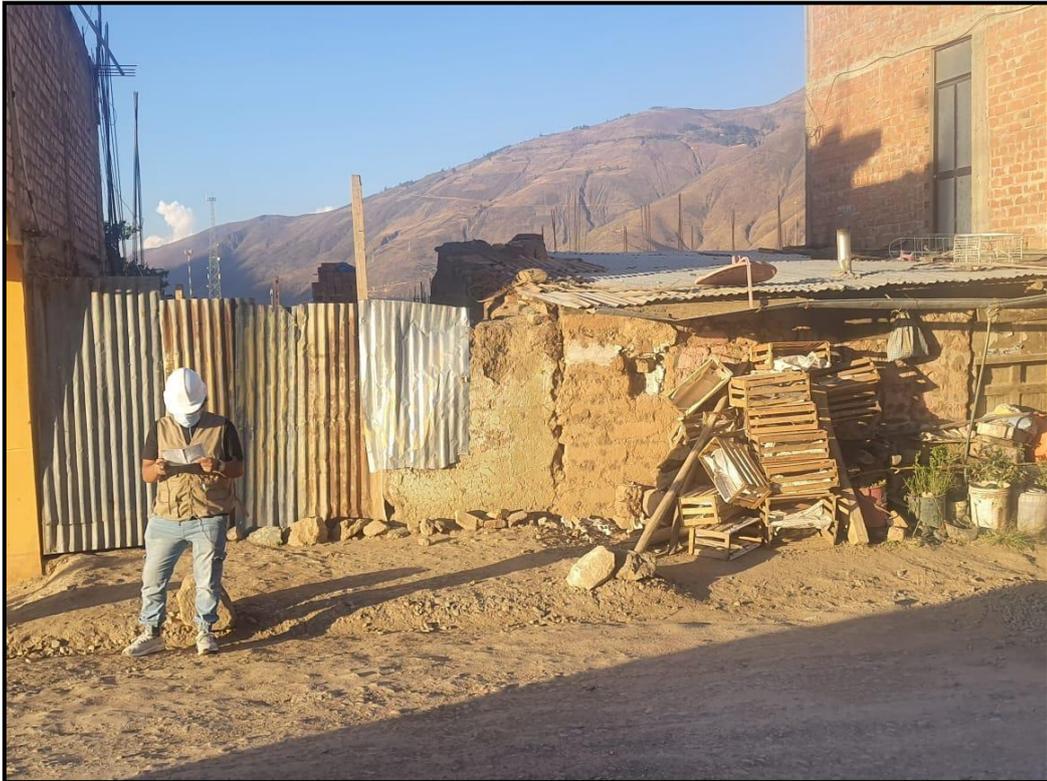
Figura 15

Evaluación de la construcción de adobe 04 y toma de coordenadas con el GPS

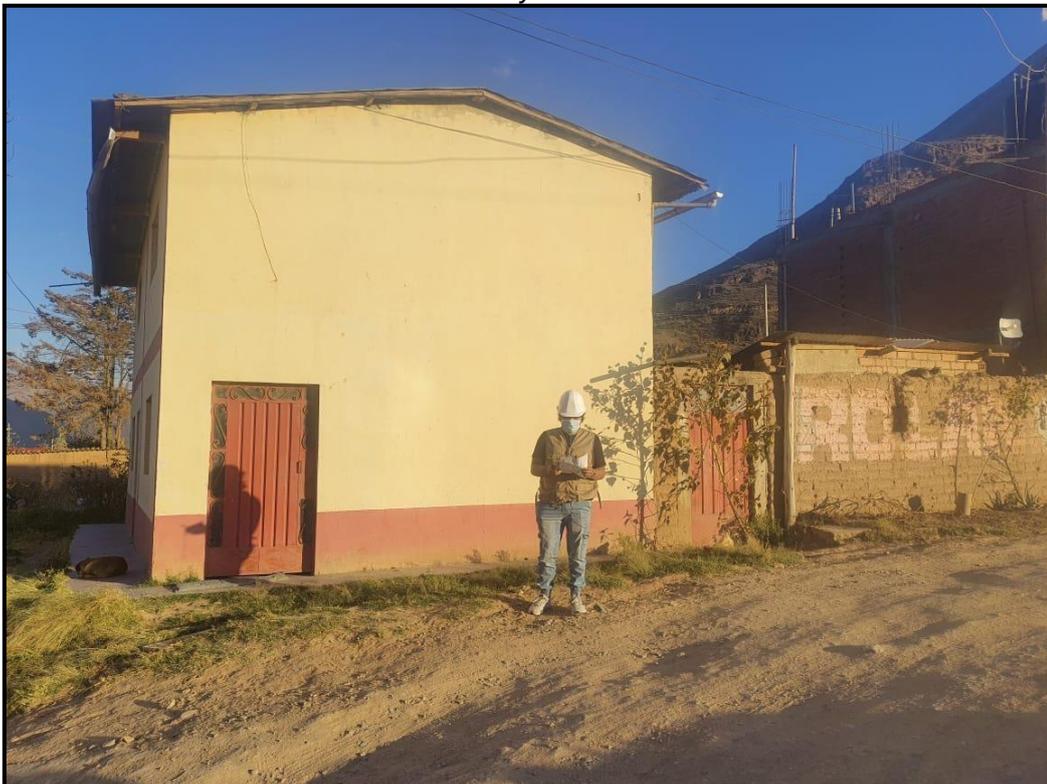
Figura 16

Evaluación de la construcción de adobe 07 y toma de coordenadas con el GPS

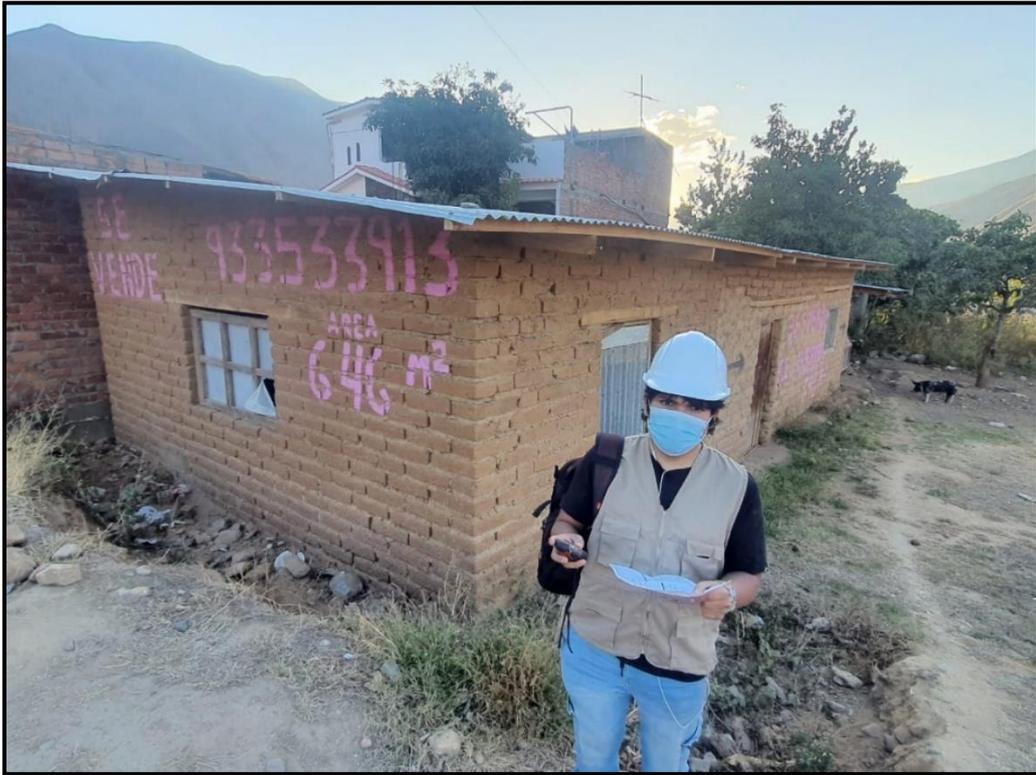
Figura 17

Evaluación de la construcción de adobe 09 y toma de coordenadas con el GPS

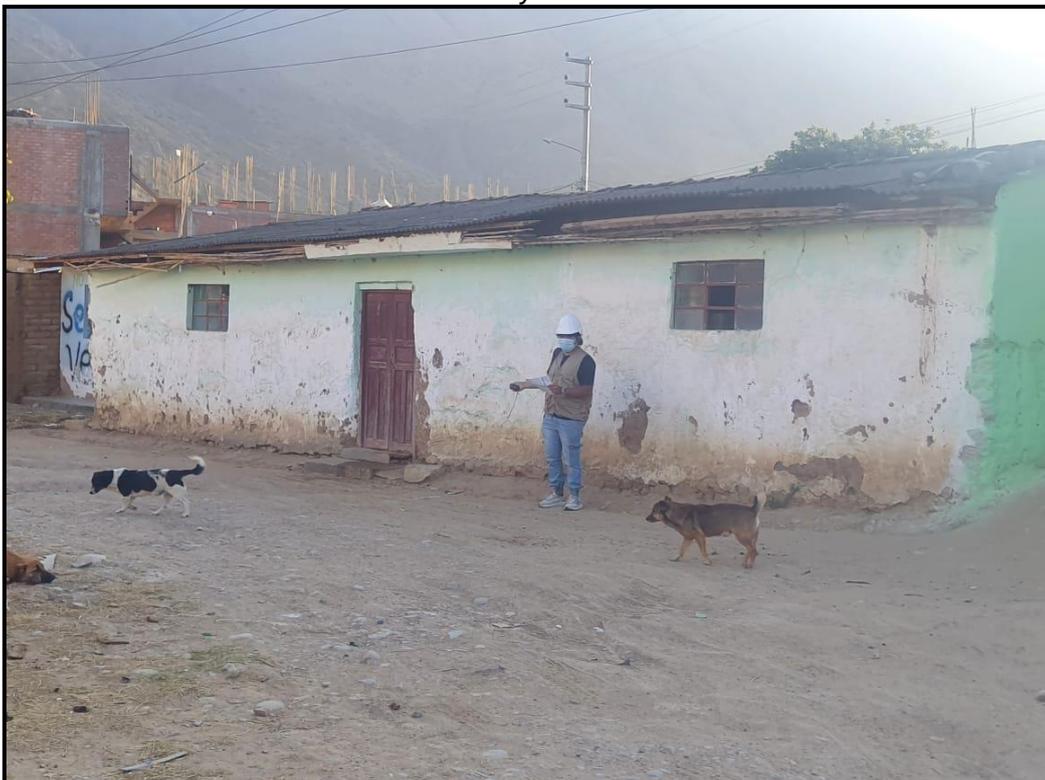
Figura 18

Evaluación de la construcción de adobe 11 y toma de coordenadas con el GPS

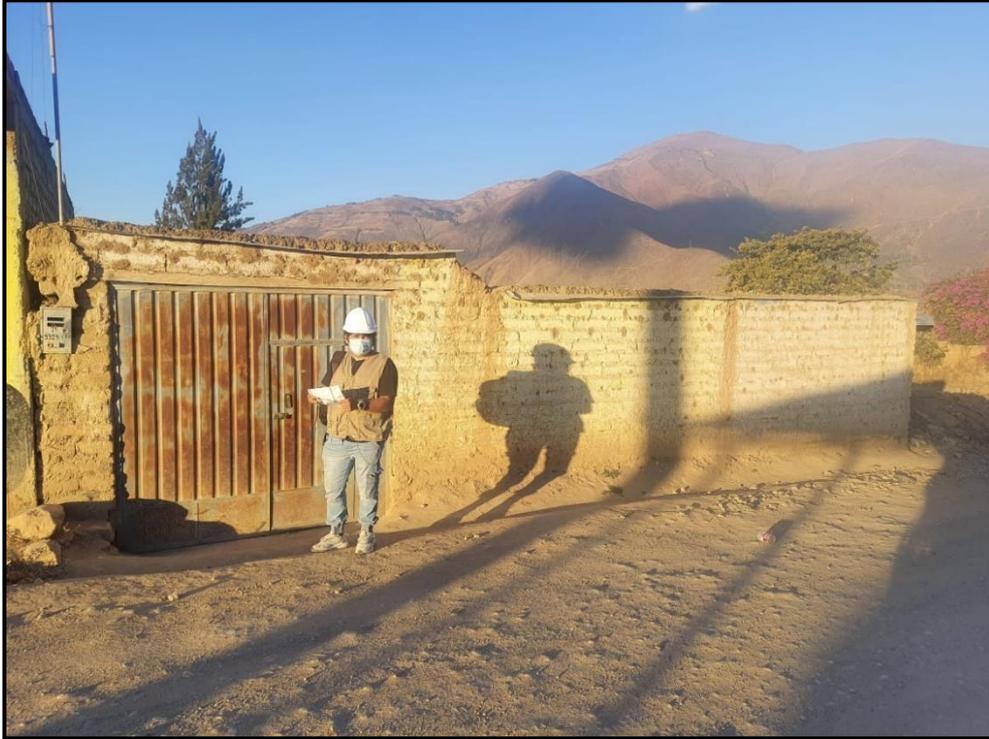
Figura 19

Evaluación de la construcción de adobe 14 y toma de coordenadas con el GPS

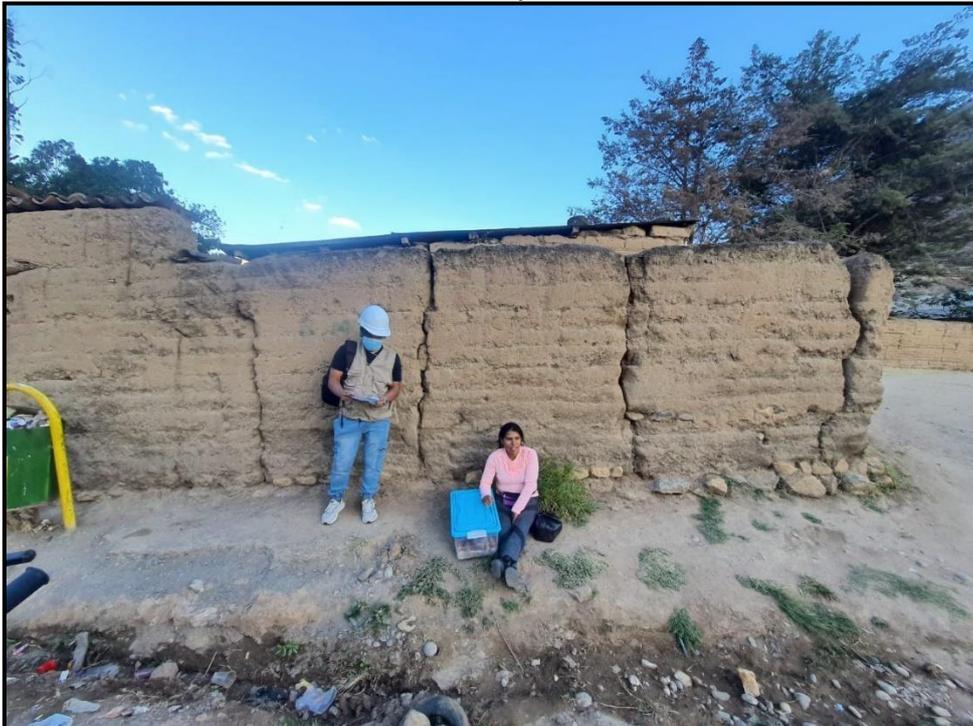
Figura 20

Evaluación de la construcción de adobe 17 y toma de coordenadas con el GPS

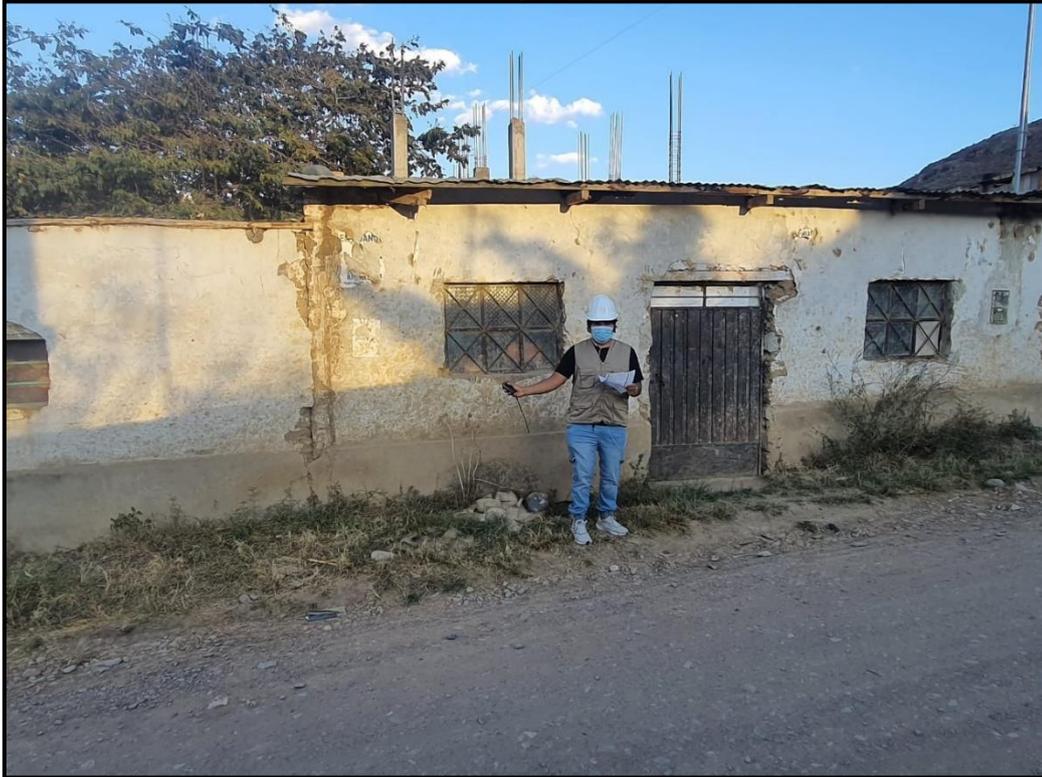
Figura 21

Evaluación de la construcción de adobe 20 y toma de coordenadas con el GPS

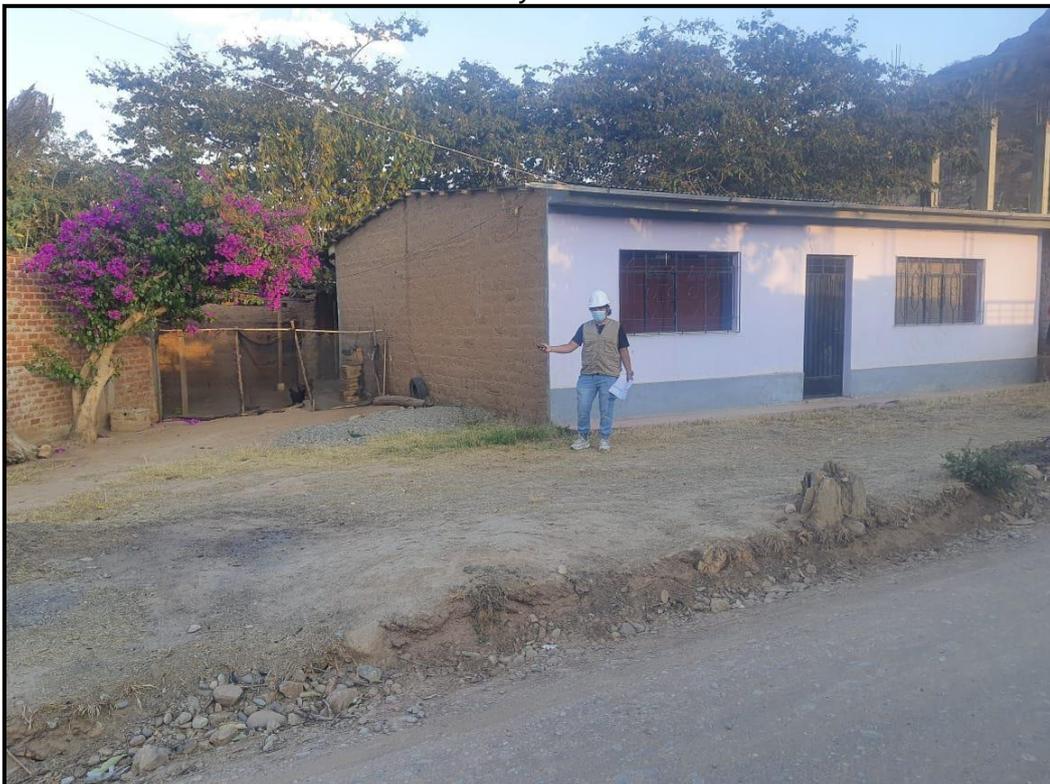
Figura 22

Evaluación de la construcción de adobe 24 y toma de coordenadas con el GPS

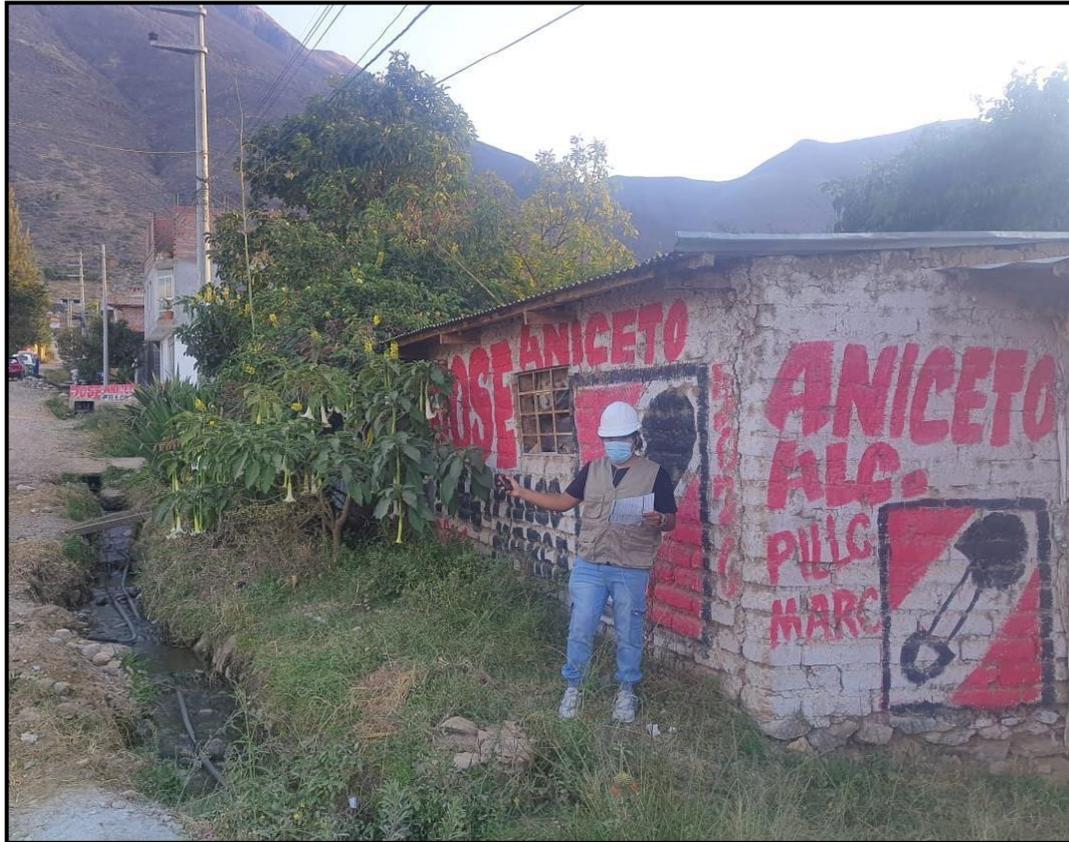
Figura 23

Evaluación de la construcción de adobe 27 y toma de coordenadas con el GPS

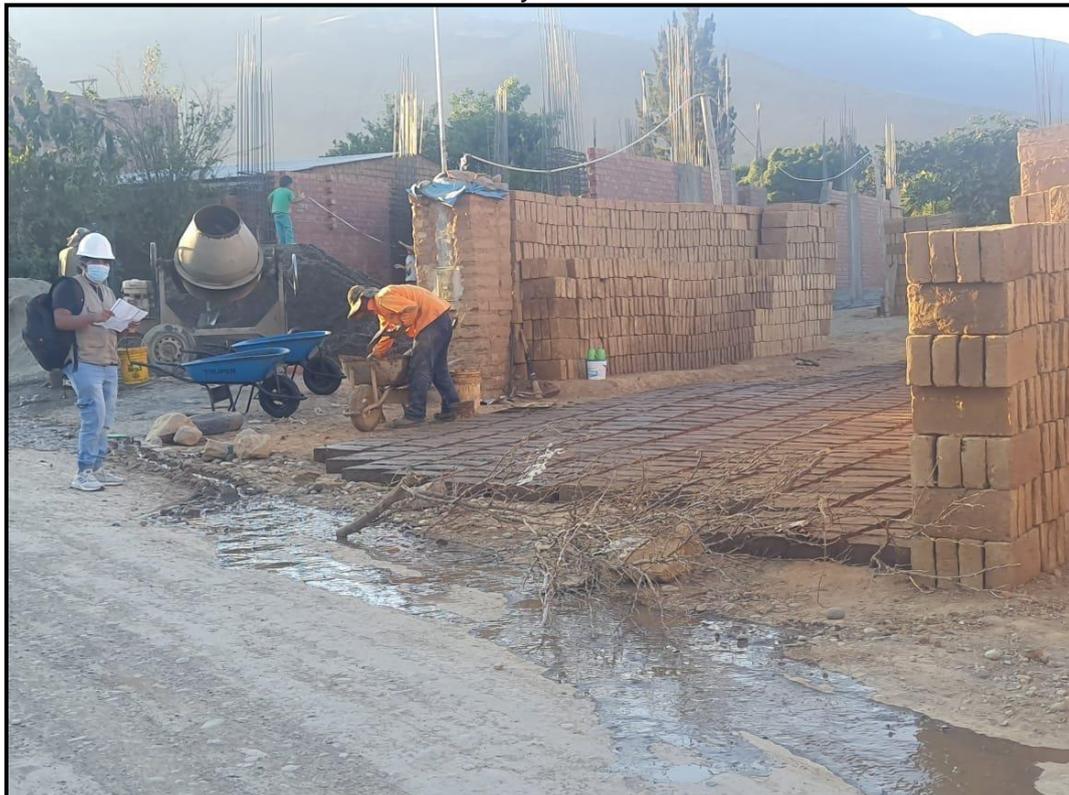
Figura 24

Evaluación de la construcción de adobe 30 y toma de coordenadas con el GPS
