UNIVERSIDAD DE HUANUCO
FACULTAD DE INGENIERIA
PROGRAMA ACADÉMICO DE INGENIERIA CIVIL

**“Evaluación del diseño estructural de la Institución Educativa
32765 del centro poblado de Yaca, distrito de Amarilis,
provincia de Huánuco, departamento de Huánuco 2023”**

**PARA OPTAR EL TÍTULO PROFESIONAL DE INGENIERO
CIVIL**

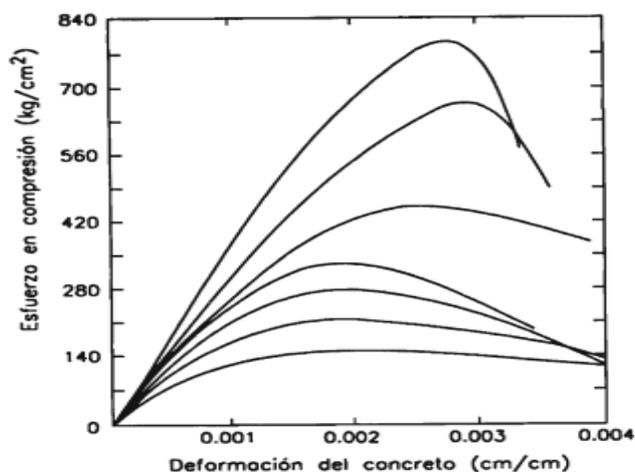
Figura 1
Curva esfuerzo-deformación del concreto en compresión

Relación esfuerzo-deformación del concreto a compresión En la figura 1 se muestran curvas esfuerzo-deformación para concretos normales de diversas resistencias a la compresión. Las gráficas tienen una rama ascendente casi lineal cuya pendiente varía de acuerdo a la resistencia y se extiende hasta aproximadamente 113 a 112 de f'c. Posteriormente adoptan la forma de una parábola invertida cuyo vértice corresponde al esfuerzo máximo en compresión.

La deformación correspondiente a este punto es mayor para los concretos más resistentes. Sin embargo, para los de menor resistencia es casi constante e igual 0.002. La rama descendente de las gráficas tiene una longitud y pendiente que varía de acuerdo al tipo de concreto. Para concretos de resistencias bajas tiende a tener menor pendiente y mayor longitud que para concretos de resistencias mayores. De ello se deduce que los concretos menos resistentes son los más dúctiles.

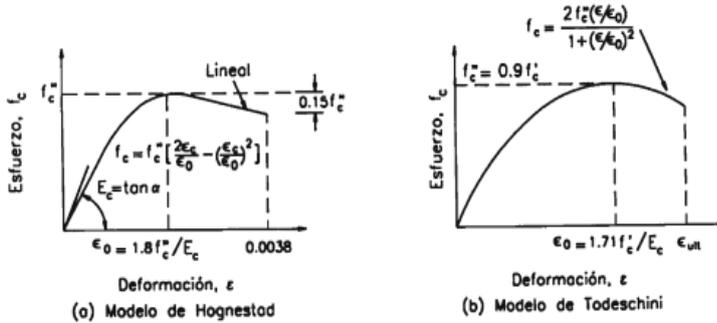
Figura 2
Idealizaciones de la curva esfuerzo-deformación del concreto

Hognestad y Todeschini han propuesto idealizaciones de la curva esfuerzo-deformación del concreto, las cuales se muestran en la figura 2.

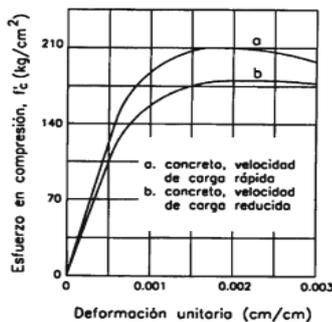
Figura 3
Efecto de la velocidad de carga en la resistencia a la compresión del concreto

La curva esfuerzo-deformación del concreto varía de acuerdo a la velocidad de aplicación de la carga como se muestra en la figura 3. Si ésta se incrementa a un ritmo mayor, la resistencia máxima obtenida es mayor que si la carga se incrementa a razón menor. Este efecto debe tenerse presente cuando se analice los resultados de las pruebas estándar elaboradas en el laboratorio.

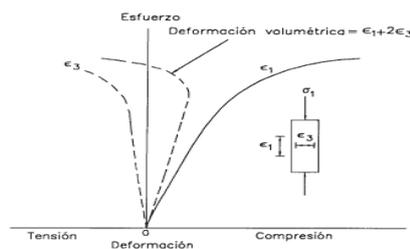
Figura 4
Deformaciones longitudinales, transversales y volumétricas de una probeta sometida a carga axial

El módulo de elasticidad de un material es un parámetro que mide la variación de esfuerzo en relación a la deformación en el rango elástico. Es función del ángulo de la línea esfuerzo deformación y es una medida de la rigidez o resistencia a la deformación de dicho material. El concreto presenta un comportamiento elastoplástico y por ello los esfuerzos no son directamente proporcionales a la deformación. Por lo anterior, ha sido necesario definir términos como módulo secante y módulo tangente en

un intento por convenir un valor para el módulo de elasticidad del concreto. El módulo tangente se define como la pendiente de la recta tangente a la curva esfuerzo-deformación en un punto de ella. En particular, el módulo tangente que corresponde al esfuerzo nulo se denomina módulo tangente inicial. La determinación de este parámetro es difícil pues la recta tangente en el origen no está bien definida. Por su parte, el módulo secante es la pendiente de una recta secante a la curva, que une el punto de esfuerzo cero con otro cualquiera de la curva. El módulo secante es más fácil de determinar que el módulo tangente, por ello, es el más utilizado (ver figura 4).

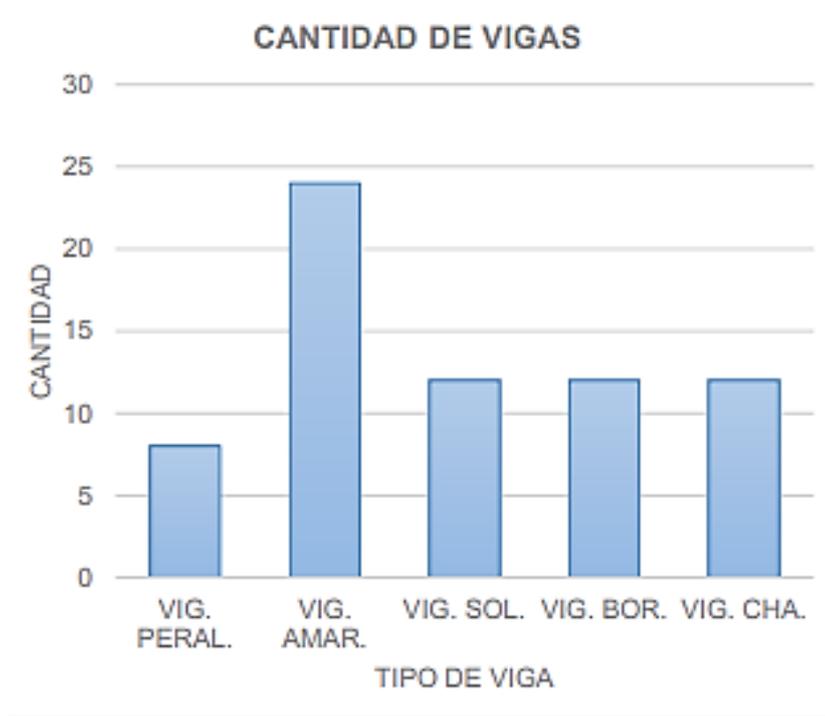
Figura 5
Comparación de cantidad de vigas

Los hallazgos de la investigación revelaron la identificación de cinco categorías distintas de vigas, destacando la diversidad y complejidad de estas estructuras. Este estudio se llevó a cabo en el contexto de la institución educativa 32765, localizada en el centro poblado de Yaca, perteneciente al distrito de Amarilis, en la provincia de Huánuco, ubicada en el departamento de Huánuco. Estos resultados ofrecen una perspectiva valiosa para la comprensión y aplicación de conocimientos relacionados con la ingeniería estructural, enriqueciendo así el entorno académico y contribuyendo al desarrollo educativo en esta comunidad.

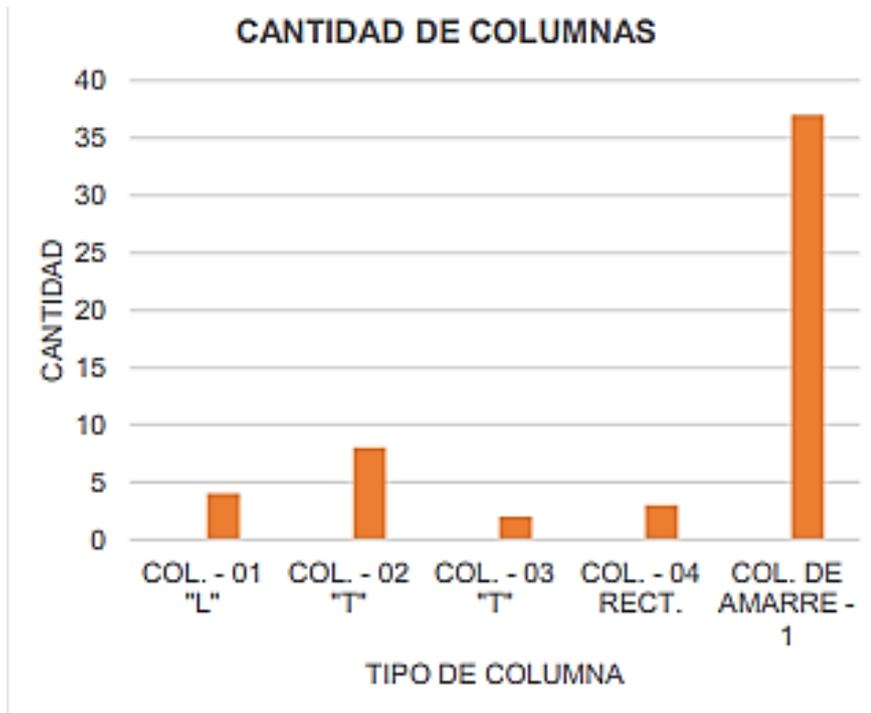
Figura 7
Comparación de cantidad de columnas

Con el propósito de comunicar los hallazgos recientes en la institución educativa, el número 32765, situada en el centro poblado de Yaca, distrito de Amarilis, provincia de Huánuco, departamento de Huánuco, es grato informar que se ha logrado obtener resultados significativos en relación con columnas de considerables dimensiones, tanto simétricas como asimétricas. Este logro representa un avance significativo en las investigaciones y es un testimonio del compromiso continuo de nuestra institución con la excelencia académica y la búsqueda constante de conocimiento.

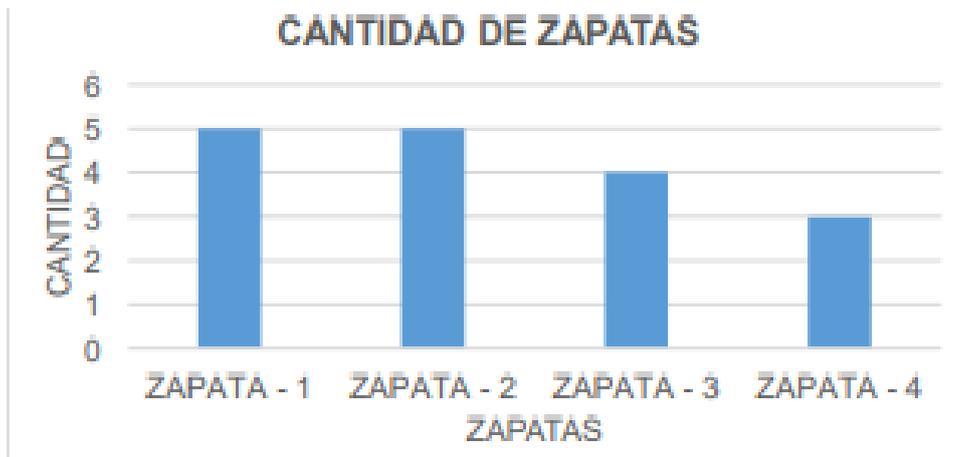
Figura 9
Comparación de cantidad de zapatas

En el marco de las actividades desarrolladas en la institución educativa 32765, situada en el centro poblado de Yaca, distrito de Amarilis, provincia de Huánuco, departamento de Huánuco, se ha realizado un estudio detallado de la estructura existente. Como resultado de este análisis, se identifican cuatro tipos distintos de zapatas, correspondientes a las diversas columnas presentes en la infraestructura. En relación al material utilizado, se ha establecido que el acero empleado en todas las zapatas será de 5/8". Esta decisión se ha tomado considerando las especificaciones técnicas y los requisitos de diseño pertinentes para garantizar la integridad y estabilidad de la estructura. Resalte que esta elección está alineada con los estándares de calidad y seguridad establecidos por la institución educativa 32765, reafirmando su compromiso con la excelencia en la construcción y mantenimiento de sus instalaciones.
