UNIVERSIDAD DE HUANUCO
FACULTAD DE INGENIERIA
PROGRAMA ACADÉMICO DE INGENIERIA CIVIL

TESIS

**“Niveles de riesgo y movimientos en masa en
la línea de conducción de agua – Seda Huánuco 2023”**

AUTORA: Tipismana Zevallos, Roxana Katherine

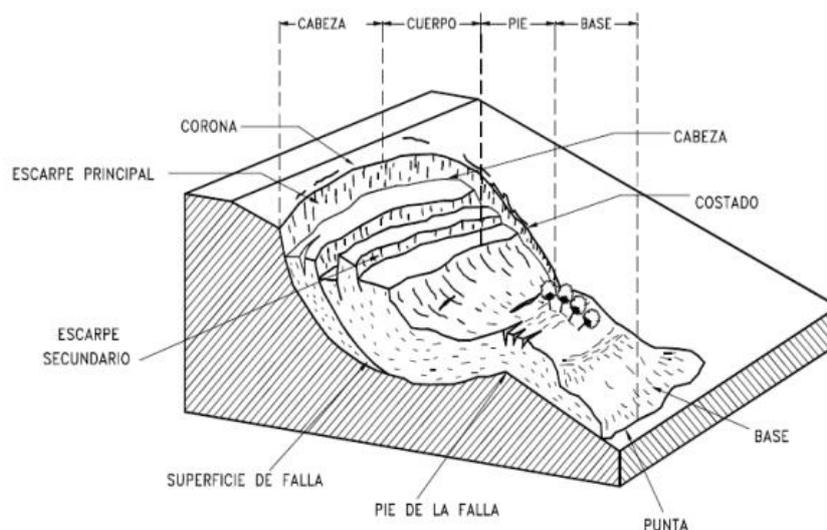
Representación de deslizamientos o movimientos de masas

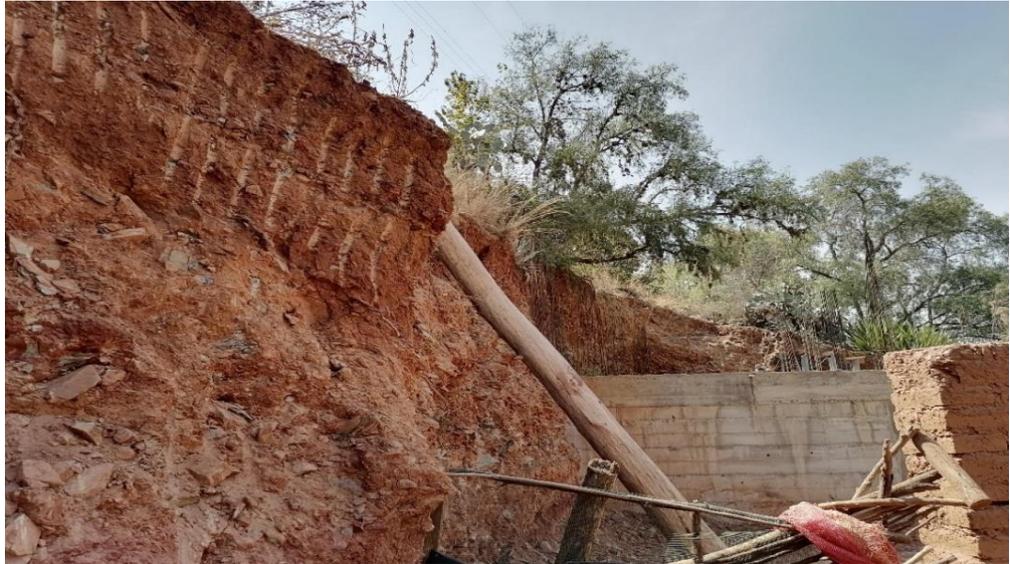
Vista de la construcción de viviendas en la parte baja de la línea de conducción

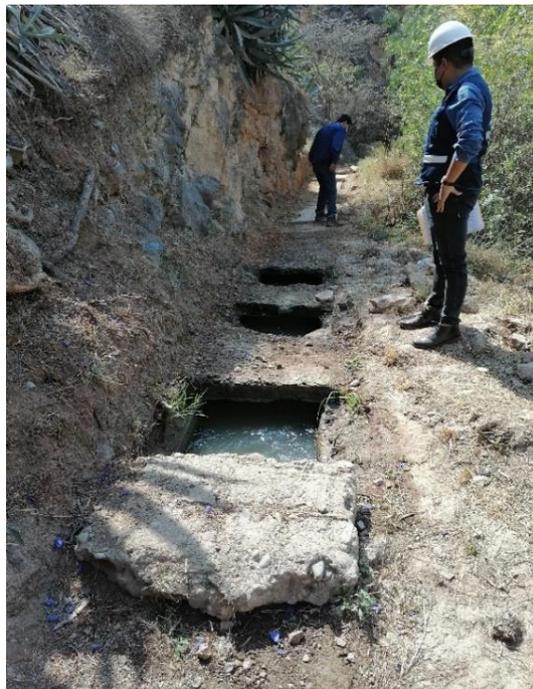
Figura 9

Vistas de la línea de conducción en riesgo

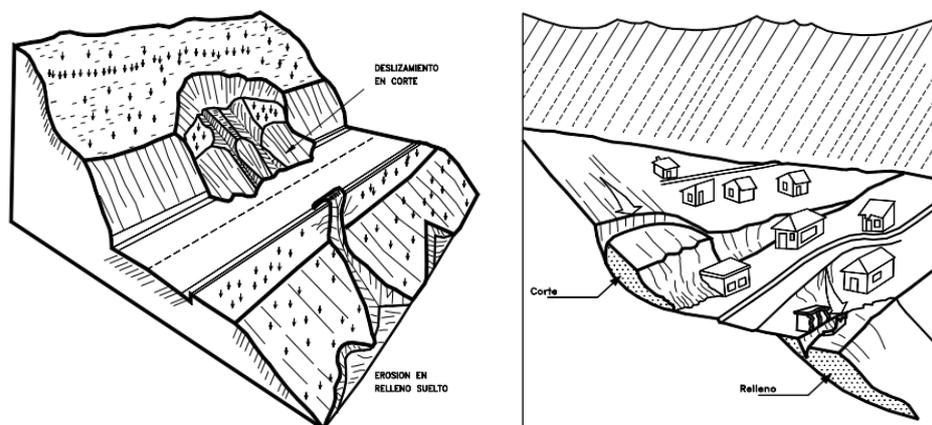
Efectos de la modificación de la topografía por cortes y relleno

Para el autor Díaz J. S. (1998) las excavaciones generan cambios topográficos y concentración de esfuerzos de cortante y en ocasiones descubren superficies críticas para deslizamiento como estratificación, fracturas y planos de cambio de meteorización.

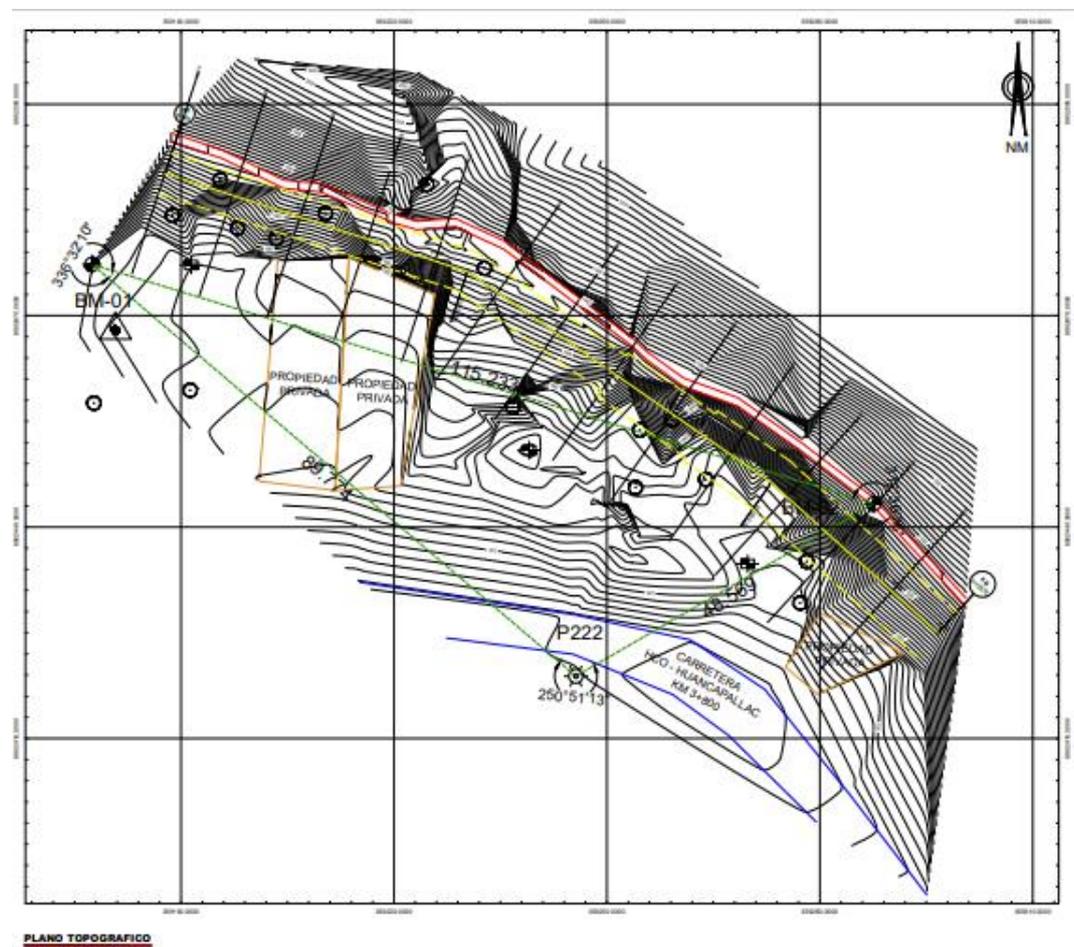
Topografía del tramo 00+133.00 Km

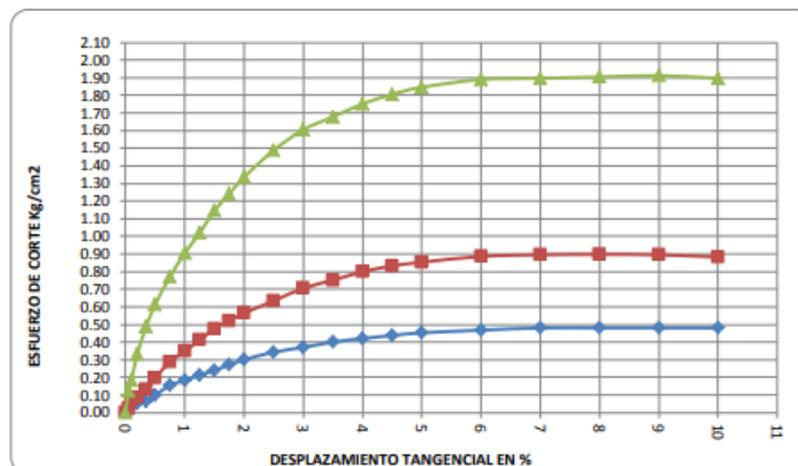
Diagrama de esfuerzo de corte para cada espécimen- Calicata N° 01

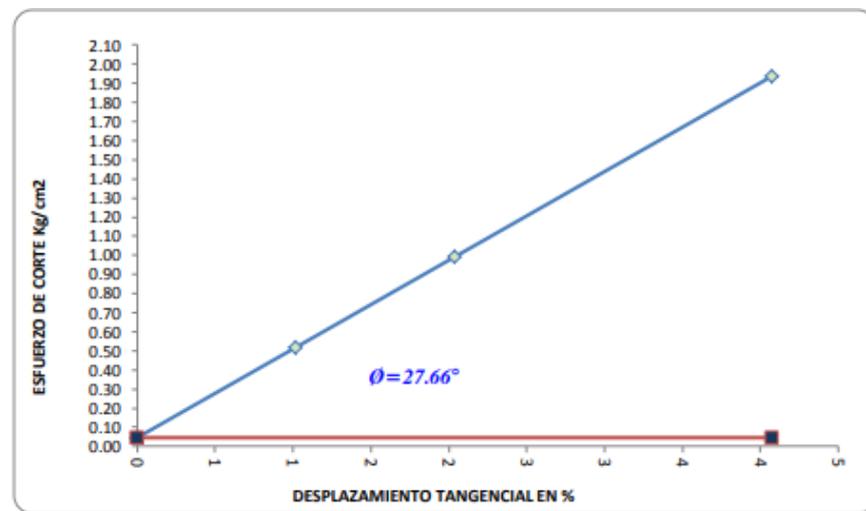
Diagrama de desplazamientos vs. Esfuerzo de corte - Calicata N° 01

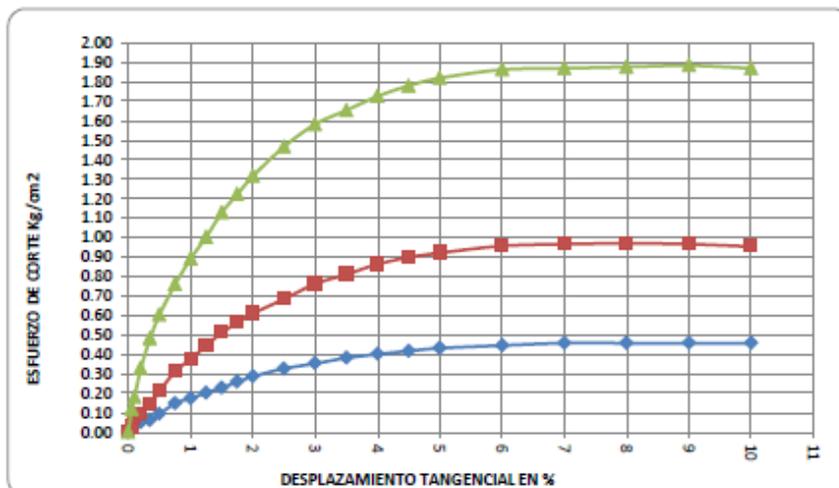
Diagrama de esfuerzo de corte para cada espécimen- Calicata N° 02

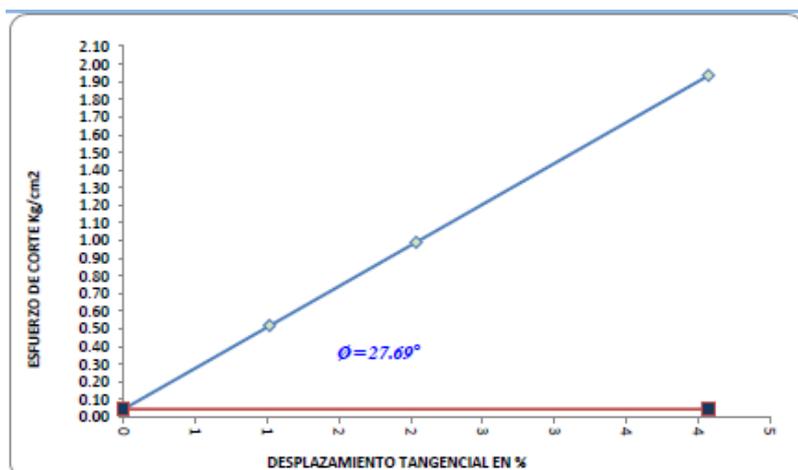
Diagrama de desplazamientos vs. Esfuerzo de corte - Calicata N° 02

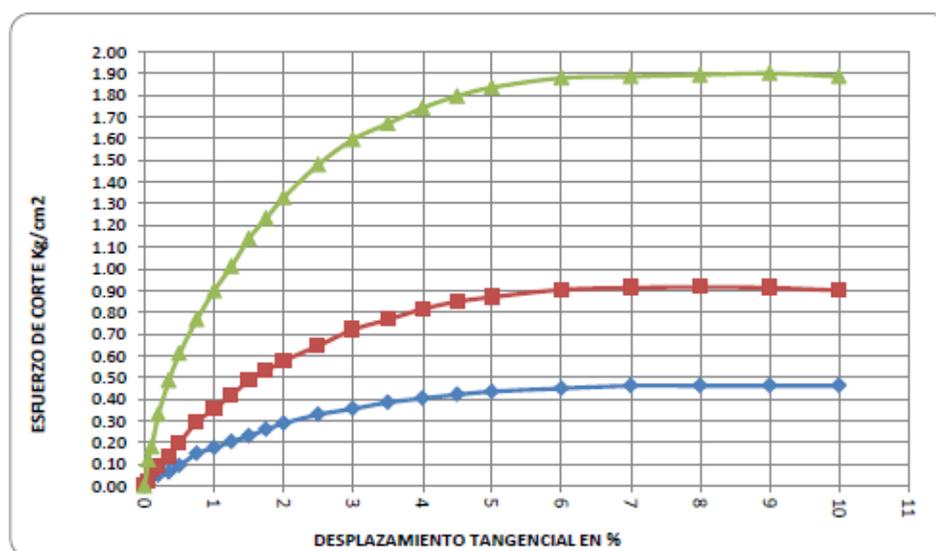
Diagrama de esfuerzo de corte para cada espécimen- Calicata N° 03

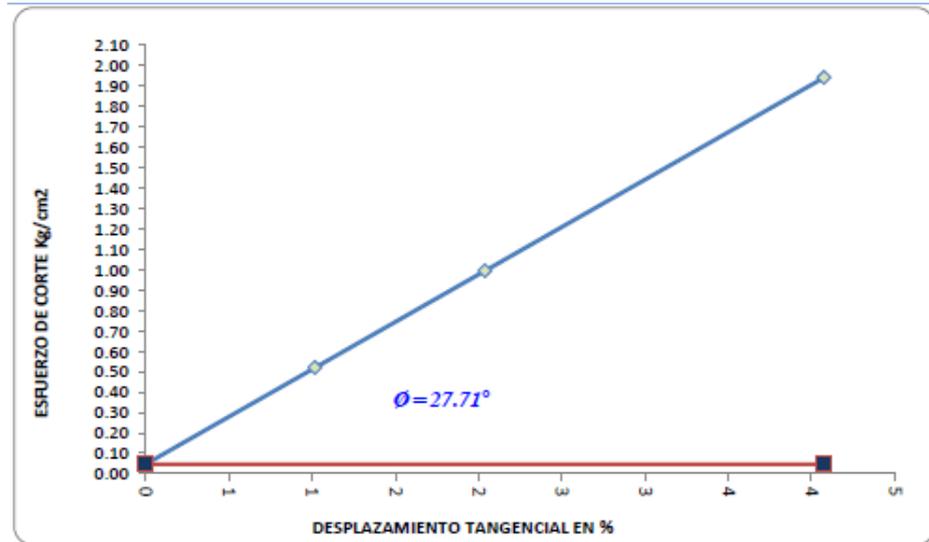
Diagrama de desplazamientos vs. Esfuerzo de corte - Calicata N° 03

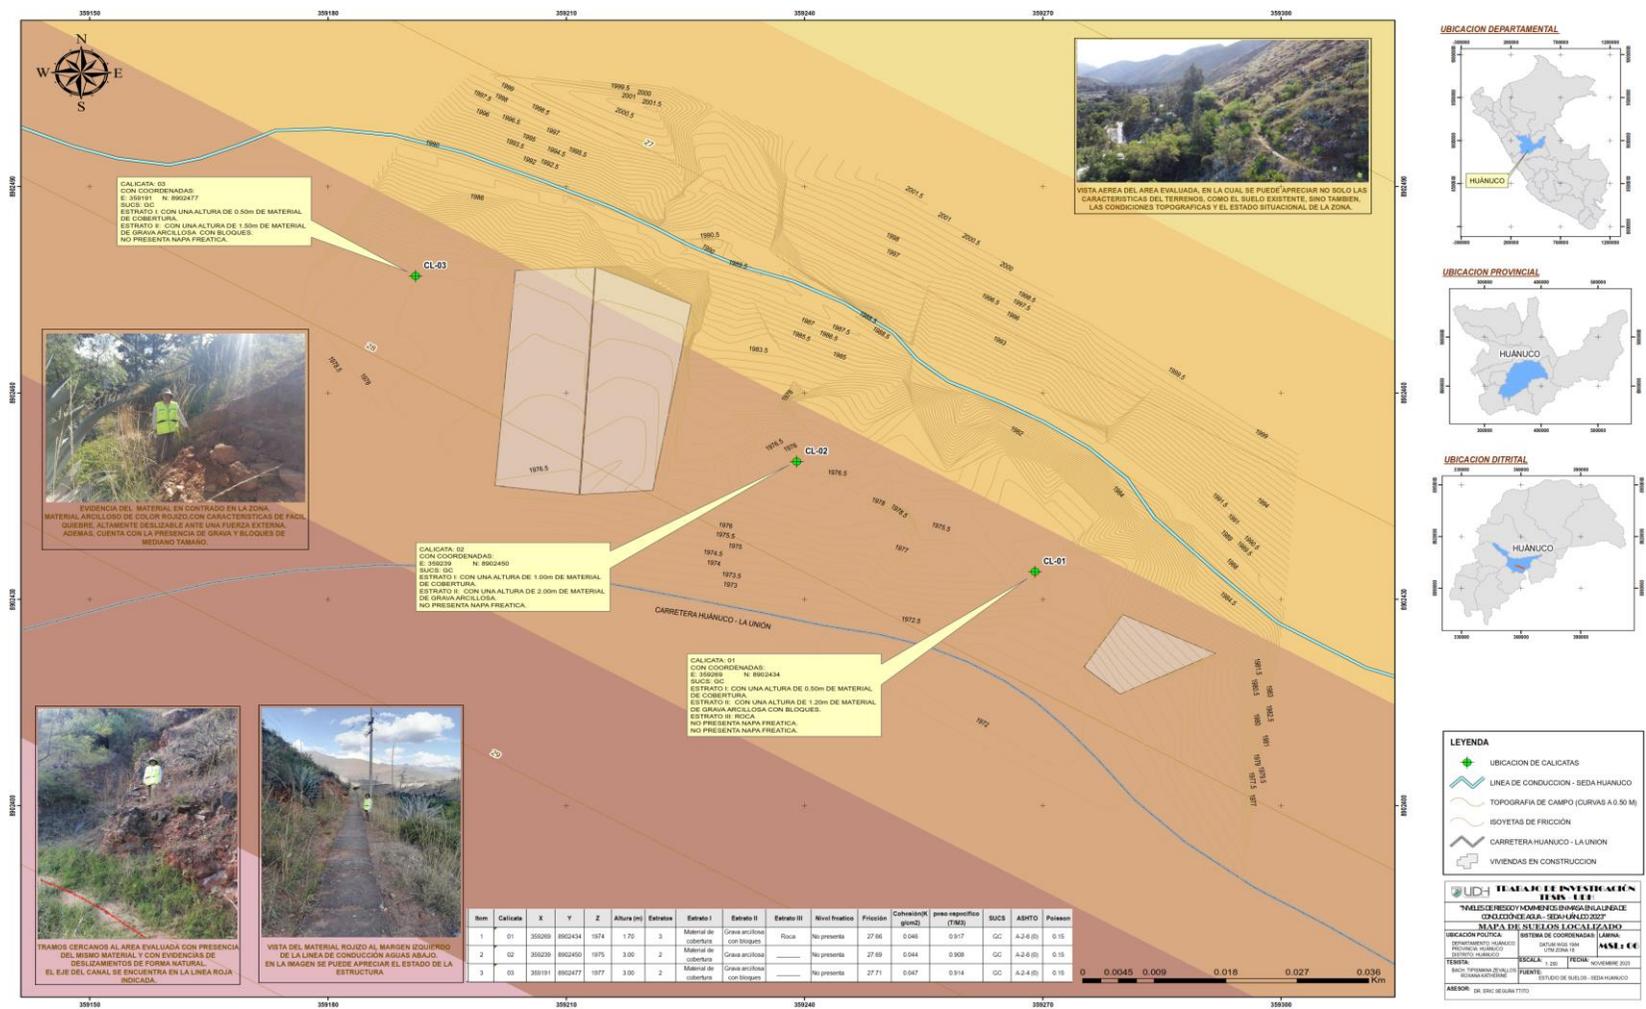
Mapa de Suelos localizado tramo de 00+133.00 km – Punto Crítico

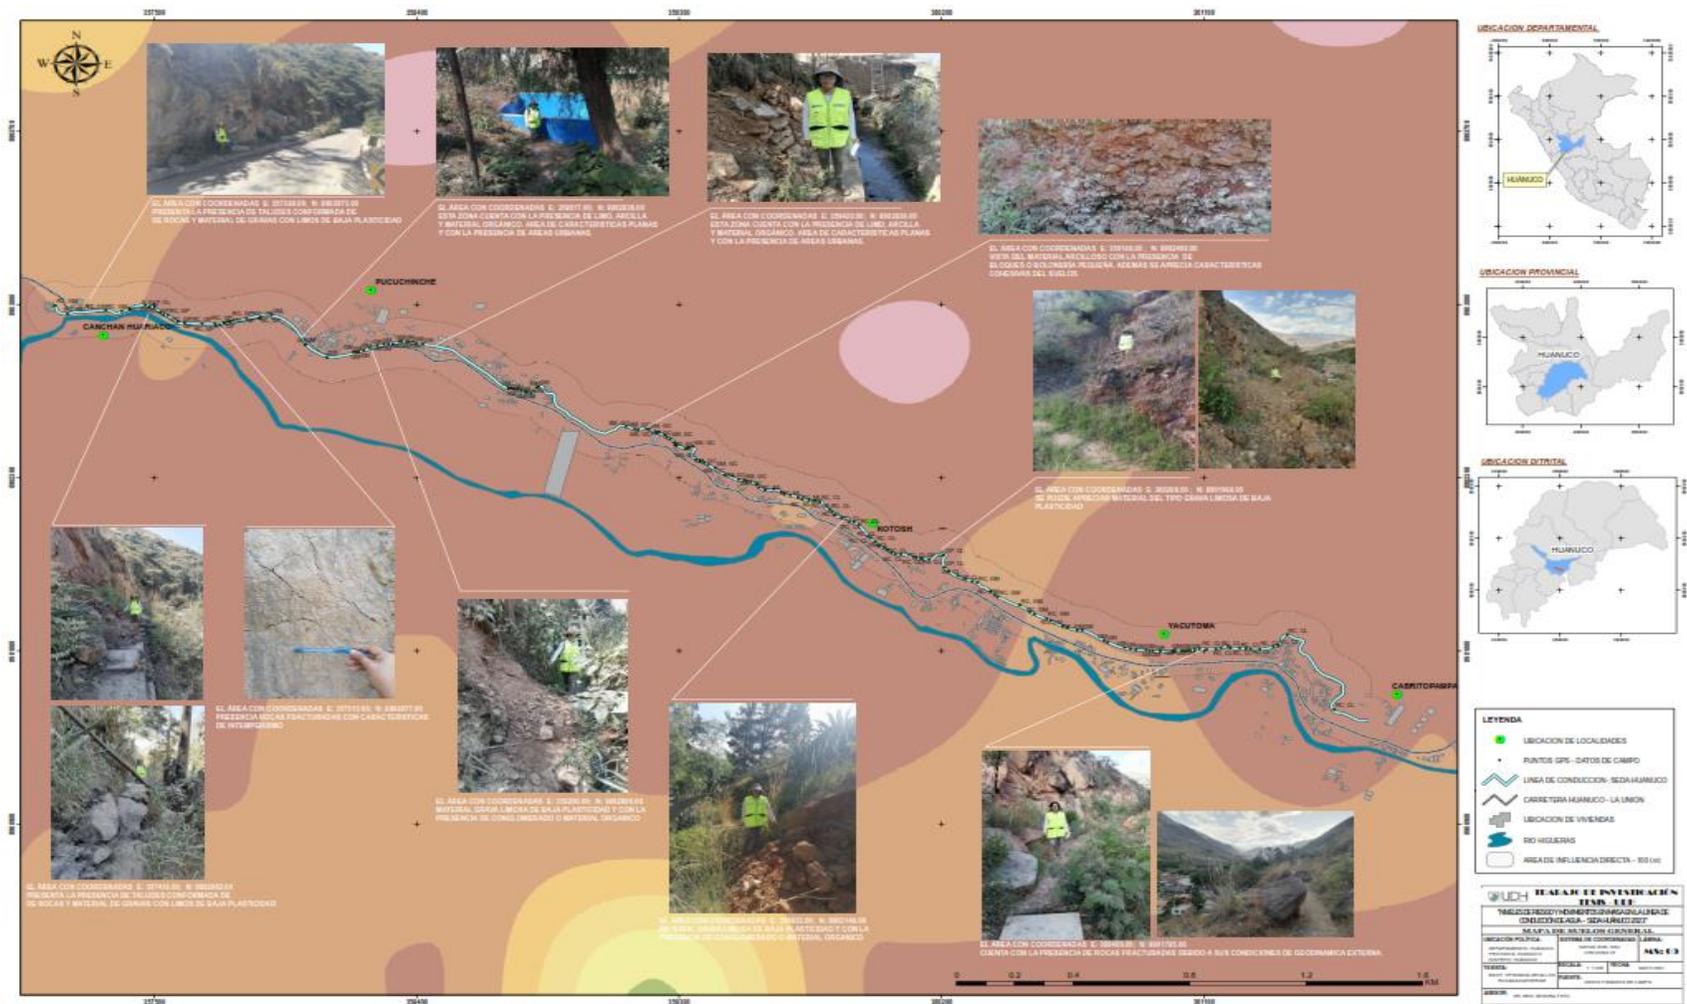
Figura 26

Mapa de Suelos- Línea de Conducción- Seda Huánuco

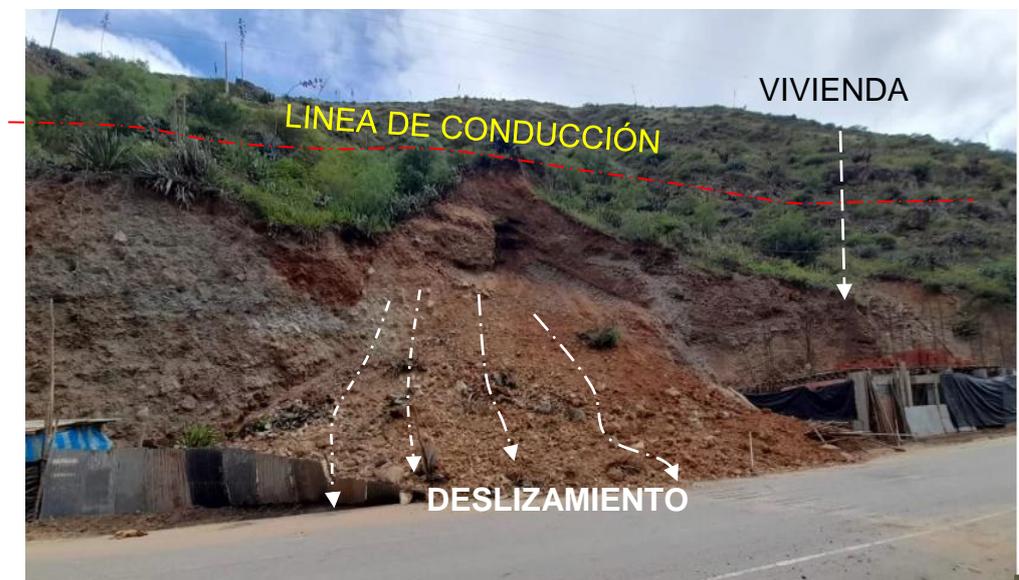
Imágenes de deslizamientos con fecha 10 de febrero 2022

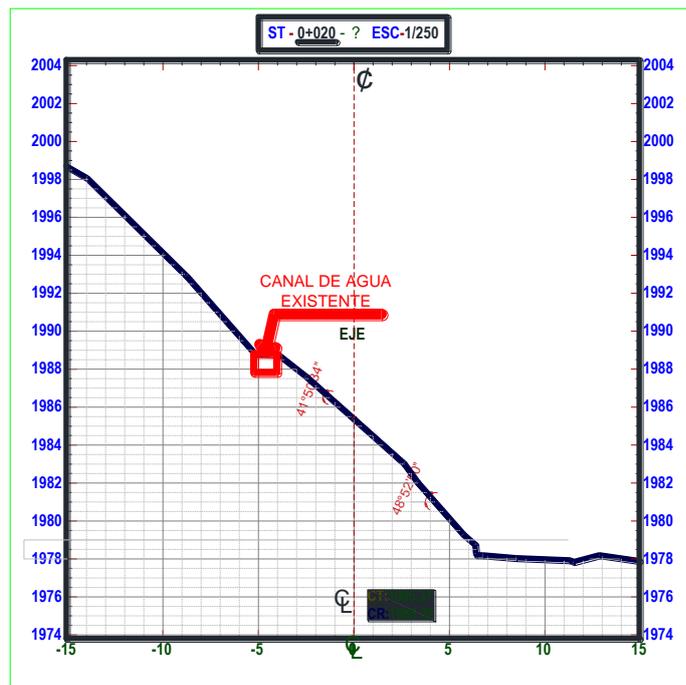
Perfil topográfico de la muestra – 0+020.00

Las figuras 28, 29 y 30 a continuación representan el perfil donde se encuentra ubicada la vivienda en construcción, vivienda que ha ocasionado en su proceso constructivo erosión de las laderas. En la figura 27 se aprecia el corte en el tramo 00+020.00 según el plano topográfico del mismo estudio, se visualiza la línea de conducción y la vivienda ubicada a casi 10 metros en la

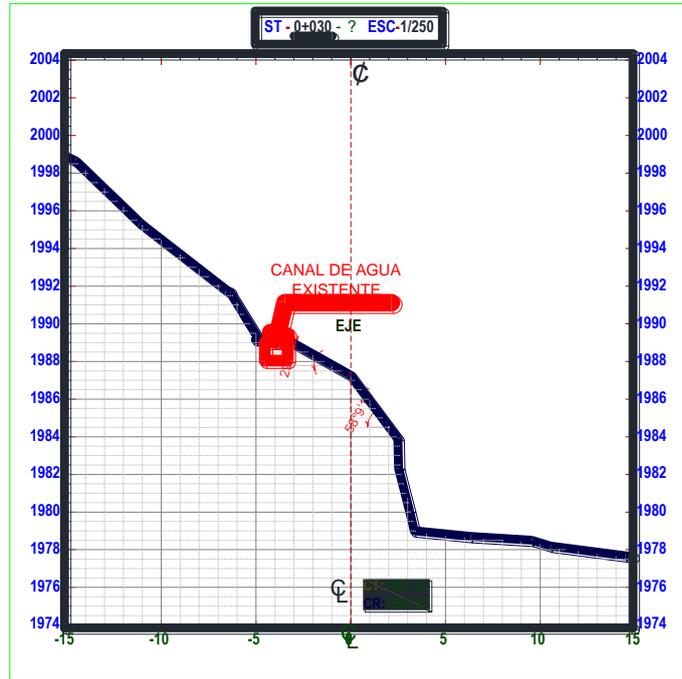
Perfil topográfico de la muestra – 0+030.00

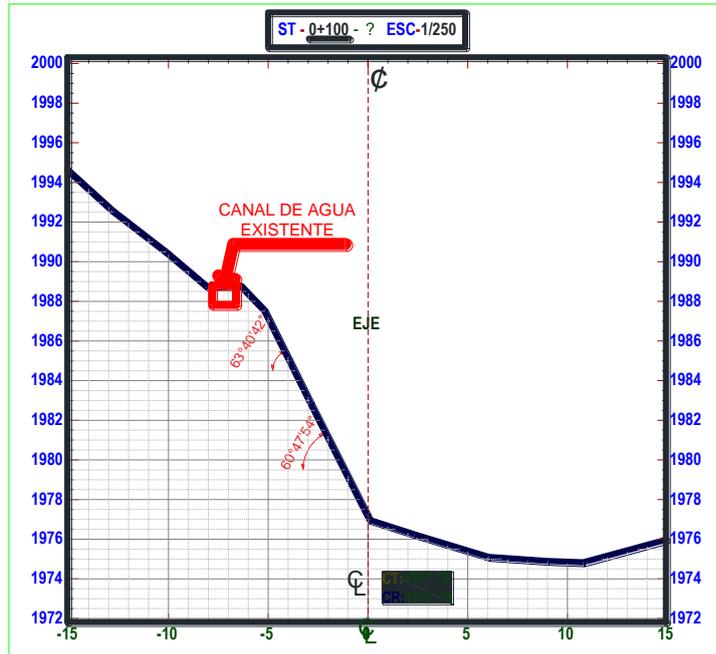
Perfil topográfico de la muestra – 0+100.00

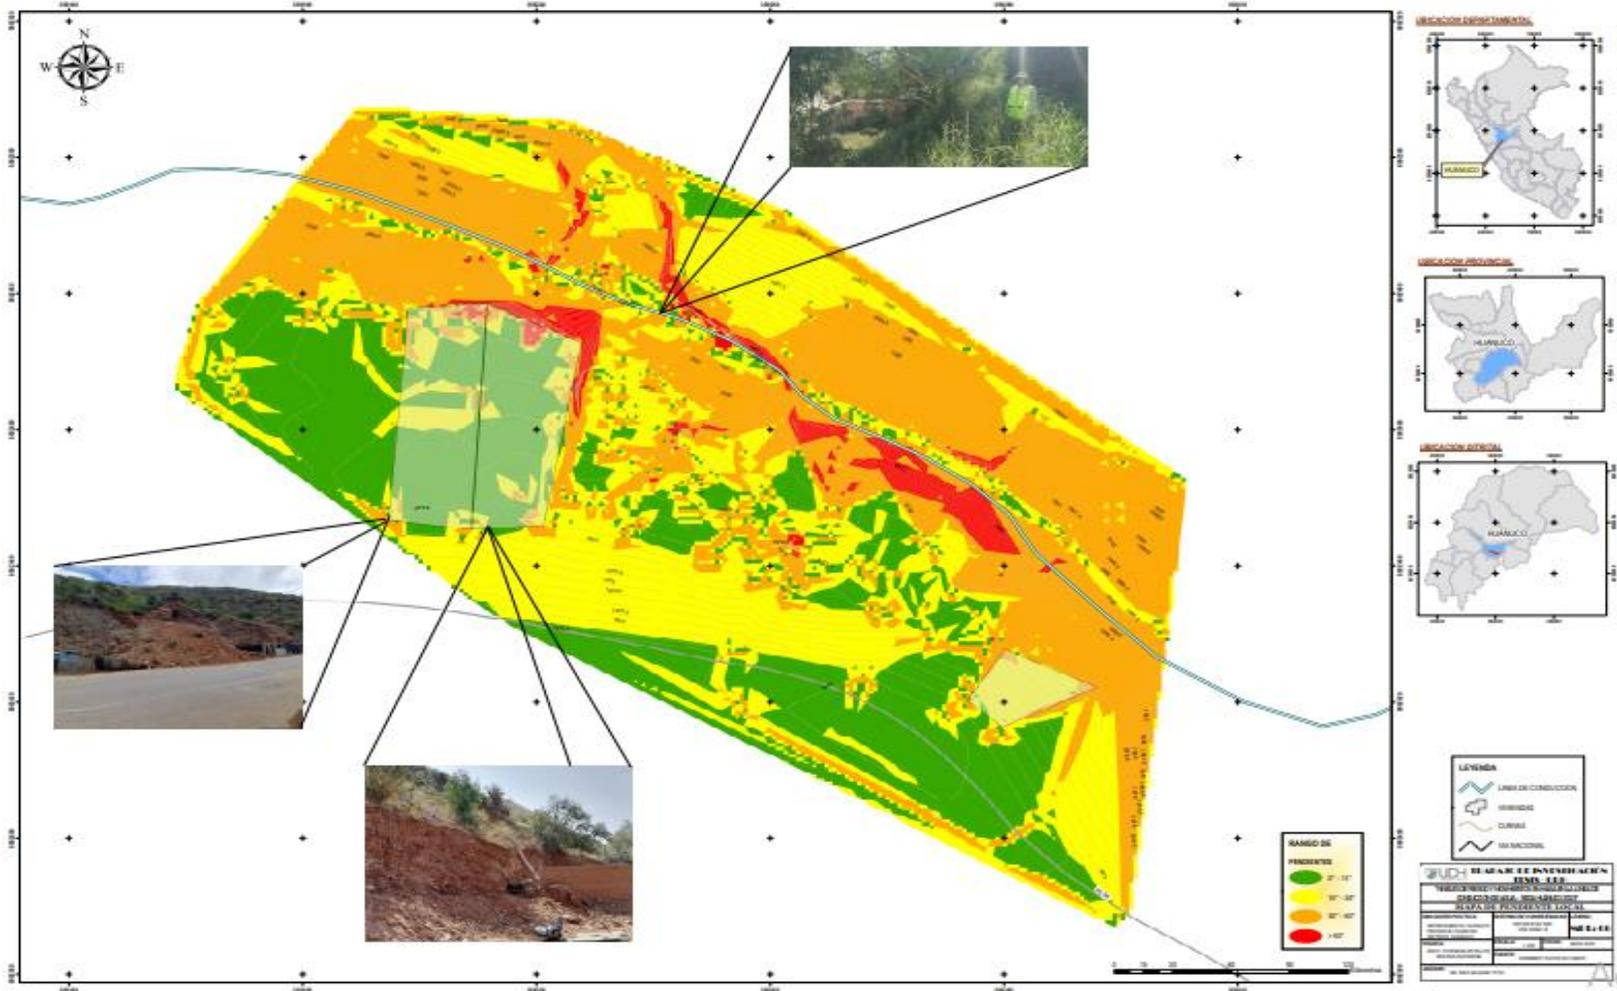
Mapa de pendientes localizado tramo de 00+133.00 km – Punto Crítico

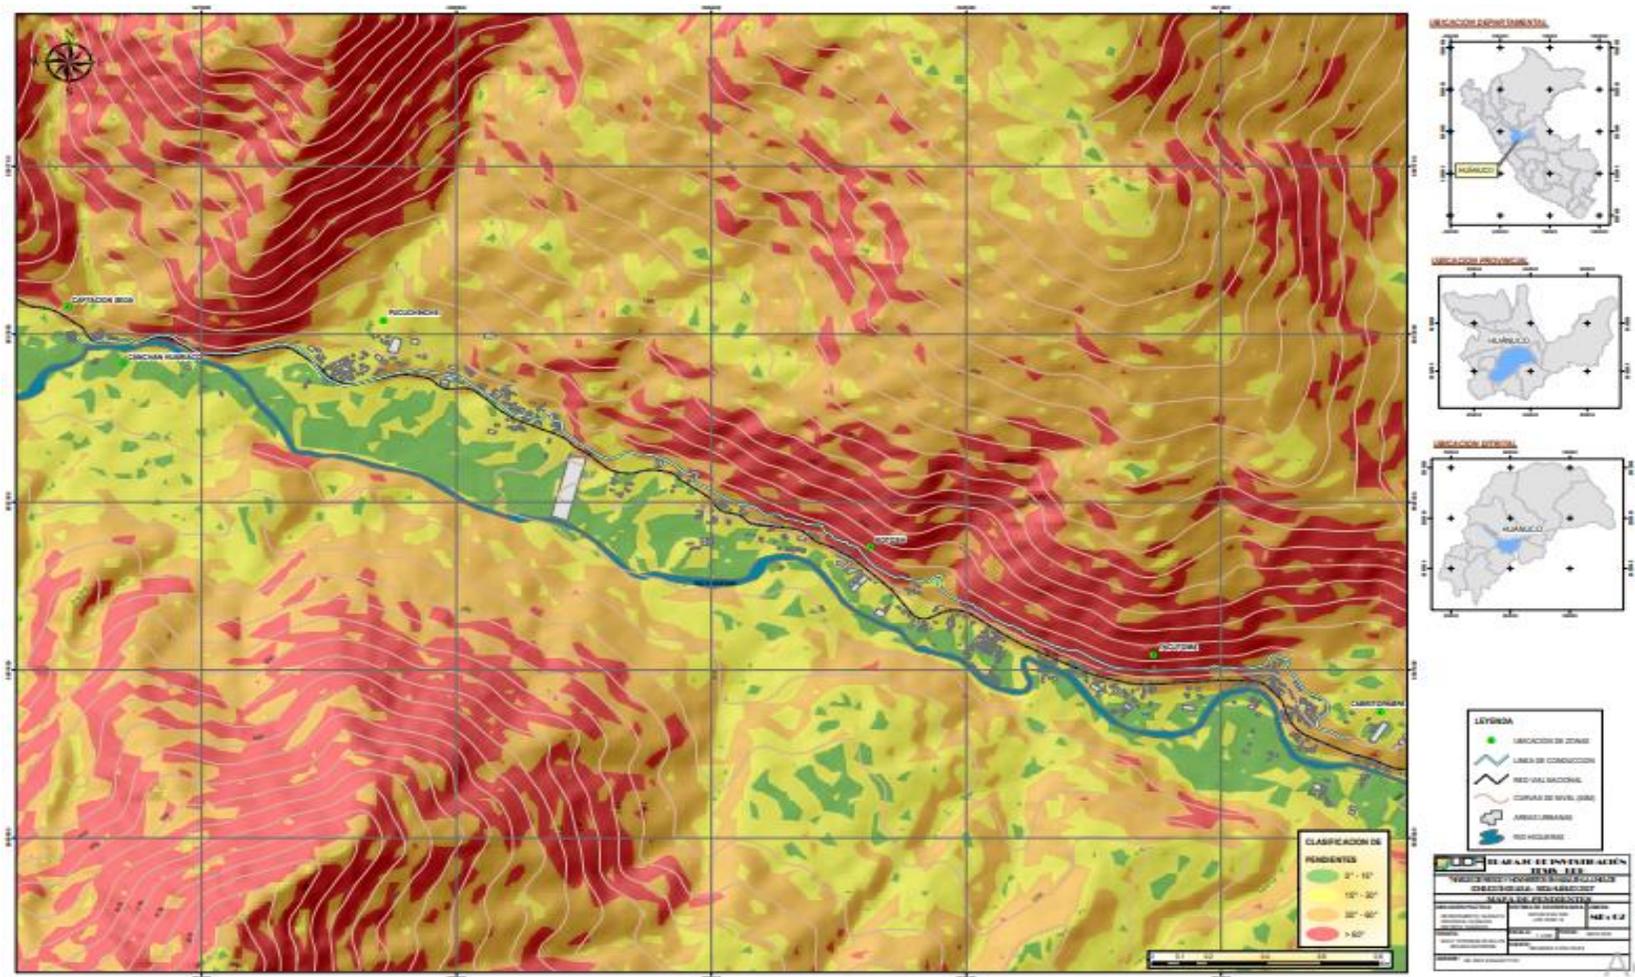
Figura 35

Mapa de Pendientes– Línea de Conducción- Seda Huánuco

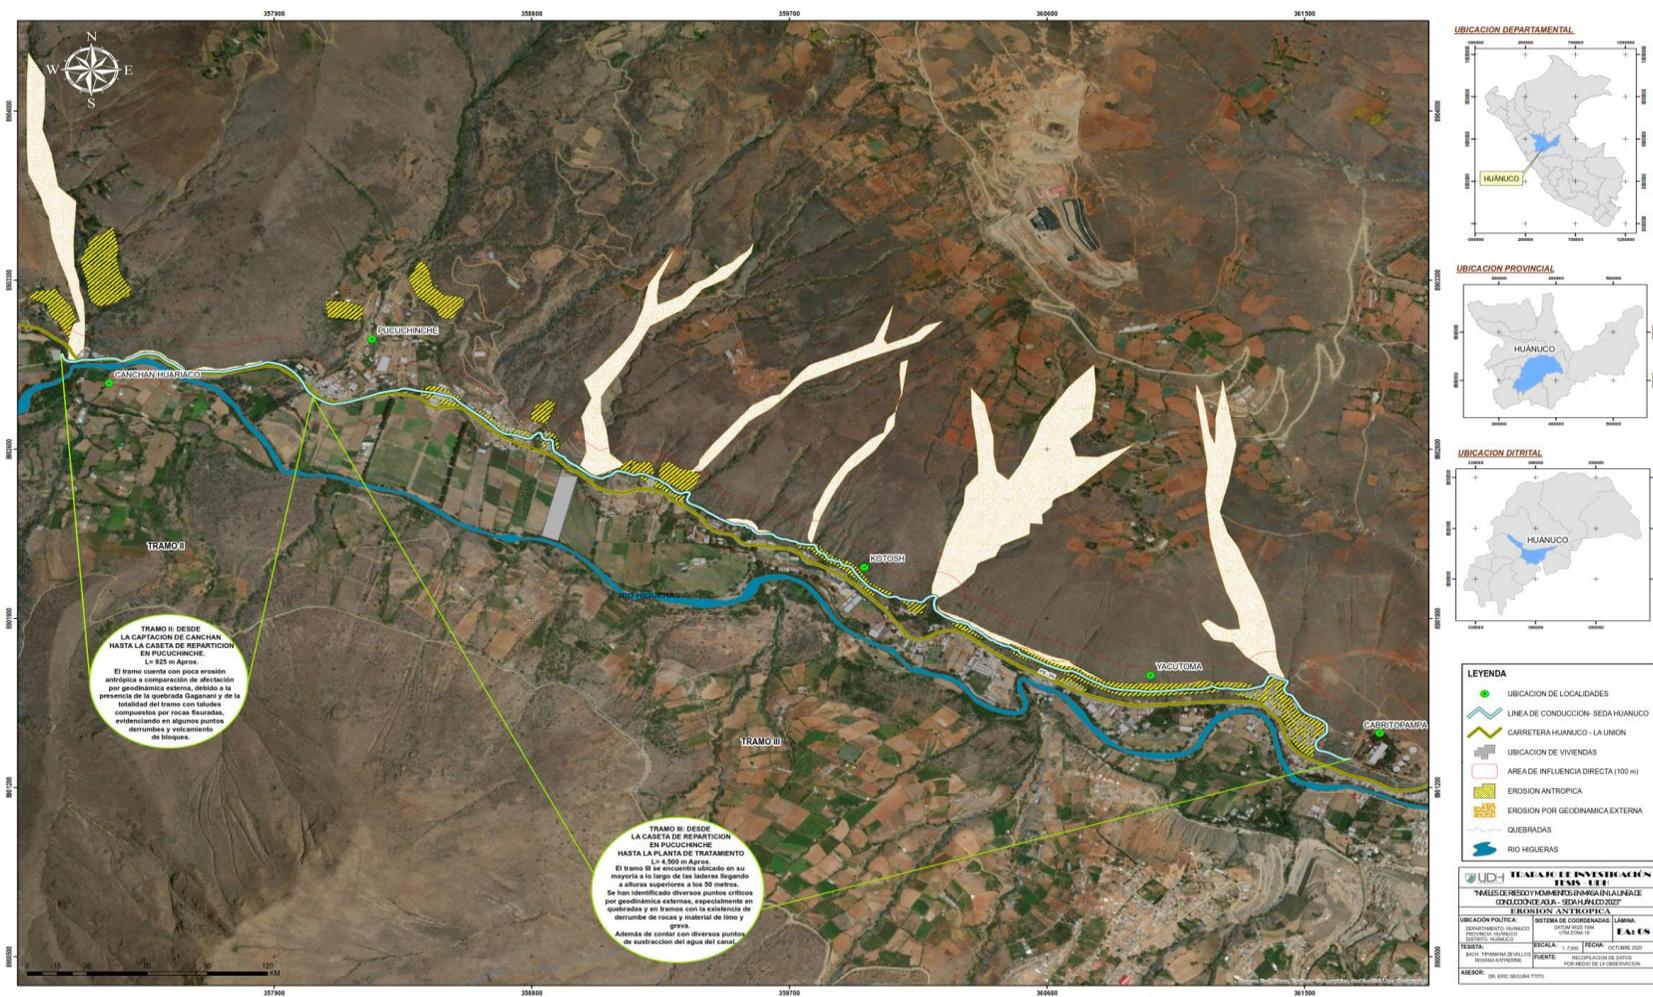
Mapa de erosión – Línea de Conducción- Seda Huánuco

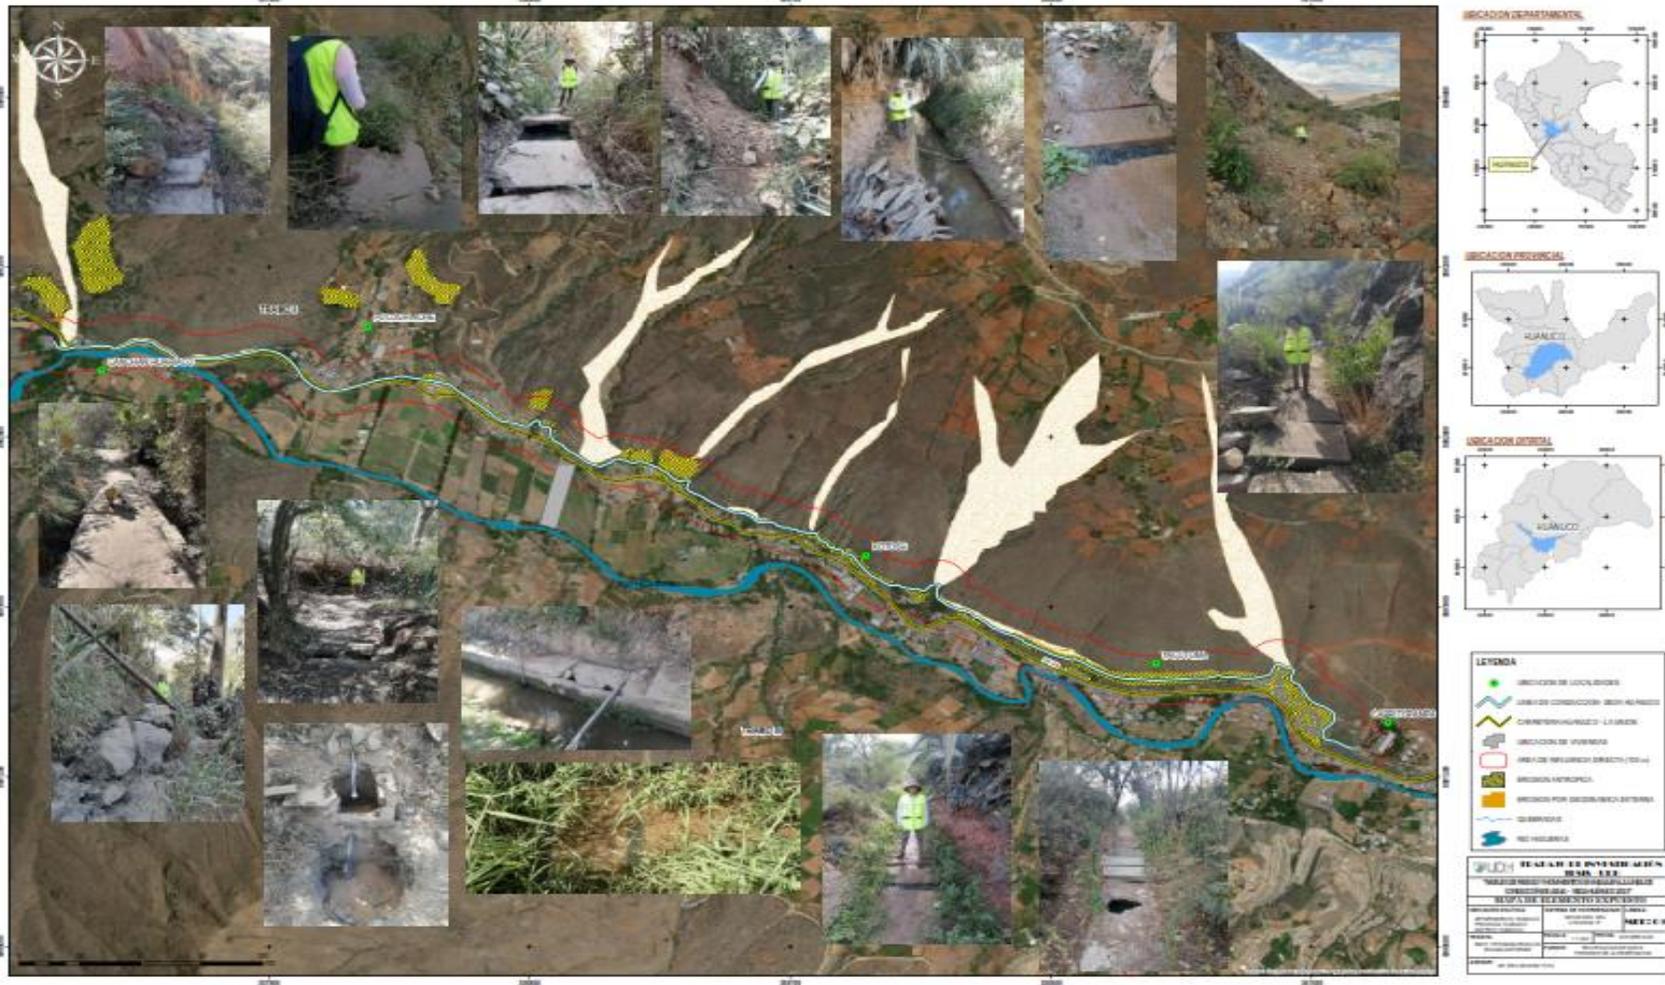
Mapa de elemento expuesto – Línea de conducción Seda Huánuco S. A.

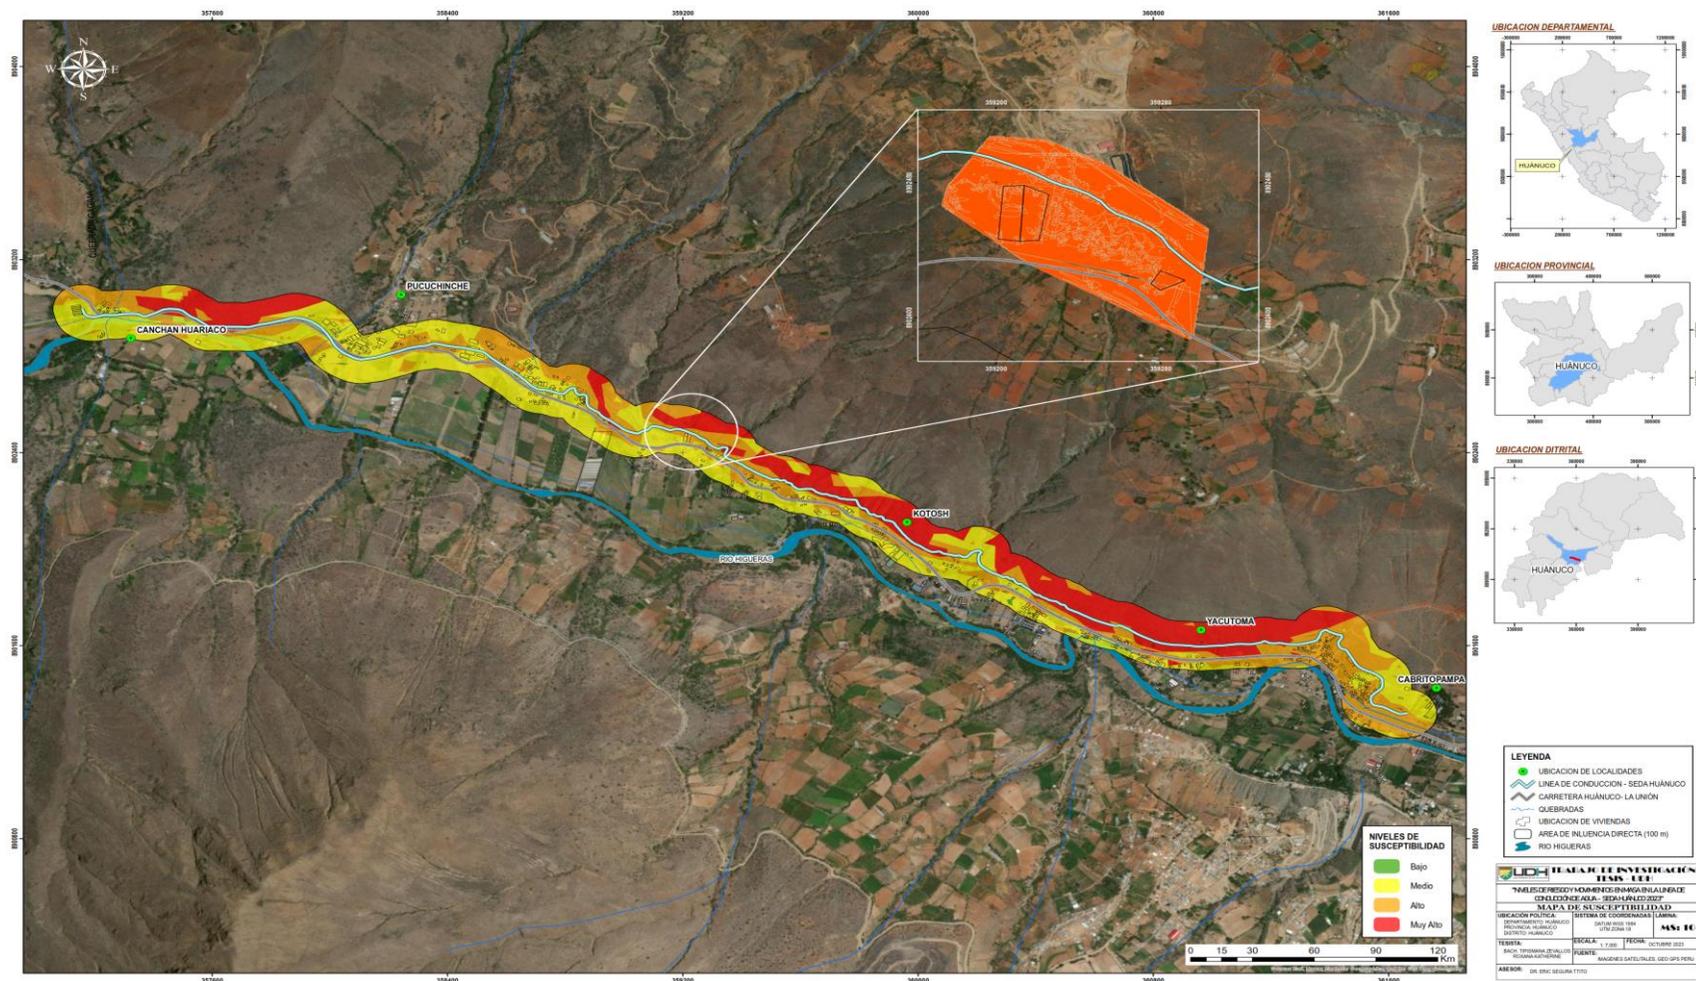
Figura 39

Mapa de Susceptibilidad – Línea de conducción Seda Huánuco S. A.

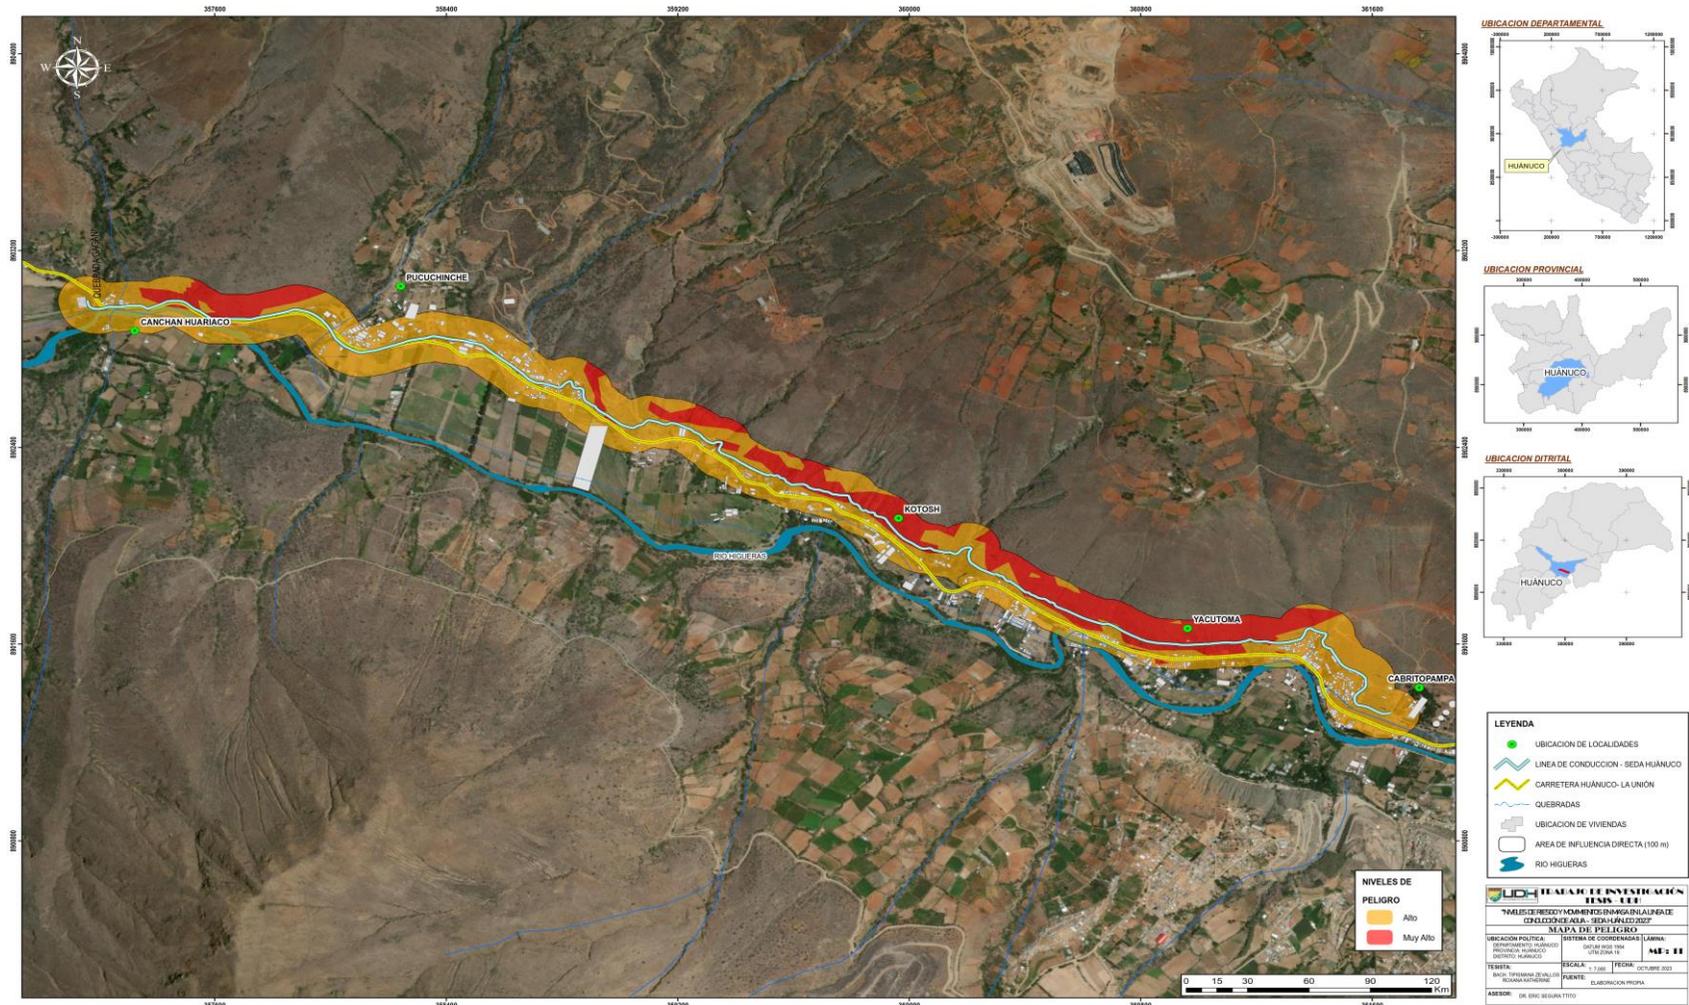
Mapa de Peligro para la Línea de conducción Seda Huánuco S. A.

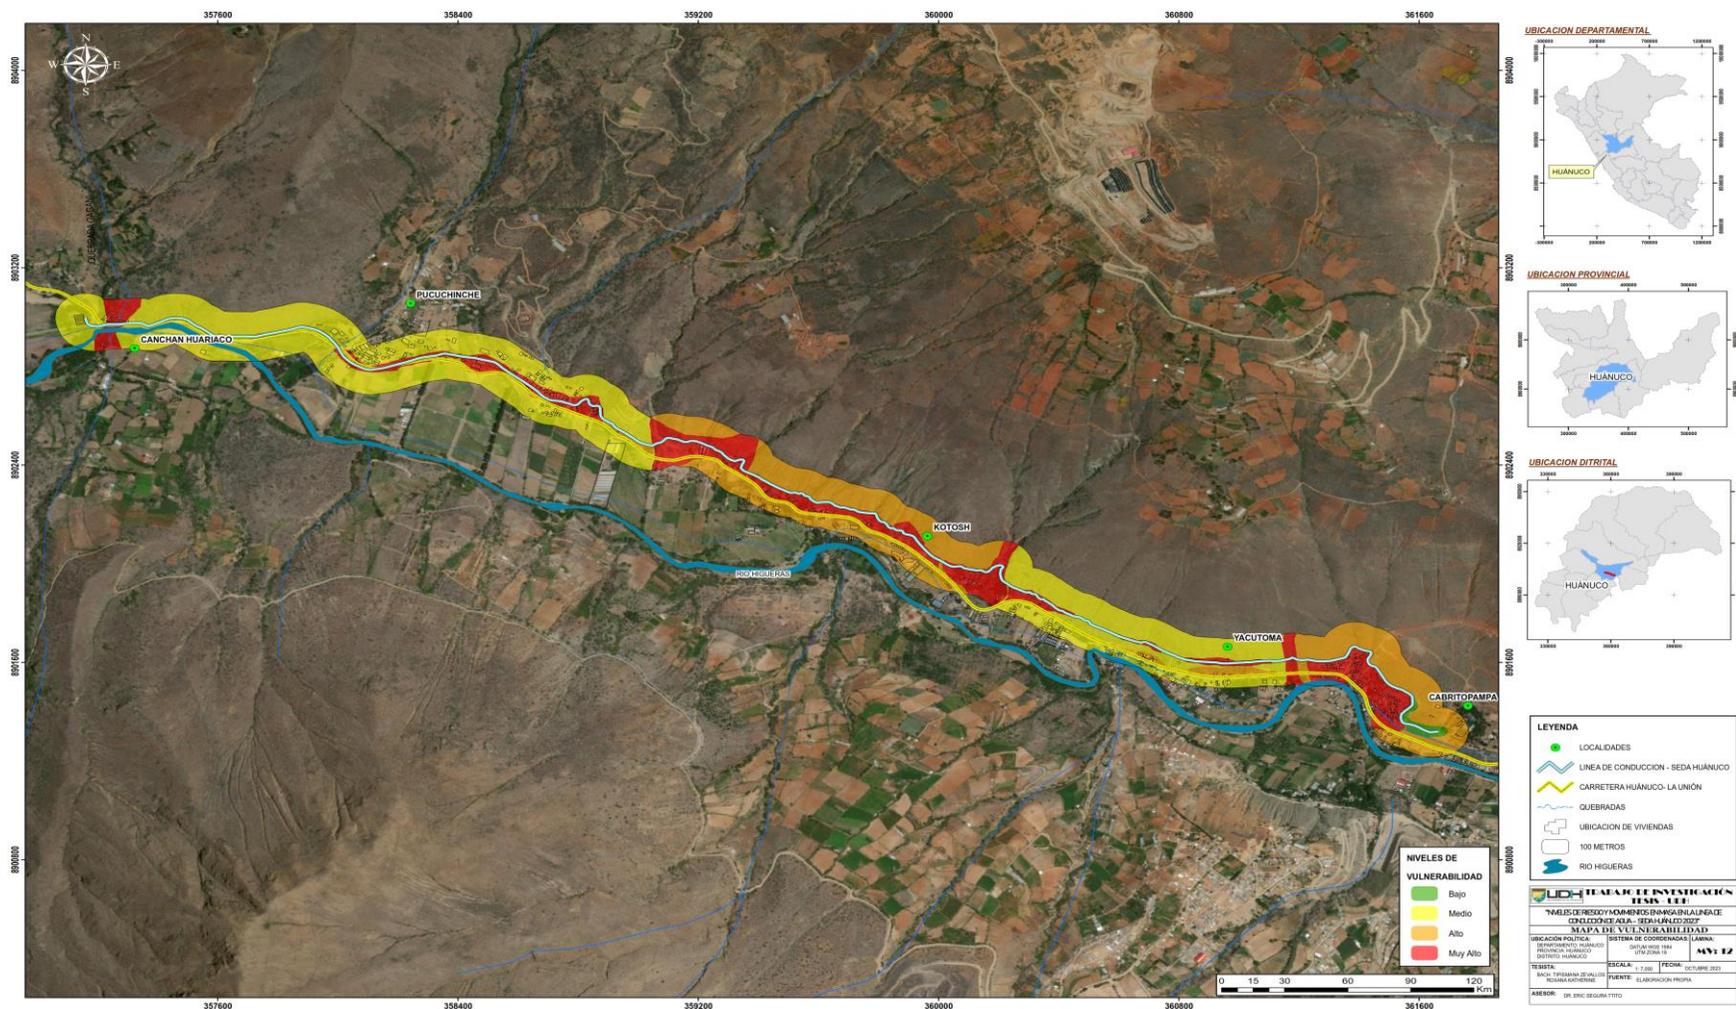
Mapa de Vulnerabilidad para la Línea de conducción Seda Huánuco S. A.

Del mapa 12, se puede concluir que la vulnerabilidad efectivamente viene dada a lo largo de la ubicación de la línea de conducción siendo está el principal elemento expuesto, para ello se consideró un buffer de 100 metros hacia la parte superior e inferior de la línea d conducción, a partir de ello se verificó los tramos y se zonificó las áreas más críticas en base a los descriptores analizados para cada parámetro, obteniendo resultados de vulnerabilidad “muy alta” en el tramo inicial
