UNIVERSIDAD DE HUANUCO
FACULTAD DE INGENIERIA
PROGRAMA ACADÉMICO DE INGENIERIA CIVIL

TESIS

**“Niveles de riesgo y movimientos en masa en
la línea de conducción de agua – Seda Huánuco 2023”**

AUTORA: Tipismana Zevallos, Roxana Katherine

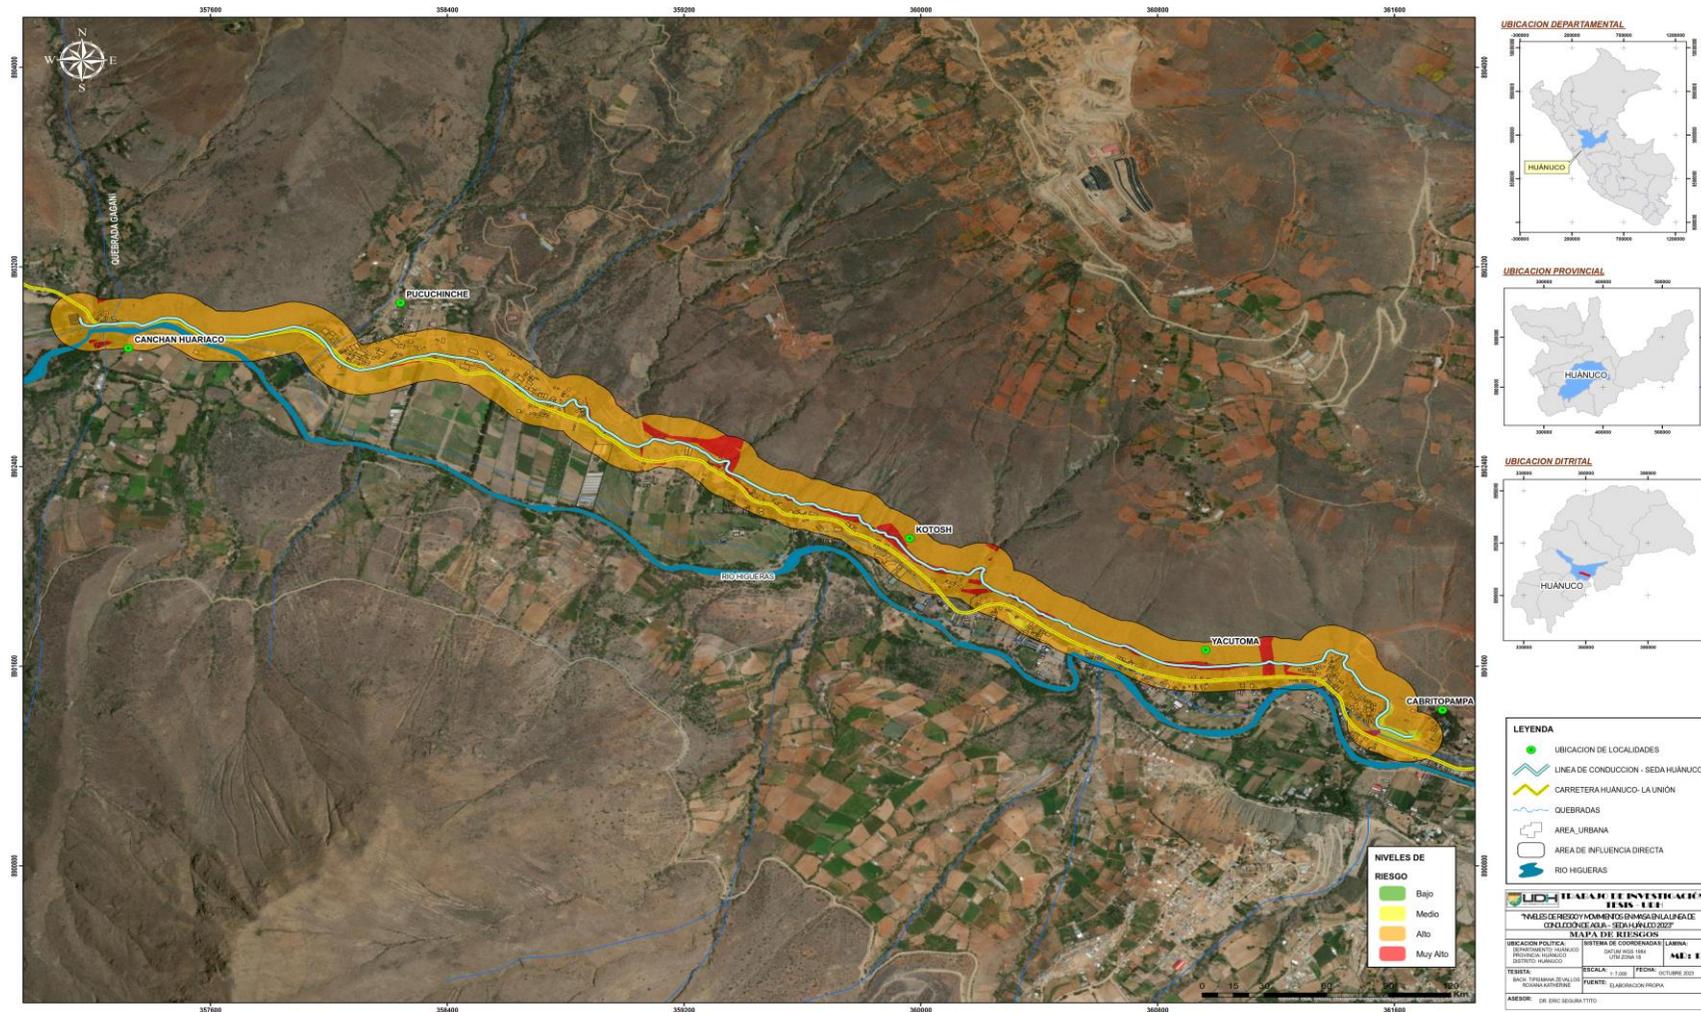
Mapa de los niveles de Riesgo para la Línea de conducción Seda Huánuco S. A

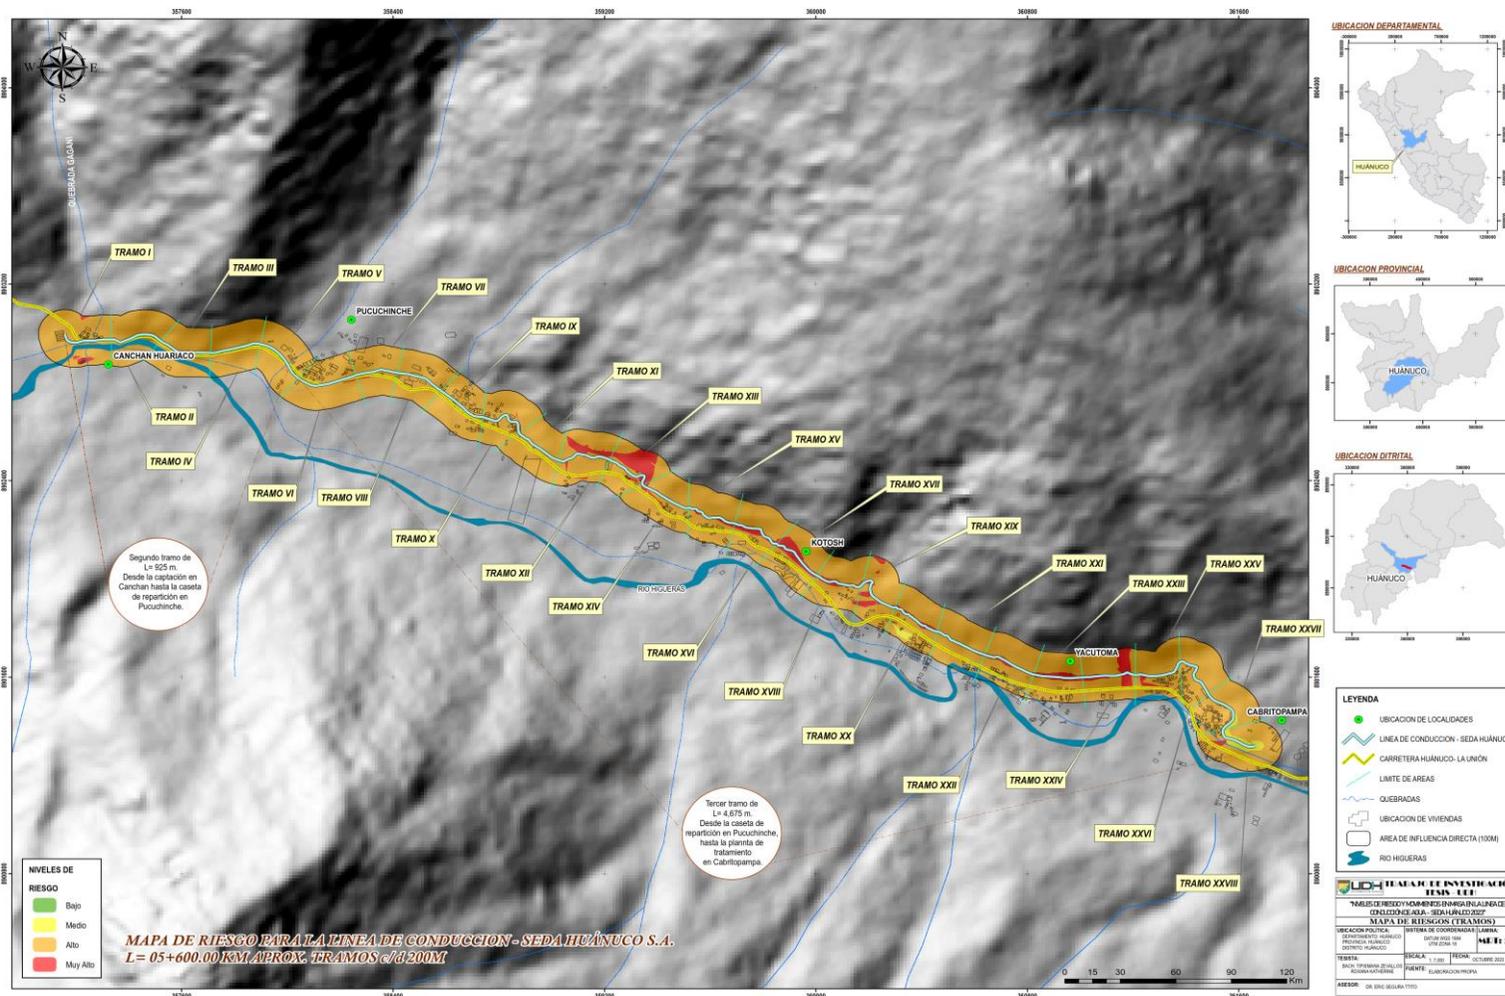
Mapa de los niveles de Riesgo para la Línea de conducción Seda Huánuco S. A.- Análisis por tramos (200m)

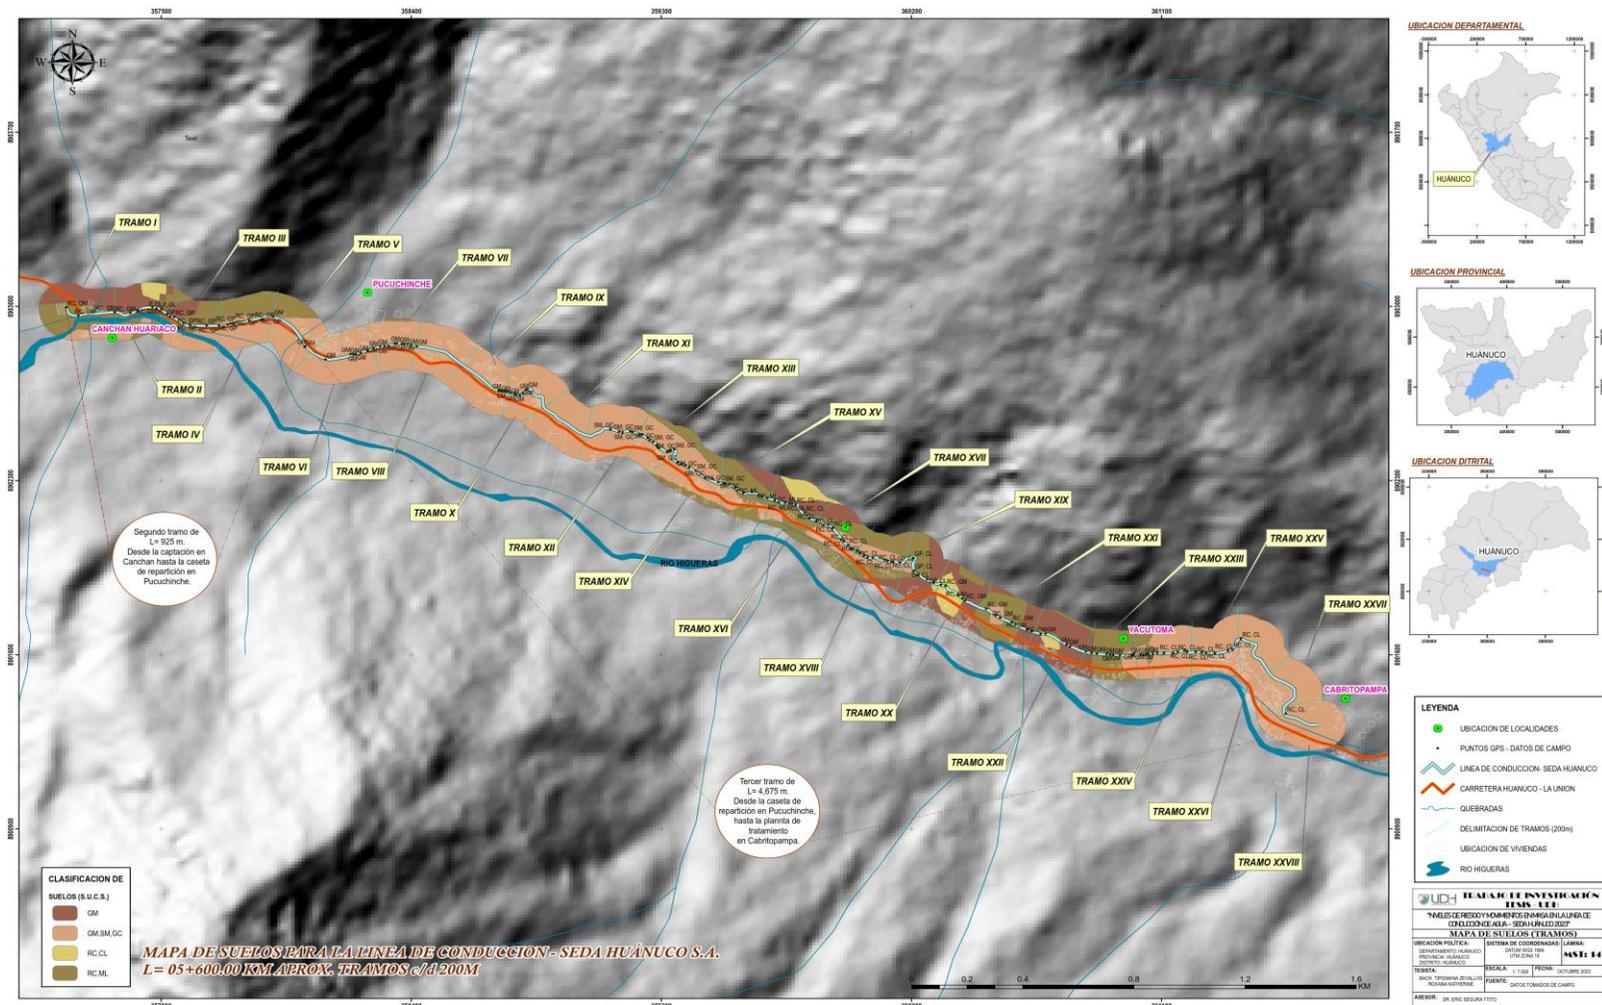
Figura 54

Mapa de Suelos para la Línea de conducción Seda Huánuco S. A.- Análisis por tramos (200m)

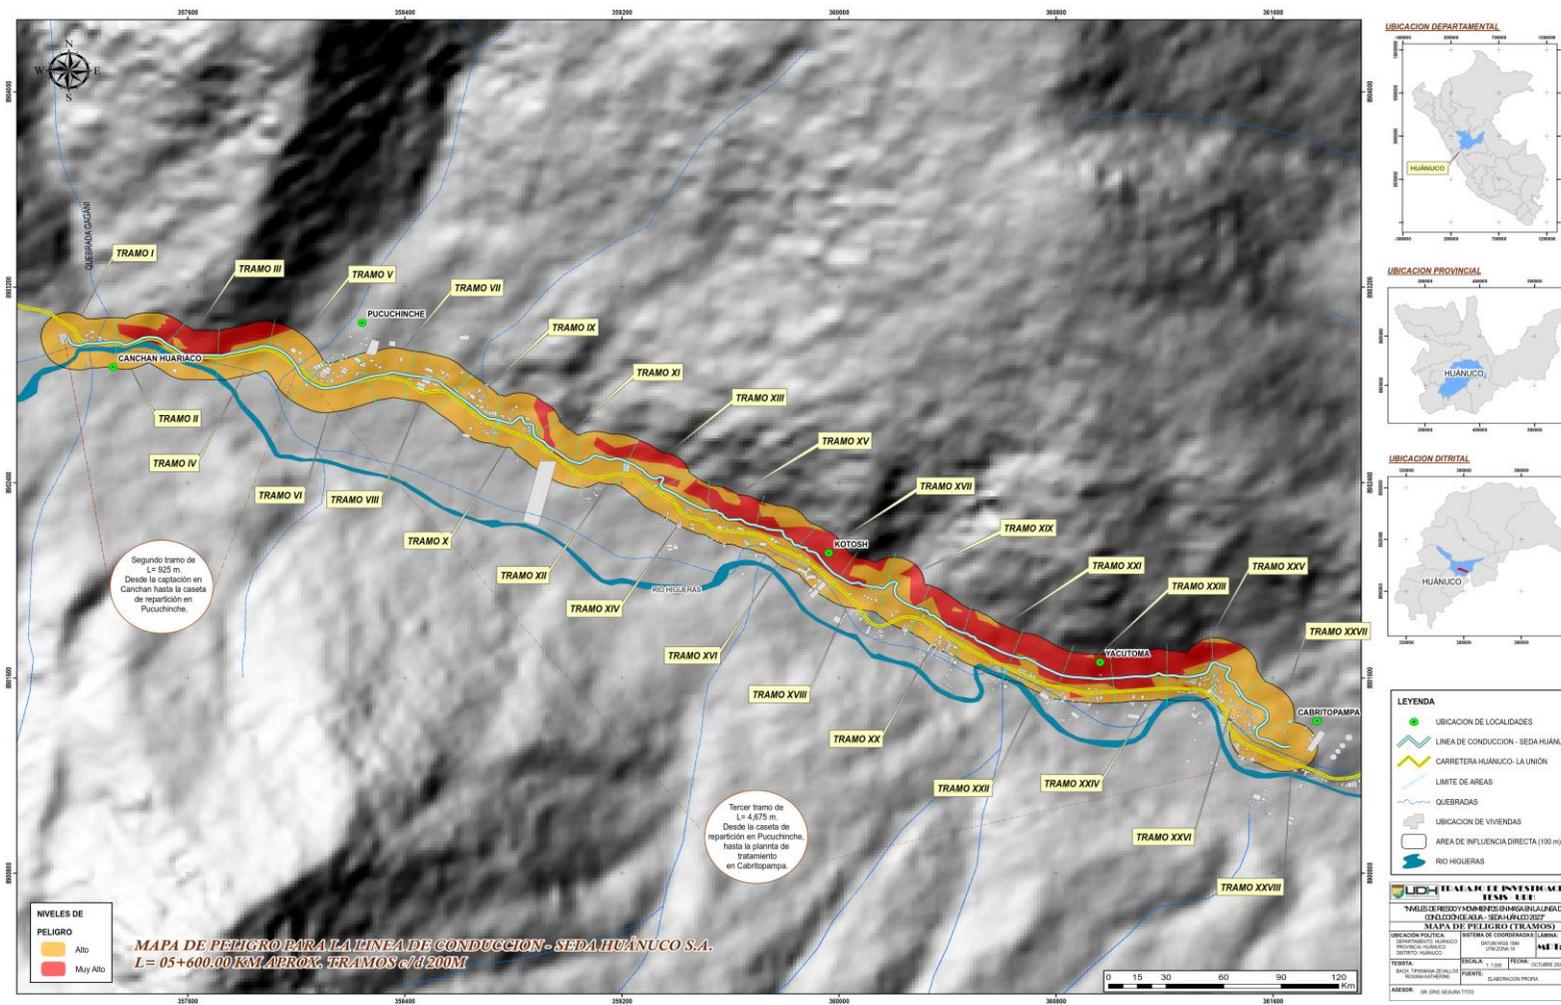
Figura 58

Mapa de los niveles de Peligro para la Línea de conducción Seda Huánuco S. A.- Análisis por tramos (200m)

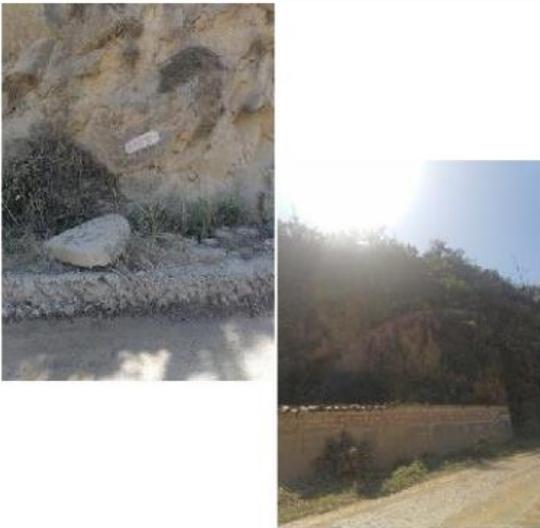
01.00	357159	8902995	<p>El punto inicial del tramo esta conformada por el punto de captacion del agua desde el Rio Higueras. La zona viene denominada como Canchan Huariaco, jurisdicción del C.P. de Santo Domingo de Nauyan. En la actualidad dicho centro poblado cuenta con un aproximado de 270 empadronados, la zona urbana se extiende desde la quebrada Gaganani hasta la curva colindante con la localidad de Pucuchinche. El canal nace de los compartimientos o estructuras de forma rectangular ubicados en la zona los cuales ayudan al asentamiento del liquido elemento de materiales como lodo u otros, para salir después por el canal ubicado segun coordenadas presentadas, con un aproximado de 600 l/s. La estructura comprende de características de concreto de ancho 1.45 m y con paredes aproximadas de 10cm y con una profundidad de 1m.</p>	Con talud de Roca metereorizada y LIMO

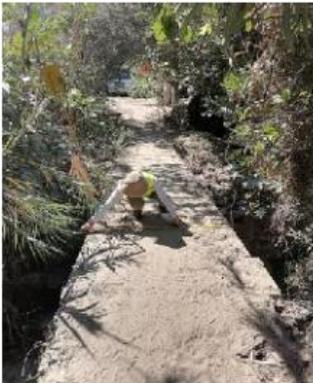
06.00	357469	8902997	EJE DE CANAL	Con talud de Roca metereorizada y LIMO						
07.00	357483	8902991	Deslizamiento de tierra, quebrada existente	MATERIAL ORGANICO, LIMO Y ARCILLA	13.00	5.00	5.00		325.00

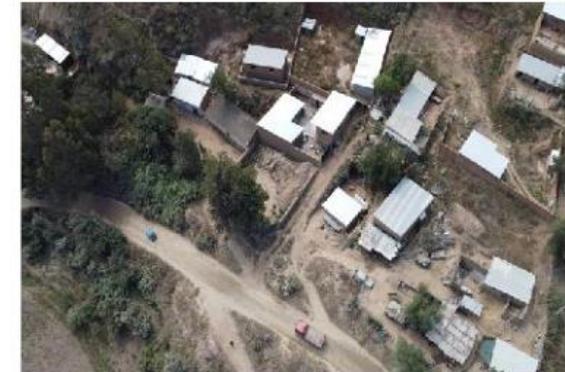
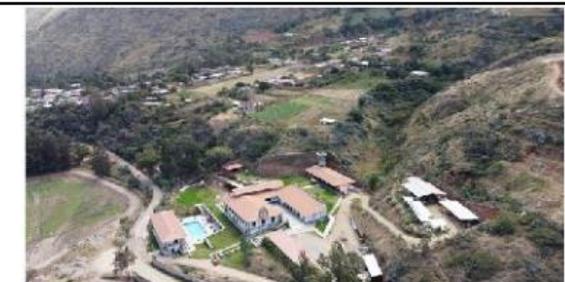
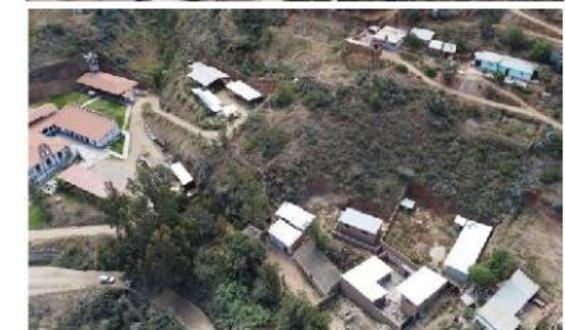
68.00	359258	8902462	Este punto cuenta con la presencia de un tubbbo que extrae agua del canal de forma clandestina dañando la estructura existente. Ademas de que toda esta cuenta con areas destinadas a la agricultura.	Grava, LIMO y presencia de arcilla

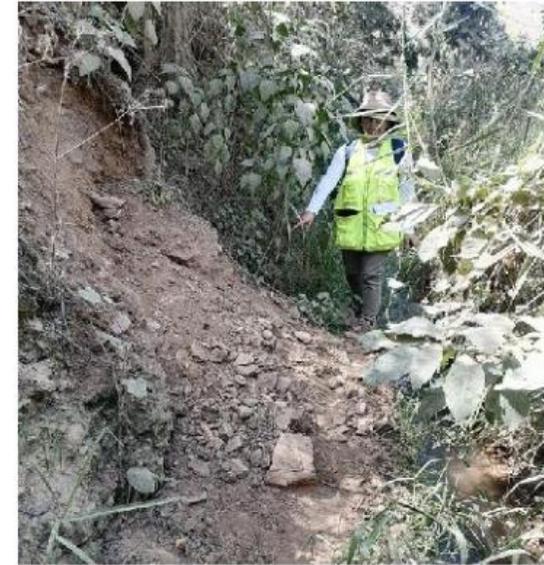
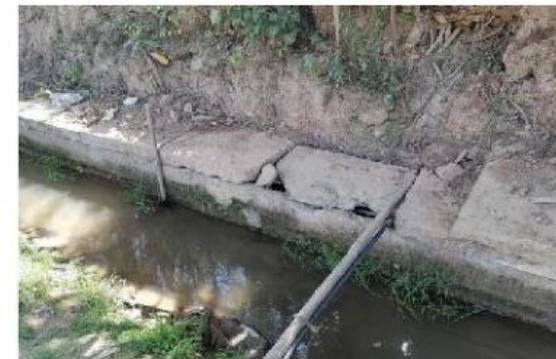
84.00	359485	8902306	Punto con la presencia de robo del agua por medio de mangueras u otro dañando la estructura existente. Presencia de altas pendientes, viviendas en las partes bajas. Además de apreciarse en los taludes superiores el inicio de formación de ranuras o grietas como parte de la geodinamica externas de la zona en un tramo aproximado de 100 metros desde el presente punto. Así se puede apreciar en los puntos más adelante presencia de derrumbe y deslizamiento de suelos.	Grava, LIMO y presencia de arcilla
