UNIVERSIDAD DE HUANUCO
FACULTAD DE INGENIERIA
PROGRAMA ACADÉMICO DE INGENIERIA CIVIL

TESIS

**“Vulnerabilidad estructural y propuesta de diseño
sismoresistente de viviendas en laderas del AA. HH Jorge
Chávez – Las Moras”**

2024

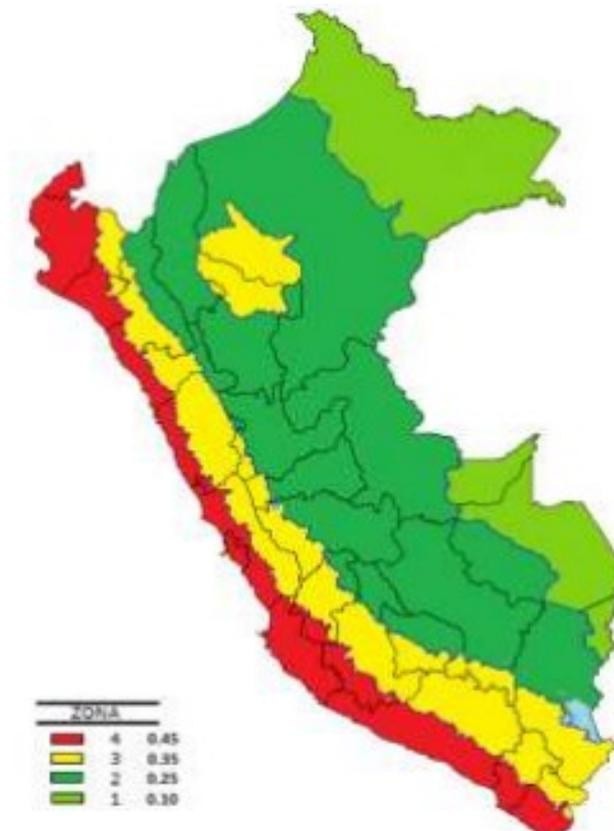
Figura 3
Zonificación Sísmica

El país se divide en cuatro zonas, de acuerdo con las características comunes de los sismos, tal como se ilustra en la Figura, rasgos generales de los movimientos sísmicos.

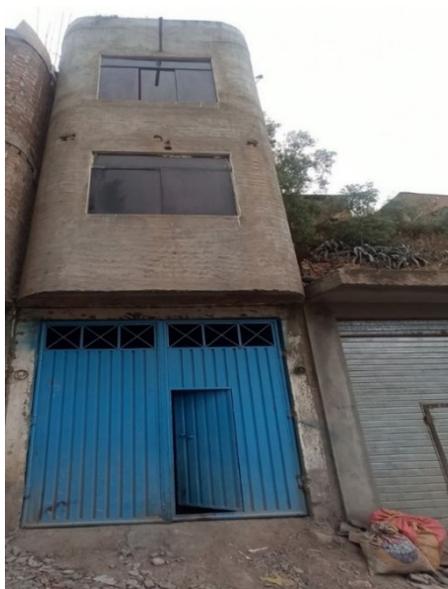
Figura 10

Fotografía de la fachada de la vivienda en análisis

De acuerdo con el propietario, la construcción de la vivienda se hizo sin contar con asesoramiento técnico ni una adecuada supervisión, principalmente debido a restricciones económicas y ausencia de información. En la inspección, se pudo observar que la vivienda de tres niveles presenta la siguiente distribución:

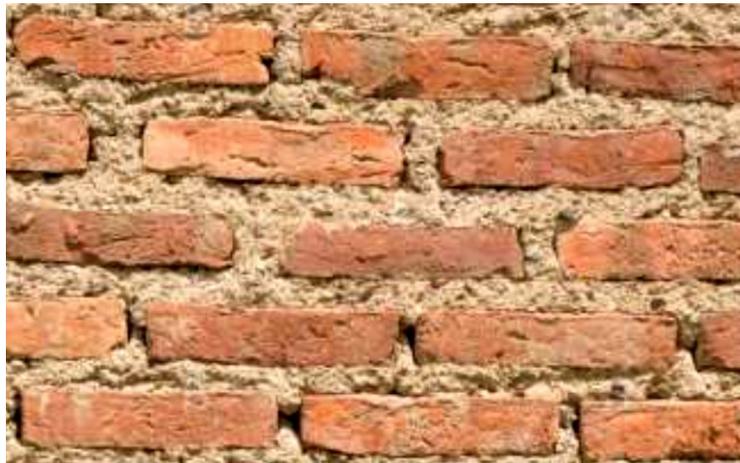
Figura 11

Muro de ladrillos KK artesanal, de $f'm = 35 \text{ Kg/cm}^2$

$$f'm = 35 \text{ Kg/cm}^2$$

$$v'm = 5.1 \text{ Kg/cm}^2$$

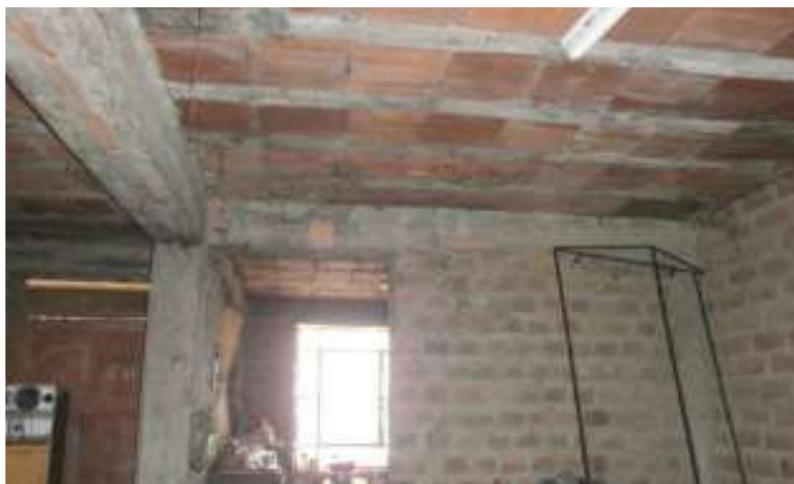
Figura 12
Elementos de concreto armado, de $f_c = 175 \text{ Kg/cm}^2$

Resistencia a la compresión $f_c = 175 \text{ Kg/cm}^2$.

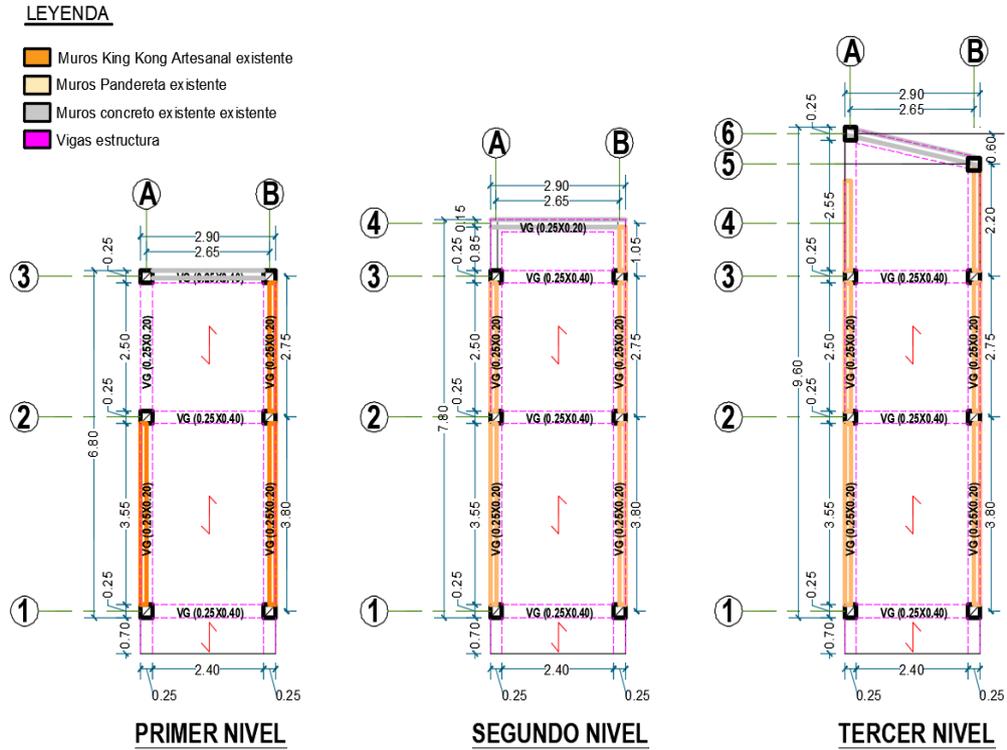
Figura 13
Distribución Inicial de la Estructura - Desarrollo

La estructuración inicial de la edificación se obtuvo mediante un levantamiento de información del lugar, que se observa:

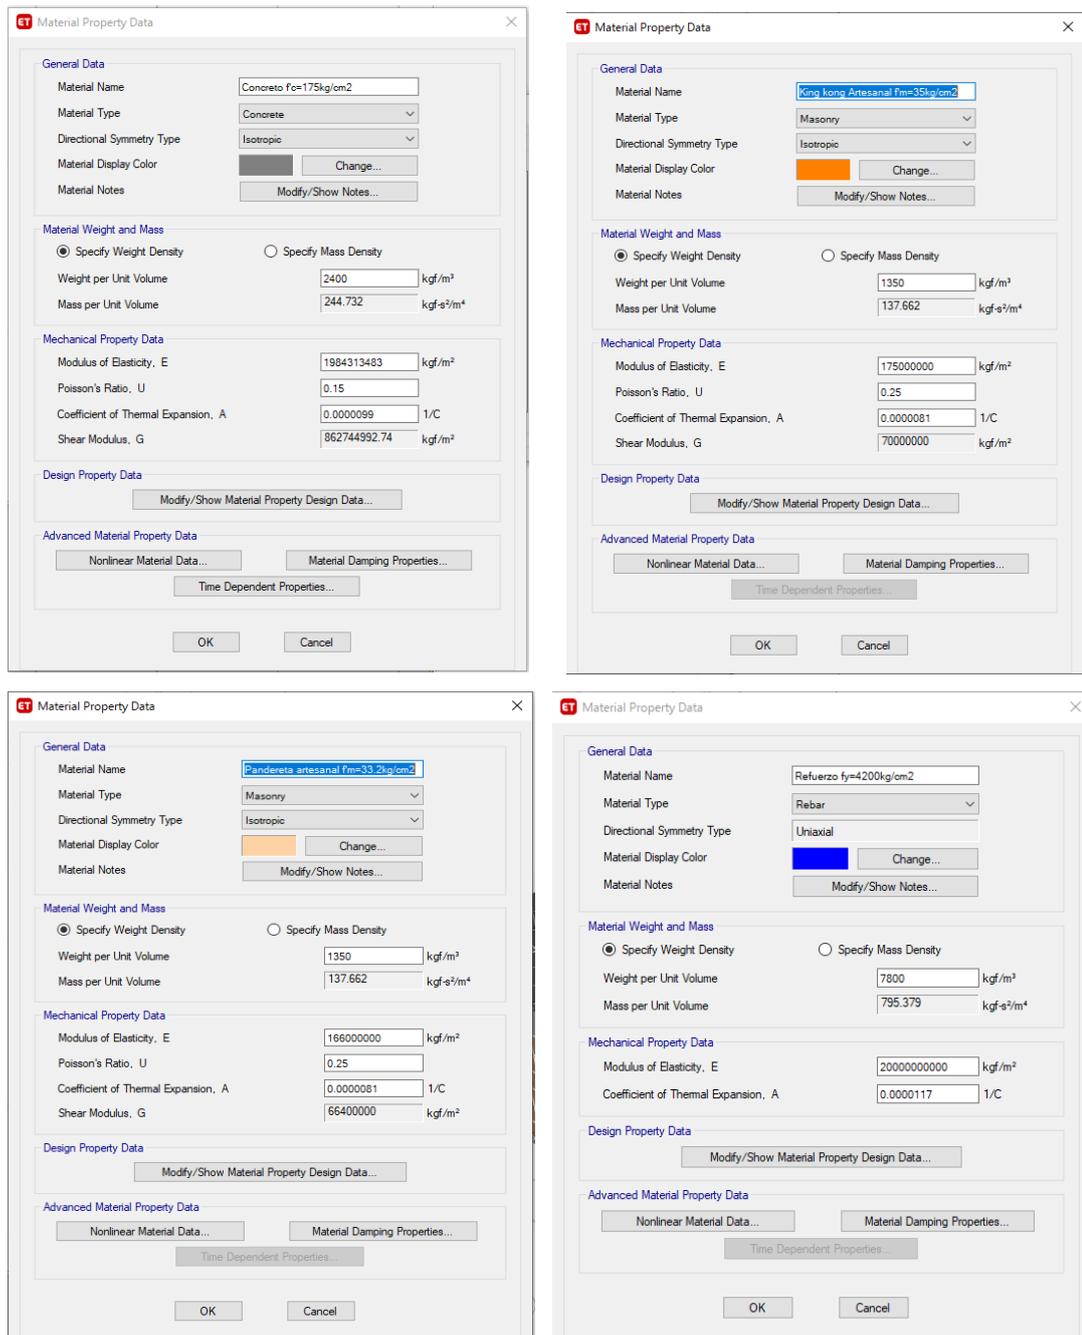
Figura 14
Propiedades del material - Desarrollo

Se incorpora las propiedades del material utilizado en el modelo. En esta instancia, se describe el concreto con $f'c = 175 \text{ kg/cm}^2$, un peso unitario de 2400 kg/m^3 , una elasticidad de $198431.35 \text{ kg/cm}^2$ y un coeficiente de Poisson de 0.15. Para la albañilería confinada, se introdujeron las propiedades correspondientes, como una resistencia a la compresión de $f'm=35 \text{ kg/cm}^2$, una elasticidad de 17500 kg/cm^2 , un coeficiente de Poisson de 0.25 y un peso unitario de 1350 kg/m^3 .

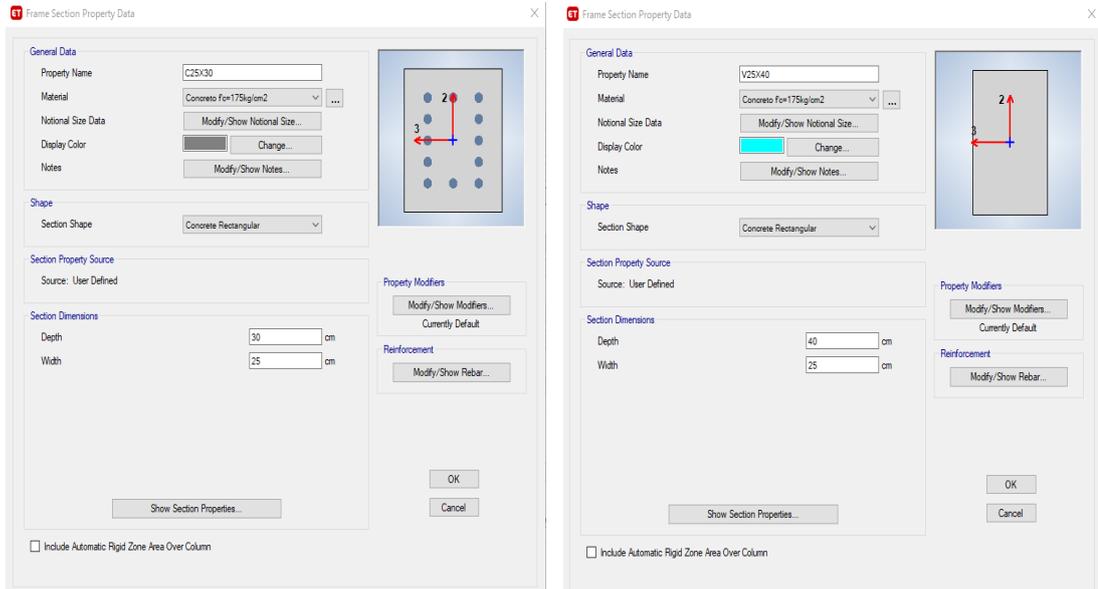
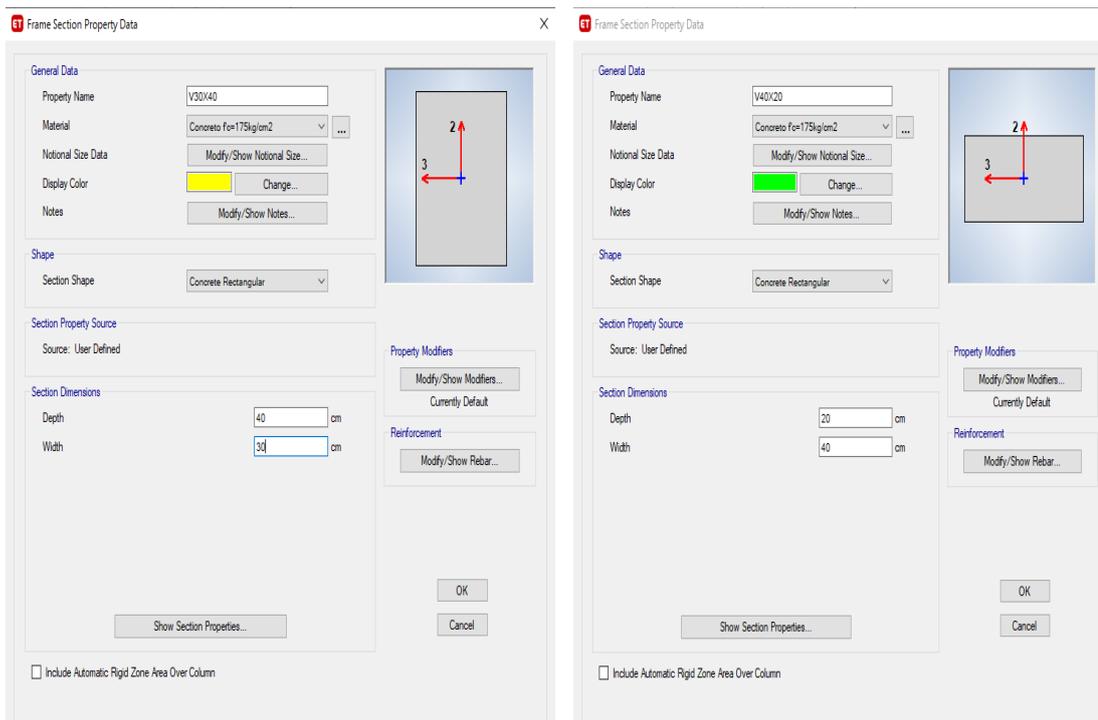
Figura 15
Definición de elementos estructurales – Desarrollo

Una vez que se establecieron las propiedades de los materiales, se prosiguió a definir los elementos estructurales correspondientes. Se utilizaron elementos del tipo "Frame" para las columnas y vigas, y elementos del tipo "Wall" para los muros de albañilería y concreto.

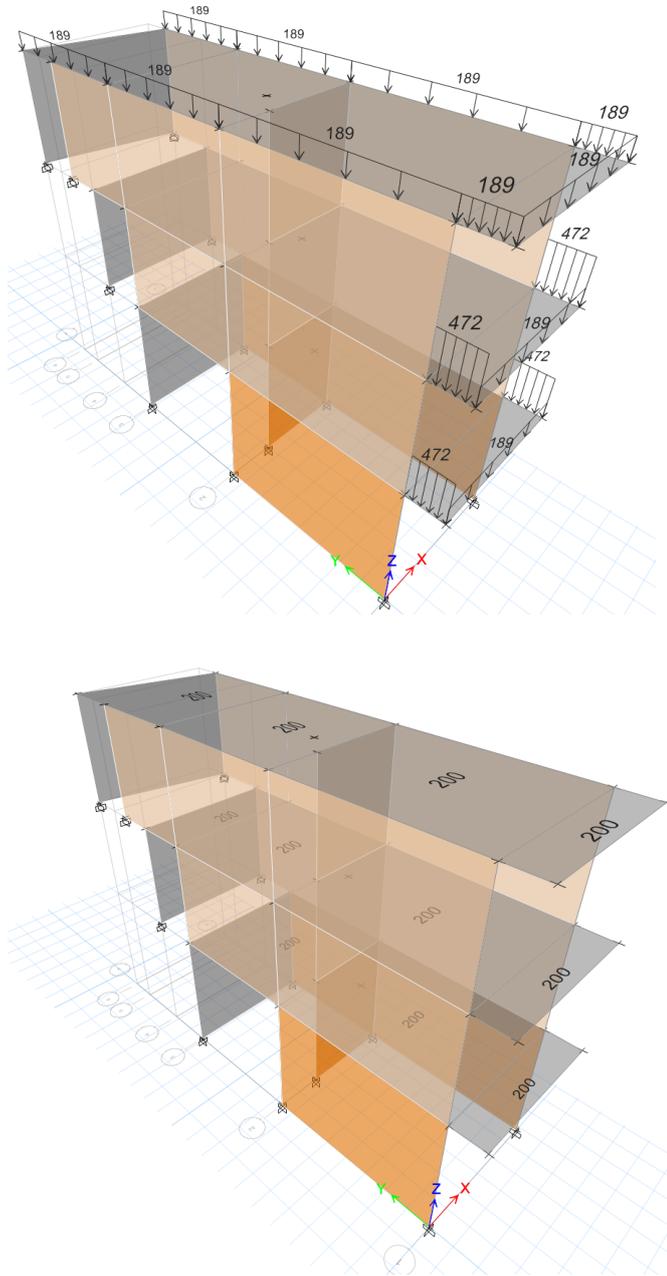
Figura 18
Asignación de Cargas - Desarrollo

CARGA VIVA: Carga definida en el RNE.

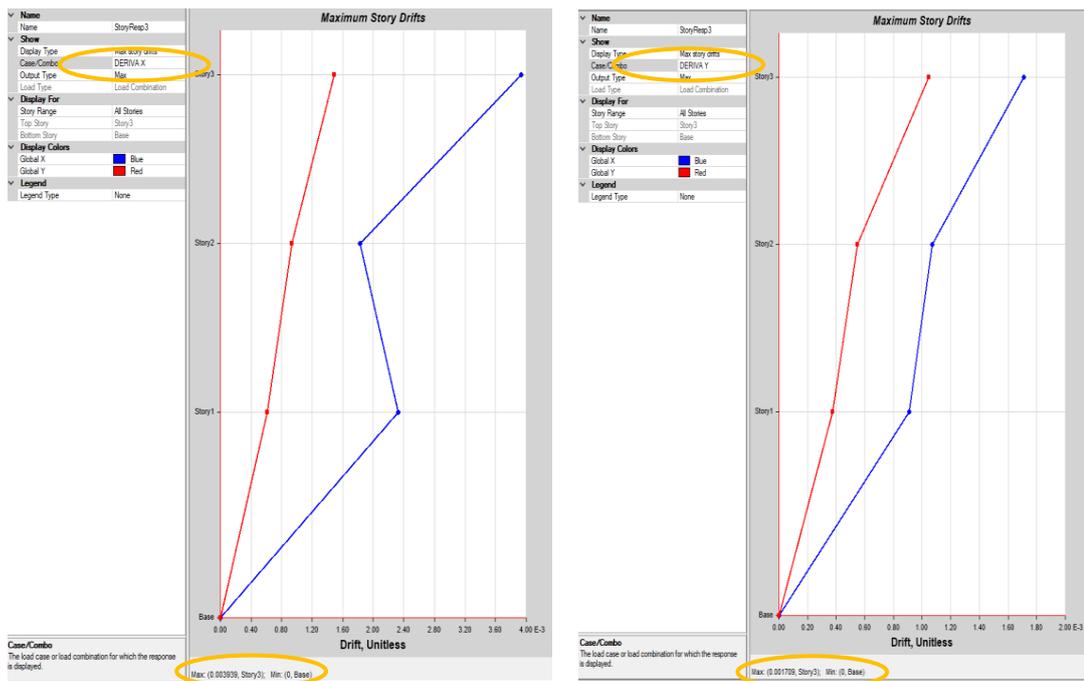
Figura 23
Máxima Deriva de Entreciso con Estructuración Inicial - Vivienda N°8

Las tablas nos muestran derivas de entreciso tanto en el eje X e Y que cumple para albañilería confinada que tiene como deriva limite el 0.005, pero si llegan a sobrepasar al 50% de la deriva limite por lo que si aplicaría el factor de irregularidad torsional.

En los ejes principales de la estructura inicial se observa una vulnerabilidad no deseada, a causa de los elevados valores de distorsión entre pisos (deriva). Estos valores podrían ser mejorados mediante la incorporación de elementos estructurales nuevos que presenten especificaciones superiores a los existentes.

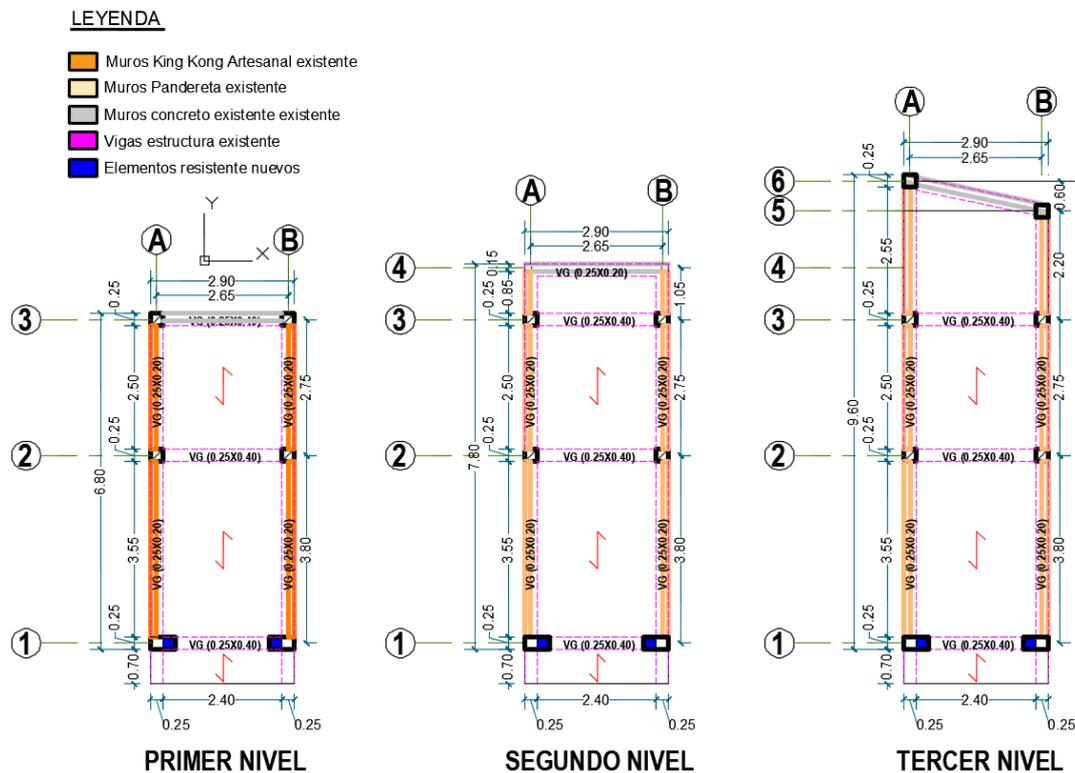
Figura 24
Distribución de Estructuración final - Desarrollo

Como la estructura tiene principalmente inconveniente la torsión, debido que la parte trasera tiene placas que están pegadas a la ladera, se planteó poner muros de albañilería al frente para reducir el efecto, torsión, pero no

fueron suficientes, además que afectaban la funcionalidad y arquitectura de la vivienda, por lo que se optó solo hacer el refuerzo cambiando las dimensiones de las columnas de manera que no afectara la funcionalidad. Se modificó las columnas delanteras de 0.25 x 0.25 m por columnas de 0.25 x 0.50 m.

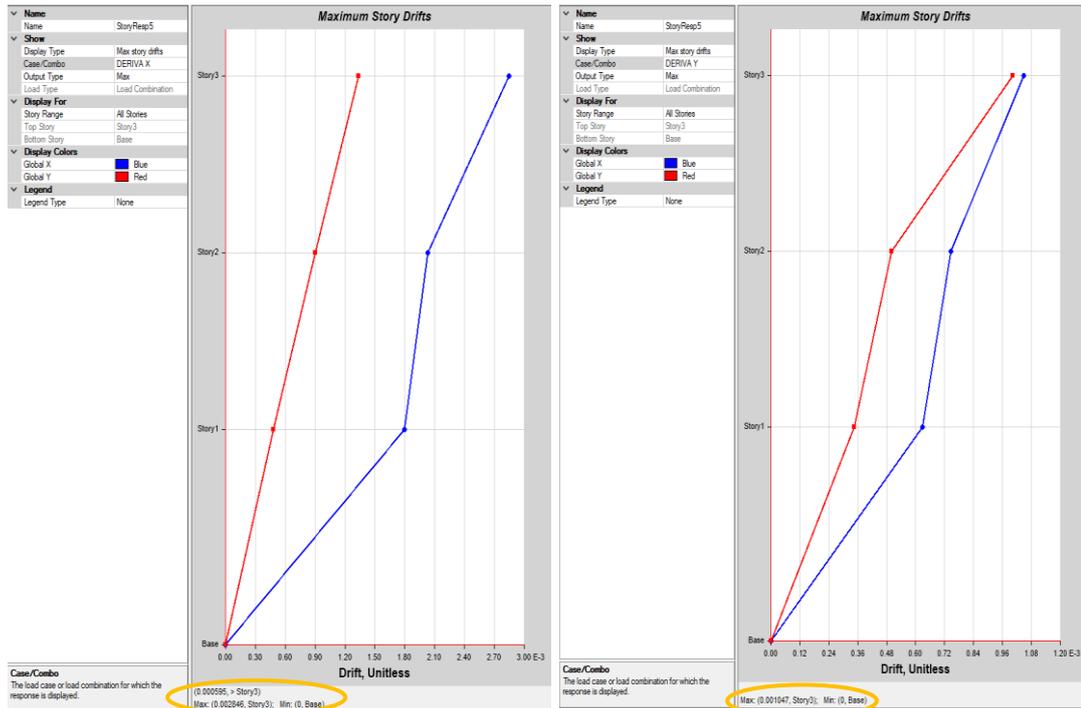
Figura 28

Máxima Deriva de Entrepiso con Estructuración Final - Vivienda N°8

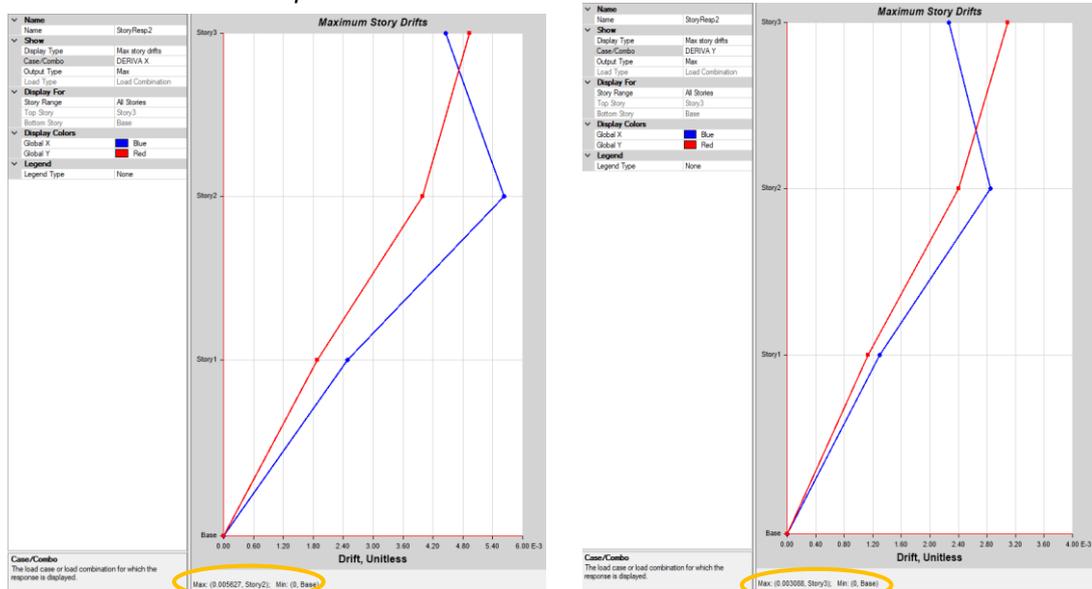
Figura 34

Máxima Deriva de Entrepiso con Estructuración Inicial - Vivienda N°2

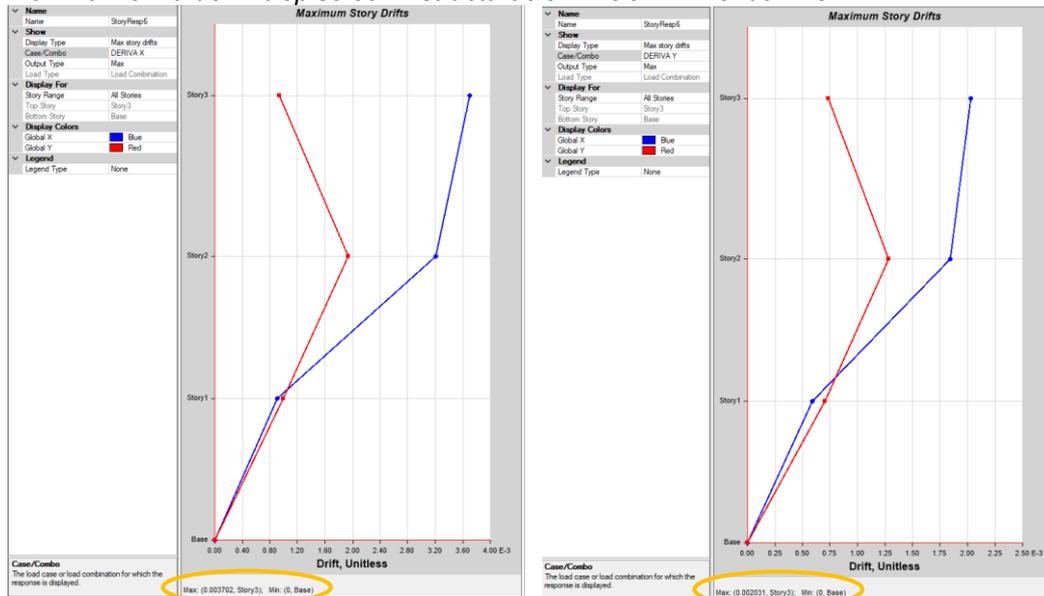
Figura 39

Máxima Deriva de Entrepiso con Estructuración Inicial - Vivienda N°3

Las tablas nos muestran derivas de los niveles de piso, tanto en la dirección X y Y que cumple para albañilería confinada que cuenta como deriva limite el 0.005, pero si pasan del 50% de la deriva limite por lo que aplicaría el factor de irregularidad torsional.

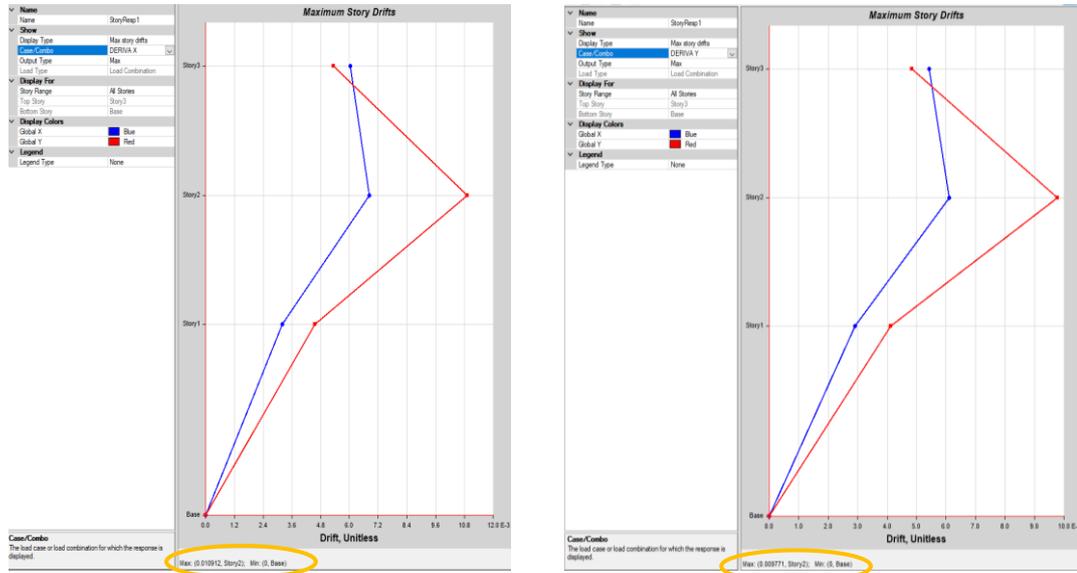
Figura 44
Máxima Deriva de Entrepiso con Estructuración Inicial - Vivienda N°4

VULNERABILIDAD INICIAL				
VIVIENDA	DERIVA X	DERIVA Y	EJE X	EJE Y
VIVIENDA 4	0.01091145	0.0097716	Colapso	Colapso

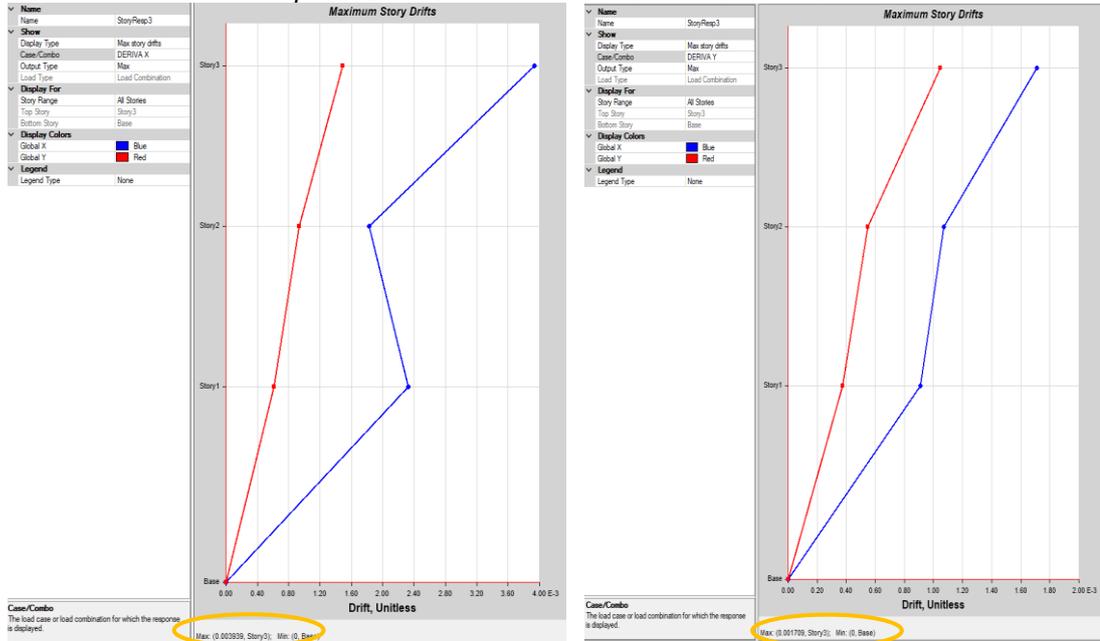
Figura 54

Máxima Deriva de Entrepiso con Estructuración Inicial - Vivienda N°8

VIVIENDA	DERIVA X	DERIVA Y	VULNERABILIDAD INICIAL	
			EJE X	EJE Y
VIVIENDA 8	0.00393975	0.0017085	Severo	Moderado

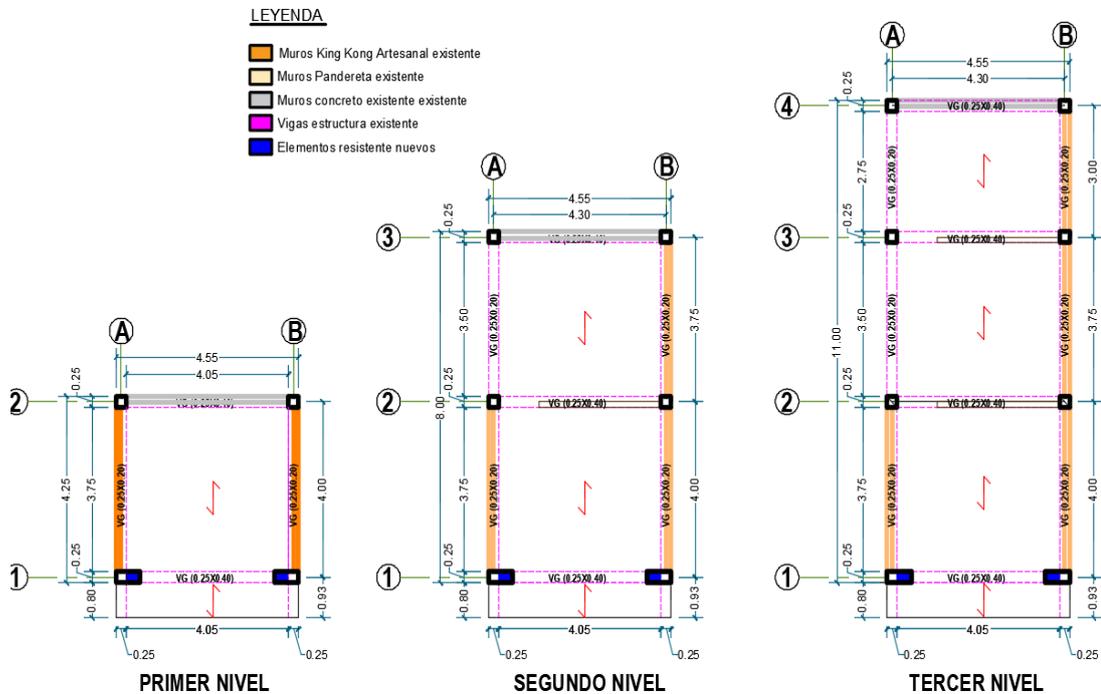
Figura 56
Distribución Final de la Estructura - Vivienda N°2

Como la estructura tiene principalmente inconveniente la torsión, debido que la parte posterior tiene placas que están pegadas a la ladera, se planteó poner muros de albañilería al frente para reducir el efecto, torsión, pero no fueron suficientes, ya que tiene un frente angosto, además que afectaban la funcionalidad y arquitectura de la vivienda, por lo que se optó solo hacer el refuerzo cambiando las dimensiones de las columnas de manera que no afectara la funcionalidad. Se modificó las columnas delanteras de 0.25 x 0.25 m por columnas de 0.25 x 0.60 m con lo que cumple al límite con la deriva máxima de 0.005.

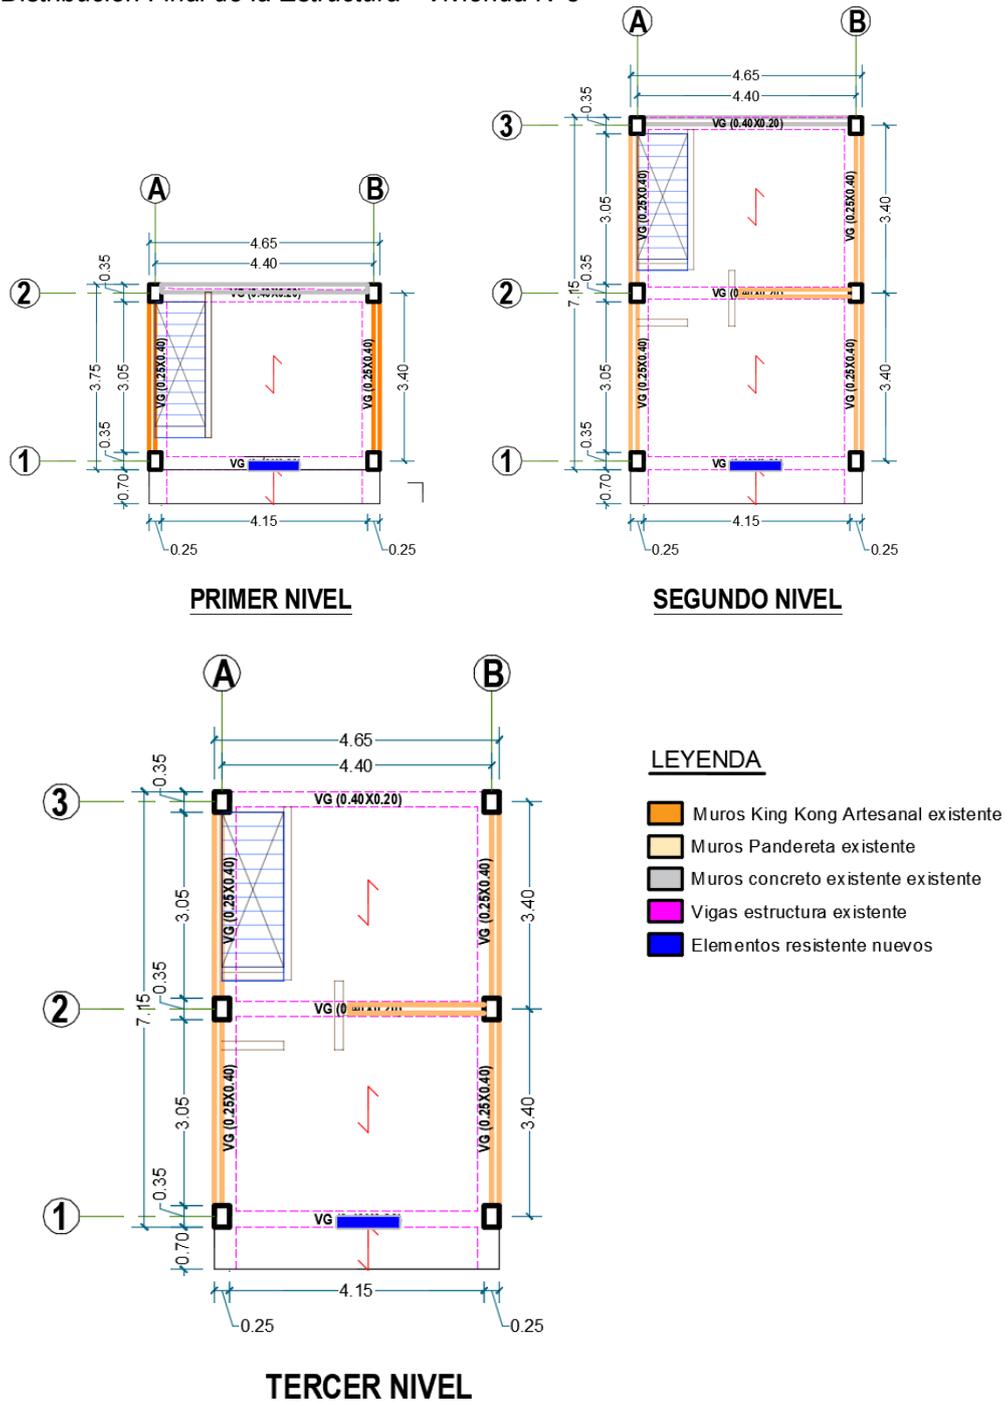
Figura 61
Distribución Final de la Estructura - Vivienda N°3

Como la estructura tiene principalmente inconveniente la torsión, debido que la parte posterior tiene placas que están pegadas a la ladera, se planteó poner muros de concreto armado al frente para reducir el efecto, torsión. Se agrego muros de concreto armado de 1m de longitud, espesor de 15cm de manera que se reduzca la torsión.

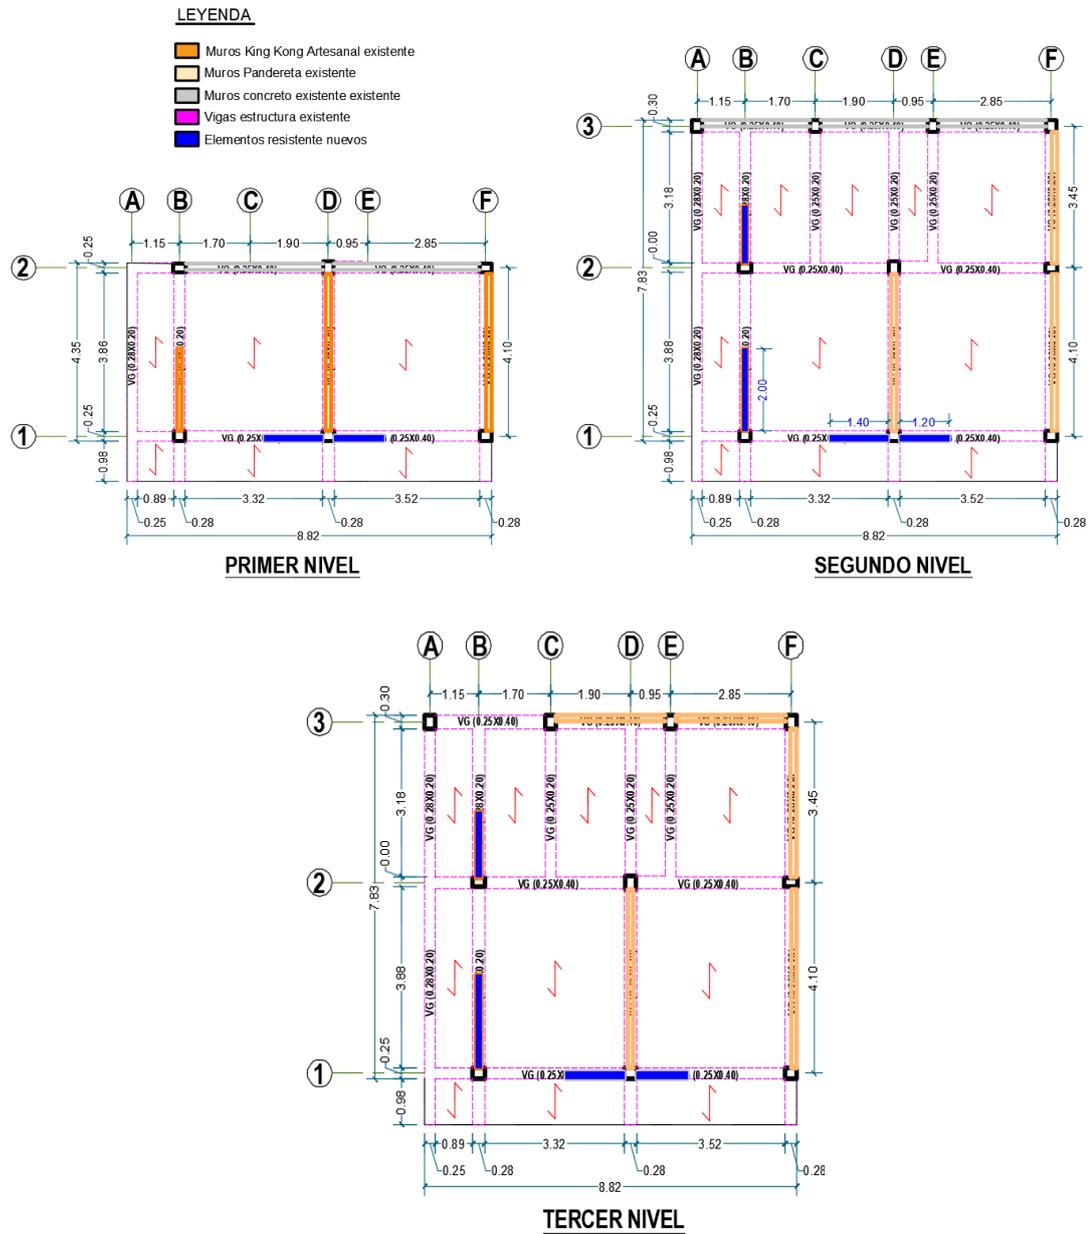
Figura 66
Distribución Final de la Estructura - Vivienda N°4

Como la estructura tiene principalmente inconveniente la torsión, debido que la parte posterior tiene placas que están pegadas a la ladera, y tiene voladizos en las dos direcciones, se planteó poner muros de albañilería al frente para reducir el efecto, torsión, pero ocupan demasiado espacio, además que afectaban la funcionalidad y arquitectura de la vivienda, por lo que se optó solo hacer el refuerzo. Se agrego muro de albañilería artesanal y muros de concreto armado de 15cm de manera que se reduzca la torsión.

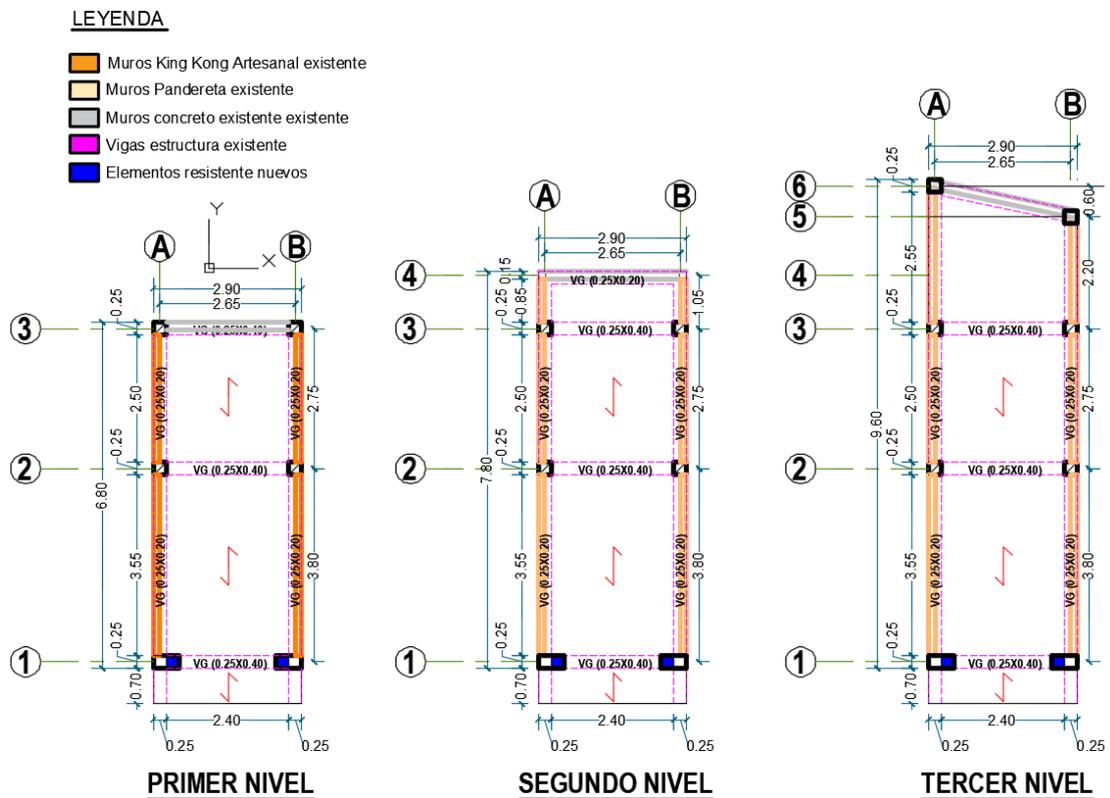
Figura 75
Distribución Final de la Estructura - Vivienda N°8

Como la estructura tiene principalmente inconveniente la torsión, debido que la parte trasera tiene placas que están pegadas a la ladera, se planteó poner muros de albañilería al frente para reducir el efecto, torsión, pero no fueron suficientes, además que afectaban la funcionalidad y arquitectura de la vivienda, por lo que se optó solo hacer el refuerzo cambiando las dimensiones de las columnas de manera que no afectara la funcionalidad. Se modificó las columnas delanteras de 0.25 x 0.25 m por columnas de 0.25 x 0.50 m.

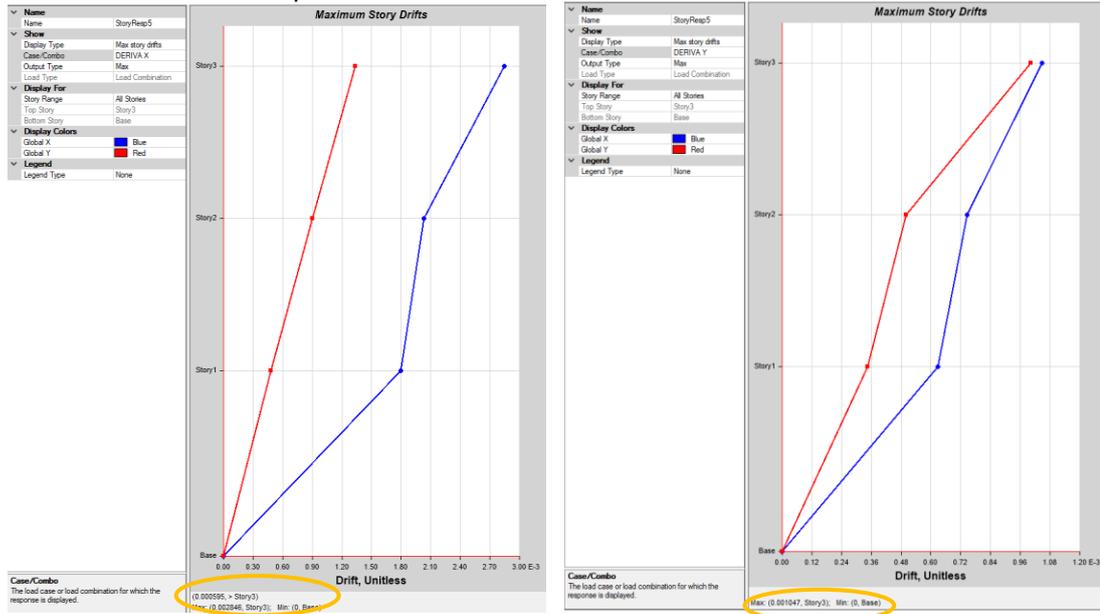
Figura 79

Máxima Deriva de Entrepiso con Estructuración Final - Vivienda N°8

Deriva ($\Delta\delta_j / h_j$)	Nivel de daño	Nivel de Vulnerabilidad
1/2000 - 1/1000	Sin daños	Leve
1/800	Daños leves	Moderado
1/350	Daños severos	Severo
> 1/200	Colapso	Colapso

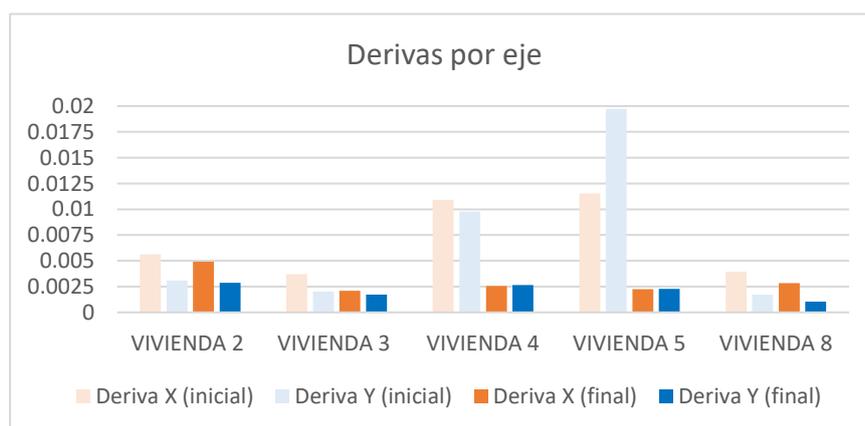
Figura 81
Barras Comparación de Deriva por eje Inicial y Final

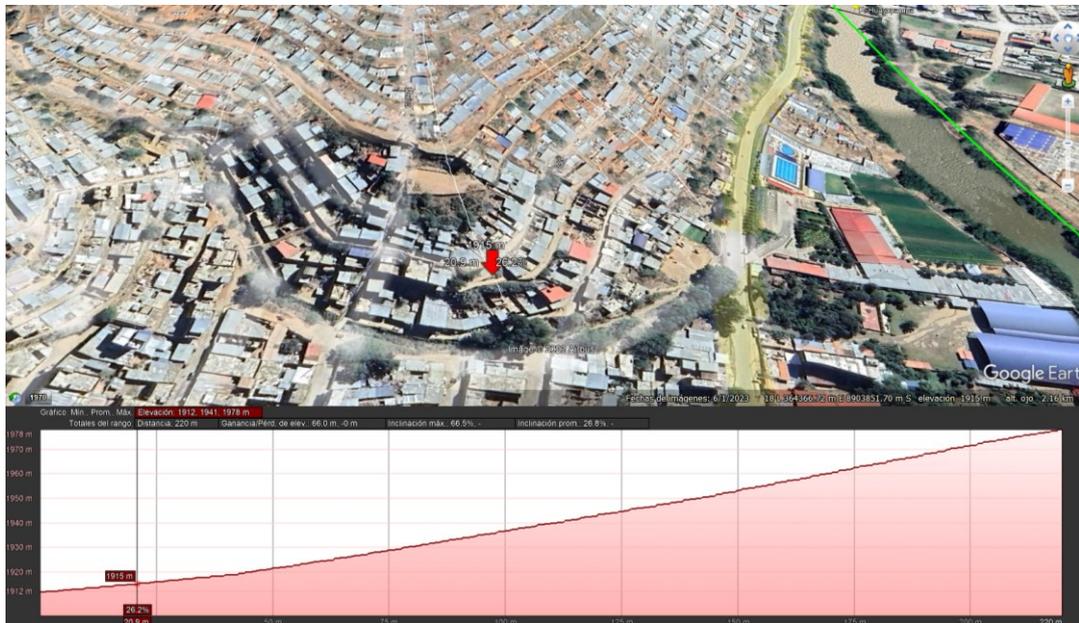
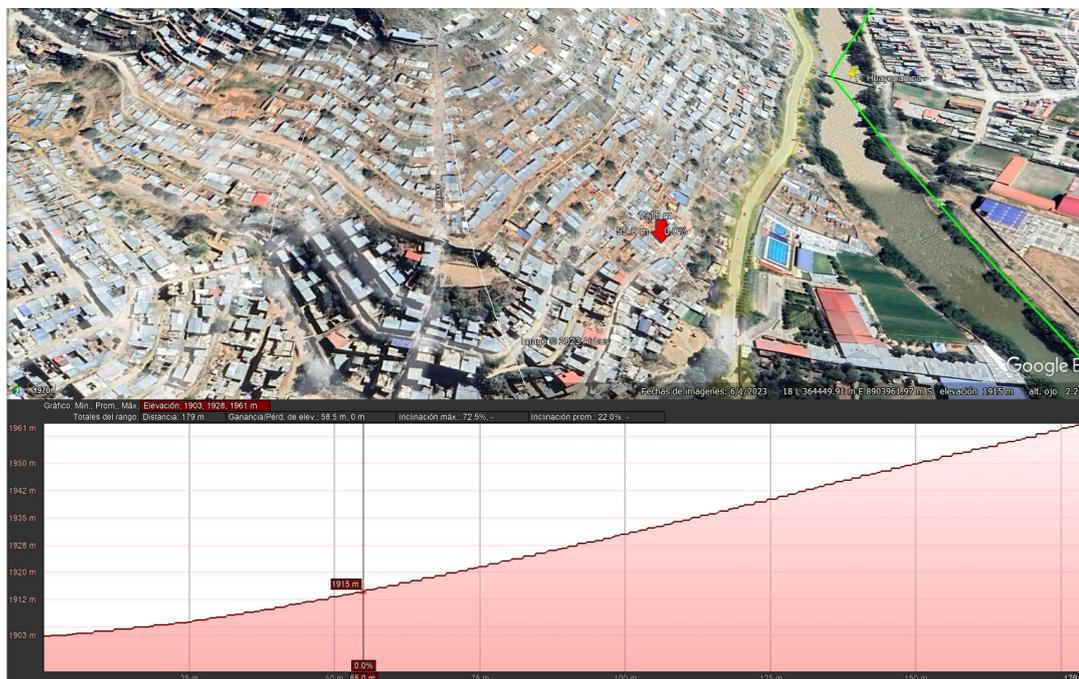
Las laderas de AA.HH Jorge Chávez tiene pendientes promedio por tramos entre el 22% y el 26% aproximadamente.

Pero la pendiente general de toda la ladera aproximadamente esta entre un 30% a 35%.

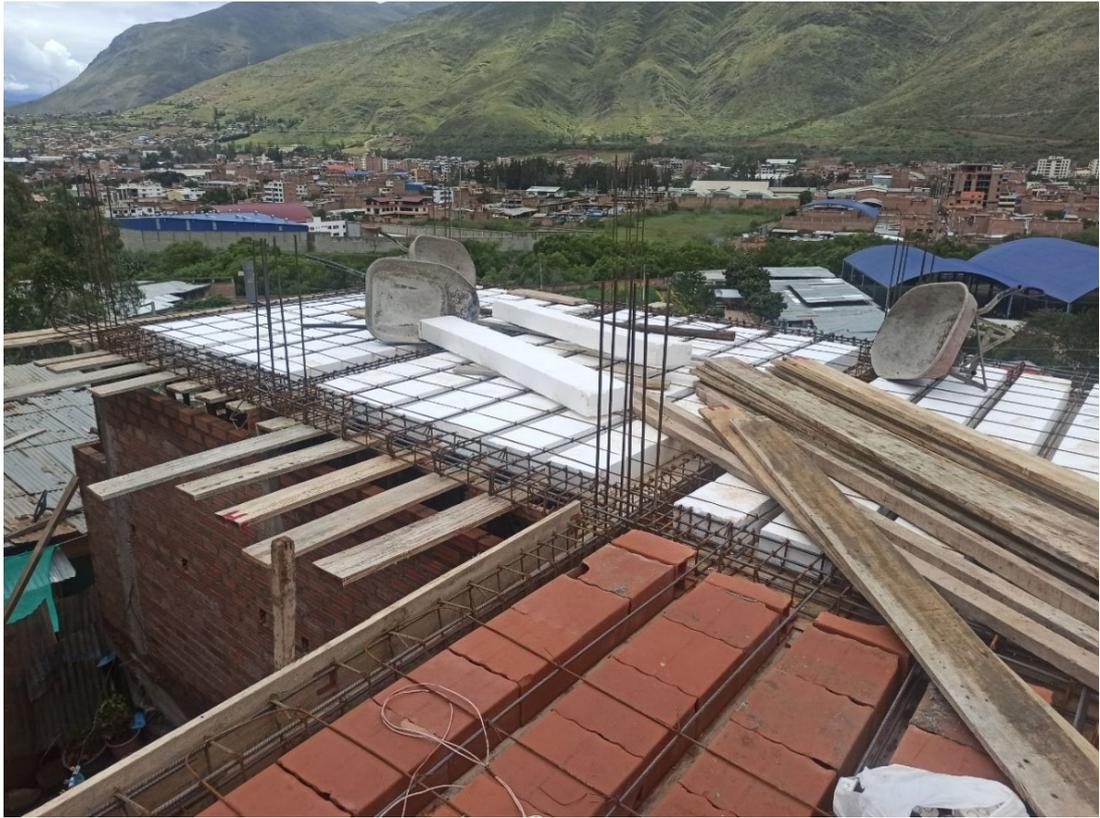
-Se observa que en losa hay Tecpor en la vivienda N°1

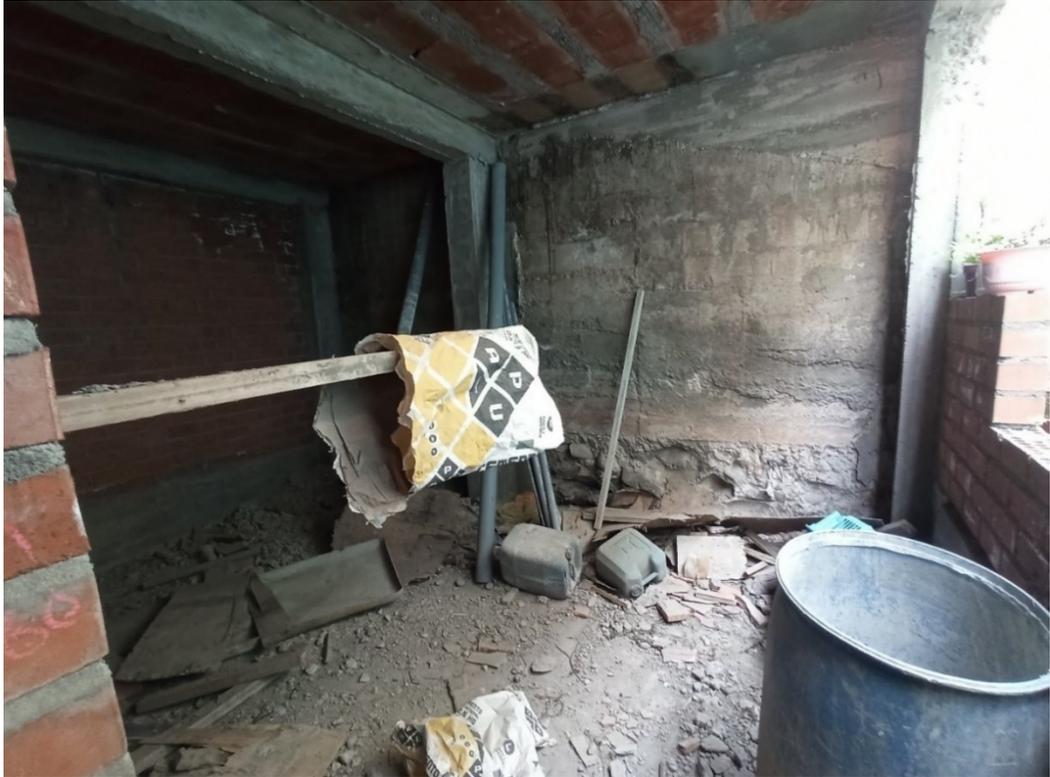
-Se observa la losa aligerada en construcción del Piso 2 de la vivienda N°1

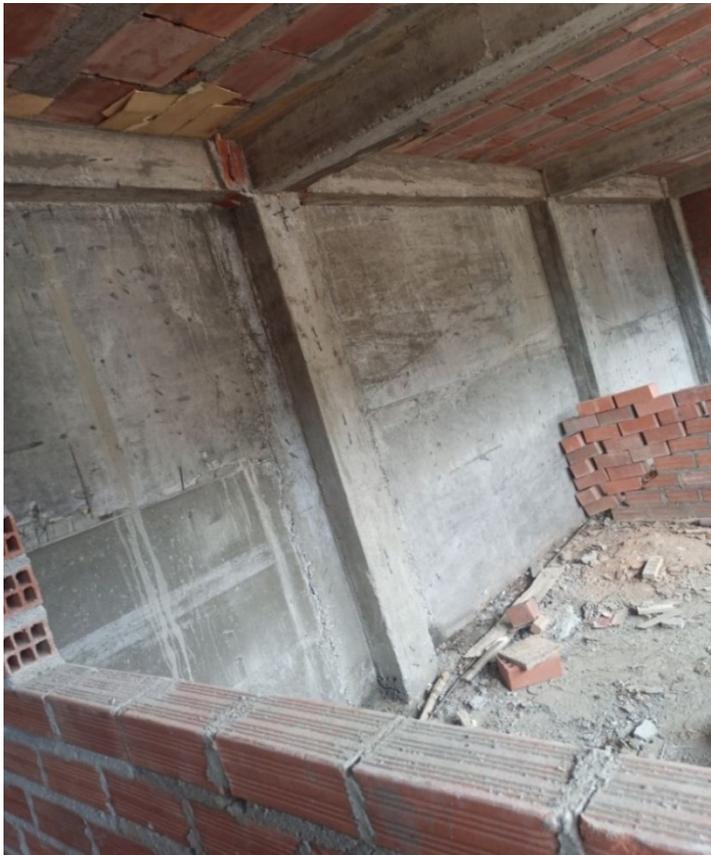
- Se observa los muros de concreto de 15cm en la ladera del primer piso

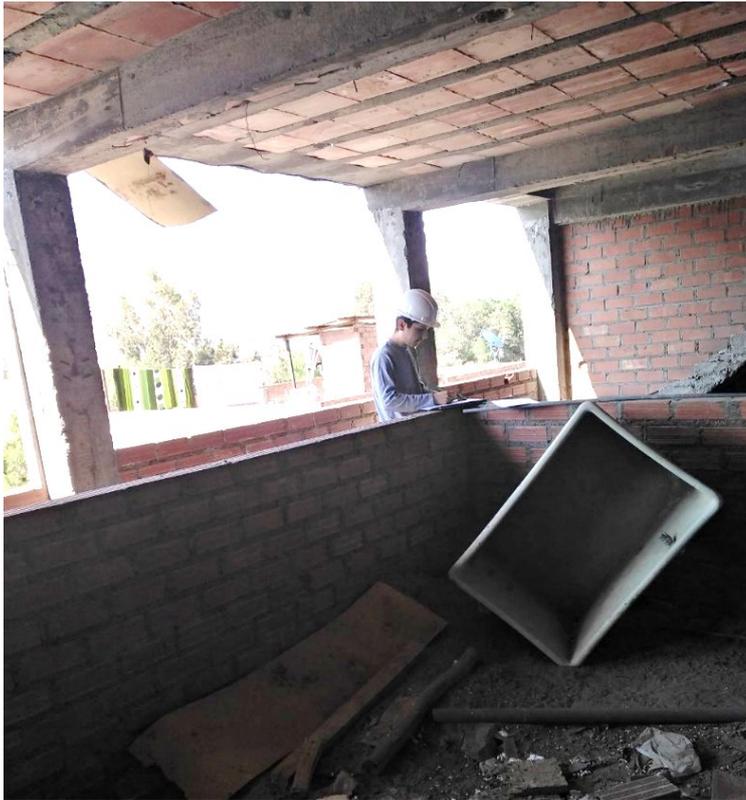
-Se observa los muros divisorios del primer nivel de la vivienda N°1
