UNIVERSIDAD DE HUANUCO
FACULTAD DE INGENIERIA
PROGRAMA ACADÉMICO DE INGENIERIA CIVIL

TESIS

**“Vulnerabilidad estructural y propuesta de diseño
sismoresistente de viviendas en laderas del AA. HH Jorge
Chávez – Las Moras”**

2024

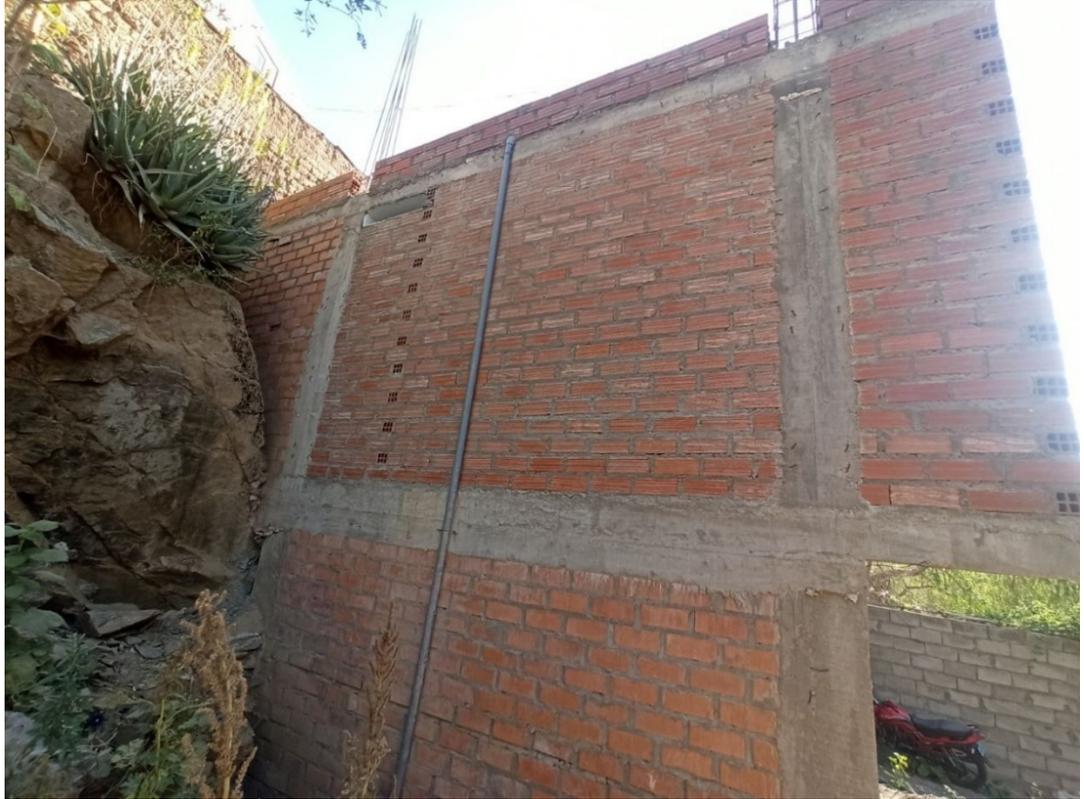
-Se observa una piedra al lado de izquierdo de la vivienda N°6

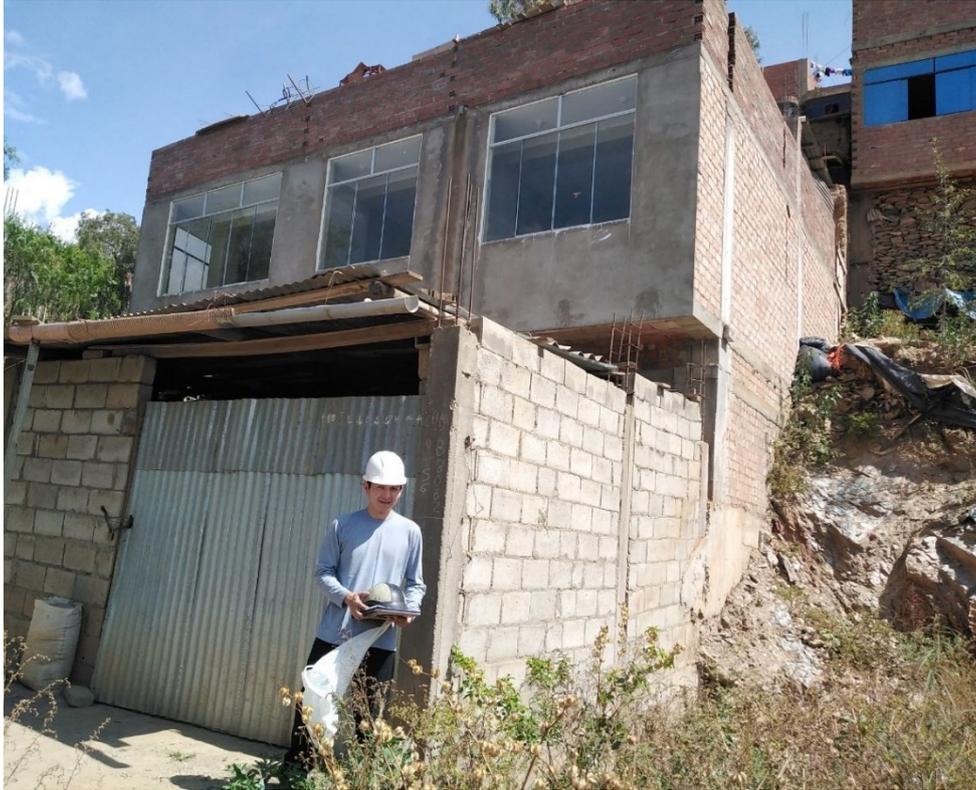
-Se observa el estado de la vivienda N°7
